EVALUACIÓN INTEGRAL DE PRESTADORES
EMPRESA DE SERVICIOS PÚBLICOS DE PUERTO
LÓPEZ S.A. E.S.P. – ESPUERTO S.A. E.S.P.

**SUPERINTENDENCIA DELEGADA PARA ACUEDUCTO,
ALCANTARILLADO Y ASEO**

**DIRECCIÓN TÉCNICA DE GESTIÓN DE ACUEDUCTO Y
ALCANTARILLADO**

Bogotá, septiembre de 2020

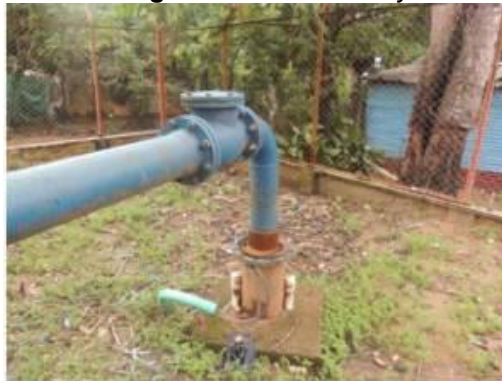
Imagen 4. Pozo Abel Rey

El pozo está compuesto por material filtrante, sello sanitario, tubería de impulsión, bomba sumergible a 36 metros de profundidad y testigos paralelos a la tubería de revestimiento. De igual manera, cuenta con un sistema de control y protección eléctrica de línea de impulsión.

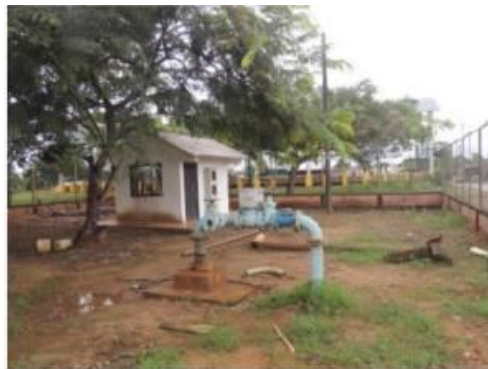
Imagen 5. Pozo Clemente Naranjo

Este pozo se localiza en el barrio denominado La Clemente, tiene una profundidad de 150 metros y está compuesto por material filtrante, sello sanitario, tubería de impulsión, bomba sumergible tipo lapicero a 54 metros de profundidad y testigos paralelos a la tubería de revestimiento. Al igual que el anterior, cuenta con tablero eléctrico para su operación.

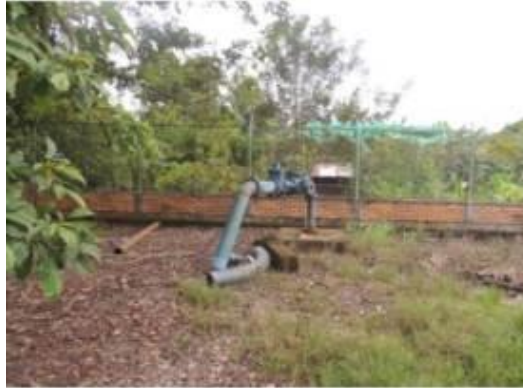
Imagen 6. Pozo Villa Modelia

El pozo profundo Villa Modelia se localiza en un lote al norte del barrio Villa Modelia sobre la carrera 19 entre calles 9° y 12. El pozo tiene una profundidad de 150 metros y un nivel freático que normalmente se mantiene a una profundidad de 24 metros respecto al terreno, pero en épocas de verano se incrementa a 26 metros. Está compuesto por material filtrante, sello sanitario, tubería de impulsión, bomba sumergible tipo lapicero a 36 metros de profundidad y testigos paralelos a la tubería de revestimiento. También cuenta con tablero eléctrico para su operación.

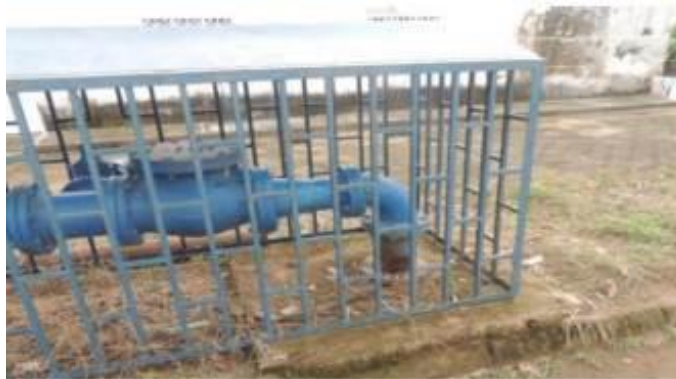
Imagen 7. Pozo Villa Modelia

Esta localizado sobre un lote al sur occidente del barrio Julio Flórez entre las carreras 30 y 30A con calles 4A y 4B. El pozo tiene una profundidad de 150 metros y un nivel freático que normalmente se mantiene a una profundidad de 27 metros respecto al terreno, pero en épocas de verano incrementa a 32 metros. Está compuesto por material filtrante, sello sanitario, tubería de impulsión, bomba sumergible a 49 metros de profundidad y testigos paralelos a la tubería de revestimiento. También cuenta con tablero eléctrico para su operación.

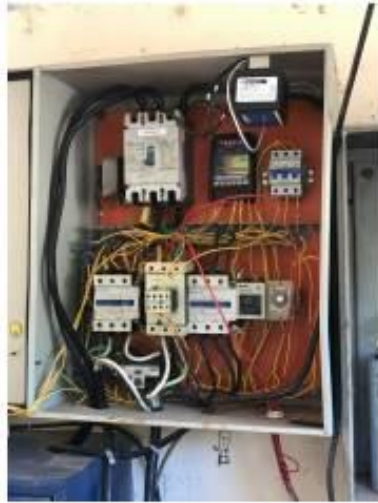
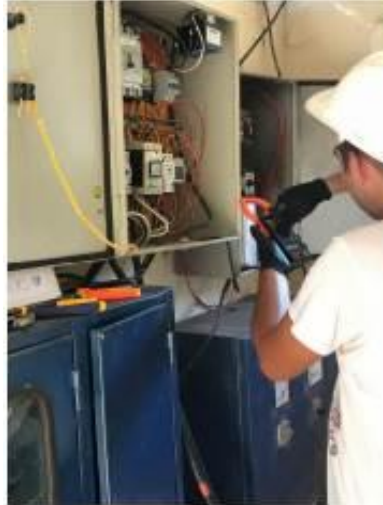
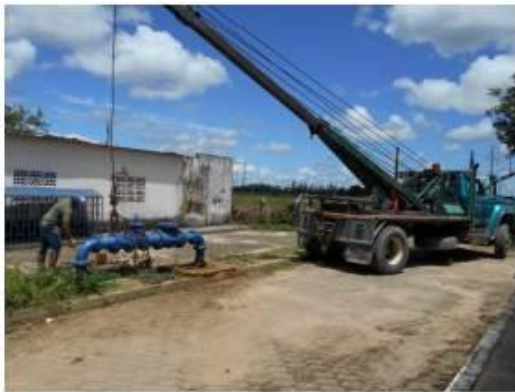
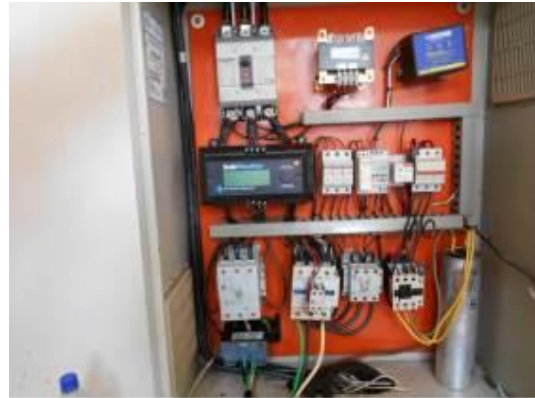
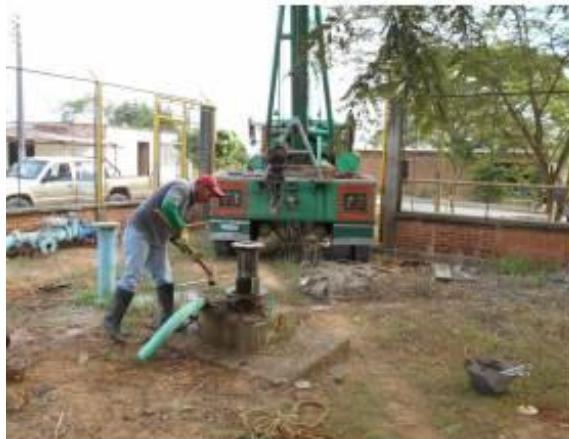
Imagen 15. Soportes mantenimientos captación

A pesar de que el soporte fotográfico suministrado no cuenta con ninguna descripción, en los cronogramas entregados se logra evidenciar que el prestador dio cumplimiento a los mantenimientos programados para la vigencia 2019 y ya ha adelantado alguna de las labores de mantenimiento para lo corrido del 2020.

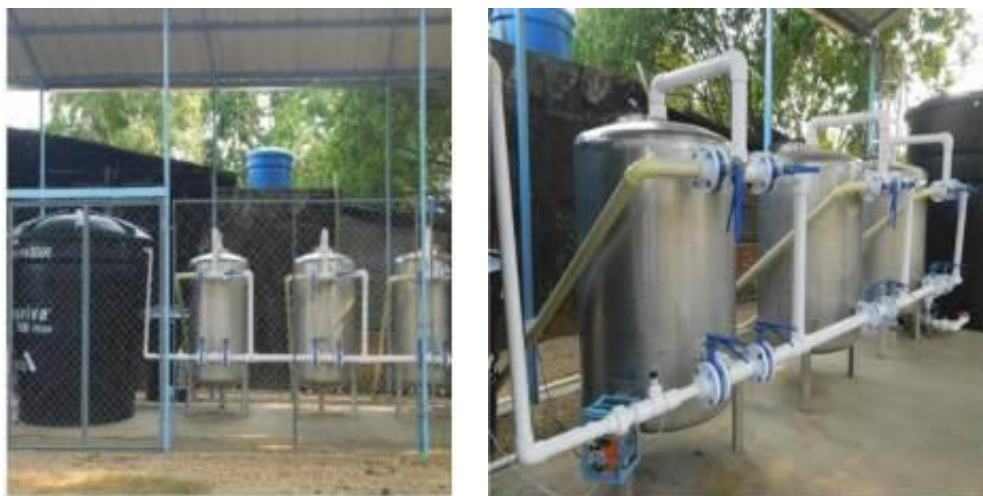
Imagen 16. PTAP Compacta

- Dos filtros con lecho de malla 16 y 20 de sílice para retener partículas, lodos, sólidos hierro y manganeso.
- Un filtro con lecho de carbón activado para retener olores y sabores, en diámetros mínimo de 30 y 48 pulgadas, registros y tuberías.
- Un tanque de cloración de 500 litros.
- Dos tanques de tratamiento de 5.000 litros.
- Un tanque de almacenamiento de 10.000 litros.
- Dos bombas dosificadoras de cloro liquido con capacidad de 3 litros.
- Un micro filtro con bujía de 10 micras.
- Una electrobomba tipo PEDROLLO de 2 HP y 220 voltios, con una bomba en acero inoxidable y un sensor de nivel para el control automático de encendido y apagado desde el tanque.
- Una electrobomba tipo PEDROLLO de 3 HP y 220 voltios, provista de un arrancador y un sensor de nivel para el control automático de encendido y apagado desde el tanque con cajilla de protección eléctrica.

En ese sentido, en la mesa de trabajo virtual sostenida el 26 de junio del 2020, la empresa señaló que actualmente la PTAP compacta se encuentra trabajando al 10% de su capacidad, para lo cual, en aras de incrementar el número de usuarios que acuden a la planta, en las facturas incluye información respecto a las condiciones del agua en la red de distribución y la alternativa de suministro en la PTAP.

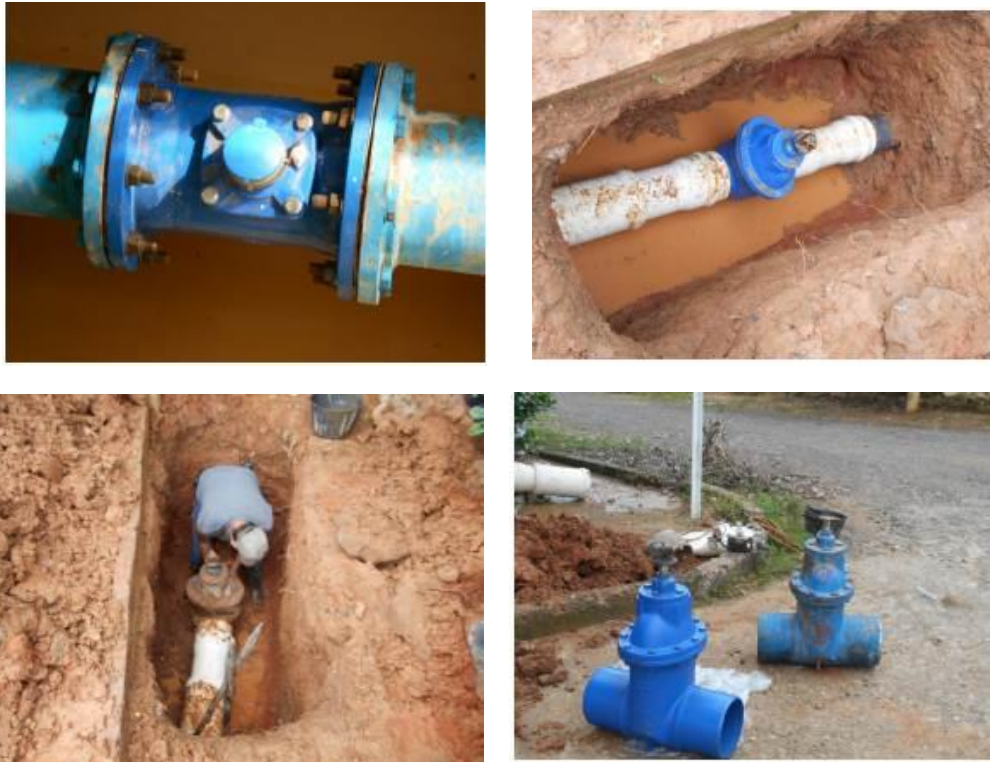
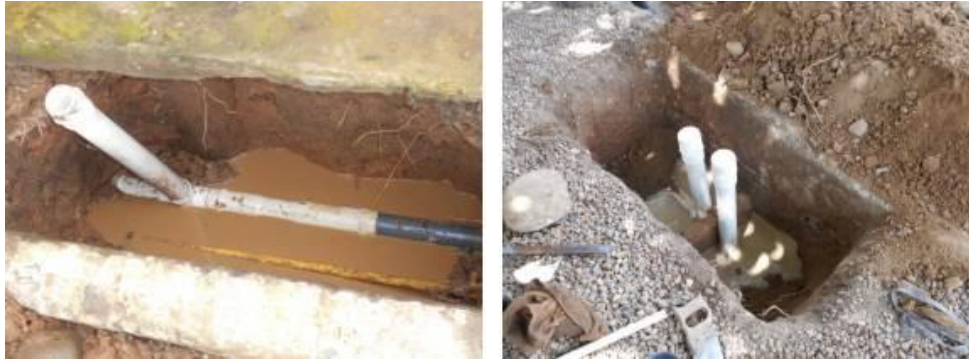
Imagen 20. Soportes mantenimientos red de distribución

A pesar que el soporte fotográfico suministrado no cuenta con ninguna descripción, en los cronogramas entregados se logra evidenciar que el prestador cumplió con el 100% de los mantenimientos referentes a la limpieza y mantenimiento trimestral de las válvulas de sectorización y con el 75% de la limpieza y sondeo de redes mensual para la vigencia 2019. En lo referente al año 2020, al mes de mayo el prestador ha dado cumplimiento al cronograma establecido.

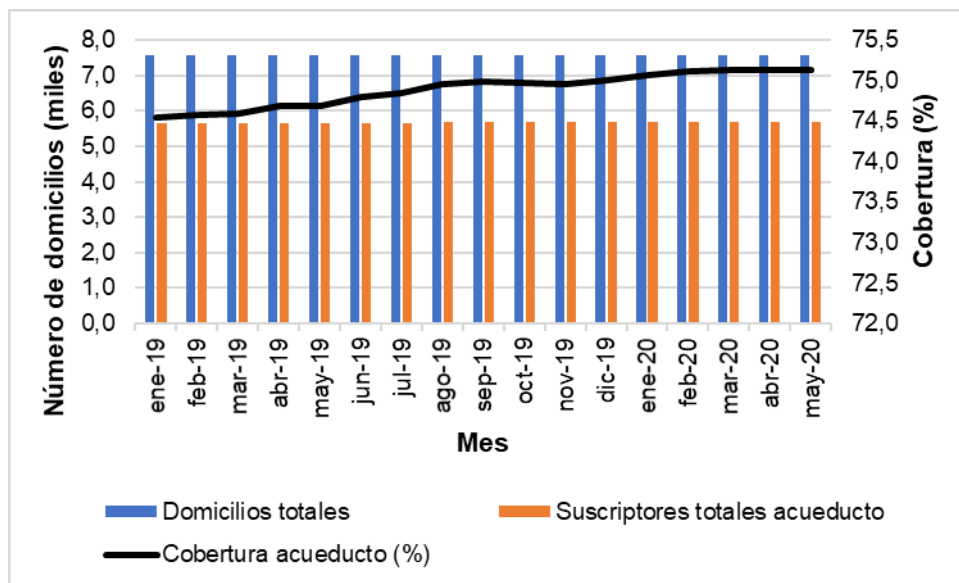
Gráfica 2. Cobertura del servicio de acueducto.

De la gráfica anterior, se evidencia que la cobertura del servicio de acueducto incrementó un 0,59% durante el periodo evaluado. Adicionalmente, de acuerdo con la información

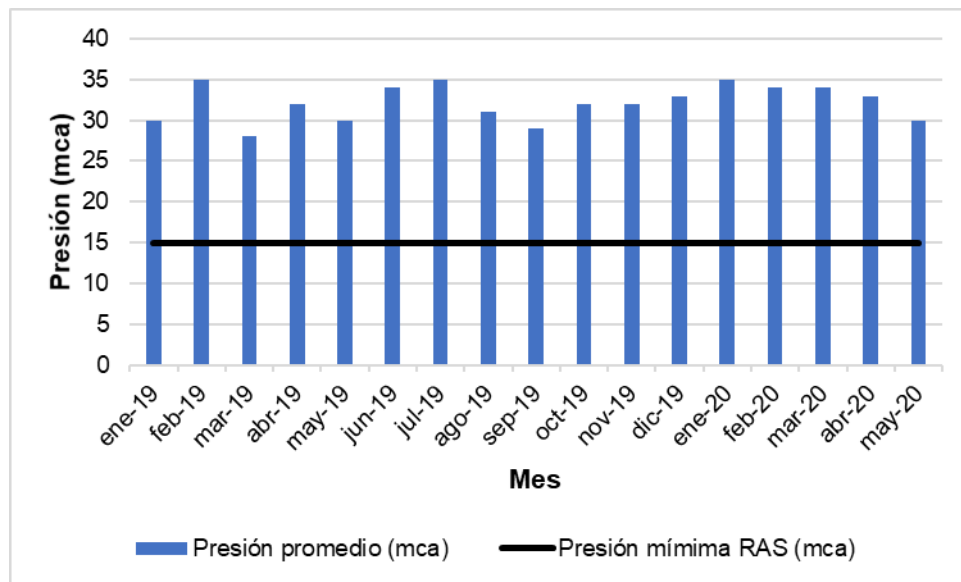
Gráfica 3. Presión promedio en la red de distribución.

La grafica anterior, muestra que durante el periodo evaluado la presión promedio osciló entre 28 y 35 m.c.a.

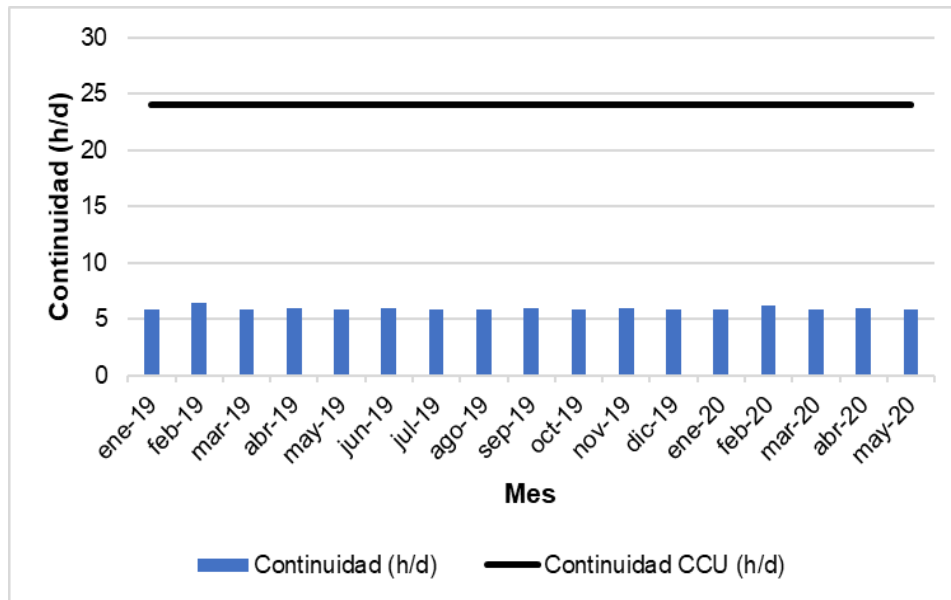
Gráfica 4. Continuidad del servicio – SUI

Por otra parte, al revisar la información con lo reportado en SUI, se encontró que la misma no coincide con lo informado por la empresa, ya que para todos los meses bajo análisis la misma superó las 5 h/d, tal como se muestra a continuación:

En tal sentido, la empresa deberá adelantar la revisión de la información reportada y posteriormente solicitar la reversión de la información a la que haya lugar.

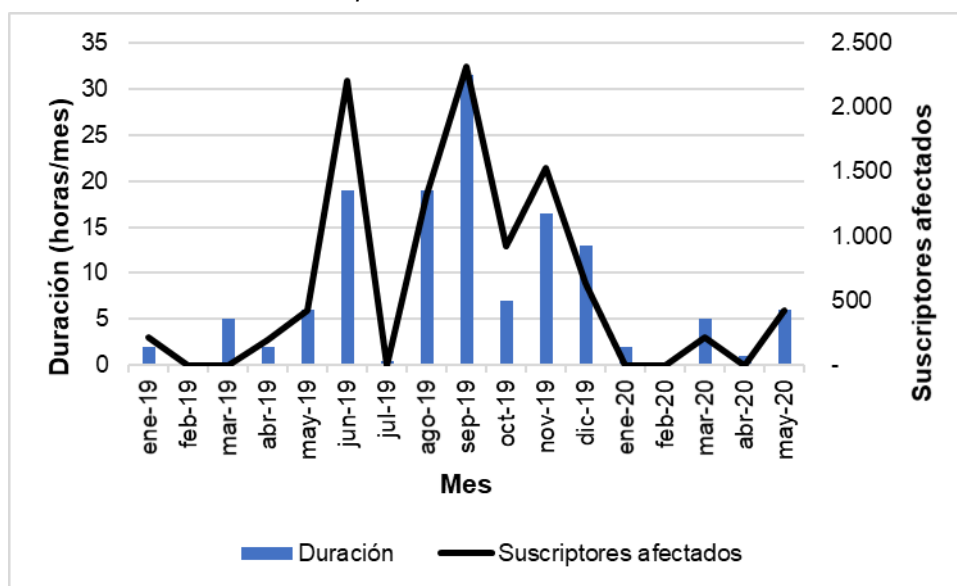
Gráfica 5. Suspensiones del servicio de acueducto.

De acuerdo con la información anterior, la mayoría de las suspensiones se presentaron por mantenimientos, tormentas y fallas eléctricas, las cuales se presentaron en mayor medida durante los meses de junio y agosto con 19 horas/mes, septiembre con 31,5 horas/mes, noviembre con 16,5 horas/mes y diciembre de 2019 con 13 horas/mes.

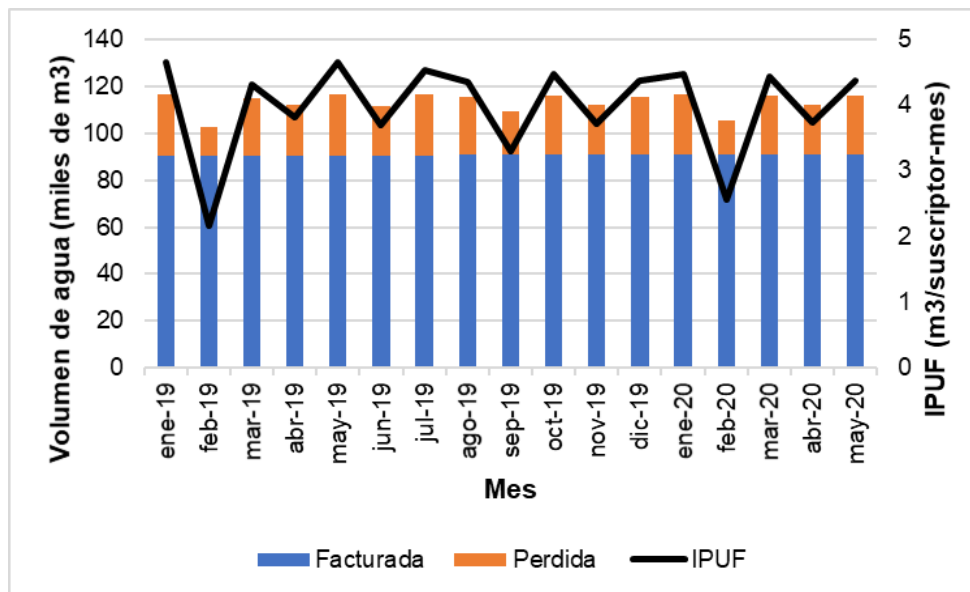
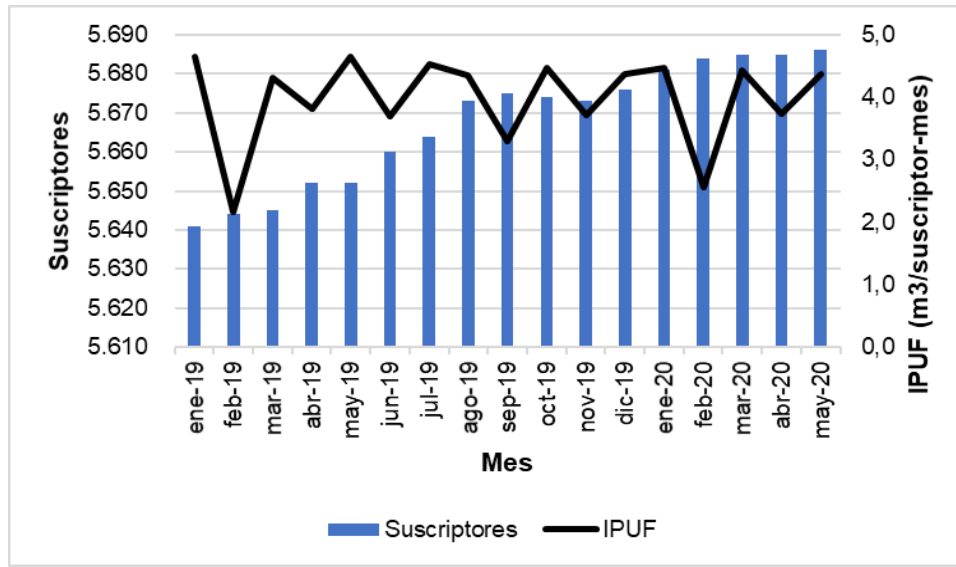
Gráfica 6. Índice de pérdidas por usuario facturado – IPUF

Gráfica 7. Suscriptores vs IPUF

De acuerdo con las gráficas anteriores, las pérdidas de agua estuvieron por debajo del valor estándar de 6 m³/suscriptor-mes para cada uno de los meses evaluados, siendo el de mayor pérdidas enero del año 2019. De igual manera, se observó que las pérdidas oscilaron entre 2,17 y 4,64 m³/suscriptor-mes a pesar de que en la mayoría de los suscriptores del servicio aumentaron.

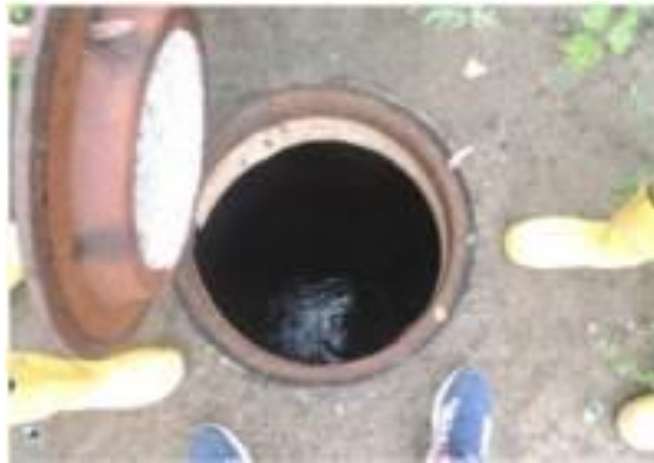
Imagen 24. Pozo de inspección

El sistema de alcantarillado cuenta con 377 pozos de inspección, los cuales tienen un espesor de 0,2 metros, un diámetro de 1,50 metros y tapas con diámetro de 0,60 metros con cañuelas localizadas en la base de los cilindros en concreto para hacer la transición de un colector a otro.

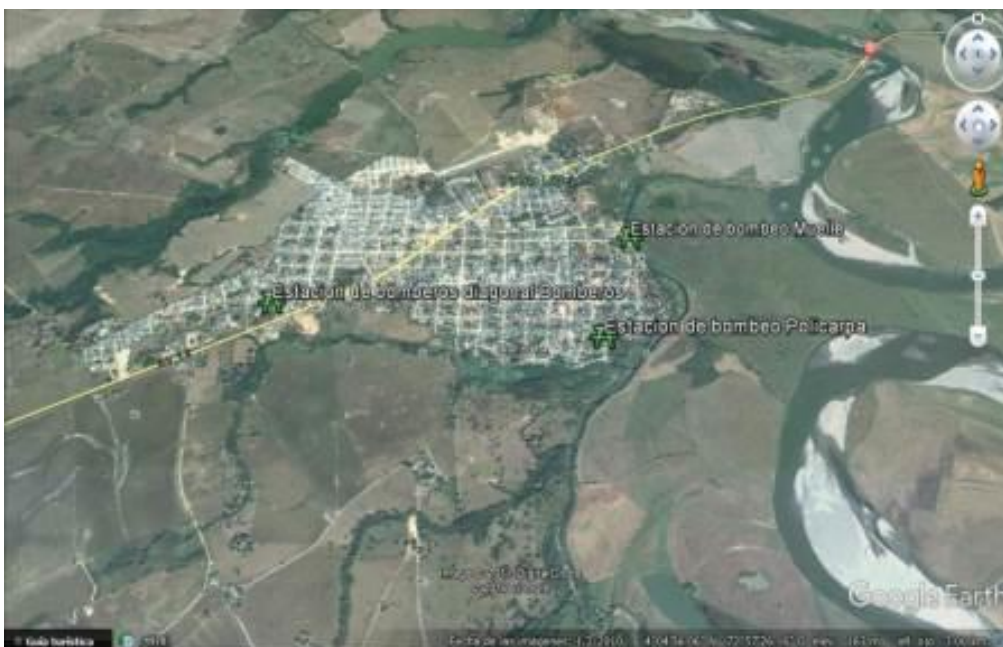
Imagen 25. Ubicación espacial estaciones de bombeo

Las estaciones se componen de dos estructuras en concreto circular y cuadrada semienterradas, en una primera unidad (circular) se reciben las aguas residuales para ser bombeadas mediante bombas sumergibles (2 bombas) de 15 HP de potencia. Cuenta con válvulas de cheque y una planta generadora de energía.

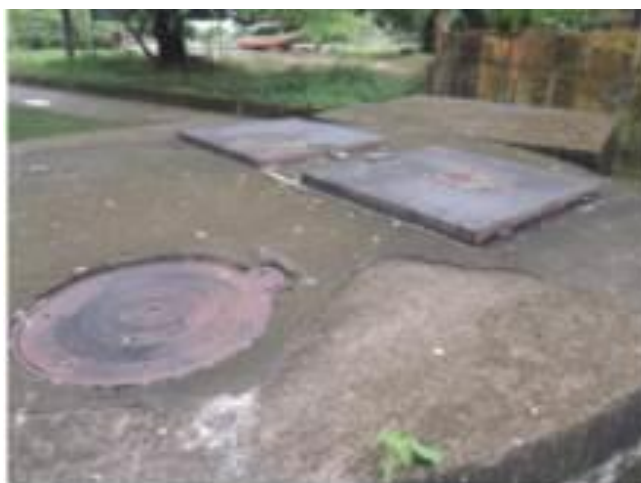
Imagen 26. Estación de bombeo El Muelle – Malecón

La Estación Muelle localizada sobre la carrera 3 pertenece al sector No 5, que comprende el barrio Santander. Está en cercanía de la intersección de la calle 7 con la carrera 3 sobre la margen izquierda del brazo del río Metica y colecta las aguas servidas de un área de 44.3 Ha para luego impulsarlas hasta la cámara de inspección No. 21.

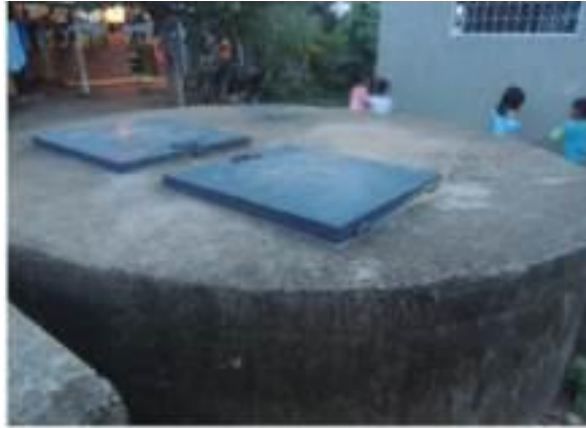
Imagen 27. Estación de bombeo Policarpa

La estación Policarpa localizada sobre la carrera 3 también pertenece al sector No 5, que comprende el barrio Santander. Está en cercanías con la intersección de la calle 1 con la carrera 3 sobre la margen izquierda del caño Banderas, colecta las aguas de un área servida de 27.7 Ha para luego impulsarlas hasta la cámara de inspección No. 15 del sistema actualmente construido.

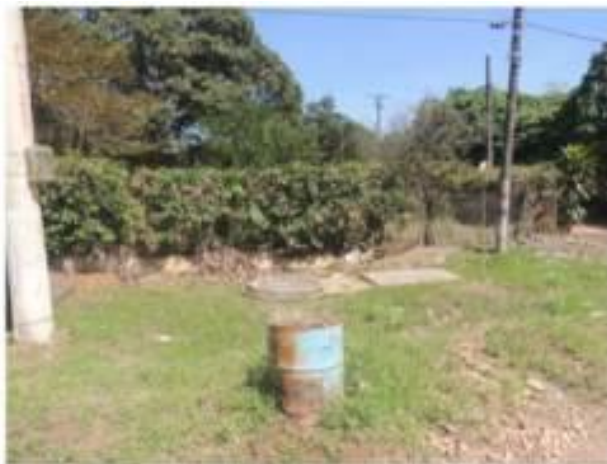
Imagen 28. Estación de bombeo diagonal a Bomberos – Av. Villavicencio

Se encuentra localizada en el sector No 2, que comprende parte del barrio Villa del Río, La Unión y Julio Flórez. Está instalada en la avenida 14 sobre la margen derecha de la misma y colecta las aguas residuales en tubería PVC de 6 pulgadas de diámetro de las carreras 18, 19, 20 y 21, así como las del cuerpo de bombero, el hotel Las Margaritas y la Electrificadora, para luego impulsarlas a la red principal del sistema actualmente construido.

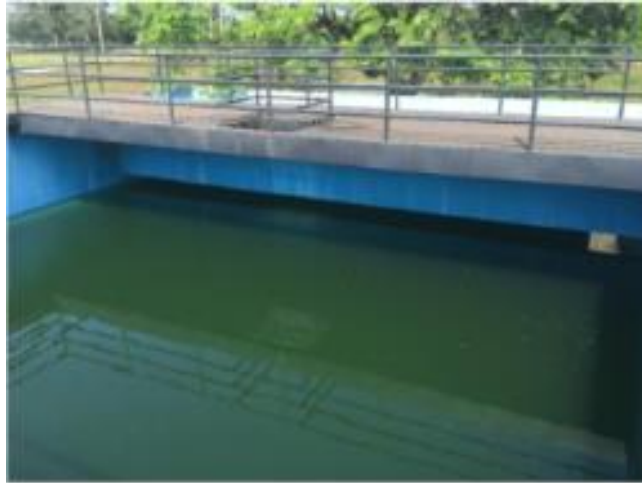
Imagen 30. Tanque de amortiguamiento

- **Tanque de amortiguamiento:** En esta unidad con capacidad de 948 m³ se realiza la mezcla del afluente de aguas residuales. Sus dimensiones son 12,5 metros de ancho, 16,85 metros de largo y una profundidad útil de 4,5 metros, la unidad cuenta con un tiempo de retención (TRH) de 3,5 horas. Para la mezcla, se dispone del uso de dos turbinas sumergidas de mezcla y aireación de 11,25 kW.

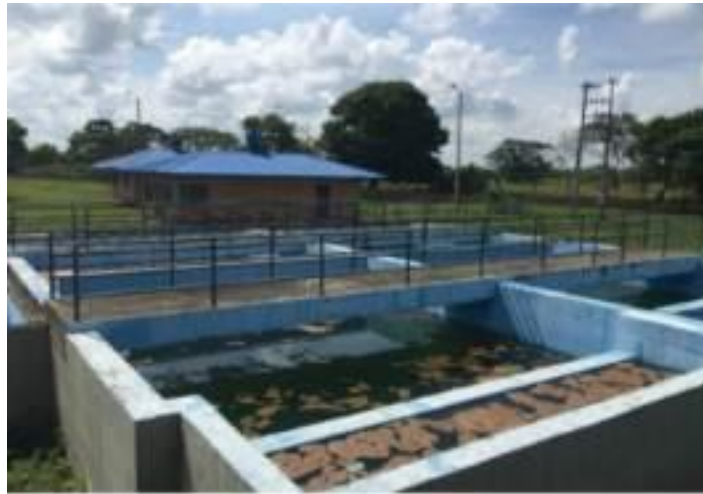
Imagen 31. Tanque de amortiguamiento

En esta unidad se realiza la homogenización, la degradación aerobia con proceso de lodos activados y posteriormente se sedimenta el efluente tratado. El tiempo de la fase de aireación es de 4,7 horas y con edades de lodo de 5,12 días.

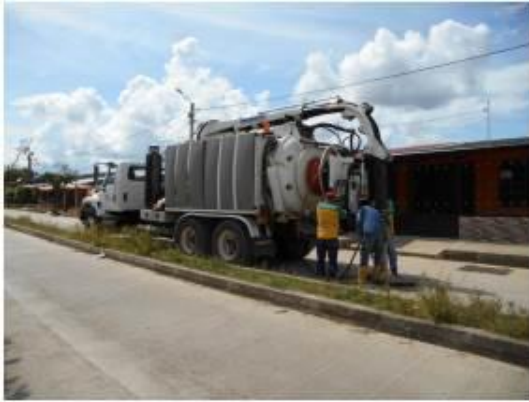
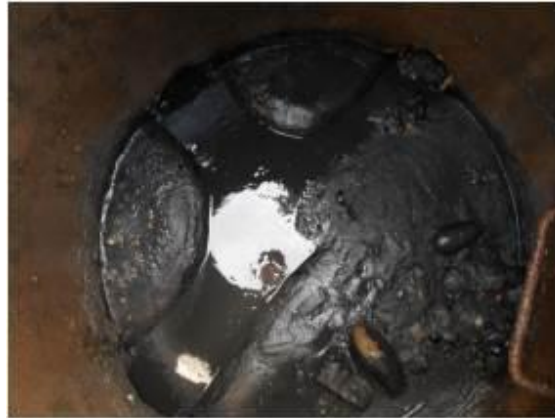
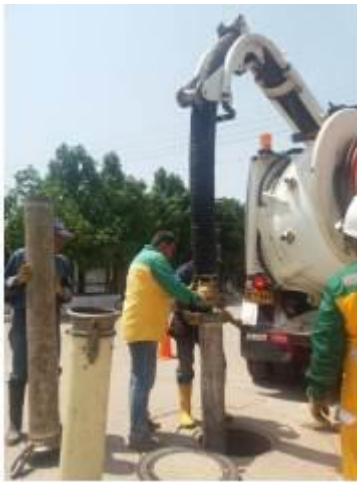
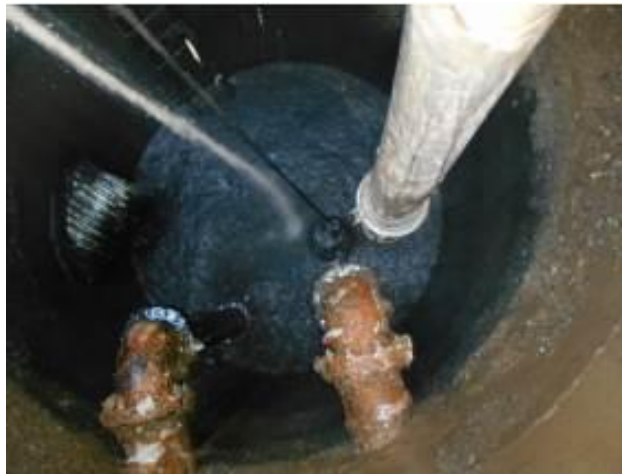
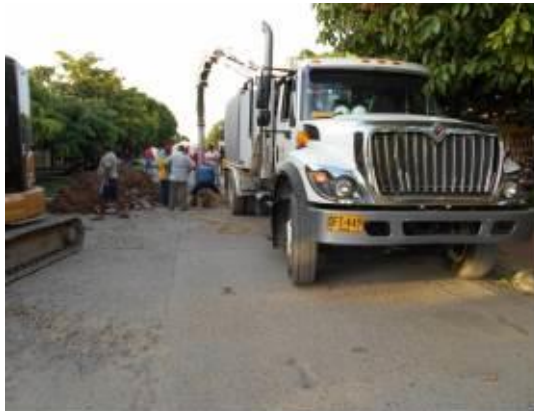
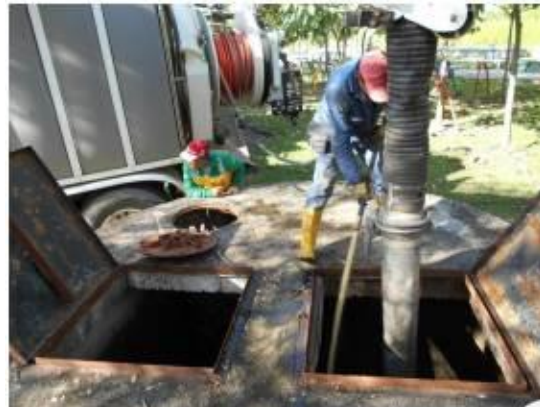
Imagen 35. Soportes mantenimientos sistema de alcantarillado

A pesar que el soporte fotográfico suministrado no cuenta con ninguna descripción, en los cronogramas entregados se logra evidenciar que el prestador cumplió con el 100% de los mantenimientos programados para las estaciones de bombeo y la PTAR además del 53% de los mantenimientos relacionados con la limpieza y sondeo de redes para la
