EVALUACIÓN INTEGRAL DE PRESTADORES EMPRESAS PÚBLICAS DE ARMENIA

**SUPERINTENDENCIA DELEGADA PARA ACUEDUCTO,
ALCANTARILLADO Y ASEO
DIRECCIÓN TÉCNICA DE GESTIÓN DE ASEO
Bogotá D.C., diciembre 2019.**

ANÁLISIS AÑOS 2017 – 2018 – 1er Semestre de 2019

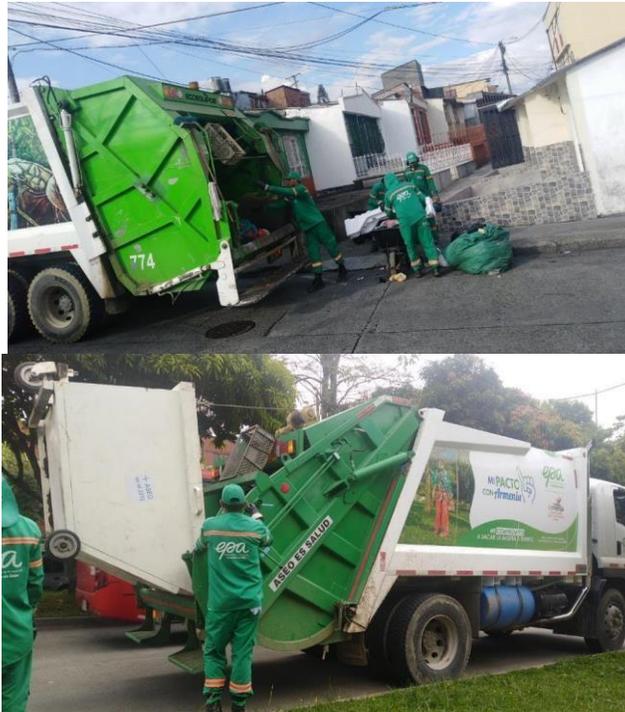
Imagen 5. Desarrollo de la actividad de recolección en Armenia

A continuación, se muestran los registros fotográficos que dan cuenta del desarrollo de la actividad de recolección en la ciudad de Armenia:

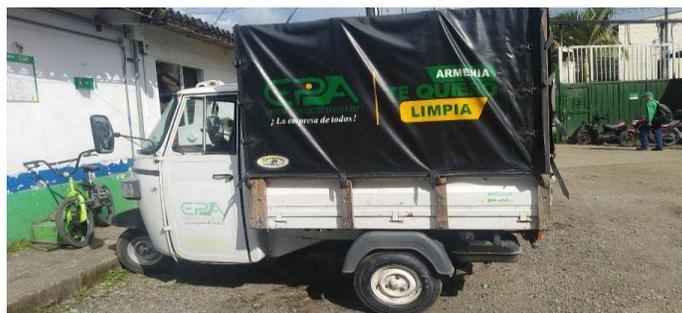
Imagen 7. Vehículo de apoyo

Por lo anterior y como quiera que no existe claridad si dichos vehículos son utilizados en recolección de residuos, se solicita aclarar dicha circunstancia y en caso de que aplique, realizar el respectivo reporte.

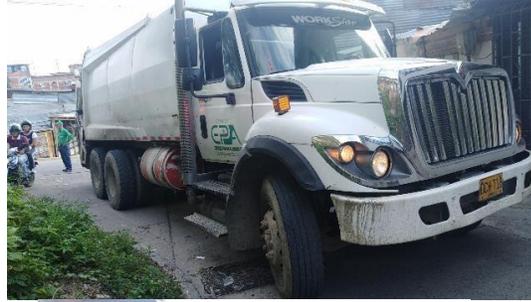
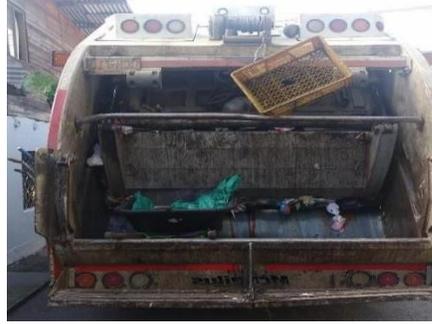
OCH 718

Sin luces estroboscópicas sobre la cabina

Dado lo anterior, existen presuntos incumplimientos a los numerales 6 y 17 del artículo 2.3.2.2.2.3.36. del Decreto 1077 de 2015 que indican:

- En cuanto al reporte de vehículos en el SUI este no coincide totalmente con lo aportado en visita por lo que deben realizarse la gestión pertinente.
- Frente a los vehículos con que opera la empresa para la recolección de ordinarios se evidenciaron en 2 vehículos presuntos incumplimientos relacionados con fuga de lixiviados, y ausencia de luces estroboscópicas, por lo que se incumplen los numerales 6 y 17 del artículo 2.3.2.2.3.36. del Decreto 1077 de 2015 en consecuencia la empresa debe realizar la gestión necesaria para superarlos.

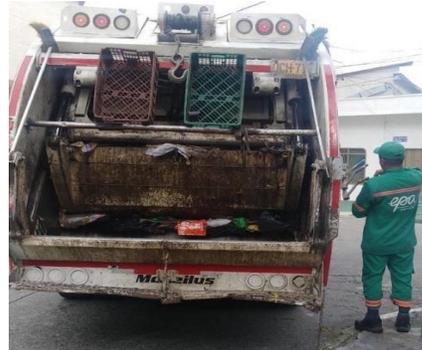
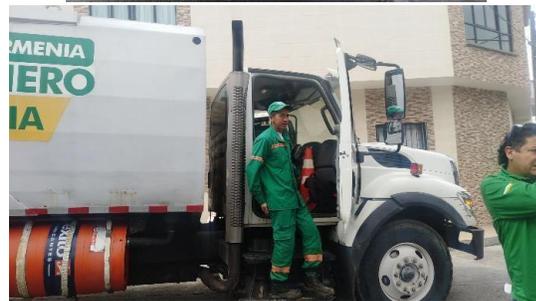
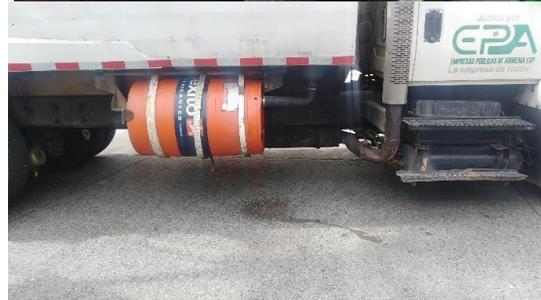
OCH 717

Sin luces estroboscópicas en la parte posterior de la caja de compactación.

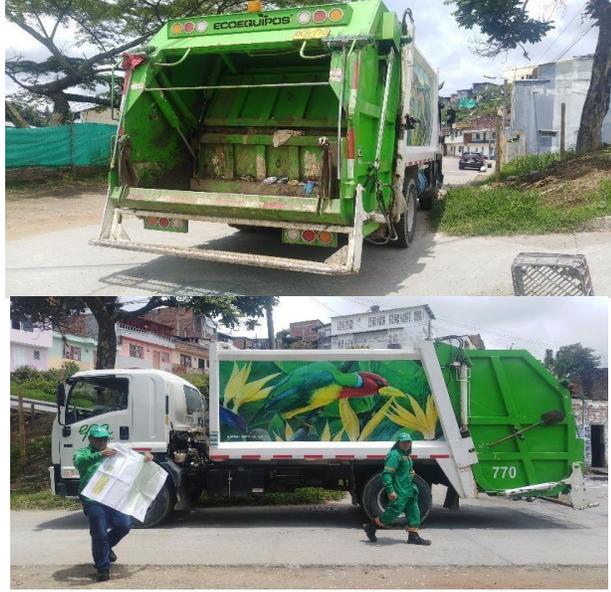
OCH 770

Sin observaciones

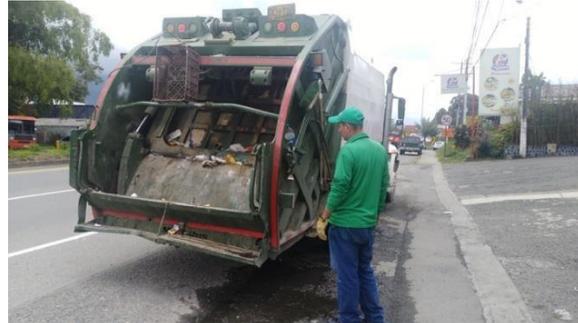
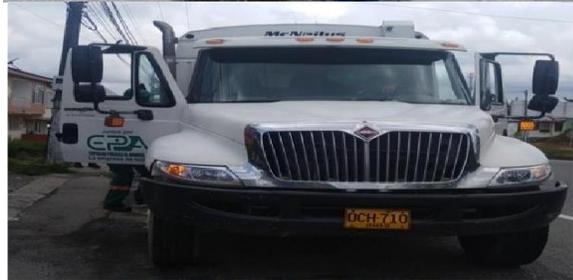
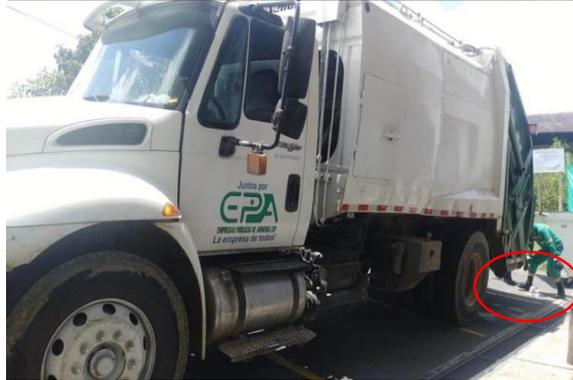
OCH 710

Sin luces estroboscópicas en la parte posterior de la caja de compactación

Fuga de lixiviado

(...)6. Las unidades de almacenamiento de los vehículos destinados al transporte de los residuos sólidos, deberán ser estancos y permitir su cierre o cubierta, de manera que impidan la fuga y descarga en la vía pública de los líquidos (lixiviados) durante el transporte (...)

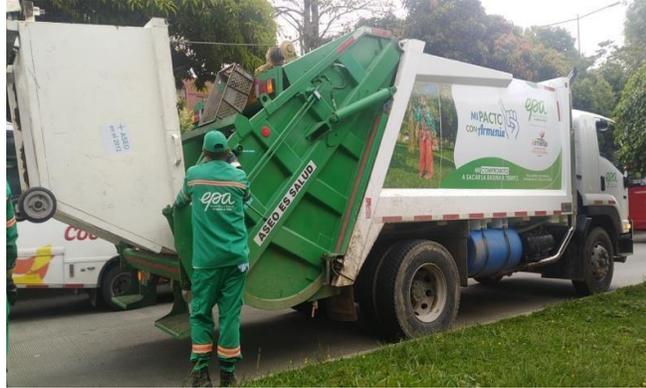
OCH 782

Sin observaciones

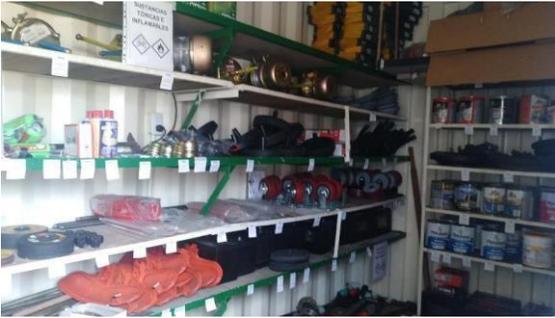
Imagen 8. Repuestos

De acuerdo a lo informado en visita cuando existen daños menores en los vehículos que se encuentran en ruta, se reparan enviando a un carro taller con el que cuenta la empresa. En caso de daños mayores se cuenta con zona de taller en la base de operaciones y almacén de inventarios con los repuestos más comunes que suelen requerirse para gestionar reparaciones.

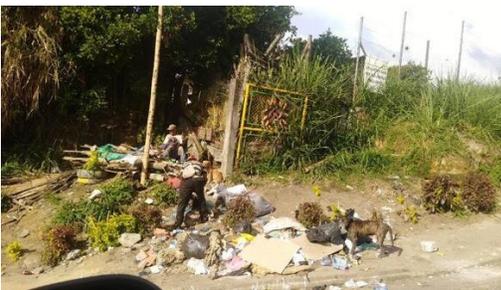
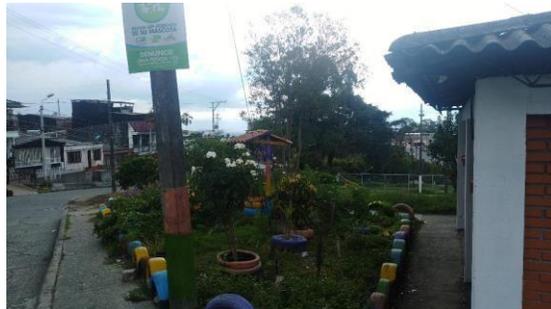
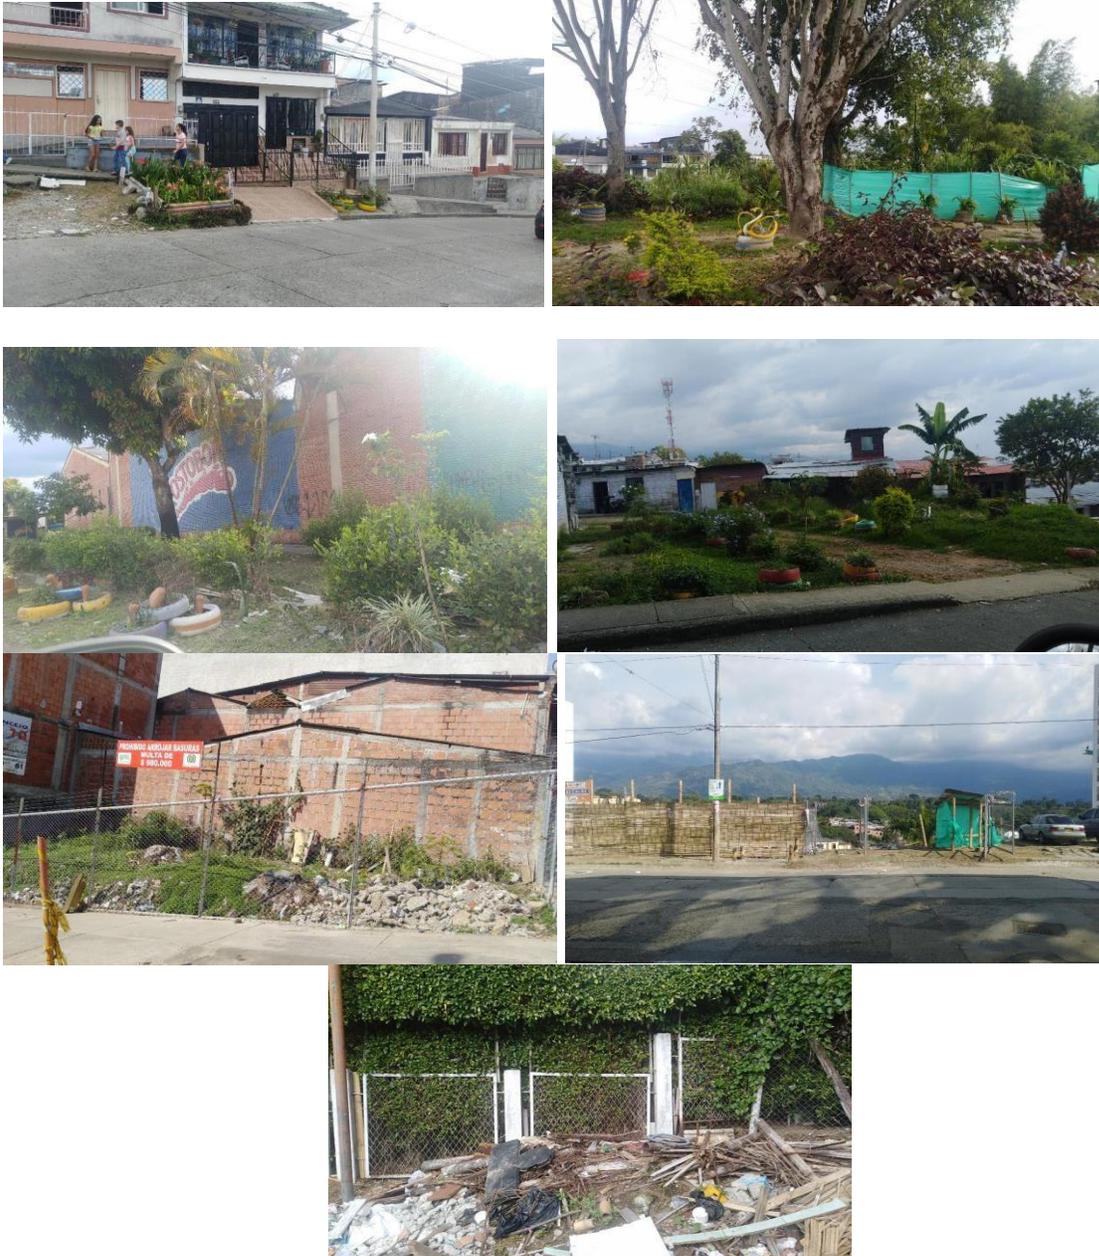
Imagen 10. Puntos críticos

En el PPSA del prestador para la ciudad de Armenia se indica que existen 55 puntos críticos identificados, a los cuales se les realizan operativas constantes para evitar la acumulación de residuos. Al respecto durante la visita fue realizado un recorrido inspeccionando algunos sitios encontrando que en la mayoría se han realizado actividades de ornato y embellecimiento con jardinería como medida para eliminar y controlar los puntos, sin embargo hay algunos puntos que persisten, de acuerdo a lo informado por la empresa por indisciplina de la población frente a las frecuencias de recolección, así como por ausencia de cultura ciudadana, pese a las socializaciones permanentes que realiza la empresa.

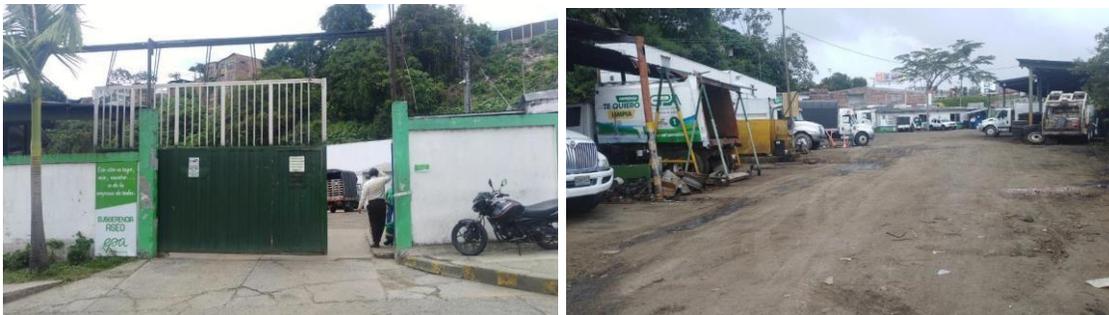
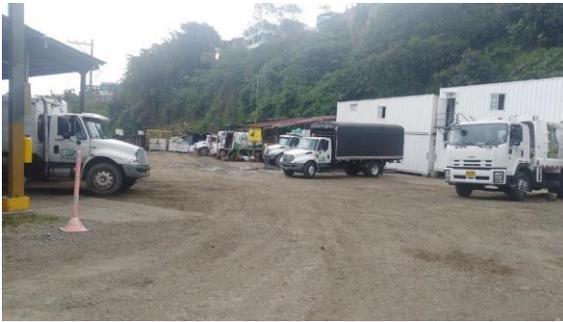
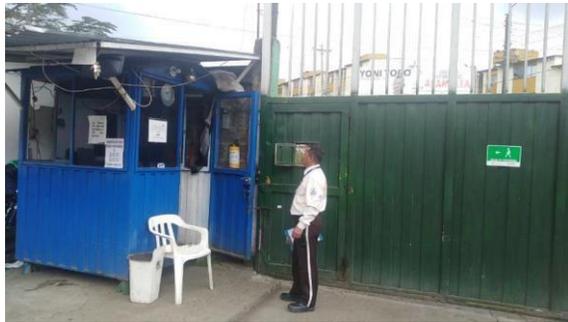
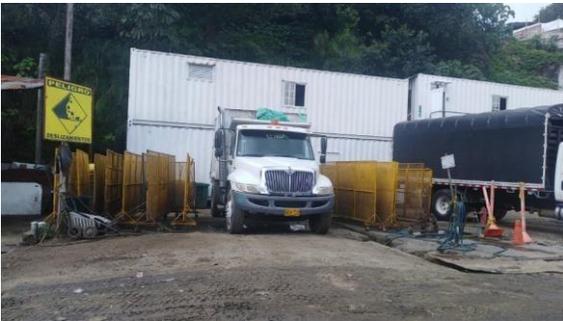
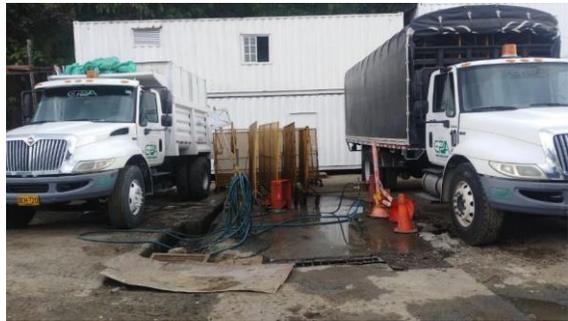
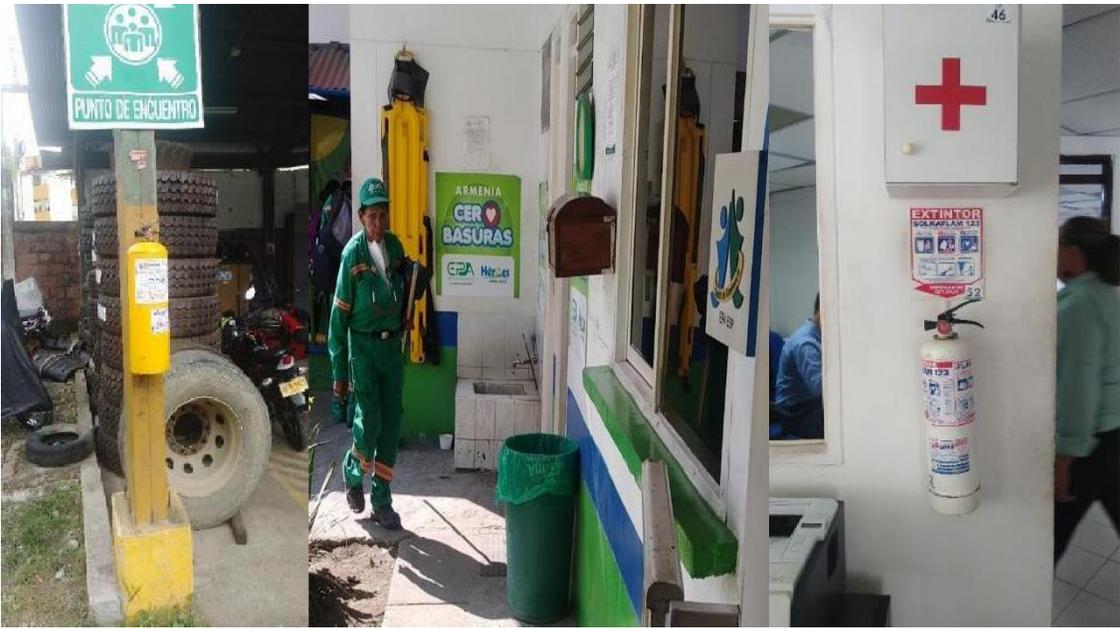
Imagen 11. Base de operaciones

Con el fin de ilustrar la verificación de campo realizada en el mes de octubre de 2019, a continuación, se muestra el registro fotográfico:

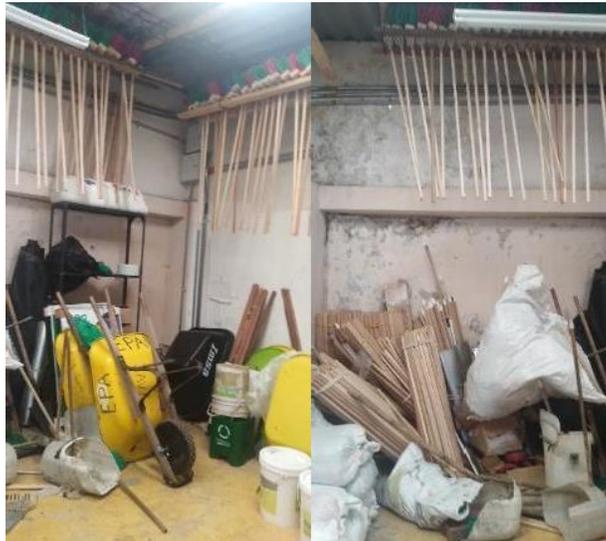
Imagen 13. Insumos Actividad de barrido

Durante la visita, se evidenciaron insumos para el desarrollo de la actividad en la base de operaciones de la empresa. Las bolsas de barrido tienen identificación del prestador.

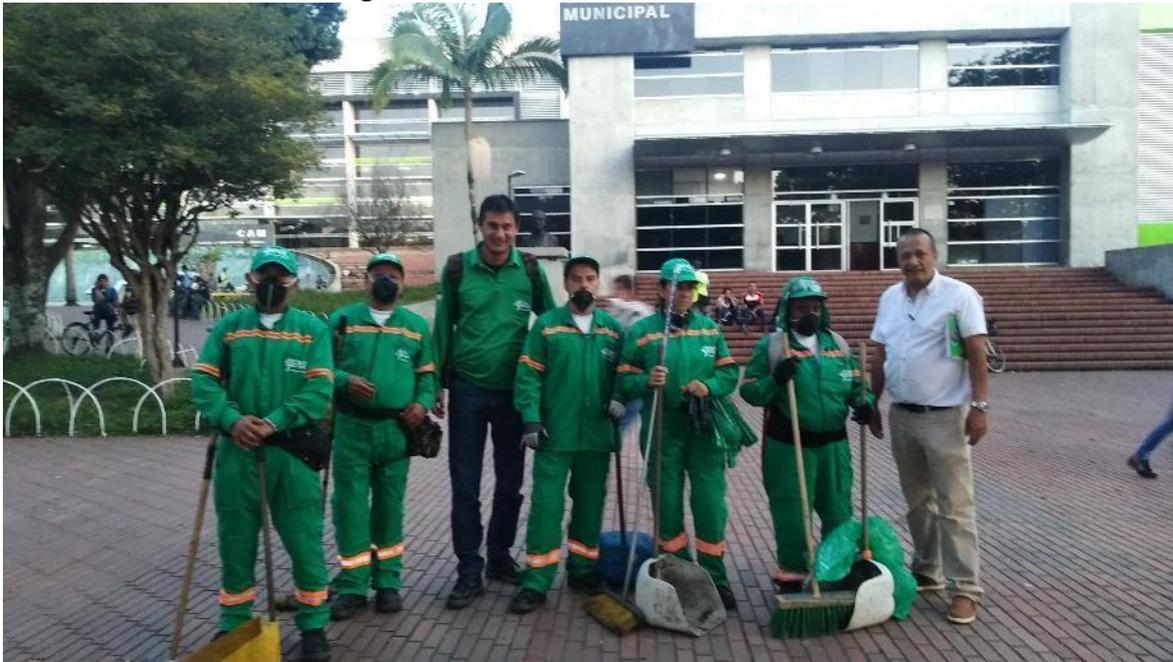
Imagen 14. Personal de la actividad de barrido

Los operarios entrevistados durante la visita manifestaron que se les hace entrega de cinco dotaciones al año, adicionalmente los elementos como guantes y tapabocas constantemente, en promedio cada 15 días tapabocas y 45 días guantes. Las bolsas entregadas en promedio son 50 semanales.

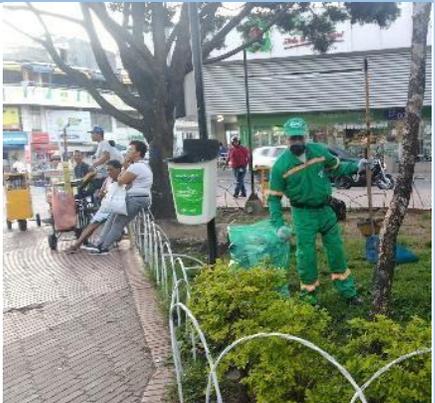
Microrruta	Hora y Fecha	Dirección	Observaciones	Evidencia fotográfica
Centro	5:50 pm 7/10/2019	Plazoleta CAM	<ul style="list-style-type: none"> El operario portaba plano de la microrruta. Se evidencia uso de overol, calzado industrial, gorra de sol, guantes, tapabocas, gafas Los elementos utilizados para la actividad de barrido son: bolsas, escoba y recogedor. El horario de la ruta informado por el prestador es de 5:00 am a 1 am.

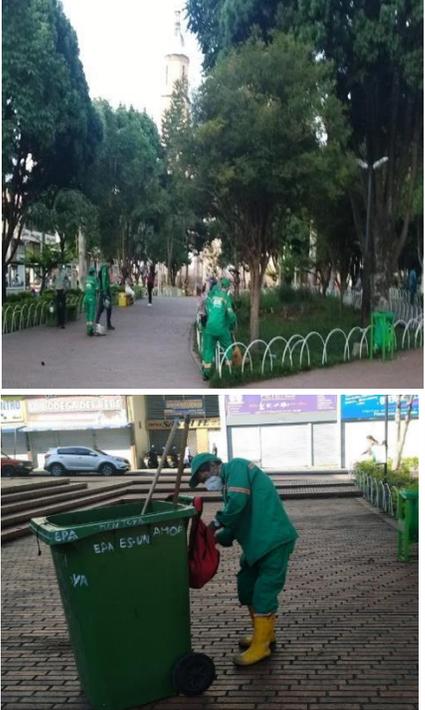
Microrruta	Hora y Fecha	Dirección	Observaciones	Evidencia fotográfica
41	9:30 am 8/10/2019	Calle 10 N 17ª – 87 Barrio Providencia	<ul style="list-style-type: none"> • El operario portaba plano de la microrruta. • Se evidencia uso de overol, calzado industrial, gorra de sol, guantes, tapabocas. • Los elementos utilizados para la actividad de barrido son: carro, bolsas, escoba y recogedor. No se usa conos de señalización, a lo que manifestó el operario que se lo robaron el día anterior. El coordinador informó que ya se realizó el pedido. • El horario de la ruta informado por el prestador es de 6:00 am a 2 pm. 	
Centro	7:30 am 9/10/2019	CAM Parque alcaldía	<ul style="list-style-type: none"> • El operario portaba plano de la microrruta. • Se evidencia uso de overol, calzado industrial, gorra de sol, guantes, tapabocas. • Los elementos utilizados para la actividad de barrido son: carro, bolsas, escoba y recogedor. • El horario de la ruta informado por el prestador es de 6:00 am a 10 am, 1 pm a 5 pm.

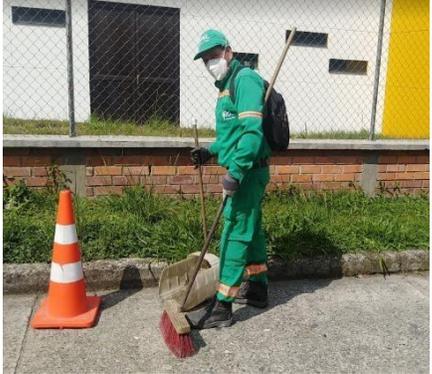
Microrruta	Hora y Fecha	Dirección	Observaciones	Evidencia fotográfica
Cra 18 y 19 Calle 24 a 35	7:50 am 9/10/2019	Calle 24 a 36 carrera19 Avenida	<ul style="list-style-type: none"> El operario portaba plano de la microrruta. Se evidencia uso de overol, calzado industrial, gorra de sol, guantes, tapabocas. Los elementos utilizados para la actividad de barrido son: bolsas, escoba y recogedor. Se evidencia uso de conos de señalización. El horario de la ruta informado por el prestador es de 6:00 am a 8 am. 	
Grecia Villaherm osa 23	8:20 am 9/10/2019	Manzana 35 Casa 2 La Grecia	<ul style="list-style-type: none"> El operario portaba plano de la microrruta. Se evidencia uso de overol, calzado industrial, gorra de sol, guantes, tapabocas, gafas de seguridad. Los elementos utilizados para la actividad de barrido son: carro, bolsas, escoba y recogedor. Se usa conos de señalización. El horario de la ruta informado por el prestador es de 6:00 am a 2 pm.

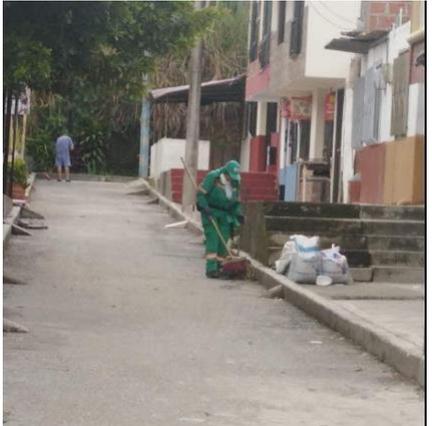
8:45 am 9/10/2019	La Cecilia Etapa 2 Manzana 3 casa 9	<ul style="list-style-type: none"> Se portaba plano de la microrruta. Se evidencia uso de overol, calzado industrial, gorra de sol, guantes, tapabocas, gafas de seguridad. Los elementos utilizados para la actividad de barrido son: carro, bolsas, escoba y recogedor. Se usa conos de señalización. El horario de la ruta informado por el prestador es de 6:00 am a 2 pm.

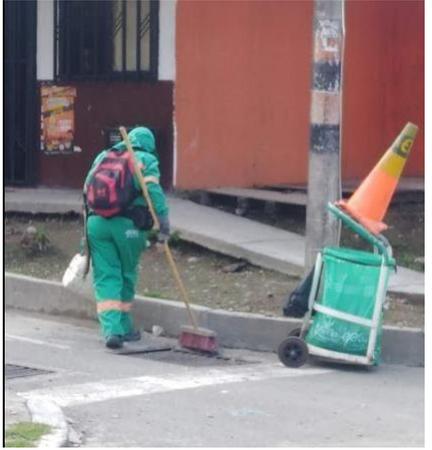
Microrruta	Hora y Fecha	Dirección	Observaciones	Evidencia fotográfica
21 Las Colinas	9 am 9/10/2019	Barrio Ciudad Dorada CDC	<ul style="list-style-type: none"> El operario portaba plano de la microrruta. Se evidencia uso de overol, calzado industrial, gorra de sol, guantes, tapabocas, gafas de seguridad. Los elementos utilizados para la actividad de barrido son: carro, bolsas, escoba y recogedor. Se usa conos de señalización. El horario de la ruta informado por el prestador es de 6:00 am a 2 pm.

9:15 am 9/10/2019	Cancha Ciudad Dorada	<ul style="list-style-type: none"> El operario portaba plano de la microrruta. Se evidencia uso de overol, calzado industrial, gorra de sol, guantes, tapabocas, gafas de seguridad. Los elementos utilizados para la actividad de barrido son: carro, bolsas, escoba y recogedor. Se usa conos de señalización. El horario de la ruta informado por el prestador es de 6:00 am a 2 pm.

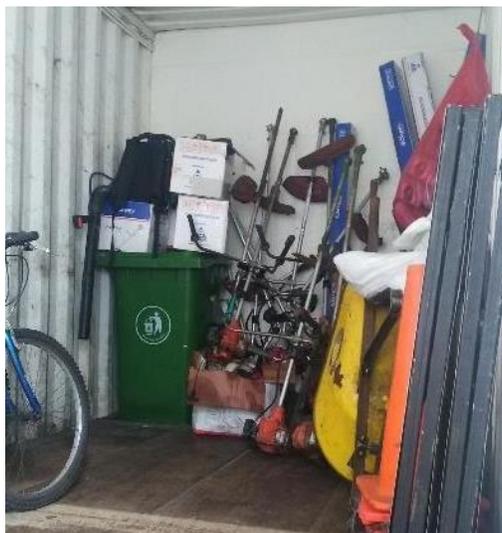
Imagen 16. Insumos para realización de la actividad de corte de césped.

En la base de operaciones se evidenció insumos para la realización de la actividad.

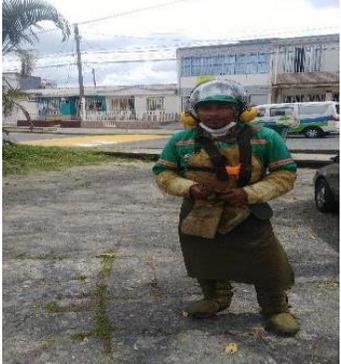
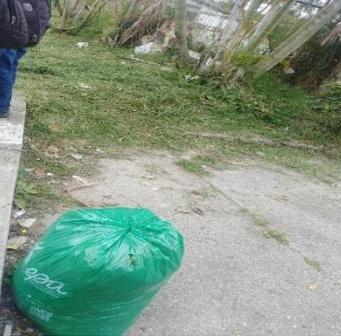
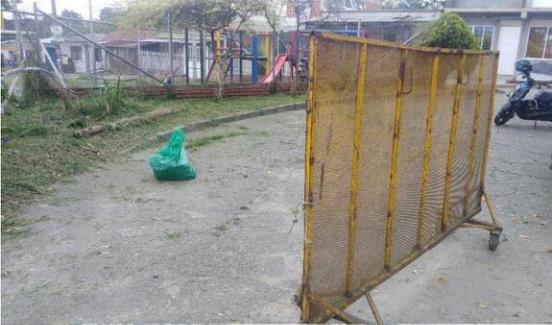
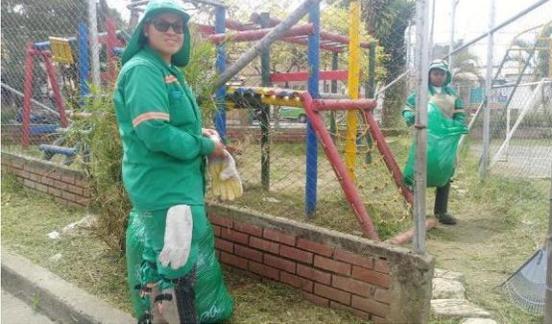
Dirección	Observaciones	Fotografías
Villa Carolina Comuna 6	<p>El área intervenida se encuentra en el inventario.</p> <p>Los residuos generados son apilados y embolsados por los operarios.</p> <p>El punto es atendido cada 45 días hábiles, 55 días de corrido aproximadamente, de acuerdo a lo informado por los operarios.</p> <p>El prestador no contaba con valla informativa en la zona de intervención.</p>

Dirección	Observaciones	Fotografías
	<p>La zona intervenida no se encontraba demarcada con cinta.</p> <p>El prestador contaba con malla de protección con altura mayor a 1.5 metros.</p> <p>El operario de guadaña contaba con dotación de seguridad industrial como overol reflectivo, gorra de sol y cuello, mascarilla, peto carnaza, canilleras, protección auditiva, guantes y botas punta de acero.</p> <p>En la cuadrilla había un total de 10 operarios de guadaña, y 10 auxiliares que contaban con la respectiva protección industrial.</p>

De acuerdo con lo anterior presuntamente se estaría incumpliendo el Artículo 2.3.2.2.2.6.68. del decreto 1077 de 2015. *Normas de seguridad para la actividad de corte de césped*, que establece:

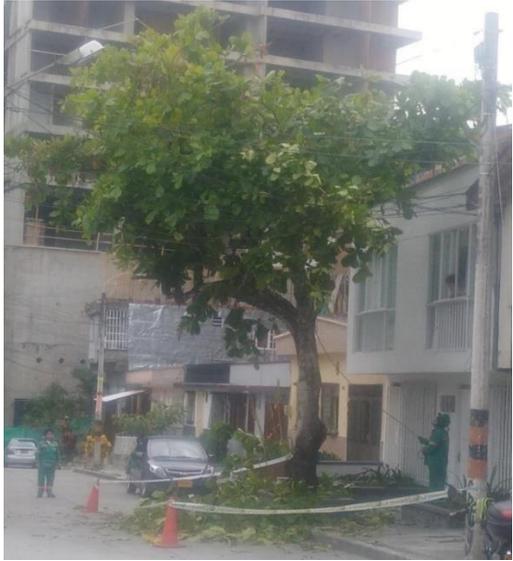
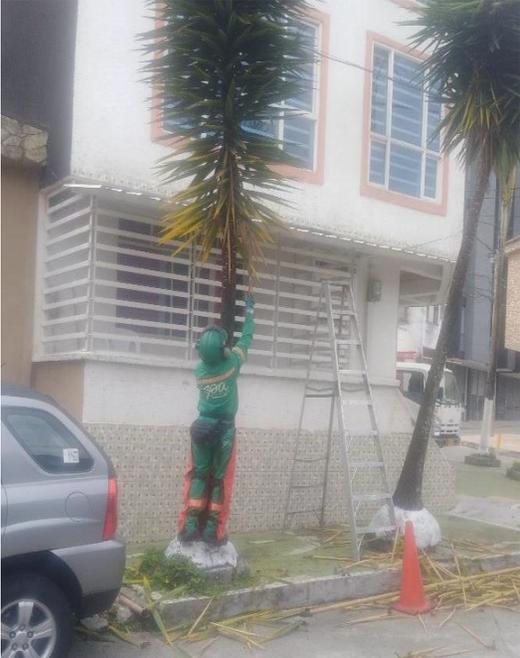
Dirección	Observaciones	Fotografías
<p>Barrio PROVIDENCIA Cra 16 N 11 – 08 Norte</p>	<p>El árbol intervenido es un almendro a solicitud de un usuario, cuenta con autorización para la poda de la OMGERD. También se intervienen unas palmas Areca.</p> <p>Para la realización de la actividad se utiliza un serrate, machetes, motosierra, tijeras, podadora de alturas y una astilladora.</p> <p>Los residuos generados de la actividad son pasados por la astilladora que corta las ramas en pedazos muy pequeños, que luego son recogidos y llevados a bosques y sitios donde sirva como abono.</p>

A photograph showing a large, leafy almond tree in a residential street. The tree is the focus of the pruning activity. In the background, there are multi-story apartment buildings and a utility pole. Orange traffic cones and a white safety tape are visible around the base of the tree.
	<p>El prestador no contaba con valla informativa en la zona de intervención, tampoco la malla de protección.</p> <p>La zona intervenida se encontraba demarcada con cinta y conos de seguridad.</p>

De acuerdo con lo anterior presuntamente se estaría incumpliendo el Artículo 2.3.2.2.2.6.71. del decreto 1077 de 2015. *Normas de seguridad para la actividad de poda de árboles*, que establece:

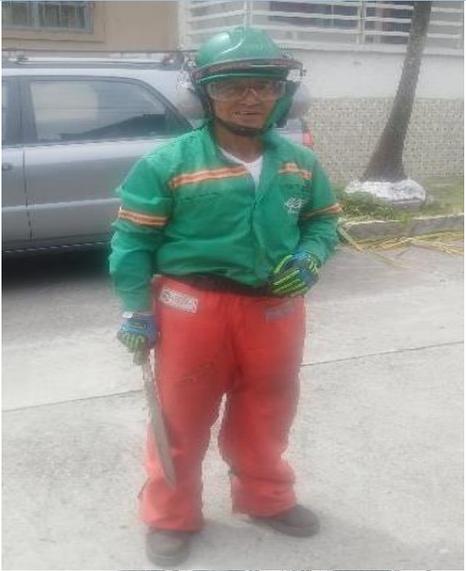
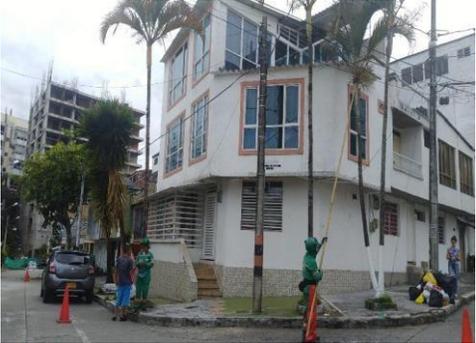
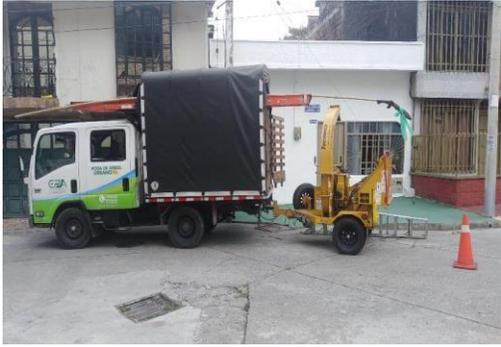
Dirección	Observaciones	Fotografías
	<p data-bbox="418 359 813 499">Los operarios contaban con dotación de seguridad industrial como overol reflectivo, pernera, guantes, botas, gafas, casco, arnés, pantalón de seguridad, protección auditiva.</p> <p data-bbox="418 659 824 772">Los operarios afirmaron recibir capacitación en temas de su labor. La última capacitación se brindó sobre la seguridad con la motosierra.</p>

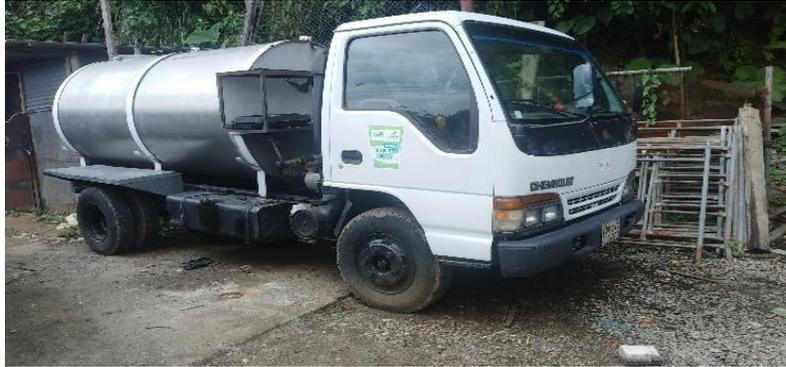
Imagen 18. Registro fotográfico

Durante la visita no fue posible observar dicha actividad ya que no se encontraba programada, sin embargo, se evidenció el carrotanque utilizado para la actividad, así mismo fue presentado registro fotográfico.

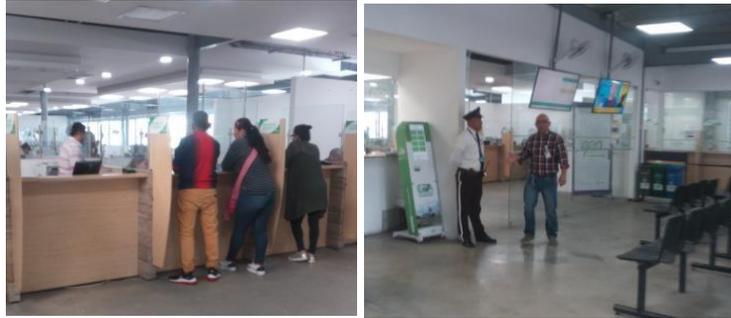
Imagen 25. Oficina de Atención al usuario

de 7:00 am a 5:00 pm. El prestador informó que en la base de operaciones del servicio de aseo se atienden llamadas telefónicas de los usuarios en las líneas 7444242 y/o 7444343, de aquellas reclamaciones y peticiones que están relacionadas con temas técnicos y operativos que pueden ser resueltos de manera inmediata o programados para su posterior atención.

En la oficina de atención al usuario se encuentran dos pantallas, aunque el prestador afirmó que se proyectaba el CCU no se evidenció el correspondiente video, en la información entregada “videos turnero”, se evidenció la siguiente información de interés de los usuarios, relacionada con la prestación de los servicios por parte de la empresa: ¿Cómo se factura acueducto alcantarillado y aseo en Colombia?, Aprovechamiento de residuos en Colombia, Nuevo marco del servicio público de aseo en Colombia, conoce nuestra factura, campaña aseo final. El prestador manifestó que está en proyecto la adecuación de las instalaciones para aislarla del olor de la comida de los restaurantes que se encuentran en el centro comercial del café.
