**EVALUACIÓN INTEGRAL DE PRESTADORES  
INSTITUTO DE SERVICIOS VARIOS DE IPIALES E.S.P.**

**SUPERINTENDENCIA DELEGADA PARA ACUEDUCTO,  
ALCANTARILLADO Y ASEO  
DIRECCIÓN TÉCNICA DE GESTION DE ASEO  
Bogotá D.C., Agosto 2019**

**INSTITUTO DE SERVICIOS VARIOS DE IPIALES E.S.P.  
(ÁREA DE PRESTACIÓN – IPIALES, NARIÑO)**

**ANÁLISIS AÑOS 2017, 2018 Y TRANSCURRIDO DE 2019**

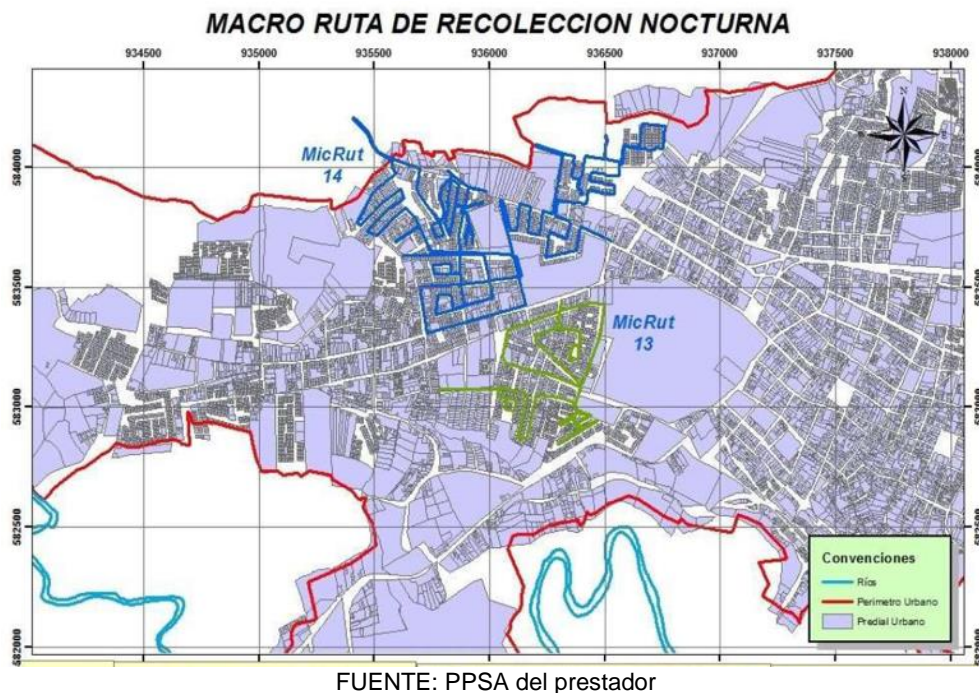
Imagen 7. Mapa de macrorrutas 01

Imagen 8. Macrorruta de recolección 02

Imagen 9. Macrorruta nocturna

Si bien en los planos se identifica que el prestador cuenta con un área de prestación definida, no se identifica claramente en ellos la división geográfica que abarca cada una de las macrorrutas en el municipio de Ipiales, de acuerdo con lo definido en el numeral 26 del Artículo 2.3.2.1.1. del Decreto 1077 de 2015.

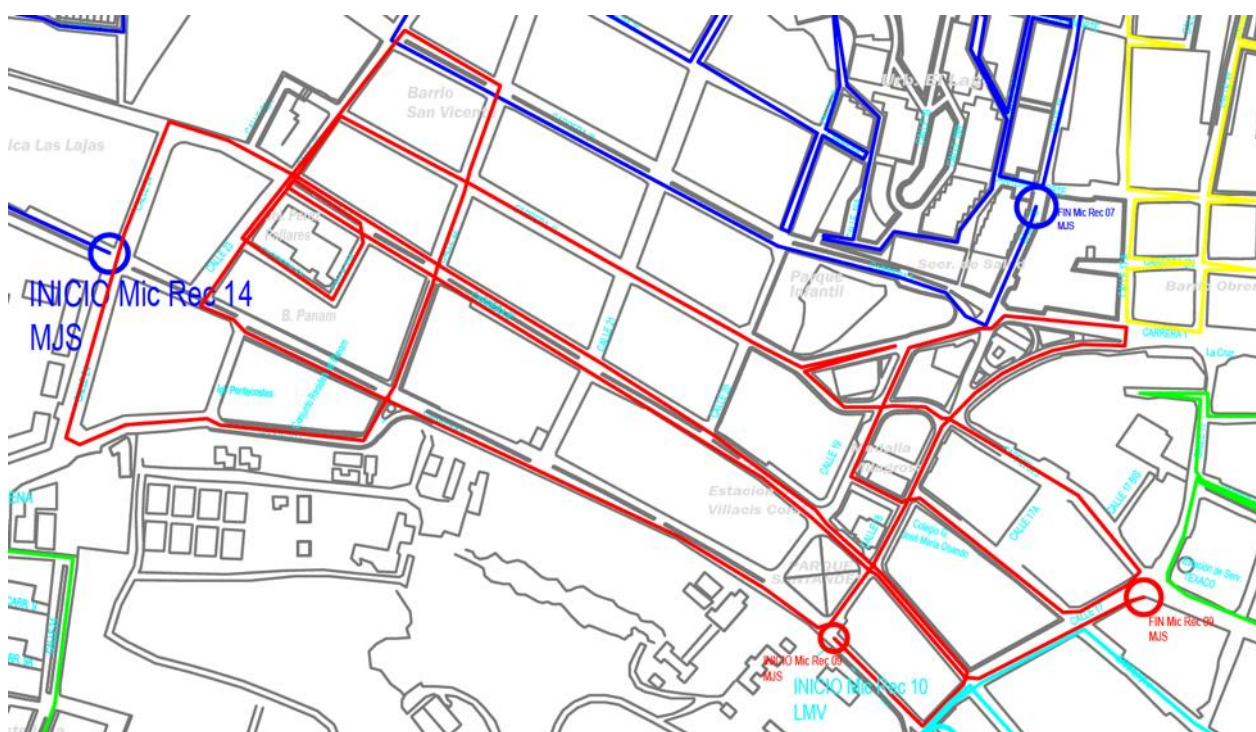
Imagen 10. Ejemplo tipo de Plano de las microrrutas empresa ISERVI

Del plano se identifica que este cuenta con un punto de inicio y de finalización y se referencian las calles y carreras. De esta forma, es posible observar el trayecto que sigue la ruta del vehículo para las microrrutas definidas.

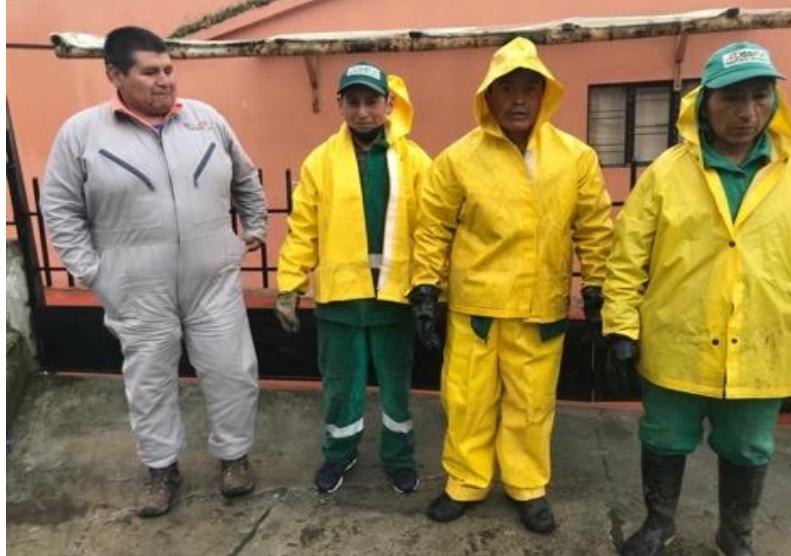
Imagen 12. Operario de recolección con dotación de seguridad incompleta (sin botas)

De lo anterior, se denota un presunto incumplimiento de lo establecido en el Artículo 2.3.2.2.2.3.27. del Decreto 1077 en el numeral 6, que indica:

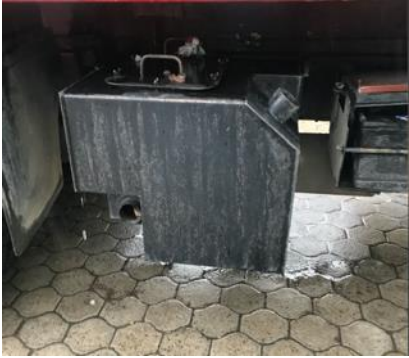
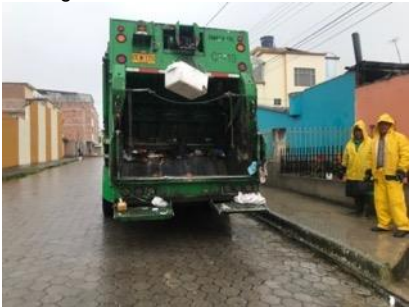
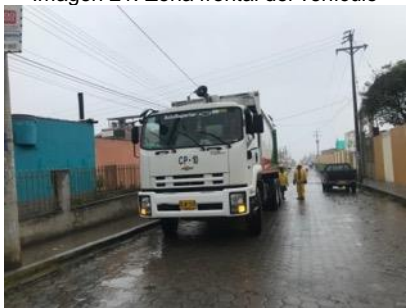
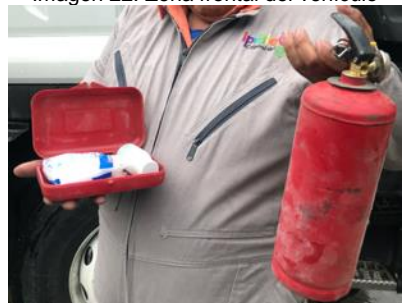
DATOS DE VERIFICACIÓN		IDENTIFICACIÓN DEL VEHÍCULO	
Fecha:	29-05-2019	Placas:	OLM710
Hora:	:25 a.m.	Tipo:	Compactador
Dirección:	Carrera 8 con Calle 29 a 30	Capacidad:	14 ton
		Modelo:	2017
		Marca:	CHEVROLET
		Propietario:	ISERVI
OBSERVACIONES		EVIDENCIA FOTOGRÁFICA	
<p>- Los operarios no contaban con los documentos del vehículo.</p> <p>- El equipo contra incendios se evidenció vencido.</p> <p>- No cuenta con luces sobre la cabina ni en la zona de tolva.</p> <p>- El tubo de escape no está por encima de la cabina,</p>		<p>Imagen 19. Tubo de escape</p>

<p>Imagen 20. Zona de tolva del vehículo</p>

<p>Imagen 21. Zona frontal del vehículo</p>

<p>Imagen 22. Zona frontal del vehículo</p>

De lo consignado en las tablas anteriores, se identificaron deficiencias que implican un presunto incumplimiento a los numerales 4, 6, 7, 10, 14 y 17 que indican:

- De la verificación realizada de los vehículos utilizados para la actividad de recolección, se identificaron deficiencias que implican un presunto incumplimiento a los numerales 4, 6, 7, 10, 14 y 17 del artículo 2.3.2.2.2.3.36. del Decreto 1077 de 2015.

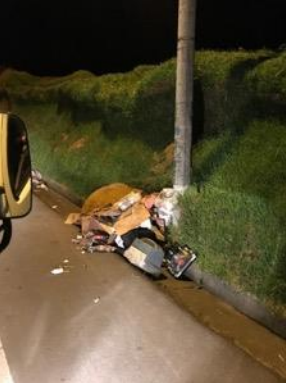
UBICACIÓN	OBSERVACIONES	EVIDENCIA FOTOGRÁFICA
Avenida Panamericana	Se observó un punto crítico de acumulación de residuos electrónicos, reciclables y ordinarios.

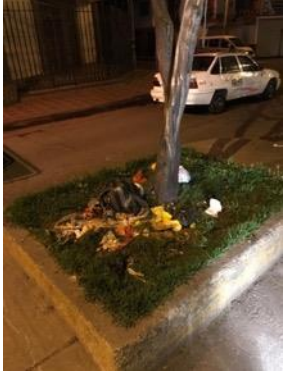
Calle 4 carrera 6	Se observó en la base de un árbol la acumulación de residuos ordinarios sacados de los horarios establecidos y cuyas bolsas se encontraban rotas

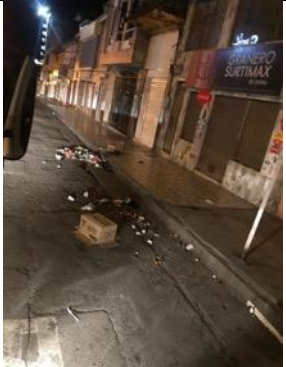
Calle 13 entre carrera 7 y 9	Se observó residuos ordinarios dispersos que presuntamente fueron sacados fuera del horario de recolección en cajas

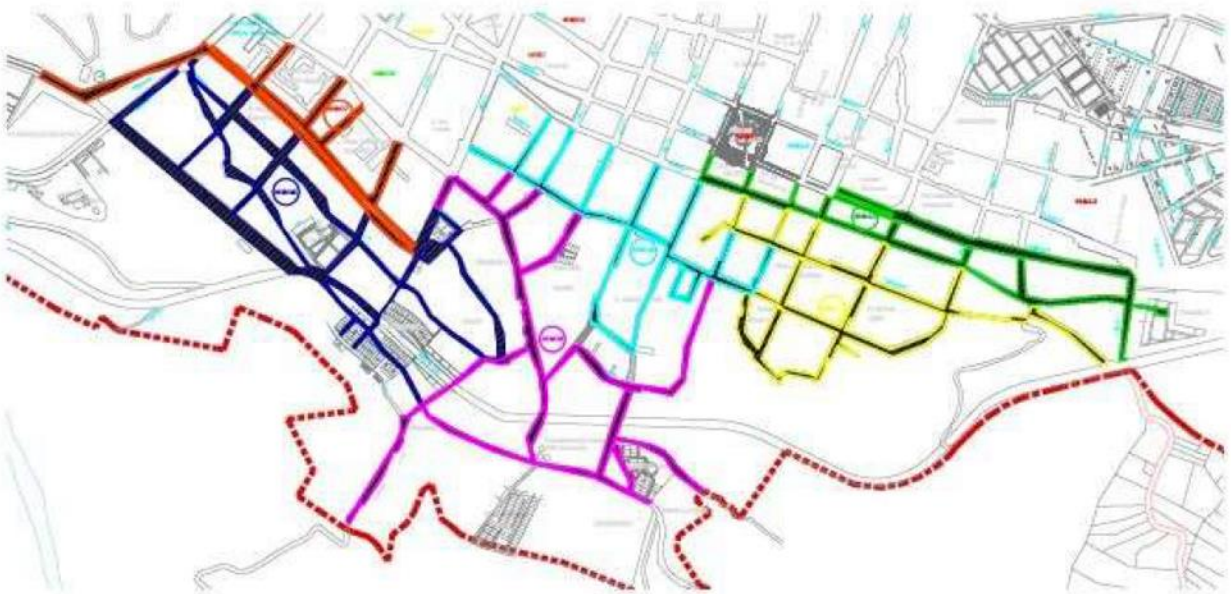
Imagen 23. Mapa de macrorruta 01 de barrido y limpieza de vías y áreas públicas

Imagen 24. Plano macrorruta 02 de barrido y limpieza

Imagen 25. Plano Macrorruta 03 de barrido y limpieza

Si bien de los planos se identifica que el prestador cuenta con un área de prestación definida, no se identifica claramente en ellos la división geográfica que abarca cada una de las macrorrutas en el municipio de Ipiales, de acuerdo con lo definido en el numeral 26 del Artículo 2.3.2.1.1. del Decreto 1077 de 2015.

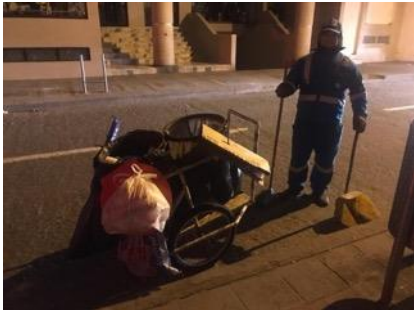
Microrruta	Hora	Dirección	Observaciones	Evidencia fotográfica
07-MB29	4:22 a.m.	Vía Rumichaca	<ul style="list-style-type: none"> <li>- El operario no portaba plano de la microrruta y contaba con elementos de seguridad industrial como: gorra de sol y cuello, guantes, tapabocas, overol reflectivo y botas.</li> <li>- Los elementos utilizados para la actividad de barrido son: carro recolector, bolsas, escoba, recogedor y bolsas.</li> <li>- El horario de la ruta informado por el prestador es de 3 am a 6 pm en frecuencia diaria dos veces al día.</li> <li>- Se identificó material reciclable en los carros de barrido.</li> </ul>	<p>Imagen 26. Operario de barrido ruta MB29</p>

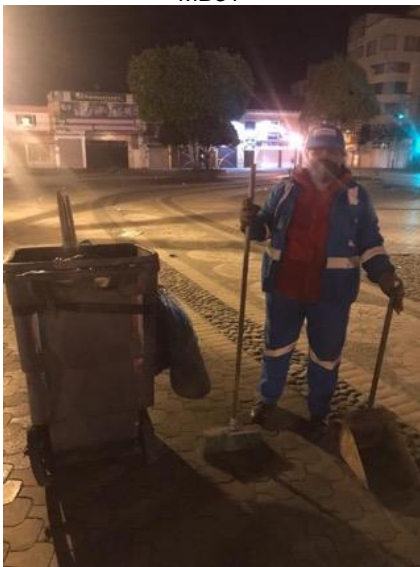
02 MB31	4:28 a.m.	Calle 24 B Carrera 13 A	<ul style="list-style-type: none"> <li>- El operario no portaba plano de la microrruta y contaba con elementos de seguridad industrial como: gorra de sol y cuello, guantes, tapabocas, overol reflectivo y botas.</li> <li>- Los elementos utilizados para la actividad de barrido son: carro recolector, bolsas, escoba, recogedor y bolsas.</li> <li>- El horario de la ruta informado por el prestador es de 3 am a 6 pm en frecuencia diaria dos veces al día.</li> <li>- Se identificó material reciclable en los carros de barrido.</li> </ul>	<p>Imagen 27. Operario de barrido ruta MB31</p>

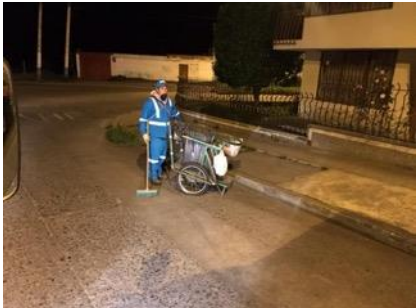
01 MB02	4:10 am	Centro Ipiales, Carrera 6 con calle 14	<ul style="list-style-type: none"> <li>- El operario No portaba plano de la microrruta y contaba con elementos de seguridad industrial como: gorra de sol y cuello, guantes, tapabocas, overol reflectivo. No contaba con botas.</li> <li>- Los elementos utilizados para la actividad de barrido son: carro recolector, bolsas, escoba, recogedor y bolsas.</li> <li>- El horario de la ruta informado por el prestador es de 3 am a 6 pm en frecuencia diaria dos veces al día.</li> <li>- Se observó en el carro de barrido material reciclable, el prestador manifiesta que levantan todos los residuos incluyendo cartón y demás reciclables.</li> </ul>	<p data-bbox="1128 940 1510 997">Imagen 32. Operario de barrido ruta MB02</p>

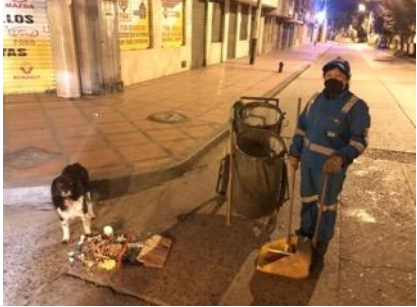
01 MB04	4:15 am	Parque San Felipe	<ul style="list-style-type: none"> <li>- El operario No portaba plano de la microrruta y contaba con elementos de seguridad industrial como: gorra de sol y cuello, guantes, tapabocas, overol reflectivo. No contaba con botas.</li> <li>- Los elementos utilizados para la actividad de barrido son: carro recolector, bolsas, escoba, recogedor y bolsas.</li> <li>- El horario de la ruta informado por el prestador es</li> </ul>	<p data-bbox="1128 1465 1510 1522">Imagen 33. Operario de barrido ruta MB04</p>

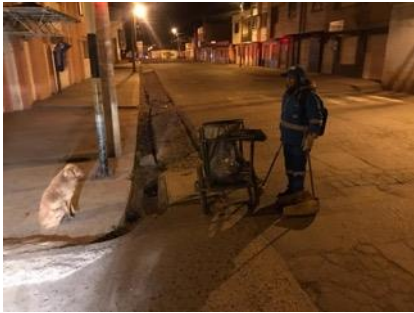
Microrruta	Hora	Dirección	Observaciones	Evidencia fotográfica
			de 3 am a 6 pm en frecuencia diaria dos veces al día.	
03 MB12	4:54 a.m.	Carrera 6 con calle 4	<ul style="list-style-type: none"> <li>- El operario No portaba plano de la microrruta y contaba con elementos de seguridad industrial como: gorra de sol y cuello, guantes, tapabocas, overol reflectivo y botas.</li> <li>- Los elementos utilizados para la actividad de barrido son: carro recolector, bolsas, escoba, recogedor y bolsas.</li> <li>- El horario de la ruta informado por el prestador es de 3 am a 6 pm en frecuencia diaria dos veces al día.</li> </ul>	<p>Imagen 34. Operario de barrido ruta MB12</p>

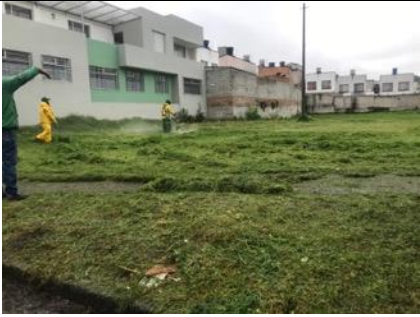
Lugar	Observaciones	Evidencia Fotográfica
<p>Parque Barrio Histares 3</p>	<p>No se encontró esta área en el inventario entregado por el prestador.</p>

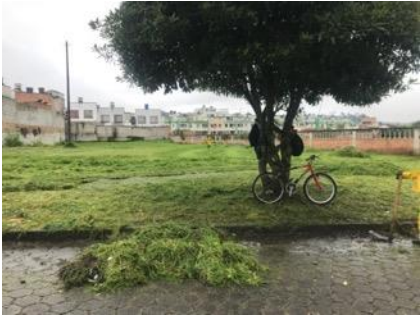
<p>El área intervenida cuenta con 1500 metros cuadrados, según lo informado por el prestador. Sin embargo, esto no coincide con las áreas definidas en el inventario entregado durante la visita, dado que no se pudo identificar esta zona.</p>	
	<p>Esta zona se atiende únicamente bajo solicitud.</p>

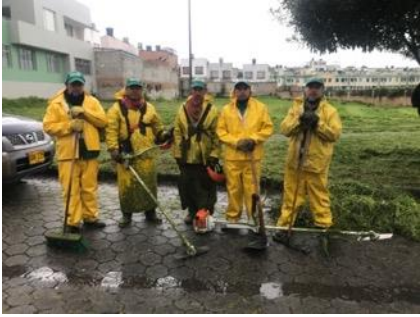
<p>El prestador no contaba con valla informativa en la zona de intervención.</p>	
	<p>La zona intervenida no se encontraba correctamente demarcada con cinta de seguridad.</p>

<p>El prestador no contaba con malla de protección.</p>	
<p>Los operarios contaban con dotación de seguridad industrial como overol reflectivo, gorra de sol y cuello, cascarilla o gafas de seguridad, canilleras, guantes y botas punta de acero. No contaban con protección auditiva ni peto carnaza.</p>

<p>En la cuadrilla había un total de 5 operarios que carecían de protección auditiva.</p>

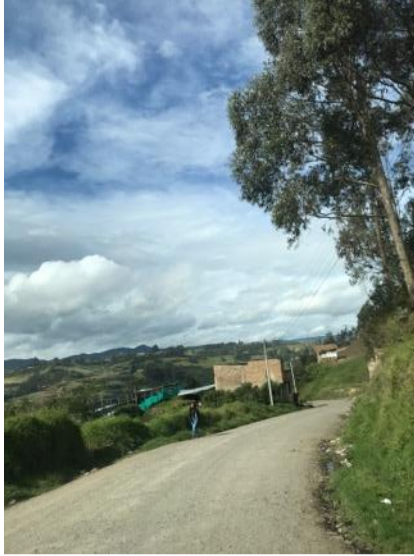
Imagen 39. Vía externa de ingreso al relleno

La vía externa de acceso al sitio de disposición final, es la vía que conduce al municipio de Aldana. Posteriormente, se llega a un camino de aproximadamente 3.5 kilómetros hasta la entrada del sitio. Se identificó que esta vía no cuenta con cunetas y estaba en mal estado al tener muchos baches. El sitio cuenta con cerramiento perimetral mediante alambre de púas.

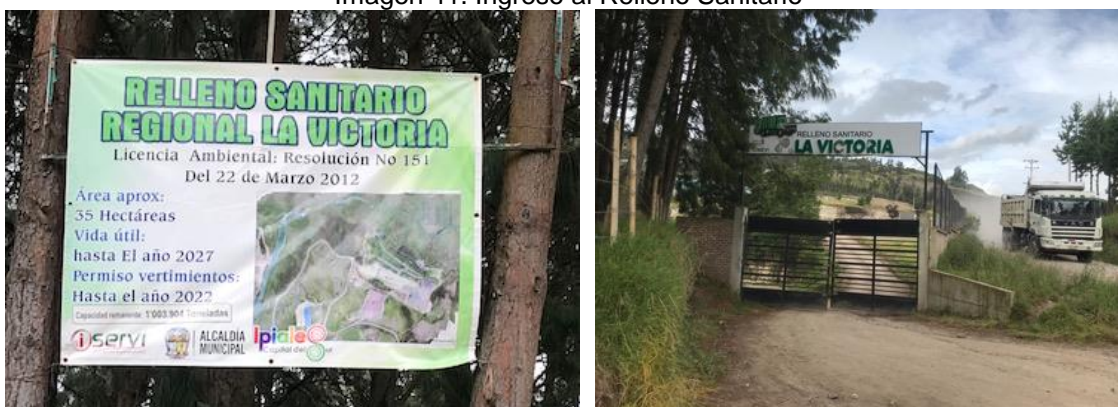
Imagen 41. Ingreso al Relleno Sanitario

Ahora bien, al ingreso del sitio se identifican dos puertas de acceso metálicas y una valla de información donde se observa el nombre del relleno, del municipio, de la persona prestadora del servicio y de la resolución de la licencia ambiental.

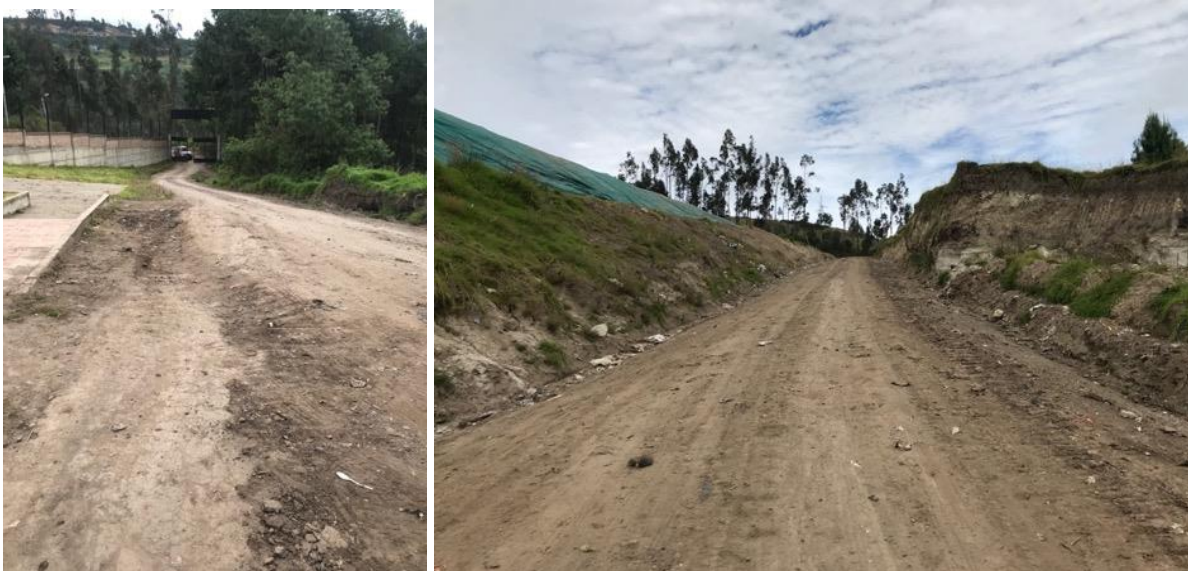
Imagen 42. Vías internas del sitio

En cuanto a las vías internas, estas se encuentran sin pavimentar, no cuentan con señalización adecuada y no cuentan con cunetas en la totalidad de estas. Lo anterior, imposibilitando el correcto manejo de las aguas de escorrentía lo cual puede llevar a posibles afectaciones en la vía, teniendo en cuenta que esta no es pavimentada.

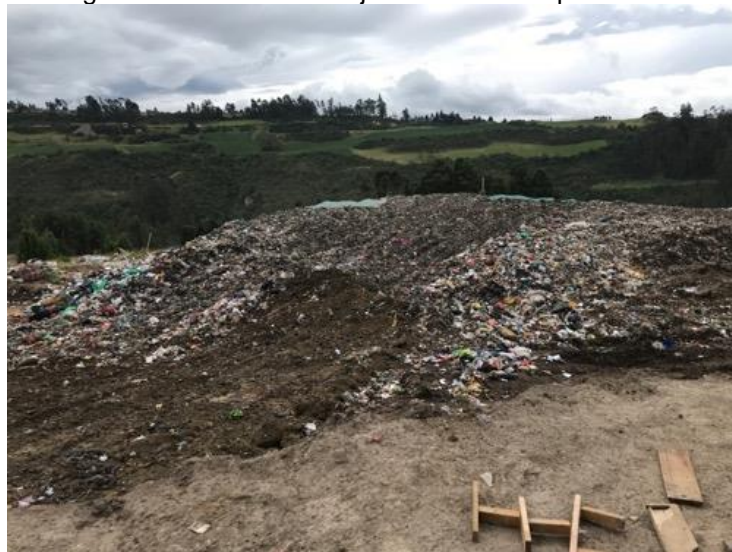
Imagen 44. Frente de trabajo del sitio de disposición final

- El área del frente de trabajo del sitio es de 300 m<sup>2</sup>, y se encuentra ubicado en la celda 4.

Se observó cobertura parcial del frente de trabajo, el cual el prestador indicó que se cubre diariamente después de las 3 de la tarde.

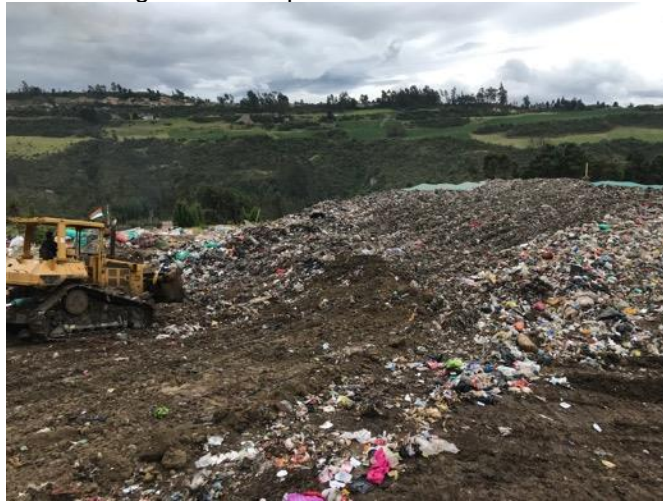
Imagen 48. Compactación de los residuos

Por otra parte, con respecto a la compactación de los residuos, se identificó que esta es mecánica y se realiza por medio de buldócer. La densidad de compactación informada es de  $0.9 \text{ ton/m}^3$ .

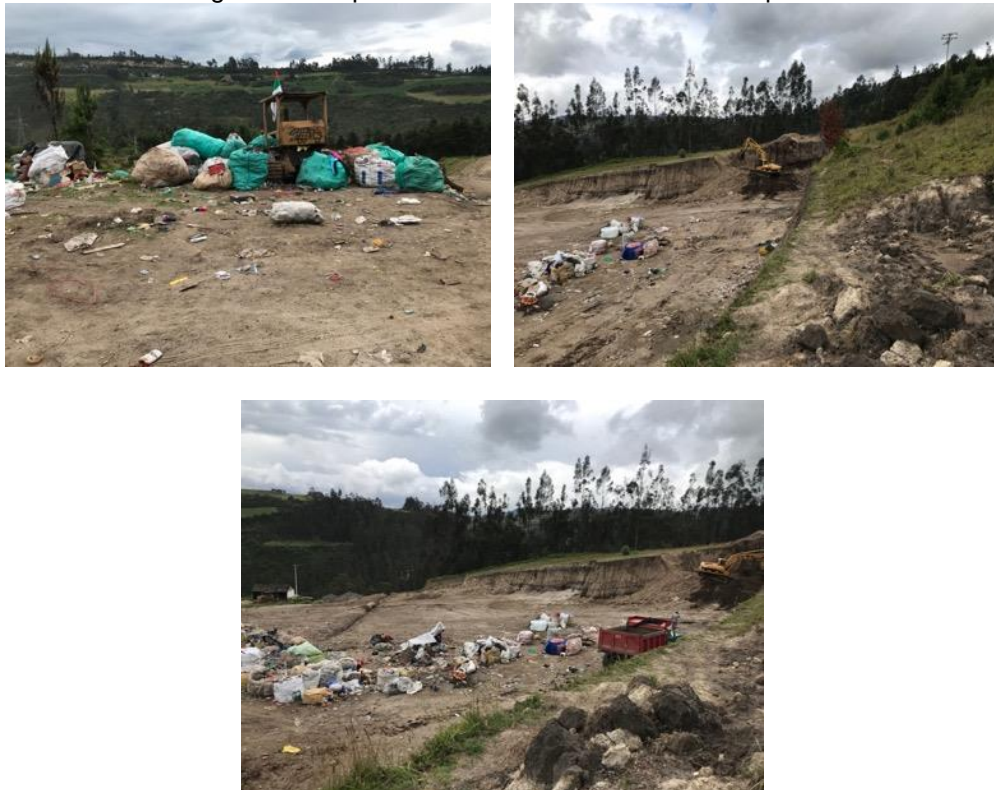
Imagen 49. Maquinaria adicional identificada en el predio

Adicional a el buldócer, se identificó una retroexcavadora, bot cat y una volqueta:

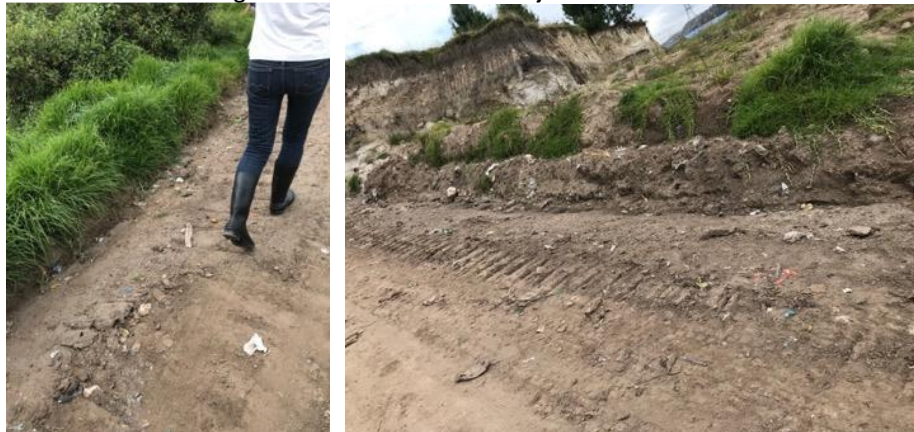
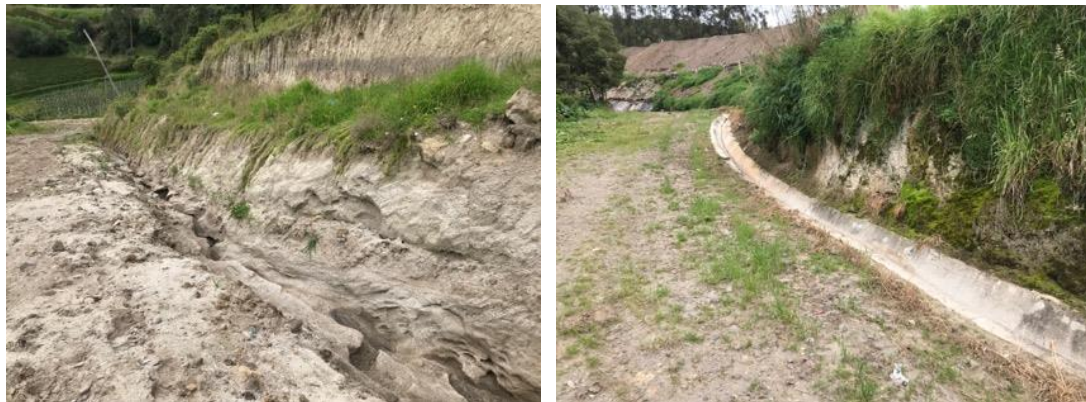
Imagen 51. Sistema de drenaje de escorrentía

De esta forma, se concluye que el sistema de drenaje no es adecuado para evitar que las aguas provenientes de este entren en contacto con los lixiviados generados o con la masa de los residuos. Se recomienda al prestador llevar a cabo un análisis del sistema de drenaje implementado y de los resultados del control y monitoreo de la calidad del recurso hídrico para las aguas superficiales.

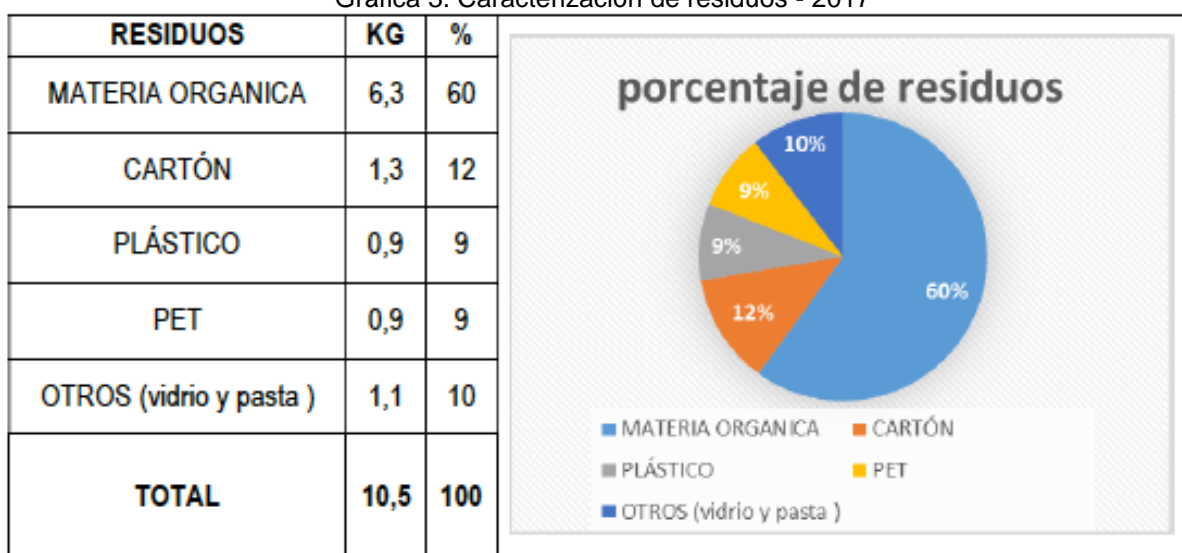
Gráfica 3. Caracterización de residuos - 2017

Se identifica un presunto incumplimiento de la frecuencia de caracterización de los residuos anual, exigida por el artículo 2.3.2.3.3.2.10. del Decreto 1077 de 2015.

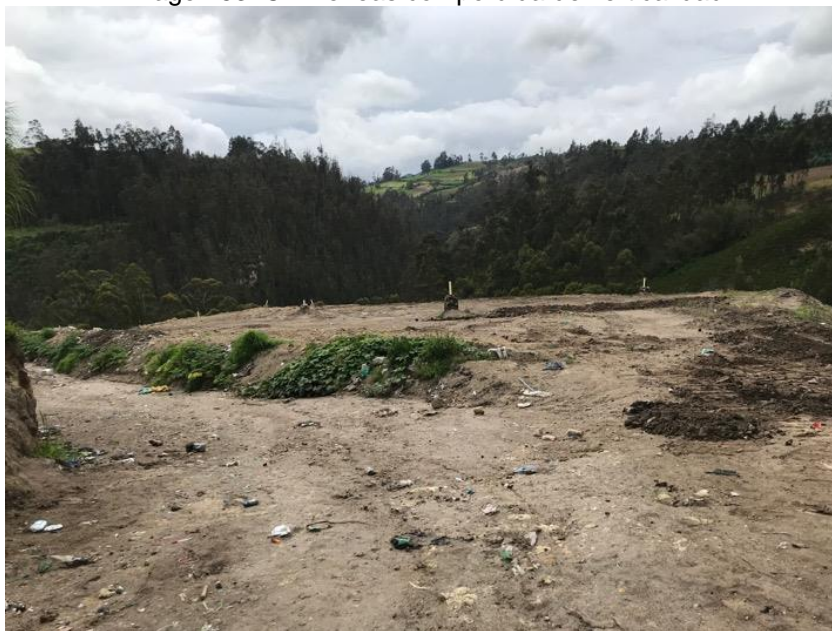
Imagen 53. Chimeneas con pérdida de verticalidad

Había chimeneas con pérdida de posición vertical en las zonas clausuradas. Se recomienda al prestador realizar el ajuste de las chimeneas que lo requieran, de tal manera que se ajuste con lo recomendado en el capítulo F6.7.4.4. del Título F del RAS.
