**EVALUACIÓN INTEGRAL DE PRESTADORES
SEACOR S.A.S. E.S.P.**

**SUPERINTENDENCIA DELEGADA PARA ACUEDUCTO,
ALCANTARILLADO Y ASEO
DIRECCIÓN TÉCNICA DE GESTION DE ASEO
Bogotá D.C., diciembre de 2018**

SEACOR S.A.S. E.S.P.
(Áreas de prestación Montelíbano y Tierralta –Córdoba)

ANÁLISIS AÑOS 2016 - 2017

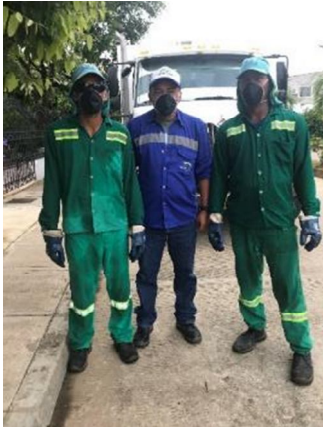
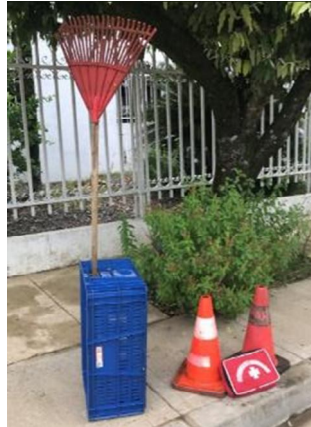
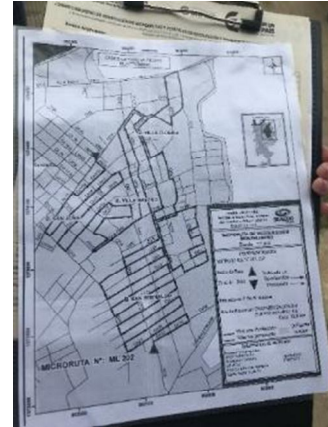
Imagen 10. Registro fotográfico del desarrollo de la microrruta 202

Ref. Operarios con uniforme y dotación de seguridad industrial

Ref. Elementos complementarios de limpieza

Ref. Plano de la microrruta

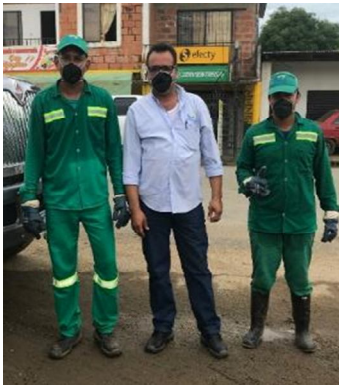
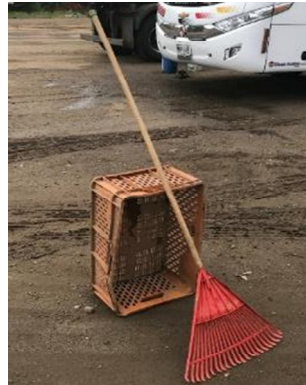
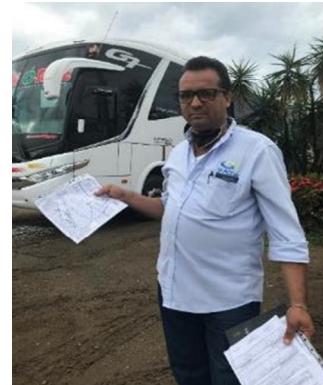
Imagen 5. Registro fotográfico del desarrollo de la microrruta 201

Ref. Operarios con uniforme y dotación de seguridad industrial

Ref. Elementos complementarios de limpieza

Ref. Conductor con plano de la microrruta

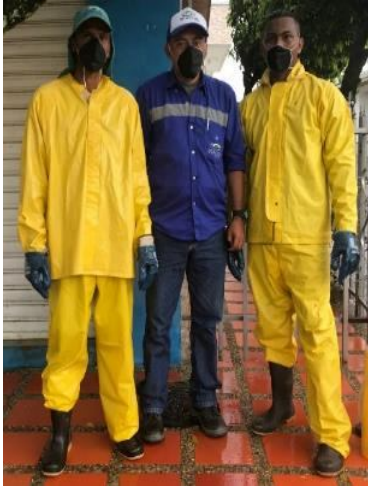
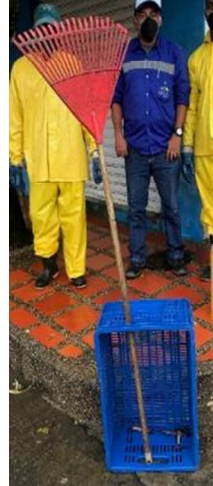
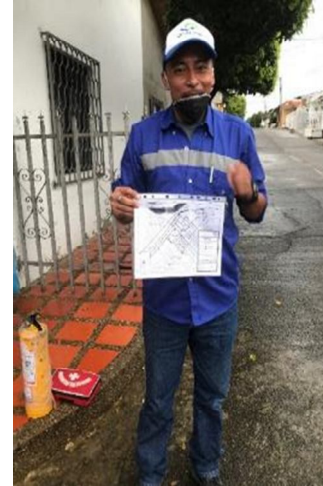
Imagen 6. Registro fotográfico del desarrollo de la microrruta 102

Ref. Operarios con uniforme y dotación de seguridad industrial

Ref. Elementos complementarios de limpieza

Ref. Plano de la microrruta

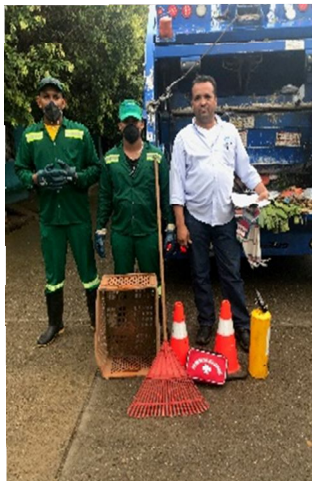
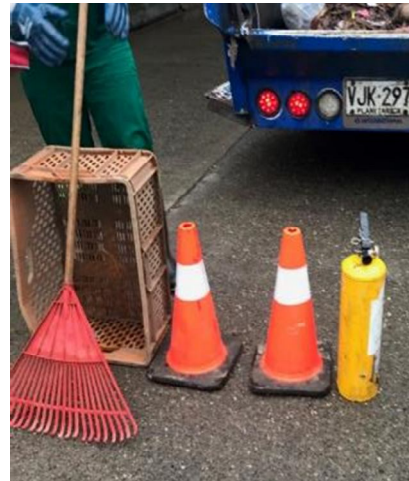
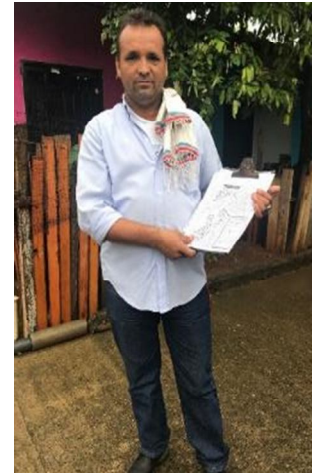
Imagen 7. Registro fotográfico del desarrollo de la microrruta 101

Ref. Operarios con uniforme y dotación de seguridad industrial

Ref. Elementos complementarios de limpieza

Ref. Conductor con plano de la microrruta

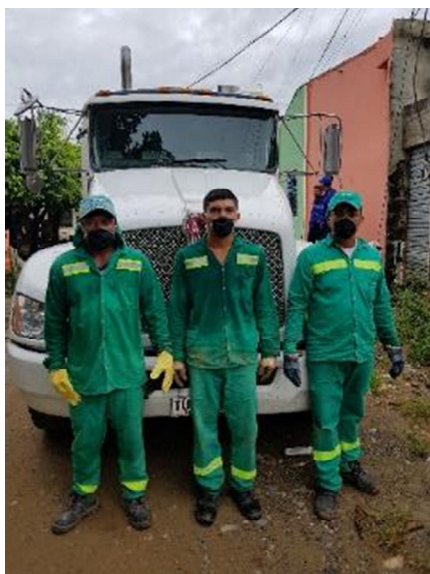
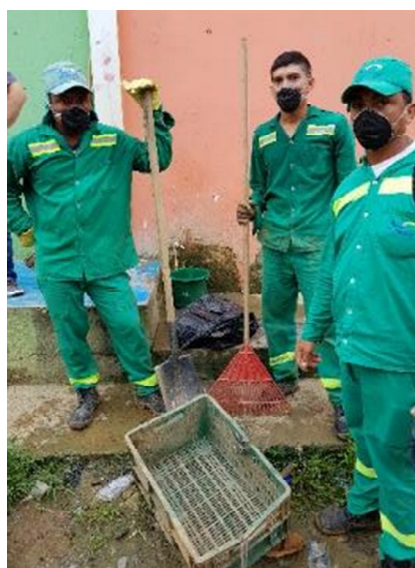
Imagen 8. Registro fotográfico del desarrollo de la microrruta R4 (primera verificación)

Ref. Operarios con uniforme y dotación de seguridad industrial

Ref. Elementos complementarios de limpieza

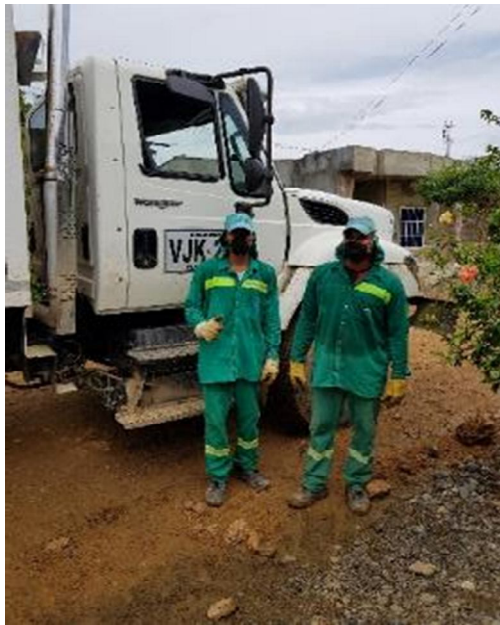
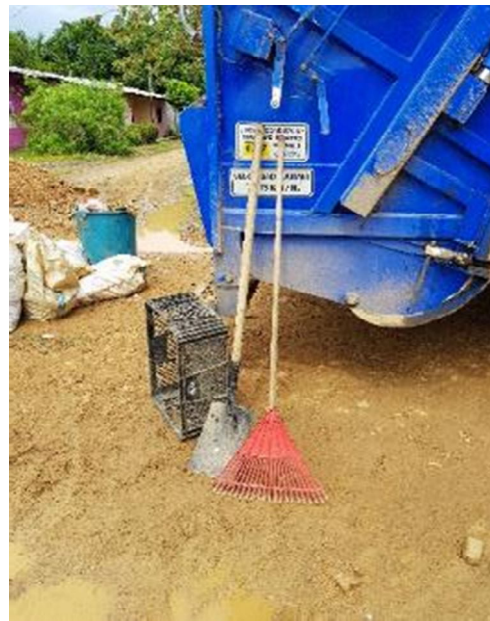
Imagen 9. Registro fotográfico del desarrollo de la microrruta R4 (segunda verificación)

Ref. Operarios con uniforme y dotación de seguridad industrial

Ref. Elementos complementarios de limpieza

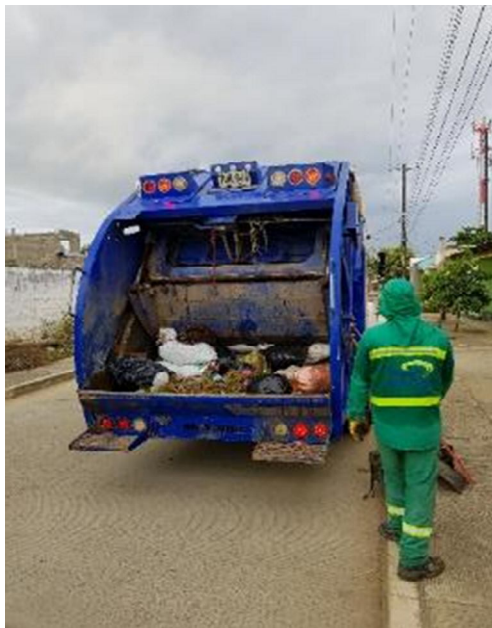
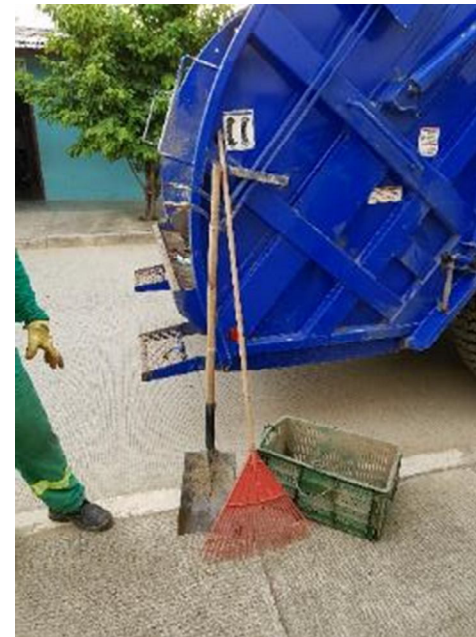
Imagen 10. Registro fotográfico del desarrollo de la microrruta R5

Ref. Operarios con uniforme y dotación de seguridad industrial

Ref. Elementos complementarios de limpieza

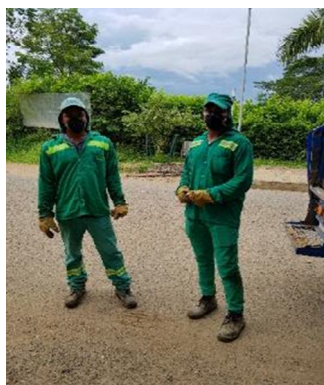
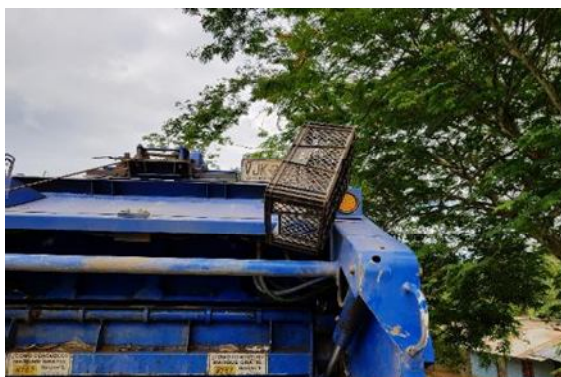
Imagen 11. Registro fotográfico del desarrollo de la microrruta R6

Ref. Operarios con uniforme y dotación de seguridad industrial

Ref. Elementos complementarios de limpieza

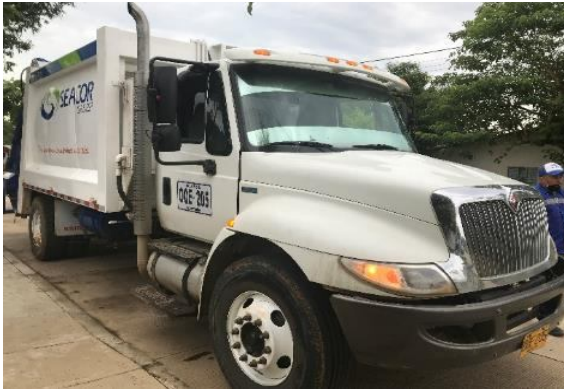
Imagen 12. Registro fotográfico de vehículo de placas OQE205

Ref. Vista lateral, sin luces estroboscópicas sobre cabina

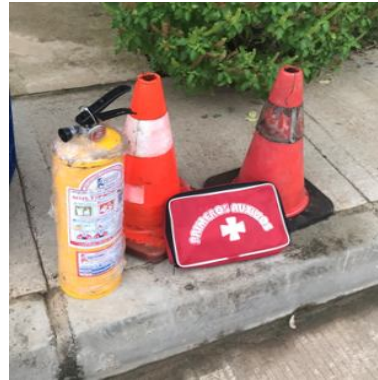
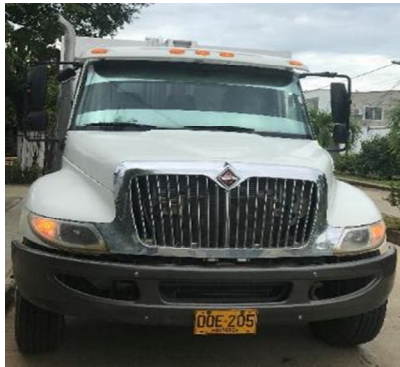
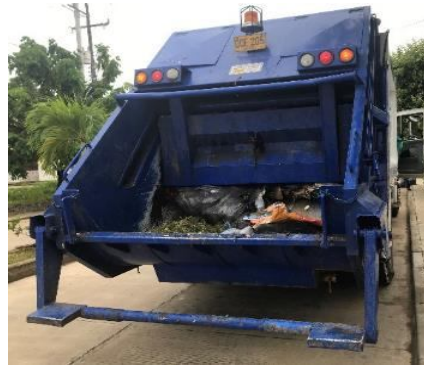
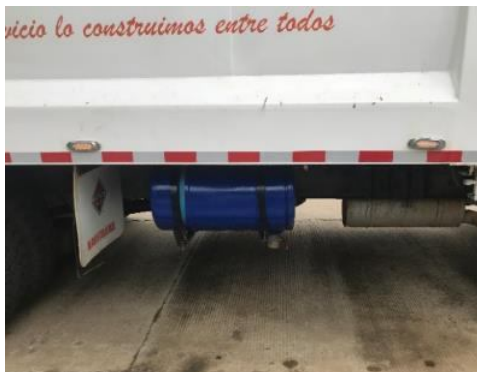
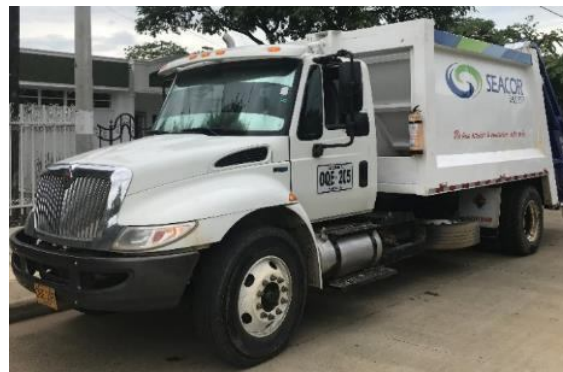
Ref. Equipo de carreteras

Ref. Vista frontal

Ref. Vista trasera

Ref. Tanque de lixiviado

Ref. Vista lateral

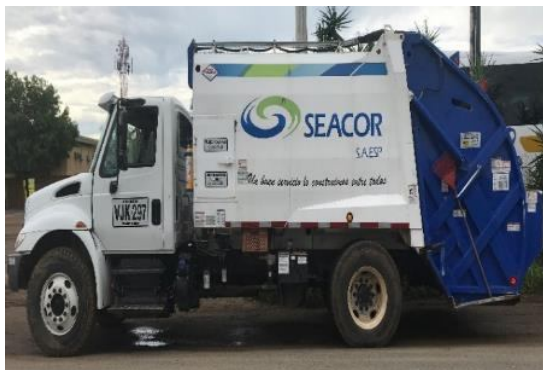
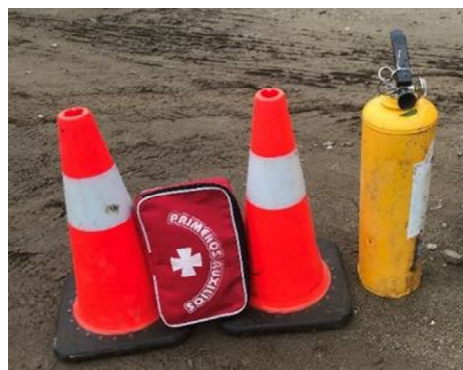
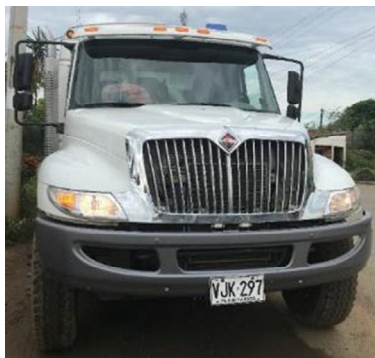
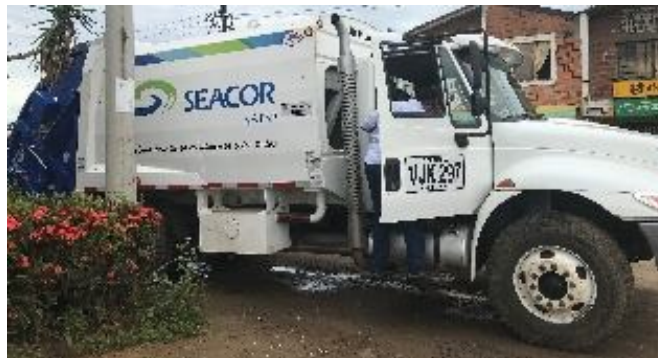
Imagen 13. Registro fotográfico de vehículo de placas VJK297

Ref. Vista lateral

Ref. Equipo de carreteras

Ref. Vista frontal

Ref. Tubo de escape

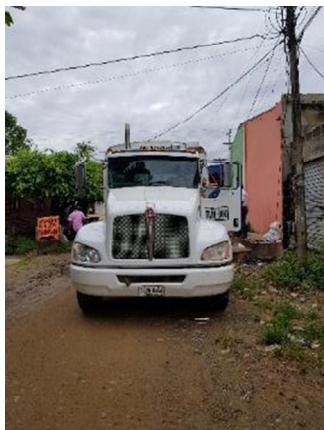
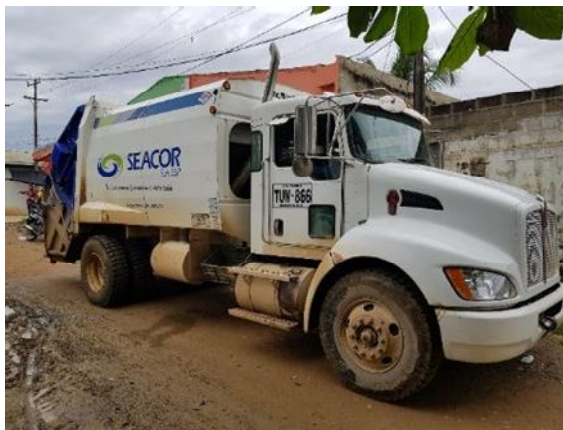
Imagen 14. Registro fotográfico de vehículo de placas TUN 866 (primera verificación)

Ref. Vista frontal

Ref. Vista lateral

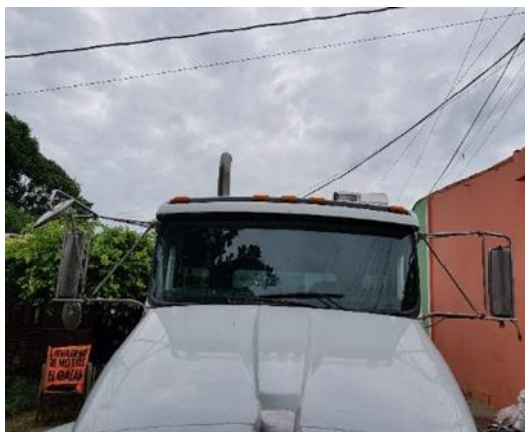
Ref. Ausencia de luz estroboscópica sobre la cabina

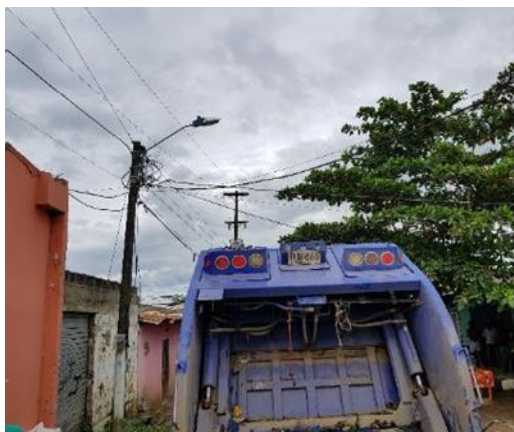
Ref. Ausencia de luz estroboscópica sobre caja de compactación

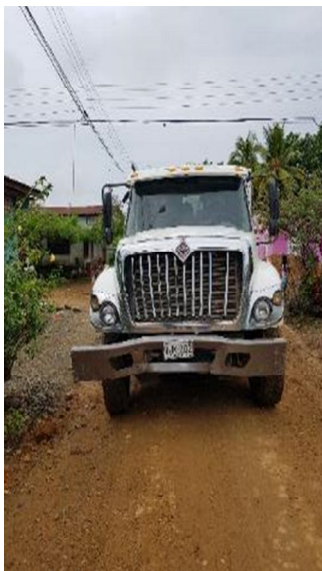
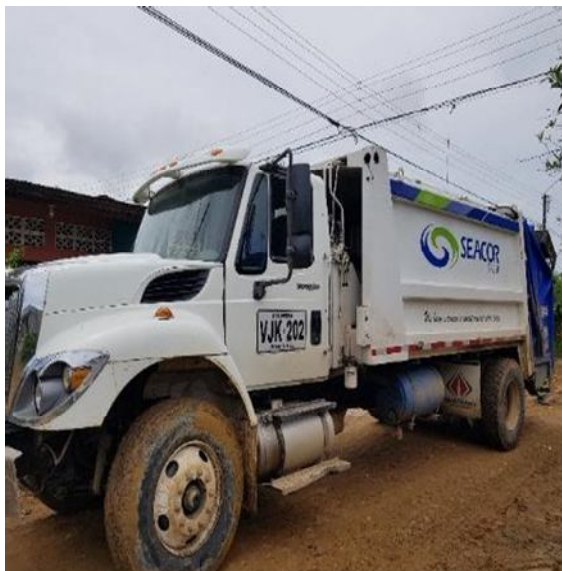
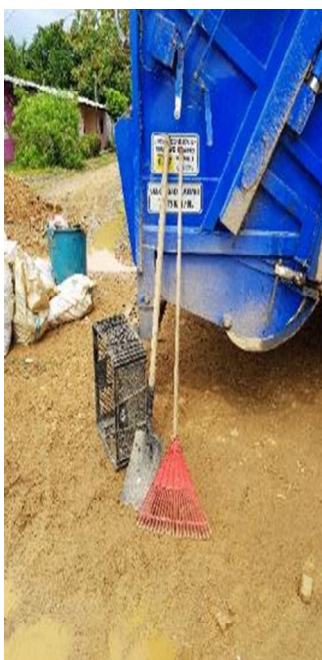
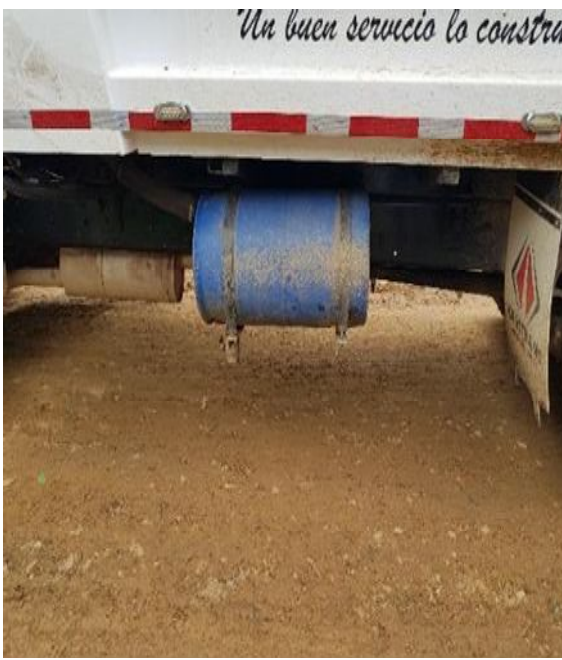
Imagen 15. Registro fotográfico de vehículo de placas VJK 202 (primera verificación)

Ref. Vista frontal

Ref. Vista lateral

Ref. Elementos complementarios de aseo

Ref. Tanque de almacenamiento de lixiviados

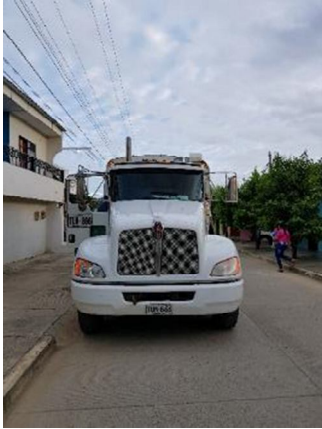
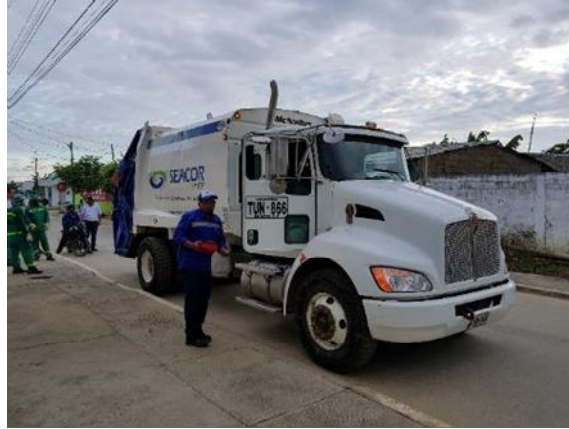
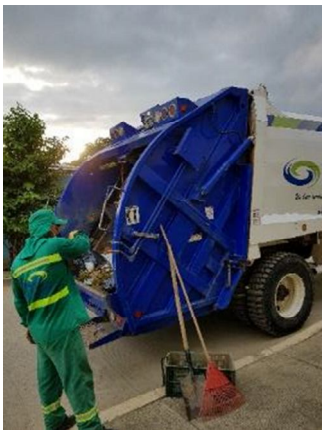
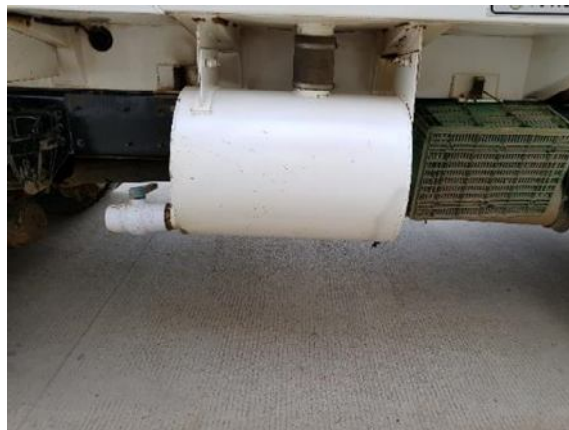
Imagen 16. Registro fotográfico de vehículo de placas TUN 866 (segunda verificación)

Ref. Vista frontal

Ref. Vista lateral

Ref. Elementos complementarios de aseo

Ref. Tanque de almacenamiento de lixiviados

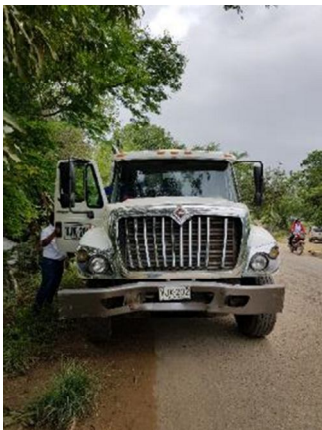
Imagen 17. Registro fotográfico de vehículo de placas VJK 202 (segunda verificación)

Ref. Vista frontal

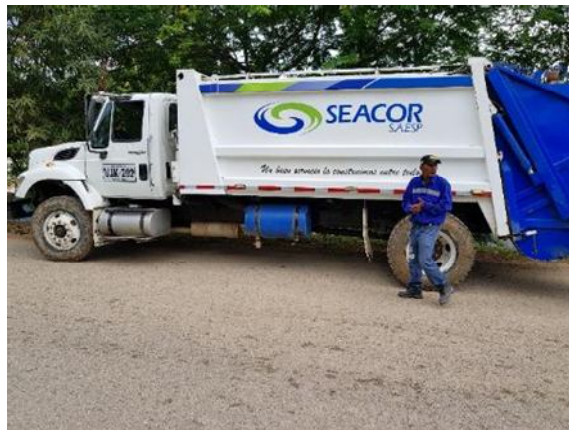
Ref. Vista lateral

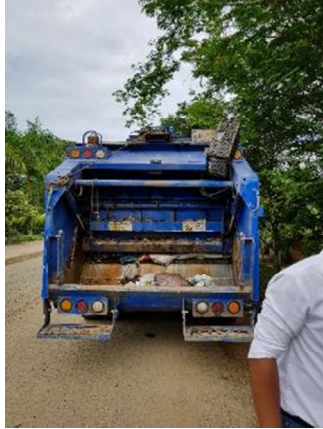
Ref. Vista trasera

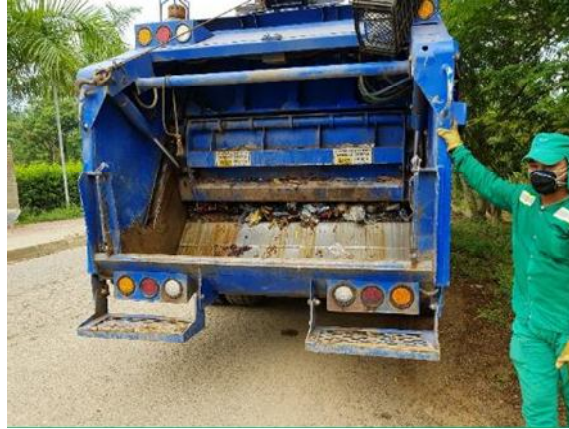
Ref. Ejercicio de compactación

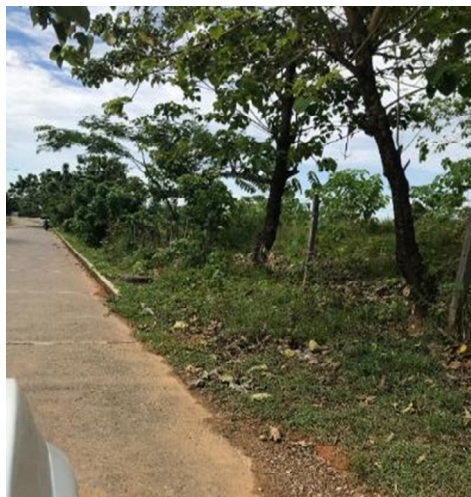
Imagen 12. Registro fotográfico de verificación de puntos críticos – Montelíbano

Ref. Punto crítico Vía en frente de la Villa Olímpica

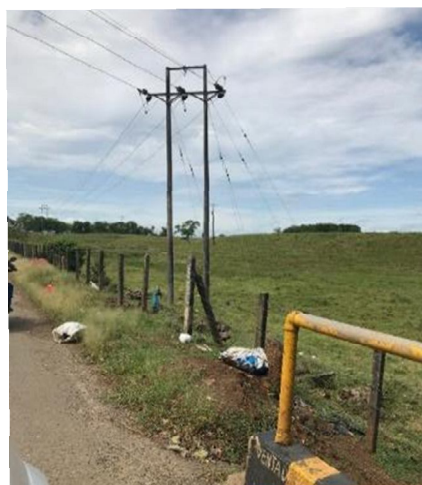
Ref. Punto crítico Vía Puerto Libertador Quebrada Muchajagua

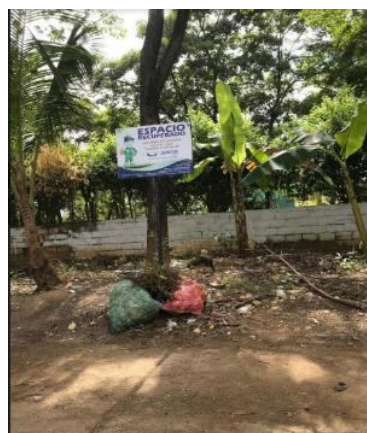
Ref. Punto crítico Avenida Instituto

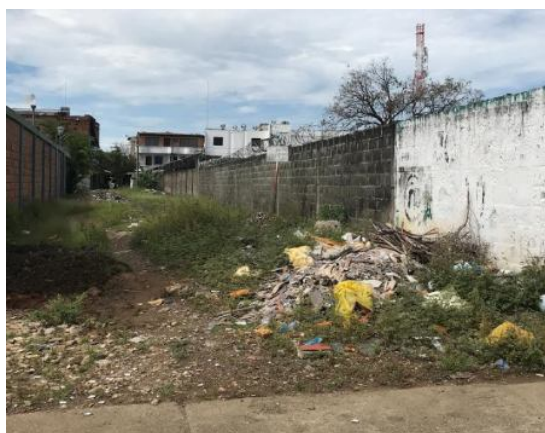
Ref. Punto crítico Barrio San Luis calle 18

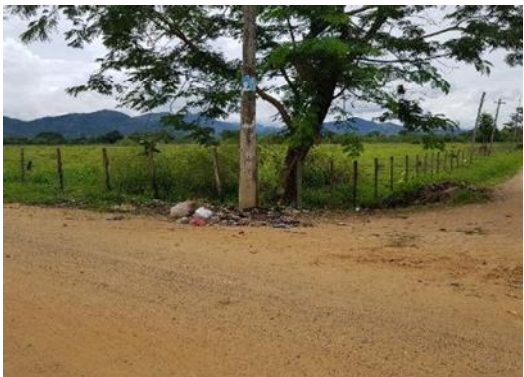
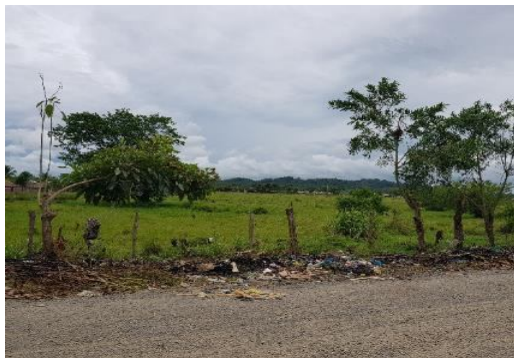
Imagen 13. Registro fotográfico de verificación de puntos críticos - Tierralta

Sin embargo, se corroboró que los puntos críticos relacionados en visita no coinciden con el inventario que reposa en el Programa para la Prestación del Servicio de Aseo, pues este documento presenta un censo en el que se identifican 7 ejemplares, tal como se replica a continuación:

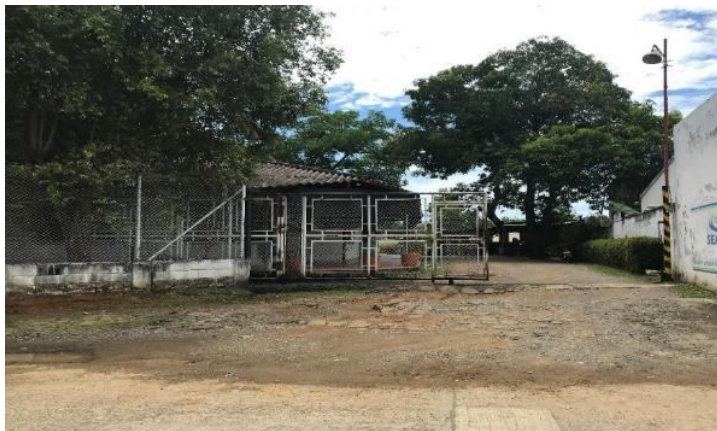
Imagen 23. Registro fotográfico de la base de operaciones en Montelíbano

Ref. Entrada principal

Teniendo en cuenta los hallazgos referenciados anteriormente, el prestador presuntamente no da cumplimiento al Artículo 2.3.2.2.2.3.50. del Decreto 1077 de 2015, respecto a las características de las bases de operación, en especial los numerales 1, 3 y 6:

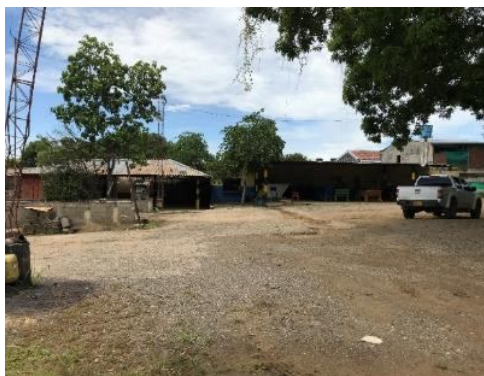
Ref. Zonas de parqueo de vehículos

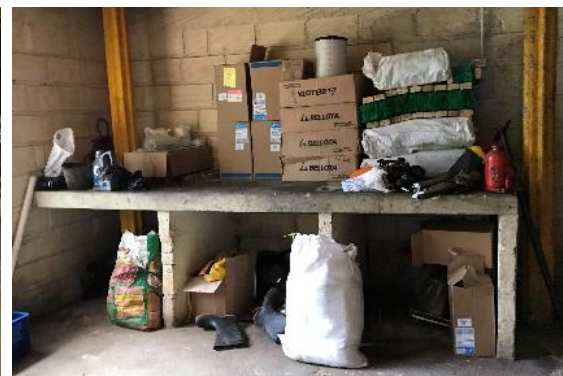
Ref. Depósito de insumos

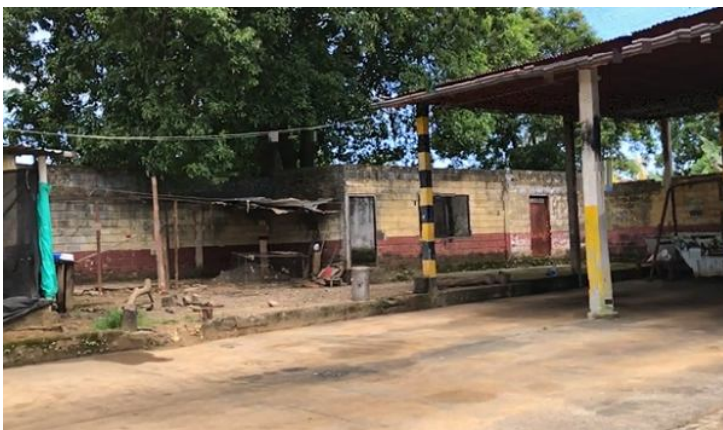
Ref. Zona de mantenimiento de vehículos

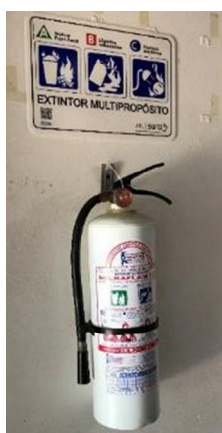
Ref. Extintores

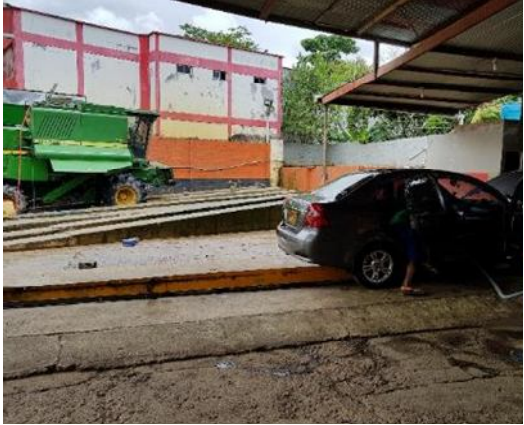
Imagen 15. Registro fotográfico del lugar de parqueo de vehículos en Tierralta

Ref. Zona de lavado de vehículos

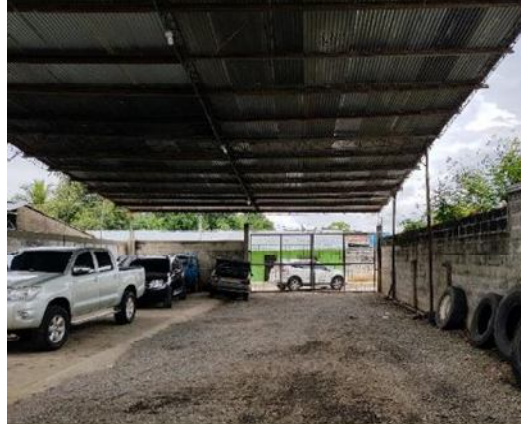
Ref. Área de parqueo de vehículos sin señalización

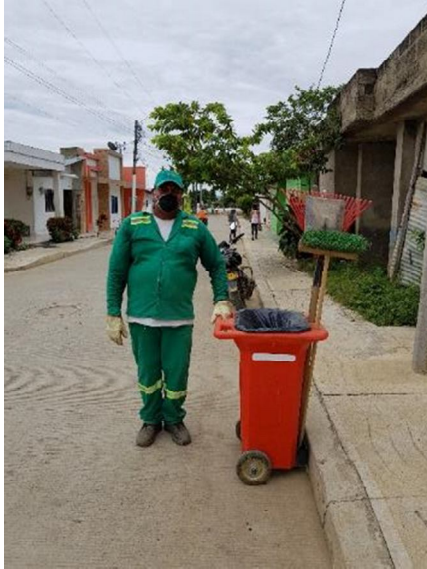
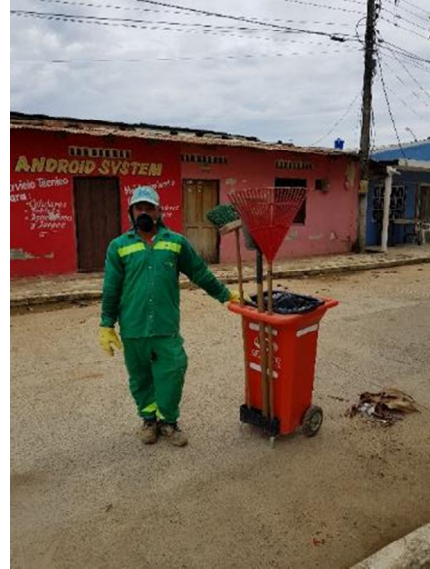
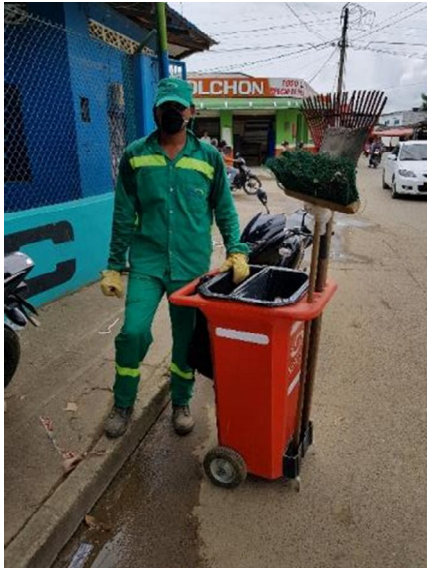
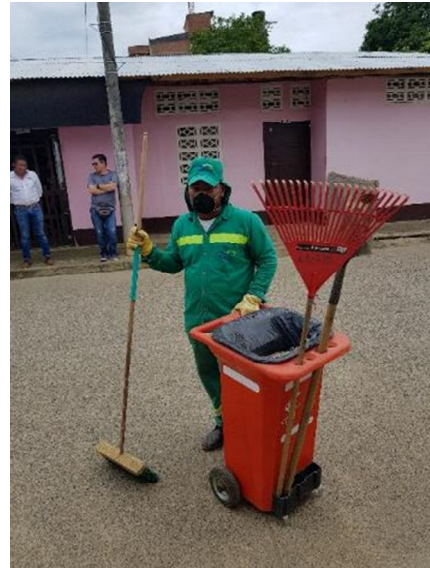
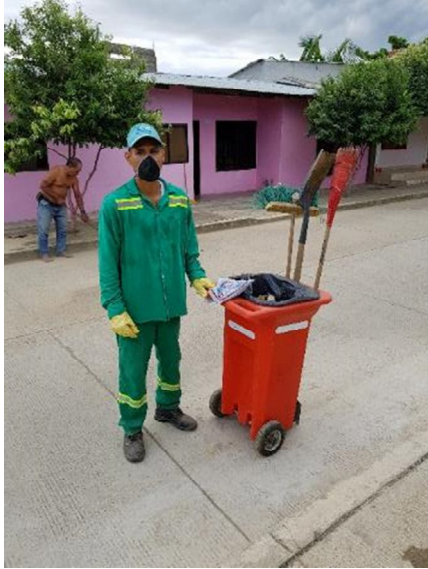
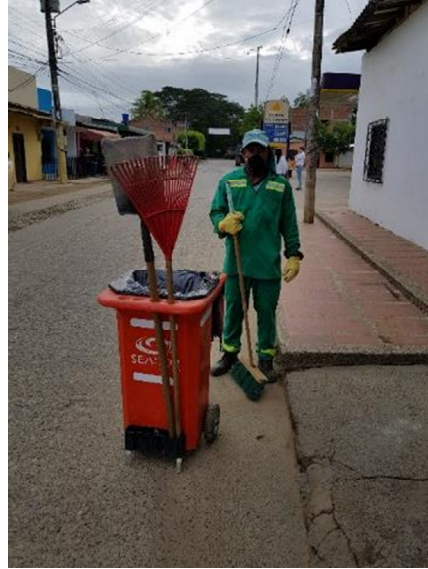
Imagen 19. Registro fotográfico de la verificación de la actividad de barrido y limpieza de vías y áreas públicas - Tierralta

Teniendo en cuenta que ninguno de los operarios de las microrrutas verificadas portaba el plano de su respectiva microrruta, se refuerza el presunto incumplimiento del Artículo 2.3.2.2.2.4.55 del Decreto MVCT 1077 de 2015.

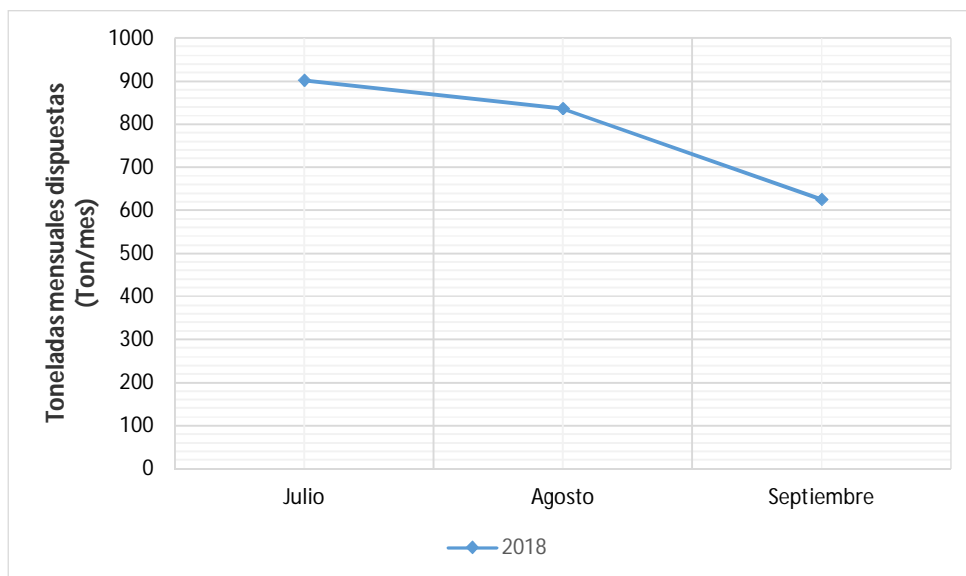
Imagen 201. Comportamiento de la disposición final de residuos en el municipio de Tierralta

De la gráfica, puede observarse que entre los meses de julio y septiembre de 2018 hubo una disminución progresiva en la cantidad de residuos dispuestos. Según el prestador, esta tendencia obedece al traumatismo generado por el cambio de prestador (en el mes de julio EPM TIERRALTA entregó la prestación a SEACOR S.A.S. E.S.P.), únaló cual produjo un periodo de contingencia contingencia en la recolección de residuos que se empezó a superar a partir de la entrada en operación de SEACOR S.A.S. E.S.P. No obstante, la empresa manifestó que el comportamiento de la disposición ya se ha normalizado para el mes de octubre.
