EVALUACIÓN INTEGRAL DE PRESTADORES
SERVICIOS AMBIENTALES S.A. E.S.P.

**SUPERINTENDENCIA DELEGADA PARA ACUEDUCTO,
ALCANTARILLADO Y ASEO**

DIRECCIÓN TÉCNICA DE GESTIÓN DE ASEO

SERVICIOS AMBIENTALES S.A. E.S.P.
(ÁREA DE PRESTACIÓN – FLANDES, TOLIMA)
ANÁLISIS AÑOS 2017, 2018 y 2019

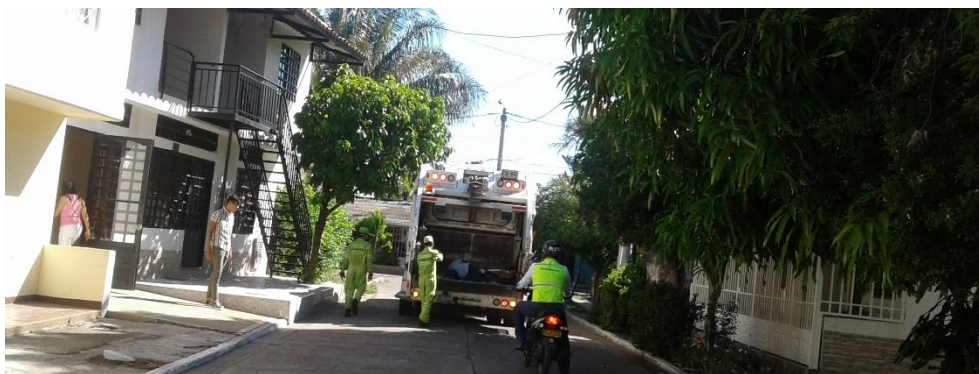
Imagen 2. Sistema de recolección

Adicionalmente, se evidenció en operación 1 vehículo compactador utilizado para la recolección y el transporte de residuos sólidos, el cual atendía la zona comercial y residencial del municipio de Flandes, registrado a seguir:

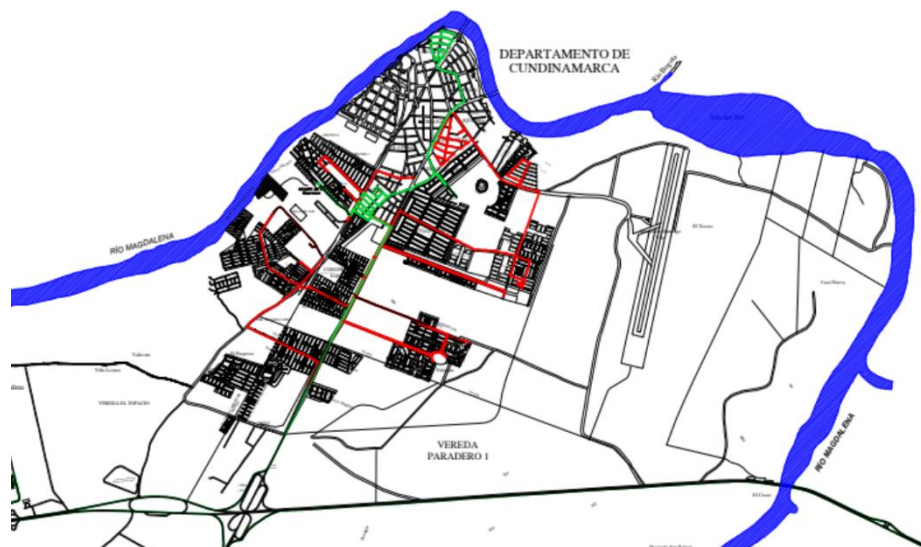
Imagen 5. Plano microrrutas de recolección

Si bien, los planos de las microrrutras entregados durante la visita indican los trayectos de las microrrutras, no se evidencia una descripción detallada a nivel de las calles del trayecto de los vehículos para la prestación del servicio de recolección; así como tampoco se indican los puntos de inicio y finalización de cada microrruta y la dirección del recorrido que deben realizar los vehículos para cumplir las normas de tránsito, la presencia de barreras geográficas, naturales o artificiales, entre otros. Por consiguiente, el prestador deberá realizar los ajustes para dar cumplimiento a lo establecido en el artículo 2.3.2.2.2.3.30. del Decreto 1077 de 2015.

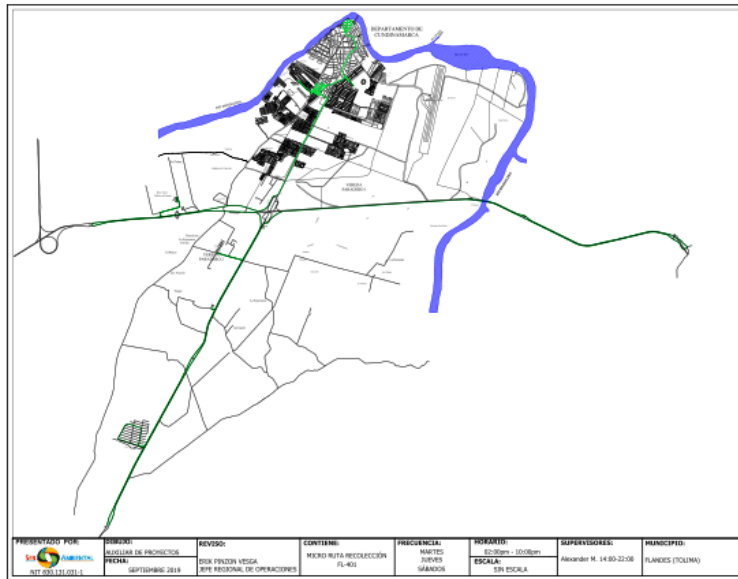
Ahora bien, al verificar el último reporte en el Sistema Único de Información – SUI “Registro de Microrrutas”, éste fue certificado el 25 de octubre de 2019. En este reporte se identifican 2 microrrutas de recolección y transporte de residuos no aprovechables (Tipo 1). Estas se presentan en la siguiente tabla:

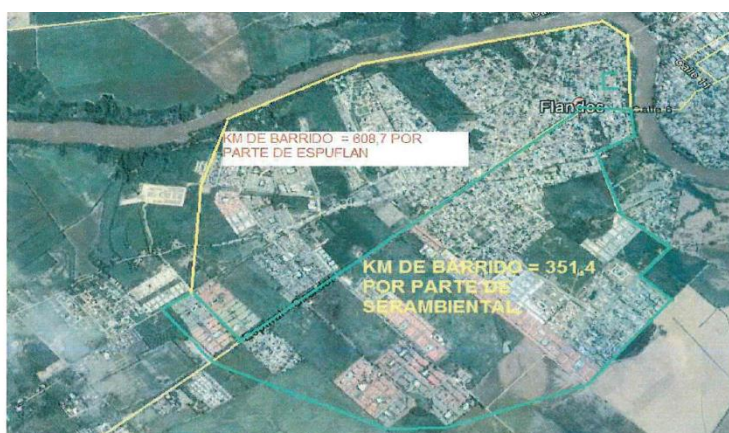
Imagen 12. Zonas a intervenir por los prestadores Espuflan ESP y Serambiental SA ESP

El acuerdo establece que el 63,4% de kilómetros de vías mensuales está bajo la responsabilidad de Espuflan E.S.P. (606 km) y el 36,6% está a cargo de Serambiental S.A E.S.P. (351,4 Km). El siguiente mapa indica las zonas a intervenir por cada prestador:

Una vez revisado el PPSA del prestador, se evidencia que a Serambiental le corresponden 351,4 Km/mes de vías y áreas públicas, dato que concuerda con lo establecido en el Anexo 3 del Acuerdo de Barrido de Vías y Áreas Públicas para el Municipio de Flandes, Tolima.

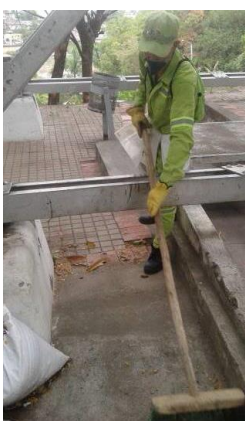
Fecha, Hora visita	Macrorruta y Microrruta Horario	Dirección (Verificación en Campo)	Registro fotográfico	Observaciones
02 de octubre de 2019, 7:17 am	<p>Macrorruta: 300</p> <p>Microrruta: 301</p> <p>Horario de barrido: 6:00 am a 2:00 pm</p> <p>Horario de recolección: 6:00 pm</p>	Puente Club 60

<p>El prestador tiene identificadas las macrorrutas y microrrutas, los operadores contaban con los elementos de protección personal y de seguridad industrial. Los elementos de seguridad evidenciados: guantes, tapabocas y gorra de sol, botas punta de acero y gafas de seguridad.</p> <p>Los elementos de barrido para el desarrollo de la actividad son, escoba, conos de señalización y bolsas.</p> <p>Los operadores de esta microrruta no contaban con carros recolectores del barrido. Las bolsas iban siendo dejadas a lo largo de la vía.</p> <p>No aparece la zona de barrido visitada en el plano que tiene el operario.</p> <p>En consideración a los horarios de barrido y de recolección, las bolsas de barrido permanecen más de 12 horas en espacio público.</p>

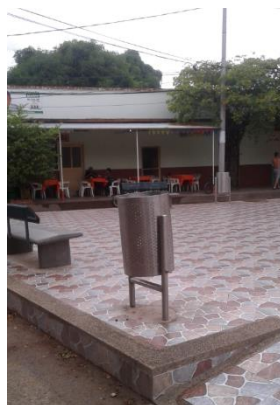
Imagen 16. Cestas de la Alcaldía Municipal

En el registro fotográfico tomado en campo, se puede observar algunas de las cestas que se han instalado en el municipio:

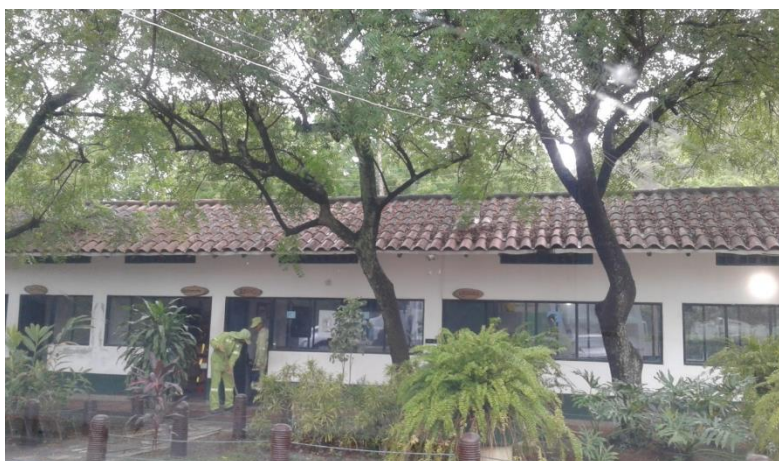
Imagen 17. Área administrativa Parque Ecológico Praderas del Magdalena

- Obras complementarias como vestidores, baños, zona administrativa, cocina y enfermería.
- Zona clausurada, con puntos de control topográfico y chimeneas.
- Servicios públicos como energía y agua mediante concesión.
- Señalización de las diferentes áreas.
- Extintor como herramienta para el control de incendios, con fecha vigente de recarga.
- Operación de 22 operarios en tres turnos de trabajo de 6:00 am a 2:00 pm, de 2:00 pm a 11:00 pm y de 11:00 pm a 6:00 am. Estos operarios contaban con equipos de seguridad como botas, guantes, tapabocas, cascos y overol.

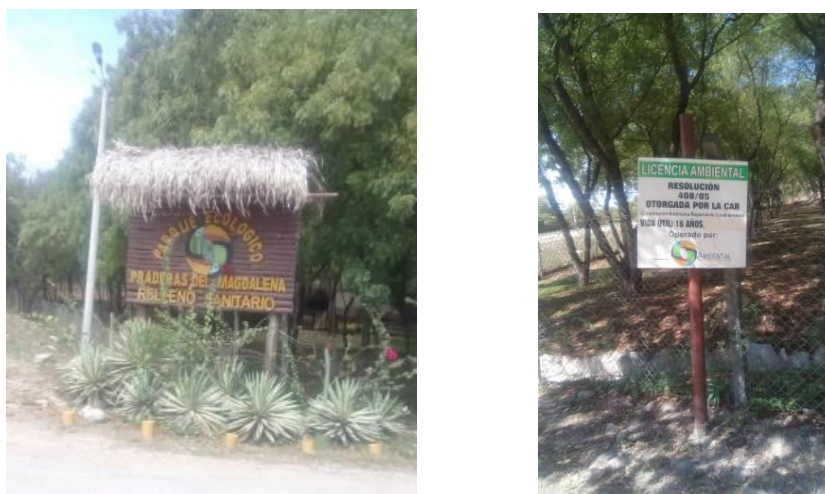
Imagen 19. Entrada al sitio de disposición final

Así como tampoco se incluyen los días y horarios de atención, sin embargo, el prestador informó que el relleno tiene acceso las 24 horas para los vehículos propios y para vehículos de otras empresas de 6 a.m. a 11:00 p.m.

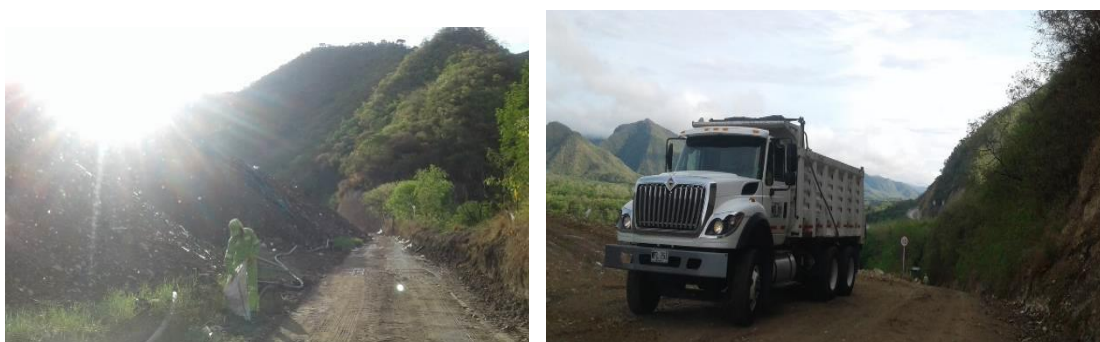
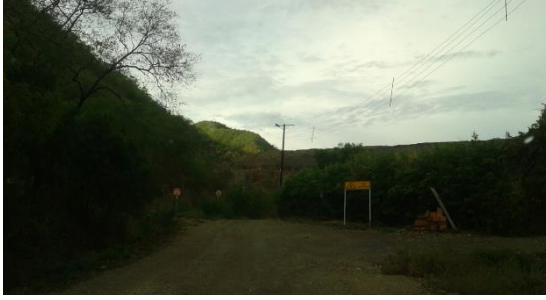
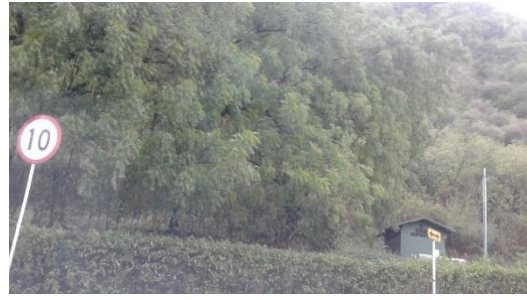
Imagen 20. Vías interiores

En la visita se identificó que las vías internas cuentan con señalización y un adecuado estado para el tránsito. El mantenimiento de la misma se realiza semanalmente con retroexcavadora y Buldócer, según lo informado por el prestador.

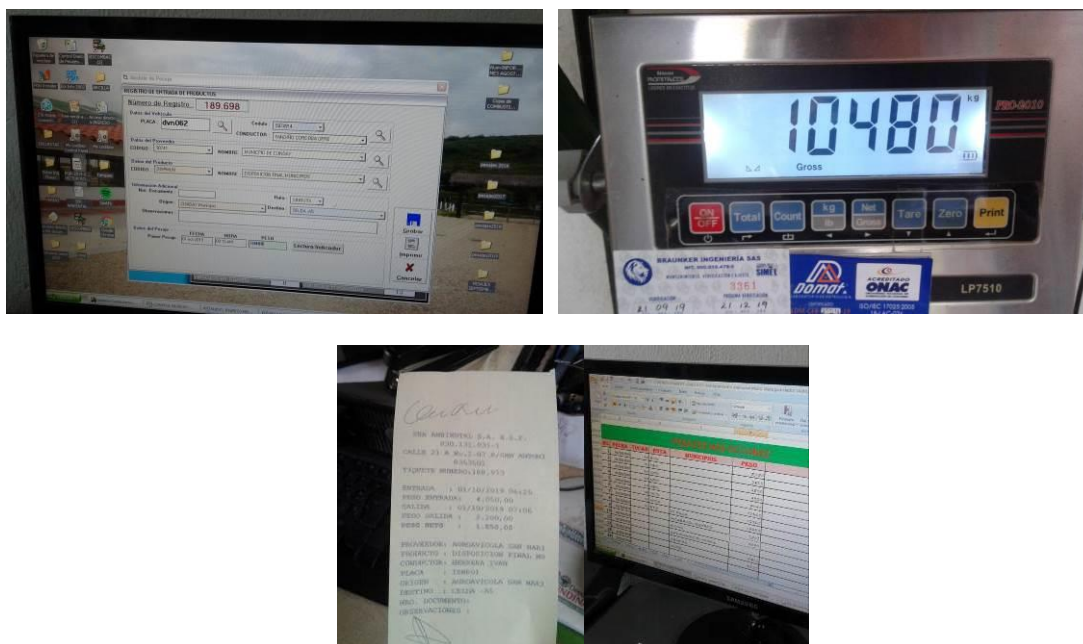
Imagen 22. Registro de pesaje de vehículos.

Adicionalmente, la información registrada se guarda en una base de datos de la empresa mediante el Software "SISCOMAS".

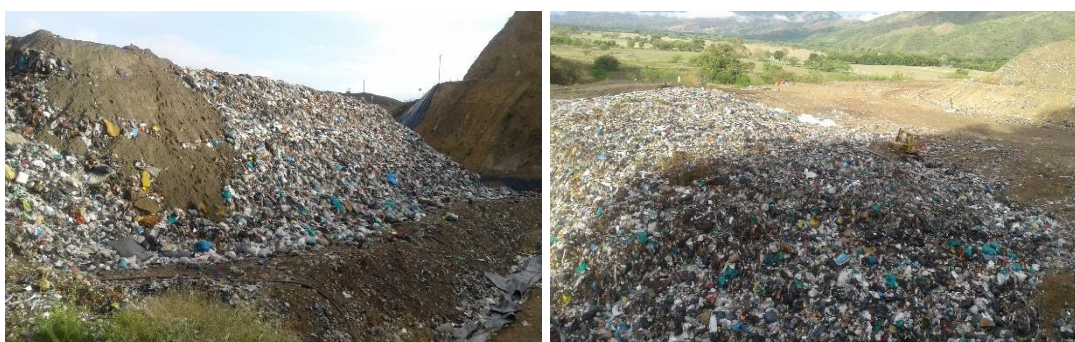
Imagen 23. *Cubrimiento residuos sólidos*

La empresa informó que al final del ingreso de los vehículos de recolección, se procede con la cobertura de los residuos. El material de cobertura utilizado es material acopiado y procedente del mismo predio del relleno sanitario.

Así las cosas, se evidencian presuntos incumplimientos relacionados con la aplicación de coberturas diarias, definido en el numeral 9 del artículo 2.3.2.3.14 del Decreto 1077 de 2015. Si bien el referido articulado indica que la aplicación de coberturas se realizará acorde con lo definido al reglamento operativo, al revisar este último documento, se evidencia que en la sección de REGLAS DE OPERACIÓN se indica lo siguiente: *“Durante la operación, se debe mantener el frente de disposición libre de residuos dispersos”*

Por lo tanto, el prestador deberá remitir a la Superintendencia los soportes de la cobertura diaria de por lo menos los últimos 3 meses, indicando tipo de material con que se realiza la cobertura y la altura de las capas.

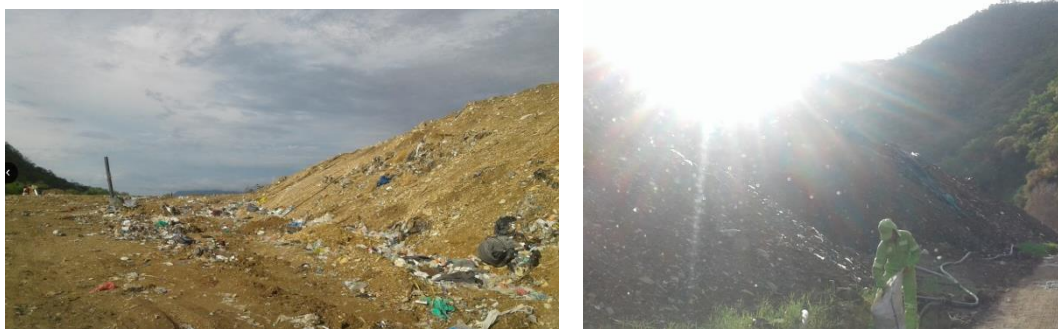
Imagen 24. Elementos livianos y actividad de despapele

Respecto a los elementos livianos dispersos en áreas cercanas al frente de trabajo, durante la visita se evidenció que el prestador realiza control de elementos livianos que son arrastrados con los vientos, observándose personal alrededor de las terrazas recogiendo residuos plásticos livianos. A pesar de lo anterior, se podría disponer de protección contra dispersión de livianos debido a la alta velocidad del viento en la zona.

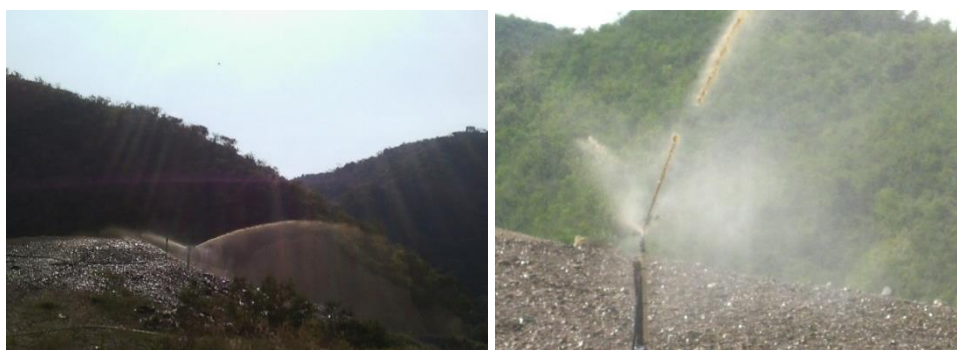
Imagen 26. Aspersión lixiviados.

El proceso de aspersión se realiza mediante el uso de dos motobombas que cuentan con una línea de tubería de 3 pulgadas cada una y son las que conducen los lixiviados a las celdas que ya han alcanzado sus cotas de diseño; en este sitio es localizado e instalado un mecanismo de riego (cañón de 2 pulgadas) que proporciona las condiciones de pulverización del líquido que favorece la evaporación sobre dicha celda. Es de indicar que el sitio o área donde se realiza la actividad de aspersión es rotativa para prevenir que se sature la cobertura de los residuos y se generen procesos de escorrentía o depósitos de líquidos sobre la corona de las mismas. Ver imagen No 3”

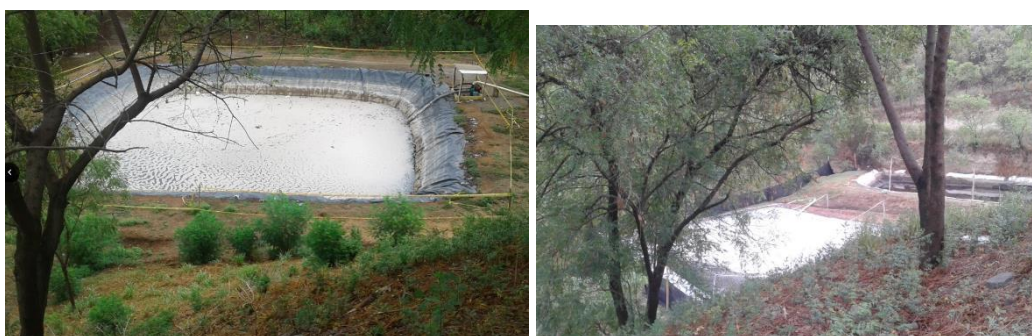
Imagen 27. Pondajes de lixiviados

De acuerdo con lo observado en visita, los pondajes no se encontraban cubiertos, pero sí contaban con un área libre. Se realiza una medición diaria del caudal de lixiviados.
