**EVALUACIÓN INTEGRAL DE PRESTADORES
SERVICIOS INTEGRALES EFECTIVOS S.A. E.S.P.**

**SUPERINTENDENCIA DELEGADA PARA ACUEDUCTO,
ALCANTARILLADO Y ASEO
DIRECCIÓN TÉCNICA DE GESTION DE ASEO
Bogotá D.C., Septiembre 2018**

**SERVICIOS INTEGRALES EFECTIVOS S.A. E.S.P.
(ÁREA DE PRESTACIÓN – FLORENCIA, CAQUETÁ)**

ANÁLISIS AÑOS 2016 - 2017

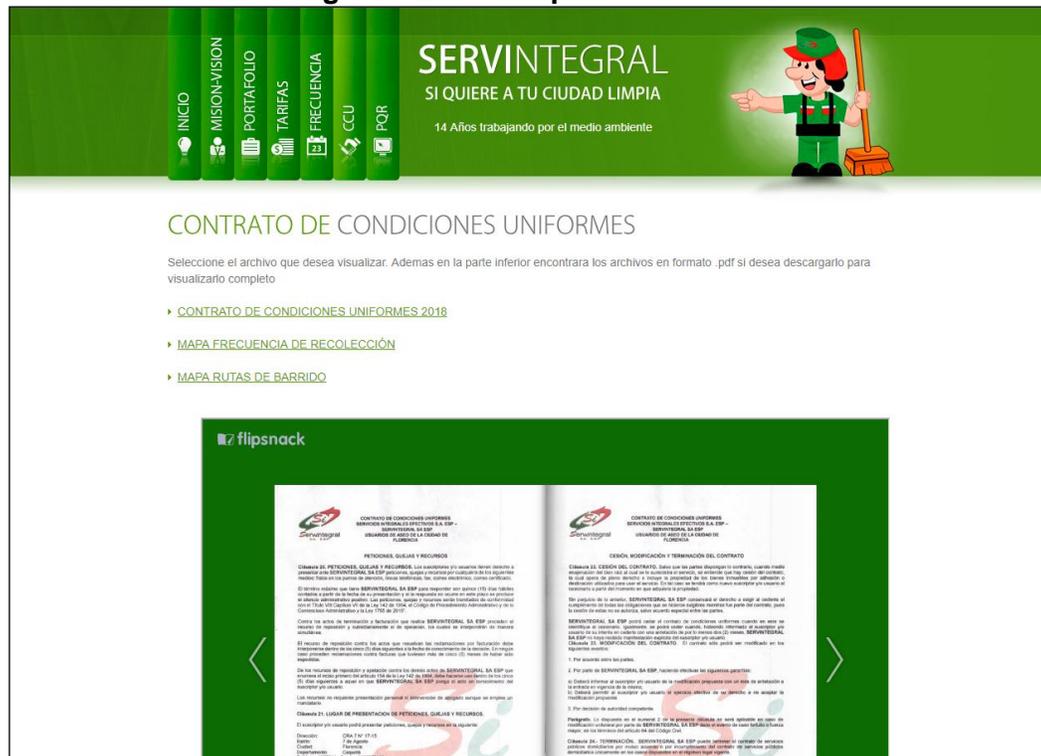
Imagen 2. Sitio web publicación CCU

Por otra parte, al verificar el sitio web del prestador, se identificó que el CCU se encuentra publicado, este puede ser consultado a través de la ruta de acceso <https://www.servintegral.com.co/ccu.html> tal como se evidencia a continuación:

Es preciso mencionar, que al acceder al documento en el sitio web en mención, se identificó que el CCU no se muestra con el anexo técnico, por lo que el prestador debe aclarar sobre el particular.

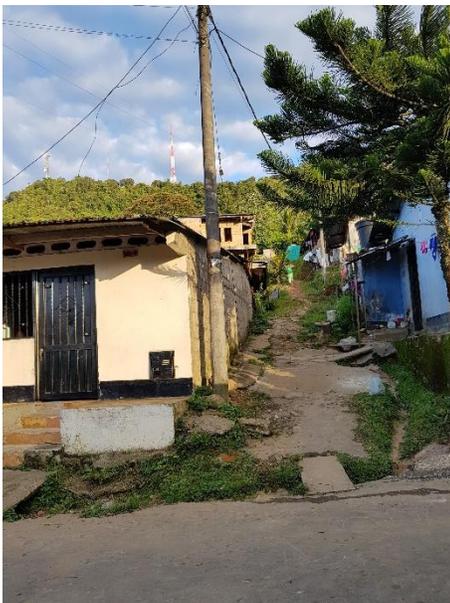
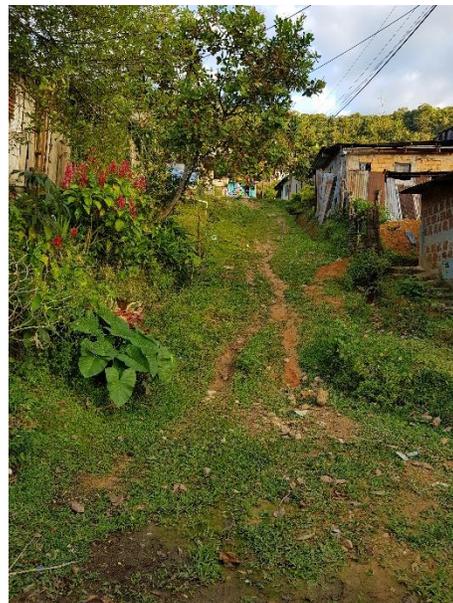
Imagen 6. Registro fotográfico de zonas de difícil acceso

Durante el recorrido del 28 de agosto de 2018, se realizó inspección visual de algunas zonas de difícil acceso en los barrios de Palmera, Las Lajas y Minuto. En estos lugares, se evidenció que la mayoría de tramos viales presentan condiciones topográficas y calzadas angostas que impiden la entrada de los vehículos compactadores para realizar recolección puerta a puerta.

Ref. Zona de difícil acceso

Ante esta situación, la empresa indica que en algunas de estas zonas se acordó con los usuarios acercar los residuos a un sitio específico para que puedan ser recolectados por los vehículos, aplicando un descuento del 10% en el costo del componente de recolección y transporte a los usuarios con esta modalidad.

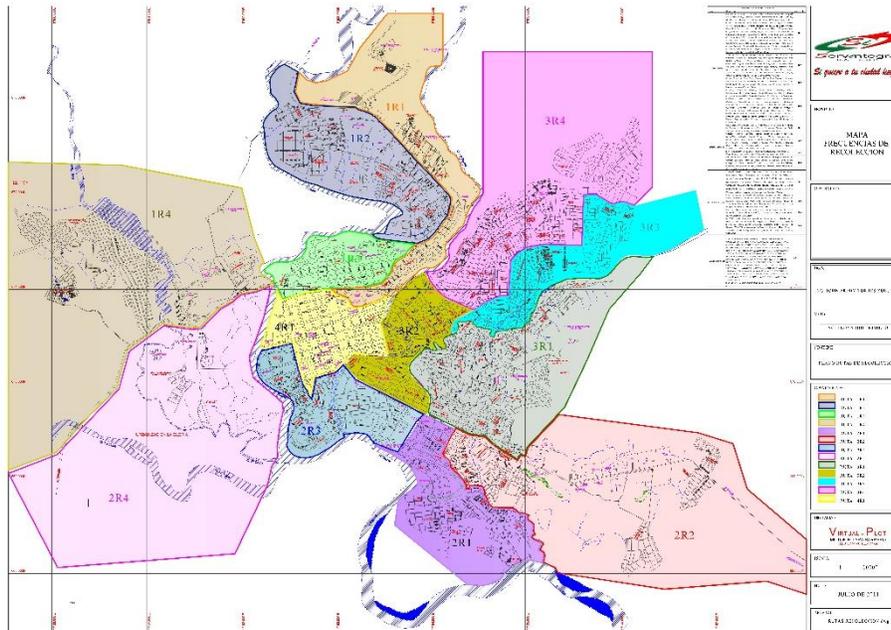
Imagen 7. Macrorrutas y microrrutas de recolección y transporte del municipio de Florencia

Teniendo en cuenta lo anterior, durante la visita desarrollada del 27 al 29 de agosto de 2018 el prestador indicó que 4 macrorrutas de recolección, cuya delimitación obedece a la zonificación hidrogeográfica del municipio. De estas macrorrutas, tres corresponden a zonas residenciales, mientras que la restante corresponde a la zona céntrica de la ciudad. La empresa entregó en medio magnético el mapa general de la macrorrutas subdividas en sus respectivas microrrutas, el cual se replica a continuación:

Al observar lo referente a las macrorrutas de recolección en el PGIRS, se encuentra que el mapa representado en el documento rector coincide con el suministrado por el prestador en visita.

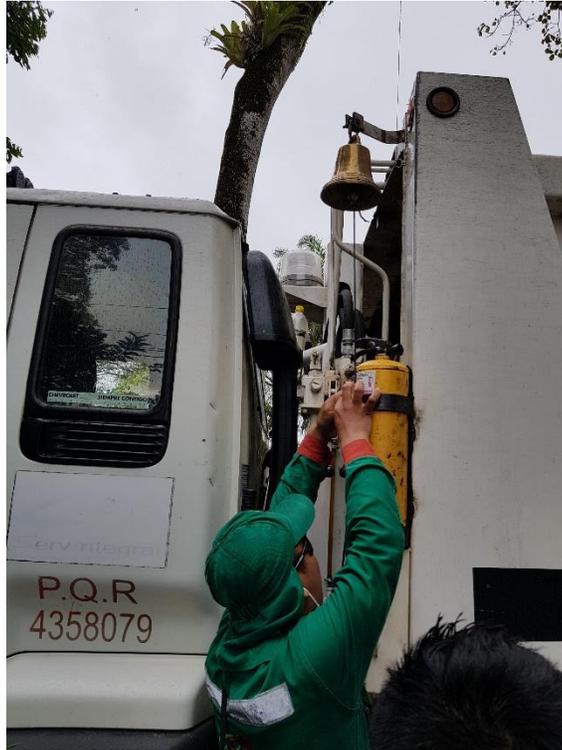
Imagen 10. Campana instalada en vehículo de recolección

Parágrafo. *Cuando la recolección se efectúe entre las 21:00 horas y las 06:00 horas del día siguiente en zonas residenciales, hoteles, hospitales, clínicas y demás centros asistenciales deberán tomarse medidas especiales para mitigar el ruido en la recolección y la compactación”.*

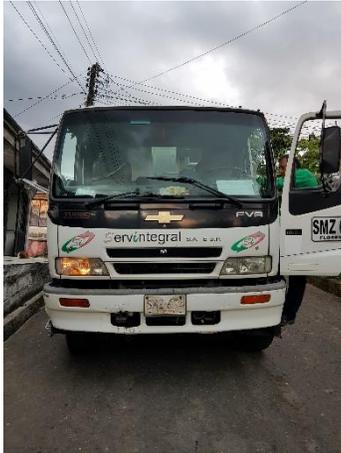
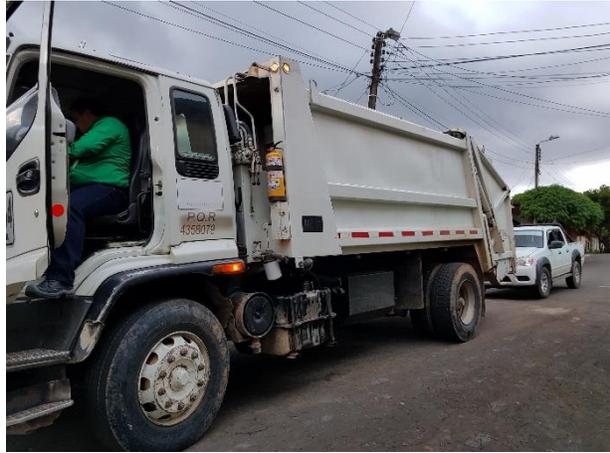
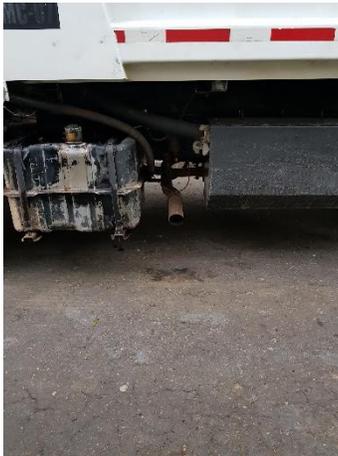
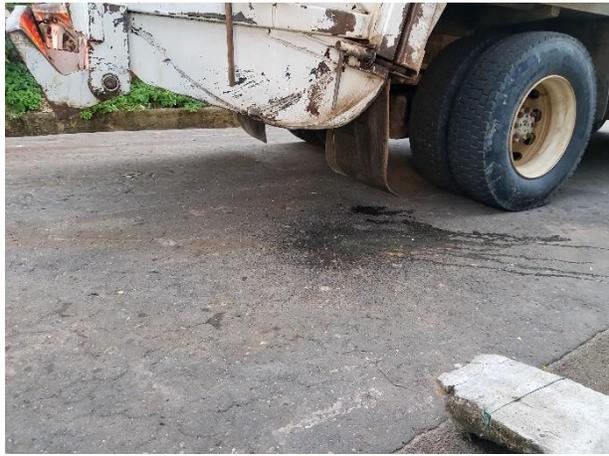
Imagen 11. Registro fotográfico de vehículo de placas SMZ 654 (primera verificación)

Ref. Vista frontal

Ref. Vista lateral

Ref. Tubo de escape

Ref. Pérdida de lixiviado

A partir de la verificación de los vehículos, se evidencia que las condiciones de éstos se ajustan a los lineamientos estipulados en el Artículo 2.3.2.2.2.3.36 del Decreto MVCT 1077 de 2015, exceptuando los siguientes casos:

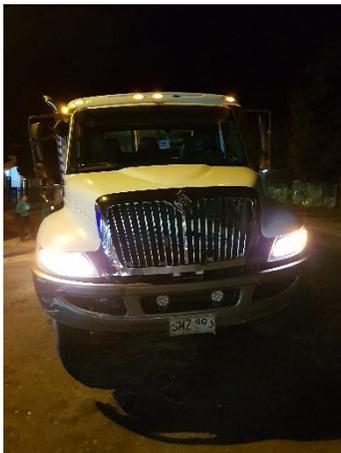
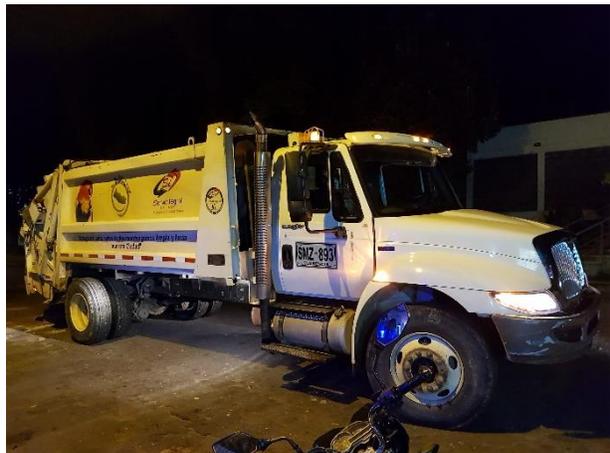
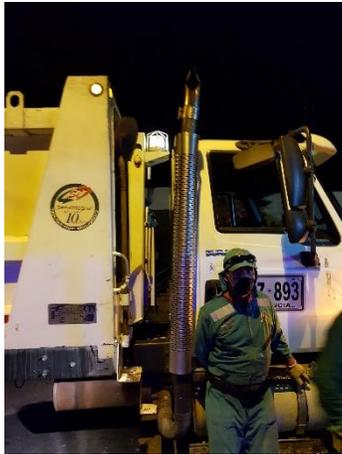
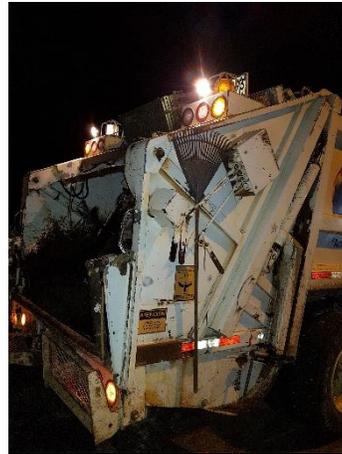
Imagen 12. Registro fotográfico de vehículo de placas SMZ 893

Ref. Vista frontal

Ref. Vista lateral

Ref. Tubo de escape

Ref. Vista posterior

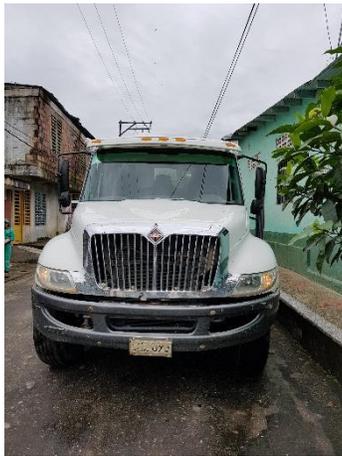
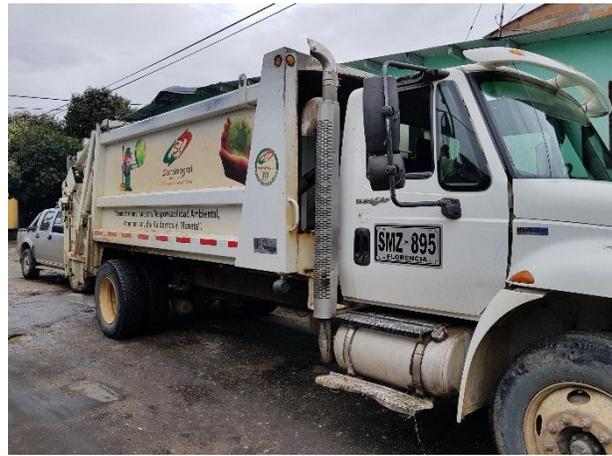
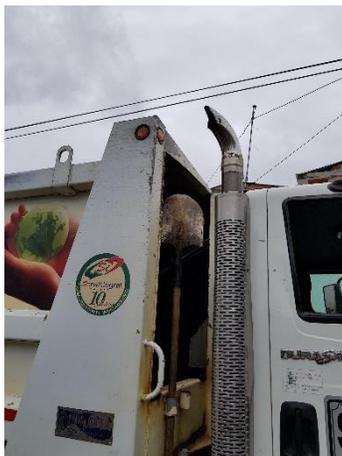
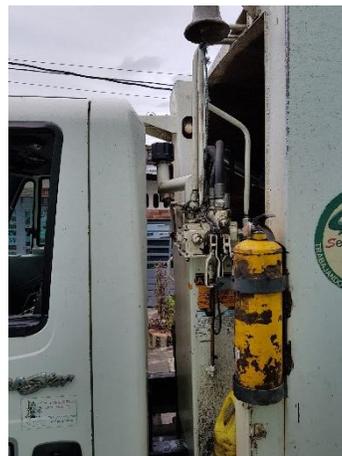
Imagen 13. Registro fotográfico de vehículo de placas SMZ 895

Ref. Vista frontal

Ref. Vista lateral

Ref. Tubo de escape

Ref. Ausencia de luz estroboscópica sobre la cabina

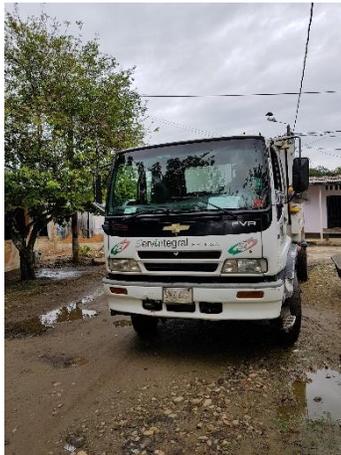
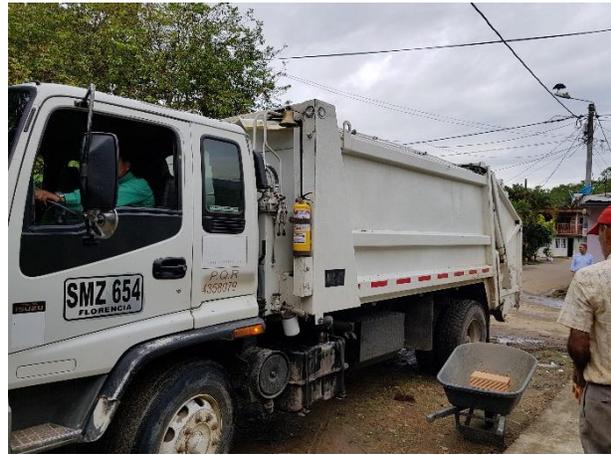
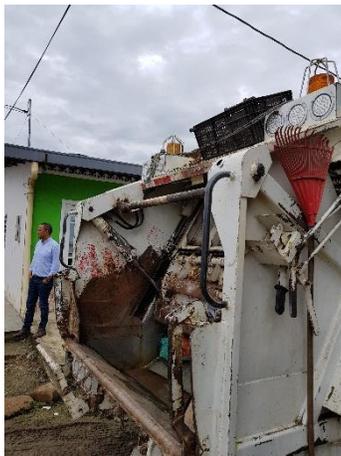
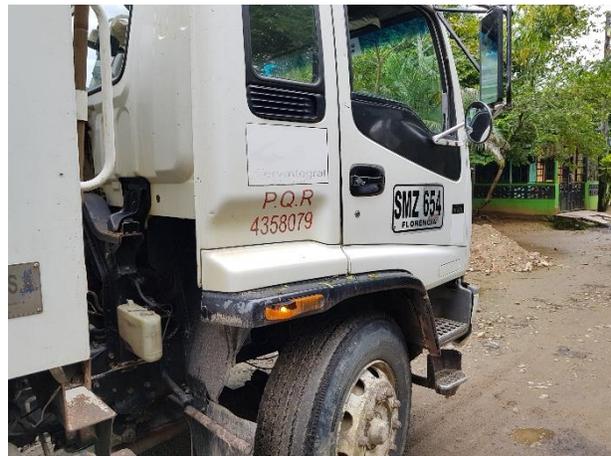
Imagen 14. Registro fotográfico de vehículo de placas SMZ 654 (segunda verificación)

Ref. Vista frontal

Ref. Vista lateral

Ref. Vista posterior

Ref. Logo poco visible

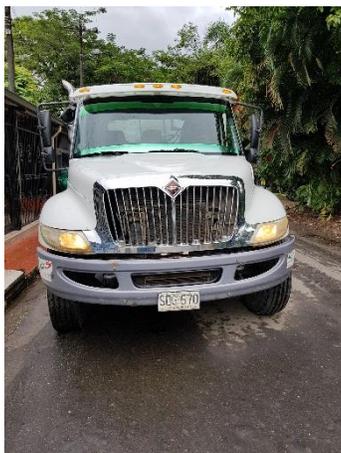
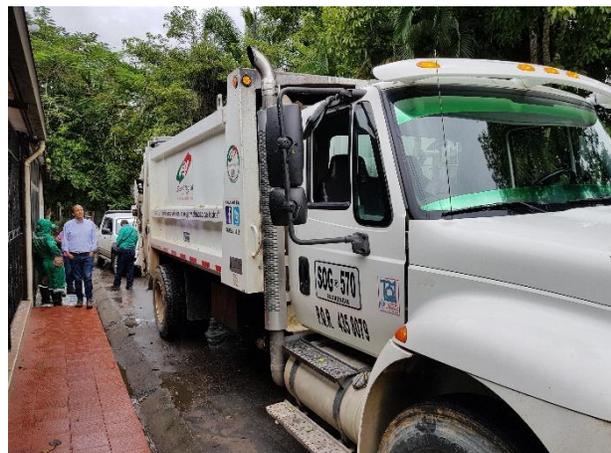
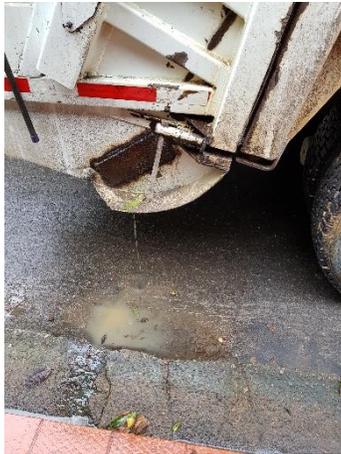
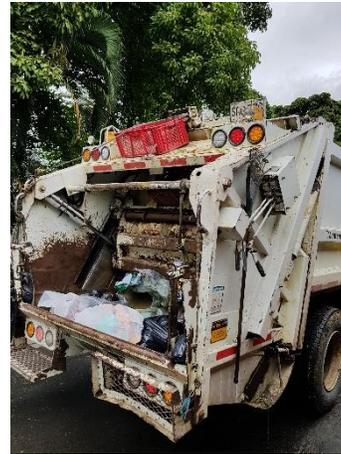
Imagen 15. Registro fotográfico de vehículo de placas SOG 570

Ref. Vista frontal

Ref. Vista lateral

Ref. Pérdida de lixiviado

Ref. Vista posterior

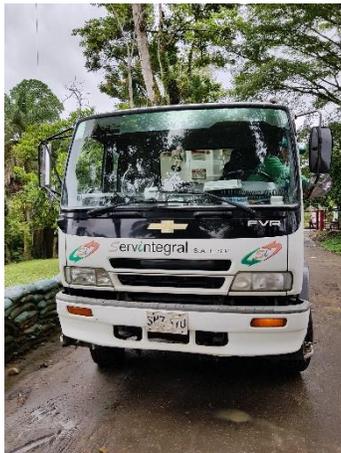
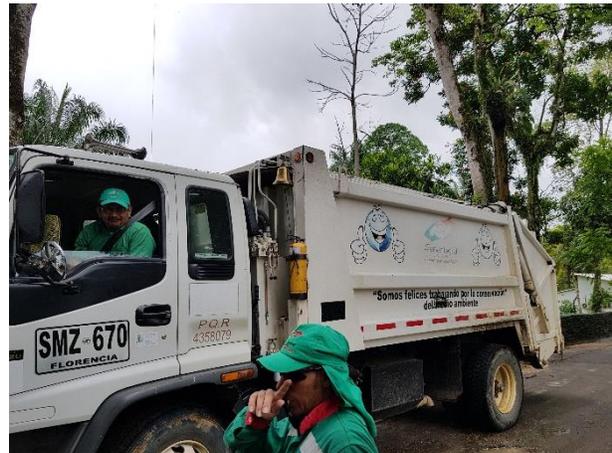
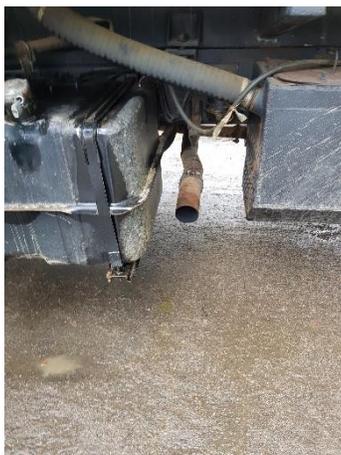
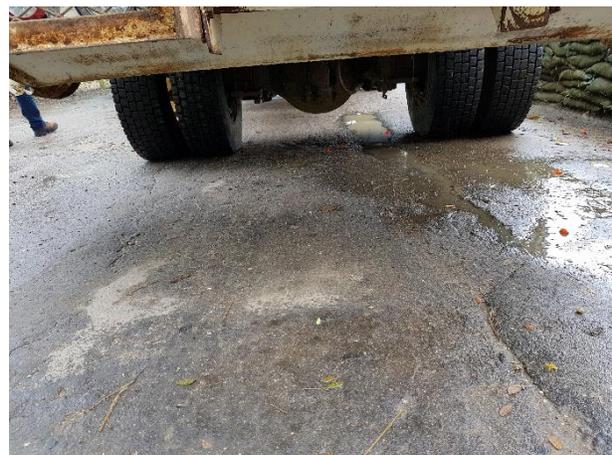
Imagen 16. Registro fotográfico de vehículo de placas SMZ 670

Ref. Vista frontal

Ref. Vista lateral

Ref. Tubo de escape

Ref. Pérdida de lixiviado (izquierda)

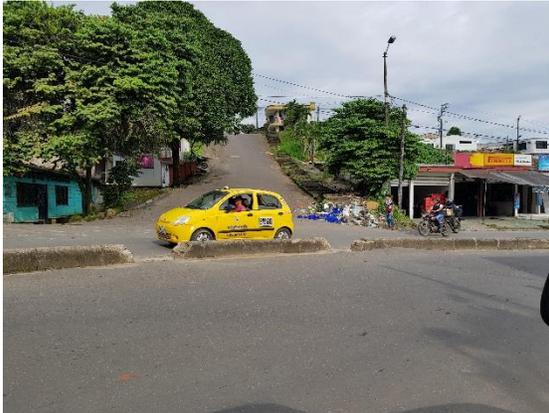
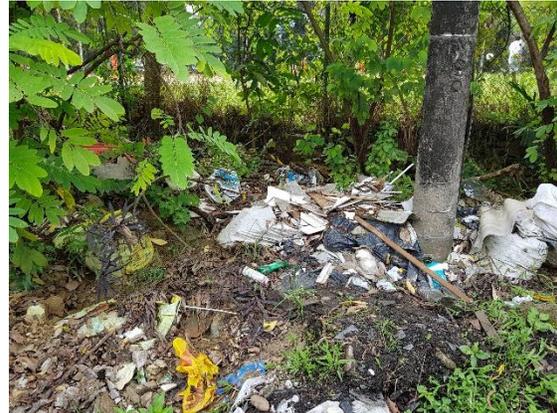
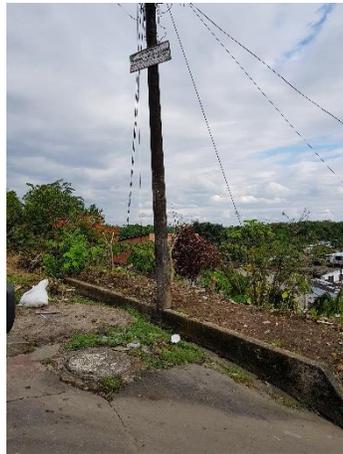
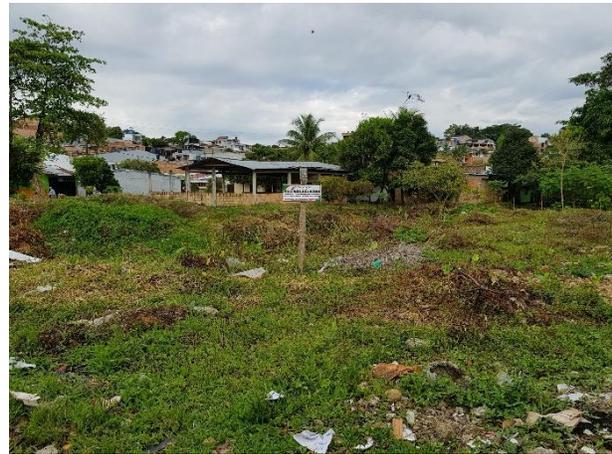
Imagen 17. Registro fotográfico de verificación de puntos críticos

Se evidenció que en los últimos dos lugares, la empresa ha instalado vallas de prohibición de disposición de residuos. En dichos puntos, se registró menor presencia de residuos que en aquellos que no tenían este tipo de vallas.

Ref. Punto crítico carrera 9 # 4B

Ref. Punto crítico calle 5 # 13

Ref. Punto crítico carrera 15A # 4

Ref. Punto crítico calle 1Q # 14

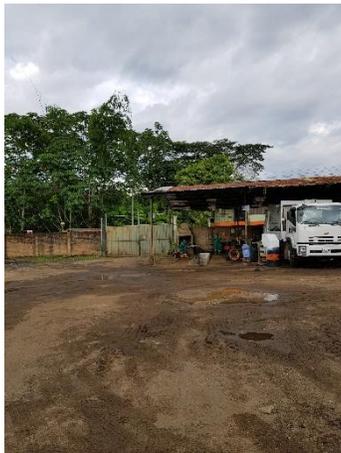
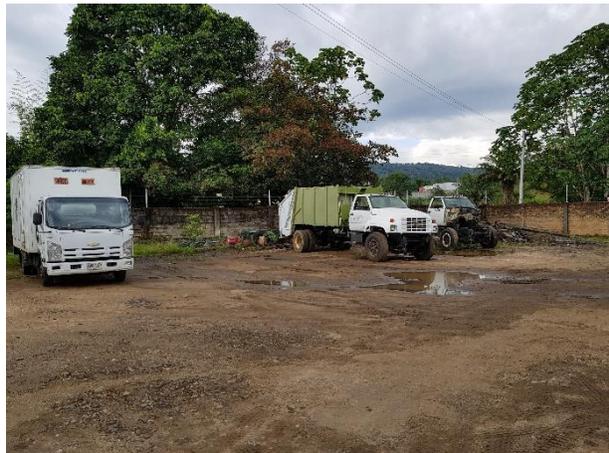
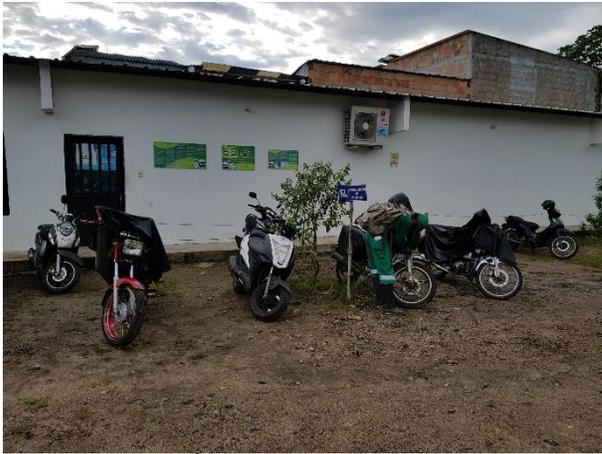
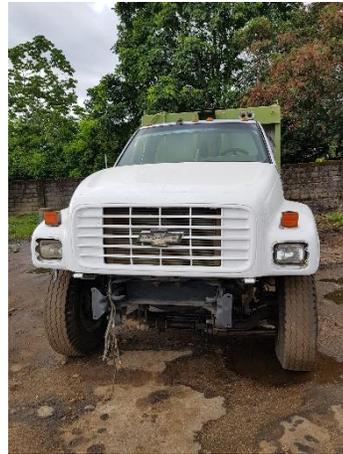
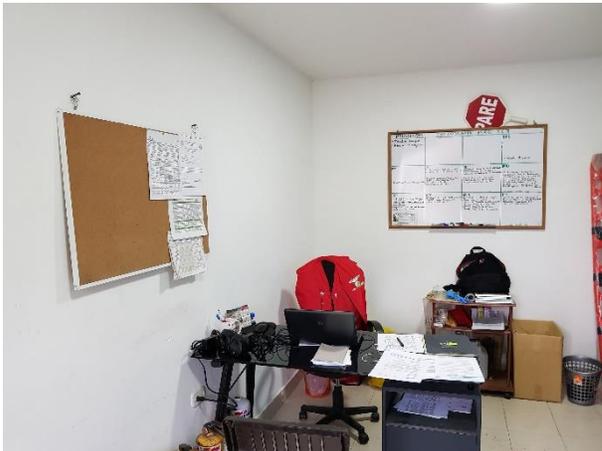
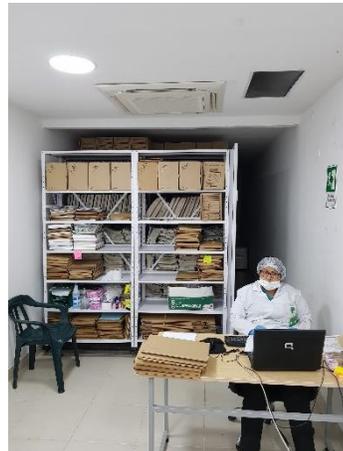
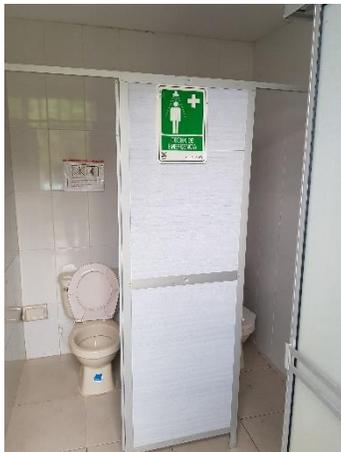
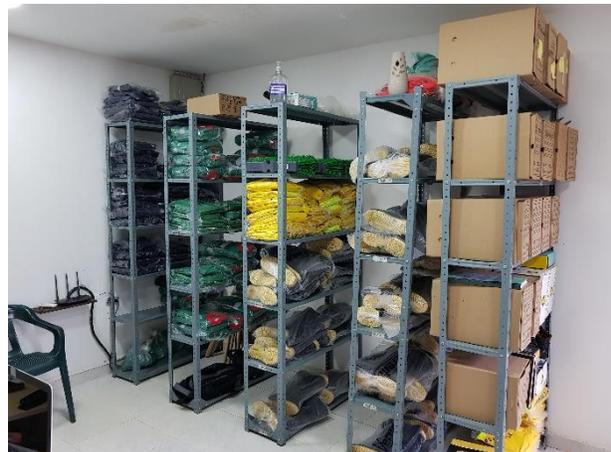
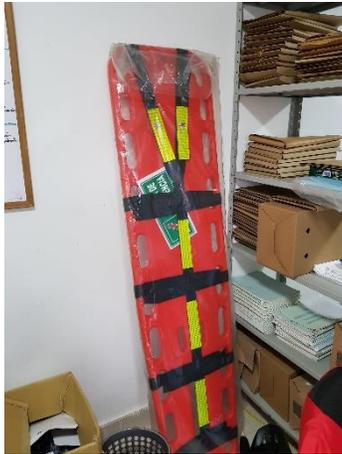
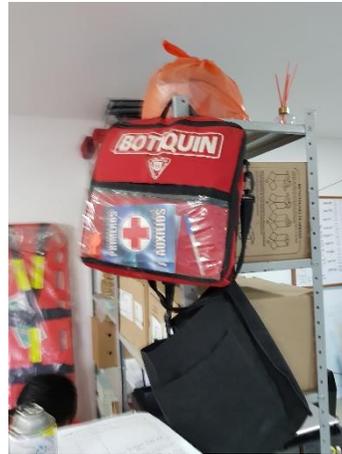
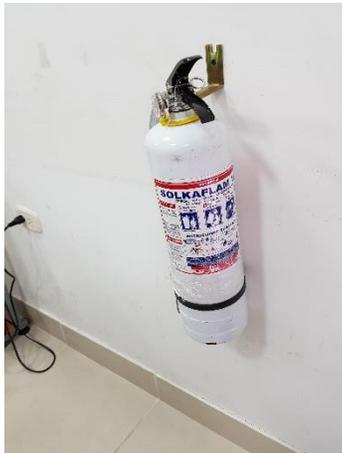
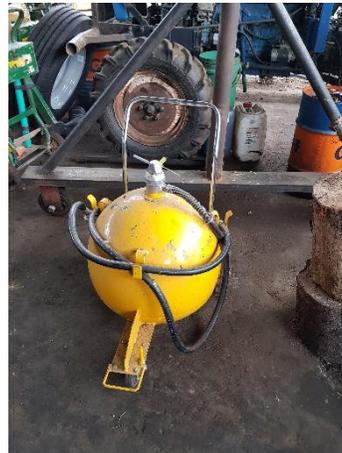
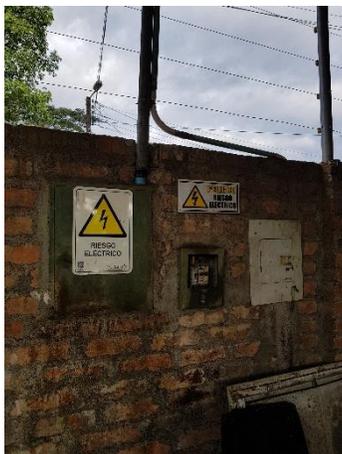
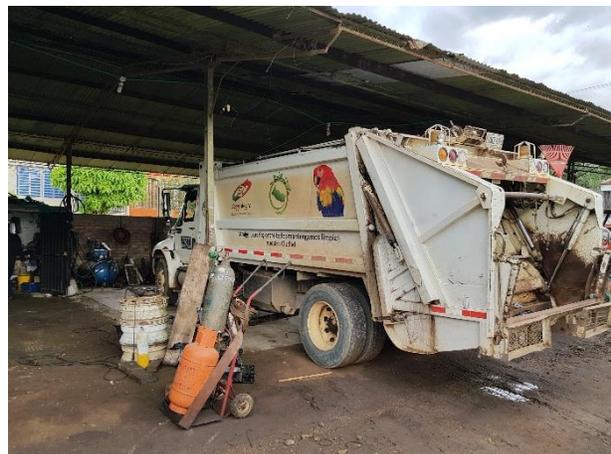
Imagen 18. Registro fotográfico de la base de operaciones

Ref. Entrada a la base de operaciones sin sentidos de circulación

Ref. Área de parqueo de vehículos sin señalización

Ref. Área de parqueo de motos

Ref. Vehículo fuera de operación

Ref. Oficina de coordinación de residuos sólidos

Ref. Oficina de archivo

Ref. Instalaciones sanitarias

Ref. Almacén de insumos

Ref. Camilla de emergencia

Ref. Botiquín de primeros auxilios

Ref. Extintor

Ref. Extintor satélite

Ref. Señalización preventiva

Ref. Área de mantenimiento

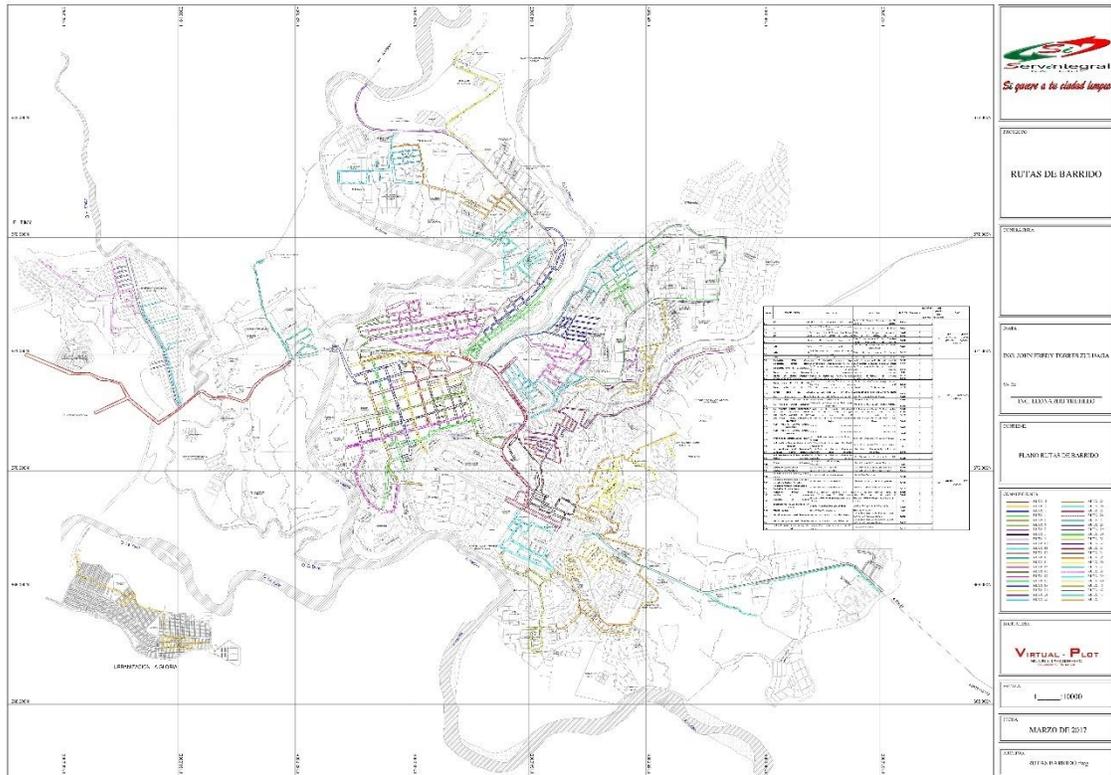
Imagen 19. Plano general de macrorrutas y microrrutas de barrido y limpieza de vías y áreas públicas del municipio de Florencia

Durante la visita del 27 al 29 de agosto de 2018 el prestador indicó que cuenta con 3 macrorrutas de barrido, de las cuales una corresponde a la zona céntrica y las otras dos a zonas residenciales. La empresa entregó en medio magnético el mapa general de las macrorrutas subdivididas en sus respectivas microrrutas, el cual se replica a continuación:

Sin embargo, al comparar el número de macrorrutas de barrido y limpieza referidas en la visita con el que se registran en la última versión del Programa para la Prestación del Servicio de Aseo, se encuentra una desigualdad entre los datos, pues el PPSA considera 44 macrorrutas de esta naturaleza. Se presume, de manera similar como sucedió con las macrorrutas de recolección, que en esta situación el prestador rotuló las microrrutas como macrorrutas, pues este número coincide con la cantidad de microrrutas reportadas en visita. No obstante, la empresa debe aclarar esta discrepancia en la información que suministra.

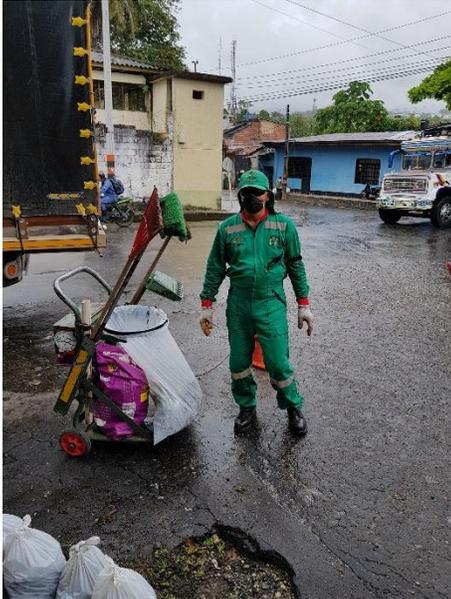
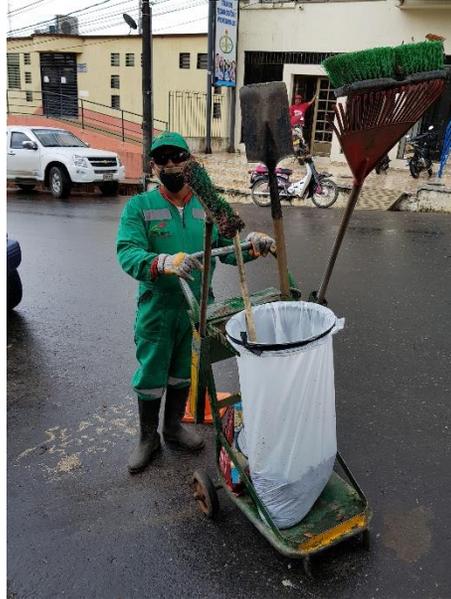
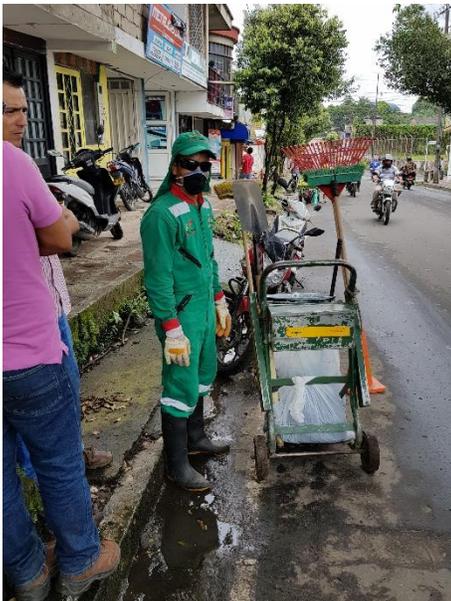
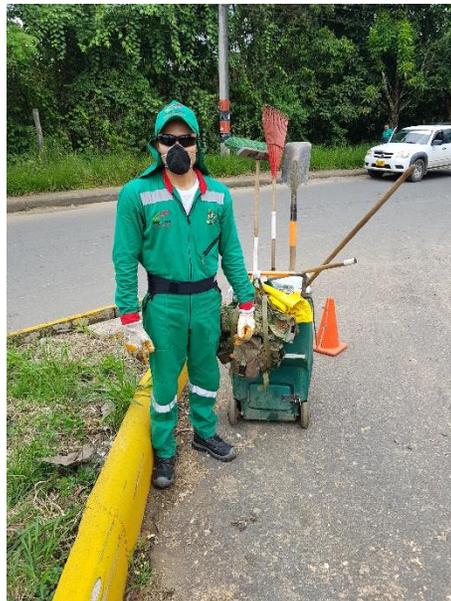
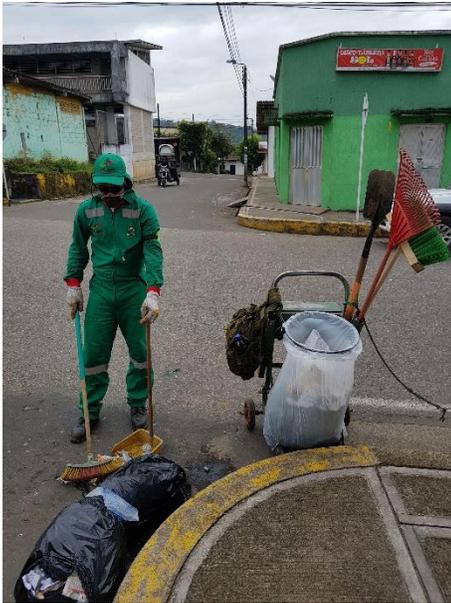
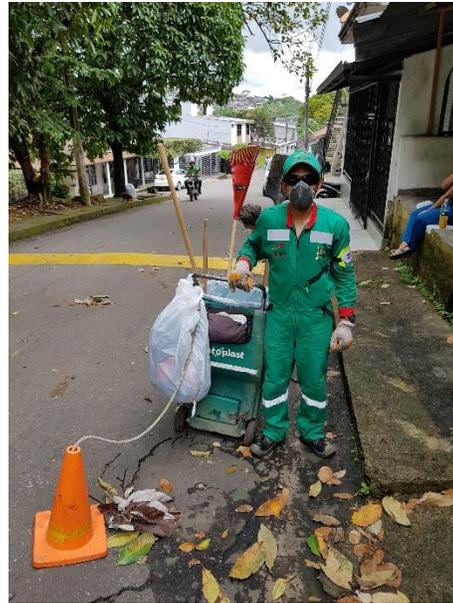
Imagen 22. Registro fotográfico de la verificación de la actividad de barrido y limpieza de vías y áreas públicas

Ref. Actividad de barrido en la microrruta S5

Ref. Actividad de barrido en la microrruta S3

Ref. Actividad de barrido en la microrruta S18

Ref. Actividad de barrido en la microrruta S37

Ref. Actividad de barrido en la microrruta S6

Ref. Actividad de barrido en la microrruta S13

Teniendo en cuenta todos los operarios de las microrrutras verificadas portaban el plano de su respectiva microrruta y se encontraban dentro del recorrido de la misma, es posible determinar que el prestador estaría dando cumplimiento a lo dispuesto en el artículo 2.3.2.2.4.55 del Decreto MVCT 1077 de 2015:

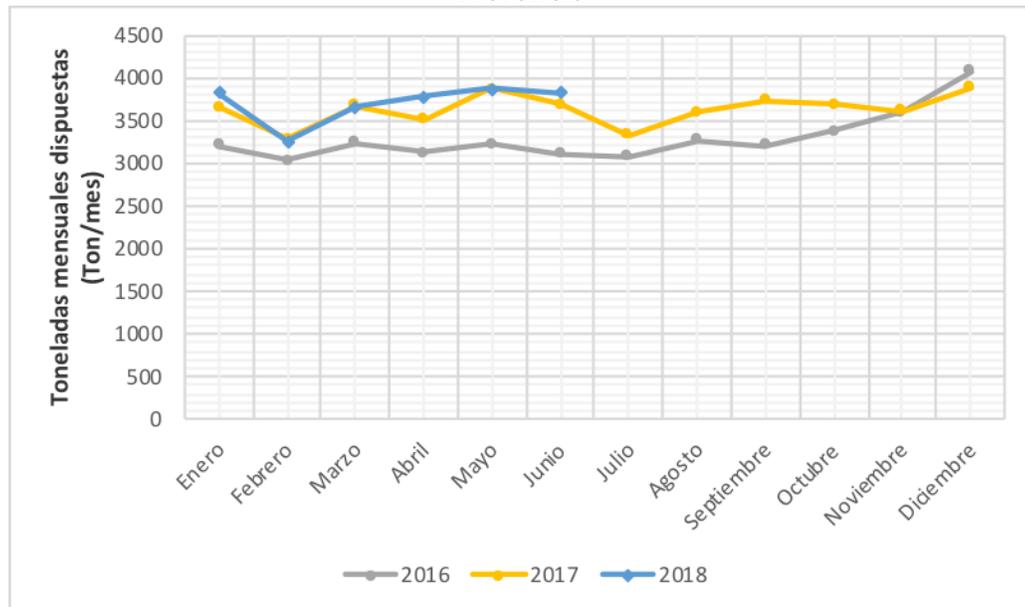
Imagen 25. Comportamiento de la disposición final de residuos en el municipio de Florencia

A continuación, se muestra el comportamiento que ha tenido la disposición final de residuos sólidos provenientes del municipio de Florencia en el Relleno Sanitario Parque Ambiental Tayarú en el periodo 2016 – 2018, a partir de lo informado por la empresa durante la visita:

De la gráfica, puede observarse que entre el año 2016 y 2017 hubo un aumento en la cantidad de residuos dispuestos para todos los meses, a excepción del mes de diciembre. De igual forma, entre 2017 y 2018 se registra un aumento general en la producción de residuos. Adicionalmente, puede observarse cómo el mes de diciembre es el mes de mayor generación de residuos en el municipio de Florencia puesto que se presente un tendencia similar.

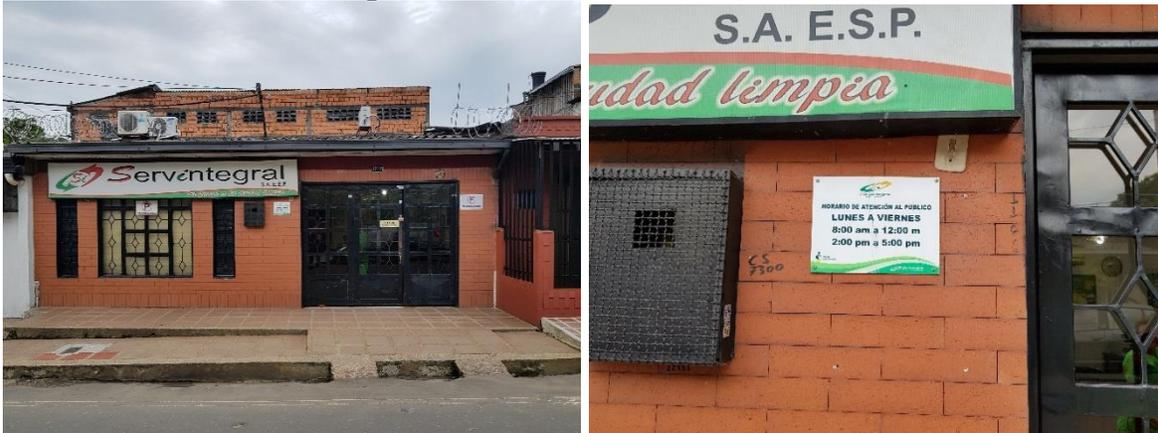
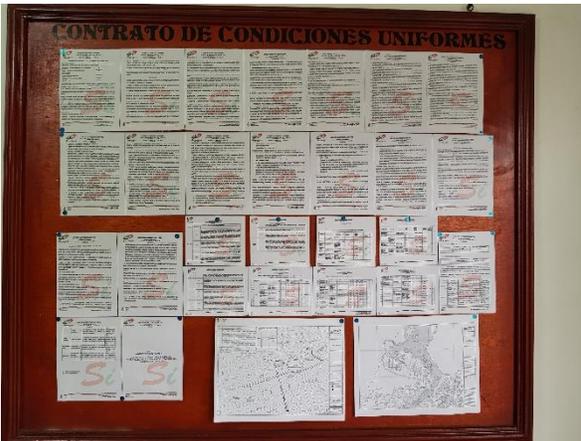
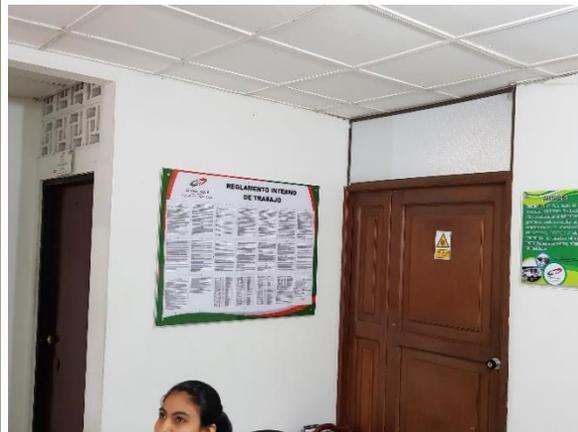
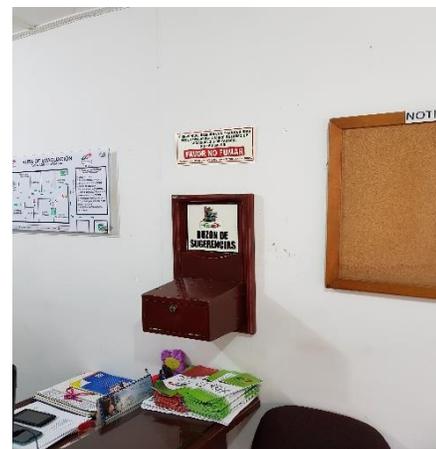
Imagen 27. Oficina atención al usuario.

La oficina de atención al usuario se encuentra ubicada dentro de la misma sede principal del prestador, con horario de atención de lunes a viernes en el horario de 8:00 a.m. – 12:00 p.m. y de 2:00 p.m. – 5:00 p.m.. En esta se encontraba visible el reglamento interno de trabajo y el CCU, tal como se evidencia en las siguientes imágenes:
