1. Identificación del prestador

1.1. Nombre o razón social:	SERVICIOS LOGISTICOS AMBIENTALES UNA A S.A.S. E.S.P.				
1.2. Nit:	901353240 – 4				
1.3. ID (SUI - RUPS):	47184				
1.4. Servicio público domiciliario (SPD) prestado objeto de la vigilancia o inspección:	Aseo

1.7. Área de prestación:	Malambo

5. Descripción de lo desarrollado:

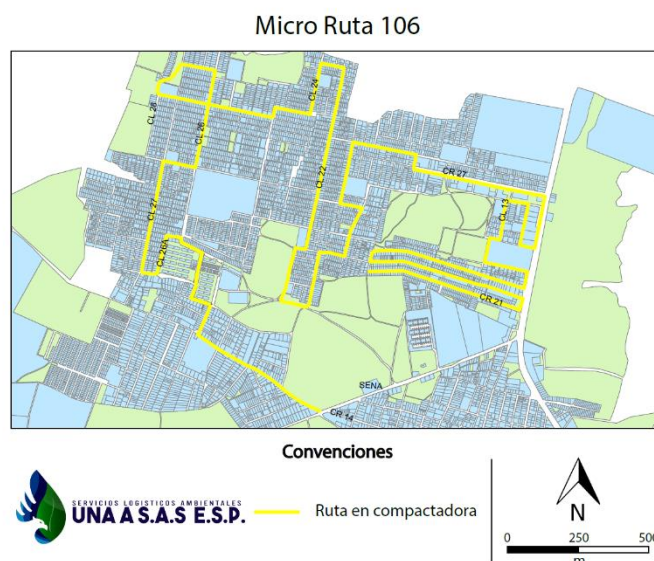
Imagen 11. Planos microrrutas de recolección y transporte

Como soporte de planos de las microrrutas el prestador entregó las microrrutas con que cuenta para desarrollar la actividad, en esta información se puede observar la microrruta realizada por el compactador y la microrrutas desarrolladas por los moto carros, como se observa a continuación:

No obstante, el prestador no entregó todos los planos de las microrrutas y no se encontraron los planos de las microrrutas 101, 102, 103, 104 y 106.

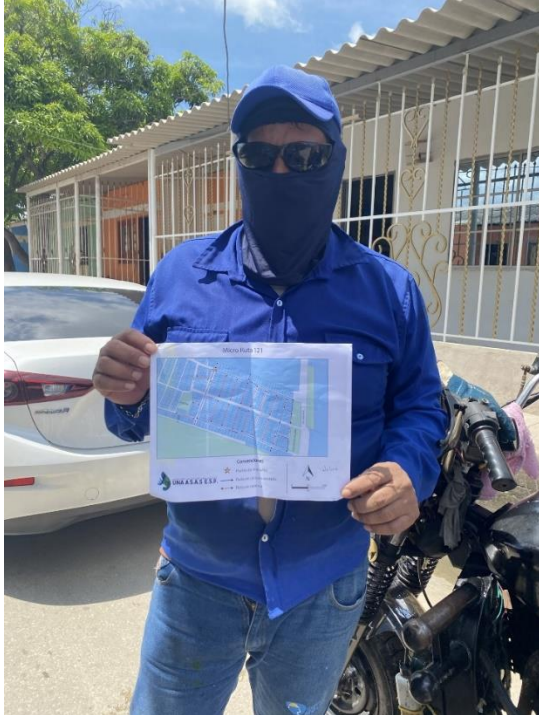
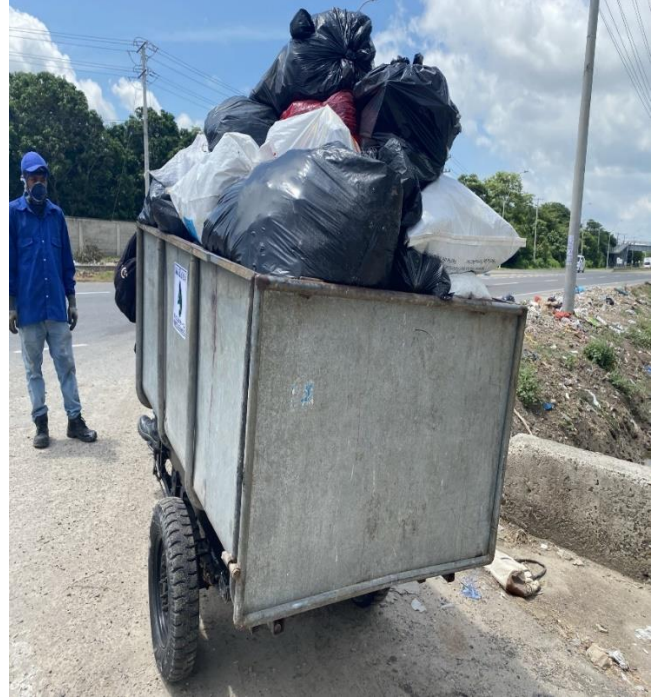
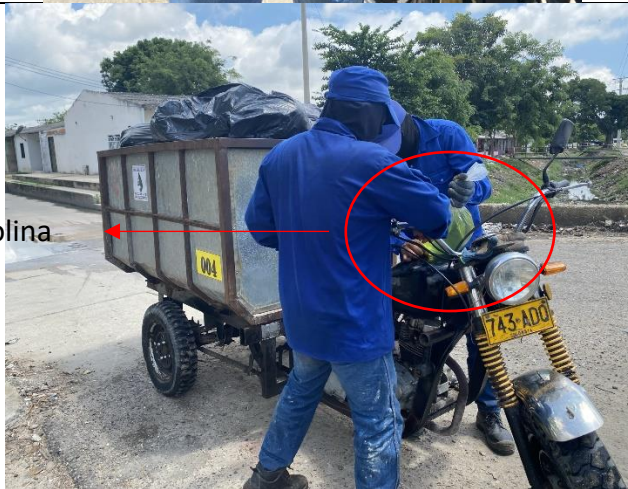
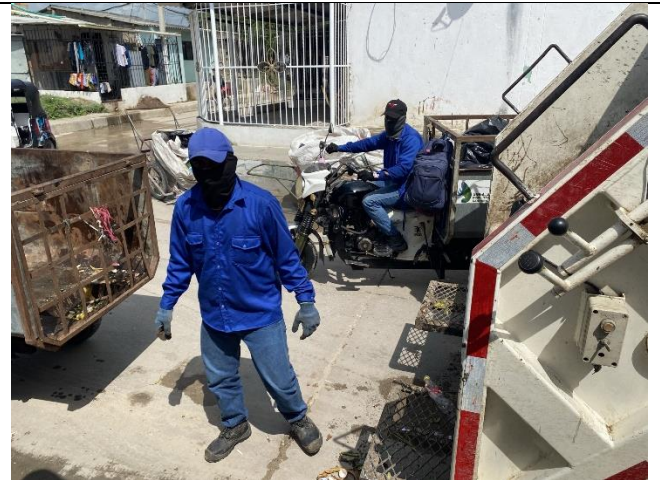
VERIFICACIÓN DE MICRORRUTA Sur - 115

Conforme con lo presentado anteriormente se evidencia un presunto incumplimiento del artículo 2.3.2.2.3.39. del Decreto 1077 de 2015 debido a que el trasbordo se realizaba de sin acople funcional y generando el esparcimiento de residuos sólidos y lixiviados.

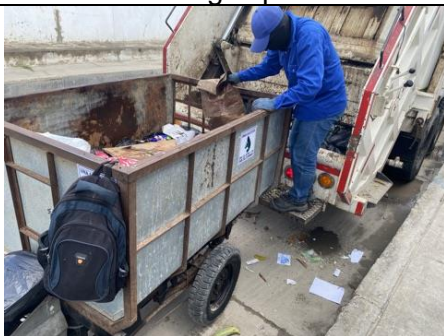
De acuerdo con lo anterior, se evidencia un presunto incumplimiento de lo establecido en el artículo 2.3.2.2.3.27 del numerales 1, 2 y 7 Decreto 1077 de 2015, debido a que durante la ejecución de la actividad se generaba la dispersión de residuos y no eran recogidos por el prestador, no se observaron vehículos de reserva y durante la inspección se observó que el vehículo compactador con placas OCK702 presentaba fuga de líquido (lixiviado).

Pérdida de lixiviado

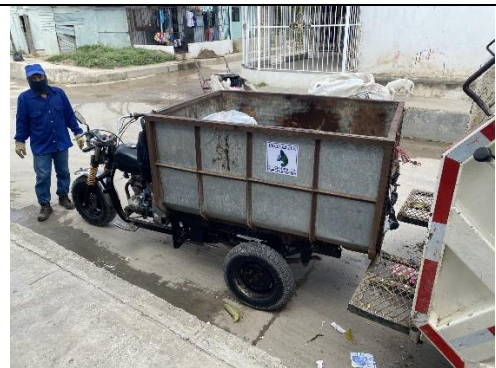
Trasbordo de residuos manual con dispersión de residuos

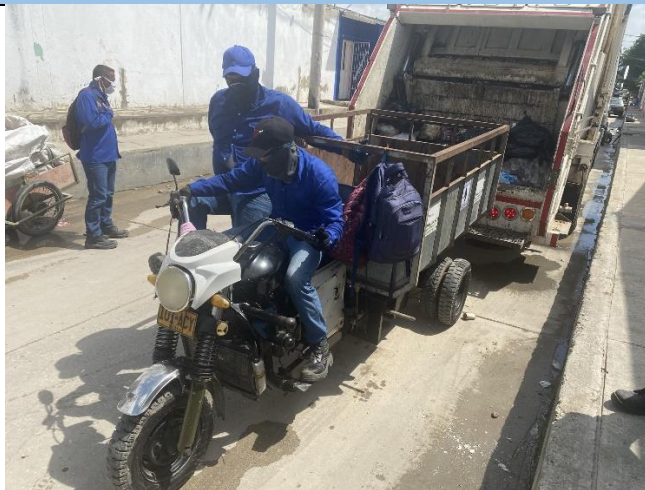
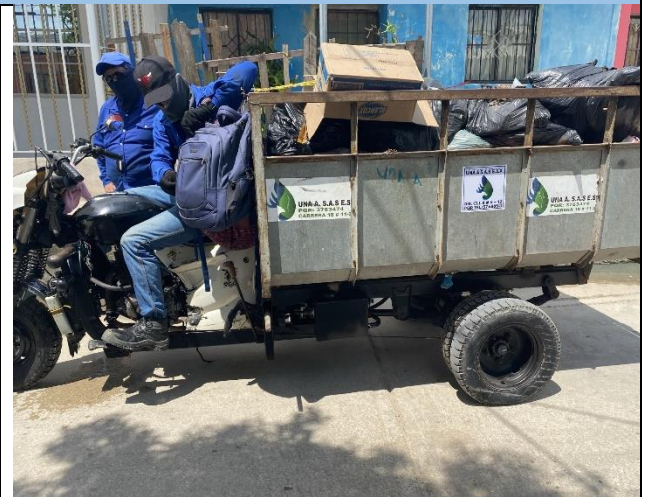
VEHÍCULO PLACAS 101ACV

De acuerdo con lo anterior, los vehículos verificados en la visita presuntamente incumplen con lo establecido en los numerales 1, 4, 6 y 9 el artículo 2.3.2.2.3.36 del Decreto 1077 de 2015, debido a que, los logos del compactador no permitían fácilmente la identificación de la empresa, la salida del tubo de escape del vehículo compactador utilizado no se encontraban hacia arriba y por encima de su altura máxima, en el momento de la verificación y se pudo evidenciar que el vehículo compactador con placas OCK 702 presentaban pérdida de lixiviados en la caja de compactación.

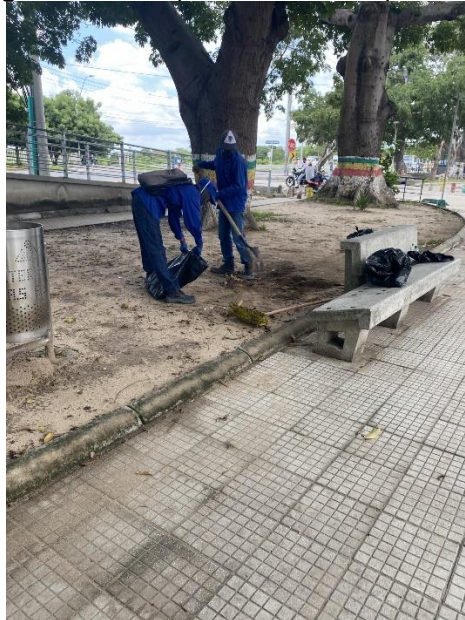
Imagen 17. Cesta pública en el Parque La Luna

Lo anterior, no concuerda con lo establecido en el PGIRS pues en este documento se informa que existen 15 cestas instaladas y durante los recorridos realizados en el municipio se observó la siguiente cesta.
