### 1. Identificación del prestador

1.1. Nombre o razón social:	VEOLIA ASEO SANTANDER Y CESAR S.A. E.S.P		
1.2. Nit:	900293868 – 7		
1.3. ID (SUI - RUPS):	22911		
1.4. Servicio público domiciliario (SPD) prestado objeto de la vigilancia o inspección:	Aseo

### 2. Identificación de la acción de vigilancia e inspección realizada:

2.1. Año del programa al que pertenece la acción:	<b>2021</b>
2.2. Clase acción:	Vigilancia __ Inspección <u>X</u>
2.3. Motivo de la acción:	Especial __ detallada <u>X</u> concreta __
2.4. Origen causal de la acción:	Clasificación de nivel de riesgo __ Perfilamiento de riesgo __ Evaluación de Gestión y Resultados <u>X</u> Monitoreo de planes __ Denuncia ciudadana (Petición de interés general) __ Otros ¿Cuál? _____
2.5. Ubicaciones físicas o virtuales objeto de la acción:	<b>Base de operaciones:</b> calle 47 No. 21 <sup>a</sup> – 37, Barrio Inscredial <b>Sitio de Disposición Final:</b> Vereda Patio Bonito, zona rural del sector que conduce la vía de Bucaramanga – Barrancabermeja

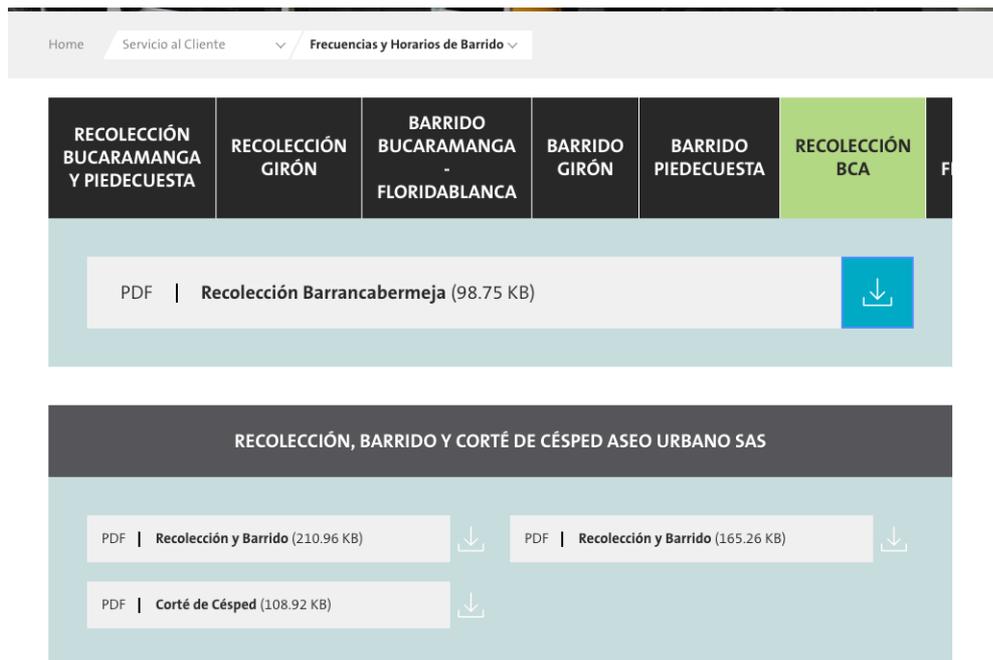
Imagen 36. Horarios y frecuencias de la página web

De acuerdo con lo anterior, se evidencia que el prestador presuntamente no da cumplimiento a lo establecido en el Decreto 1077 de 2015 en su artículo 2.3.2.2.3.33. al realizar la actividad de recolección acorde con lo establecido en el PPSA y no contar con los horarios y frecuencias actualizadas en la página web. Se requiere al prestador actualizar el CCU y el PPSA de tal forma que la información contenida en ambas fuentes de información se ajuste a la realidad de la operación.

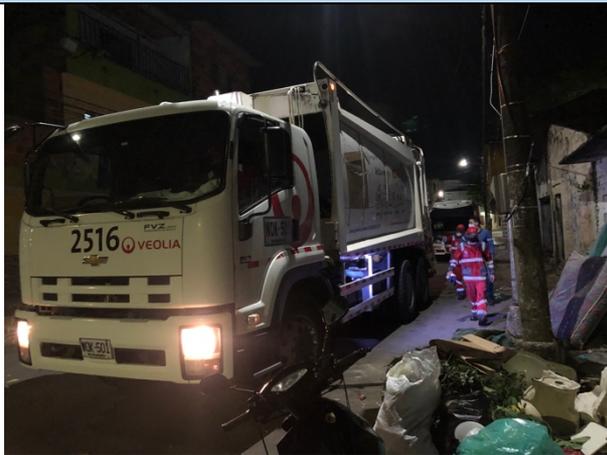
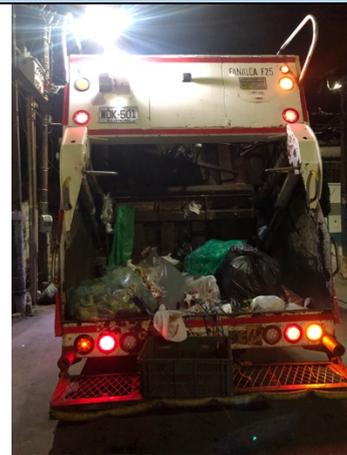
**VEHÍCULO PLACAS WOK 501**

Esta ruta fue verificada el 11/10/21 a las 21:27 y estaba siendo atendida por el vehículo de placas WOK501. Dentro de la información entregada, no se evidencia el seguimiento GPS de este compactador el día de la verificación, a pesar que este fue solicitado. Si bien durante la verificación se evidenció que la ruta ejecutada se encontraba dentro del plano y el horario, se requiere que la empresa remita el seguimiento GPS del vehículo que desarrolló la totalidad de la ruta, teniendo en cuenta que esta tuvo que ser interrumpida para el compactador WOK501 debido a la fuga de líquido detectada.

Vista frontal y lateral

Vista trasera

Pérdida de líquido (lixiviado)

<p>Dentro de la información entregada, no se evidencia el seguimiento GPS del vehículo WOK501 el 11/10/21, a pesar que este fue solicitado. Se requiere que la empresa remita el seguimiento GPS del vehículo que desarrolló la totalidad de la ruta, teniendo en cuenta que esta tuvo que ser interrumpida para el compactador WOK501 debido a la fuga de líquido detectada.</p>	
<b>Técnico-operativo</b>	<p><b>Vehículos de recolección y transporte</b></p> <p>Presunto incumplimiento del numeral 6 artículo 2.3.2.2.3.36. del Decreto 1077 de 2015 en lo relacionado con la pérdida de líquido (lixiviado) detectada en campo. No obstante, la empresa subsanó este hallazgo durante la visita al haber realizado el mantenimiento correctivo del vehículo.</p> <p>Por otra parte, se identifica un presunto incumplimiento del artículo 2.3.2.2.3.38. del Decreto 1077 de 2015 relacionado con el lavado diario de los vehículos recolectores de residuos.</p>	Acta de visita / Información entregada

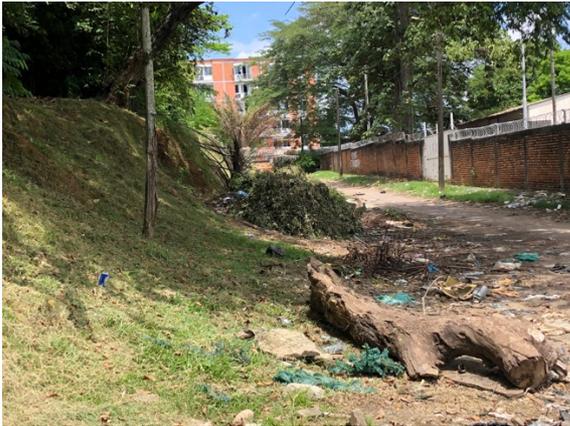
UBICACIÓN	FOTOGRAFÍAS	OBSERVACIONES
Punto crítico Ramanal

<ul style="list-style-type: none"> <li>• De acuerdo con el prestador el punto se atiende dos veces al año con equipo de volteo.</li> <li>• La última intervención se realizó en mayo según el prestador.</li> <li>• Se identificó residuos de poda, escombros, voluminosos y ordinarios.</li> </ul>

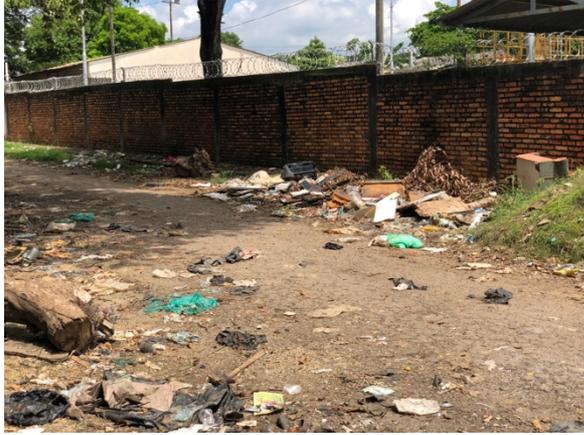
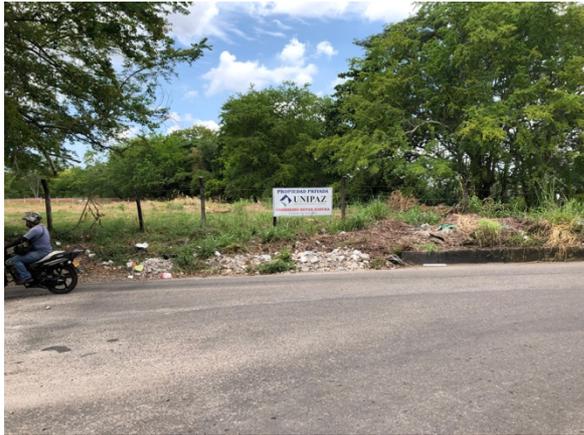
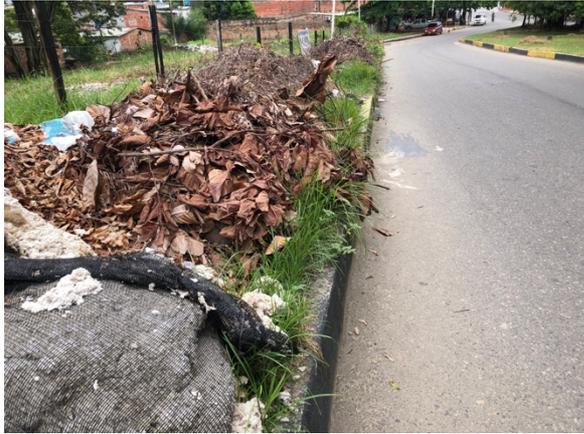
<p>Punto crítico UniPaz</p>

<ul style="list-style-type: none"> <li>• Se identificó invasión de habitantes de calle.</li> <li>• Se observó acumulación de residuos de poda, ordinarios y fue atendido por última vez en el 2020, de acuerdo con la empresa.</li> <li>• Se identificó escombros, residuos de poda y ordinarios.</li> </ul>

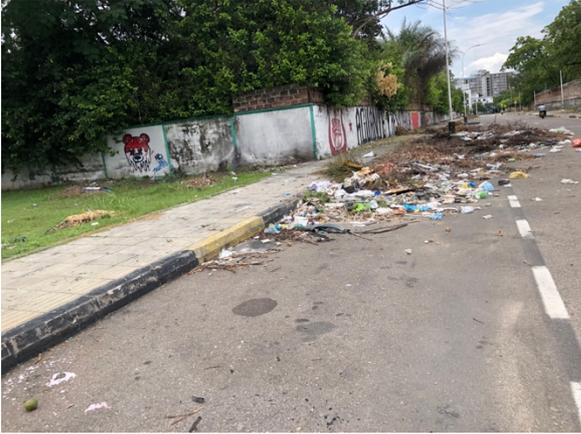
UBICACIÓN	FOTOGRAFÍAS	OBSERVACIONES
Punto crítico sector del CAS

<ul style="list-style-type: none"> <li>• De acuerdo con la empresa, la última intervención se realizó el 18 de septiembre.</li> <li>• Se identificó acumulación de residuos de poda quemados y escombros.</li> </ul>
Punto crítico Villa Olímpica y Estadio Villa Zapata

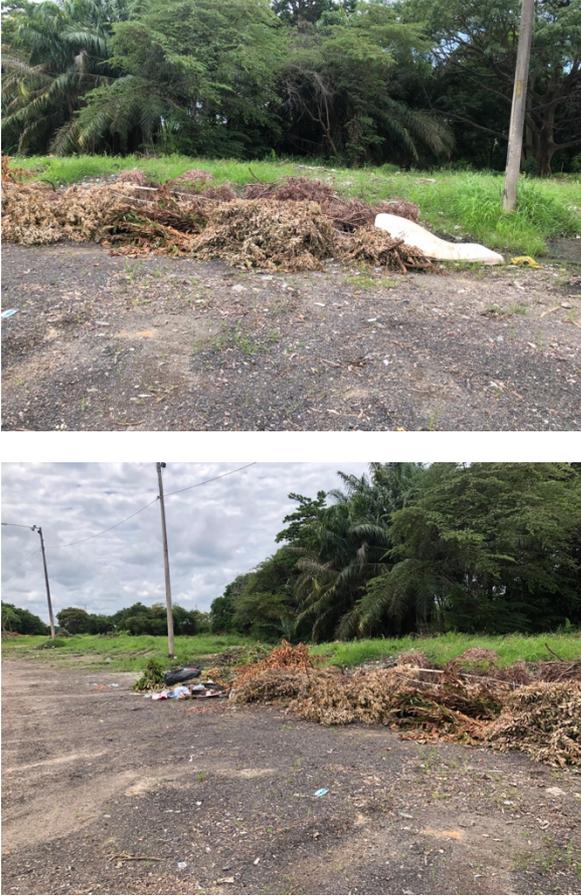
<ul style="list-style-type: none"> <li>• Se identificó residuos de poda, voluminosos y ordinarios.</li> <li>• Fue intervenido por última vez en junio, de acuerdo con el prestador.</li> </ul>

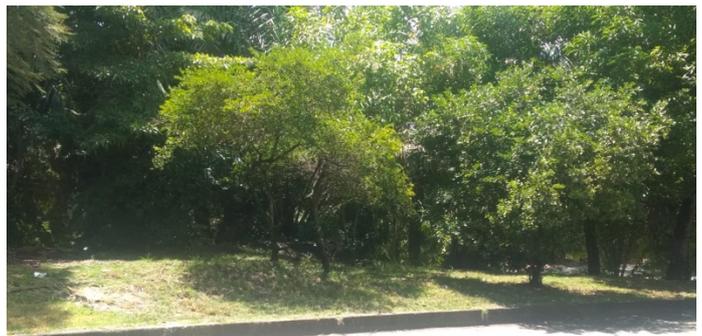
Imagen 49. Corte de césped realizado

Cabe mencionar que este punto estaba dentro del ciclo de corte programado para ese día y posteriormente la empresa remitió soportes del corte realizado:

Lo anterior, podría indicar que la frecuencia de corte de césped establecida para el municipio no sería suficiente para garantizar que la altura del césped no supere la altura de 10 centímetros al término de los 3 meses de frecuencia. Por tanto, si la empresa considera que los ciclos de corte definidos en el PGIRS son insuficientes, se le requiere adelantar ante el distrito las gestiones

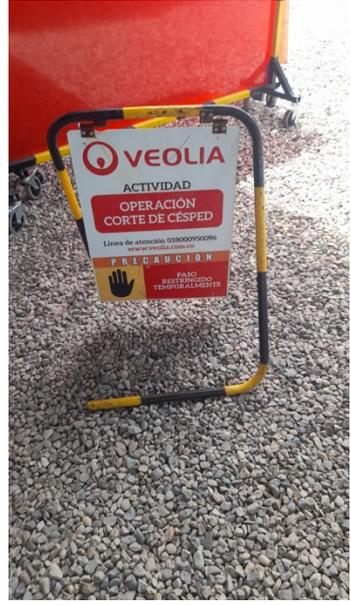
<p>Fuente: Visita VEOLIA ASEO SANTANDER Y CESAR S.A. E.S.P. – octubre de 2021</p> <p>Se identifica que la valla no cuenta con el número del teléfono de peticiones, quejas y recursos.</p>

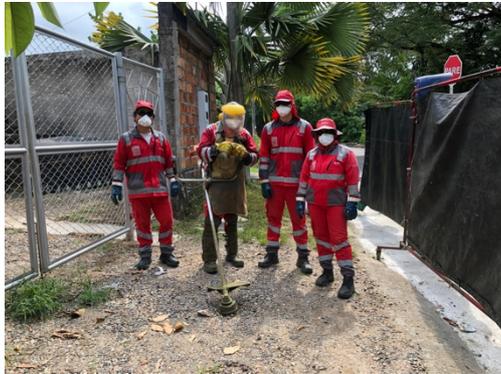
DIRECCIÓN	REGISTRO FOTOGRÁFICO	OBSERVACIONES
Calle 37 – Entrada Bonanza

Malla de protección con altura superior a 1.5 metros. Se identifica uso de elementos de protección personal por parte de los operarios auxiliares.

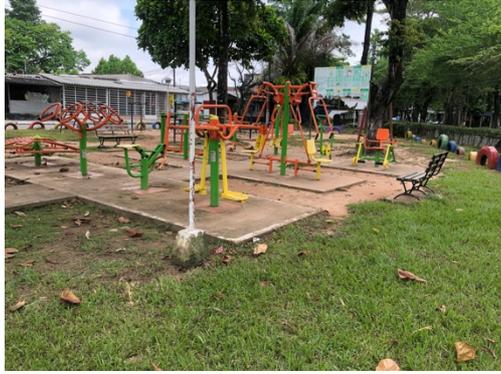
<p>Punto al frente con césped de más de 10 cm</p>
<p><b>Parque El Muerto</b></p>

<p>De acuerdo con el prestador, este punto se atendió por última vez el 7 de octubre de 2021. La altura del césped se identificó inferior a 10 centímetros y superior a 2.</p>
<p><b>Torres del Campestre</b></p>

De acuerdo con lo anterior, se evidencia un presunto incumplimiento de lo establecido en los artículos 2.3.2.2.2.6.67. y 2.3.2.2.2.6.68. del Decreto 1077 de 2015, teniendo en cuenta se identificó áreas verdes con altura por encima de los 10 centímetros permitidos y que no se identificó el uso de valla informativa para la actividad.

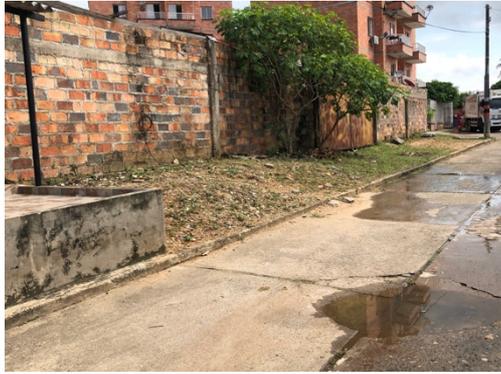
<p>De acuerdo con el prestador, este punto se atendió por última vez el 2 de octubre de 2021. La altura del césped se identificó inferior a 10 centímetros y superior a 2.</p>

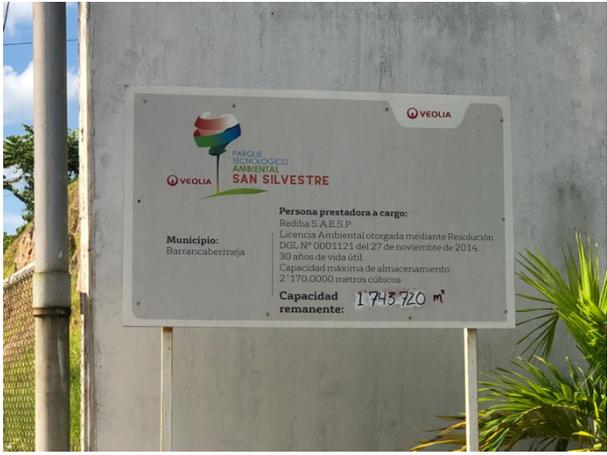
DATOS GENERALES	OBSERVACIONES	
		<p>25 años y 10.5 meses, con corte a septiembre de 2021, es decir, hasta el mes de junio de 2047, aproximadamente.</p> <p>Frente a lo anterior, se tiene las siguientes observaciones:</p> <ul style="list-style-type: none"> <li>• La empresa no ha hecho el reporte en el SUI del formato <i>Vida útil de sitios de disposición final</i> del artículo 3 de la Resolución SSPD N° 20201000014555 del 19/05/2020, en el cual se define una periodicidad semestral el 20 de febrero y 20 de agosto de cada año.</li> <li>• La vida útil estimada es superior a la reportada por el prestador en el SUI en el formato <i>Registro de Disposición Final</i> (15/01/2044).</li> </ul>
<p>¿Se identificó en visita la publicación de la capacidad de disposición del SDF en un lugar visible?</p>	<p>X</p>	<p>Imagen 54. Valla informativa del relleno sanitario</p>

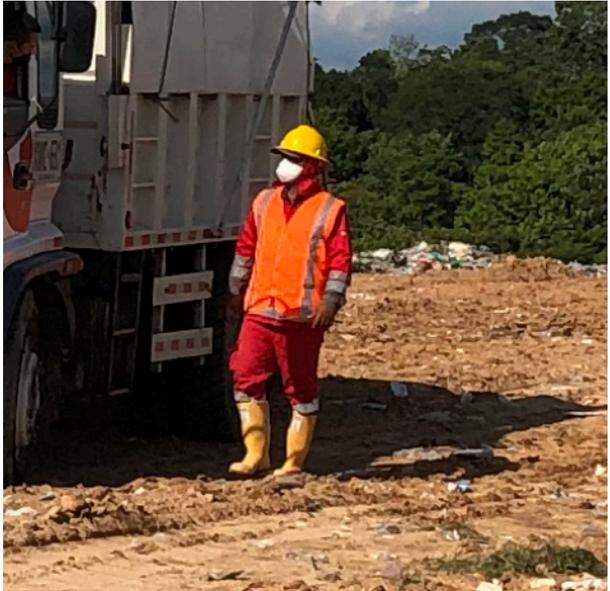
DATOS GENERALES		OBSERVACIONES	
Método de disposición		Combinado	
Toneladas mensuales promedio dispuestas:		4.851 toneladas mensuales (promedio 2020)	
¿Los operarios del SDF contaban con elementos de protección personal?		X	<p>Overol, peto reflectivo, casco, tapabocas, gafas, guantes, botas punta de acero.</p> <p>Imagen 55. Fotografía operario en el relleno sanitario</p>

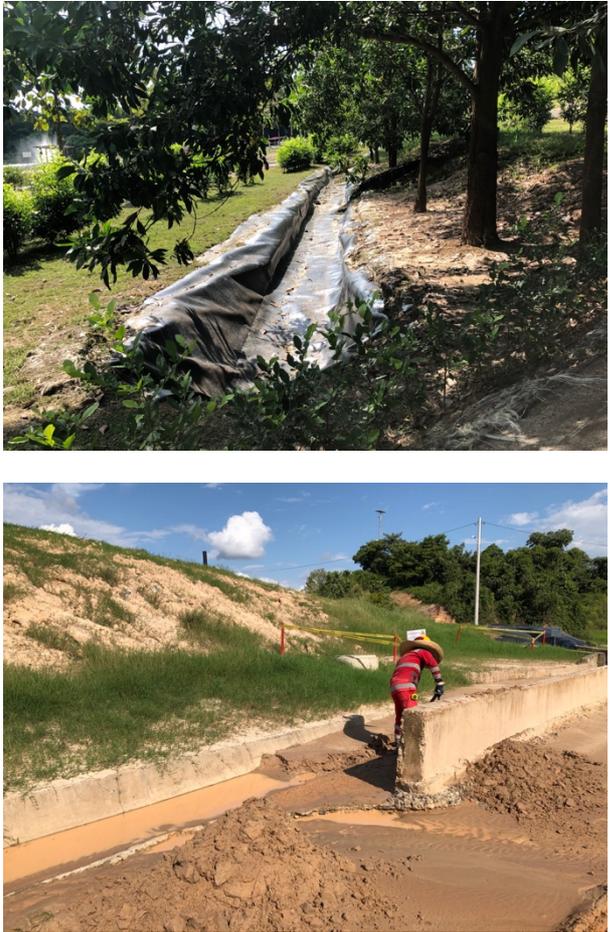
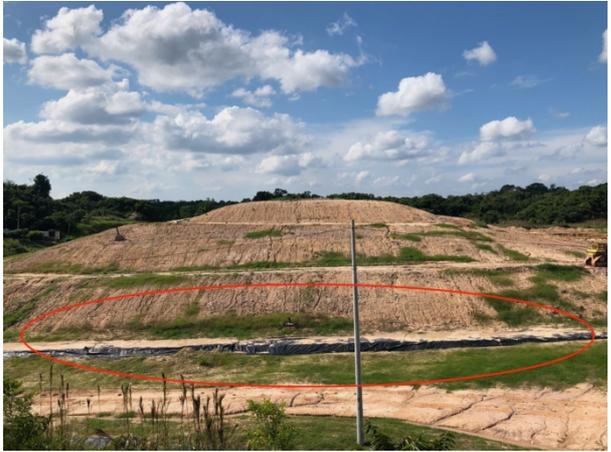
DATOS GENERALES	OBSERVACIONES	
<p>¿El diseño hidráulico identificado en visita garantiza la recolección y conducción de aguas superficiales y lixiviados en sistemas independientes?</p>	<p>X</p>	<p>El sitio cuenta con un sistema de canales perimetrales con fondo de membrana sintética negra, que conducen las aguas lluvias y de escorrentía fuera del sitio de disposición final. Se observó operarios realizando labores de mantenimiento de los canales.</p> <p style="text-align: center;">Imagen 56. Sistema de canales para transporte de escorrentía</p>

<p><b>Fuente:</b> Visita SSPD octubre 2021</p> <p>No se evidenció obstrucción en los canales perimetrales ni de las cunetas de las vías.</p> <p>En cuanto a los lixiviados, estos son conducidos a través de tuberías ubicadas en el fondo de las celdas hacia el sistema de tratamiento.</p>
<p><b>¿El SDF cuenta con sistema de tratamiento de lixiviados?</b></p>	<p>X</p>	<p>El sistema de tratamiento de lixiviados se compone de 1 piscina anaerobia, llamada por la empresa como laguna nueva, que recibe los lixiviados directamente de la celda No. 2, para ser posteriormente trasladados por bombeo hacia una piscina anaerobia, denominada por la empresa como la laguna principal. Esta piscina de lixiviados también recibe lixiviados provenientes de la celda 1 clausurada.</p> <p>Los lixiviados de la laguna principal pasan a un sistema de dos piscinas en serie en donde se realiza aireación del lixiviado y se sedimentan sólidos. Luego, el lixiviado es bombeado hacia otra laguna ubicada en una cota superior y posteriormente los lixiviados se llevan a un sistema de floculación y coagulación en un Silo Vertical.</p> <p>El líquido tratado en este sistema pasa a tanques de almacenamiento para el posterior tratamiento mediante ultrafiltración, carbón activado y un sistema de ósmosis inversa, que cuenta con filtros de 5 micras. El efluente de</p>

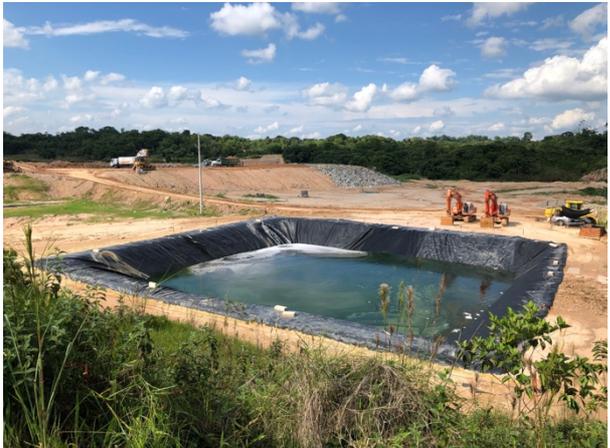
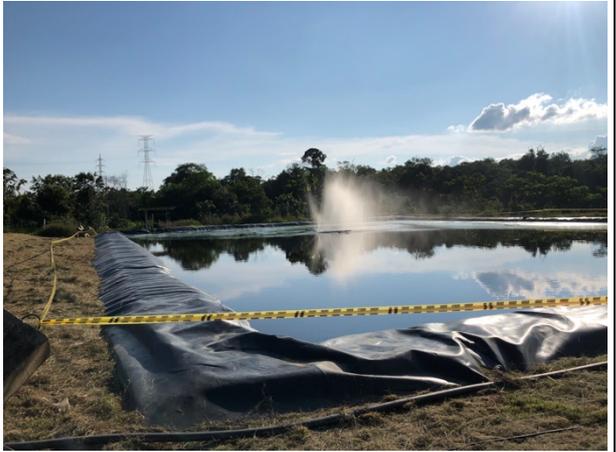
DATOS GENERALES	OBSERVACIONES	
		<p>rechazo de este sistema se recircula a otra laguna aerobia mientras que el líquido tratado se almacena en un tanque de 5 m<sup>3</sup>. La empresa contempla el reúso de estas aguas tratadas en riego de zonas verdes y vías internas, para lo cual requiere que desde la CAS se apruebe esta actividad de reúso.</p> <p>El sistema de piscinas se encuentra impermeabilizado con material negro sintético (geomembrana HDPE 60 Mils) y tiene las siguientes capacidades:</p> <p>Laguna 1: 2800 m<sup>3</sup></p> <p>Laguna 2: 2500 m<sup>3</sup></p> <p>Laguna 3: 3200 m<sup>3</sup></p> <p>Laguna 4: 400 m<sup>3</sup></p> <p>Laguna 5: 740 m<sup>3</sup> (almacenamiento de rechazos del tratamiento)</p> <p>Laguna "nueva": 3800 m<sup>3</sup></p> <p>Las siguientes son algunas fotografías del sistema:</p> <p>Imagen 57. Piscina de lixiviados <i>Laguna Nueva</i> y laguna principal</p>

<p>Fuente: Visita SSPD octubre 2021</p> <p>Imagen 58. Sistema de ultrafiltración</p>

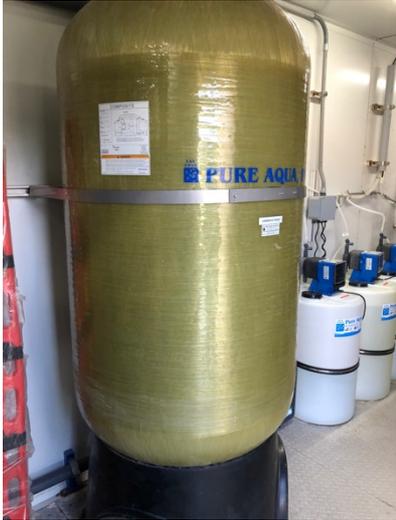
DATOS GENERALES	OBSERVACIONES	
		<p>Imagen 59. Procedimiento de carbón activado</p>

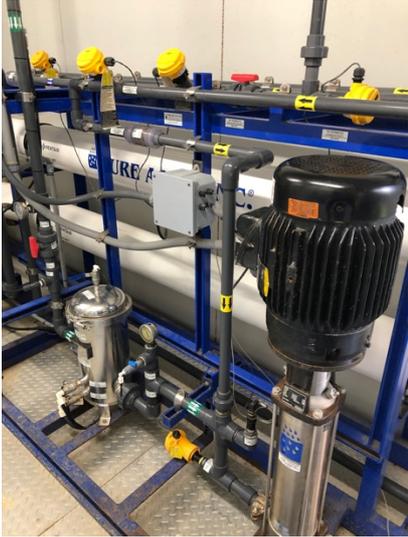
<p><b>Fuente:</b> Visita SSPD octubre 2021</p> <p>Imagen 60. Sistema de ósmosis inversa</p>

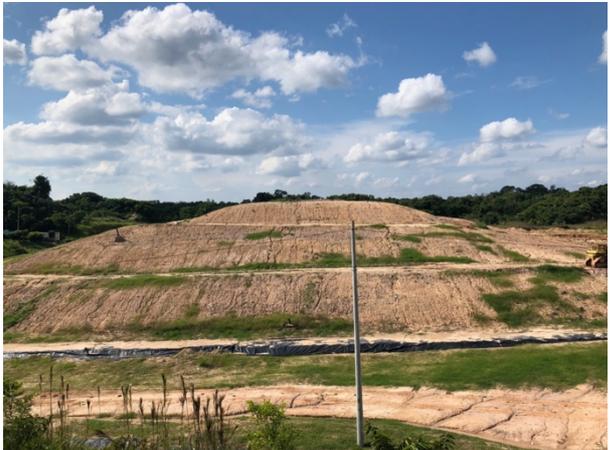
<p><b>Fuente:</b> Visita SSPD octubre 2021</p>
<p><b>¿El SDF cuenta con zonas clausuradas o en fase de cierre?</b></p>	<p>X</p>	<p>La celda 1 se encuentra clausurada. Esta operó entre el 2015 hasta enero de 2021. La cobertura es en arcilla y la empresa informó que se proyecta reforzar con una capa sintética, una de arcilla y una capa vegetal.</p> <p>Imagen 62. Celda 1 clausurada</p>

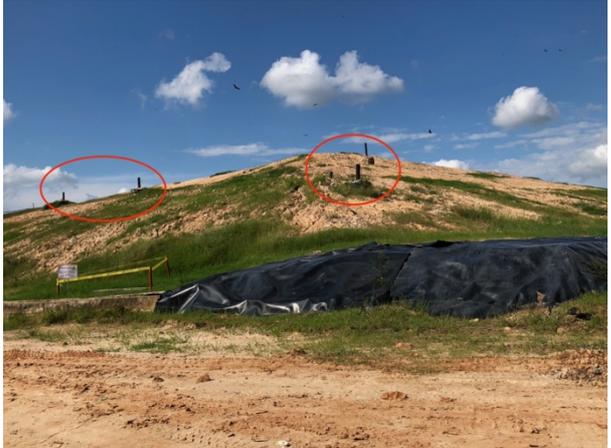
DATOS GENERALES	OBSERVACIONES	
		<p>Para ello, la empresa se encuentra a la espera de realizar verificaciones de la pendiente del talud para evaluar la viabilidad de esta cobertura.</p> <p>La celda cuenta con 17 chimeneas de evacuación pasiva de gases.</p> <p>Imagen 63. Chimeneas celda 1</p>

<p><b>Fuente:</b> Visita SSPD octubre 2021</p> <p>De acuerdo con el prestador la densidad de compactación de los residuos es de 1 ton/m<sup>3</sup> en esta celda.</p> <p>Se evidenció pozos de inspección de lixiviados para toma de muestras.</p>

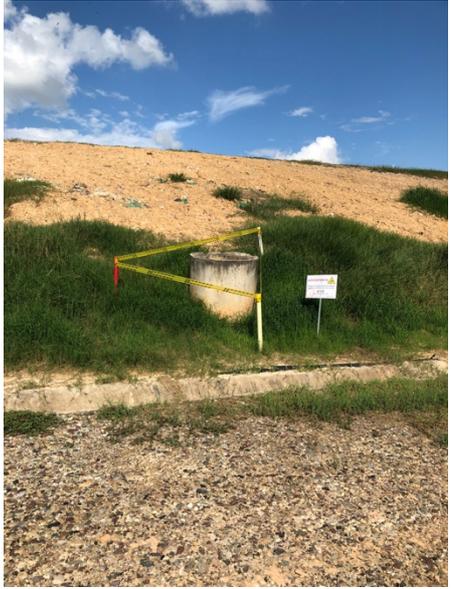
DATOS GENERALES	OBSERVACIONES	
		<p>Imagen 64. Pozo de inspección celda clausurada</p>

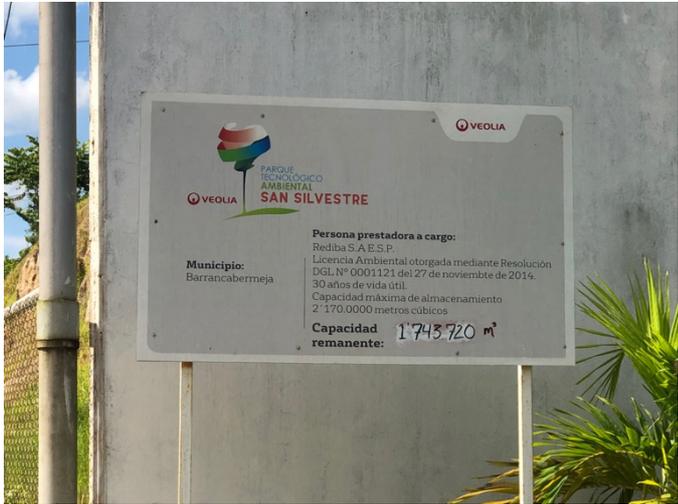
<p><b>Fuente:</b> Visita SSPD septiembre 2021</p> <p>La valla informativa cuenta con todos los requisitos exigidos en el numeral V del artículo 2.3.2.3.11. del decreto en análisis.</p>
<p><i>Cerramiento perimetral. Que garantice el cierre perimetral del predio.</i></p>	<p>Se identificó barrera natural con árboles y plantas, y malla en alambre de púas que rodea el perímetro del predio.</p> <p>Imagen 66. Cerramiento perimetral</p>

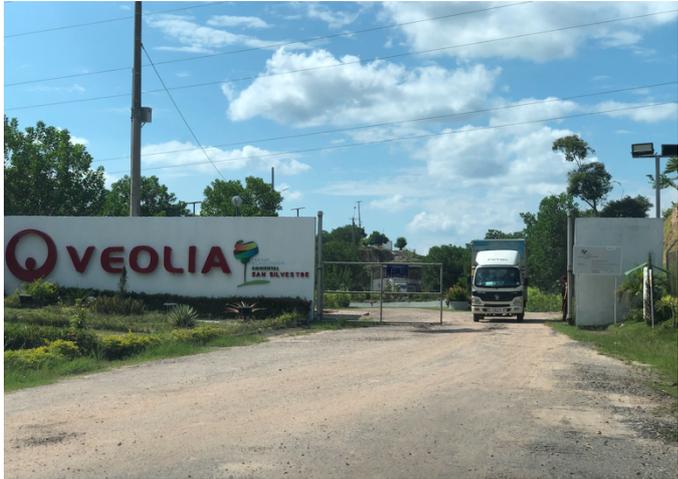
DESCRIPCIÓN	REGISTRO FOTOGRÁFICO Y OBSERVACIÓN
<p><i>Puertas de acceso: Que garantice el acceso de vehículos y controle el ingreso de personal ajeno al sitio de disposición</i></p>	<p><b>Fuente:</b> Visita SSPD octubre 2021</p> <p>En visita se identificó que el personal de seguridad realiza la verificación de las personas que ingresan y lleva a cabo el registro de visitantes.</p> <p>El personal realizó charla de seguridad y de normas al interior del sitio de disposición.</p> <p>Imagen 67. Portón de acceso</p>

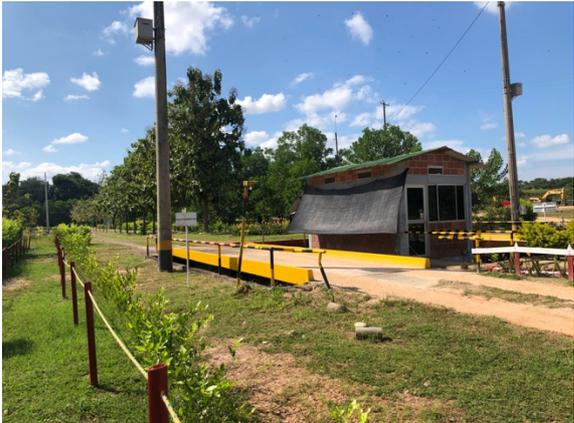
<p><b>Fuente:</b> Visita SSPD octubre 2021</p>
<p><i>Bascula de pesaje: Que garantice el registro de toneladas de ingreso al relleno sanitario.</i></p>	<p>Como se mencionó previamente, el sitio cuenta con dos básculas camionera de 40 toneladas de capacidad, calibrada.</p> <p>Imagen 68. Báscula camionera 1</p>

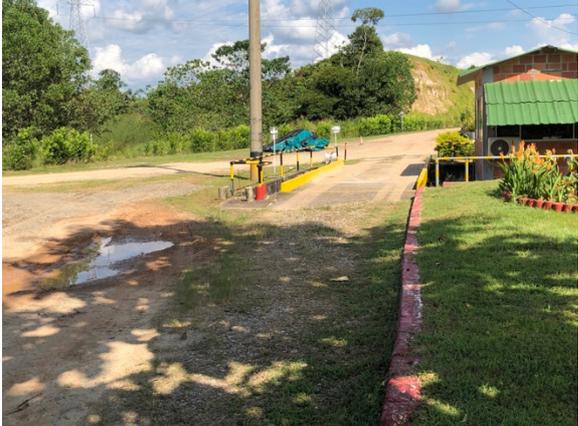
DESCRIPCIÓN	REGISTRO FOTOGRÁFICO Y OBSERVACIÓN
	<p data-bbox="970 365 1406 398">Imagen 69. Báscula camionera 2</p>

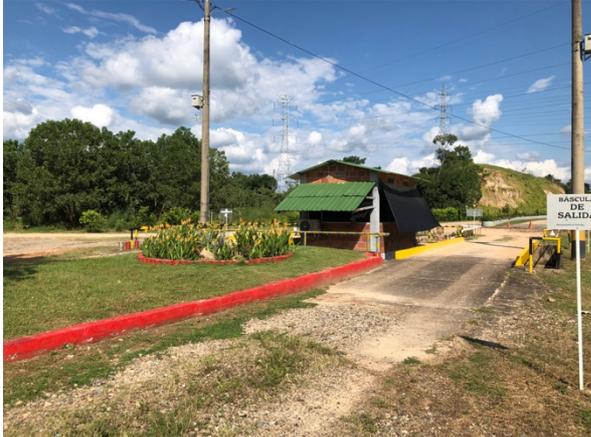
<p data-bbox="979 837 1396 864">Fuente: Visita SSPD septiembre 2021</p>
<p data-bbox="165 898 821 1032"><i>Caseta de registro: Que garantice el registro, control y sistematización de los datos de entrada y salida de cada uno de los vehículos que ingresen al sitio.</i></p>	<p data-bbox="847 869 1528 1066">Se realiza el registro del ingreso y salida de vehículos y medición de toneladas a través del software Siscombas. De igual manera, el ingreso de visitantes se registra en planilla de ingreso con datos de EPS, empresa que visita, ARL, cédula, entre otros.</p> <p data-bbox="895 1133 1481 1200">Imagen 70. Caseta de registro de ingreso de vehículos</p>

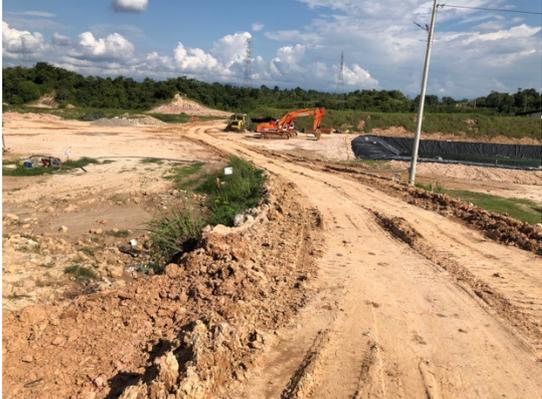
<p data-bbox="999 1650 1377 1675">Fuente: Visita SSPD octubre 2021</p>
<p data-bbox="165 1709 821 1809"><i>Vías internas: Que garanticen el acceso y circulación de los vehículos en el sitio de disposición final.</i></p>	<p data-bbox="847 1680 1528 1872">Se reitera lo ya mencionado frente a que en visita se evidenció adecuado estado de las vías y con espacio suficiente para la circulación de vehículos. Sin embargo, se resalta que el prestador notificó que en épocas de lluvia se pueden presentar dificultades en el tránsito vehicular.</p>

DESCRIPCIÓN	REGISTRO FOTOGRÁFICO Y OBSERVACIÓN
	<p>Imagen 71. Vía interna del relleno sanitario</p>

Conforme al registro fotográfico y las observaciones presentadas en la tabla anterior se evidencia un presunto incumplimiento del numeral V del artículo 2.3.2.3.11. del Decreto 1784 de 2017, teniendo en cuenta que las vías internas no garantizan la circulación permanente de vehículos en época de lluvias.

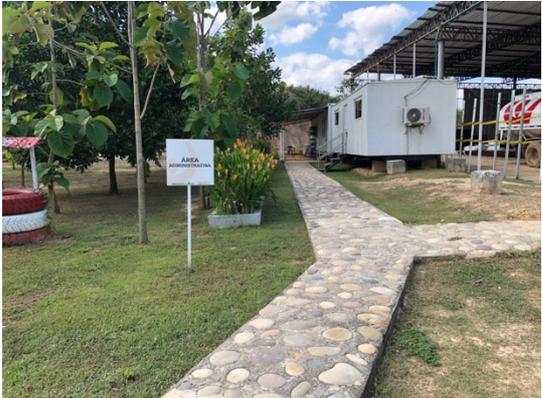
<p>Fuente: Visita SSPD octubre 2021</p>
<p><i>Áreas Administrativas y Dotaciones de Servicio: Que garantice las instalaciones requeridas para el personal administrativo, operativo y visitantes.</i></p>	<p>El sitio cuenta con contenedores marítimos en donde hay elementos para las labores del personal que labora al interior del relleno sanitario, como computadores, escritorios, áreas sanitarias, zona de hidratación y baños portátiles.</p> <p>Imagen 72. Áreas administrativas del relleno sanitario</p>

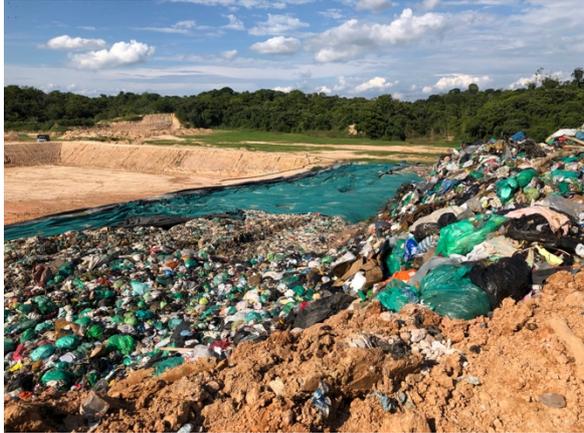
CRITERIOS OPERACIONALES	OBSERVACIONES
<ul style="list-style-type: none"> <li>• Área del frente de operación más eficiente y su correspondiente número de auxiliares de descarga.</li> <li>• Pendiente del módulo de trabajo establecida en el diseño, con el fin de garantizar la estabilidad, el drenaje y demás parámetros de operación.</li> <li>• Configuración de las capas de residuos, teniendo en cuenta el tipo de impermeabilización de fondo (geomembrana, geotextil-geomembrana u otro), el tipo de residuos.</li> </ul>	<p>No se evidenció que el área dispuesta en el frente de trabajo generara dificultades en la maniobra de los vehículos o demoras en la descarga. De acuerdo con lo informado, el frente operativo en visita contaba con 300 m<sup>2</sup> de área, aproximadamente, lo cual se encuentra dentro de las dimensiones definidas en el reglamento operativo (máximo 300 m<sup>2</sup>).</p> <p>No obstante, el prestador debe incluir en el reglamento operativo la justificación de las dimensiones del frente de trabajo, de tal forma que se garantice que se diseña en proporción al número de vehículos disponiendo, la frecuencia de descarga y el tipo de vehículo.</p> <p>Los residuos son dispuestos en una zona de descargue establecida en la parte superior de la celda para ser posteriormente disgregados o acomodados por un vehículo buldócer sobre la pendiente del talud de diseño.</p> <p>De acuerdo con lo establecido en el reglamento operativo, esta pendiente debe ser de 1:3 (V:H).</p> <p>La configuración de las capas se realiza mediante maquinaria buldócer que realiza varias pasadas sobre la masa de residuos para compactarlos e ir perfilando el talud. De lograrse el perfil adecuado, se realiza la cobertura con arcilla a través de una volqueta y con apoyo del buldócer. Los residuos en los que no se logra el perfil de diseño al finalizar la jornada se cubren temporalmente con material sintético negro verde. Lo anterior, se ajusta con lo descrito en el reglamento operativo.</p> <p style="text-align: center;">Imagen 73. Área de descargue y acomodación de residuos</p> <div style="text-align: center;">

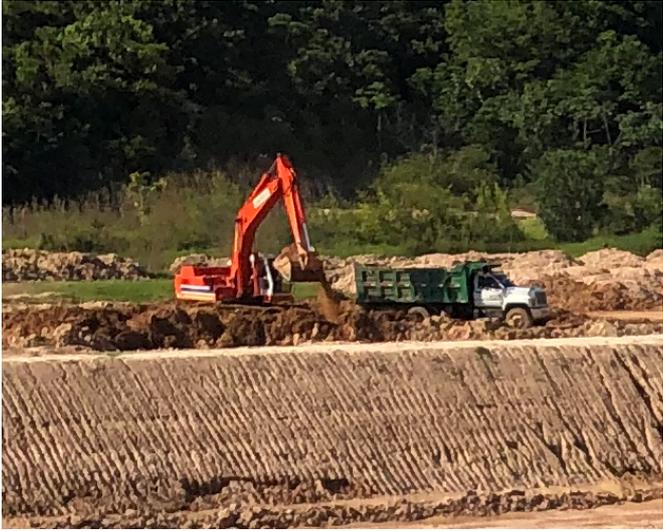
CRITERIOS OPERACIONALES	OBSERVACIONES
colocar un sistema de pantallas, lo más cerca posible del frente de operación.	
<p><b>11. Equipos de operación.</b> Todos los rellenos sanitarios deberán utilizar equipos para garantizar la descarga, distribución, compactación, nivelación, aplicación de cobertura, drenaje y transporte de material de cobertura. El número y disponibilidad de equipos necesario será calculado con base en la cantidad de toneladas recibidas y la densidad de compactación señalada en el diseño y establecida en el Reglamento Operativo.</p>	<p>Al momento de la inspección se observó 3 retroexcavadoras, las cuales según el operador se usan también como método de compactación, 1 buldócer para disgregación, distribución y compactación de residuos y una maquinaria bomag, inoperativa al momento de la visita.</p> <p>De acuerdo con el reglamento operativo, en el sitio se requiere 2 maquinaria buldócer Caterpillar D6H y D6D, una retroexcavadora hidráulica Caterpillar 320, 1 excavadora hidráulica 220 y 1 volqueta.</p> <p>De igual forma, la empresa entregó las fichas técnicas de la maquinaria utilizada identificándose lo siguiente:</p> <ul style="list-style-type: none"> <li>• Buldócer D6H</li> <li>• Buldócer D6T</li> <li>• Retroexcavadora 220LC</li> <li>• Retroexcavadora DH320</li> <li>• Retroexcavadora DH320</li> </ul> <p>Sin embargo, en visita únicamente se identificó un buldócer, lo cual no se encuentra presuntamente acorde con lo establecido en el reglamento operativo.</p> <p style="text-align: center;">Imagen 77. Retroexcavadora y volqueta</p>

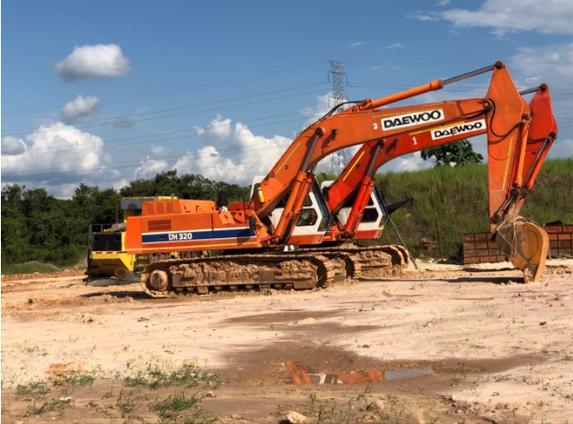
CRITERIOS OPERACIONALES	OBSERVACIONES
	<p data-bbox="954 365 1350 398">Imagen 78. Retroexcavadoras</p>

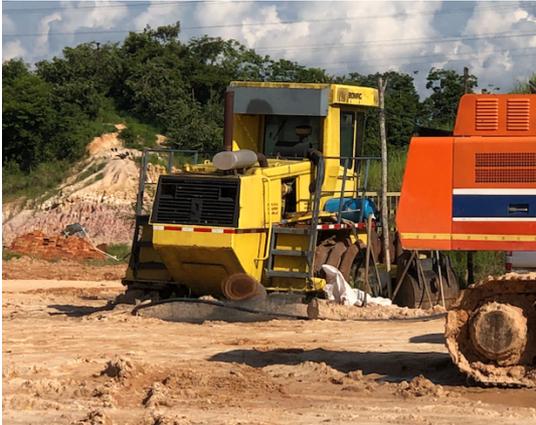
<p data-bbox="965 835 1337 862">Fuente: Visita SSPD octubre 2021</p> <p data-bbox="954 896 1350 929">Imagen 79. Maquinara Bomag</p>

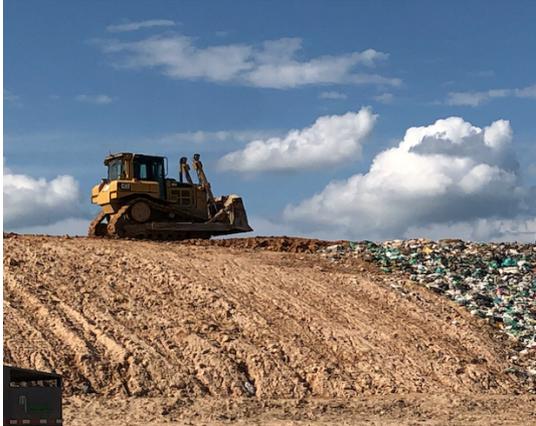
<p data-bbox="965 1364 1337 1391">Fuente: Visita SSPD octubre 2021</p> <p data-bbox="850 1424 1457 1489">Imagen 80. Buldócer en frente de trabajo para acomodamiento de residuos y cobertura</p>

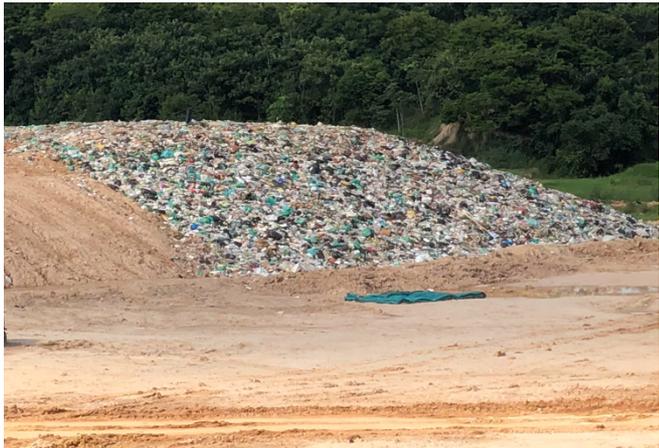
<p>Control de Olores y Vectores: Deberá disponer de sistemas de monitoreo y control de olores y vectores acorde con lo establecido en el Reglamento Operativo.</p>	<p>La empresa informó que utiliza la cobertura diaria como método principal de control de olores y la aplicación de químicos cuando se identifican malos olores. No se identificó en visita olores ofensivos al interior del relleno sanitario. De igual manera, dentro de las bitácoras de registro diario de operaciones se identifica que se hace uso de CAL para el control de olores. En el mes de agosto se aplicó 3 veces y en septiembre 2.</p> <p style="text-align: center;">Imagen 83. Residuos con cal</p>

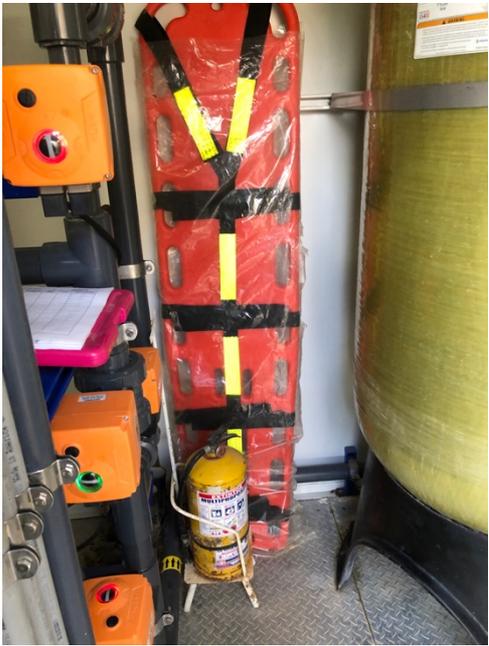
<p><b>Fuente:</b> Visita SSPD octubre 2021</p> <p>Sin embargo, en la zona de disposición no se identificó un sistema de control de incendios implementado.</p>
