EVALUACIÓN INTEGRAL DE PRESTADORES BUENAVENTURA MEDIO AMBIENTE S.A. E.S.P.

**SUPERINTENDENCIA DELEGADA PARA ACUEDUCTO,
ALCANTARILLADO Y ASEO
DIRECCIÓN TÉCNICA DE GESTION DE ASEO
Bogotá D.C., octubre de 2017**

BUENAVENTURA MEDIO AMBIENTE S.A. E.S.P.

ANÁLISIS AÑO 2016-2017

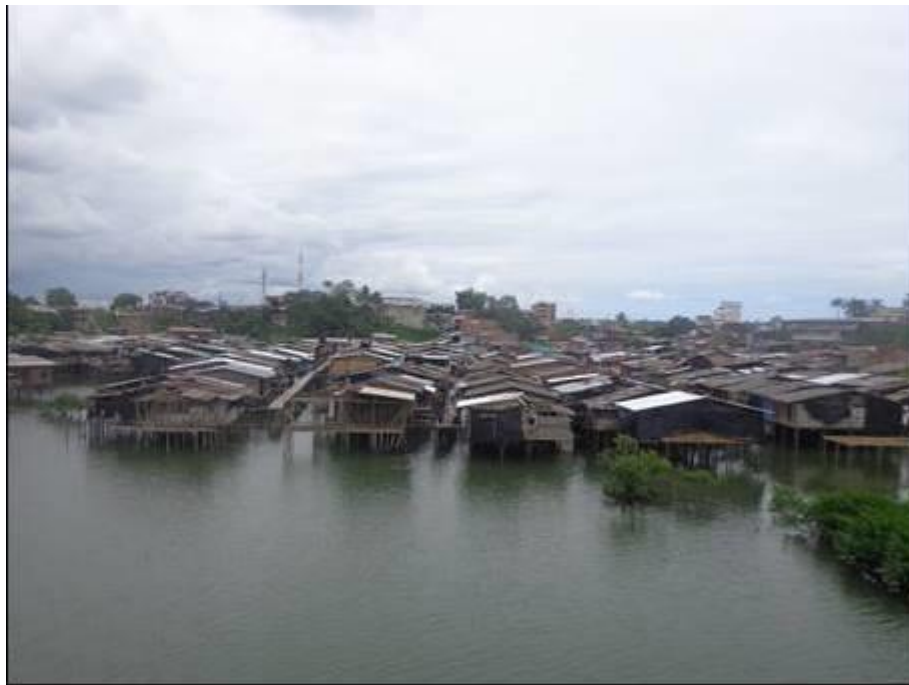
Ilustración 6. Zona de palafitos. Fuente: Visita de inspección y vigilancia del 18 y 19 de mayo de 2017

Así las cosas, es necesario que el prestador haga entrega de los soportes que permitan verificar la evaluación técnica realizada para la alternativa seleccionada para prestar el servicio de aseo en estas zonas.

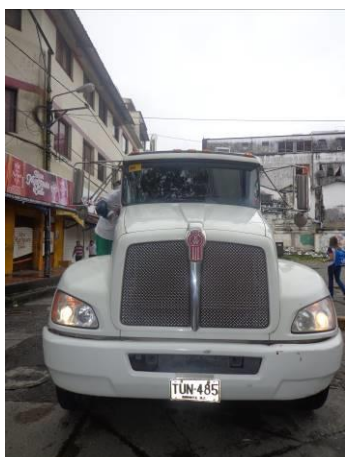
Ilustración 9. Registro fotográfico de vehículo de placas TUN 485. Fuente: Visita de inspección y vigilancia del 18 y 19 de mayo de 2017

Placa	Observaciones
TUN 485	No hay observaciones.
TUN 488	Vehículo compactador en la base de operaciones, en reparación.
OYV 009	Vehículo compactador en la base de operaciones, inoperativo. Según lo informado corresponde a las zonas de difícil acceso.
UTU 419	Volqueta en base de operaciones, operativa.
TUN 862	Vehículo compactador en la base de operaciones, se encontraba en reparación/inoperativo.
VCQ 513	Vehículo compactador en la base de operaciones, inoperativo. Según lo informado corresponde a las zonas de difícil acceso.
TUN 484	Pérdida de líquido lixiviado.
TUN 482	Sin observaciones.
TUN 481	El vehículo se observó sucio.
TUN 863	Se observó el extintor vencido.

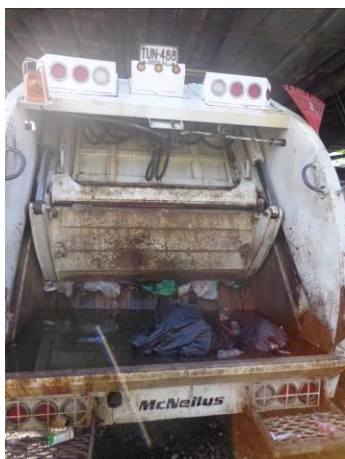
Ilustración 11. Registro fotográfico de vehículo de placas TUN 488. Fuente: Visita de inspección y vigilancia del 18 y 19 de mayo de 2017

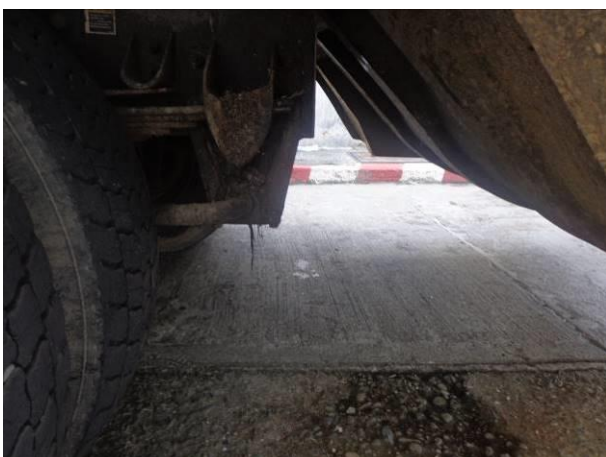
Ilustración 19. Pérdida de lixiviado en vehículo de placas TUN 484. Fuente: Visita de inspección y vigilancia del 18 y 19 de mayo de 2017

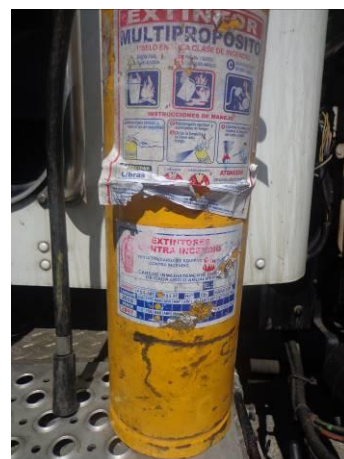
Ilustración 26. Extintor vencido del vehículo TUN 853. Fuente: Visita de inspección y vigilancia del 18 y 19 de mayo de 2017

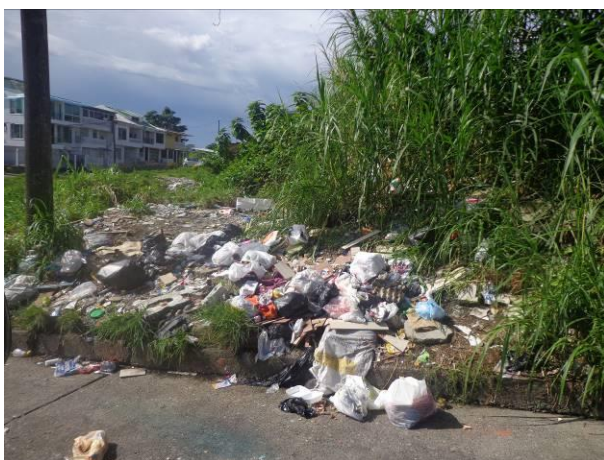
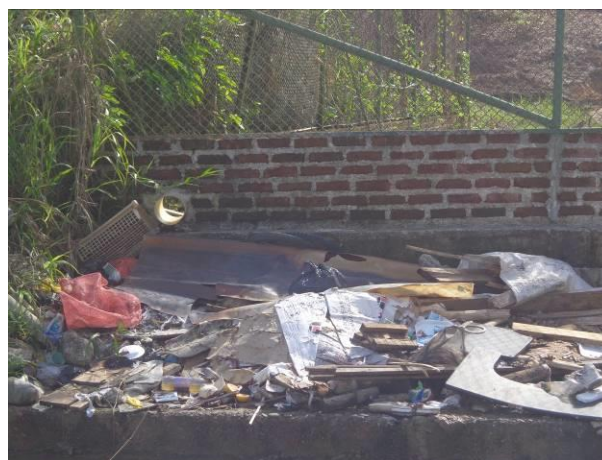
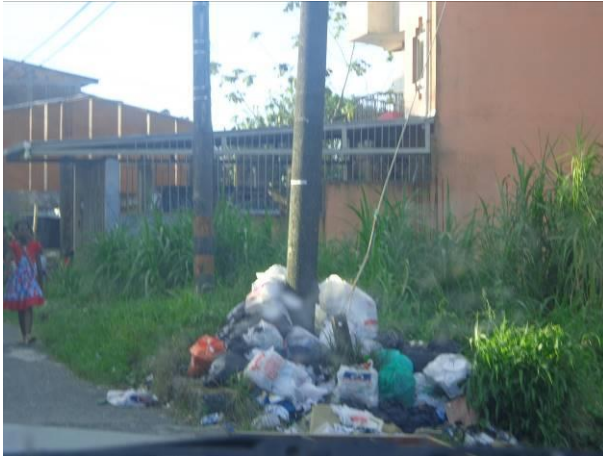
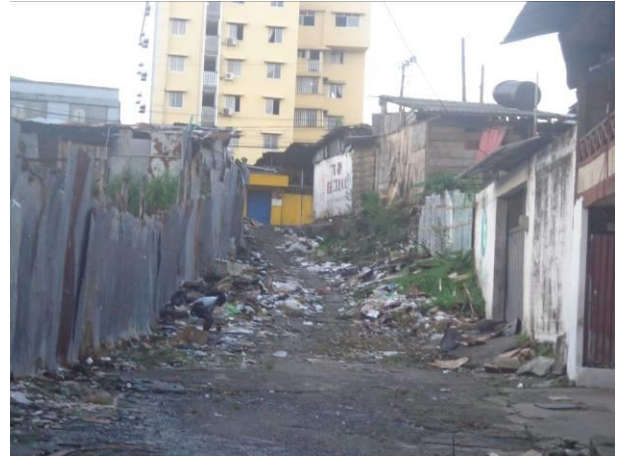
Durante los recorridos realizados en el municipio de Buenaventura se evidenciaron puntos críticos en los barrios Caldas, Américas, R9 (Urbanización Manglares), Pueblo Nuevo (Galería), Centro, Galería Central.

Ilustración 27. Evidencia de punto crítico. Fuente: Visita de inspección y vigilancia del 18 y 19 de mayo de 2017

Ilustración 28. Evidencia de punto crítico. Fuente: Visita de inspección y vigilancia del 18 y 19 de mayo de 2017

Ilustración 29. Evidencia de punto crítico. Fuente: Visita de inspección y vigilancia del 18 y 19 de mayo de 2017.

Ilustración 30. Evidencia de punto crítico. Fuente: Visita de inspección y vigilancia del 18 y 19 de mayo de 2017

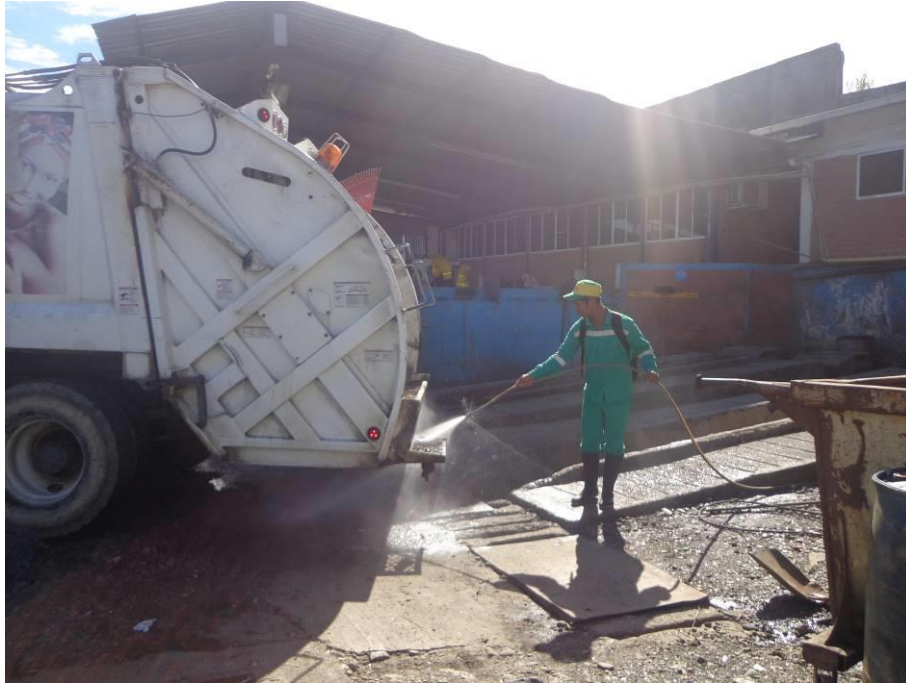
“Artículo 2.3.2.2.3.38. Lavado de los vehículos y equipos de recolección y transporte. Los vehículos de recolección y transporte de residuos sólidos deberán lavarse al final de la jornada diaria. El lavado debe realizarse en sitios diseñados para tal fin y no puede efectuarse en áreas públicas ni en fuentes o cuerpos de agua.”

Ilustración 31. Lavado de vehículos en base de operaciones

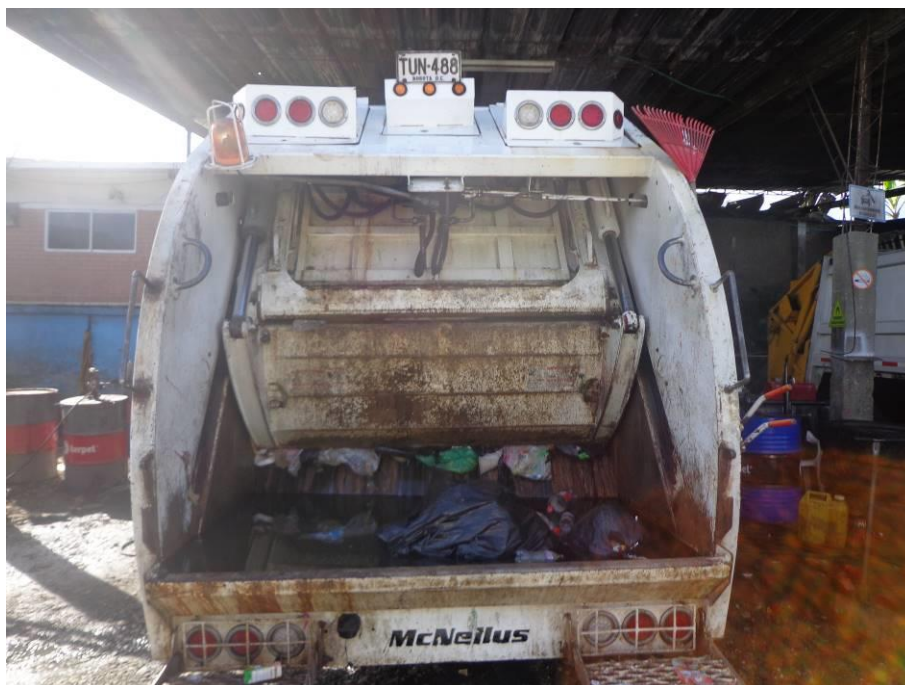
Por otra parte, se evidenció la presencia de un vehículo compactador con placas TUN 488 en la base de operaciones que contenía residuos de la actividad de recolección. Según lo informado por el prestador, éste se encontraba en reparación de la bomba hidráulica desde el martes 16 de mayo de 2017, pero debido al paro cívico no había sido posible conseguir los repuestos pertinentes.

Ilustración 32. Vehículo con residuos en base de operaciones

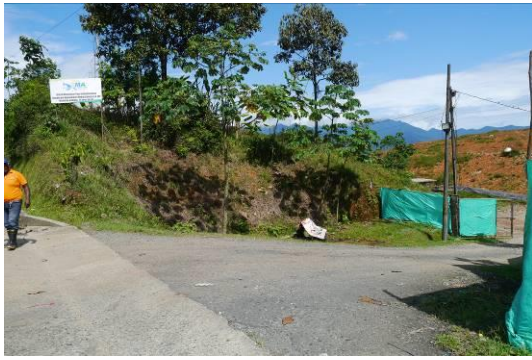
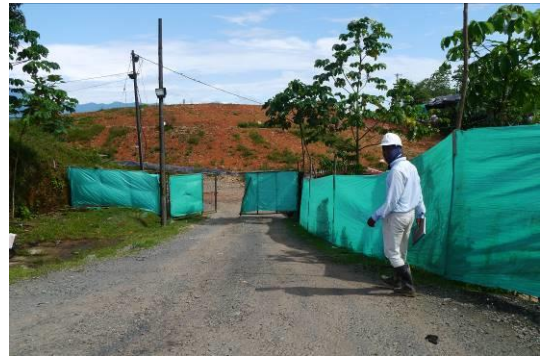
El acceso a la Celda Transitoria de Córdoba es a través de la vía Buenaventura - Palogrande que conduce a la ciudad de Cali, la cual se encuentra pavimentada y señalizada. Se identificó una vía interna de ingreso hacia la báscula que a su vez conduce al frente de trabajo. Dicha vía se encuentra construida en material térreo.

Ilustración 33. Vía de ingreso a la Celda Transitoria. Fuente: Visita de inspección y vigilancia del 18 y 19 de mayo de 2017

Ilustración 34. Ingreso a la Celda Transitoria. Fuente: Visita de inspección y vigilancia del 18 y 19 de mayo de 2017

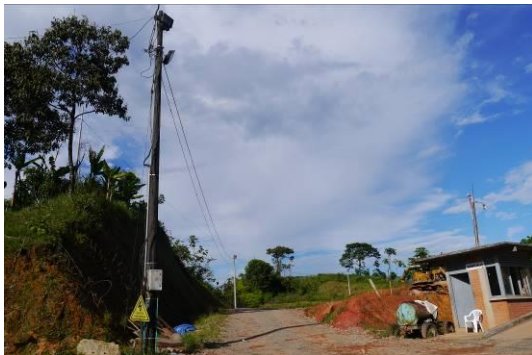
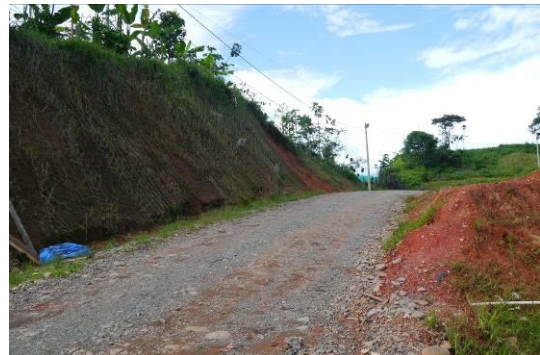
La vía que conduce al frente de trabajo se utiliza para el ingreso de vehículos a la Celda 3, descarga de residuos y salida de vehículos y según informa el prestador, se le hace mantenimiento diario con crudo afirmado. El camino de acceso a la zona de descarga de residuos se encuentra perfilado sobre la masa de residuos con material terreo en la superficie.

Ilustración 35. Vía de paso a la báscula. Fuente: Visita de inspección y vigilancia del 18 y 19 de mayo de 2017

Ilustración 36. Vía interna al frente de trabajo. Fuente: Visita de inspección y vigilancia del 18 y 19 de mayo de 2017

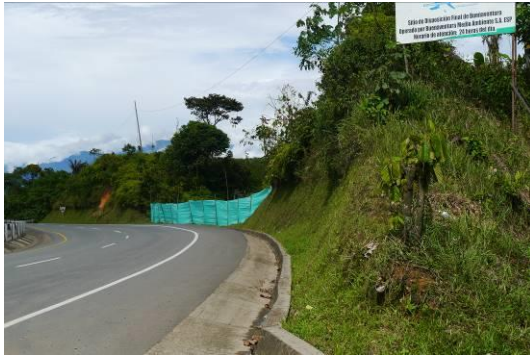
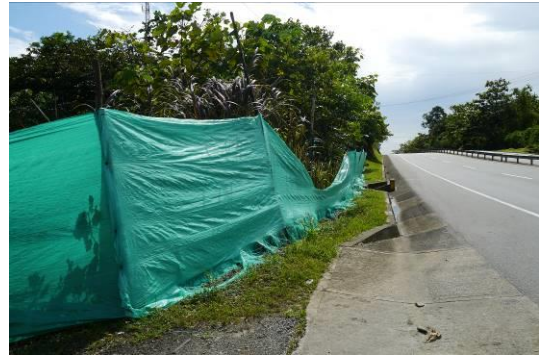
El predio presenta cerramiento perimetral en las zonas escarpadas con lona verde y varas, ya que el mismo se encuentra rodeado por laderas en montaña. Además, el control de acceso al público y prevención de tráfico vehicular no autorizado se efectúa desde una portería contigua al área administrativa y es atendida y vigilada por el operario de registro de pesajes, quien a su vez verifica que el personal sea de la empresa y hace el registro de ingreso.

Ilustración 37. Cerramiento del predio por laderas en montaña. Fuente: Visita de inspección y vigilancia del 18 y 19 de mayo de 2017

Ilustración 38. Cerramiento con lona verde. Fuente: Visita de inspección y vigilancia del 18 y 19 de mayo de 2017

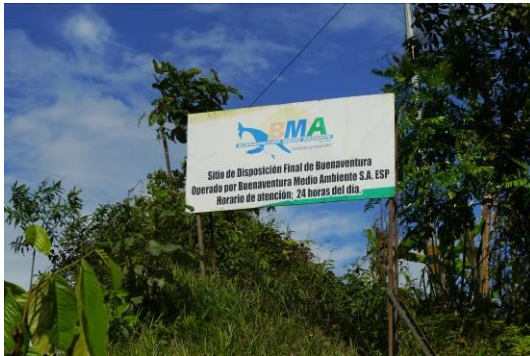
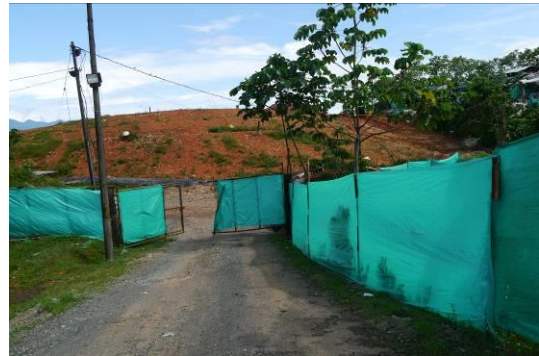
La señalización al ingreso del relleno se hace mediante una valla que contiene la información del nombre del sitio de disposición, la empresa a cargo y el horario de atención.

Ilustración 39. Valla informativa sitio de disposición final. Fuente: Visita de inspección y vigilancia del 18 y 19 de mayo de 2017

Ilustración 40. Portón de Ingreso a la Celda Transitoria. Fuente: Visita de inspección y vigilancia del 18 y 19 de mayo de 2017

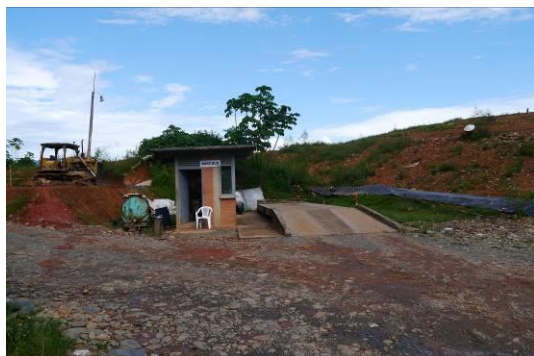
El registro de pesaje se realiza en el software Siscombas 5.0 y de manera manual en planilla. En caso de que se interrumpa el fluido eléctrico, el pesaje se realiza en una báscula ubicada en un predio cercano, según información indicada por el prestador.

Ilustración 41. Báscula de pesaje. Fuente: Visita de inspección y vigilancia del 18 y 19 de mayo de 2017

Ilustración 42. Registro de pesaje en el sistema Siscombas. Fuente: Visita de inspección y vigilancia del 18 y 19 de mayo de 2017

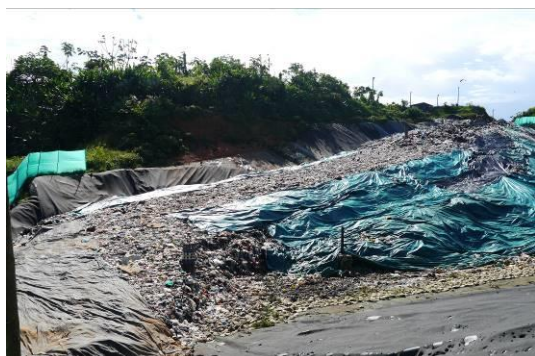
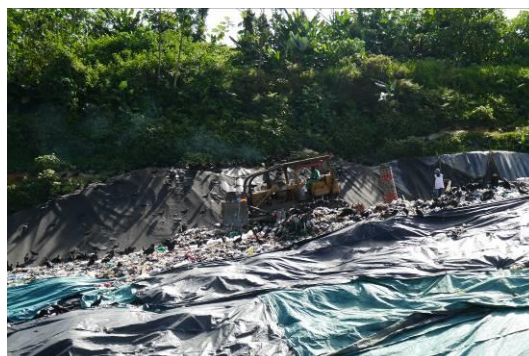
los vehículos entrando de frente y descargan en reversa. La ruptura de bolsas, acomodación de residuos y compactación se hace con buldócer.

Ilustración 43. Frente activo de operación. Fuente: Visita de inspección y vigilancia del 18 y 19 de mayo de 2017

Ilustración 44. Buldócer disgregando y compactando. Fuente: Visita de inspección y vigilancia del 18 y 19 de mayo de 2017

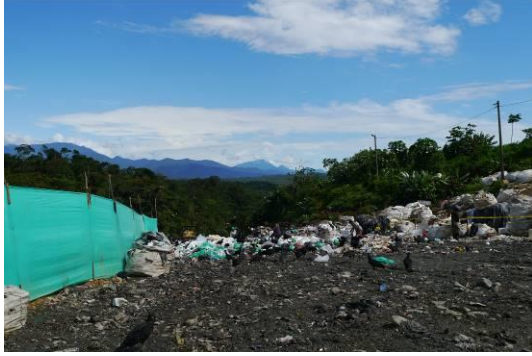
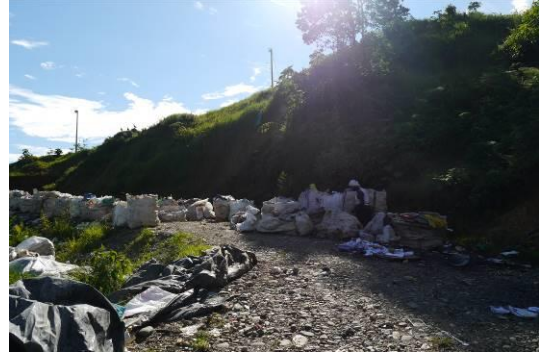
Artículo 2.3.2.3.6.23. Restricción a la recuperación en rellenos sanitarios. Se prohíbe el desarrollo de las actividades de recicladores en el frente de trabajo de los rellenos sanitarios.”

Ilustración 45. Presencia recicladores en el frente de trabajo. Fuente: Visita de inspección y vigilancia del 18 y 19 de mayo de 2017

Ilustración 46. Recicladores y material en vías y caminos internos. Fuente: Visita de inspección y vigilancia del 18 y 19 de mayo de 2017

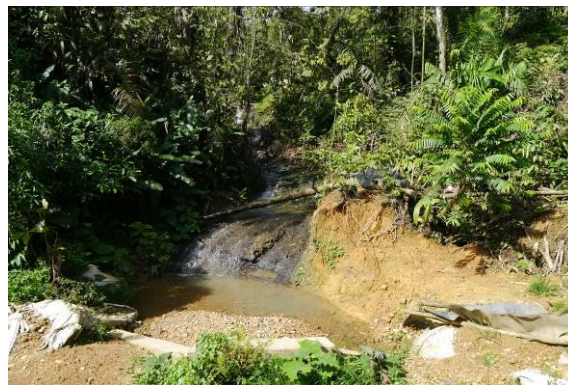
Se observó el entubamiento subterráneo de un cauce aledaño que pasa por debajo del vaso activo (Celda 3), el cual finaliza en el punto de vertimiento de los lixiviados y confluye con la quebrada La Cristalina. Esta información no se encuentra en el concepto de aprobación de la operación por emitido por parte de la autoridad ambiental mediante la Resolución No. 0753 -0484 del 18 de noviembre del 2016, por lo que se debe allegar por parte del prestador el PMA en donde se estipula este manejo.

Ilustración 47. Quebrada encausada y conducida bajo la celda

- Se observó el entubamiento subterráneo de un cauce aledaño que pasa por debajo del vaso activo (Celda 3), el cual finaliza en el punto de vertimiento de los lixiviados y confluye con la quebrada La Cristalina. Esta información no se encuentra en el concepto de aprobación de la operación por emitido por parte de la autoridad ambiental mediante la Resolución No. 0753-0484 del 18 de noviembre del 2016.

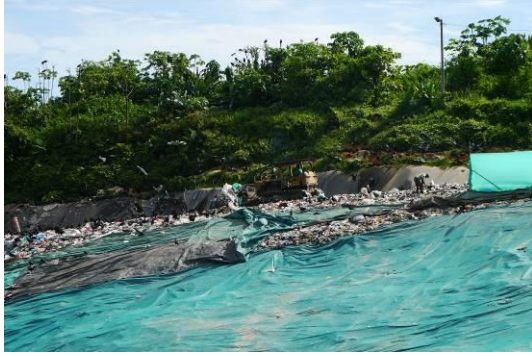
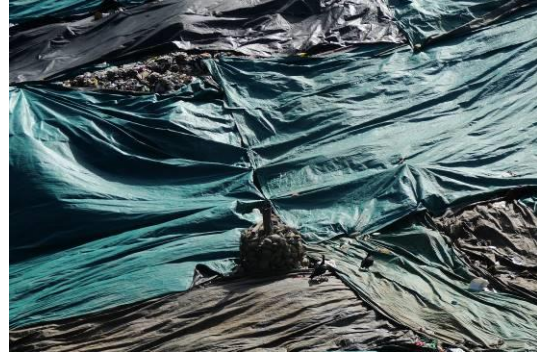
La cobertura diaria se hace con material sintético negro verde. Se observó la exposición de la masa de residuos en el frente activo y en algunas zonas de traslape del material de cobertura mencionado, lo que fue corregido en el momento de la visita. Se suministró una fotografía del registro de planillas de control de cubrimiento de áreas para 3 días del mes de mayo de 2017, más no allegó el registro sistematizado, de tal forma que permita corroborar las acciones realizadas.

Ilustración 48. Área sin cobertura. Fuente: Visita de inspección y vigilancia del 18 y 19 de mayo de 2017

Ilustración 49. Residuos expuestos traslape. Fuente: Visita de inspección y vigilancia del 18 y 19 de mayo de 2017

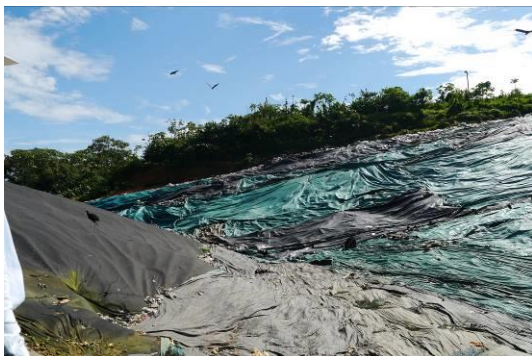
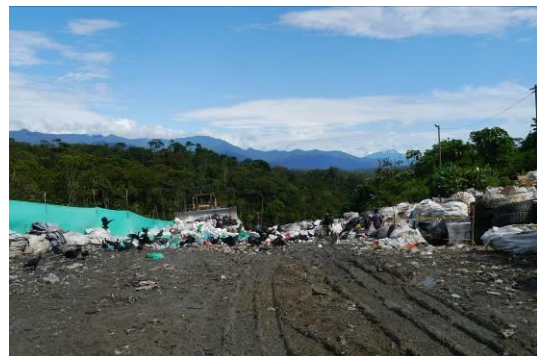
Ilustración 50. Presencia de gallinazos. Fuente: Visita de inspección y vigilancia del 18 y 19 de mayo de 2017

Ilustración 51. Presencia de gallinazos. Fuente: Visita de inspección y vigilancia del 18 y 19 de mayo de 2017

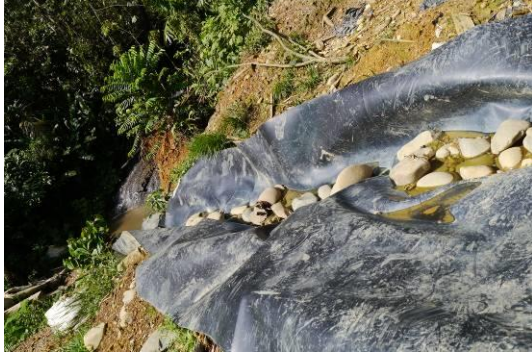
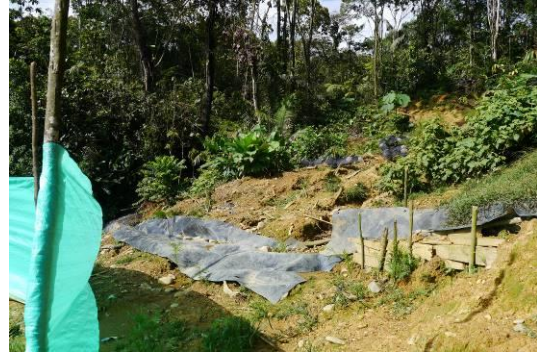
Ilustración 52. Canales perimetrales con residuos. Fuente: Visita de inspección y vigilancia del 18 y 19 de mayo de 2017

Ilustración 53. Canales perimetrales celda activa. Fuente: Visita de inspección y vigilancia del 18 y 19 de mayo de 2017

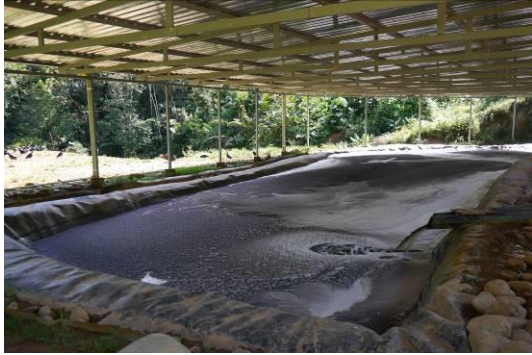
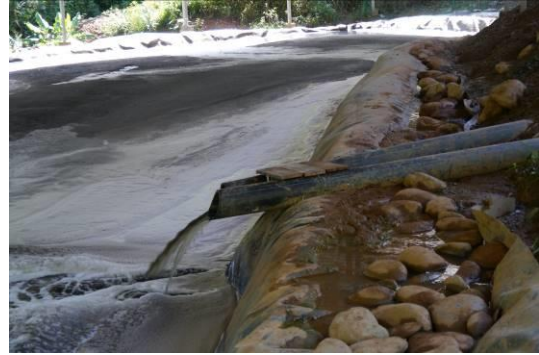
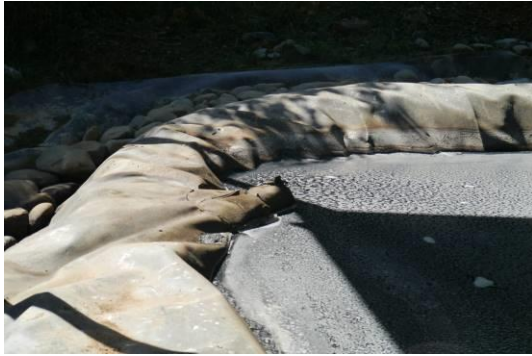
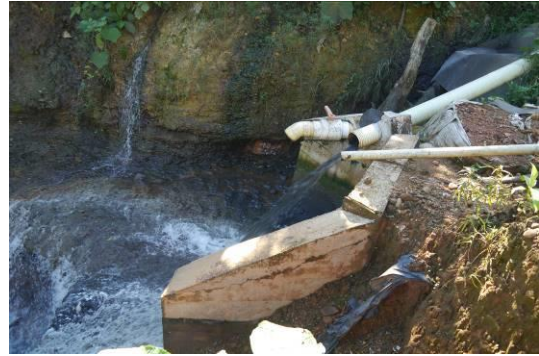
Ilustración 54. Pondaje. Fuente: Visita de inspección y vigilancia del 18 y 19 de mayo de 2017

Ilustración 55. Descarga de lixiviado al pondaje. Fuente: Visita de inspección y vigilancia del 18 y 19 de mayo de 2017

Ilustración 56. Recepción de lixiviado para vertimiento. Fuente: Visita de inspección y vigilancia del 18 y 19 de mayo de 2017

Ilustración 57. Vertimiento de lixiviado tratado. Fuente: Visita de inspección y vigilancia del 18 y 19 de mayo de 2017

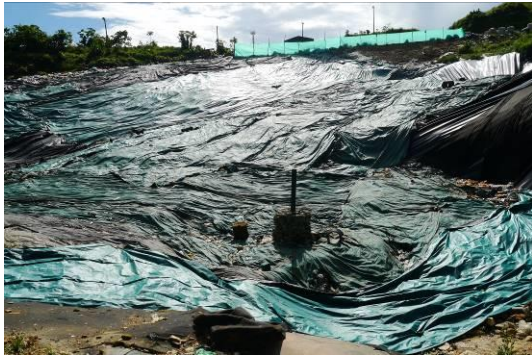
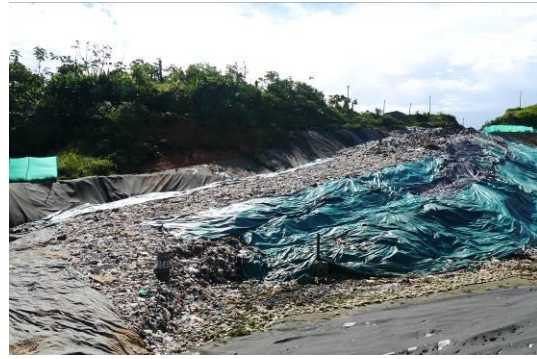
Se observa que algunas de las chimeneas de la celda que se encuentra en proceso de clausura han perdido su posición vertical.

Ilustración 58. Chimenea extracción pasiva. Fuente: Visita de inspección y vigilancia del 18 y 19 de mayo de 2017

Ilustración 59. Chimeneas de extracción pasiva. Fuente: Visita de inspección y vigilancia del 18 y 19 de mayo de 2017
