**EVALUACIÓN INTEGRAL DE PRESTADORES
EMPRESA DE ACUEDUCTO, ALCANTARILLADO
Y ASEO DE COLOMBIA S.A. ESP – AQUASEO EN
LIQUIDACIÓN S.A. E.S.P**

**SUPERINTENDENCIA DELEGADA PARA ACUEDUCTO,
ALCANTARILLADO Y ASEO
DIRECCIÓN TÉCNICA DE GESTION DE ASEO
Bogotá D.C., octubre de 2017**

**EMPRESA DE ACUEDUCTO, ALCANTARILLADO Y ASEO DE COLOMBIA S.A.
ESP en liquidación – AQUASEO S.A. E.S.P.
(AREA DE PRESTACIÓN SAN ANDRES DE TUMACO)**

ANÁLISIS AÑO 2016-2017

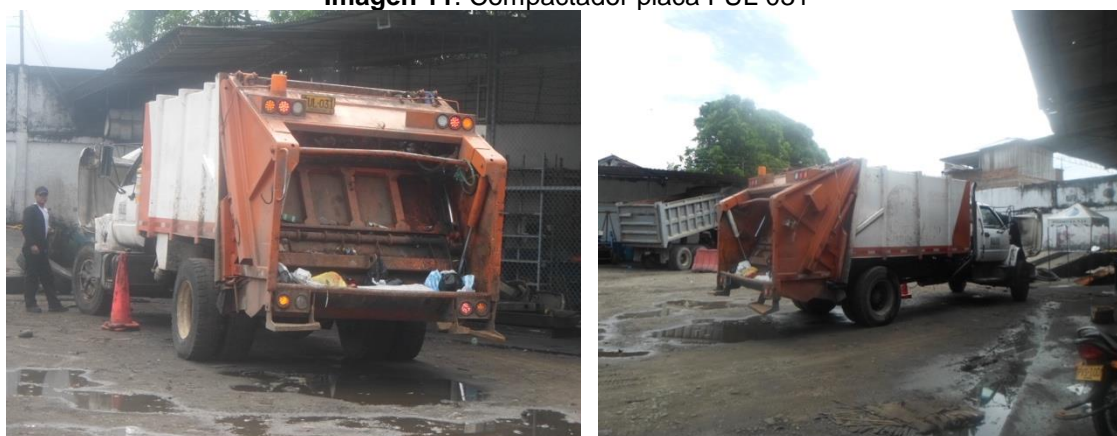
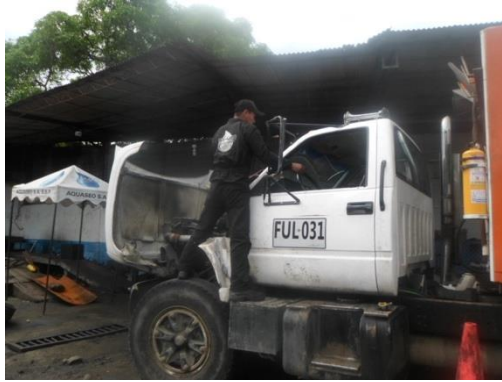
Imagen 11. Compactador placa FUL 031

PLACA	OBSERVACIONES
FUL 031 (Compactador)	En mantenimiento mecánico, se encontraba cargado con residuos para ir a descargarlos al relleno sanitario. Presentó fallas durante la ruta y no contaba con los logos identificables de la empresa, incumpliendo presuntamente lo establecido en el numeral 1 del artículo 2.3.2.2.2.3.36 y en el parágrafo 1 del artículo 2.3.2.2.2.3.50 del decreto 1077 de 2015 del Decreto 1077 de 2015
SOB 647 (Compactador)	Vehículo en mantenimiento, sin llantas traseras, placas de difícil identificación.
UQX 883 (Compactador)	Vehículo sin placas en la parte delantera, la identificación de la placa se encuentra en la puerta del lado derecho. En mantenimiento por falta de repuestos.

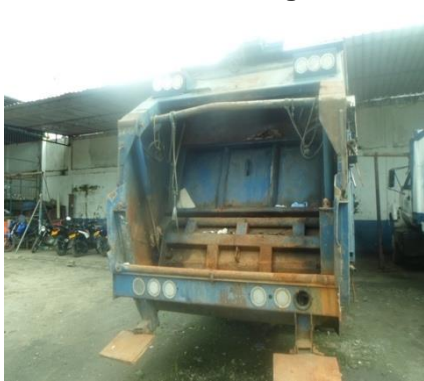
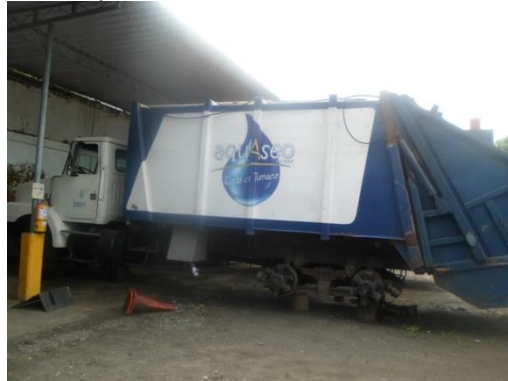
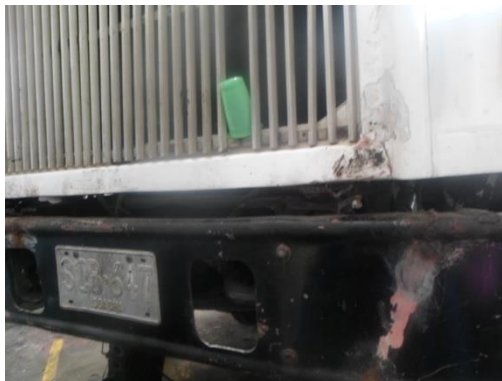
Imagen 13. Compactador placa UQX 883

Fuente: Registro Fotográfico en el momento de la visita

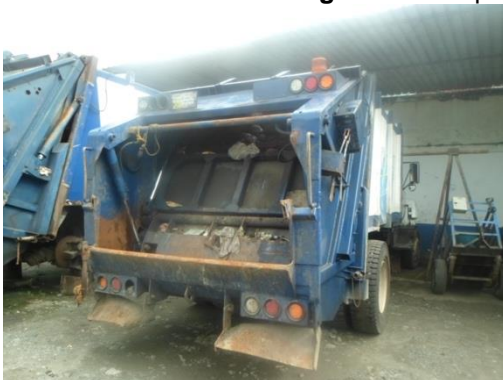
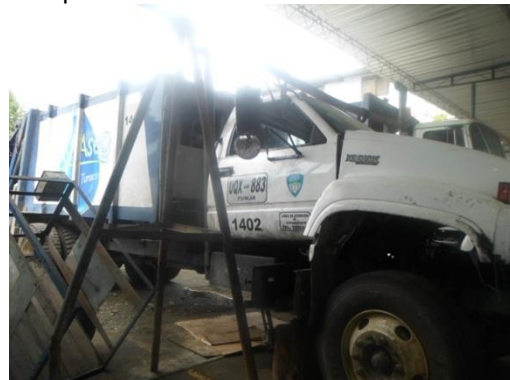
Durante la verificación en campo realizada el 13 de junio de 2017, se evidenciaron los siguientes aspectos en los vehículos utilizados:

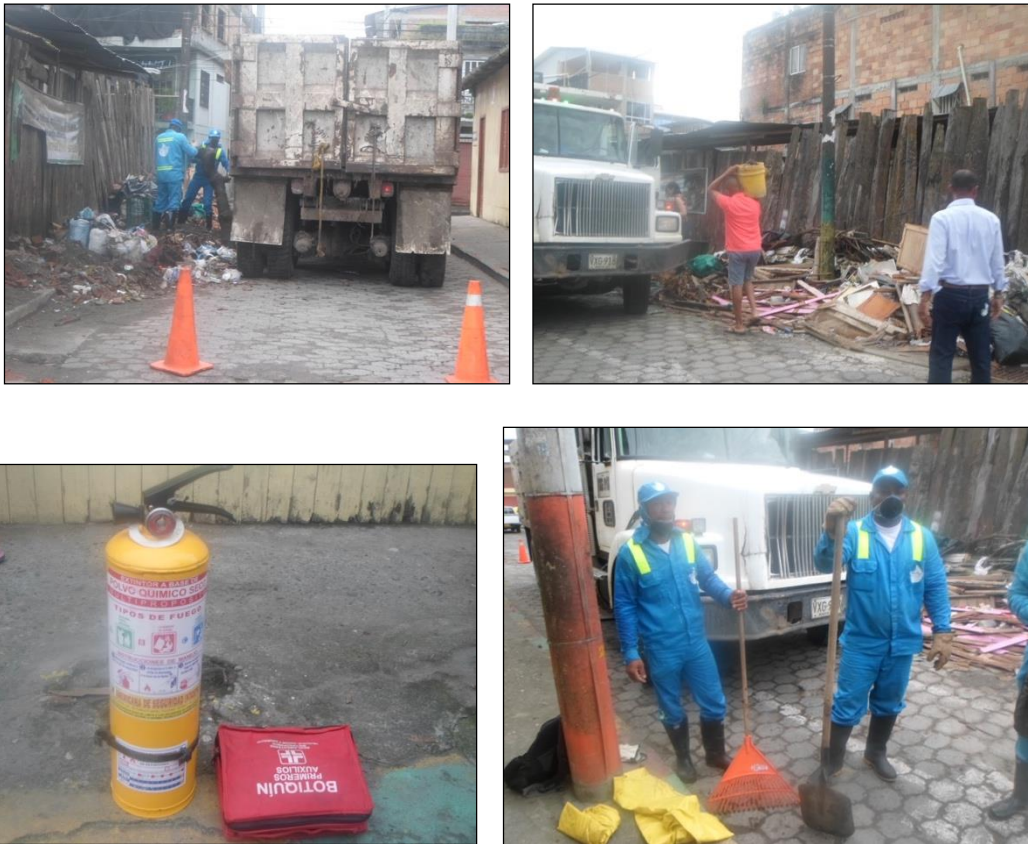
Imagen 14. Volqueta para residuos especiales

PLACA	OBSERVACIONES
VXG 918	Volqueta sin logos de la empresa, con canastilla, seguro vigente, equipo de primeros auxilios y equipo operativo con elementos de seguridad industrial utilizada para recolección de residuos en puntos críticos
SOB 623	Vehículo compactador con pérdida de líquido (lixiviado), la salida del tubo de escape no se encontraba por encima de su altura máxima. Contaba con pala, canastilla, elementos de seguridad industrial, seguro vigente SOAT, cepillo y conos.

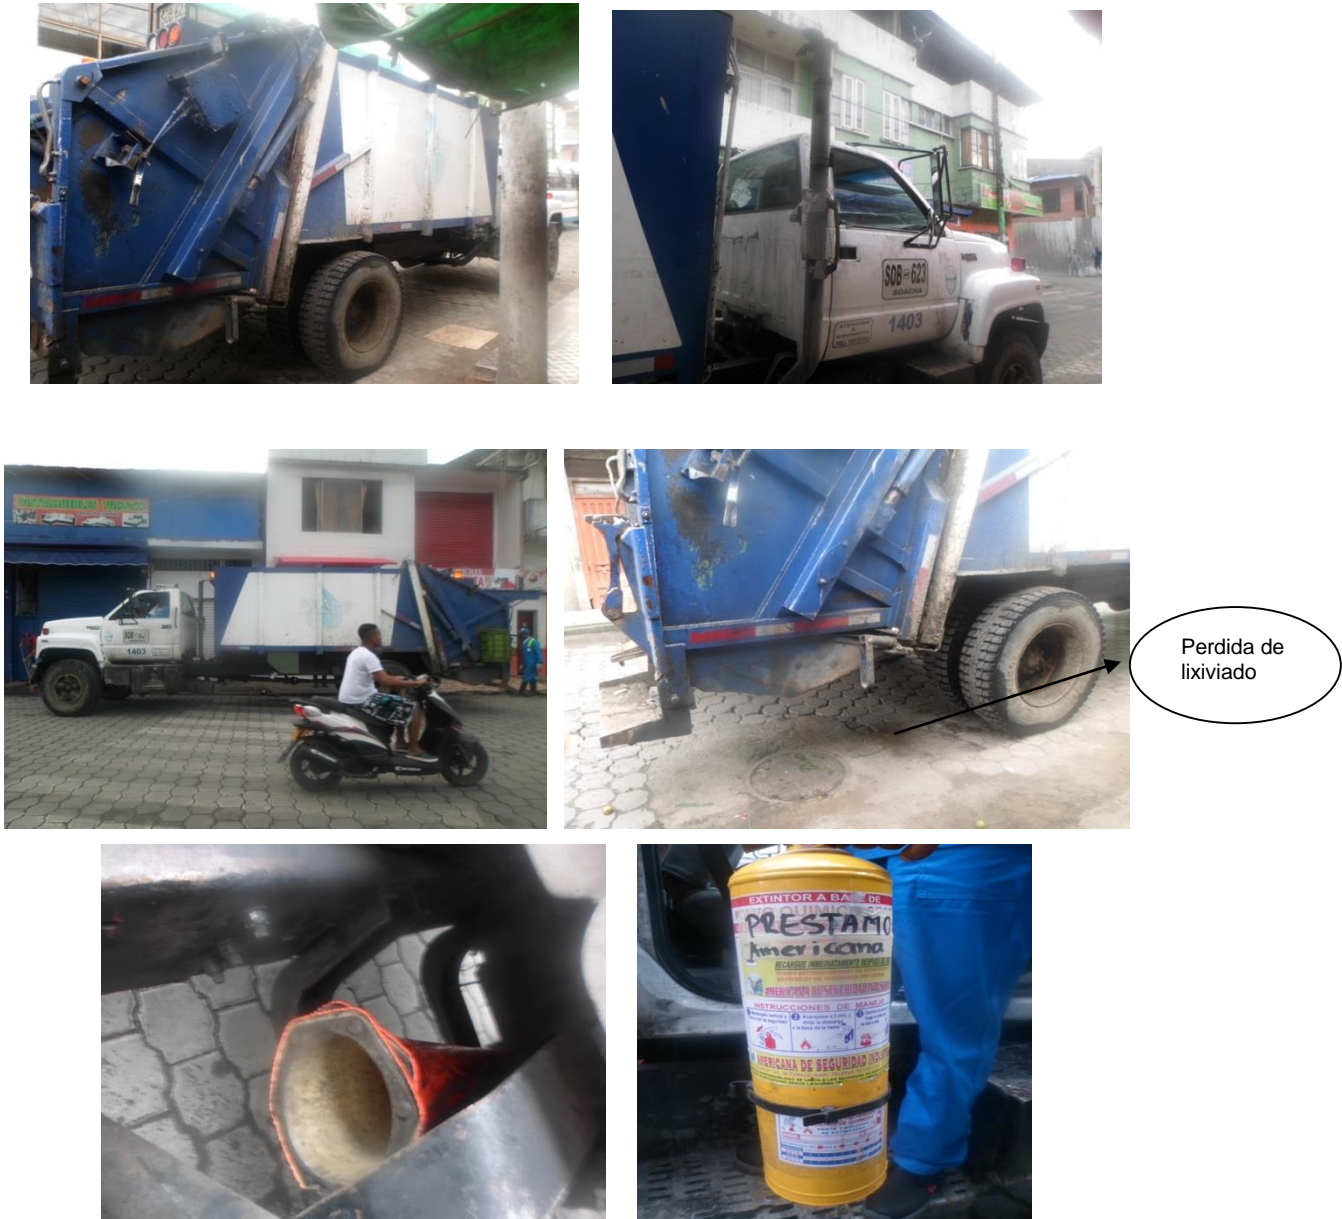
Imagen 15. Vehículo Compactador placa SOB 623

El vehículo de placas SOB623 presentaba pérdida de líquido (lixiviado) y el logo de identificación se encontraba borroso, por lo que estaría incumplándose presuntamente lo establecido en los numerales 1 y 6 del artículo 2.3.2.2.3.36 del Decreto 1077 de 2015 los cuales señalan:

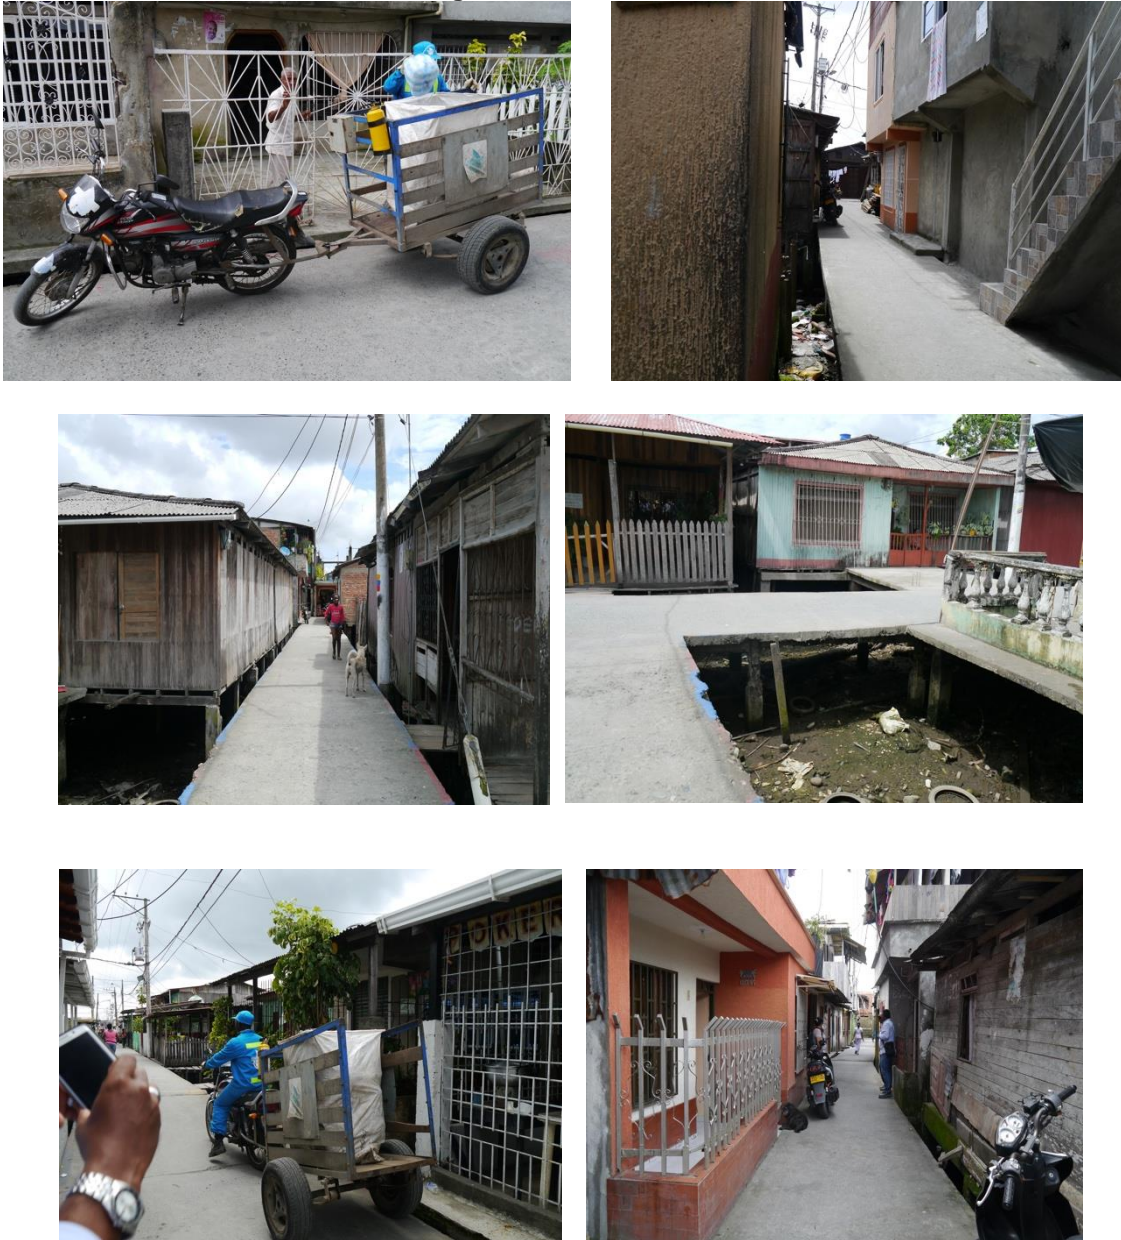
Imagen 16. Sector Palafitos

A continuación, se presentan las fotografías que permiten evidenciar las condiciones del sector y las motos con el vagón recolector:

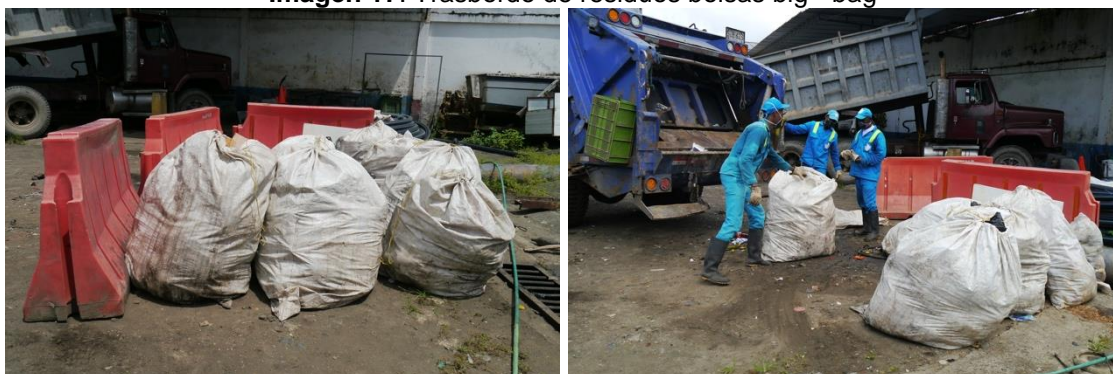
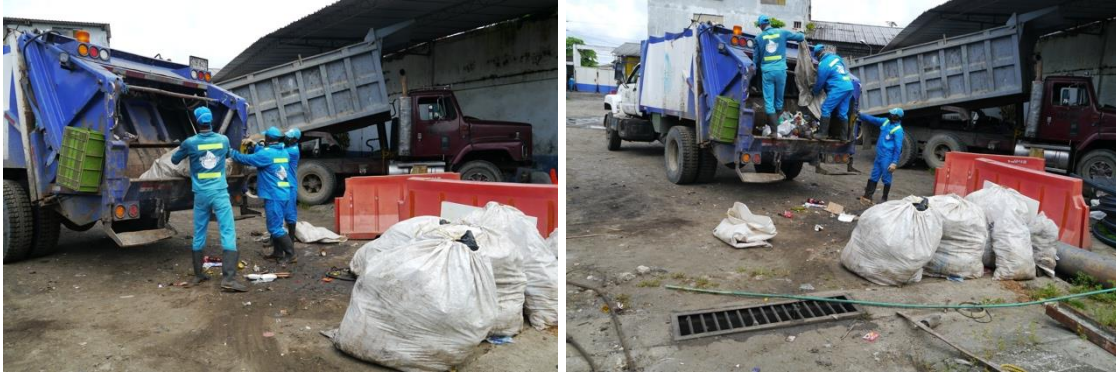
Imagen 17. Traspordo de residuos bolsas big - bag

Durante la visita se observó que el camión recolector no había arribado, por lo que las bolsas big – bag fueron acopiadas en la base de operaciones por un periodo menor a una hora hasta que el camión arribó.

Pese a que los residuos no tuvieron contacto directo con el suelo por encontrarse contenidos en las bolsas big – bag durante el tiempo de espera al camión recolector, la empresa debe realizar el trasbordo de un vehículo a otro o de lo contrario se estaría presentando un presunto incumplimiento del artículo 2.3.2.2.2.3.39 del Decreto 1077 de 2015.

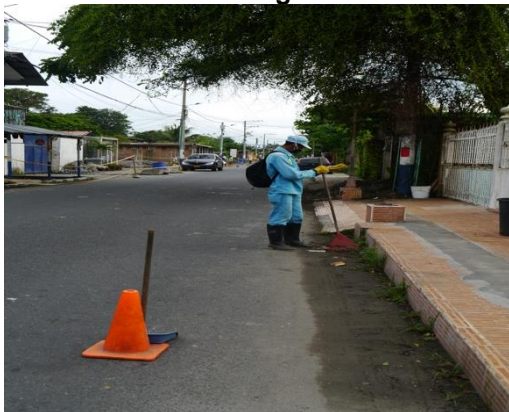
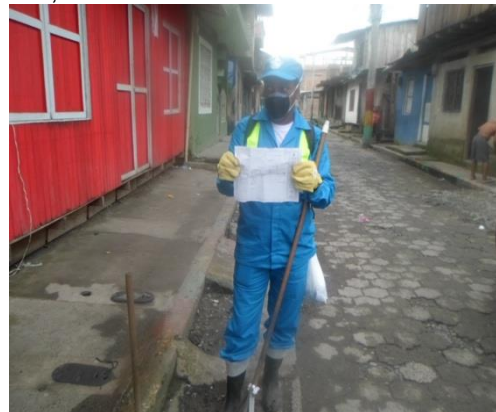
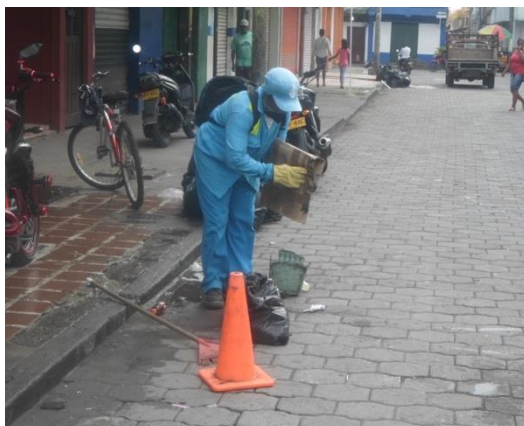
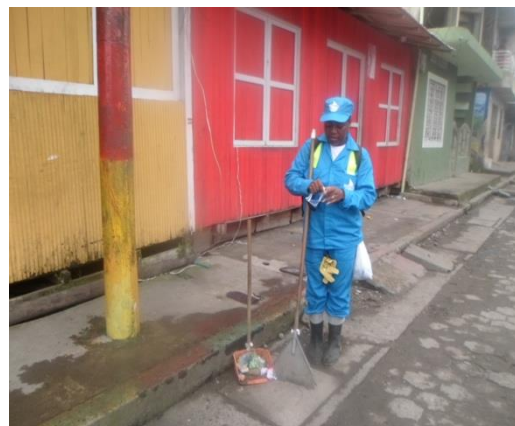
Imagen 19. Actividad de barrido, vías encharcadas

A continuación, se aportan las imágenes que demuestran lo evidenciado durante los recorridos:

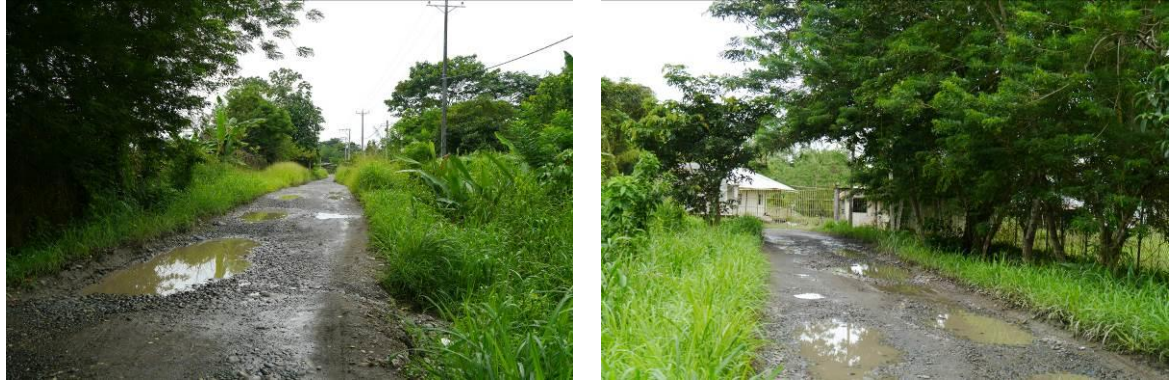
Imagen 21. Estado de la vía externa de acceso al Relleno Sanitario Buchelly

Vías externas de acceso al relleno sanitario Buchelly: El acceso al relleno es por una vía pública Tumaco – Pasto. En el Km 16 se accede por un camino en trocha con hundimientos y deterioradas.

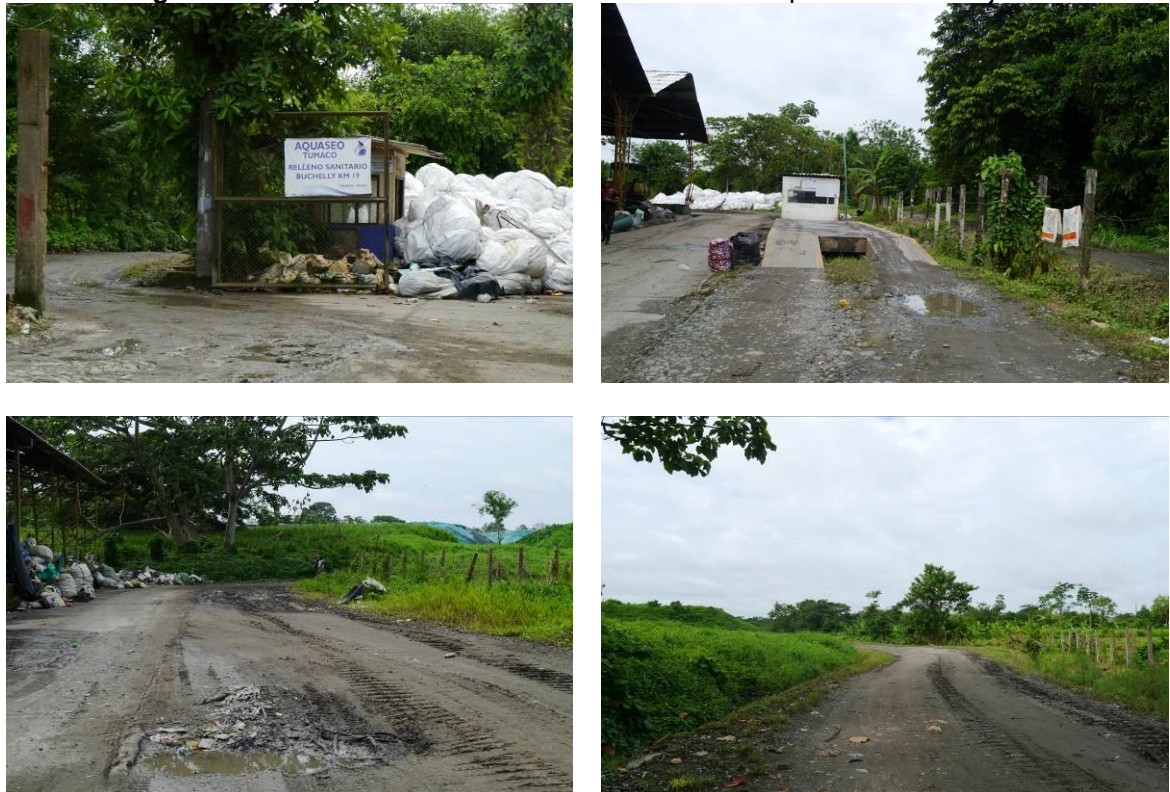
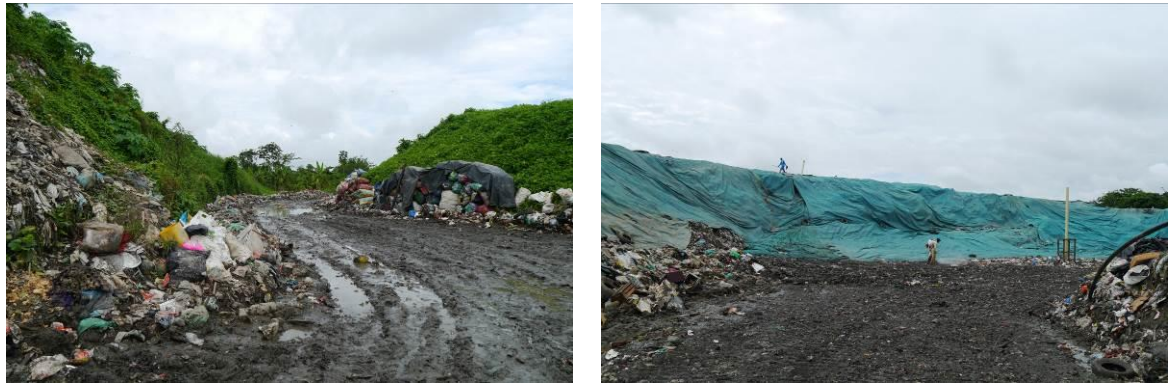
Imagen 22. Vías y caminos internos de acceso al frente operativo de trabajo

Vías y caminos internos de acceso al frente operativo de trabajo: Las vías internas del sitio son destapadas, conformadas en material pétreo sin señalización.

En los caminos internos de flujo vehicular, se observó que en algunos tramos había canales naturales con vegetación, en otros tramos había algunos canales empozados y en algunos bordes de caminos había ausencia de canales, cunetas o algún sistema de drenaje de aguas lluvias y/o escorrentía. Así las cosas, la empresa debe tomar las acciones correctivas de mantenimiento, ya que se está generando un presunto incumplimiento del artículo 2.3.2.3.4.13 del Decreto 1077 de 2015 y lo establecido en la Resolución 1096 de 2000.

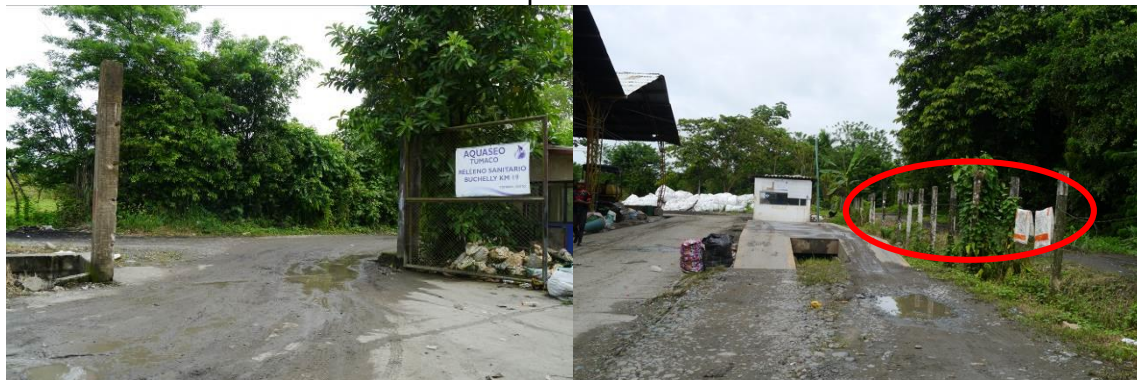
Imagen 23. Portón de Acceso al Relleno Sanitario Buchelly y Cerramiento con alambre de púas

El predio se encuentra encerrado con alambre de púas a 4 líneas.

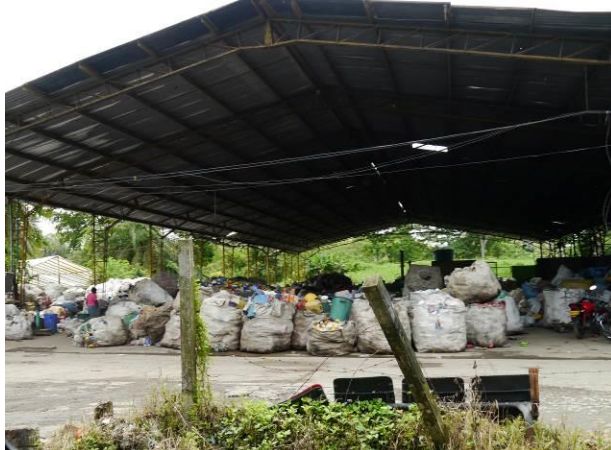
Imagen 24. Recicladores en el relleno sanitario Buchelly

Se observó la presencia de recicladores al interior del relleno sanitario pertenecientes a la Fundación TRESOL, que cuentan con un espacio contiguo a la vía de acceso al frente de trabajo para la separación y trituración de residuos aprovechables; sin embargo, el prestador manifestó que no tienen vinculación alguna con la empresa AQUASEO S.A. EN LIQUIDACIÓN.

Con lo anterior se estaría generando un presunto incumplimiento a lo estipulado en el numeral 9 del artículo 2.3.2.3.3.1.9. del Decreto 1077 de 2015, hecho que se informó mediante radicados SSPD 20174310989011 del 26 de julio y 20174311062601 del 02 de agosto de 2017.

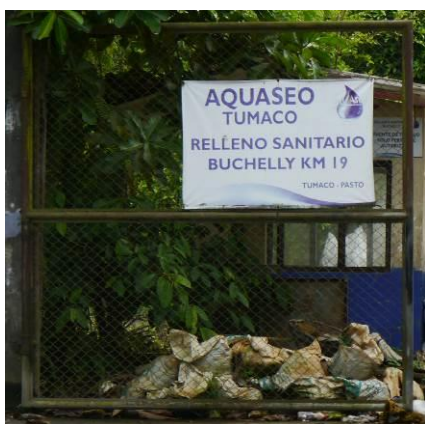
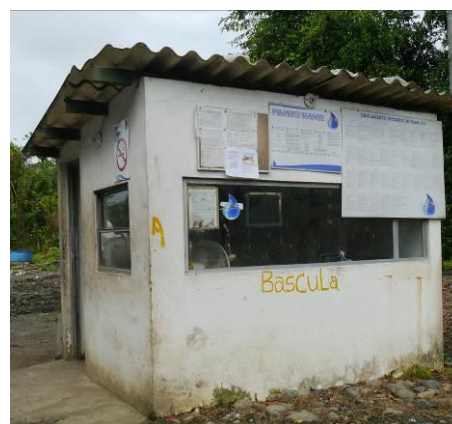
Imagen 25. Cartelera al ingreso del relleno sanitario y Cartelera informativa caseta báscula

Existe una valla informativa ubicada en la malla del portón de ingreso, que indica el nombre del operador del sitio y el nombre del relleno sanitario Buchelly.

Igualmente, la caseta de registro de pesaje de residuos cuenta con una cartelera a un costado de la misma, en donde se encuentran circulares informativas y el reglamento operativo; sin embargo, no se encuentra publicada la capacidad remanente del relleno sanitario. Con esto se estaría contraviniendo lo establecido en el parágrafo 4 del artículo 28 de la resolución CRA 720 de 2015, que indica:

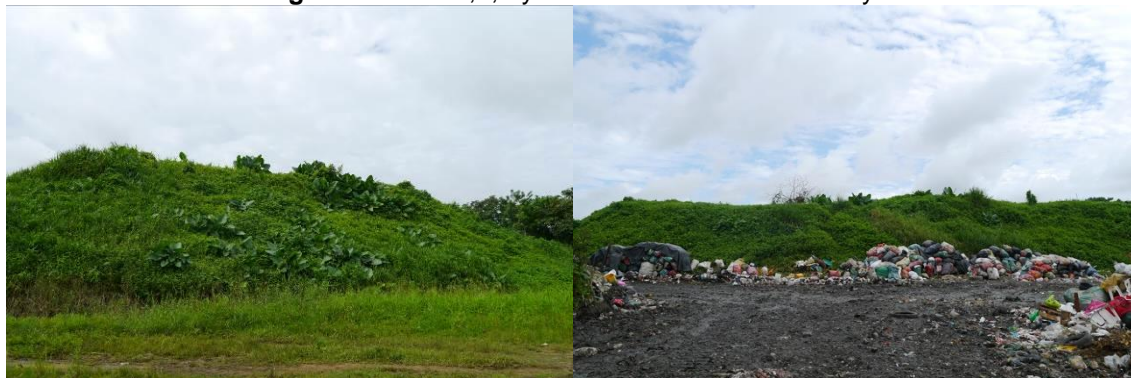
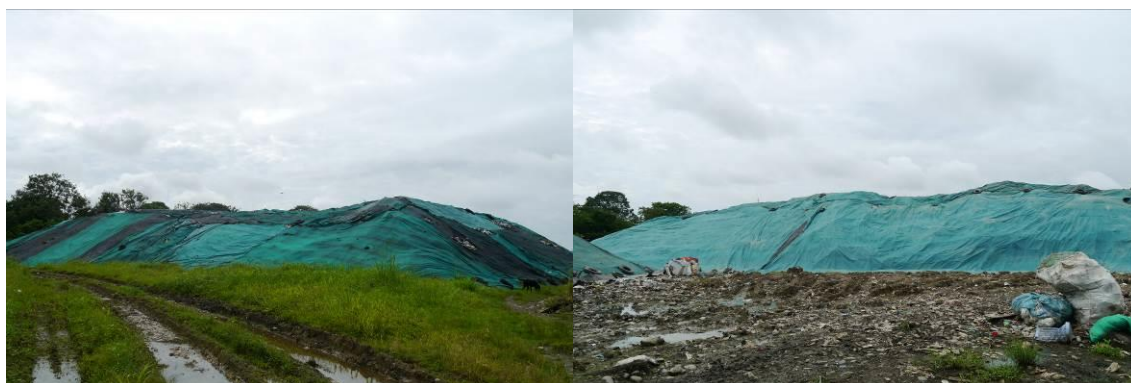
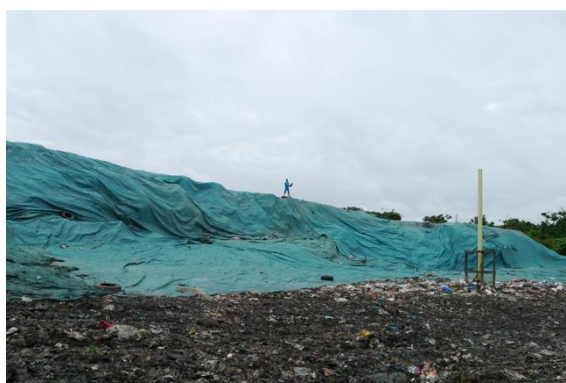
Imagen 26. Fase 1,2,3 y 4 Relleno Sanitario Buchelly

No se observaron chimeneas de extracción de biogás en ninguna de estas áreas referidas, debido a que funcionaba como botadero y el manejo técnico no lo requirió.

Se evidenció que los domos cubiertos tienen canales perimetrales en concreto y con geomembrana de 40 mils. El registro fotográfico se encuentra en la sección que describe el sistema de recolección de aguas lluvias y de escorrentía.

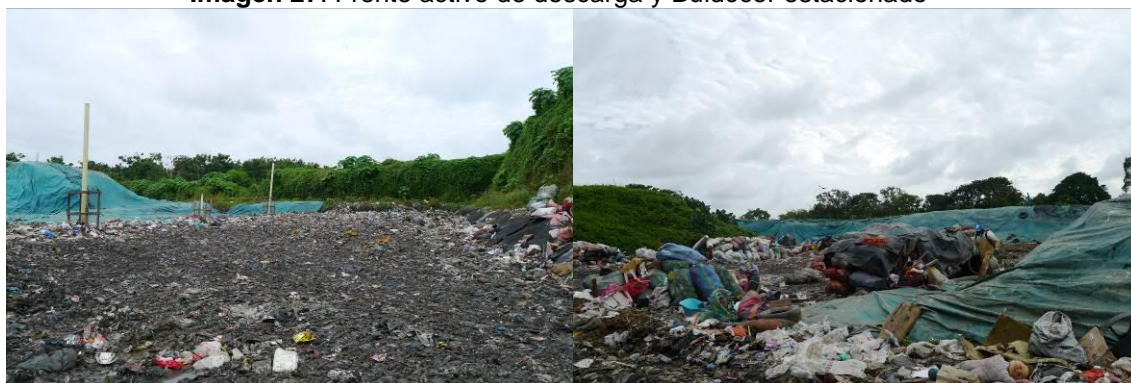
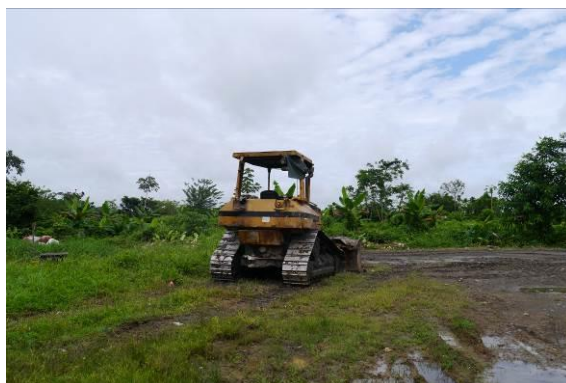
Imagen 27. Frente activo de descarga y Buldócer estacionado

El prestador informó que los recicladores hacen la selección en el frente de descarga para luego ser trasladados al área habilitada para la fundación TRESOL. Se observaron personas saliendo del frente de descarga de residuos.

Lo anterior supondría presuntamente una contravención a lo estipulado en el numeral 9 del artículo 2.3.2.3.3.1.9 del Decreto 1077 de 2015, hecho que se informó mediante radicado SSPD 20174310989011 del 26 de julio de 2017.

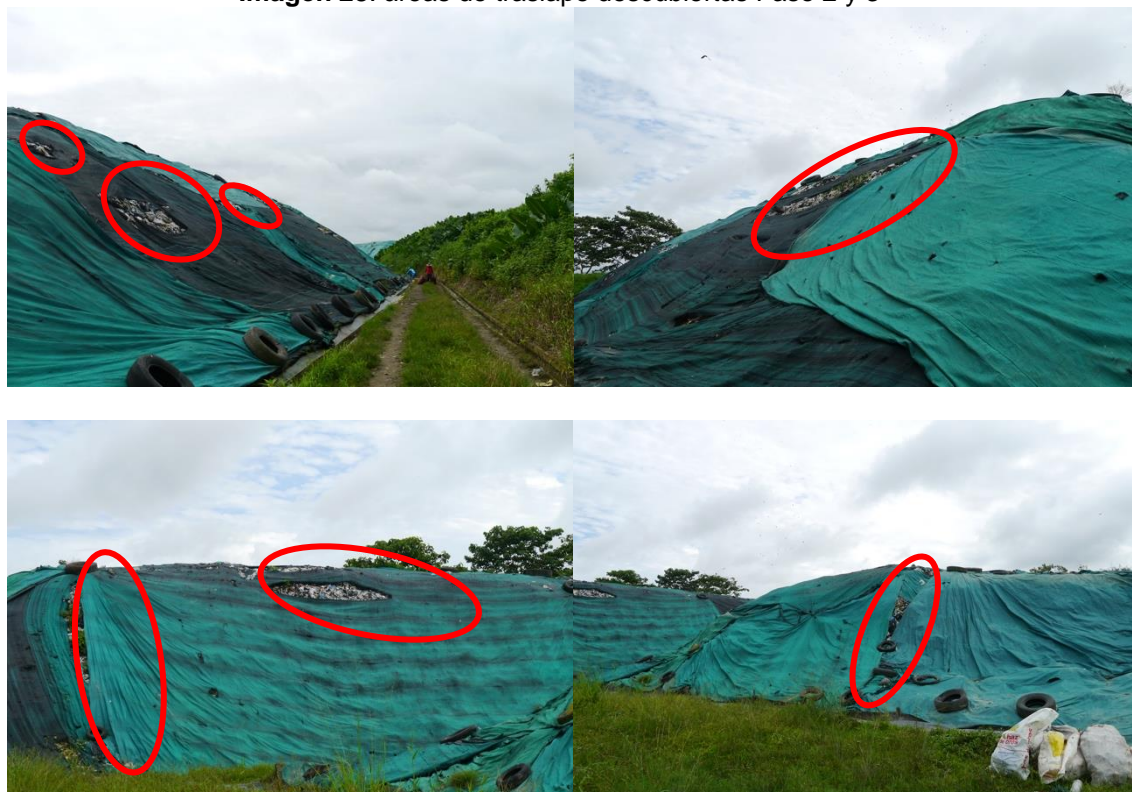
Imagen 28. áreas de traslape descubiertas Fase 2 y 3

residuos sin cobertura temporal, debido a que ésta corresponde al frente activo de trabajo; sin embargo, se hace una descarga previa para recolección de los residuos aprovechables por parte de los recicladores de oficio de la fundación TRESOL, que seleccionan y empaican el material en lonas para transportarlo al sitio de separación y reciclaje que se encuentra dentro del relleno sanitario Buchelly.

Tanto la ausencia de coberturas como el inadecuado manejo del material aprovechable, fomenta la proliferación de vectores, la generación de olores y el ingreso de aguas lluvias a la masa de residuos, lo que aumenta la producción de lixiviados. Esto supondría una contravención a lo dispuesto por el artículo 2.3.2.3.3.1.9 “Criterios operacionales del Decreto 1077 de 2015”, en relación al cubrimiento diario de residuos. En consecuencia, se requirió al prestador el registro de coberturas diarias, la cuantificación del área descubierta con relación al área descubierta licenciada y los soportes de haber subsanado la situación de traslapes mediante radicado SSPD 20174310989011 del 26 de julio de 2017.
