EVALUACIÓN INTEGRAL DE PRESTADORES

ADMINISTRACION PÚBLICA COOPERATIVA DE SERVICIOS PUBLICOS DE CHIVOLO

**SUPERINTENDENCIA DELEGADA DE ACUEDUCTO,
ALCANTARILLADO Y ASEO**

ANÁLISIS 2015 – 2016

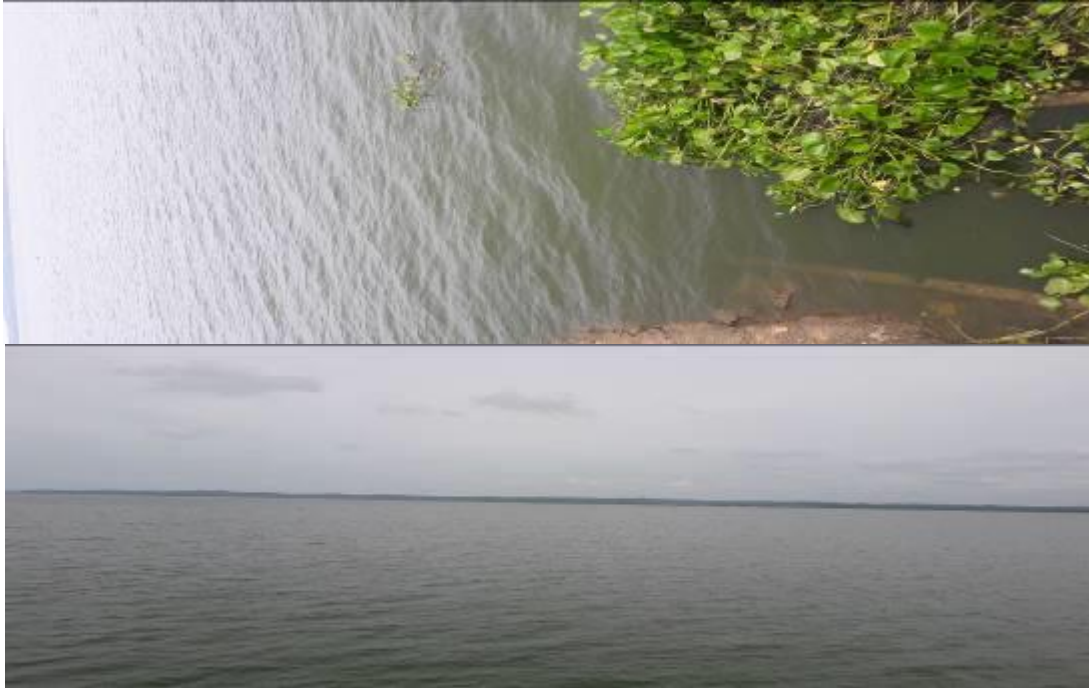
Imagen No 5 Ciénaga de Zapayan

Sin embargo, como informó la gerente en temporadas secas (meses de enero, febrero, marzo y parte de abril) la infraestructura de captación se colmata de lodo y se hace difícil la captación, durante esa época, la fuente presenta condiciones físicas y organolépticas de olor, color y turbiedad asociados a la proliferación de algas, que aumenta los costos de tratamiento.

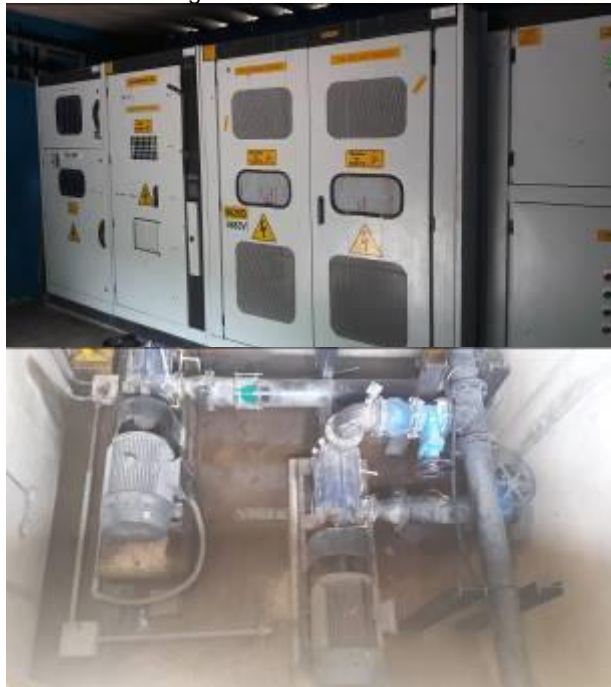
Imagen 6 Estación de Bombeo

Cuentan con planta de bombeo de captación con motores de 125 hp, la cual fue construida en 1999 aproximadamente y en el año 2011 fue sometida a un proceso de optimización junto con el sistema de captación y distribución.

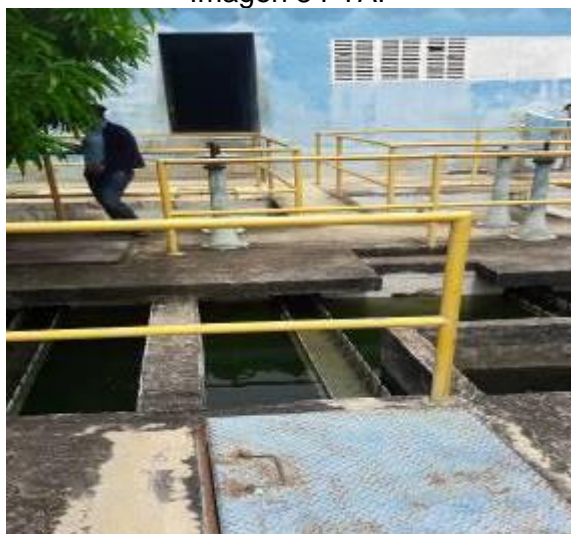
Imagen 8 PTAP

La PTAP, a pesar de estar en funcionamiento, presenta deterioro por uso, filtraciones en sus componentes y falta de mantenimiento en bombas y demás elementos.

El sistema cuenta con tanque de quietamiento, aireación, mezcla rápida, floculación-coagulación, sedimentación, filtración y desinfección. Según información de los operarios de la PTAP, dicho sistema fue optimizado hace 6 años, pero no se le ha realizado un nuevo mantenimiento general.

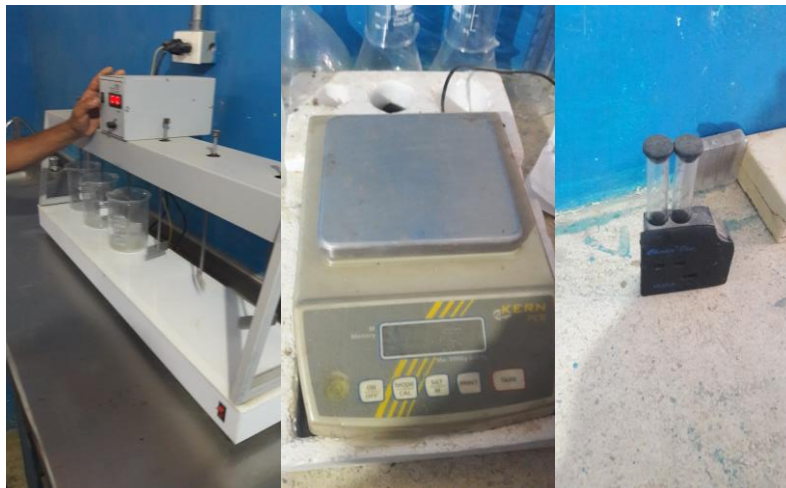
Laboratorio y dotación básica: La PTAP cuenta con espacio de laboratorio (Instalaciones e instrumentación) sin embargo al momento de la visita no estaba operativo. Se evidenciaron instrumentos para ensayos de laboratorio (Prueba de Jarras, test de cloro y otros, phmetro, balanza, vidriería), pero al momento de la visita no estaban operativos y se encontraban en su gran mayoría deteriorados

- A pesar de que en la PTAP cuenta con espacio de laboratorio (Instalaciones e instrumentación) sin embargo al momento de la visita no estaba operativo y se evidenciaron instrumentos para ensayos de laboratorio (Prueba de Jarras, test de cloro y otros, phmetro, balanza, vidriería), al momento de la visita no estaban operativos y se encontraban en su gran mayoría deteriorados, por lo que el prestador debe

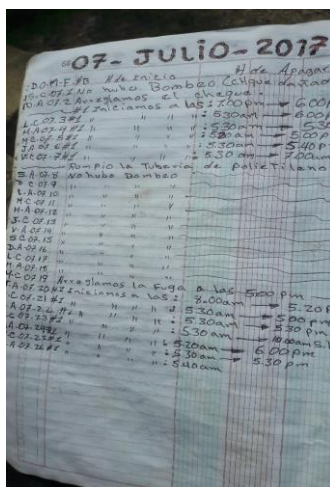
Registros PTAP o Libro diario de operación: En la PTAP, se llevan registro físico en un libro diario de suministros de los dos productos químicos utilizados, así como también de actividades o eventos diarios de la operación.

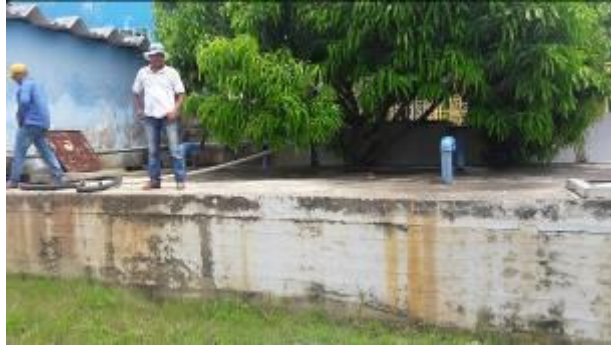
Imagen 8 Tanque de almacenamiento

Tanque de Almacenamiento: Poseen un tanque semienterrado en concreto reforzado de 180 mts 3 y un tanque elevado en buen estado con capacidad de 360 mts3.

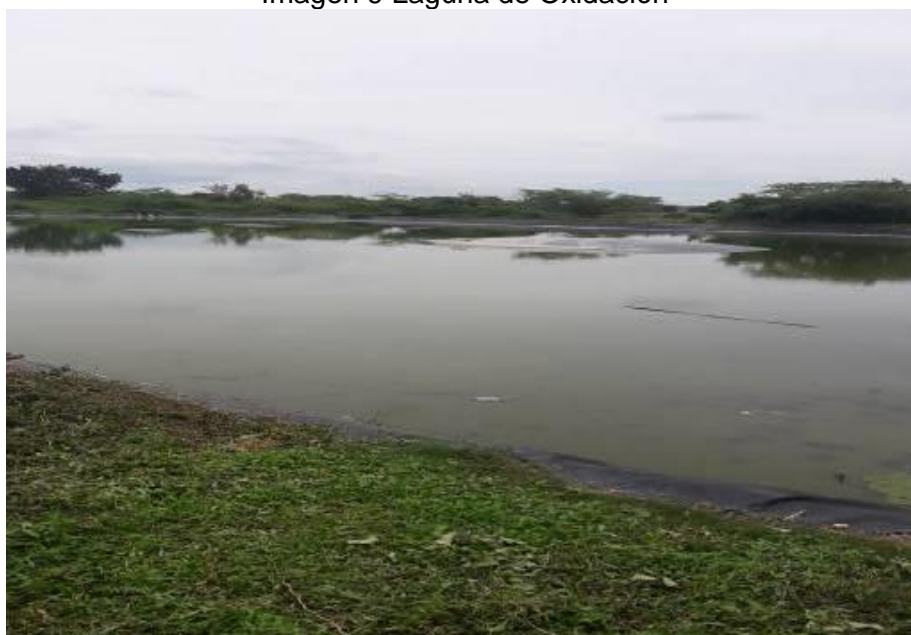
Imagen 9 Laguna de Oxidación

Planta de Tratamiento de aguas residuales: Conformado por dos lagunas de oxidación al finalizar el sistema de alcantarillado. Según lo evidenciado la infraestructura de las lagunas presenta buenas condiciones sin embargo requieren inversión para un mantenimiento general ya que se están formando islotes, lo que impide que cumpla adecuadamente con su proceso.

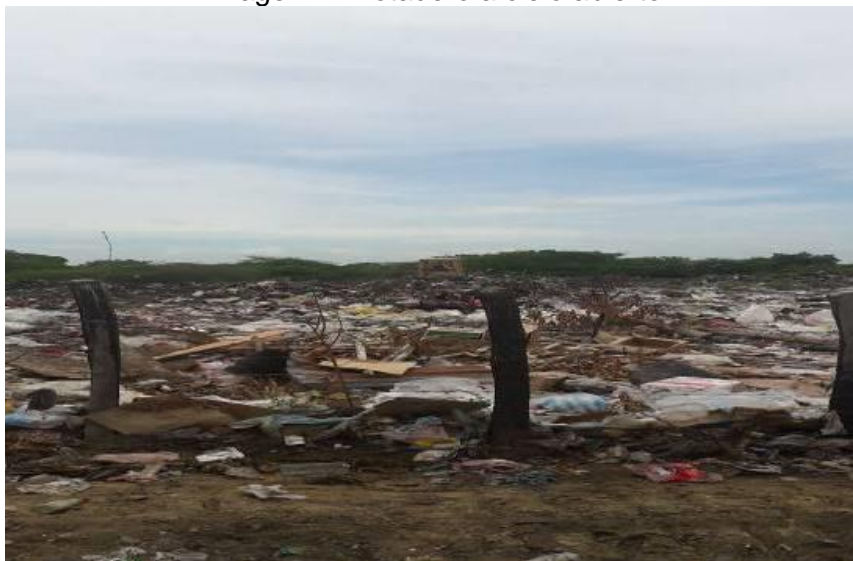
Imagen 11 Botadero a cielo abierto

El personal que atendió la visita informo que el sitio más cercano para disposición final de residuos sólidos sería en el municipio del Difícil, lo que incrementaría significativamente los costos.

Cantidad de toneladas dispuestas mes: No cuentan con sistema de pesaje ni operación del botadero a cielo abierto.
