# **EVALUACIÓN INTEGRAL DE PRESTADORES**

## **EMPRESAS MUNICIPALES DE CARTAGO – EMCARTAGO E.S.P**

**SUPERINTENDENCIA DELEGADA PARA ACUEDUCTO,  
ALCANTARILLADO Y ASEO  
DIRECCIÓN TÉCNICA DE GESTIÓN DE ACUEDUCTO Y  
ALCANTARILLADO  
Bogotá, octubre de 2017**

## ANÁLISIS AÑOS 2015 – 2016

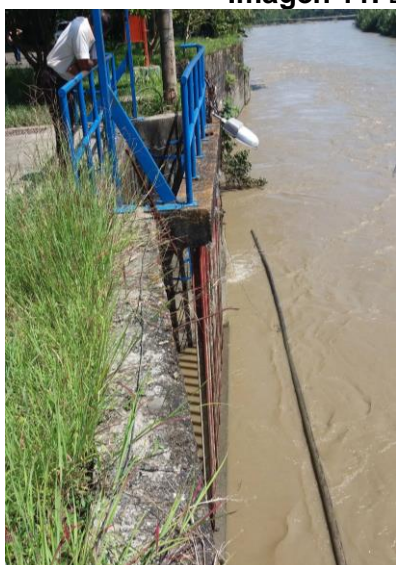
**Imagen 11.** Estructura de captación.

Aguas abajo de la bocatoma existen dos pozos de succión en concreto, el último de los cuales se construyó en 2015 debido a contingencia por la época de verano que se presentó en ese momento. En la visita del mes de mayo de 2017 se pudo observar que no se tienen instrumentos de macromedición instalados en la estructura de captación. Sin embargo, sí se cuenta con regleta para la medición de los niveles.

a) Estructura de captación.

b) Sistema de barrotes.

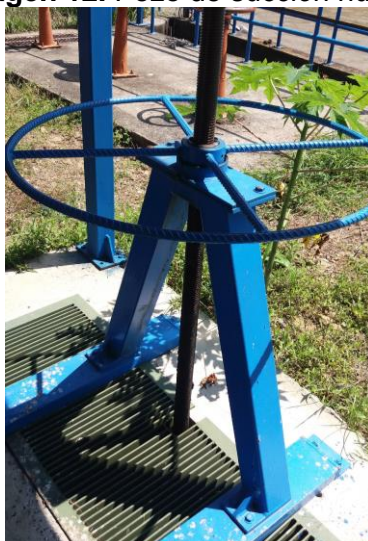
**Imagen 12.** Pozo de succión nuevo.

Del otro pozo, salen 3 líneas paralelas de 24 pulgadas en ETERNIT que van hasta los pozos de succión de baja cabeza de las Estaciones de Bombeo No. 2 y No. 3. Este sistema actúa como sistema de respaldo a la línea de 24 pulgadas en HF que sale del primer pozo de succión. La longitud de estas líneas es de 80 metros. Este sistema funciona a gravedad.

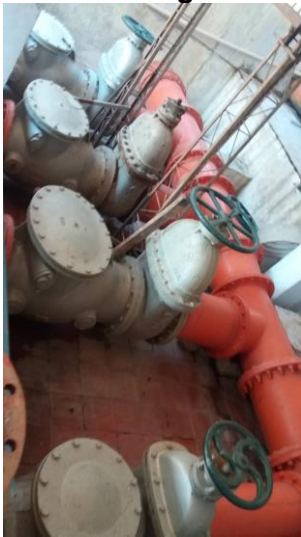
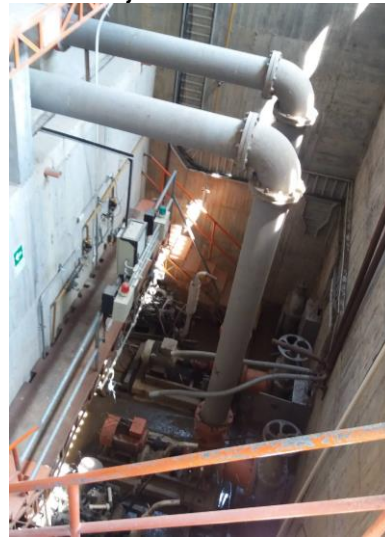
**Imagen 13.** Sistemas de bombeo de baja cabeza

En esta estación no se tiene sistema de energía alterna. Por otro lado, en la visita realizada, el prestador entregó evidencias de los mantenimientos a los sistemas electromecánicos. Sin embargo, informó que a la fecha no contaban con un Programa de Mantenimiento Electromecánico y que éste se encontraba en proceso de elaboración. Mediante radicado SSPD 20175290812672 del 29 de septiembre de 2017, el prestador informó que este Programa ya se encuentra en proceso de implementación y ejecución, y remitió copia del mismo.

a) Estación de bombeo No. 2

b) Estación de bombeo No. 3

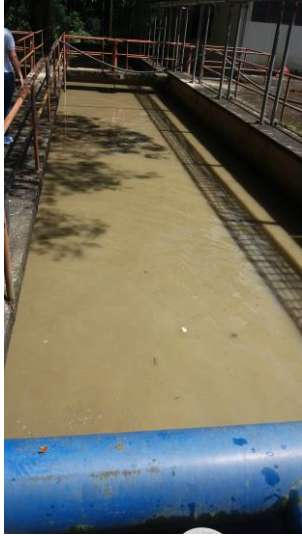
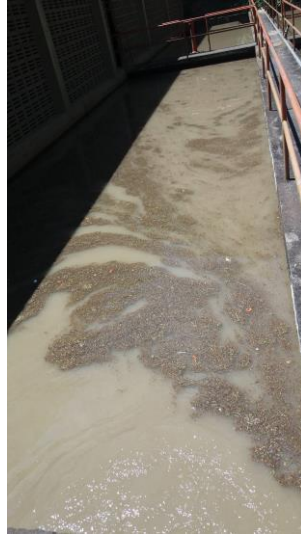
**Imagen 14. Desarenadores.**

El prestador tiene dos desarenadores de tipo convencional, cada uno con capacidad de 500 L/s. Uno de los dos desarenadores funciona con aproximadamente 310 L/s, mientras que el otro funciona con aproximadamente 200 L/s.

a) Desarenador No. 2

b) Desarenador No. 3

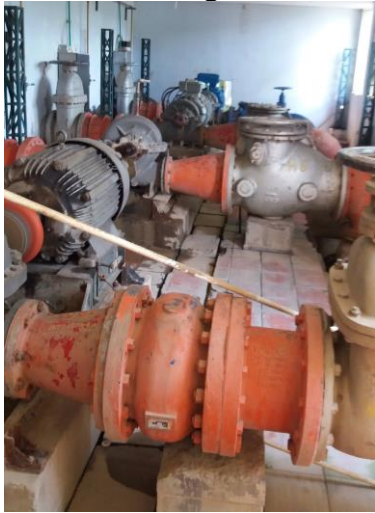
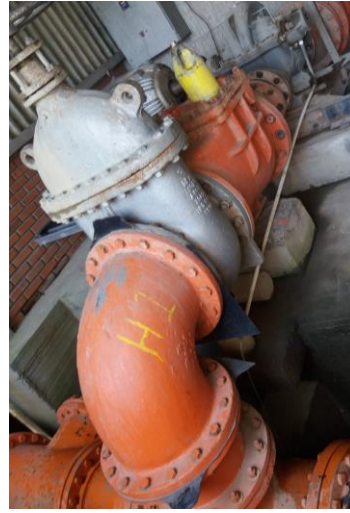
**Imagen 15. Sistemas de bombeo de alta cabeza.**

a) Estación de bombeo No. 2

b) Estación de bombeo No. 3

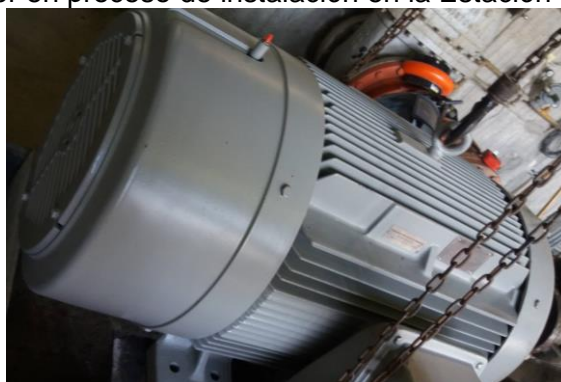
**Imagen 16.** Motor en proceso de instalación en la Estación de bombeo No. 3.

En esta estación no se tiene sistema de energía alterna. El prestador entregó evidencias de los mantenimientos a los sistemas electromecánicos pero informó que a la fecha no contaba con un Programa de Mantenimiento Electromecánico y que éste se encontraba en proceso de elaboración. Posteriormente, mediante radicado SSPD 20175290812672 del 29 de septiembre de 2017, el prestador informó que este Programa ya se encuentra en proceso de implementación y ejecución, y remitió copia del mismo.

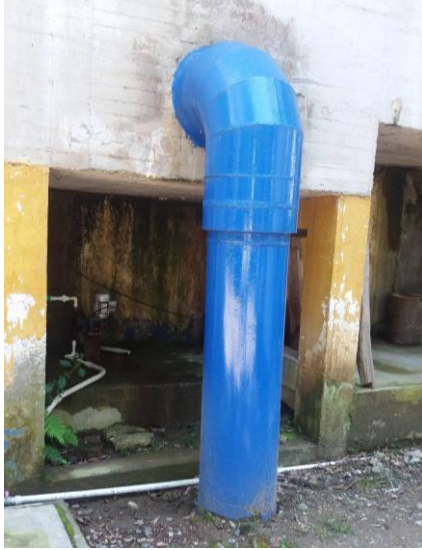
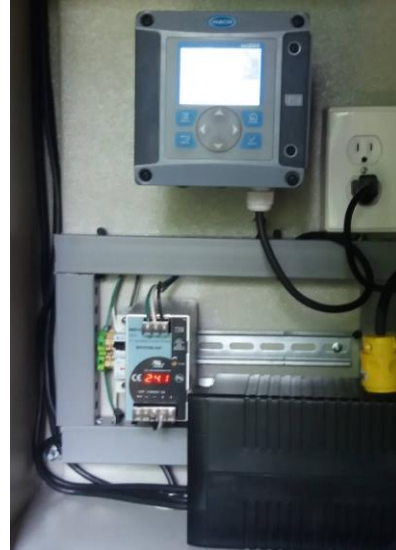
**Imagen 17.** Entrada a la PTAP.

El agua entra a la planta mediante una tubería de 16” en HF procedente de la Cámara de Derivación 2 a un vertedero, en donde se encuentra instalado un instrumento de macromedición electrónico en funcionamiento. Posteriormente se le aplica el coagulante (hidroxicloruro de aluminio) y pasa a una cámara donde se produce la mezcla rápida. El prestador manifestó que este coagulante se empezó a usar en 2017 en reemplazo del sulfato de aluminio, puesto que produce menor cantidad de lodos y menor cantidad de residual de aluminio en la red.

a) Tubería de entrada a la PTAP

b) Instrumento de macromedición a la entrada de la PTAP.

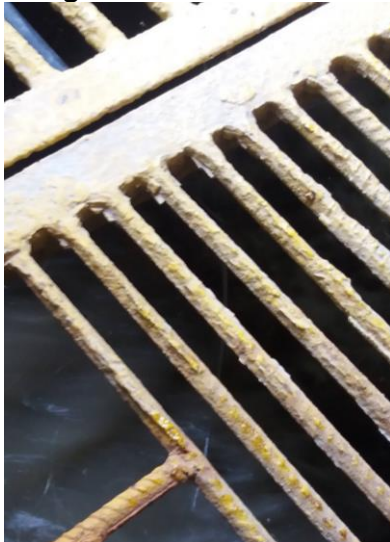
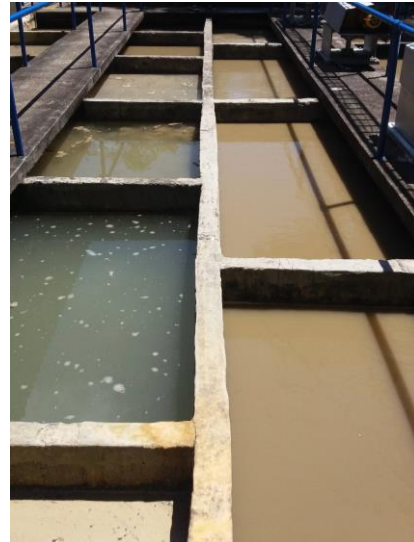
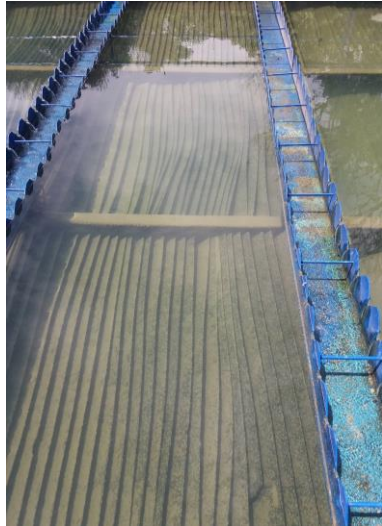
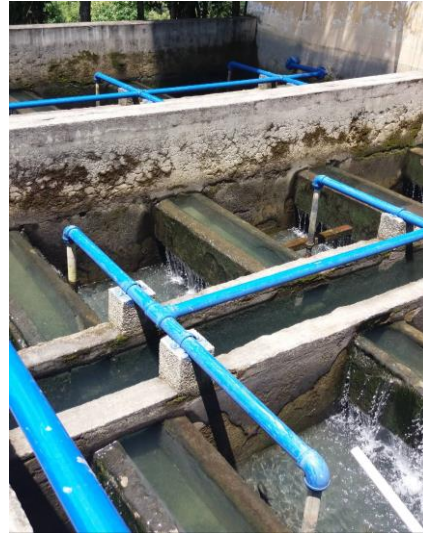
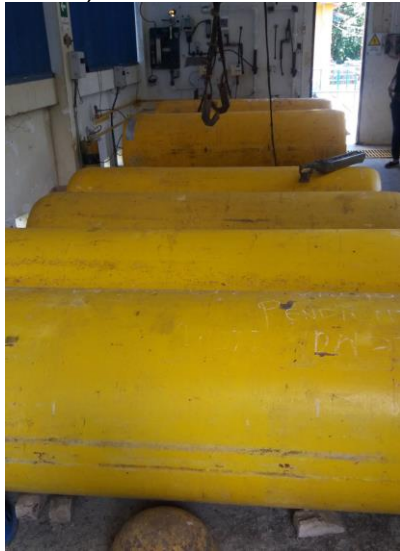
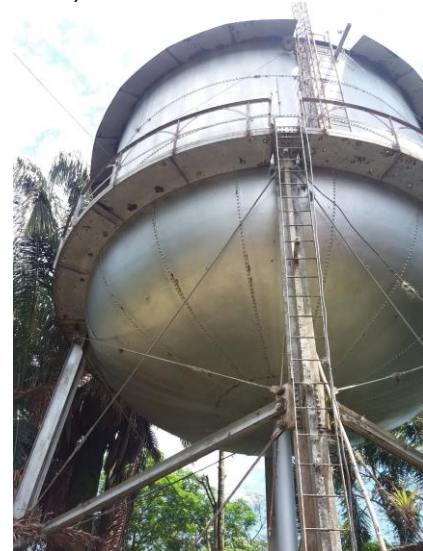
**Imagen 18.** Elementos de los procesos de tratamiento de la Planta 1.

El ensayo de jarras no se realiza con una frecuencia determinada. Al respecto, el prestador informó que los operadores determinan la dosis a aplicar de acuerdo con su experiencia y posteriormente realizan el ensayo de jarras al agua para simular el comportamiento en la planta. Lo anterior se presenta porque de acuerdo con el prestador, las condiciones del agua pueden variar rápidamente, lo que invalida los resultados obtenidos mediante el ensayo, en cuyo caso habría que repetirlo.

a) Dosificación del coagulante.

b) Flocculadores.

c) Sedimentadores.

d) Unidades de filtración.

e) Tanques de cloro gaseoso.

f) Tanque de almacenamiento.

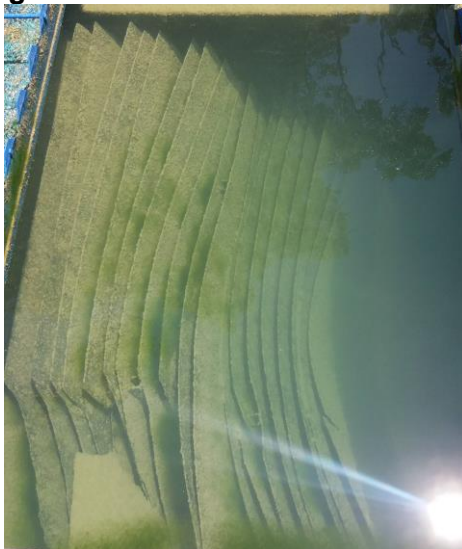
**Imagen 20.** Placas de los sedimentadores.

En cuanto al componente técnico, encontramos que el ensayo de jarras no se realiza con una frecuencia determinada y que, en la fecha de la visita, las placas de los sedimentadores de las Plantas de Tratamiento de Agua Potable - PTAP 1 y 2 se encontraban rotas y colmatadas de material.

La PTAP cuenta con 3 sedimentadores con una zona de sedimentación convencional y otra zona de sedimentación de alta tasa con placas en un ángulo de inclinación de 60°. Se observó el día de la visita que las placas se encontraban rotas y colmatadas de material. Al respecto, el prestador manifestó que ya se debía realizar el lavado de los sedimentadores. Adicionalmente, mediante radicado SSPD 20175290812672 del 29 de septiembre de 2017, el prestador informó que actualmente adelanta el estudio para el reemplazo de las placas por unas fabricadas a partir de materiales de bajo costo.

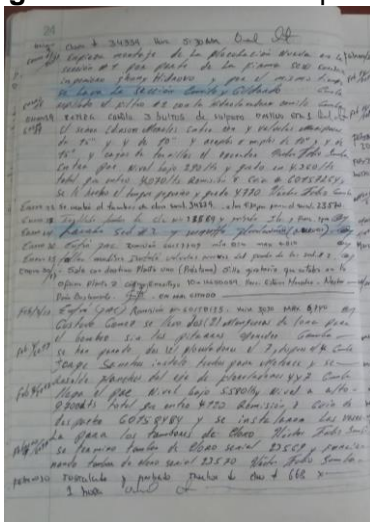
**Imagen 25.** Bitácora de las plantas.

Adicionalmente, la planta cuenta con su respectiva bitácora de operación que relaciona las suspensiones que se presentan con ocasión del lavado de los filtros, lavado general de la planta y demás actividades de mantenimiento.

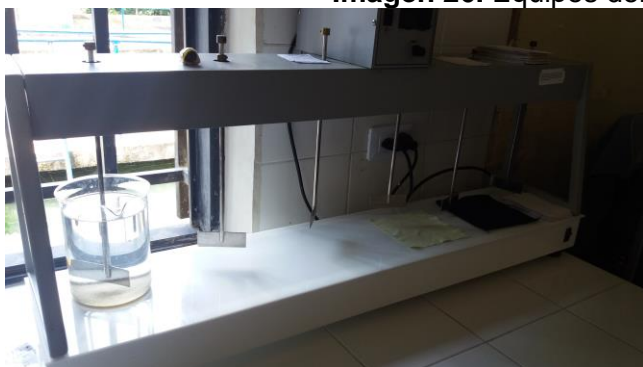
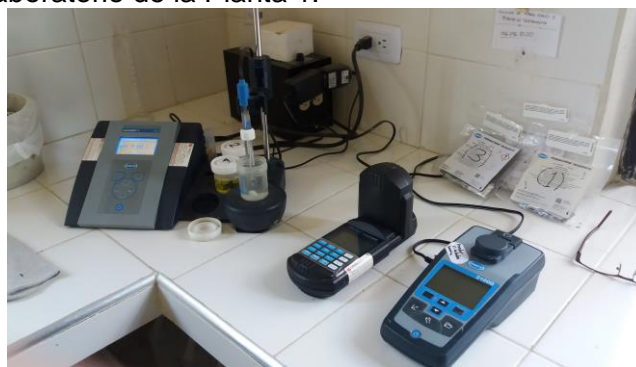
**Imagen 26.** Equipos del laboratorio de la Planta 1.

a) Equipo de jarras.

b) pHmetro, turbidímetro y colorímetro.

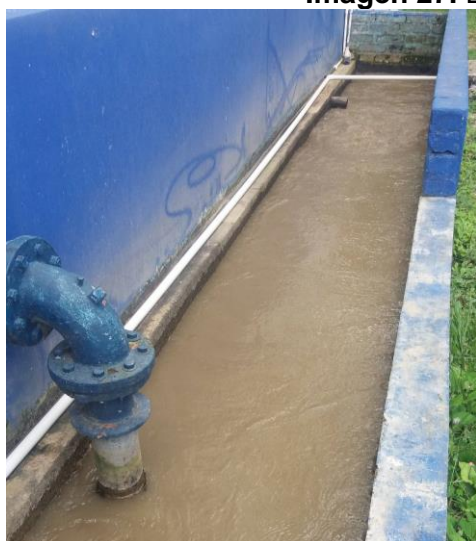
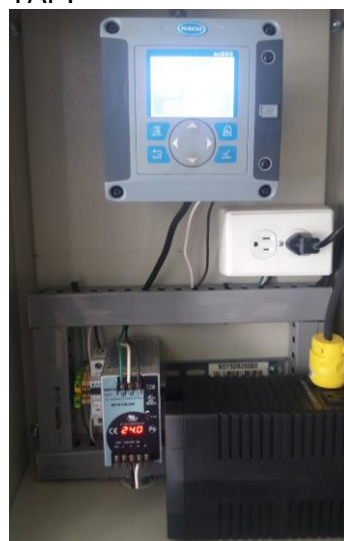
**Imagen 27.** Entrada a la PTAP.

a) Canal de entrada a la PTAP.

b) Instrumento de macromedición.

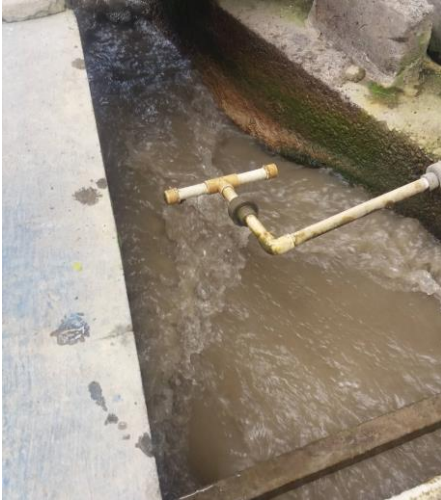
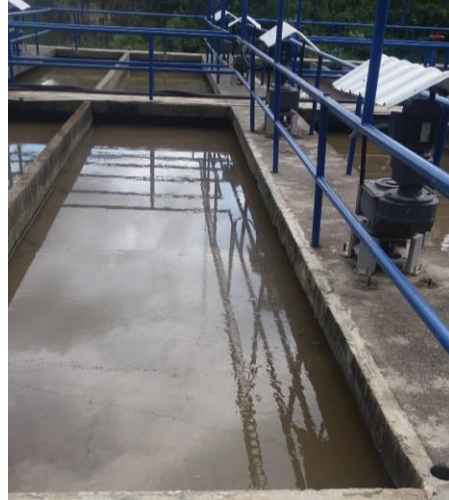
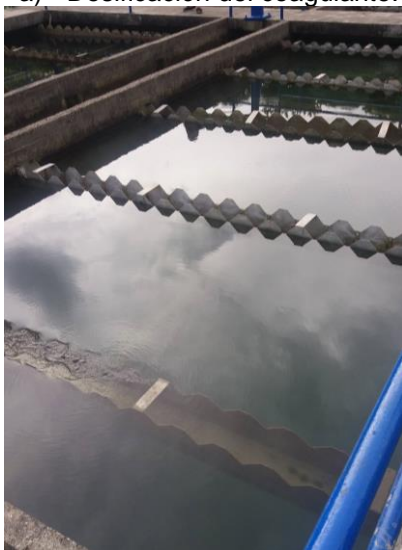
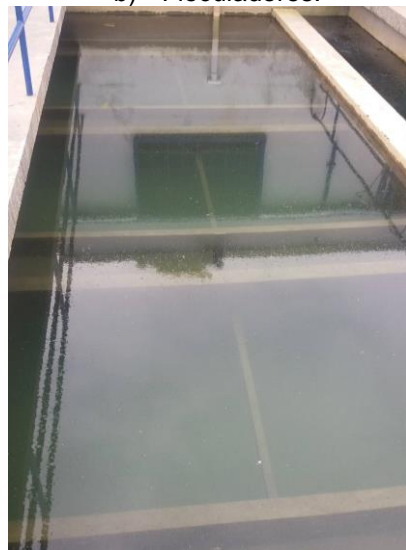
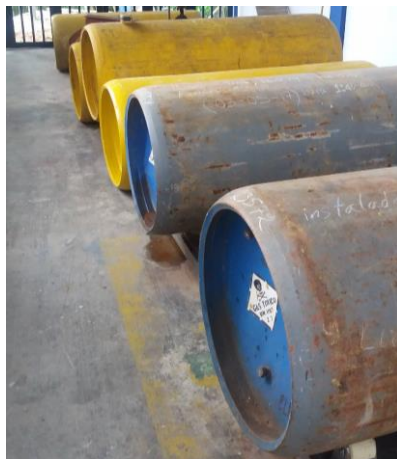
**Imagen 28.** Elementos de los procesos de tratamiento de la Planta 2.

a) Dosificación del coagulante.

b) Floculadores.

c) Sedimentadores.

d) Unidades de filtración.

e) Tanques de cloro gaseoso.

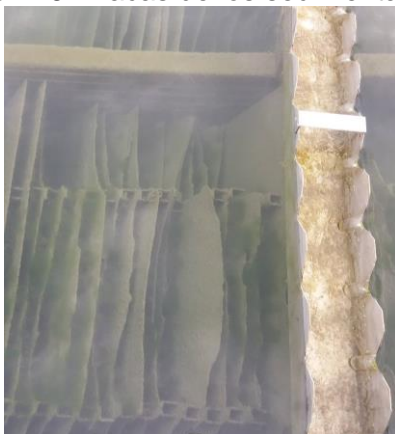
**Imagen 29.** Placas de los sedimentadores.

Los sedimentadores cuentan con válvulas para el desagüe de los lodos que son vertidos a la quebrada Ortes. No se tiene permiso de vertimiento. A los lodos no se les realiza tratamiento alguno.

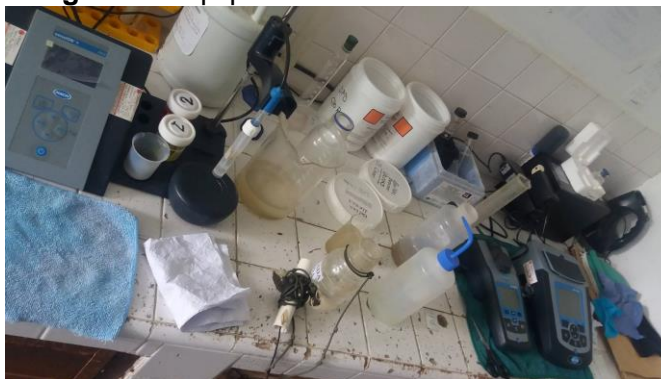
**Imagen 35.** Equipos del laboratorio de la Planta 2.

La planta cuenta con un laboratorio de calidad del agua en el que se realiza el análisis de las muestras de control de procesos en la planta cada hora. Para esto, cuenta con equipo de jarras, pHmetro, turbidímetro y espectrofotómetro.

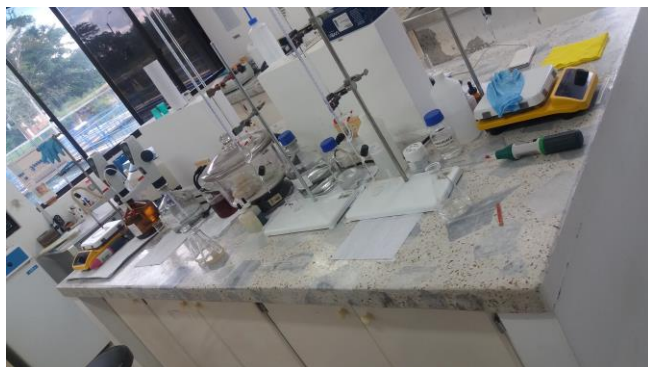
**Imagen 36.** Laboratorio de calidad del agua.

a) Zona de análisis fisicoquímico.

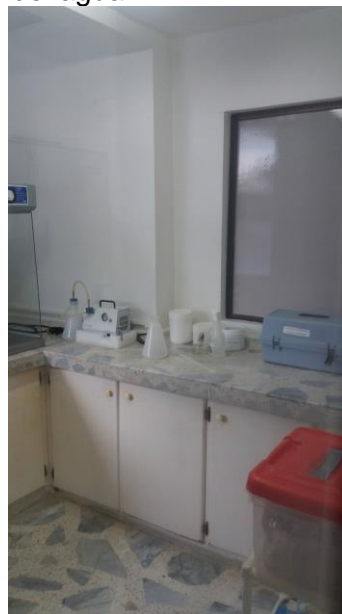
b) Zona de análisis microbiológico.

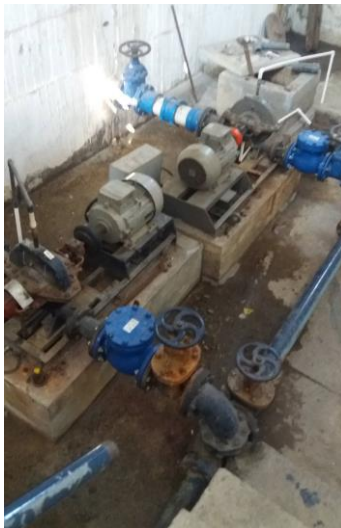
**Imagen 37.** Estación de bombeo Robertulio Lara.

En estas estaciones no se tienen sistemas de energía alterna. Por otro lado, el prestador no entregó información en visita relacionada con sistemas alternos de bombeo. Finalmente, en la visita realizada, el prestador entregó evidencias de los mantenimientos a los sistemas electromecánicos. Sin embargo, informó que a la fecha no contaban con un Programa de Mantenimiento Electromecánico y que éste se encontraba en proceso de elaboración.

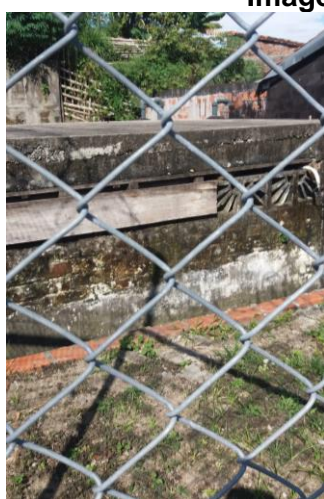
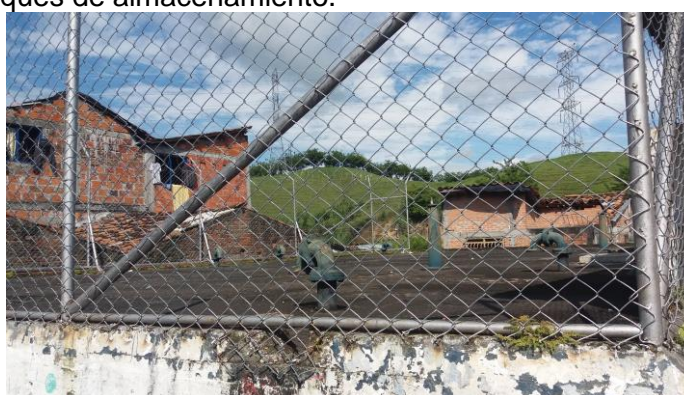
**Imagen 38.** Tanques de almacenamiento.

a) Tanque San Agustín.

b) Tanque Robertulio Lara.

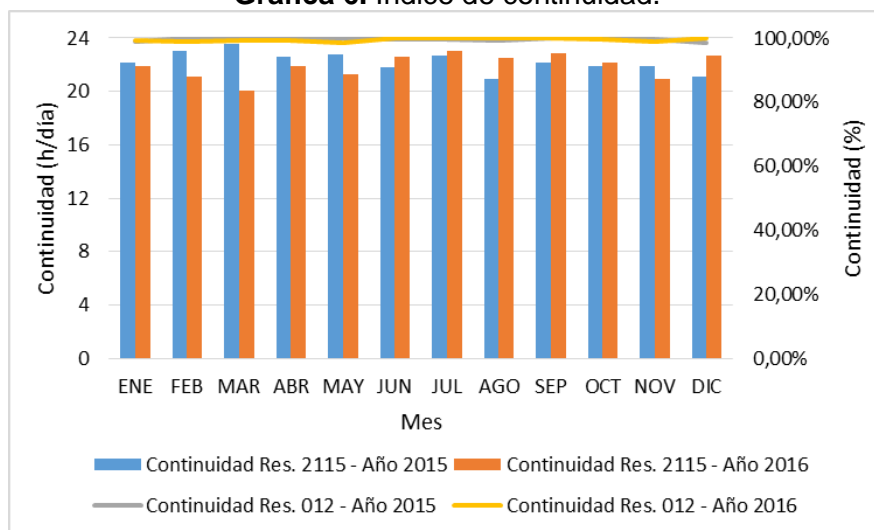
**Gráfica 6. Índice de continuidad.**

De acuerdo con los resultados anteriores, la continuidad se clasifica como SUFICIENTE, con excepción de los meses de febrero y marzo de 2015 y julio de 2016, en los que se clasificó como CONTINUO.

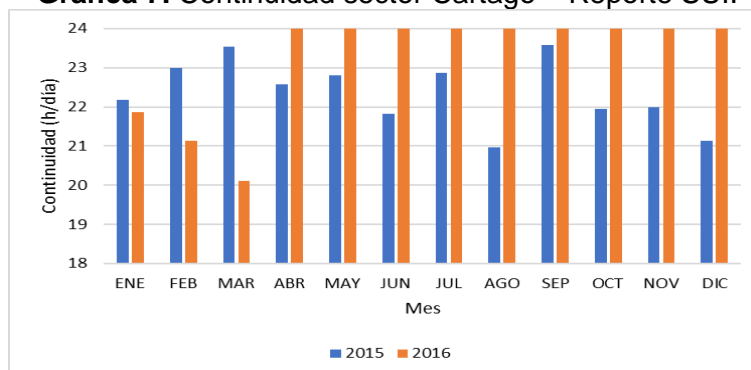
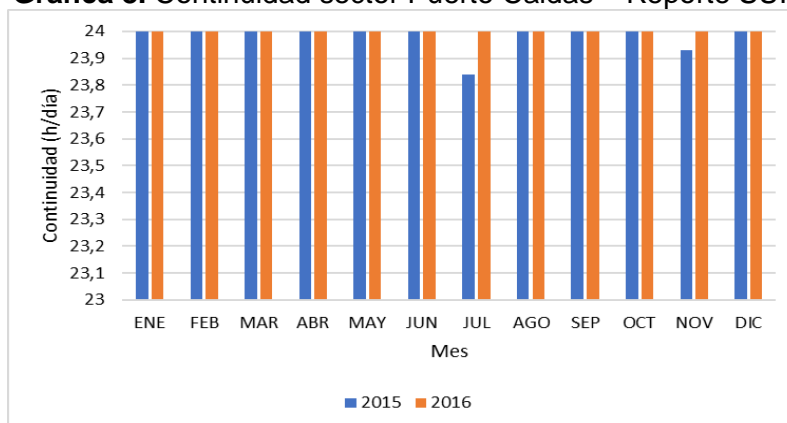
**Gráfica 7. Continuidad sector Cartago – Reporte SUI.**

**Gráfica 8. Continuidad sector Puerto Caldas – Reporte SUI.**

De acuerdo con los resultados anteriores, la continuidad se clasifica como CONTINUA en el sector de Puerto Caldas para las vigencias bajo análisis. Por otra parte, la continuidad en Cartago se clasifica como CONTINUA en los meses de marzo y septiembre de 2015 y marzo, abril, mayo, junio, julio, agosto, septiembre, octubre, noviembre y diciembre de 2016. En los demás meses se clasifica como SUFICIENTE.

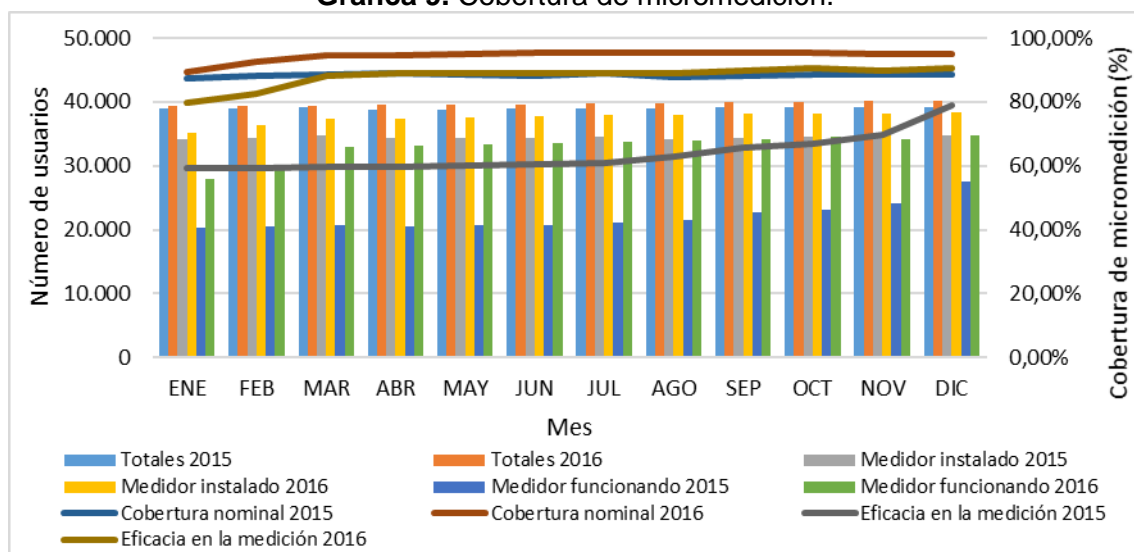
**Gráfica 9. Cobertura de micromedición.**

De acuerdo con la información anterior, la cobertura de micromedición nominal en 2015 y 2016 fue de 88% y 95%, respectivamente. Por otro lado, la eficacia de la medición presentó una mejoría en el período comprendido entre los meses de julio de 2015 y marzo de 2016. Lo anterior presuntamente obedece al programa de instalación y reposición de micromedidores que implementó el prestador desde el año 2015.

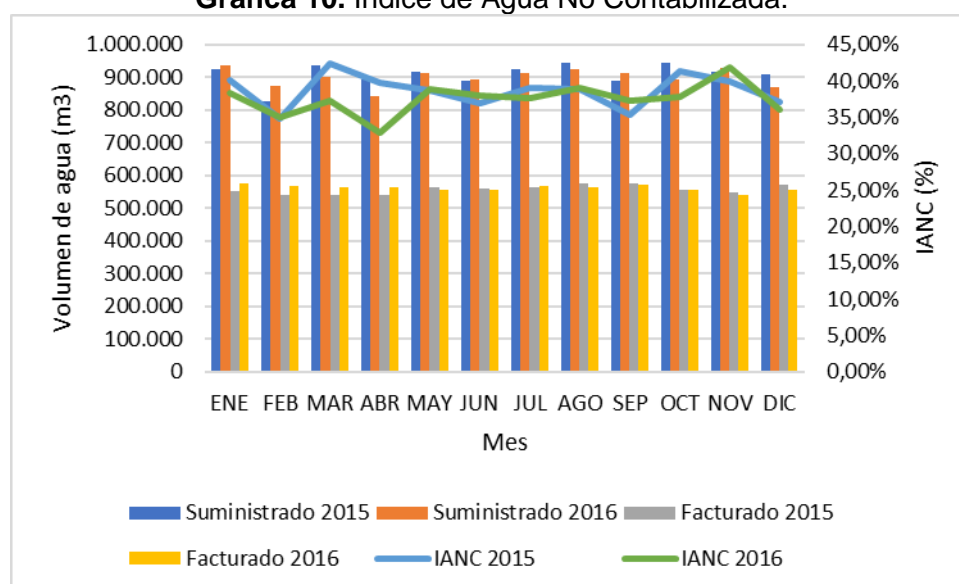
**Gráfica 10. Índice de Agua No Contabilizada.**

Como se puede evidenciar, el indicador IANC presentado por el prestador muestra un nivel de pérdidas que se ha mantenido cercano al 40%, y que se encuentra por encima del 30% establecido en la regulación tarifaria como el nivel máximo de pérdidas admisible.

- Recuperación de los equipos de macromedición en las tuberías de impulsión de la estación de bombeo.
- Control de fugas en válvulas, tuberías, accesorios, unidades de bombeo, compuertas, tanques desarenadores, control de reboses en el sistema de bombeo.
- Suministro e instalación de válvula anticipadora de golpe de ariete y válvula de expulsión de aire.

- Implementar el proyecto de recuperación de la macromedición de las tuberías de salida de los tanques de almacenamiento de planta 1 (14" y 20") y de planta 2 (24").
- Suministro e instalación de equipos de medición de caudal a la entrada de la planta 1 y 2.
- Control de fugas en válvulas, equipos de bombeo y accesorios en las galerías de filtros de planta 1 y 2.
- Control de fugas en válvulas de desagüe en tanques de unidades de proceso de planta 1 y 2, válvulas de desagüe de tanques de almacenamiento, muros,

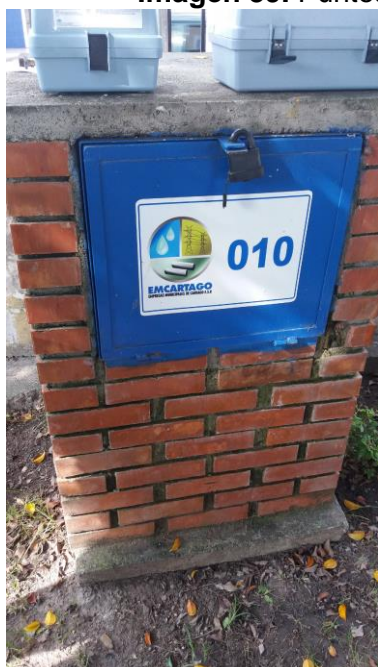
**Imagen 39.** Puntos de muestreo de calidad del agua.

Se observó que los puntos se encuentran en casetas en concreto y ladrillo con puerta metálica con candado. En todos los puntos inspeccionados, observamos que las casetas se encuentran en aparentes buenas condiciones.

a) Punto de muestreo – Exterior.

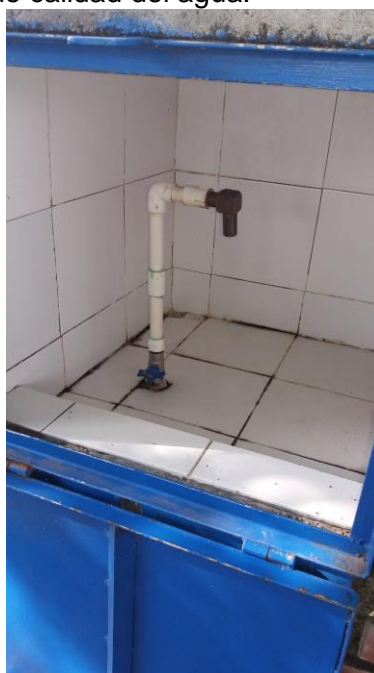
b) Punto de muestreo – Interior.

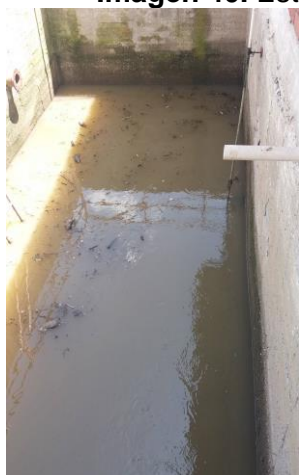
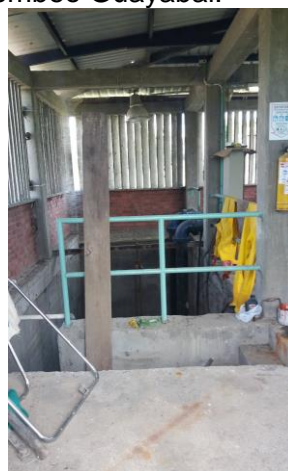
**Imagen 40.** Estación de bombeo Guayabal.

a) Pozo de succión.

b) Bombas.

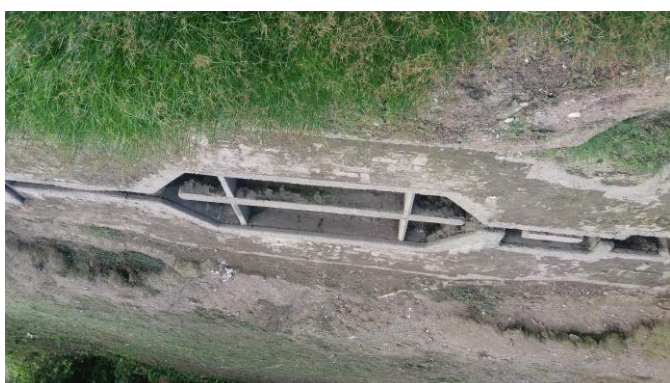
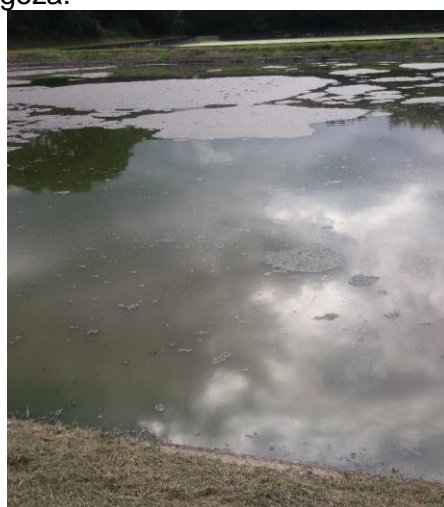
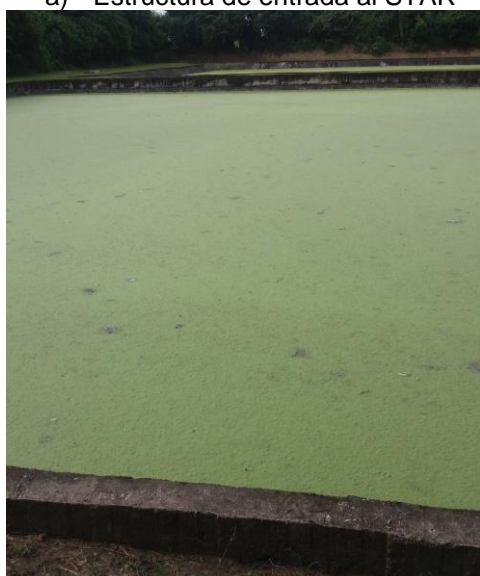
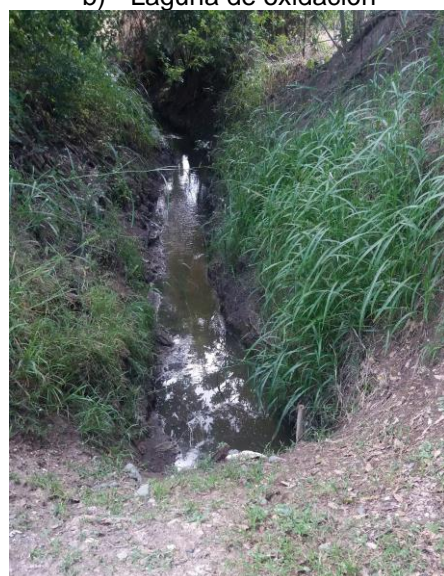
**Imagen 41. STAR Zaragoza.**

a) Estructura de entrada al STAR

b) Laguna de oxidación

c) Presencia de cobertura vegetal en las lagunas de oxidación.

d) Descarga a la quebrada El Salto.

El prestador informó que actualmente se encuentra investigando un proyecto de bioaumentación de bacterias que permite aumentar la cantidad de bacterias en las lagunas de oxidación. Lo anterior presuntamente disminuiría la cantidad de lodos producidos y optimizaría la degradación de la materia orgánica.

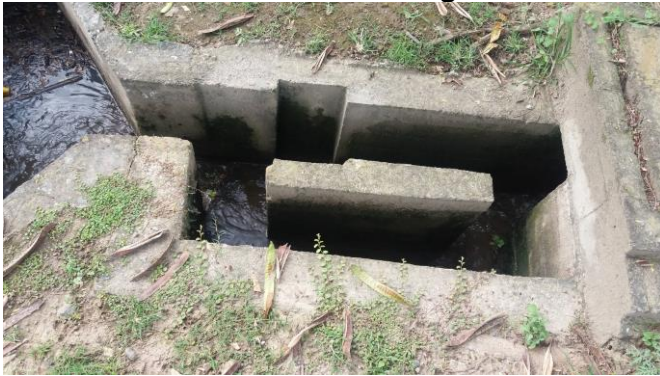
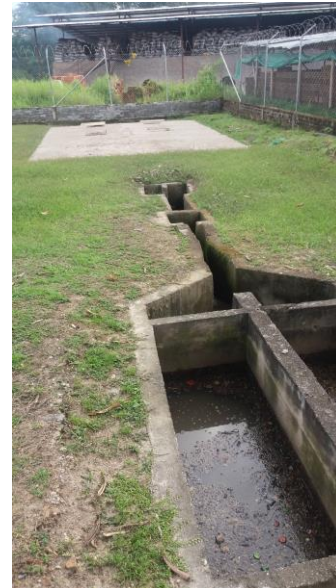
**Imagen 42. STAR Casierra.**

a) Estructura de entrada al STAR

b) Pozo séptico
