**EVALUACIÓN INTEGRAL DE PRESTADORES
INGENIERIA Y MULTISOLUCIONES. ESP. S.A.**

**SUPERINTENDENCIA DELEGADA DE ACUEDUCTO,
ALCANTARILLADO Y ASEO**

GRUPO PEQUEÑOS PRESTADORES

Bogotá, diciembre de 2017

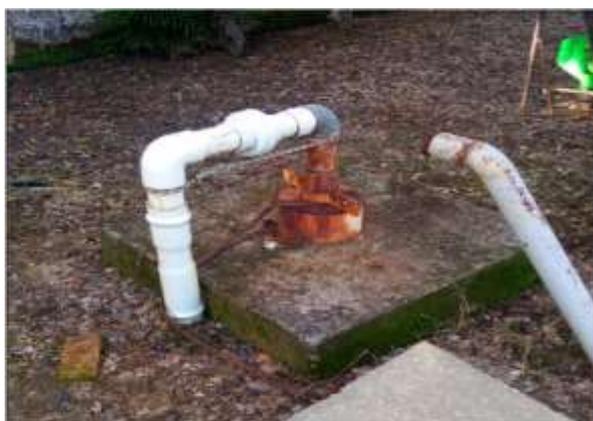
Foto1 Captación en pozo profundo.

Captación: se realiza mediante electrobomba sumergible instalada en el pozo profundo, del cual se señala una capacidad de 15 L/s. La boca del pozo carece de caseta o cubierta protectora; sin embargo, no se observaron fugas o deterioro de la estructura por estar expuesta a la intemperie, ya que para labores de mantenimiento se requiere de espacio suficiente para ingresar maquinaria o elementos que permitan extraer los componentes que requieran removerse.

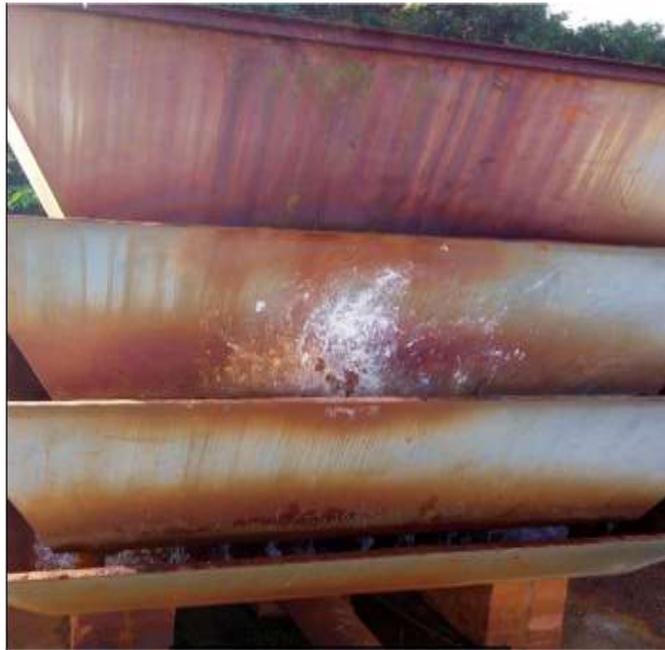
Foto 2 Torre de Aireación

Aireación: El proceso de aireación se implementó teniendo en cuenta que el agua de la fuente subterránea contiene altas concentraciones de hierro, oxidando el hierro para que éste pase de una fase disuelta a una fase sólida y se sedimente durante el proceso de floculación. La torre de aireación de 4 bandejas con que cuenta la E.S.P. cumple con esta función, la cual se observó en buenas condiciones de operación y mantenimiento.

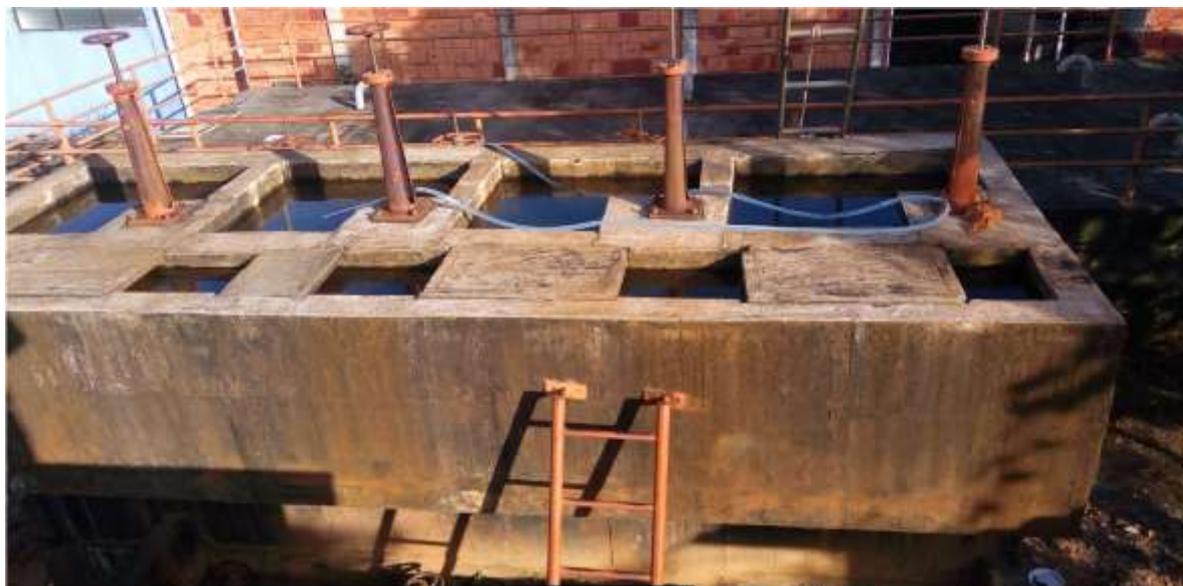
Foto 3. Filtros

La operación de la planta es de 12 horas/día en promedio, según los registros en minuta y bitácora de la PTAP. La planta de tratamiento cuenta con cerramiento en muro de ladrillo y malla eslabonada en todo su perímetro, localizada en la zona céntrica del municipio, adyacente a la alcaldía municipal. La vía de acceso se encuentra en buen estado, cuenta con servicio de energía eléctrica, unidad sanitaria, laboratorio, sitios de acopio de insumos químicos, herramienta y otros elementos, área administrativa y en el mismo predio se encuentra el vehículo hidrosuccionador de mantenimiento del sistema de alcantarillado (actualmente fuera de operación).

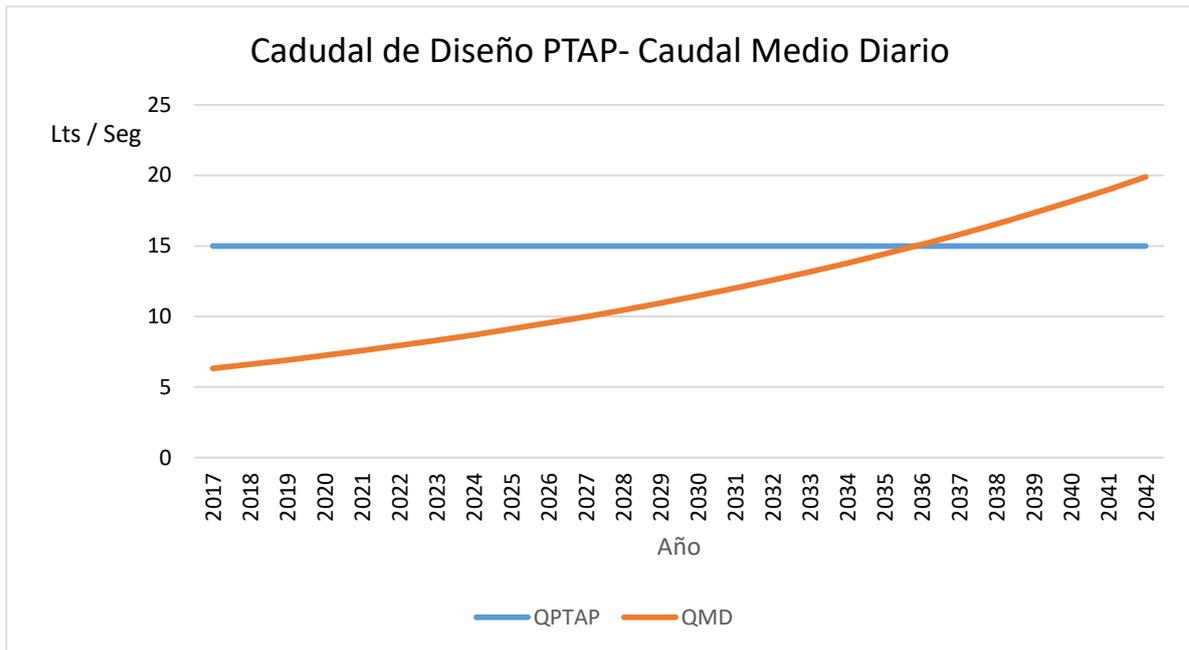
Gráfica 3. Caudal Medio Diario vs. Caudal de diseño de la PTAP

De acuerdo con la gráfica anterior, la cantidad de agua tratada en la PTAP del municipio de Puerto Rondón sobrepasa a la requerida para el abastecimiento, en aproximadamente un 200%; lo que permite inferir que pueden existir pérdidas significativas en la red o consumos exagerados por parte de suscriptores que no cuentan con medidor.

De acuerdo con el caudal medio diario requerido por la población del municipio, asumiendo un porcentaje de pérdidas del 25% y un incremento anual en el número de suscriptores del 5% (estimado con base en el incremento reportado entre 2005 y 2015), y un caudal de diseño de la PTAP de 15, L/s, teóricamente se contaría con la capacidad para abastecer a la población hasta el año 2036, cuando el caudal medio diario equipare al caudal de diseño de la PTAP (intersección de líneas azul y roja en la gráfica). Sin embargo, los indicios observados permiten inferir que las pérdidas en el sistema son muy superiores al 25% (valor máximo admisible en el artículo 44, Resolución MVCT 0330 de 2017).

De acuerdo con la información relacionada anteriormente, la PTAP está operando a un caudal superior al caudal de diseño, mientras que el acueducto opera con un déficit del 5% del total requerido para la dotación bruta, según las horas promedio de funcionamiento del sistema (12 horas/día); lo cual evidencia necesidades en cuanto a expansiones y optimización de los sistemas actualmente implementados. No obstante, a la fecha de la visita no fue posible acceder al documento del Plan Maestro de Acueducto (no se ha hecho entrega oficial al municipio de Puerto Rondón), instrumento de planificación que establece tales necesidades y las alternativas de solución con base en la proyección de la demanda real.

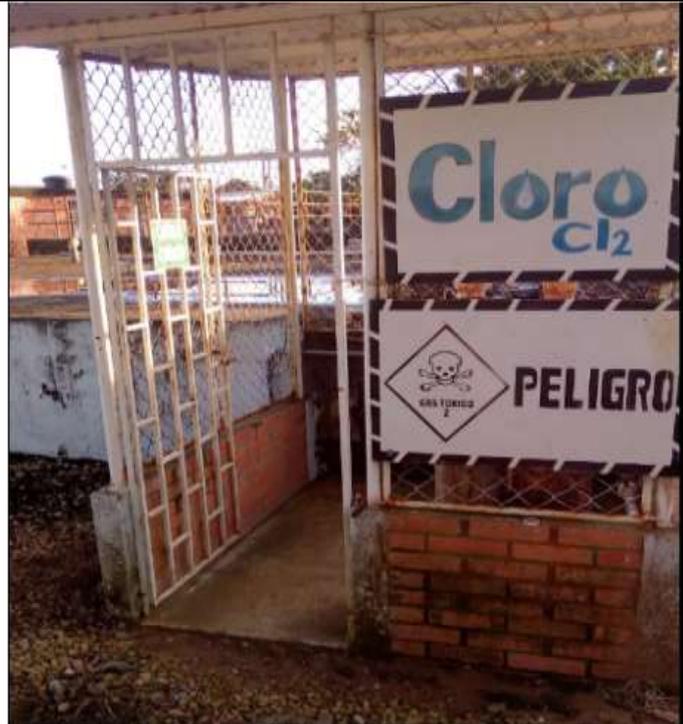
Foto 4. Caseta de Cloración

Químicos: El proceso de dosificación de químicos se realiza mediante bombas dosificadoras de químicos de sulfato de aluminio líquido Tipo A y de Cal Hidratada, los cuales son aplicados en la canaleta Parshall. Por su parte, como desinfectante se utiliza cloro gaseoso, el cual se aplica en el tránsito del agua de los filtros a los tanques de almacenamiento. Durante la visita de inspección se verificó la existencia de inventario de químicos sin cuantificar las cantidades de las mismas.

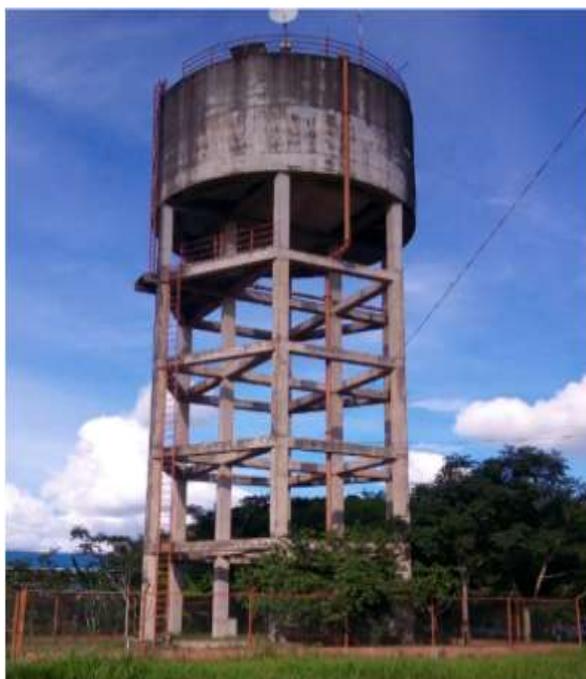
Foto 5. Tanque elevado

Almacenamiento: La PTAP cuenta con dos tanques de almacenamiento semienterrados con un volumen conjunto estimado de 325 m³, según informó el operador de la planta.

Adicionalmente se cuenta con un tanque elevado para la distribución del agua a la población de Puerto Rondón, el cual cuenta con una capacidad de 365 m³, el cual opera con normalidad; y se informa que la misma cuenta con geomembrana interna para prevenir fugas y facilitar las labores de mantenimiento y limpieza. En total hay una capacidad de almacenamiento de 690m³. Se observó filtración en los muros laterales de uno de los tanques semienterrados y crecimiento de especies vegetales en su alrededor.

- Durante la visita de inspección realizada en junio de 2017, no se detectaron visualmente pérdidas importantes de agua; sin embargo, se deben atender oportunamente las filtraciones y fugas que se presenten, tales como la detectada en el costado del tanque de almacenamiento.

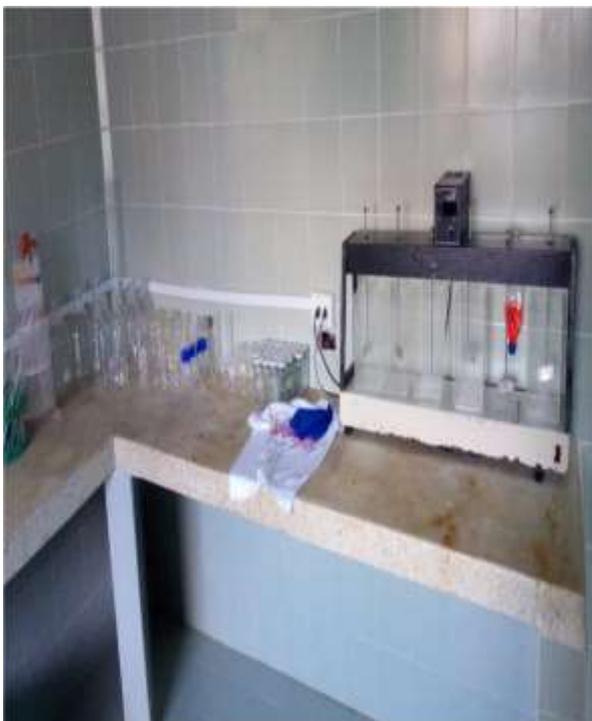
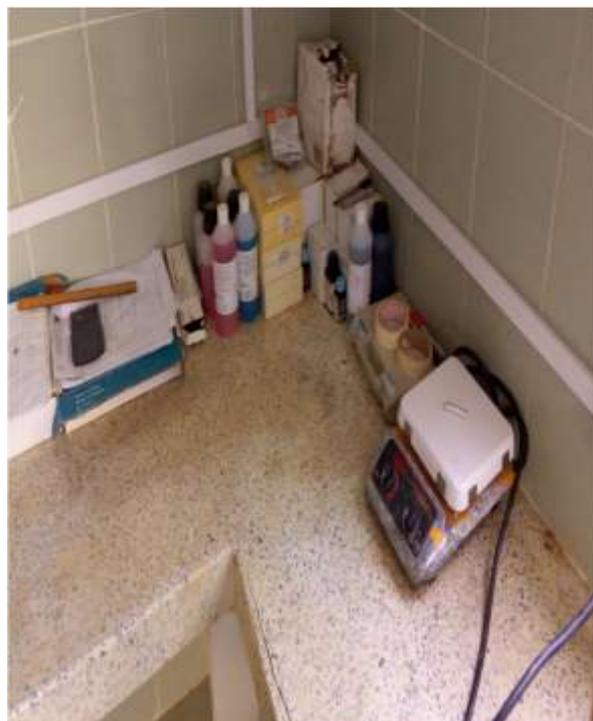
Foto 6 y 7 Laboratorio

Sin embargo, el operario del laboratorio manifestó que les hace falta equipamiento para el laboratorio, que les permita permanentemente tomar muestras a la calidad del agua en la PTAP. Actualmente solo se toma una muestra semanal, pero los resultados son enviados a la gerencia en Arauca, y no se conserva copia de dicha información localmente o en la bitácora, y tampoco se está llevando el libro o planilla de control de la calidad del agua en el laboratorio.

De lo anterior se deduce que no se está haciendo uso del laboratorio para calcular la dosificación de productos químicos, lo cual justificó el operario encargado de su utilización, con el argumento que las condiciones de la fuente son muy constantes, el agua de la fuente no presenta problemas de turbiedad (por lo que no se realiza la prueba de jarras diariamente), y ya conocen las dosis de aplicación de químicos que garantizan la remoción de carga contaminante para que el agua sea apta para el consumo humano.

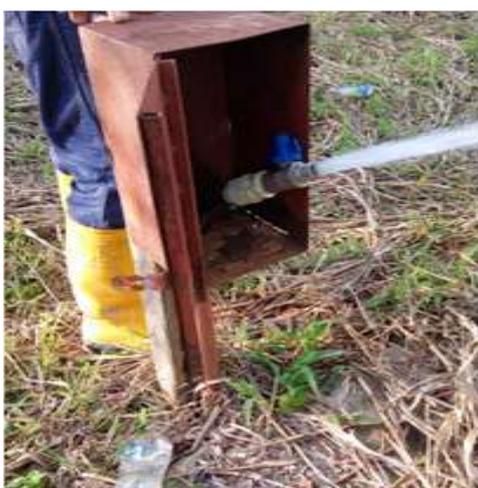
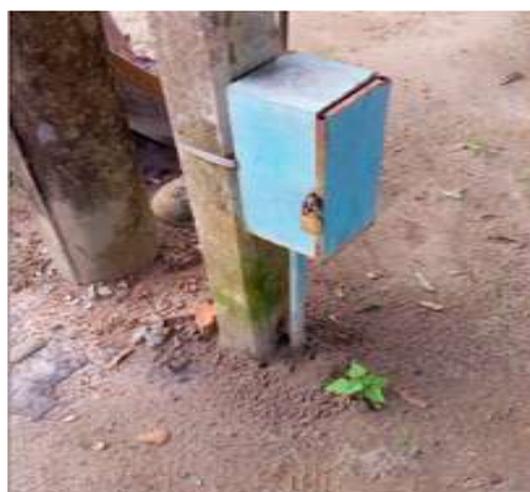
Foto 8 y 9 Puntos de Muestreo

Se verificaron 4 puntos materializados, localizados en la PTAP, un punto próximo, un punto medio y el punto más distante de la red de distribución; los cuales constan de manguera de acometida y llave metálica de paso, con ventana de acceso provista de candado. Todos los puntos se observaron en buenas condiciones de operación y limpieza, presentando buena presión aún en el punto más distante. El agua presentaba apariencia óptima en cuanto a parámetros físicos, en todos los puntos verificados.

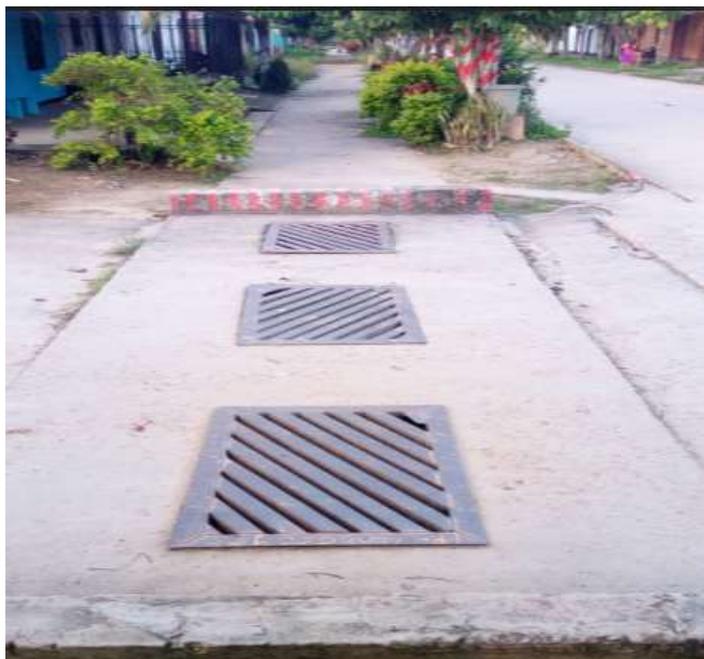
Foto 3 Red Pluvial

En el momento de la visita se pudo constatar que, pese a la existencia de una red pluvial, el sistema sanitario recibe una importante cantidad de agua pluvial, posiblemente a través de acometidas domiciliarias conectadas a tejados, patios y antejardines, aumentando la cantidad de agua que llega a los pozos húmedos de estaciones de bombeo y al caudal de ingreso en la PTAR, lo que implica mayores costos de operación por los tiempos de bombeo.

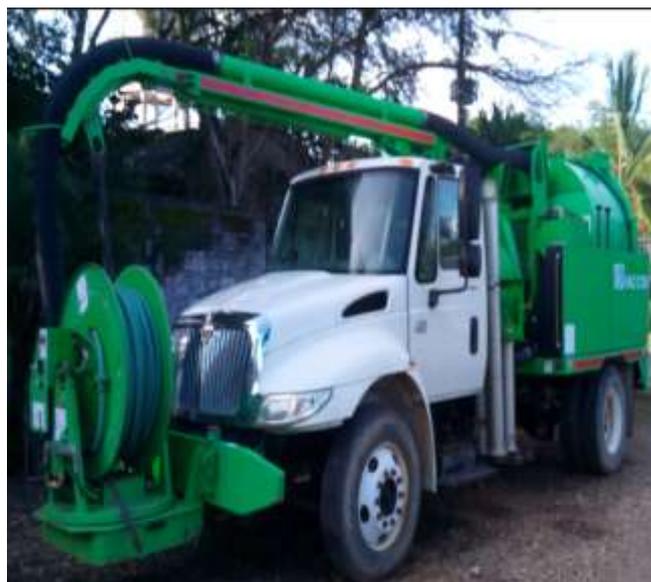
Foto 12 Vehículo Hidrosuccionador

Mantenimiento de redes: El prestador, cuenta con un vehículo hidrosuccionador (de propiedad de la gobernación de Arauca) para el mantenimiento de redes, aunque a la fecha de la visita de inspección – 14 y 15 de junio de 2017- se encuentra fuera de operación desde el mes de marzo del año en curso. Sin embargo, las actividades de mantenimiento que se venía realizando, mantienen operando el sistema con normalidad, acorde con la inspección realizada por parte de la SSPD. El sistema inspeccionado no presenta residuos sólidos acumulados en los pozos que fueron sujetos de inspección.

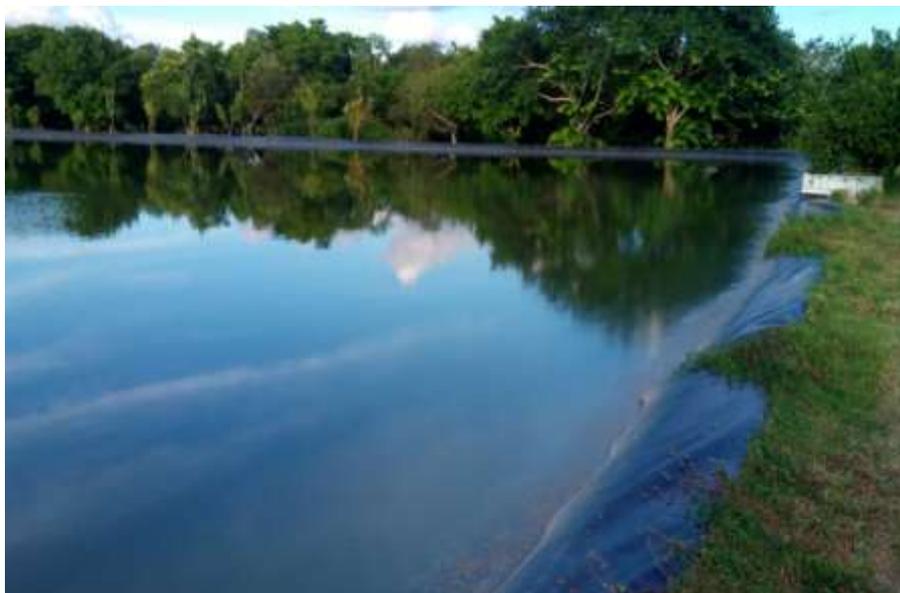
Foto 13 Lagunas Facultativas

Sistema de Tratamiento de Aguas Residuales – STAR: El municipio de Puerto Rondón cuenta con dos lagunas de estabilización facultativas en serie, precedido de un sistema de pretratamiento compuesto por un desarenador, seguido por dos rejillas de cribado y una canaleta Parshall al final de la cual hay dos sedimentadores que descargan en las lagunas, recibiendo las aguas residuales domésticas del 100% del área urbana. Se cuenta también con un lecho de secado para los lodos extraídos de los sedimentadores, los cuales no se están utilizando ya que presentan problemas de diseño.

En el momento de la visita el agua residual de las lagunas presenta características propias de la dilución por efecto de las fuertes lluvias propias de la temporada, tanto las que se precipitan directamente sobre las lagunas, como las provenientes de las conexiones domiciliarias. Se recomienda establecer estructuras de medición de los caudales debido a que no están funcionando actualmente.

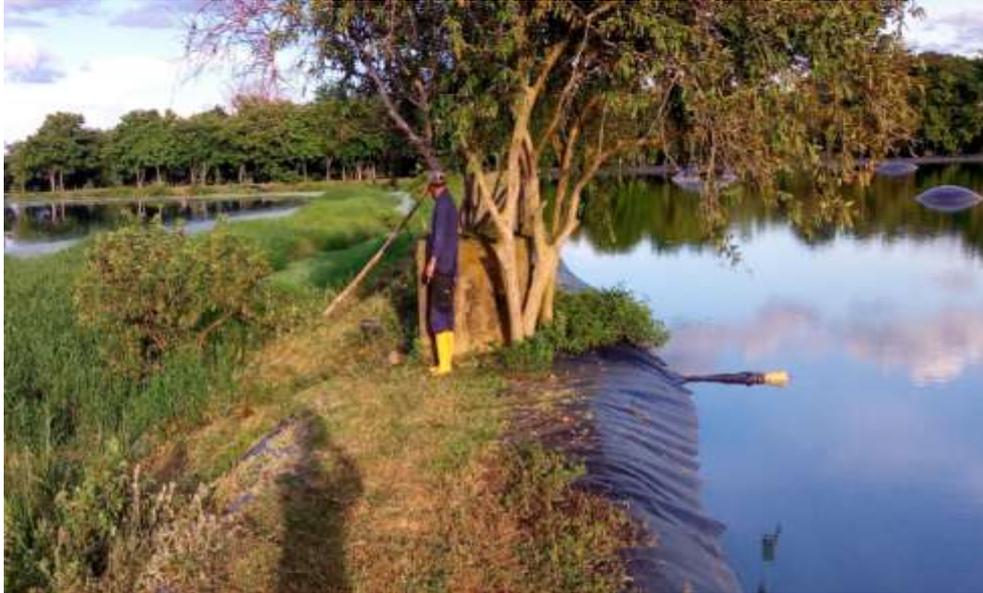
Foto 14 Lagunas de Estabilización

Vertimientos y cuerpo receptor: El punto de descarga, se realiza en el margen izquierdo del Rio Casanare, hacia el sector oriental del casco urbano municipal.

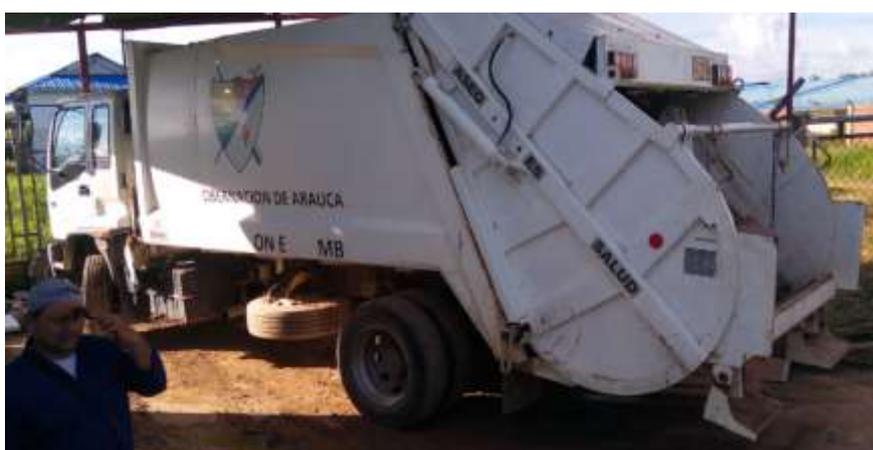
Foto 4 Camión Compactador.

Características del vehículo: El Decreto 1077 de 2015 en sus artículos 2.3.2.2.2.3.36 al 2.3.2.2.2.3.38 establece las características de los vehículos de recolección y transporte de residuos sólidos, las cuales son verificadas en su cumplimiento en la siguiente tabla, con base en los resultados de la visita de inspección realizada en el mes de junio de 2017:

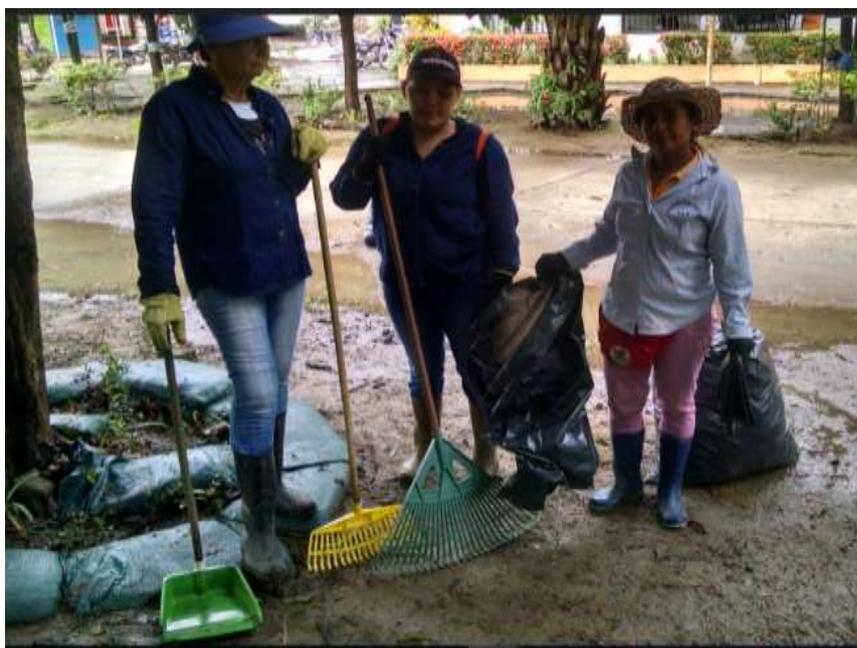
La actividad es realizada por la ESP, cuenta con 3 operarios en la modalidad destajo. La actividad se realiza los días jueves únicamente.

Foto 5 Personal de Barrido

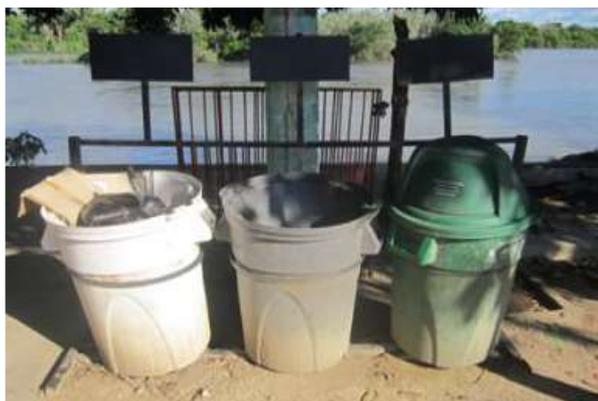
Foto 18 Cestas

La recolección de los residuos sólidos depositados en las cestas es responsabilidad de las personas prestadoras del servicio público de aseo. La persona prestadora del servicio público de aseo deberá llevar un inventario de las cestas que suministre, así como de su estado, para efectos de su mantenimiento y reposición (...)”. El municipio de Puerto Rondón cuenta con 43 cestas instaladas en el perímetro urbano del municipio.

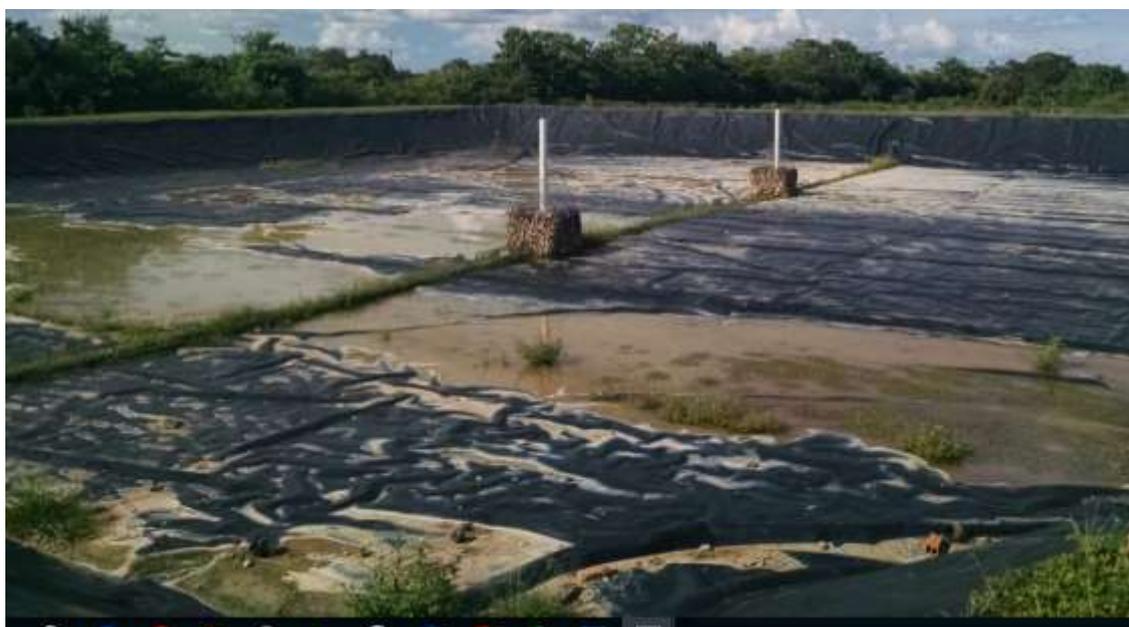
Foto 19 Relleno Sanitario Celda disponible para uso futuro

El prestador no cuenta con reglamento operativo que se encuentre disponible en el lugar de operaciones ni tampoco ha sido dado a conocer a los operarios a cargo del relleno lo que constituye en un presunto incumplimiento al “ARTICULO 2.3.2.3.3.1.7. Reglamento operativo. El prestador del servicio público de aseo en la actividad complementaria de disposición final de residuos sólidos, deberá formular y desarrollar antes del inicio de la operación un reglamento operativo, que se dé a conocer a los usuarios al momento de la solicitud de acceso al servicio(...)”.

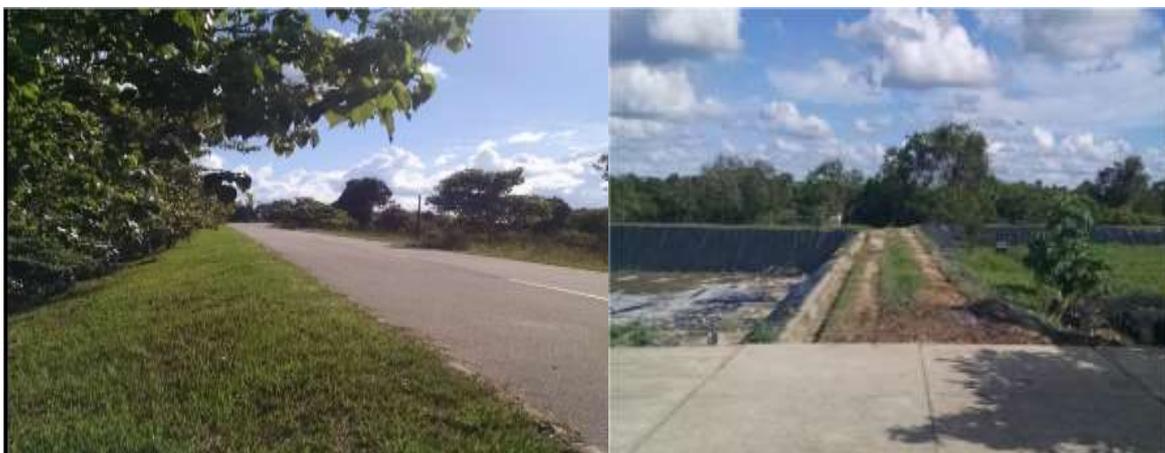
Foto 20 Vía de acceso al relleno Sanitario- Puerto Rondón. Foto 21. Acceso a zona de descargue.

Vía de acceso. Se encuentra en estado apto para el ingreso del vehículo de transporte de residuos, en concordancia con el numeral 3 del artículo 2.3.2.3.2.2.4. Del decreto 1077 de 2015. Accesibilidad vial.

De las 2 celdas existentes, (1 en operación y 1 sin inicio de actividad) solo la que esta inactiva cuenta con canales perimetrales en concreto para interceptar y conducir las aguas lluvias.

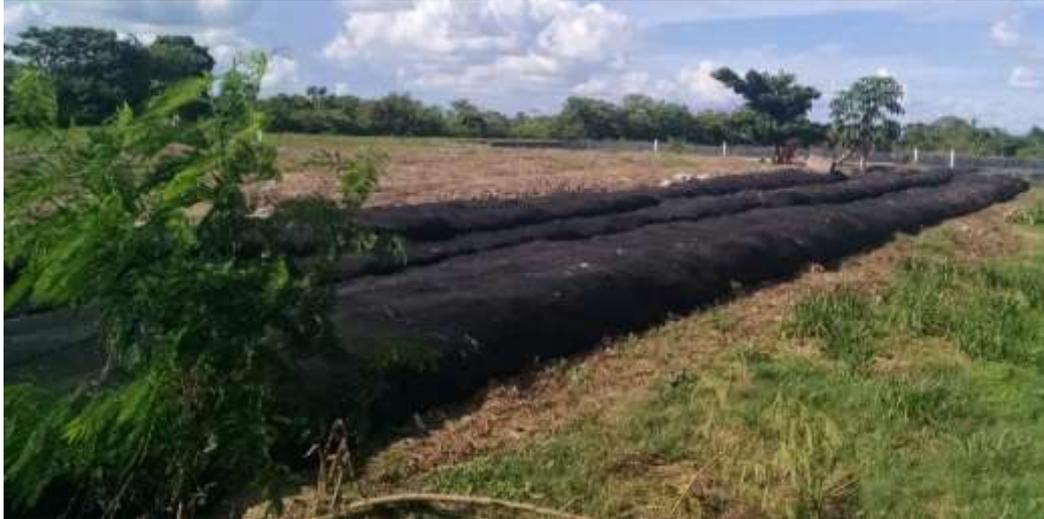
Foto 22 Relleno Sanitario Cubrimiento de residuos.

La operación del sitio se realiza manualmente. El vehículo de transporte de residuos realiza la descarga en una plataforma de concreto, de donde el operario los traslada hasta la celda haciendo uso de una carretilla, distribuyendo la masa de residuos en relativo orden, procurando alcanzar la cota más alta posible hacia el área distal de la celda, compactando con la ayuda de un rodillo. Los residuos son cubiertos con un geo textil biodegradable, el cual forma una bolsa que se cierra de manera manual con fibra de nylon (una vez finalizada la labor de transporte interno). Posteriormente se realiza la homogenización con la ayuda de un rodillo, manual). De acuerdo a lo informado, la cobertura final de la celda es con material de arcilla y tierra, lo cual se lleva a cabo en el caso de la celda que se encuentra en actividad. El relleno cuenta con una segunda celda que no ha entrado en operación, está recubierta con geomembrana y se observan las chimeneas de lixiviados, las cuales ya presentan estado de deterioro, atribuido al robo de algunos materiales, así como ha sucedido con parte de la geomembrana de los taludes laterales de la celda.

Cerramiento perimetral, control de acceso y señalización. El predio cuenta con aislamiento perimetral en malla eslabonada y cerca viva con limoncillo, cuenta con dos puertas de acceso con marco de tubo metálico y malla eslabonada, el cierre se realiza con cadena y candado, la primera a la entrada del predio y la segunda se ubica al ingreso de la zona donde están las celdas. No se hallaron indicios de acceso de terceros no autorizados, o animales al área; sin embargo, si se detectó el presunto robo de la geomembrana, la cual presenta algunos cortes que propician el deterioro de la celda. No se detectaron olores ofensivos, presencia de gallinazos, ni dispersión eólica de residuos. No cuenta con valla informativa que indique la existencia del Relleno Sanitario.

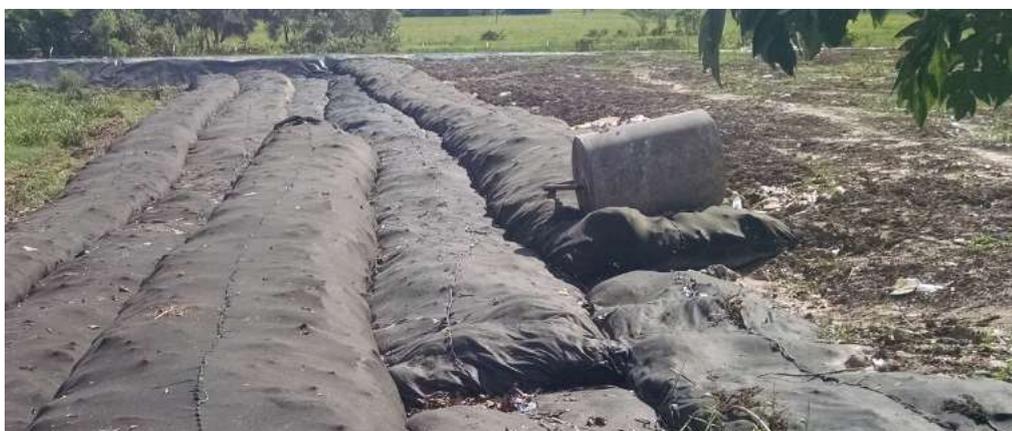
Foto 23 Compactador Manual

Por lo anterior se presume que el Control y monitoreo al sistema de compactación de acuerdo con las especificaciones técnicas definidas en el Numeral F.6.6.4 del Título F del RAS no son concordantes con las actividades de compactación que realiza el prestador.

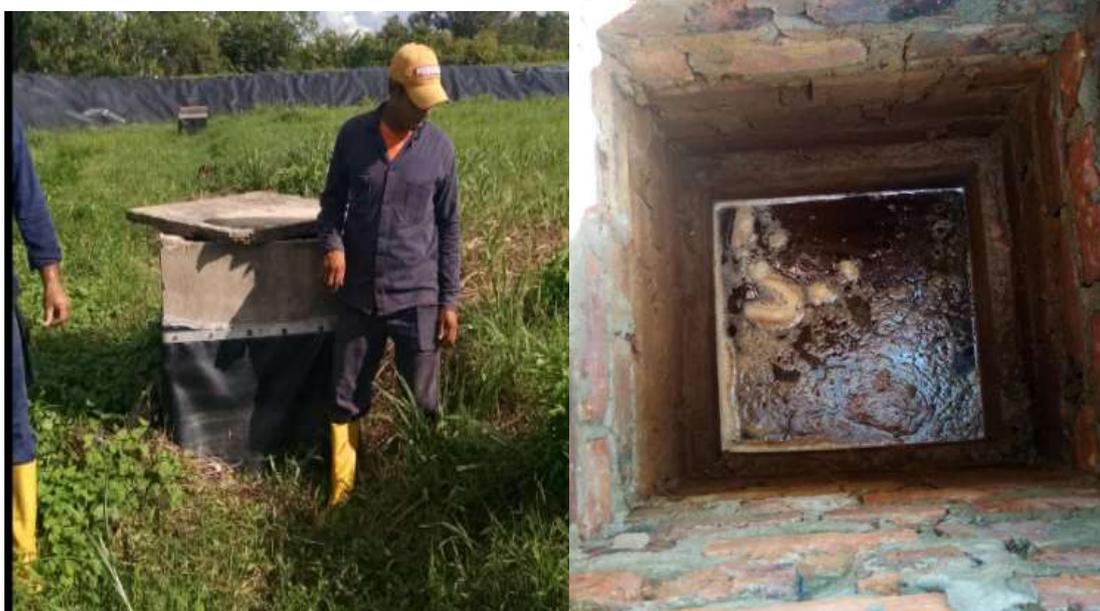
Foto 22 y 23 Caja de Lixiviados.

Los lixiviados drenan de la celda hacia unas cajas de inspección, para luego ser conducidos a un tanque séptico y posteriormente ser recirculados en la misma celda con la ayuda de una motobomba que debe ser transportada por el operario, presentando dificultad para hacer la recirculación en toda el área de la celda debido a la distancia requerida para la actividad. Esta recirculación varía de acuerdo al estado del clima y la cantidad de flujo de entrada de lixiviados al tanque. De esta manera en época de invierno, aumenta dicho flujo, siendo mayor la recirculación. En época de invierno el esquema de manejo de lixiviados resulta insuficiente dado el volumen de aguas lluvias.

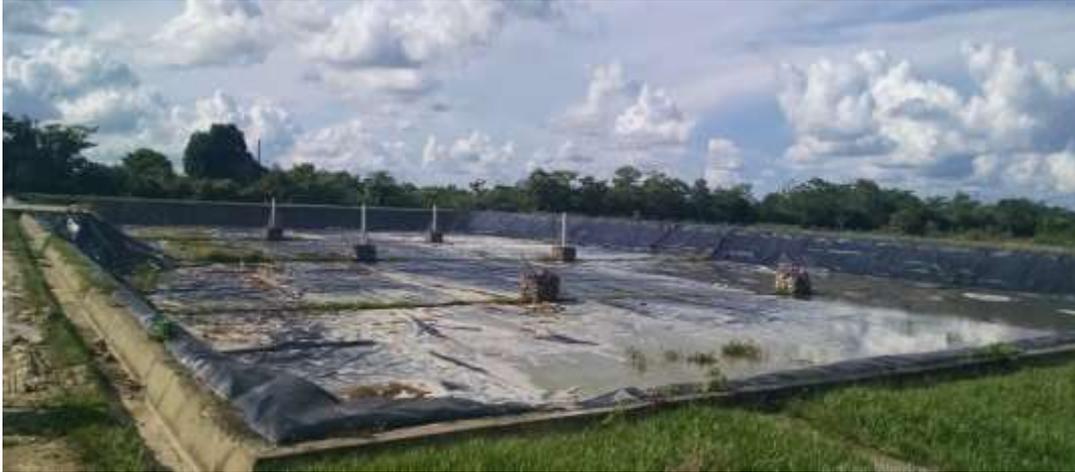
Foto 24 Canal de aguas lluvias y Chimeneas para evacuación de gases

Las celdas existentes (cuentan con canales perimetrales en concreto para interceptar y conducir las aguas lluvias hasta una canal en tierra que sale del predio; sin embargo, en temporada de lluvias, estas caen directamente sobre las celdas lo que incrementa el flujo de lixiviados y la eficiencia del sistema se reduce significativamente. Es de anotar que el canal perimetral está ausente en el costado lateral de la celda que está en operación.
