EVALUACIÓN INTEGRAL DE PRESTADORES

**ADMINISTRADORA PUBLICA COOPERATIVA
EMPRESA SOLIDARIA DE SAN MARTIN CESAR –
APCES E.S.P.**

**ADMINISTRADORA PUBLICA COOPERATIVA EMPRESA SOLIDARIA DE SAN
MARTIN CESAR – APCES E.S.P. (ID 20289)**

ANÁLISIS AÑOS 2017 – 2018

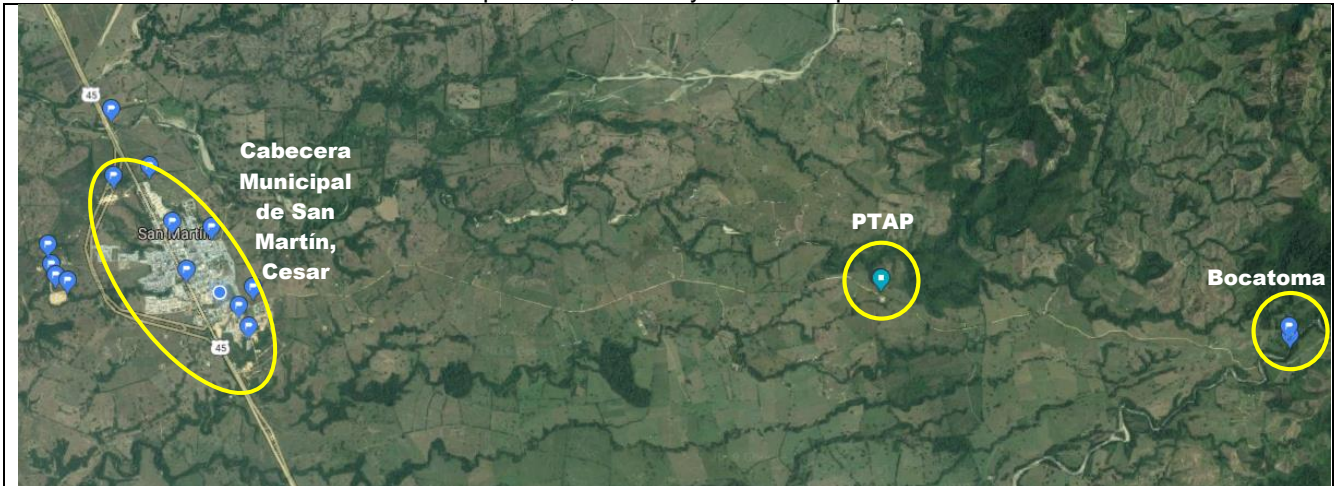
Imagen 3. Vista aérea del área de influencia del sistema de acueducto de San Martín, donde se circunscriben la captación, la PTAP y el área de prestación del servicio.

Área de influencia del sistema de acueducto: con base en el recorrido de campo efectuado durante la visita de inspección, se identificó el área de influencia del sistema de acueducto que abastece la cabecera municipal, desde la microcuenca abastecedora, pasando por el sistema de potabilización, redes de aducción y conducción, hasta los límites de la red de distribución, área que se visualiza en la siguiente imagen.

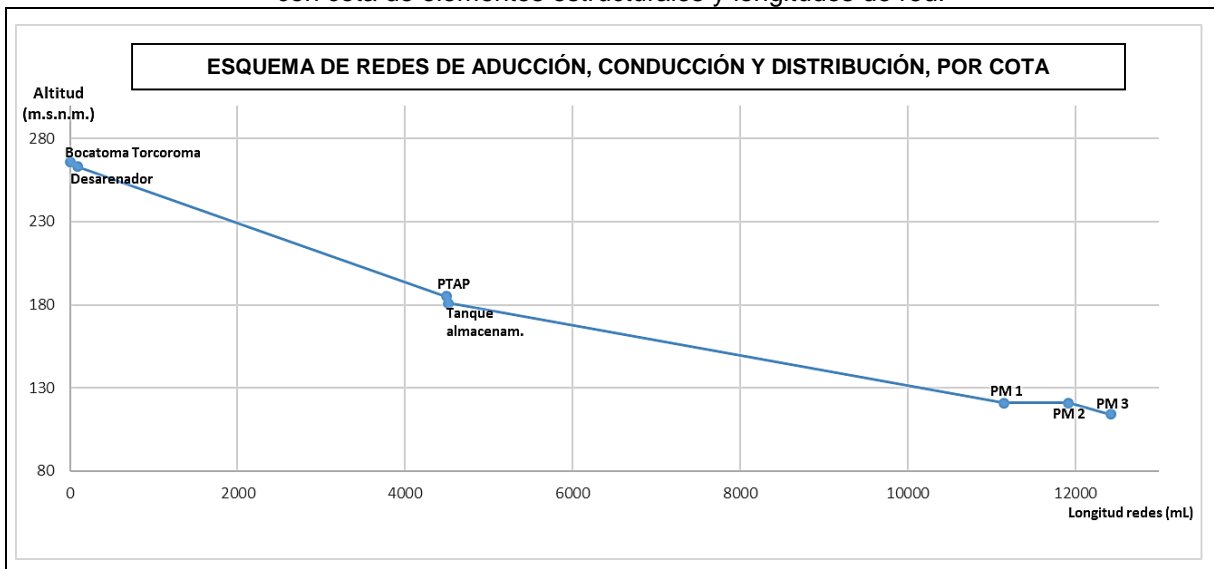
Imagen 4. Esquematación del sistema de acueducto (opera enteramente por gravedad), en relación con cota de elementos estructurales y longitudes de red.

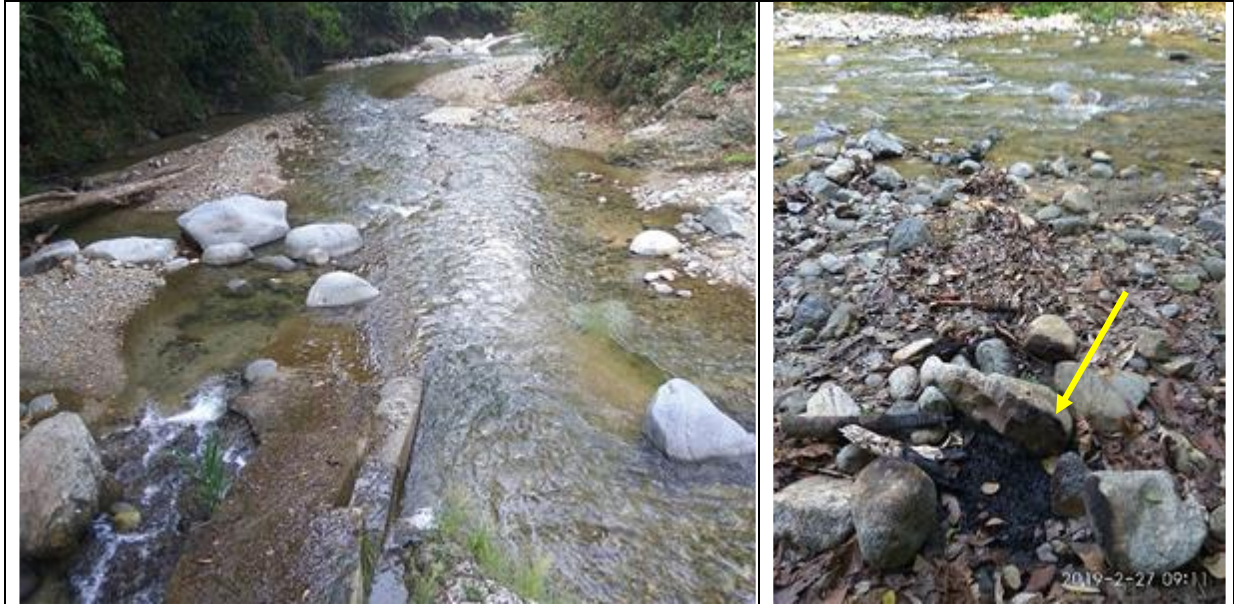
forestal protectora en buenas condiciones de conservación, se evidenció que los márgenes y riberas de la fuente son empleados para actividades de recreación pasiva; aspecto que induce efectos e impactos sobre la fuente, especialmente por el abandono de residuos sólidos, realización de fogatas y vertimiento de sustancias al cuerpo hídrico por parte de los visitantes. El área en mención no cuenta con cerramiento, vallas o avisos que adviertan sobre las prácticas permitidas, condicionadas o prohibidas, considerando que es de donde se obtiene el agua para el consumo de los habitantes de la cabecera municipal de San Martín.

Imagen 5. Quebrada Torcoroma en la vereda El Cairo de San Martín, Cesar, aguas arriba de la bocatoma. Cuenta con playas amplias y aguas cristalinas que atraen el turismo local y regional, especialmente en fines de semana. La imagen derecha presenta indicios de una fogata reciente a pocos metros de la bocatoma

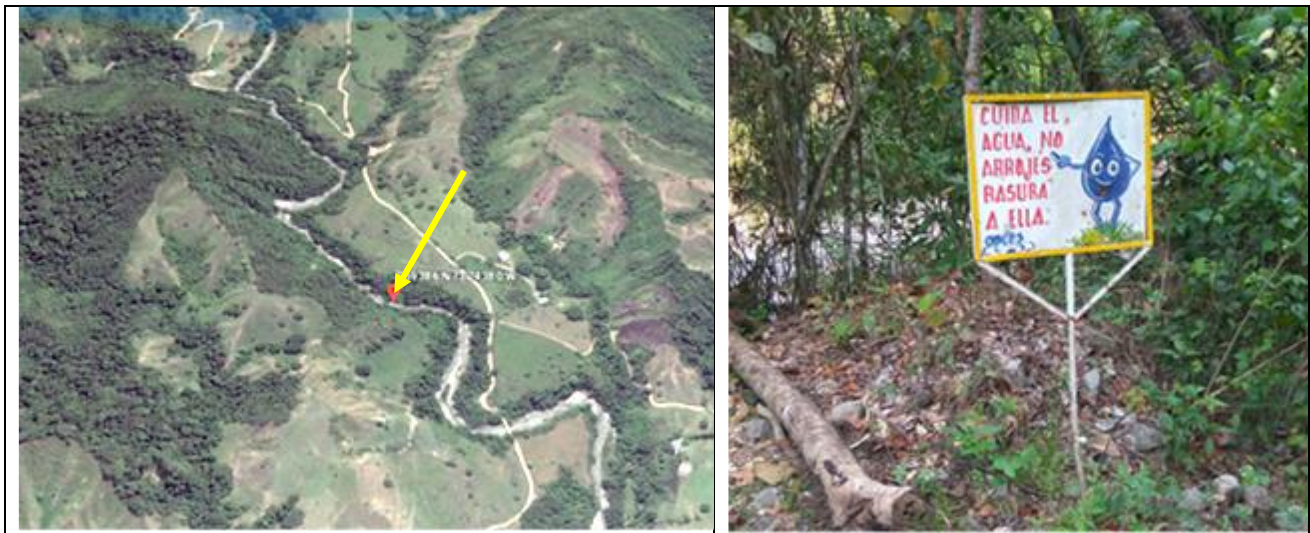
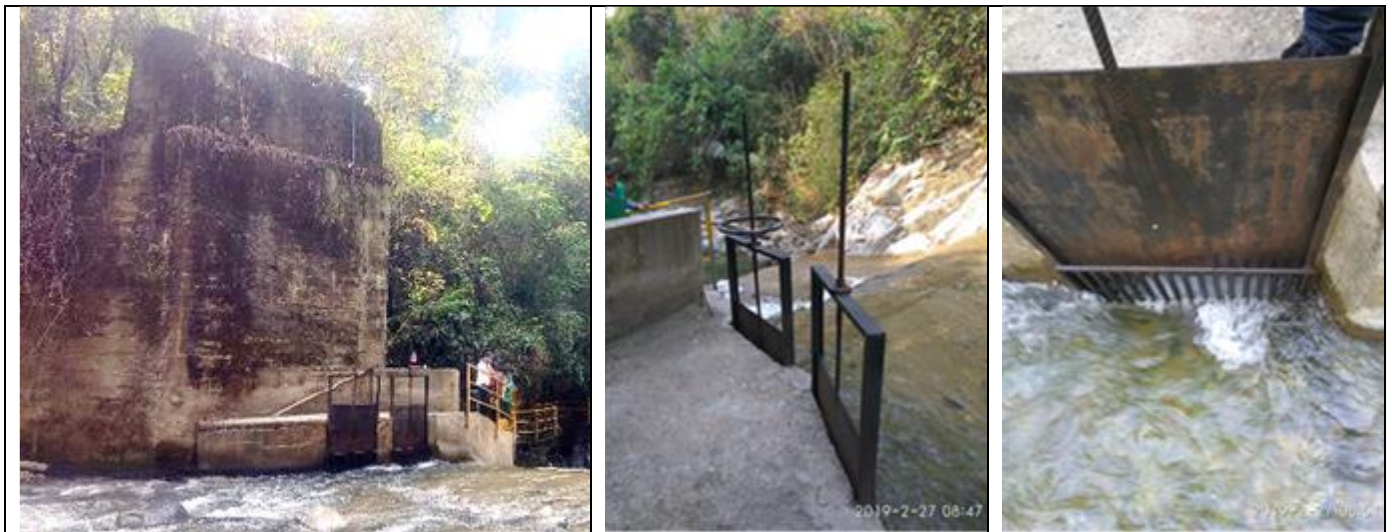
Imagen 6. Bocatoma Quebrada Torcoroma, en la vereda El Cairo de San Martín, Cesar. Se ilustra su localización, la única valla informativa, su estructura y las compuertas y rejilla laterales.

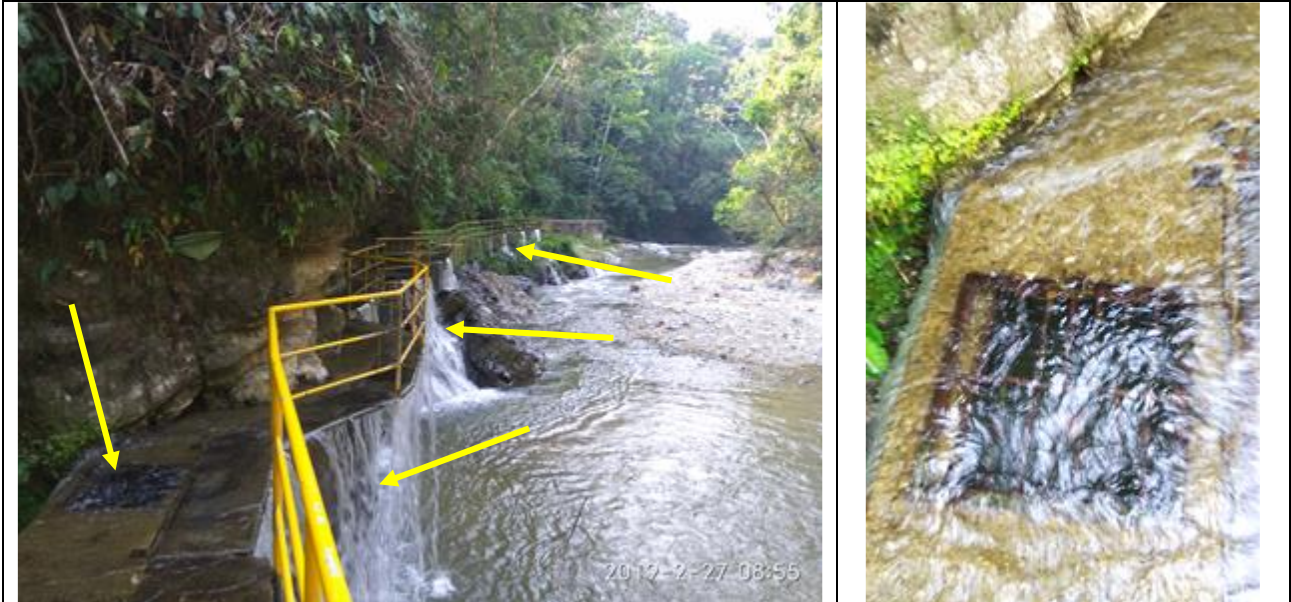
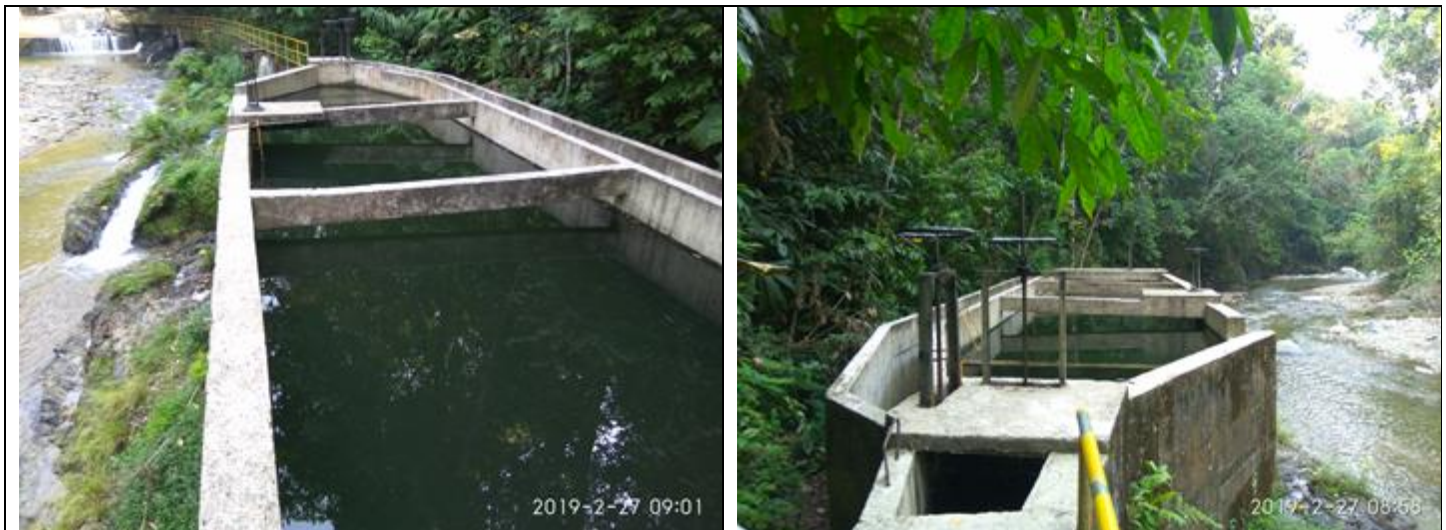
Imagen 7. Aducción y tanque desarenador construidos sobre la margen izquierda de la Quebrada Torcoroma. Se ilustra el camino peatonal hasta el desarenador, el rebose de excesos y el estado de la estructura del desarenador a la fecha de la visita.

Tanto la bocatoma, como el canal de aducción y el desarenador, se observaron operando excediendo su máxima capacidad (se evidenció reboses en varios puntos), pero en buenas condiciones de limpieza. En el enrocado de fondo del lecho de la fuente se apreció deterioro

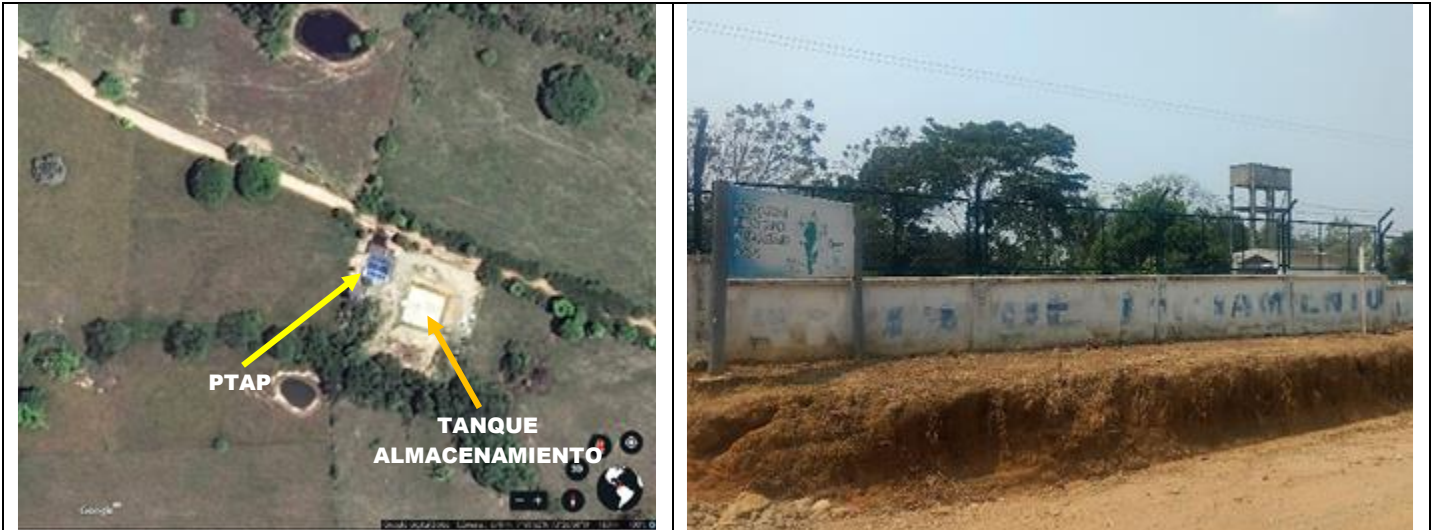
Imagen 8. PTAP del acueducto de San Martín, Cesar. Se ilustra su localización, cerramiento perimetral, valla informativa y panorámica de las estructuras que la componen.

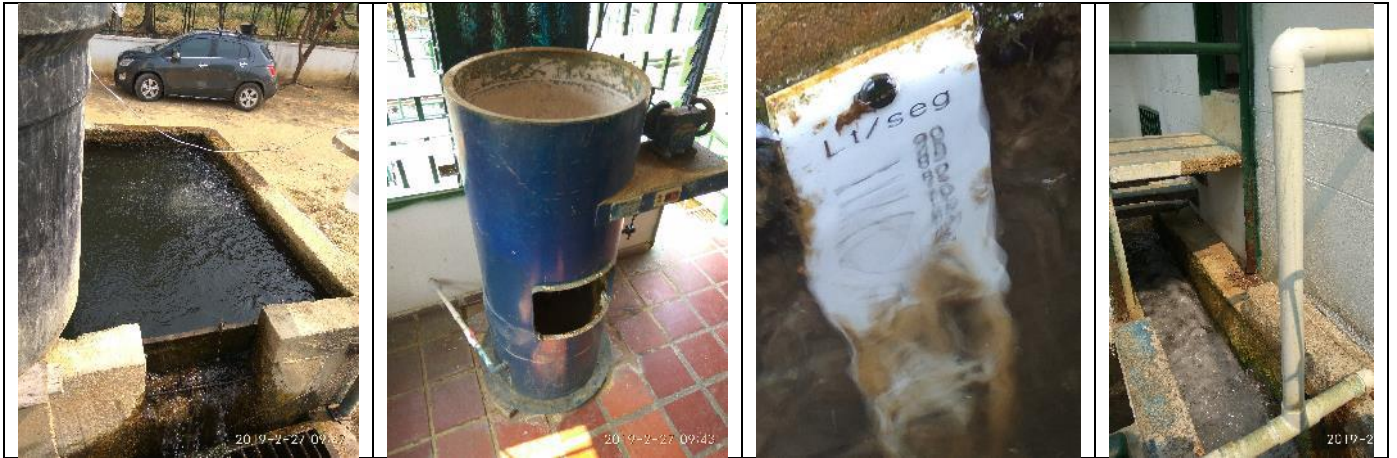
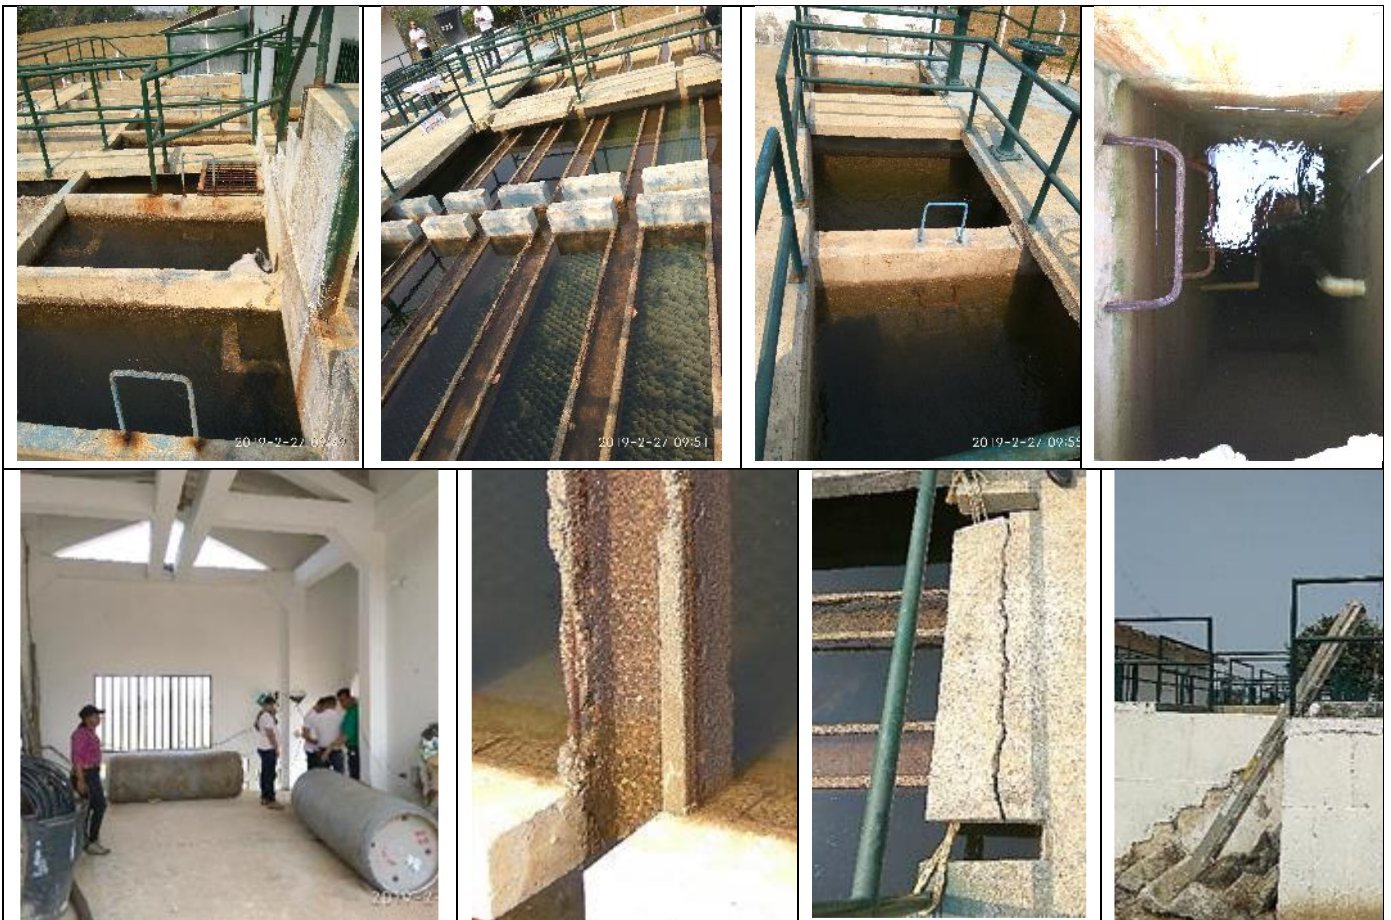
Se trata de una planta de tratamiento convencional construida aproximadamente en 1993, la cual presenta algunos signos de deterioro estructural (ver imagen No. 9). Allí se realizan los procesos de Floculación (a), Sedimentación (b), Filtración (c) y Desinfección (d); del agua procedente de la Quebrada Torcoroma, la cual ingresa a la PTAP en un caudal estimado de entre 90 y 120 L/s, de acuerdo con la regla de aforo instalada en un costado del canal de

Imagen 9. Se ilustra las etapas de la PTAP: cámara de quietamiento, dosificador de coagulante, regleta de aforo (para un caudal máximo de 90 L/s, claramente superado), canal de entrada, floculador, sedimentador, filtros, tanque de inyección de desinfectante y caseta de cloración. Por último, signos de deterioro en la infraestructura.

La PTAP presenta en su estructura evidentes signos de deterioro físico, tales como la exposición del acero estructural en las canales sobre los sedimentadores, fractura del concreto del camino peatonal sobre los sedimentadores y colapso de la escalera en el costado sur de la PTAP (actualmente reemplazada por una escalera metálica); lo cual requiere atención del prestador con los mantenimientos correctivos que garanticen el buen funcionamiento de la infraestructura, prevengan su mayor deterioro y garanticen la seguridad y salud del personal que labora en tales instalaciones.

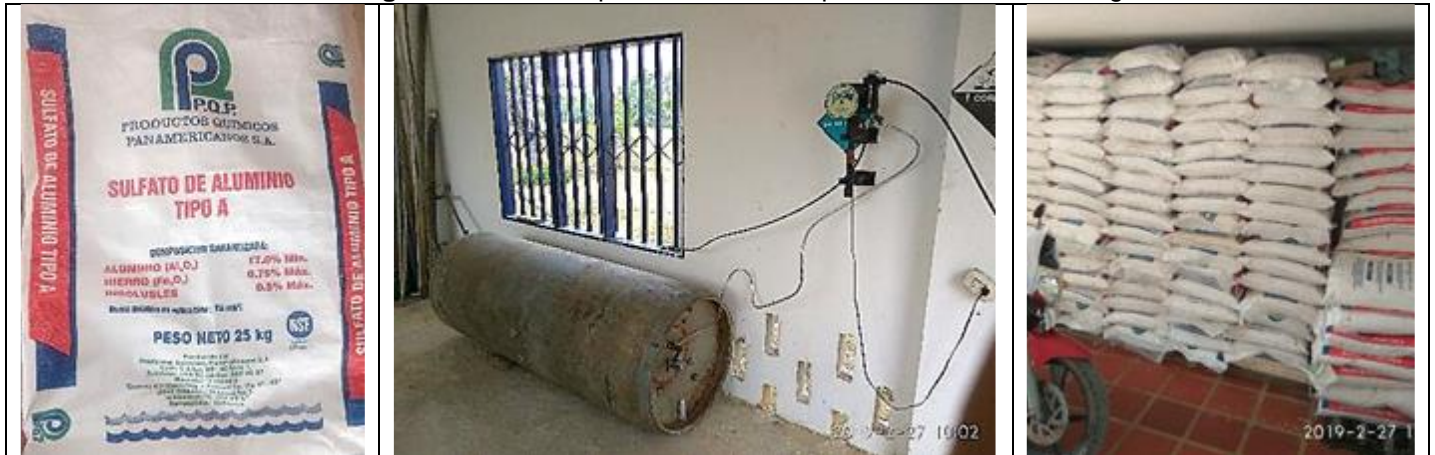
Químicos utilizados para el tratamiento del agua: durante la visita de inspección se verificó el proceso de potabilización del agua en la PTAP, en el cual se emplea Sulfato de Aluminio tipo A en polvo (como coagulante) y cloro gaseoso (como desinfectante). Se observó en el sitio contenedores de hipoclorito de calcio en formulación granulada, el cual se tiene como contingencia para garantizar la continuidad del proceso de desinfección, ante una eventual falla del sistema de dosificación de cloro gaseoso.

Imagen 10. Insumos químicos utilizados para el tratamiento del agua.

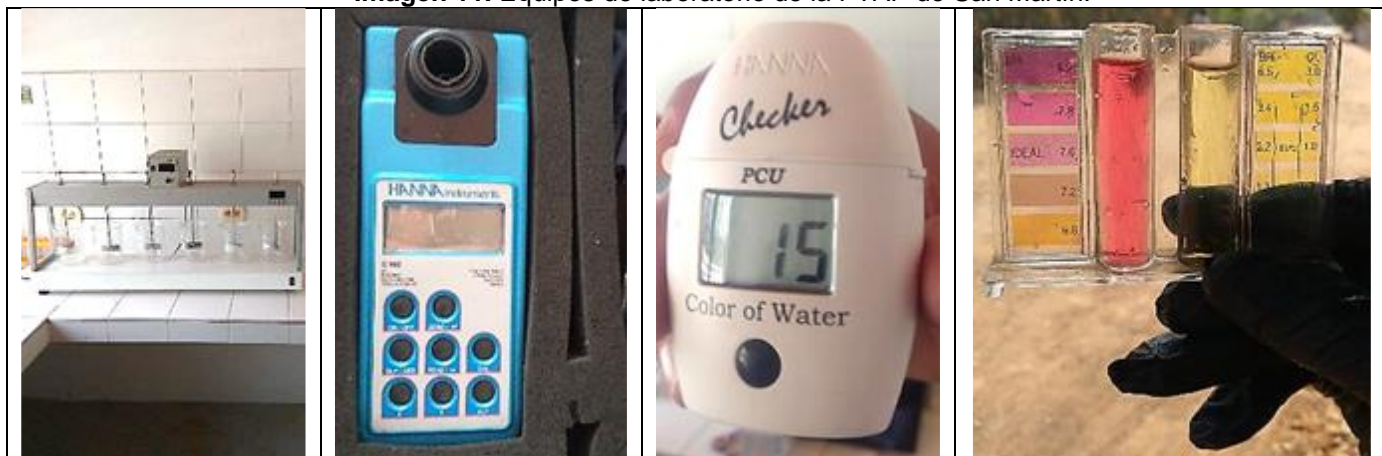
Imagen 11. Equipos de laboratorio de la PTAP de San Martín.

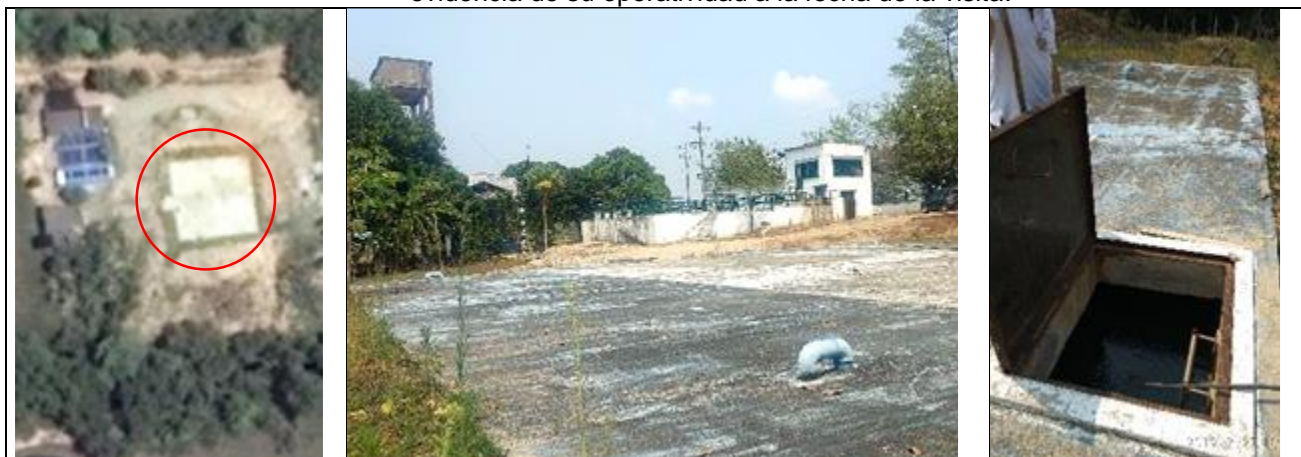
Según informó el operador de turno de la PTAP, el tanque de almacenamiento puede abastecer el área de prestación por espacio de 3 horas (en horario diurno) o hasta 4 horas (en horario nocturno). No se observan, en superficie, indicios de fugas o pérdidas en esta estructura.

Imagen 12. Se ilustra la localización del tanque de almacenamiento con respecto a la PTAP y evidencia de su operatividad a la fecha de la visita.

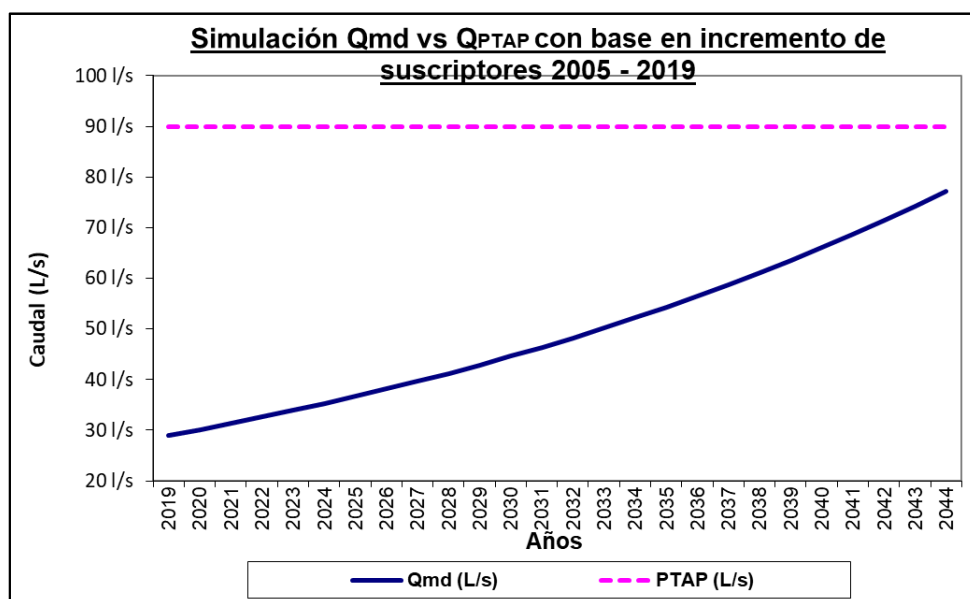
Gráfica 3 Caudal Medio Diario vs. Caudal de diseño de la PTAP

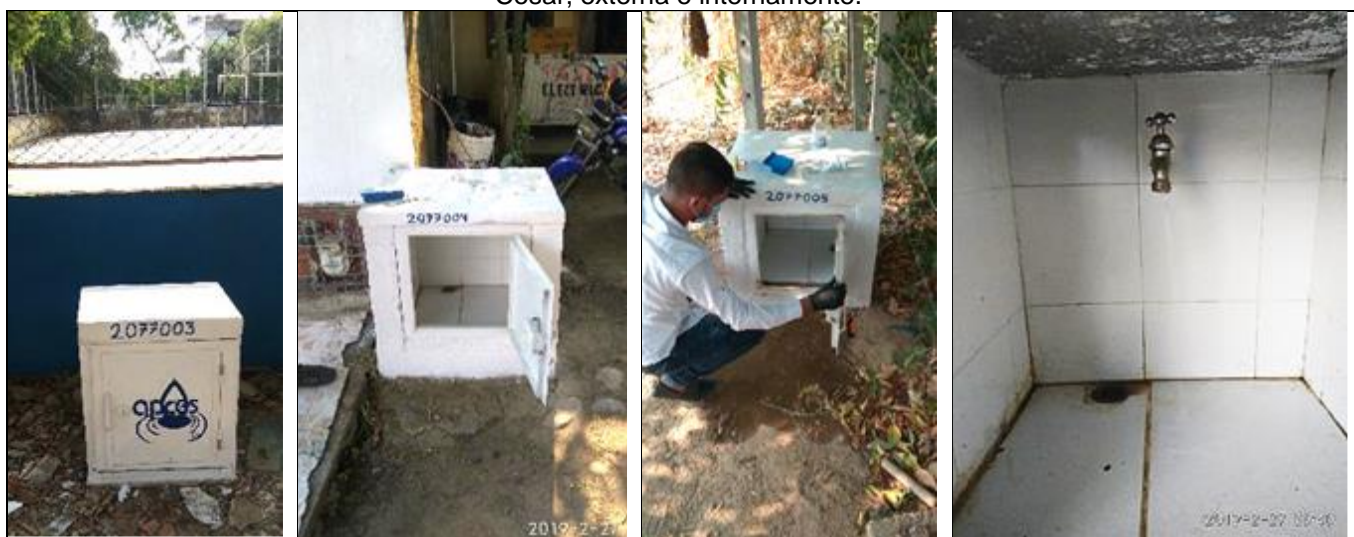
Imagen 13. Se presentan los 3 puntos de muestreo materializados en el área urbana de San Martín, Cesar, externa e internamente.

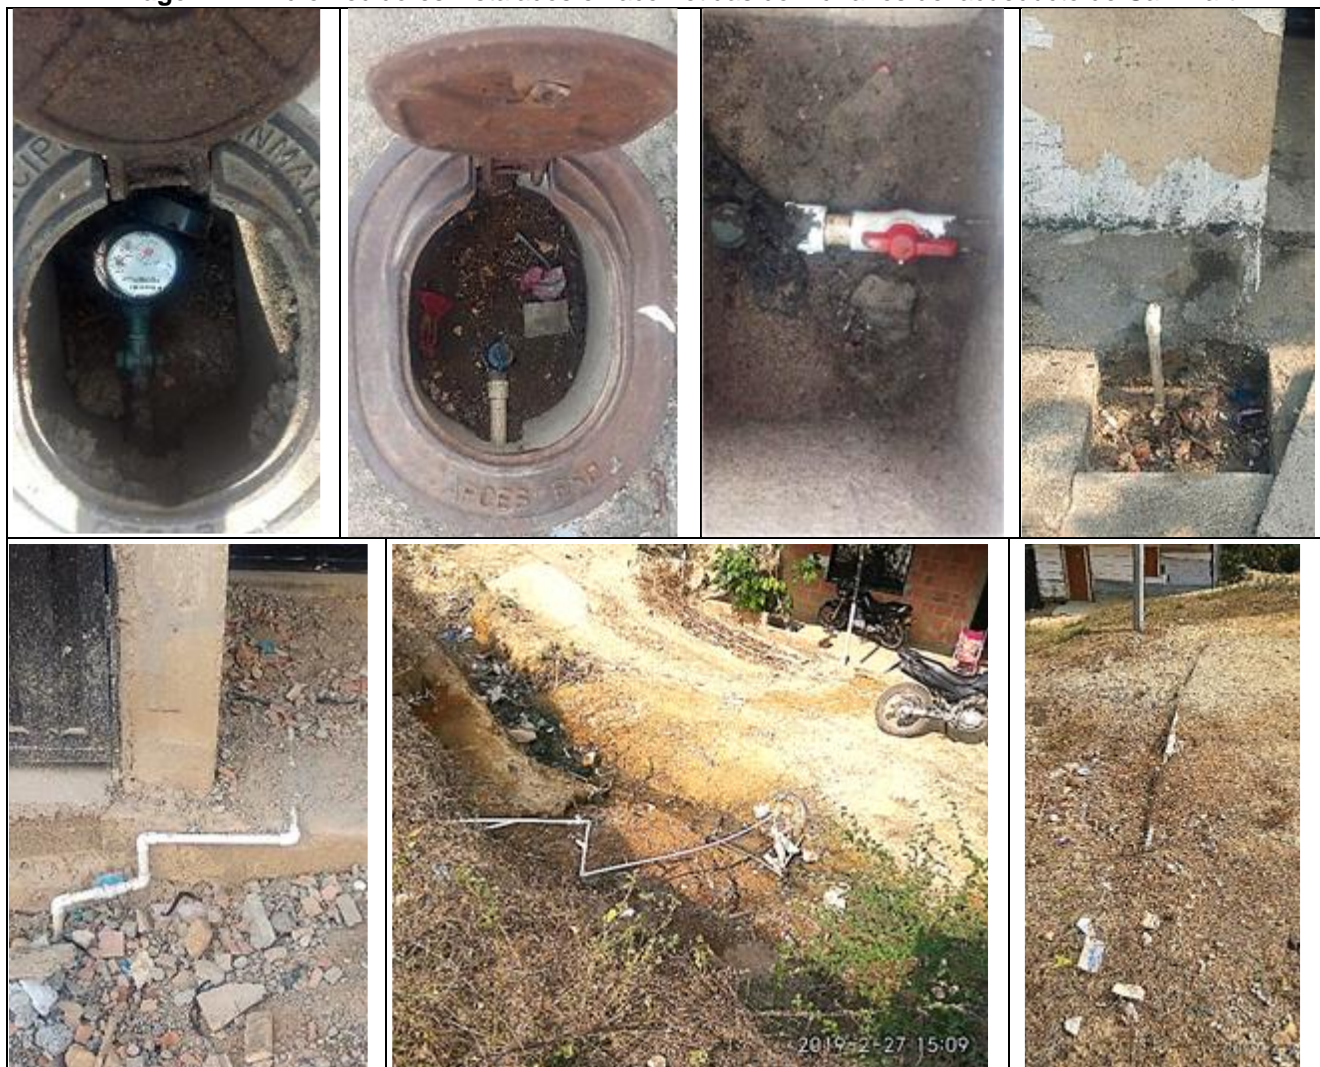
Durante el recorrido de campo se verificaron acometidas domiciliarias en área urbana, de las cuales en solo un caso se encontró micromedidor instalado. Algunas de las acometidas en sectores vulnerables del municipio, presentan condiciones inadecuadas, con exposición de la tubería en superficie, altamente vulnerable a daños (ver imágenes siguientes).

Imagen 14. Micromedidores instalados en acometidas domiciliarios del acueducto de San Martín.

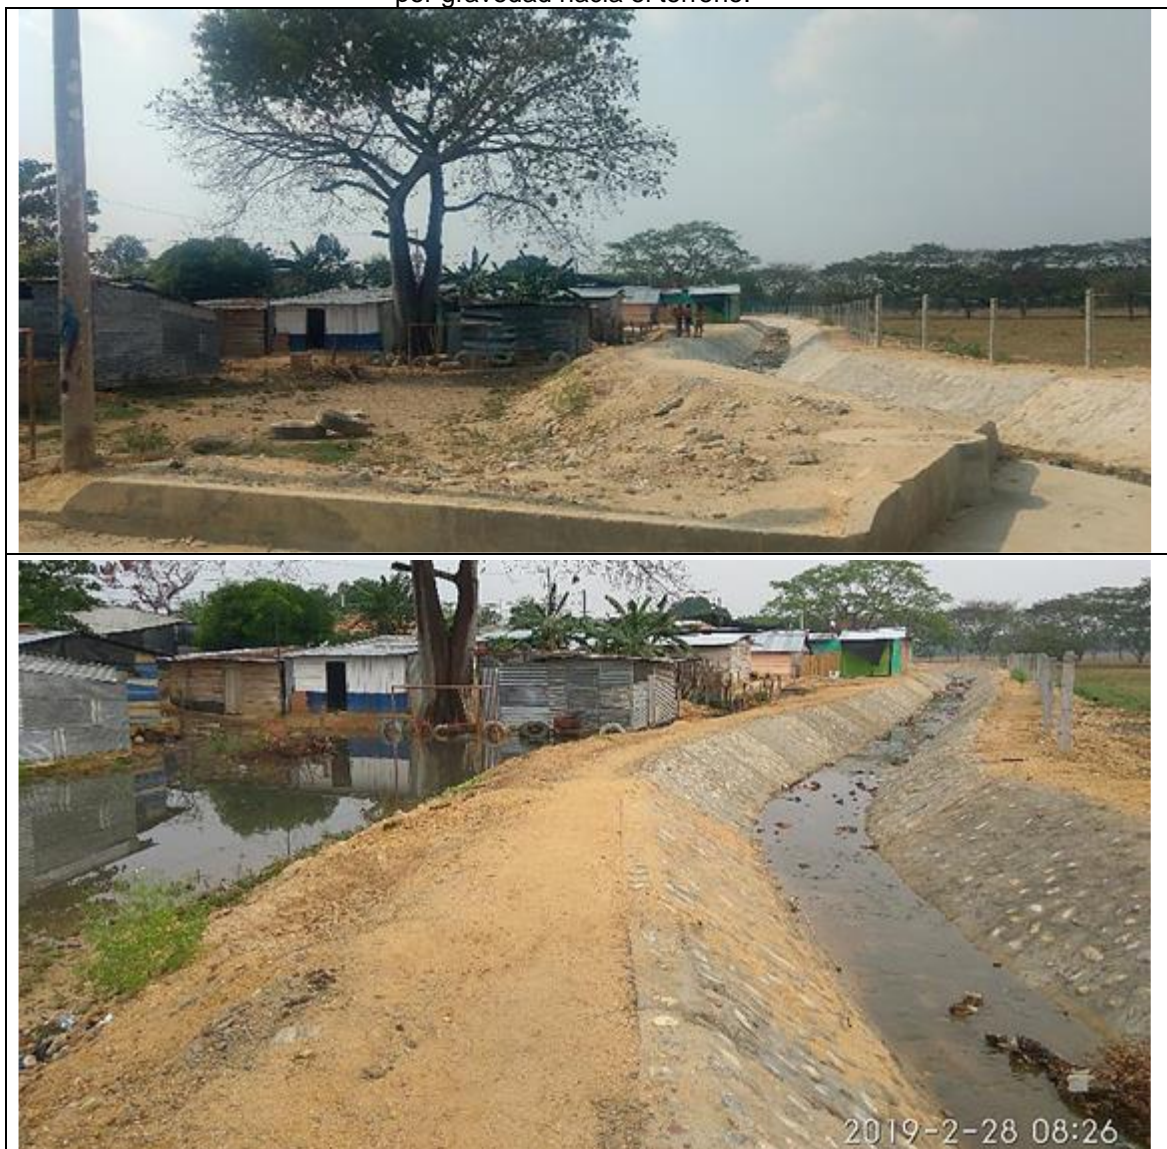
Imagen 16. Verificación de afectación de lotes urbanos (inundación) ante un evento de precipitación de baja intensidad, donde se evidenció que las aguas lluvias conducidas por el canal (en construcción) se devuelven por gravedad hacia el terreno.

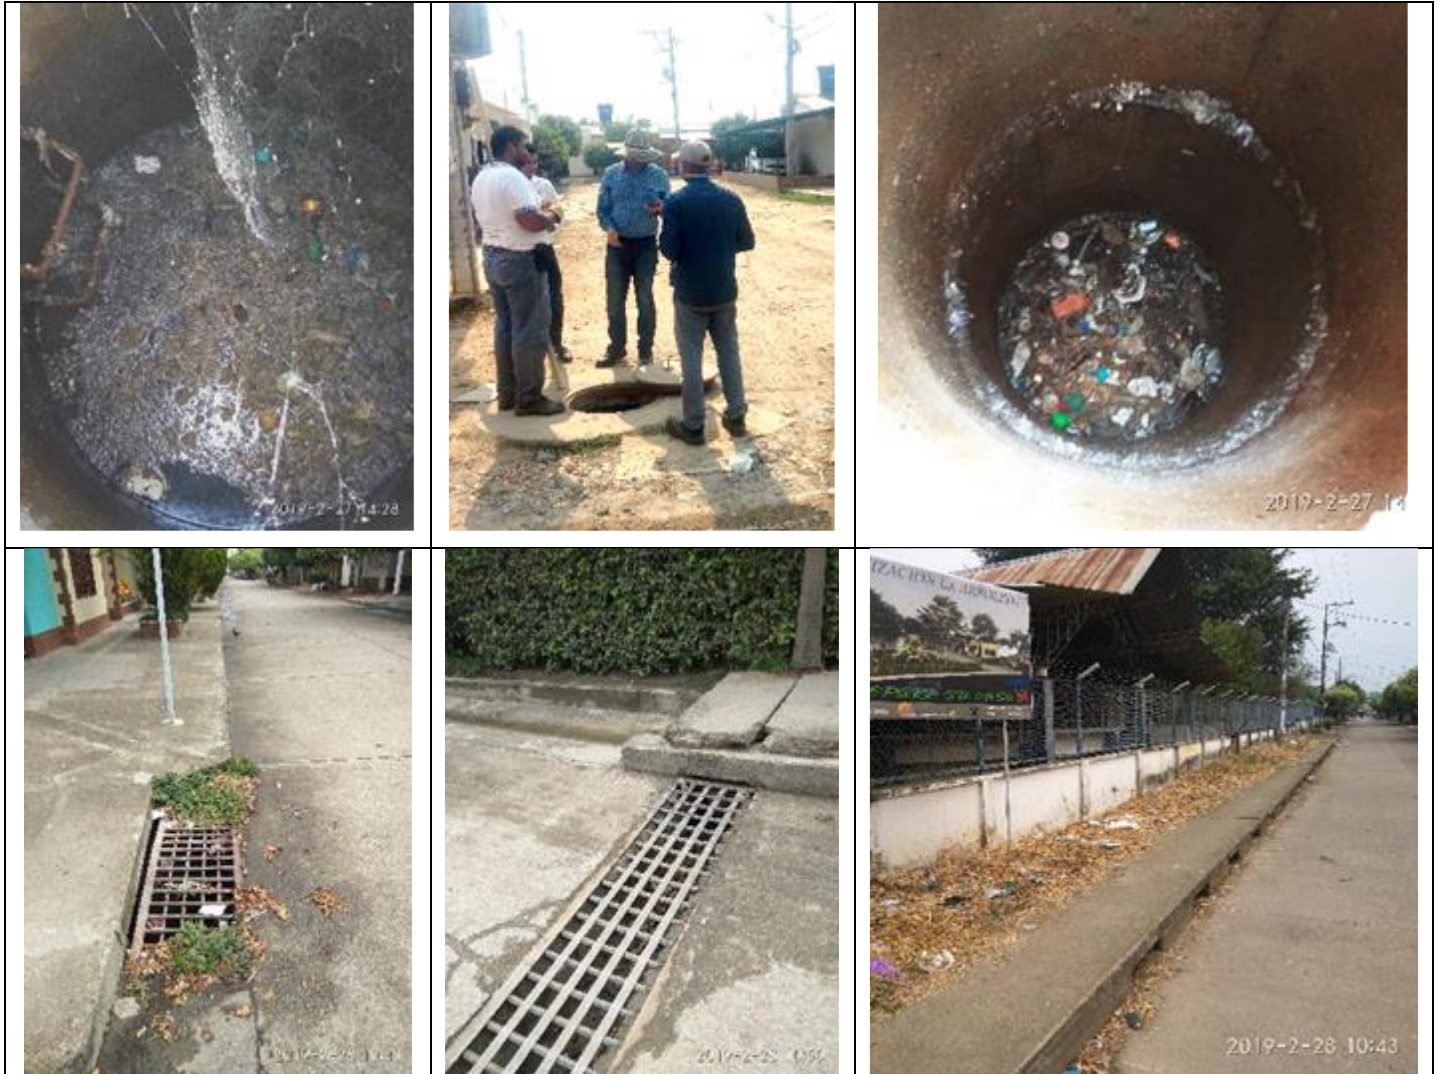
Imagen 17 Pozos de inspección y sumideros de aguas lluvias del casco urbano de San Martín, operando en condiciones normales.

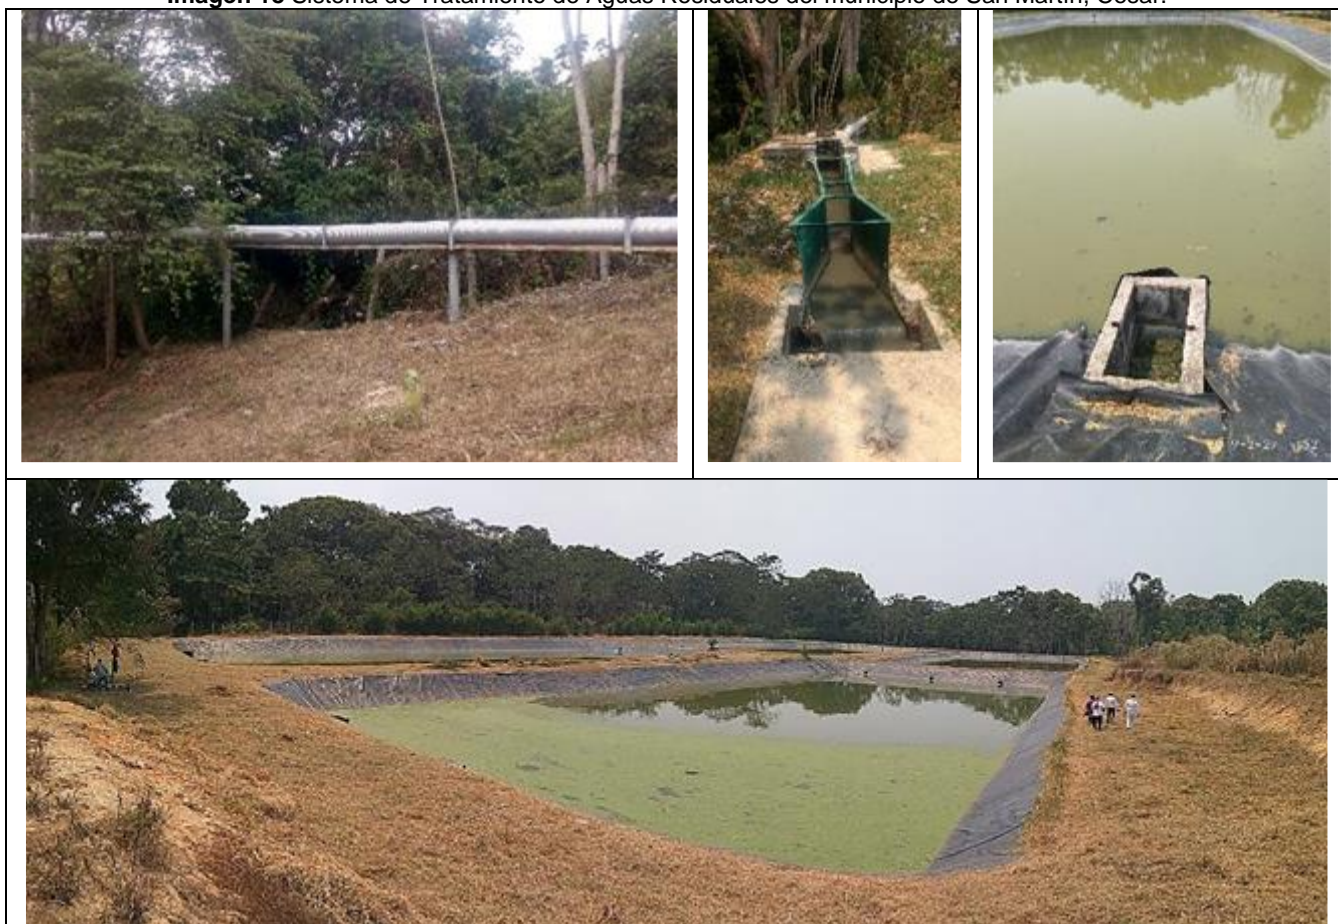
Imagen 18 Sistema de Tratamiento de Aguas Residuales del municipio de San Martín, Cesar.

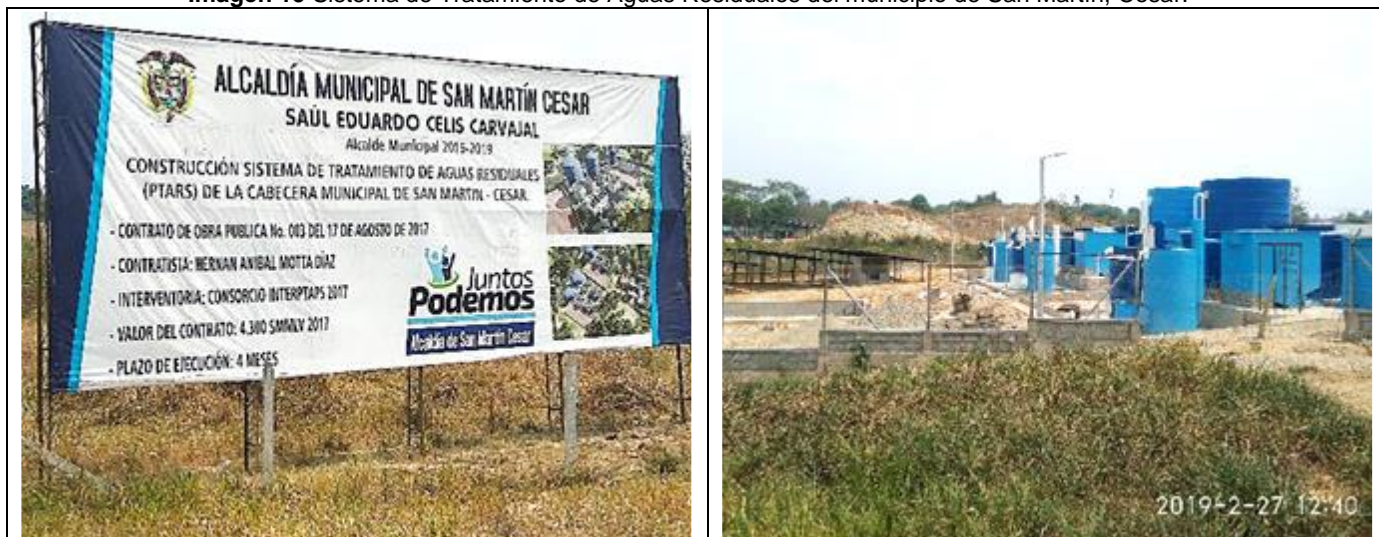
Imagen 19 Sistema de Tratamiento de Aguas Residuales del municipio de San Martín, Cesar.

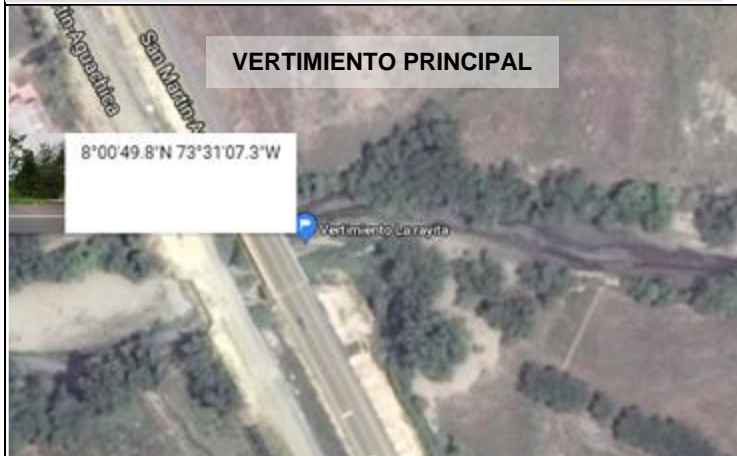
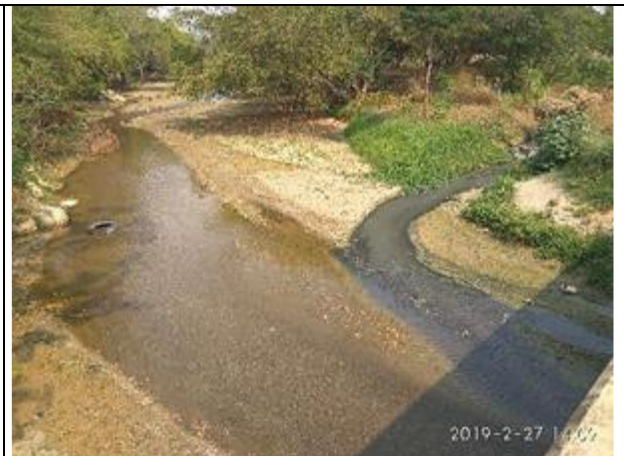
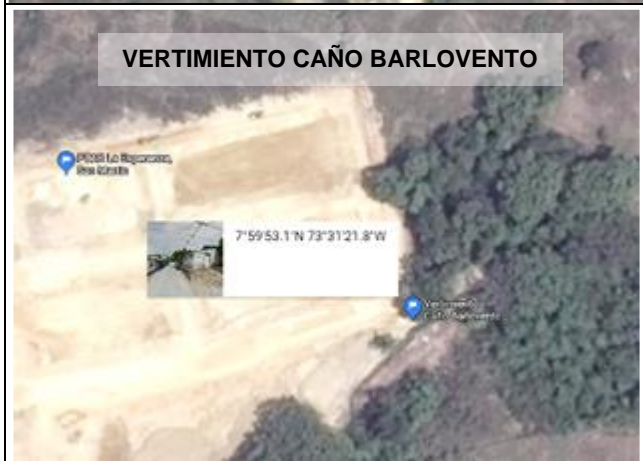
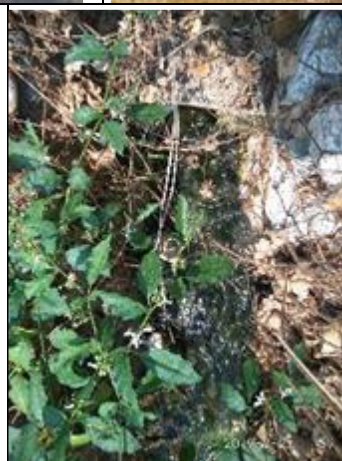
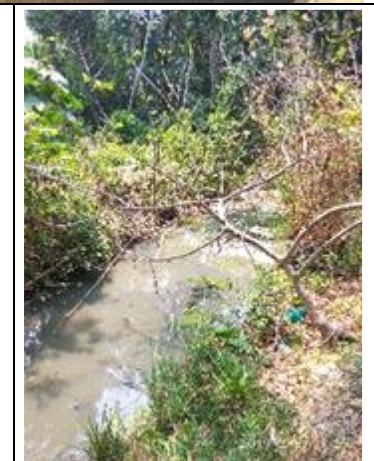
Imagen 20. Puntos de vertimiento de aguas residuales en el municipio de San Martín, Cesar.

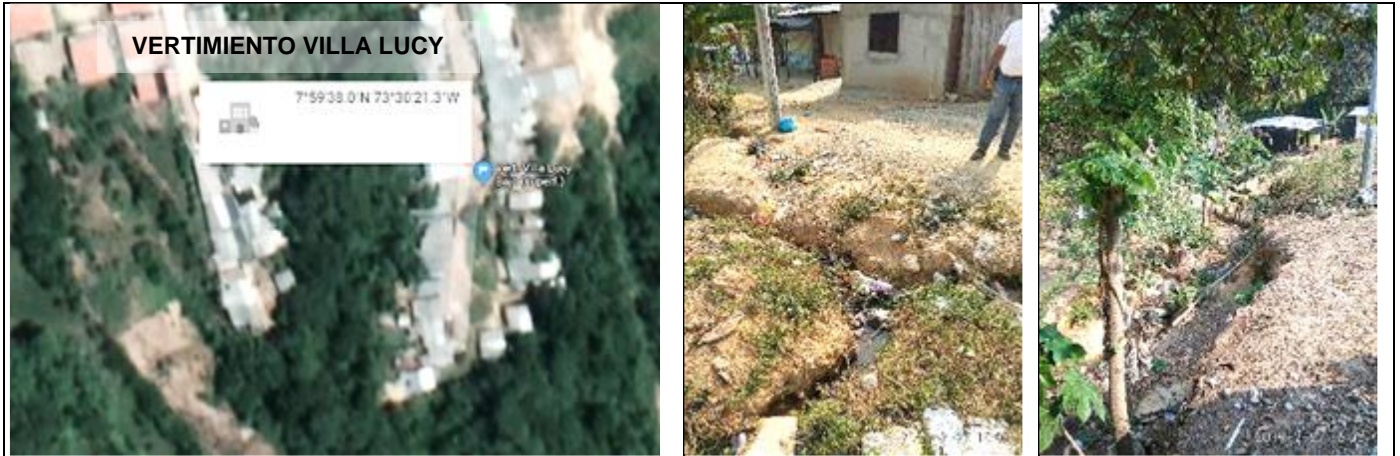
Se evidenció, adicionalmente, que el constructor del proyecto del canal de aguas lluvias y expansión del alcantarillado urbano, instaló “aliviaderos” en al menos un pozo de inspección, para que, cuando se presenten lluvias, dicho pozo no se rebose, sino que el caudal que excede su capacidad sale del pozo y se vierte al canal de aguas lluvias; solución que no se considera técnicamente adecuada y genera mezcla de aguas sanitarias con aguas lluvias en superficie, en un área con construcciones erigidas por población vulnerable.

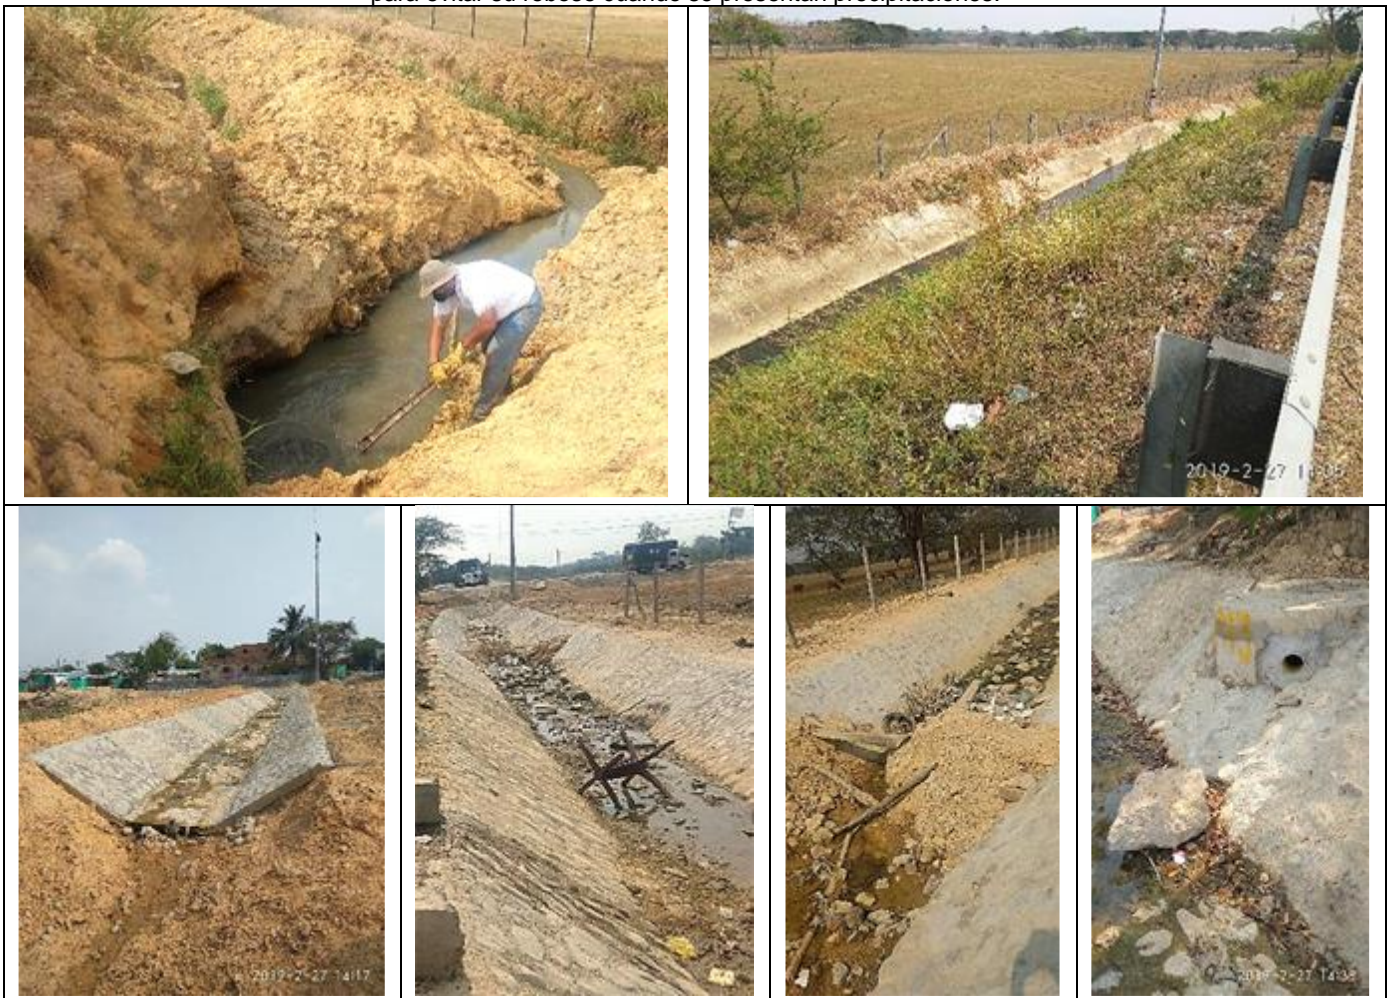
Imagen 21 Se ilustra la descarga del colector principal de Aguas Residuales del municipio de San Martín, Cesar, a un canal abierto; y obras de construcción de canal de aguas lluvias en la zona norte de San Martín, evidenciando avance de la obra, afectación por abandono de escombros y residuos sólidos ordinarios; y construcción de “aliviadero” en pozo de inspección, para evitar su rebose cuando se presentan precipitaciones.
