EVALUACIÓN INTEGRAL DE PRESTADORES

**ADMINISTRADORA PUBLICA COOPERATIVA
EMPRESA SOLIDARIA DE SAN MARTIN CESAR –
APCES E.S.P.**

**ADMINISTRADORA PUBLICA COOPERATIVA EMPRESA SOLIDARIA DE SAN
MARTIN CESAR – APCES E.S.P. (ID 20289)**

ANÁLISIS AÑOS 2017 – 2018

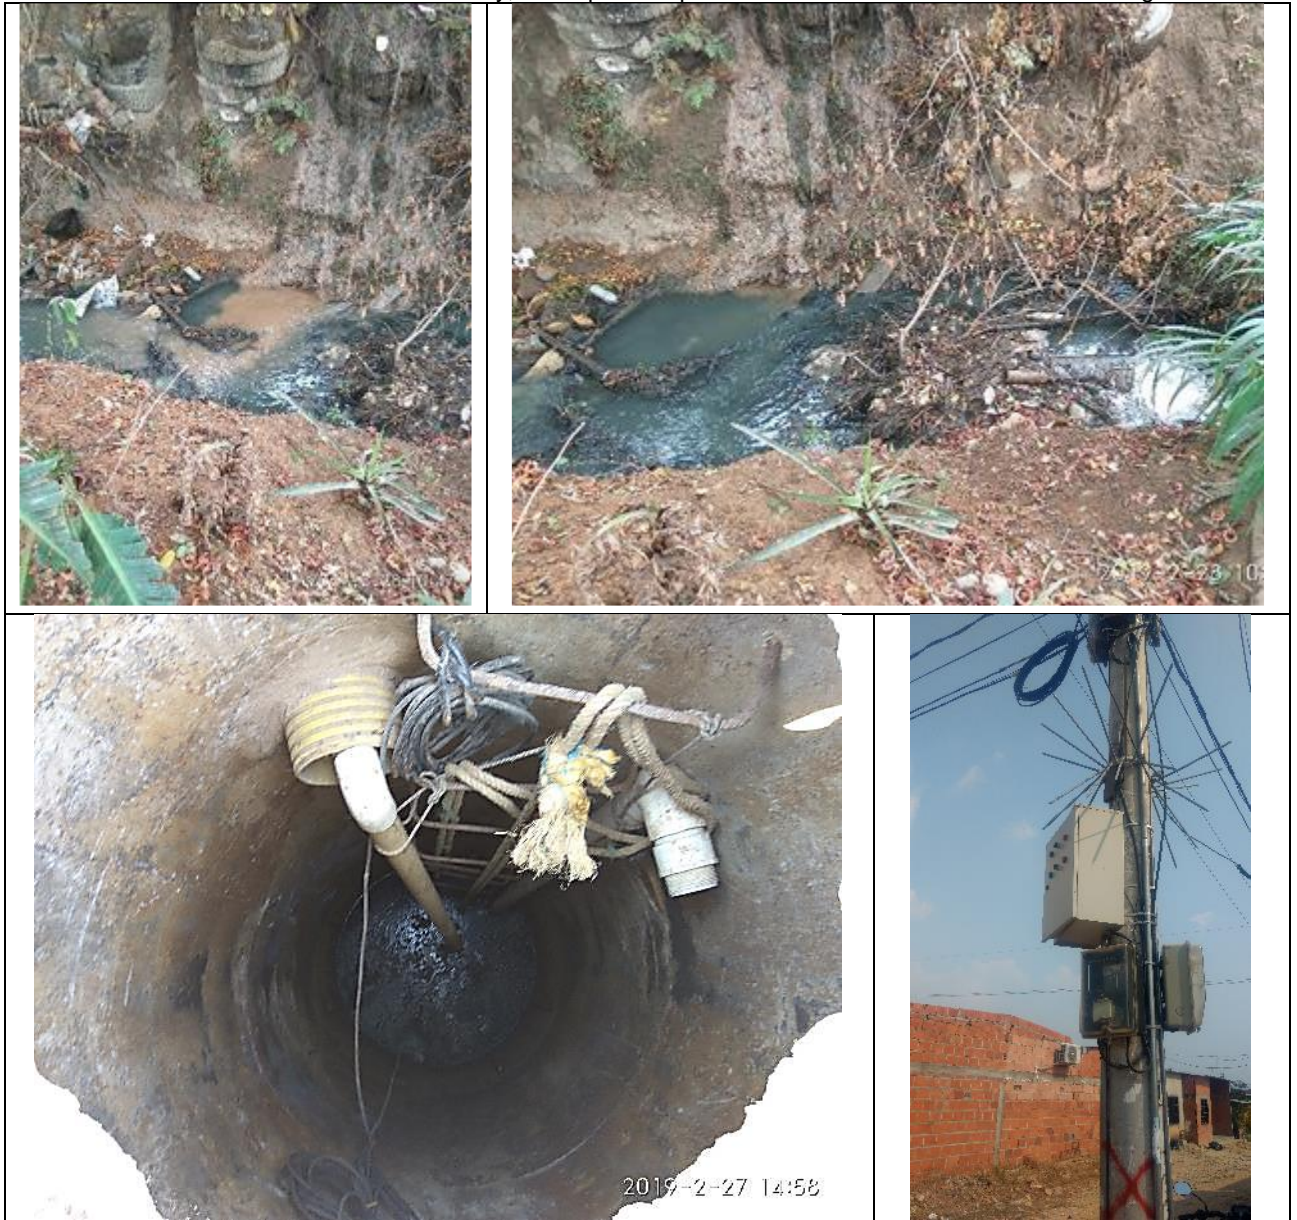
Imagen 22 Se ilustra el estado del Caño Barlovento aguas arriba del punto de vertimiento del alcantarillado municipal; y la estación de bombeo del barrio Villa Lucy, en la que se reportan frecuentes fallas de la bomba sumergible.

ocurrencia de fallas y eventos, toda vez que no se lleva registro de tales situaciones. A la fecha de la visita, la estación de bombeo se encontraba en funcionamiento.

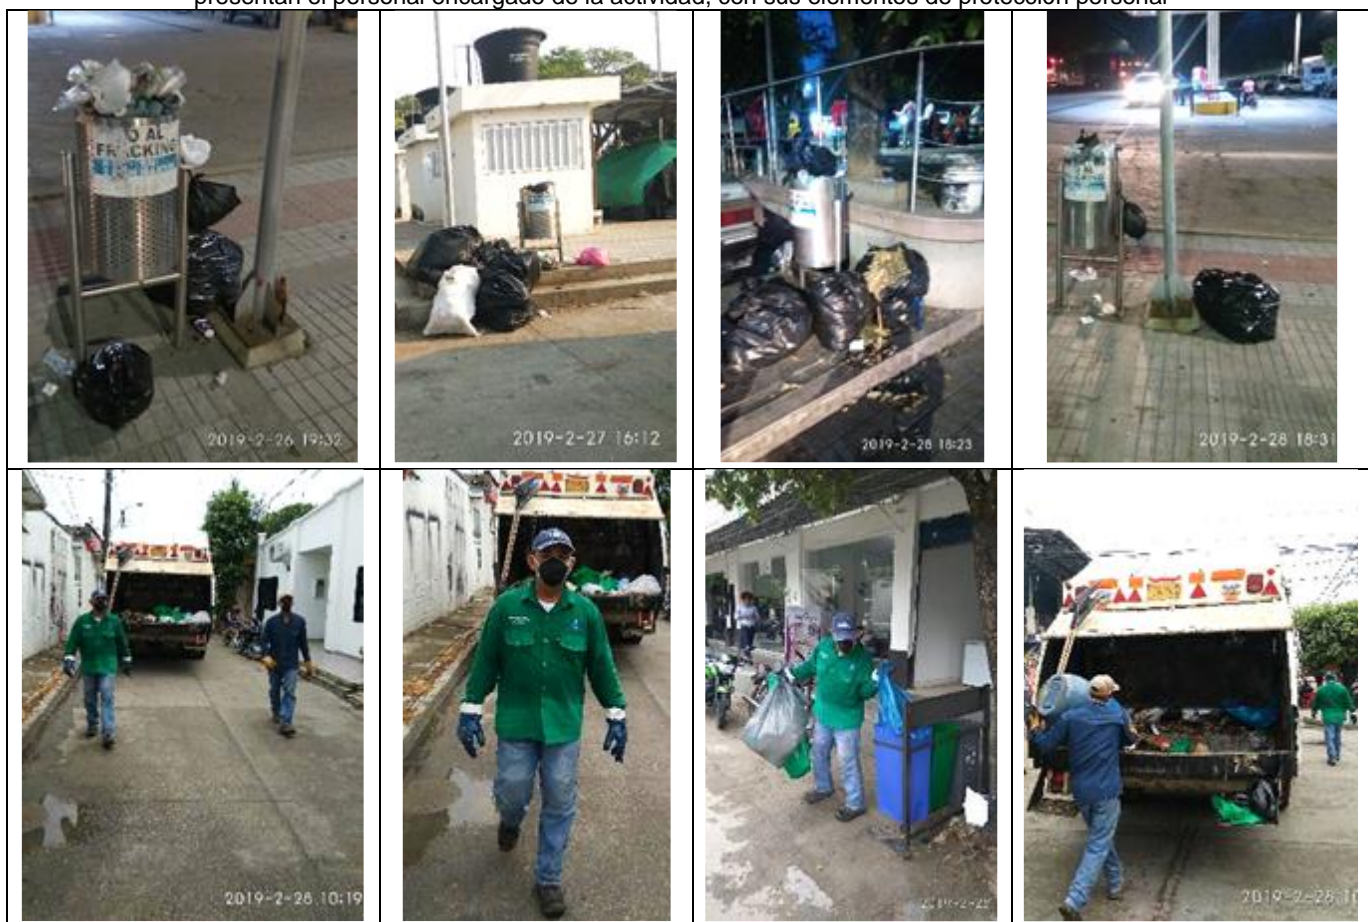
Imagen 27 Actividad de recolección en el municipio de San Martín, donde se evidenció insuficiencias, especialmente con la atención de la mayor parte de las cestas públicas (seguimiento efectuado 3 días continuos). Las imágenes inferiores presentan el personal encargado de la actividad, con sus elementos de protección personal

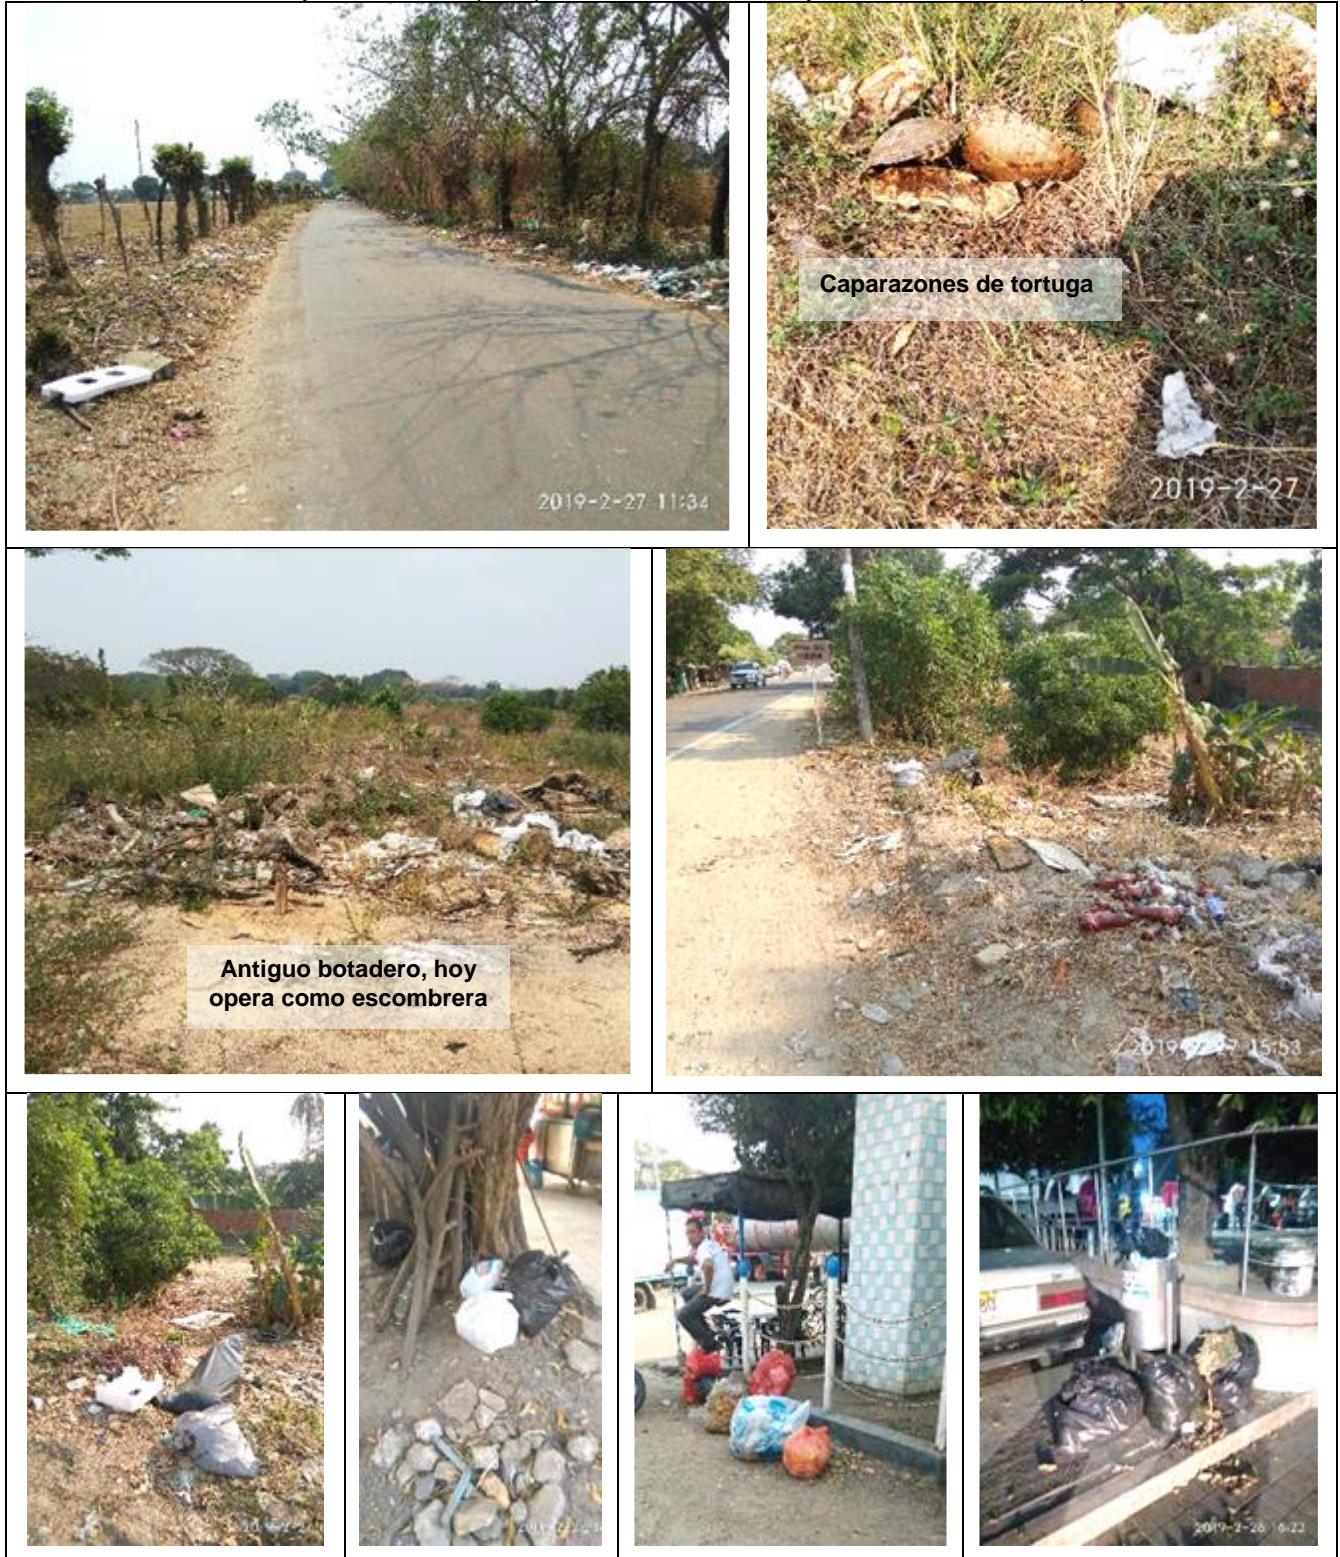
La cantidad y estado de abandono de los puntos críticos observados, permite inferir importantes deficiencias en la prestación del servicio público de aseo en el municipio de San Martín, además de la ausencia de acciones legalmente establecidas para el control de puntos críticos (operativos de limpieza y gestión ante el ente territorial y autoridades de policía). Además, es claro que la información contenida en el PPSA no se encuentra actualizada.

Imagen 30. Puntos críticos evidenciados en desarrollo de la visita, en los costados de las vías de salida del municipio, antiguo botadero, adyacente a la vía principal, en la zona comercial y alrededor de las cestas públicas.

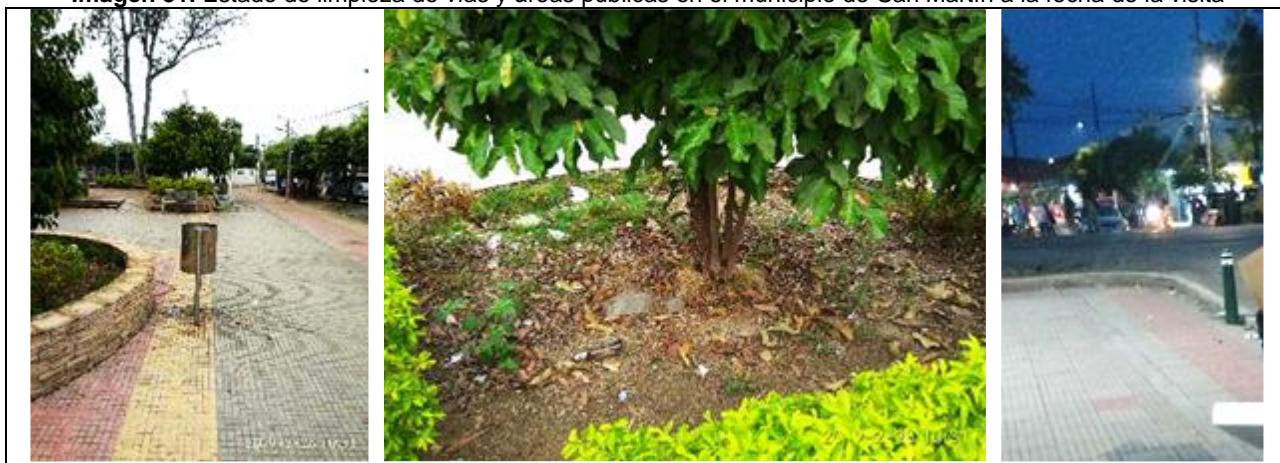
En desarrollo de la visita de inspección se estableció que APCES E.S.P. tiene a su cargo la actividad de barrido y limpieza de áreas públicas en la localidad, en congruencia con lo dispuesto en la citada norma; no obstante lo cual, se detectaron importantes deficiencias en su ejecución, lo cual el prestador atribuye a insuficiencia financiera.

Imagen 31. Estado de limpieza de vías y áreas públicas en el municipio de San Martín a la fecha de la visita

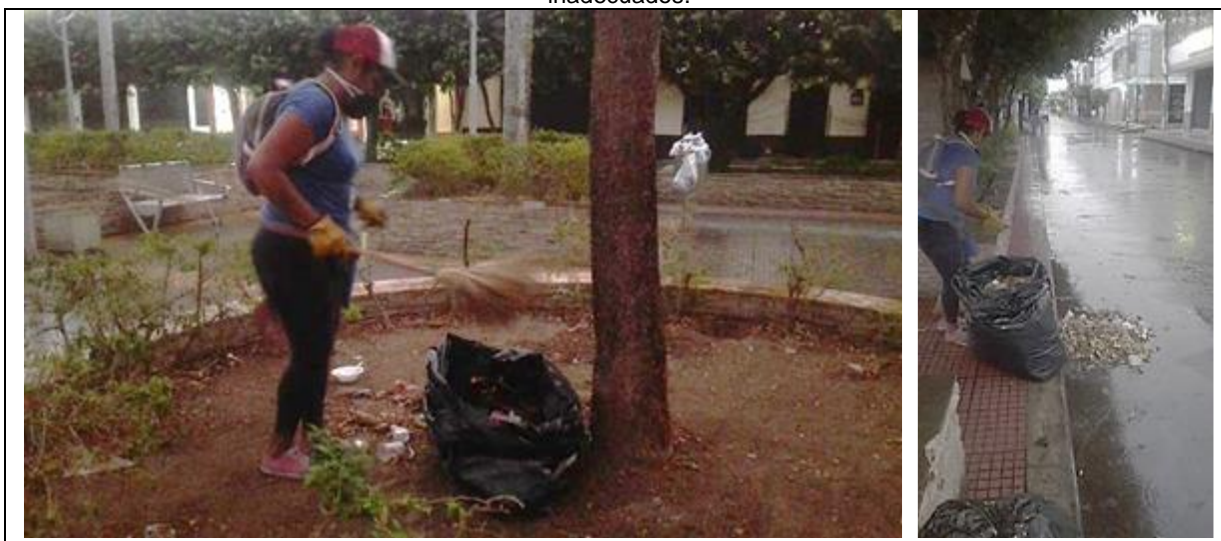
Imagen 33. Equipo suministrado a la auxiliar de barrido y limpieza en el municipio de San Martín. Nótese la calidad de la escoba, la ausente protección frente a la lluvia y protección ocular, así como el calzado y atuendo inadecuados.

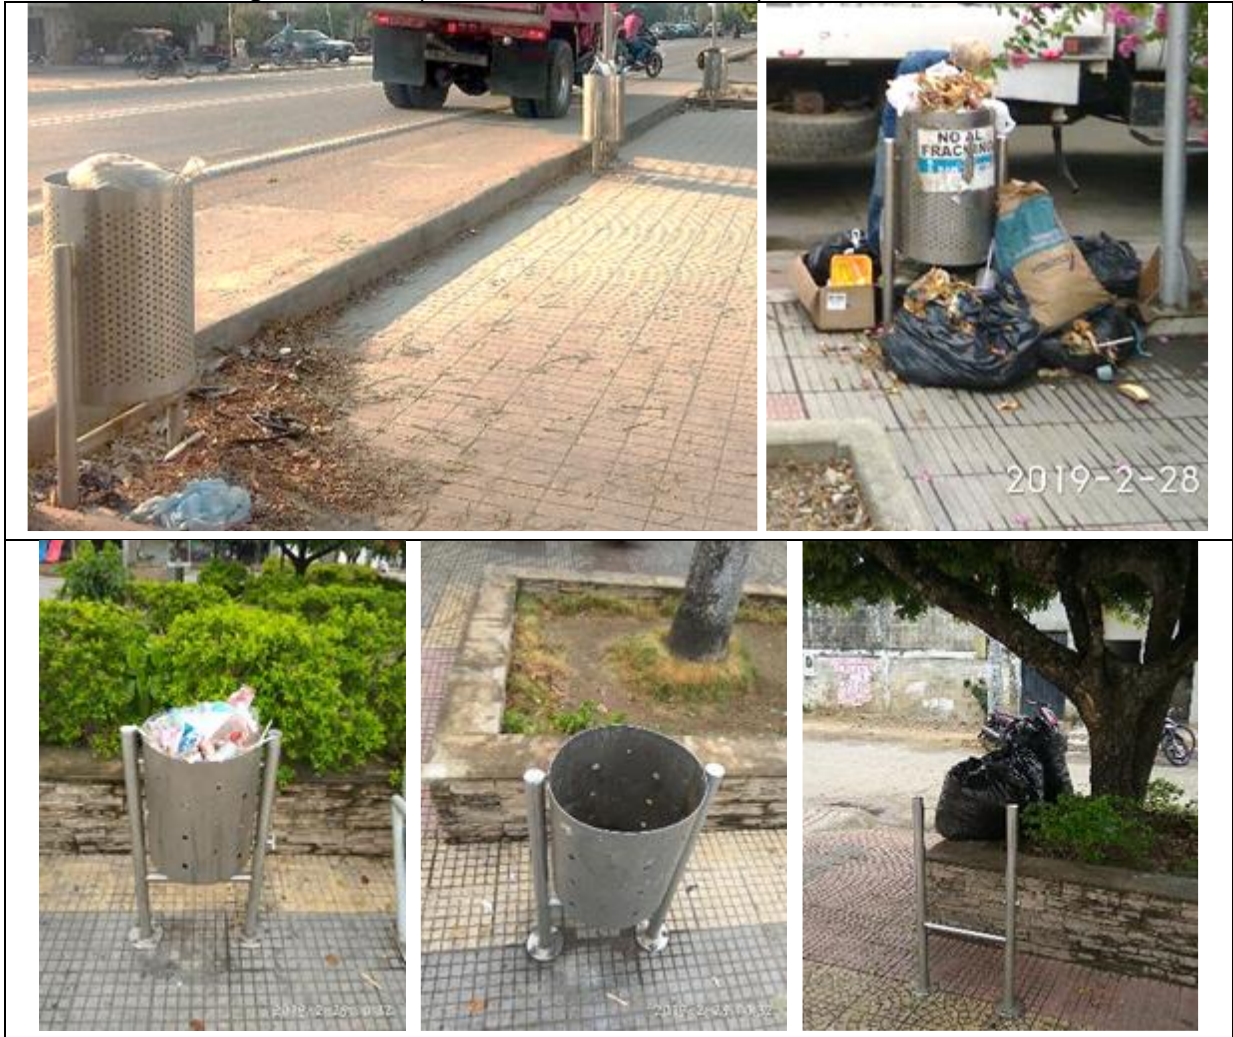
Imagen 34. Cestas públicas instaladas en el municipio de San Martín, Cesar.

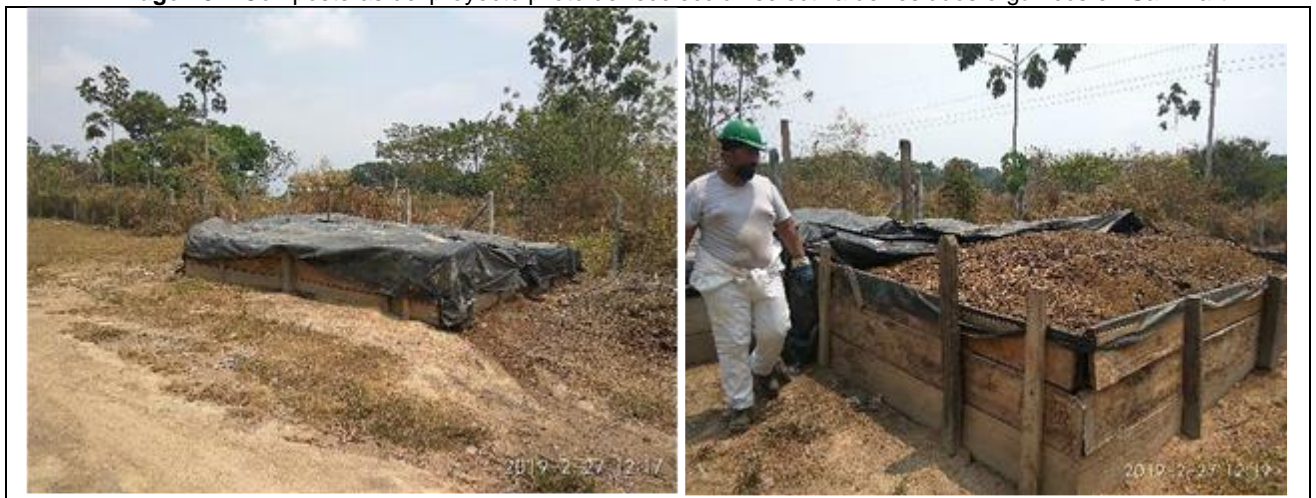
Imagen 37. Composteras del proyecto piloto de recolección selectiva de residuos orgánicos en San Martín.

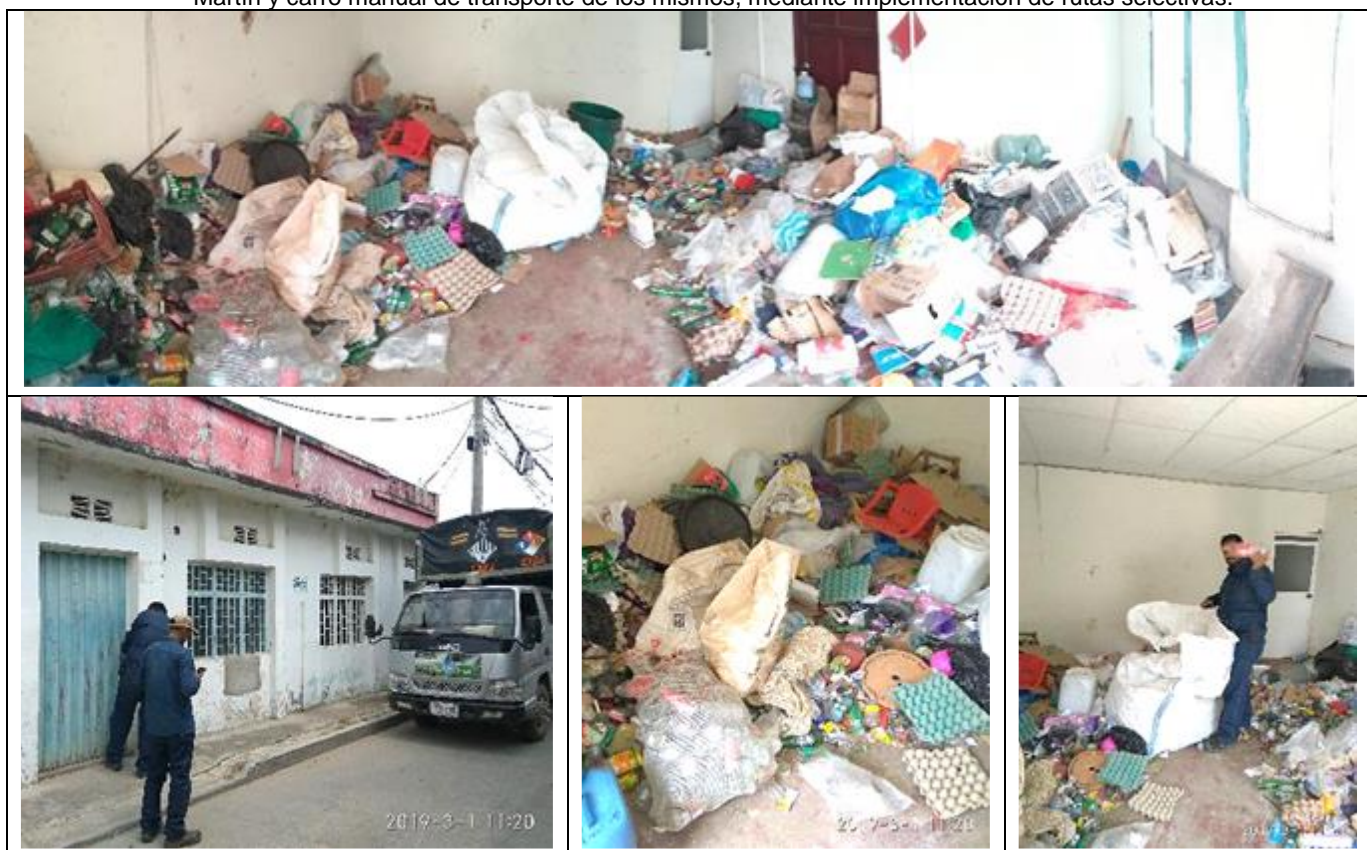
Imagen 38. Área de bodegaje de materiales reciclables recuperados en el área urbana del municipio de San Martín y carro manual de transporte de los mismos, mediante implementación de rutas selectivas.

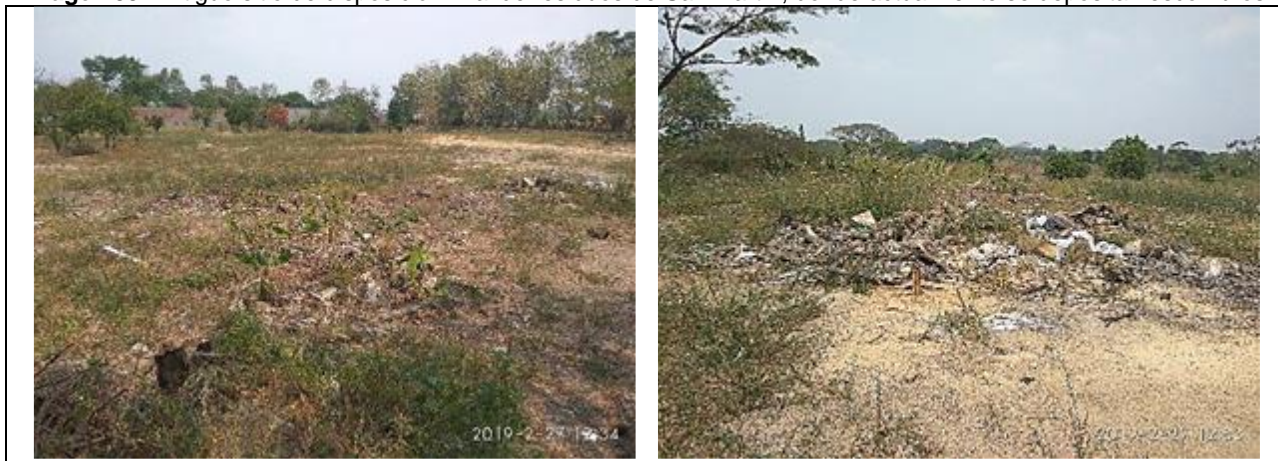
Imagen 39. Antiguo sitio de disposición final de residuos de San Martín, donde actualmente se depositan escombros.

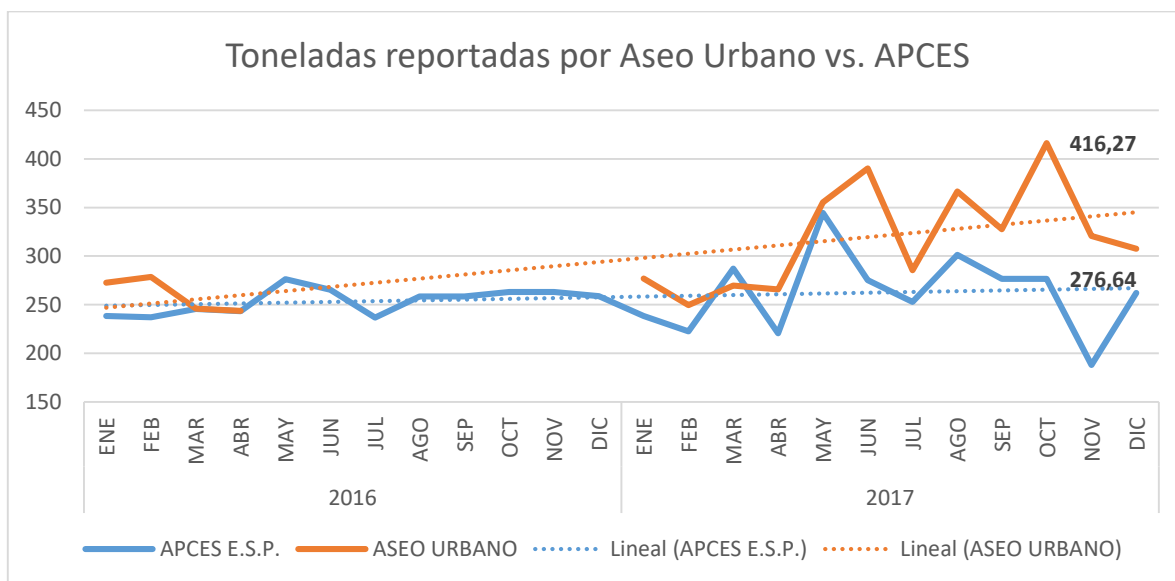
Gráfica 4: Toneladas de disposición final reportada por ASEO URBANO S.A.S. E.S.P. vs. datos suministrados en visita por APCES E.S.P. (enero – julio de 2016).
