- 1.1 Nombre o razón social:** EMPRESA DE SERVICIOS PÚBLICOS DE EL MUNICIPIO DE CUCUNUBÁ S.A.S E.S.P.
- 1.2 NIT:** 900481517 - 3
- 1.3 ID (SUI - RUPS):** 26106
- 1.4 Servicio público domiciliario (SPD) prestado objeto de la vigilancia o inspección:** Alcantarillado
- 1.5 Actividad del SPD objeto de la vigilancia o inspección:** Comercialización, conducción de residuos líquidos, disposición final, recolección y tratamiento.
- 1.6 Fecha de inicio de operación en la actividad a vigilar o inspeccionar:**

2 Identificación de la acción de vigilancia e inspección realizada:

Realizar visita al municipio de Cucunubá con el fin de verificar los aspectos técnicos relacionados con la operación y mantenimiento del sistema de alcantarillado y el sistema de tratamiento de agua residual.

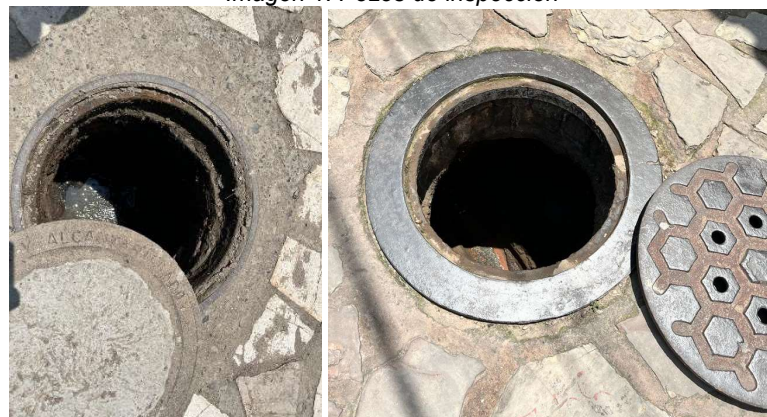
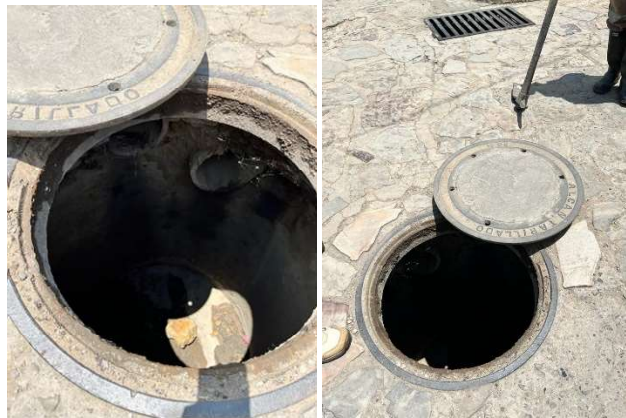
Imagen 1. Pozos de inspección

El sistema de alcantarillado de Cucunubá cuenta con 161 pozos y 39 sumideros de los cuales 31 aportan a la red del casco urbano y los 8 restante aportan a cauces naturales.

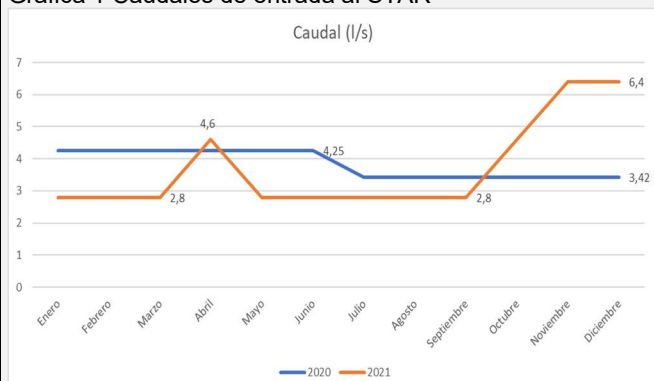
Municipio	Cucunubá																																							
	Salida: 11 mg/l																																							
Caudal de diseño STAR (l/s)	2,7 l/s																																							
Caudal instalado del STAR (l/s)	2,8 l/s 6,4 l/s Datos tomados de la autodeclaración presentada por el prestador para el año 2021.																																							
Horizonte de diseño del STAR (en años o vigencia)	2024																																							
	ND																																							
Caudal (l/s; m3/año) - Volumen (m3) total de agua residual generada por el municipio años 2020	El dato no fue aportado en visita, sobre el particular el prestador adquirió el compromiso de remitir la información a más tardar el 16 de marzo de 2022 al correo electrónico mscabrera@superservicios.gov.co, lo cual quedó consignado en el acta de visita, sin embargo, no se dio cumplimiento por parte del prestador pues no allegó la información requerida.																																							
Caudal Medio de ingreso al STAR Año 2020 y 2021(l/s)	3,42 l/s (tomado de la autodeclaración 2020) 2,8 l/s (tomado de la autodeclaración 2021) Grafica 1 Caudales de entrada al STAR

Mes	2020 (l/s)	2021 (l/s)	Enero	3,42	2,8	Febrero	3,42	2,8	Marzo	3,42	2,8	Abril	3,42	4,6	Mayo	3,42	2,8	Junio	3,42	4,25	Julio	3,42	2,8	Agosto	3,42	2,8	Septiembre	3,42	2,8	Octubre	3,42	6,4	Noviembre	3,42	6,4	Diciembre	3,42	6,4
Mes	2020 (l/s)	2021 (l/s)																																						
Enero	3,42	2,8																																						
Febrero	3,42	2,8																																						
Marzo	3,42	2,8																																						
Abril	3,42	4,6																																						
Mayo	3,42	2,8																																						
Junio	3,42	4,25																																						
Julio	3,42	2,8																																						
Agosto	3,42	2,8																																						
Septiembre	3,42	2,8																																						
Octubre	3,42	6,4																																						
Noviembre	3,42	6,4																																						
Diciembre	3,42	6,4																																						
	Fuente: Autodeclaraciones 2020 y 2021																																							
Caudal Medio tratado vertido procedente del STAR Año 2020(l/s)	El dato no fue aportado en visita. Sobre el particular el prestador adquirió el compromiso de remitir la información a más tardar el 16 de marzo de 2022 al correo electrónico mscabrera@superservicios.gov.co, lo cual quedó consignado en el acta de visita, sin embargo, no se dio cumplimiento por parte del prestador pues no allegó la información requerida.																																							
Caudal Medio tratado vertido procedente del STAR Año 2021 (l/s)	El dato no fue aportado en visita. Sobre el particular el prestador adquirió el compromiso de remitir la información a más tardar el 16 de marzo de 2022 al correo electrónico mscabrera@superservicios.gov.co, lo cual quedó consignado en el acta de visita, sin embargo, no se dio cumplimiento por parte del prestador pues no allegó la información requerida.																																							
Caudal Medio vertido sin tratar Año 2020 (l/s)	0																																							
Caudal Medio vertido sin tratar Año 2021(l/s)	0																																							
Cantidad de la(s) fuente(s) hídrica(s) receptora(s) de los vertimientos tratados	1																																							
Nombre de las fuente(s) hídrica(s) receptora(s) de los vertimientos tratados (todos en la misma casilla)	Quebrada Zanja Chica, perteneciente a la cuenta del rio Alto Suárez (Ver numeral 4.4.1.3.8)																																							
Cantidad de la(s) fuente(s) hídrica(s) receptora(s) de los vertimientos sin tratar	0

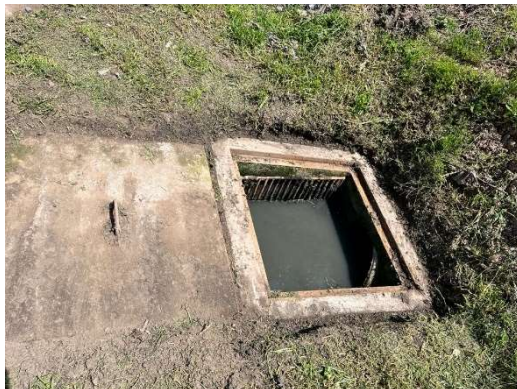
Imagen 3. Cribado

El agua residual proveniente del alcantarillado combinado del municipio de Cucunubá llega al STAR por gravedad. Al ingreso del sistema se cuenta con la unidad de pretratamiento, compuesta por cribado, un desarenador y un aliviadero. A esta unidad le realizan mantenimiento diario o dependiendo de las condiciones en que se encuentre el ingreso. Los residuos o lodos que se extraen de esta actividad informan se disponen en el relleno sanitario que opera la empresa.

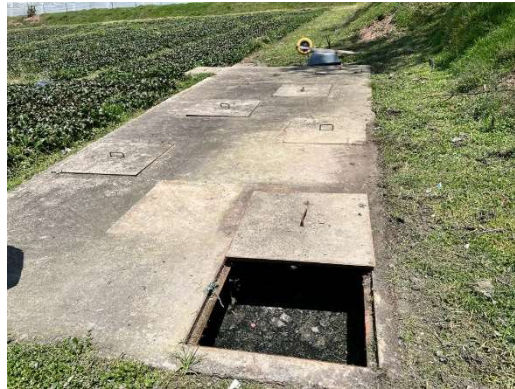
Imagen 5. Trampa de grasas

El agua continua su recorrido para ingresar a la unidad de tratamiento primario compuesto por una trampa de grasa. No se tiene una frecuencia definida para su mantenimiento, este se realiza conforme las condiciones en que se encuentre.

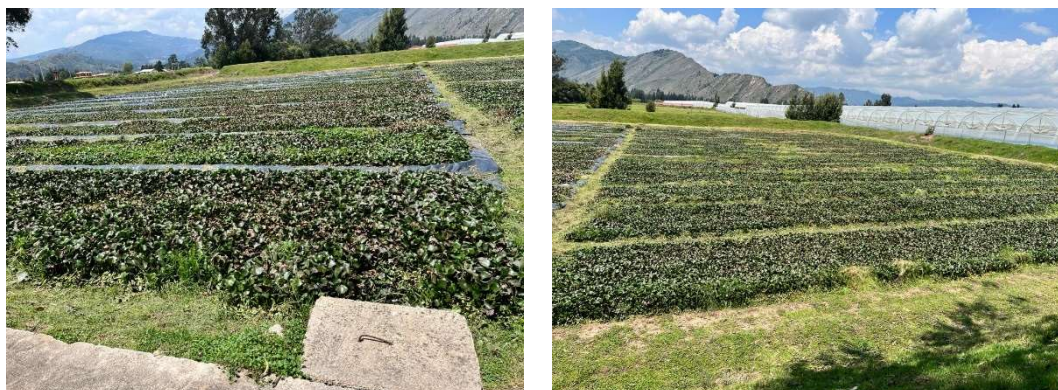
Imagen 7. Filtro verde línea 1 y 2

El tratamiento secundario se realiza a través de filtros verdes, que consiste en una red de canales sembrados con macrófitas acuáticas. La red de canales está dividida en dos líneas que funcionan en paralelo, de tal forma que cada una trata la mitad del flujo de entrada. Para dividir el flujo de estas dos líneas, el diseño del filtro incluye dos vertederos directamente a la salida de la trampa de grasas y una caja de desviación de caudal para llevar la mitad del flujo de entrada a la segunda red de canales.

Al respecto es oportuno señalar que en visita se pudo apreciar que las tuberías de entrada del agua residual a las líneas de tratamiento de los filtros verdes, se encontraron obstruidas por el crecimiento de material vegetal, lo cual va en contra vía de lo señalado en el manual de operación y mantenimiento del sistema en el sentido de: *“Se debe estar constantemente revisando que los tubos que comunican cada canal, no estén obstruidos por plantas, las cuales pueden interrumpir el flujo y pueden causar un reboce en el sistema”*.

- El STAR del municipio se evidenció en buenas condiciones operativas. Sin embargo, se aprecia falta de mantenimiento en algunos puntos del filtro verde, sobre todo en las tuberías de ingreso y las de comunicación entre las franjas.

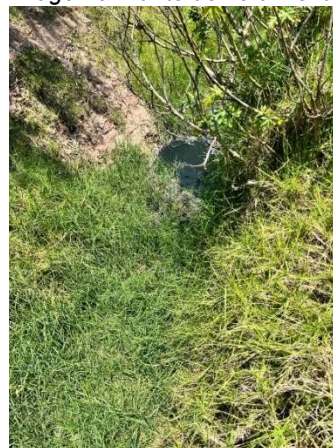
Imagen 9. Punto de vertimiento

Actualmente el vertimiento se realiza sobre el cauce denominado quebrada “zanja chica”, el prestador informa que con el sistema que operaba antes en el municipio que correspondía a lagunas de oxidación⁴ (sistema inoperativo y clausurado) cuya descarga se efectuaba sobre el caño San isidro, el cual fue referenciado en el PSMV, como punto de vertimiento, motivo por el cual, en el seguimiento al PSMV documentado a través del “Acta No. 033”, se indicó al respecto.
