1. Identificación del prestador

1.1. Nombre o razón social:	AGUAS DE VILLAHERMOSA S.A.S. E.S.P.
1.2. Nit:	900319788 – 1
1.3. ID (SUI - RUPS):	23169
1.4. Servicio público domiciliario (SPD) prestado objeto de la vigilancia o inspección:	Aseo
1.5. Actividades del SPD objeto de la vigilancia o inspección:	Recolección y transporte de residuos sólidos no aprovechables, barrido y limpieza de vías y áreas públicas, aprovechamiento y tratamiento (Registradas en RUPS).
1.6. Fecha de inicio de operación en la actividad a vigilar o inspeccionar:	1 de abril de 2010
1.7. Área de prestación:	Villahermosa, Tolima

2. Identificación de la acción de vigilancia e inspección realizada:

5. Descripción de lo desarrollado:

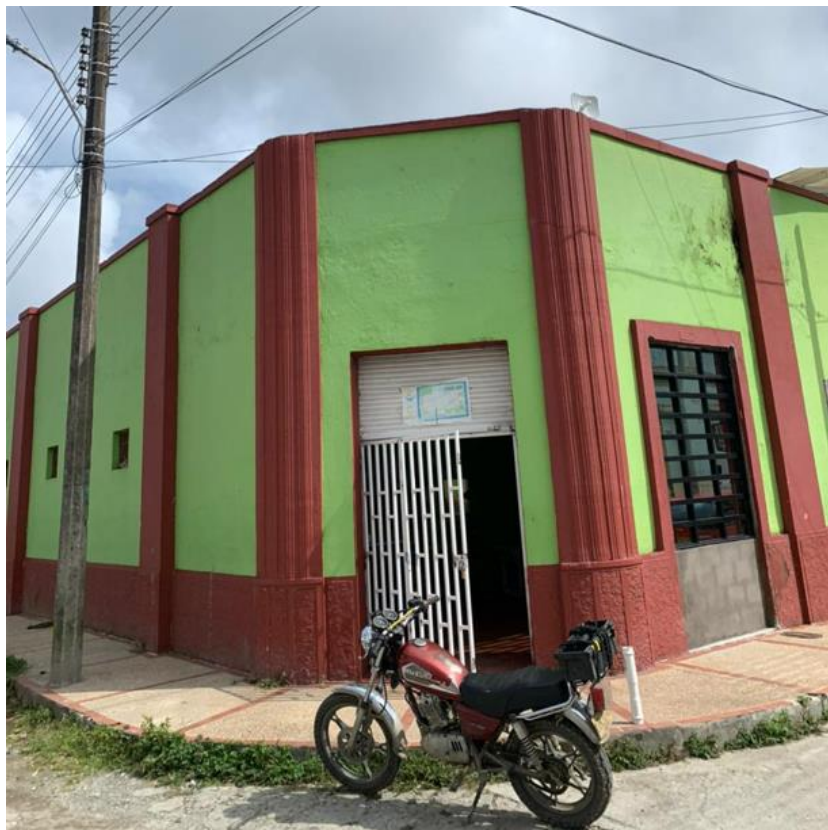
Imagen 7. Sede actual del prestador

- Oficina de atención ubicada en la Calle 10 con cra 2 esquina en el municipio de Villahermosa.
- Línea de atención 3229455355

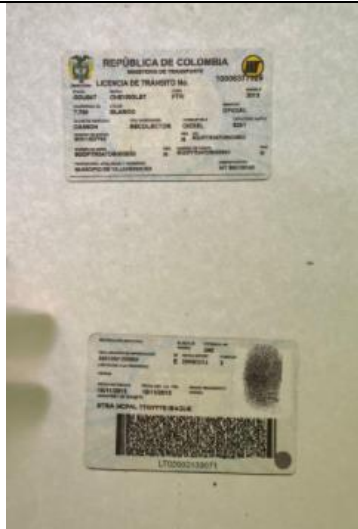
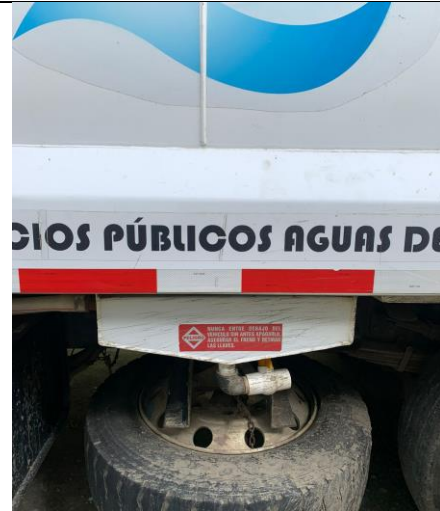
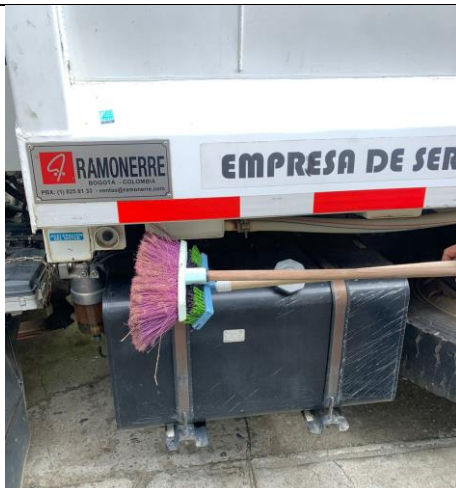
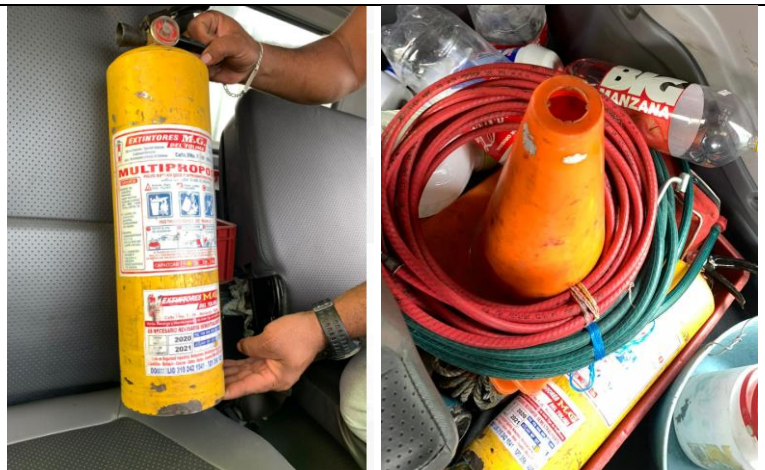
Tabla 14 Evidencia fotográfica del vehículo verificado en visita

VEHÍCULO PLACA ODU847	
  <p>Vista frontal</p>	  <p>Vista lateral Mecanismos Logotipo empresa</p>
  <p>Vista trasera Mecanismo de carga y descarga de residuos</p>	  <p>Vista lateral Luces sobre la cabina Logo municipio y empresa</p>

Licencia de tránsito

Vista lateral
Mecanismos descarga de lixiviados

Escobas y cepillo para realizar la limpieza en caso de dispersión de residuos

Equipo de carreteras

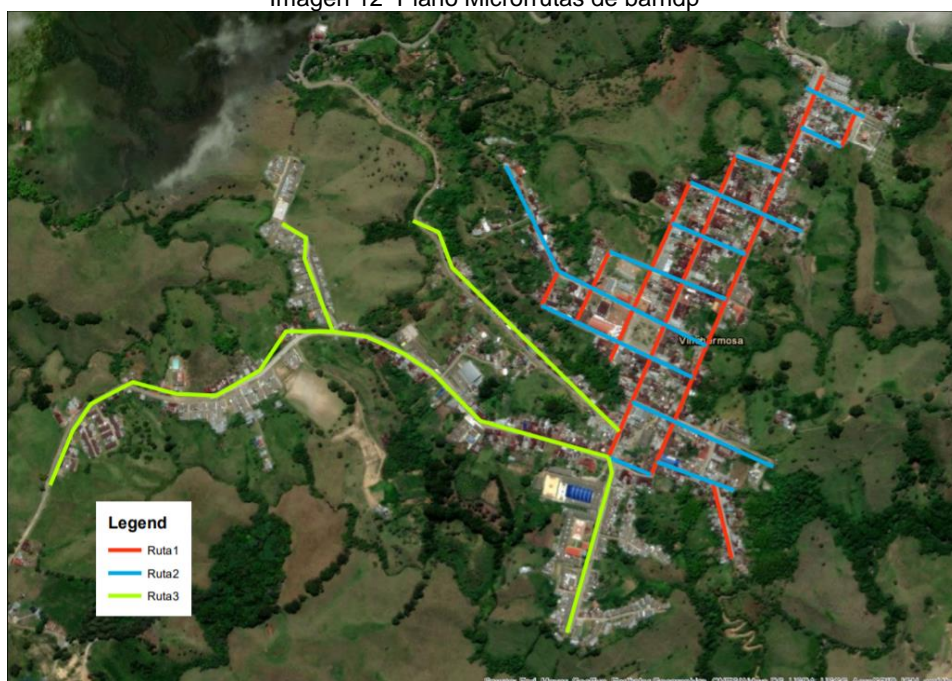
Imagen 12 Plano Microrrutas de barrido

No obstante, es importante indicar, que el prestador allega el mismo plano de microrrutas tanto para la actividad de recolección como para la de barrido:

Ahora bien, como se observa en la imagen no se puede identificar la dirección que siguen las operarias, ni los puntos de inicio y fin de cada microrruta. Es pertinente mencionar que para el diseño de las rutas de barrido manual y mecánico, se puede contemplar lo indicado en el numeral F3.3.4.2 del Reglamento Técnico de Agua Potable y Saneamiento Básico- RAS.

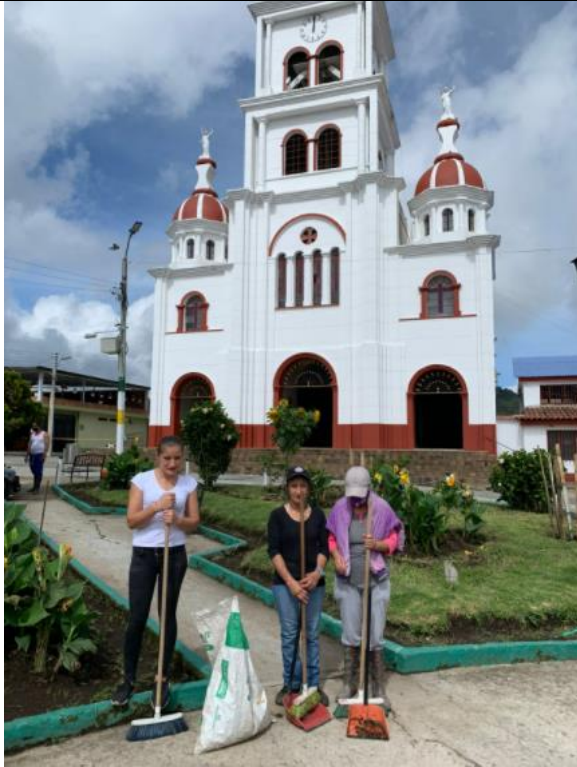
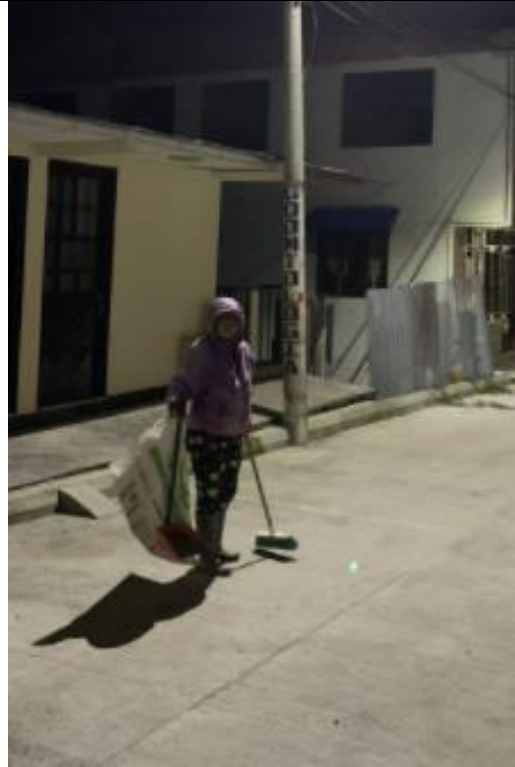
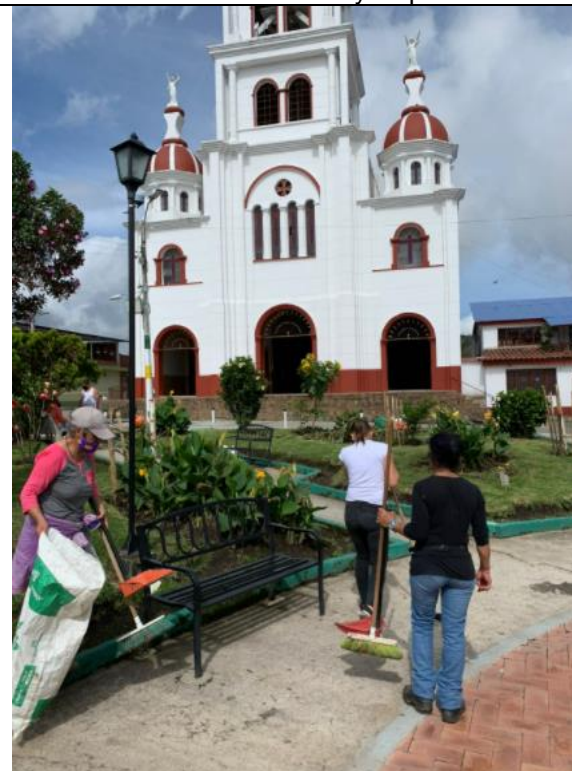
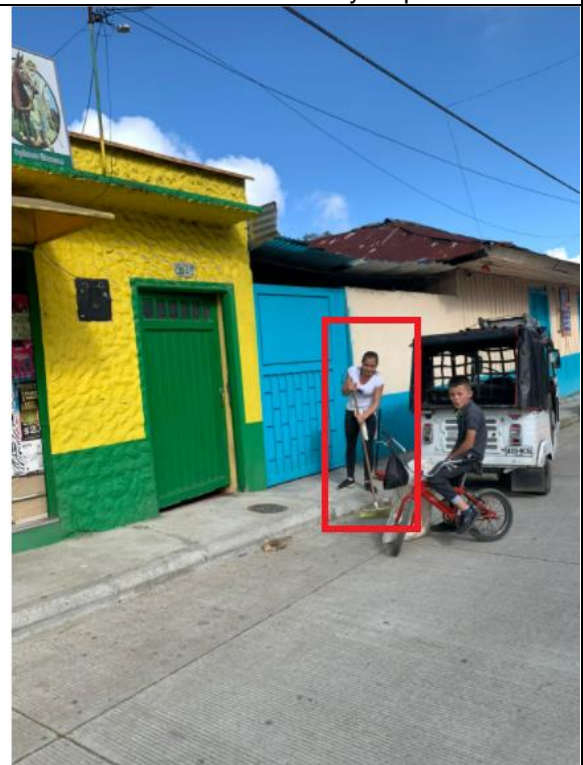
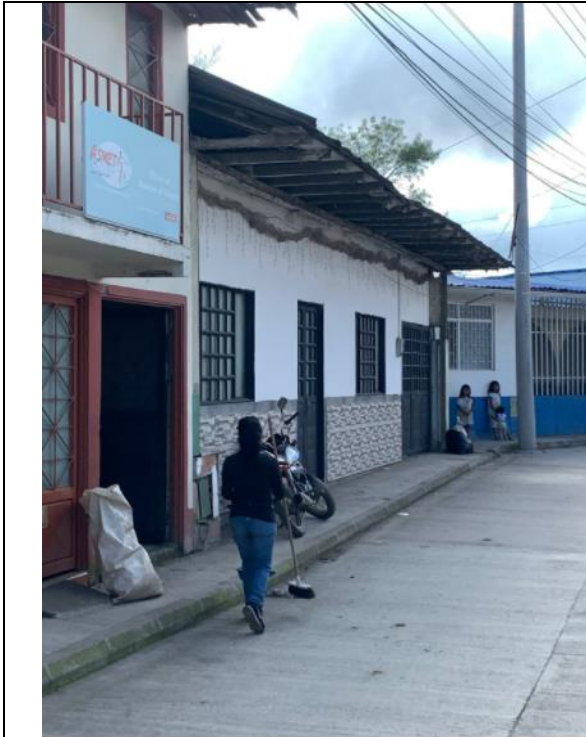
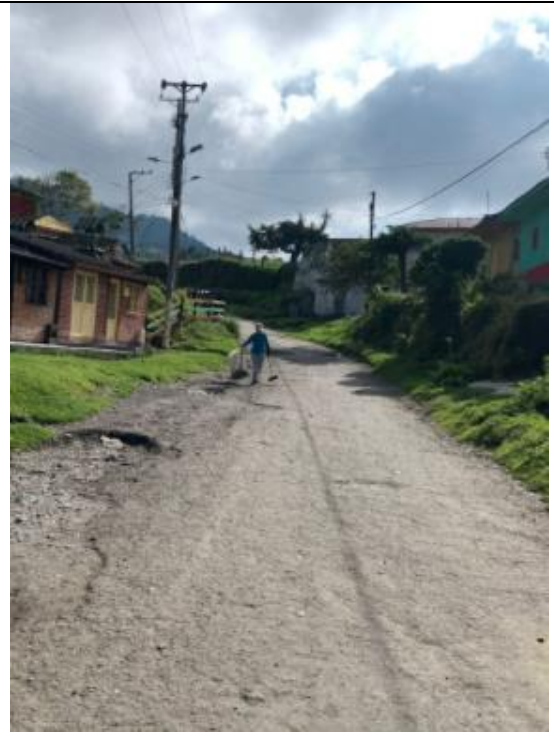
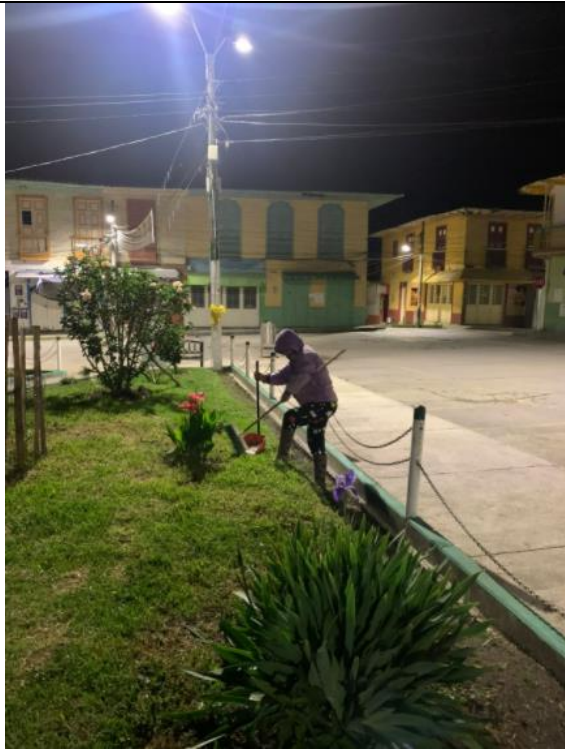
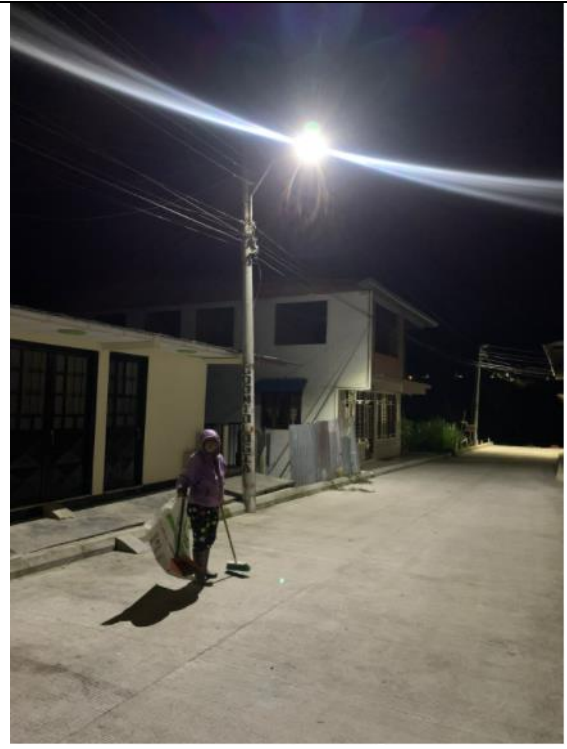
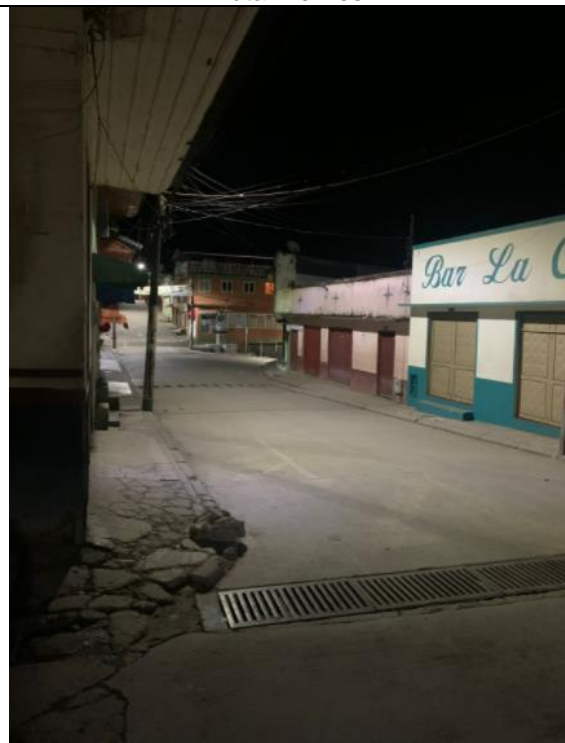
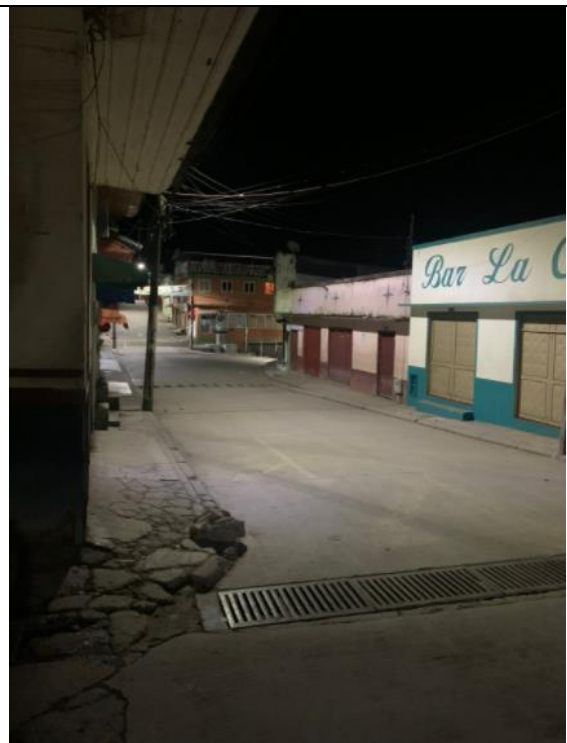
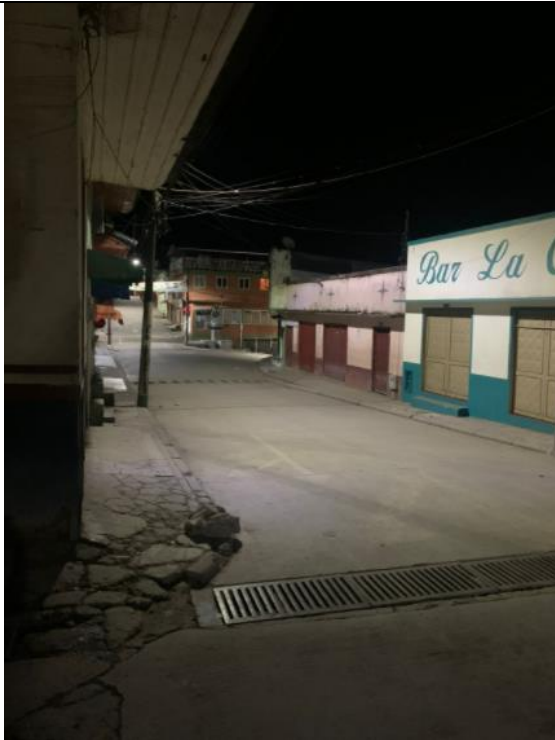
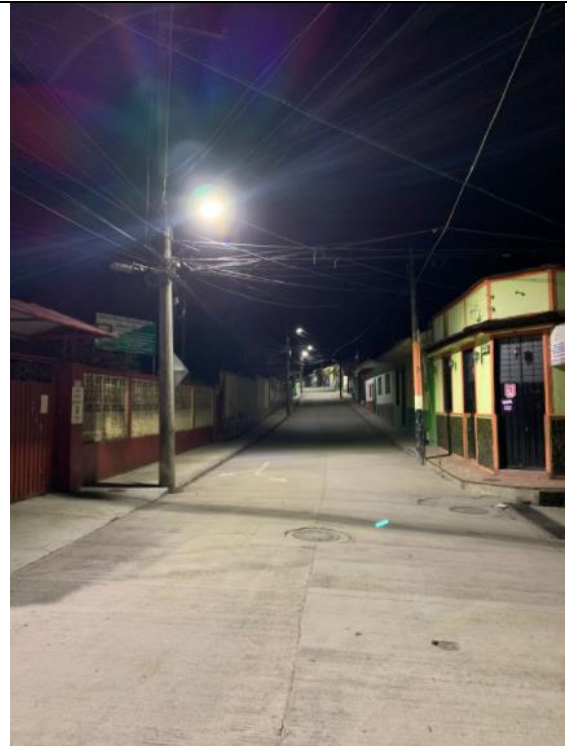
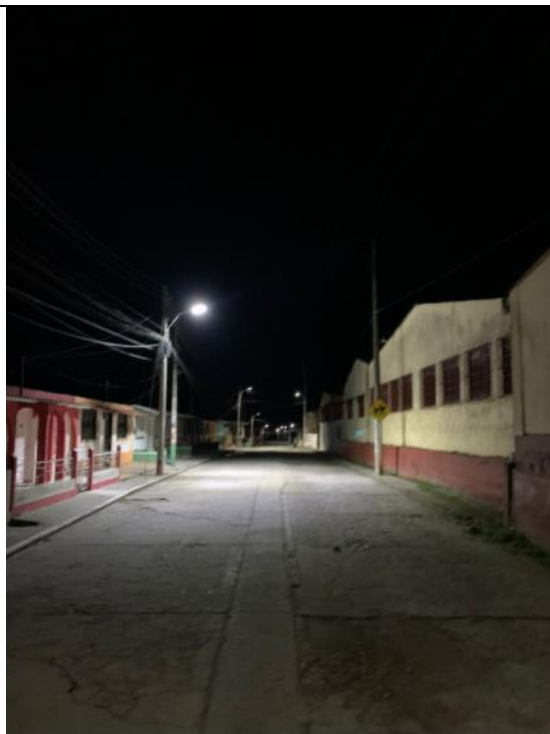
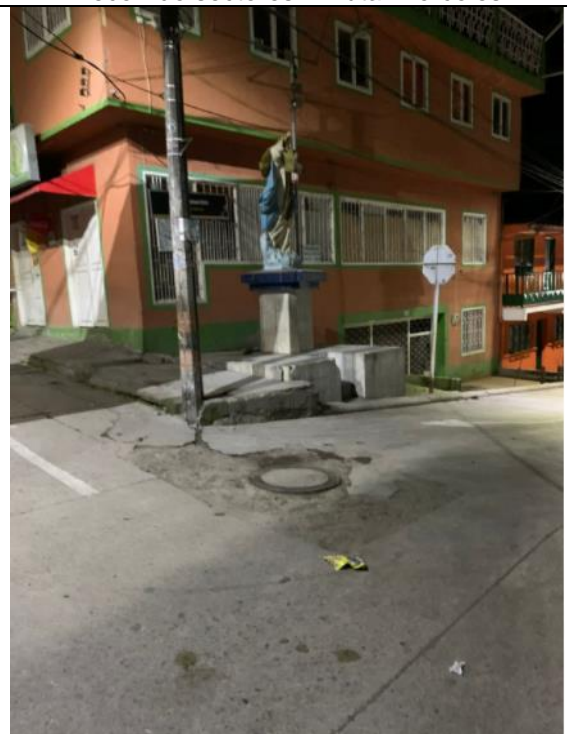
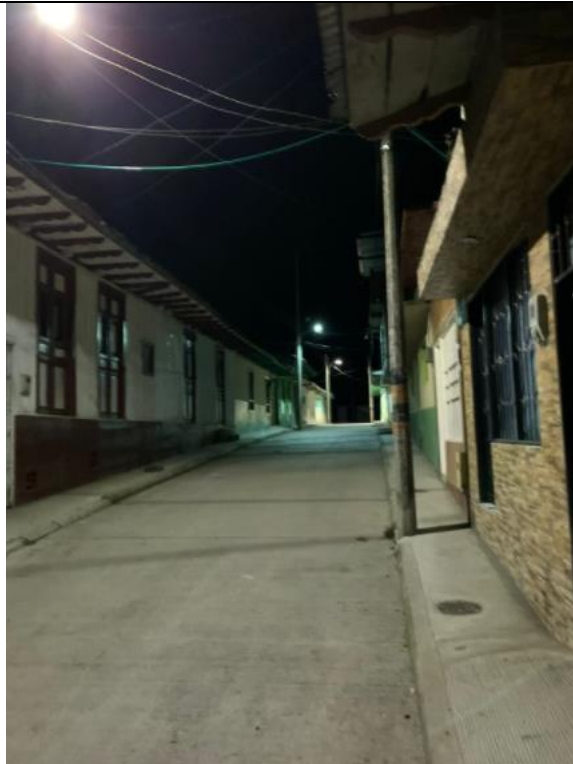
Tabla 21 Evidencia fotográfica de verificación de la actividad de barrido y limpieza

Personal de barrido y limpieza

Sector Parque

Ruta Miércoles

Ruta Viernes

Recorrido sectores – Ruta miércoles

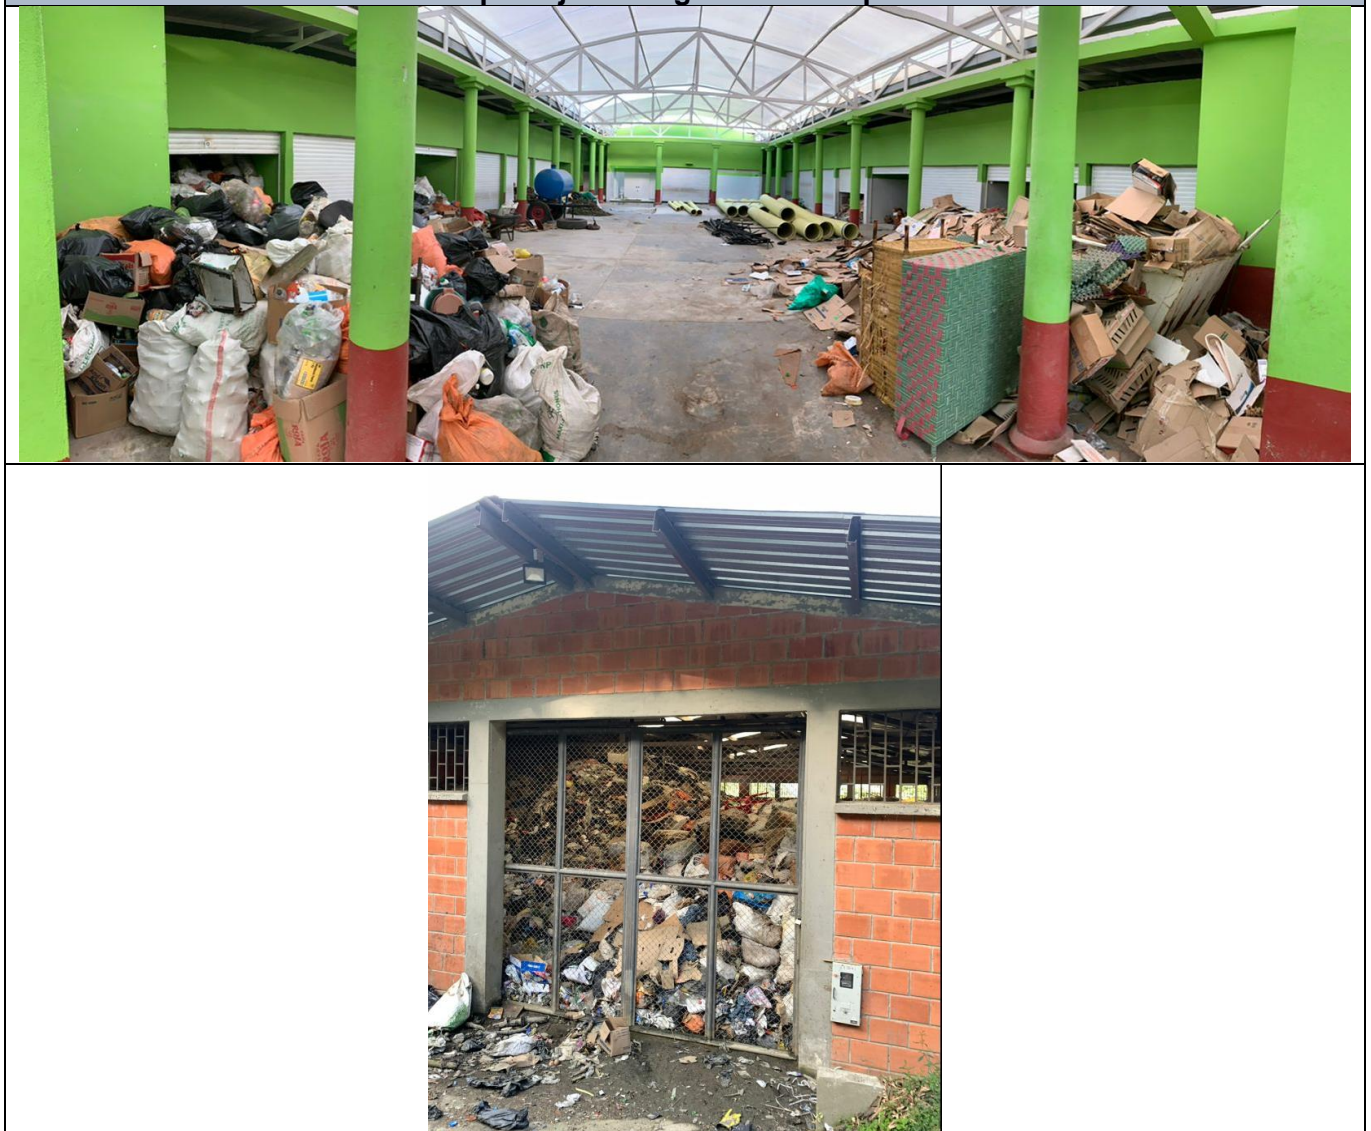
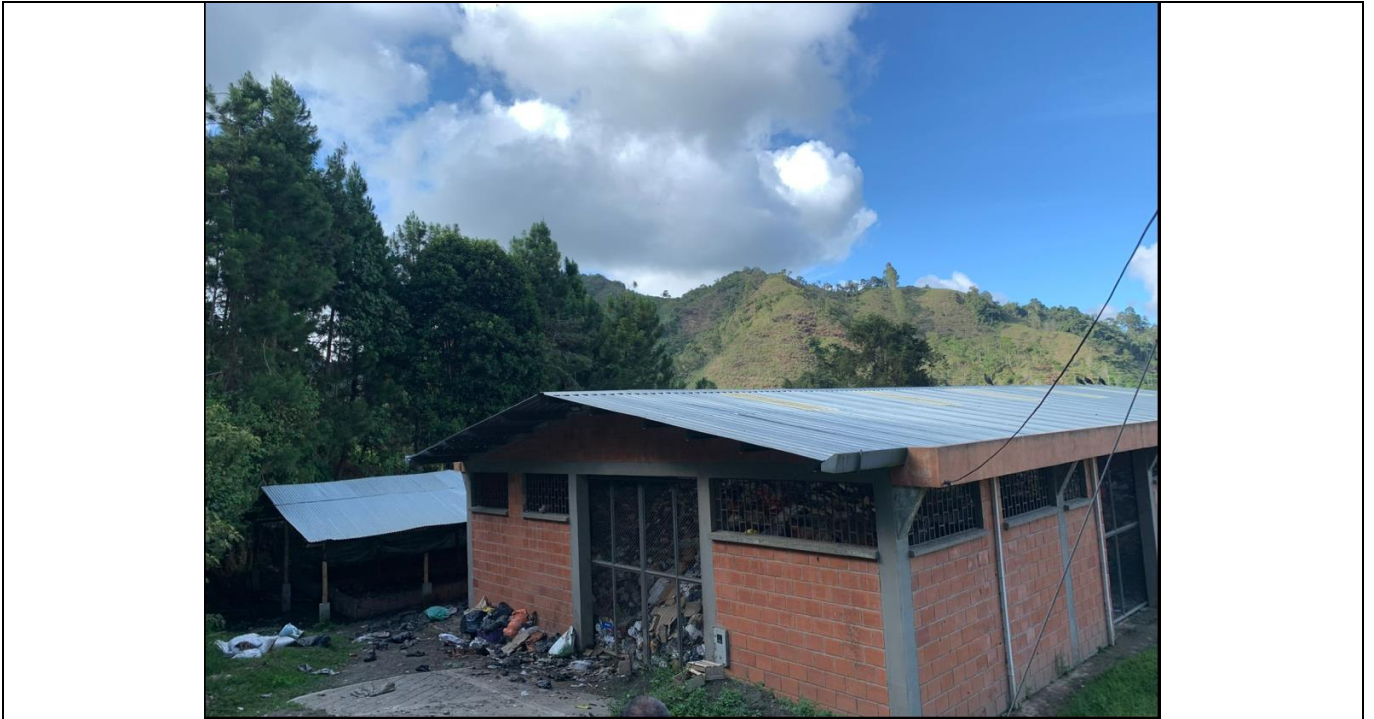
Planta de compostaje- Bodega residuos aprovechamiento

A continuación, se presenta el registro fotográfico de las evidencias en campo de las observaciones relacionadas en la tabla anterior:

Es pertinente que el prestador aclare los diferentes aspectos de la actividad de aprovechamiento y si la misma se encuentra en el marco de la prestación del servicio público de aseo.

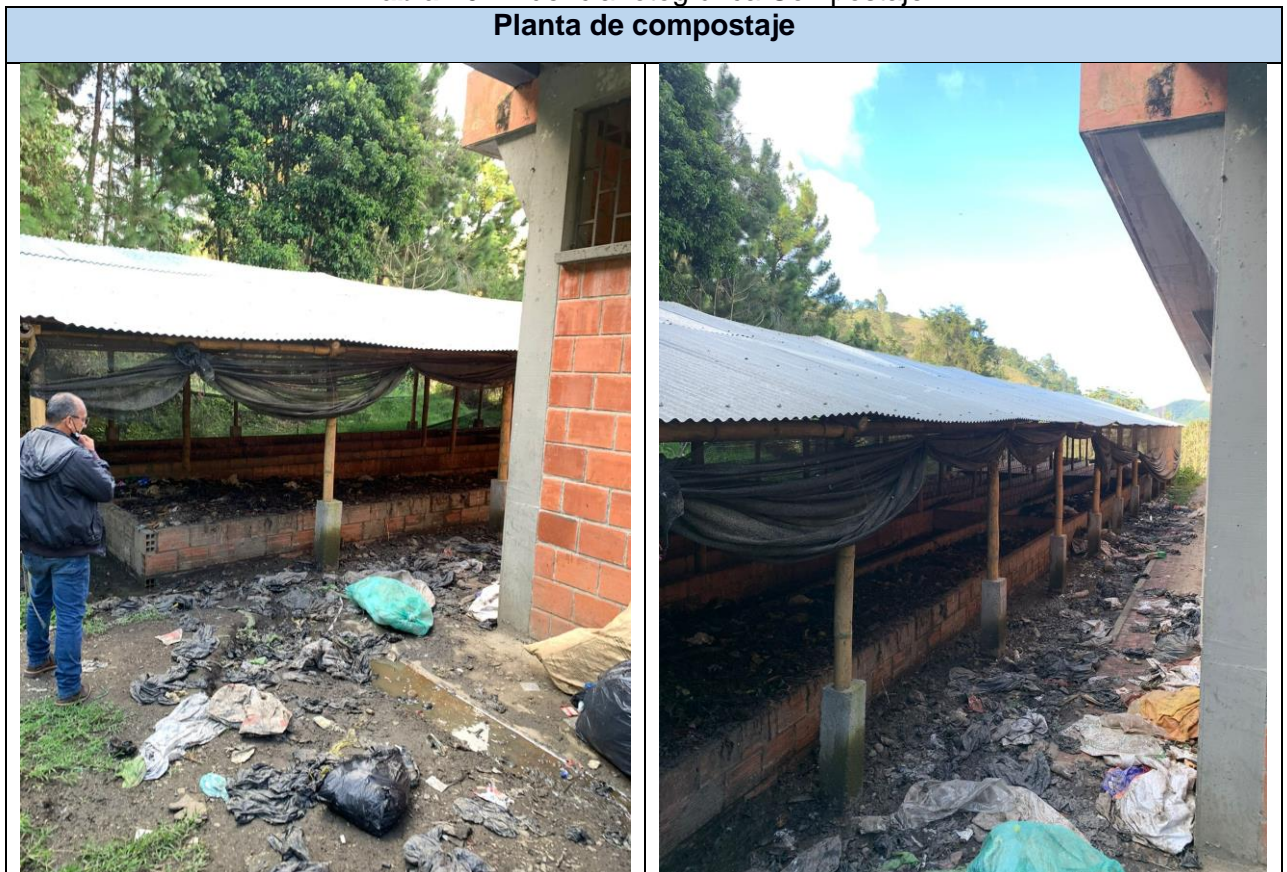
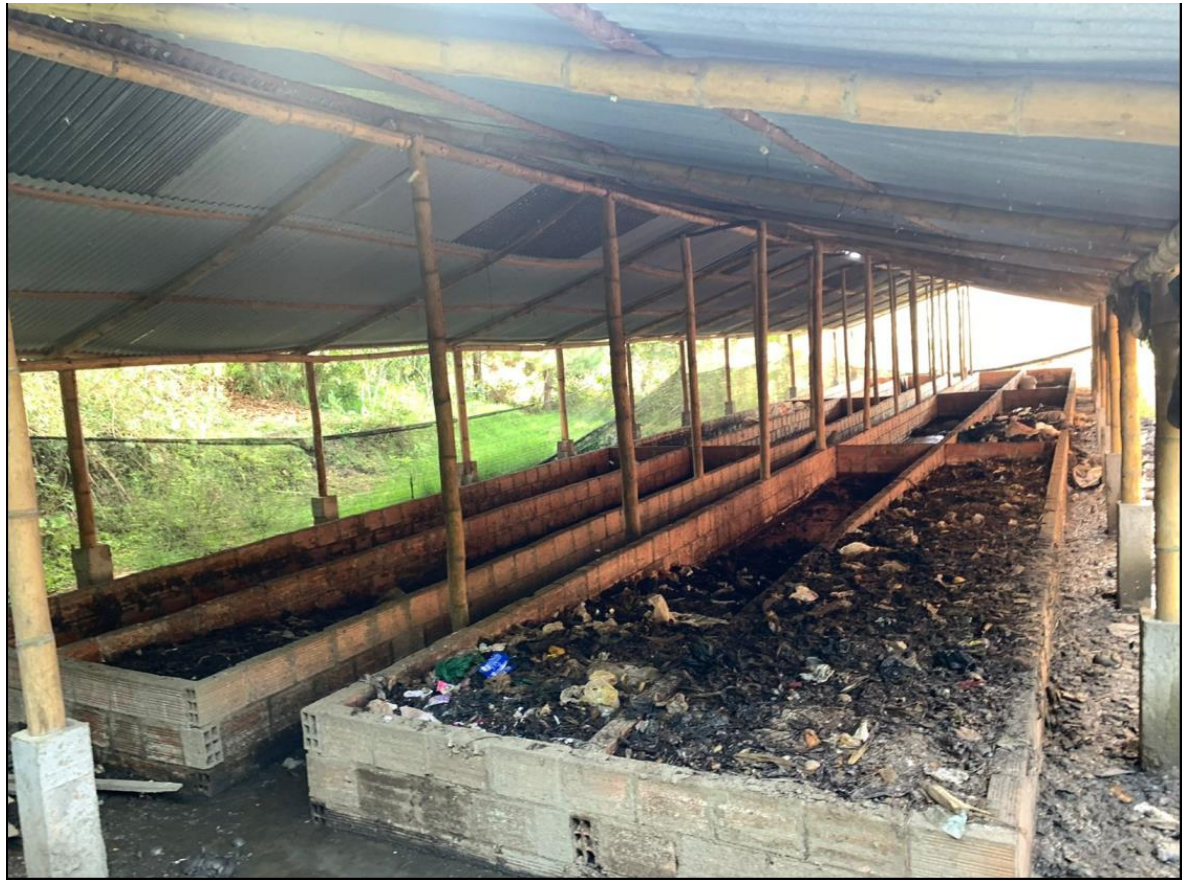
Tabla 26 Evidencia fotográfica Compostaje
Planta de compostaje

En este sentido, se resalta que se evidenciaron unas pilas de lombricultivo que presentan presuntos problemas de manejo de lixiviados y finalmente, se evidenció enterramiento del material orgánico y bolsas dispersas en el área. Se anexa registro fotográfico de lo mencionado anteriormente:

Es pertinente que el prestador aclare los diferentes aspectos de la actividad de tratamiento desarrollada y si la misma se encuentra en el marco de la prestación del servicio público de aseo y de ser el caso dar cumplimiento a la normativa respectiva.
