**EVALUACIÓN INTEGRAL DE PRESTADORES
INSTITUTO DE SERVICIOS VARIOS DE IPIALES-ISERVI**

**SUPERINTENDENCIA DELEGADA PARA ACUEDUCTO,
ALCANTARILLADO Y ASEO
DIRECCIÓN TÉCNICA DE GESTION DE ASEO
Bogotá D.C., diciembre de 2017**

ANÁLISIS AÑO 2016-2017

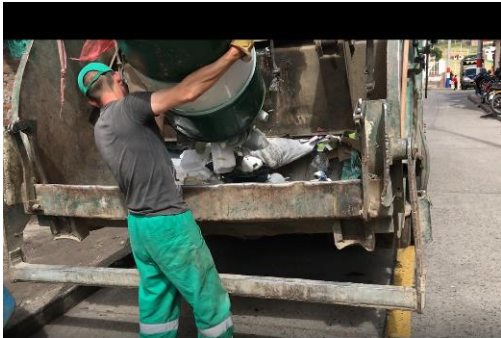
<p>los operarios de recolección no contaba con chaqueta de la empresa.</p> <p>Foto 1: Operario sin chaqueta de la empresa</p>

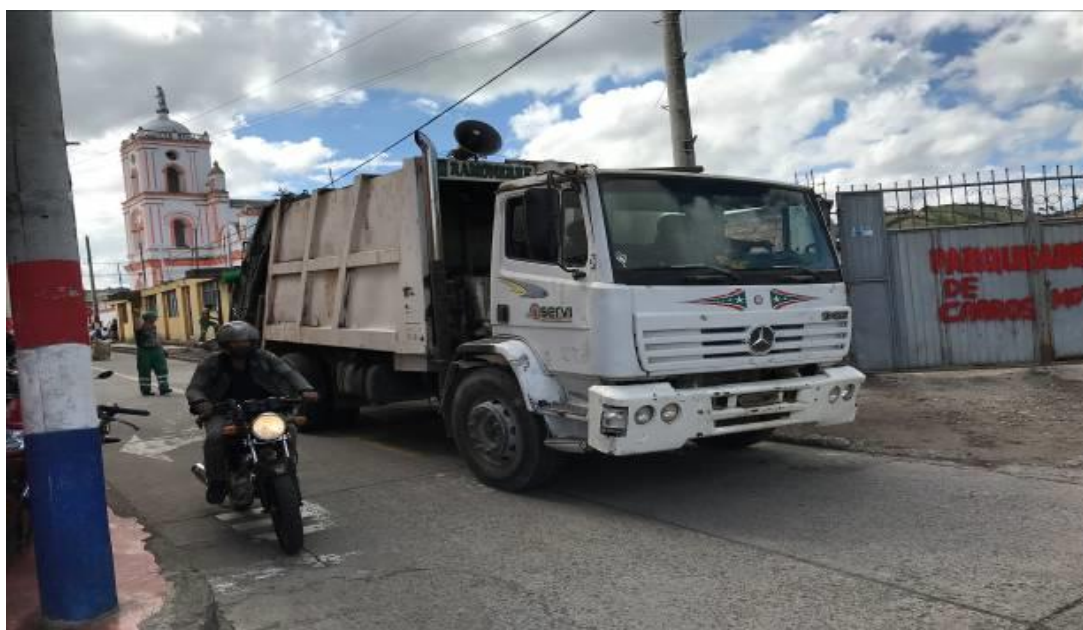
Foto.5 Vehículo OGJ 081

El Manzano	Vehículo compactador de placas OGJ 081. Los operarios no cuentan con plano de la ruta que deben cubrir, el encargado de las rutas informa cuál es la ruta a cubrir antes de iniciar la operación. Uno de los operarios de recolección no contaba con chaqueta de la empresa.
Barrio Obrero	Vehículo compactador de placas OGJ 128. Los operarios no cuentan con plano de la ruta que deben cubrir, el encargado de las rutas informa cuál es la ruta a cubrir antes de iniciar la operación.

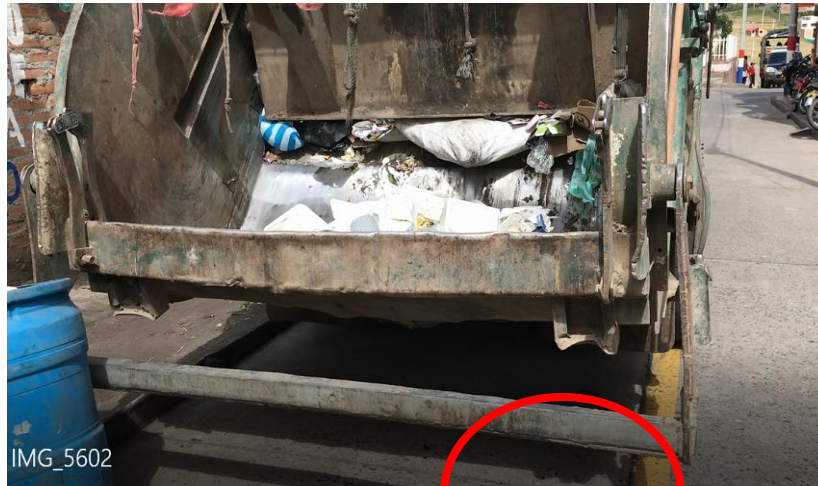
Foto 6: vehículo con fuga de lixiviado

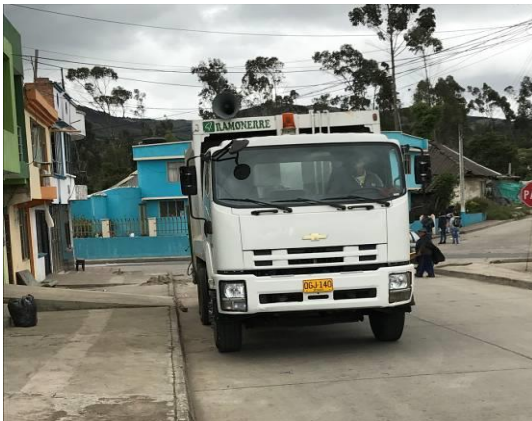
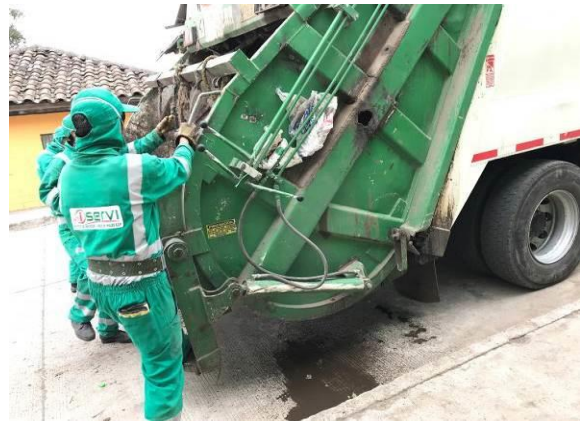
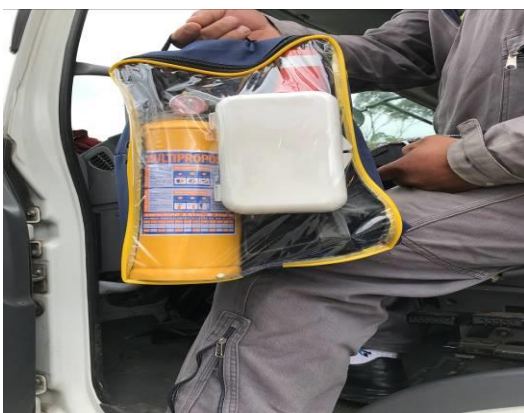
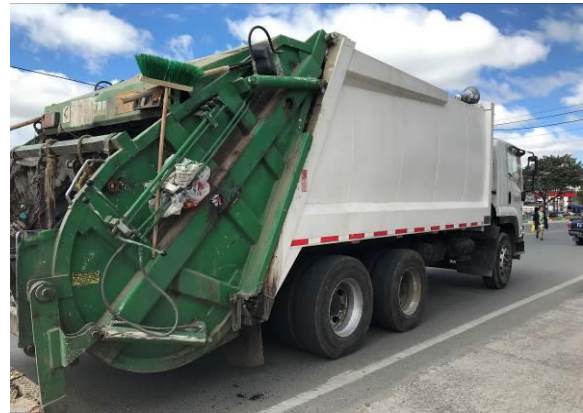
Foto 7, 8, 9 y 10 Vehículo OGJ 140

Vehículo OGJ 140: Vehículo compactador con capacidad de 11 toneladas, modelo 2013, Chevrolet, con logos de la empresa poco visibles. Se observó pérdida de líquido (lixiviado). El vehículo cuenta con solo una escoba para recolectar los residuos que se pueden dispersar durante la recolección. Cuenta con equipo de carretera, botiquín, el extintor se está cargando. La salida del tubo de escape no se encontraba hacia arriba y por encima de su altura máxima

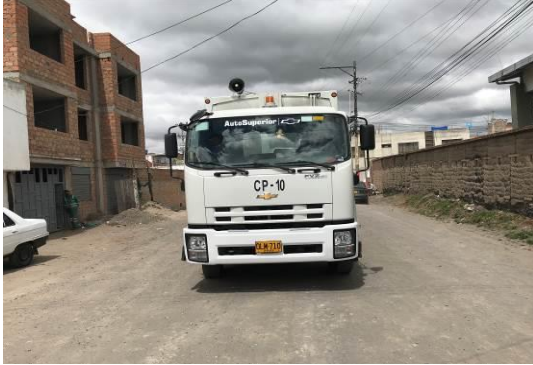
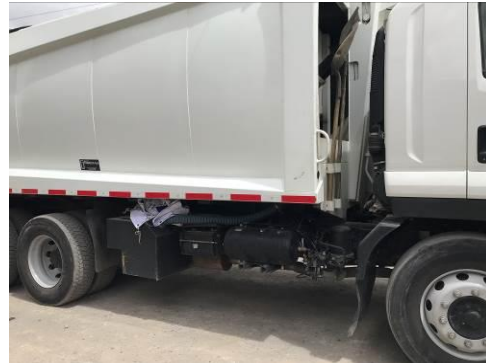
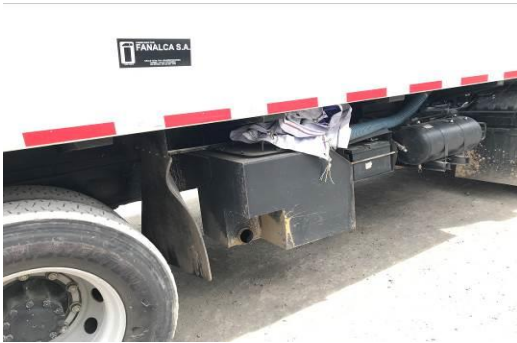
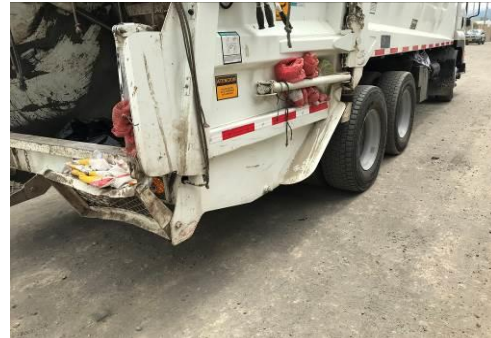
Foto 11,12,13 y 14 Vehículo OML 710

Vehículo OML 710: Vehículo compactador con capacidad de 13 toneladas, modelo 2017, Chevrolet, con logos de la empresa poco visibles. El vehículo tiene palas y escoba para recolectar los residuos que se pueden dispersar durante la recolección, tanque de lixiviados del vehículo no tenía tapa. Al verificar la compactación, se observa pérdida de líquido (lixiviado). Cuenta con equipo de carretera y botiquín. El tubo de escape de este vehículo no se encuentra por encima de su altura máxima.

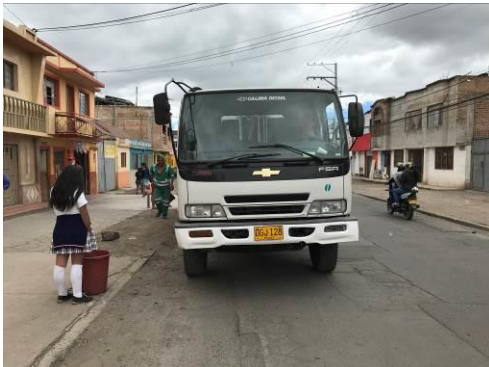
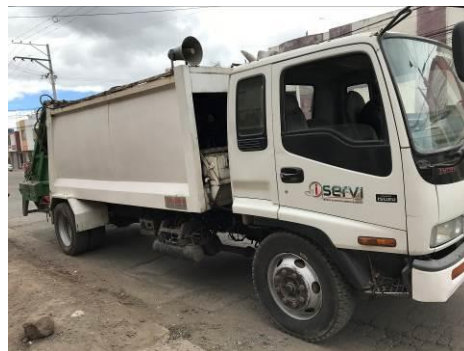
Foto 15 y 16 OGJ 128

Vehículo OGJ 128: Compactador con capacidad de 8 toneladas, modelo 2010, Chevrolet, con logos de la empresa poco visibles. Cuenta con un recogedor para recolectar los residuos que se pueden dispersar durante la recolección. La salida del tubo de escape no se encontraba hacia arriba y por encima de su altura máxima. Así mismo, estaba dotado con equipo de carretera y de atención de incendios.

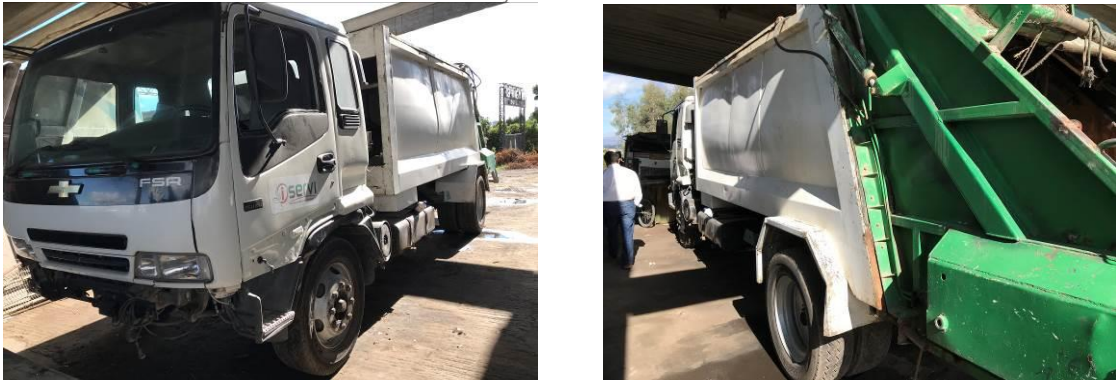
Foto 17 y 18 vehículo OGJ 129

Vehículo OGJ 129: Compactador con capacidad de 8 toneladas, modelo 2010, Chevrolet, con logos de la empresa poco visibles. En reparación al momento de la verificación.

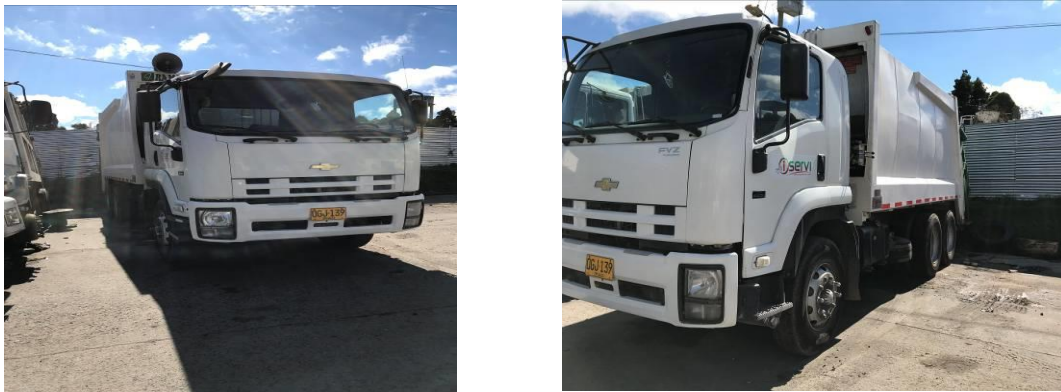
Foto 19 y 20 vehículo OGJ 1399

Vehículo OGJ 139: Vehículo compactador con capacidad de 11 toneladas, modelo 2013, Chevrolet, con logos de la empresa poco visibles. No fue posible verificar en operación.

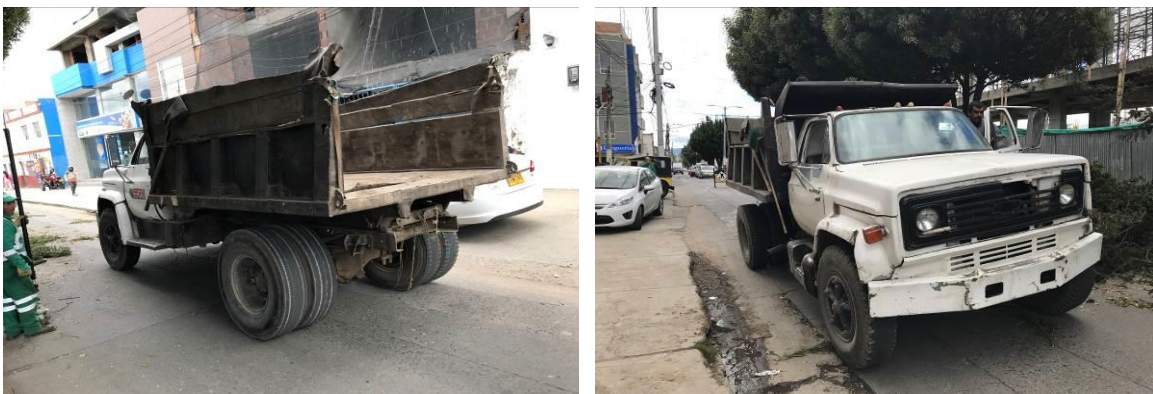
Foto 21 y 22 vehículo OGJ 102

Vehículo OGJ 102: Vehículo tipo volqueta, con logos de la empresa poco visibles, y sin placa. Mercedes Benz, el cual se encontraba en operación al momento de la visita.

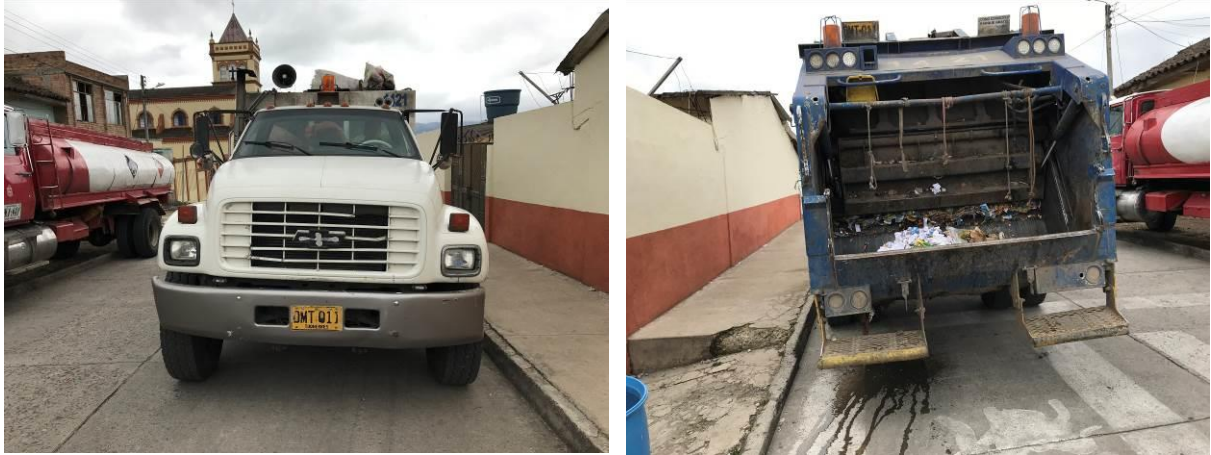
Foto 23 y 24 Vehículo OMT 011

Vehículo OMT 011: Vehículo compactador con capacidad de 7 toneladas, modelo 2000, Kodiak, sin logos de la empresa. Al verificar la compactación, se observa pérdida de líquido (lixiviado). El vehículo tiene una escoba y un recogedor para recolectar los residuos que se pueden dispersar durante la recolección. Cuenta con equipo de carretera, botiquín, pero el extintor está vencido. El vehículo es propiedad de la empresa municipal de Túquerres.

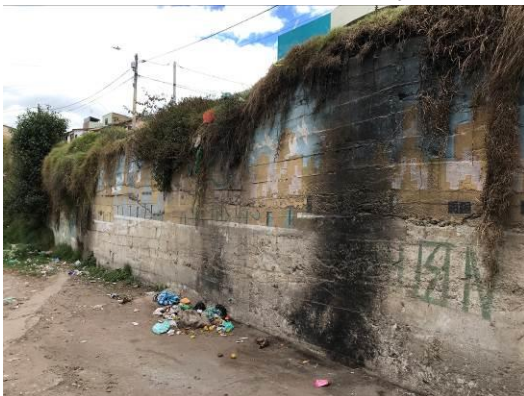
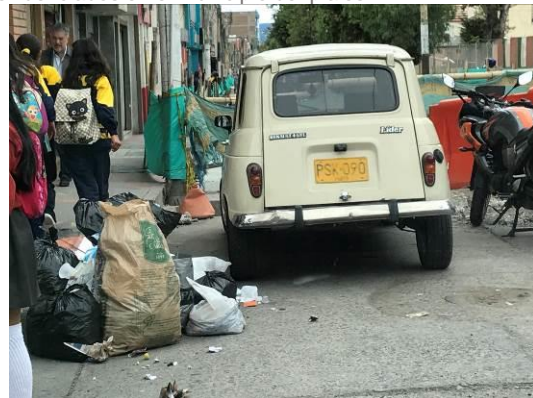
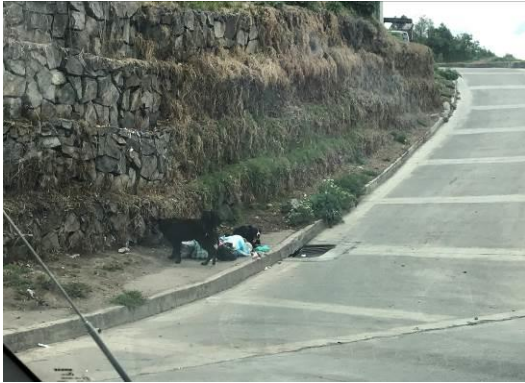
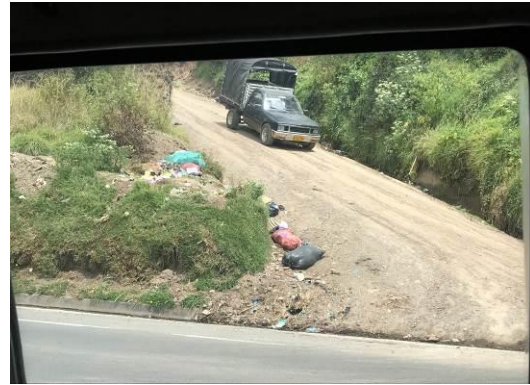
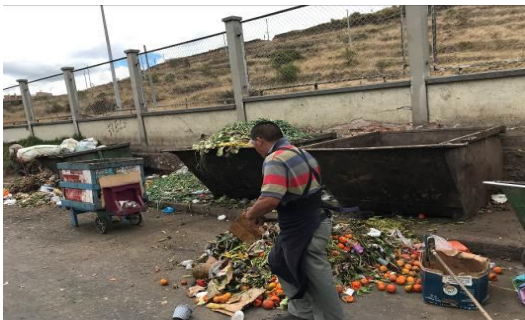
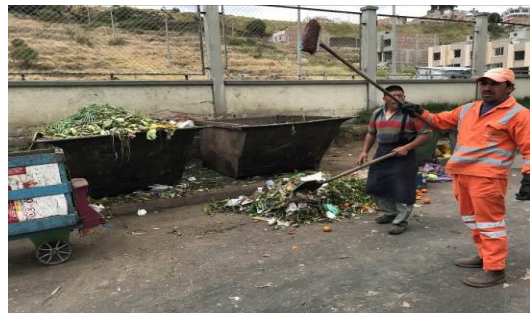
Foto 25, 26, 27, 28, 29 y 30. Puntos críticos evidenciados en el municipio de Ipiales

Ahora bien, frente al tema y una vez verificado el PPSA de la empresa, se encontró que tiene referenciado 26 puntos críticos para el municipio de Ipiales, teniendo en cuenta que no fue entregado ni reportado al SUI el PPSA de los municipios de Aldana y Túquerres, no es posible analizar los puntos críticos de estos municipios. Por lo tanto, la empresa también estaría incurriendo en un presunto incumplimiento al artículo 2.3.2.2.2.3.45 del Decreto 1077 de 2015 para estos dos municipios

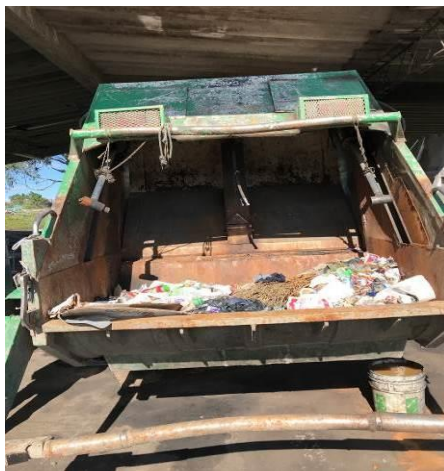
Foto 31. Vehículo compactador con residuos en la base de operaciones

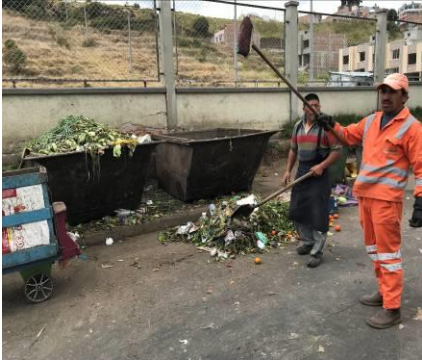
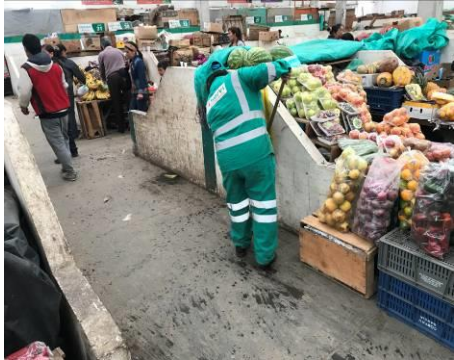
RUTA	OBSERVACIONES
<p>Plaza de Mercado</p>	<p>Actividad realizada diariamente durante la mañana y la tarde. Algunos operarios encargados de la actividad en el lugar no contaban con el uniforme de la empresa completo. Los operarios no contaban con carné de ARL.</p> <p>Foto 38, 39: verificación de actividades de barrido</p> <div style="display: flex; justify-content: space-around;">

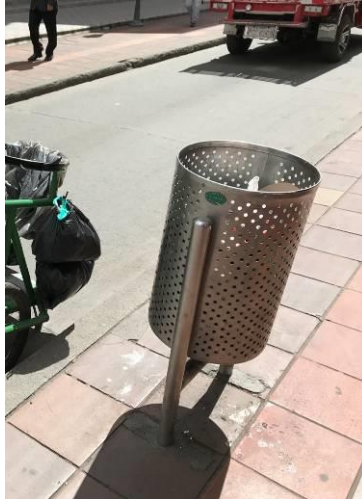
Foto 40. Cestas instaladas en Cali

Las cestas evidenciadas en visita son de tipo M-120, que de acuerdo con la Resolución CRA 720 este tipo de caneca se definen como:

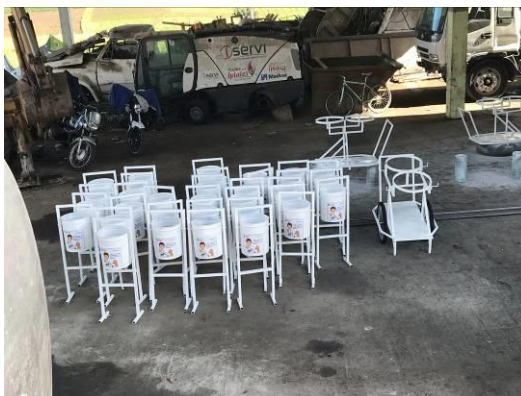
Foto 41. Cestas a instalar para desechos de mascotas

En la visita también se observó que muchas de las canecas instaladas por la empresa son dañadas o arrancadas por los usuarios. La empresa informó que hay un proyecto de instalación de cestas destinadas para la recolección de desechos de las mascotas de los habitantes de Ipiales y Túquerres y ya se encuentran en proceso de acondicionamiento de dichas canecas como se observa en la siguiente imagen:

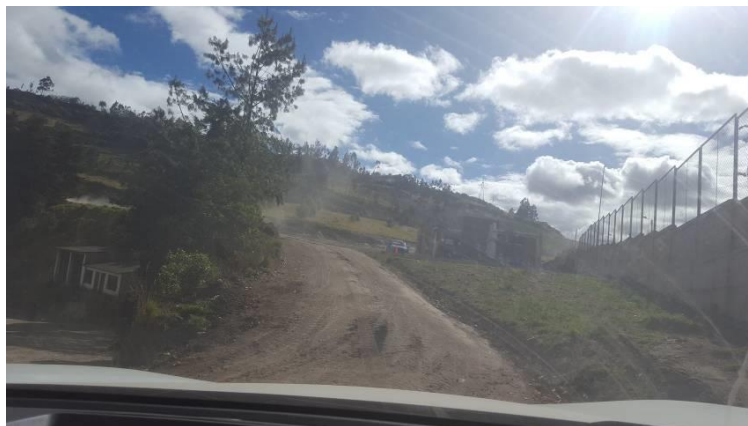
Foto 47. Vías internas al relleno sanitario

Las vías internas del relleno se encuentran conformadas en recebo en condiciones adecuadas. Por lo que no se encuentran asfaltadas y no cuentan con demarcación horizontal (línea de carril, líneas de berma, resaltos, etc.)

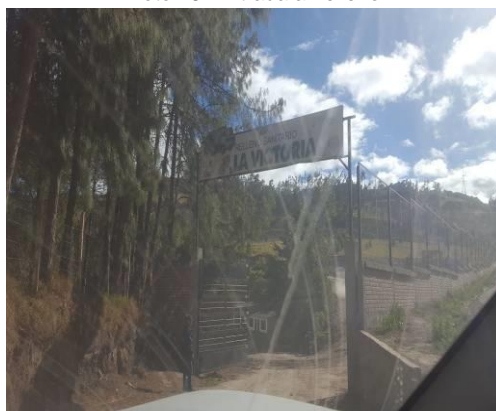
Foto 48. Entrada al relleno

El relleno trabaja casi las 24 horas, de acuerdo con lo expresado por el prestador. Los domingos no se reciben residuos.

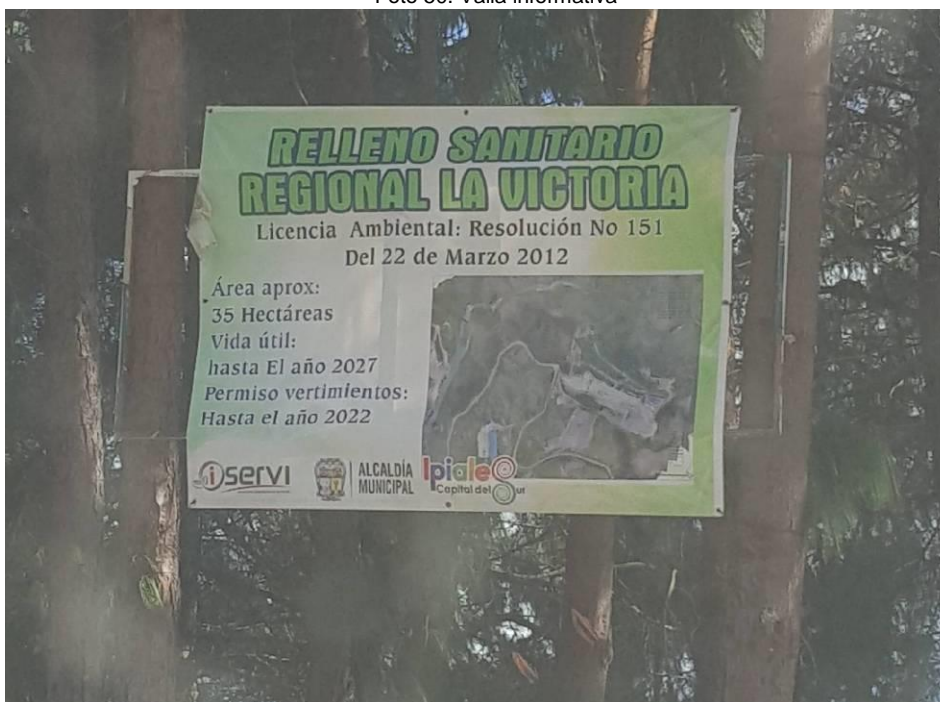
Foto 50. Valla informativa

Así mismo, se encuentra la valla informativa del sitio la cual informa la resolución de licencia ambiental, el área del predio, vida útil (año fin de la misma) y permiso de vertimiento (año fin de la misma).

En esta valla informativa no se evidencia la capacidad remanente del sitio de disposición final por lo cual esto se estaría ante un presunto incumplimiento de lo establecido en el parágrafo 4 del artículo 28 de la Resolución CRA 720 de 2015, que indica:

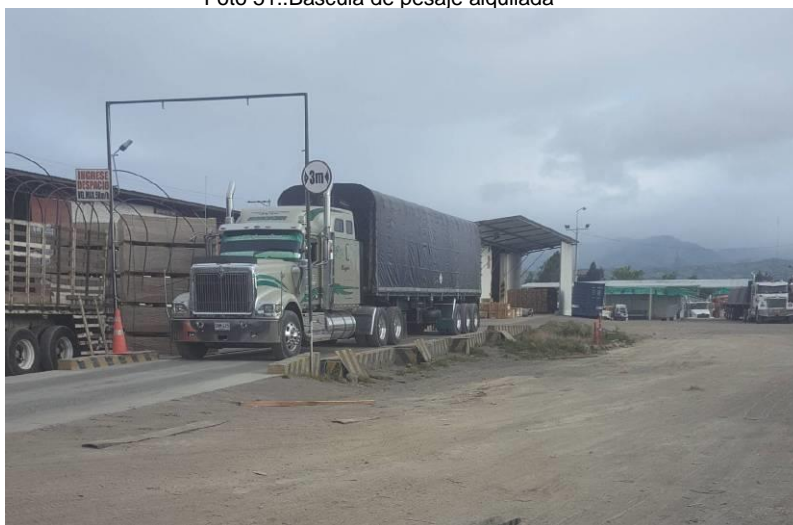
Foto 51..Báscula de pesaje alquilada

El ticket que se emite cuando se realiza el pesaje presenta un pesaje de entrada y de salida. Este doble pesaje se realiza debido a que el contrato con algunos municipios (Samaniego y Santa Cruz) se estableció que se realizaría el pago de acuerdo al peso neto dispuesto mientras que en los demás municipios se establece un valor a pagar fijo mensual. Por lo tanto, el prestador debe aclarar los periodos en los cuales ha estado cobrando de esta manera, toda vez que hasta marzo de 2016 debió haber aplicado la Resolución CRA 351 y 352 de 2005 cuya estimación pesaje se realiza a través de la Resolución CRA 405 de 2006 y a partir de abril de 2016 debió haber aplicado lo establecido en la Resolución CRA 720 de 2015.

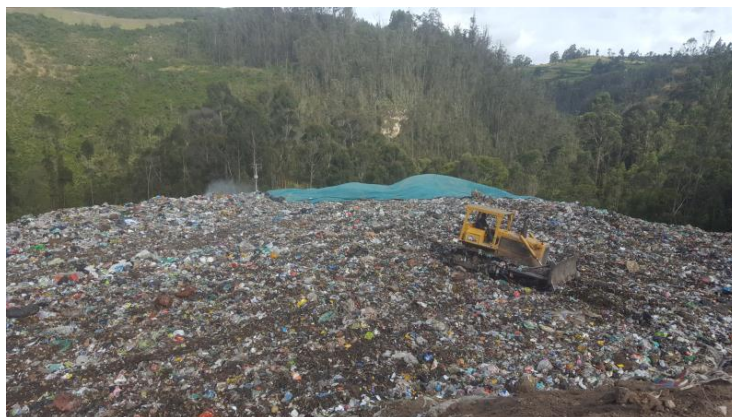
Foto 53. Tiquete de pesaje

El frente de trabajo se encuentra ubicado sobre la celda 1. El prestador informó que este frente presenta un área aproximada de 1.000 m2.

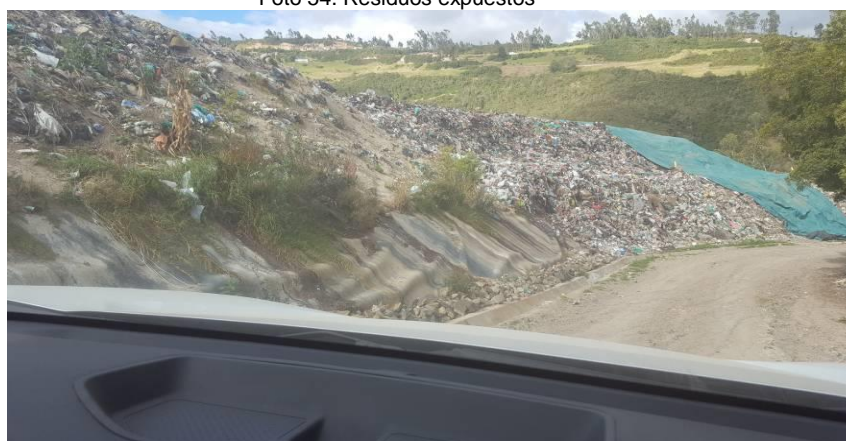
Foto 54. Residuos expuestos

En consecuencia, se suscita un presunto incumplimiento al reglamento operativo del relleno sanitario; lo que traduce entonces en un presunto incumplimiento a lo dispuesto en el numeral 5 del artículo 2.3.2.3.3.1.9 del Decreto 1077 de 2015:

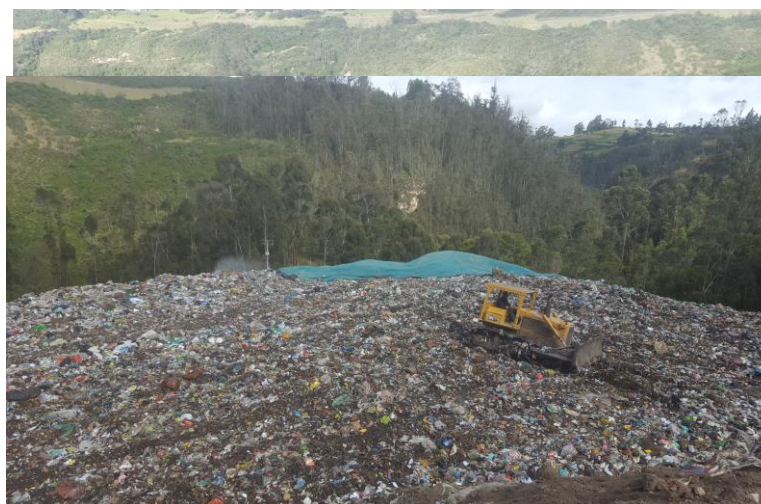
Foto 56 y 57. Compactación de residuos

Así mismo, el prestador informó que se perfilan los taludes con pendientes de 1:1,5 y 1:2. Manejan un índice de compactación de 0,9 Ton/m³. Este mismo índice de compactación se encuentra establecido en el manual operativo, por lo que estaría presuntamente dando cumplimiento a este indicador. Sin embargo, el prestador expuso que no se realizan mediciones del mismo en campo.

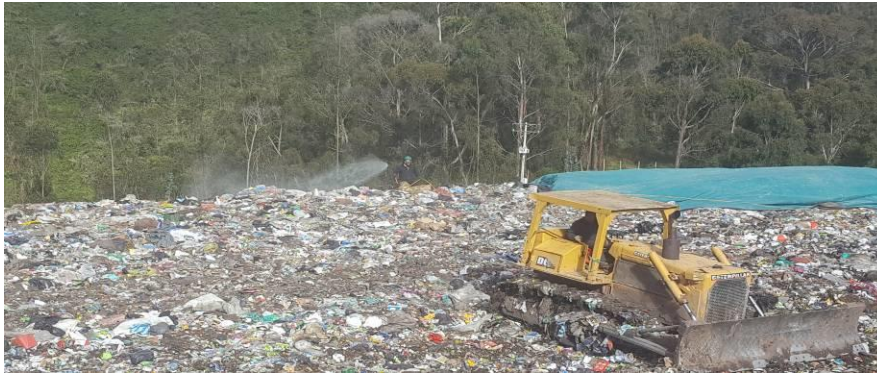
Foto 58. Control de Vectores y Roedores

Se observó la fumigación sobre la masa de residuos. El prestador informó que se fumiga con químicos 2 veces al día. Estos se rotan cada 8 días de tal manera que evite que los vectores generen resistencia de estos.

Se observó dentro del predio la presencia de moscas y caninos. Los caninos se encontraban a lo largo de todo el predio. Así mismo, se observó uno de estos sobre la masa de residuos al momento de observar la actividad de compactación

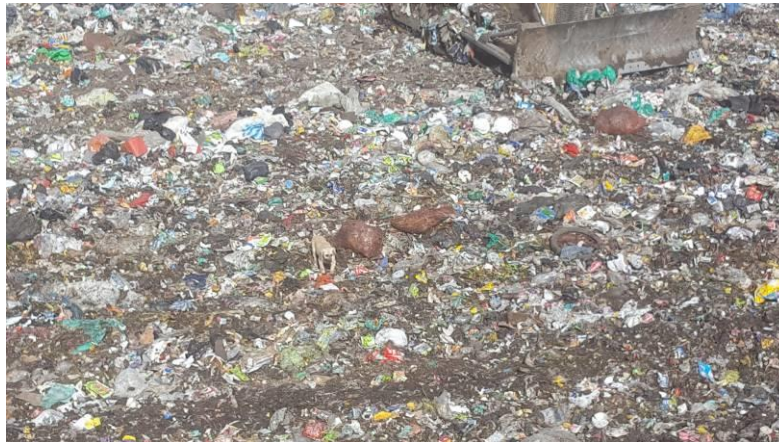
Foto 59. Caninos en relleno sanitario

Por lo anterior, presuntamente se incumple con lo estipulado con el numeral 6 del artículo 2.3.2.3.3.1.9 del Decreto 1077 del 26 de mayo de 2015, *“Criterios operacionales. La persona prestadora del servicio público de aseo en la actividad complementaria de disposición final, deberá garantizar, entre otras, el cumplimiento de las siguientes condiciones durante la fase de operación:*

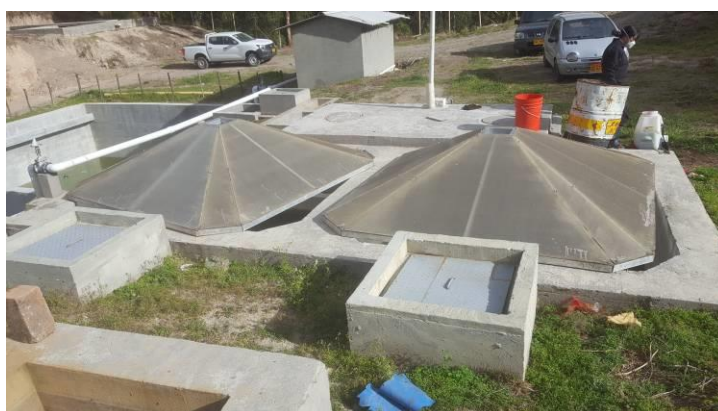
Foto 60. Planta de tratamiento de lixiviados

Así mismo se informó que en el 2015 no se contaba con una planta de tratamiento de lixiviados, por lo que a través de recursos del PDA y del MVCT ese año se construyó una planta la cual fue entregada con fallas estructurales y sin un correcto funcionamiento. El prestador expresó haber realizado los ajustes pertinentes para subsanar las fallas estructurales de esta planta, la cual se encuentra en fase de prueba de desempeño hasta diciembre del 2017.

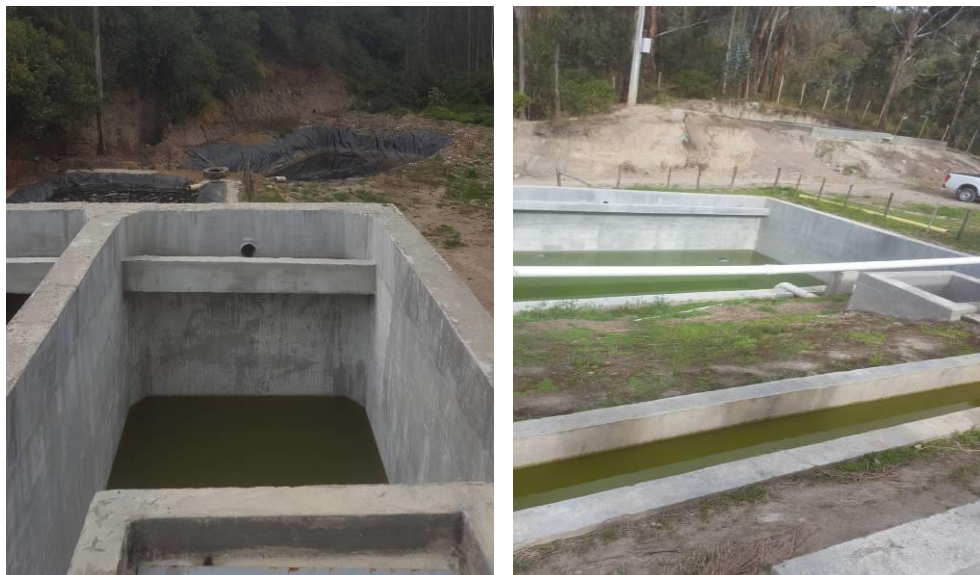
Fotos 61 y 62 sedimentadores

Las celdas se conectan a la planta a través de un sistema de drenaje de zanjas ubicado en la base de las áreas de disposición en forma de espina de pescado. La planta consta de dos sedimentares en paralelo con cajilla de excesos, reactor UASB, reactor de lodos activados, sedimentador secundario, laguna de recirculación y zona de secado de lodos. Sin embargo, no se encuentra operando el sistema y solamente se hace recirculación del líquido.

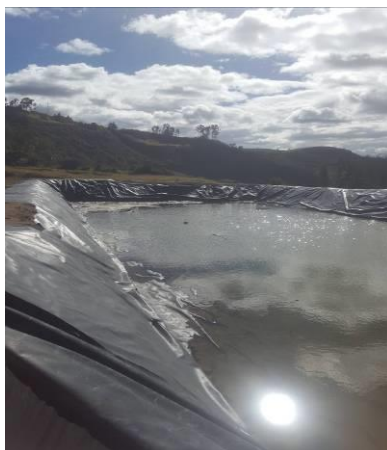
Fotos 63. Laguna de recirculación de lixiviados

Teniendo en cuenta que no se encuentra en operación la planta de tratamiento de lixiviados, el prestador no realiza la caracterización de estos.

Por lo tanto, estaría presuntamente incumpliendo lo establecido en el artículo 2.3.2.6.8 del Decreto 1784 del 2 de noviembre de 2017:

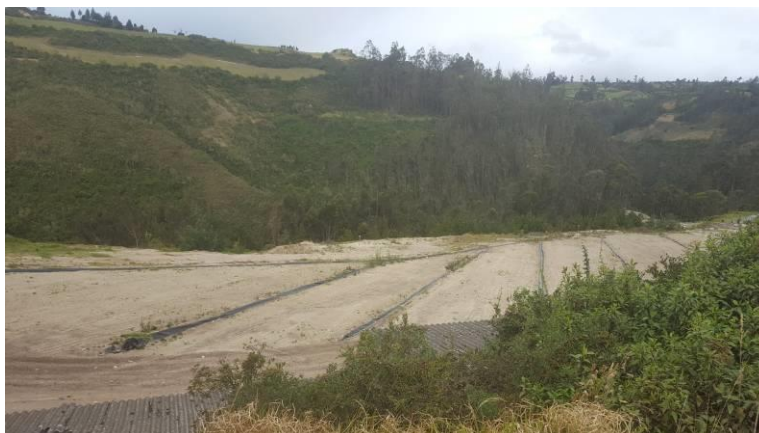
Foto 65. Canales

Así mismo, se observó cunetas conformadas en geomembrana negra sobre la zona 1 clausurada.

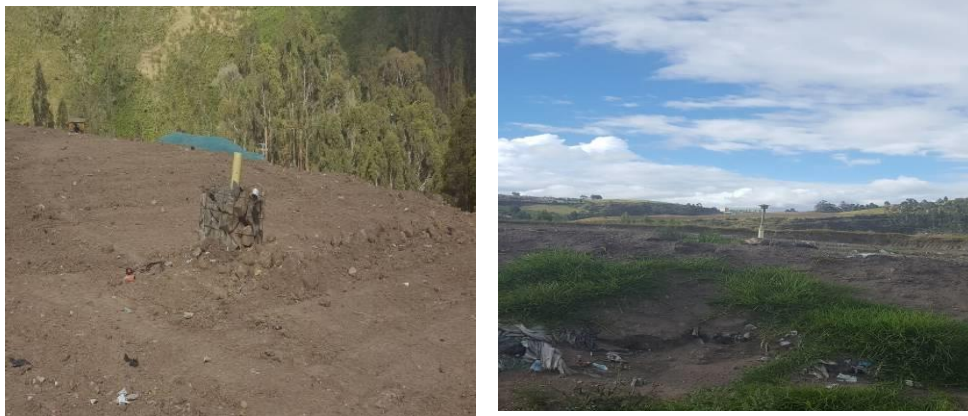
Foto 66 y 67 Chimeneas de extracción de gases

Frente al control de gases el reglamento operativo expresa lo siguiente: *“Los pozos de desfogue son hechos con el fin de controlar las presiones internas de los gases en el relleno, para reducir la posibilidad de infiltración a la superficie del relleno a través de grietas en la cobertura final, ya que el gas metano y el bióxido de carbono son más livianos que el aire y se elevarán y disiparán en la atmósfera si se proporciona el desfogue adecuado desde el relleno. En caso de desarrollarse olores molestos, estos pueden mitigarse encendiendo los pozos de desfogue de gases*

Por lo evidenciado en la visita el prestador estaría presuntamente cumpliendo con los diseños de las chimeneas de extracción de gases, en consecuencia, el control adecuado de los gases del relleno sanitario.

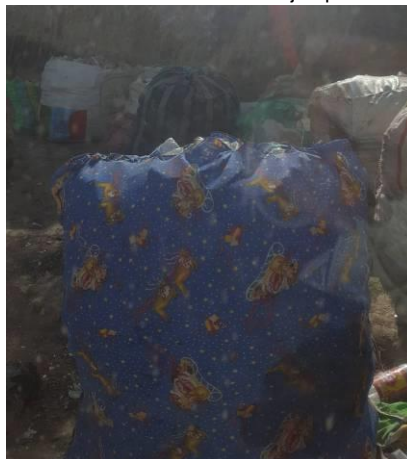
Foto 68. Material de reciclaje aplilado

Por lo anterior, presuntamente se incumple con lo estipulado en el numeral 6 del artículo 2.3.2.3.3.1.9 del Decreto 1077 del 26 de mayo de 2015, “*Criterios operacionales.*”
