INFORME DE SEGUIMIENTO A SITIOS DE DISPOSICIÓN FINAL

INTERASEO S.A.S. E.S.P. “PARQUE INDUSTRIAL DE RESIDUOS SÓLIDOS LA MIEL”

SUPERINTENDENCIA DELEGADA PARA ACUEDUCTO, ALCANTARILLADO Y ASEO DIRECCIÓN TÉCNICA DE GESTIÓN DE ASEO Bogotá, noviembre de 2019

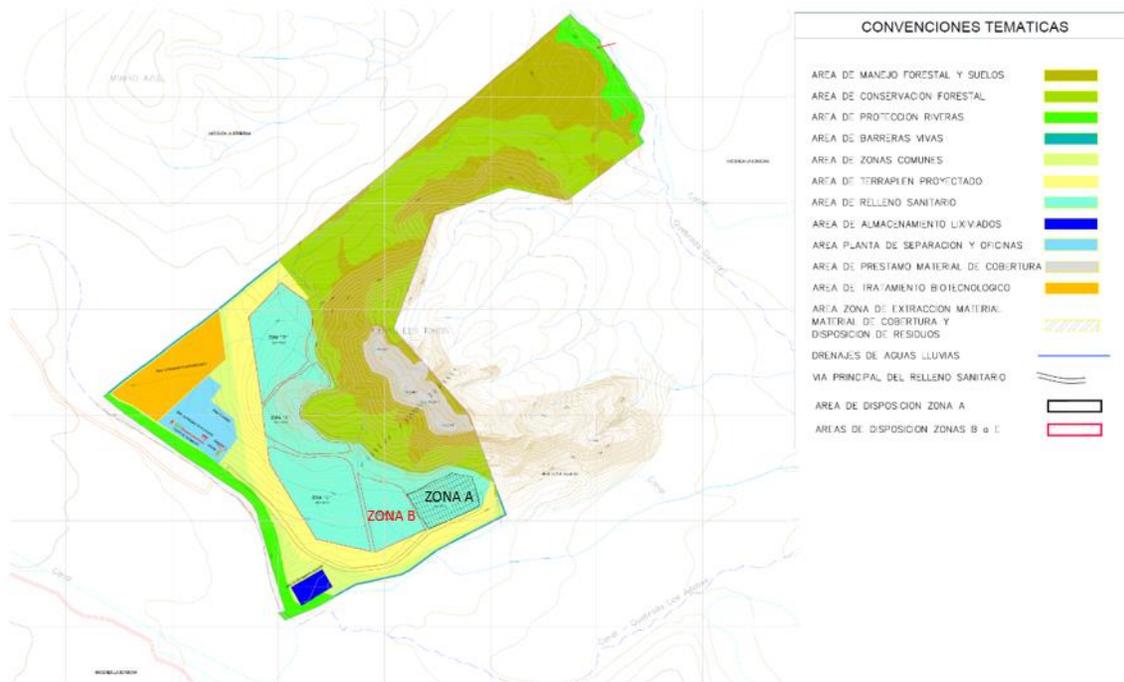
Imagen 1 – “Parque Industrial de Residuos Sólidos La Miel”

Según lo manifestado por el prestador, las áreas establecidas para disponer los residuos se encuentran divididas en sectores llamados A, B, C, D y E.

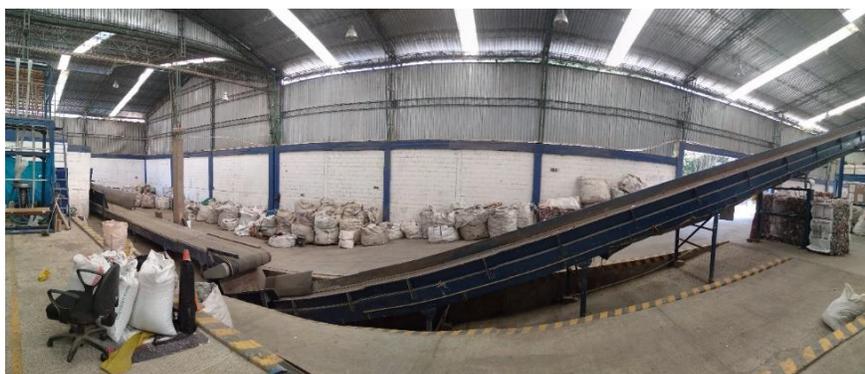
Foto 1 Planta de aprovechamiento

Los residuos que entran al sitio, luego de ser pesados en la báscula y previo a su disposición, pasan por una planta de separación que tienen como fin recuperar el PET para ser transformado en bolsas plásticas, las cuales son usadas por INTERASEO S.A.S. E.S.P en las actividades de barrido y limpieza de vías y áreas públicas y corte de césped y poda en árboles en vías y áreas públicas.

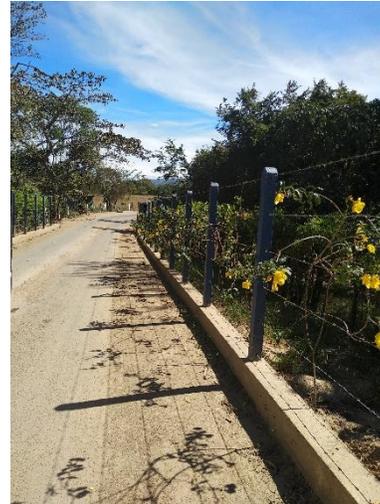
Foto 2 Vía interna hacienda La Miel

Durante la visita se observó vías internas en material terreo afirmado en buen estado para el tránsito adecuado de los vehículos que transitan en el lugar.

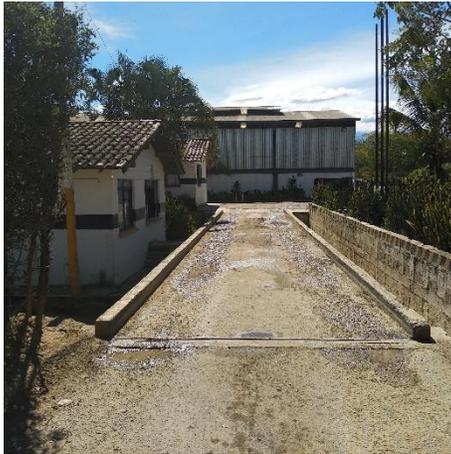
Foto 5 Báscula electrónica

Dentro del lugar se encuentra una báscula tipo electrónica la cual se encuentra señalizada y posee una capacidad de 60 toneladas según la información entregada por el prestador. Por otro lado, el pesaje de los vehículos se realiza a la entrada del lugar y nuevamente a la salida cuando los residuos ya han sido dispuestos en el frente de trabajo.

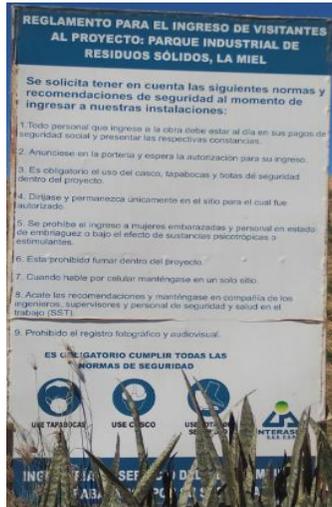
Foto 6 Señalización de normas de seguridad dentro del relleno sanitario.

Durante la visita al lugar, se identificó señalización de seguridad, normas de tráfico vehicular, punto de encuentro, señalización de diferentes zonas operacionales del sitio y actividades prohibidas.

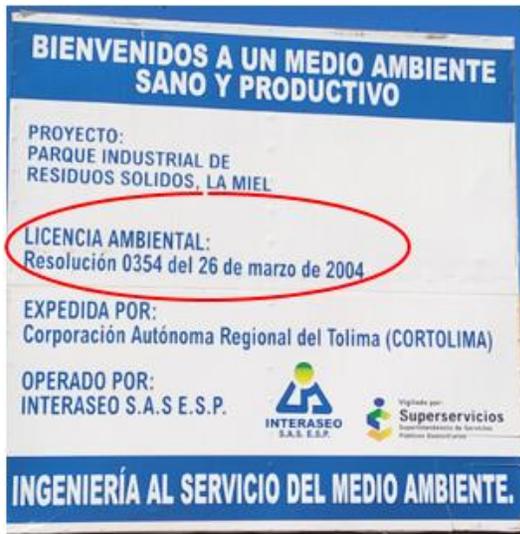
Foto 10 Valla informativa del relleno.

Durante la visita se observó a la entrada dos vallas informativas las cuales contienen el nombre de la empresa y nombre del sitio de disposición final. Una de las vallas muestra que el sitio cuenta con una capacidad remanente a corte del 30/06/2019 de 449.592 m³.

Finalmente, el permiso ambiental que se indica en la valla se encuentra sin la respectiva resolución modificatoria (Resolución CORTOLIMA No. 0927 del 06 de mayo de 2014). Por lo anterior se sugiere registrar dicha información.

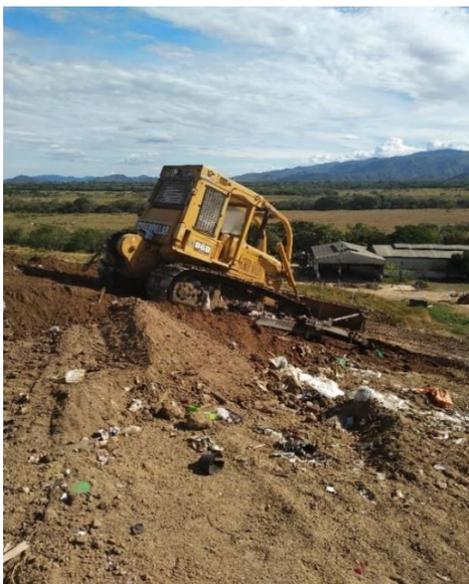
Foto 12 Bulldozer realizando cobertura diaria.

Durante la visita se observó dos (2) bulldozer los cuales estaban operando en el frente de trabajo realizando compactación y cobertura diaria con material terreo, una (1) retroexcavadora, dos (2) excavadoras y un (1) cargador.

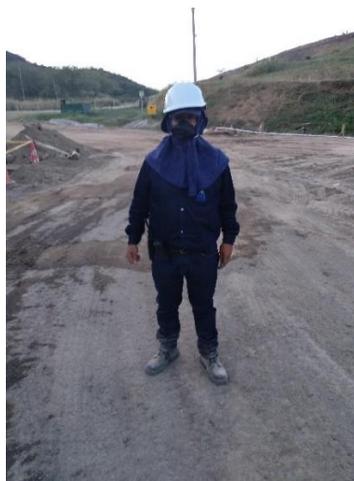
Foto 13 Operario del sitio de disposición final con implementos de seguridad

Los trabajadores que realizan actividades operativas dentro del relleno sanitario cuentan con: uniforme, botas y gorra, tapabocas y gafas de seguridad.

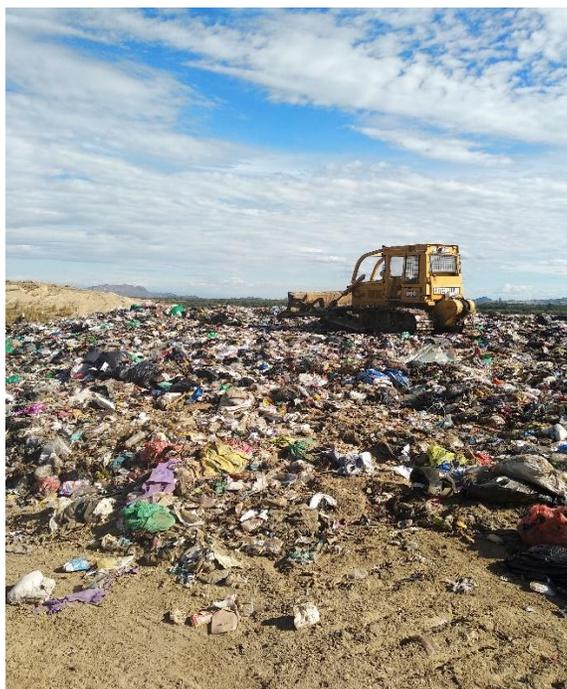
Foto 14 Frente de trabajo

Se observó durante la visita el frente activo, el cual es llamado “vaso D”, según lo manifestado por el prestador durante la visita, dicho lugar cuenta un área de 300 m².

En este sentido, cabe anotar que el reglamento operativo entregado durante la visita menciona que en el frente de trabajo los residuos son esparcidos mediante bulldozer y compactados con una densidad de 1.1 Ton/m³ lo cual estaría acorde a lo establecido en la Resolución CORTOLIMA No. 354 del 26 de marzo de 2004. Posterior a la compactación, se realiza cobertura diaria con material terreo con un espesor de aproximadamente 15 cm.

De igual forma, se mencionó que las capas compactadas forman pendientes de máximo 15° o 1:4 (vertical – horizontal).

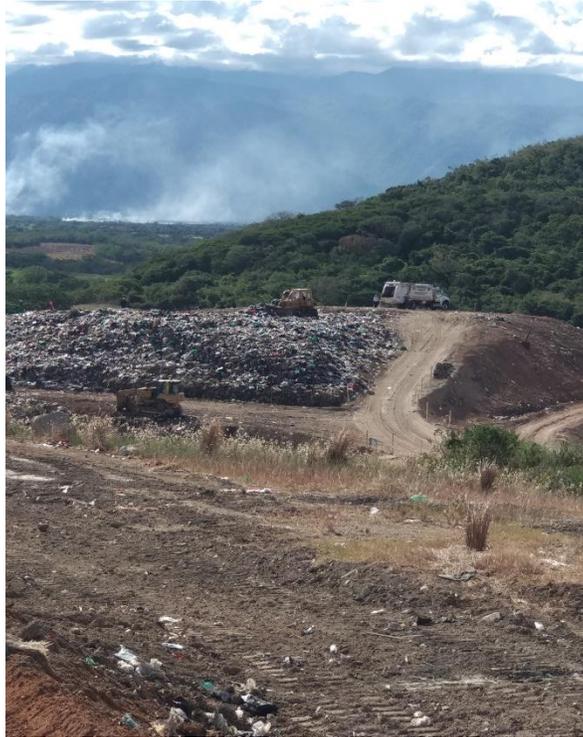
Foto 15 Vista general del frente de trabajo.

Durante la visita se observó en algunas zonas no operativas y en la celda de contingencia residuos sin cobertura. Según lo anterior, el prestador incumple lo establecido en el numeral 5 del artículo 2.3.2.3.3.1.9 del Decreto 1077 del 2015 relacionado con el cubrimiento de los residuos. Situación que persiste frente a la visita realizada en la vigencia 2018.

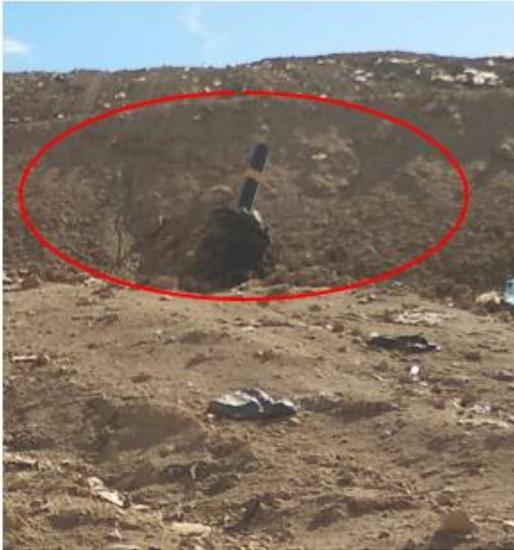
Foto 18 Perdida de posición vertical en chimenea ubicada en vaso no operativo.

Durante la visita se observó pérdida de posición vertical en algunas chimeneas ubicadas en los vasos no activos y en la celda de contingencia.

Lo anterior, genera un presunto incumplimiento a lo establecido en el ítem 2 del numeral F6.7.4.4 del título F del RAS que menciona lo siguiente: “El drenaje de gases debe estar constituido por un sistema de ventilación en piedra o tubería perforada revestida en piedra, que funcionen como chimeneas, las cuales atraviesan en sentido vertical todo el relleno desde el fondo hasta la superficie. **Las chimeneas deben estar construidas verticalmente a medida que avanza el relleno**, logrando una buena compactación a su alrededor. Se recomienda instalarlas a una distancia máxima de 50 m entre ellas, con un diámetro entre 0,30 y 0,50 m cada una”. Esta situación persiste según lo evidenciado en la visita realizada por esta Entidad en el año 2018.

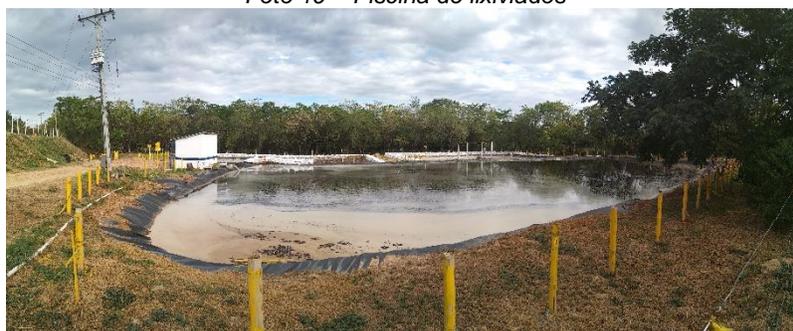
Foto 19 – Piscina de lixiviados

Según lo manifestado por el prestador durante la visita, la recolección de lixiviados se realiza mediante un sistema de recolección tipo “espina de pescado”, el cual conduce los lixiviados a tres pondajes, de los cuales 2 de ellos tienen una capacidad de 3565 m³ cada uno y el tercero tiene una capacidad de 5500 m³.

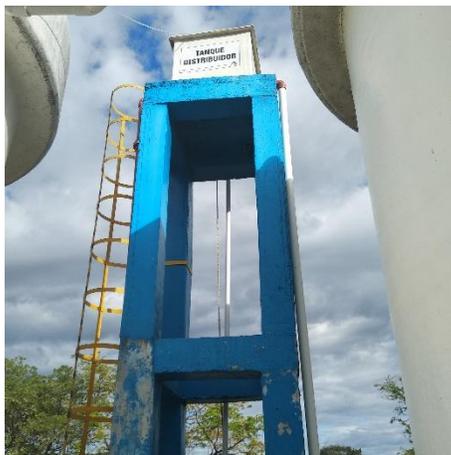
Foto 20 Tanque de distribución de lixiviados

Según lo manifestado por el prestador, una vez los lixiviados se encuentran en los pondajes, estos pasan a un tanque de aforo para regular el caudal que entra al sistema de tratamiento. Luego el lixiviado entra a un desarenador con el fin de remover las partículas sedimentables.

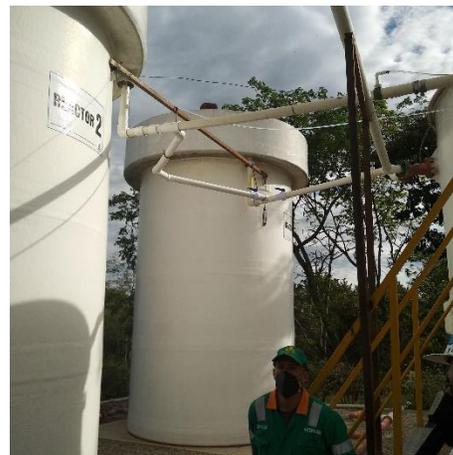
Foto 21 Reactores anaerobios.

Después, el lixiviado entra a un reactor anaerobio tipo RAMFKA - Reactor Anaerobio de Manto de Lodos y Flujo Ascendente, el cual tiene como función degradar compuestos orgánicos mediante el uso de microorganismos. Una vez realizado este tratamiento, el fluido es sometido a procesos de coagulación y floculación con el fin de sedimentar partículas en suspensión.

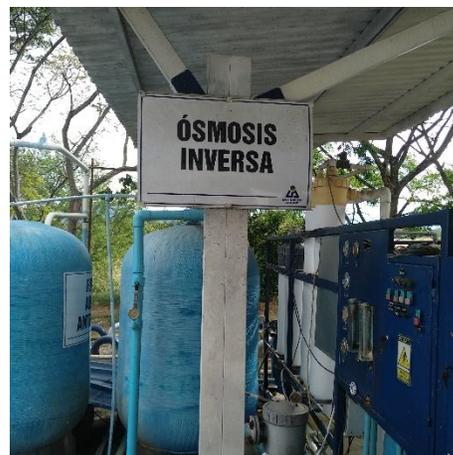
Foto 23 Sistema de tratamiento de ósmosis inversa

Siguiente a este proceso, el lixiviado tratado entra a unos filtros de arena – antracita para luego entrar al tratamiento de osmosis inversa.

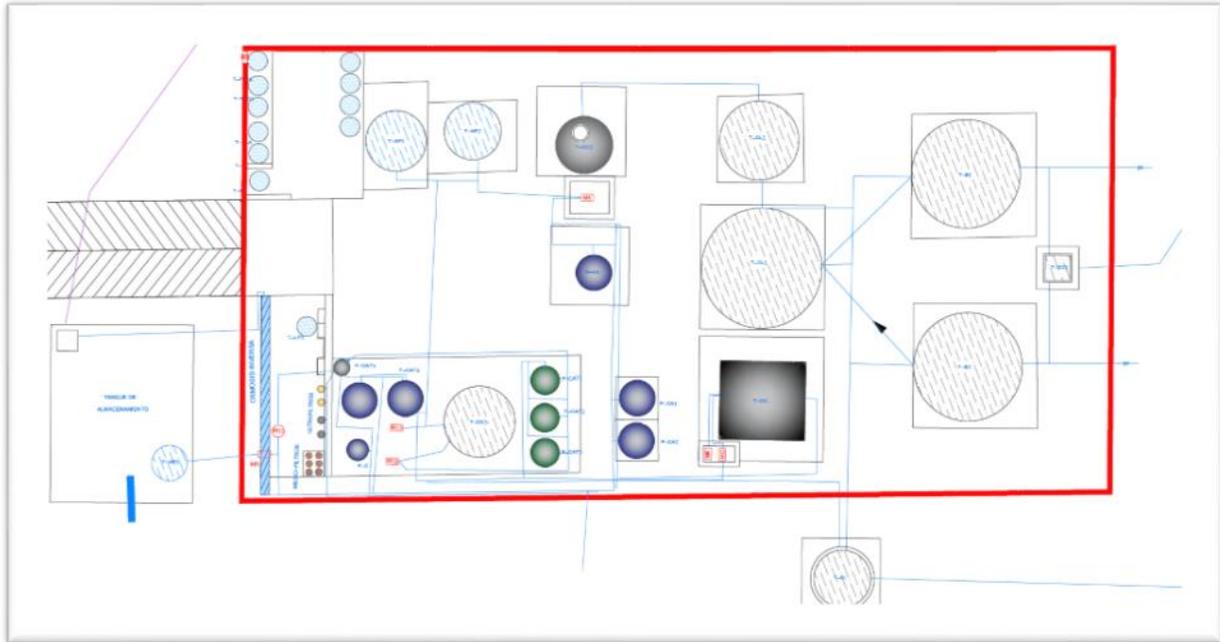
Imagen 4 – Diseño Planta de tratamiento de lixiviados

TANQUE DISTRIBUIDOR DE CAUDALES	OXIGENACIÓN AVANZADA
T-B1, T-B2 TORRES BIOLÓGICAS	T-EL TANQUE ESPESADOR DE LODOS
T-CL1, T-CL2 TANQUES CLARIFICADORES	T-DC1, T-DC2 TANQUE DISTRIBUIDOR DE CAUDAL
	F-AA FILTRO DE ARENA ANTRÁCITA
	F-CA1, F-CA2 FILTRO DE CARBÓN ACTIVADO
	F-CAT1, F-CAT2, F-CAT3 FILTRO DE CARBÓN ANTRÁCITA
	T-AP1, T-AP2, T-AP3 TANQUES DE AGUA POTABLE
	F-C FILTRO DE CEOLITA
	OSMOCIS INVERSA
	M11, M13, M6, M8, M12, M10 MOTOBOMBAS
	MB MOTOBOMBA

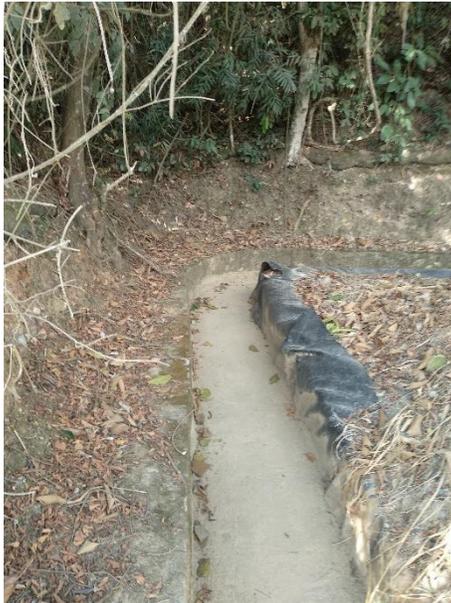
Foto 24 Canal perimetral

El manejo de aguas lluvia y de escorrentía se realiza a través de canales perimetrales para la evacuación. Durante la visita se observó que dichos canales perimetrales se encuentran construidos en concreto, no se encontraban obstruidos y están acorde a la topografía del terreno.

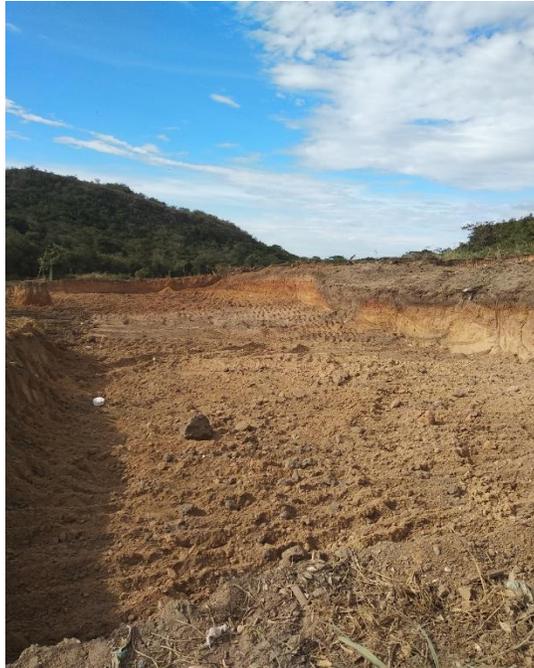
Foto 26 adecuación de vaso "D 2"

Como se muestra en la tabla 5, sí en el sitio de disposición final se mantienen las condiciones actuales de operación, el vaso activo finalizaría su vida útil aproximadamente el día 6/12/2019. Es por ello que el prestador actualmente se encuentra adecuando una nueva celda, la cual es denominada "zona D2". Dicho vaso cuenta con un diseño de 208.020 m³ y tendría una vida útil de un año y dos meses. Según la información suministrada en la visita, esta obra de ingeniería estaría lista para el 27/10/2019.
