EVALUACIÓN INTEGRAL DE PRESTADORES LIMPIEZA URBANA S.A. E.S.P.

**SUPERINTENDENCIA DELEGADA PARA ACUEDUCTO,
ALCANTARILLADO Y ASEO
DIRECCIÓN TÉCNICA DE GESTION DE ASEO
Bogotá D.C., octubre de 2017**

LIMPIEZA URBANA S.A. E.S.P.
(AREA DE PRESTACIÓN BUCARAMANGA, SANTANDER)

ANÁLISIS AÑOS 2015, 2016 Y 2017

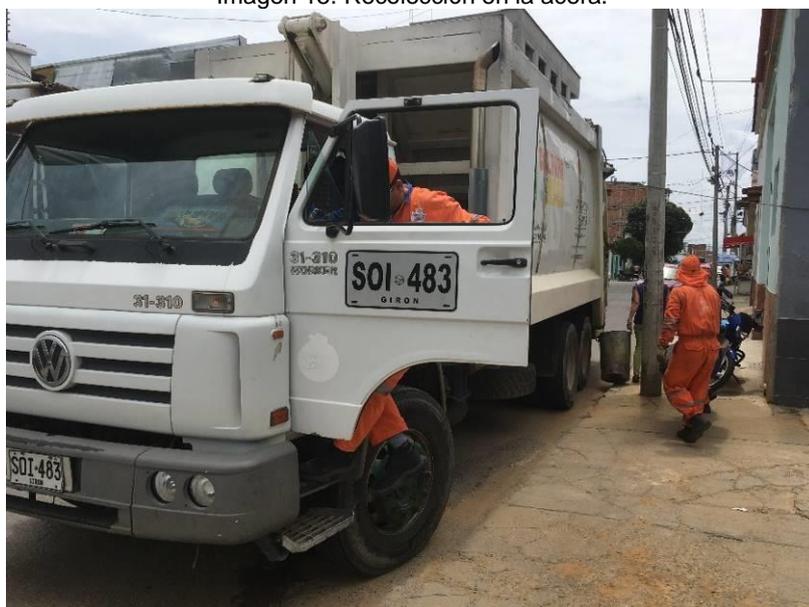
Imagen 15. Recolección en la acera.

Durante la visita de inspección se pudo observar que la recolección se hace a partir de su presentación en la acera.

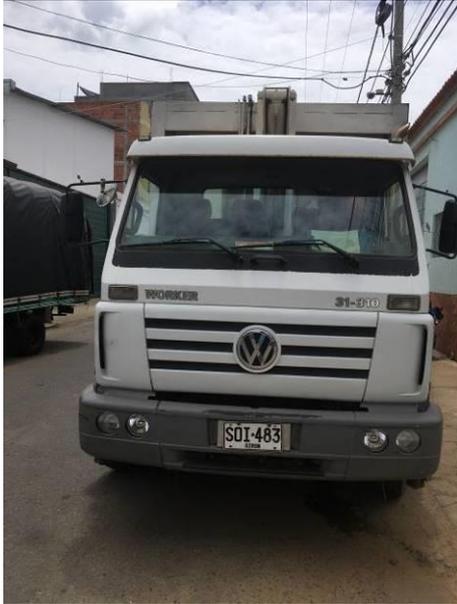
PLACA	OBSERVACIONES
SOI 483	Se evidenció que la salida del tubo de escape se encuentra por debajo de la altura máxima del vehículo.
SUE 635	Este vehículo es tipo volqueta utilizado para la recolección de residuos orgánicos (residuos ordinarios).
SUE 540	Sin observaciones
OSE 375	Sin observaciones

Imagen 16. Compactador con placas SOI 483, el cual fue verificado el 29 de junio de 2017.

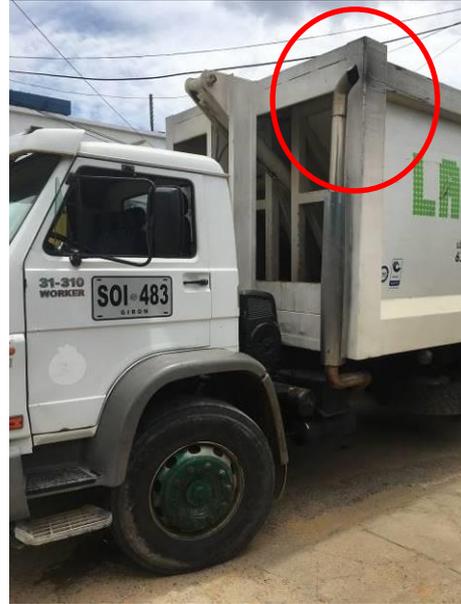
Imagen 17. Compactador con placas SOI 483, el cual fue verificado el 29 de junio de 2017, el tubo de escape no se encuentra por encima de su altura máxima.

Así las cosas, se estaría incumpliendo presuntamente el numeral 4 del artículo 2.3.2.2.2.3.36 del Decreto 1077, enunciado a continuación:

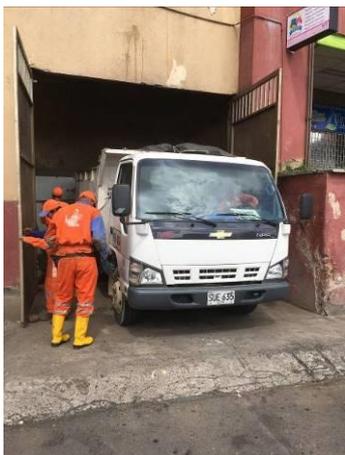
Durante la visita adelantada el 29 de junio de 2017, se evidenció el uso de un vehículo tipo volqueta para la recolección de residuos sólidos ordinarios:

Imagen 18. Volqueta con placas SUE 635, de la cual fue verificado el 29 de junio de 2017.

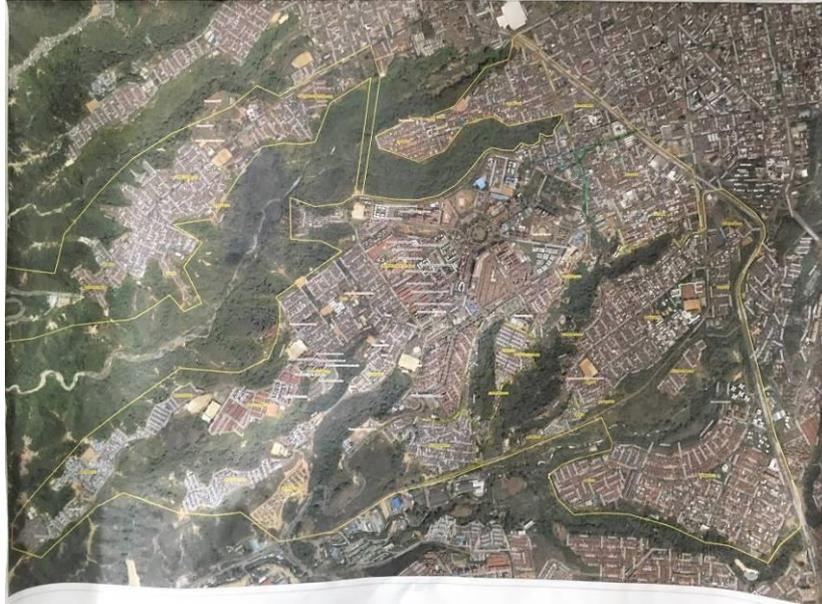
Imagen 20. Zona de prestación de la actividad de barrido LIMPIEZA URBANA S.A. E.S.P.

Sobre la actividad de barrido, se informó la existencia de 7 macrorrutas y 70 microrrutas de barrido y limpieza de vías y áreas públicas para el municipio de Bucaramanga, la frecuencia de realización de la actividad es de dos veces por semana en el sector residencial y seis veces en vías principales. La zona que le corresponde al prestador LIMPIEZA URBANA S.A. E.S.P. según el acuerdo de barrido suscrito en la presente vigencia es la siguiente:

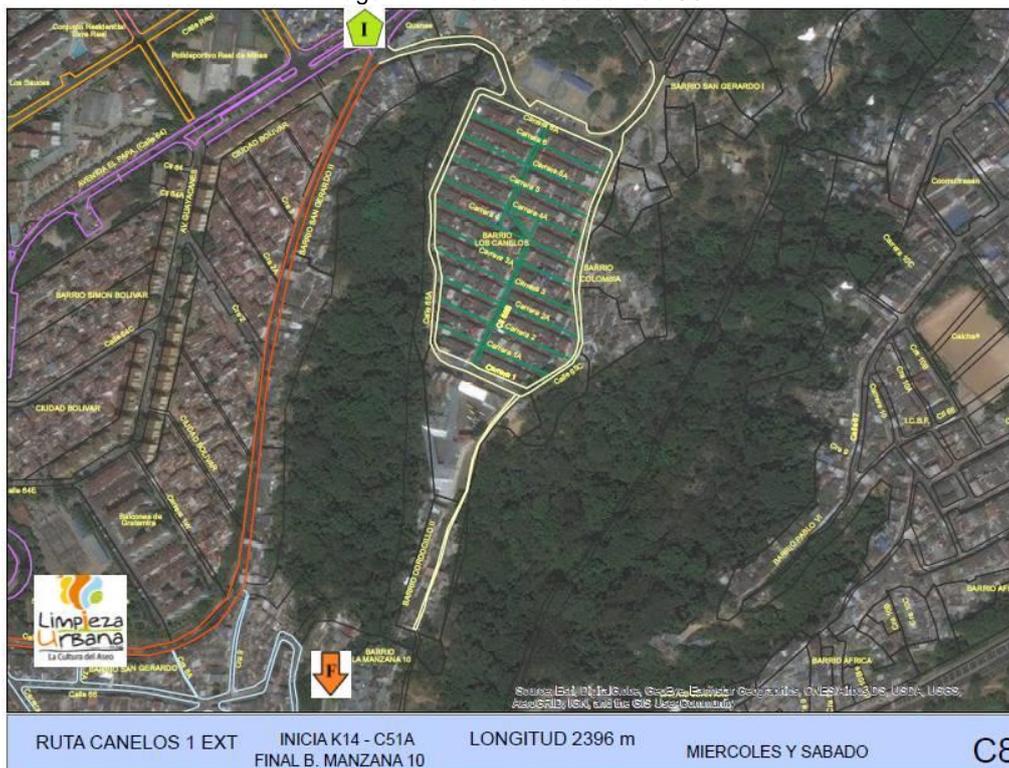
Imagen 21. Microrruta de barrio C8.

A continuación, se muestra un ejemplo de los planos suministrados por el prestador:

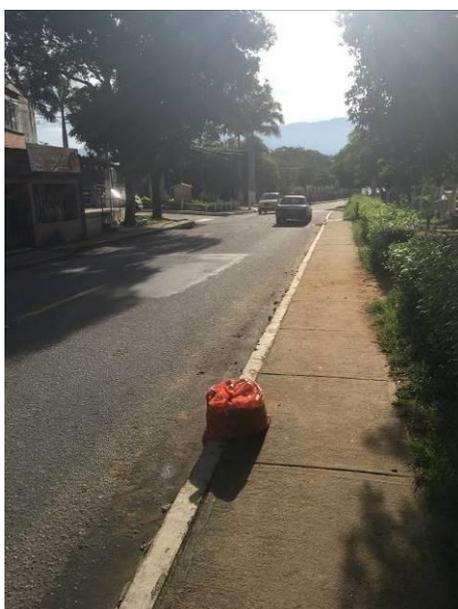
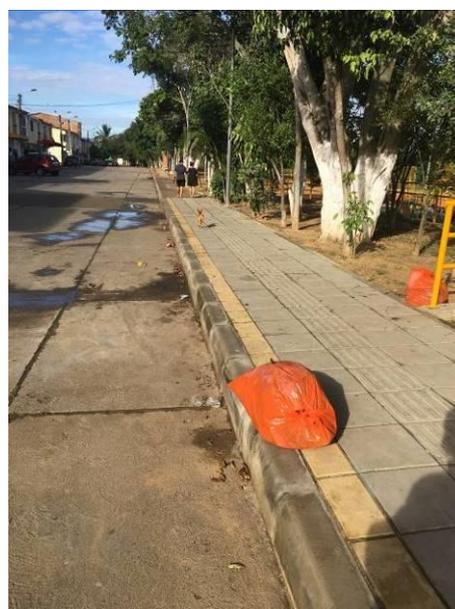
“ARTICULO 2.3.2.2.2.3.40. Recolección de residuos acumulados por el barrido manual de calles. La recolección y el transporte de los residuos sólidos provenientes del barrido manual de calles deben efectuarse por la persona prestadora del servicio de público de aseo en su área de prestación del servicio. Los residuos de barrido no podrán permanecer en las calles por más de ocho (8) horas una vez se hace la presentación para transportarlos.”

Imagen 22. Bolsas que contienen residuos originados por la actividad de barrido y limpieza de vías y áreas públicas que llevan más de ocho (8) horas sin ser recolectadas y trasportadas al sitio de disposición final. Verificación realizada el 30 de junio de 2017 sobre la actividad de barrido realizada el 29 de junio.

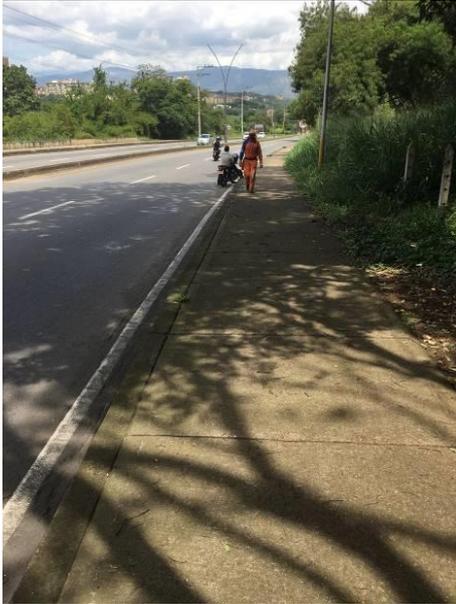
Imagen 23. Actividad de barrido ejecutada en la microrruta AP5-1 (Autopista Girón 1).

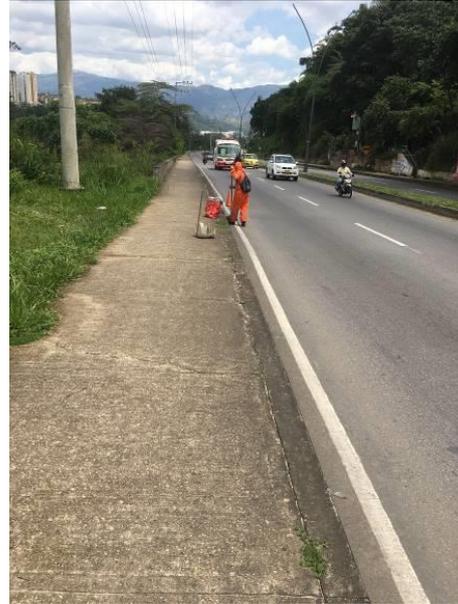
Imagen 24. Actividad de barrido ejecutada en la microrruta AP5-2 (Autopista Girón 2).
