**EVALUACIÓN INTEGRAL DE PRESTADORES
MISION AMBIENTAL S.A. ESP**

**SUPERINTENDENCIA DELEGADA PARA ACUEDUCTO,
ALCANTARILLADO Y ASEO
DIRECCIÓN TÉCNICA DE GESTION DE ASEO
Bogotá D.C., junio de 2018**

MISION AMBIENTAL S.A. ESP
(AREA DE PRESTACIÓN CALI)
ANÁLISIS AÑOS 2016 - 2017

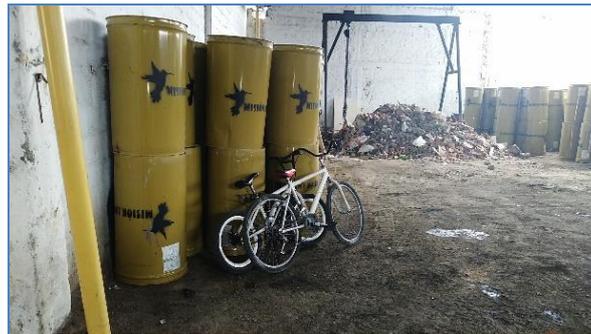
Foto 1 Recipientes para residuos

El prestador realiza la recolección de residuos urbanos no aprovechables, esta se efectúa a partir de su presentación en la acera de las calles y en unidades de almacenamiento para los residuos, en canecas y góndolas, estos recipientes son suministrados por la empresa como actividad de fidelización con los clientes. La presentación de residuos se realiza acorde a lo estipulado por el artículo 2.3.2.2.3.28. del Decreto 1077 de 2015, que menciona: “(...) La recolección de residuos debe realizarse a partir de su presentación en la acera, unidades de almacenamiento o cajas de almacenamiento.

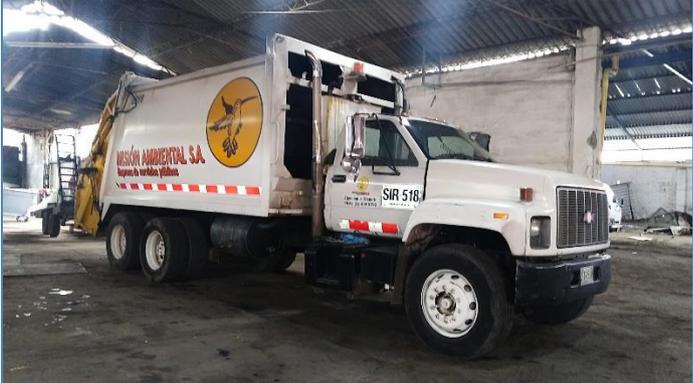
Placa	Fotografías	Observaciones
SIR 518

Tubo de escape por debajo de la altura máxima
TJV 331

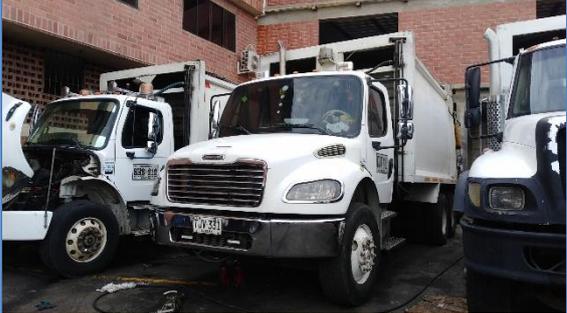
No presenta identificación del prestador (logos)
KUL 475		Sin observaciones

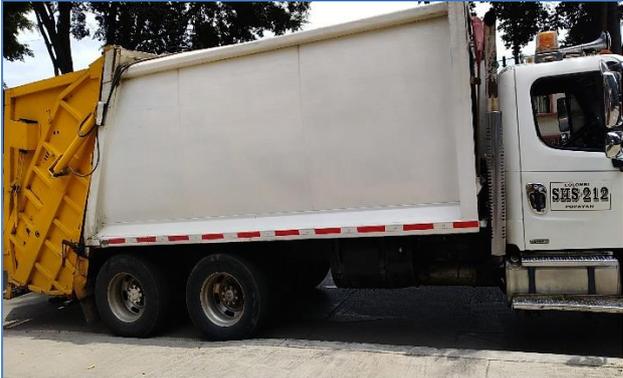
<p>SHS 212</p>

<p>Tubo de escape por debajo de la altura máxima</p> <p>No presenta identificación del prestador (logos)</p>
<p>SRN 984</p>

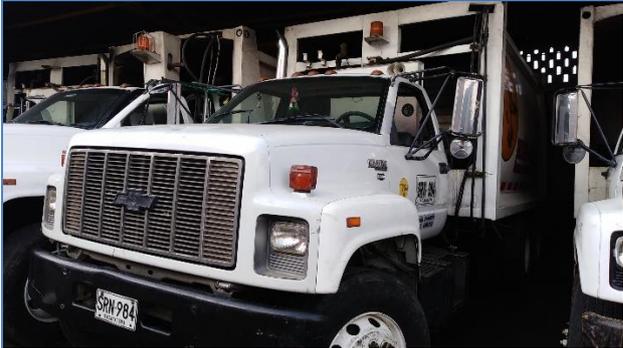
<p>Tubo de escape por debajo de la altura máxima</p>
<p>KUM 905</p>

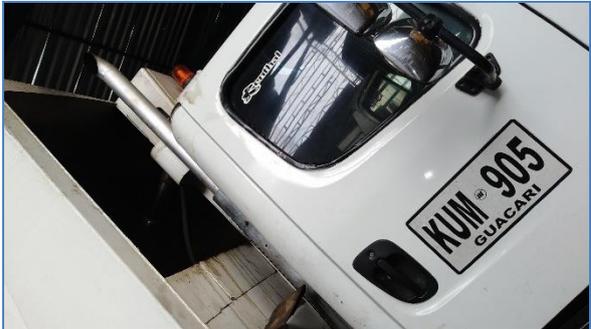
<p>No presenta identificación del prestador (logos)</p>

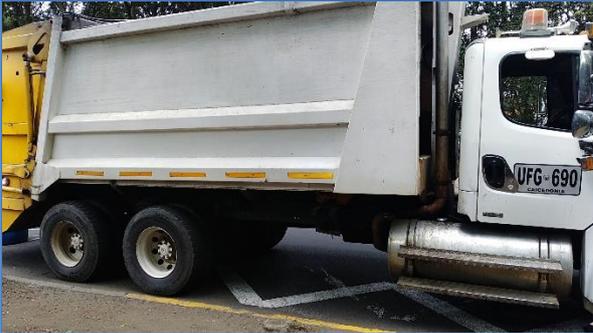
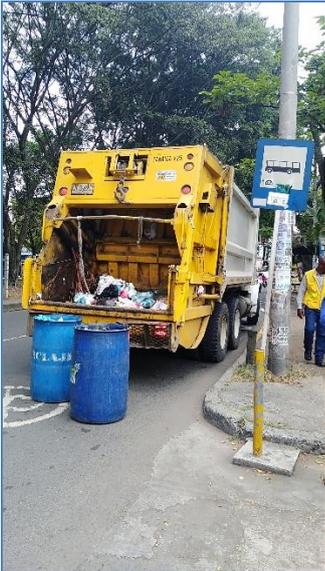
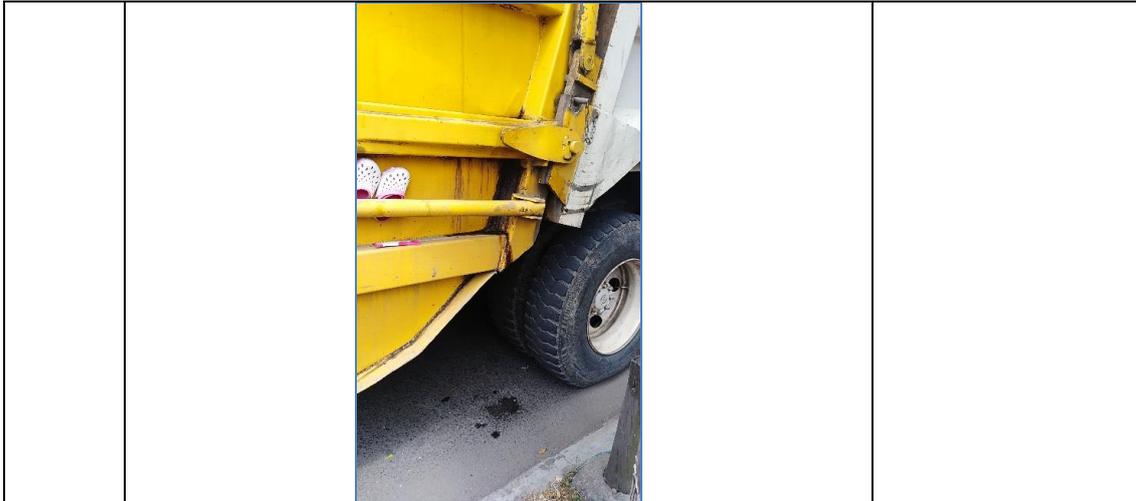
<p>UFG 690</p>

<p>No presenta identificación del prestador (logos)</p> <p>No llevaba extintor</p> <p>No contaba con kit completo de carreteras (sin conos para eventos)</p> <p>Presentó pérdidas de lixiviado, situación que fue solucionada durante la realización de la visita.</p>

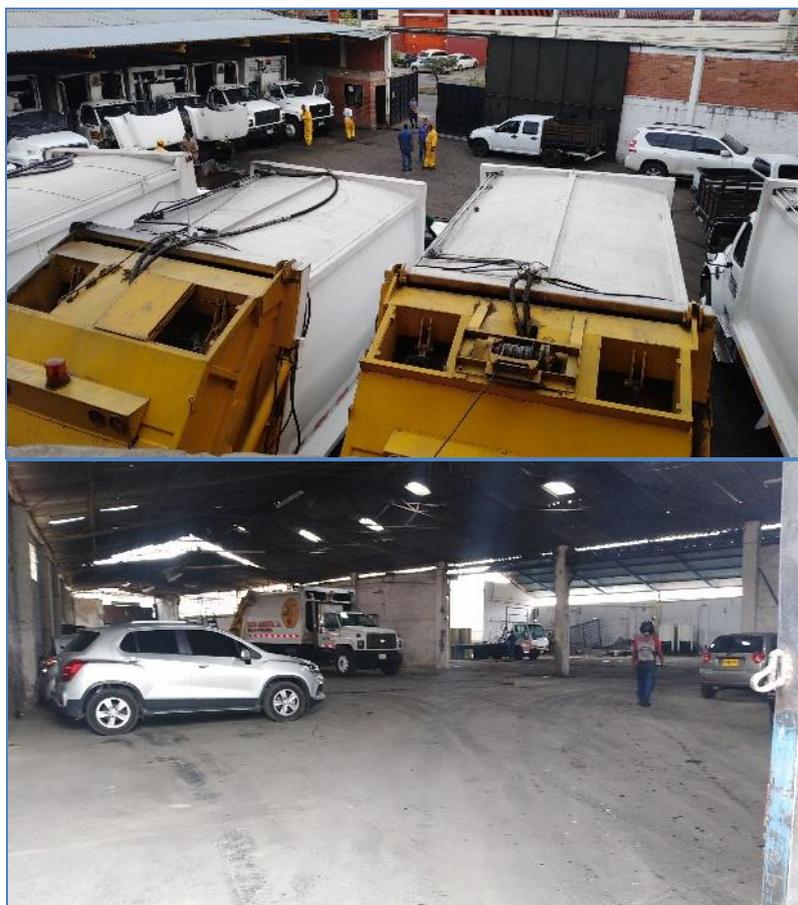
Fotos 4 y 5 Espacios de parqueo y maniobra

Con el fin de corroborar el estado de la base de operaciones, en la visita efectuada en el mes de marzo de 2018, se realizó la verificación de la infraestructura con la que cuenta. La base de operaciones de Misión Ambiental SA se encuentra ubicada en la carrera 1D N 44-123 del barrio Manzanares en el mismo predio donde funcionan las áreas administrativas de la empresa y las oficinas de atención al cliente.

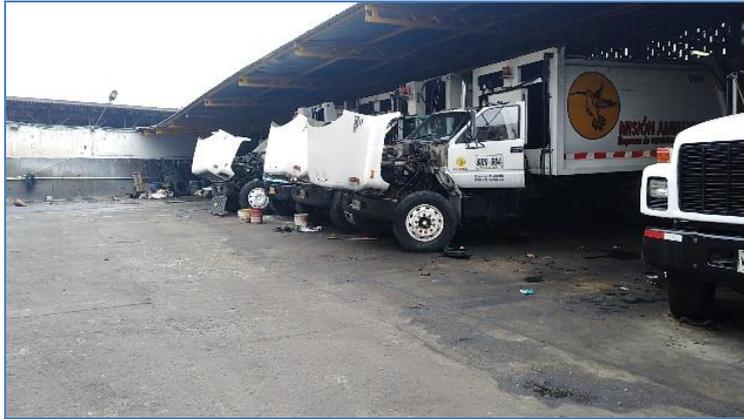
Foto 6 Mantenimiento de vehículos

Vale la pena indicar que durante la visita se observó que en la base de operaciones se encontraban haciendo adecuaciones relacionadas con vestidores e instalaciones sanitarias para el personal.

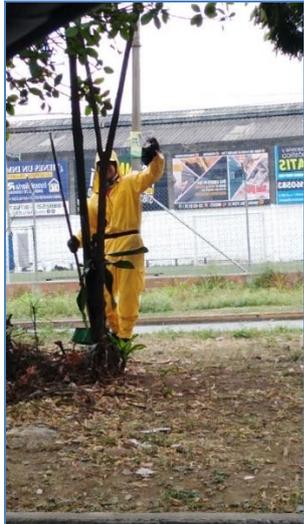
Foto 13 Actividad de barrido

En el recorrido fue posible observar que los residuos provenientes del barrido y limpieza manual de vías y áreas públicas son depositados en bolsas plásticas marcadas con el nombre de la empresa, las cuales son cerradas y puestas en las aceras para su posterior recolección en cumplimiento al Artículo 2.3.2.2.2.4.56. del Decreto 1077 de 2015. Los residuos depositados en cestas también son recogidos y dispuestos por el mismo personal de barrido en las aceras para posterior recolección.

De lo observado se puede concluir que las cuadrillas de barrido y limpieza de vías y áreas públicas desarrollan su actividad en cumplimiento de las microrrutas establecidas por el prestador, portando el equipo necesario para desarrollar la actividad, así como los elementos de seguridad industrial y salud ocupacional pertinentes, en cumplimiento del artículo 2.3.2.2.2.4.59. del Decreto 1077 de 2015.

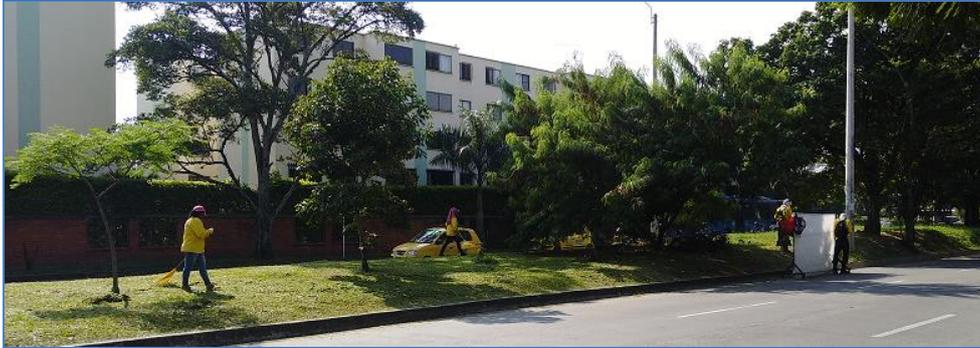
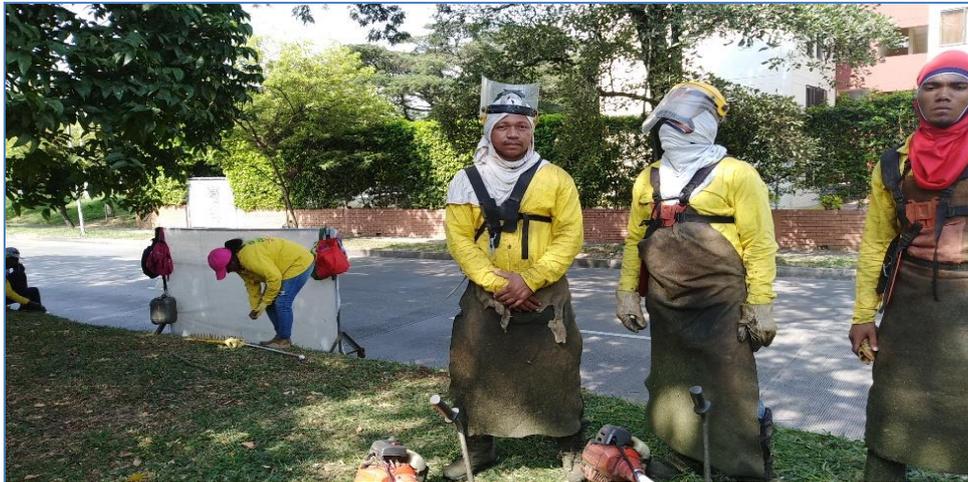
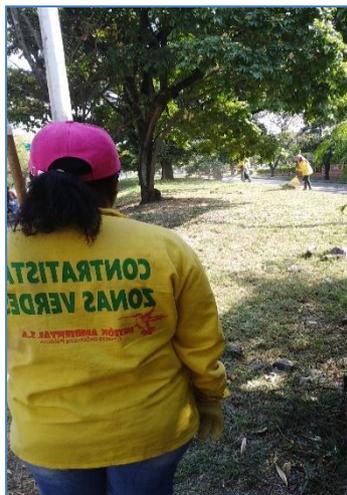
Fotos 15 a 17 Desarrollo actividad de corte de césped

Así mismo el artículo 2.3.2.2.2.6.69. “Normas de seguridad para el operario en la actividad de corte de césped. En la ejecución de esta actividad la persona prestadora deberá brindar las medidas de seguridad para preservar la integridad física del operario durante la realización de la labor de corte de césped de acuerdo con las normas de seguridad industrial. (...)”

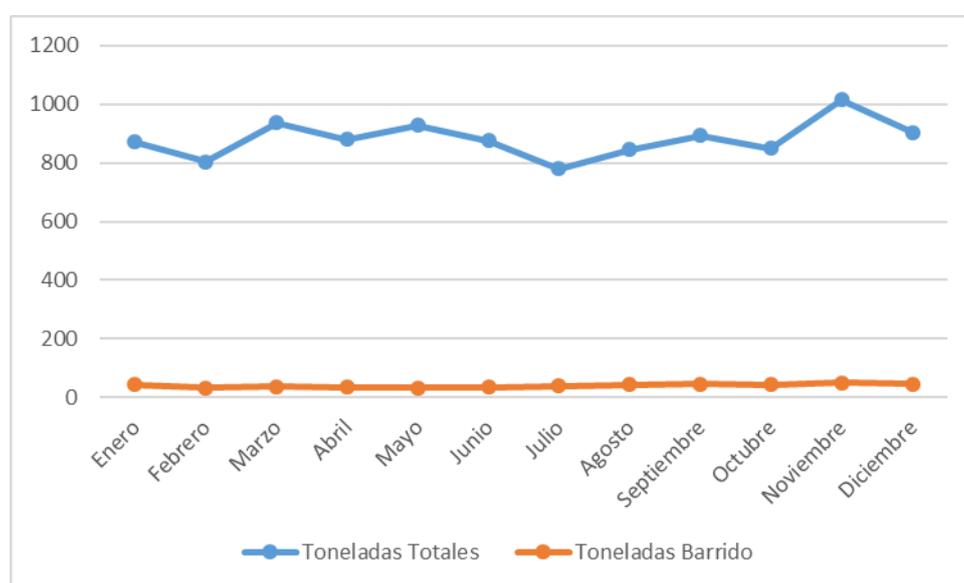
Gráfica 6 Toneladas dispuestas Misión Ambiental SA Año 2017

No obstante lo anterior en la visita se informó que la disposición final de los residuos sólidos ordinarios recolectados se realiza en el relleno sanitario Colomba – El Guabal ubicado en el municipio de Yotoco que se encuentra a una distancia de 62,2 Km al municipio de Cali. Se tiene contrato vigente por el año 2018 con la empresa Interaseo del Valle, quien administra este sitio de disposición final. Durante la visita se suministró la siguiente información respecto a las toneladas dispuestas para el año 2017:

Como se indicó inicialmente dicha información no pudo ser comparada con la información en SUI, toda vez que no ha sido reportada.

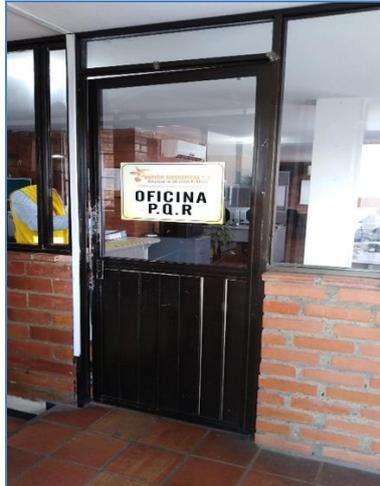
Foto 18 Oficina Atención al Usuario

La empresa cuenta con una oficina de atención a los usuarios ubicada en la misma dirección de la base de operaciones (Carrera 1 D N 44-123), opera de lunes a viernes en el horario de 8:00am – 12:30pm y de 2:00pm – 5:30 pm.
