**EVALUACIÓN INTEGRAL DE PRESTADORES
EMPRESA DE SERVICIOS PUBLICOS DE ANDES
S.A. E.S.P.**

Superservicios
Superintendencia de Servicios
Públicos Domiciliarios

**SUPERINTENDENCIA DELEGADA PARA ACUEDUCTO,
ALCANTARILLADO Y ASEO**

Bogotá, agosto de 2019

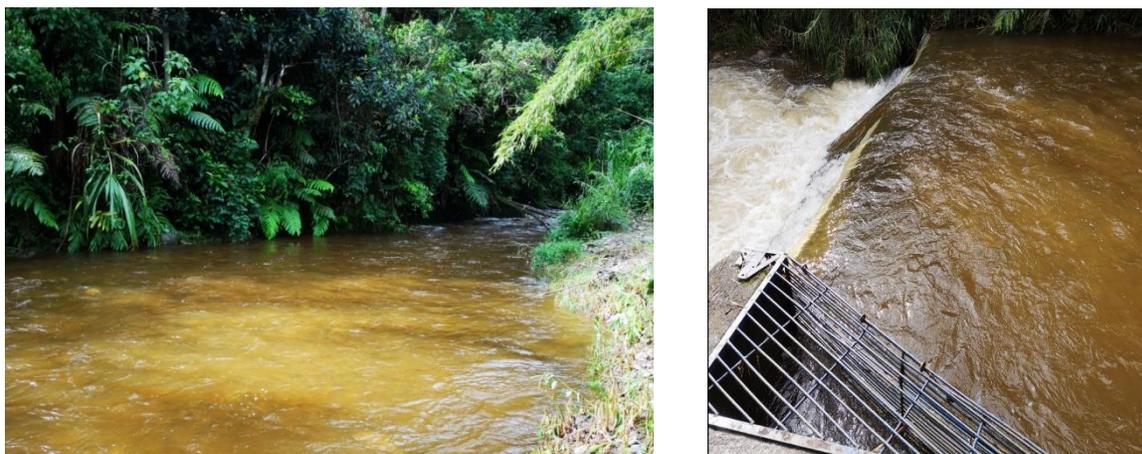
Imagen 2. Captación Quebrada La Chaparrala

La captación se emplaza en la cota 1.564,6 msnm, en la quebrada la Chaparrala, a 110m del desarenador en la cota 1.563,6 y es una presa en concreto con vertedero de rebose para evacuar el caudal medio de la quebrada y con vertedero de crecida para evacuar su caudal máximo. La rejilla de captación vertical tiene una capacidad de 135 l/s y su caja de derivación, permite orientar la aducción de 110m en tubería de PVC Ø12", hacia el desarenador. Es de precisar que no se cuenta con instrumentos de medición de caudales captados en la estructura de captación.

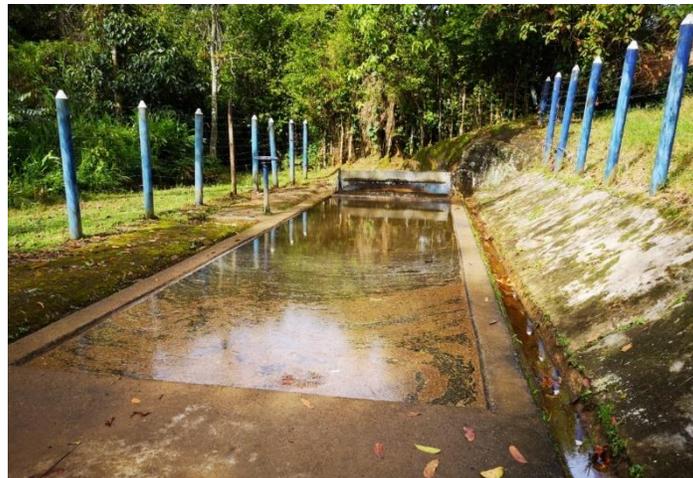
Imagen 3. Desarenador

El desarenador es una estructura de concreto reforzado, que permite decantar partículas de 0,075mm, con una eficiencia del 87,5% y a una rata de 90 l/s, provisto de compuertas manuales en su entrada y By Pass para aislarlo y realizarle mantenimiento. El sistema de purga de arenas, tiene una válvula de apertura rápida de Ø6" que permite evacuarlas por el múltiple de fondo hacia la quebrada La Chaparrala.

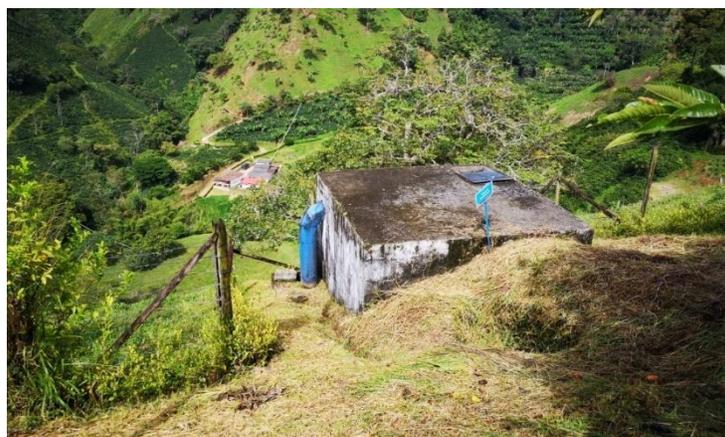
Imagen 4. Cámara de quietamiento en Aducción

con la conducción existente en Ø8", que lleva dichas aguas hasta la Planta María Auxiliadora.

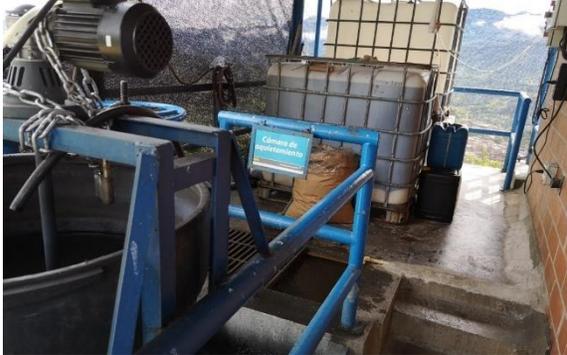
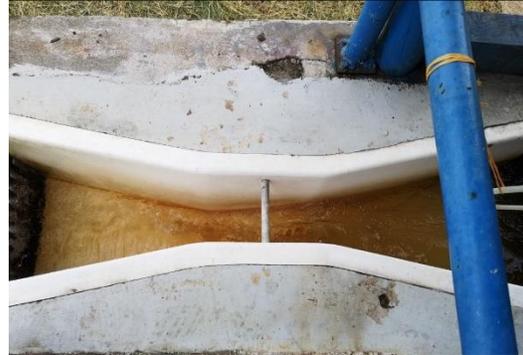
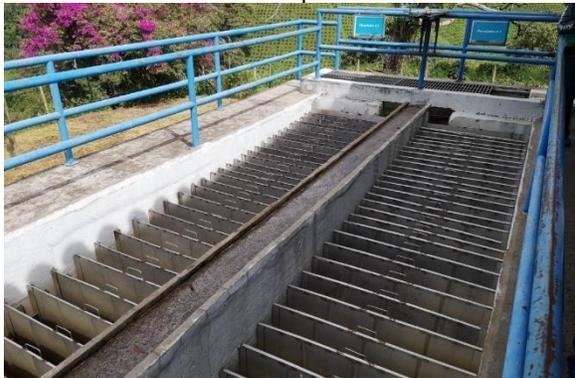
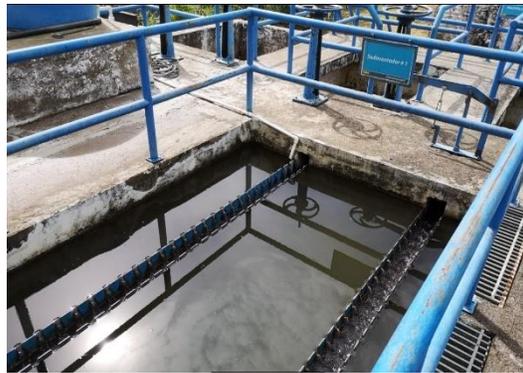
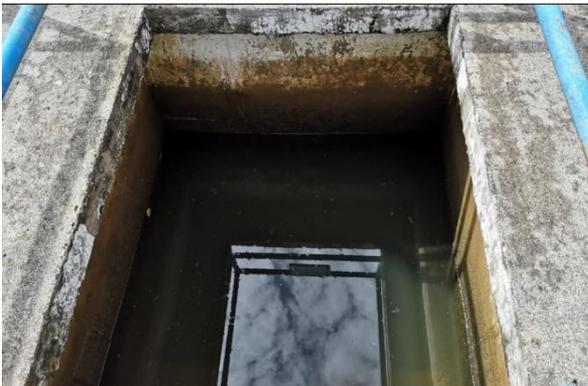
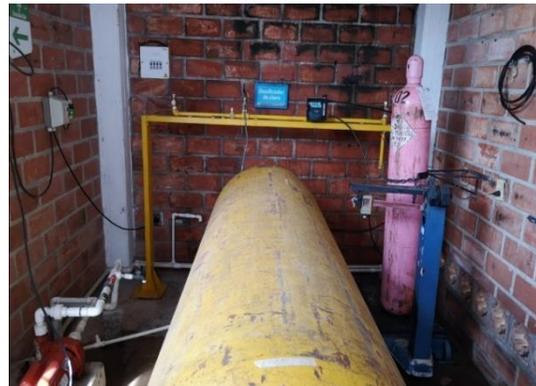
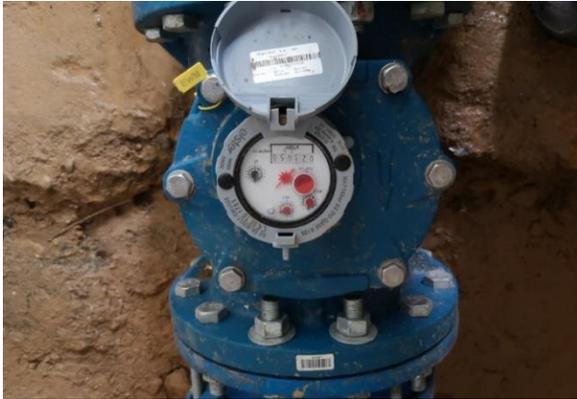
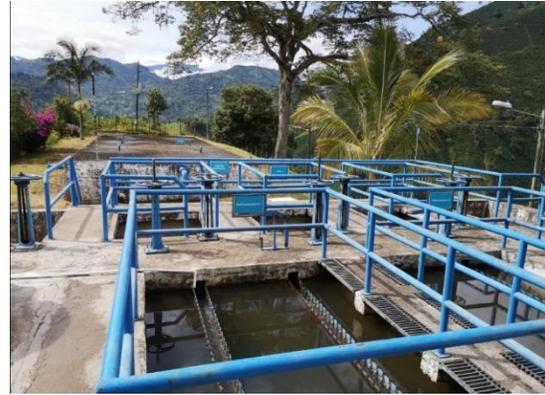
Imagen 5. PTAP La Palmera

Respecto al manejo de lodos generados por el proceso de potabilización, el prestador informa que son vertidos en la red de alcantarillado, para lo cual no cuenta con permiso de vertimientos de la autoridad ambiental competente. De igual manera se evidencia que a la salida de la PTAP se evidencia instrumento de macromedición.

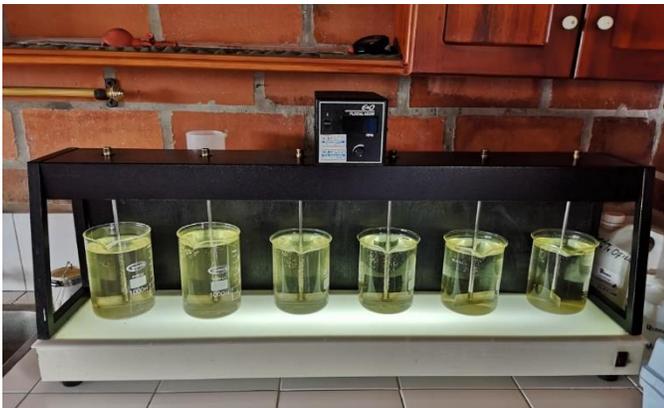
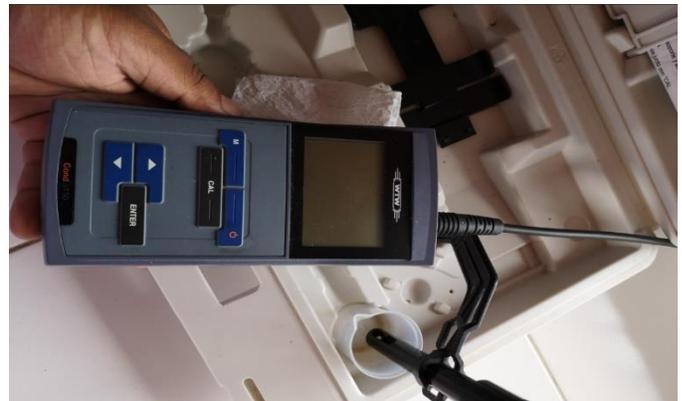
Imagen 6. Equipos laboratorio de procesos.

Para realizar la dosificación del coagulante, cuenta con un equipo para realizar el test de jarras. En la visita realizada el día 14 de mayo de 2019 se observó que este equipo es utilizado diariamente o cuando las condiciones del agua lo exijan.

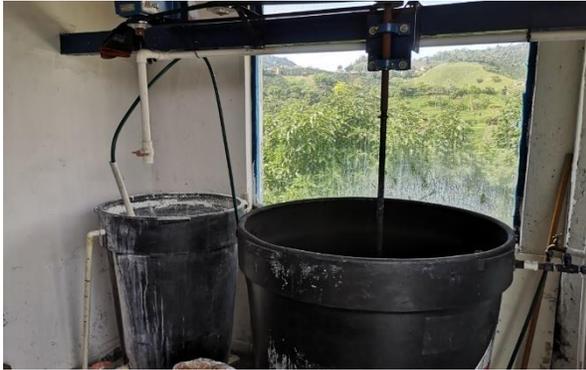
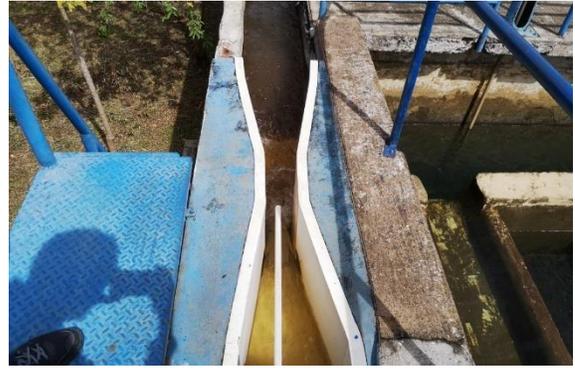
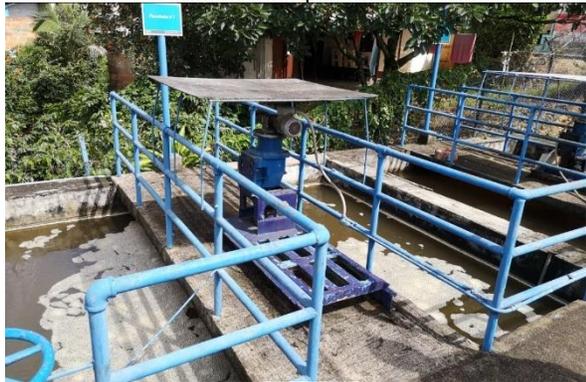
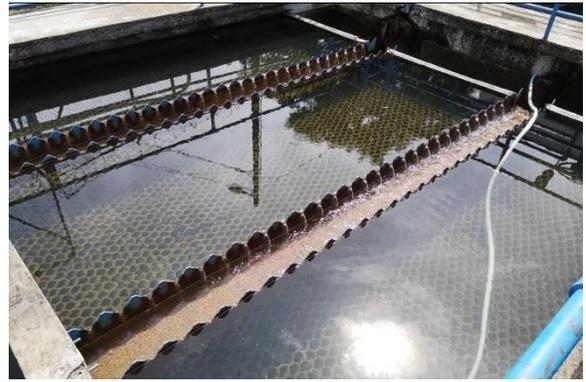
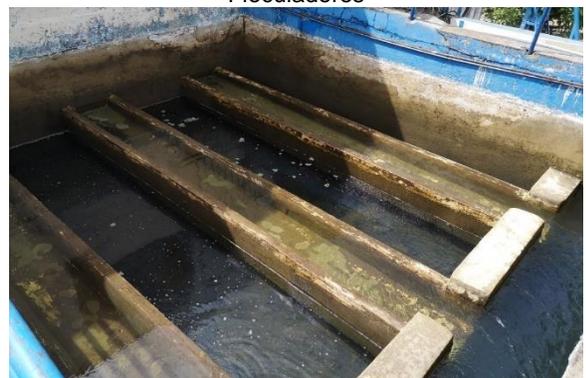
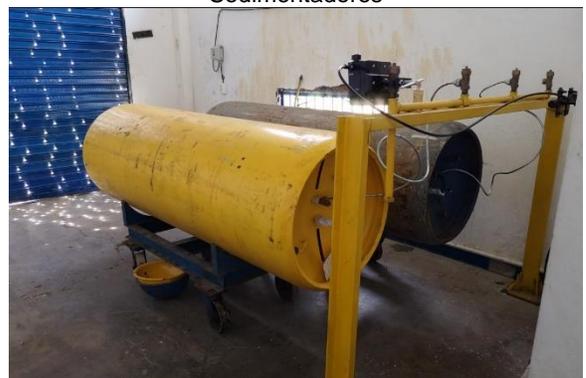
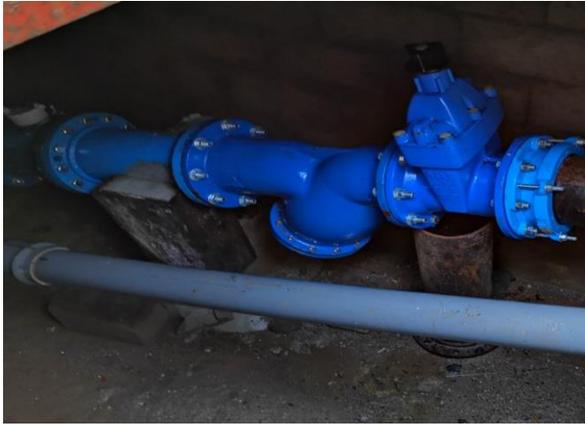
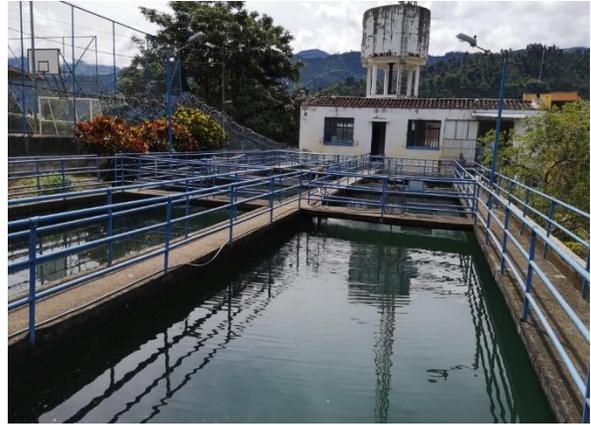
Imagen 7. PTAP María Auxiliadora

En lo que concierne a medición de caudales en las plantas de tratamiento, tanto en la PTAP La Palmera como en la PTAP María Auxiliadora, cuenta con canaletas Parshall en la que se registra el caudal de entrada. Cada planta cuenta con un tanque de almacenamiento en las inmediaciones de los predios correspondientes, y a la salida de los mismos, se evidencia macromedición, previo a la distribución en red.

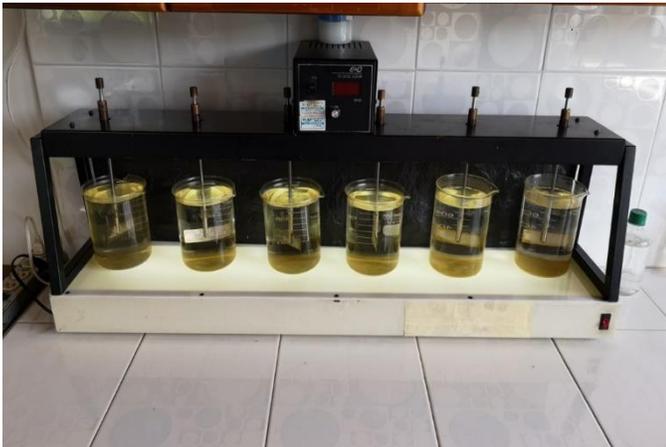
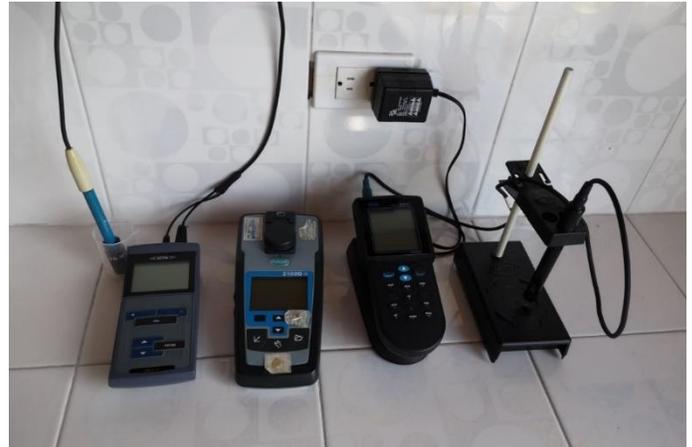
Imagen 8. Equipos laboratorio de procesos.

En las instalaciones de la PTAP se cuenta con un laboratorio de procesos, en donde se analizan los parámetros fisicoquímicos de agua cruda y en proceso de tratamiento, para esto se cuenta con equipo de prueba de jarras, Multiparámetro y colorímetro.

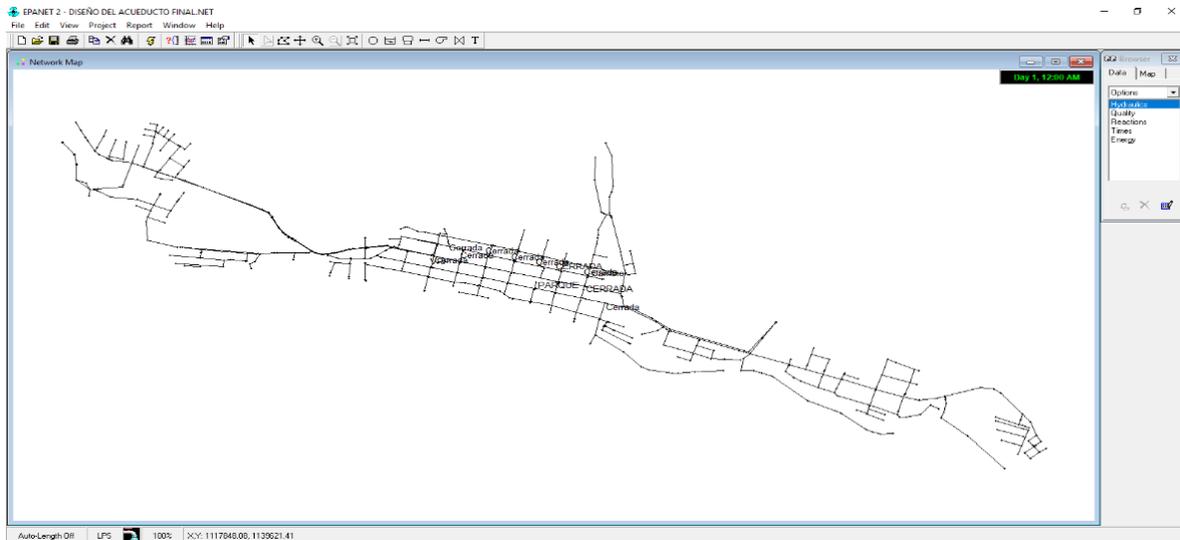
Imagen 10. Simulación EPANET Andes Antioquia 2001

A continuación, se relaciona una imagen de la simulación presentada en el marco del Plan Maestro de Acueducto del municipio de Andes, para el año 2001.

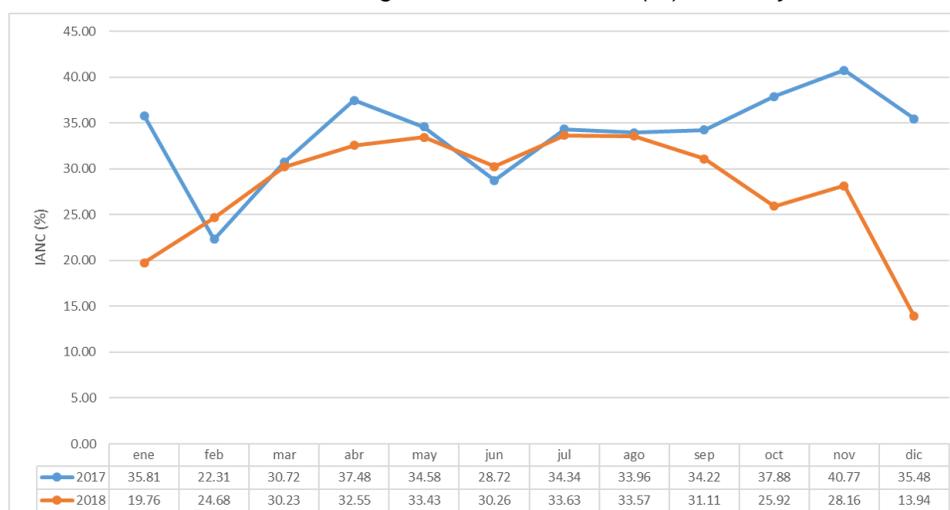
Gráfica 7. Índice de Agua No Contabilizada (%) – 2017 y 2018

Una vez analizados los resultados del indicador IANC, se evidencia una fuerte variabilidad en el mismo, donde en un mes se evidencian incumplimientos a la normatividad mínima relacionada con el Indicador de Agua No Contabilizada, y al mes siguiente se encuentra en los rangos aceptables del mismo. Al analizar los cálculos entregados por el prestador en visita, se evidencia que no utiliza el dato reportado por el macromedidor a la salida de la PTAP, por lo cual, realiza el cálculo mediante estimaciones teniendo en cuenta el caudal medido en la entrada mediante regleta.

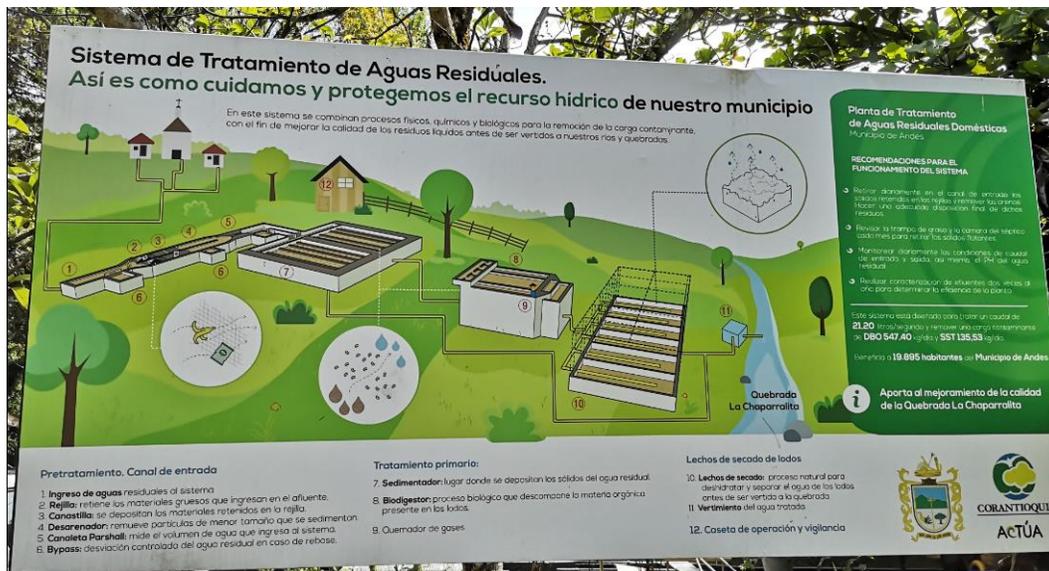
Imagen 15. Sistema de tratamiento Andes

Las aguas residuales urbanas llegan a un canal de entrada (Distritos 2, 4, 5, y parcialmente Distritos 1 y 3), provisto con disipadores de energía para garantizar un flujo laminar uniforme y pasan por las rejillas de cribado antes de ser desarenadas y aforadas, pasando después por la trampa de grasas y flotantes, antes de entregar las aguas residuales urbanas (ARU) a la sedimentación primaria. Esta planta de tratamiento tiene una capacidad instalada de 50 l/s y en la actualidad, se tratan alrededor de 22 l/s.
