EVALUACIÓN INTEGRAL DE PRESTADORES

MUNICIPIO DE PROVIDENCIA Y SANTA CATALINA ISLAS

**SUPERINTENDENCIA DELEGADA PARA ACUEDUCTO,
ALCANTARILLADO Y ASEO**

ANÁLISIS AÑOS 2018, 2019 Y 2020

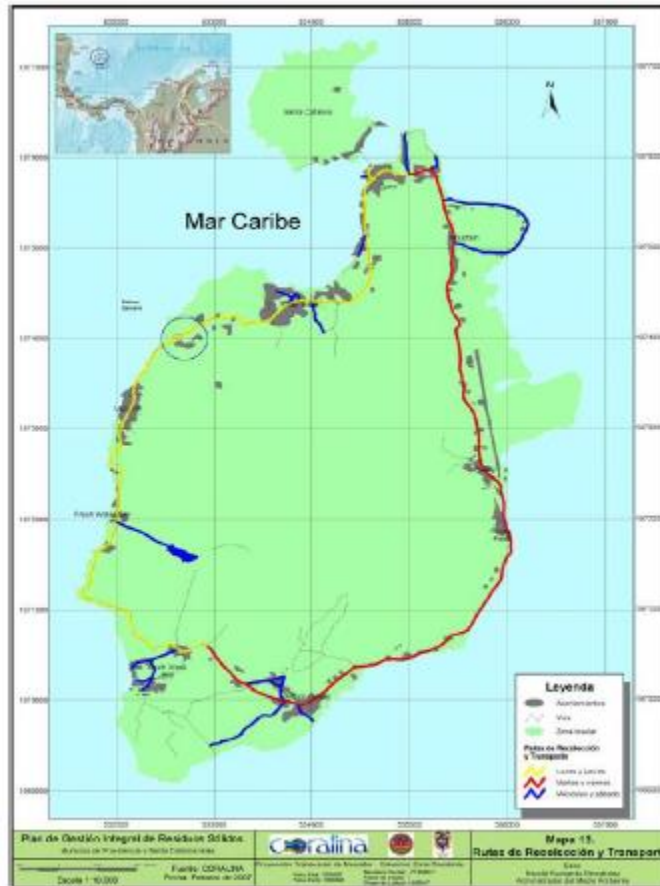
Imagen 14 Planos de Microrrutas de recolección y transporte

Como se puede observar en la imagen anterior, se evidencia que el mapa no hace referencia a los planos de las microrrutas señaladas, no se considera la descripción y el trayecto detallado del vehículo recolector, tampoco se indican los puntos de inicio y fin de la microrruta, lo cual, denota un presunto incumplimiento a lo establecido en el numeral 27 del artículo 2.3.2.1.1. del Decreto 1077 de 2015 y al artículo 2.3.2.2.2.3.30. del decreto ibidem al no contar con los planos para cada una de las microrrutas establecidas.

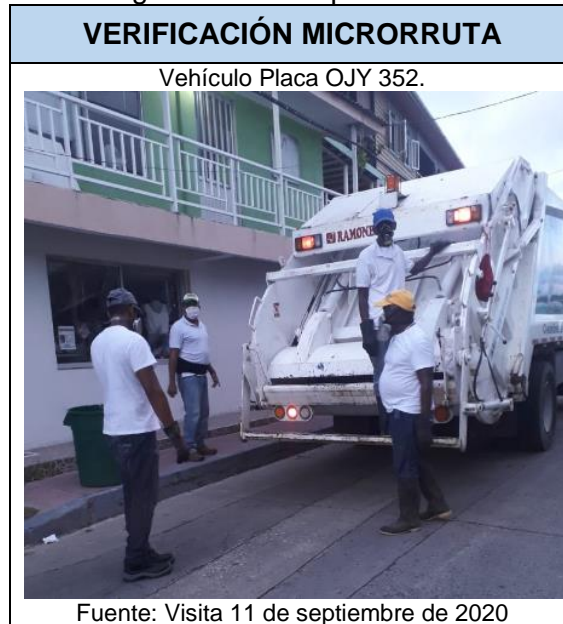
Imagen 15 Evidencia fotográfica de los operarios verificados en visita virtual

se realizó de forma virtual, por tanto, no se lograron verificar en campo las microrrutas presentadas por el prestador.

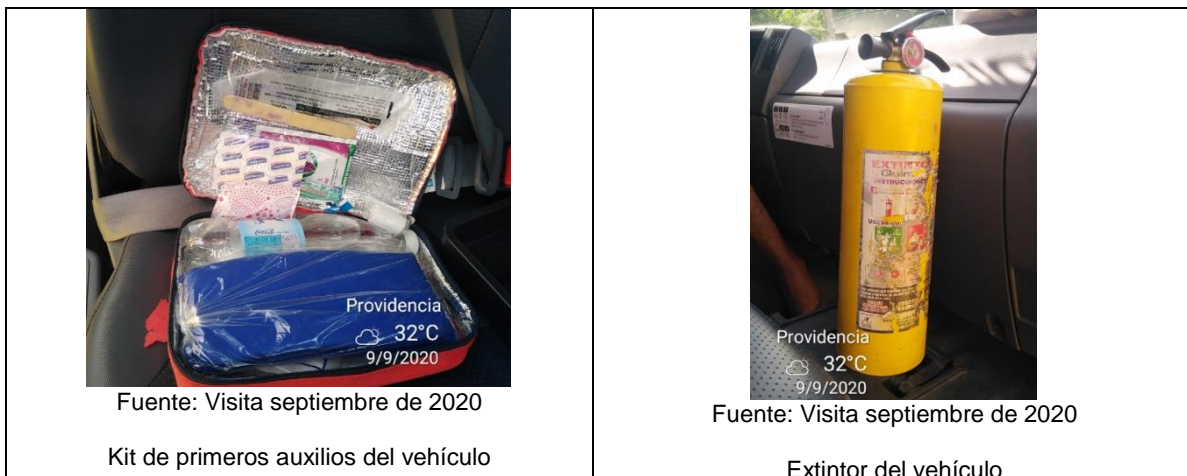
Tabla 45 Evidencia fotográfica de los vehículos verificados en visita virtual

VEHÍCULO PLACA OJY 352	
  <p>Fuente: Visita septiembre de 2020</p> <p>Se evidencia el logotipo, parte lateral del vehículo.</p>	  <p>Fuente: Visita septiembre de 2020</p> <p>Luces traseras inferiores y superiores, caja compactadora. Se evidencia estribos superficies, antideslizantes o manijas para que el personal pueda sujetarse.</p>
  <p>Fuente: Visita septiembre de 2020</p> <p>Se evidencia que tiene placa de identificación, pero no se presenta en algunos registros del material fotográfico.</p>	  <p>Fuente: Visita septiembre de 2020</p> <p>Caja de lixiviados</p>

De acuerdo con lo anterior, el vehículo verificado en la visita presuntamente incumple con lo establecido en los numerales 1, 14, 15 y 16 del artículo 2.3.2.2.2.3.36. y el artículo 2.3.2.2.2.3.38 del Decreto 1077 de 2015 al no remitir soportes que evidencien el lavado diario de los vehículos, que cuente con extintor vigente y dispositivos que minimicen el ruido, por lo que el prestador debe realizar las acciones necesarias para que su flota vehicular cumpla con lo establecido en la normatividad vigente.

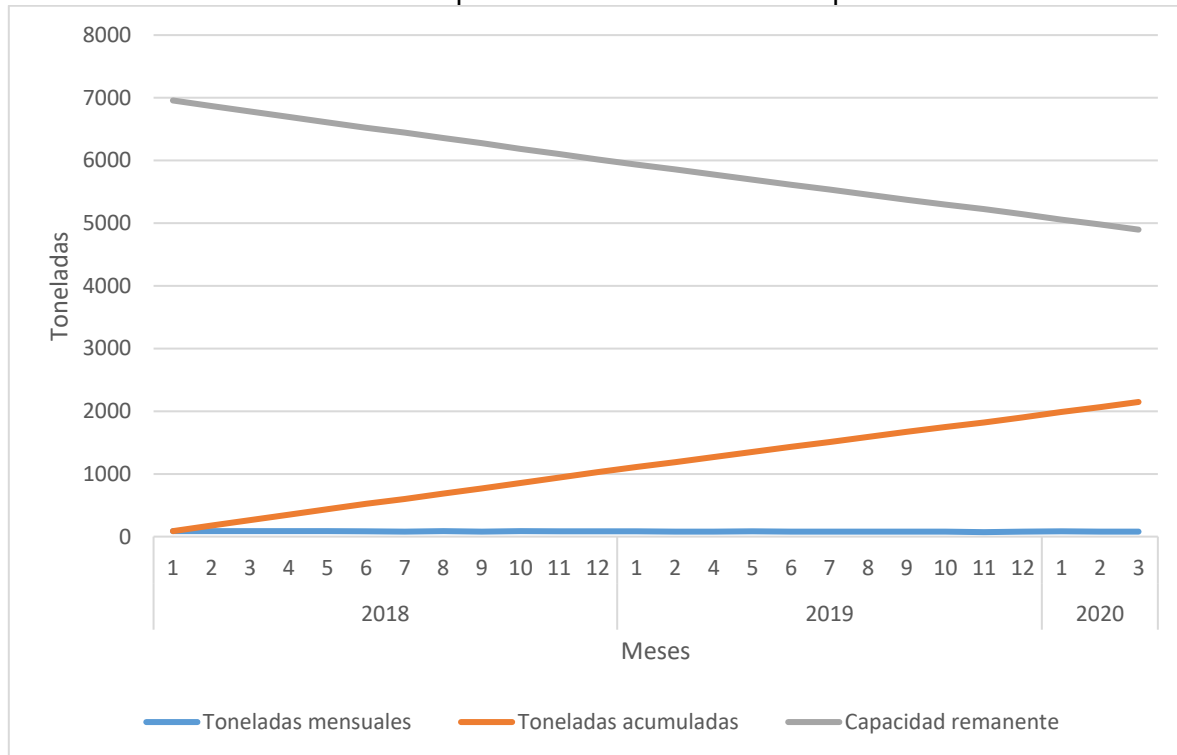
Gráfica 1 Comportamiento de toneladas dispuestas

Ahora bien, se procedió a realizar la siguiente gráfica relacionada con el comportamiento de toneladas conforme a la información reportada en SUI y la capacidad remanente remitida por el prestador (4.897,14 toneladas).

De acuerdo con la gráfica anterior y teniendo en cuenta que el relleno a corte de marzo de 2020 cuenta con 4.897,14 toneladas de capacidad remanente y conforme al promedio de toneladas mensuales 81,33 de los meses reportados para el 2020 se evidencia que el prestador cuenta con capacidad remanente para la disposición de residuos sólidos ya que no ha excedido su capacidad máxima. Sin embargo, se resalta el hecho de poseer autorización ambiental vencida.
