EVALUACIÓN INTEGRAL DE PRESTADORES

OCCIDENTE LIMPIO S.A.S. E.S.P.

**SUPERINTENDENCIA DELEGADA PARA ACUEDUCTO,
ALCANTARILLADO Y ASEO
DIRECCIÓN TÉCNICA DE GESTIÓN DE ASEO
Bogotá D.C., diciembre de 2018**

ANÁLISIS AÑO 2017-2018

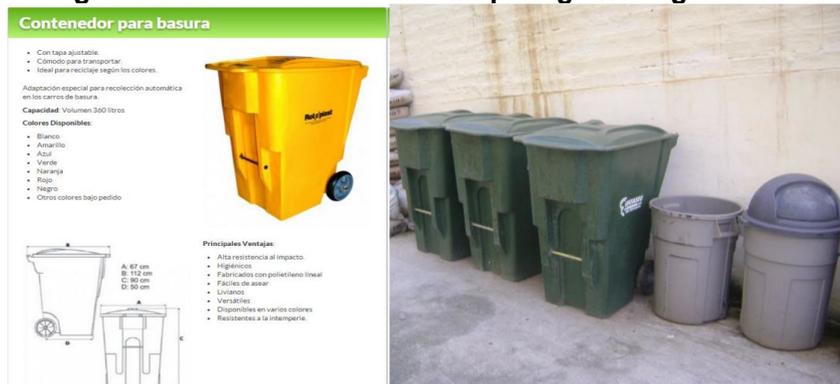
Imagen 7. Contenedores de basura para grandes generadores

- Los vehículos recolectores cuentan con sistema mecánico para levante de cajas o contenedores.

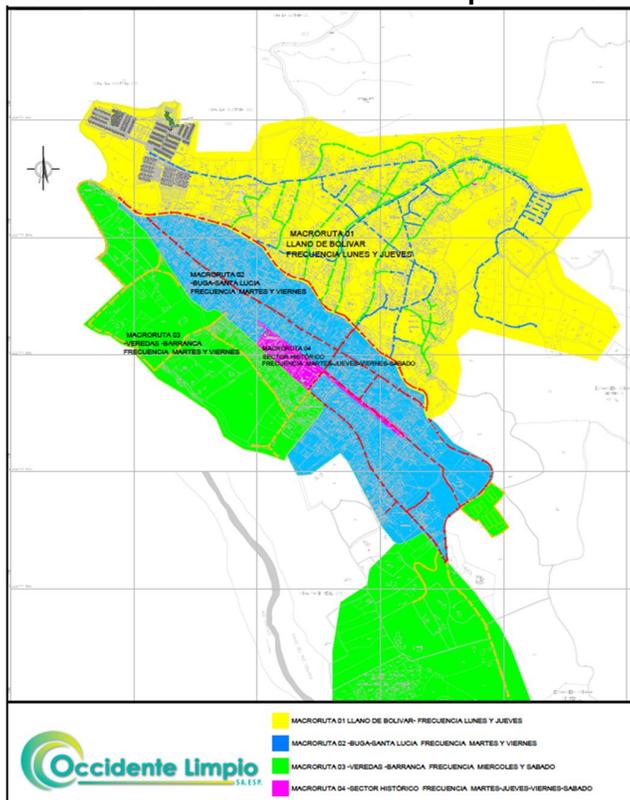
Imagen 8. Macrorrutas de recolección en el municipio de Santa Fe de Antioquia

De este plano, se identifica que el área de prestación se encuentra correctamente delimitada de acuerdo con la definición de “Área de prestación del servicio” que se identifica en el numeral 7 del artículo 2.3.2.1.1. del Decreto 1077 de 2015:

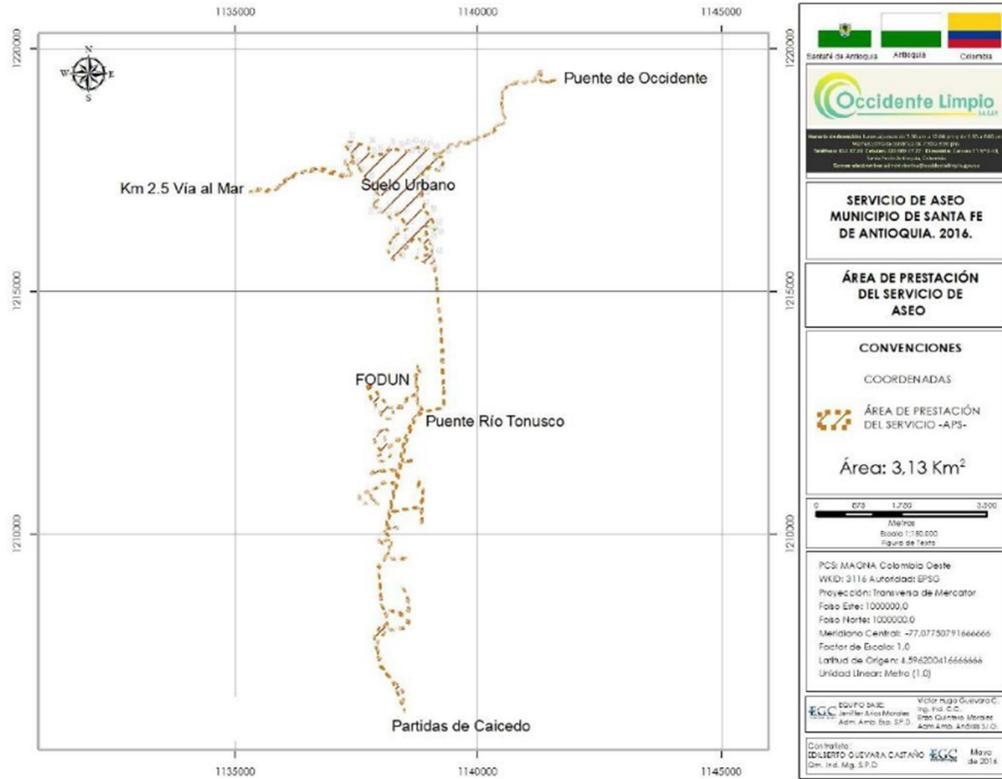
Imagen 9. Área de prestación Occidente Limpio S.A.S. E.S.P.

Se identifica de este plano que no se incluye el área de prestación de Sopetrán. Adicionalmente, no se identifica información alguna de la prestación en el área rural de este municipio, por lo que, presuntamente, la empresa no cuenta con Contrato de Condiciones Uniformes con los usuarios de esta zona.

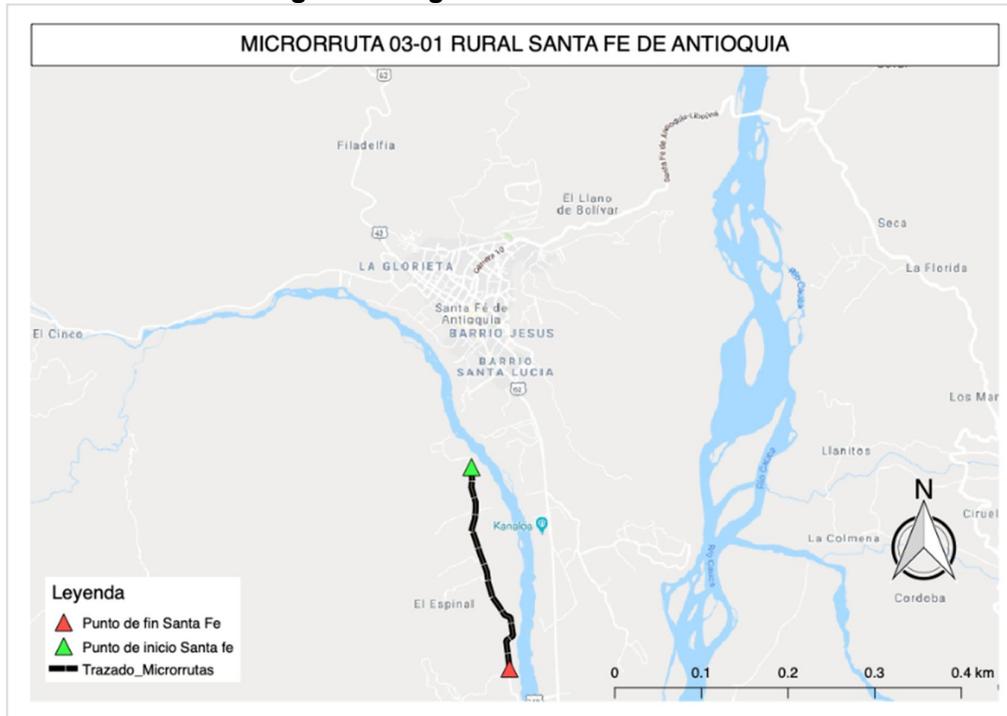
Imagen 10. Registro GPS de microrruta 03-01

Al comparar este recorrido con el mapa del área de prestación de las macrorrutas, se identifica que esta zona no se encuentra definida dentro del área verde (Macrorruta 03). Por ende, no fue posible verificar el cumplimiento de la microrruta de acuerdo con el plano establecido.

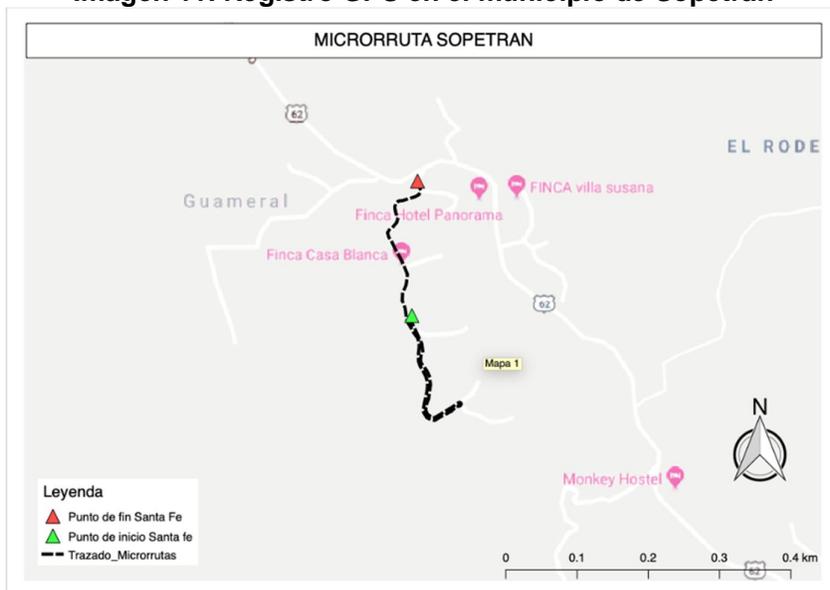
Imagen 11. Registro GPS en el municipio de Sopetran

Del registro realizado no es posible realizar comparación alguna puesto que para el municipio de Sopetran no se encontró información de los planos o las microrrutas implementadas.

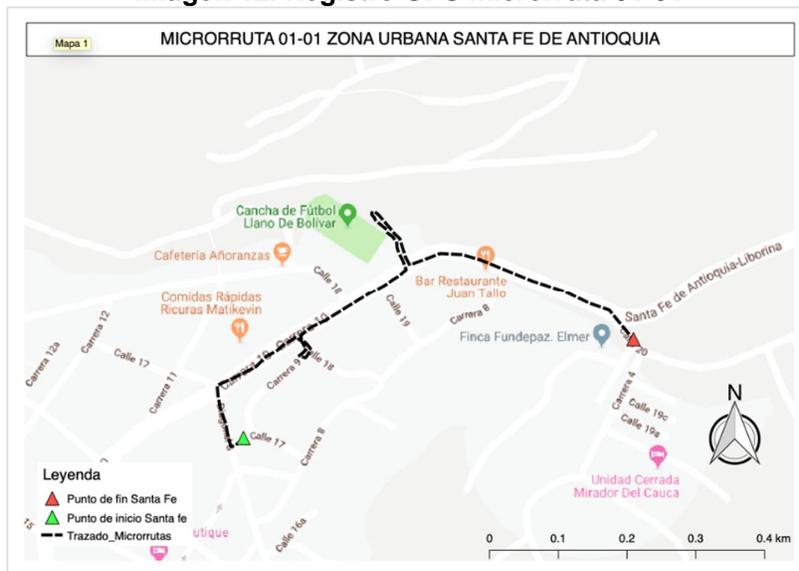
Imagen 12. Registro GPS microrruta 01-01

Al comparar este registro con los planos entregados por el prestador, se identifica que se ajusta más a la ruta azul definida en dichos planos, teniendo en cuenta que la ruta verde no accede aparentemente por la carrera 8. Sin embargo, el flecheo de esta microrruta no se ajusta al recorrido seguido durante la visita. Esto se puede evidenciar en la siguiente imagen extraída del plano entregado por el prestador:

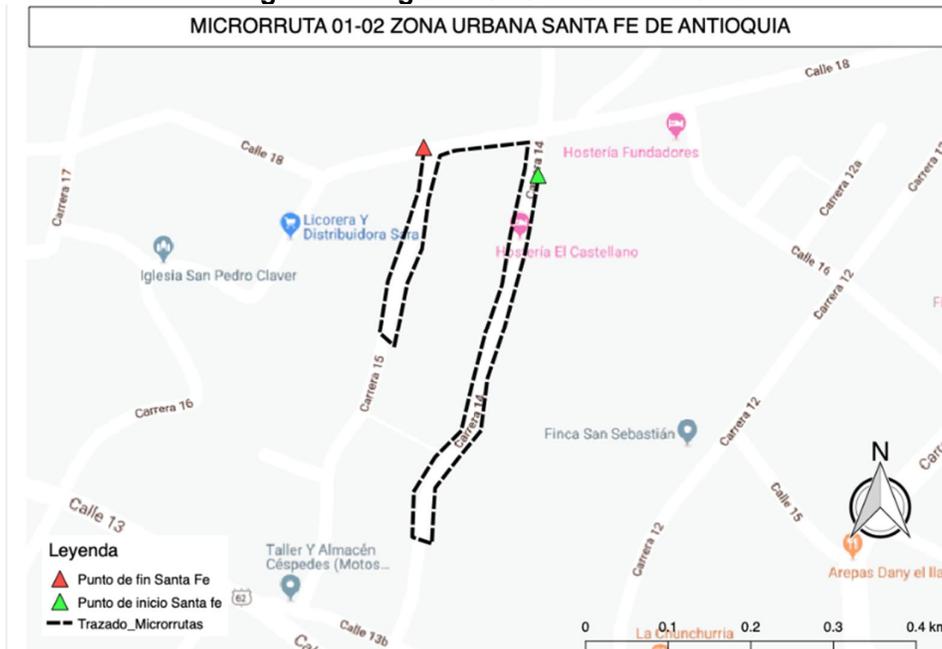
Imagen 14. Registro GPS microrruta 01-02

Como se observa en el siguiente plano, ni la microrruta azul ni la microrruta verde, pertenecientes a la macrorruta 01, se ajustan a la ruta trazada en GPS durante la visita.

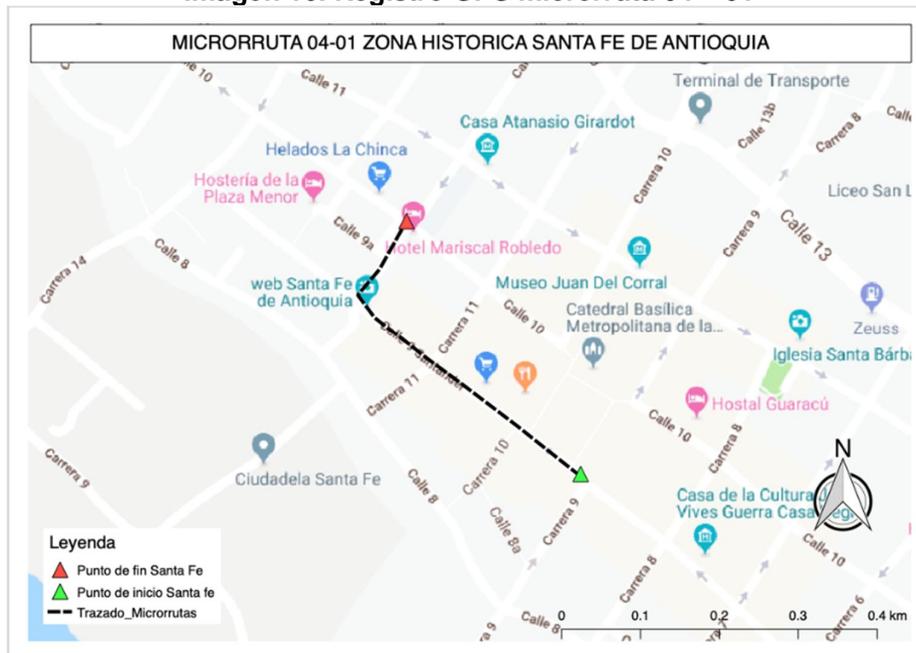
Imagen 16. Registro GPS microrruta 04 – 01

Microrruta 04-01 verificada el 1 de noviembre

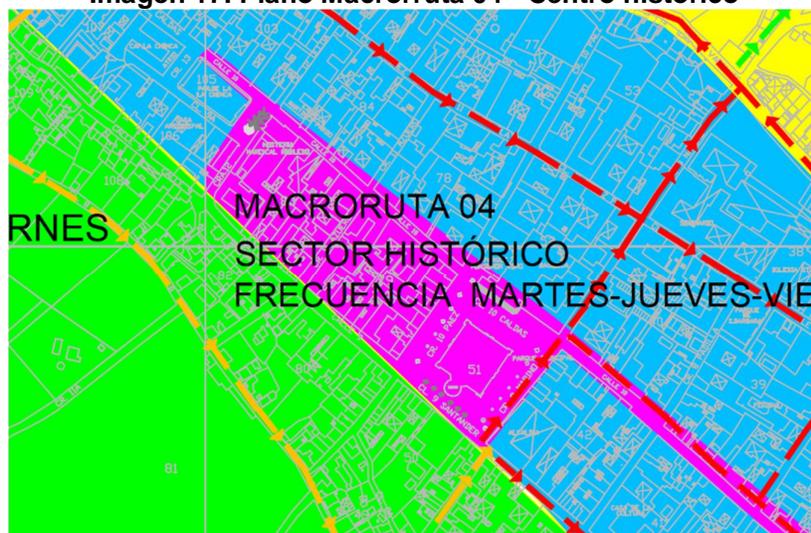
Imagen 17. Plano Macrorruta 04 - Centro histórico

No es posible realizar una comparación entre los dos planos teniendo en cuenta que el entregado por la empresa no ilustra una microrruta para el sector histórico.

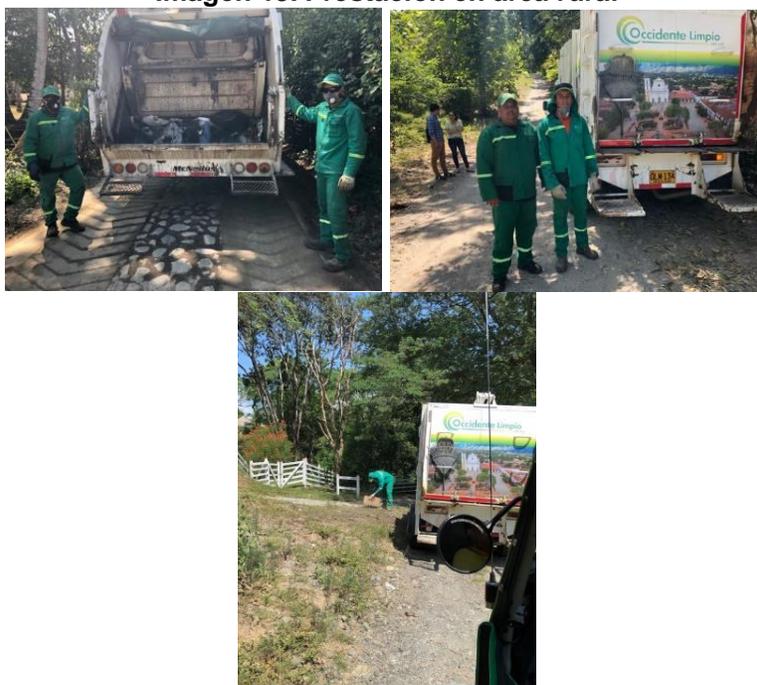
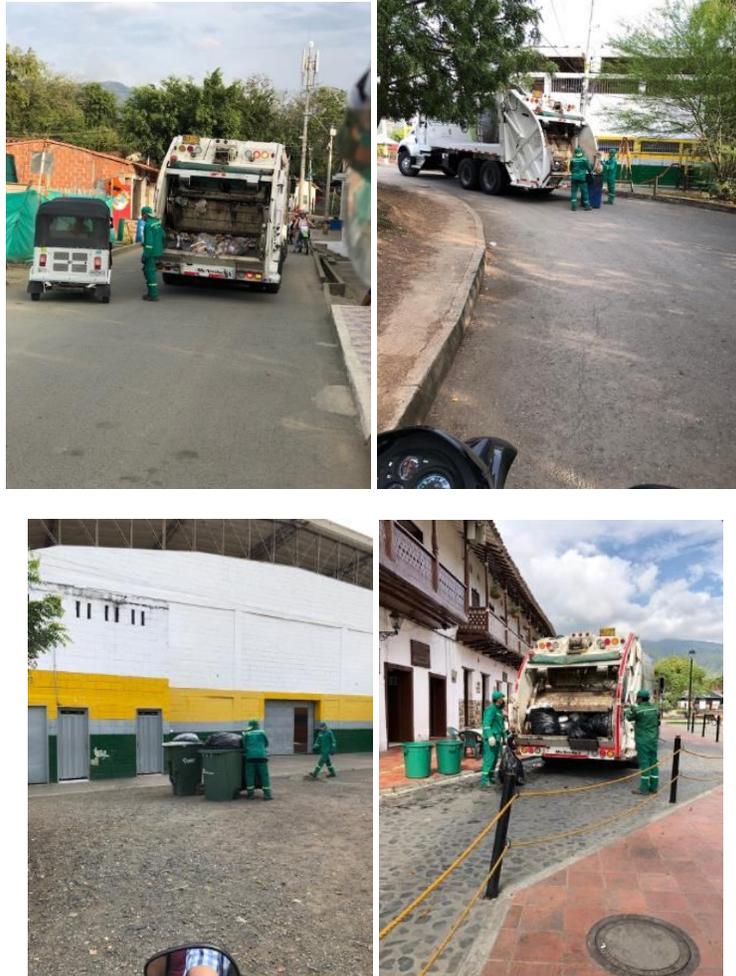
Durante la visita fue posible verificar que la empresa desarrolla la prestación del componente de recolección de residuos sólidos ordinarios según lo definido en el PPSA referente a los aspectos operativos de esta actividad (sistemas de recolección, macrorrutas, horarios y frecuencias), lo cual se encuentra presuntamente acorde con lo establecido en el artículo 2.3.2.2.1.10. del Decreto 1077 de 2015. Lo mismo se puede afirmar en referencia al CCU del prestador. No obstante, como ya se ha mencionado, no fue posible verificar lo anterior para el área rural de Sopetrán en donde presta la empresa, dado que no cuenta con información para este municipio en el PPSA.

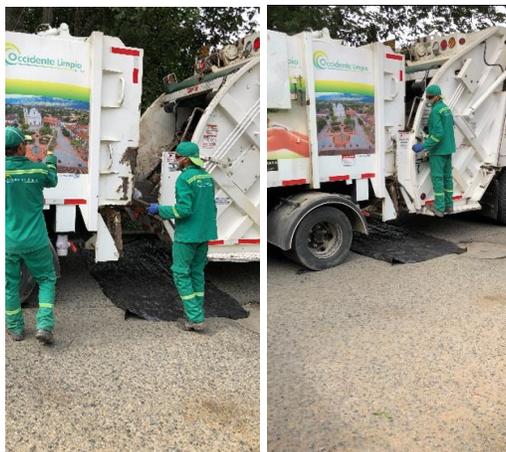
Imagen 20. Actividad de trasbordo de residuos sólidos

De lo anterior, se identificó en campo que la empresa realiza el trasbordo de acuerdo con la mayoría de los lineamientos establecidos en el Decreto 1077 de 2015 para esta actividad. Sin embargo, como se puede identificar en las fotografías a continuación, y teniendo en cuenta la capacidad de 8 yardas cúbicas del compactador, se identifica que este posee una capacidad mayor a 750 kilogramos, por lo que estaría presuntamente incumpliendo, parcialmente, el artículo 2.3.2.2.3.39 del Decreto 1077 de 2015.

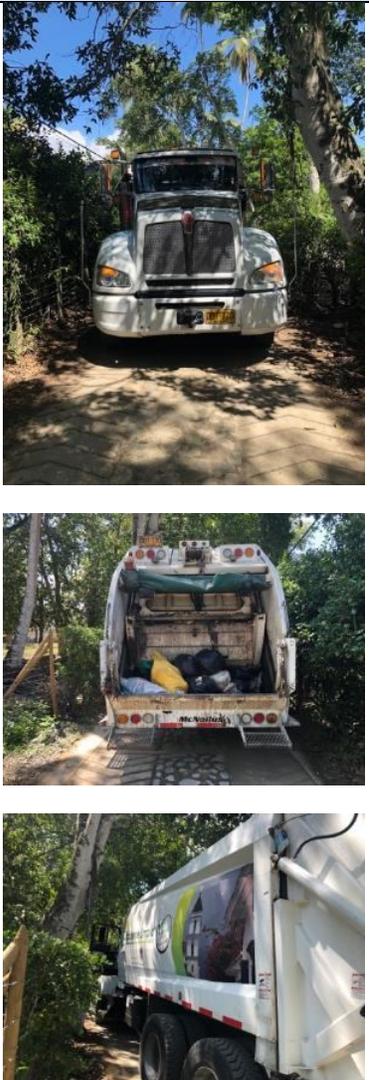
Microrruta	Dirección (Verificación en Campo) y Hora	Placa	Observaciones	Fotografía
03-01	Vereda Espinal	ODT 770	<ul style="list-style-type: none"> • Tipo de vehículo: Compactador, modelo 2015 marca Kenworth. • Propietario: OCCIDENTE LIMPIO • Los documentos del vehículo se encontraban en orden. • El vehículo se encontraba correctamente identificado. • El modo de comunicación con la base de operaciones era vía celular. • Posee balizas o luces estroboscópicas sobre la cabina. • Contaba con equipo contra incendios y de carretera • Posee luces en la zona de tolva. • Contaba con elementos complementarios como escobilla y pala. • El tubo de escape estaba por encima de la altura máxima del vehículo. • No se evidenció fuga de líquido (lixiviado)

De acuerdo con lo anterior, se identificaron presuntos incumplimientos de los numerales 2, 4 y 17 del artículo 2.3.2.2.2.3.36. del Decreto 1077 de 2015.

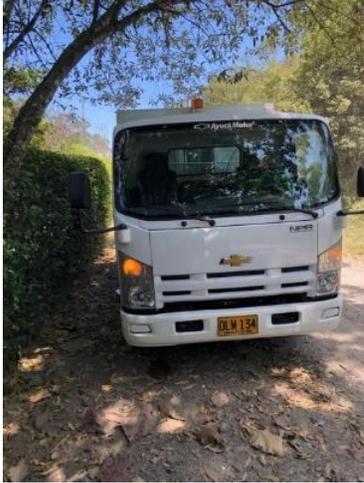
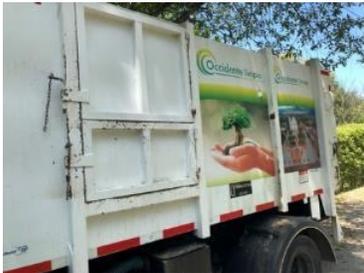
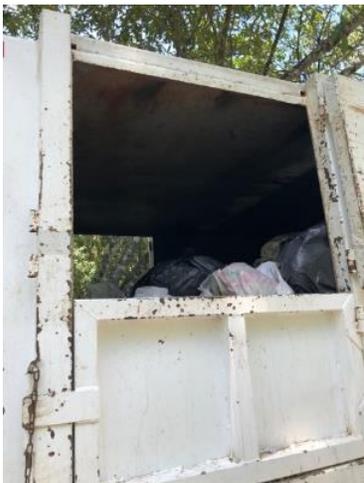
Microrruta	Dirección (Verificación en Campo) y Hora	Placa	Observaciones	Fotografía
Sopetrán	Sopetrán	OLM 134	<ul style="list-style-type: none"> • Tipo de vehículo: Compactador, modelo 2018 marca Chevrolet. • Propietario: OCCIDENTE LIMPIO • Los documentos del vehículo se encontraban en orden. • El vehículo se encontraba correctamente identificado. • El modo de comunicación con la base de operaciones era vía celular. • Posee balizas o luces estroboscópicas sobre la cabina. • Contaba con equipo contra incendios y de carretera • No posee luces en la zona de tolva ni en la caja de compactación. • Contaba con elementos complementarios como plástico para derrames, tablas, rastrillo, escobas y recogedor. • El tubo de escape estaba por debajo de la altura máxima del vehículo. • No se evidenció fuga de líquido (lixiviado)

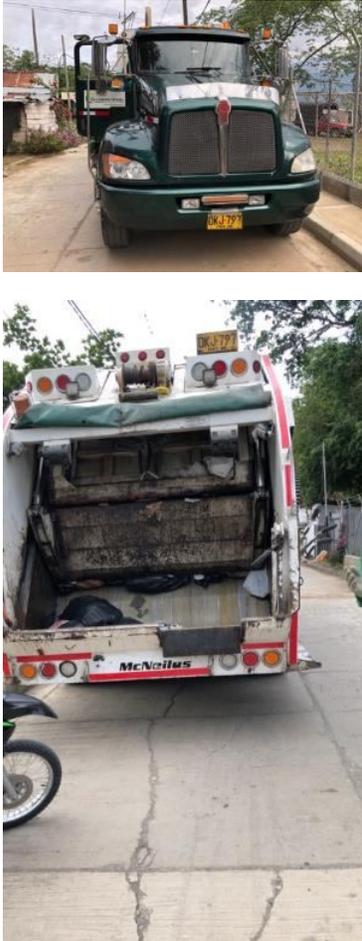
Microrruta	Dirección (Verificación en Campo) y Hora	Placa	Observaciones	Fotografía
01-02	Carrera 14 # 18	OKJ 797	<ul style="list-style-type: none"> • Tipo de vehículo: Compactador, modelo 2014 marca Kenworth. • Propietario: OCCIDENTE LIMPIO • Los documentos del vehículo se encontraban en orden. • El vehículo se encontraba correctamente identificado. • El modo de comunicación con la base de operaciones era vía celular. • Posee balizas o luces estroboscópicas sobre la cabina. • Contaba con equipo contra incendios y de carretera • Posee luces en la zona de tolva. • Contaba con elementos complementarios como pala, tablas, rastrillo y escobilla. • El tubo de escape estaba por encima de la altura máxima del vehículo. • No se evidenció fuga de líquido (lixiviado).

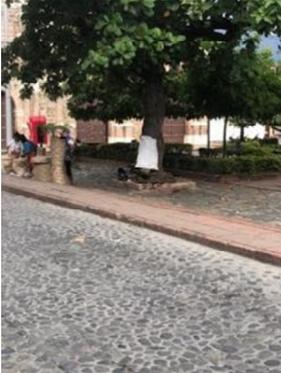
Dirección del punto Crítico	Observaciones	Fotografía
Parque Santa Bárbara	<p>Punto crítico en el que se identificó algunos residuos en la zona.</p> <p>En el informe entregado por el prestador, se menciona que este punto se tiene controlado.</p>

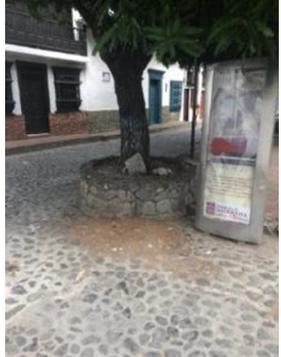
Parque de Jesús	<p>Punto crítico en el cual no se identificaron residuos sólidos dispuestos.</p> <p>El prestador indicó durante la vista que se trata de un punto crítico nuevo.</p>

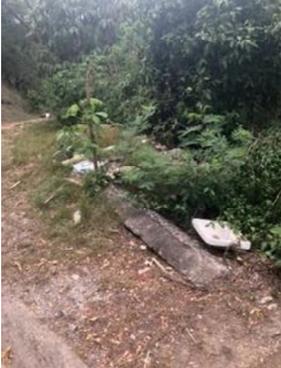
Carrera 10, alrededor del Cementerio.	<p>Punto crítico en el que se identificaron algunos residuos dispuestos en la zona, y una gran cantidad de residuos acumulados en un barranco.</p>

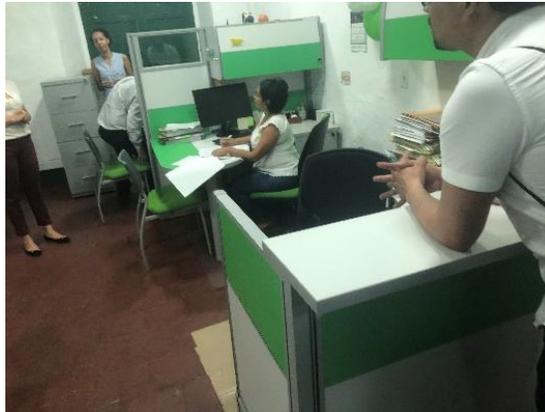
Imagen 22. Área administrativa y control de operaciones

De esta forma, se identifica que el prestador presuntamente no cumple con la totalidad de las exigencias del artículo 2.3.2.2.3.50. del Decreto 1077 de 2015.

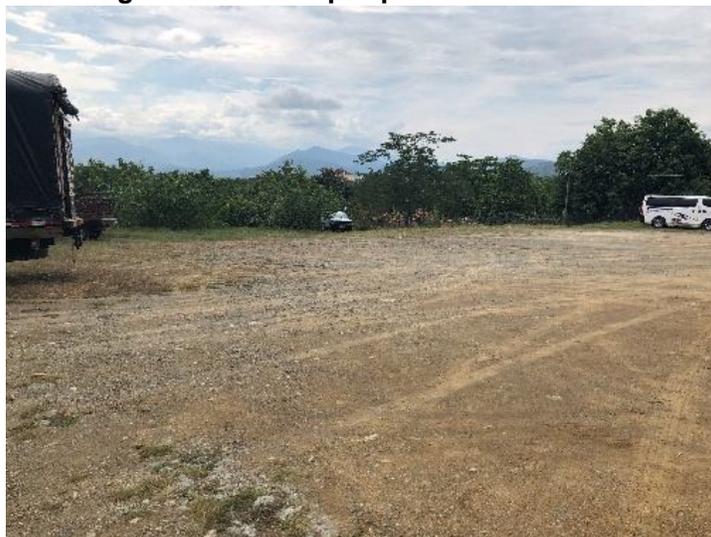
Imagen 25. Área de parqueo de los vehículos

Adicionalmente, se tomó registro fotográfico del parqueadero en donde se dejan los vehículos recolectores, el cual no pertenece a la empresa:

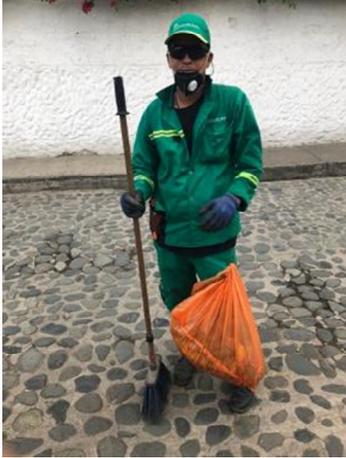
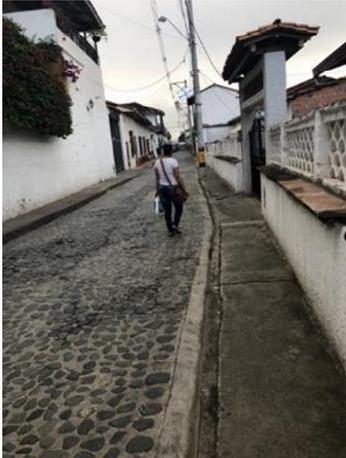
Microrruta	Dirección (Verificación en Campo) y Hora	Observaciones	Fotografía
02-01	Sector histórico 6:40 a.m.	<p>La frecuencia de atención de la zona es diario de lunes a domingo.</p> <p>El operario contaba con los siguientes elementos de seguridad industrial:</p> <ul style="list-style-type: none"> - Gorra de sol - Botas punta de acero - Guantes - Tapabocas - Overol reflectivo - Gafas de seguridad <p>Para la prestación del servicio de barrido, contaba con escoba y bolsas.</p> <p>Las bolsas de barrido son recolectadas dde 8 a.m. a 10 a.m. por la microrruta 01-02.</p> <p>Se identificó un operario con sopladora apoyando la actividad de limpieza en el parque.</p>

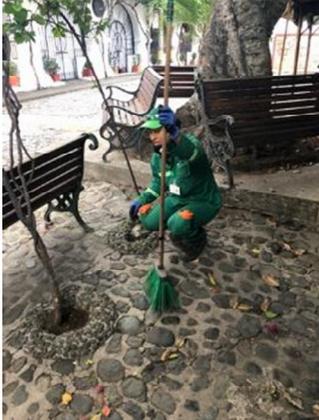
02-01	Parque La Chinca 6:48 a.m.	<p>La frecuencia de atención de la zona es diario de lunes a domingo.</p> <p>El operario contaba con los siguientes elementos de seguridad industrial:</p> <ul style="list-style-type: none"> - Gorra de sol - Botas punta de acero - Guantes - Tapabocas - Overol reflectivo - Gafas de seguridad <p>Para la prestación del servicio de barrido, contaba con escoba y bolsas.</p>

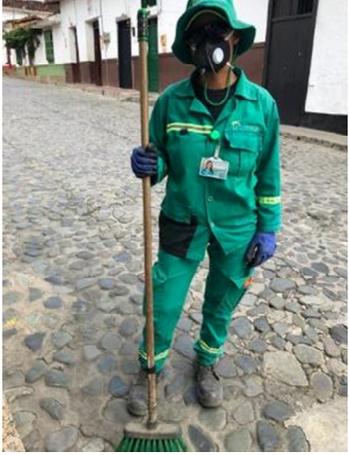
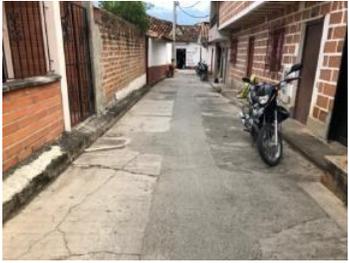
02-03	Barrio Colorados 9:43 a.m.	<p>La frecuencia de atención de la zona es lunes, jueves y sábados. Esta frecuencia no coincide con la reportada en el PPSA.</p> <p>El operario contaba con los siguientes elementos de seguridad industrial:</p> <ul style="list-style-type: none"> - Gorra de sol y cuello - Botas punta de acero - Guantes - Tapabocas - Overol reflectivo - Gafas de seguridad <p>Para la prestación del servicio de barrido, contaba con escoba y bolsas.</p> <p>Las bolsas de barrido son recolectadas por la microrruta 02-01 del día siguiente. Lo anterior se realiza por medio del vehículo compactador de menor tamaño el cual almacena los residuos hasta el día siguiente para trasbordarlos a la microrruta de recolección respectiva.</p>

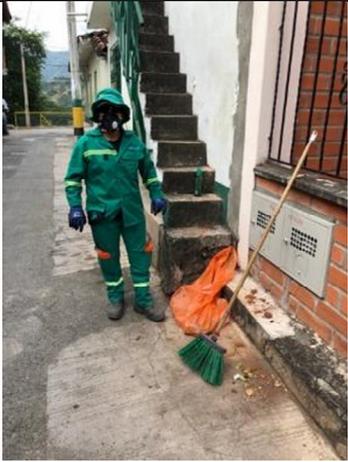
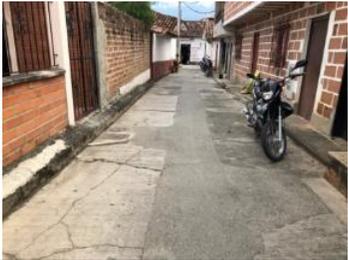
Microrruta	Dirección (Verificación en Campo) y Hora	Observaciones	Fotografía
02-02	Barrio Santa Lucía 9:51 a.m.	<p>La frecuencia de atención de la zona es lunes, jueves y sábados. Esta frecuencia no coincide con lo reportado en el PPSA.</p> <p>El operario contaba con los siguientes elementos de seguridad industrial:</p> <ul style="list-style-type: none"> - Gorra de sol y cuello - Botas punta de acero - Guantes - Tapabocas - Overol reflectivo - Gafas de seguridad <p>Para la prestación del servicio de barrido, contaba con escoba y bolsas.</p> <p>Las bolsas de barrido son recolectadas por la microrruta 02-01 del día siguiente.</p>

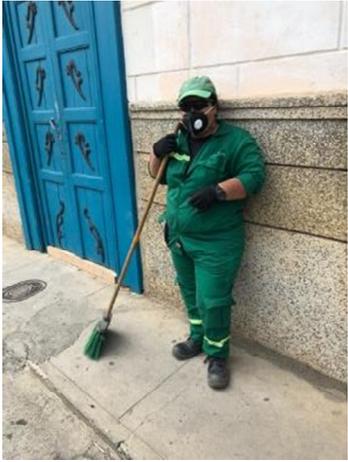
02-06	Barrio Buga 10:07 a.m.	<p>La frecuencia de atención de la zona es lunes, jueves y sábados. Esta frecuencia no coincide con lo reportado en el PPSA.</p> <p>El operario contaba con los siguientes elementos de seguridad industrial:</p> <ul style="list-style-type: none"> - Gorra de sol y cuello - Botas punta de acero - Guantes - Tapabocas - Overol reflectivo - Gafas de seguridad <p>Para la prestación del servicio de barrido, contaba con escoba y bolsas.</p> <p>Las bolsas de barrido son recolectadas por la microrruta 02-01 del día siguiente.</p>

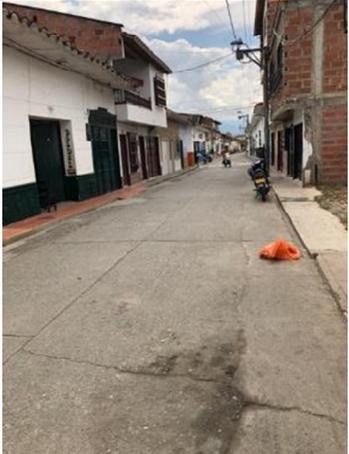
Microrruta	Dirección (Verificación en Campo) y Hora	Observaciones	Fotografía

De lo anteriormente verificado, se evidencia que el PPSA se encuentra presuntamente desactualizado, por lo que la empresa deberá realizar los ajustes necesarios y cargar el SUI el documento actualizado.

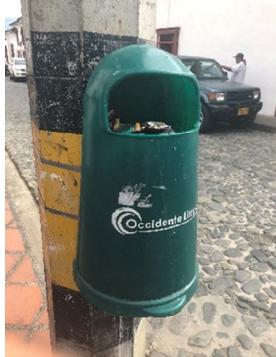
Dirección de la cesta	Observaciones	Registro fotográfico
Carrera 8 con Calle 10 Carrera 6 con calle 10 Carrera 4 con calle 10	Se evidencia una cesta de plástico con logos y color de la empresa, cubierta y asegurada con sunchos metálicos de un poste de luz.

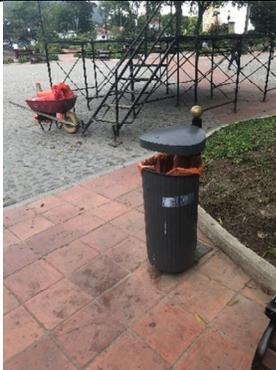
Parque Principal de Santa Fe de Antioquia	En este parque se identificó varias cestas metálicas de color verde, ancladas al piso. No se identificó que estas tuvieran los logos del prestador.

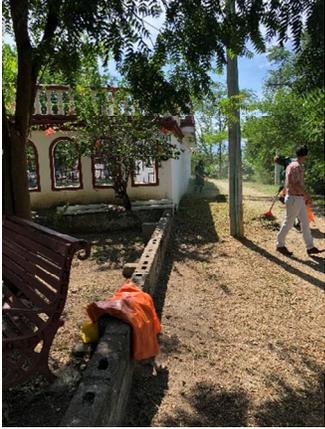
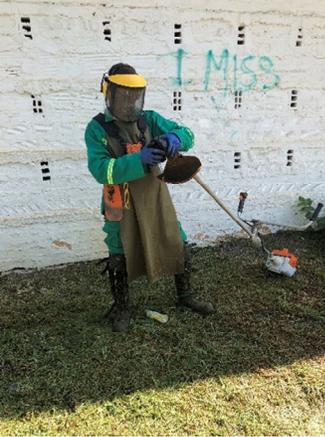
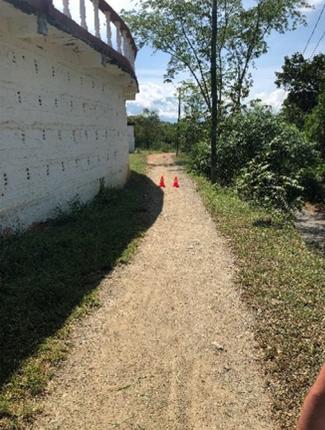
Lugar	Observaciones	Fotografía
<p>Barrio Jesús</p>	<p>El área intervenida cuenta con 480 metros cuadrados, según lo informado por el prestador. El prestador deberá aclarar si esta zona de intervención corresponde a la inventariada como "Puente de Guadua San Judas", ya que no se identifica Barrio Jesús entre este inventario.</p> <p>Los residuos generados son apilados y embolsados por los operarios.</p> <p>El punto es atendido cada dos meses.</p> <p>El prestador no contaba con valla informativa en la zona de intervención.</p> <p>La zona intervenida no se encontraba correctamente demarcada con cinta de seguridad. Sin embargo, se contaba con conos como señalización. Al momento del paso de un transeúnte, la actividad se suspendía momentáneamente.</p> <p>El prestador contaba con malla de protección con altura mayor a 1.5 metros.</p> <p>Los operarios contaban con dotación de seguridad industrial como overol reflectivo, gorra de sol y cuello, mascarilla, peto carnaza, canilleras, protección auditiva, guantes y botas punta de acero.</p> <p>En la cuadrilla había un total de 2 operarios que contaban con la respectiva protección industrial.</p>

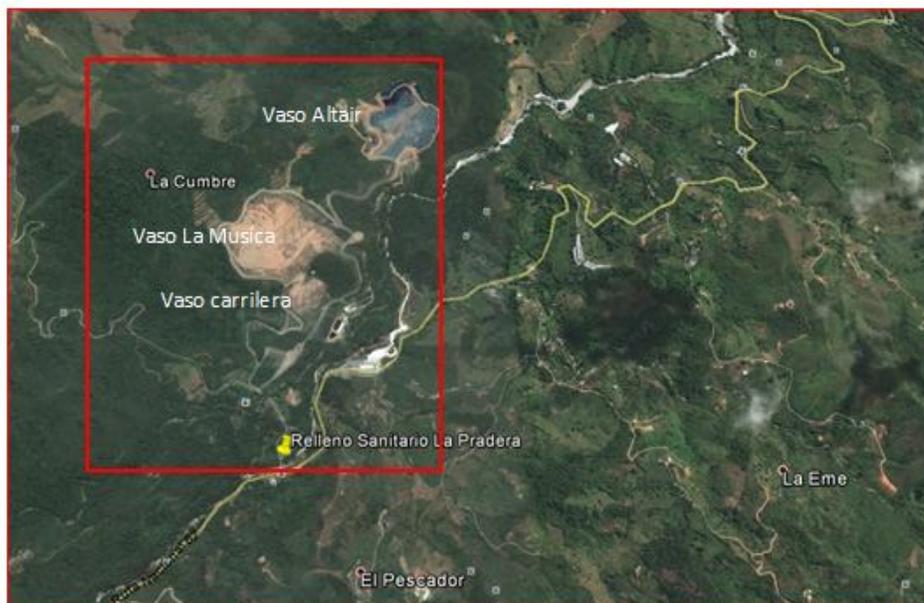
Imagen 29. Ubicación del sitio de disposición final

La disposición final de los residuos sólidos recolectados en el municipio de Santa Fe de Antioquia y el área rural de Sopetrán, son dispuestos en el Relleno Sanitario La Pradera, operado por EMVARIAS S.A. E.S.P. Según el prestador, se disponen alrededor de 450 toneladas mensuales en el sitio. A continuación, se ilustra la ubicación del Relleno Sanitario:
