EVALUACIÓN INTEGRAL DE PRESTADORES

PROYECTO AMBIENTAL S.A. E.S.P. – PROASA

**SUPERINTENDENCIA DELEGADA PARA ACUEDUCTO,
ALCANTARILLADO Y ASEO**

ANÁLISIS AÑOS 2018, 2019 Y 2020

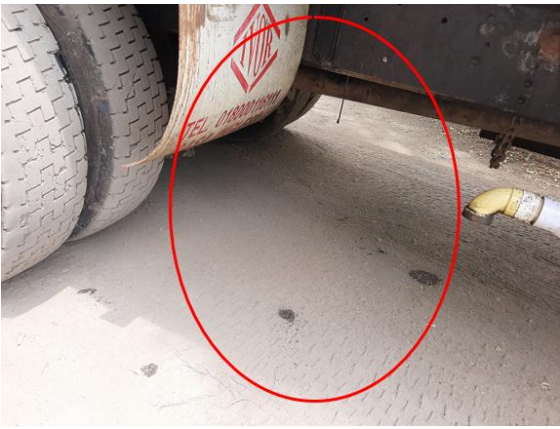
VEHÍCULO PLACA KUN917	
<p>Imagen 6 .Fuga de lixiviado vehículo de placa KUN 917</p>

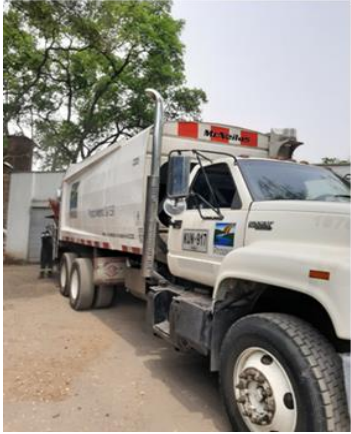
<p>Fuente: Visita febrero de 2020</p>	<p>Imagen 7. Parte lateral vehículo placa KUN 917</p>

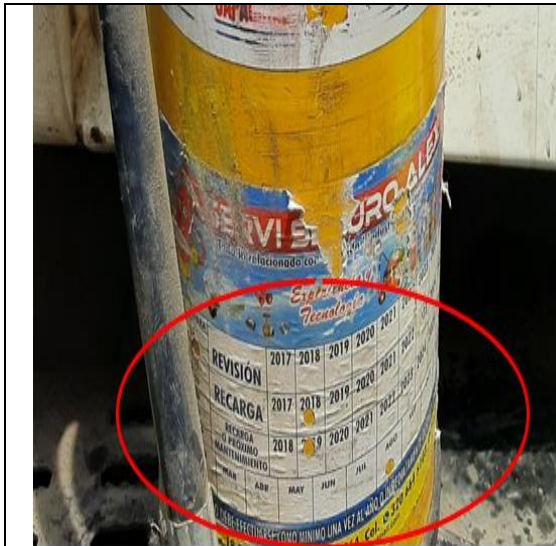
<p>Fuente: Visita febrero de 2020</p>
VEHÍCULO PLACAS KUN913	
<p>Imagen 8. Extintor vencido con placa KUN 913</p>	<p>Imagen 9. Luces en mal estado vehículo con placa KUN 913</p>

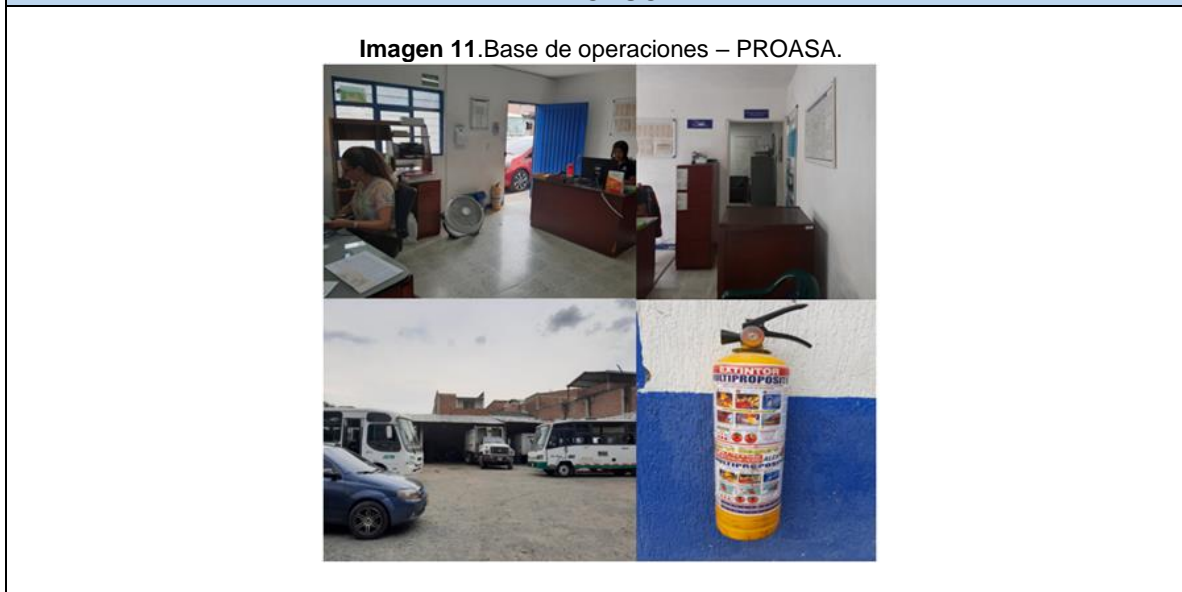
**Tabla 23. Evidencia fotográfica de la base de operaciones verificada en visita
BASE DE OPERACIONES UBICADA EN CALLE 52 NO. 10-22, MUNICIPIO DE CALI, VALLE DEL CAUCA**

De acuerdo con lo anterior, se evidencia un presunto incumplimiento de lo establecido en el numeral 3 del artículo del 2.3.2.2.3.50 del Decreto 1077 de 2015, para lo cual, el prestador deberá realizar las acciones necesarias para dar cumplimiento a la normatividad vigente.

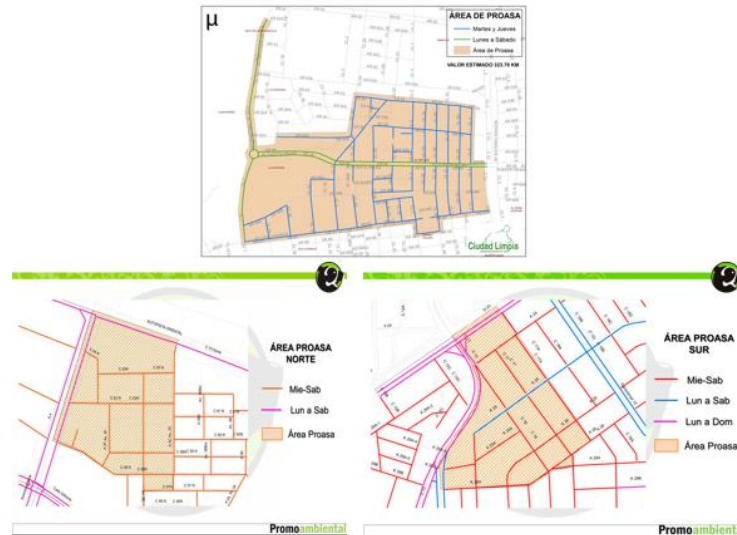
Imagen 15. Planos macrorrutas de barrido y limpieza de vías y áreas públicas.

Por otra parte, se verificó el sitio web de la empresa, enlace <http://proyectoambiental.com.co/area-de-servicio/> y en consulta realizada el día 01 de septiembre de 2020 se evidencia la publicación de las macrorrutas como se muestra a continuación:
