EVALUACIÓN INTEGRAL DE PRESTADORES REDIBA S.A. E.S.P.

**SUPERINTENDENCIA DELEGADA PARA ACUEDUCTO,
ALCANTARILLADO Y ASEO
DIRECCIÓN TÉCNICA DE GESTION DE ASEO
Bogotá D.C., octubre de 2017**

REDIBA S.A. E.S.P.
(AREA DE PRESTACIÓN BUCARAMANGA, SANTANDER)

ANÁLISIS AÑOS 2015, 2016 Y 2017

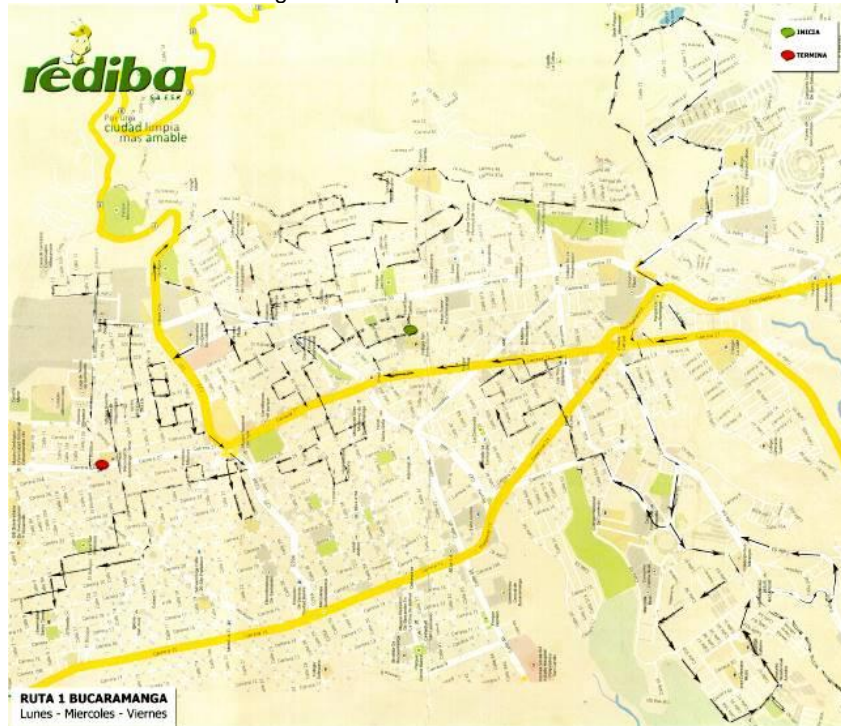
Imagen 10. Mapa ruta recolección 1.

Así las cosas, se denota que la información registrada en el SUI relacionada con las microrrutas de recolección y transporte no corresponde con la entregada por la empresa en el momento de la visita, ya que no concuerda los nombres de los sitios mencionados como punto de partida y finalización, y se presentan diferencias en cuanto al número de microrrutas que se realizan actualmente en el municipio de Bucaramanga, ya que se reportan 5 microrrutas y en campo se suministró la información de 2.

Se genera una alerta por presunta mala calidad de la información, por lo que se le requiere a la empresa realice la actualización de dicha información de acuerdo con lo establecido en el artículo 4.4.1.31 FORMULARIO. ACTUALIZACIÓN DE ESTADO – MICRORRUTAS de la Resolución No. 20101300048765 del 2010, de esta manera inactivarlas y luego volverlas a cargar de acuerdo con lo establecido en el artículo 4.4.1.6 FORMATO. REGISTRO DE MICRORRUTAS de la mencionada resolución.

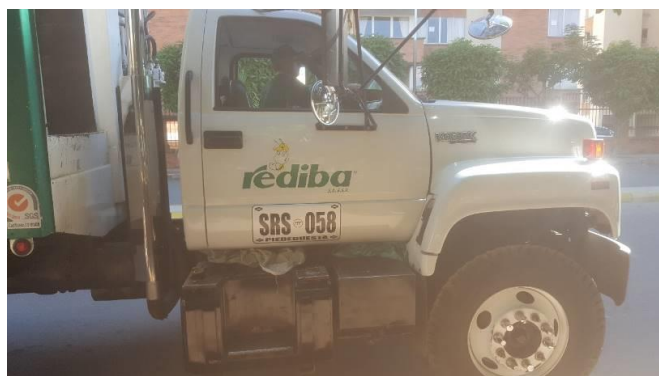
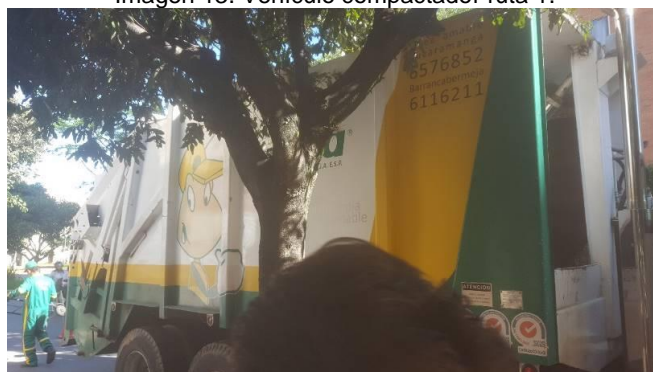
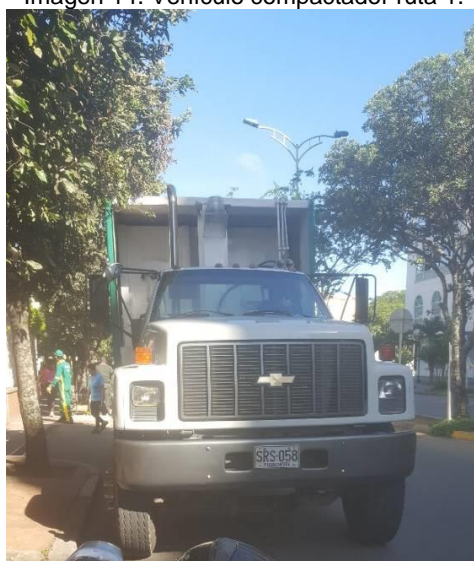
Imagen 12. Vehículo compactador ruta 1.

Según informó el conductor, a este vehículo se le hizo revisión y mantenimiento el día anterior y se le realiza lavado semanal. Lo anterior, denota un presunto incumplimiento al artículo 2.3.2.2.2.3.38 del Decreto 1077 de 2015, en lo relacionado con el lavado diario de los vehículos. En ese sentido se hizo el requerimiento mediante el radicado 20174340003531 del 26 de julio de 2017 a lo que se dio respuesta por parte de la empresa con radicado 20175290696792 del 29 de agosto de 2017 en la que adjunta los permisos de vertimientos del sitio donde se realiza el lavado de vehículos y los soportes de lavado del vehículo en mención de las semanas del 20 al 30 de junio de

2017. A esto se dio respuesta mediante radicado 20174311427391 del 10 de octubre de 2017 solicitando la aclaración respecto a “lavado parcial” y “lavado general”.

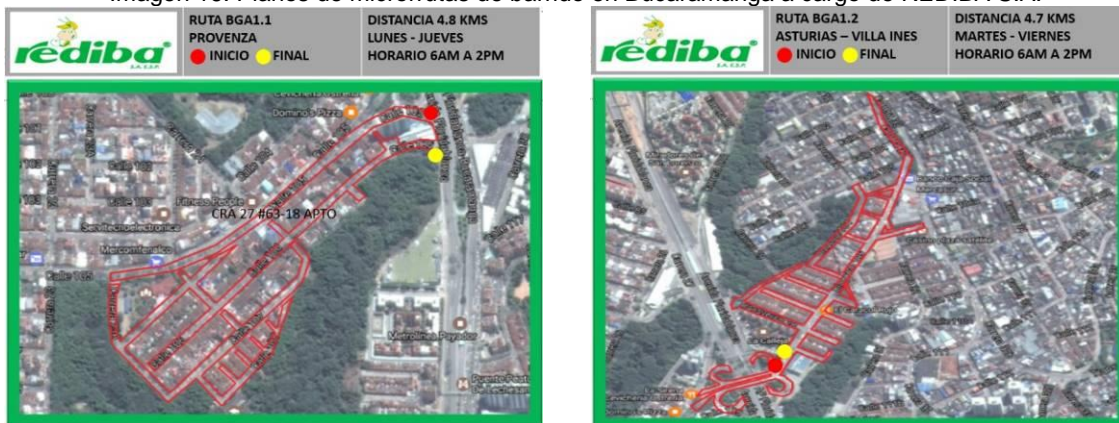
Imagen 16. Planos de microrrutas de barrido en Bucaramanga a cargo de REDIBA S.A.

Los planos de las rutas se presentan a continuación:

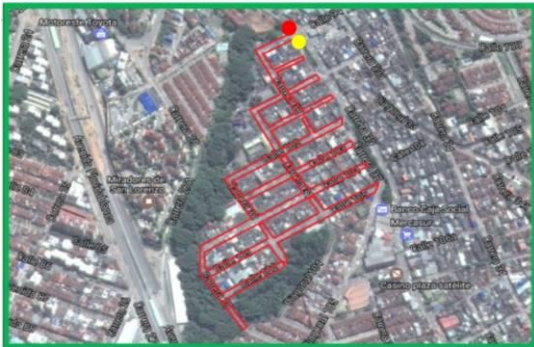
rediba S.A. S.R.L.
RUTA BGA1.3
 LIBERTAD – DIAMANTE I
 ● INICIO ● FINAL
 DISTANCIA 4.3 KMS
 MIERCOLES - SABADOS
 HORARIO 6AM A 2PM

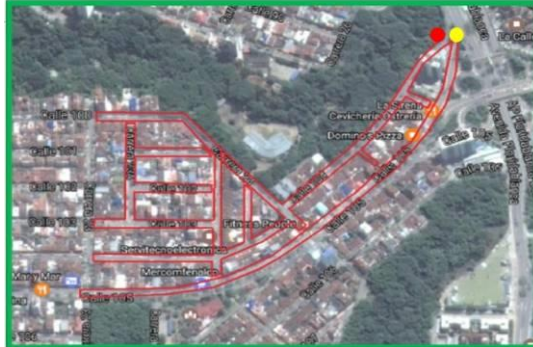
rediba S.A. S.R.L.
RUTA BGA2.1
 PROVENZA
 ● INICIO ● FINAL
 DISTANCIA 4.9 KMS
 LUNES - JUEVES
 HORARIO 6AM A 2PM

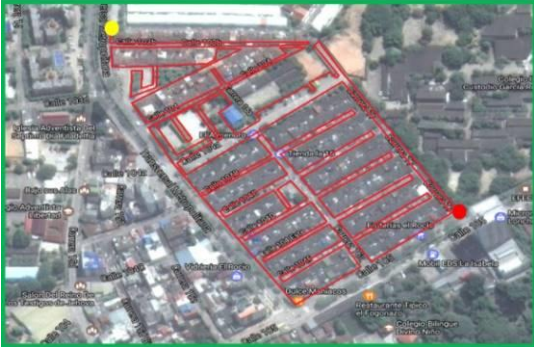
rediba S.A. S.R.L.
RUTA BGA2.2
 ROCIO – VILLA ALICIA
 ● INICIO ● FINAL
 DISTANCIA 4.7 KMS
 MARTES - VIERNES
 HORARIO 6AM A 2PM

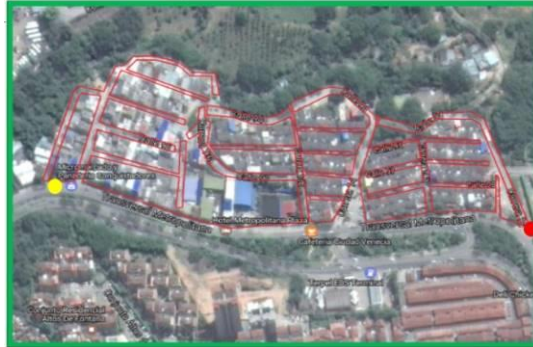
rediba S.A. S.R.L.
RUTA BGA2.3
 VENECIA-CONQUISTADORES
 ● INICIO ● FINAL
 DISTANCIA 4.7 KMS
 MARTES - VIERNES
 HORARIO 6AM A 2PM

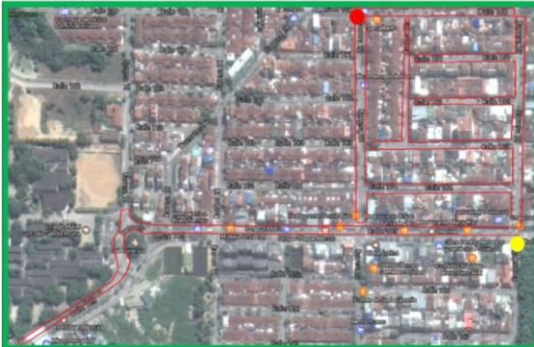
rediba S.A. S.R.L.
RUTA BGA3.1
 PROVENZA - FONTANA
 ● INICIO ● FINAL
 DISTANCIA 4.8 KMS
 LUNES - JUEVES
 HORARIO 6AM A 2PM

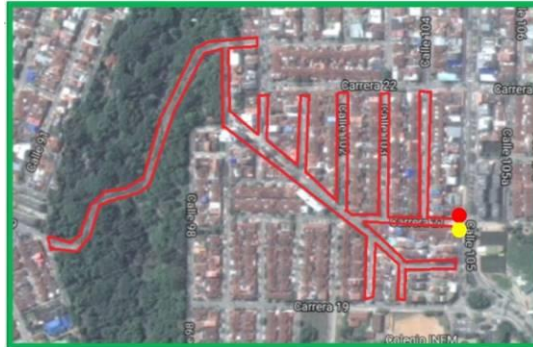
rediba S.A. S.R.L.
RUTA BGA3.2
 PROVENZA – VIA SAN LUIS
 ● INICIO ● FINAL
 DISTANCIA 3.9 KMS
 LUNES - JUEVES
 HORARIO 6AM A 2PM

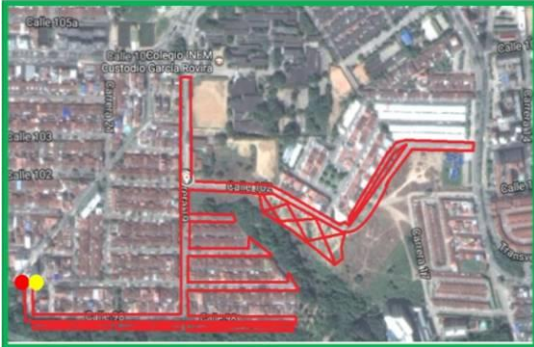
rediba S.A. S.R.L.
RUTA BGA3.3
 FONTANA – FONTANA REAL
 ● INICIO ● FINAL
 DISTANCIA 4.2 KMS
 MIERCOLES - SABADOS
 HORARIO 6AM A 2PM

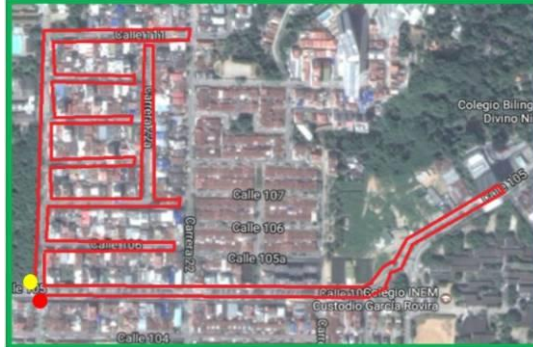
rediba S.A. S.R.L.
RUTA BGA4.1
 PROVENZA
 ● INICIO ● FINAL
 DISTANCIA 4.3 KMS
 LUNES - JUEVES
 HORARIO 6AM A 2PM

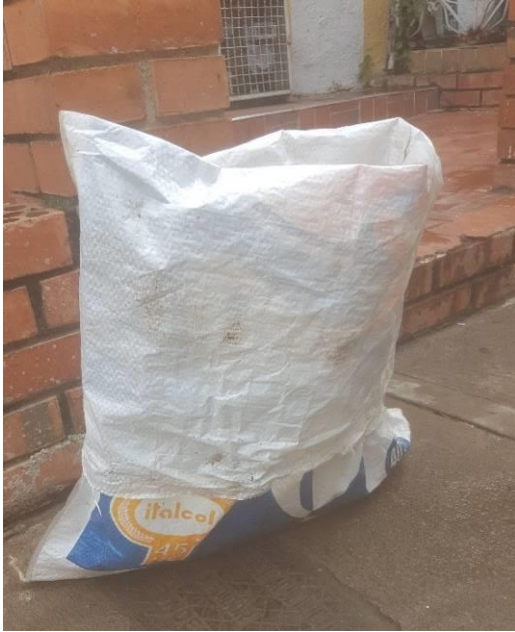
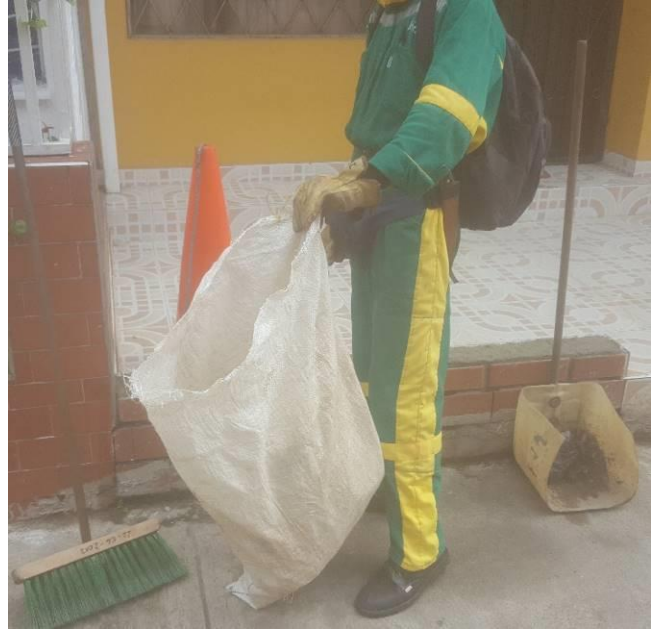
Imagen 17. Saco 1.

La recolección de los sacos producto del barrido se realiza después de las 2:00 p.m. con la volqueta destinada para tal fin. Se informó que cuando no es posible terminar el recorrido de la recolección de los sacos, esta se realiza al día siguiente en horas de la mañana. De acuerdo con lo anterior, se denota un presunto incumplimiento del artículo 2.3.2.2.2.3.40. del Decreto 1077 del 2015.

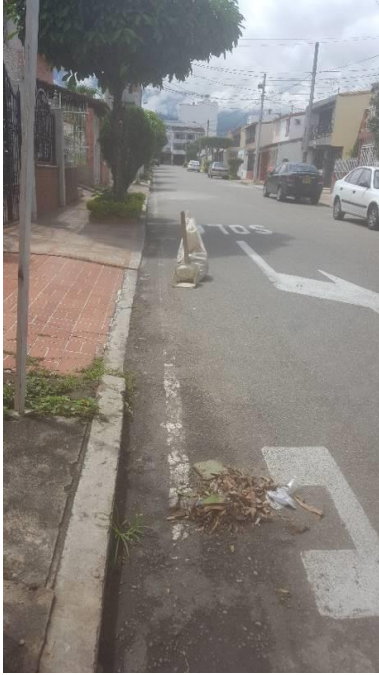
Imagen 19. Ruta 2.2.

El mismo día (27 de junio de 2017) en horas de la tarde, se procedió a realizar la verificación de las zonas de barrido del día anterior (lunes). Durante dicha revisión se evidenció al inicio del recorrido un saco que no fue recogido. Se reitera presunto incumplimiento del artículo 2.3.2.2.2.3.40. del Decreto 1077 del 2015.

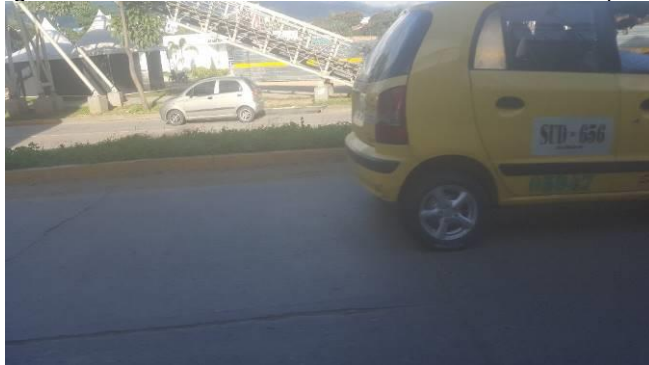
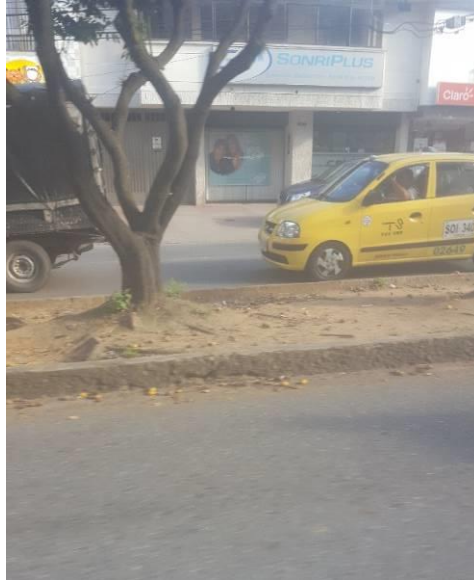
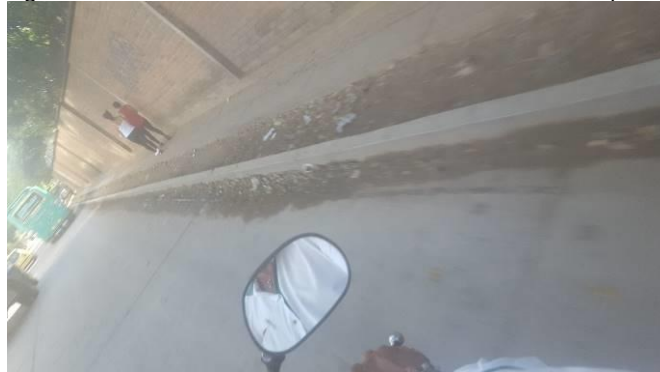
Imagen 21. Zonas cercanas de la calle 105 con carrera 17 parte 2.

Por otra parte, en las zonas cercanas de la calle 105 con carrera 17, la rotonda de la calle 105 y en la vía al terminal se observó presencia de gran cantidad de arena. Dichas zonas según la programación y los mapas debieron barrerse el día anterior (26 de junio); a pesar de esto se evidenciaron sucias con residuos de tierra y hojas en gran cantidad. Con lo anterior se presume un presunto incumplimiento a lo estipulado en los artículo 2.3.2.2.2.4.51 y 2.3.2.2.2.4.53. del Decreto 1077 de 2015.
