EVALUACIÓN INTEGRAL DE PRESTADORES

**EMPRESA DE ACUEDUCTO DEL MUNICIPIO DE SUAN
E.S.P. -**

Bogotá, octubre de 2018

EMPRESA DE ACUEDUCTO DEL MUNICIPIO DE SUAN E.S.P. - ID 2687
ANÁLISIS 2016 – 2017

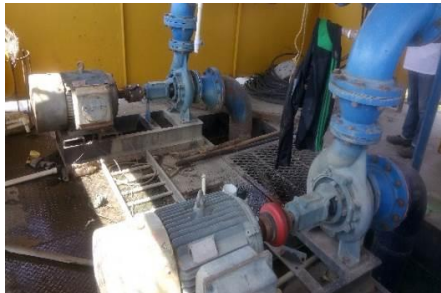
<p>Fotografía No. 1 De izquierda a derecha Bomba 1 y Bomba 2</p>	  <p>Fotografía No. 2 -Barcaza Flotante</p>

Aspecto	Descripción
Bombas	Bombas centrífugas de eje horizontal
Número de unidades de bombeo	2
Número de motores	2
Potencia del equipo de bombeo	40 Hp
Eficiencia (η)	Se desconoce
Caudal de bombeo (l/s)	42 - 44
Periodo de bombeo	6 horas por cada bomba
Energía	Eléctrica – No cuenta con sistema de respaldo
Válvulas de regulación y control	No cuenta
Interruptores de máximo y mínimo nivel	No cuenta
Tableros de protección y control eléctrico	No cuenta
Observaciones	No cuenta con un manual de operación, situación que no permite evidenciar las condiciones operativas (salidas de operación, horas de operación, mantenimiento entre otros).

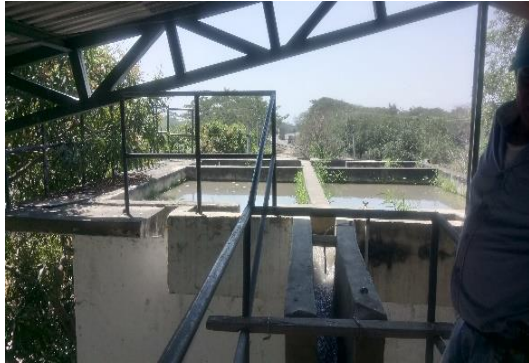
Desarenador

- No se realiza la medición de caudales
- El sistema presenta crecimiento vegetal en el borde libre del tanque sedimentador. Evidenciando presuntos no mantenimientos a la estructura de tratamiento
- No realiza manejo a los lodos generados en el proceso de potabilización

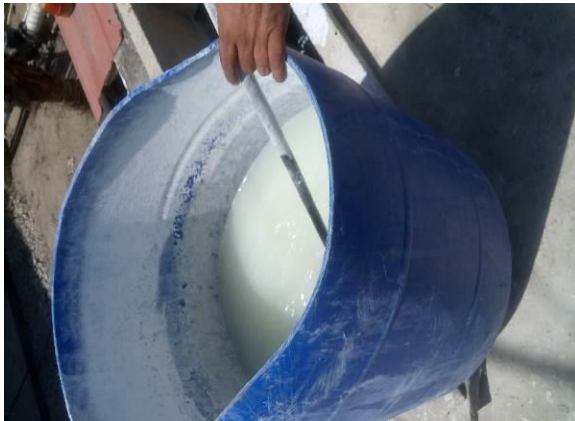
Hipoclorito de Calcio

Químicos utilizados para el tratamiento del agua: Se utiliza como coagulante el hidroxiclورو de aluminio, adicional se emplea un ayudante para el coagulante. Para la desinfección se emplea Hipoclorito de Calcio, el cual es aplicado mediante goteo en el tanque de almacenamiento.

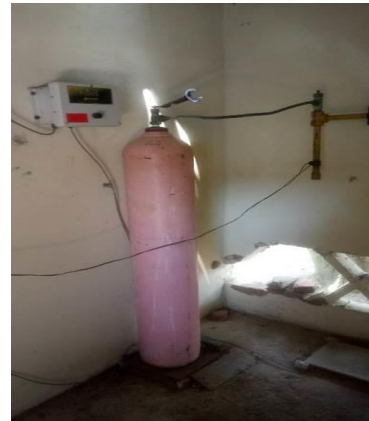
Dosificación de Cloro gaseoso fuera de funcionamiento

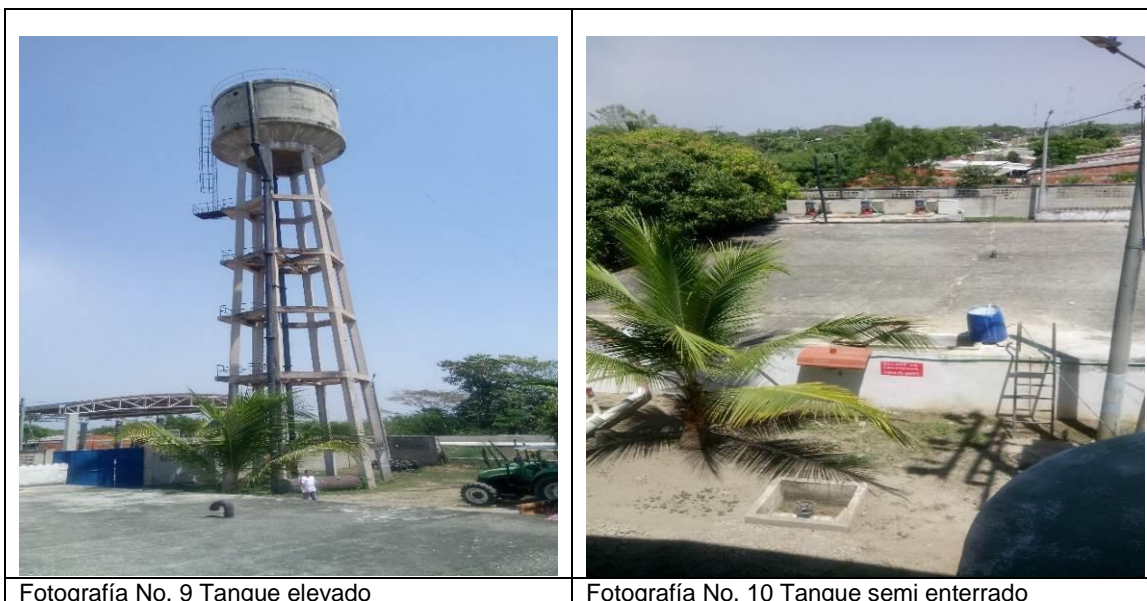
Fotografía No. 9 Tanque elevado

Fotografía No. 10 Tanque semi enterrado

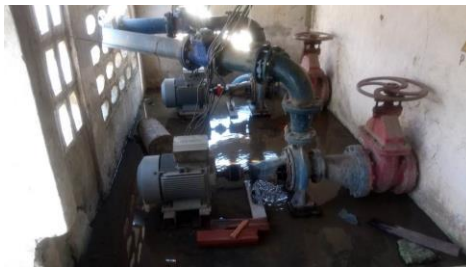
Fotografía No. 14 Bombas de distribución

Aspecto	Descripción
Bombas	Bombas centrifugas de eje horizontal
Número de unidades de bombeo	6 – 3 de respaldo
Número de motores	6 - 3 de respaldo
Potencia del equipo de bombeo	Se desconoce
Eficiencia (η)	Se desconoce
Caudal de bombeo (l/s)	42
Periodo de bombeo	Condicionado a la operación de la PTAP 12 h/ día
Energía	Eléctrica – No cuenta con sistema de respaldo
Válvulas de regulación y control	No cuenta
Interruptores de máximo y mínimo nivel	No cuenta
Tableros de protección y control eléctrico	No cuenta
Observaciones	No cuenta con un manual de operación, situación que no permite evidenciar las condiciones operativas (salidas de operación, horas de operación, mantenimiento entre otros). Presenta fugas en los componentes

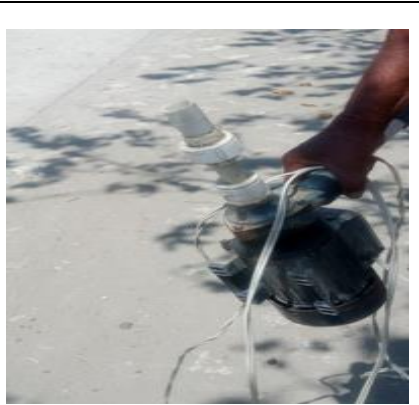
Aunado a lo anterior, en el sector de Las Palmas, Villa del Sol y San Nicolás, se presentan problemas por la baja presión en la red. Esta situación ha conllevado a que los usuarios instalen equipos de succión sobre la red, ocasionado descompensaciones de la misma y falta de suministro a aquellos usuarios localizados en los puntos más alejados (ver fotografía 15).

Fotografía No. 15 Bombas de bajo caudal instaladas en viviendas

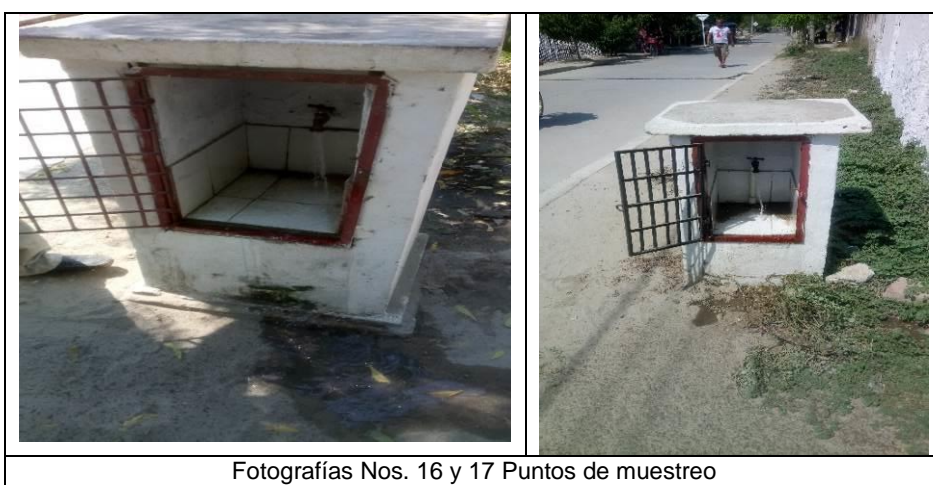
Fotografías Nos. 16 y 17 Puntos de muestreo

Puntos concertados y materializados El prestador cuenta con 5 puntos de muestro, estos se encuentran concertados y materializados¹⁹, cuenta con las actas debidamente suscritas con la autoridad sanitaria.

Se procedió a verificar el SUI, las mismas no se encuentran reportadas, situación que presuntamente es contraria a lo establecido en el artículo 5 de la Resolución 811 de 2008²⁰.
