Superservicios Superintendencia de Servicios Públicos Domiciliarios	INFORME DE VIGILANCIA O INSPECCIÓN ESPECIAL, DETALLADA O CONCRETA

1.1.Nombre o razón social:	EMPRESA DE SERVICIOS PÚBLICOS DE ACUEDUCTO, ALCANTARILLADO Y ASEO DE ACHI BOLIVAR SA ESP
1.2.Nit:	900361672-2
1.3.ID (SUI - RUPS):	23439
1.4.Servicio público domiciliario (SPD) prestado objeto de la vigilancia o inspección:	Aseo
1.5.Actividad del SPD objeto de la vigilancia o inspección:	Recolección y transporte de residuos no aprovechables, barrido y limpieza de vías y áreas públicas, corte de césped y poda en árboles en vías y áreas públicas y disposición final.
1.6.Fecha de inicio de operación en la actividad a vigilar o inspeccionar:	2 de julio de 2010

Este documento muestra de manera integral el estado de la prestación del servicio público de aseo en el área de prestación en el municipio de Achí, en el departamento de Bolívar, mediante las acciones de inspección y vigilancia realizadas al prestador EMPRESA DE SERVICIOS PÚBLICOS DE ACUEDUCTO, ALCANTARILLADO Y ASEO DE ACHI BOLIVAR SA ESP, con base en la reglamentación de los servicios públicos domiciliarios y la regulación económica vigente.

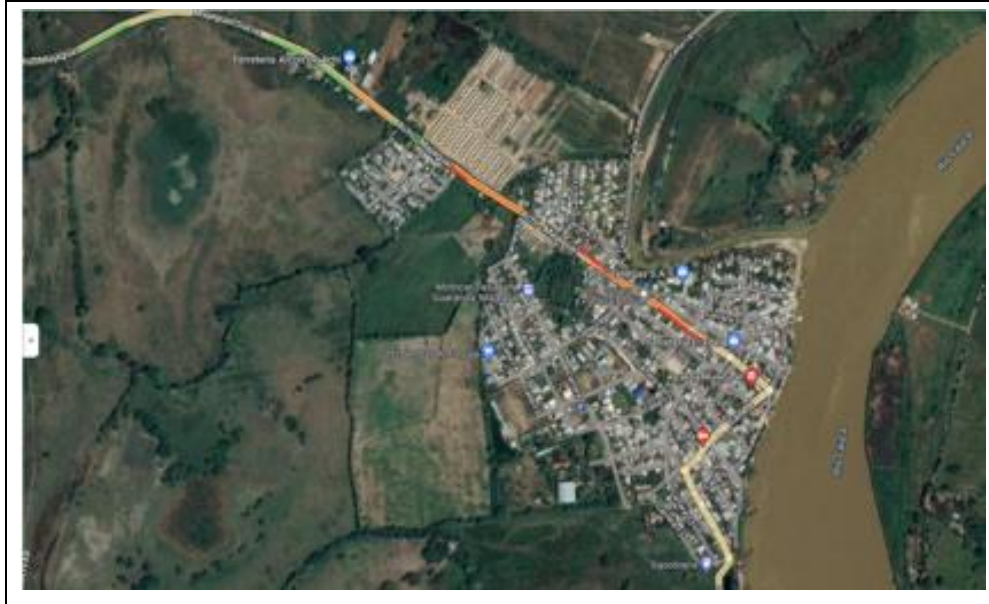
Imagen 7 Área de prestación de la Oficina de Servicios Públicos del Municipio de Achí

que presta este servicio público, sin embargo, a continuación, se presenta una imagen extraída de Google Maps que muestra el área atendida por la empresa:

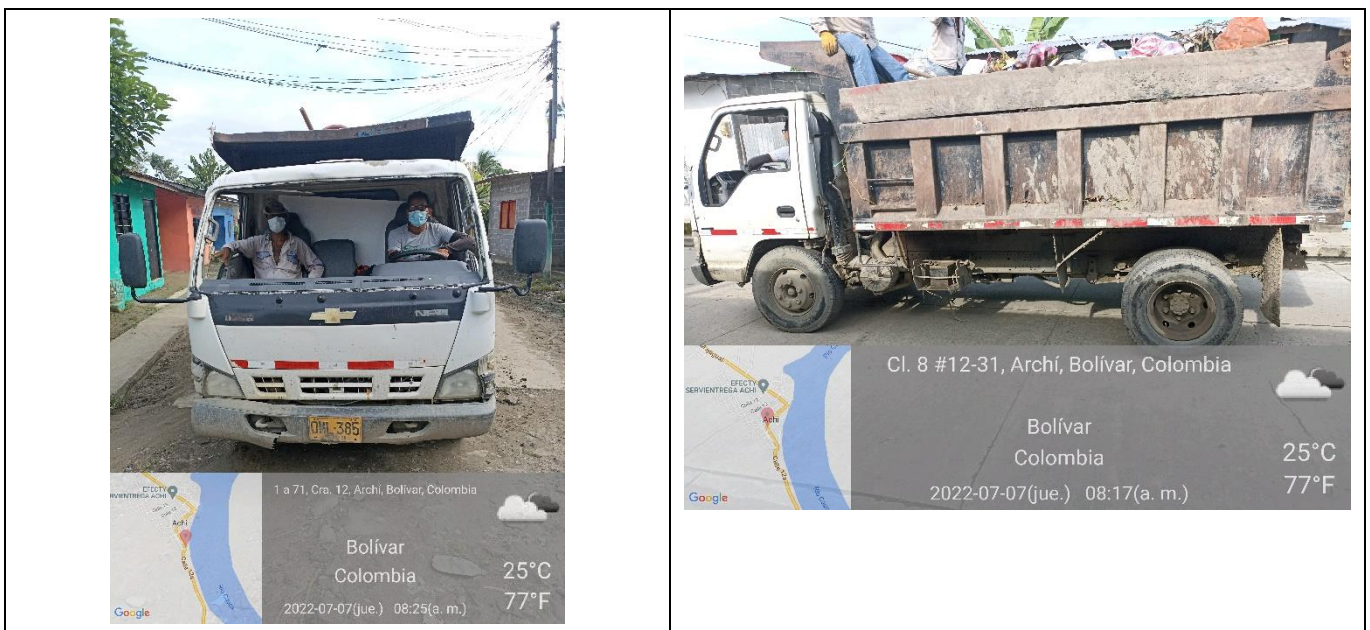
Imagen 12 Verificación 7/07/2022. Vehículo placas OML385. Vista frontal y de la cabina.

Imagen 13 Verificación 07/07/2022. 8:17 a.m. Vehículo placas OML385. Vista lateral.

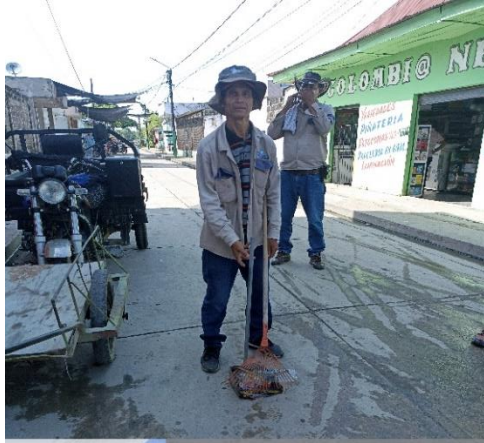
<p>Operario de barrido y limpieza en una calle de Achí. Se observa un operario con un sombrero y una chaqueta, sosteniendo un cepillo de barrido, en una calle pavimentada. Al fondo hay un comercio con una fachada verde que dice 'COLOMBIO NE'.</p>

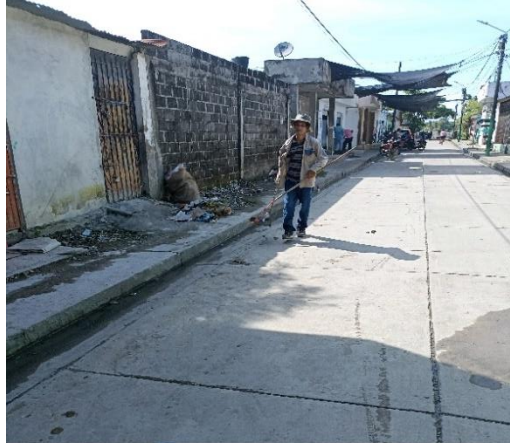
<p>Vista de una calle pavimentada en Achí, Colombia, con un operario de barrido en el fondo. La calle está limpia y bien mantenida.</p>
<p>Imagen 18 Verificación 7/07/2022 Operario de barrido y limpieza.</p>	<p>Imagen 19 Verificación 7/07/2022 Calles del municipio de Achí.</p>
  <p>Vista de una calle pavimentada en Achí, Colombia, con un canal de drenaje a lo largo del borde. Hay vegetación y edificios al fondo.</p>

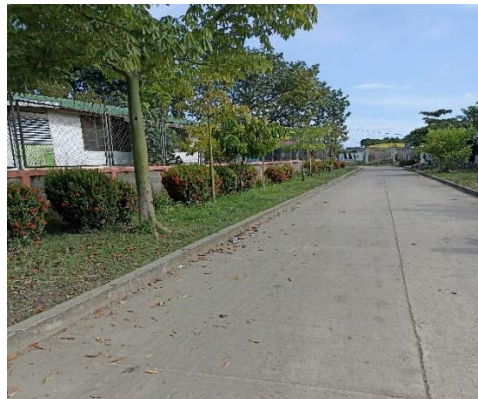
<p>Vista de una calle pavimentada en Achí, Colombia, con un canal de drenaje a lo largo del borde. Hay vegetación y edificios al fondo.</p>
<p>Imagen 20 Verificación 7/07/2022 Calles del municipio de Achí.</p>	<p>Imagen 21 Verificación 7/07/2022 Calles del municipio de Achí.</p>

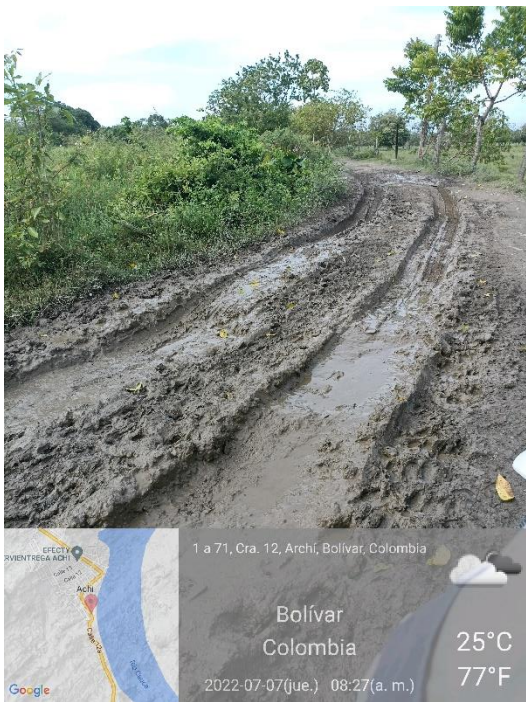
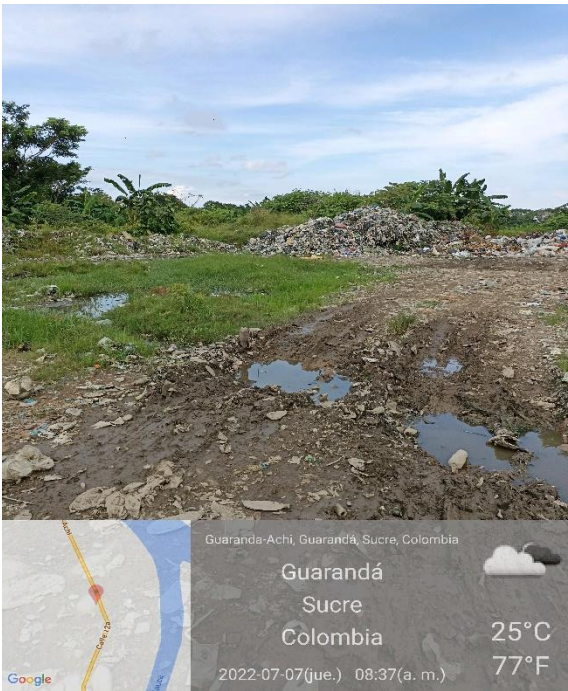
<p>Imagen 23 Verificación 07/07/2022, Vía a Guaranda Botadero a cielo abierto del Municipio de Achi, Bolívar</p>	<p>Imagen 24 Verificación 07/07/2022 Ingreso a Botadero a cielo abierto del Municipio de Achi, Bolívar .</p>

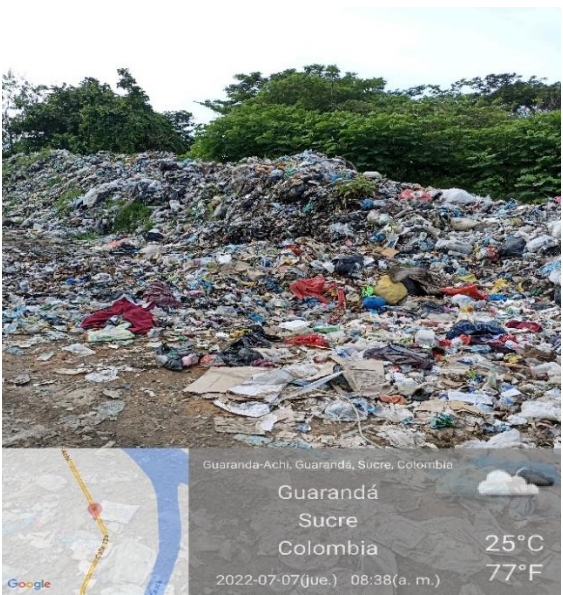
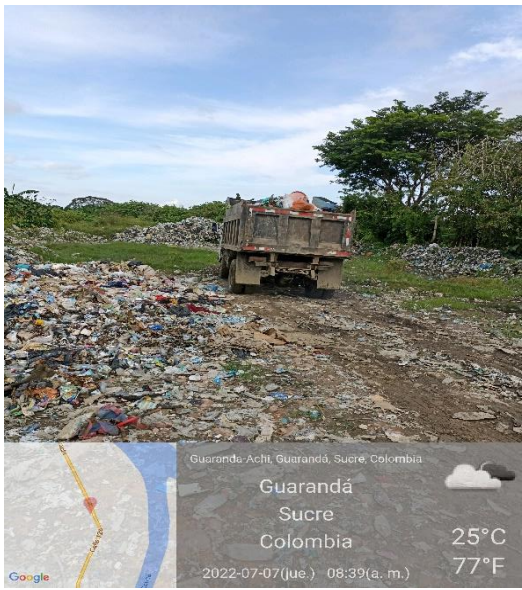
<p>Imagen 25 Verificación 07/07/2022 Botadero a cielo abierto del Municipio de Achi, Bolívar. Presencia de vectores (perros, pájaros)</p>	<p>Imagen 26 Verificación 07/07/2022 8:42 a.m. Botadero a cielo abierto del Municipio de Achi, Bolívar. Ubicación de residuos sin ningún control técnico</p>

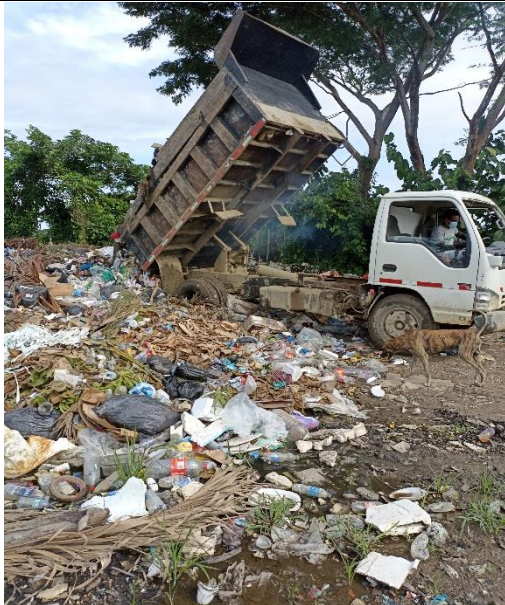
Imagen 27 Verificación 07/07/2022 Botadero a cielo abierto del Municipio de Achí, Bolívar. Presencia de vectores (perros, pájaros)
