**INFORME DE VIGILANCIA O
INSPECCIÓN ESPECIAL,
DETALLADA O CONCRETA**

INFORME DE VIGILANCIA CONCRETA

**AGUAS DE LA PENÍNSULA S.A. E.S.P.
ID. 2950
MAICAO, LA GUAJIRA**

**SUPERINTENDENCIA DELEGADA PARA ACUEDUCTO,
ALCANTARILLADO Y ASEO
DIRECCIÓN TÉCNICA DE GESTIÓN DE ACUEDUCTO Y
ALCANTARILLADO
Bogotá D.C., octubre de 2024**

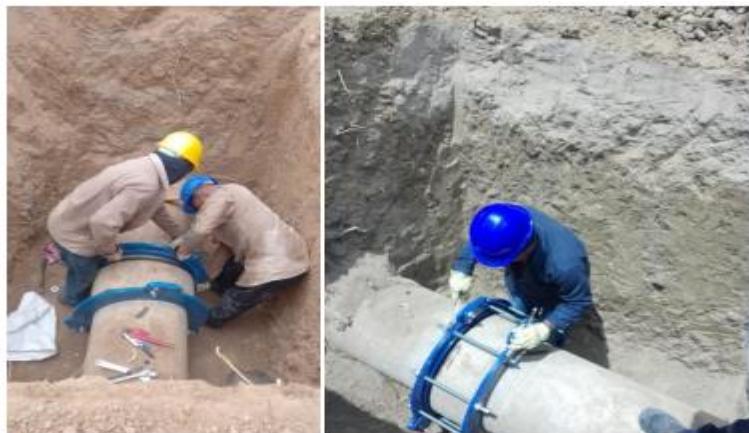
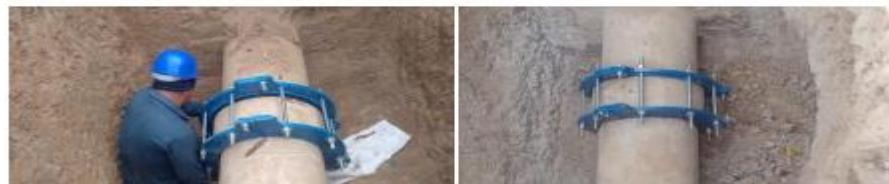
Imagen 3. Obra de Instalación de Uniones línea de Conducción

1. Encendido remoto de los pozos de respaldo.
2. Transferencia automática de energía y acometidas eléctricas.
3. Identificación y reparación de fugas.
4. Reposición de ventosas y sección de línea de conducción.

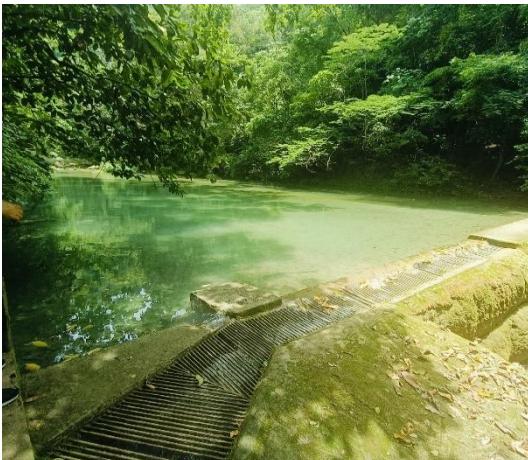
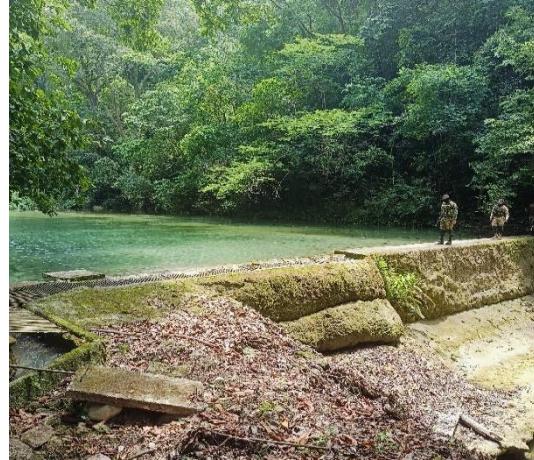
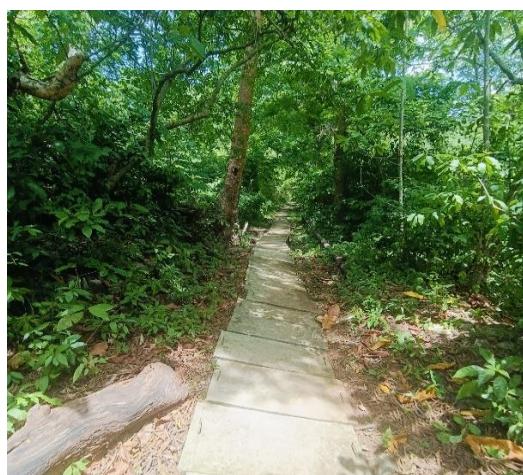
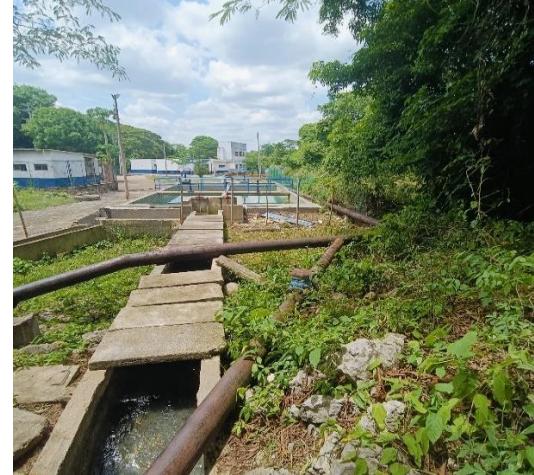
Imagen 4. Fuente de abastecimiento y Bocatoma

El sistema de acueducto cuenta con una línea de aducción por gravedad compuesta por un canal en concreto de aproximadamente 700 metros, en visita se identifica que se encuentra operativo y en buen estado.

Río Carraipía

Estructura Bocatoma

Canal de aducción

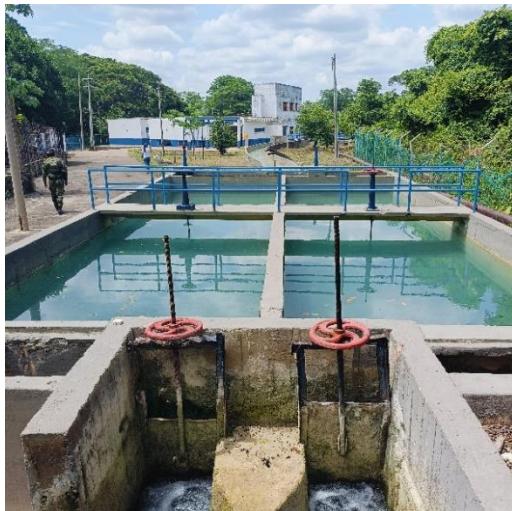
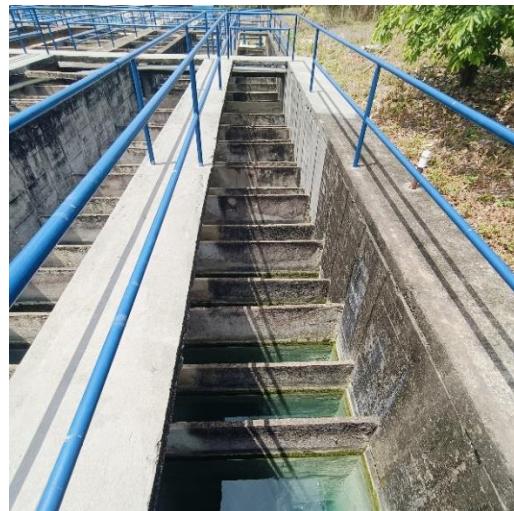
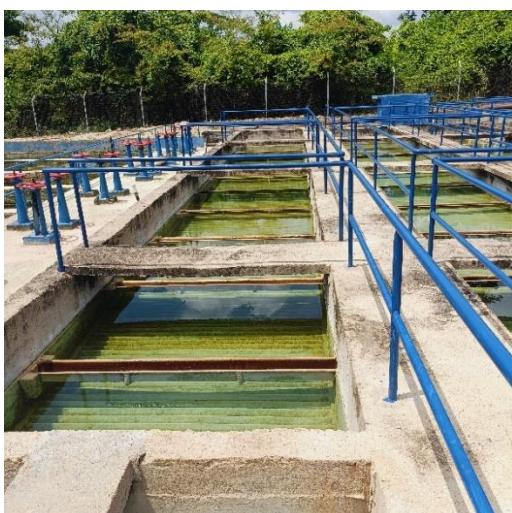
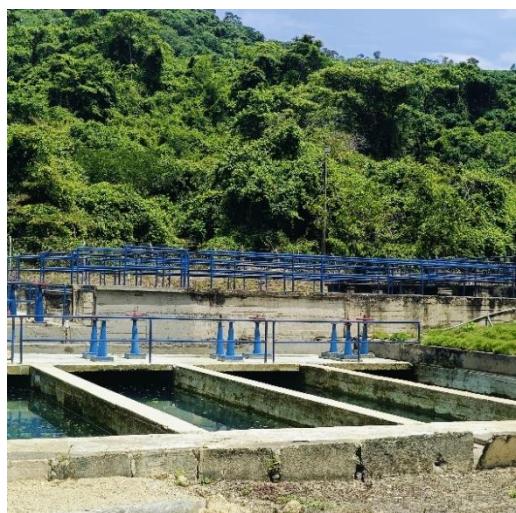
Imagen 5. Componentes de la PTAP

Posteriormente, el sistema de tratamiento cuenta con dos (2) unidades de floculación de flujo vertical, dos (2) unidades de sedimentación de alta tasa de flujo ascendente con pantallas en asbesto cemento (438 placas por módulo), y diez (10) filtros con lecho filtrante compuesto por grava, antracita y arena.

Desarenadores

Floculadores

Sedimentares

Filtros

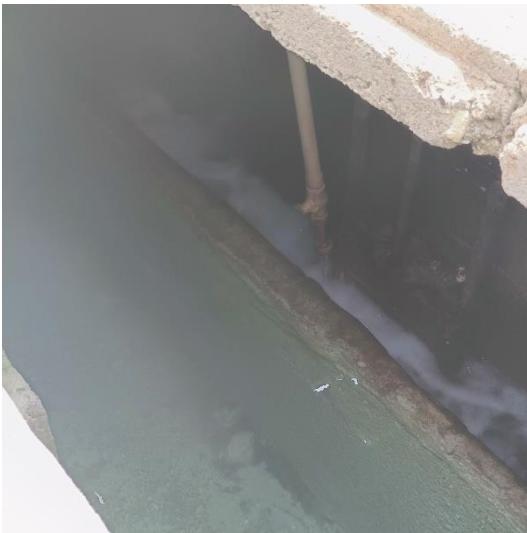
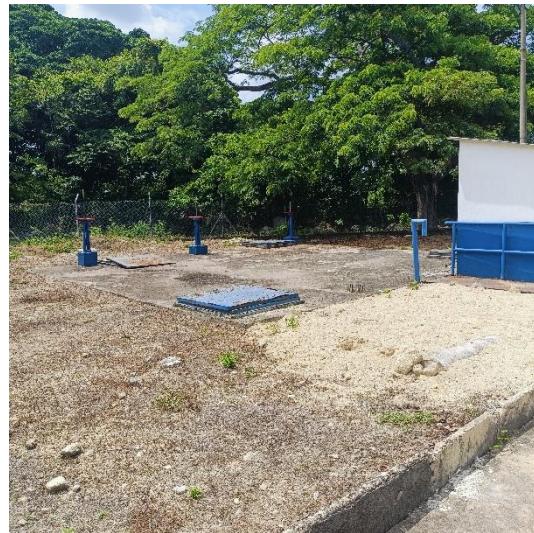
Imagen 6. Dosificación de cloro

Adición de cloro

Tanque contacto de cloro

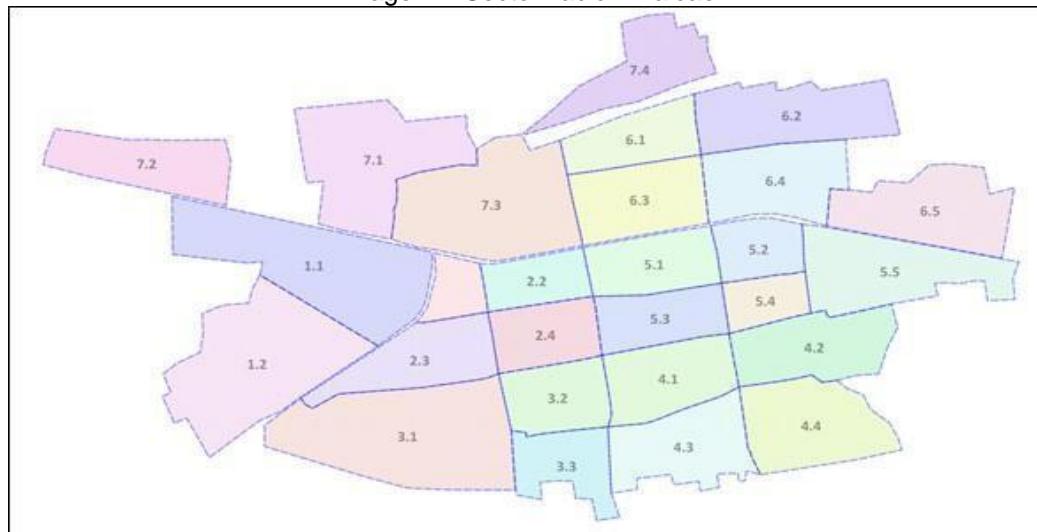
Imagen 7. Sectorización Maicao

La distribución de agua potable para el municipio de Maicao se realiza mediante siete (07) sectores hidráulicos, los cuales, a su vez, se dividen en 27 sub sectores, relacionados de la siguiente manera:

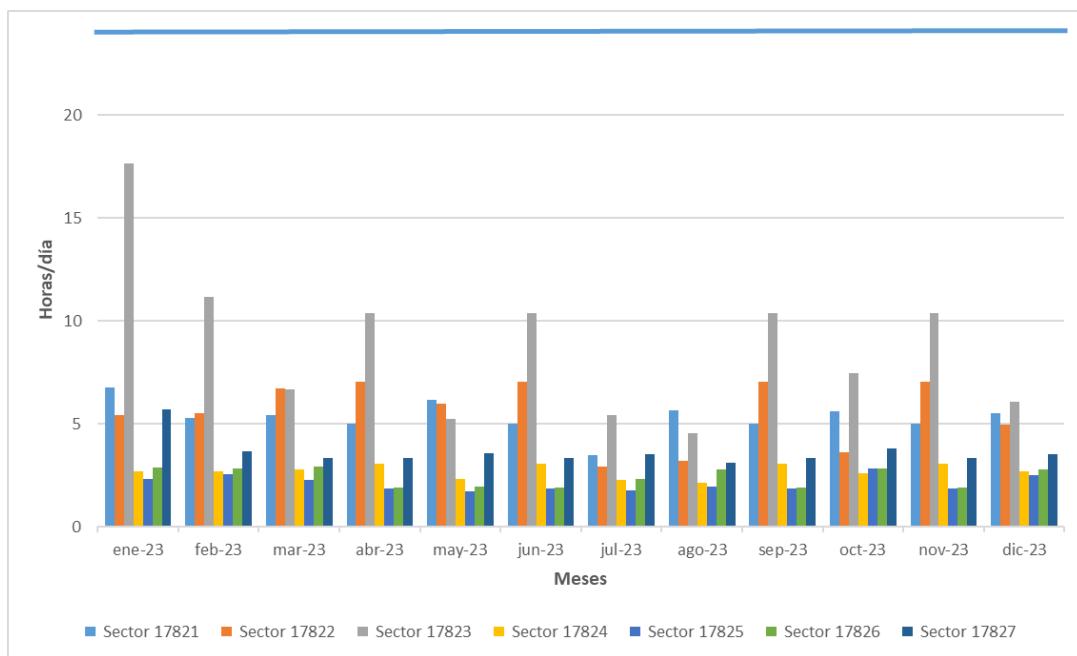
Gráfica 3. Índice de Continuidad promedio mensual 2023

Una vez analizada la información requerida en la visita, la cual corresponde a la vigencia 2023 y de enero al mes de abril de 2024, se presentan los resultados del indicador de continuidad calculados conforme lo establece la Resolución No. 2115 de 2007, en las siguientes gráficas:

Aguas de la Península S.A. E.S.P. distribuye agua con una continuidad “INSUFICIENTE” y “NO SATISFACTORIA” en el municipio de Maicao, durante las vigencias 2023 y hasta el mes de abril de 2024, de acuerdo con la clasificación establecida en el cuadro No. 9 del artículo 18 de la Resolución 2115 de 2007.

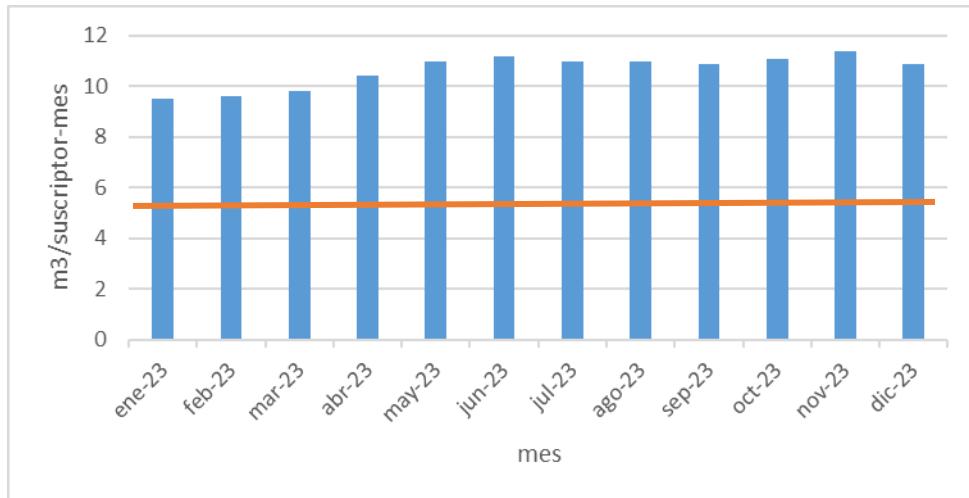
Gráfica 5. Indicador de Perdidas 2023

Los anteriores resultados permiten identificar que se presentan altas pérdidas para el municipio de Maicao, teniendo en cuenta que la Resolución CRA 688 de 2014 define un estándar de eficiencia para el Índice de Pérdidas por Suscriptor Facturado de 6 m³/suscriptor/mes. Es importante mencionar que en el CCU y en el contrato de concesión no se definieron metas IPUF, por lo que se tendrá en cuenta el estándar de la norma.

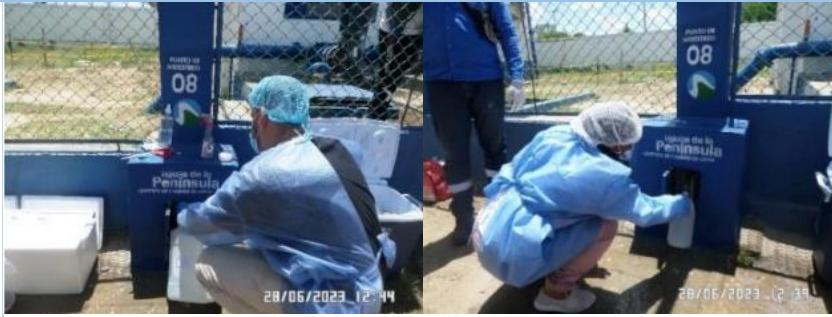
Tabla 15. Información general de la toma de muestra No. 1 y resultados

Punto de muestreo	Fotografía toma de muestra SSPD y resultados																	
Ubicación: Alberca San José. Punto cercano a la PTAP.

Código del punto: PM08 Concertado: Sí Intradomiciliario: No	<p>Agua apta para consumo humano</p>

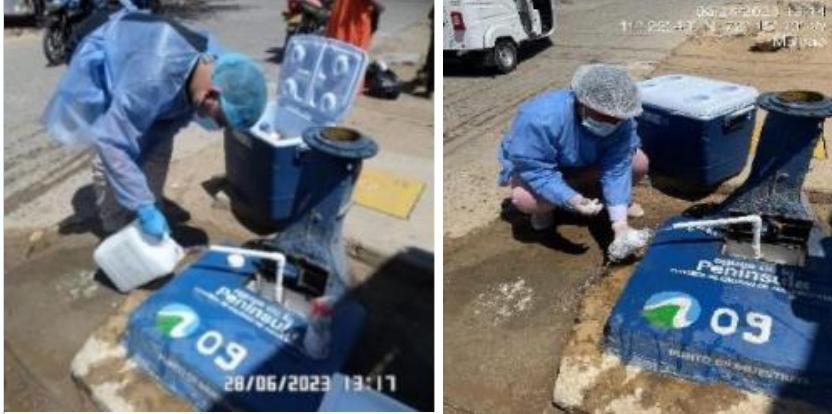
Tabla 16. Información general de la toma de muestra No. 2 y resultados

Punto de muestreo	Fotografía toma de muestra SSPD y resultados																				
Ubicación: Calle 16 Cr 25 Barrio Pastrana, frente a la carretera nacional. Punto intermedio. Código del punto: PM09 Concertado: Sí Intradomiciliario: No

Resultados muestra SSPD Se presentan los parámetros con incumplimiento - informe de resultados 23-7381	<p>Agua No apta para consumo humano</p>

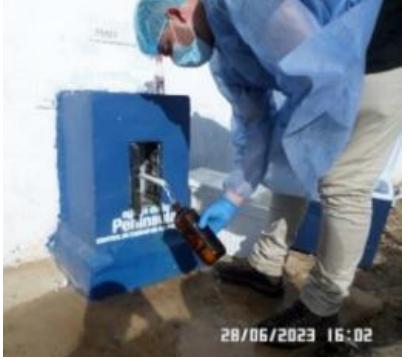
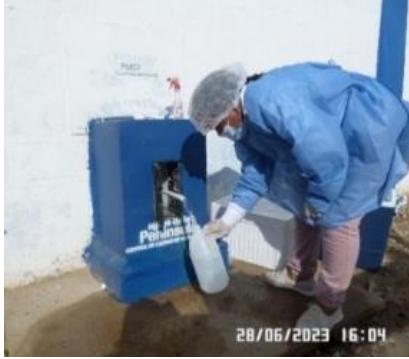
Tabla 17. Información general de la toma de muestra No. 3 y resultados

Punto de muestreo	Fotografía toma de muestra SSPD y resultados			
Ubicación: Carrera 18 # 4-19 Tanque elevado, barrio Loma Fresca. Punto cercano a la PTAP. Código del punto: PM07 Concertado: Sí Intradomiciliario: No

<small>28/06/2023 16:04</small>		
Resultados muestra SSPD Se presentan los parámetros con incumplimiento y cumplimiento condicional –informe de resultados 23-7381				Agua No apta para consumo humano
	Parámetro	Límite normativo (Res. 2115/2007)	Resultado	IRCA Nivel de Riesgo
	Cloro libre (In situ) (mg Cl2/L)	Entre 0.3 y 2	1.88 ⁷	42% Riesgo Alto
	Alcalinidad total mg (CaCO3/L)	<200	228	
	Calcio (mg Ca/L)	≤60	65.35	
	Coliformes totales (UFC/100mL)	0	52	
	Escherichia coli* (UFC/100mL)	0	12	
Resultados contramuestra Se presentan los parámetros con incumplimiento y cumplimiento condicional – informe de resultados N° 88180				Parámetro
	Parámetro	Límite normativo (Res. 2115/2007)	Resultado	IRCA Nivel de Riesgo

Alcalinidad total (mg CaCO3/L)	<200	217	El laboratorio no calculó el IRCA en el informe de resultados.
	Calcio (mg Ca/L)	≤60	65,1709

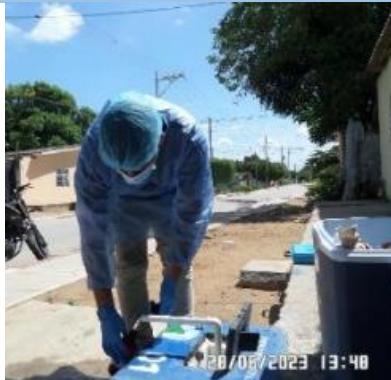
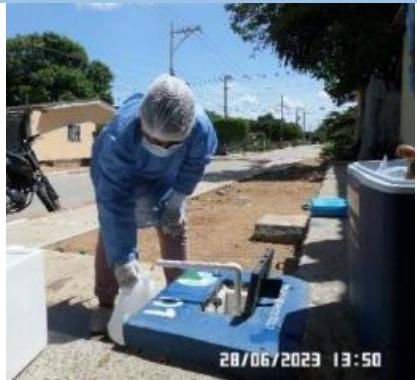
Tabla 18. Información general de la toma de muestra No. 4 y resultados

Punto de muestreo	Fotografía toma de muestra SSPD y resultados		
Ubicación: Calle 7 # 29-38, barrio Paraíso. Punto cercano a la PTAP. Código del punto: PM01 Concertado: Sí Intradomiciliario: No

28/06/2023 13:50	
Resultados muestra SSPD Se presentan los parámetros con incumplimiento y cumplimiento condicional – informe de resultados 23-7381			Agua apta para consumo humano
	Parámetro	Límite normativo (Res. 2115/2007)	Resultado
	Cloro libre (In situ) (mg Cl₂/L)	Entre 0.3 y 2	1.97
	Alcalinidad total mg (CaCO₃/L)	<200	224
	Calcio (mg Ca/L)	≤60	65.71
Resultados contramuestra Se presentan los parámetros con incumplimiento y cumplimiento condicional – informe de resultados N° 88179			IRCA Nivel de Riesgo 2% Sin Riesgo
	Parámetro	Límite normativo (Res. 2115/2007)	Resultado
	Alcalinidad total (mg CaCO₃/L)	<200	215 ⁸
	Calcio (mg Ca/L)	≤60	65.7780
			El laboratorio no calculó el IRCA en el informe de resultados.

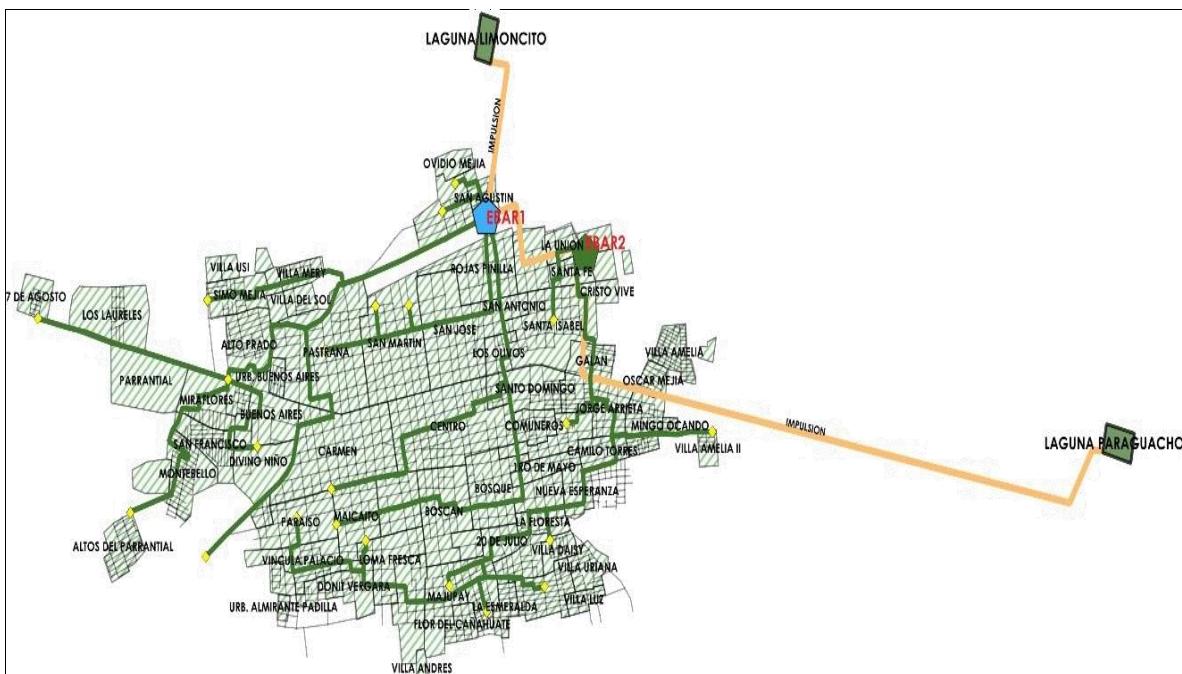
Imagen 11. Distribución y localización de redes sanitarias.

La imagen 1 presenta la distribución espacial de las redes menores, principales e interceptores y emisarios finales en el municipio de Maicao.

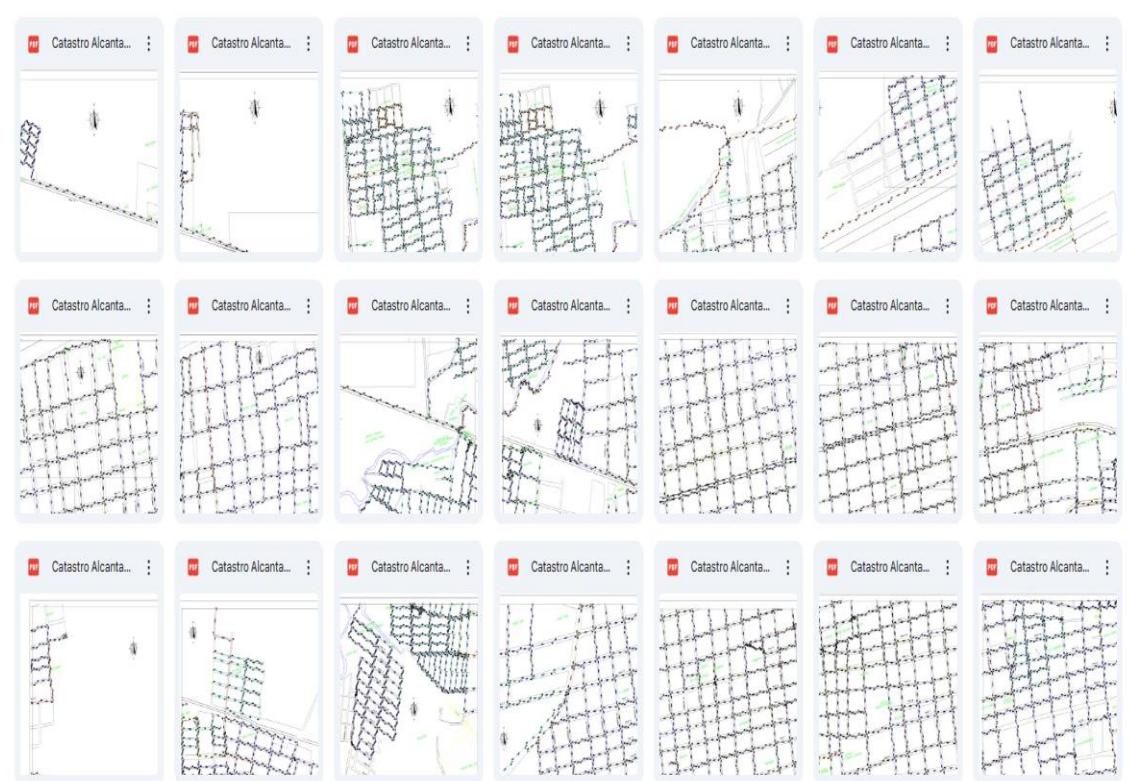
**Imagen 13. Archivos del Catastro de redes**

Fuente: imagen extraída de los archivos del catastro de redes entregada por el prestador.

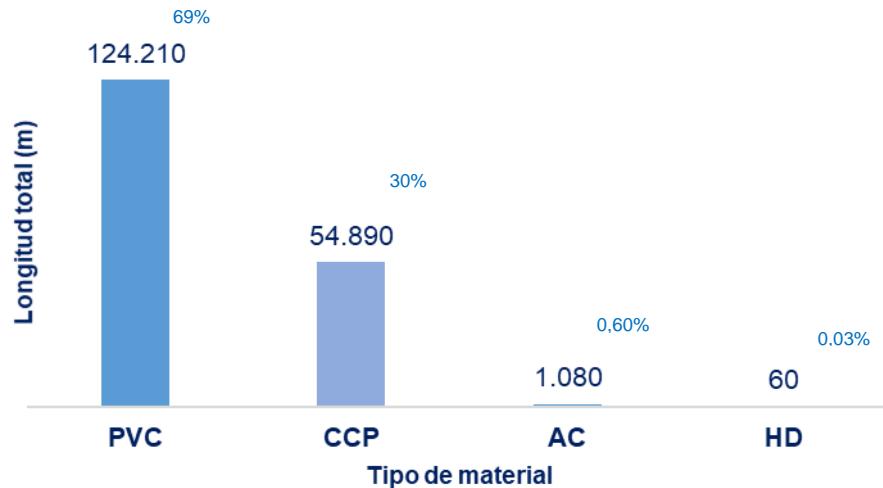
Gráfica 7. Distribución red de alcantarillado sanitario por material

Por otra parte, al hacer la verificación de la información reportada en el SUI, se tiene que el prestador no presenta reporte de redes de alcantarillado.

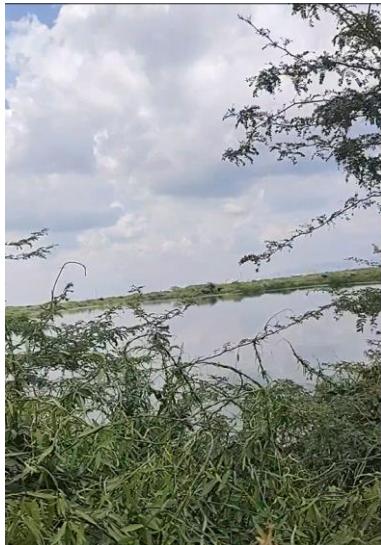
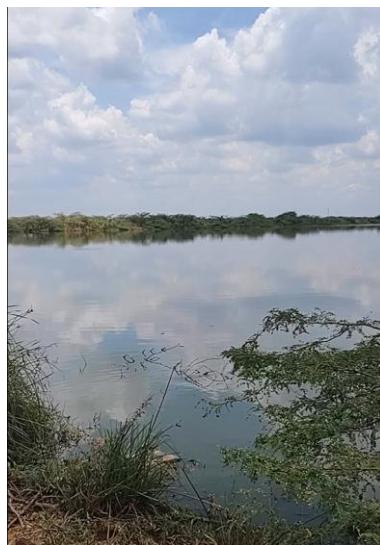
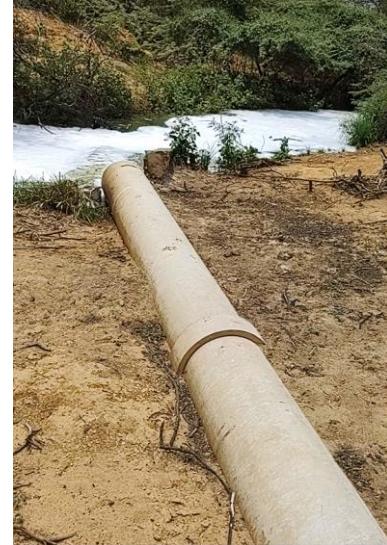
Imagen 16. STAR El Limoncito

Es importante mencionar que el prestador informó de manera verbal que la laguna de oxidación "El Limoncito" se encuentra en proceso de clausura para la construcción de un nuevo sistema de tratamiento, no obstante, este proceso se ha visto interrumpido por trámites de consulta previa y problemas de seguridad que han provocado el robo y pérdida de materiales, dicha situación ha dificultado el cumplimiento de los objetivos del PSMV.

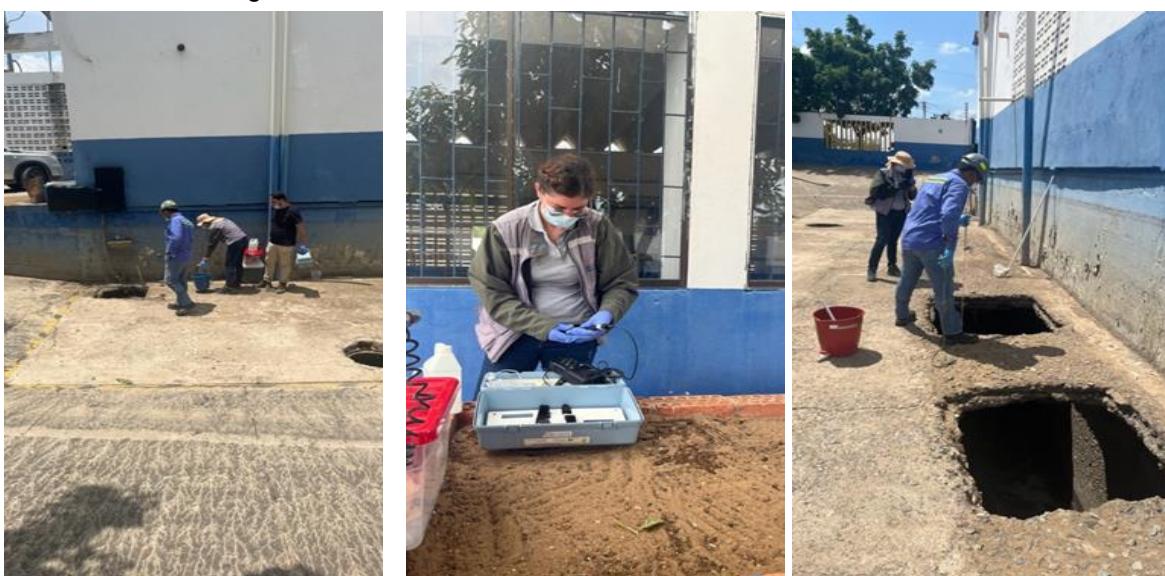
Imagen 22. Toma de muestras estación de bombeo No. 1.

- Microbiológicos (laboratorio): *Escherichia Coli (E.Coli)* y coliformes Termotolerantes.

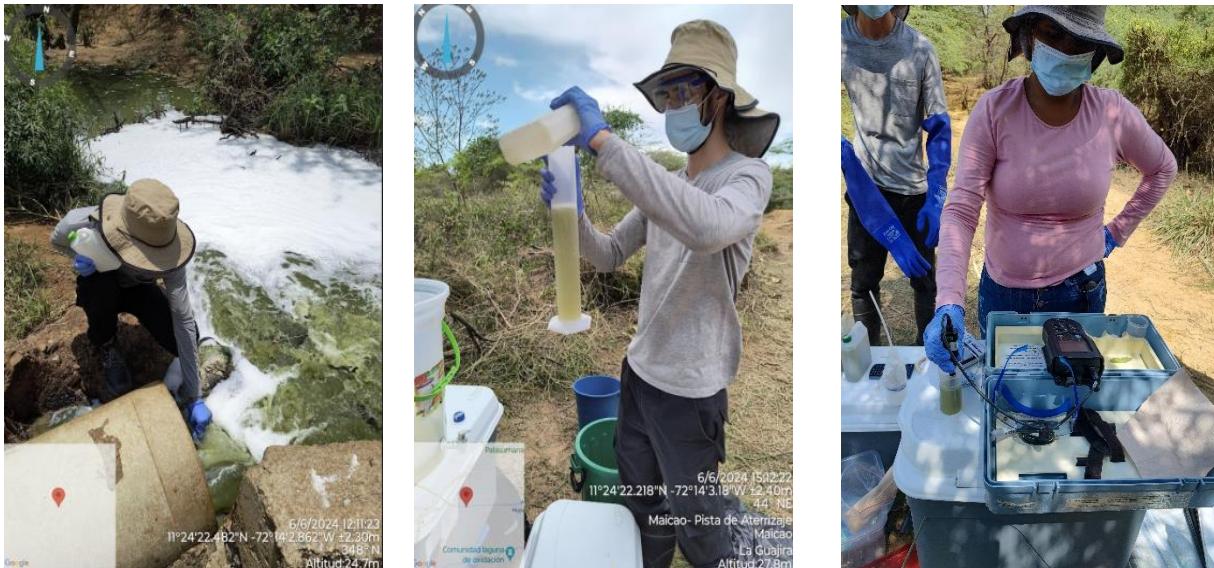
Imagen 24. Toma de muestras Punto de descarga final STAR (El Limoncito).

- *In Situ*: pH, caudal, temperatura.
- Fisicoquímicos (laboratorio): DBO5, DQO, conductividad, SST y SSED.
- Microbiológicos (laboratorio): *Escherichia Coli* (*E.Coli*) y coliformes Termotolerantes.

De acuerdo con los resultados de las muestras remitidos por el laboratorio contratado por esta entidad para la toma y análisis de las muestras, se evidenció que, para el tipo de pre-tratamiento y tratamiento secundario que se realiza en el STAR, las eficiencias de remoción de DBO₅, DQO, SST y patógenos (Coliformes Totales, *Escherichia coli* y Coliformes Termotolerantes), no se encuentran dentro de los rangos de eficiencia definidos en el artículo 184 de la Resolución 330 de 2017⁹, presentando solo cumplimiento conforme dicha resolución para los parámetros de sólidos sedimentables, aceites y grasas.

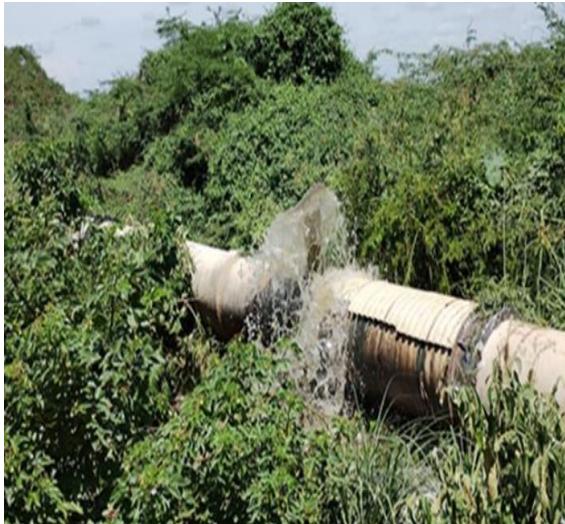
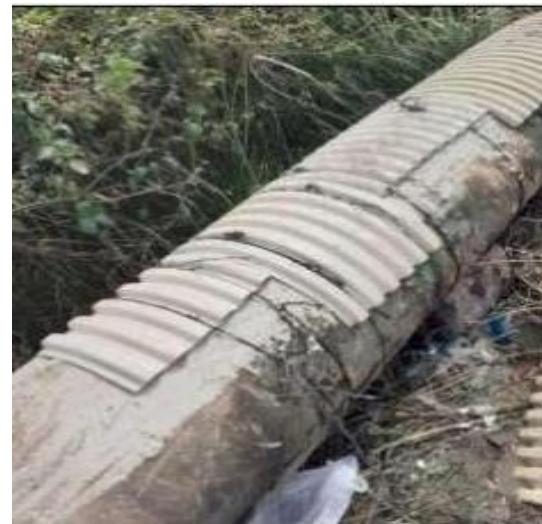
Imagen 25. Red de impulsión (verificación daño 2023)

Para terminar, se adelanta la verificación de la red de impulsión, la cual en visita del año 2023 presentaba una fuga, identificando que ya se encuentra reparada.

Año 2023

Año 2024
