**Superservicios****INFORME DE VIGILANCIA O
INSPECCIÓN ESPECIAL,
DETALLADA O CONCRETA**

1.1 Nombre o razón social:	ASOCIACIÓN DE ACUEDUCTO Y SERVICIOS PÚBLICOS EL ORATORIO																		
1.2 NIT:	832002074 - 2																		
1.3 ID (SUI – RUPS):	22672																		
1.4 Servicio público domiciliario (SPD) prestado objeto de la vigilancia o inspección:	Acueducto y Alcantarillado.																		
1.5 Actividad del SPD objeto de la vigilancia o inspección:	<p>Acueducto:</p> <ul style="list-style-type: none"> • Conducción. • Distribución. • Comercialización. <p>Alcantarillado:</p> <ul style="list-style-type: none"> • Recolección. • Conducción de residuos líquidos. • Tratamiento. • Disposición final. • Comercialización. 																		
1.6 Fecha de inicio de operación en la actividad a vigilar o inspeccionar:

acción:	
2.2 Clase acción:	Vigilancia <input type="checkbox"/> Inspección <input checked="" type="checkbox"/>
2.3 Motivo de la acción:	Especial <input type="checkbox"/> Detallada <input type="checkbox"/> Concreta <input checked="" type="checkbox"/>
2.4 Origen causal de la acción:	Clasificación de nivel de riesgo <input type="checkbox"/> Perfilamiento de riesgo <inpu

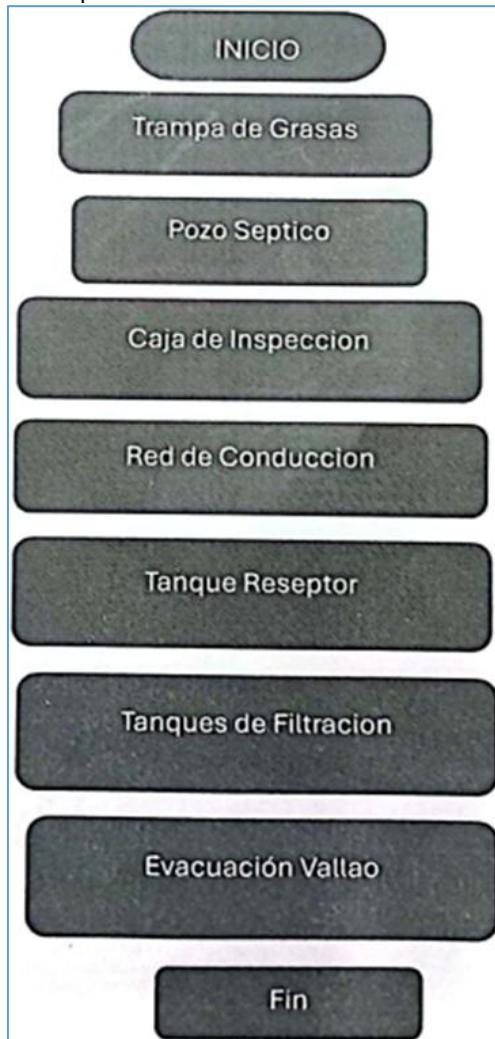
Ilustración 1. Diagrama de procesos del Sistema de Alcantarillado – Vereda El Oratorio

Según lo manifestado por el prestador y lo evidenciado en la visita el sistema de alcantarillado de la vereda El Oratorio es de tipo sanitario, opera por medio de bombeo, posee una Planta de Tratamiento de Aguas Residuales (PTAR) y cuenta con un (1) punto de vertimiento que vierte sus aguas residuales domésticas (ARD) a un Vallado de drenaje de aguas lluvias que conecta al Río Neusa.

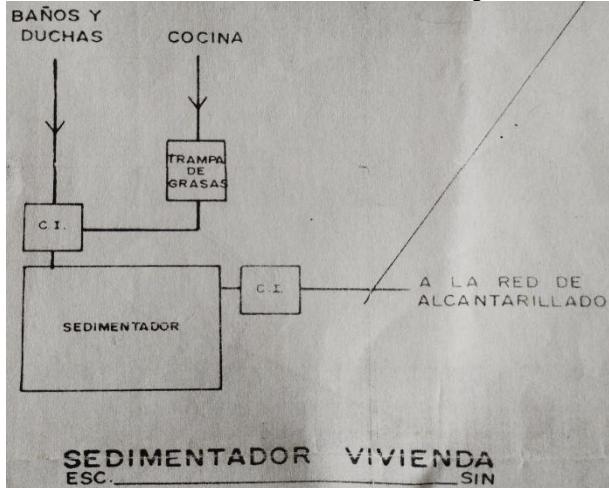
Imagen 1. Plantas sedimentadoras

Previo a la recolección de residuos líquidos mediante la red de alcantarillado, cada hogar de los 44 usuarios que pertenecen al servicio público de alcantarillado, cuenta con un sistema preliminar al tratamiento que cuenta con una trampa de grasas para residuos líquidos provenientes de la cocina, una caja de inspección, un sedimentador y posteriormente se conecta a la red de alcantarillado.

Planta sedimentador vivienda

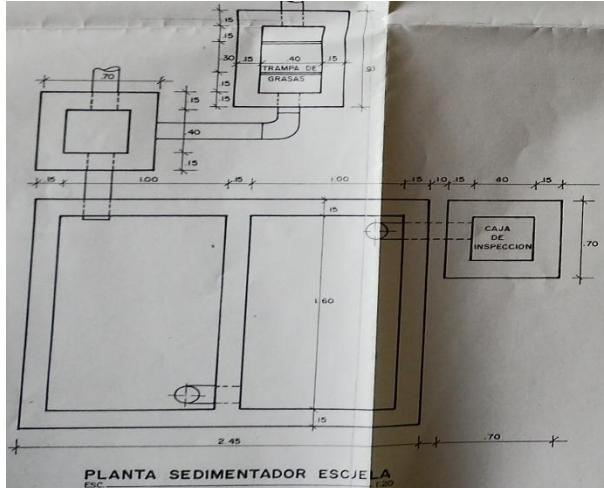
Planta sedimentador escuela

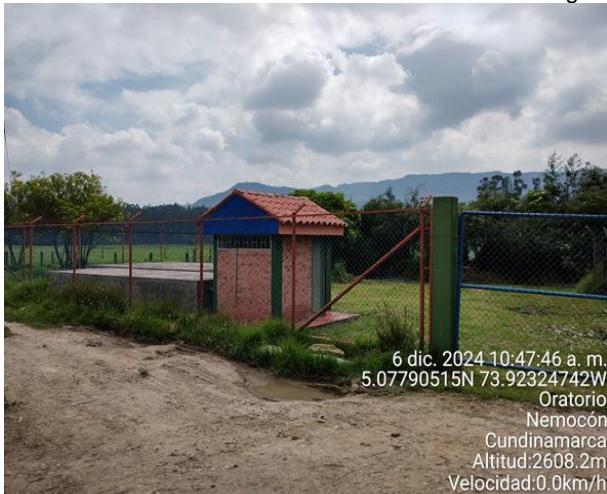
Imagen 2. PTAR

PTAR Vereda El Oratorio

Durante la visita de inspección, se evidenció que el sistema de tratamiento de aguas residuales de la Vereda El Oratorio, operador por la Asociación de Acueducto y Servicios Públicos El Oratorio – ASOASEP, se encontraba operando en condiciones normales. Se informó que debido

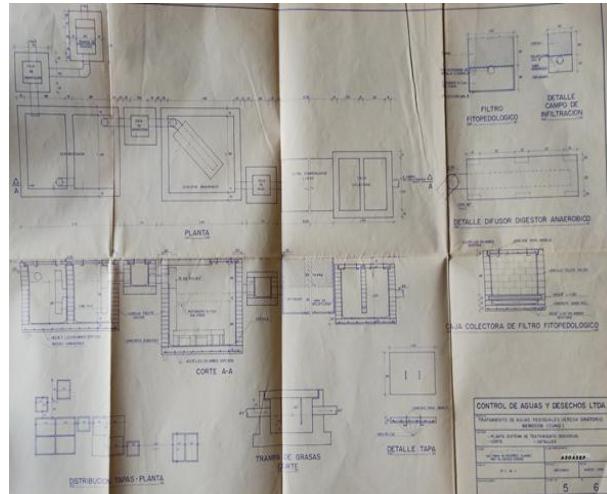
Plano PTAR

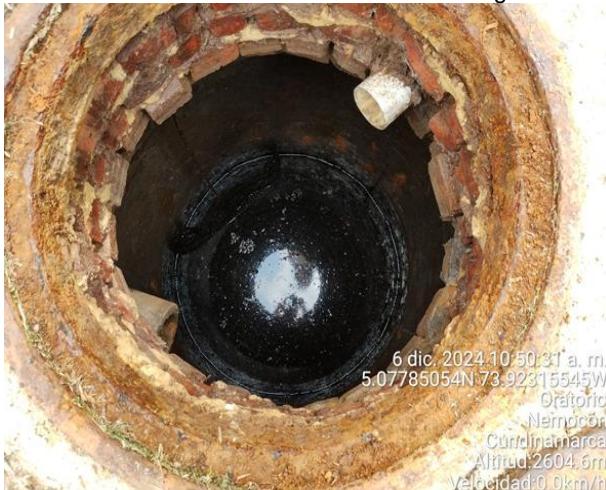
Imagen 3. Cámara de entrada

Consiste en una estructura en concreto y ladrillo tolete cocido, que funciona como un pozo receptor o cámara de entrada de los vertimientos de la red de conducción de residuos líquidos, cuenta con una rejilla de cribado y dos bombas sumergibles de 3" para el bombeo del agua residual hacia los tanques de filtración. Durante la visita de inspección, se evidenció que una de las bombas se encontraba en mantenimiento, sin embargo, la otra se encontraba operando en condiciones normales, es importante resaltar que se realiza el bombeo de las aguas residuales

de manera intermitente teniendo en cuenta que el volumen que llega al tanque receptor es muy bajo, por lo anterior, el prestador manifestó que no se realizaba la medición de caudales.

Pozo receptor

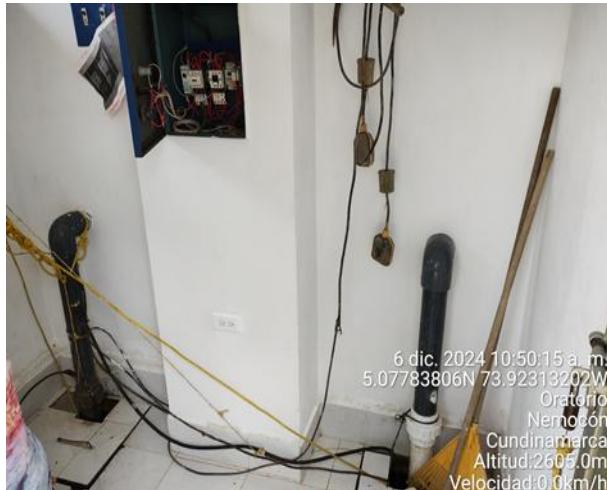
Control eléctrico y sistema de bombeo
Fuente: Visita de inspección y vigilancia - 6 de diciembre de 2024.

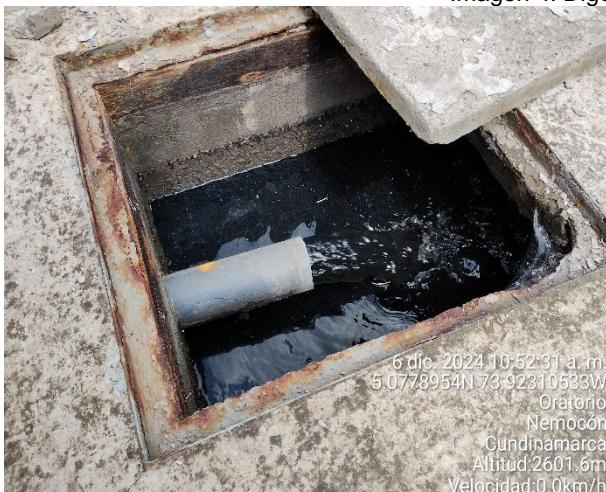
Imagen 4. Digestor anaeróbico

El agua residual es bombeada del pozo receptor hacia un digestor anaeróbico, siendo una estructura en concreto y ladrillo tolete cocido, el cual, contiene un triturado de rocas de 4 a 7 cm.

Entrada al digestor

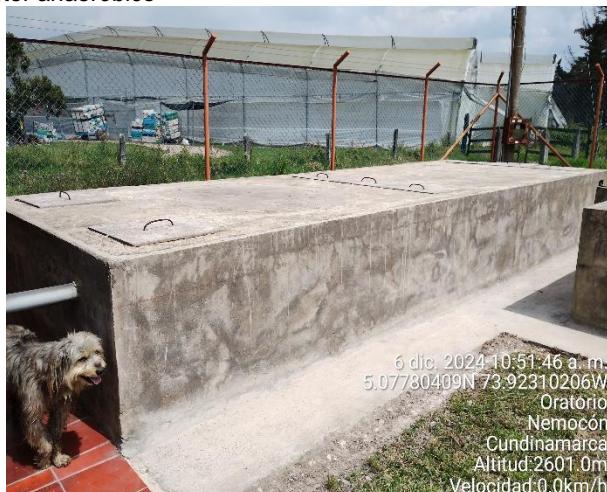
Digestor anaeróbico

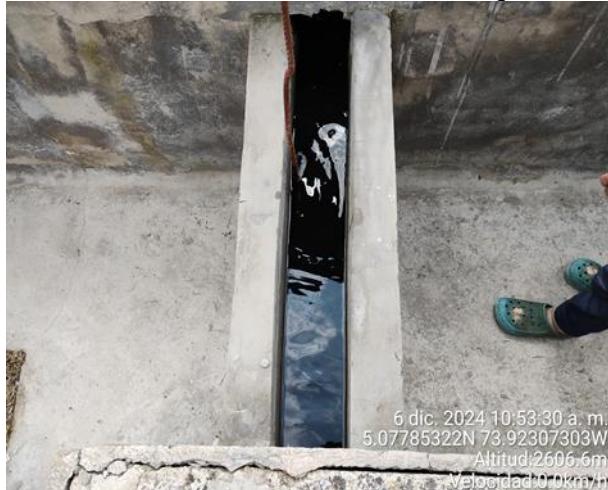
Imagen 5. Filtro fitopedológico

El agua residual sale del digestor anaeróbico mediante una canaleta abierta hacia el filtro fitopedológico, durante la visita se pudo evidenciar que el agua no presentaba coloración sobre la canaleta; es una infraestructura de concreto con una capa de polietileno, el lecho filtrante está compuesto por triturado de roca y tierra. Finalmente, los vertimientos tratados pasan a una caja colectora, mediante una caja de paso, para su respectiva evacuación al vallado de aguas lluvias.

Canaleta de ingreso

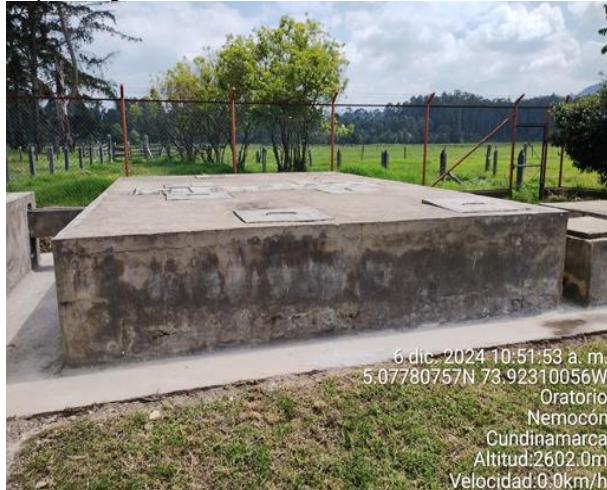
Filtro fitopedológico

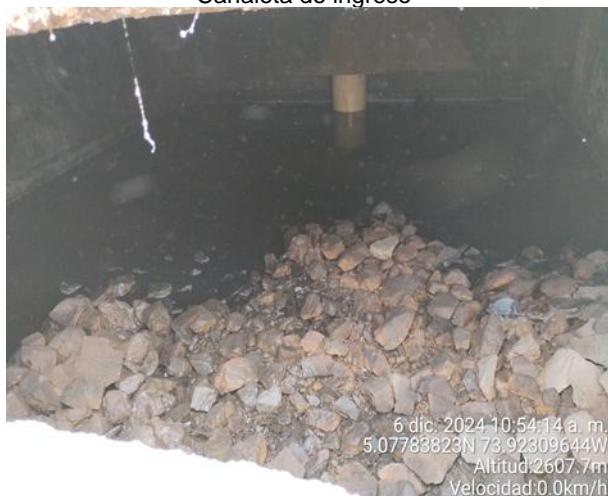
Lecho filtrante

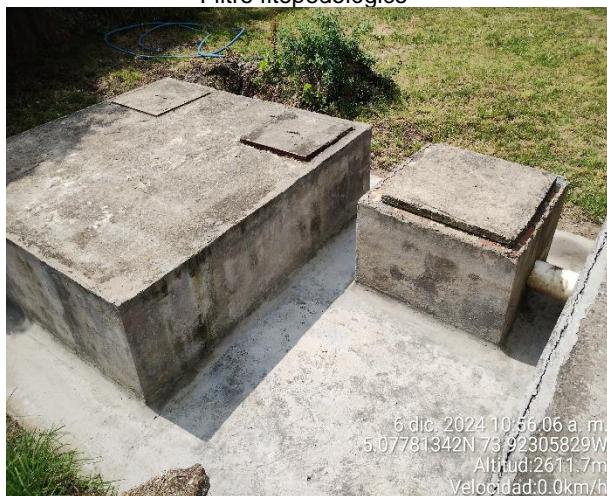
Caja colectora

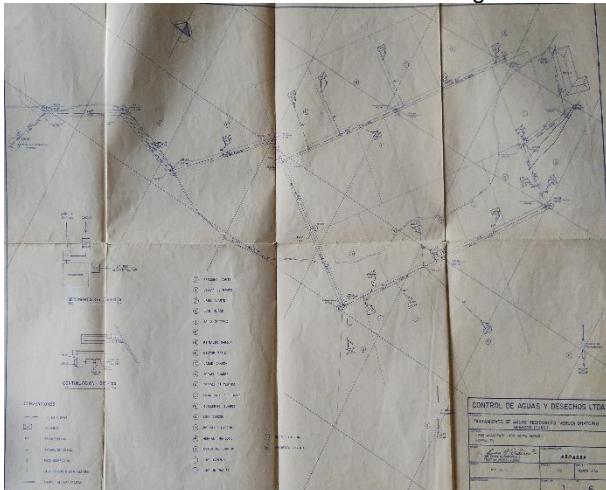
Imagen 6. Redes de alcantarillado

El prestador entregó un plano de la red de alcantarillado con fecha de marzo de 1999, adicionalmente, remitió un esquema a mano en donde se identifican en número de puntos actualizado de los usuarios conectados al sistema de alcantarillado, informando que se cuenta con 811m de tubería en GRES en su totalidad.

Plano control de aguas y desechos

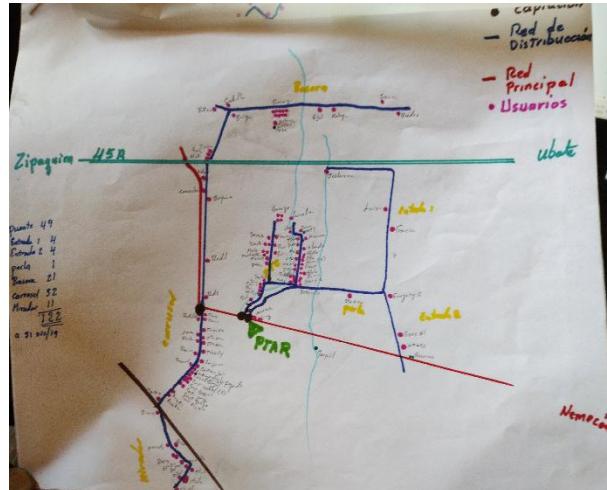
Esquema de redes y usuarios de alcantarillado

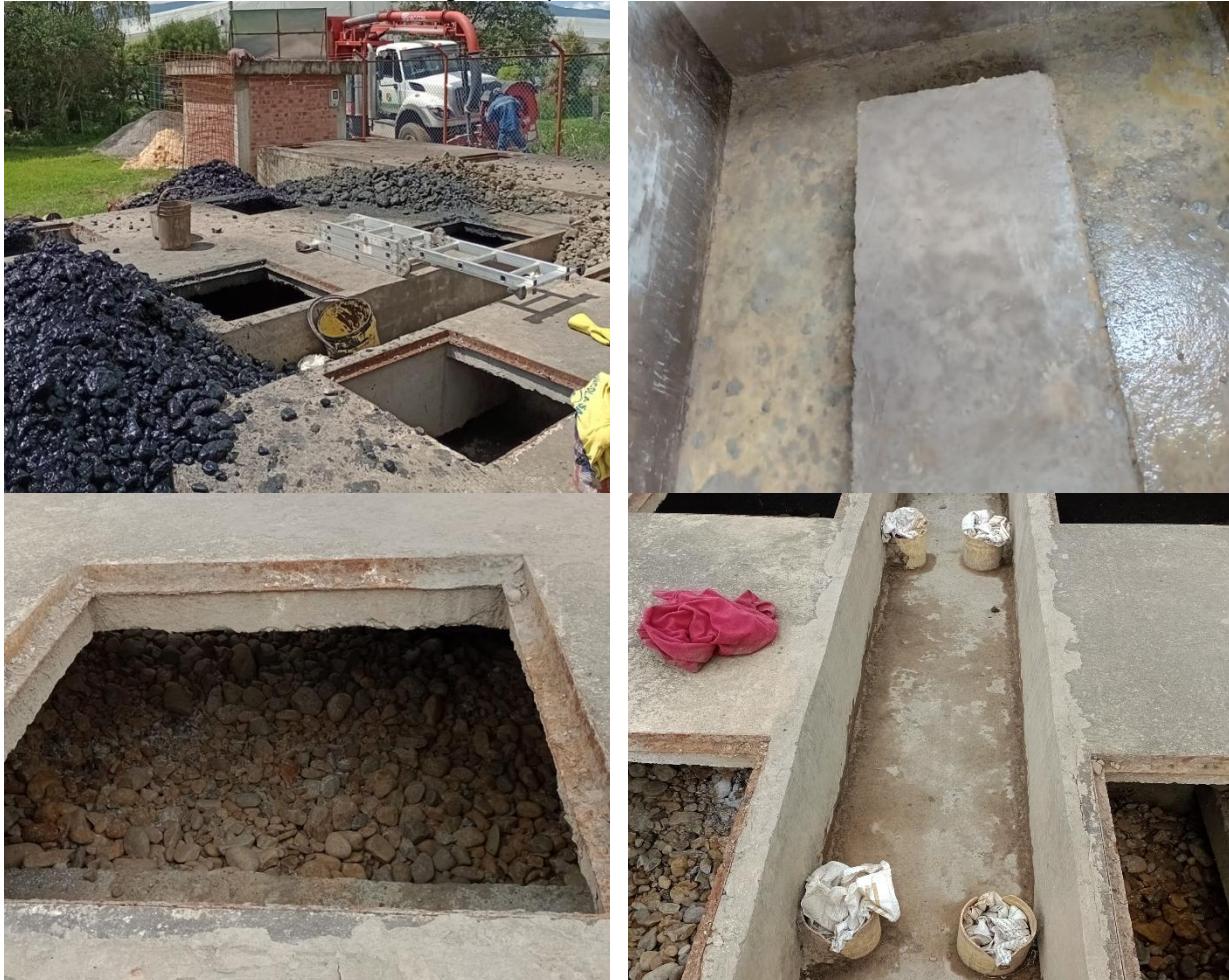
Imagen 8. Soportes de mantenimientos

Respecto a los mantenimientos realizados, el prestador presentó las bitácoras de seguimiento de los mantenimientos realizados al Sistema de tratamiento de aguas residuales para las vigencias 2022 a 2024, adicionalmente remitió el soporte de registros fotográficos evidenciando la ejecución de estos mantenimientos.

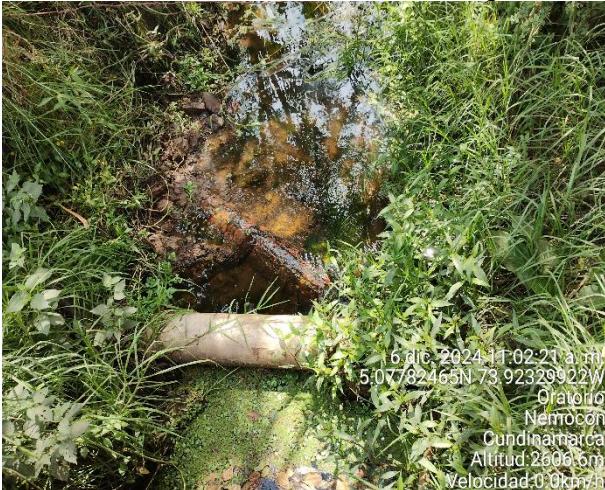
Imagen 9. Punto de vertimiento

El Sistema de Alcantarillado de la Vereda El Oratorio cuenta con un punto de vertimiento, el cual, descarga las aguas residuales a un vallado de drenaje de aguas lluvias que conecta al río Neusa, este se encuentra autorizado por la CORPORACION AUTONOMA REGIONAL DE CUNDINAMARCA – CAR, mediante la Resolución 00-521 del 19 de octubre de 1999 “*por la cual se otorga un permiso de vertimientos, se acepta un sistema de tratamiento de aguas residuales y se toman otras determinaciones*”, la Resolución en mención no cuenta con vigencia . Finalmente, el prestador informó que la Vereda El Oratorio se encuentra incluida dentro del Plan de Saneamiento y Manejo de Vertimientos (PSMV), del municipio de Nemocón.

Punto de vertimiento

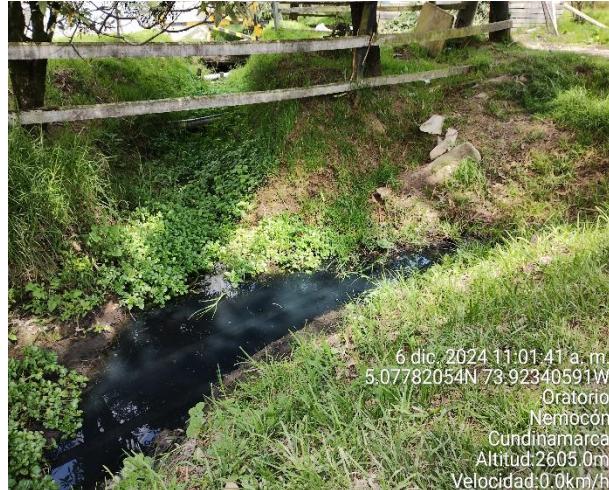
Vallado de drenaje de aguas lluvias
