INFORME DE VIGILANCIA CONCRETA

**EMPRESA DE SERVICIOS PÚBLICOS DE VALLEDUPAR
S.A. E.S.P. – EMDUPAR S.A. E.S.P.
ID. 129
VALLEDUPAR, CESAR**

**SUPERINTENDENCIA DELEGADA PARA ACUEDUCTO,
ALCANTARILLADO Y ASEO
DIRECCIÓN TÉCNICA DE GESTIÓN DE ACUEDUCTO Y
ALCANTARILLADO
Bogotá D.C., Octubre de 2024**

**INFORME DE VIGILANCIA O
INSPECCIÓN ESPECIAL,
DETALLADA O CONCRETA**

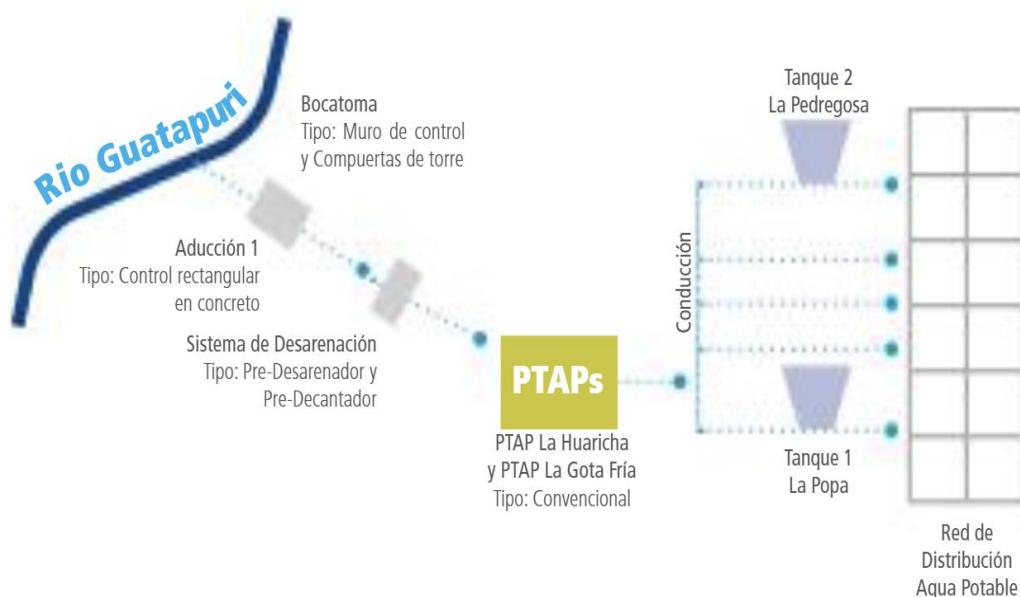
Imagen 4. Sistema de abastecimiento EMDUPAR

que se cuenta con dos (02) plantas convencionales de tratamiento de agua potable denominadas PTAP Aguas Frías y PTAP Huaricha. Estas plantas realizan procesos de pretratamiento, presedimentación, coagulación, floculación, sedimentación, filtración y desinfección. Adicionalmente, se cuenta con cuatro (04) tanques de almacenamiento.

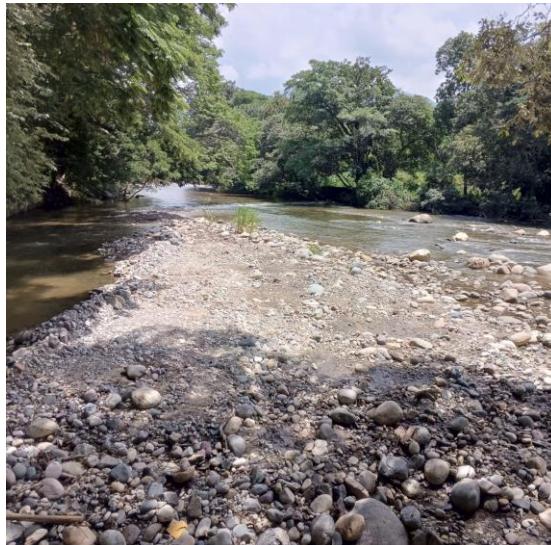
Imagen 5. Fuente de abastecimiento Río Guatapurí

La fuente de abastecimiento del sistema de acueducto de Valledupar es el río Guatapurí, donde se deriva el agua cruda en la bocatoma lateral ubicada en las coordenadas 10°30'54, 2°N 73°17'56, 2°W a una altura aproximada de 259 m.s.n.m, para su tratamiento en las PTAP's Huaricha y Gota Fría.

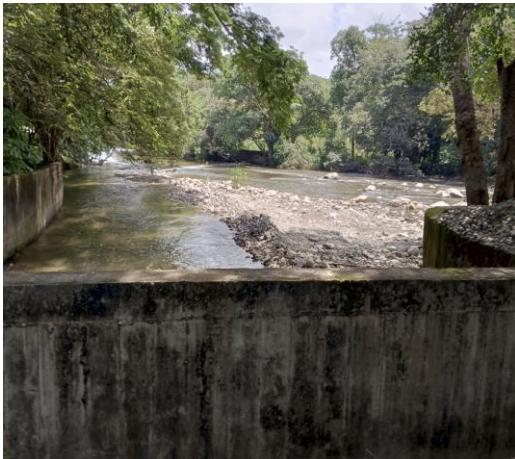
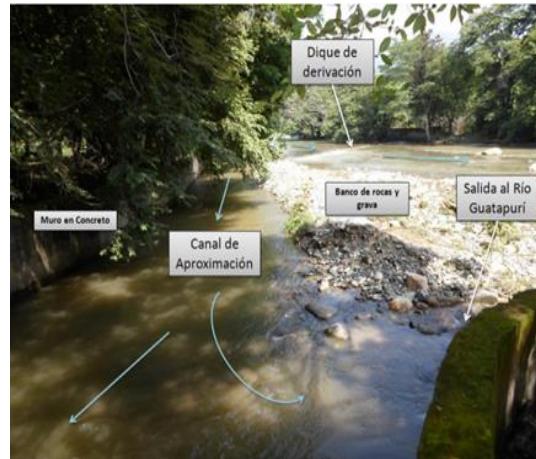
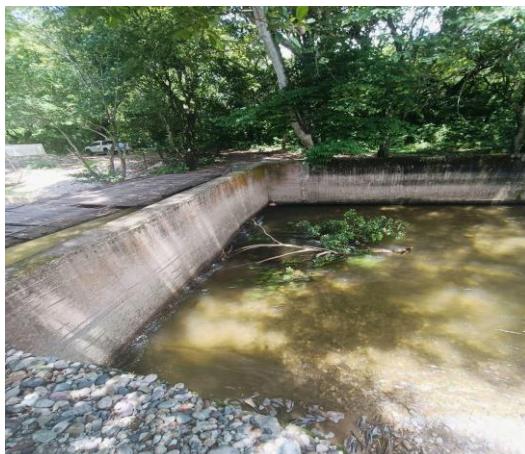
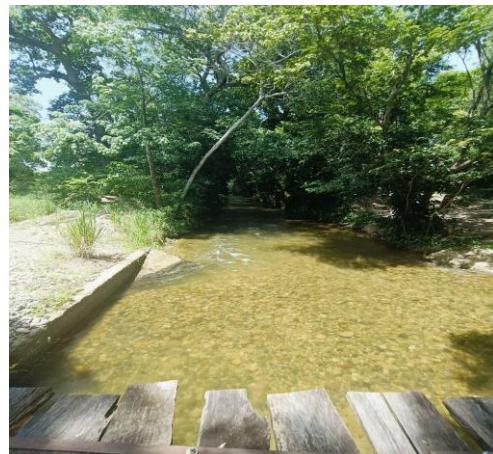
Imagen 6. Estructura de Captación

Finalizado el canal de aproximación de la captación, se encuentra un muro que permite el control del paso del agua hacia las compuertas de la bocatoma, esta estructura es en concreto y tiene dimensiones de 10 metros de largo, altura de 3,28 metros y espesor de 1,58 metros. El paso del agua se realiza por medio de un orificio en la parte baja del muro. Luego del muro de control de flujo se tiene un canal de aproximación a las compuertas que permiten el paso de agua hacia la aducción que lleva el agua a la PTAP.

Captación

Descripción de elementos captación

Muro de control de paso

Canal de aproximación Bocatoma

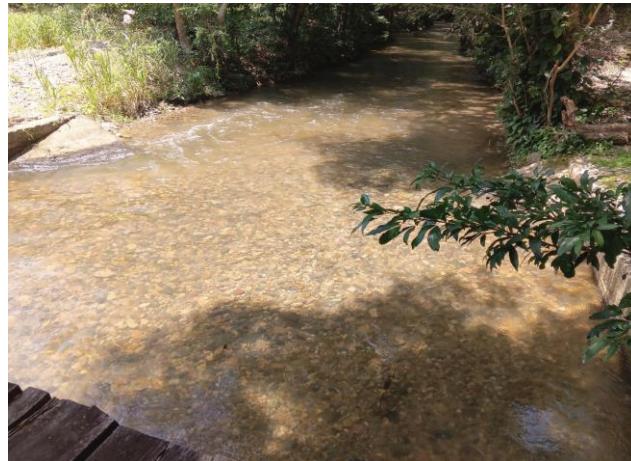
Imagen 7. Canal de la Zona 1

Canal de entrada de la aducción

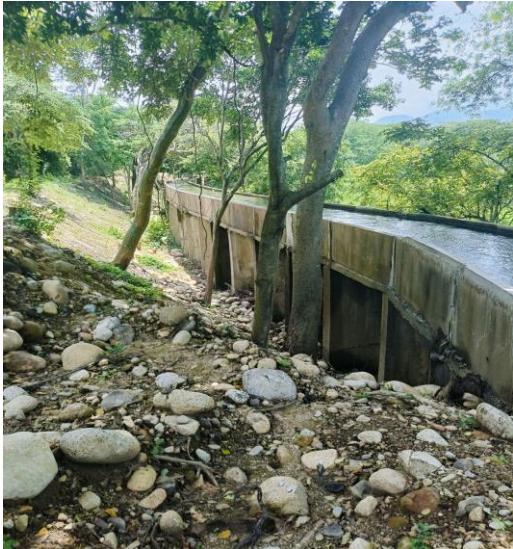
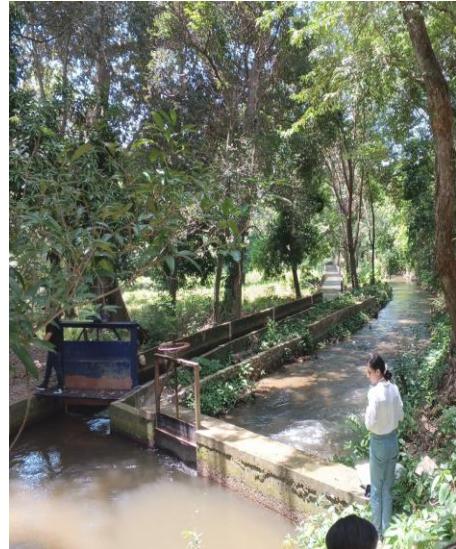
Imagen 8. Canal elevado y sustituto

Canal elevado

Entrada a los canales elevado y sustituto.

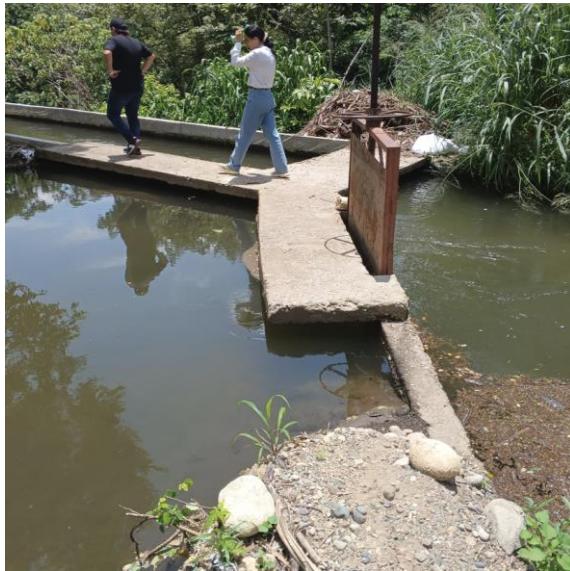
Imagen 9. Entrada al canal del último tramo de la aducción

Compuertas de operación.

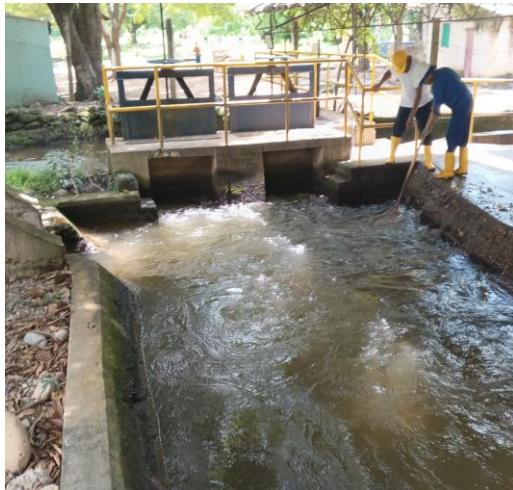
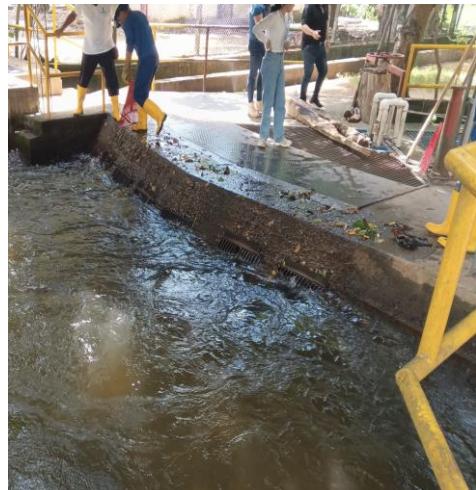
Imagen 10. Estructura de control a la entrada de las PTAPs.

Estructura de control, canal de excesos

Derivación a las PTAPs Huaricha y Gota Fría.

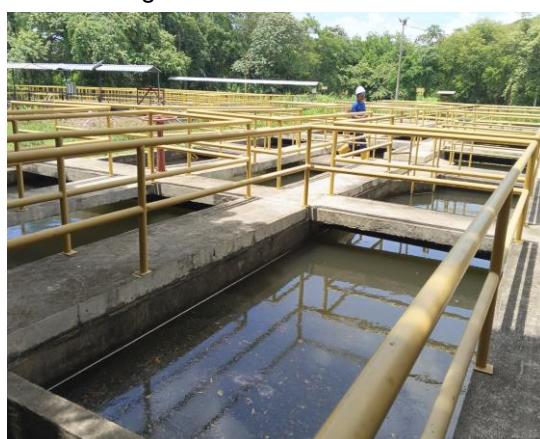
Imagen 11. Presedimentación.

Estructura de Presedimentación

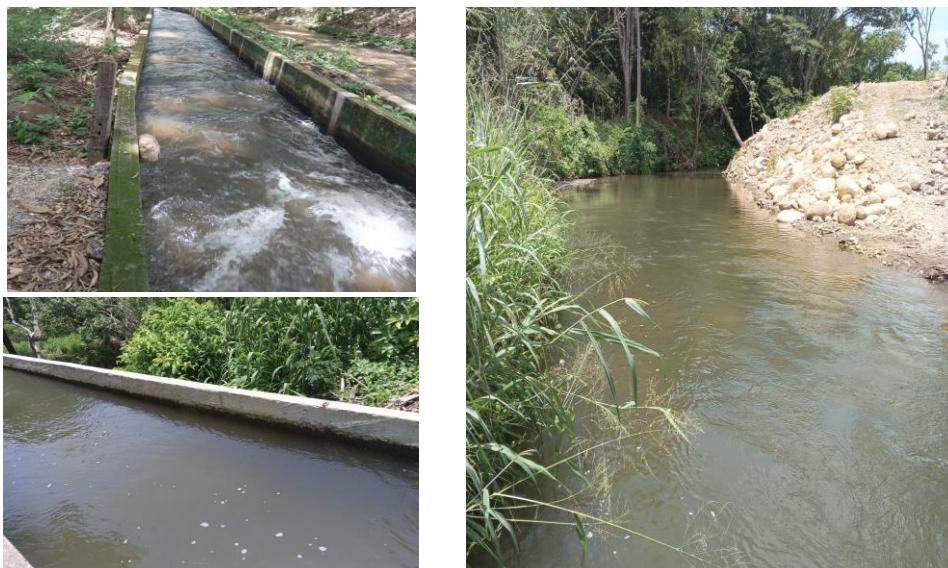
Imagen 12. Mantenimiento de canales de aducción.

Juntas y paredes del canal elevado
con revestimiento nuevo

Bancas del canal de lecho natural
modificadas y estabilizadas con material
granular grueso

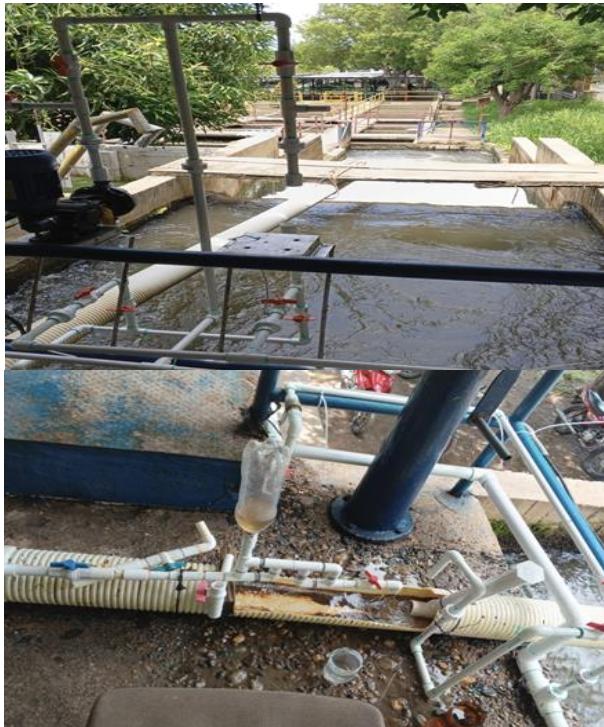
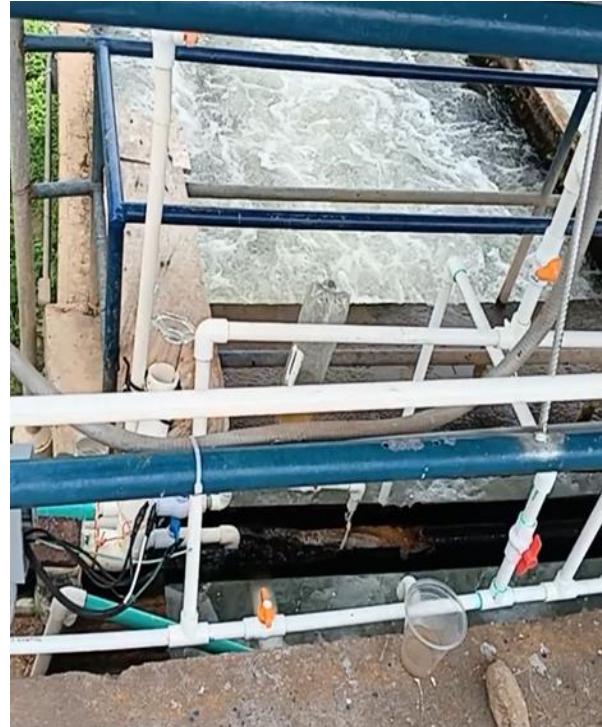
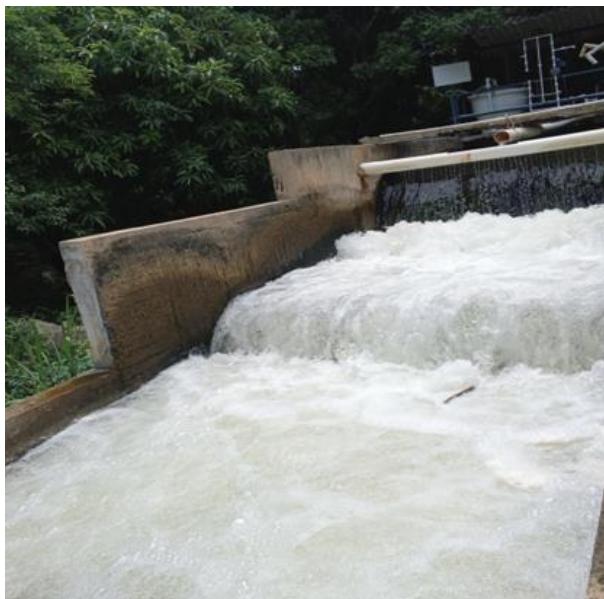
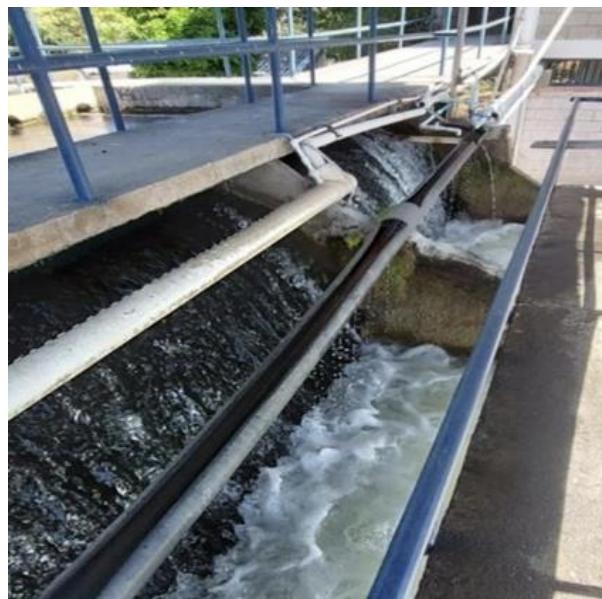
Imagen 13. Procesos de tratamiento. PTAP Huaricha y Gota Fría.

Sistema de aplicación del PAC, PTAP Huaricha

Sistema de aplicación del PAC, PTAP Gota Fría

Mezcla rápida PTAP Huaricha

Mezcla rápida PTAP Gota Fría

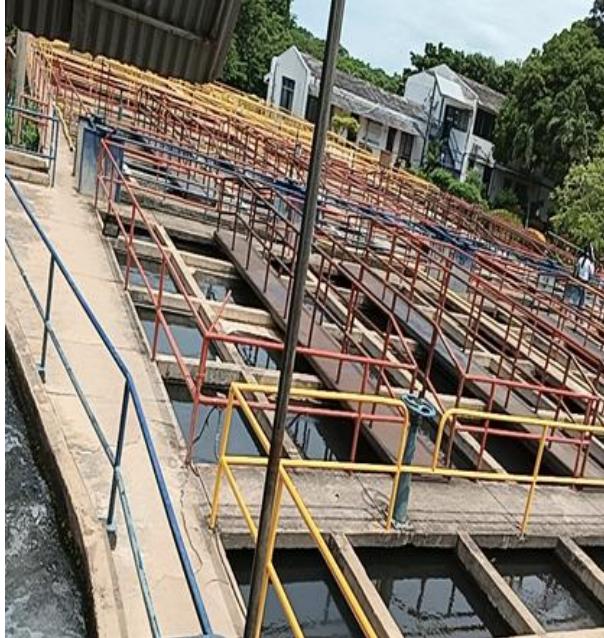
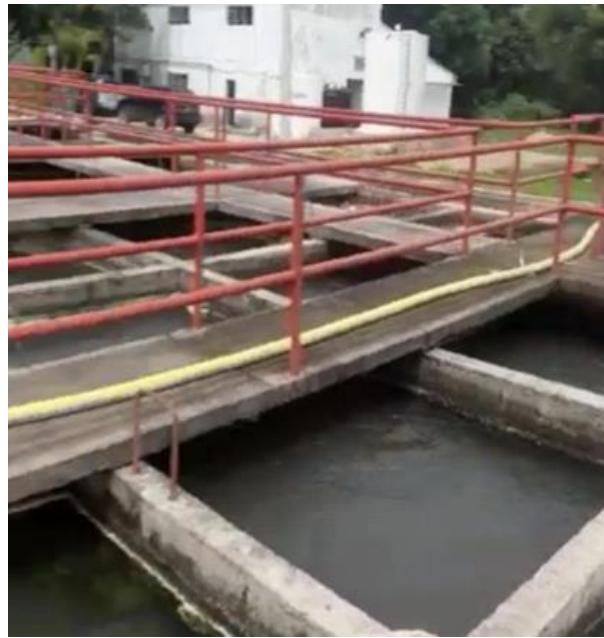
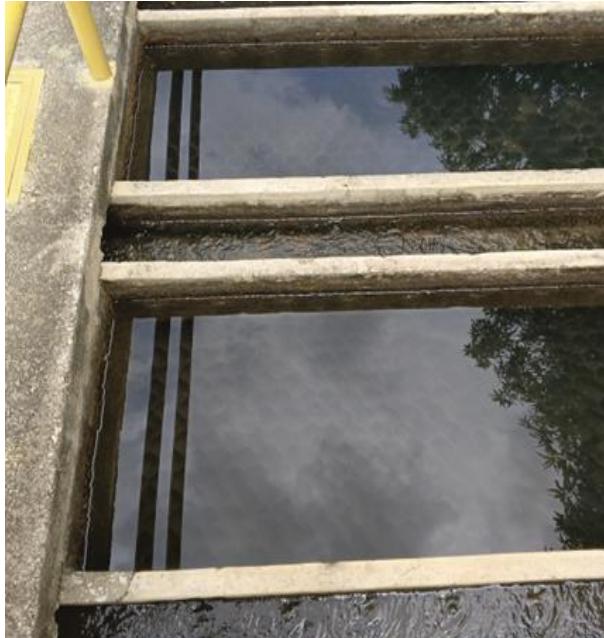
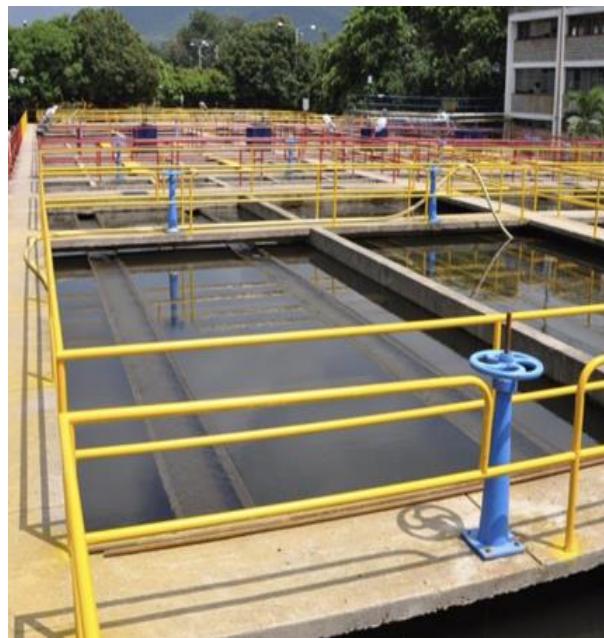
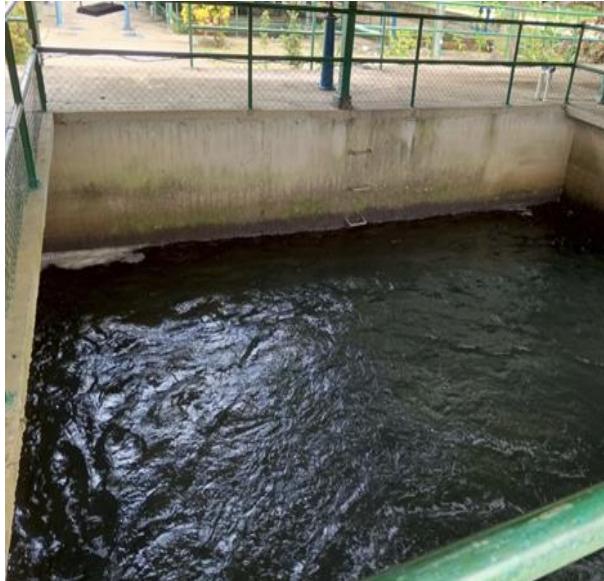
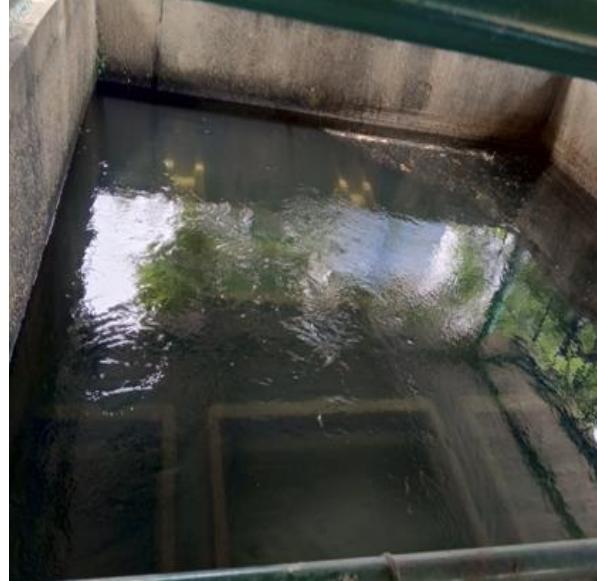
Floculadores de la PTAP Huaricha

Floculadores de la PTAP Gota Fría

Sedimentadores de la PTAP Huaricha

Sedimentadores de la PTAP Gota Fría

Filtros de la PTAP Huaricha

Filtros de la PTAP Gota Fría

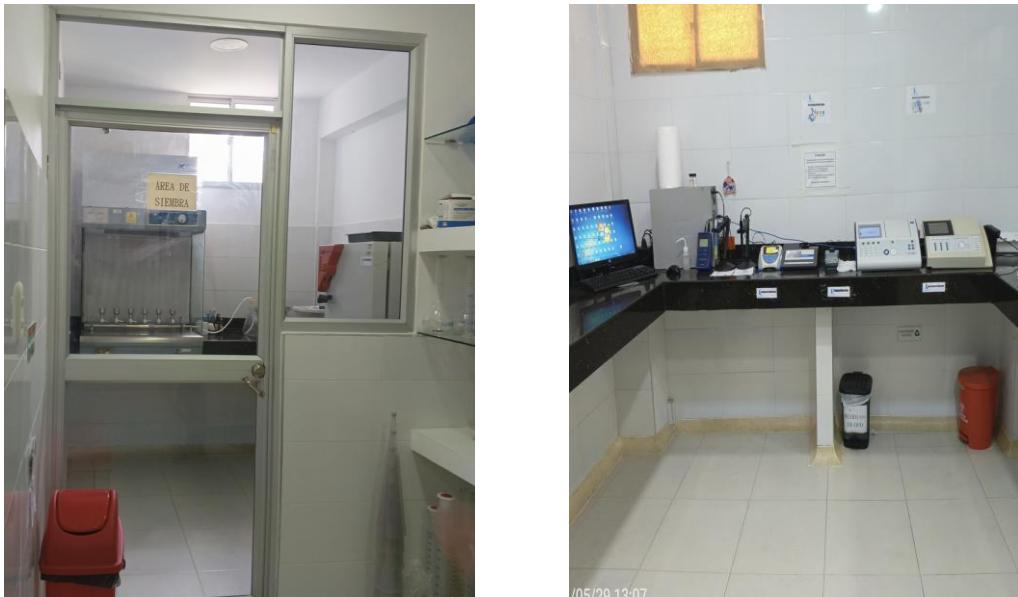
Imagen 14. Laboratorio de procesos

Laboratorio de procesos

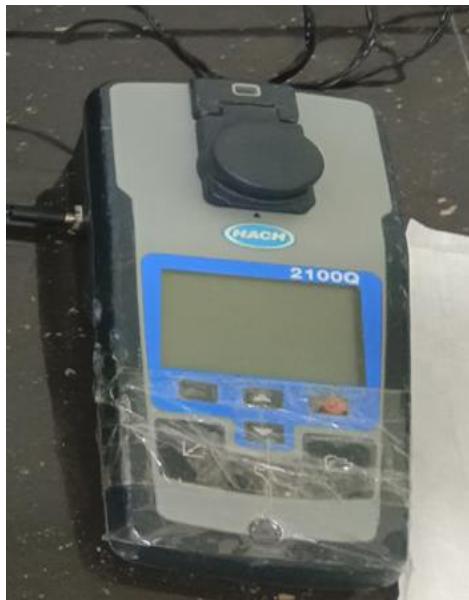
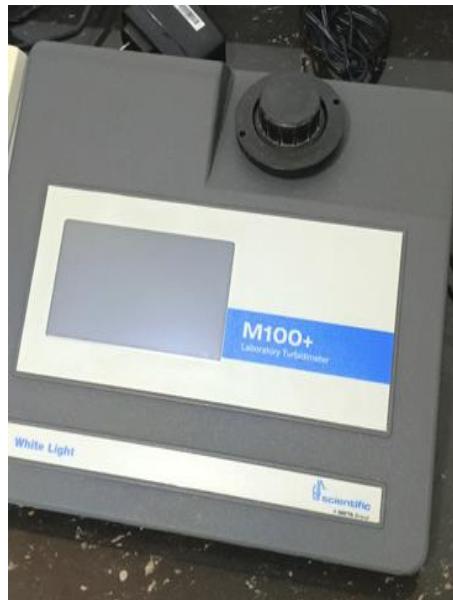
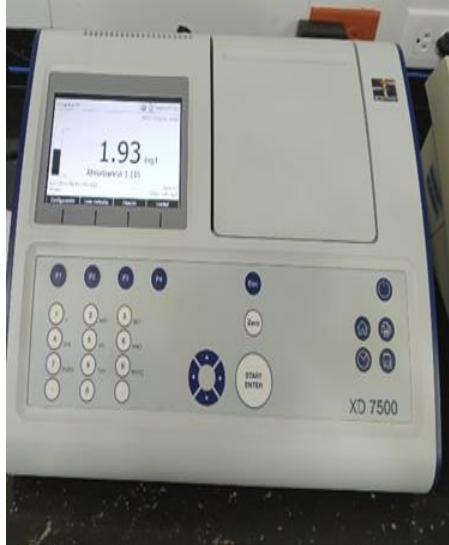
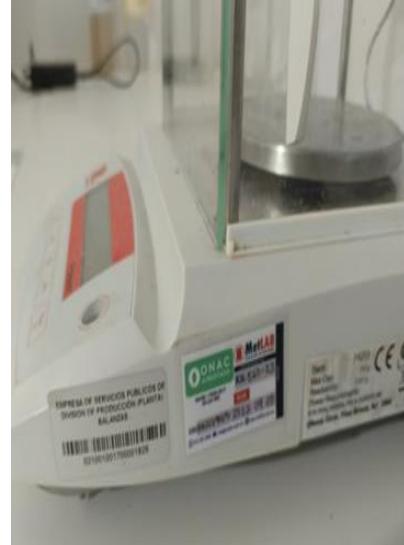
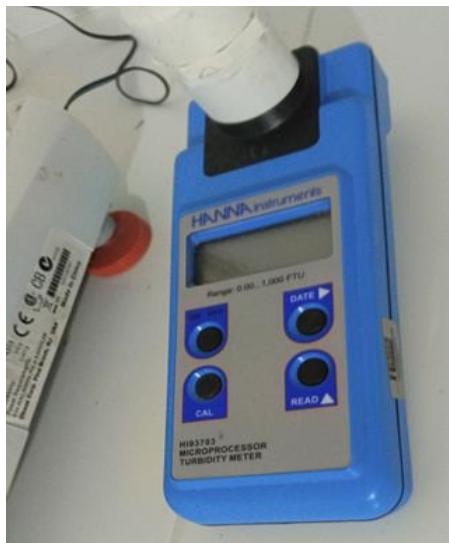
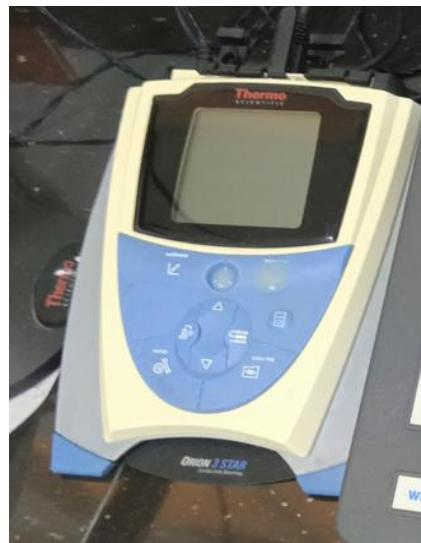
Imagen 15. Instrumentos de laboratorio

pHmetro

Turbidímetro

Espectrómetro

Balance

Conductímetro

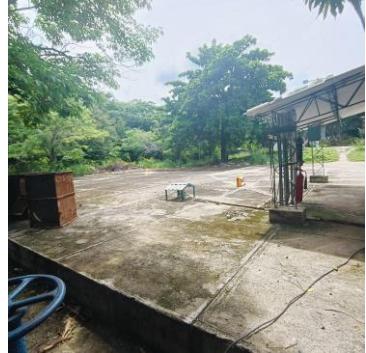
No. Tanque	Ubicación	Capacidad (m ³)	Características	Localización	Registro fotográfico
1	PTAP- Aguas claras	2.000	Tanque de Homogeneización - Semienterrado	Latitud 10.503748° Longitud -73.284156°

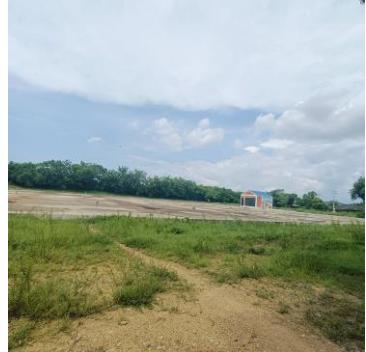
2	PTAP	20.000	Tanque de Compensación - Subterráneo	Latitud 10.503445° Longitud -73.285449°

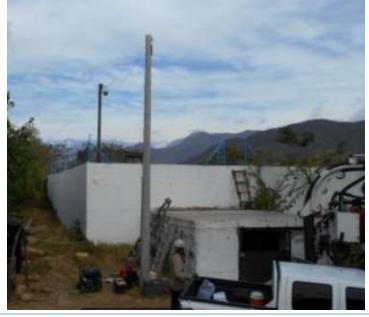
No. Tanque	Ubicación	Capacidad (m ³)	Características	Localización	Registro fotográfico
3	300 m de predio PTAP- La Pedregosa	6.000	Tanque de almacenamiento y distribución- Superficial en concreto	Latitud 10.500496° Longitud -73.280413°

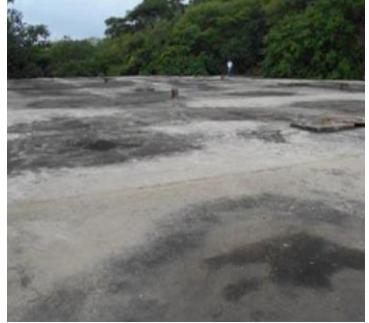
4	Cerro de la Popa	4.375	Almacenamiento y distribución - Superficial	Latitud 10.465423° Longitud -73.268689°

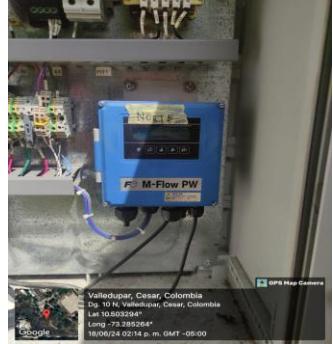
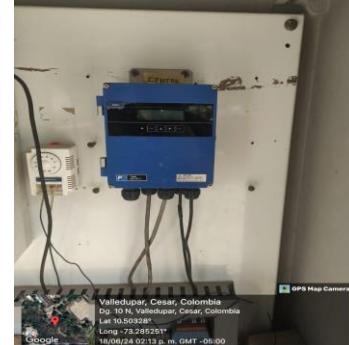
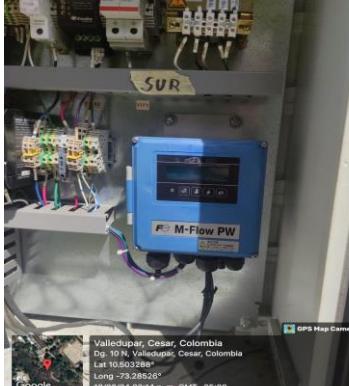
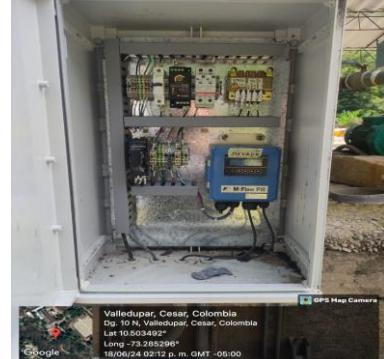
No. Macromedidor	Ubicación	Tipo	Estado	Registro fotográfico
1	Distrito norte	Macromedidor Fuji	Operativo

2	Distrito Medio	Macromedidor Fuji	Operativo

3	Distrito Sur	Macromedidor Fuji	Operativo

No. Macromedidor	Ubicación	Tipo	Estado	Registro fotográfico
4	Nevada 2	Macromedidor Fuji	En funcionamiento (marca cero, red sin uso)

Por lo anterior, el prestador no cumple con lo establecido en el artículo 73 de la Resolución 330, el cual especifica que se deben instalar estructuras o instrumentos de medición en la tubería para permitir la lectura de los caudales en todos los sistemas. En consecuencia, se ha evidenciado que no existe ningún instrumento para la medición del flujo en los puntos de la red de abastecimiento y en la salida de los tanques de almacenamiento.

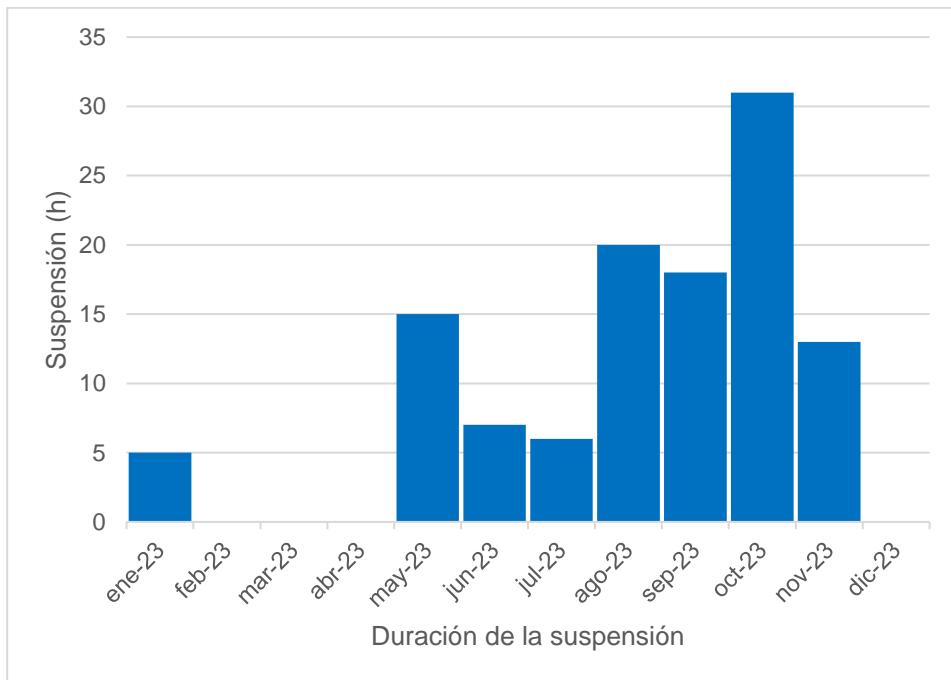
Gráfica 3. Suspensiones mensuales

Al respecto, se puede evidenciar que los meses con mayores suspensiones del servicio público de acueducto son agosto, septiembre y octubre de 2023, los cuales coinciden con los períodos en los que se presentó la mayor discontinuidad en la continuidad del suministro.

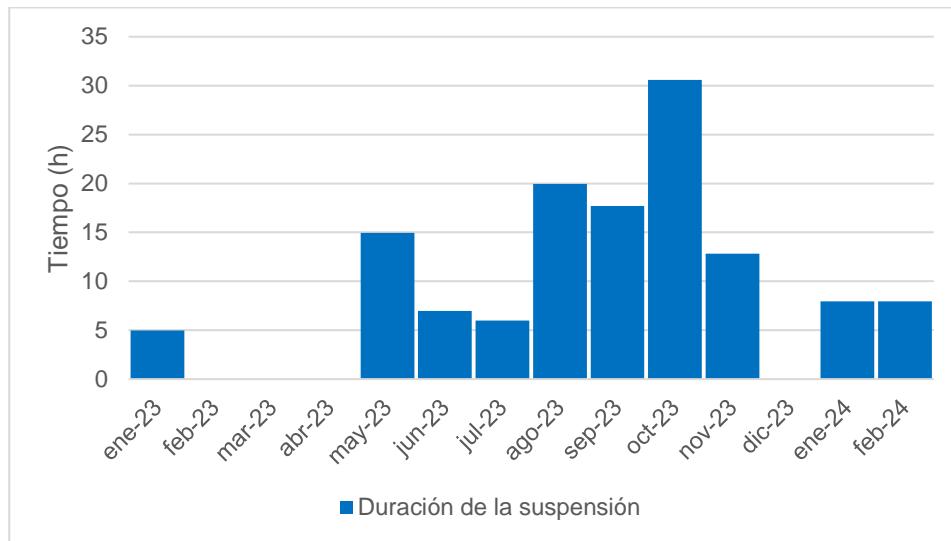
Gráfica 4. Suspensiones mensuales reportadas en SUI

Al comparar la información remitida por el prestador con la información subida al SUI, se observa que ambas coinciden desde enero hasta diciembre de 2023. La información proporcionada por el prestador abarca hasta diciembre de 2023, mientras que la reportada en el SUI se extiende hasta febrero de 2024. Cabe señalar que, según la información remitida por el prestador, el tipo de suspensión en todos los casos fue debido a las altas turbiedades del río Guatapuri.

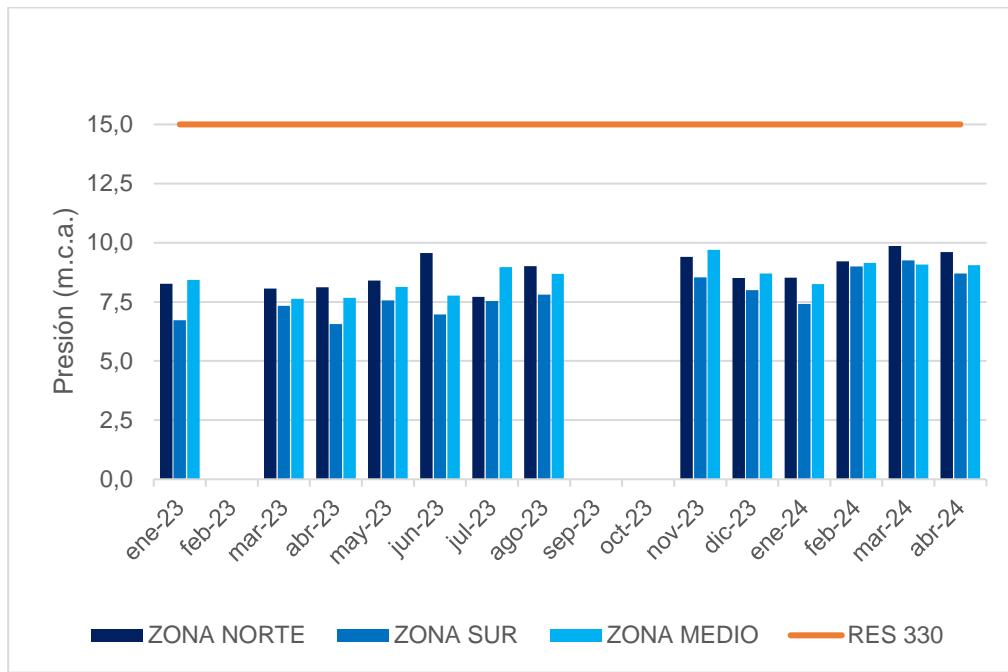
Gráfica 5. Presiones promedio mensuales por zona

Según los resultados de las presiones por zona presentados por la empresa, se observó que ninguna zona cumple con la presión mínima mensual requerida, ya que todas registran valores por debajo de 15 m.c.a.

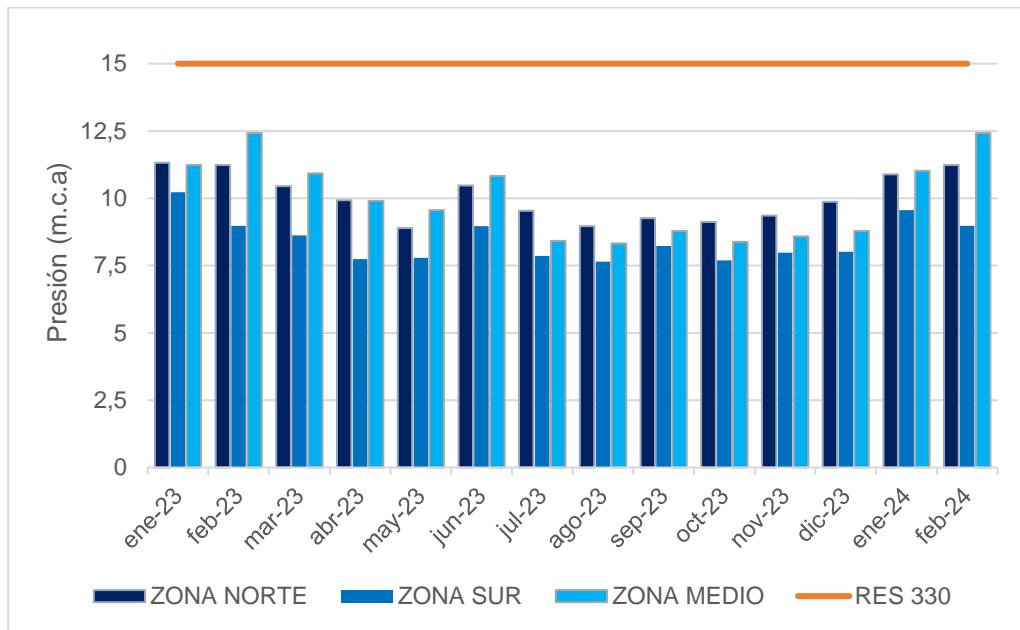
Gráfica 6. Presiones promedio mensuales por zona reportadas en SUI

Analizando los datos suministrados por la empresa y los cargados en el SUI, se concluye que las presiones en el sistema no cumplen con lo establecido en el CCU, fundamentado en la Resolución 330 de 2017, que establece lo siguiente:

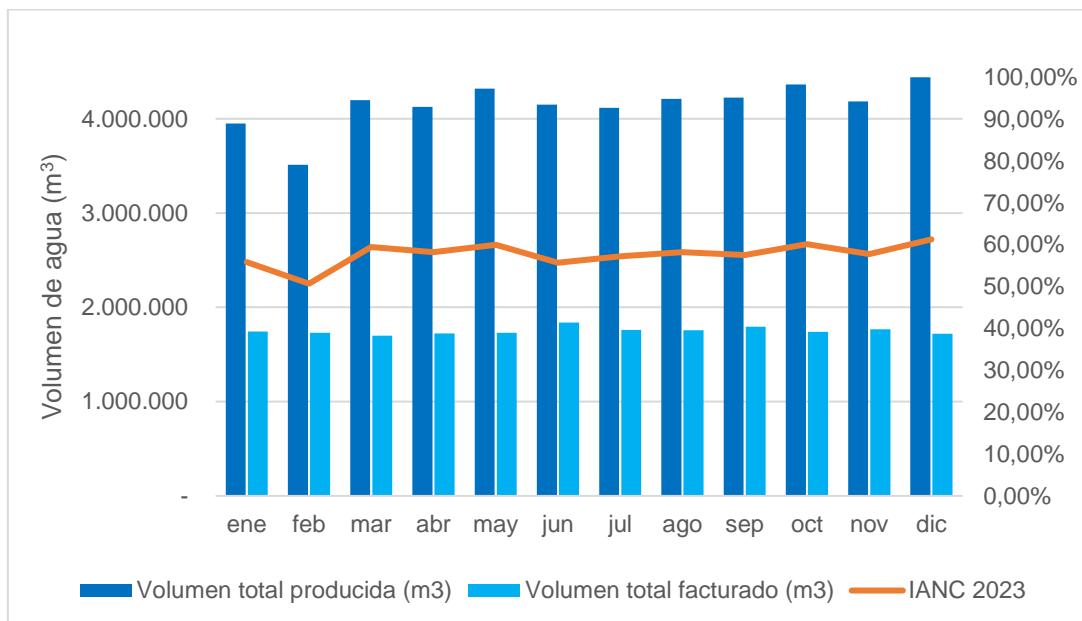
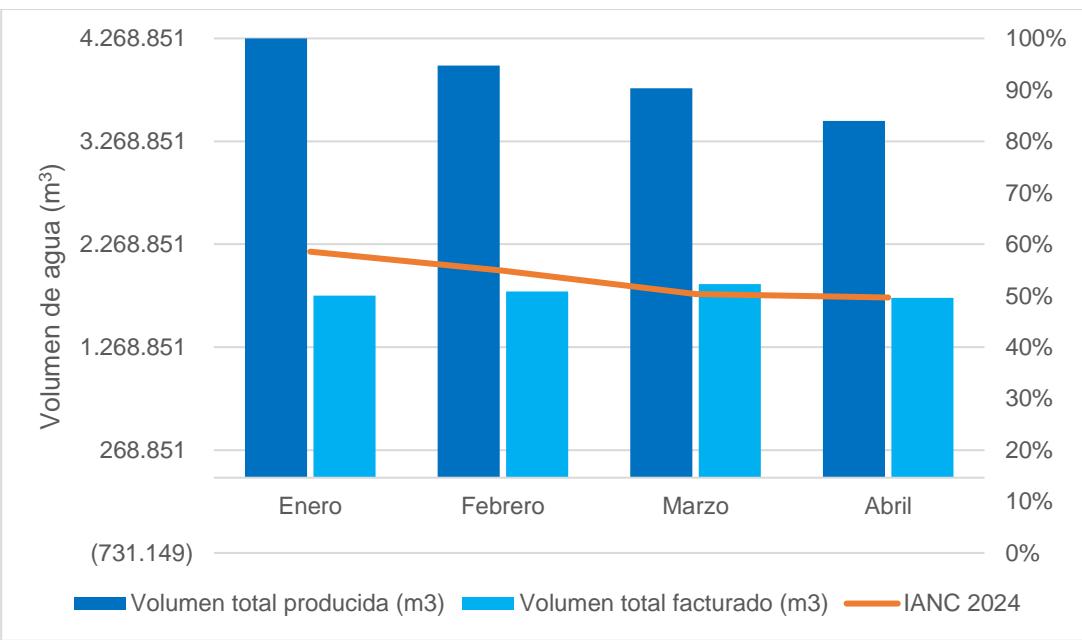
Gráfica 7. Índice de agua no contabilizada 2023

Las pérdidas en el sistema de acueducto para el año 2023 fueron superiores al 50%. Sin embargo, para lo recorrido del año 2024 se evidencia un comportamiento decreciente en el porcentaje de pérdidas hasta alcanzar un resultado aproximado al 50%.

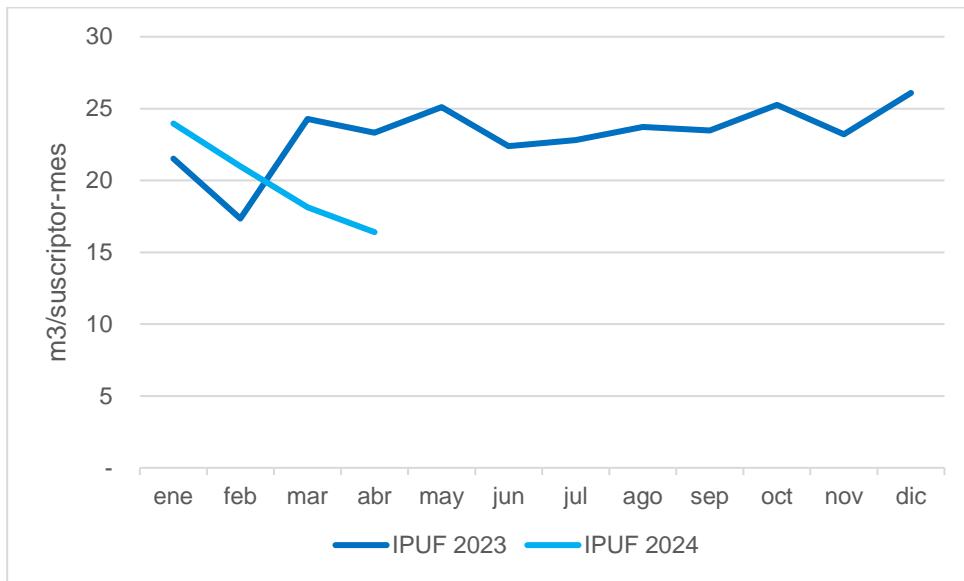
Gráfica 9. IPUF de las vigencias 2023 y 2024

Según el anexo 1 de la Resolución CRA 688 de 2014, los prestadores del servicio deben lograr una reducción del 50% de la diferencia en el índice de pérdidas al año 5 y del 75% al año 10. El IPUF reportado por el prestador para la vigencia 2023 y de enero a abril de 2024 mostró valores promedio de 23,21 y 19,87 m³/suscriptor-mes, respectivamente.

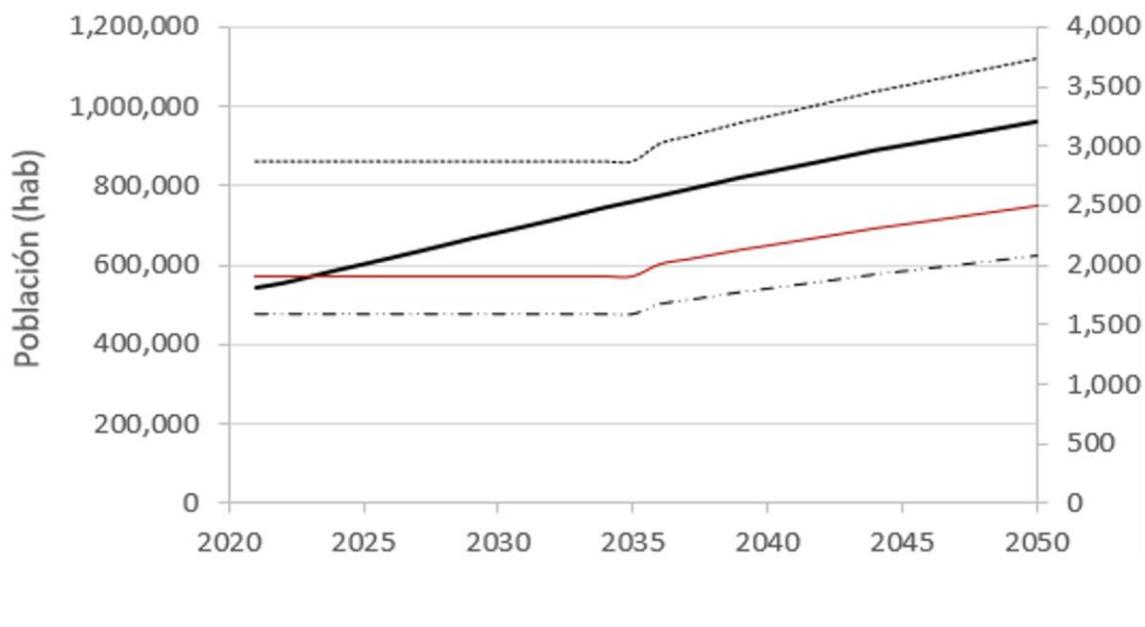
Imagen 18. Proyección a 30 años de la Oferta Vs Demanda

En relación con la gráfica anterior, así como la información remitida por el prestador durante la visita, se evidencia la creciente demanda del servicio público de acueducto. El caudal máximo diario (QMD) necesario para cubrir la demanda actual de los usuarios es de 1.909 l/s. Considerando este dato y teniendo en cuenta que la concesión de aguas superficiales del Río Guatapurí es de 2.300 l/s, se puede concluir que la cantidad de agua captada es suficiente para satisfacer la demanda actual del municipio, con un margen para cubrir posibles incrementos en la demanda a corto plazo.

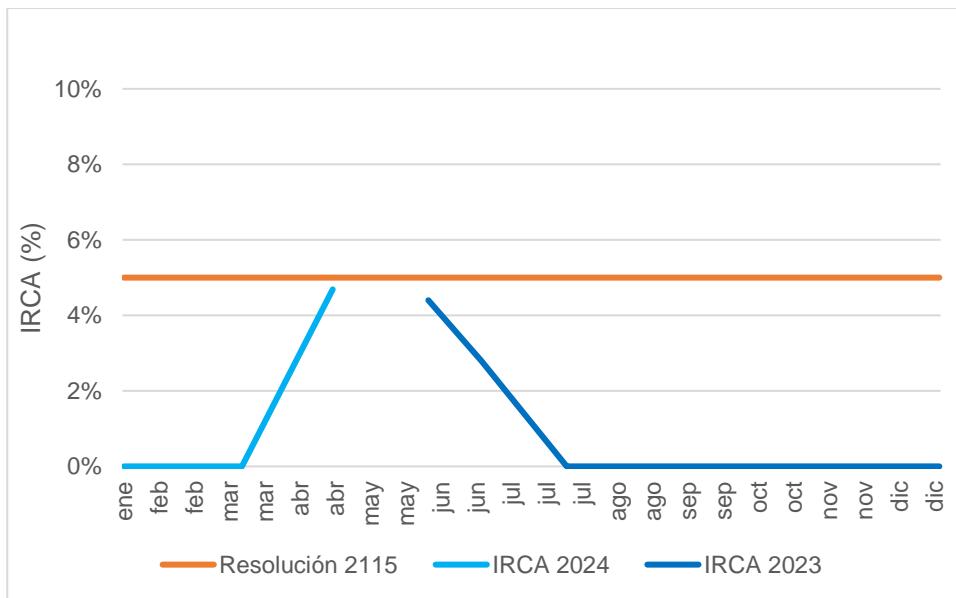
Gráfica 10. IRCA de Vigilancia - SIVICAP 2023- 2024 (parcial)

La gráfica muestra que, el prestador ha venido suministrando desde mayo de 2023 agua apta para consumo humano, cumpliendo con la normativa vigente.

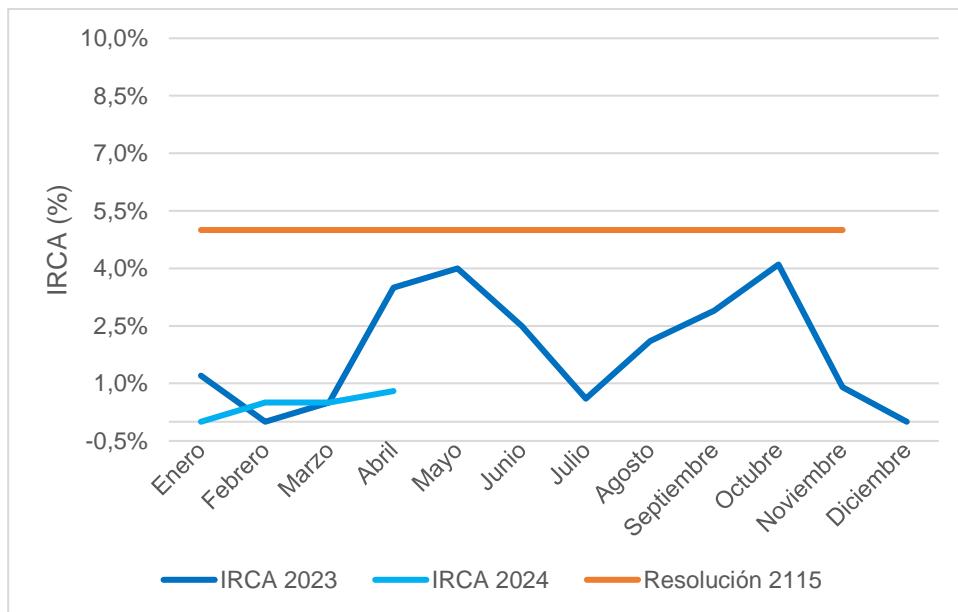
Gráfica 11. IRCA de Control 2023- 2024 (Parcial)

Para el año 2023 y de enero a abril de 2024, se evidencia un IRCA menor al 5%, el cual, según el capítulo 4 de la Resolución 2115 de 2007, clasifica el agua como apta para el consumo humano.

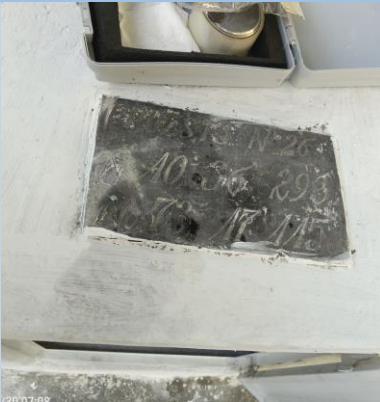
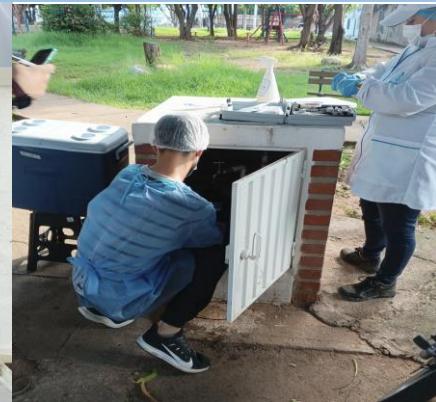
Punto de muestreo	Fotografía toma de muestra SSPD y resultados		
Ubicación: Calle 4A #20A – 06, Barrio Villava Código del punto: 22 Concertado: Sí Intradomiciliario: No

Resultados muestra SSPD Se presentan los parámetros con incumplimiento – informe de resultados No. CV 0724039, emitido por el Laboratorio Cristal Violeta Aguas y Alimentos.			Agua No apta para consumo humano
	Parámetro	Límite normativo (Res. 2115/2007)	Resultado
	Turbiedad (NTU)	≤2.0	2.2¹⁵
	Coliformes totales (UFC/100mL)	0	42
	Escherichia coli (UFC/100mL)	0	20
Resultados contramuestra Se presentan los parámetros con incumplimiento – informe de resultados No. CV 0724040, emitido por el Laboratorio Cristal Violeta Aguas y Alimentos			IRCA Nivel de Riesgo
	Parámetro	Límite normativo (Res. 2115/2007)	Evaluación de conformidad
	Turbiedad (NTU)	≤2.0	No Cumple

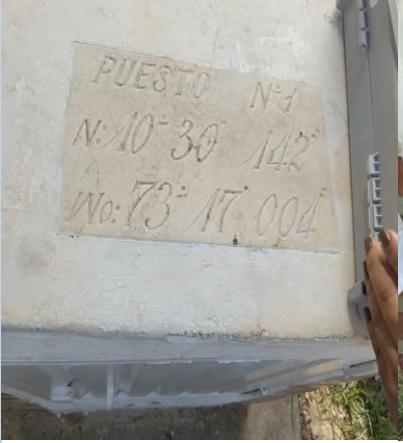
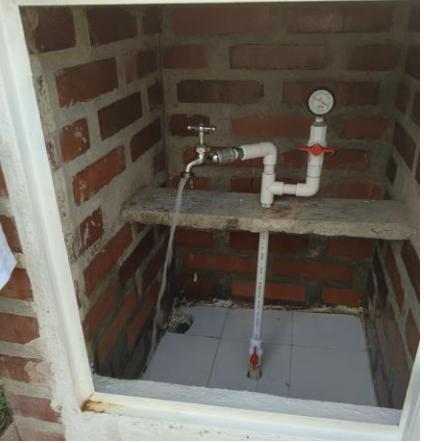
Punto de muestreo	Fotografía toma de muestra SSPD y resultados																	
Ubicación: Manzana T, casa 17, Barrio OGB Código del punto: 1 Concertado: Sí Intradomiciliario: No

Resultados muestra SSPD Se presentan los parámetros con incumplimiento – informe de resultados 24-9753	Agua No apta para consumo humano <table border="1"> <thead> <tr> <th>Parámetro</th> <th>Límite normativo (Res. 2115/2007)</th> <th>Resultado</th> <th>IRCA Nivel de Riesgo</th> </tr> </thead> <tbody> <tr> <td>Turbiedad (NTU)</td> <td>≤2.0</td> <td>3.10</td> <td rowspan="3">55% Riesgo Alto</td> </tr> <tr> <td>Coliformes totales (UFC/100mL)</td> <td>0</td> <td>23</td> </tr> <tr> <td>Escherichia coli (UFC/100mL)</td> <td>0</td> <td>3</td> </tr> </tbody> </table>				Parámetro	Límite normativo (Res. 2115/2007)	Resultado	IRCA Nivel de Riesgo	Turbiedad (NTU)	≤2.0	3.10	55% Riesgo Alto	Coliformes totales (UFC/100mL)	0	23	Escherichia coli (UFC/100mL)	0	3

Parámetro	Límite normativo (Res. 2115/2007)	Resultado	IRCA Nivel de Riesgo															
Turbiedad (NTU)	≤2.0	3.10	55% Riesgo Alto															
Coliformes totales (UFC/100mL)	0	23																
Escherichia coli (UFC/100mL)	0	3																
Resultados contramuestra Se presentan los parámetros con incumplimiento – informe de resultados No. CV 0724040, emitido por el Laboratorio Cristal Violeta Aguas y Alimentos	<table border="1"> <thead> <tr> <th>Parámetro</th> <th>Límite normativo (Res. 2115/2007)</th> <th>Resultado</th> <th>Evaluación de conformidad</th> </tr> </thead> <tbody> <tr> <td>Turbiedad (NTU)</td> <td>≤2.0</td> <td>2.06</td> <td>No Cumple</td> </tr> </tbody> </table>				Parámetro	Límite normativo (Res. 2115/2007)	Resultado	Evaluación de conformidad	Turbiedad (NTU)	≤2.0	2.06	No Cumple						
Parámetro	Límite normativo (Res. 2115/2007)	Resultado	Evaluación de conformidad
