**INFORME DE VIGILANCIA O  
INSPECCIÓN ESPECIAL,  
DETALLADA O CONCRETA**

<b>1.1</b> Nombre o razón social:	MUNICIPIO DE GACHANCIPÁ - CUNDINAMARCA																	
<b>1.2</b> NIT:	899999419-1																	
<b>1.3</b> ID (SUI – RUPS):	20739																	
<b>1.4</b> Servicio público domiciliario (SPD) prestado objeto de la vigilancia o inspección:	Alcantarillado.																	
<b>1.5</b> Actividad del SPD objeto de la vigilancia o inspección:	Alcantarillado: <ul style="list-style-type: none"> <li>• Recolección.</li> <li>• Conducción de residuos líquidos.</li> <li>• Tratamiento.</li> <li>• Disposición final.</li> </ul>																	
<b>1.6</b> Fecha de inicio de operación en la actividad a vigilar o inspeccionar:

los aspectos técnico operativos relacionados con la prestación del servicio público de alcantarillado y en particular, de la actividad de tratamiento de aguas residuales.

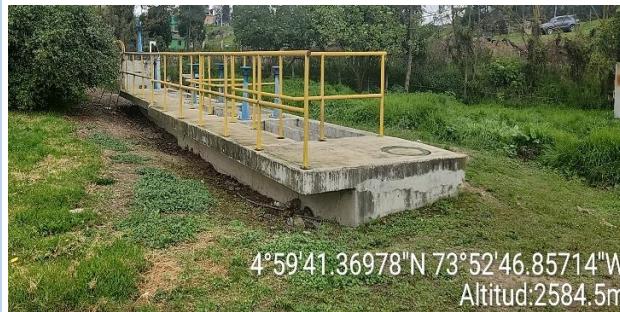
Ilustración 2 Cámara de entrada y cribado

Consiste en una estructura en concreto reforzado de 0,50 m x 0,90 m x 0,95 m de profundidad, la cual recibe todas las aguas previo ingreso a la unidad de pretratamiento. Dicha cámara cuenta con una estructura de alivio de excesos en concreto, un ducto de desagüe y una estructura de entrada. El aliviadero es una estructura de concreto reforzado de 3m x 1.70m x 1.50m de profundidad, en el momento de la inspección ocular sobre la estructura referida se encontró en condiciones normales y en funcionamiento.

Está constituida por platinas de hierro de 3/8" con una separación de 4cm. Sobre la rejilla se encuentra una plataforma de secado en placa metálica perforada de 40cm de ancho. Se realiza remoción de residuos para evitar problemas de estabilidad o que disminuyan o impidan el paso del caudal que ingresa a la planta. De manera contigua se tiene una canaleta Parshall construida en concreto reforzado, con un ancho de garganta de 3" que dispone de una regleta graduada en centímetros. En el momento de la inspección ocular sobre la estructura referida se encontró en condiciones normales y en funcionamiento.

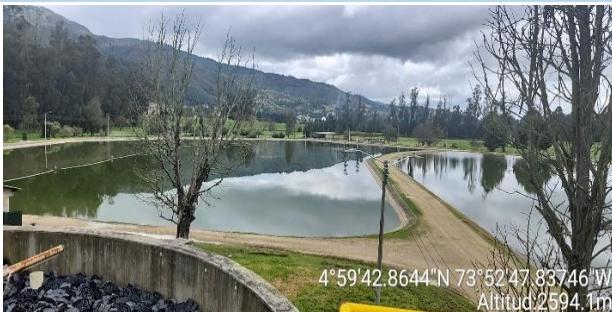
Ilustración 3 Lagunas facultativas

**Laguna Facultativa 1:** laguna de forma irregular con área superficial de 1.88 Ha, 1.75m de profundidad, fondo plano en arcilla compactada, con recubrimiento en la parte superior en placas de concreto y borde libre de 0.5 m. En la laguna se encuentran instaladas dos pantallas deflectoras sostenidas mediante pilotes y cables anclados en las orillas lo que origina tres canales en serie, en los cuales el agua hace un recorrido de 570m. En el momento de la inspección ocular sobre la estructura referida se encontró en condiciones normales y en funcionamiento, aunado en que el espejo de agua se encontró sin cobertura vegetal.

**Laguna Facultativa 2:** laguna de forma irregular con área superficial de 1.58 Ha, 1.75m de profundidad, fondo plano en arcilla compactada, con recubrimiento en la parte superior en placas de concreto y borde libre de 0.5 m. En la laguna se encuentran instaladas dos pantallas deflectoras sostenidas mediante pilotes y cables anclados en las orillas lo que origina tres

canales en serie, en los cuales el agua hace un recorrido de 520 m tiene una estructura de salida por medio de un cabezal con dos tuberías superficiales de 12'. En el momento de la inspección ocular sobre la estructura referida se encontró en condiciones normales y en funcionamiento, aunado en que el espejo de agua se encontró sin cobertura vegetal.

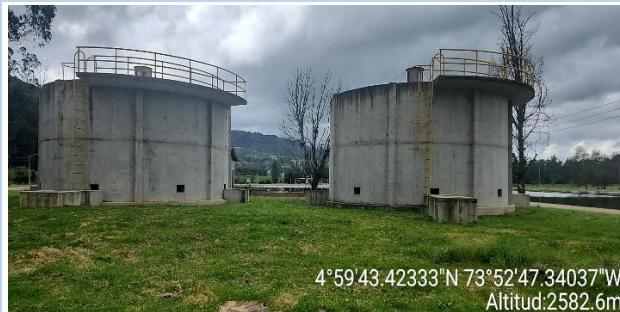
Ilustración 4 Filtros percoladores

Existen dos (2) mecanismos compuestos por lechos filtrantes principalmente en materiales sintéticos, sobre los que utilizan un tipo de soporte del crecimiento biológico como los limos para percolar el agua residual y distribuirse mediante brazos rotatorios con caudal de diseño de 40 l/s. Estas estructuras están construidas en material de concreto reforzado y tienen dimensiones de 8 m de altura aproximadamente y un diámetro de 5.5 m aproximadamente. Cabe mencionar que, durante la inspección ocular realizada, se evidenció que, los mecanismos del eje central de los brazos de distribución se encontraron deteriorados y con presencia de corrosión.

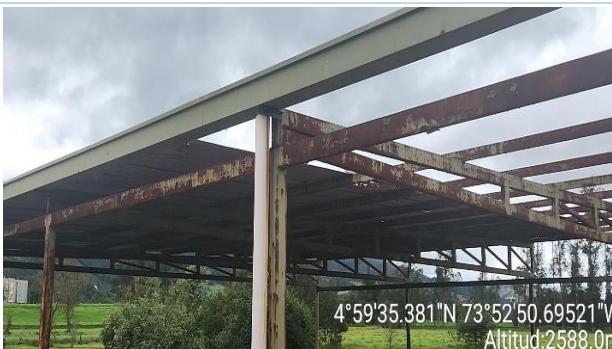
Ilustración 5 Cubierta de los lechos de secado

En dicha unidad se identificó rejilla para la recolección de la fracción líquida de los lodos generados en el proceso de tratamiento, la cual retorna al sistema. Se precisa que, la estructura de la cubierta se evidenció en estado de deterioro y destechada parcialmente, así como la elevada presencia de corrosión en vigas y columnas.

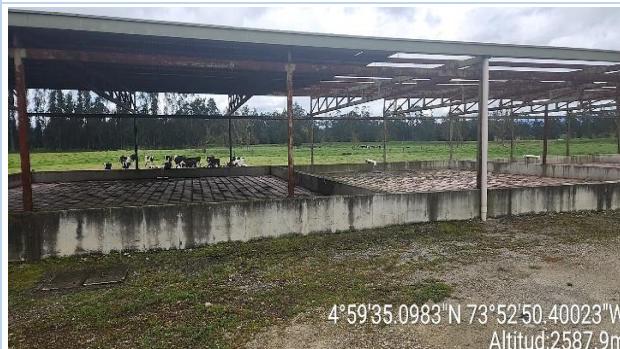
Ilustración 6 Lechos de secado

En esta unidad se disponen los lodos generados en el proceso de tratamiento del agua residual. El área está construida en cuatro (4) celdas de concreto y ladrillo con respectiva estructura de cubierta en teja metálica. Los muros laterales tienen una altura aproximada de 1 m para facilitar el ingreso de aire para el proceso de secado.

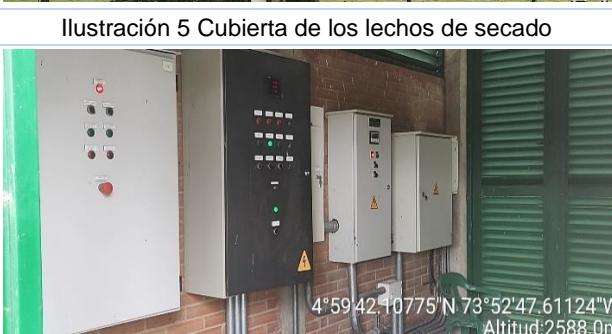
Ilustración 7 Tableros de control eléctrico

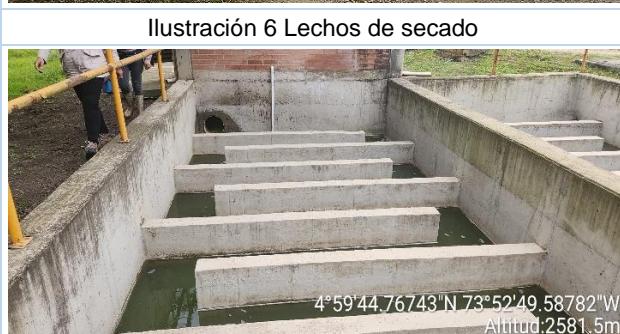
Ilustración 8 Tanque de contacto

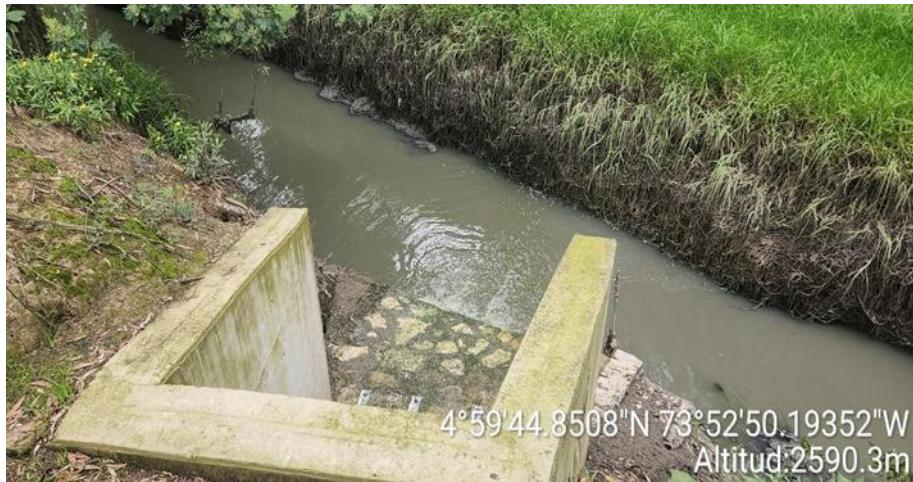
Ilustración 9 Punto de vertimiento

Respecto a este particular, de acuerdo con lo informado por el prestador, el sistema de alcantarillado cuenta con un (1) punto de vertimiento ubicado en la zona adyacente a la PTAR. Este vertimiento corresponde a las aguas tratadas en la PTAR del municipio de Gachancipá. Se acota que, este sistema de tratamiento recibe las aguas residuales del casco urbano, y centro poblado Roble Centro, cuenta con un área de drenaje de 54.45 Ha. Este punto de vertimiento descarga el agua tratada sobre la quebrada El Tunjo, aproximadamente a unos 35 metros de la desembocadura de la misma sobre el río Bogotá.
