**INFORME DE VIGILANCIA O
INSPECCIÓN ESPECIAL,
DETALLADA O CONCRETA**

1.1 Nombre o razón social:	LA PRADERA DE POTOSÍ S.A. E.S.P.																		
1.2 NIT:	900739227 - 2																		
1.3 ID (SUI – RUPS):	26931																		
1.4 Servicio público domiciliario (SPD) prestado objeto de la vigilancia o inspección:	Acueducto y Alcantarillado.																		
1.5 Actividad del SPD objeto de la vigilancia o inspección:	<p>Acueducto:</p> <ul style="list-style-type: none"> • Captación. • Aducción. • Tratamiento. • Conducción. • Almacenamiento. • Distribución. • Comercialización. <p>Alcantarillado:</p> <ul style="list-style-type: none"> • Recolección. • Conducción de residuos líquidos. • Tratamiento. • Disposición final. • Comercialización. 																		
1.6 Fecha de inicio de operación en la actividad a vigilar o inspeccionar:

2.1 Año del programa al que pertenece la acción:	2025
2.2 Clase acción:	Vigilancia _____ Inspección <input checked="" type="checkbox"/>
2.3 Motivo de la acción:	Especial _____ Detallada _____ Concreta <input checked="" type="checkbox"/>
2.4 Origen causal de la acción:	Clasificación de nivel de riesgo _____ Perfilamiento de riesgo _____ Evaluación de

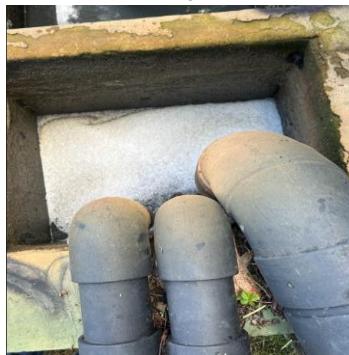
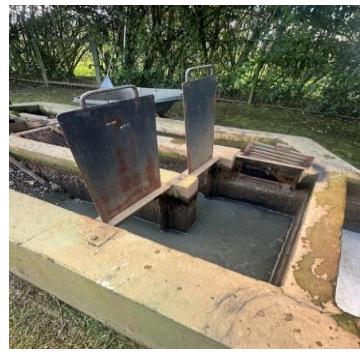
Imagen 1. Cámara de arietamiento PTAR

Estructura construida en concreto, allí se reduce la velocidad de entrada del agua en las rejillas y el arrastre de los sólidos que ya han sido retenidos. En este punto convergen dos tuberías de 3" provenientes de los pozos de bombeo de ARD. Adicionalmente, dispone de rejillas construidas en acero, localizadas en canales paralelos e idénticos con fines de retener partículas sólidas con tamaño mayor a 6 mm, de igual manera cuenta con dos compuertas antes y después de las rejillas que permiten controlar el caudal de entrada. Se identificó en estado operativo.

Cámaras de ingreso

Cámaras de arietamiento

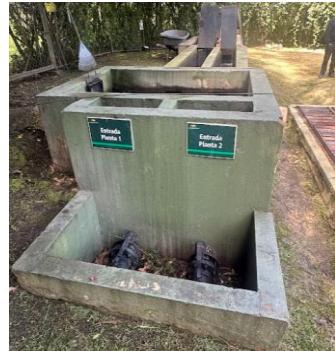
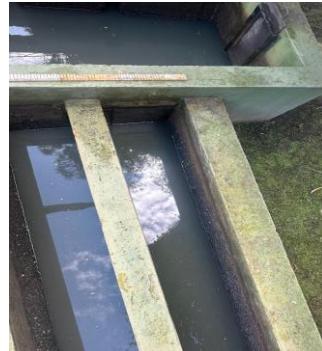
Imagen 2. Desarenadores PTAR

Canales paralelos construidos en concreto donde se eliminan las partículas pesadas, los cuales cuentan con una compuerta a la entrada de cada canal, para el control de caudal de ingreso. Adicionalmente, se cuenta con un vertedero sutro ubicado en la salida de cada desarenador, está provisto por una regleta aforada de 0 a 25 centímetros, donde se mide la altura de la lámina de agua que pasa, para posteriormente establecer el caudal de entrada al sistema, desde este punto el agua se transporta a dos cámaras para derivar y controlar el flujo de agua hacia los tanques de aireación de la PTAR. Se identificó en estado operativo.

Vertedero sotro

Desarenadores

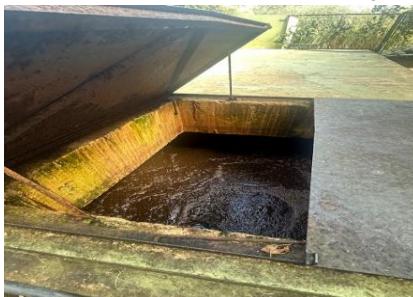
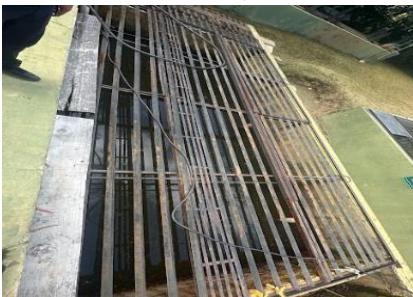
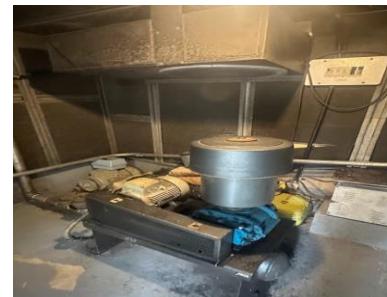
Imagen 3. Tanque de aireación y sedimentador PTAR

Construido en concreto, este posee una tubería de 3" la cual cuenta con una válvula que controla su caudal de ingreso, dentro de este tanque se produce el proceso de biodegradación donde se forma flocs, este se encuentra equipado por un soplador que suministra oxígeno continuamente, como producto del proceso se producen lodos que son llevados a un espesador para luego ser deshidratados y dispuestos.

La infraestructura del tanque sedimentador está construida en concreto, cuenta con tres cámaras dentro de las cuales se realiza la sedimentación de los flocs biológicos para luego realizar su proceso de disposición final. Se identificó en estado operativo.

Tanque de aireación

Tanque sedimentador

Soplador

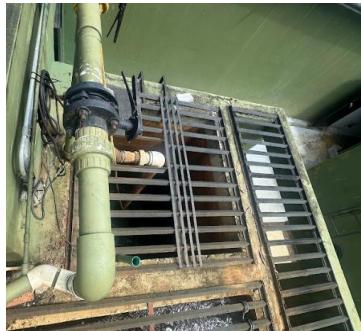
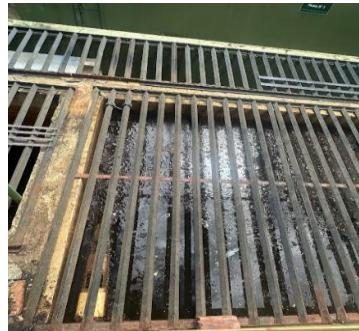
Imagen 4. Camara de contacto de cloro PTAR

El agua clarificada, recolectada del sedimentador a través de un canal con vertederos, es dirigida a una cámara de desinfección donde se dosifica hipoclorito de sodio para eliminar los microorganismos patógenos presentes en el efluente. Esta unidad cuenta con una serie de

deflectores que optimizan el flujo y garantizan una distribución homogénea del desinfectante. Además, se asegura un tiempo de contacto de aproximadamente 30 minutos para maximizar la eficiencia del proceso de desinfección. Se identificó en estado operativo.

Cámara de desinfección

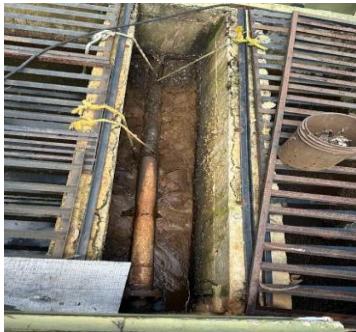
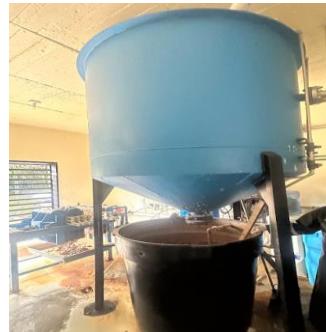
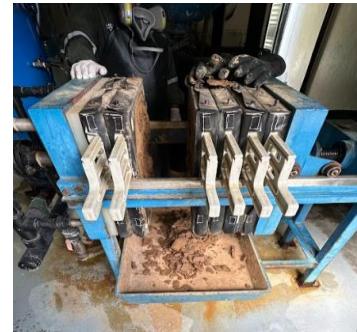
Imagen 5. Sistema de Deshidratación de Lodos PTAR

Los lodos provenientes de la sedimentación son transportados por gravedad a un pozo de bombeo construido en concreto, desde donde se recircula una fracción de los lodos al tanque de aireación y se envía el exceso al sistema de deshidratación y disposición final.

El espesador de lodos, emplea un tanque construido en acero el cual recibe los lodos evacuados del sedimentador, en este punto se realiza concentración de los lodos, para luego evacuarlos en la parte inferior mediante una válvula hacia un tanque de acondicionamiento de 500 Litros de capacidad, para su acondicionamiento. Finalmente se bombea el lodo hacia el filtro prensa mediante una bomba neumática, donde se compacta para ser dispuesto. Se identificó en estado operativo.

Recolección de lodos

Tanque de acondicionamiento

Filtro prensa

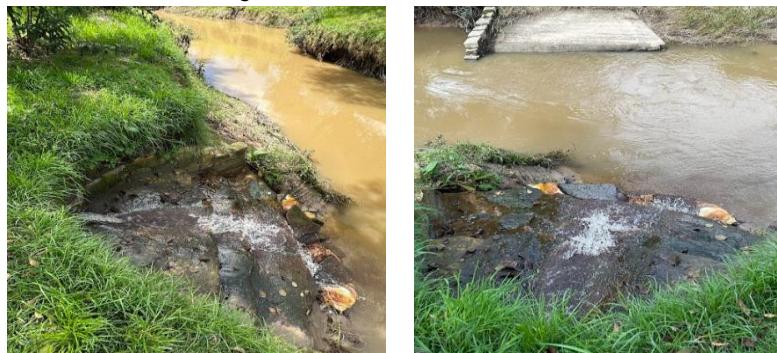
Imagen 6. Vertimiento efluente PTAR

Acorde a lo identificado durante la visita, el sistema de alcantarillado actualmente cuenta con un (1) punto de vertimiento. A continuación, se describe sus características generales.

Punto de vertimiento
