**Superservicios**

**INFORME DE VIGILANCIA O  
INSPECCIÓN ESPECIAL,  
DETALLADA O CONCRETA**

| <b>1.1</b> Nombre o razón social: | Administración Pública Cooperativa de Ayapel – APC Ayapel | | |
| <b>1.4</b> Servicio público domiciliario (SPD) prestado objeto de la vigilancia o inspección: | Acueducto y Alcantarillado | | |

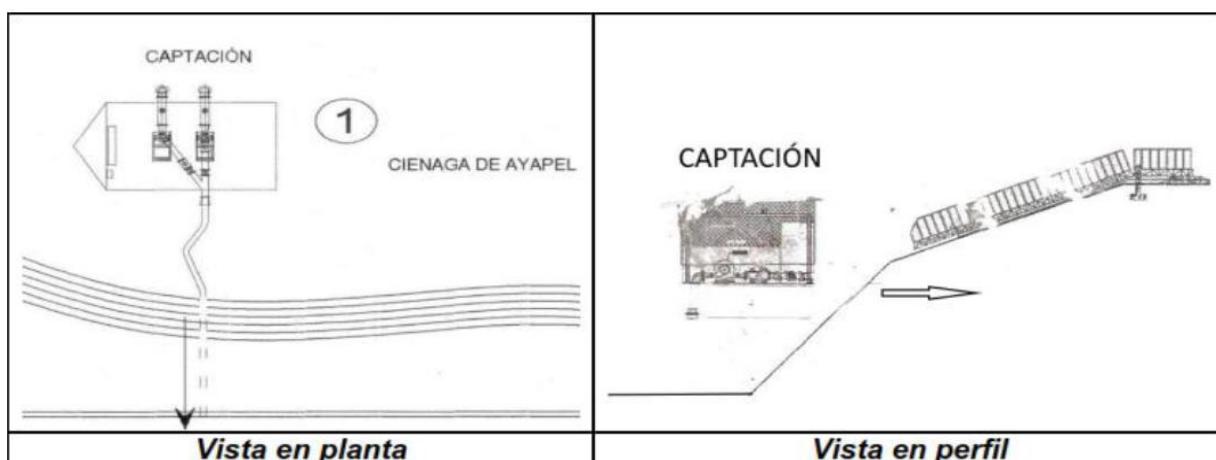
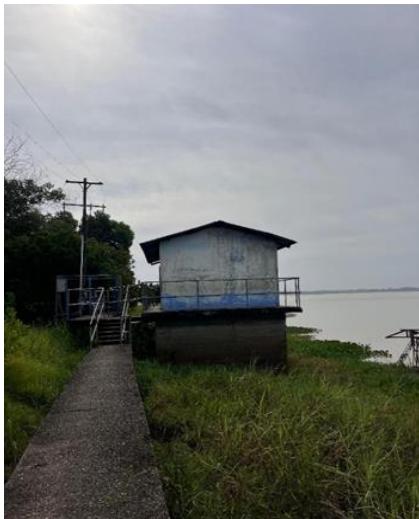
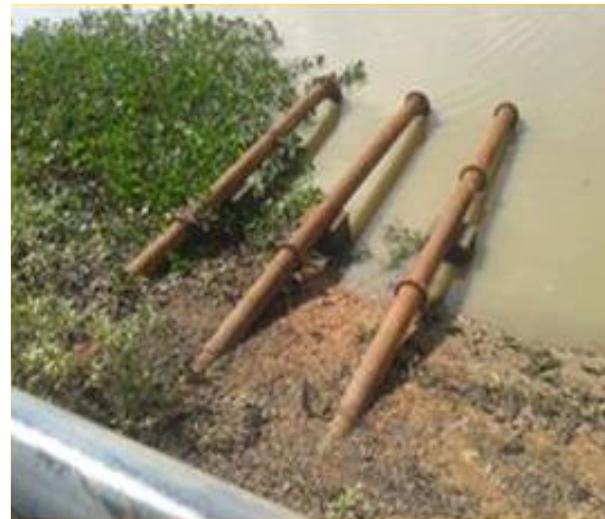
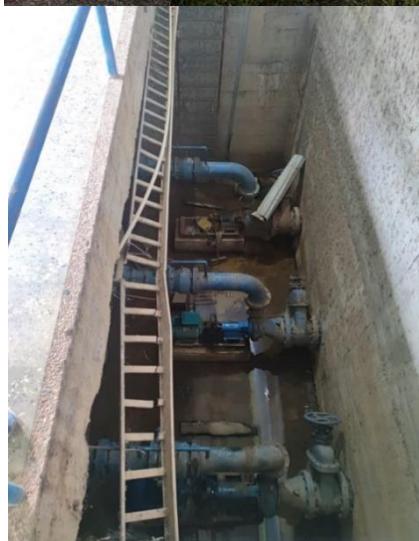
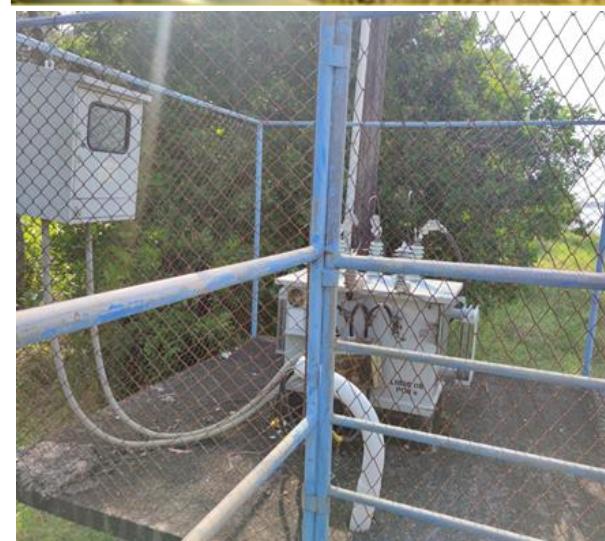
Imagen 6. Captación Ciénaga de Ayapel - APC AYAPEL

La captación ubicada en la Ciénaga de Ayapel, fue construida en el año 1993, cuenta con dos bombas centrífugas de eje horizontal, en comparación con tres bombas contempladas en el diseño, que se ubican por debajo del nivel del agua de la ciénaga y están dotadas de válvulas de pie en la succión. Las bombas tienen una potencia de 20 HP, son marca Hidromac - Malmedi, doble succión, con diámetro del impulsor de 179 mm. En visita se evidenció que solo una bomba está en funcionamiento.

Finalmente, en la visita realizada, se pudo evidenciar que el agua captada no se contabiliza por medio de un macromedidor o estructura de medición.

Captación sobre Ciénaga de Ayapel

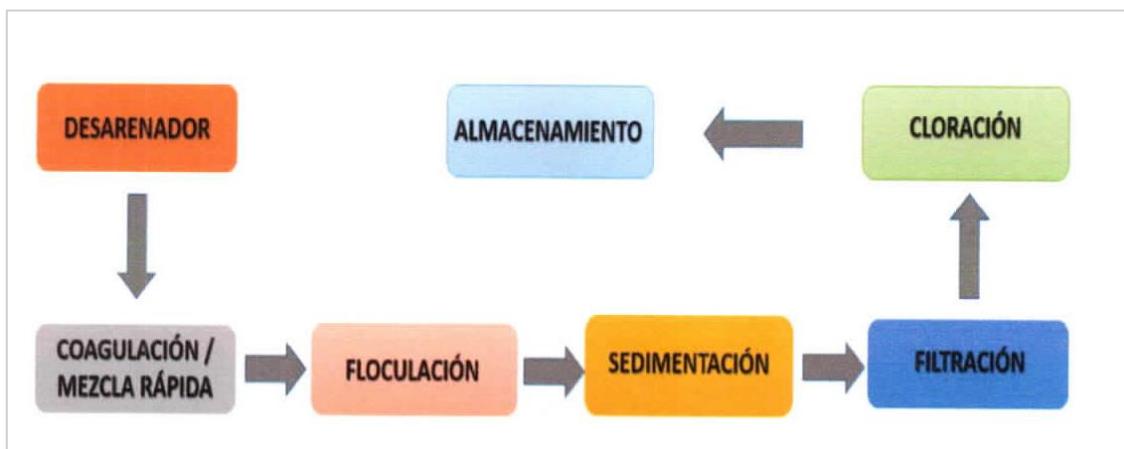
Imagen 8. Cadena de tratamiento de agua potable

En la PTAP, no se evidenciaron instrumentos de macromedición instalados ni a la entrada ni a la salida de la planta. Los macromedidores observados durante la visita técnica, hacen parte del proyecto “ETAPA I DE LA REHABILITACIÓN, AMPLIACIÓN Y SECTORIZACIÓN DE LAS REDES DE ACUEDUCTO Y AUMENTO DE LA CAPACIDAD DE ALMACENAMIENTO A TRAVÉS DE LA CONSTRUCCIÓN DE TANQUE ELEVADO Y SEMIENTERRADO EN EL MUNICIPIO DE AYAPEL - DEPARTAMENTO DE CÓRDOBA, Y ESTABLECER LAS CONDICIONES PARA HACER EFECTIVO EL APOYO FINANCIERO DE LA NACIÓN AL MUNICIPIO DE AYAPEL”, el cual no se encuentra operativo porque no cuenta con conexión de energía; de acuerdo, con lo manifestado por la APC Ayapel, el trámite lo inició la administración municipal, en el mes de diciembre de 2024.

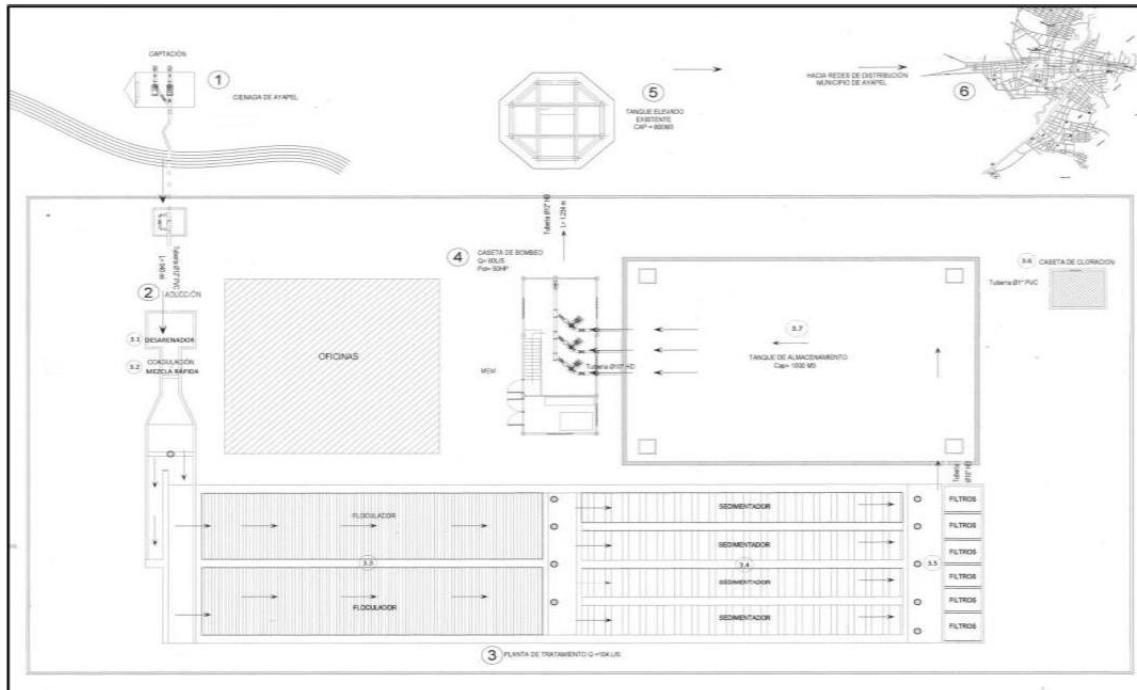
Imagen 9. Vistas en planta y perfil de la infraestructura de la PTAP

- El sistema de tratamiento de agua potable es tipo convencional, con una capacidad de tratamiento aproximada de 104 l/s. Los componentes en la PTAP son: un desarenador que retiene arena, un sistema de mezcla rápida-floculación que es constante, y donde se agrega sulfato de aluminio como agente coagulante para desestabilizar las partículas coloidales, sistema de floculación, sedimentador, filtración para retener las partículas que no sedimentaron en el proceso anterior, y como tratamiento final se adiciona cloro granular para la desinfección de las aguas. Por último, se conduce el agua al tanque de almacenamiento cuya capacidad es de 1.000 m<sup>3</sup>.

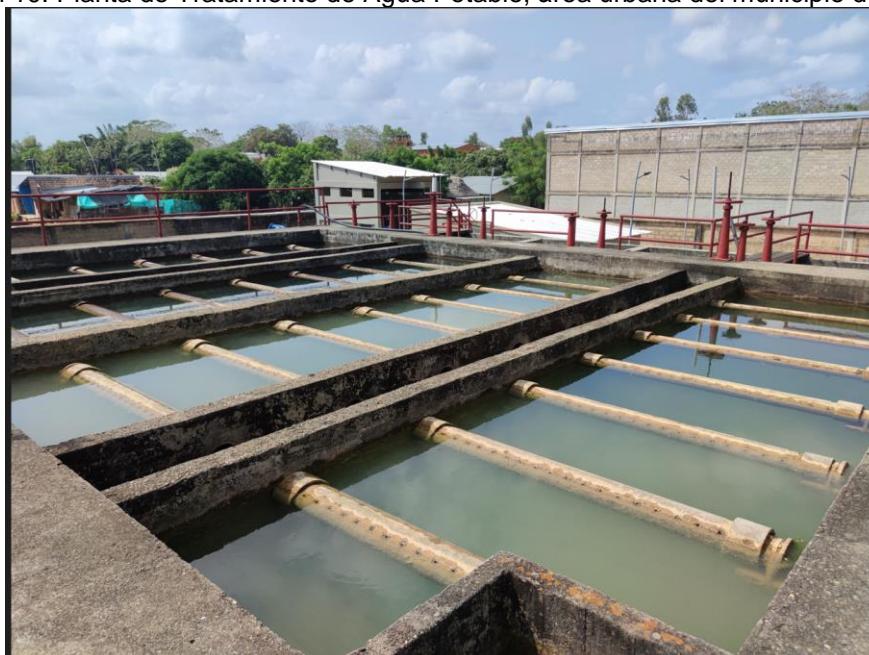
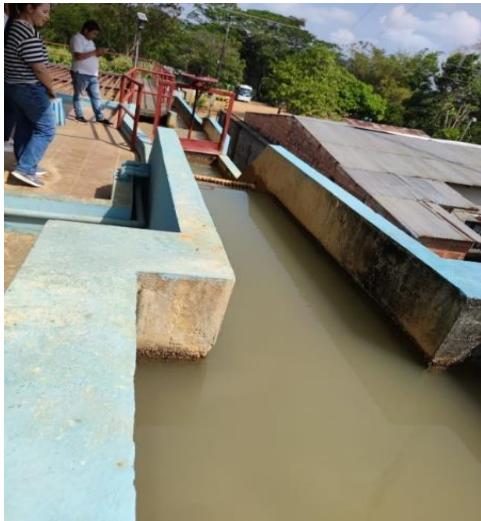
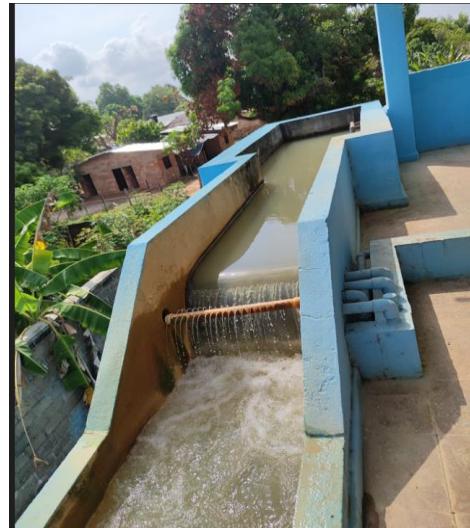
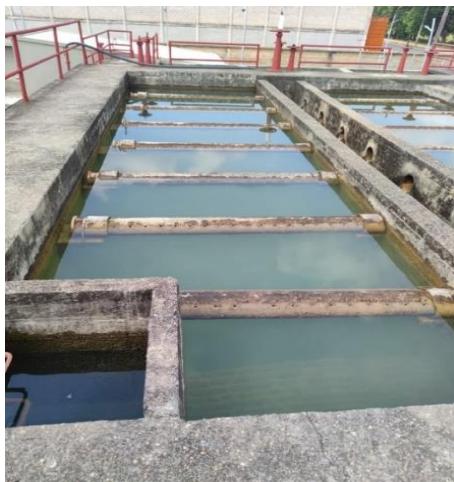
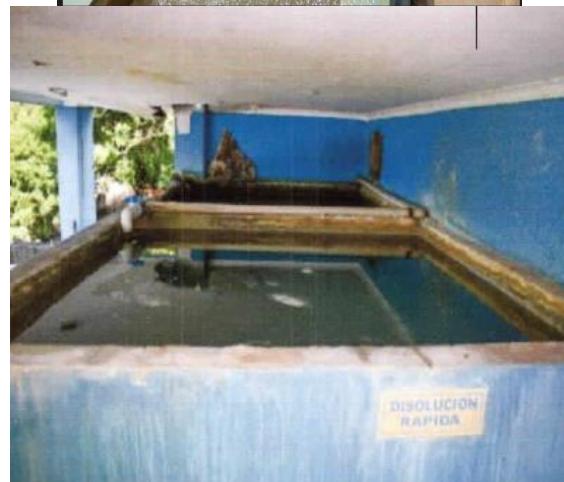
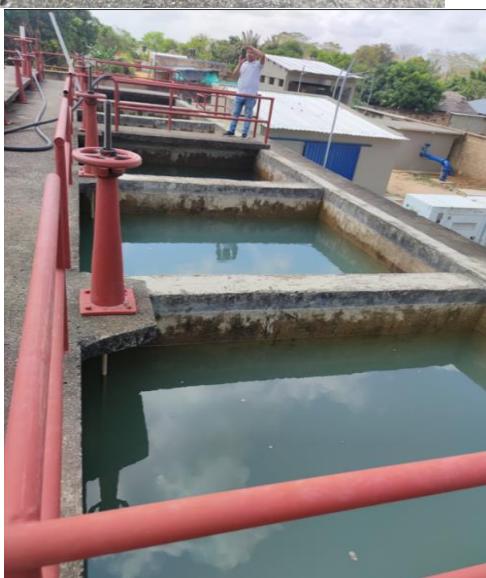
Imagen 10. Planta de Tratamiento de Agua Potable, área urbana del municipio de Ayapel

- **Laboratorio:** Se cuenta con un equipo portátil para tomar las muestras de cloro residual, temperatura y pH. Adicional, se observó un equipo para realizar las pruebas de jarras, pero no está en funcionamiento; de acuerdo a lo evidenciado en las Bitácoras remitidas por la APC Ayapel la frecuencia de la toma de pH, temperatura, cloro residual y turbiedad es esporádica. Tratamiento de lodos del proceso de potabilización: De acuerdo con la visita adelantada y lo informado por el prestador, no se cuenta con permiso de vertimiento de los lodos generados en el proceso de potabilización, dado que los lodos son utilizados para actividades de ladrillería.

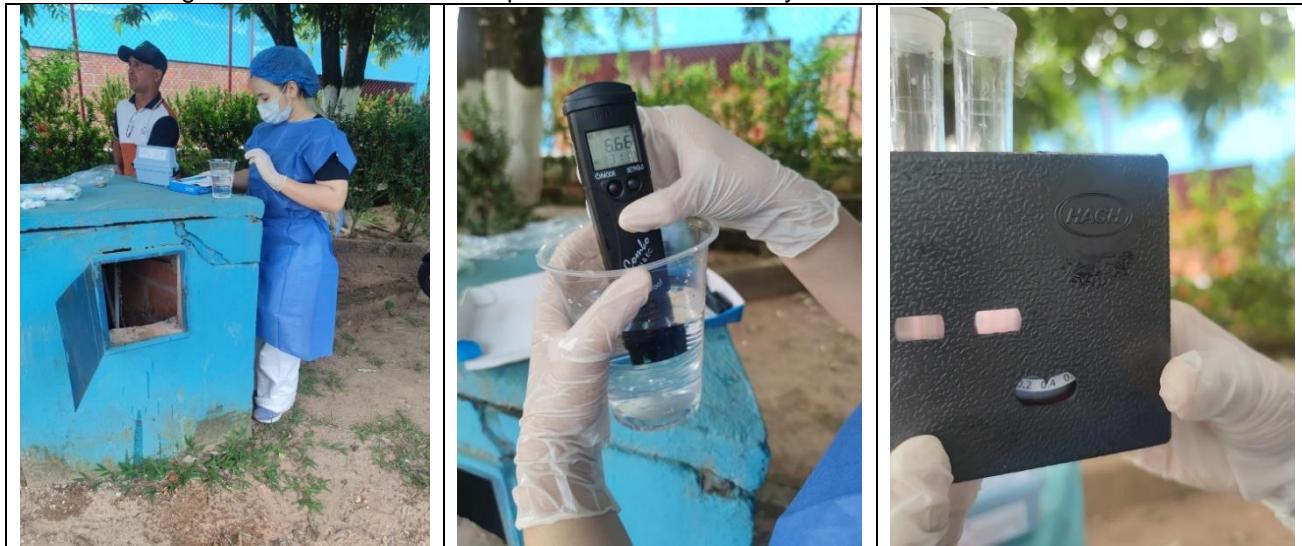
Imagen 13. Toma de muestras punto frente a la PTAP y salida de las oficinas de la APC

Por último, como desarrollo de la visita, se realizó la inspección a los 5 puntos de muestreo concertados con la autoridad sanitaria localizados en el área urbana del municipio y se acompañó en la toma de las muestras de cloro residual, temperatura y pH, en los puntos en mención, los cuales cumplieron con lo estipulado en los artículos 2, 4 de la Resolución 2115 de 2007.

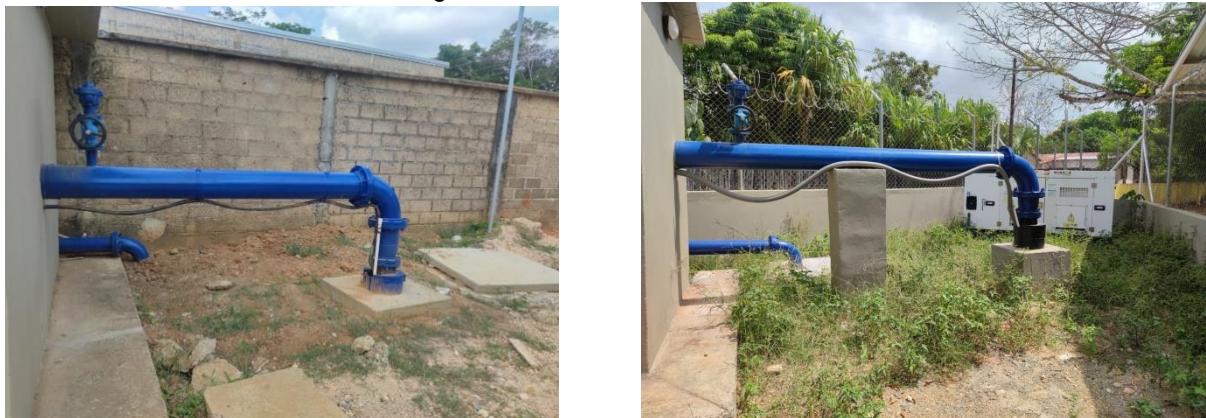
Imagen 14. Pozos Subterráneos

construido, este dirige el agua al tanque elevado existente ( $700\text{ m}^3$ ) y de allí pasa a la red de distribución.

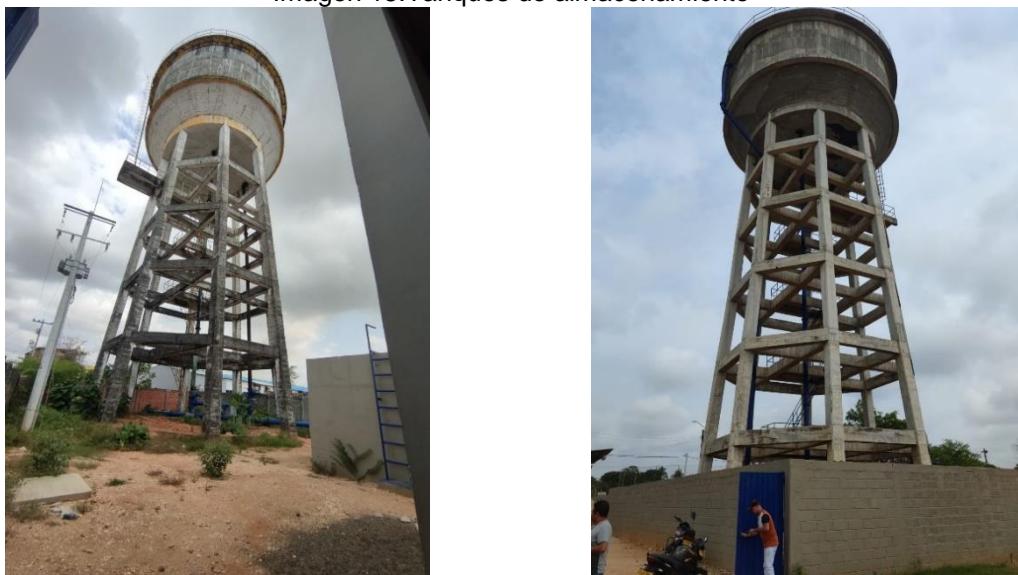
Imagen 15.Tanques de almacenamiento

**Sin funcionamiento**

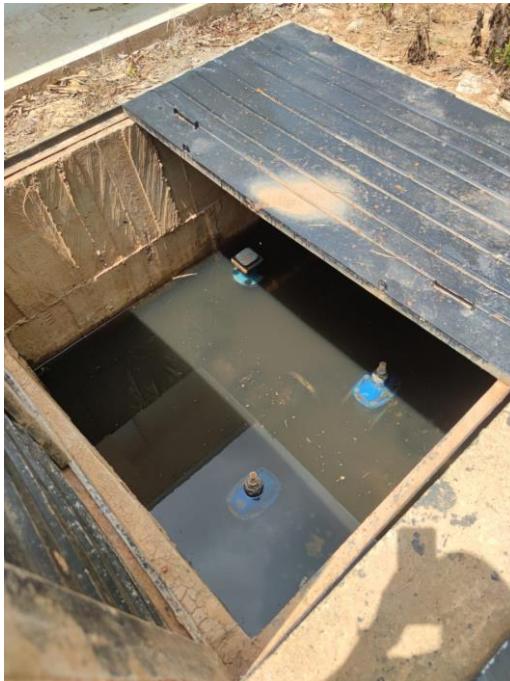
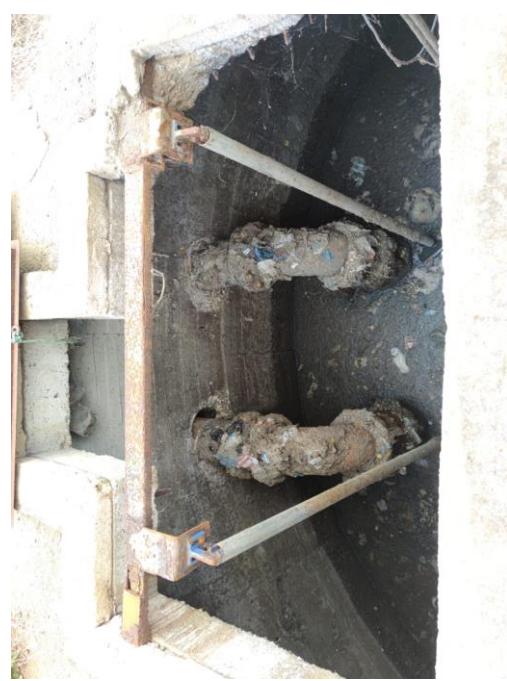
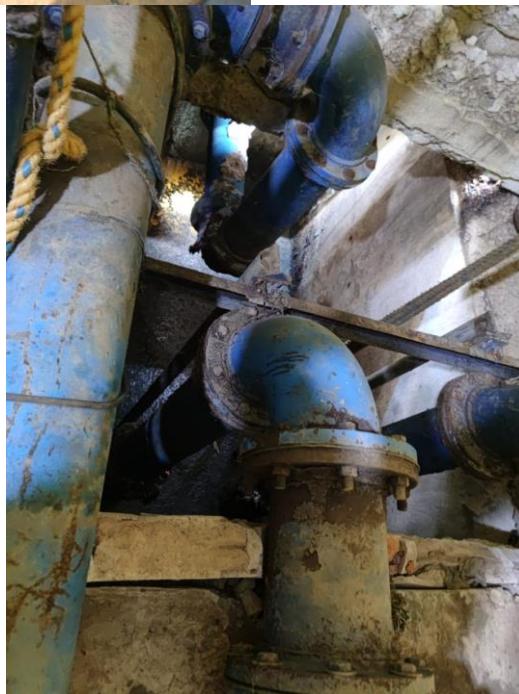
Imagen 16. EBAR en funcionamiento

- **EBAR Parque Didáctico:** Recoge las aguas de los barrios Ospina Pérez, La Inmaculada, Santa Elena y la Avenida. El diámetro de los dos tubos de entrada son 16 y 8 pulgadas, y el diámetro de la tubería de salida es de 16 pulgadas. La EBAR cuenta con dos bombas de 12 y 15 hp las cuales operan de manera paralela, con una profundidad de pozo de 7 metros y una capacidad de bombeo de 10 l/s; de acuerdo a lo evidenciado en la visita técnica, no cuenta con un sistema eléctrico de respaldo y los operarios de la APC Ayapel son los encargados de encender y apagar la EBAR. **EBAR Terminal de Transportes:** Esta EBAR recoge las aguas de los barrios Calle Córdoba, Calle las Flores, Santa Bárbara, Castillo, Caldas, San José, San Isidro, Bogotá, Parte de Ospina Pérez. El diámetro de los dos tubos de entrada es de 16 y 8 pulgadas, respectivamente, y el diámetro de la tubería de salida es de 8 pulgadas, con dos bombas de 12 y 15 hp, con una capacidad de bombeo de 10 l/s, las cuales operan de manera paralela y una profundidad de pozo de 9 metros.

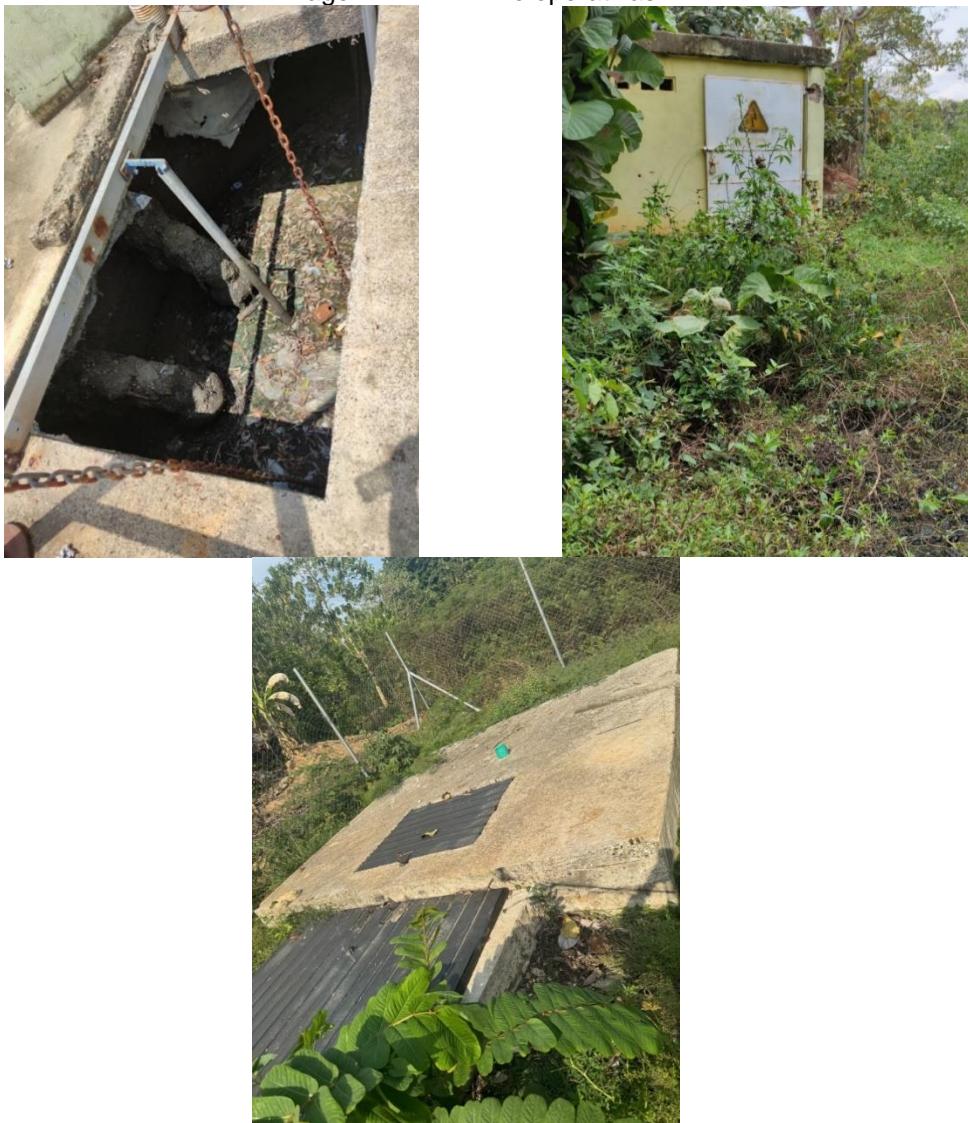
Imagen 17. EBAR no operativas

- **EBAR Divino Niño:** Ubicada en el Barrio Divino Niño. Cuenta con dos bombas de 8 HP, con una capacidad de bombeo de 20 L/s. La comunidad hurtó la acometida eléctrica. De acuerdo a lo manifestado por la APC Ayapel hace un tiempo la comunidad hurtó la acometida eléctrica y la administración municipal se encuentra adelantado gestiones ante la empresa de energía para solucionar la anomalía presentada.

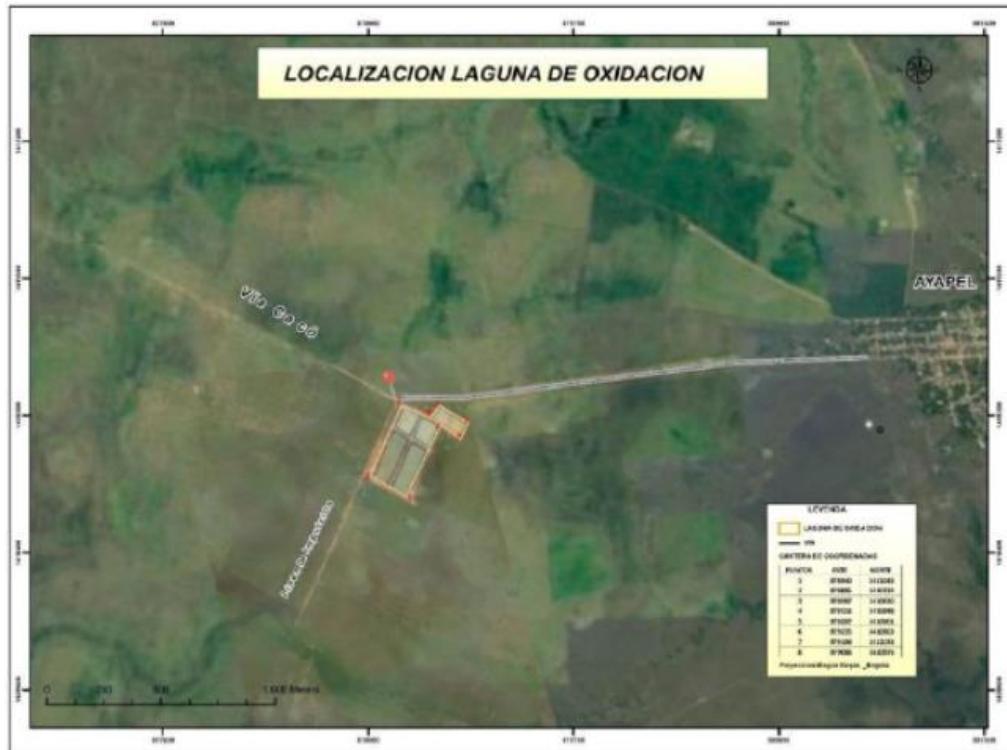
Imagen 18. Localización PTAR

El sistema de tratamiento de aguas residuales del municipio de Ayapel fue construido por la Corporación Autónoma Regional de los Valles del Sinú y del San Jorge (CVS). El STAR está localizado en la vía que conduce al Cacó a 3,5 km del centro del municipio. Este posee un área de 13,3 hectáreas. El sector donde se encuentra el sistema de lagunas de oxidación cuenta con ingresos en carretera destapada y en buen estado, con vías de acceso propio.

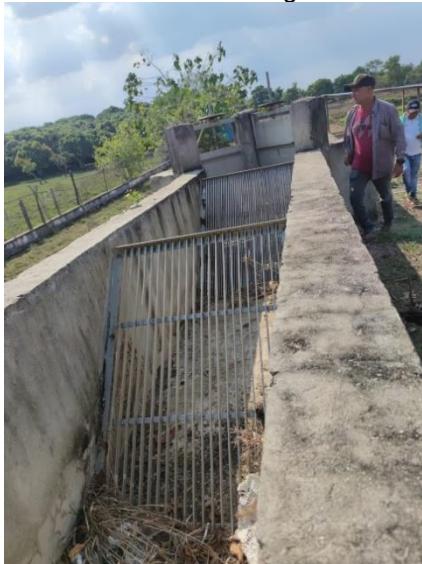
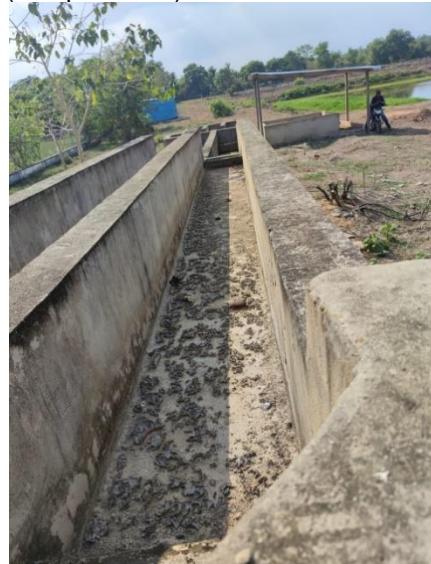
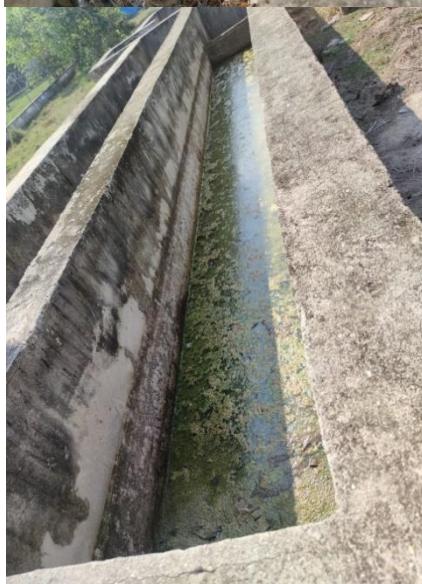
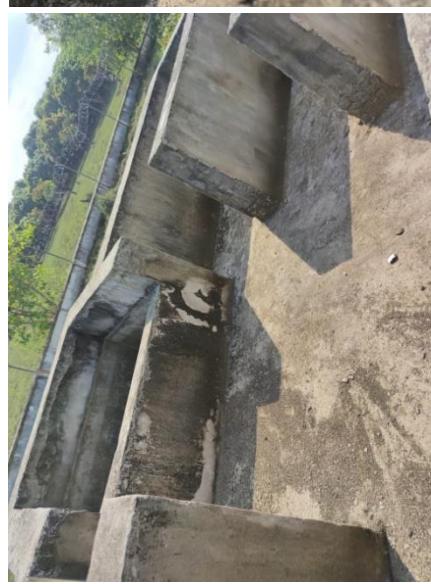
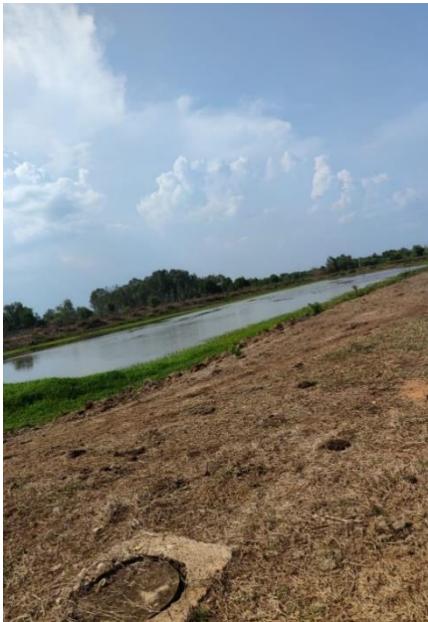
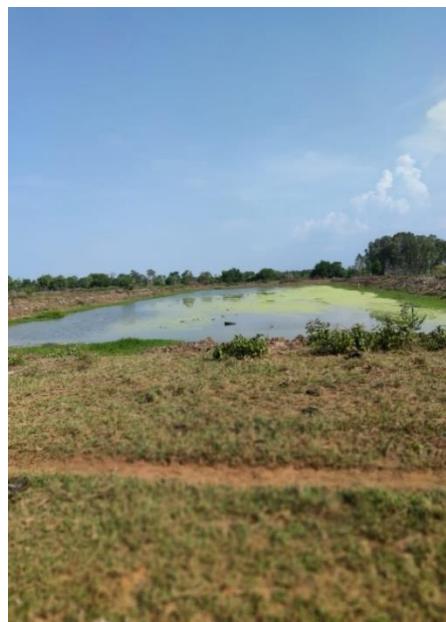
Imagen 19. PTAR y Lagunas (no operativas)

Al momento de la visita técnica realizada por esta Superintendencia, en marzo de 2025, se observó que tanto la PTAR como las lagunas de oxidación, no se encontraron en funcionamiento; según lo manifestado por la APC Ayapel, estas dejaron de trabajar debido a la falta de mantenimiento, al estado de deterioro de la infraestructura, y la contaminación por minería ilegal. A continuación, se describen los componentes:

**Emisario final:** 1.261 metros de tubería PVC de 18 pulgadas.
