**1. IDENTIFICADOR DEL PRESTADOR**

1.1 Nombre o razón social:	INTERASEO S.A.S E.S.P.																											
1.2 Nit:	819000939 - 1																											
1.3 ID (SUI – RUPS):	2044																											
1.4 Servicio público domiciliario (SPD) prestado objeto de la vigilancia o inspección:	ASEO																											
1.5 Actividad del SPD objeto de la vigilancia o inspección:	<ul style="list-style-type: none">• Recolección y transporte de residuos no aprovechables.• Barrido y limpieza de vías y áreas públicas.• Corte de césped y poda en árboles.• Lavado de áreas públicas.• Limpieza de playas.• Aprovechamiento.• Disposición final.• Tratamiento de lixiviados.																											
1.6 Fecha de inicio de operación en la actividad a vigilar o inspeccionar:	<p>Tabla 1. Actividades prestadas por Interaseo S.A.S E.S.P.</p>

2. IDENTIFICACIÓN DE LA ACCIÓN DE VIGILANCIA E INSPECCIÓN REALIZADA

INFORME DE VIGILANCIA O
INSPECCIÓN ESPECIAL,
DETALLADA O CONCRETA

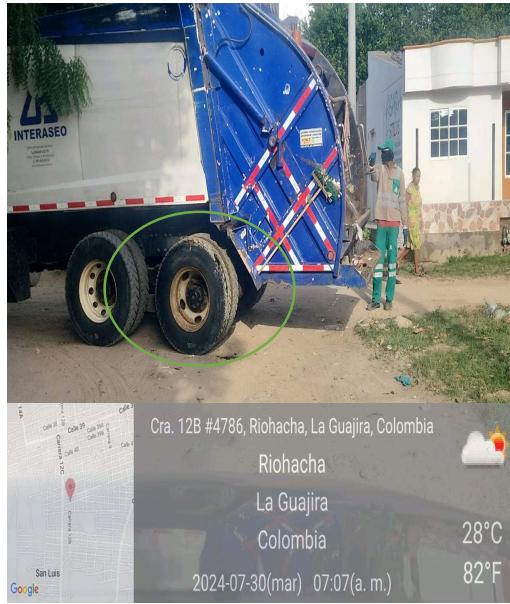
Foto 15. Perdida de líquido (lixiviados) vehículo placa T-3736

- La pérdida de líquido lixiviado sobre vía pública proveniente de los vehículos de recolección y transporte de residuos sólidos ordinarios identificados, genera impacto ambiental negativo y fomenta condiciones sanitarias desfavorables en las áreas de prestación del servicio, así mismo se genera mala imagen frente a los usuarios y denota deficiencias técnicas operativas frente a los estados de operatividad y correctas condiciones técnicas frente a los requisitos exigibles a la flota vehicular destinada por el prestador para la actividad en el marco del servicio.

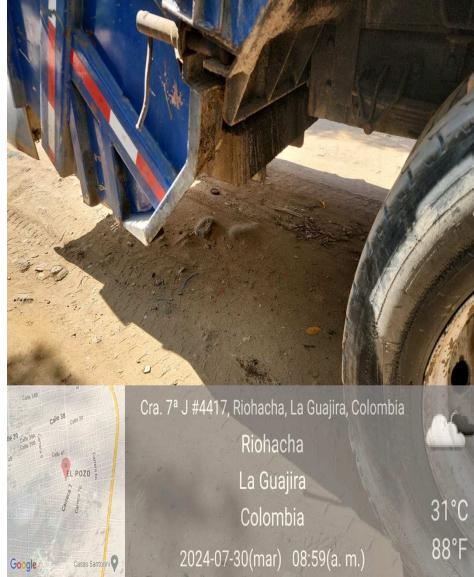
Foto 19. Perdida de líquido (lixiviados) vehículo placa TZU-875

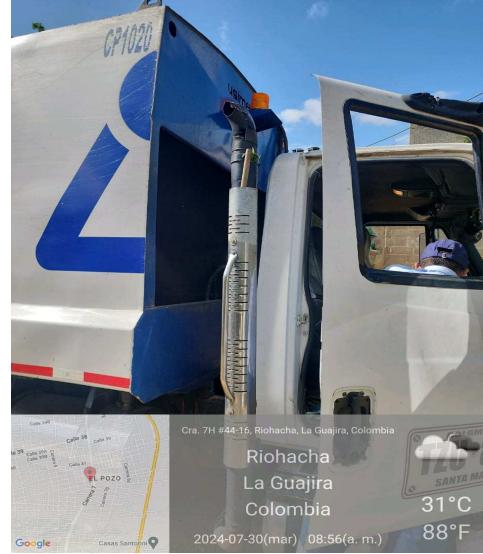
Foto 20. Tubo de escape por encima de la cabina placa LFL 487

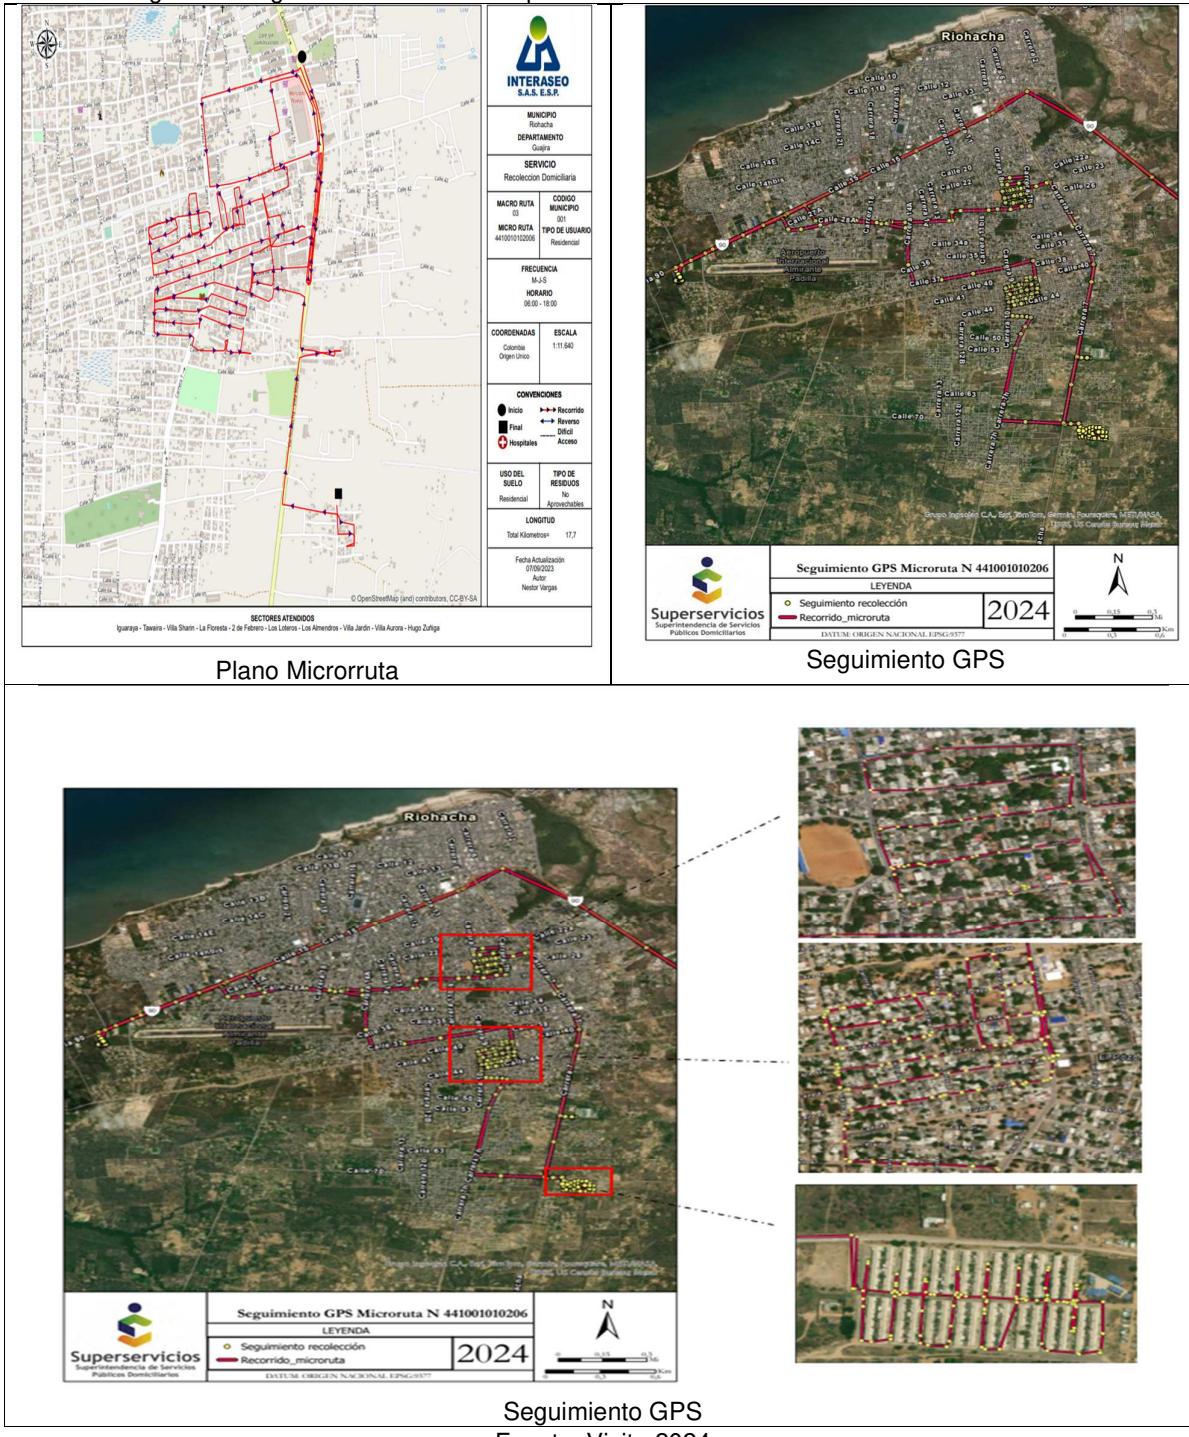
Imagen 35. Seguimiento GPS versus plano de microrruta 4410010102006 barrio Tawira

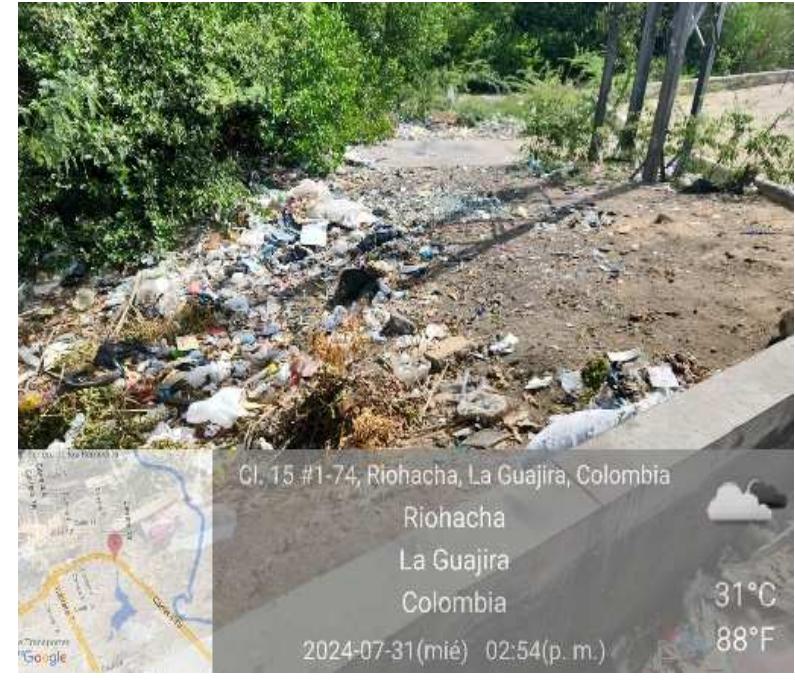
Ubicación	Registro fotográfico	Observación
Calle 15 entre carrera 1 y 2	<p>Foto 22. Punto crítico 1</p>

<p>Se observaron residuos dispersos. El prestador manifestó que este punto es atendido con frecuencia interdiaria de recolección domiciliaria. Dentro del inventario de puntos críticos entregado por el prestador aparece con el No 1.</p>
Calle 28 con carrera 15	<p>Foto 23. Punto crítico 23</p>

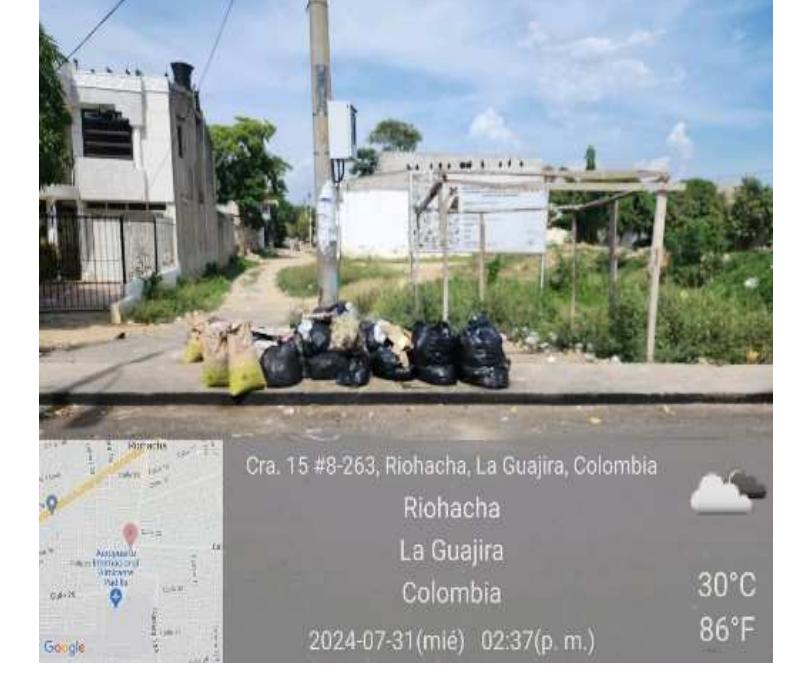
<p>Se observó un punto de acumulación de residuos domiciliarios y de RCD. El prestador manifestó que lo atiende de diariamente, pero que la sostenibilidad del área limpia es compleja porque los usuarios indisciplinados presentan nuevamente residuos cuando el carro ya ha pasado. Dentro del inventario de puntos críticos entregado por el prestador aparece con el No 23.</p>

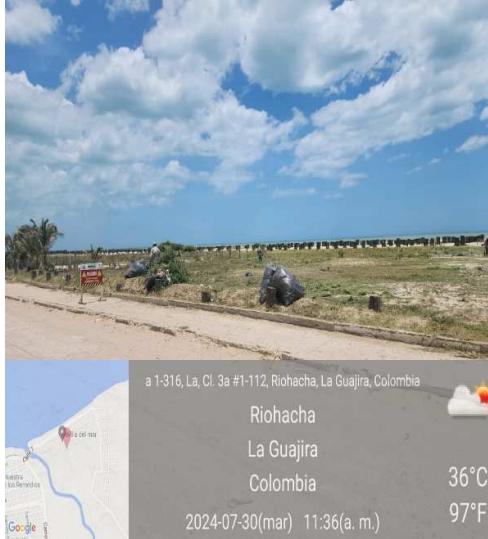
Foto 35. Corte de césped sin demarcación del área

De acuerdo con lo anterior, se evidencia un presunto incumplimiento de lo establecido en el artículo 2.3.2.2.6.68 del Decreto 1077 de 2015, por no demarcación del área de trabajo y no utilización de la malla de protección al momento de efectuar el corte de césped.

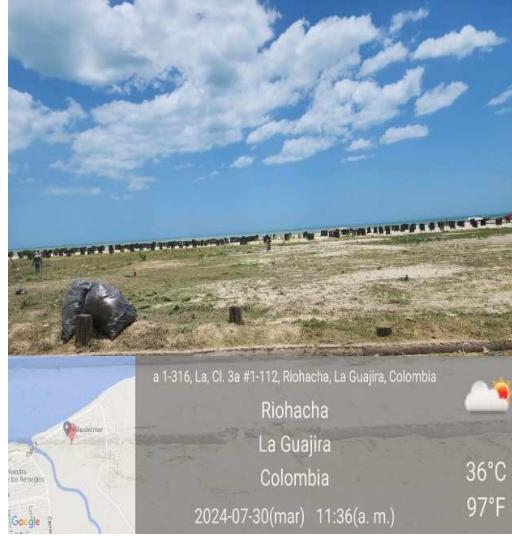
Foto 36. Corte de césped sin mallas de protección

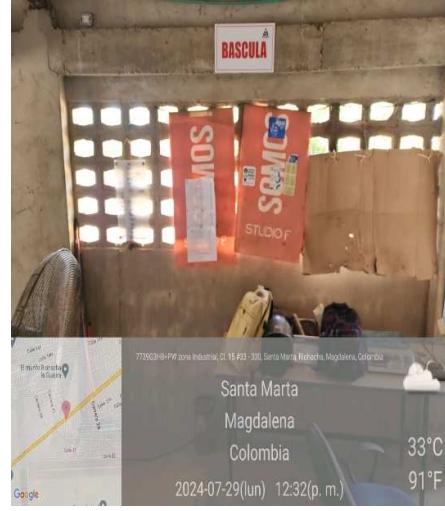
Foto 50. Zona de pesaje sin bascula

Es importante indicar, que para el día de la visita el prestador entregó el formato de registro de ingreso de material, en el que se observó que no estaba diligenciando el campo correspondiente al peso. A la observación realizada, el prestador manifestó que desde el mes de junio el instrumento de pesaje, presentó fallas y por eso no se estaba llevando a cabo este registro.

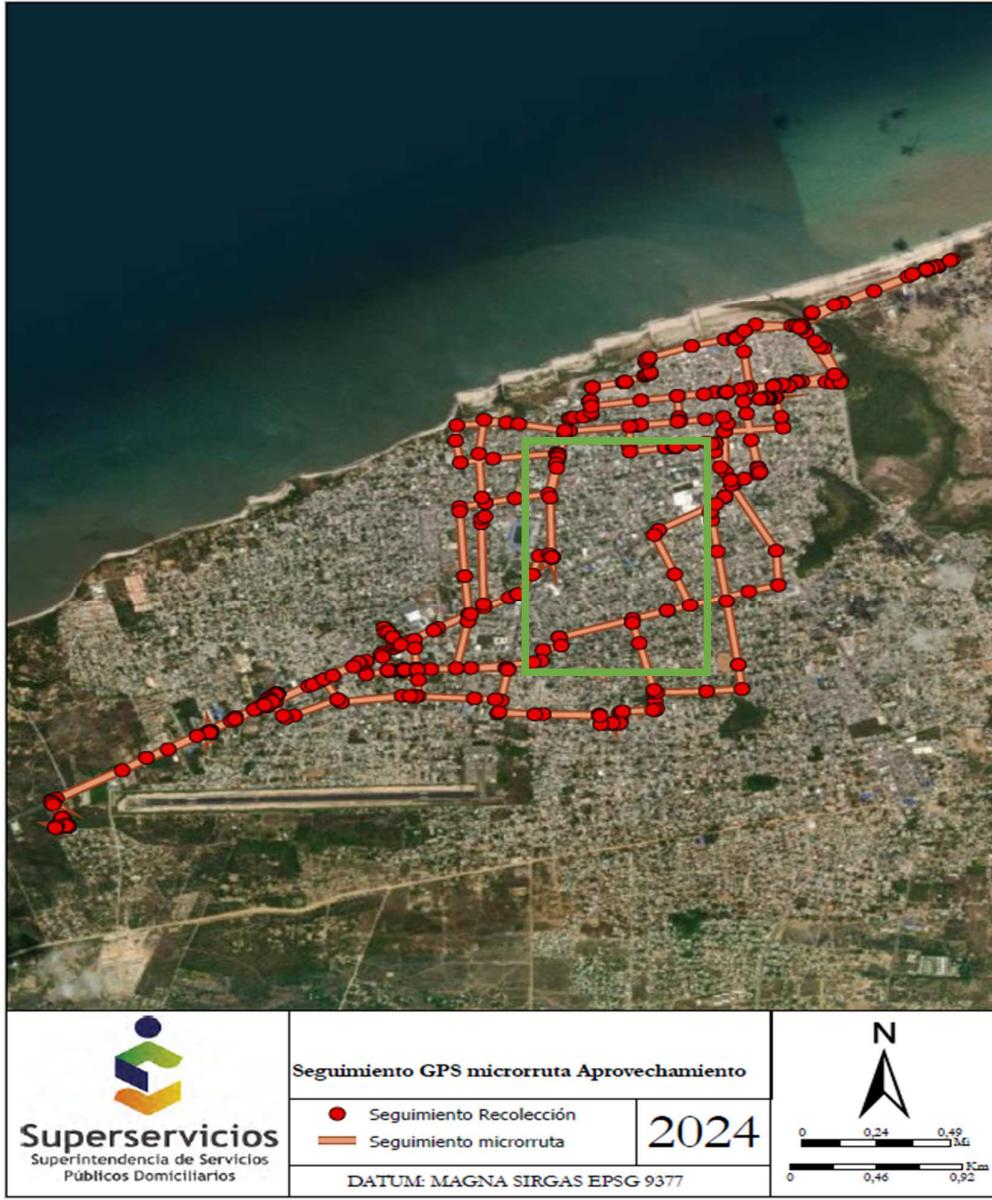
Imagen 39. Seguimiento GPS de la microrruta 4410011001024

En cuanto al cumplimiento con respecto al plano entregado, se verificó vía GPS, evidenciando cumplimiento total de las microrutas. Sin embargo, para la microruta 4410011001024, se desarrollaron tramos adicionales no registrados en el plano verificado. Por tanto, se requiere al prestador, para que aclare el por qué se presentan estos recorridos adicionales o si el plano no está actualizado.

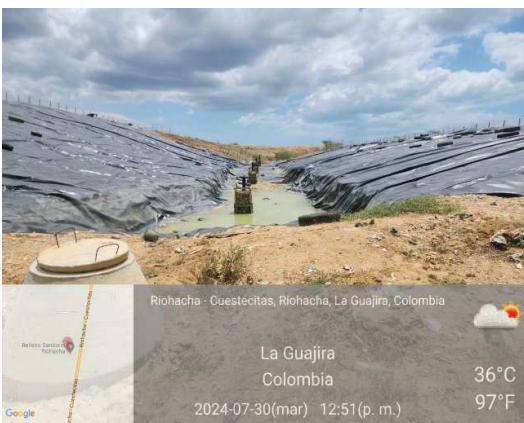
Foto 63. Empozamiento de agua en celda

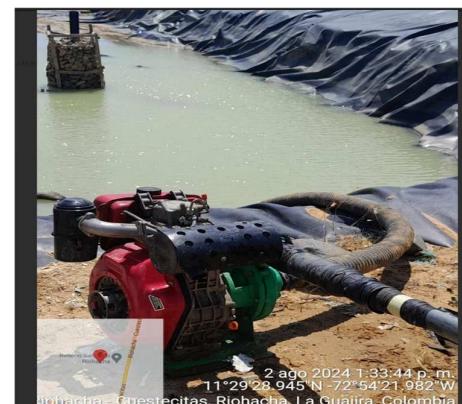
Foto 64. Acciones de bombeo para mitigar empozamiento de agua
