**INFORME DE VIGILANCIA O
INSPECCIÓN ESPECIAL,
DETALLADA O CONCRETA**

1.1 Nombre o razón social:	Empresa de servicios públicos domiciliarios de Duitama S.A. E.S.P. – EMPODUITAMA S.A. E.S.P.								
1.2 NIT:	891.855.578 – 7								
1.3 ID (SUI – RUPS):	40								
1.4 Servicio público domiciliario (SPD) prestado objeto de la vigilancia o inspección:	Acueducto y Alcantarillado.								
1.5 Actividad del SPD objeto de la vigilancia o inspección:	<p>Acueducto:</p> <ul style="list-style-type: none"> • Captación. • Aducción. • Tratamiento. • Conducción. • Almacenamiento. • Distribución. • Comercialización. <p>Alcantarillado:</p> <ul style="list-style-type: none"> • Recolección. • Conducción de residuos líquidos. • Disposición final • Comercialización 								
1.6 Fecha de inicio de operación en la actividad a vigilar o inspeccionar:	<table border="1" style="width: 100%; border-collapse: collapse;"> <thead> <tr> <th style="text-align: center; background-color: #a6c9e9;">Actividad</th> <th style="text-align: center; background-color: #a6c9e9;">Fecha inicio actividades</th> <th style="text-align: center; background-color: #a6c9e9;">Fecha final actividades</th> </tr> </thead> <tbody> <tr> <t

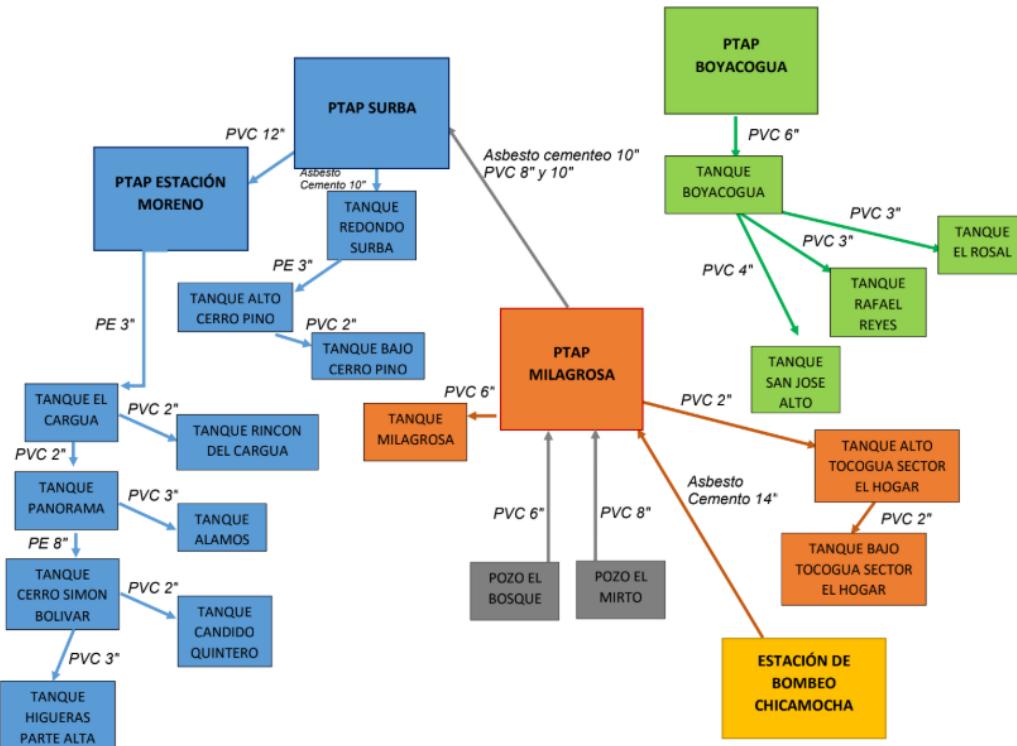
Imagen 7. Esquema de abastecimiento municipio de Duitama

La planta Surba se encuentra en el barrio Guadalupe y funciona con tecnología convencional, utilizando agua del río Surba al igual que la planta Estación Moreno y reforzando el caudal con el pozo El Mirto durante la temporada seca. La PTAP La Milagrosa, por su parte, trata agua proveniente del río Chicamocha y de los dos pozos profundos, con una capacidad de 80 litros por segundo. Finalmente, la PTAP Boyacogua se abastece exclusivamente del río Surba y opera con un sistema de floculación tipo Hidrociclón, adecuado para optimizar la potabilización y reducir el consumo de energía.

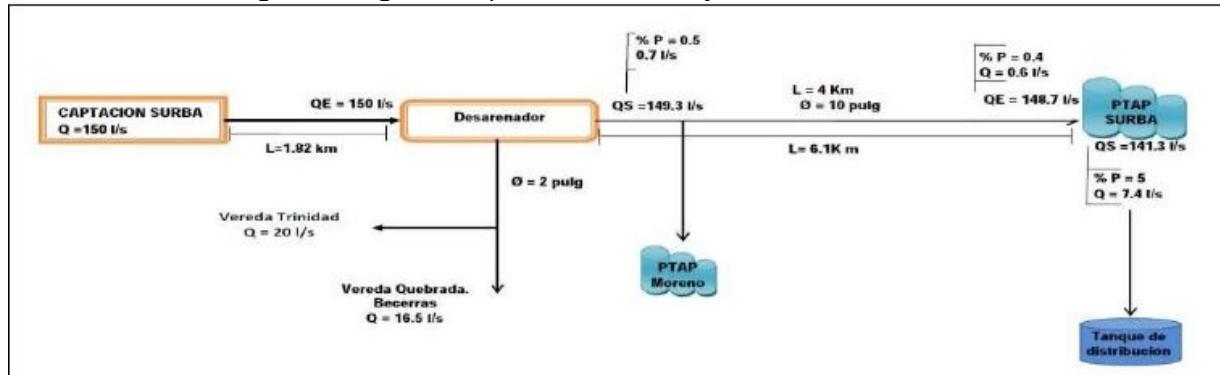
Imagen 8. Diagrama captación, aducción y conducción sistema Surba

Diagrama de captación, aducción y conducción del Sistema Surba (PUEAA, 2010)

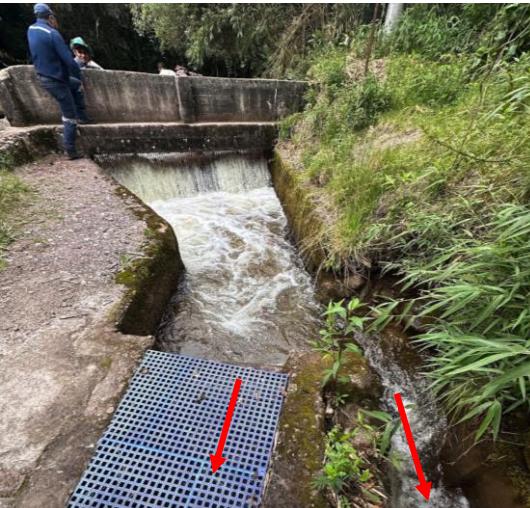
Rejilla

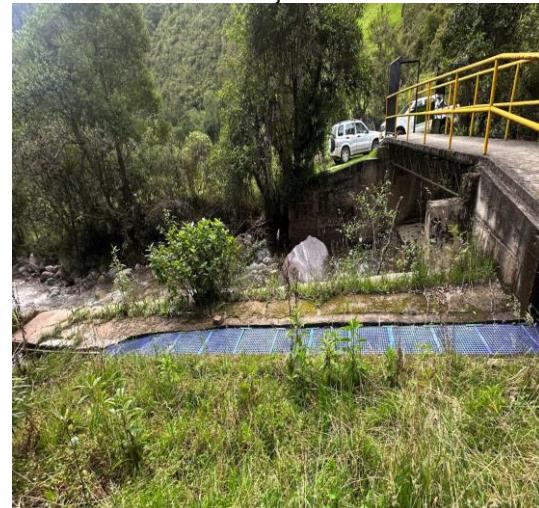
Canal principal y secundario

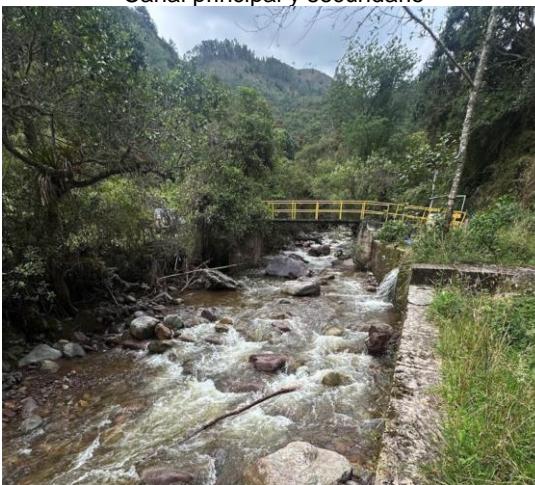
Canal principal

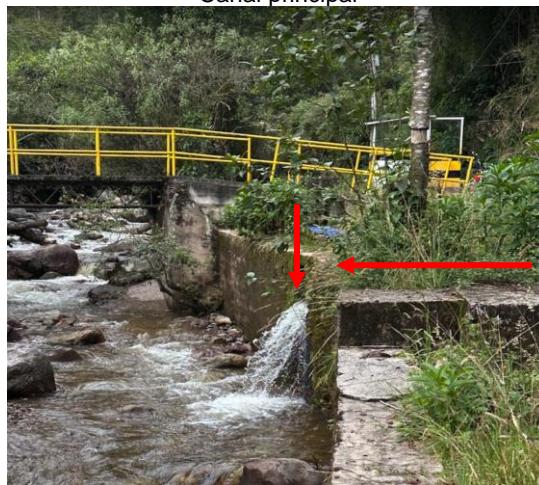
Margen izquierdo río Surba y puente peatonal hacia la bocatoma lateral

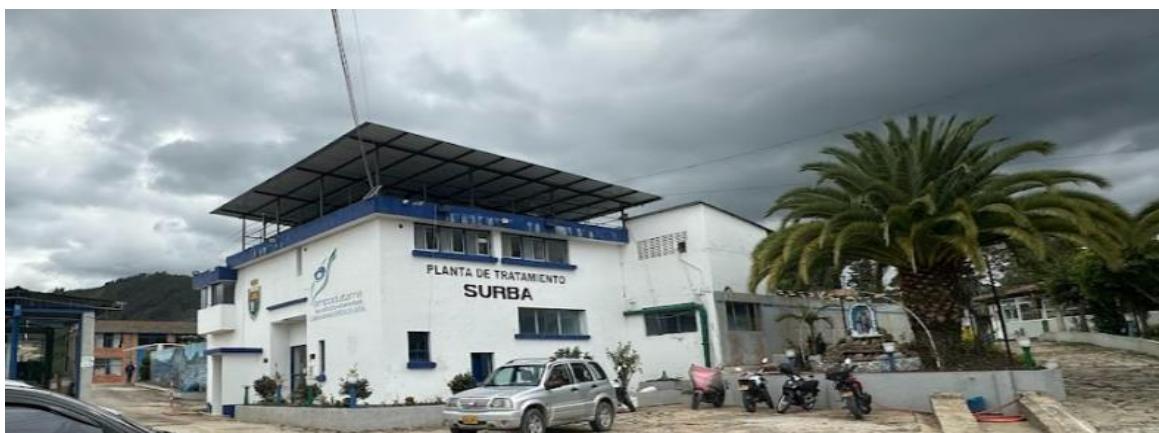
Imagen 11. Componentes Planta de tratamiento Surba

Finalmente, se destaca que la planta cuenta con un sistema de suplencia energética para garantizar la continuidad del servicio en caso de fallas en el suministro eléctrico.

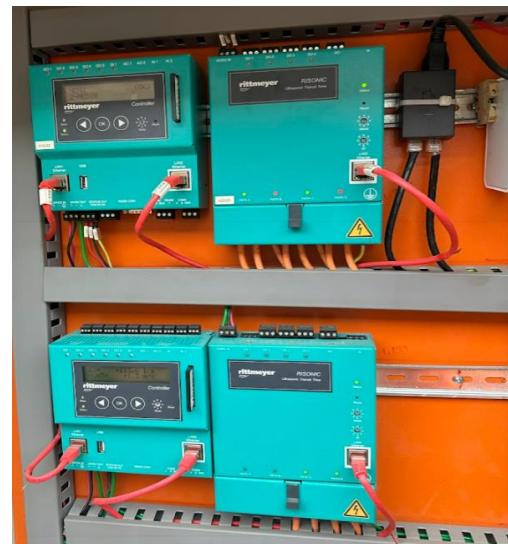
Medición ingreso a la PTAP

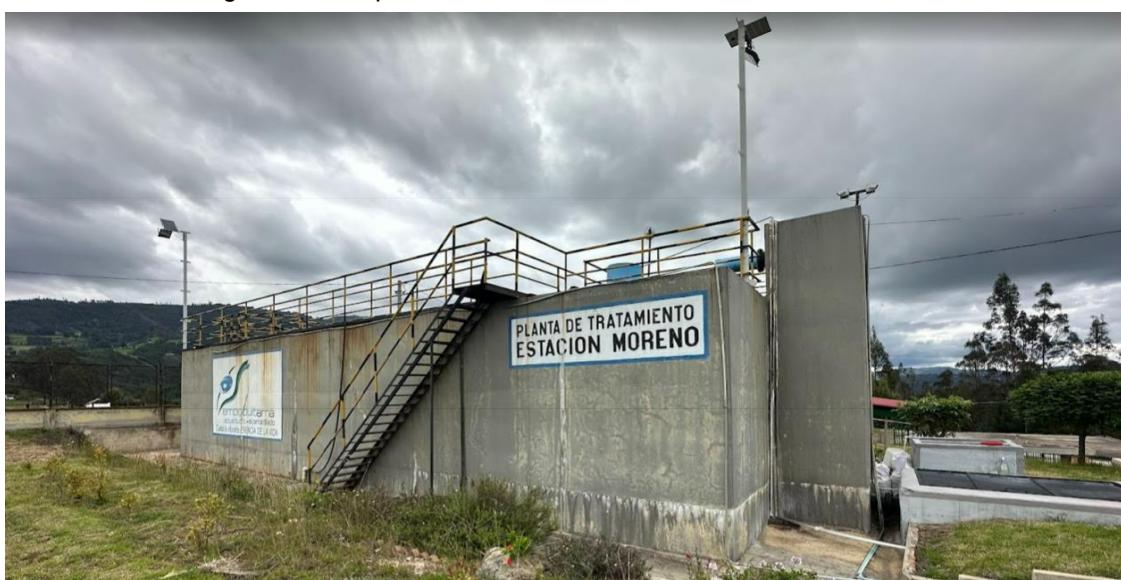
Imagen 13. Componentes Planta de tratamiento Estación Moreno

Por otro lado, para el momento de la visita no se encontró planta de respaldo energético. Según informó el prestador, esta se encuentra en mantenimiento y se instalaría en el corto tiempo.

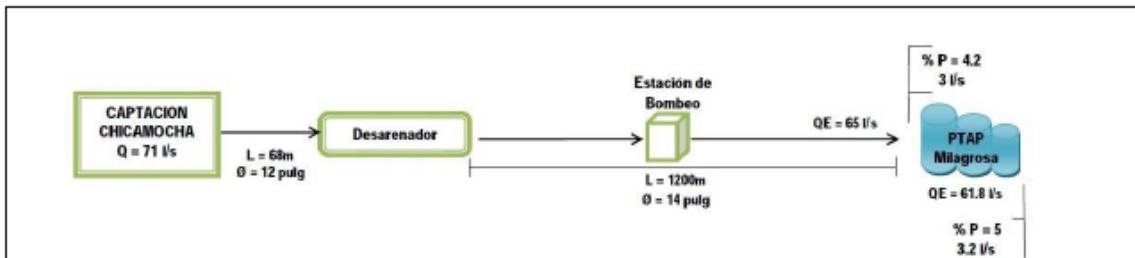
Imagen 16. Diagrama captación, aducción y conducción sistema La Milagrosa

Como se informó en la descripción del sistema de abastecimiento del río Surba, desde la PTAP Surba se abastece también a la PTAP La Milagrosa. Adicionalmente, en caso de contingencia, el sistema de abastecimiento puede operar con el agua proveniente del río Chicamocha y los pozos profundos, como se muestra en el siguiente esquema:

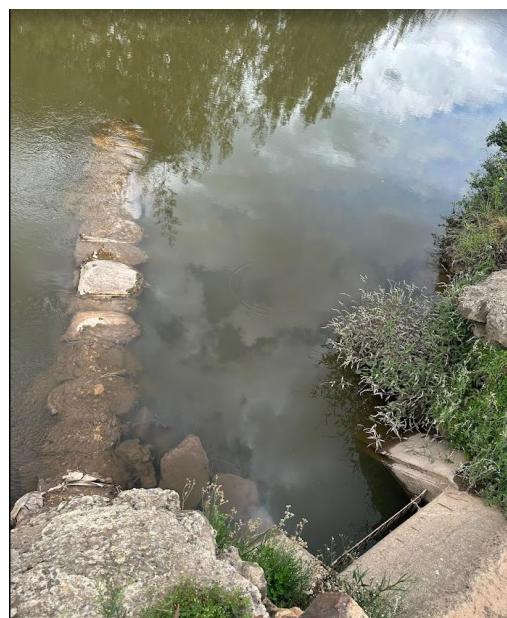
Imagen 17. Captación río Chicamocha

La captación del sistema de abastecimiento corresponde a una estructura lateral con rejilla localizada sobre el margen izquierdo del río Chicamocha, la cual conduce el agua hacia el desarenador. No se cuenta con medición del caudal captado. El prestador no entregó información sobre el año de construcción ni la capacidad.

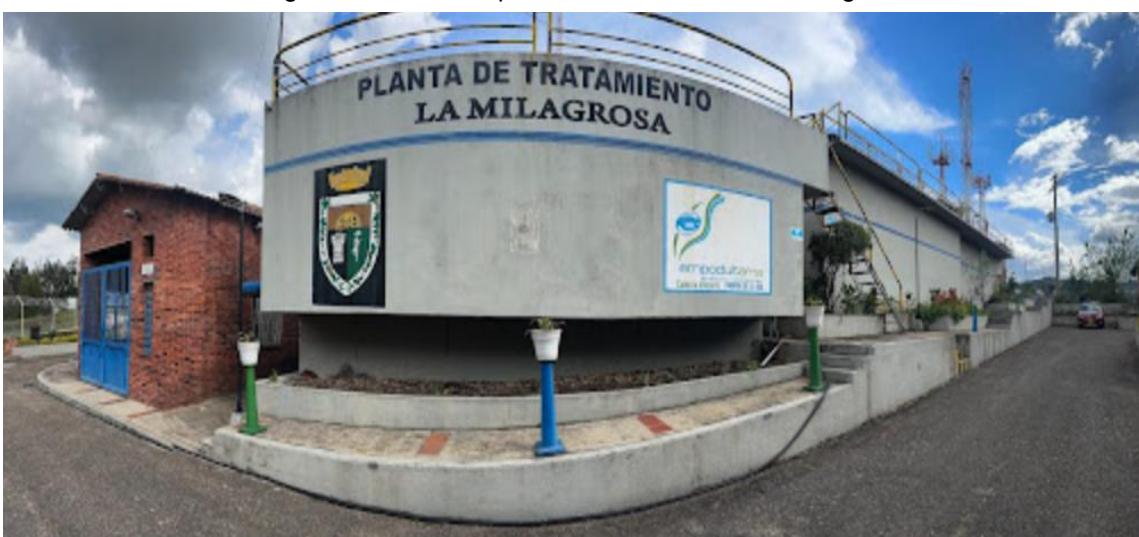
Imagen 19. Procesos planta de tratamiento La Milagrosa

En lo relacionado con los instrumentos de macromedición, el caudal de ingreso a la PTAP se mide con regleta y no se cuenta con macromedidor operativo a la salida. En ese sentido, para la medición a la salida, la empresa presuntamente estaría incumpliendo lo estipulado en el parágrafo 4 del artículo 73 de la Resolución 330 de 2017 modificado por el artículo 19 de la Resolución 799 de 2021.

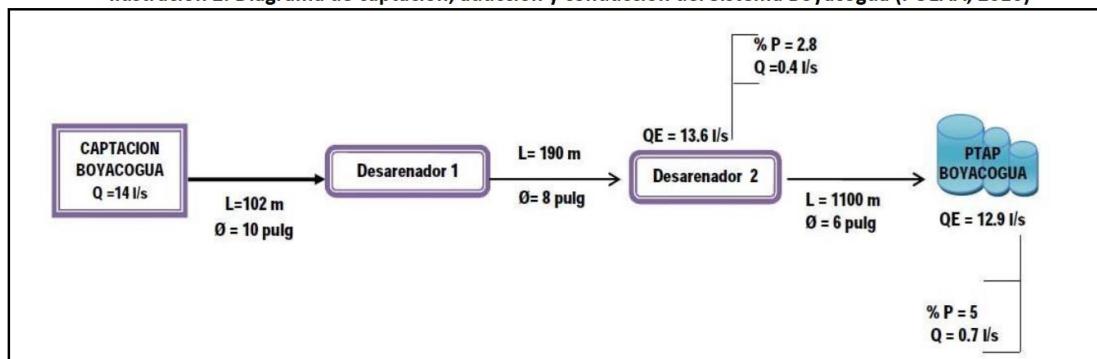
Imagen 21. Diagrama captación, aducción y conducción sistema Boyacogua

Ilustración 2. Diagrama de captación, aducción y conducción del Sistema Boyacogua (PUEAA, 2010)

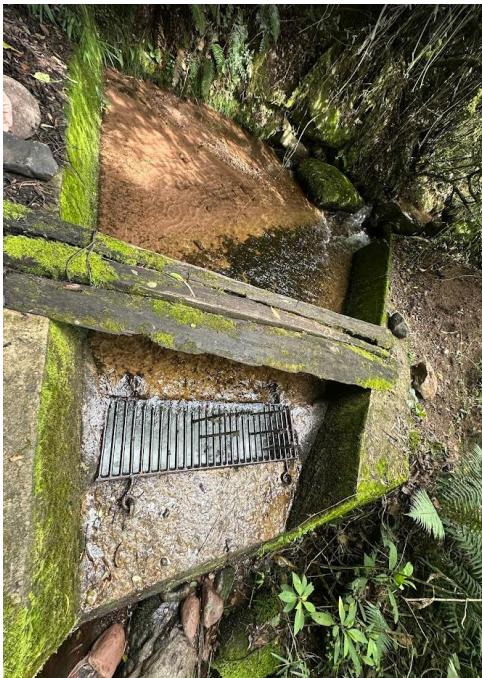
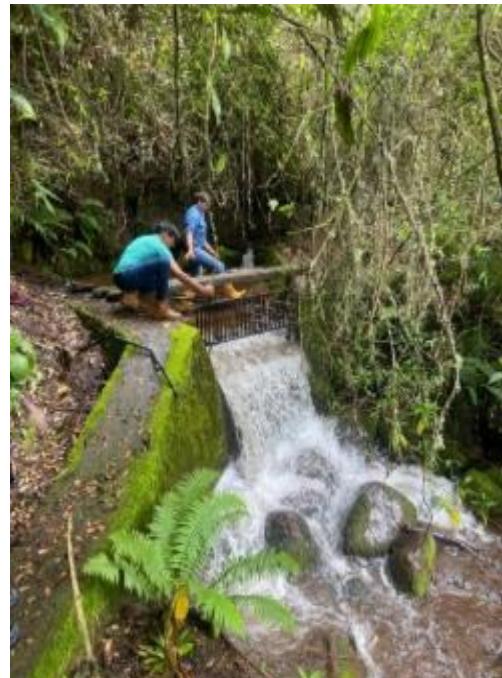
Imagen 22. Captación sistema Boyacogua

En condiciones normales se captan aproximadamente 45 l/s (capacidad de diseño) que son conducidos inicialmente a un primer desarenador y luego a un segundo. En este último, se realiza aforo para determinar el caudal captado y se retorna el caudal excedente a la quebrada, ya que la concesión vigente autoriza un aprovechamiento de hasta 24,82 l/s.

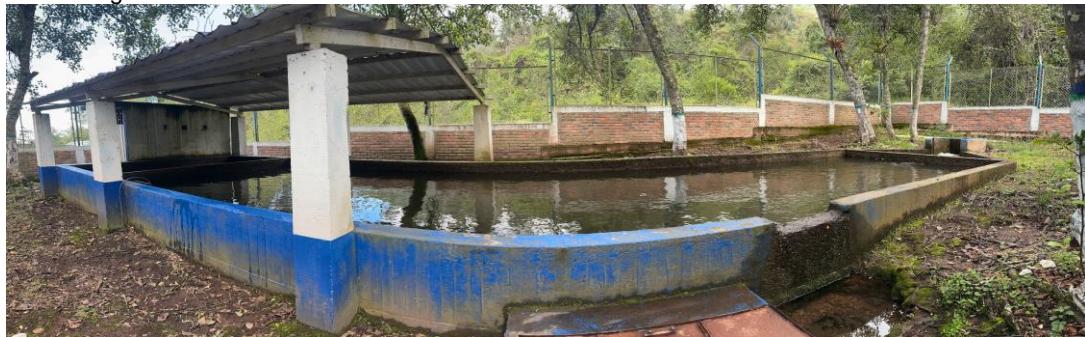
El desarenador 1 presenta deficiencias en su funcionamiento hidráulico, por lo que funciona como una estructura de paso. La línea de salida del desarenador 1 está compuesta por una tubería de gres de 10 pulgadas, con una longitud de 148,5 metros, que conduce el flujo hacia el desarenador 2.

Desarenador 1

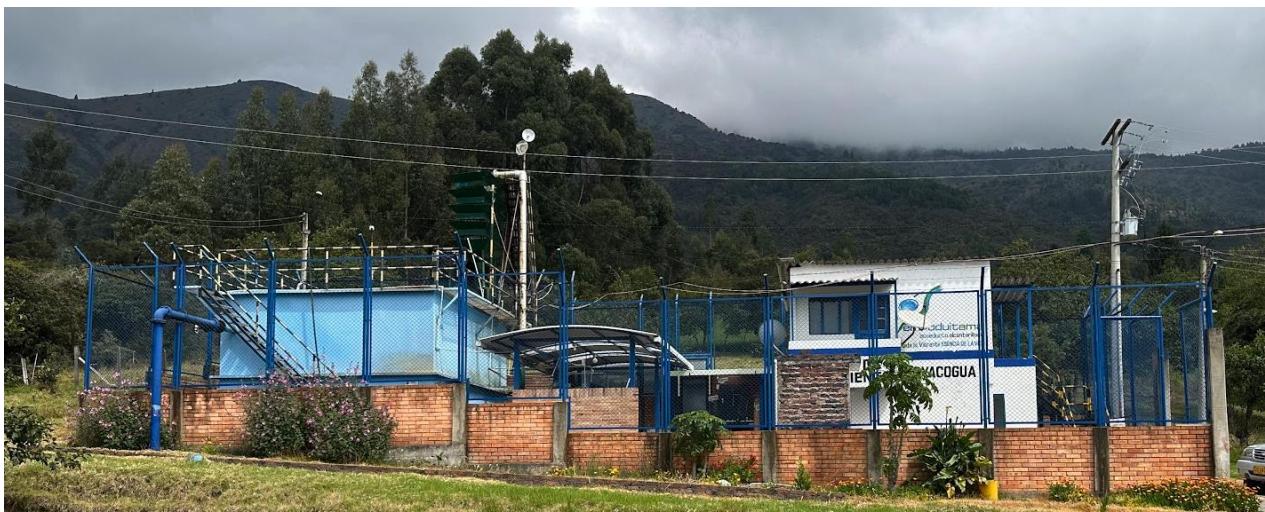
Imagen 24. Procesos planta de tratamiento Boyacogua

La verificación del caudal se realiza en la regla instalada en el vertedero de entrada y con el macromedidor instalado a la salida de la PTAP. Cabe señalar que este equipo no se encuentra operando adecuadamente por lo que las lecturas no son confiables.

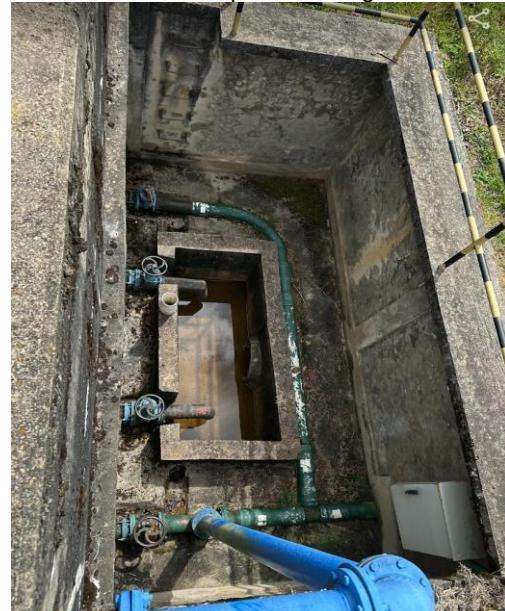
Macromedidor salida (No operativo)

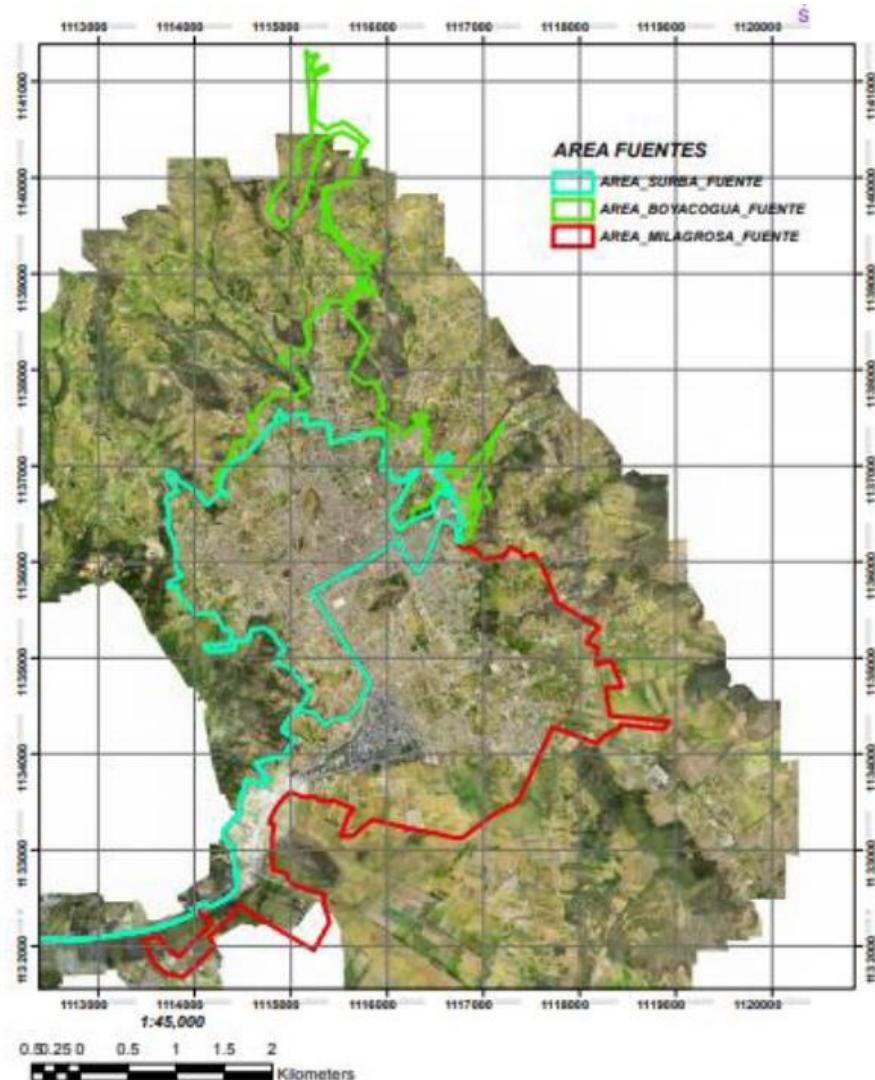
Imagen 27. Sectores hidráulicos – áreas de abastecimiento

Ahora bien, la red de distribución cuenta con tres (3) sectores hidráulicos principales según el sistema que abastece cada zona, como se muestra a continuación:

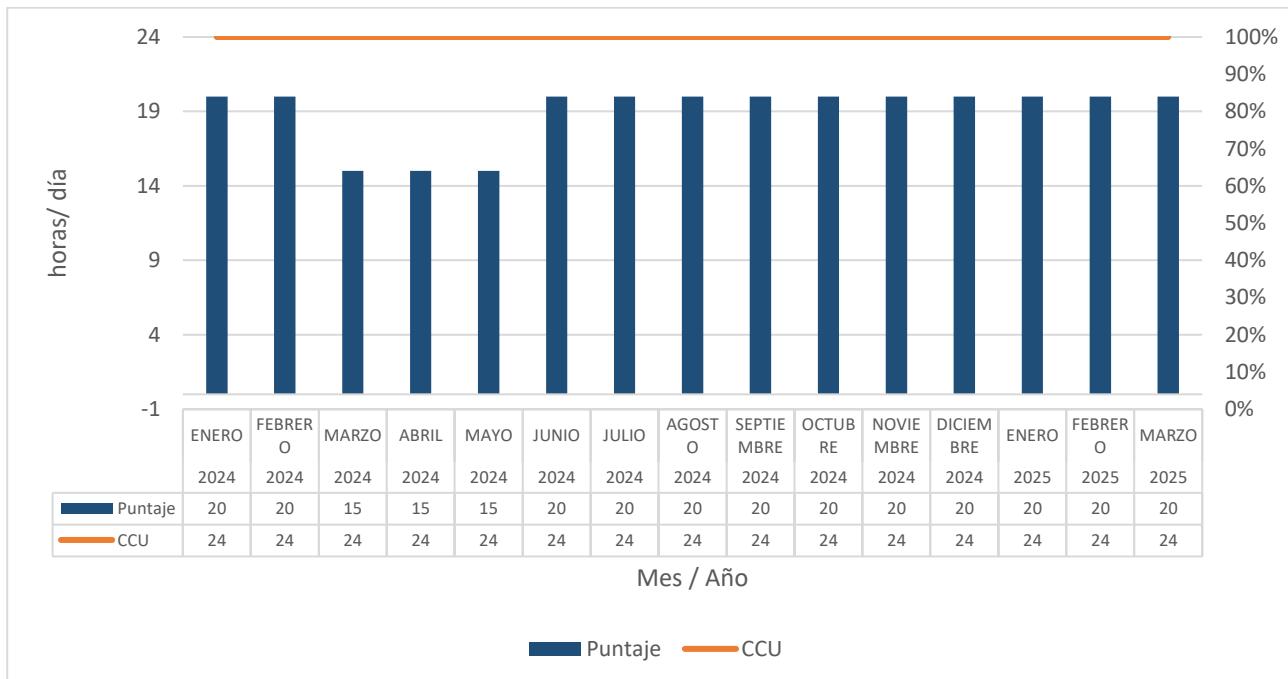
Gráfica 1. Continuidad del servicio de Acueducto Duitama 2024

De las anteriores gráficas, se observa que la continuidad promedio en el municipio de Duitama fue superior a 18 horas/día durante el año 2024 y de 20 horas/día en el primer trimestre de 2025. Específicamente, la continuidad promedio para el 2024 se encontró en 18,75 horas/día y para el primer trimestre de 2025 en 20 horas/día. Es decir, que la continuidad promedio en el municipio se consideraría suficiente de conformidad con el puntaje establecido en la Resolución 2115 de 2007.

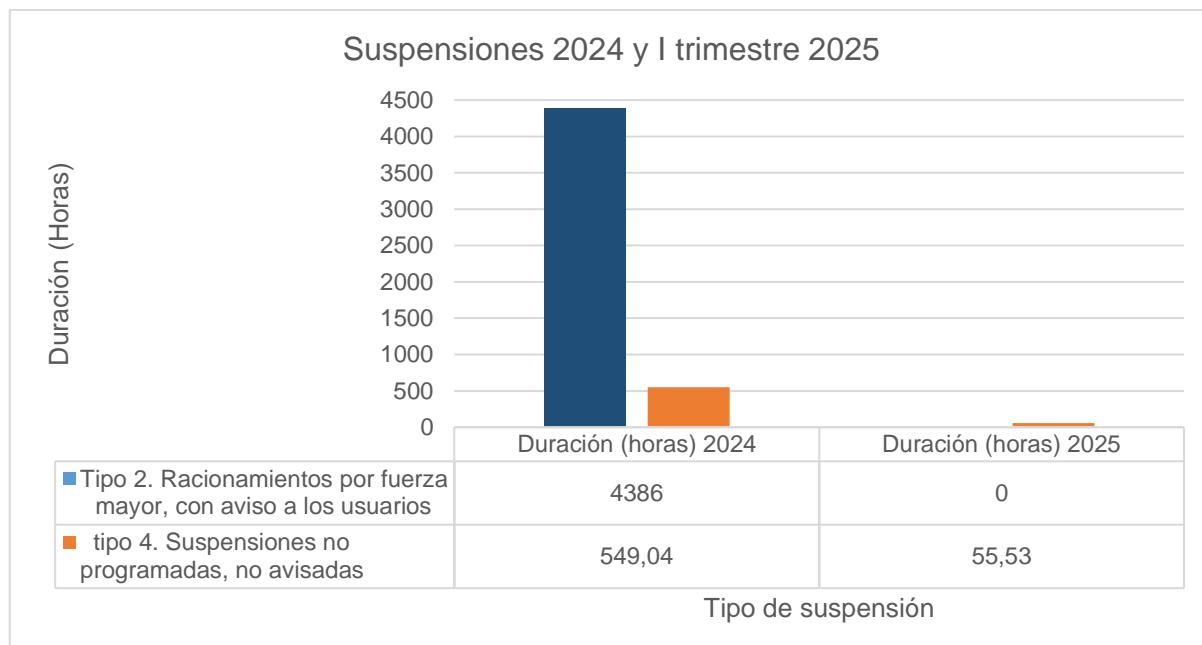
Gráfica 2. Duración suspensiones del servicio de acueducto por tipo

En contraste, durante el primer trimestre de 2025 no se reportaron horas de suspensión por racionamientos con previo aviso, mientras que las suspensiones no programadas continuaron presentándose, acumulando un total de 55,53 horas/año. Aunque esta cifra es baja en comparación con el año anterior, su presencia refleja la persistencia de fallas o situaciones de emergencia que interrumpen el servicio sin previo aviso a los usuarios.

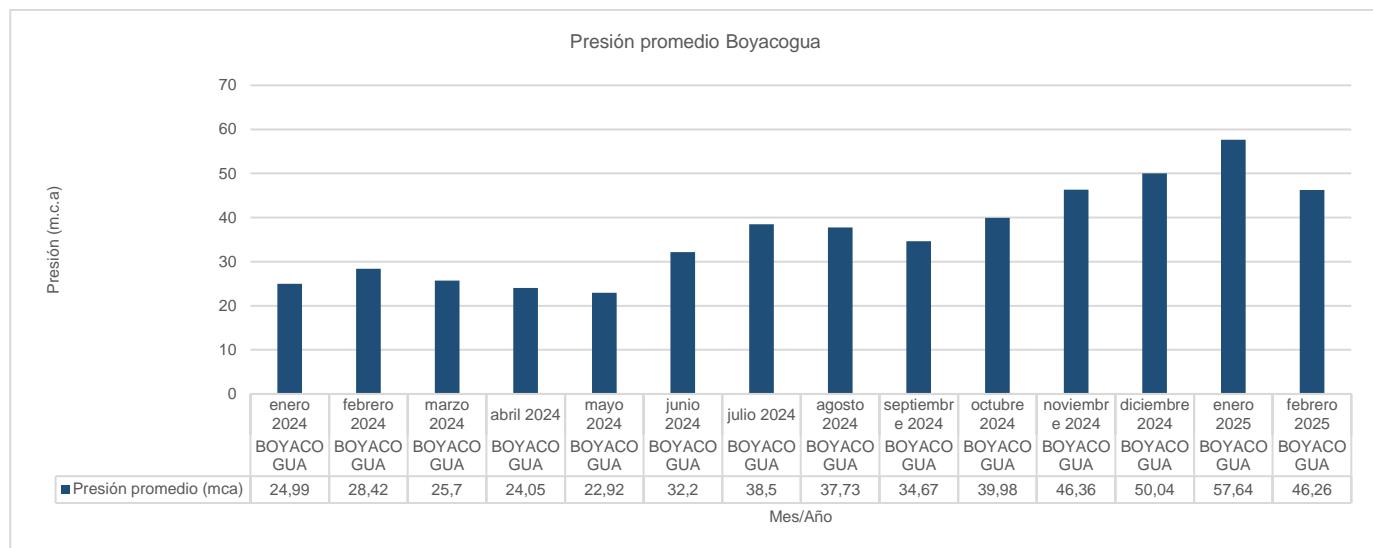
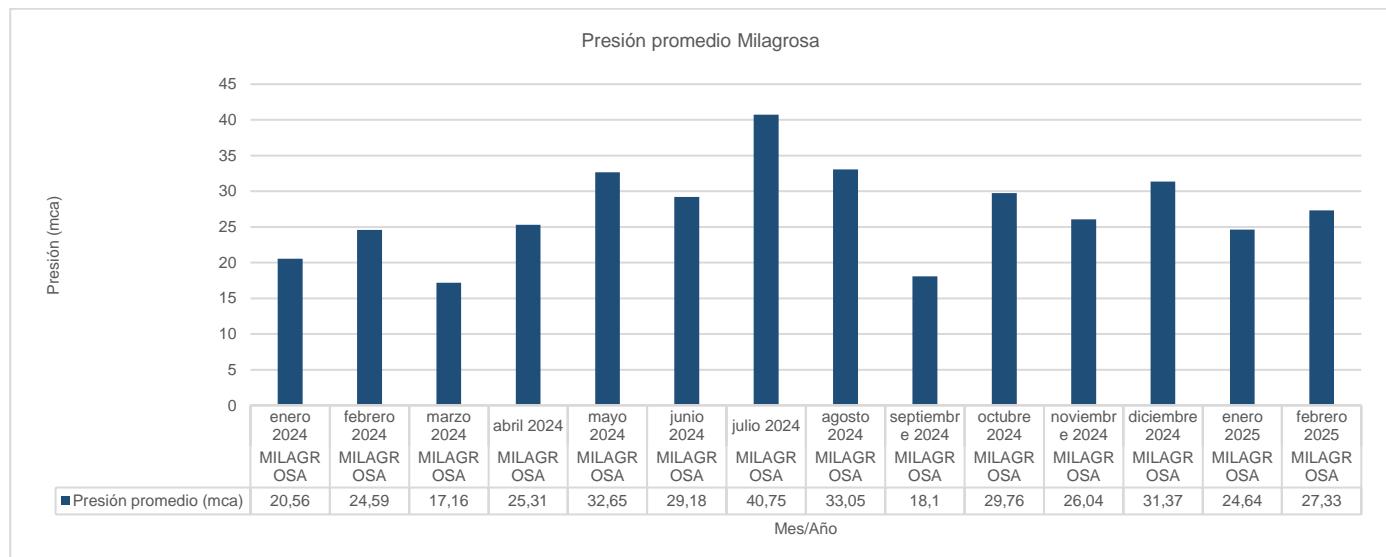
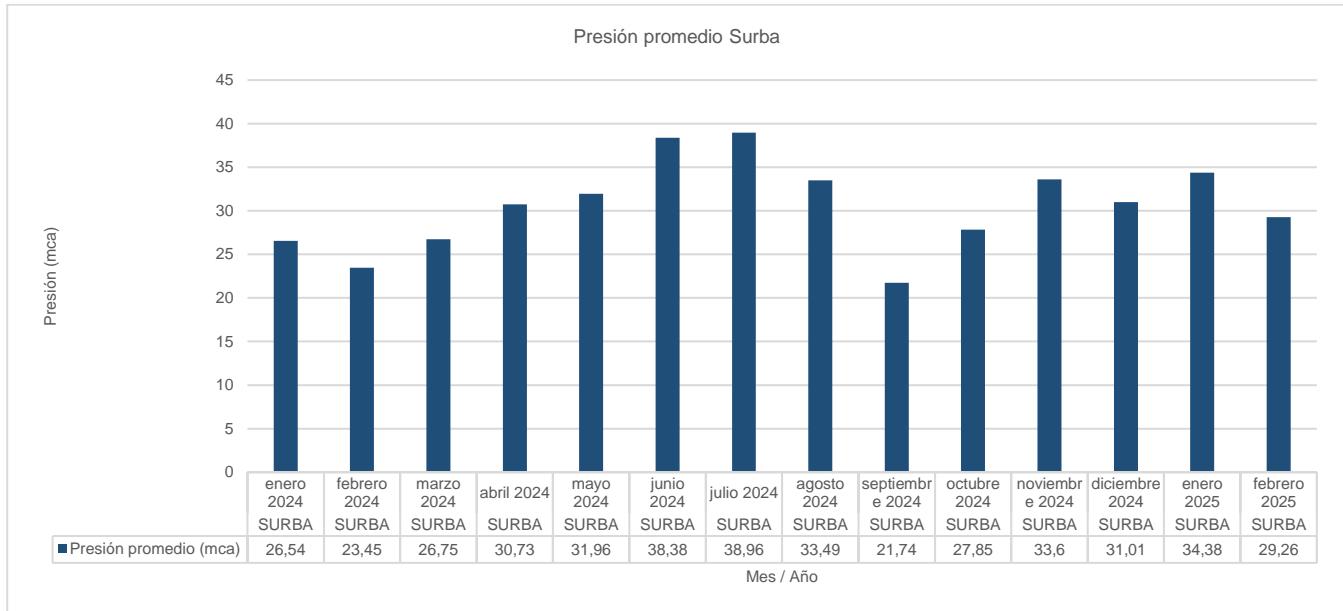
Gráfica 3. Presión promedio año 2024 y I bimestre 2025 Boyacogua

Gráfica 4. Presión promedio año 2024 y I bimestre 2025 Milagrosa

Gráfica 5. Presión promedio año 2024 y I bimestre 2025 Surba

De acuerdo con las gráficas anteriores, se concluye que EMPODUITAMA S.A. E.S.P. suministró agua con una presión superior a la mínima establecida en el CCU actual y la exigida en el artículo 61 de la Resolución 330 de 2017.

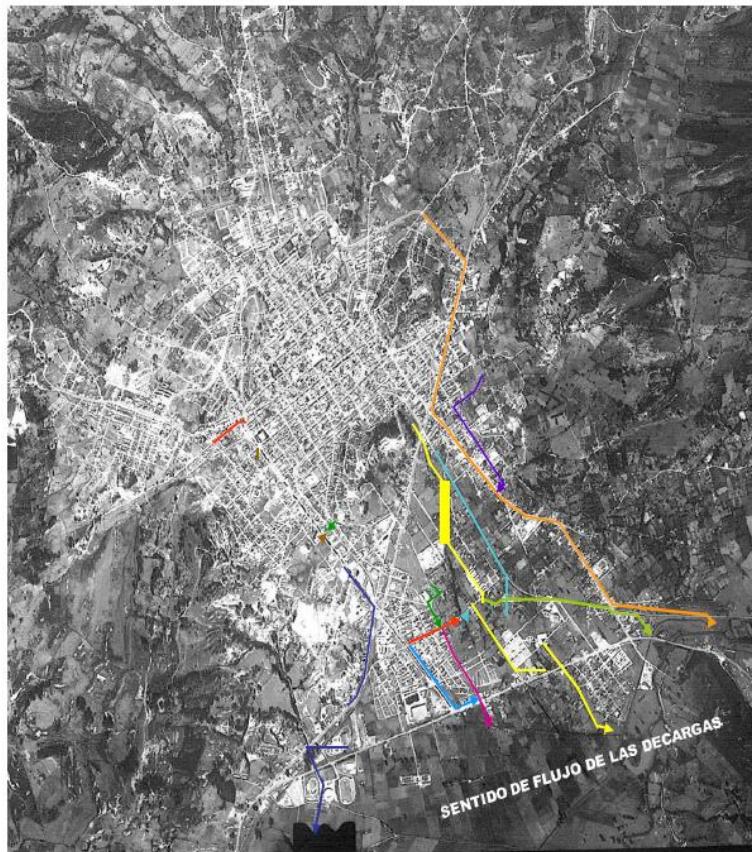
Imagen 31. Colectores e interceptores del sistema de alcantarillado

El sector occidental recibe las aguas de la quebrada Rancherías, canalizada hasta la quebrada La Aroma. Además, cuenta con dos (2) colectores principales:
