Superservicios	INFORME DE VIGILANCIA O INSPECCIÓN ESPECIAL, DETALLADA O CONCRETA	  SIGME
--	--	---

1.1 Nombre o razón social:	PROYECTOS DE INVERSION LATAM S.A.S. E.S.P. (PROLATAM S.A.S. E.S.P.)								
1.2 NIT:	900.889.845 – 7								
1.3 ID (SUI – RUPS):	62291								
1.4 Servicio público domiciliario (SPD) prestado objeto de la vigilancia o inspección:	Acueducto y Alcantarillado.								
1.5 Actividad del SPD objeto de la vigilancia o inspección:	<div>Acueducto:</div> <ul style="list-style-type: none">• Captación.• Aducción.• Tratamiento.• Conducción.• Almacenamiento.• Distribución.• Comercialización. <div>Alcantarillado:</div> <ul style="list-style-type: none">• Recolección.• Conducción de residuos líquidos.• Disposición final.• Comercialización.								
1.6 Fecha de inicio de operación en la actividad a vigilar o inspeccionar:	<table><tr><th>Actividad</th><th>Fecha inicio Actividades</th><th>Fecha final actividades</th></tr><tr><td>Todas las relacionadas en el ítem 1.5</td><td>01/01/2023</td><td>El contrato de operación finalizará el 12 de diciembre del año 2047.</td></tr></table>			Actividad	Fecha inicio Actividades	Fecha final actividades	Todas las relacionadas en el ítem 1.

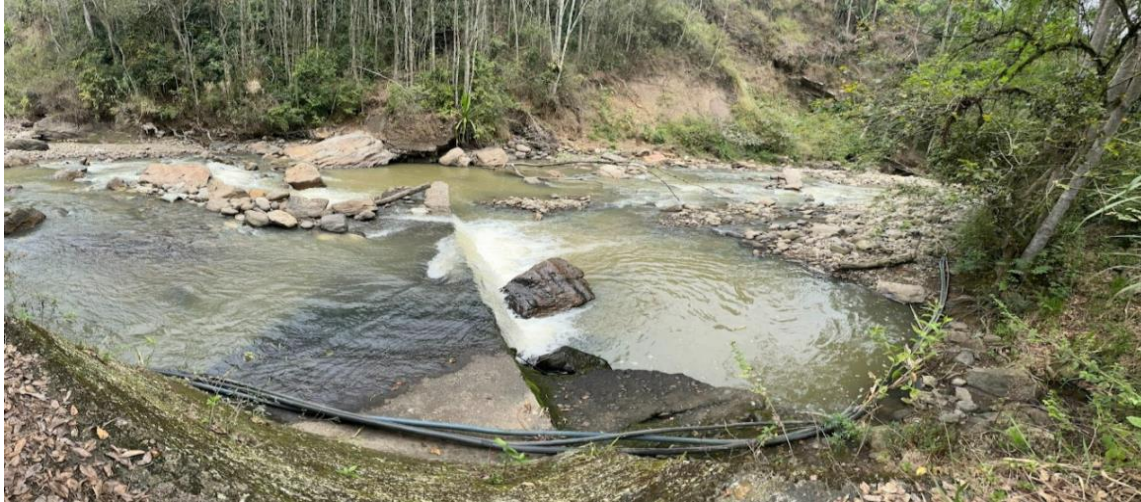
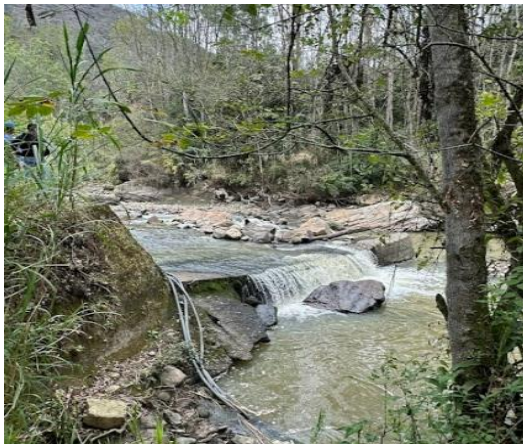
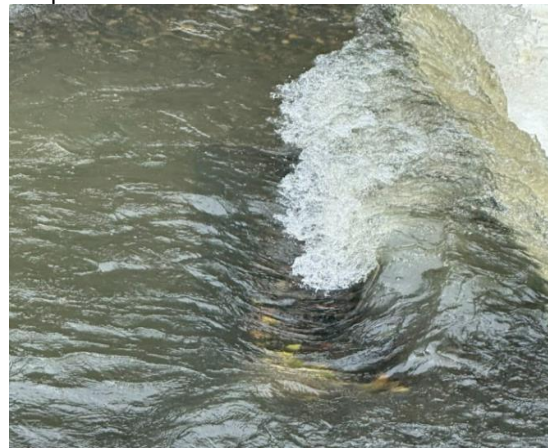
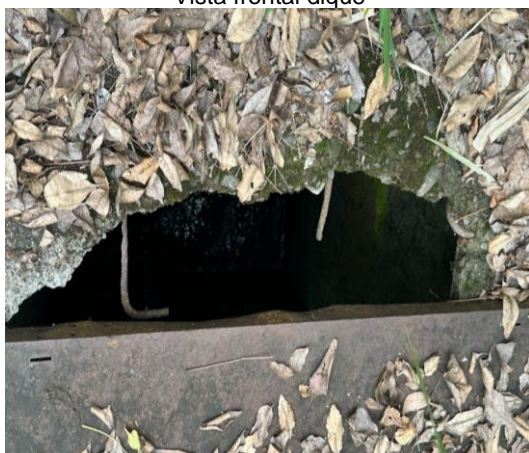
Imagen 7. Captación Cáqueza

Durante la visita técnica se evidenció que únicamente permanece en pie una sección del muro de la presa, debido a que una creciente del río arrasó con la sección restante, según información suministrada por el prestador del servicio. Adicionalmente, se observaron signos de deterioro en la infraestructura, tales como desgaste del material cementante y presencia de fisuras. Cabe resaltar que la captación no dispone de dispositivos para la medición de los volúmenes de agua captados, lo que limita el control y monitoreo del recurso.

Vista lateral dique

Vista frontal dique

Rejilla horizontal de fondo

Estado bordes y tapa camara lateral

Camara lateral

- La captación en el río Une presenta daños graves (colapso parcial del muro del dique) y no cuenta con instrumentos para medir el caudal captado.
- El desarenador no cuenta con las condiciones mínimas de diseño para garantizar remoción de sólidos, funcionando solo como paso hidráulico, lo que representa un riesgo para la calidad del agua tratada.

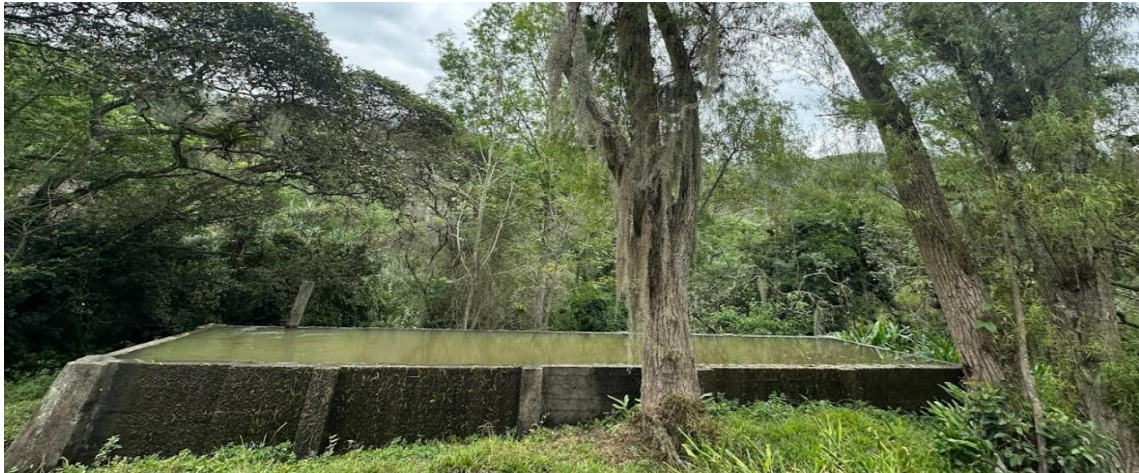
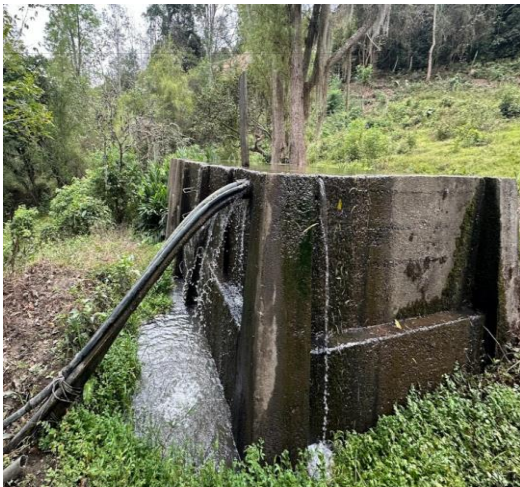
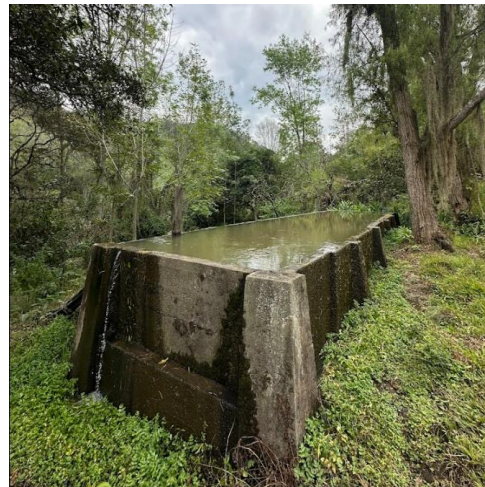
Imagen 8. Desarenador Cáqueza

vertederos de entrada, salida y excesos, altura para lodos, pendientes longitudinales ni transversales, por lo que actúa como una estructura de paso. Asimismo, el desarenador opera con exceso de caudal, el cual rebosa el desarenador y por infiltración regresa al cauce del río.

Vista lateral desarenador

Rebose desarenador

Vista desarenador

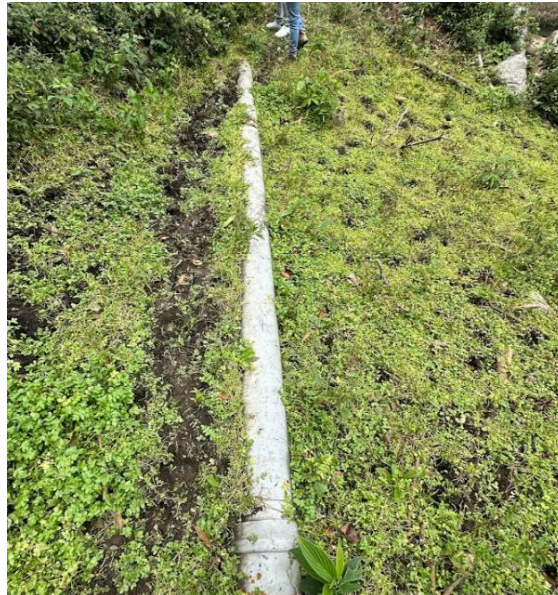
Imagen 9. Aducción Cáqueza

Aproximadamente 800 metros de la red de aducción se encuentran instalados de manera superficial en diferentes sectores, en general los tramos en materiales de PVC y asbesto cemento.

Tramo aducción descubierto

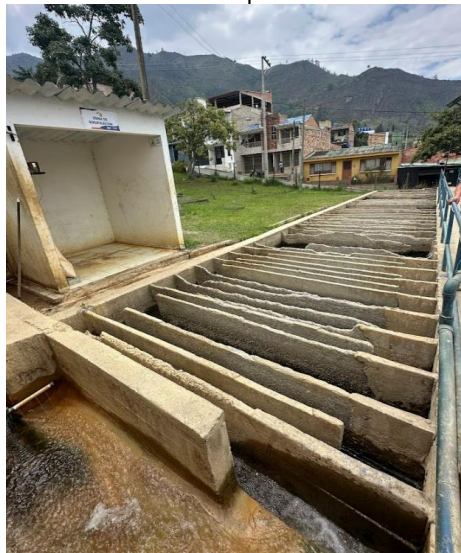
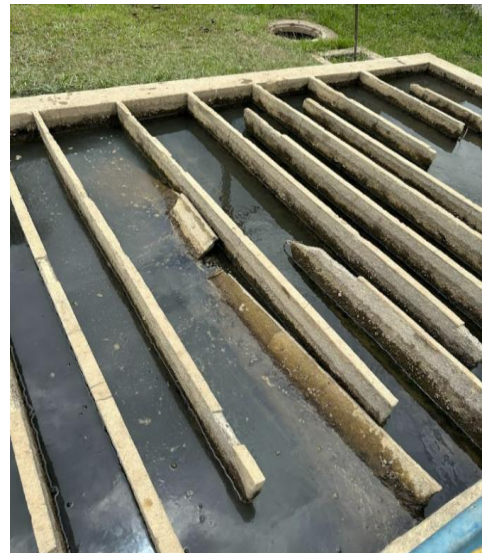
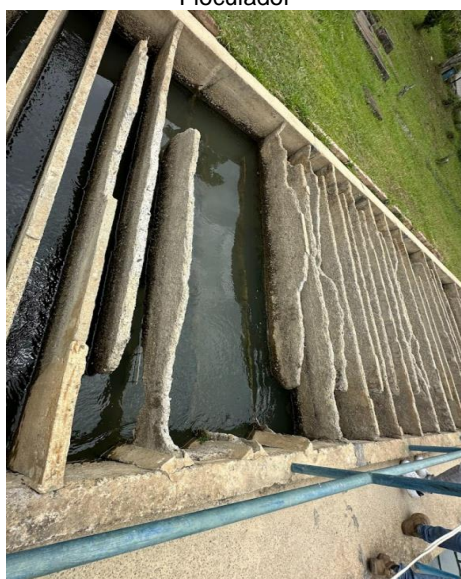
Imagen 10. PTAP Cáqueza

Floculación: El sistema cuenta con un floculador hidráulico de flujo horizontal, conformado por paneles de concreto. Sin embargo, la estructura del floculador presenta un estado de deterioro significativo. Durante la inspección, se evidenció la degradación del revestimiento de cemento, presencia de fisuras y pérdidas parciales en varios paneles. Asimismo, se identificaron secciones donde los paneles están ausentes y otras donde han colapsado, generando alteraciones en el patrón de flujo del agua y comprometiendo la eficiencia del proceso de floculación.

Floculador

Daños en placas del floculador

Placas faltantes en floculador

- Aunque está en uso, la planta presenta deterioro estructural en el floculador, ausencia de respaldo energético, falta de calibración en los equipos de laboratorio y no dispone de plan metrológico actualizado.

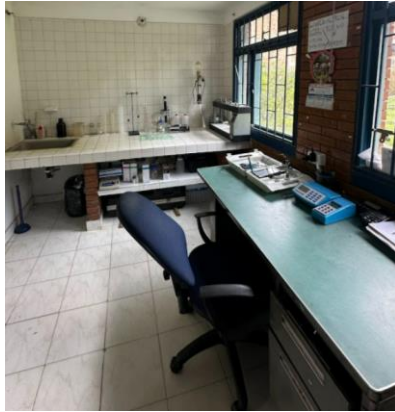
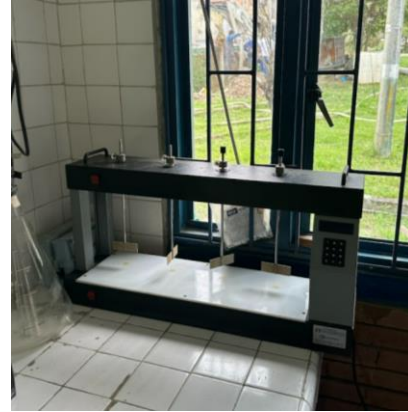
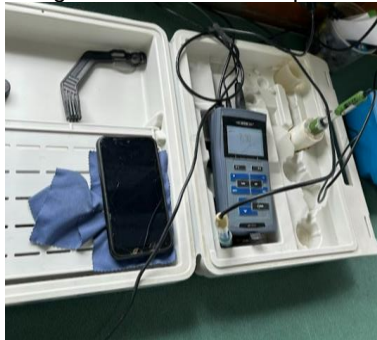
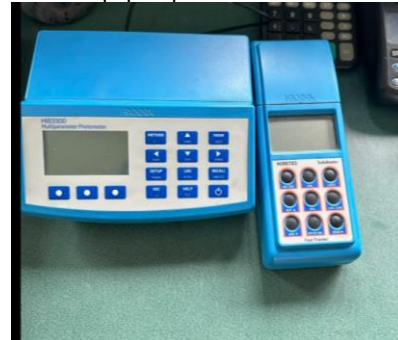
Imagen 11. Laboratorio de procesos PTAP Cáqueza

Adicionalmente, el prestador no entregó el plan metrológico correspondiente, el cual debe detallar las frecuencias de mantenimiento y calibración requeridas para cada uno de los equipos del laboratorio.

Vista general laboratorio de procesos

Equipos para test Jarras

pHmetro

Fotómetro multiparametro y turbidímetro

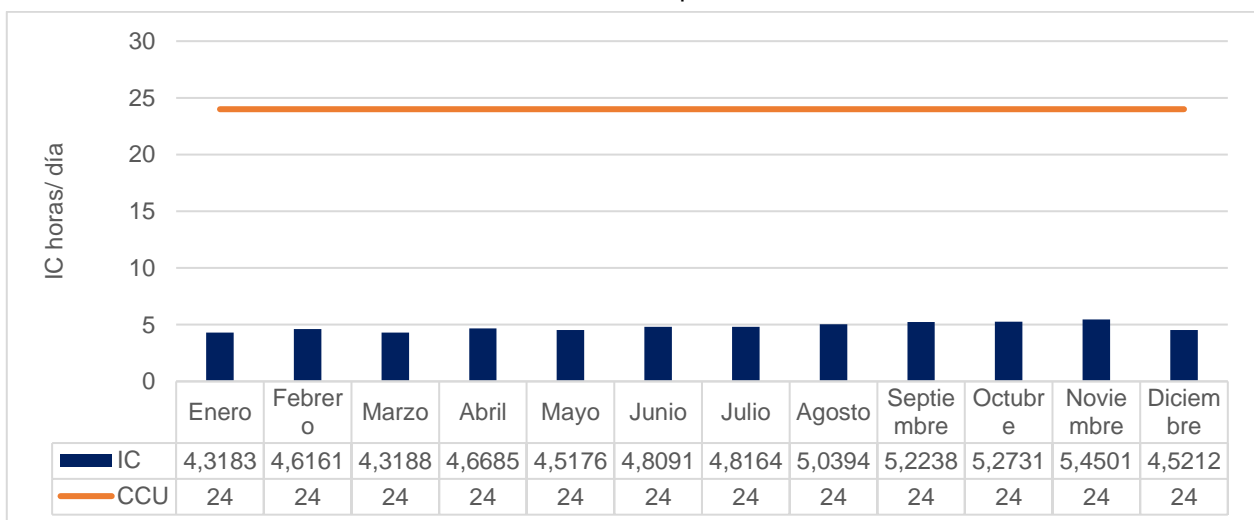
Gráfico 1. Continuidad promedio 2023

De las anteriores gráficas, se observa que la continuidad promedio en el municipio de Cáqueza fue inferior a 5 horas/día durante los años 2023 y 2024. Específicamente, el IC promedio para 2023 se encontró en 4,77 horas/día, y para 2024 en 4,79 horas/día.

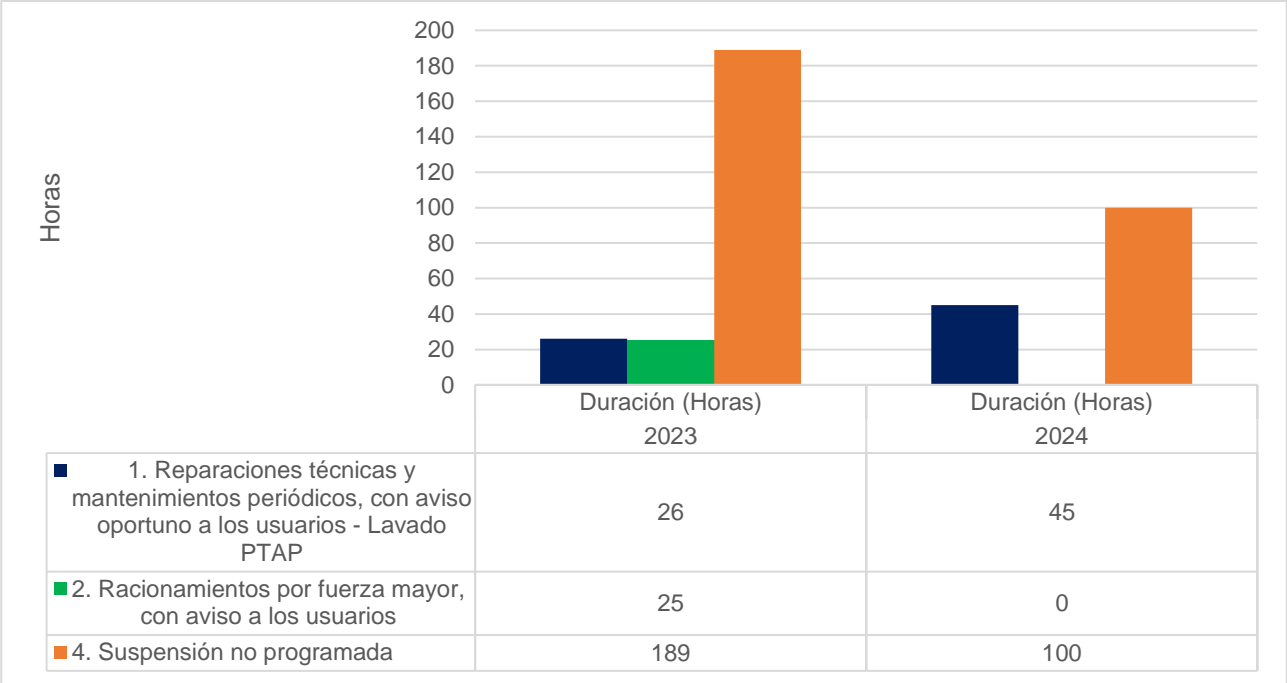
Gráfico 3. Duración total de suspensiones vigencia 2023 y 2024 en el municipio de Cáqueza

Durante el año 2023, se evidencia que el mayor número de horas de suspensión se debió a suspensiones no programadas, acumulando un total de 189 horas, lo que representa aproximadamente el 79% del total de horas de suspensión de ese año. Las reparaciones técnicas programadas y los racionamientos por fuerza mayor tuvieron una duración total similar, con 26 horas y 25 horas, respectivamente. Este comportamiento sugiere que los eventos inesperados, como fallas técnicas o daños en la infraestructura, fueron la principal causa de interrupciones en la prestación del servicio en ese periodo.

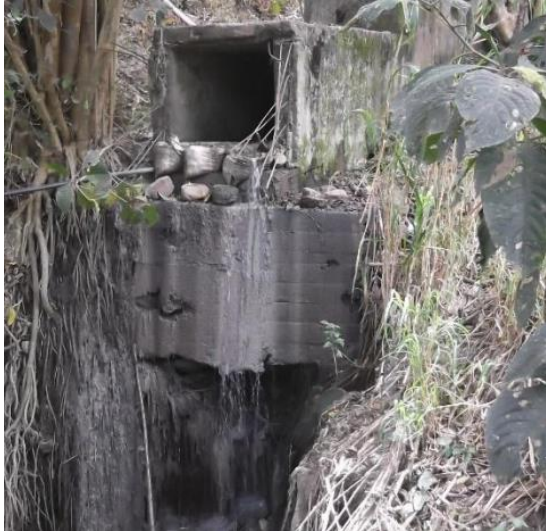
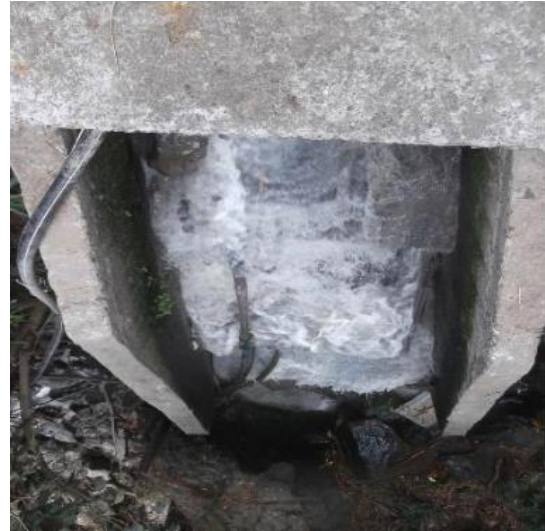
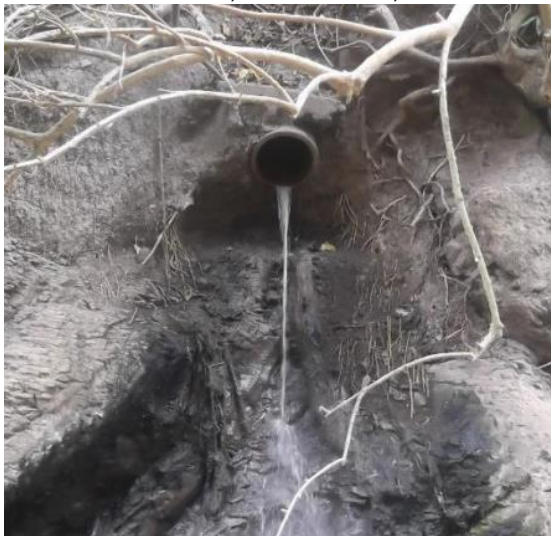
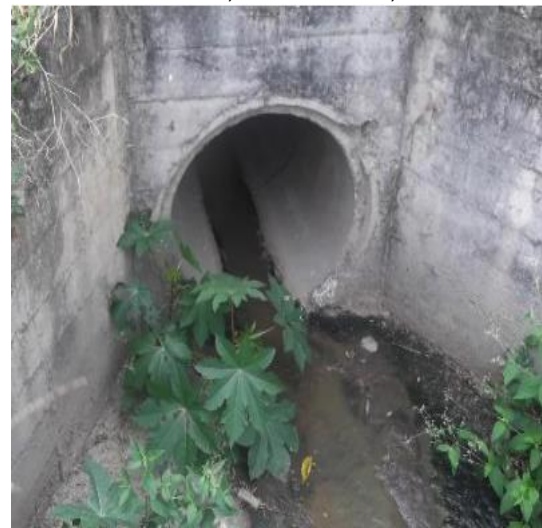
Imagen 21. Puntos de vertimiento

De acuerdo con la visita se identificaron cinco puntos de vertimiento:

Vertimiento Tunja
N 4º 24'35,67" W 73º57'01,58"

Vertimiento Caño Picho
N 4º 24'37,63" W 73º56'53,29"

Vertimiento Quebrada Angosturas
N 4º 24'41,0" W 73º56'11,1"

Vertimiento Río Cáqueza
N 4º 24'10,6" W 73º56'27,8"
