<b>Superservicios</b>	<b>INFORME DE VIGILANCIA O INSPECCIÓN ESPECIAL, DETALLADA O CONCRETA</b>

<b>4.1</b> Información fuente usada:	<ul style="list-style-type: none"> <li>Evidencias e información recopilada en visita de inspección los días 5 al 7 de mayo de 2025.</li> <li>Acta de visita de inspección.</li> <li>Reporte al SUI de los años 2024 y 2025.</li> </ul>									
<b>4.2</b> Requerimientos realizados:	<p>A continuación, se evidencia el requerimiento enviado al prestador:</p> <table style="width: 100%; border-collapse: collapse;"> <thead> <tr> <th style="background-color: #d9e1f2; text-align: left; padding: 2px;">Radicado</th> <th style="background-color: #d9e1f2; text-align: left; padding: 2px;">Fecha</th> <th style="background-color: #d9e1f2; text-align: left; padding: 2px;">Temática</th> </tr> </thead> <tbody> <tr> <td style="padding: 2px;">20254241320521</td> <td style="padding: 2px;">30/04/2025</td> <td style="padding: 2px;">Evaluación Integral al estado de la prestación de los servicios públicos de acueducto y alcantarillado en el municipio de San Sebastián de Mariquita – Tolima.</td> </tr> </tbody> </table> <p>Fuente: Elaboración propia</p>	Radicado	Fecha	Temática	20254

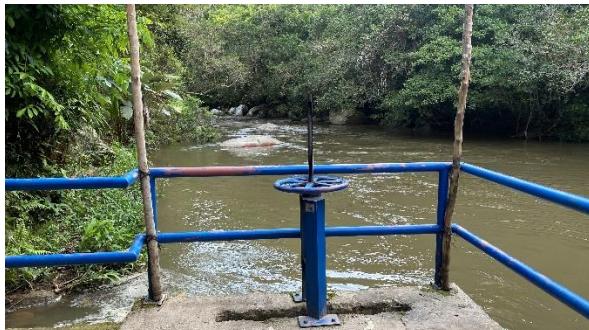
El sistema de acueducto dispone de una de bocatoma lateral con capacidad de 200 l/s y una antigüedad aproximada de 13 años que está ubicada sobre el margen derecho del río Sucio, de la cual se capta aproximadamente un caudal de 140 l/s en períodos normales. En el punto de captación únicamente se miden los niveles del río a través de una roca situada sobre el margen derecho del río, por tanto, no se cuenta con algún sistema de medición de caudal a la entrada de la estructura de captación.

Cortina de admisión

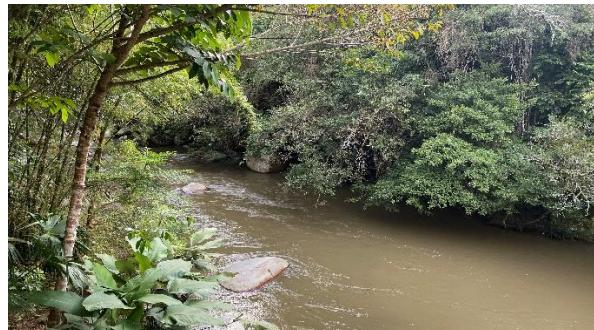
Se evidenció en la visita que hay un operario disponible las 24 horas del día, que se encarga de verificar los niveles del río y realizar maniobras operativas con el fin de garantizar la continuidad del servicio, que a su vez informa mediante radioteléfono y vía WhatsApp al grupo de la empresa cuando se presenta alguna novedad.

Medición de niveles del río

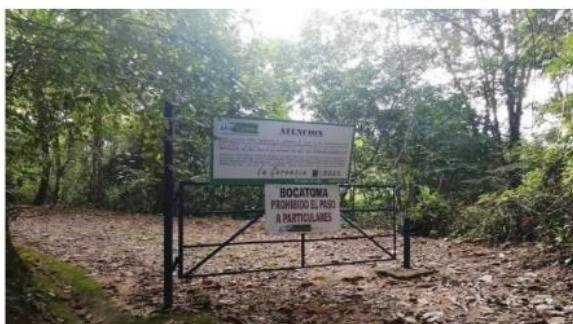
Ingreso a la bocatoma

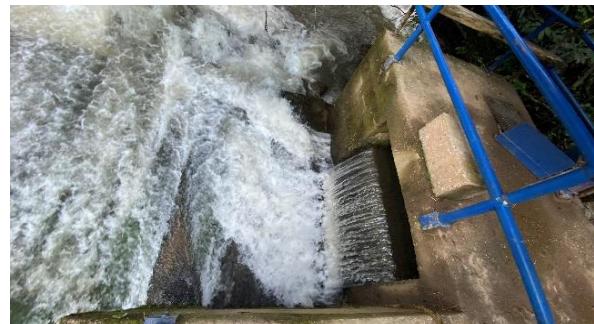
Vertedero de excesos en la bocatoma

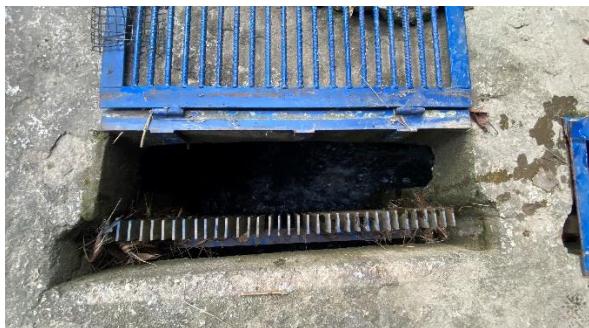
Cámara de aquietamiento

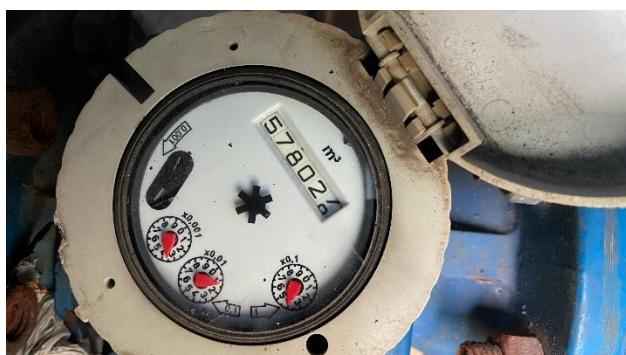
Durante la visita realizada del 5 al 7 de mayo de 2025, se evidenció que el caudal promedio captado era de 6,05 l/s. Además, se verificó que el macromedidor del pozo Santa Lucía estaba en buen estado y funcionando correctamente.

Macromedidor Pozo Santa Lucía

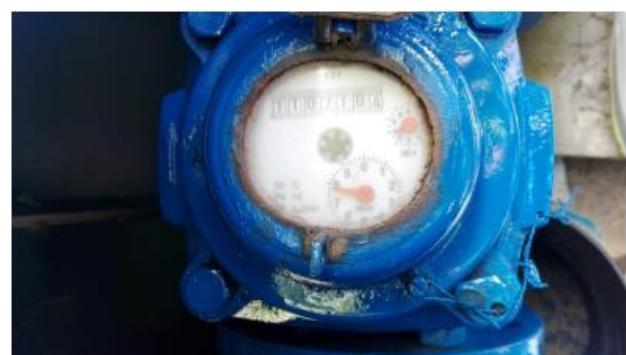
Durante la visita se evidenció que el macromedidor del pozo Villa del Sol estaba en buen estado y funcionando correctamente.

Macromedidor Pozo Villa del Sol

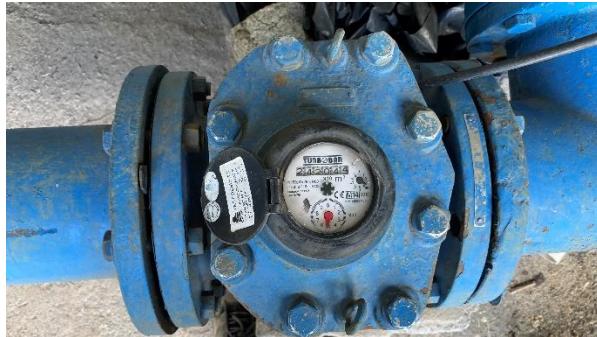
Durante la visita se evidenció que el macromedidor del pozo Hospital San José estaba en buen estado y funcionando correctamente.

Macromedidor Pozo Hospital

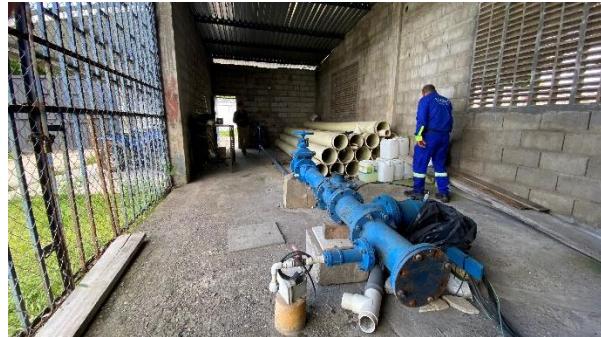
**Pozo del Hospital San José:** Fue donado por Ecopetrol y puesto en servicio desde el año 1986 a raíz de la emergencia de Armero. En abril de 2015, se realizó extracción con grúa para el cambio de la bomba tipo lapicero y motor del pozo por desgaste.

Pozo subtarrenaro Hospital

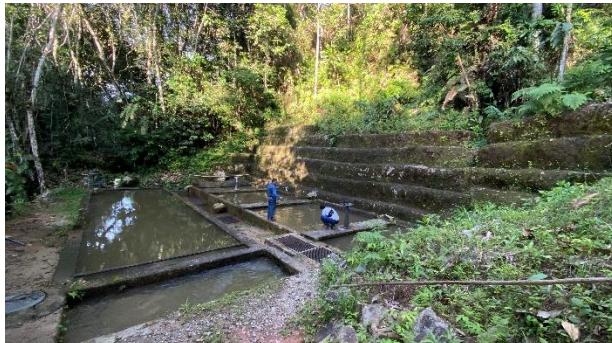
El sistema de acueducto cuenta con dos (02) desarenadores construidos en 1972 y 1988, los cuales corresponden a estructuras en concreto reforzado que se encargan de la remoción de partículas sólidas, como arena y grava; están conformados por vertederos de entrada, salida y excesos, altura para lodos, pendientes longitudinales y transversales, por lo que actúa como una estructura de paso. La capacidad aproximada de cada desarenador es de 80 l/s.

Muros de contención en los desarenadores

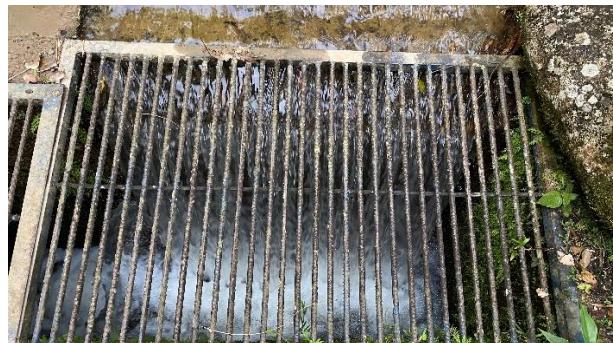
Rejillas de salida

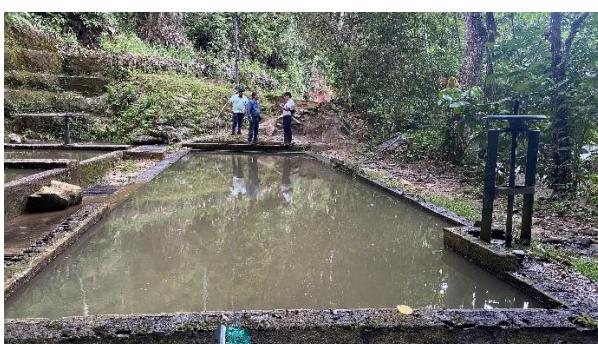
Desarenador (Año construcción 1988)

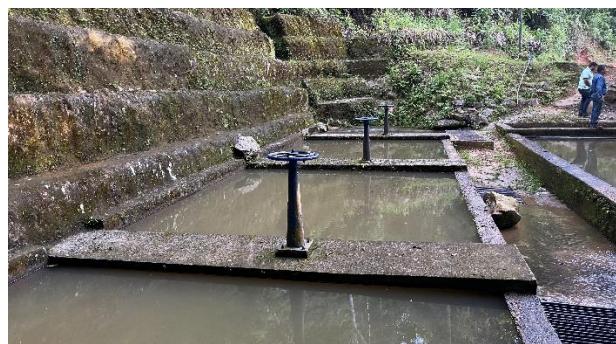
Desarenador (Año construcción 1972)

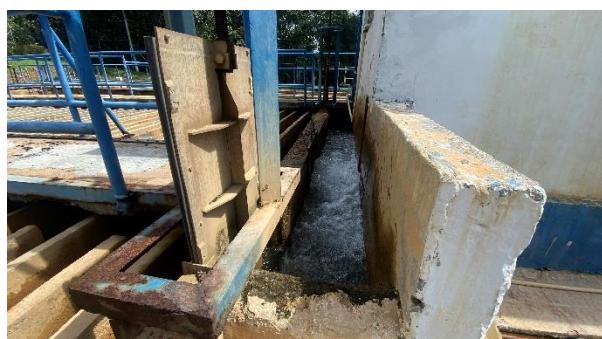
El proceso de coagulación cuenta con una canaleta Parshall de 9 pulgadas y un sensor de medición para el control del caudal de entrada, al igual que para efectuar la mezcla rápida; sobre esta se realiza la adición del coagulante (Sulfato de aluminio tipo B), para tal fin se cuenta con un dosificador de tipo tornillo, regulado por un variador de velocidad HERTZ que se mezcla en un tanque con la ayuda de un agitador montado directamente sobre un motor de 1,5 HP.

Canaleta parshall

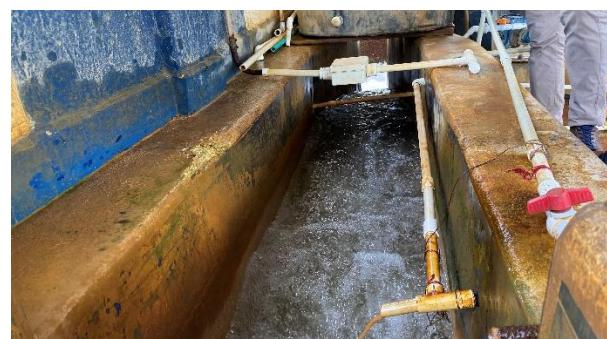
Dosificación en resalto hidráulico

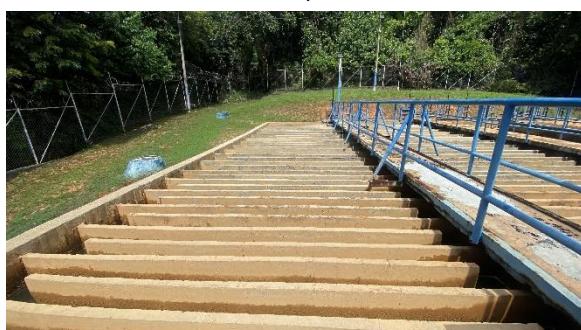
La planta está conformada por dos (02) módulos de floculación de tipo hidráulico (tipo cortinas de flujo horizontal), cada uno está dividido en tres zonas así: en la primera zona se continúa con la mezcla rápida, en la segunda se realiza una mezcla media y en la tercera zona se realiza una mezcla lenta. El lavado de los floculadores se realiza por medio de bombeo (chorro a presión) y la eliminación de las algas se controla con la aplicación de hipoclorito de sodio.

Priemra línea de floculación

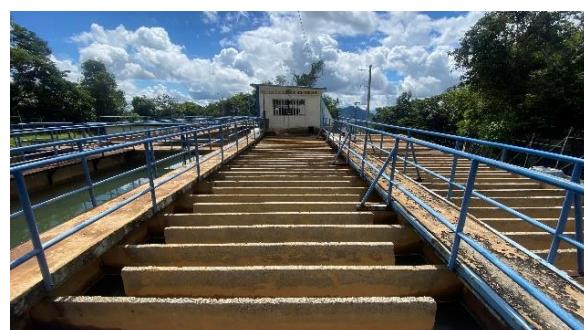
Segunda línea de floculación

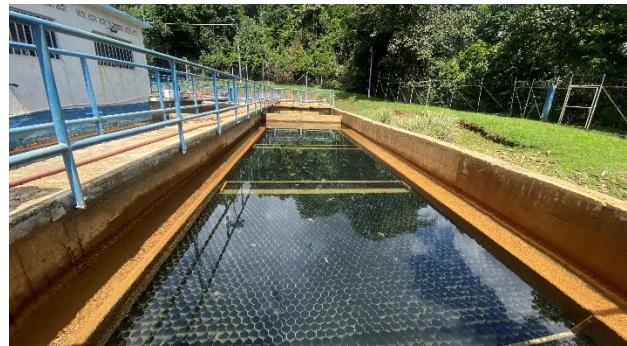
Luego del proceso de floculación, el agua se conduce a cuatro (04) unidades de sedimentación de flujo horizontal rectangulares de tipo convencional y de alta tasa tipo colmena.

Sedimentadores

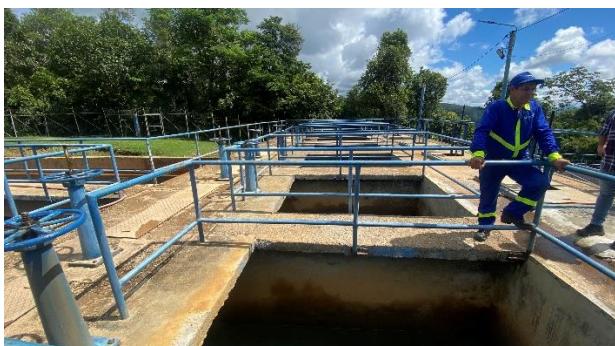
Posteriormente, mediante un canal de distribución se pasa a la filtración, que consta de seis (06) filtros que operan simultáneamente (de gravedad y rata declinante variable de flujo descendente). En promedio, cada unidad de los filtros es lavada cada 24 horas durante un tiempo de 4 minutos.

Filtros

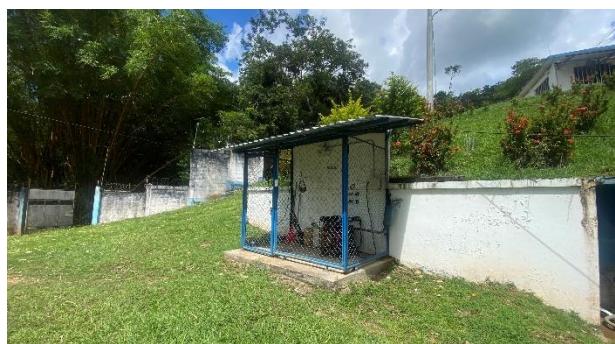
Finalmente, se destaca que la planta cuenta con un sistema de suplencia energética para garantizar la continuidad del servicio en caso de fallas en el suministro eléctrico.

Respaldo eléctrico de energía PTAP

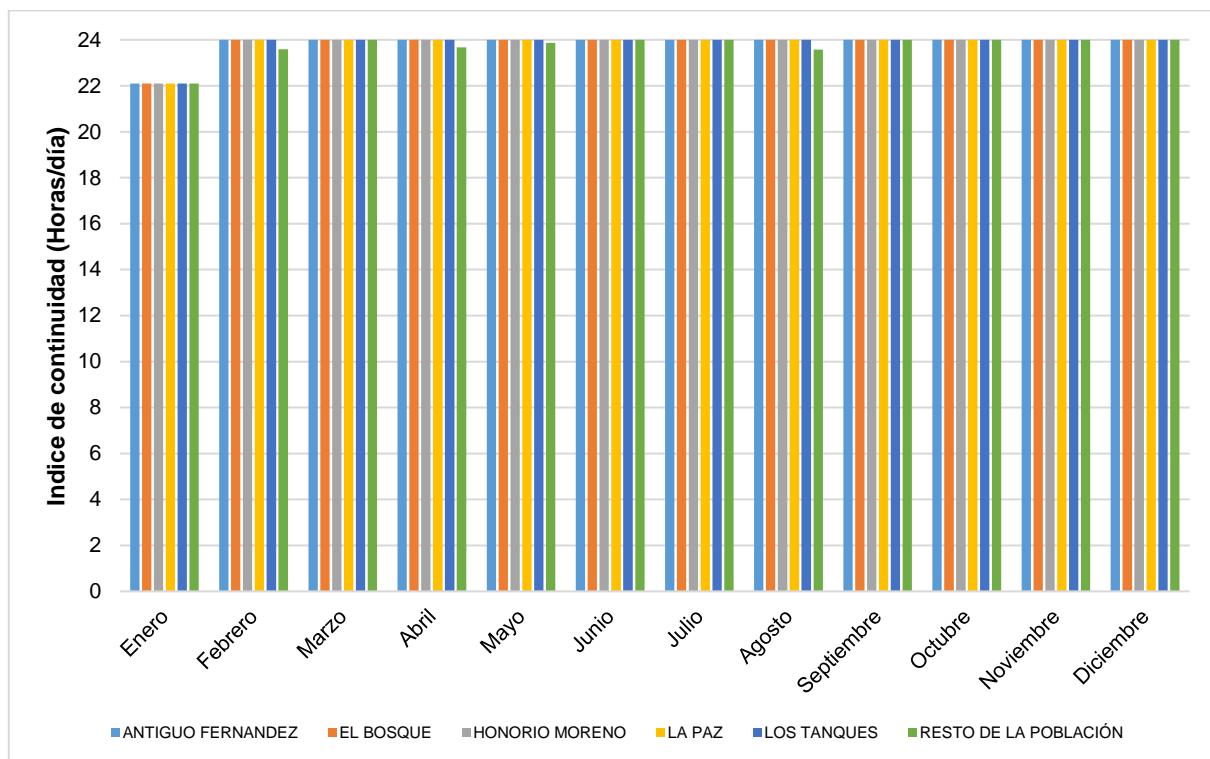
*Imagen 10. Continuidad promedio 2024*

De las anteriores gráficas, se observa que la continuidad promedio en el municipio de San Sebastián de Mariquita fue superior a 22 horas/día durante la vigencia 2024. Por otra parte, la continuidad promedio para el periodo comprendido entre enero a marzo de 2025 estuvo entre 20 y 24 horas/día.

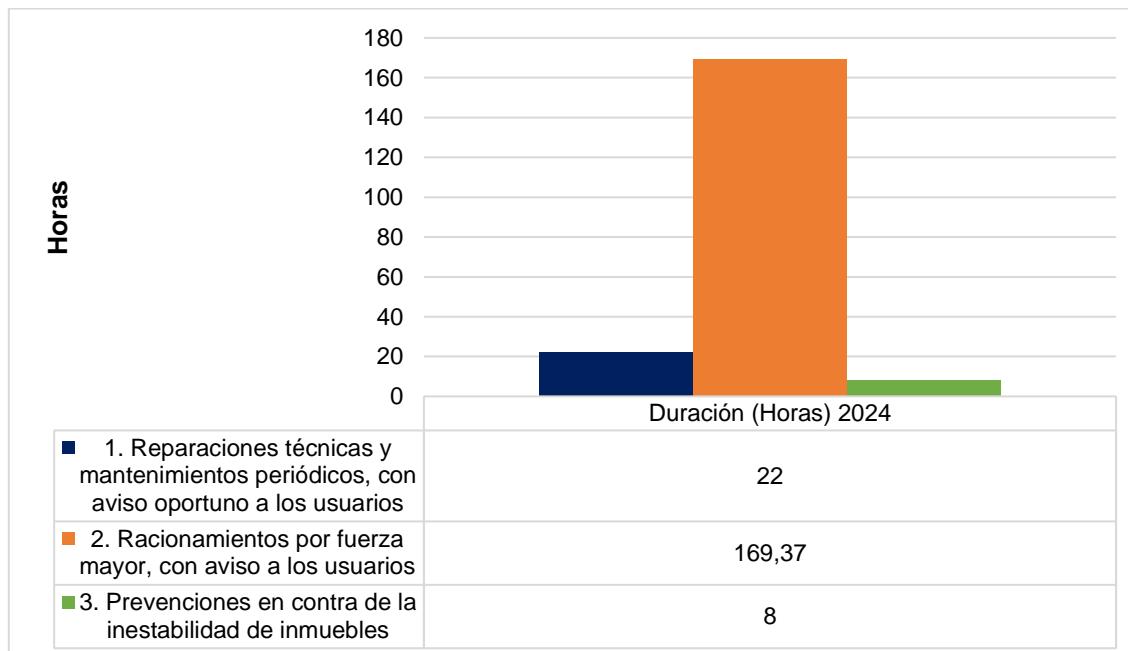
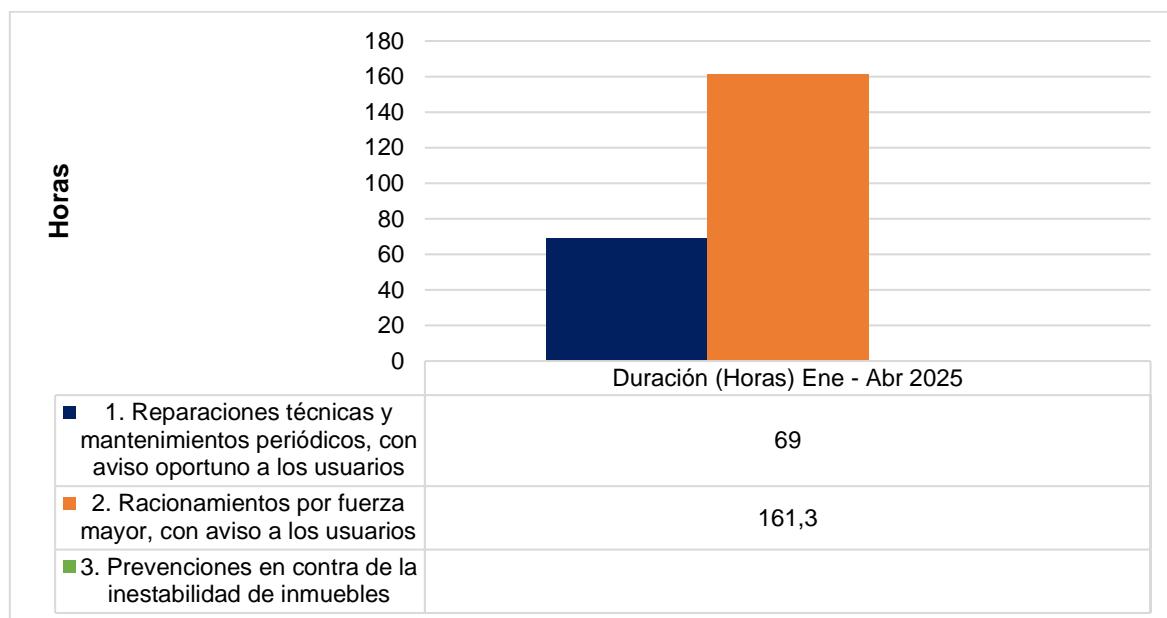
Gráfico 1. Duración total de suspensiones vigencia 2023 y 2024 en el municipio de San Sebastián de Mariquita

Durante el año 2024 de enero a diciembre, se evidencia que el mayor número de horas de suspensión se debió a suspensiones por racionamientos por fuerza mayor, acumulando un total de 170 horas, lo que representa aproximadamente el 85% del total de horas de suspensión de ese año. Las reparaciones técnicas programadas y las prevenciones en contra de la inestabilidad de inmuebles tuvieron una duración total de 22 horas y 8 horas, respectivamente. Este comportamiento sugiere que los eventos inesperados, como fallas técnicas o daños en la infraestructura, fueron la principal causa de interrupciones en la prestación del servicio en ese periodo.

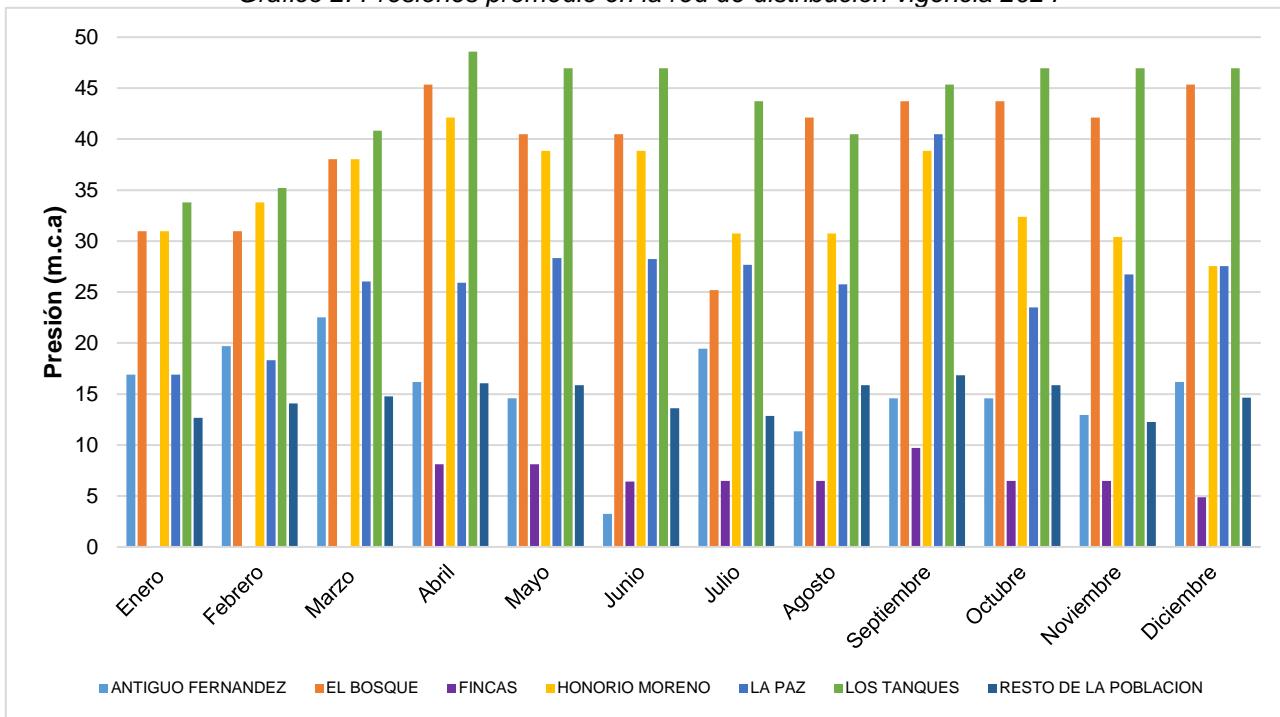
*Gráfico 2. Presiones promedio en la red de distribución vigencia 2024*

A continuación, se presentan las presiones promedio registradas en la red de distribución, las cuales están entre los 3 y 50 metros columna de agua (m.c.a), presuntamente incumpliendo con la regulación vigente:

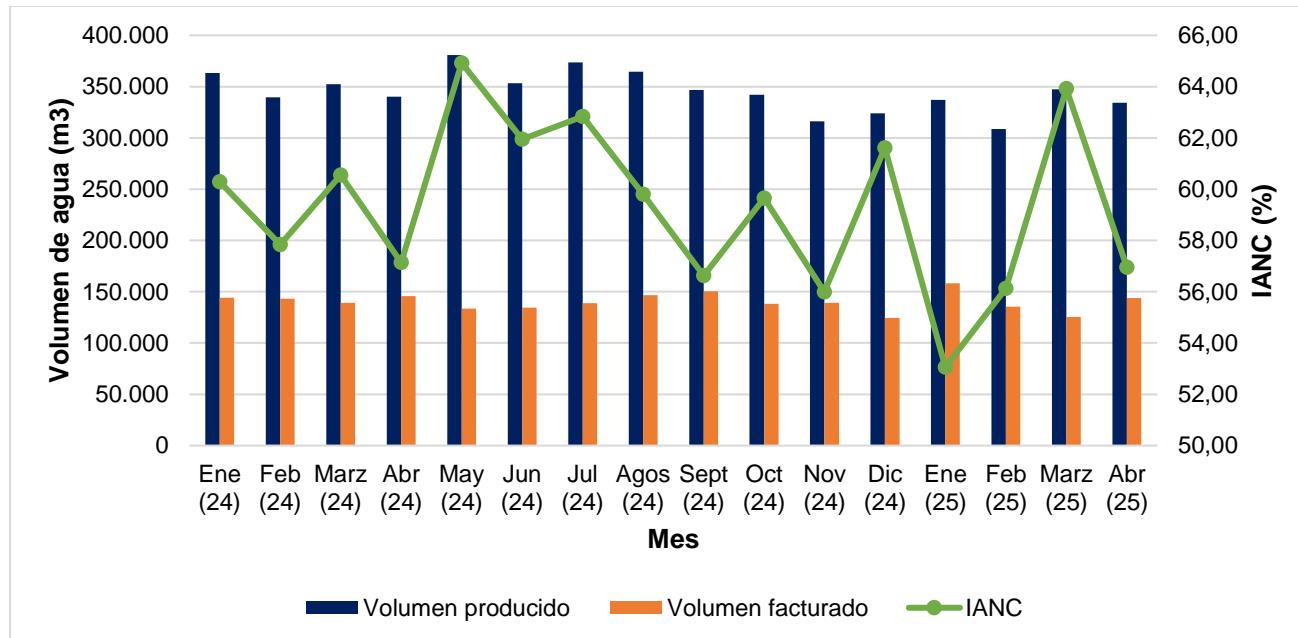
*Gráfico 4. IANC años 2024 y Enero a Abril de 2025*

De la gráfica anterior, se tiene que, para el municipio de San Sebastián de Mariquita, el porcentaje de pérdidas de agua se encuentra por encima del 30%, con una tendencia variable durante el periodo de análisis, siendo enero de 2025 el de menor valor mientras que en mayo de 2024 se presentó el máximo porcentaje. Al observar los datos disponibles, se destaca que en todos los meses comparables entre 2024 y el primer cuatrimestre de 2025, el IANC evidencia una deficiencia sustancial en la gestión del recurso hídrico. El IANC estuvo en un rango entre 53% y 65% durante enero de 2024 a abril de 2025.

También se relacionaron actividades ejecutadas durante las vigencias 2024 y lo corrido de 2025 de reparaciones de fugas de acueducto en redes menores y redes de conducción, cambio de redes obsoletas con alta incidencia de fugas, y revisiones con el dispositivo geófono para detectar fugas

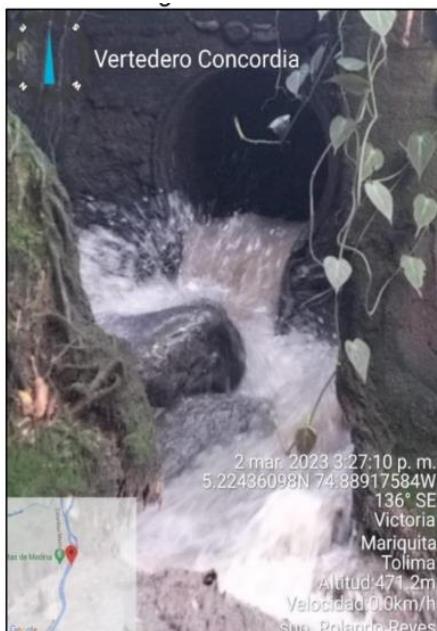
Vertimiento Concordia  
74°53'20.8"W 5°13'27.5"N

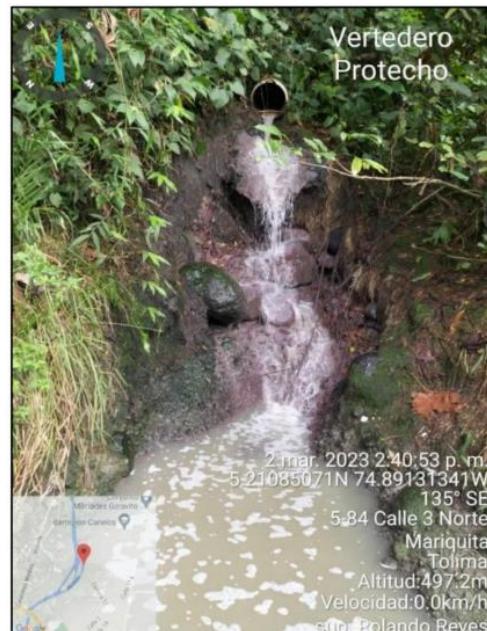
Vertimiento Potrecho  
74°53'29.6"W 5°13'38.8"N

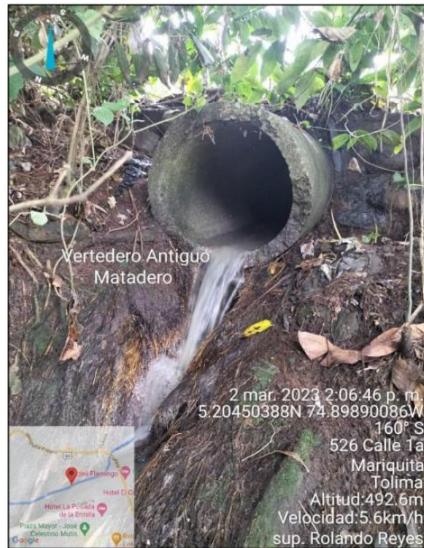
Vertimiento Antiguo Matadero
