**EVALUACIÓN INTEGRAL DE PRESTADORES**

**EMPRESAS PÚBLICAS DE SANTA BÁRBARA**  
**S.A. E.S.P.**

**SUPERINTENDENCIA DELEGADA PARA ACUEDUCTO,  
ALCANTARILLADO Y ASEO  
DIRECCIÓN TÉCNICA DE GESTIÓN DE ASEO  
Bogotá D.C., Agosto de 2019**

## **ANÁLISIS AÑO 2017, 2018 y Primer semestre de 2019**

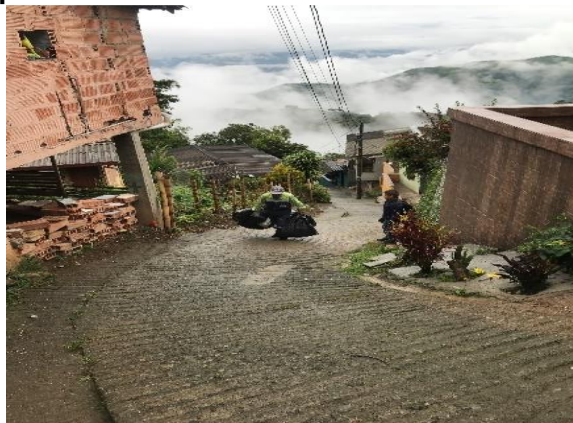
**Imagen 4. Operario recolectando bolsas en zonas de difícil acceso**

La presentación de los residuos por parte de los usuarios se hace en las aceras puerta a puerta en bolsas y canecas, con excepción de las zonas de difícil acceso y muy inclinadas en donde se utiliza personal operativo que acerca los residuos a las vías principales donde el compactador puede transitar.

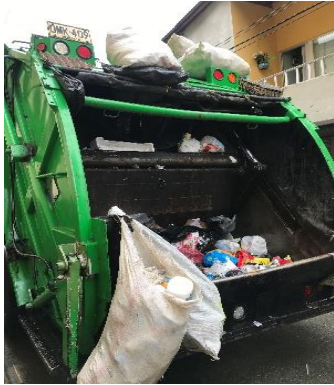
### Imagen 6. Verificación Carrera Boyacá No. 49-35

a) Material reciclable en la tolva

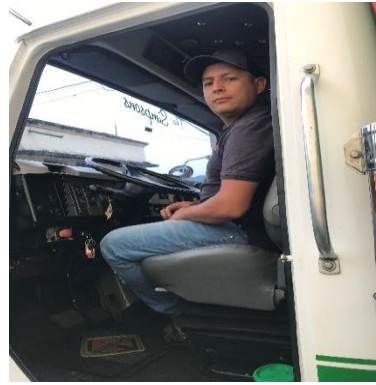
b) Conductor sin uniforme

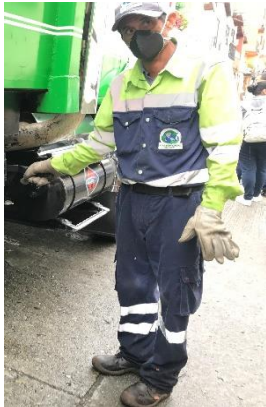
c) Operario con elementos de seguridad insutrial

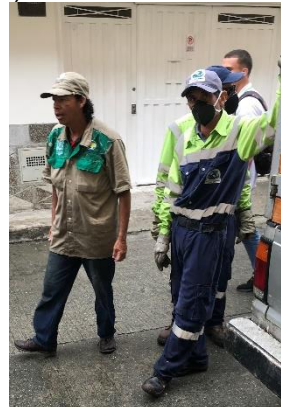
d) Recicladores detrás en la microrruta

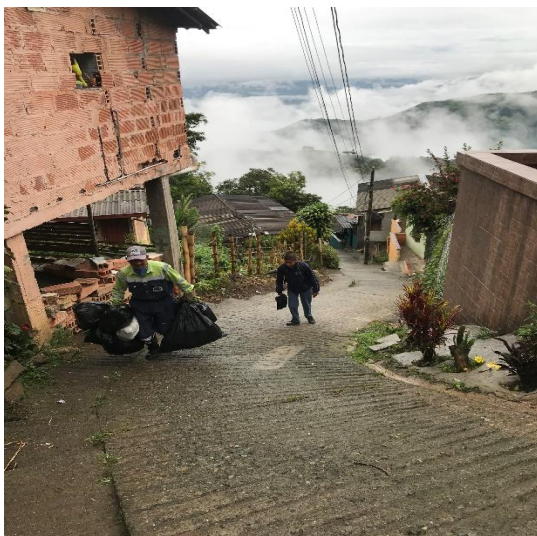
### Imagen 7. Verificación Sector Perico

a) Recolección en zona de difícil acceso

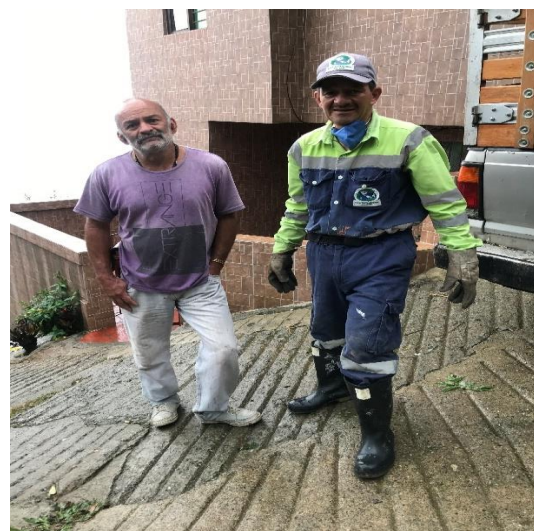
b) Conductor sin uniforme y operario

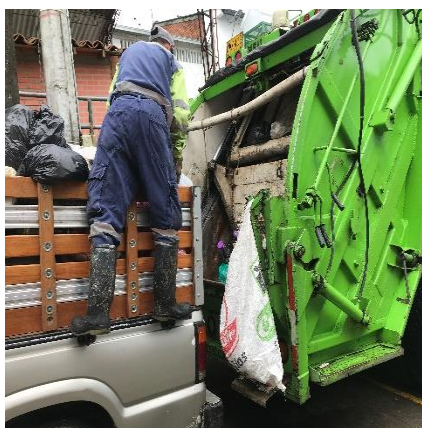
## Imagen 8. Verificación Sector Galería

Paso de residuos del vehículo de estacas al compactador

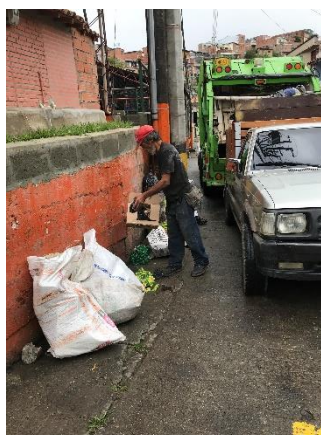
Recicladores en la microrruta

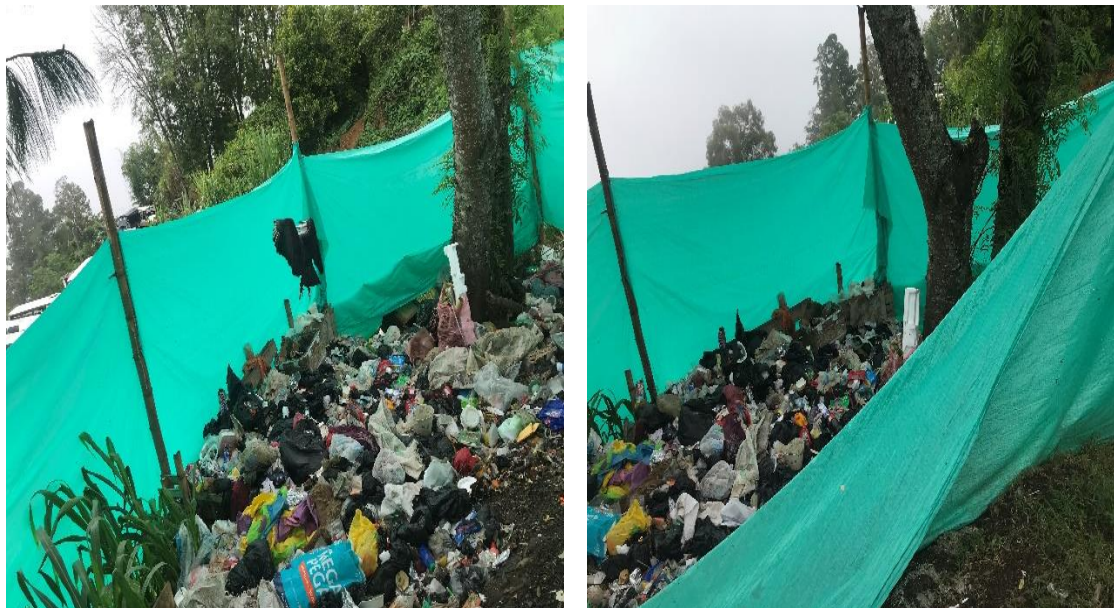
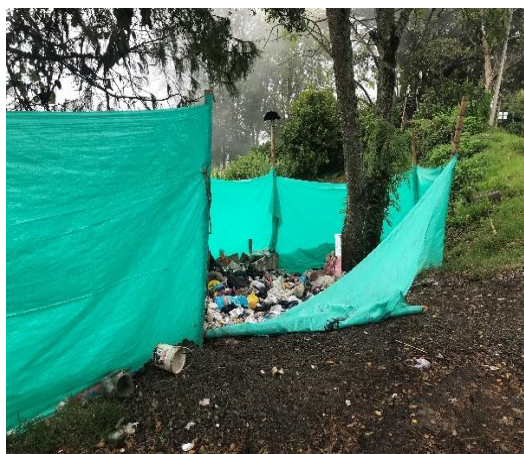
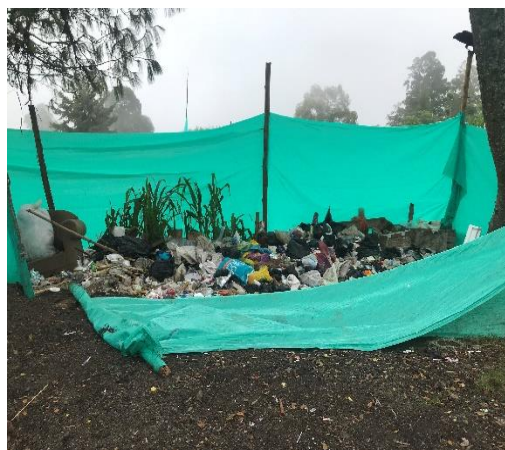
**Imagen 13. Sitio de almacenamiento temporal de residuos**

Este predio fue cedido por la alcaldía de manera verbal según lo manifestó el prestador, por lo tanto, es de conocimiento de la administración municipal que este lugar es utilizado por la empresa para ejercer la actividad de almacenamiento temporal de residuos. En la inspección a este sitio se observó un punto encerrado con material negro verde dentro del cual se encontraban residuos dispuestos en el suelo, olores y la presencia de gallinazos, a continuación, se muestra la evidencia fotográfica:

Teniendo en cuenta lo anterior se evidencia, que el prestador no cuenta con la capacidad operativa para la recolección y traslado de los residuos del municipio y que se encuentra generando impactos ambientales negativos al medio ambiente, lo cual denota un presunto incumplimiento a los siguientes artículos del Decreto 1077 de 2015:

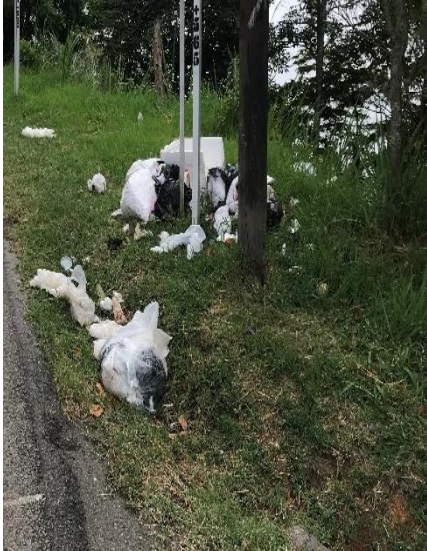
PUNTO DE VERIFICACIÓN	OBSERVACIONES	EVIDENCIA FOTOGRÁFICA
<p>9 de mayo de 2019, 9:51 a.m. Peña 1 y Peña 2</p>	<p>Se observan dos puntos con residuos domésticos sacados fuera del horario de recolección, el cual no se encuentra controlado por el prestador</p>	<p><b>Imagen 14. Punto crítico Peña 1 y peña 2</b></p>

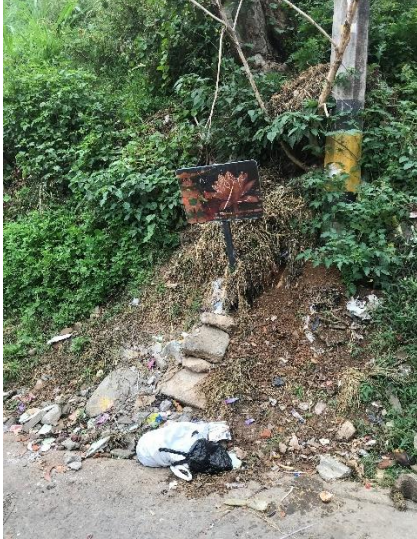
<p>Fuente: Visita mayo 2019</p>
<p>9 de mayo de 2019, 9:51 a.m. Boca calle Simón Bolívar</p>	<p>Se observa un punto crítico controlado, con un letrero de la empresa con un letrero para la sensibilización de la comunidad.</p>	<p><b>Imagen 15. Punto crítico Boca calle Simón Bolívar</b></p>

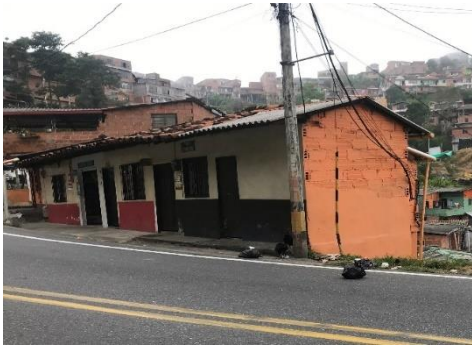
PUNTO DE VERIFICACIÓN	OBSERVACIONES	EVIDENCIA FOTOGRÁFICA
<p>9 de mayo de 2019, 9:51 a.m.</p> <p>Avenida Panamericana sectores Los patios, parque ambiental Palestina y divino niño</p>	<p>Se observan varios puntos en los cuales los usuarios sacan los residuos en horarios no establecidos, este no se encuentra controlado por el prestador, debido a que además se encontraron gallinazos en los residuos dispersos</p>	<p><b>Imagen 16. Punto crítico Avenida Panamericana</b></p>

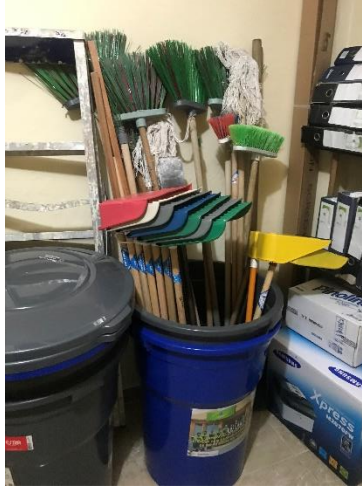
### Imagen 17. Almacenamiento de suministros en oficina administrativa

El prestador no cuenta con base de operaciones, en la visita realizada en el mes de mayo manifestó que no necesita una base de operaciones teniendo en cuenta que los vehículos con los que opera no son de su propiedad los alquila a un contratista y este es el encargado de parquear los vehículos, en cuanto a los suministros para la prestación del servicio de aseo son almacenados en una habitación de la sede administrativa como se evidencia a continuación:

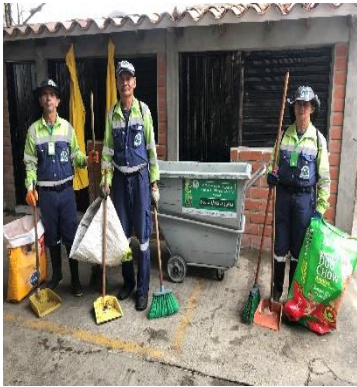
Microrruta	Hora y Fecha	Dirección	Observaciones	Evidencia fotográfica
No identifica macro ni microrruta	8 de mayo de 2019 1:04 p.m.	Sector Galería	<ul style="list-style-type: none"> <li>- El operario no portaba plano de la microrruta</li> <li>- No tenía botas punta de acero dentro de los elementos de protección personal.</li> <li>- Los elementos utilizados para la actividad de barrido son: recogedor escobas y costales no se evidenció conos de seguridad</li> <li>- El horario de la ruta informado por el prestador es de 6 a.m. a 2 pm en frecuencia diaria.</li> </ul>	<p><b>Imagen 18.</b> Operario de barrido sector la bastilla vía panamericana</p>

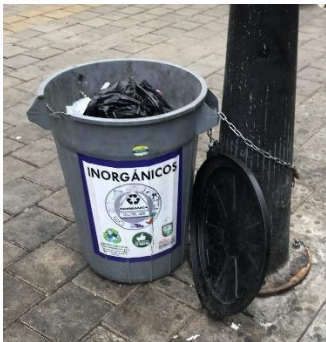
#### **Imagen 21. Registro fotográfico de cestas instaladas en el parque principal de Santa Barbara**

a) Cesta instalada por el prestador

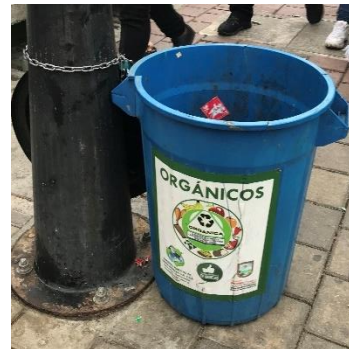
b) Cesta instalada por el prestador

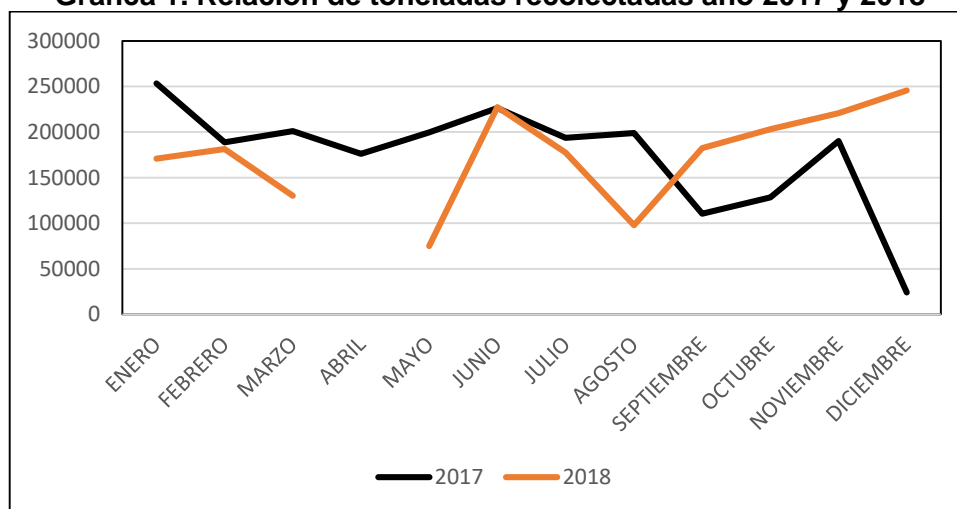
**Grafica 1. Relación de toneladas recolectadas año 2017 y 2018**

La grafica anterior no refleja una tendencia clara respecto al comportamiento de la recolección de residuos sólidos en el municipio, lo cual demuestra que presuntamente el prestador no se encuentra llevando un registro claro de las toneladas recolectadas o que no está atendiendo la recolección de residuos con continuidad.
