Asunto: Entrega del primer informe del Plan de Gestión Empresarial.

Por ese motivo la empresa Aguas del Sinú S.A. E.S.P., realiza la entrega del **Primer Informe** anexo a este oficio desarrollado en 100 folios y 457 anexos donde se puede observar el porcentaje de cumplimiento del Programa de Gestión Empresarial.

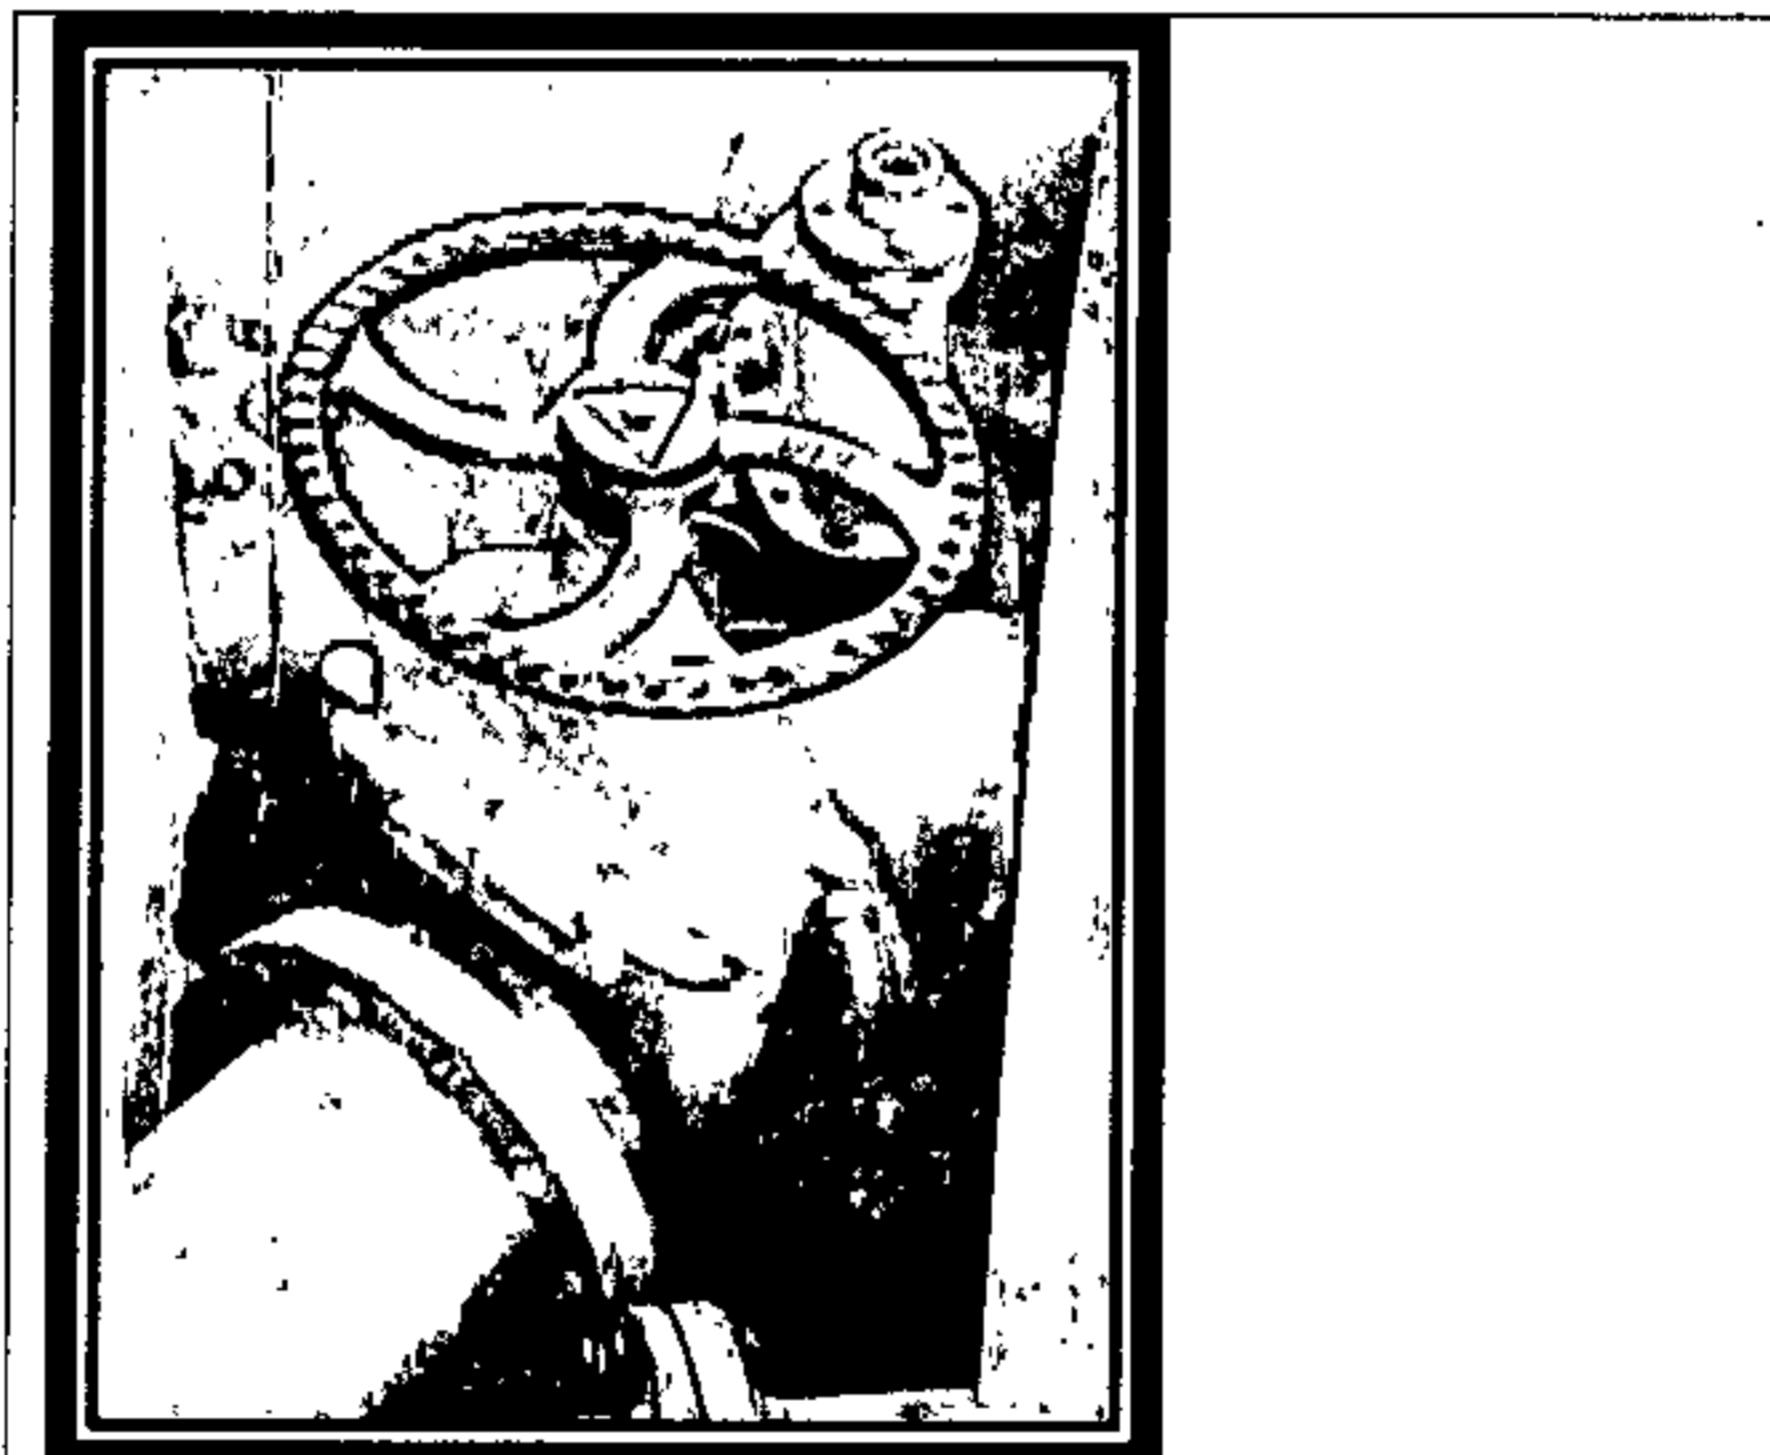
Fotos 14. Válvula 10", instalada en el sistema del bombeo Captación Lorica – PTAP Lorica. Trabajo necesario para habilitación de línea de impulsión en tubería PVC 12".

Además, en conjunto fue necesario realizar la instalación de válvula de control 10" en la salida del cuarto de bomba de Captación Lorica, la cual tiene como principal objetivo controlar el flujo de un fluido en caso de que se presenten daños en la línea de aducción.

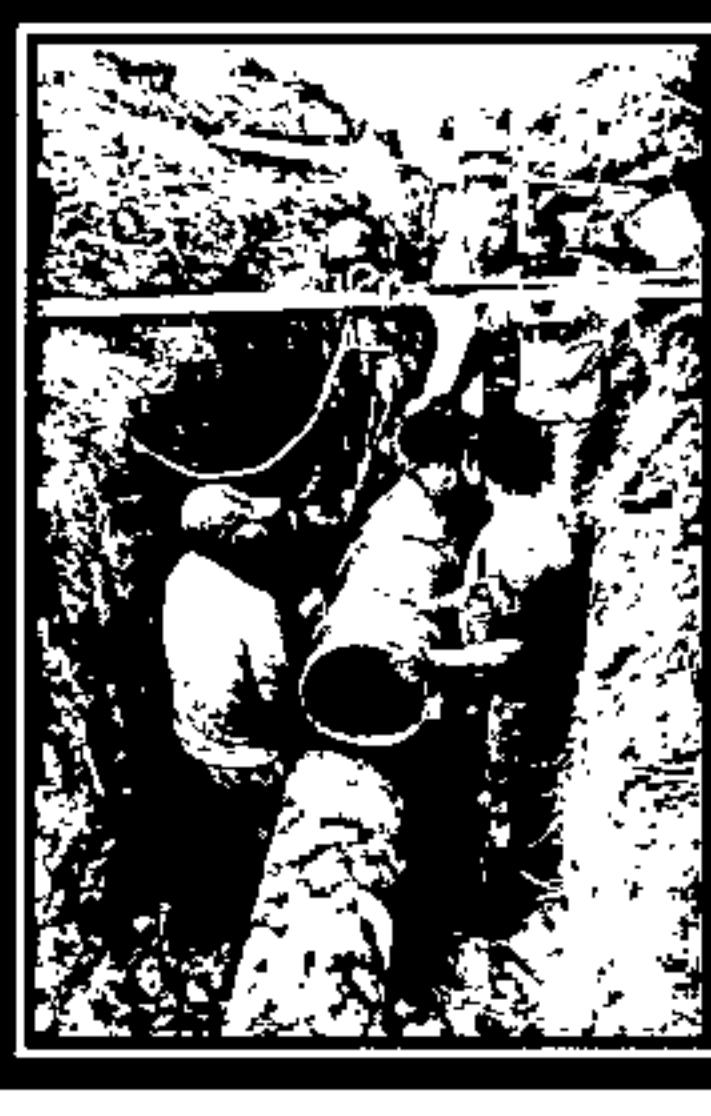
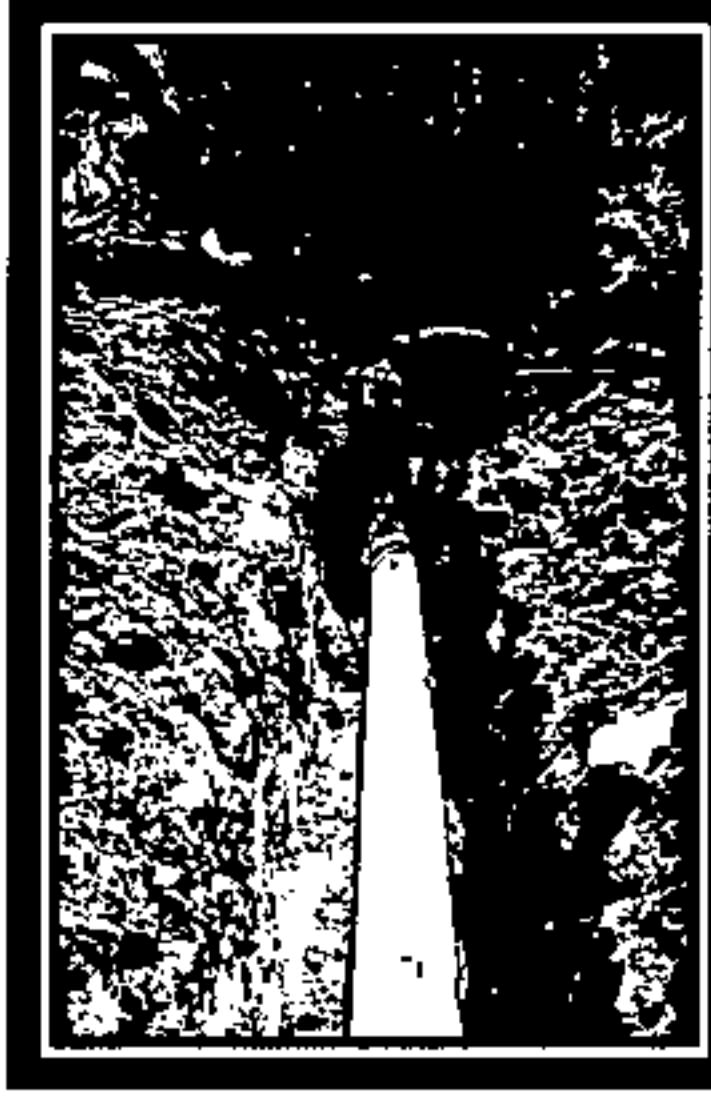
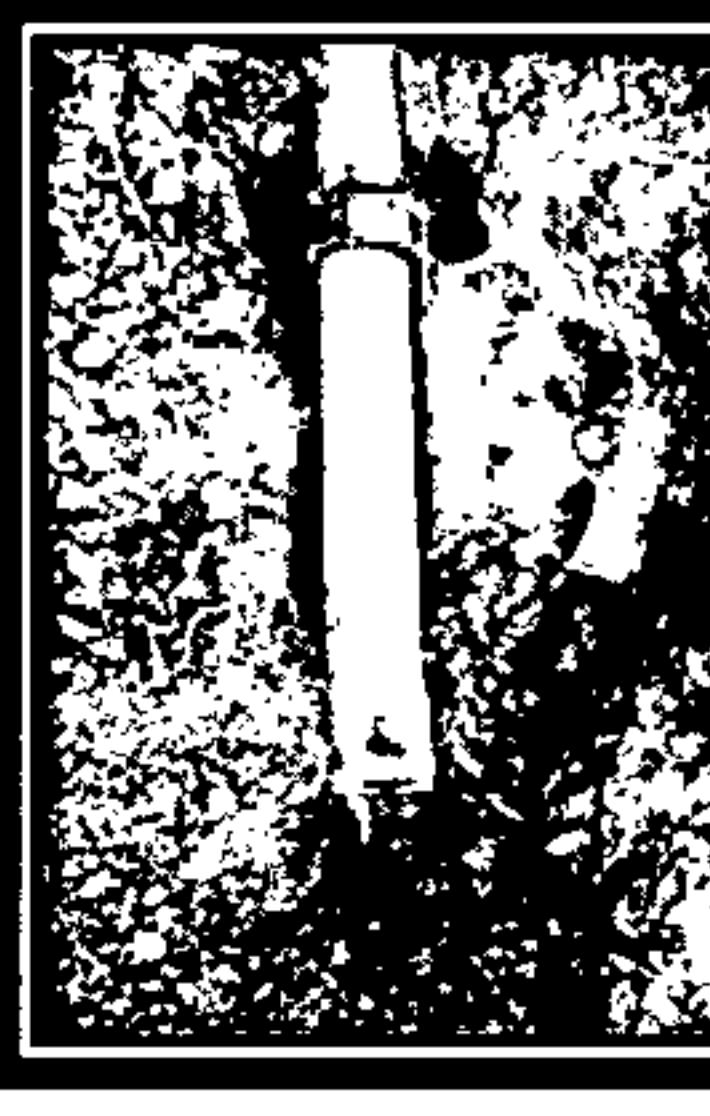
<p>Fotos 15 y 16. Empalme realizado aproximadamente a 1.5 km del casco urbano del municipio de Lorica, entre la vía Lorica – Purísima.</p>		<p>Fotos 17 y 18. Empalme realizado aproximadamente a 130 metros antes del casco urbano del municipio de Purísima, entre la vía Lorica – Purísima.</p>

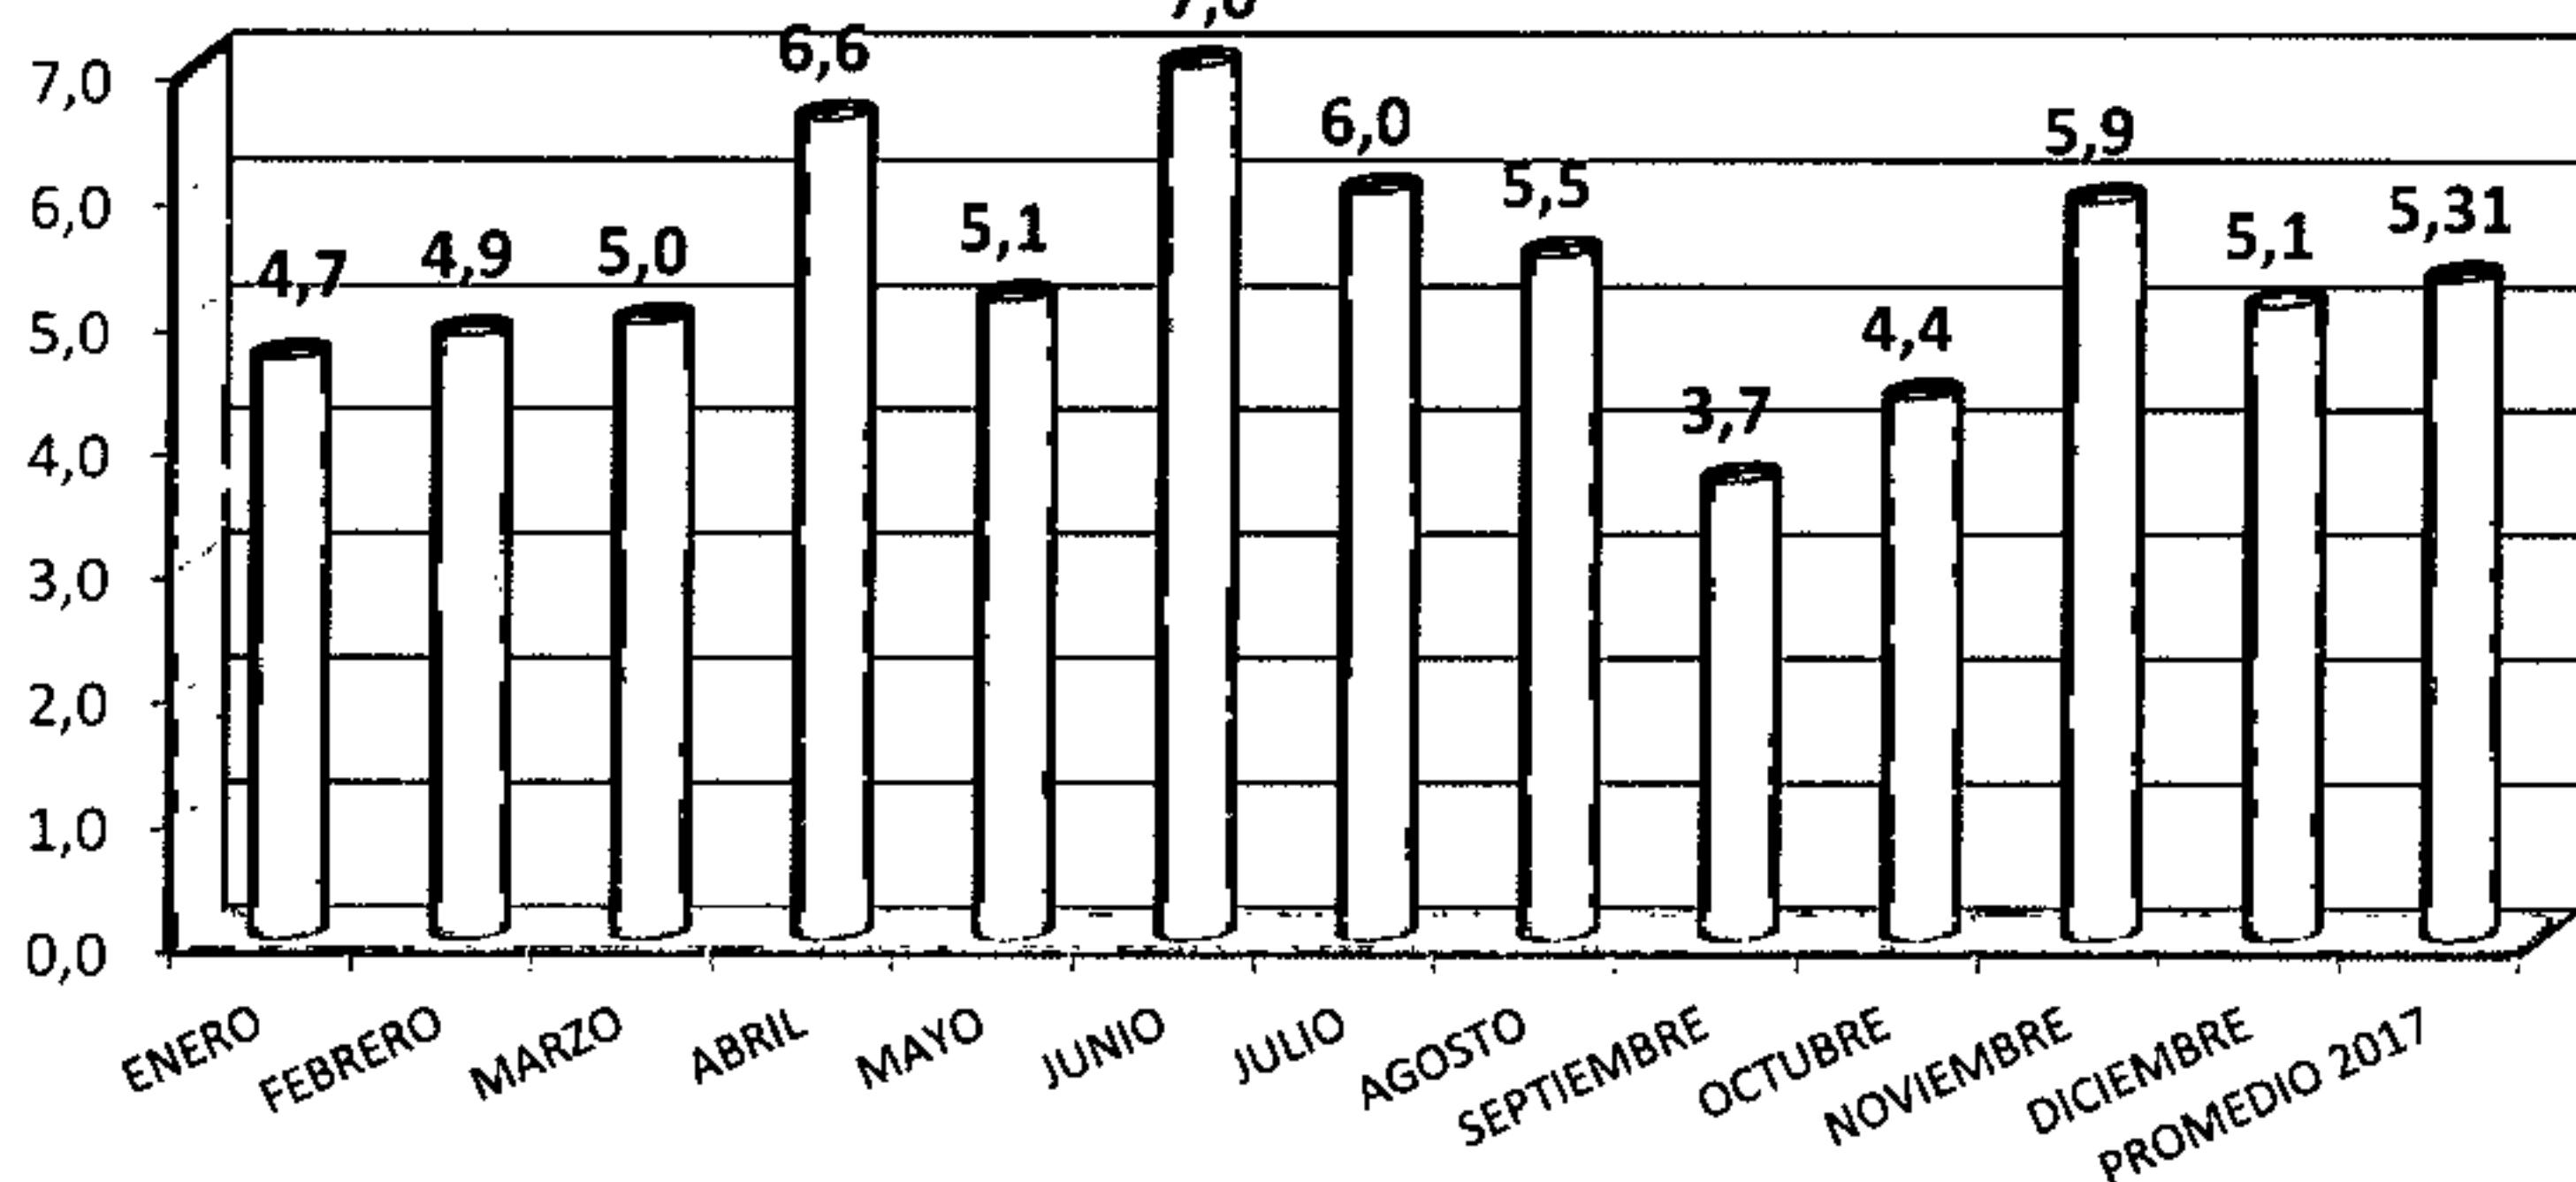
Gráfica 1. Indicador Horas/Daños - Lorica 2017

A continuación, se presenta tabla y gráfica del indicador Horas/Daños en toda la red de distribución de agua potable en el municipio de Lorica perteneciente al año 2017 mes a mes. Es de anotar que el número de daños presentados en el año 2017, corresponden a redes de distribución de diámetros menores y acometidas domiciliarias, las cuales no representan un alto porcentaje en perdida de agua.

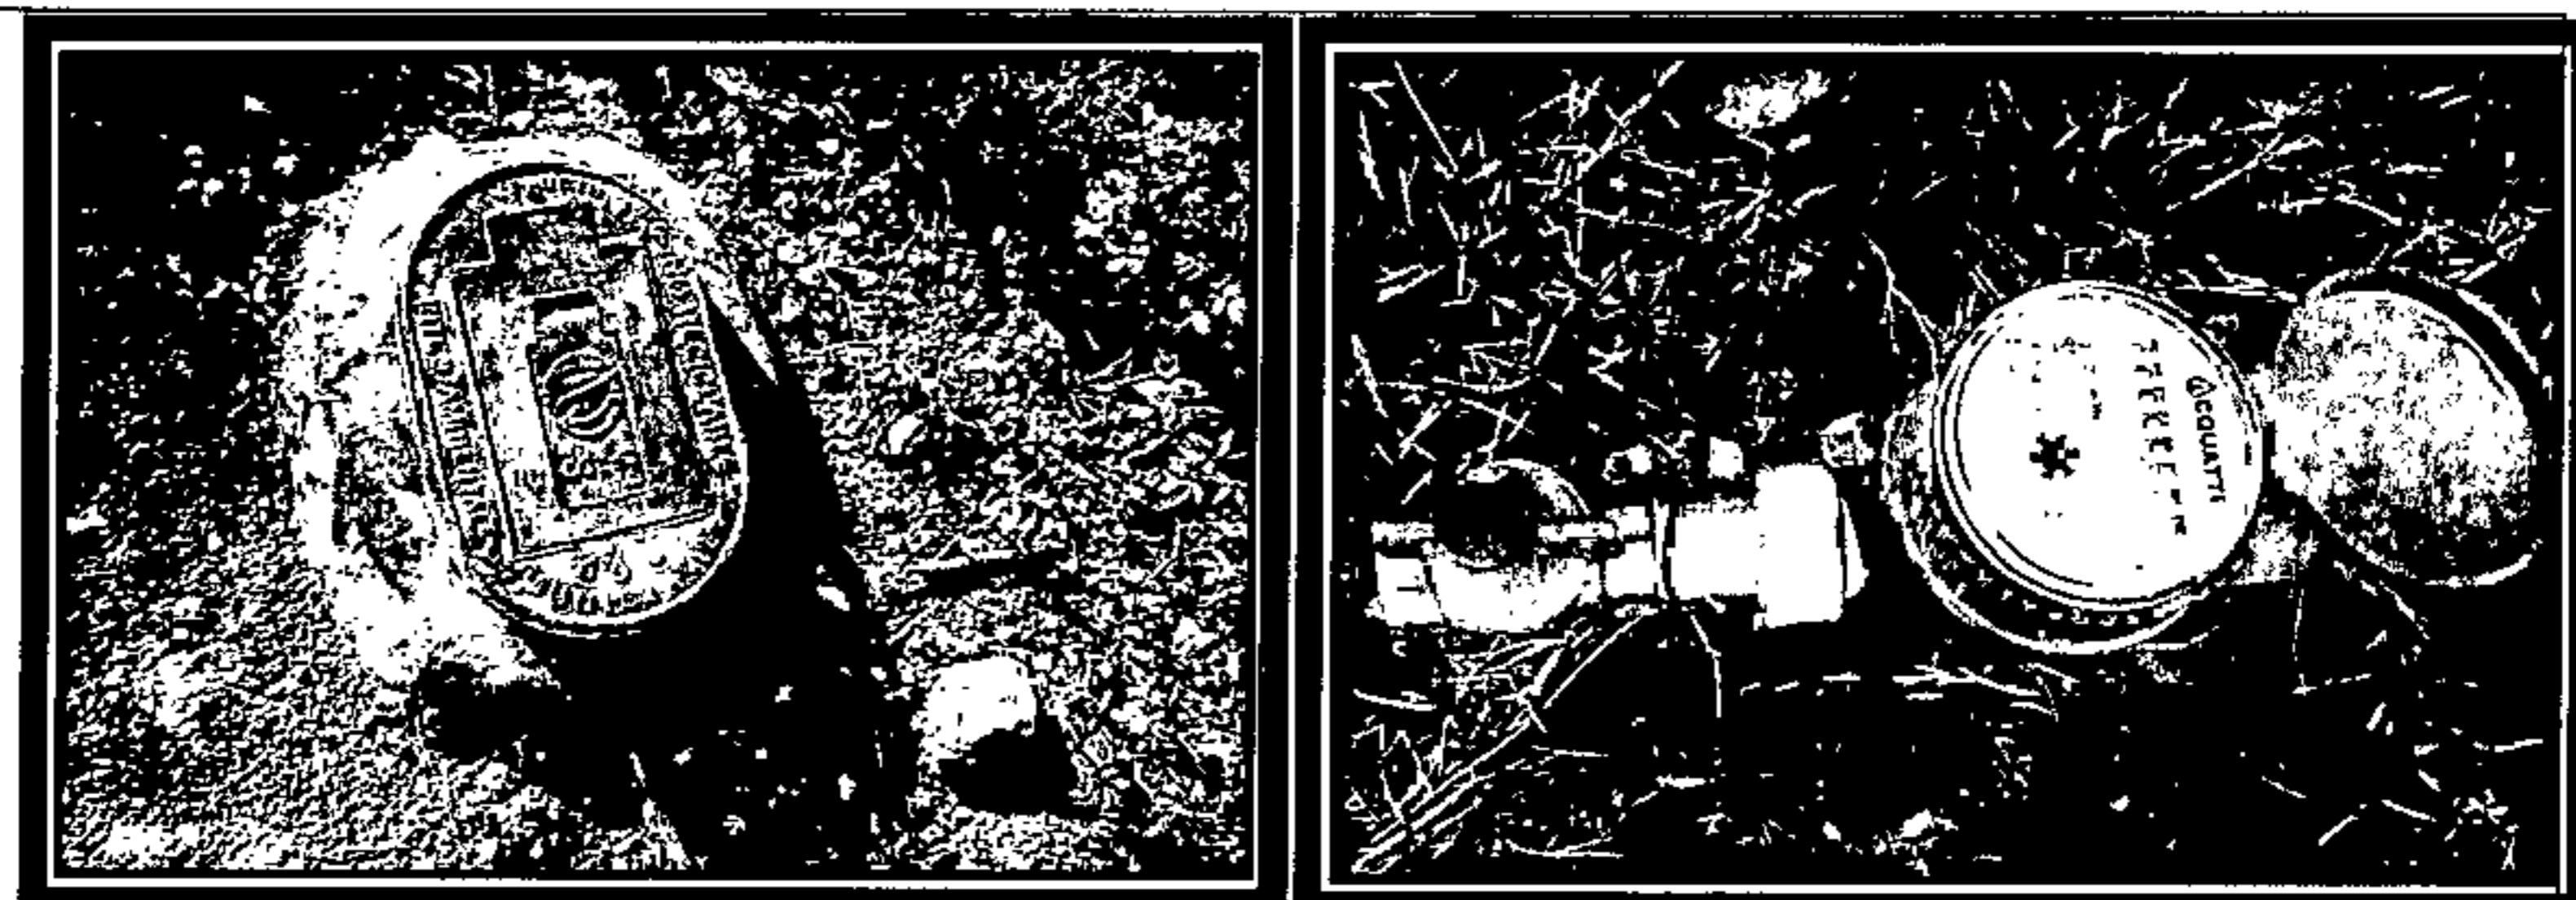
Fotos 22 y 23. Trabajos de instalación de micro medidores en la línea de impulsión PVC 14", que desde la PTAP Lorica conduce hasta la Estación de Bombeo de Aguas Potable- EBAP Momil.

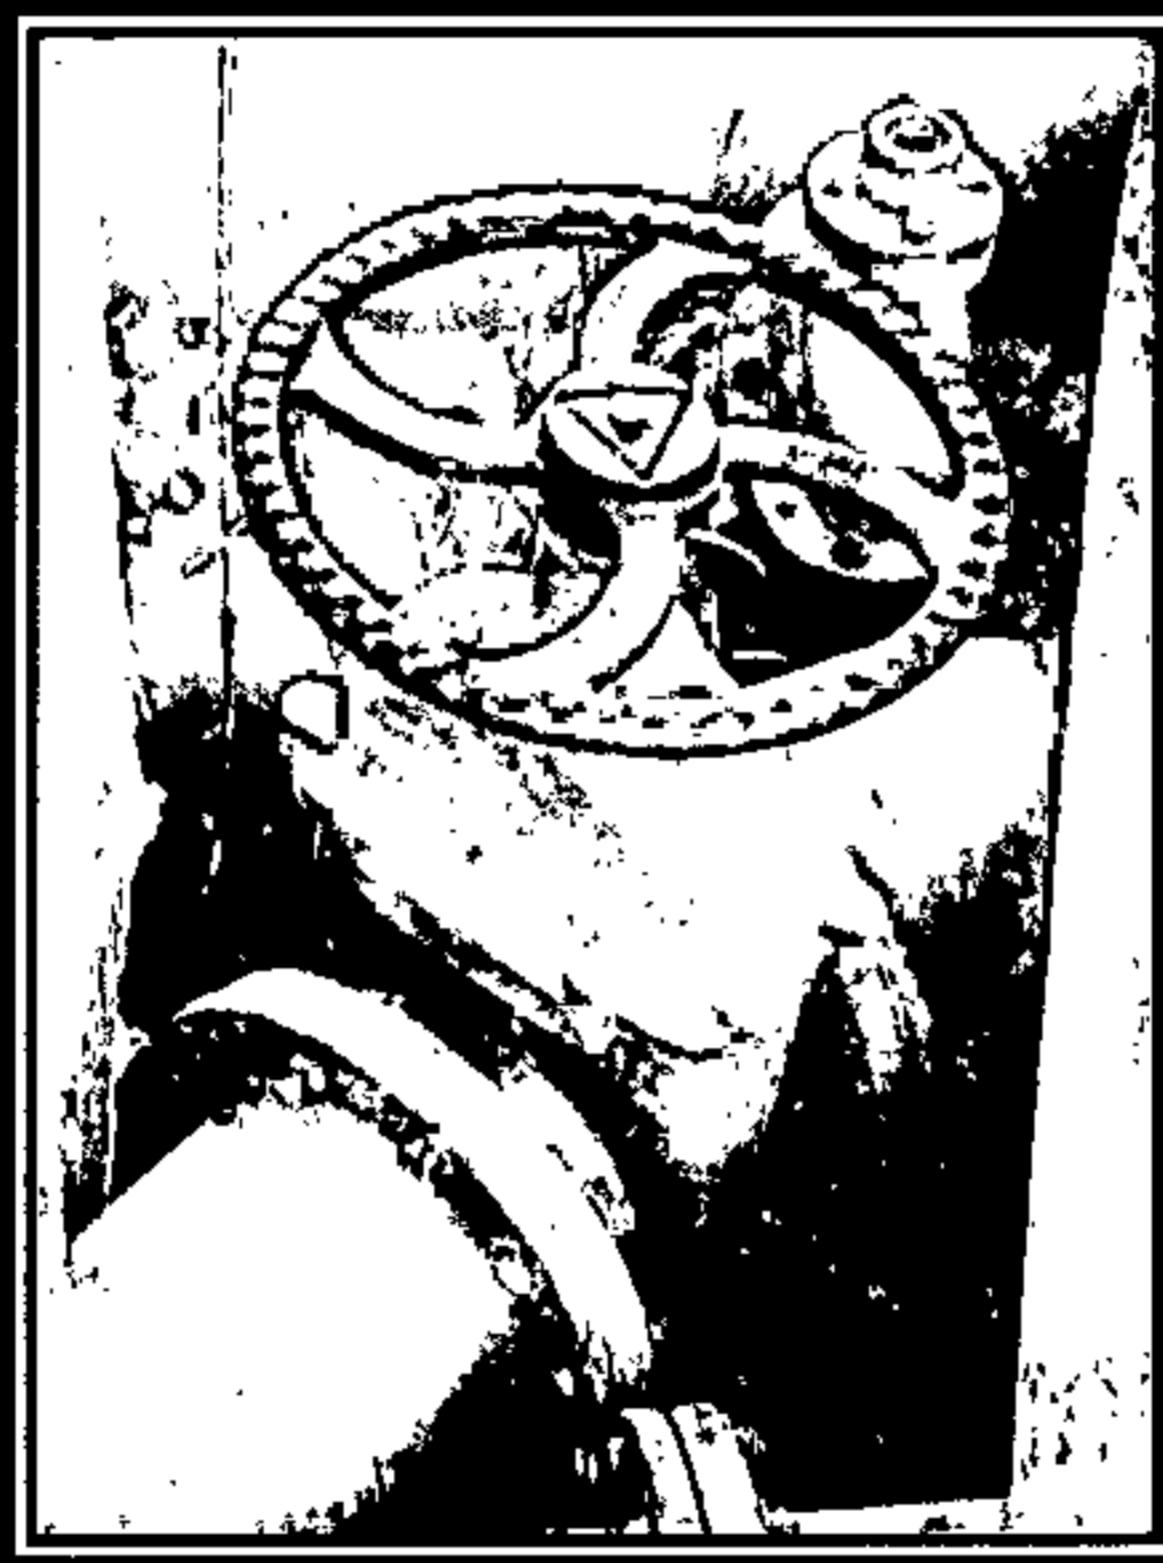
Fotos 14. Válvula 10", instalada en el sistema del bombeo Captación Lorica – PTAP Lorica. Trabajo necesario para habilitación de línea de impulsión en tubería PVC 12".

Además, en conjunto fue necesario realizar la instalación de válvula de control 10" en la salida del cuarto de bomba de Captación Lorica, la cual tiene como principal objetivo controlar el flujo de un fluido en caso de que se presenten daños en la red de aducción.

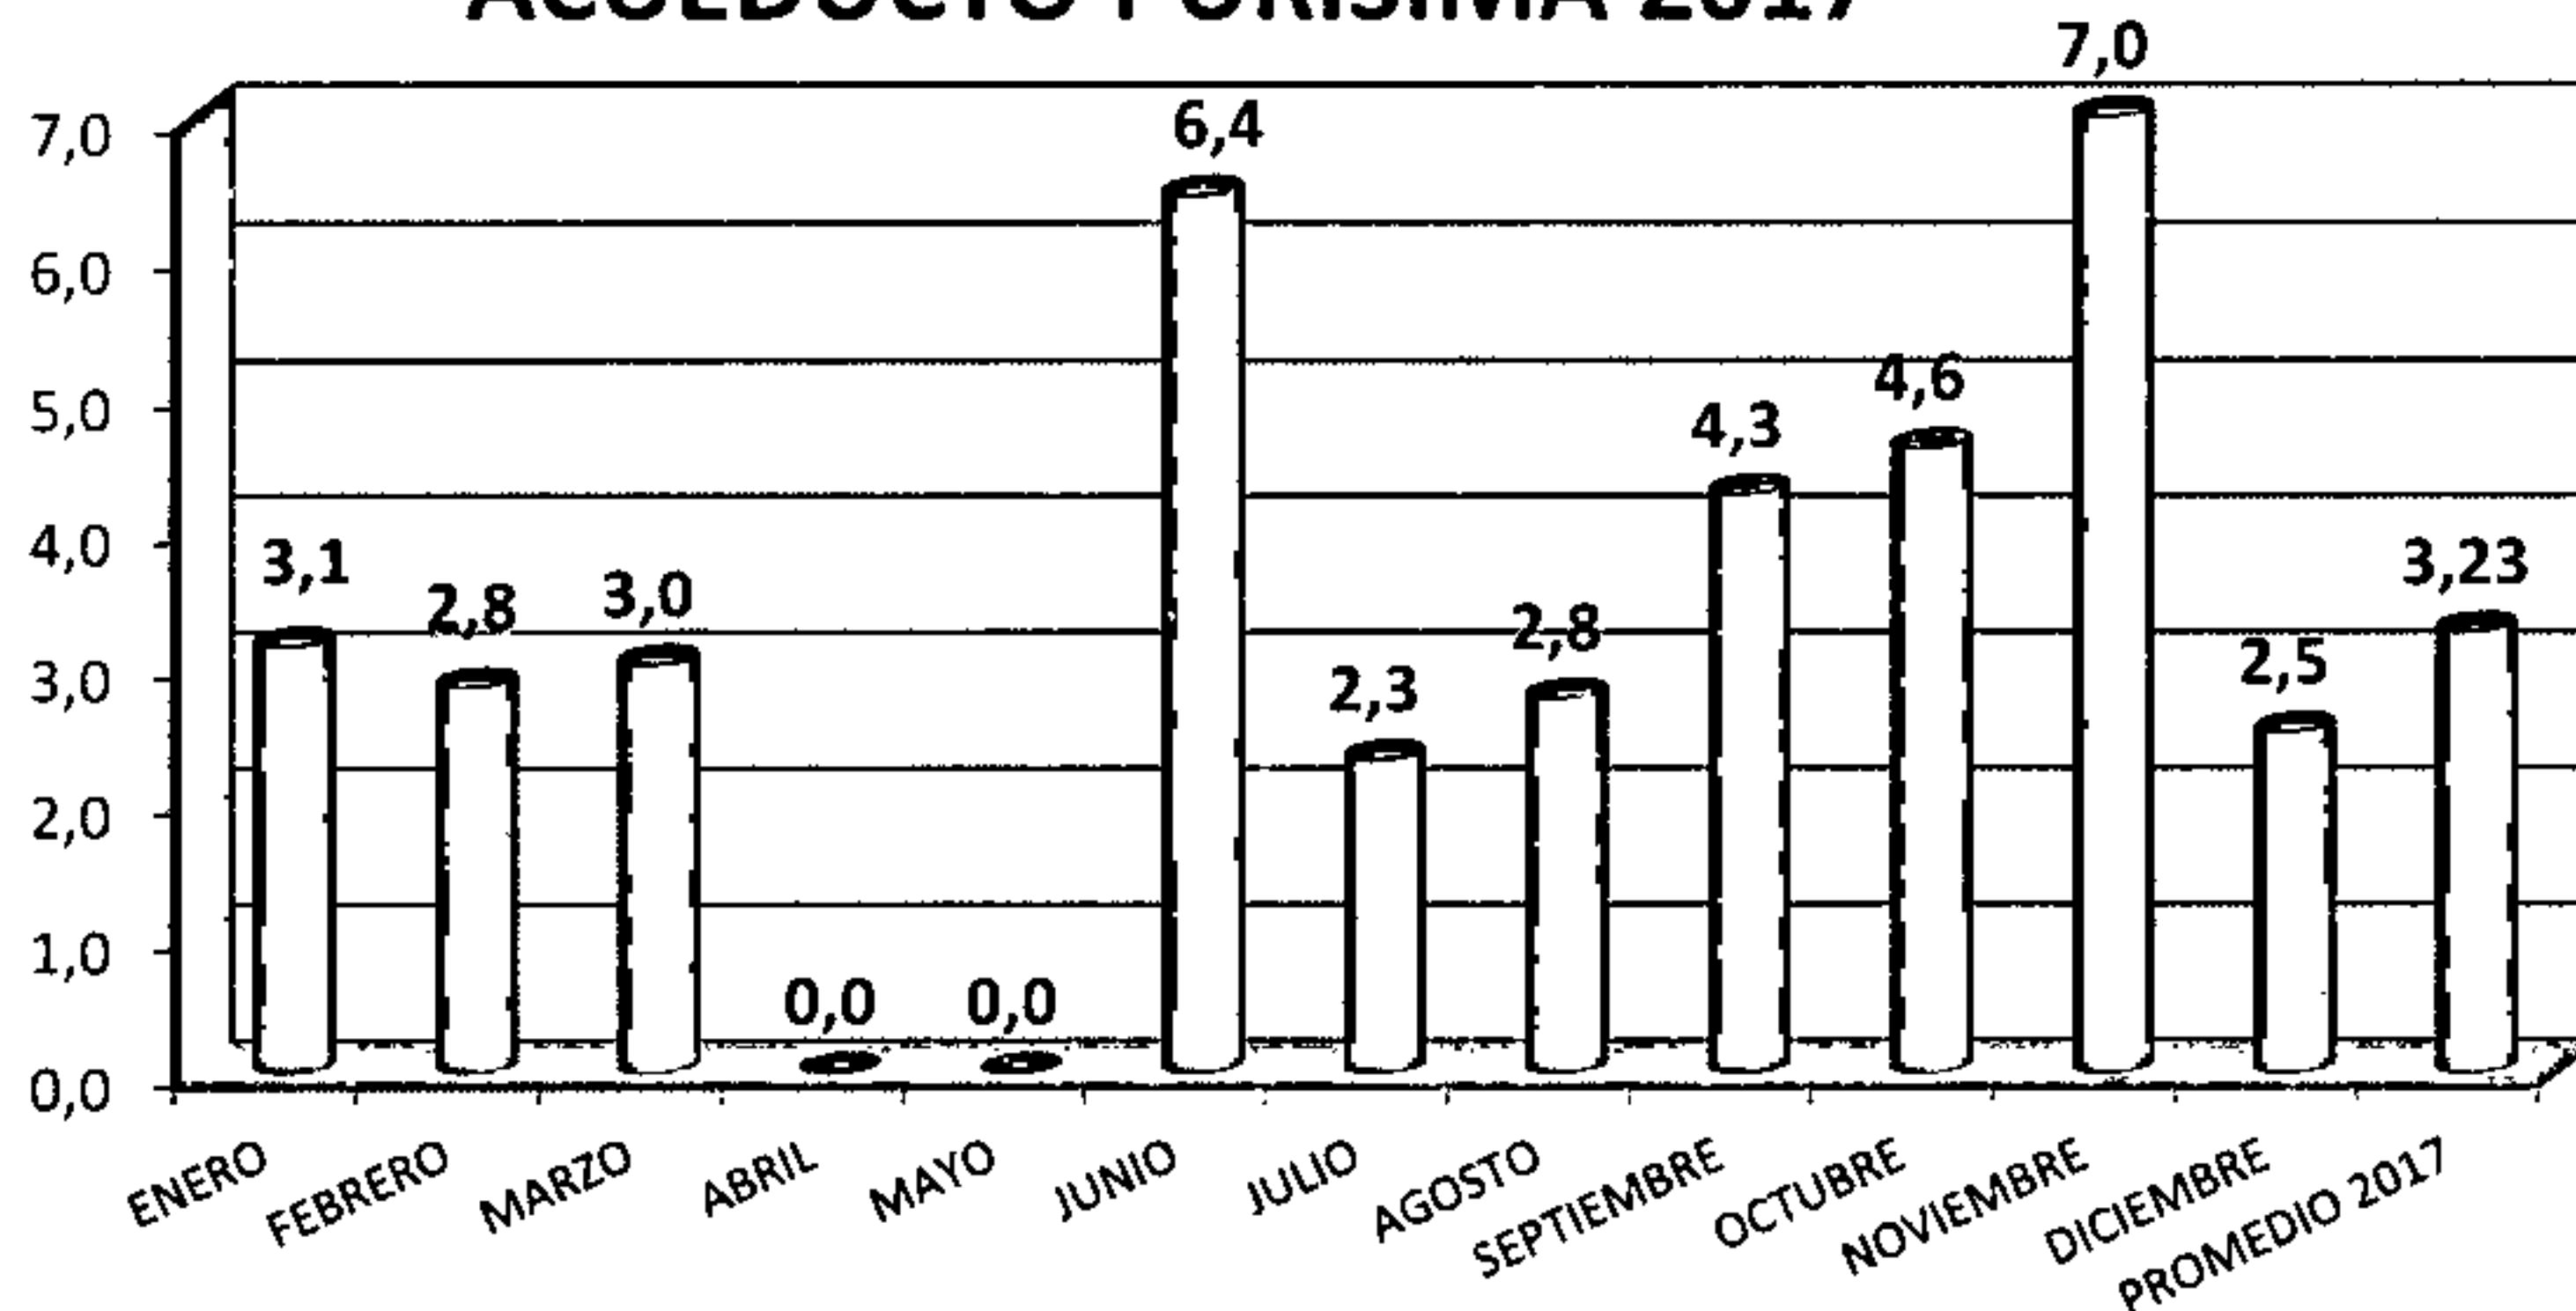
Gráfica 2. Indicador Horas/ Daños Purísima 2017

A continuación, se presenta Tabla y gráfica del indicador Horas/Daños en toda la red de distribución de agua potable en el municipio de Purísima de la Concepción perteneciente al año 2017 mes a mes. Es de anotar que el número de daños presentados en el año 2017, corresponden a redes de distribución de diámetros menores y acometidas domiciliarias, las cuales no representan un alto porcentaje en perdida de agua.

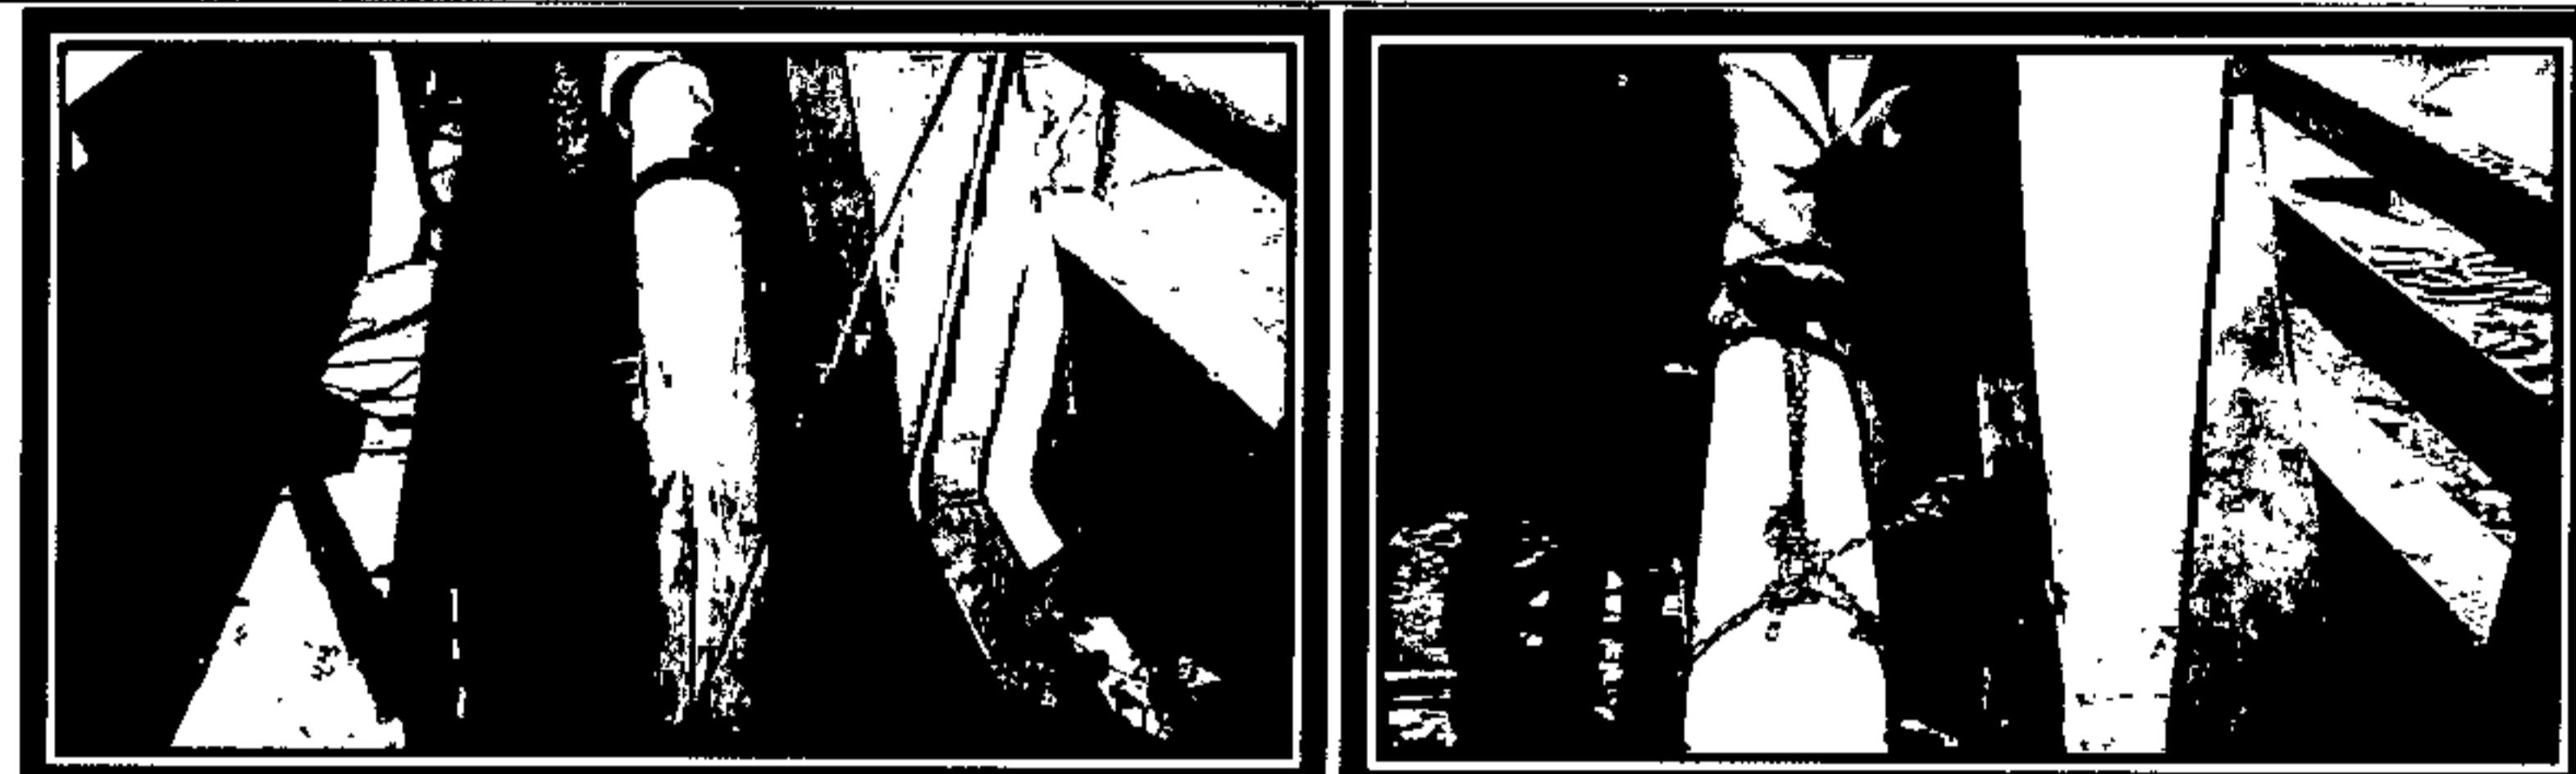
Fotos 12 y 13. Trabajos pertinentes para llevar a cabo la rehabilitación la línea de aducción en tubería PVC 12" que desde Captación Lorica conduce hasta la PTAP Lorica.

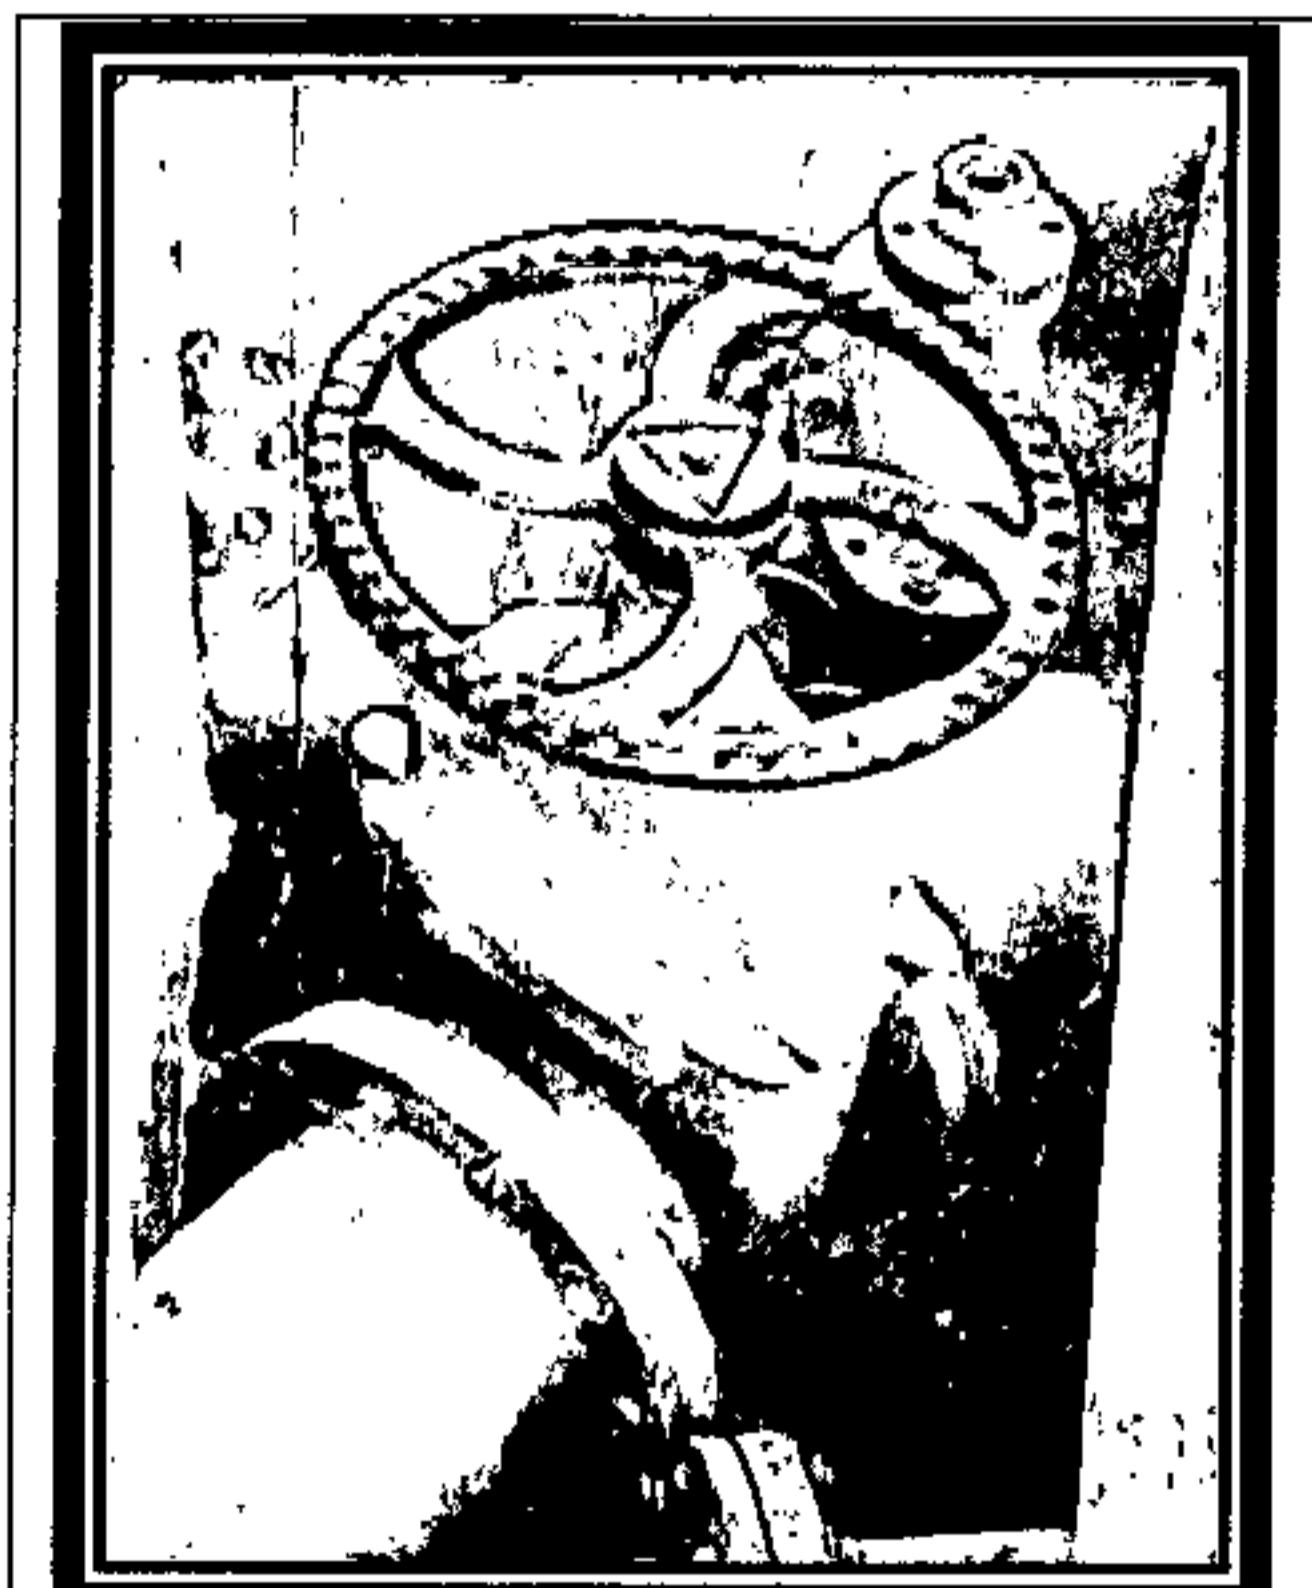
Fotos 14. Válvula 10", instalada en el sistema del bombeo Captación Lorica – PTAP Lorica. Trabajo necesario para habilitación de línea de impulsión en tubería PVC 12".

Además, en conjunto fue necesario realizar la instalación de válvula de control 10" en la salida del cuarto de bomba de Captación Lorica, la cual tiene como principal objetivo controlar el flujo de un fluido en caso de que se presenten daños en la red de aducción.

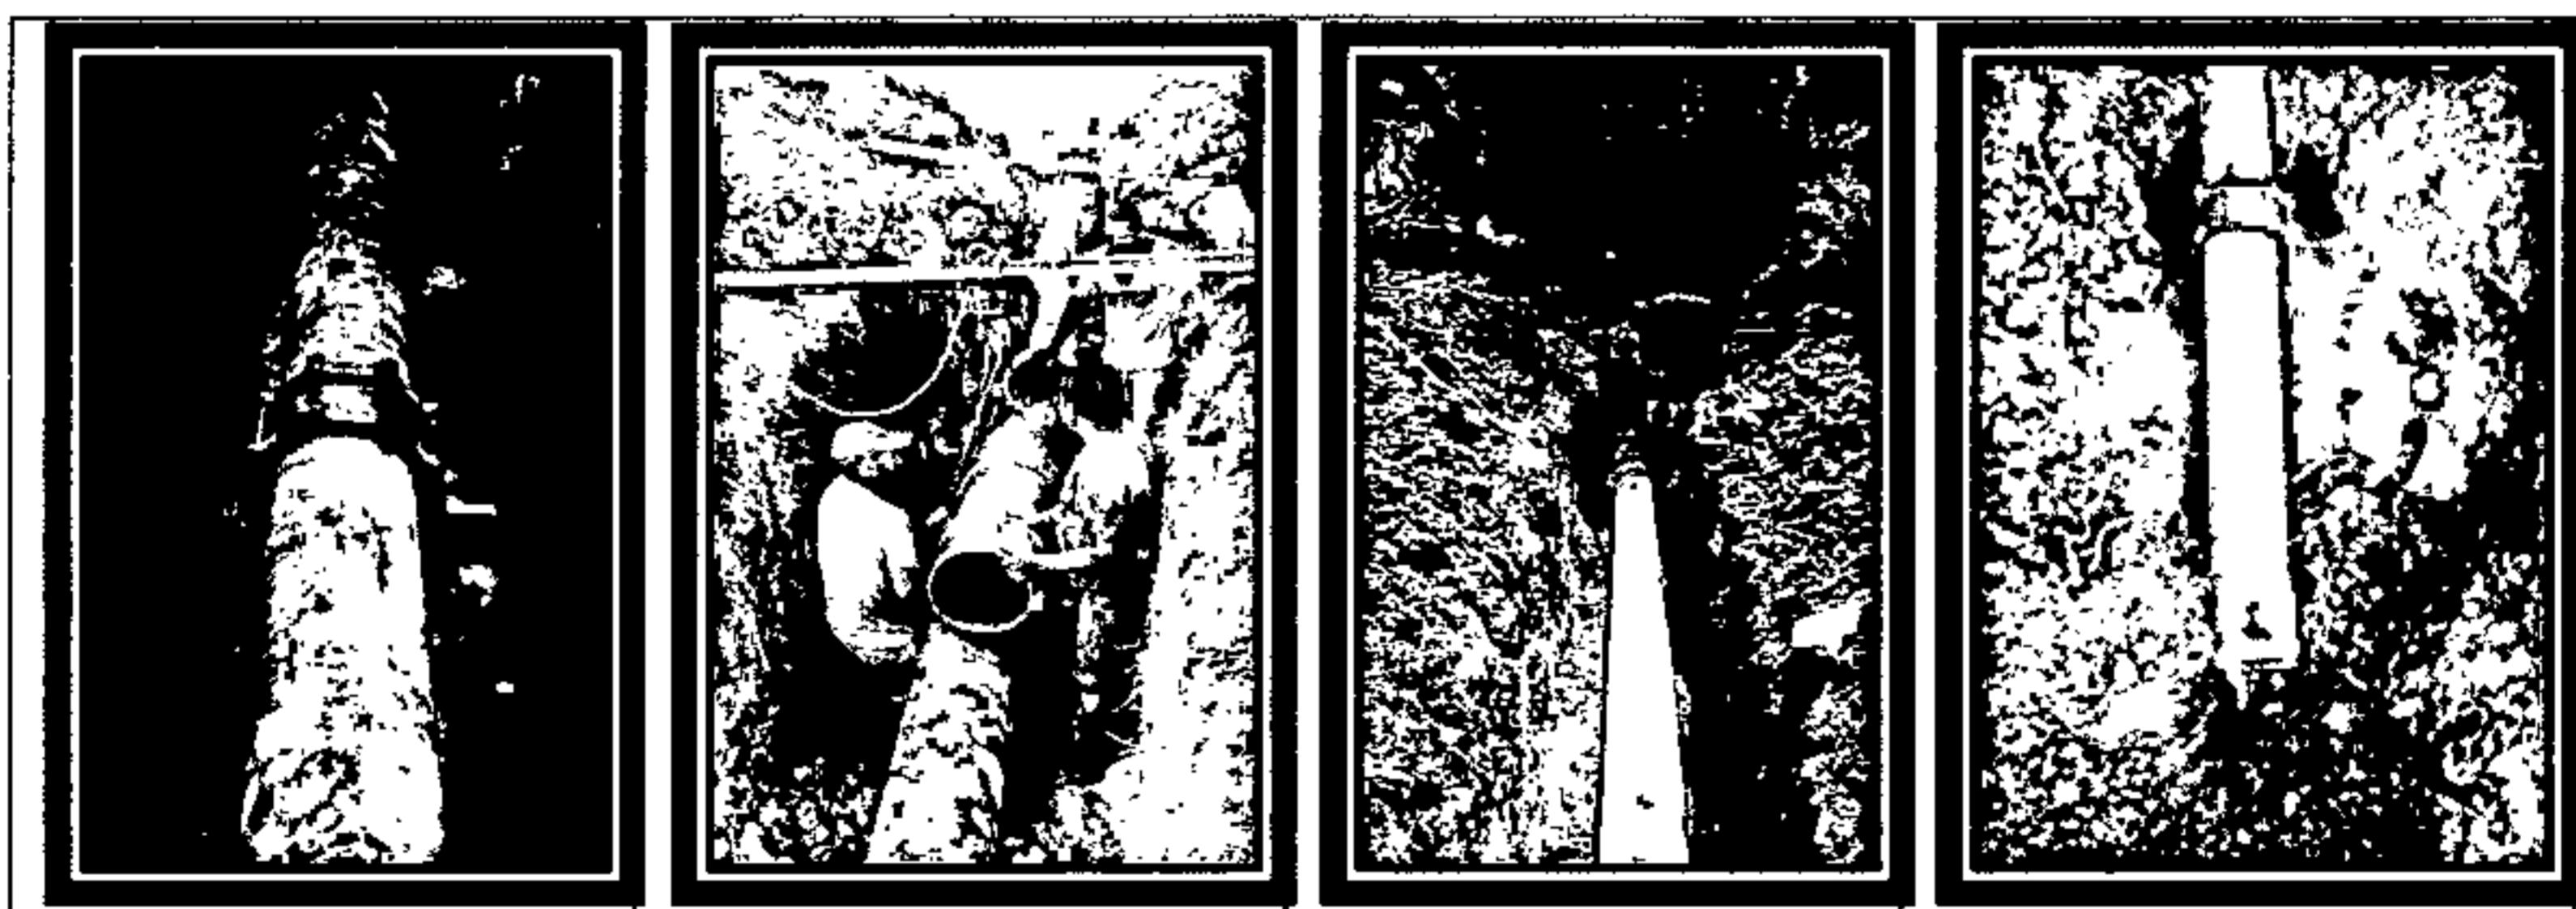
Fotos 15 y 16. Empalme realizado aproximadamente a 1.5 km del casco urbano del municipio de Lorica, entre la vía Lorica – Purísima.
