Asunto: Entrega del primer informe del Plan de Gestión Empresarial.

Por ese motivo la empresa Aguas del Sinú S.A. E.S.P., realiza la entrega del **Primer Informe** anexo a este oficio desarrollado en 100 folios y 457 anexos donde se puede observar el porcentaje de cumplimiento del Programa de Gestión Empresarial.

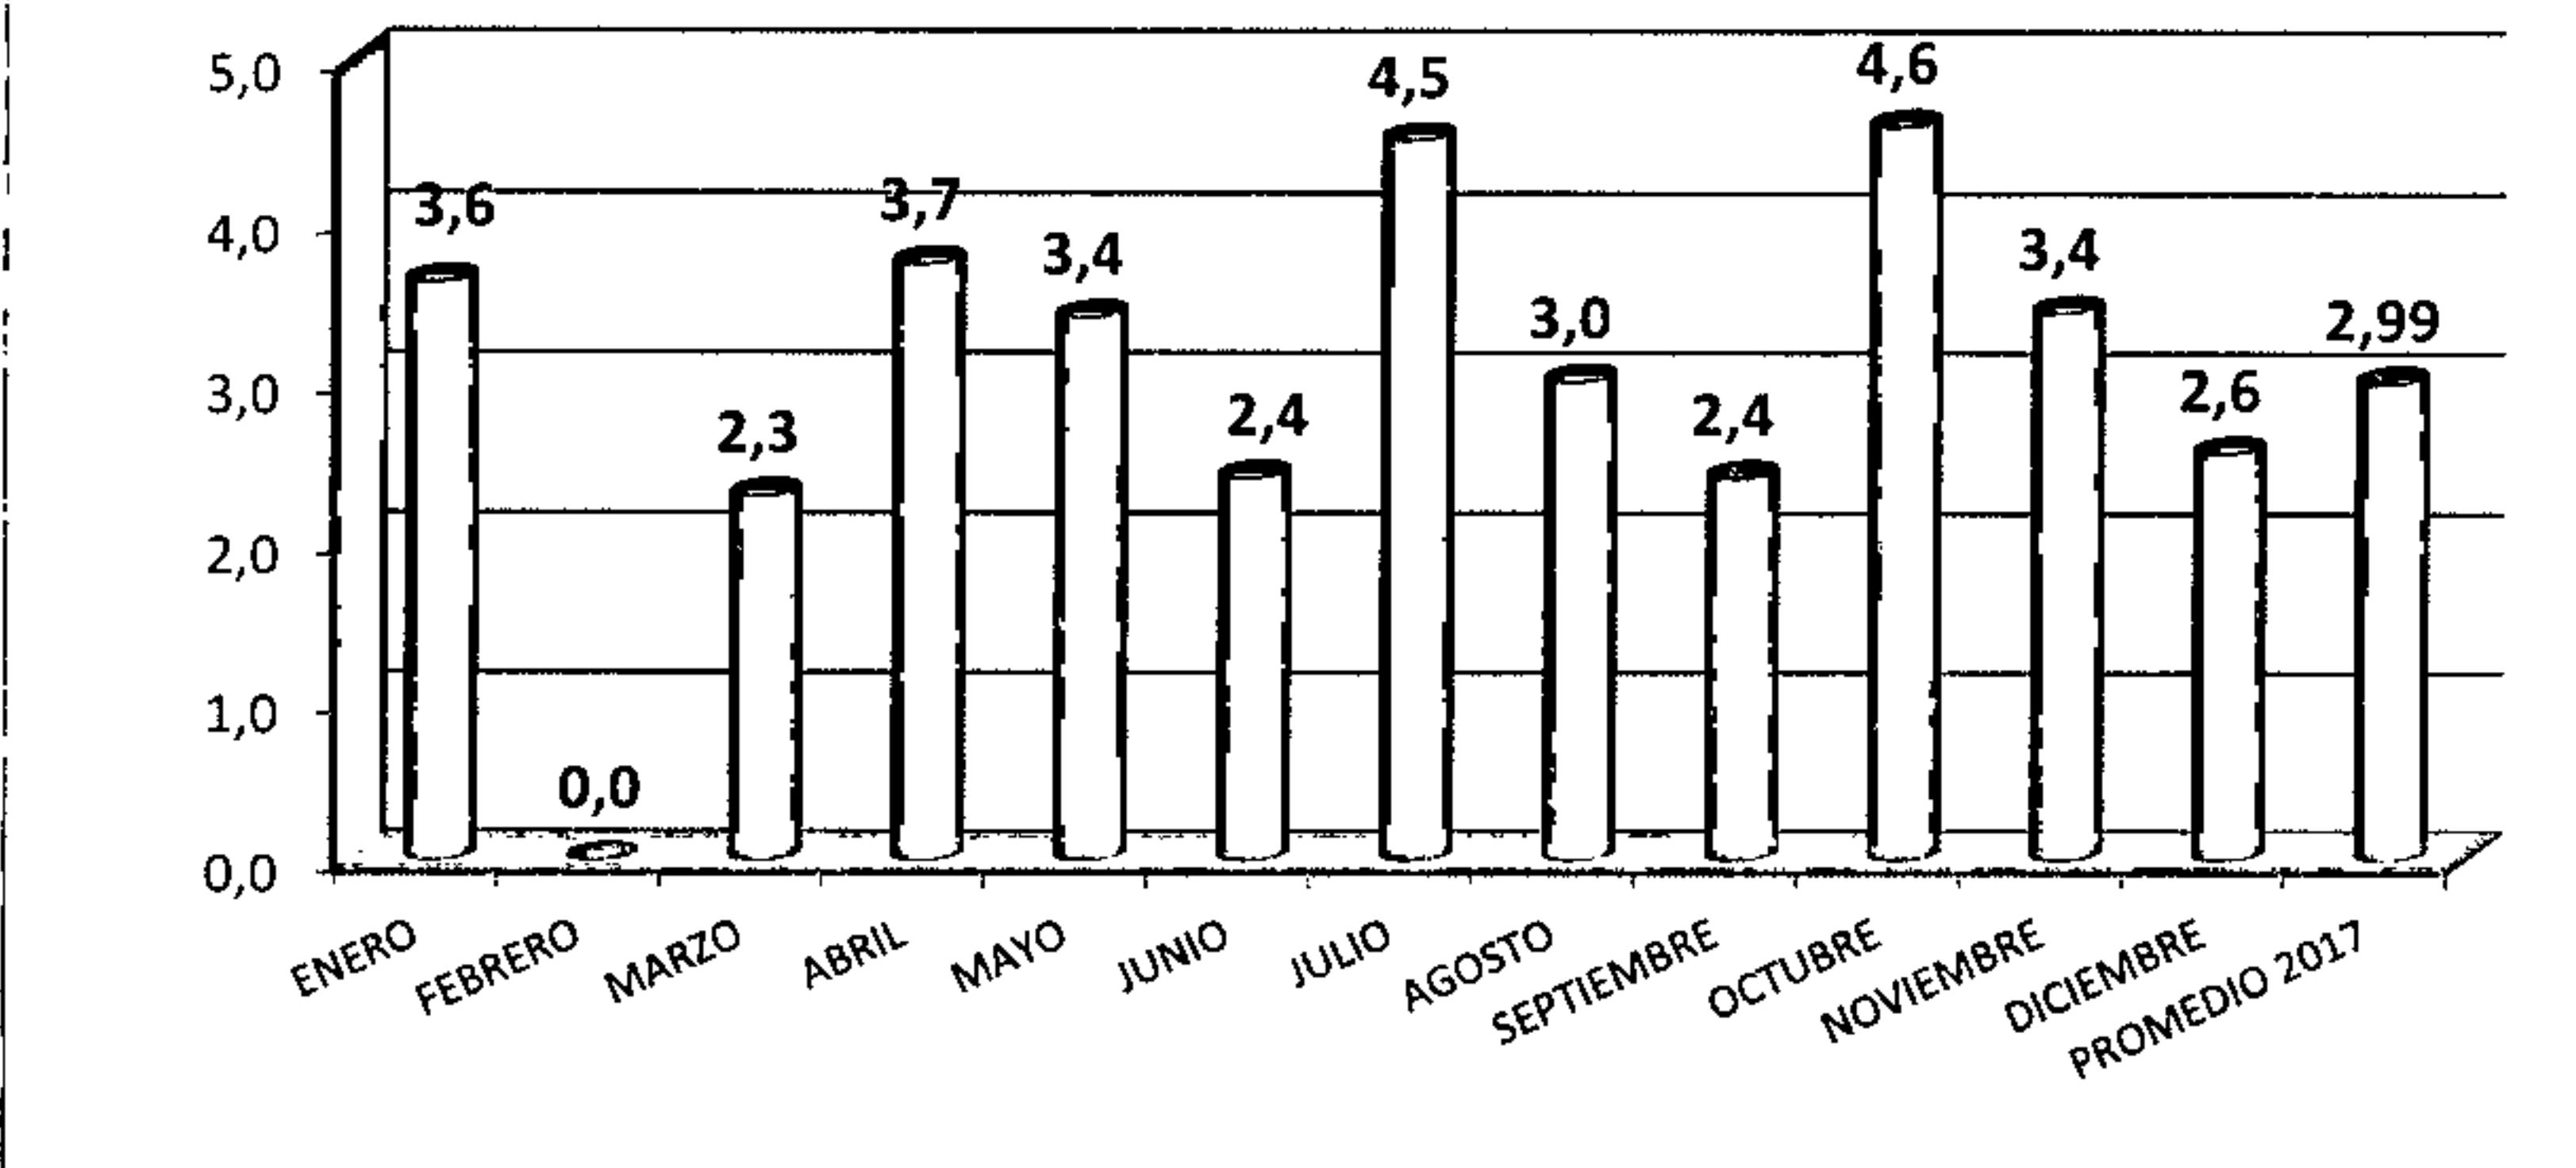
Gráfica 3. Indicador Horas/Daños - Momil 2017

Véase a continuación, Tabla y gráfica del indicador Horas/Daños en toda la red de distribución de agua potable en el municipio de Momil perteneciente al año 2017 mes a mes. Es de anotar que el número de daños presentados en el año 2017, corresponden a redes de distribución de diámetros menores y acometidas domiciliarias, las cuales no representan un alto porcentaje en perdida de agua.

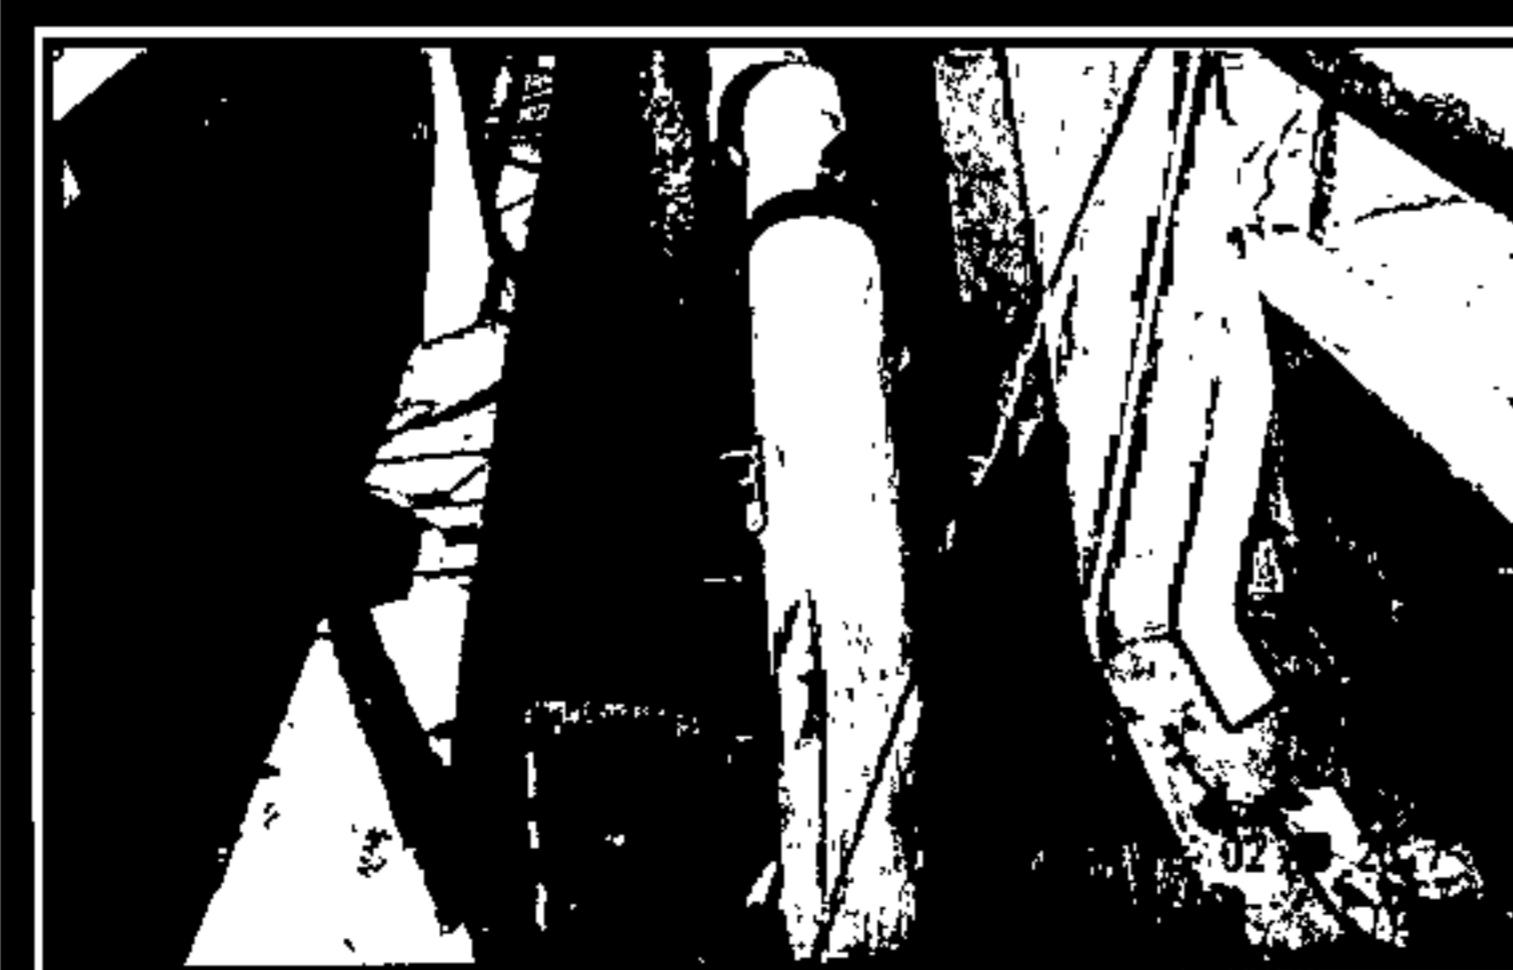
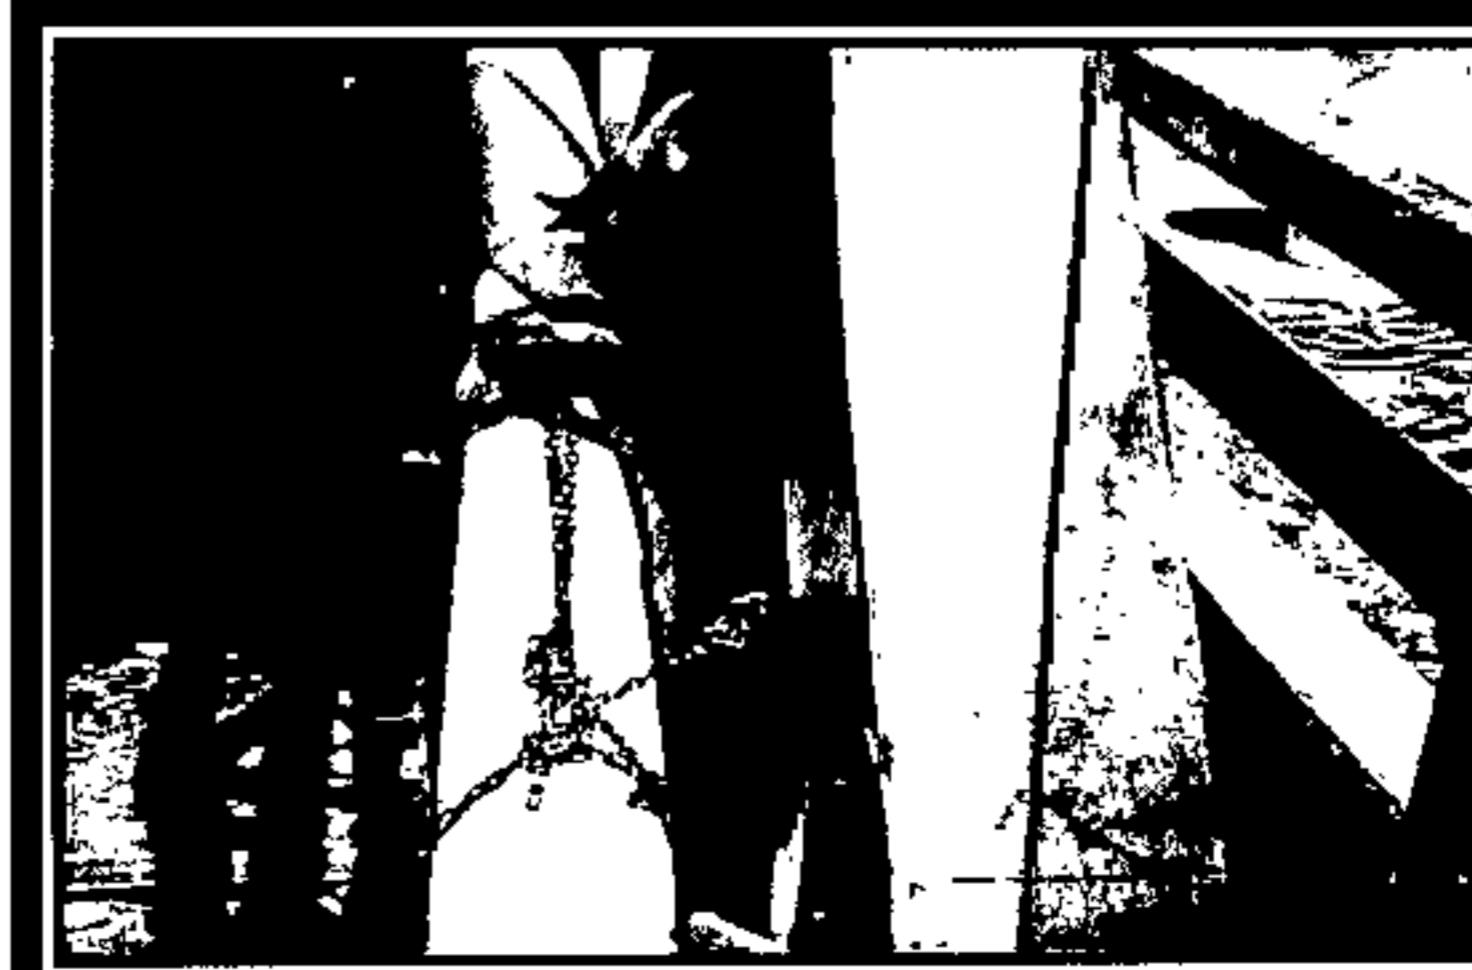
Fotos 12 y 13. Trabajos pertinentes para llevar a cabo la rehabilitación la línea de aducción en tubería PVC 12" que desde Captación Lorica conduce hasta la PTAP Lorica.

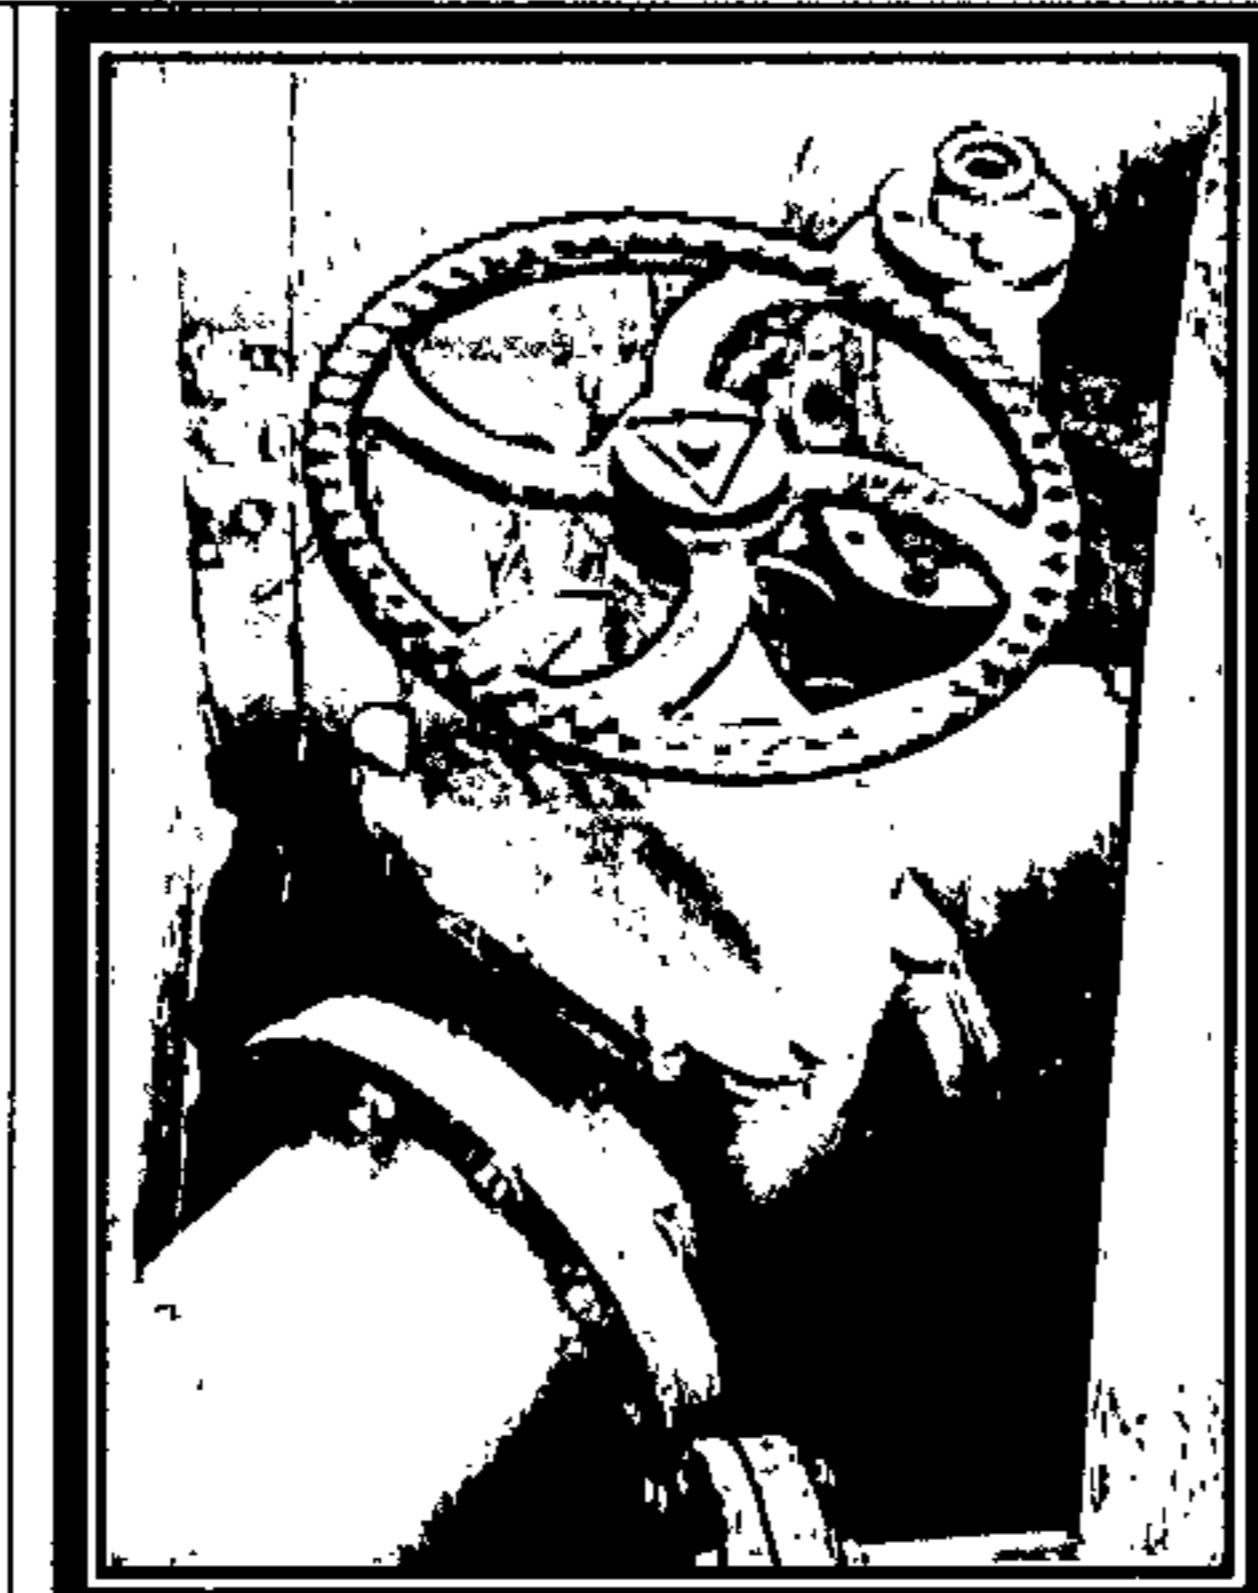
Fotos 14. Válvula 10", instalada en el sistema del bombeo Captación Lorica – PTAP Lorica. Trabajo necesario para habilitación de línea de impulsión en tubería PVC 12".

Además, en conjunto fue necesario realizar la instalación de válvula de control 10" en la salida del cuarto de bomba de Captación Lorica, la cual tiene como principal objetivo controlar el flujo de un fluido en caso de que se presenten daños en la red de aducción.

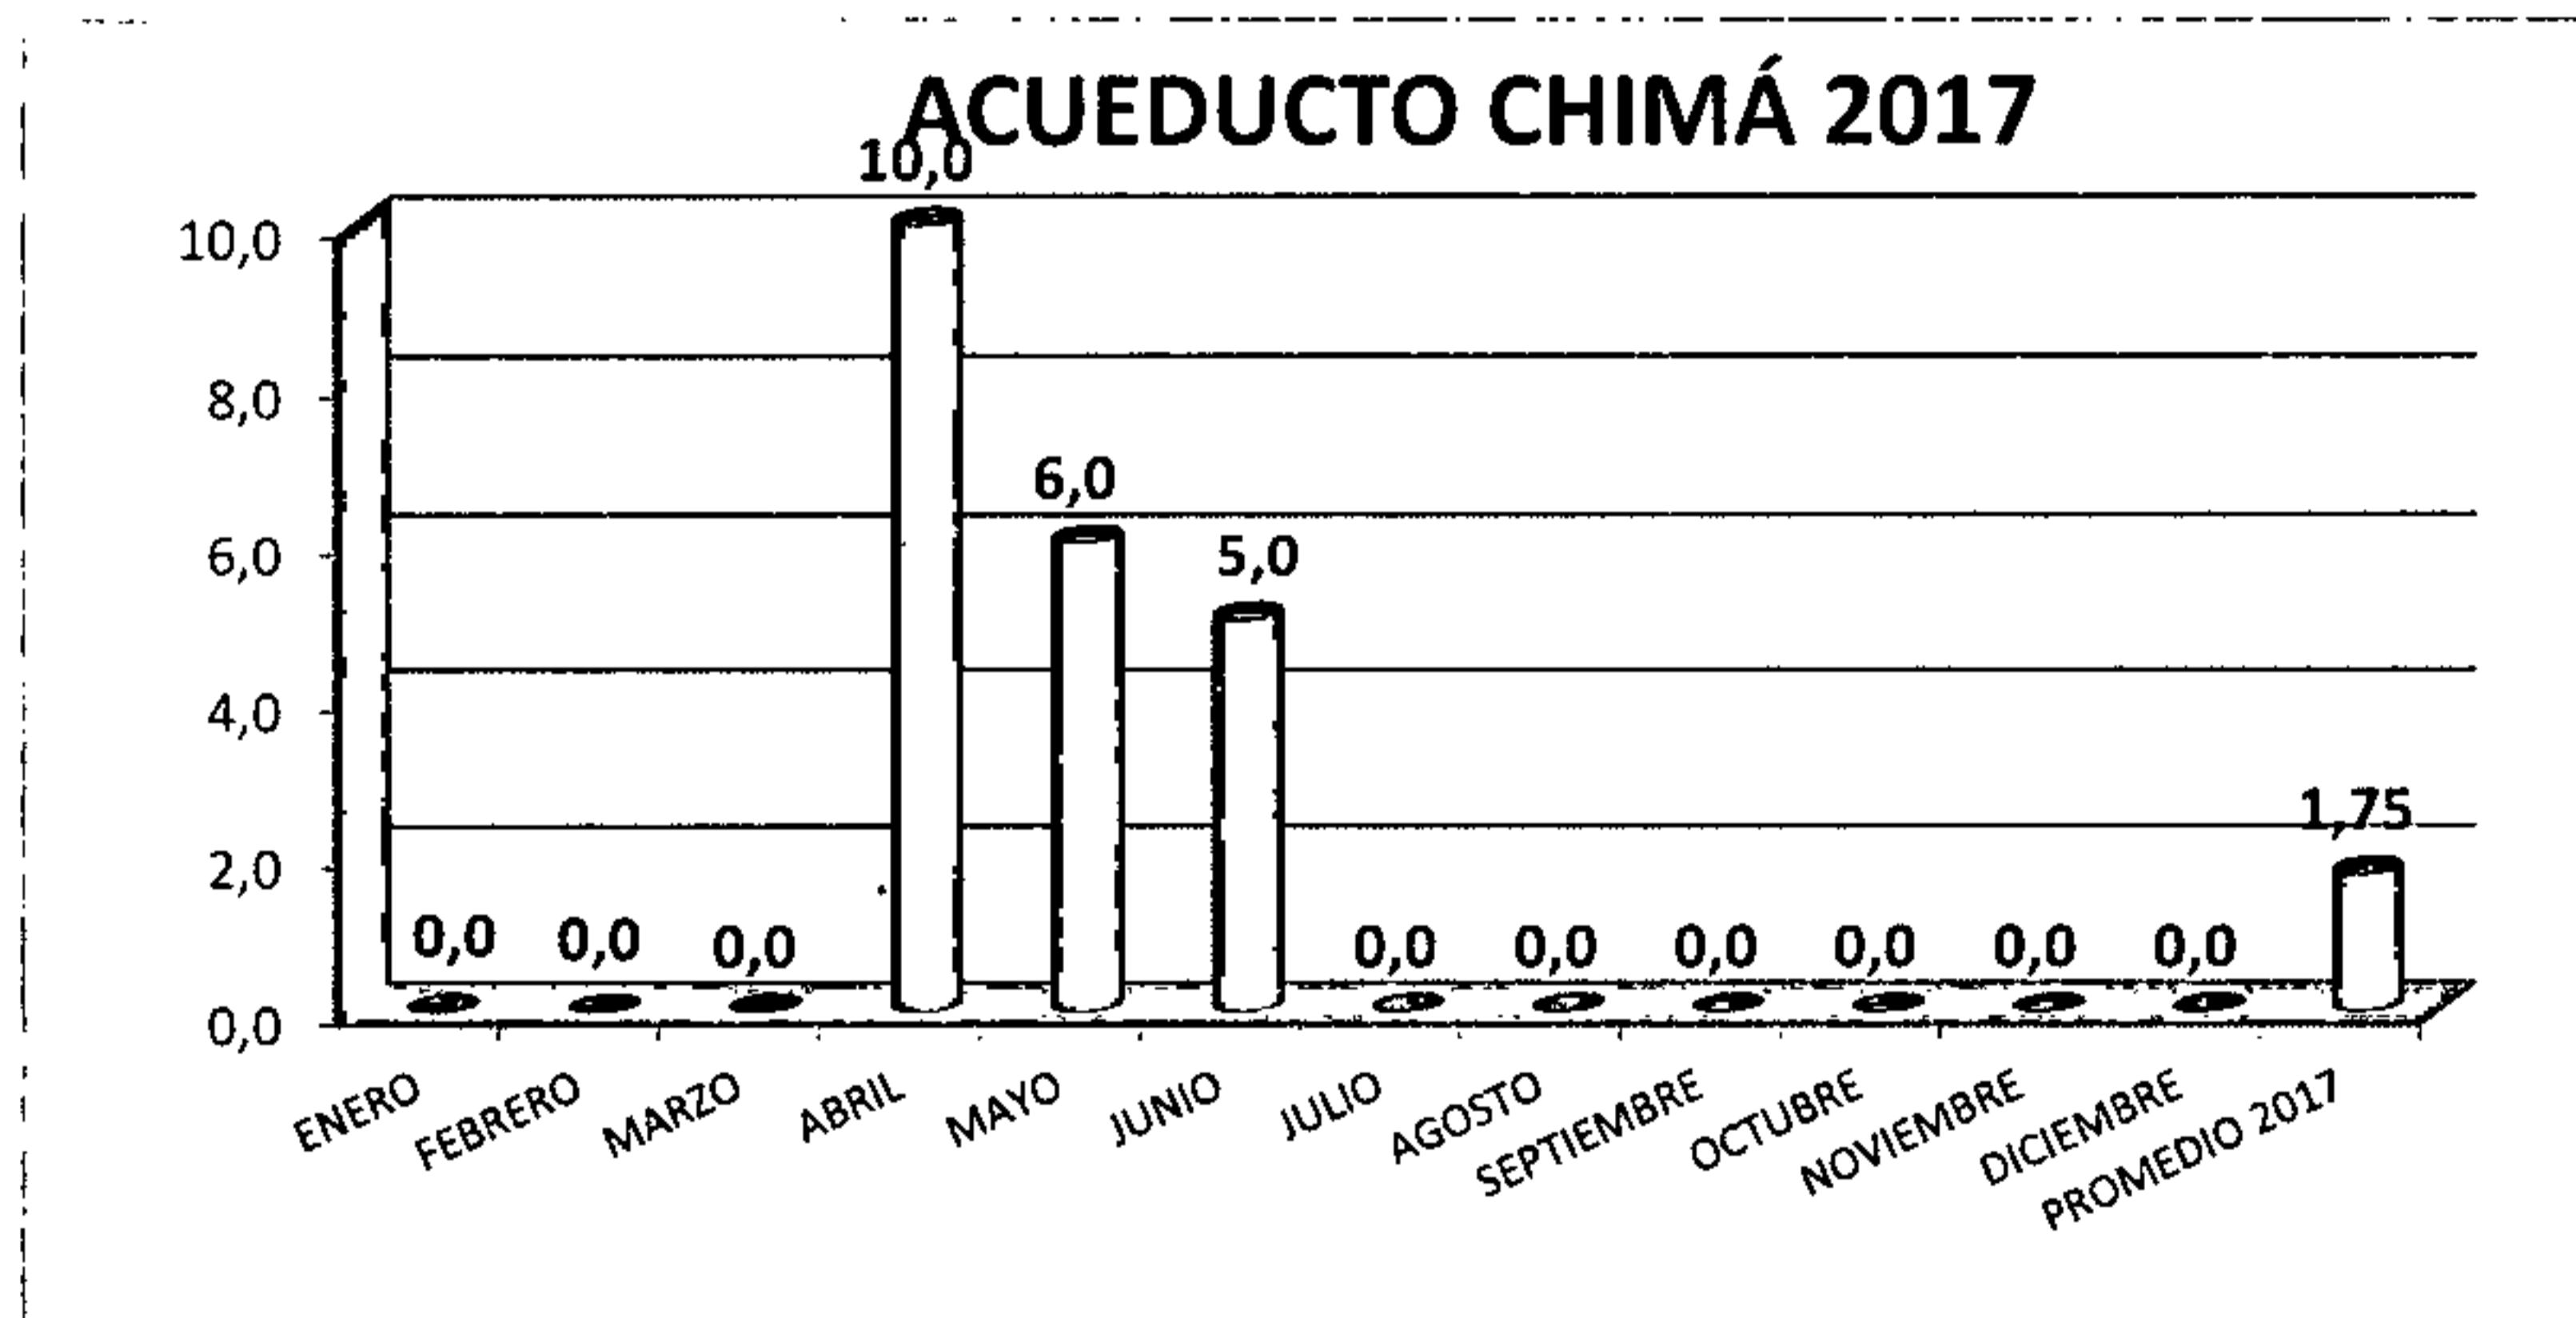
Gráfica 4. Indicador Horas/Daños - Chimá 2017

En la siguiente tabla y gráfica se presenta el indicador Horas/Daños en toda la red de distribución de agua potable en el municipio de Chimá perteneciente al año 2017 mes a mes. Es de anotar que el número de daños presentados en el año 2017, corresponden a redes de distribución de diámetros menores y acometidas domiciliarias, las cuales no representan un alto porcentaje en perdida de agua.

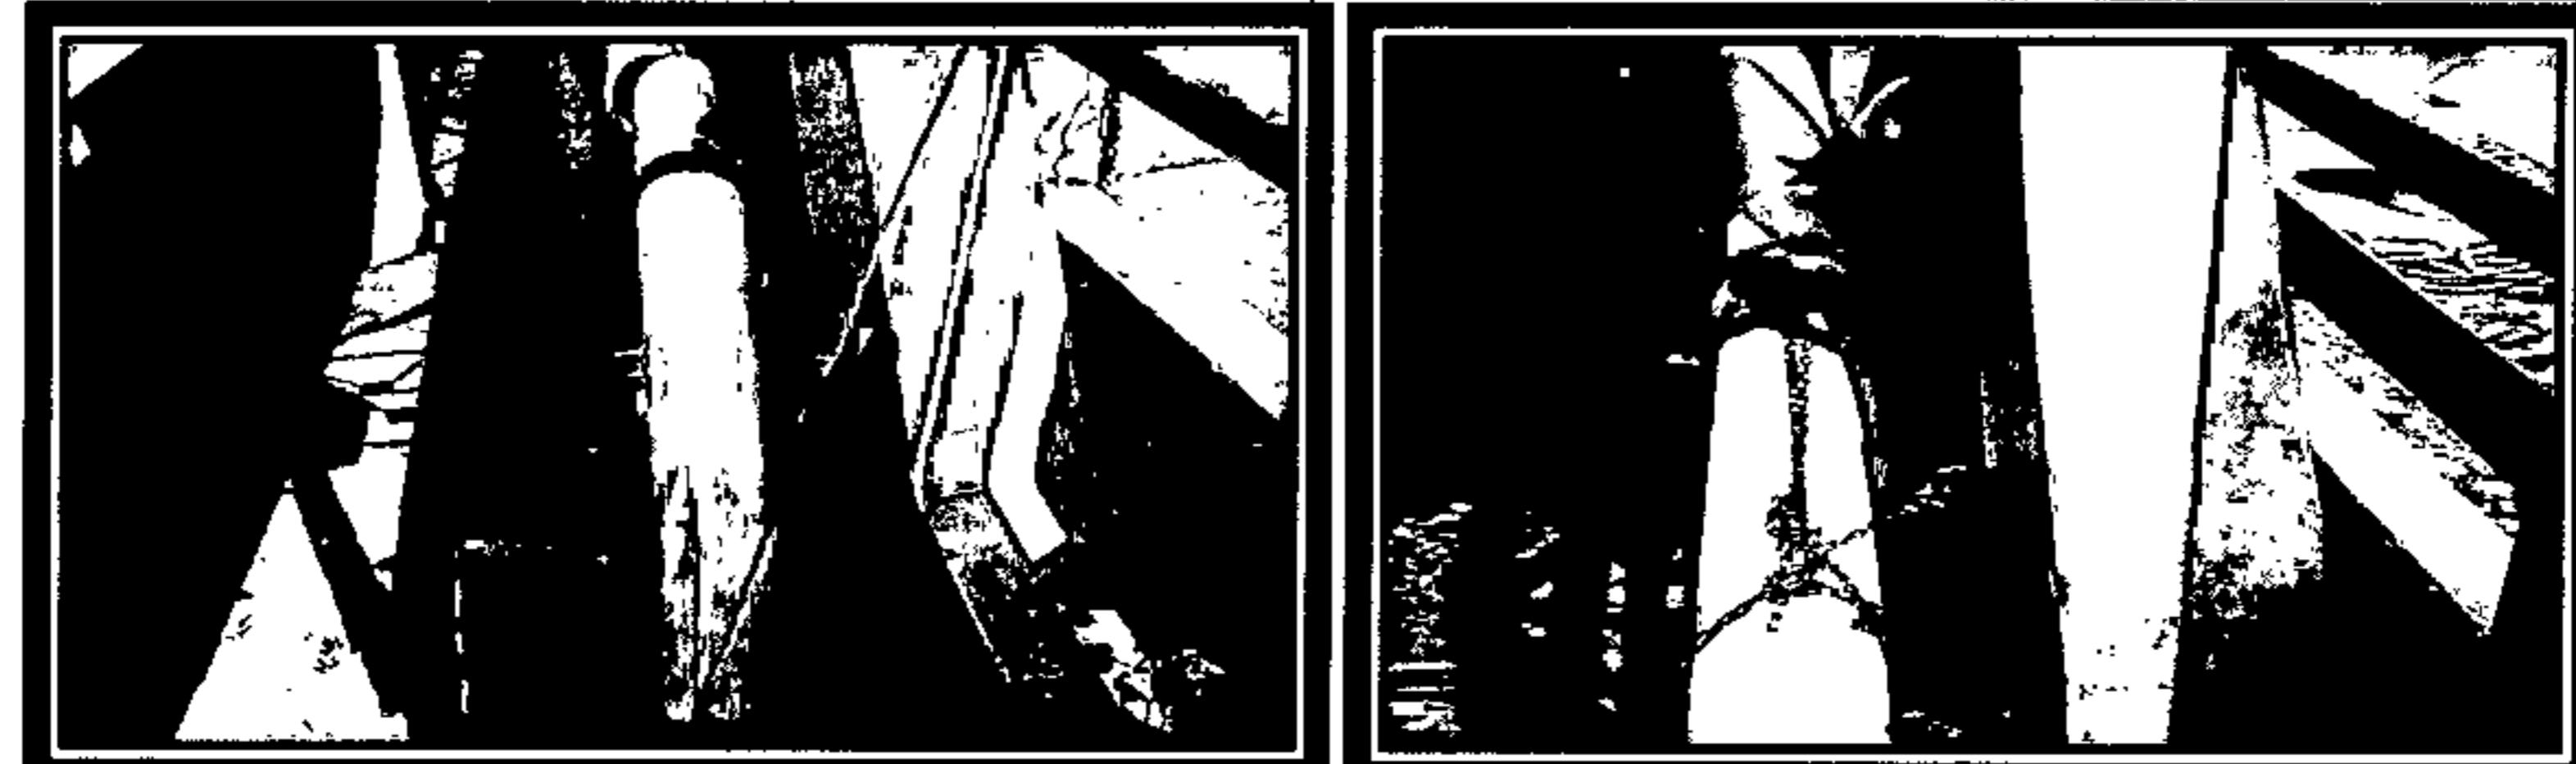
Fotos 12 y 13. Trabajos pertinentes para llevar a cabo la rehabilitación la línea de aducción en tubería PVC 12" que desde Captación Lorica conduce hasta la PTAP Lorica.

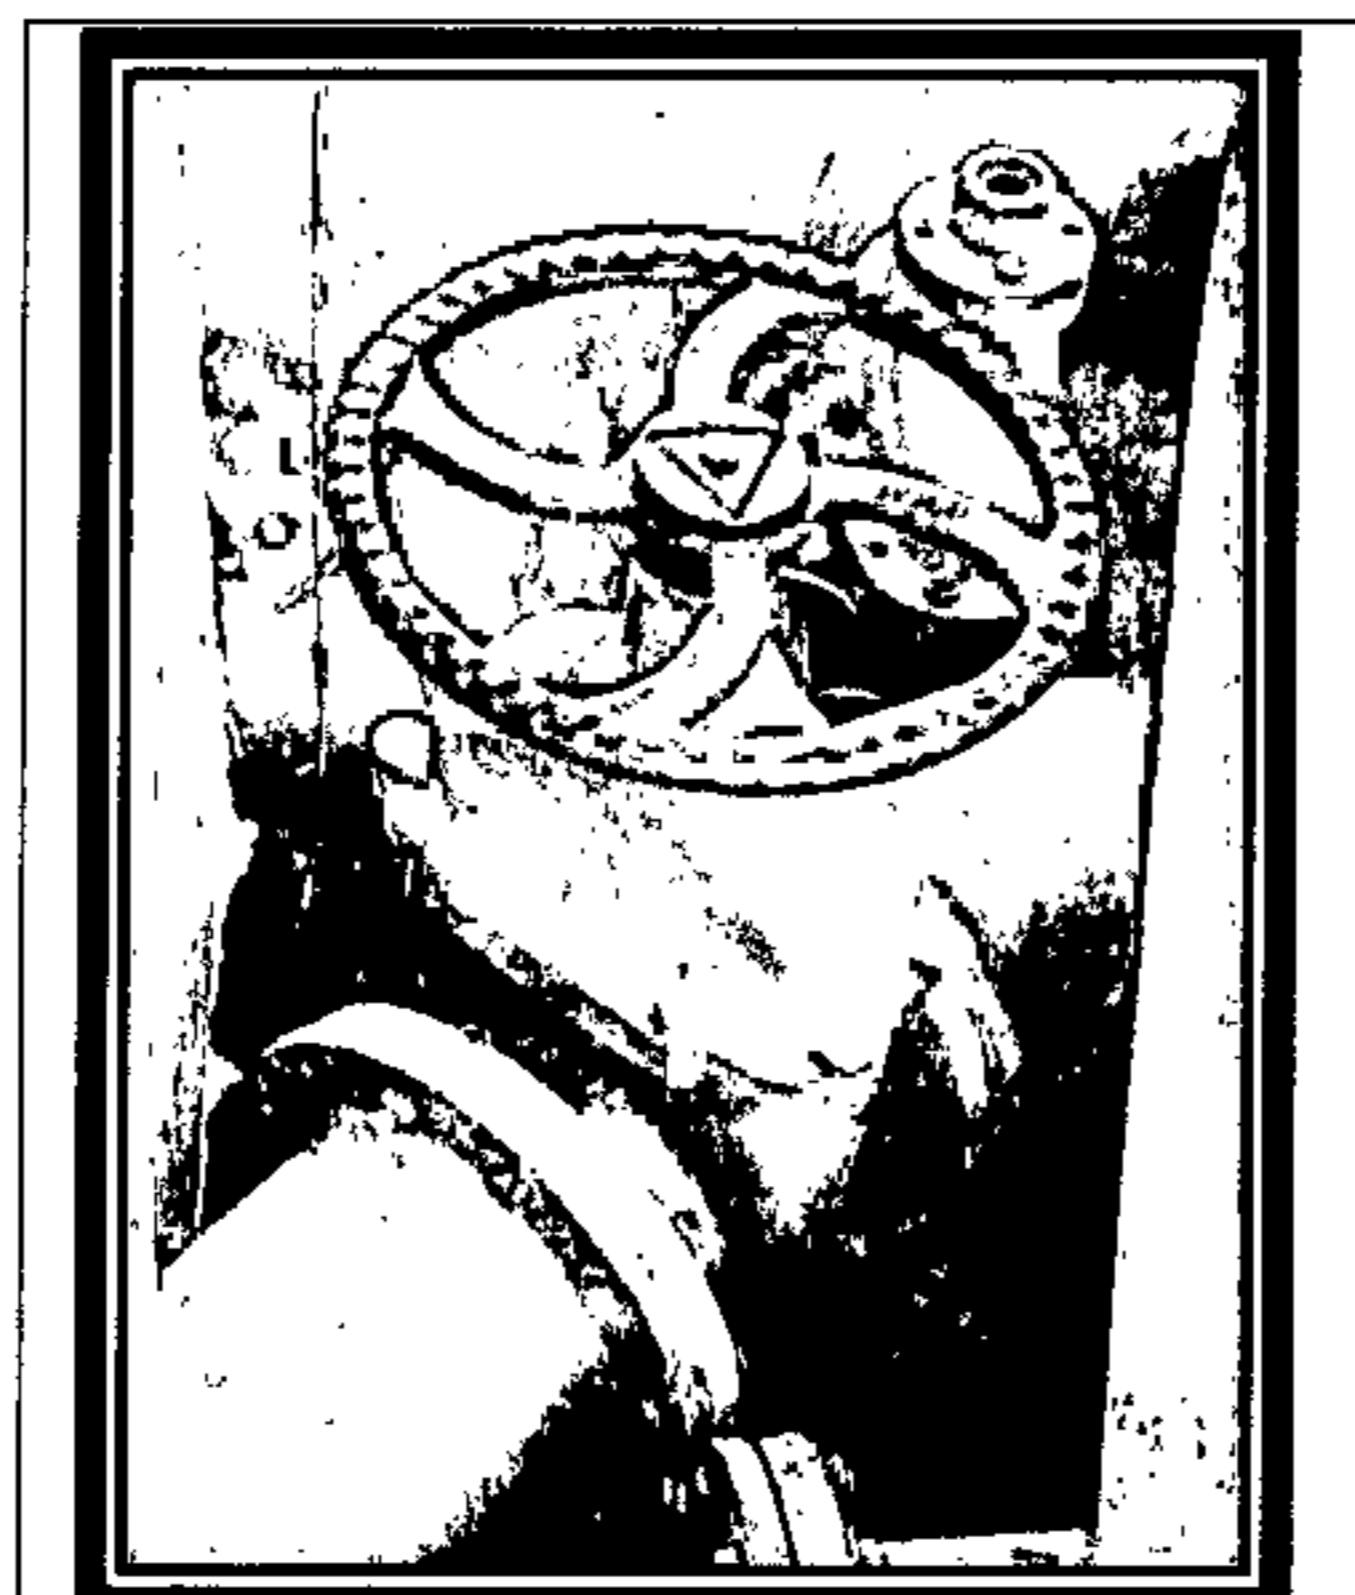
Fotos 14. Válvula 10", instalada en el sistema del bombeo Captación Lorica – PTAP Lorica. Trabajo necesario para habilitación de línea de impulsión en tubería PVC 12".

Además, en conjunto fue necesario realizar la instalación de válvula de control 10" en la salida del cuarto de bomba de Captación Lorica, la cual tiene como principal objetivo controlar el flujo de un fluido en caso de que se presenten daños en la red de aducción.

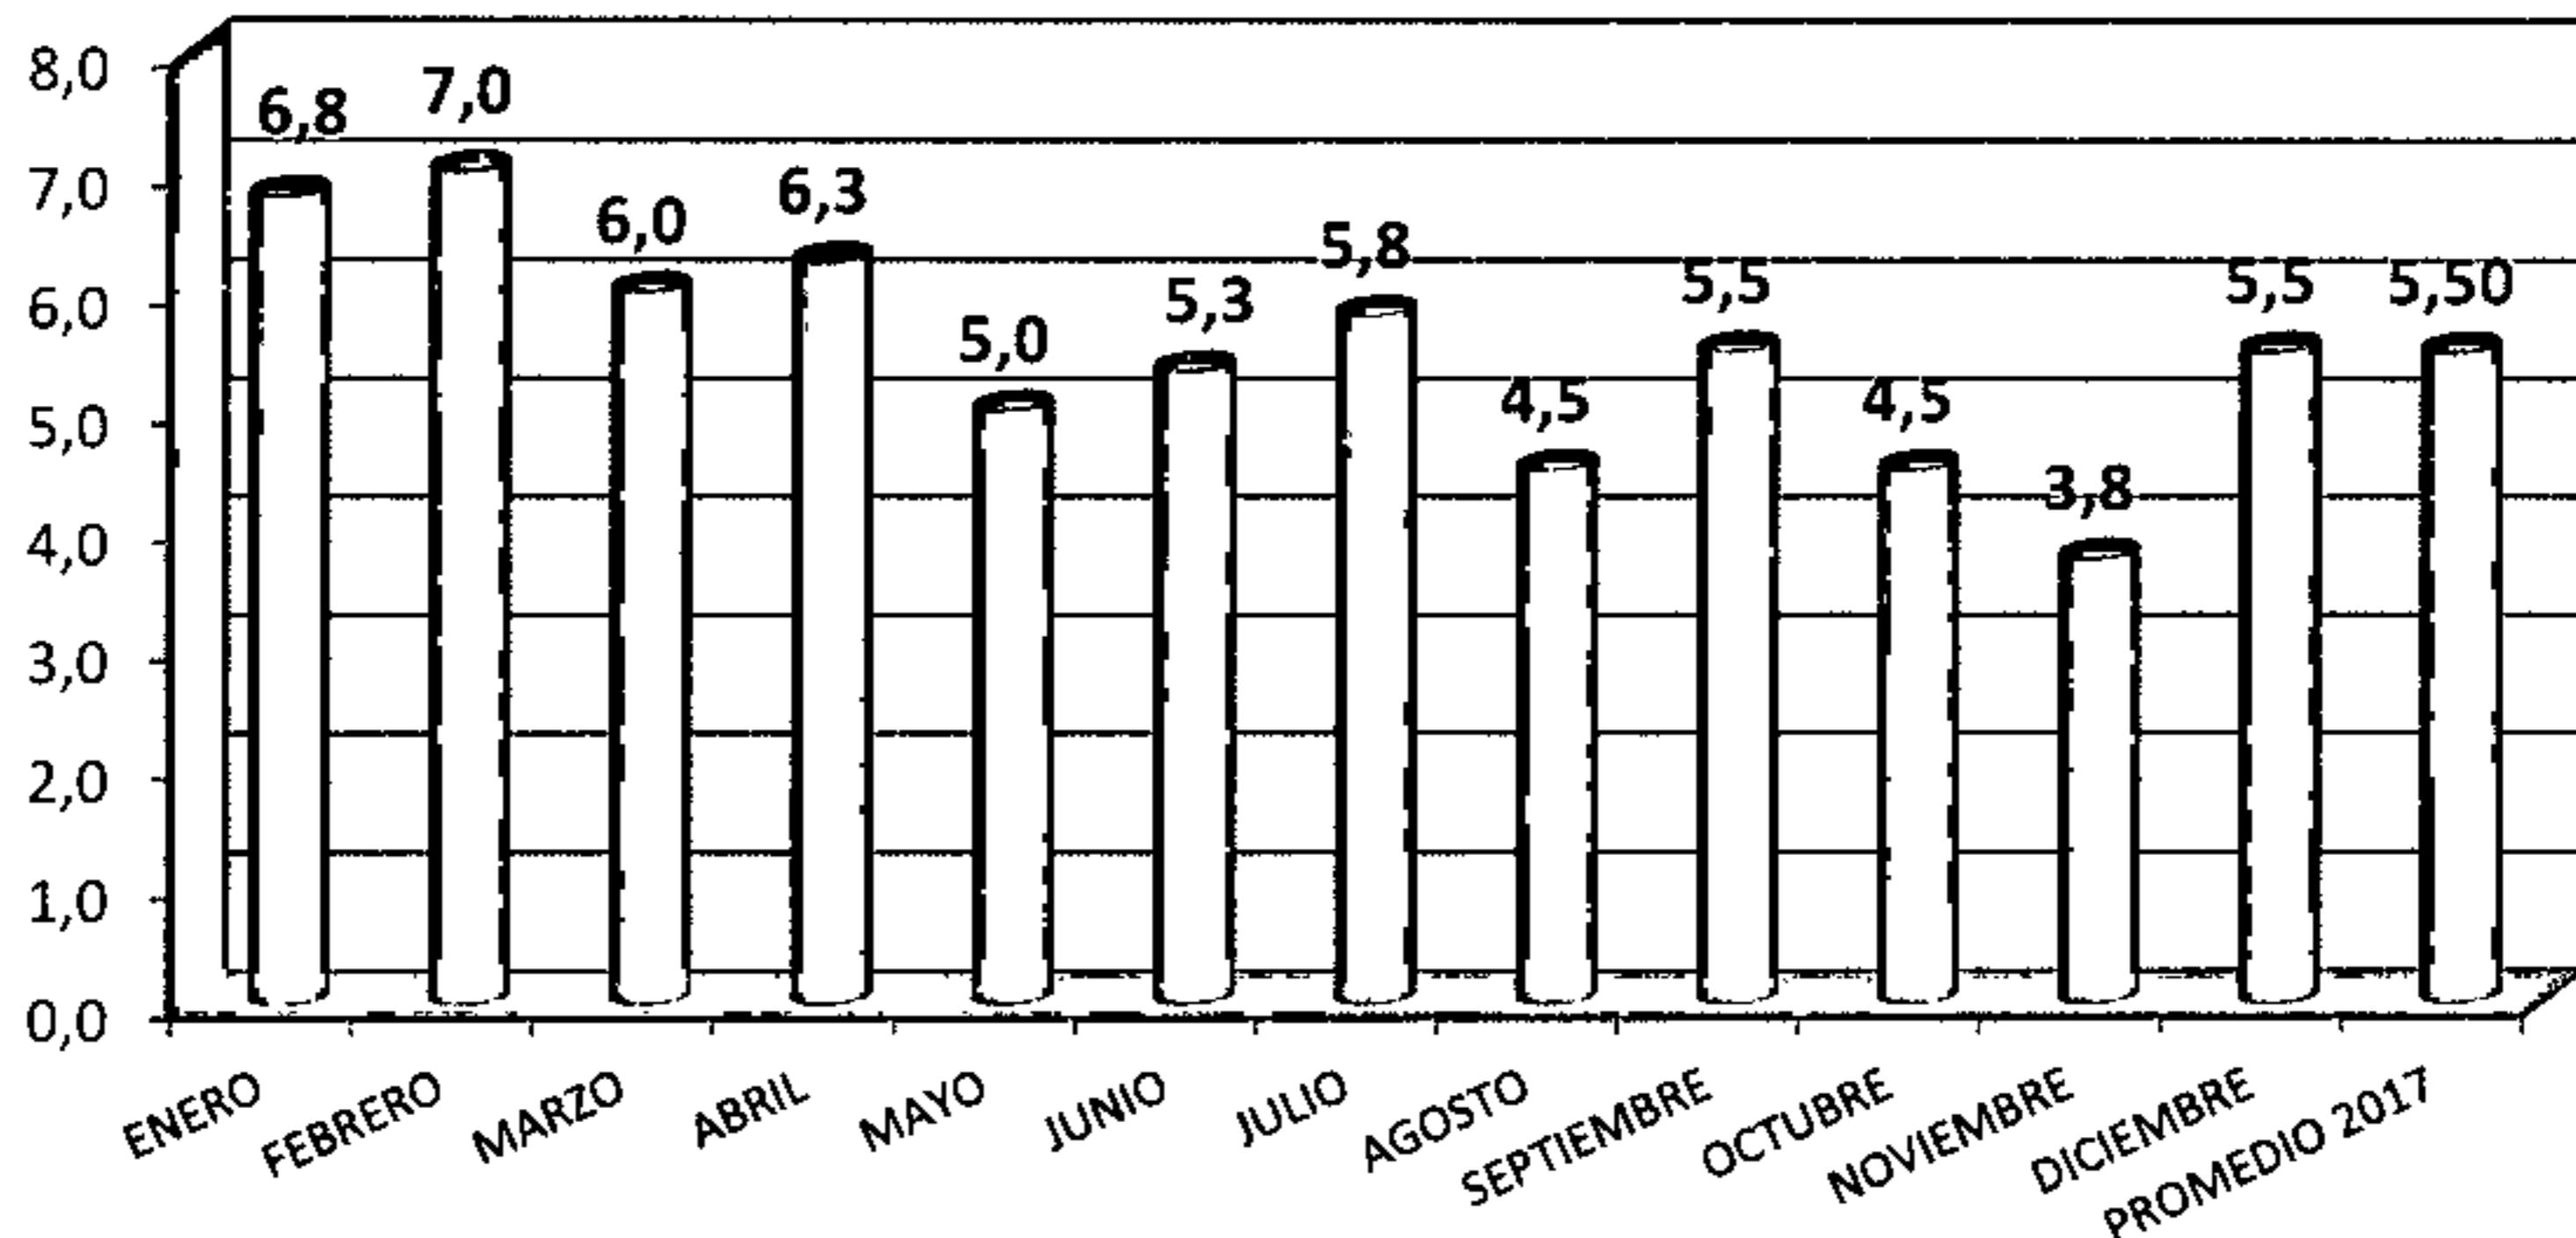
Gráfica 5. Indicadores Horas/Daños - Tuchín 2017

A continuación, se presentan tabla y gráfica del indicador Horas/Daños en toda la red de distribución de agua potable en el municipio de Tuchín perteneciente al año 2017 mes a mes. Es

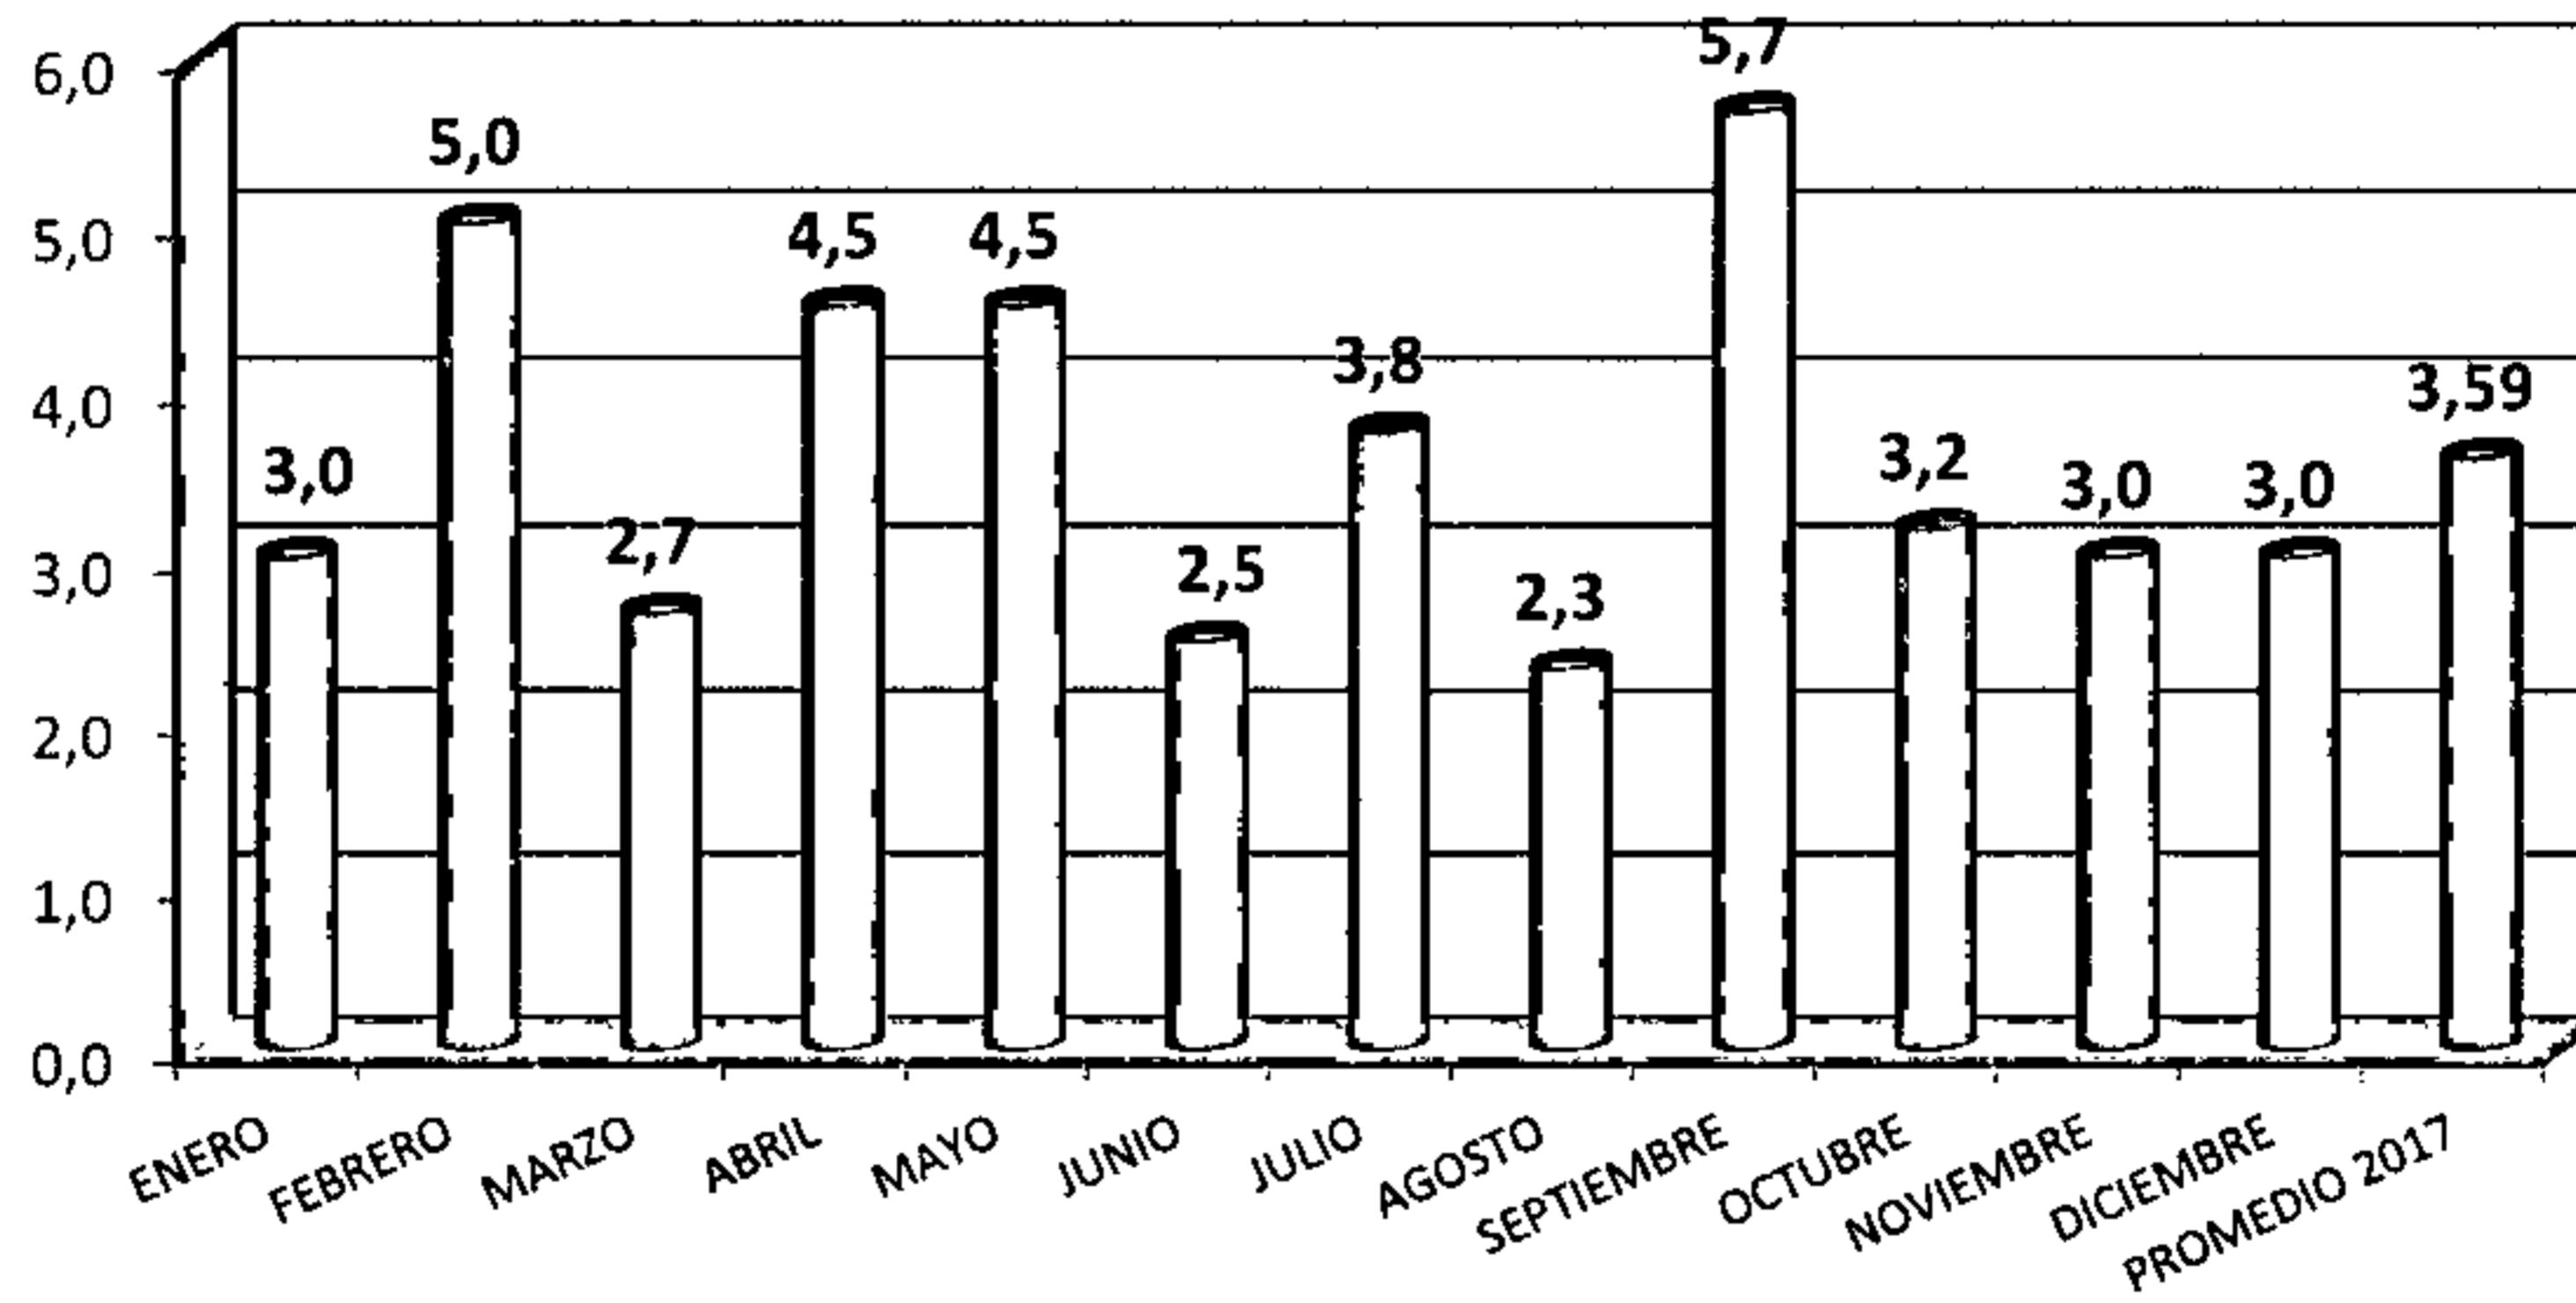
Gráfica 6. Indicadores Horas/Daños - San Andrés de Sotavento 2017

Se presentan tabla y gráfica del indicador Horas/Daños en la red de distribución de agua potable en el municipio de San Andrés de Sotavento durante todos los periodos mensuales del año 2017. Es de anotar que el número de daños presentados en el año 2017, corresponden a redes de distribución de diámetros menores y acometidas domiciliarias, las cuales no representan un alto porcentaje en perdida de agua.
