Asunto: Entrega del primer informe del Plan de Gestión Empresarial.

Por ese motivo la empresa Aguas del Sinú S.A. E.S.P., realiza la entrega del **Primer Informe** anexo a este oficio desarrollado en 100 folios y 457 anexos donde se puede observar el porcentaje de cumplimiento del Programa de Gestión Empresarial.

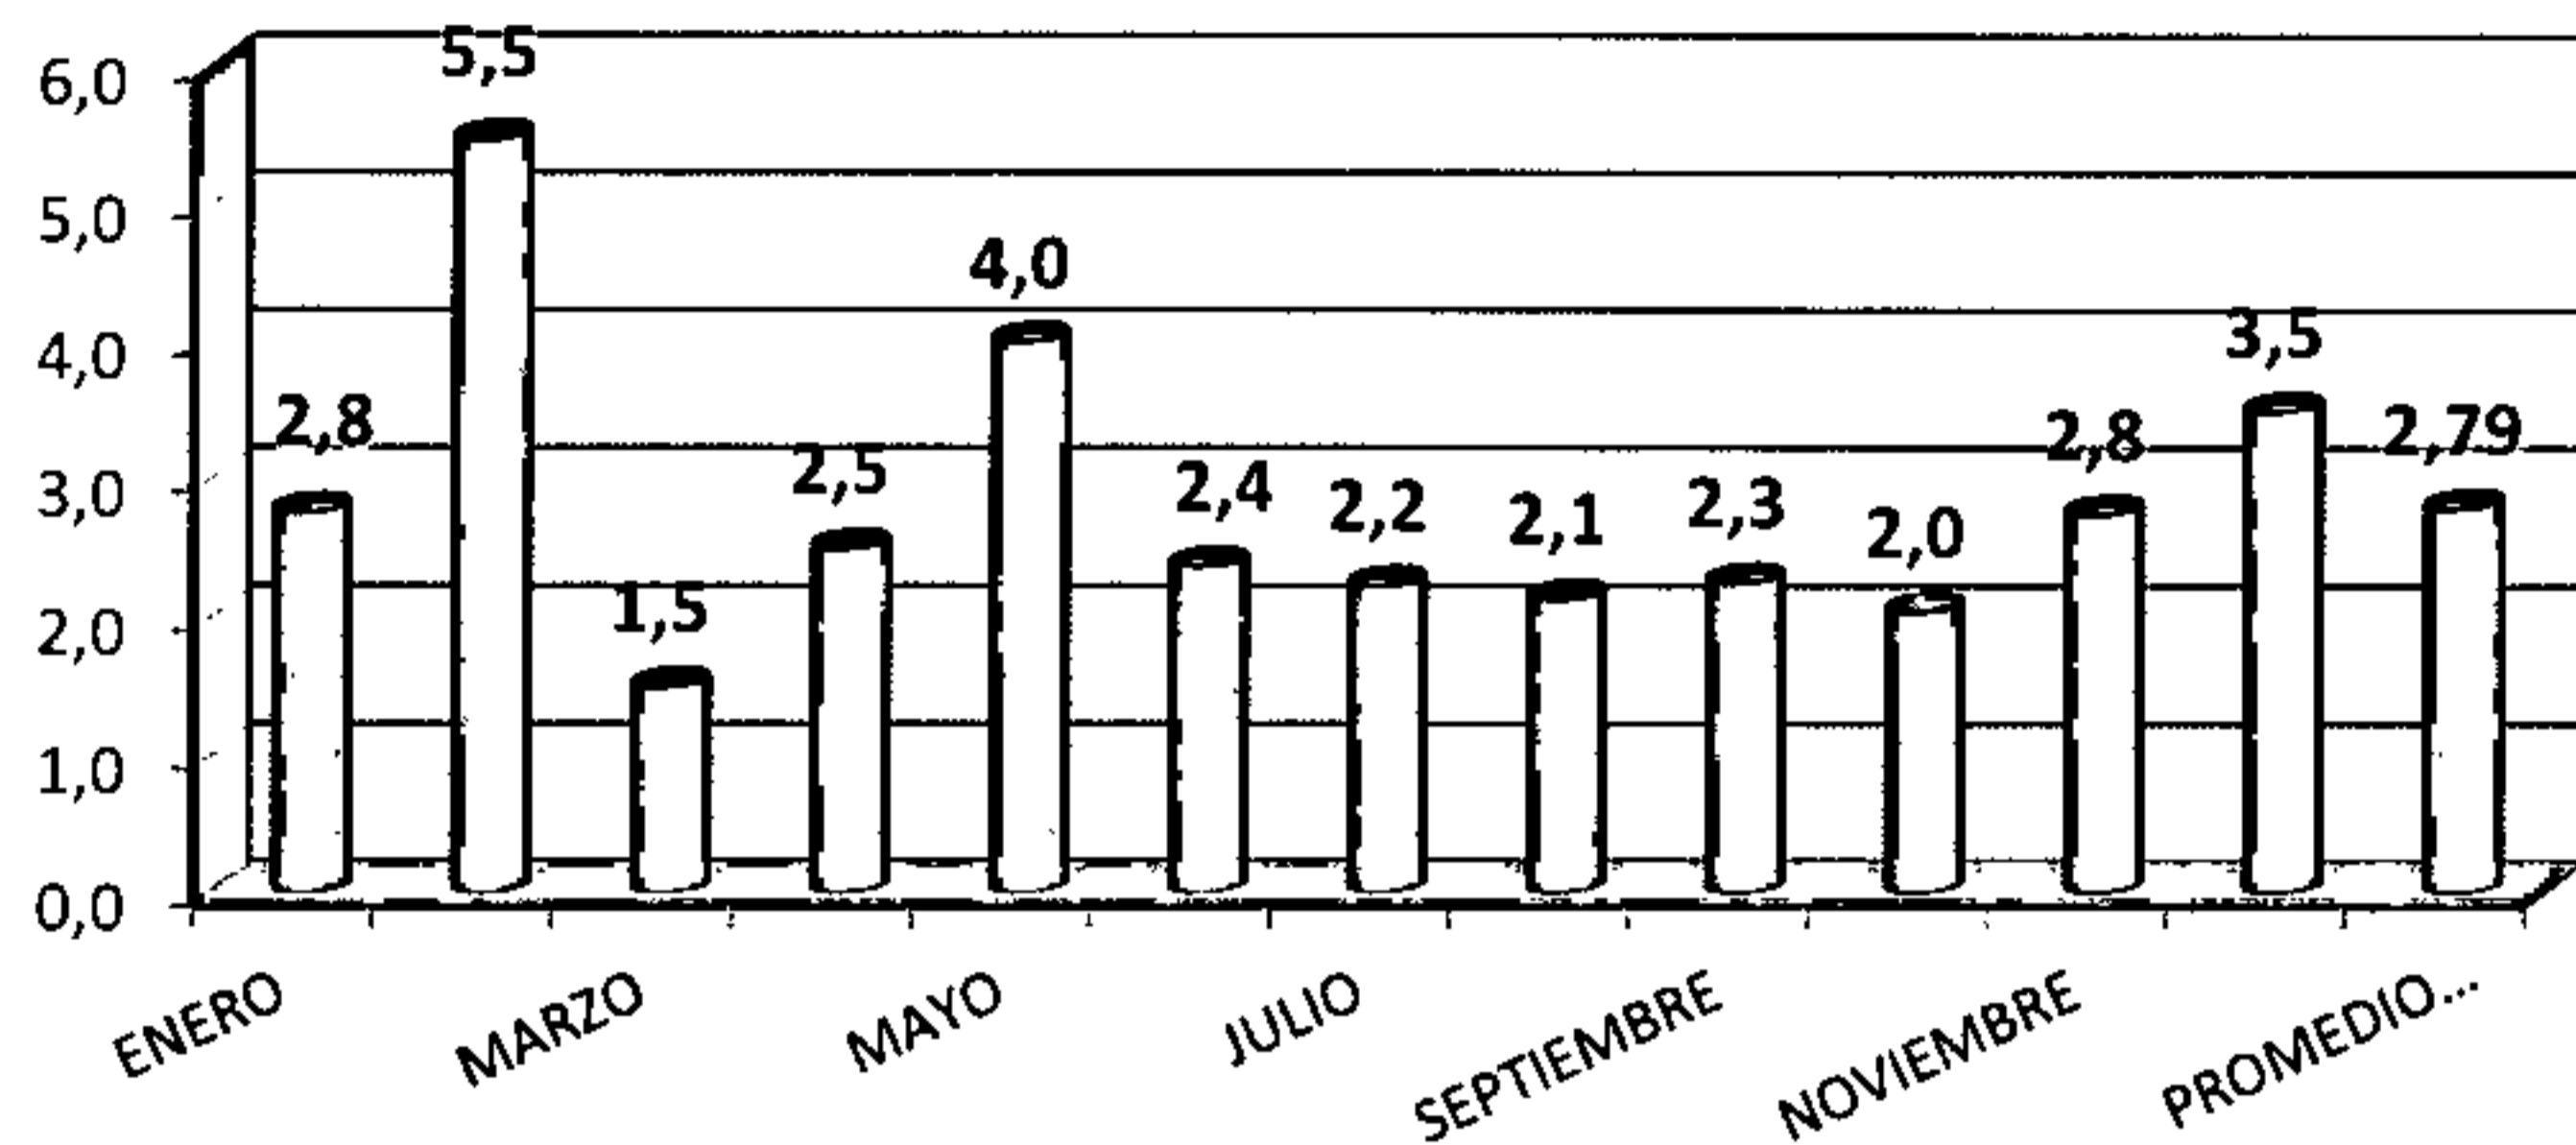
Gráfica 7. Indicadores Horas/Daños - San Antero 2017

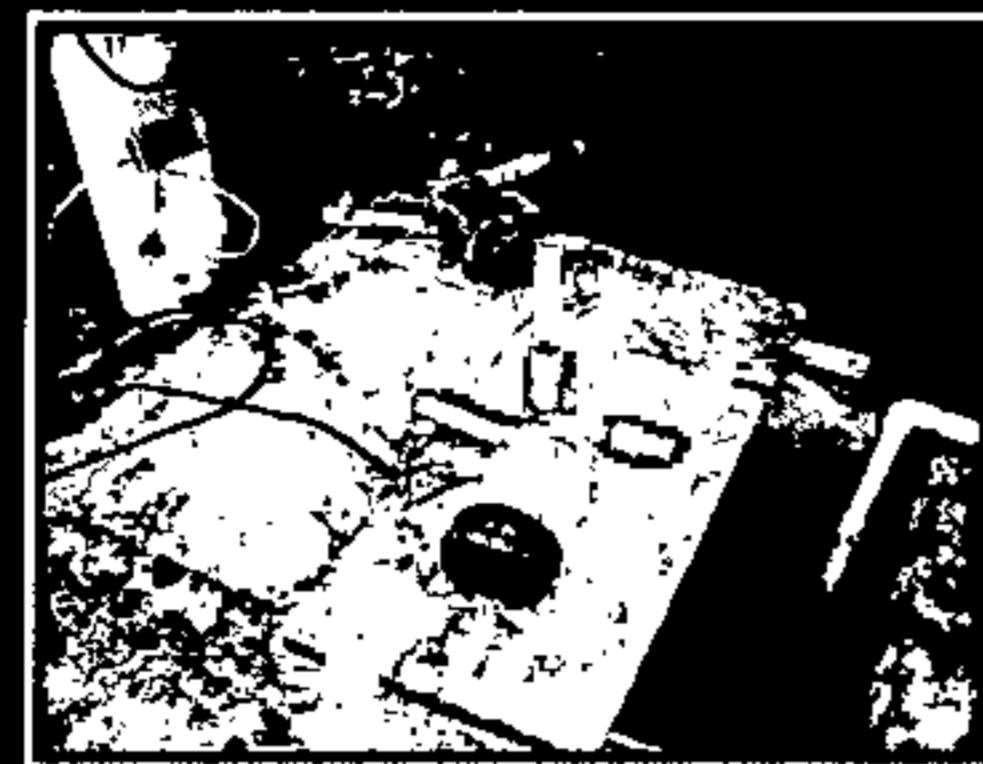
En el caso del municipio de Lorica, la continuidad en el sector Zona Norte en diferentes oportunidades se ve afectado a causa del uso arbitrario de electrobombas, los cuales utilizan estos equipos para succionar el agua de la red de distribución y enviarlas a un punto de almacenamiento más distante del inmueble. Este tipo de actividades son la causa principal de deficiencias en la llegada del agua a las viviendas ubicadas en la zona más alta de dicho circuito.

Foto 42. Electrobombas instaladas sin autorización de la empresa Aguas del Sinú S.A. E.S.P. en el sector hidráulico Zona Norte del municipio de Lorica.

La empresa aras de controlar y contrarrestar estos sucesos, realiza recorridos de inspección con el fin identificar a los usuarios que incumplen lo expuesto en el Artículo 26 – Capítulo V – Título II - del Decreto 302 de 2000 para posteriormente proceder a realizar las suspensiones del servicio.

Foto 42. Electrobombas instaladas sin autorización de la empresa Aguas del Sinú S.A. E.S.P. en el sector hidráulico Zona Norte del municipio de Lorica.

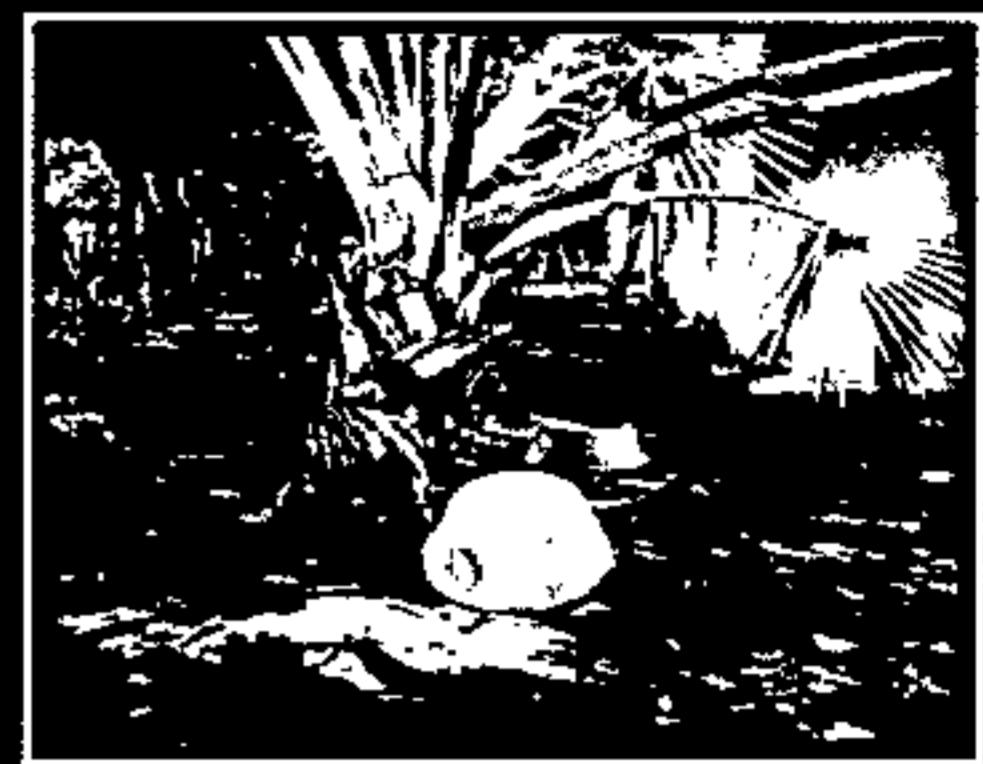
Foto 43. Electrobombas instaladas sin autorización de la empresa Aguas del Sinú S.A. E.S.P. en el sector hidráulico Zona Norte del municipio de Lorica.

Foto 43. Electrobombas instaladas sin autorización de la empresa Aguas del Sinú S.A. E.S.P. en el sector hidráulico Zona Norte del municipio de Lorica.

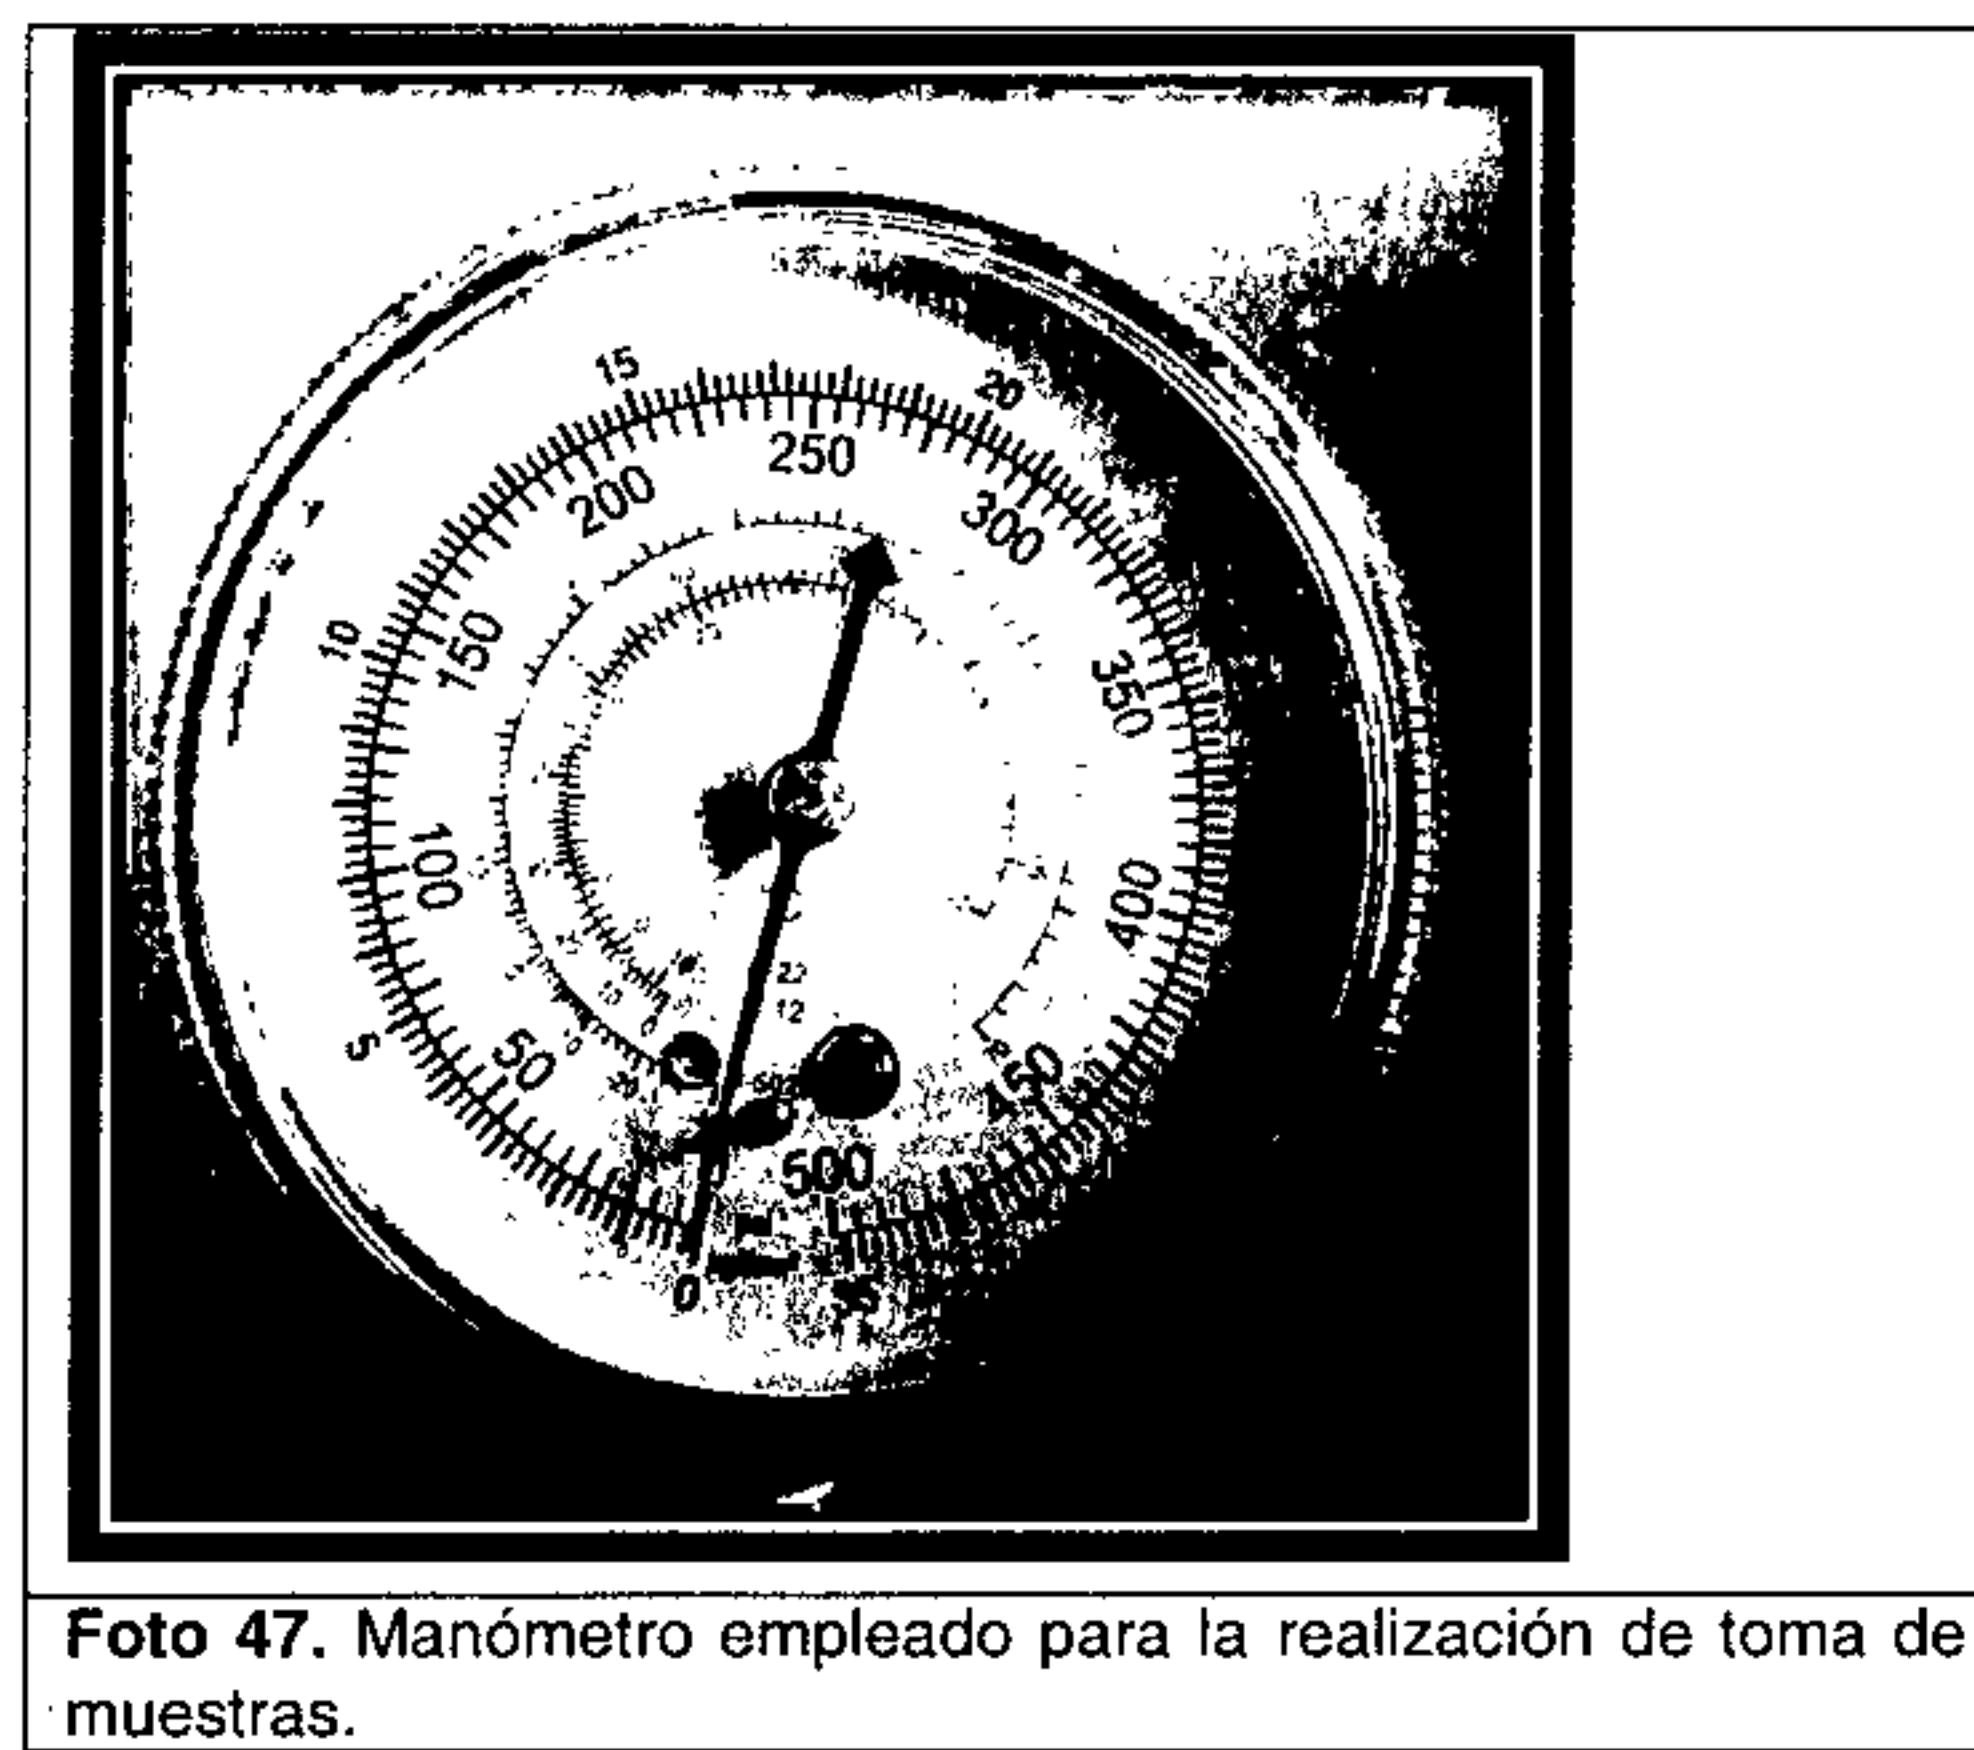
Foto 47. Manómetro empleado para la realización de toma de muestras.

Queriendo cumplir la premisa anterior, la empresa llevó a cabo la toma de presiones en los distintos sectores hidráulicos de los municipios donde Aguas del Sinú S.A. E.S.P. es operadora del servicio de acueducto.

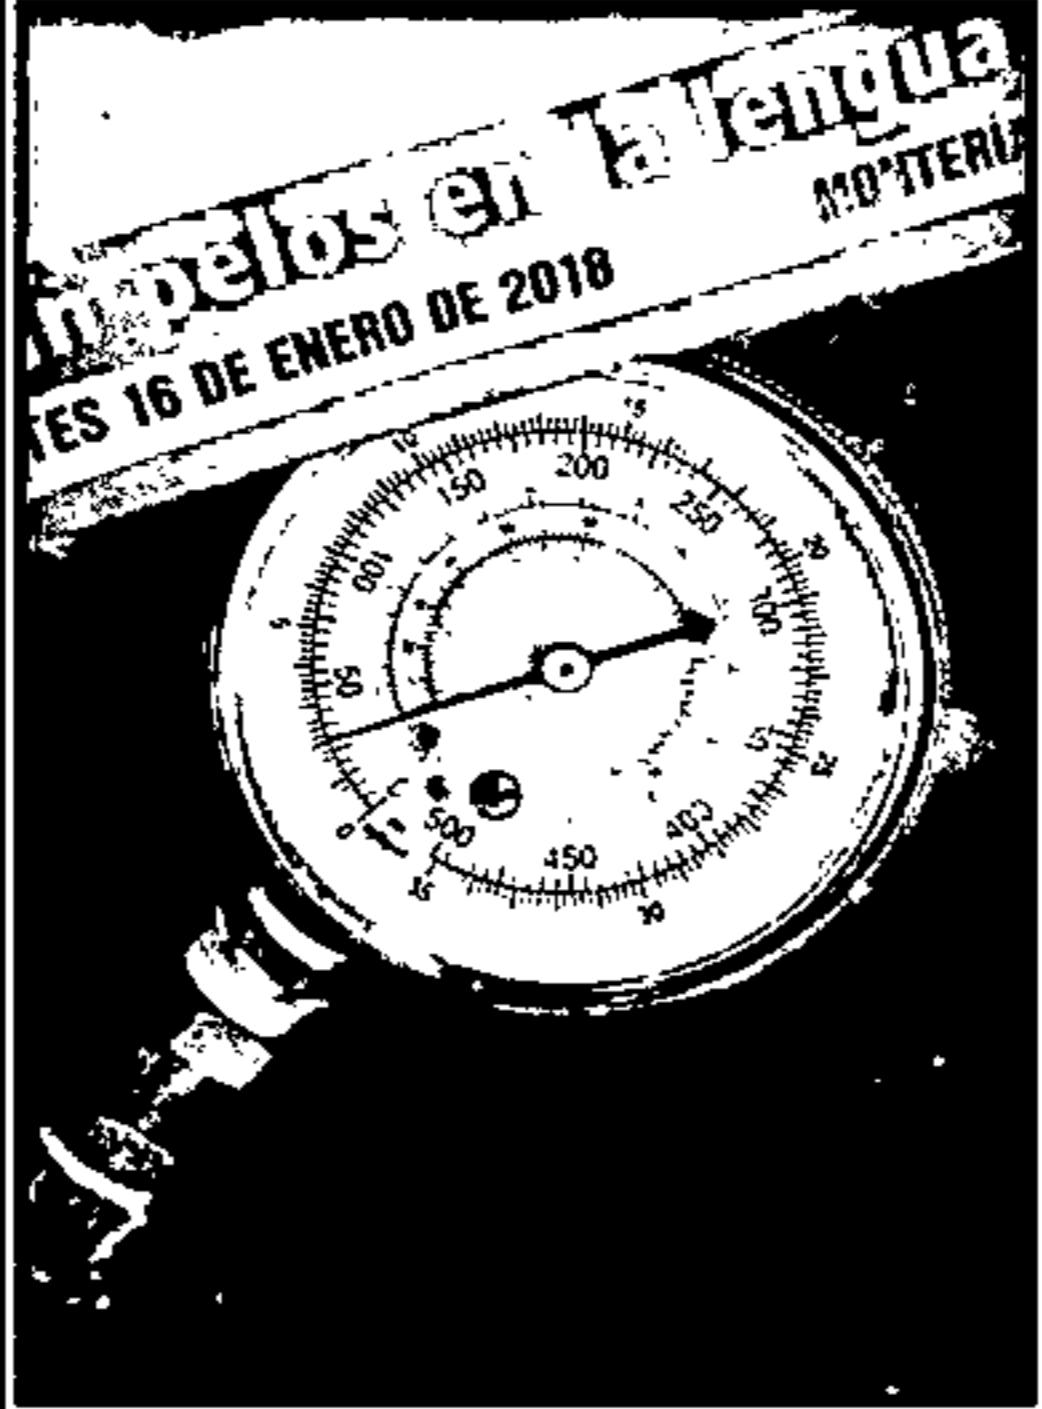
LORICA – CÓRDOBA		
SECTOR: ZONA NORTE	BARRIO: CAMPO ALEGRE	USUARIO: AUGUSTO NEGRETTE

<p>Presión registrada: 30 PSI = 21.67 m.c.a.</p>

Fotos 48, 49 y 50. Evidencias fotográfica de medición de presión en conexión intradomiciliaria

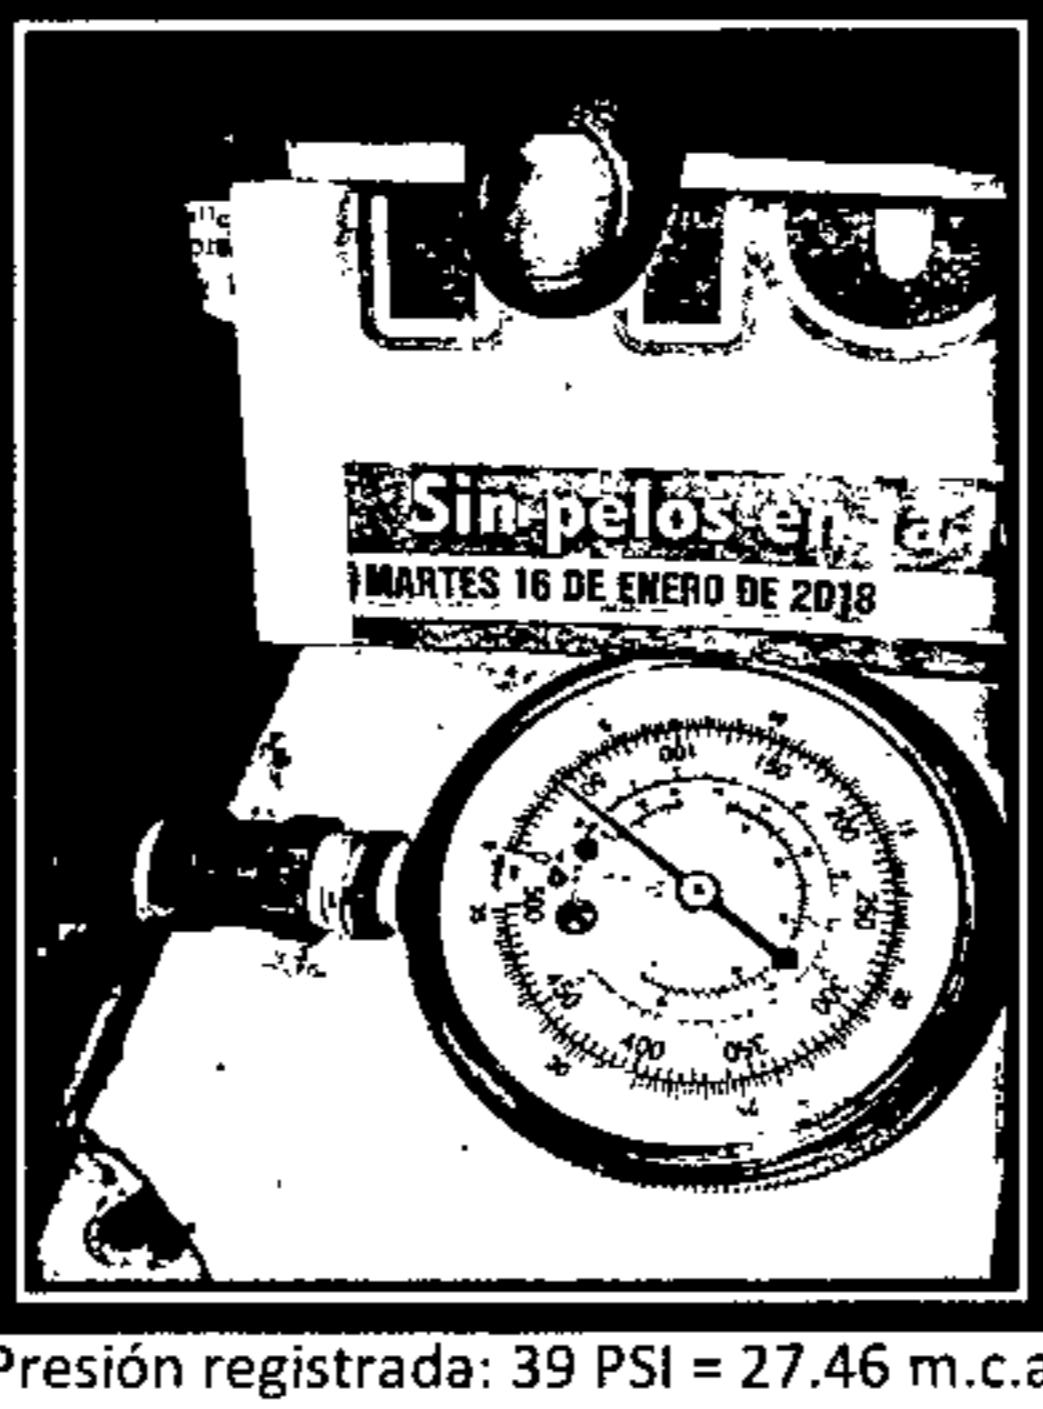
LORICA – CÓRDOBA		
SECTOR: ZONA NORTE	BARRIO: CRISTO REY	USUARIO: CARMEN VARGAS

<p>Presión registrada: 39 PSI = 27.46 m.c.a.</p>

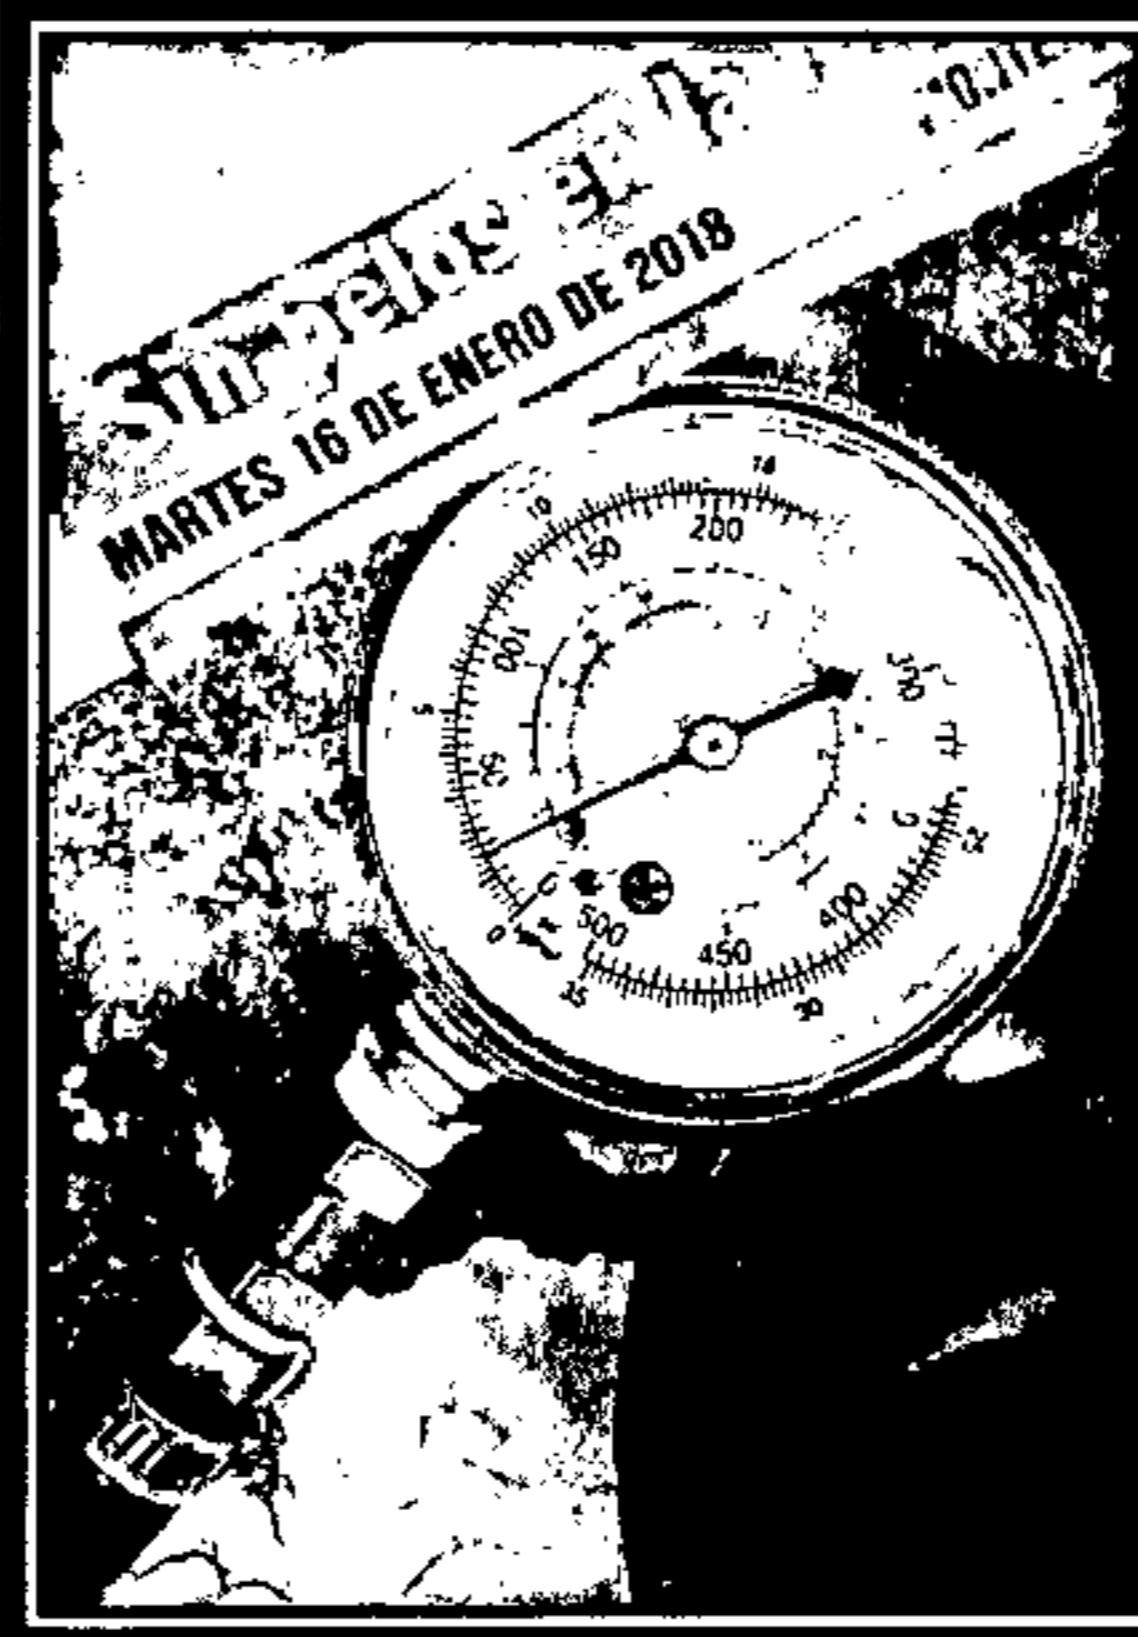
Presión registrada: 23 PSI = 16.19 m.c.a.

Fotos 57, 58 y 59. Evidencias fotográfica de medición de presión en conexión intradomiciliaria

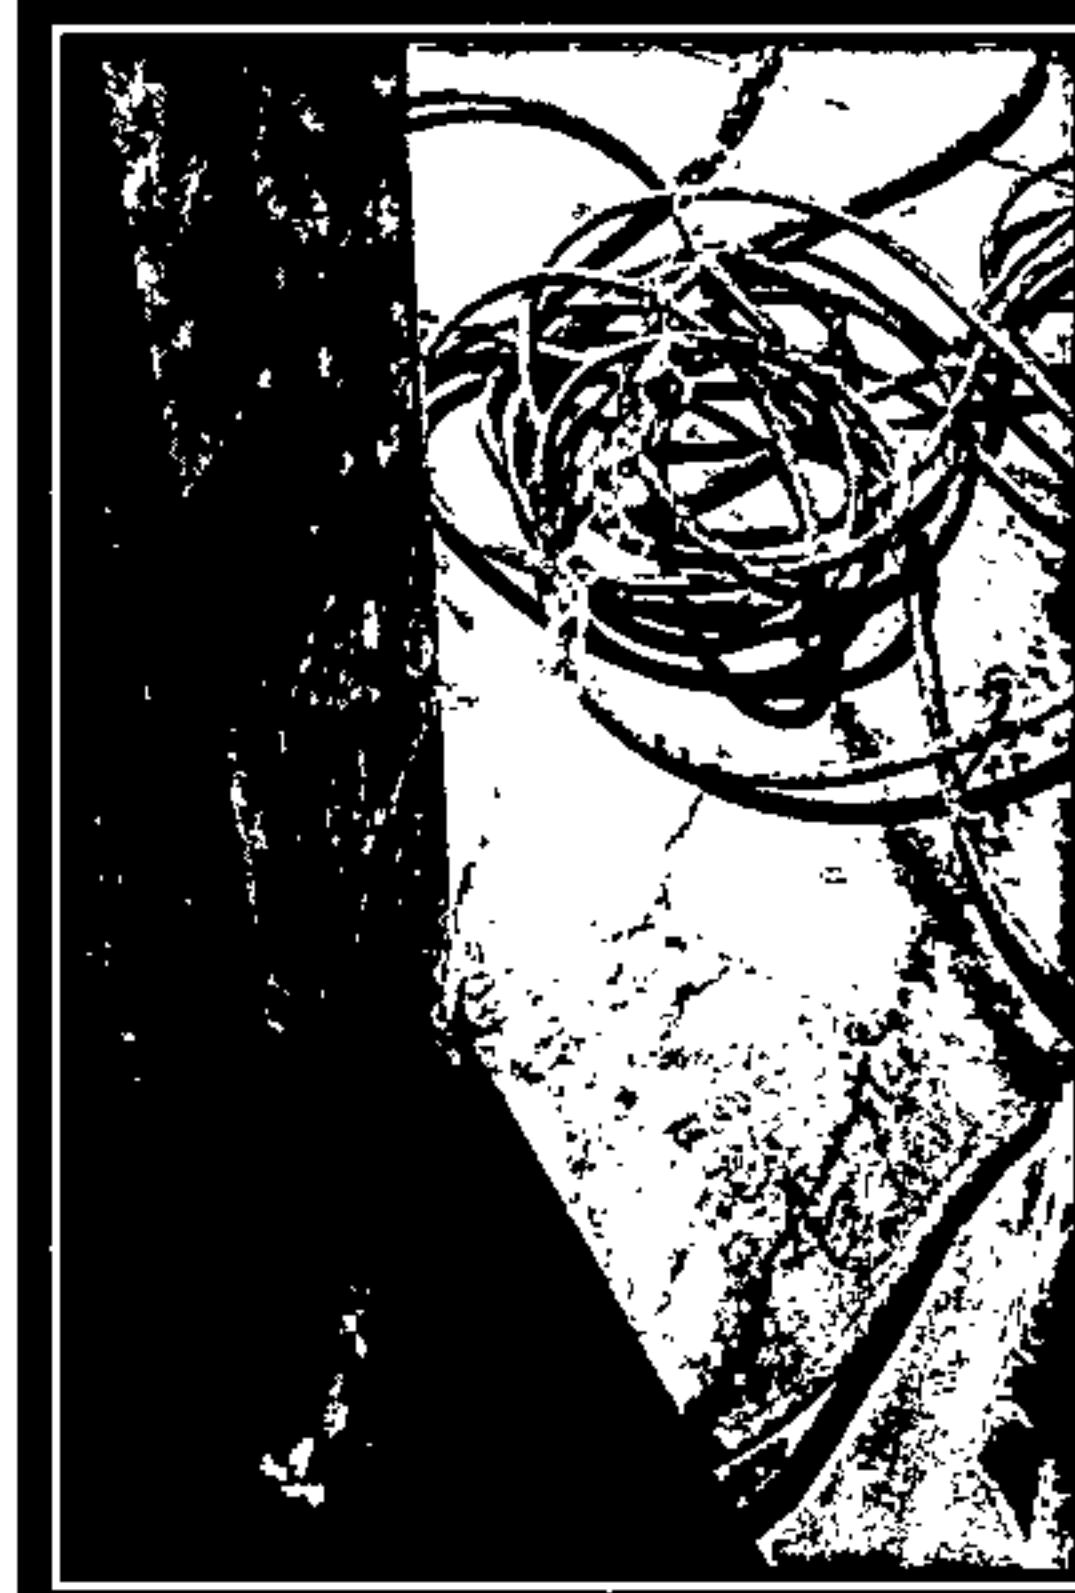
Presión registrada: 22 PSI = 15.49 m.c.a.

Fotos 63, 64 y 65. Evidencias fotográfica de medición de presión en conexión intradomiciliaria

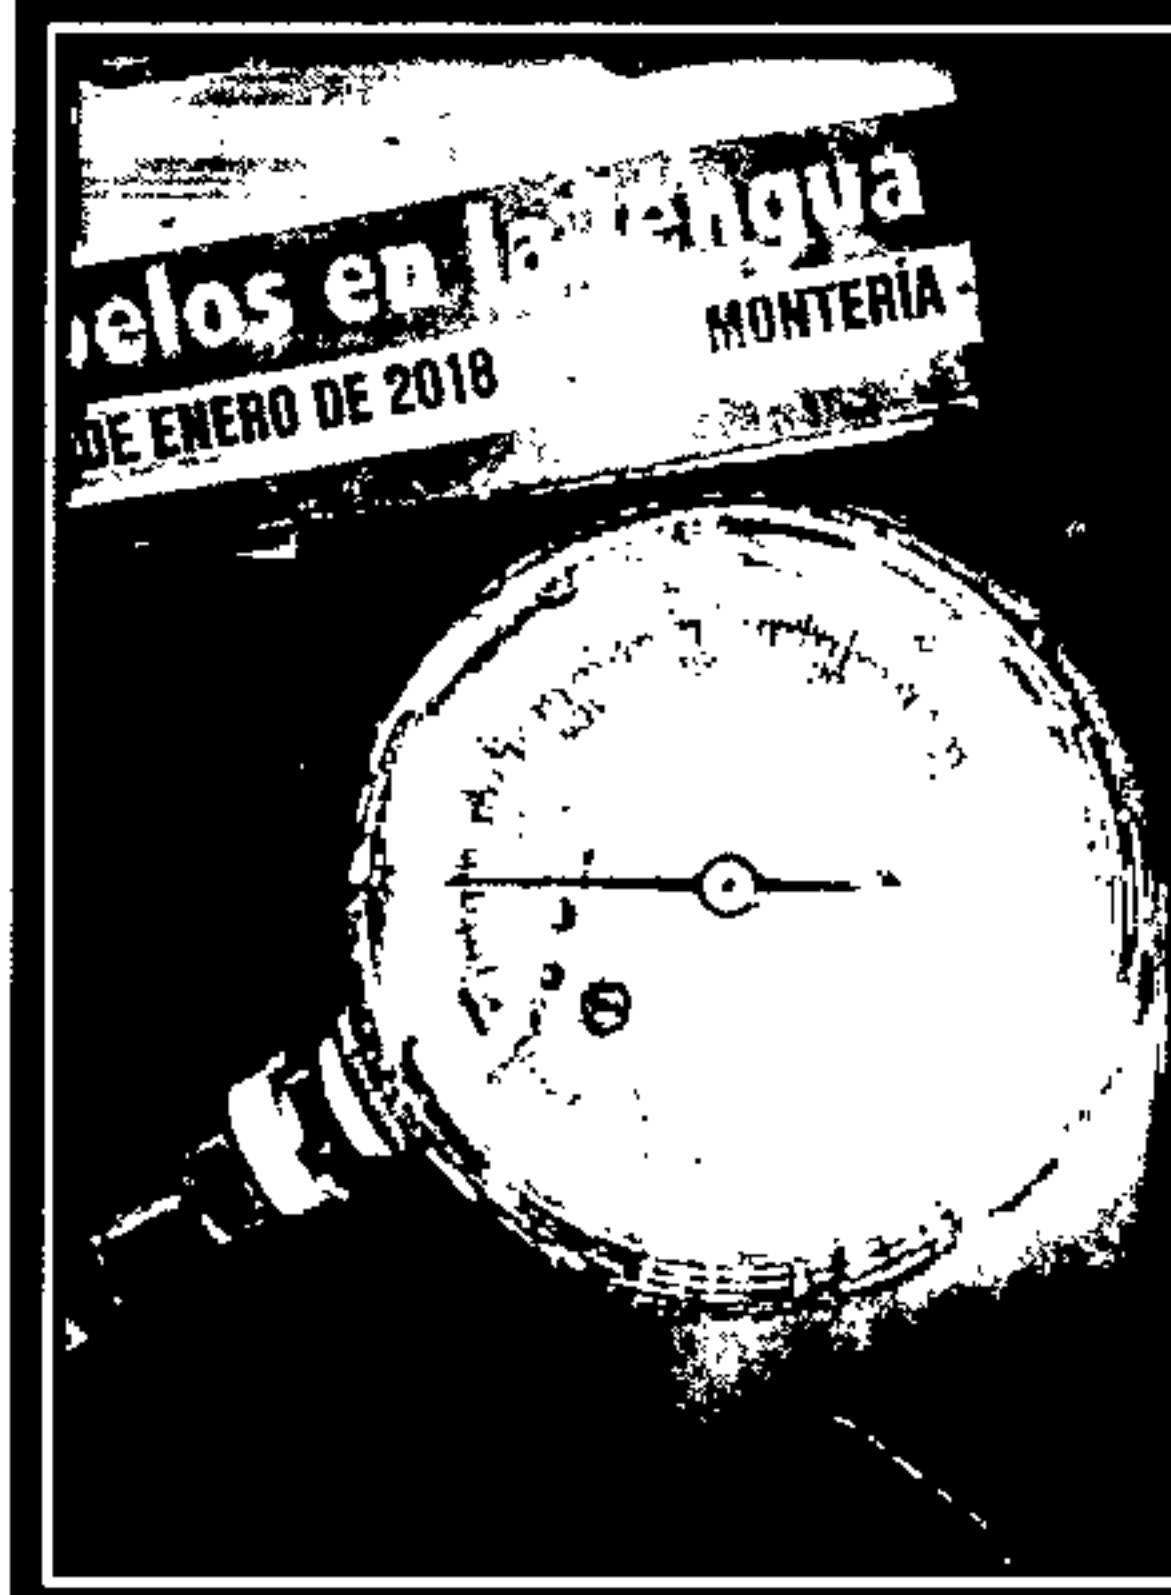
Presión registrada: 30 PSI = 21.12 m.c.a.

Fotos 72, 73 y 74. Evidencias fotográfica de medición de presión en conexión intradomiciliaria

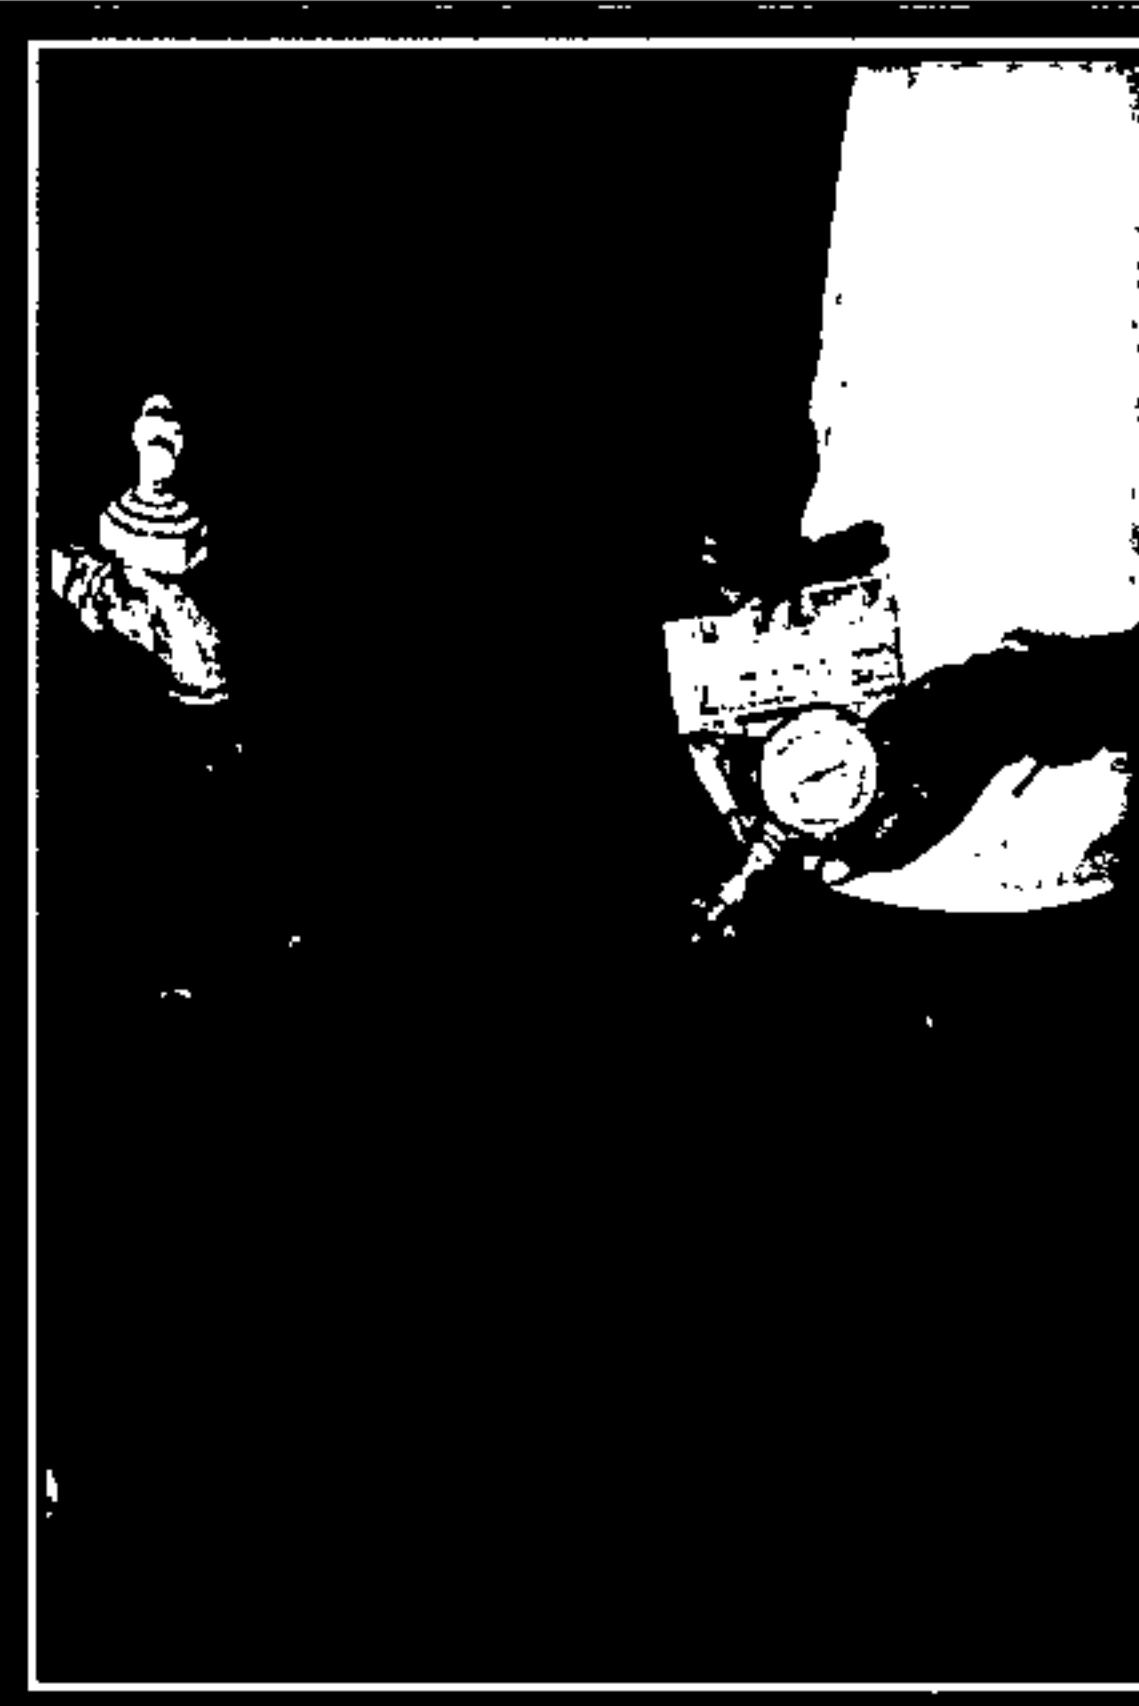
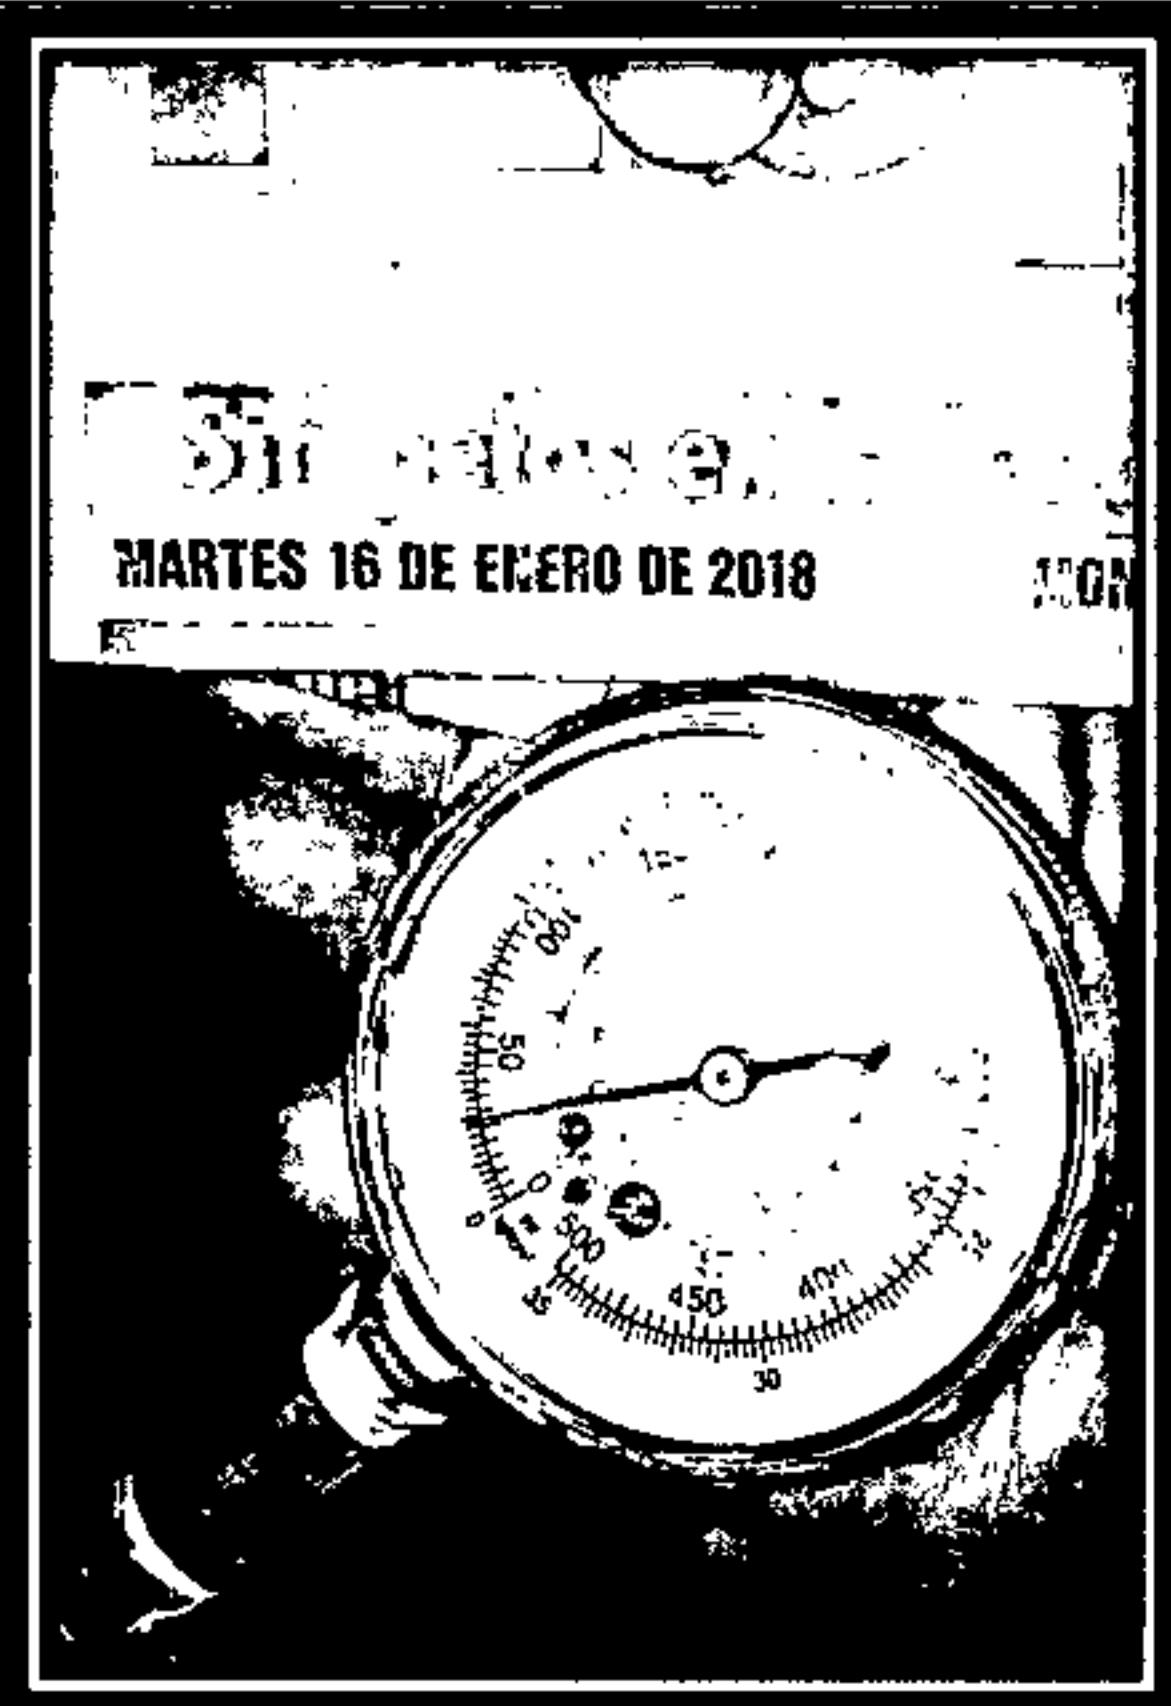
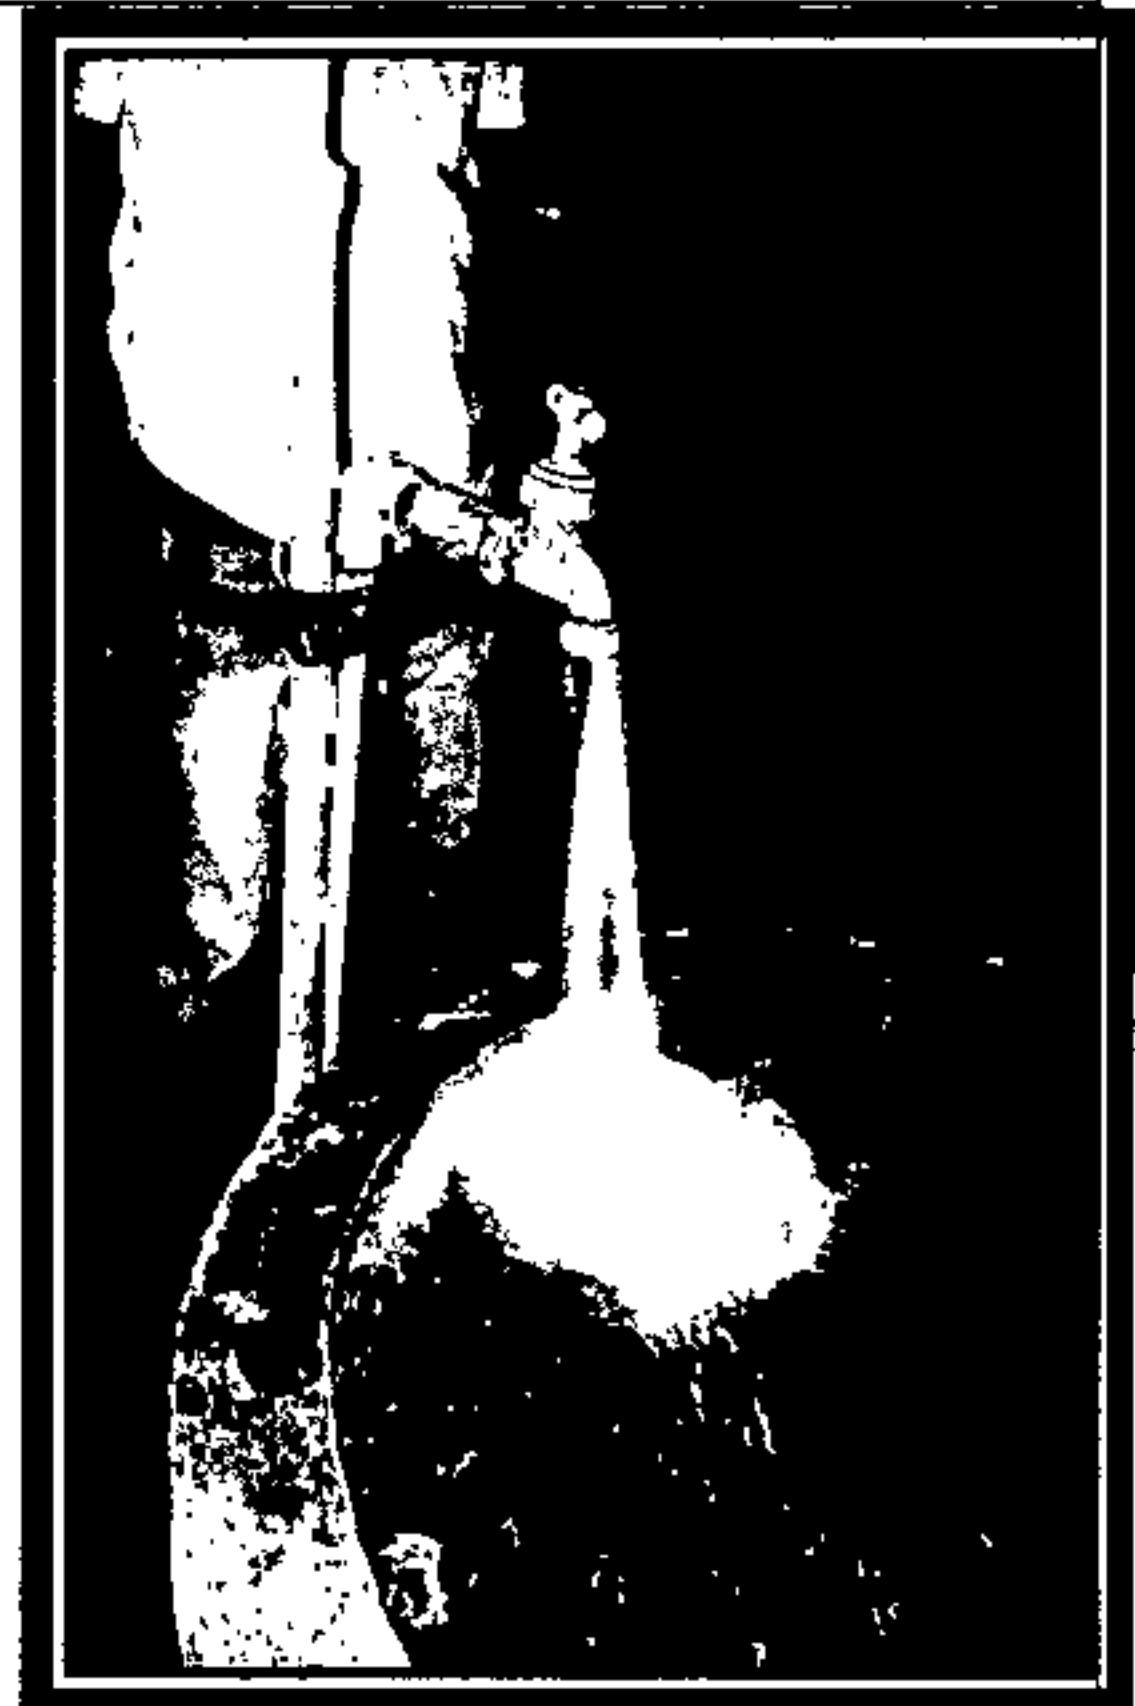
USUARIO: VIEJITO

Presión registrada: 25 PSI = 17.60 m.c.a.
