Asunto: Entrega del primer informe del Plan de Gestión Empresarial.

Por ese motivo la empresa Aguas del Sinú S.A. E.S.P., realiza la entrega del **Primer Informe** anexo a este oficio desarrollado en 100 folios y 457 anexos donde se puede observar el porcentaje de cumplimiento del Programa de Gestión Empresarial.

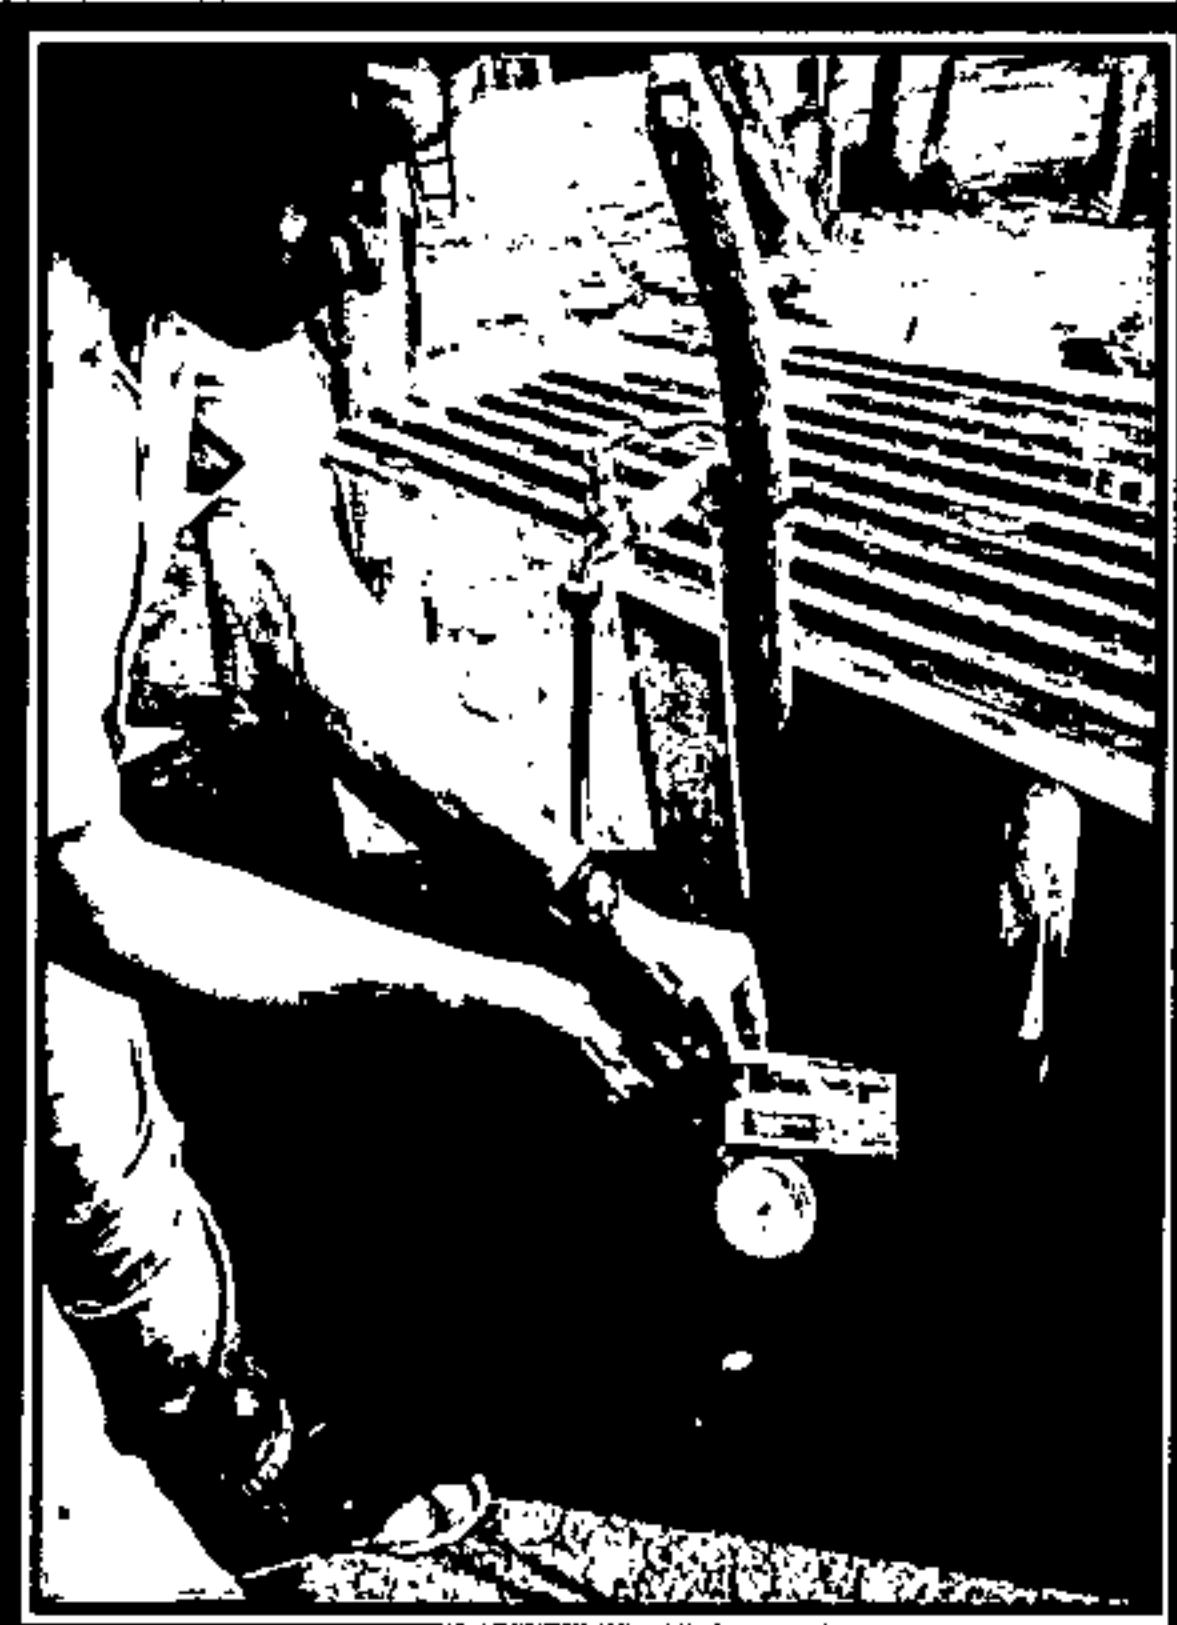
Presión registrada: 55 PSI = 38.73 m.c.a.

Fotos 78, 79 y 80. Evidencias fotográfica de medición de presión en conexión intradomiciliaria

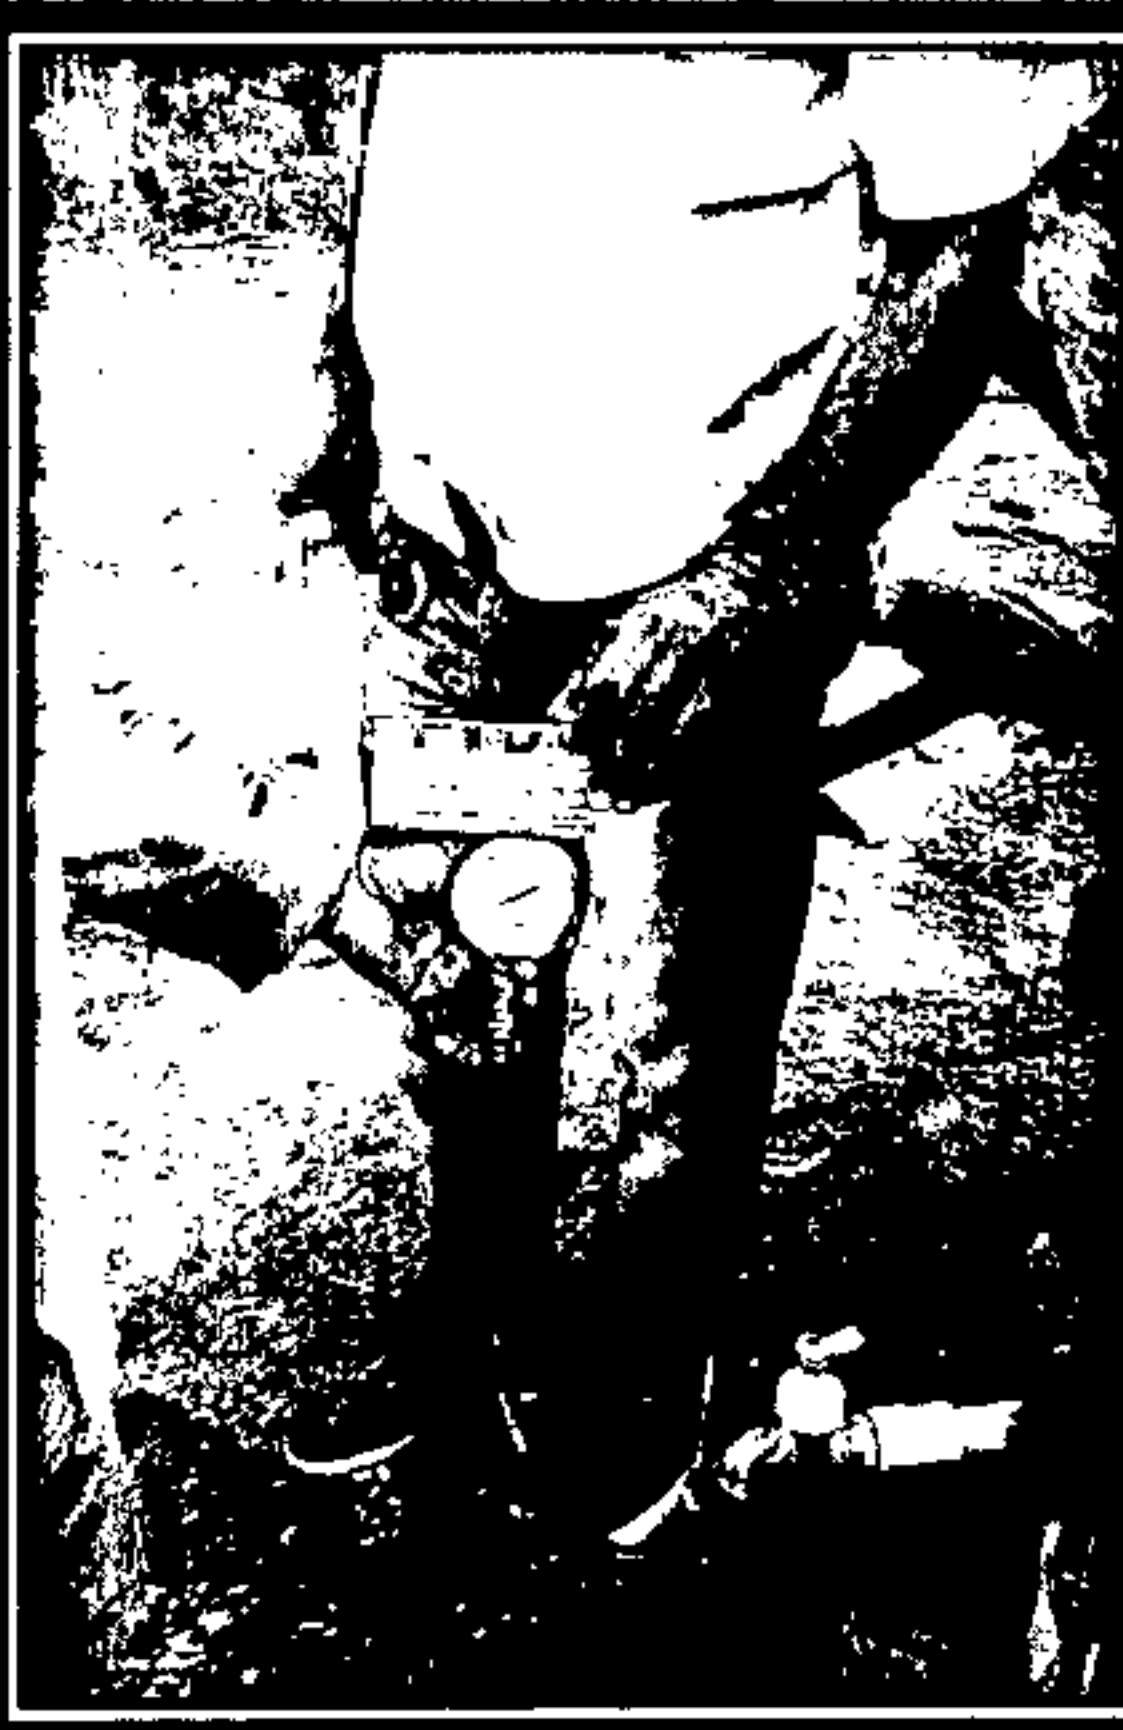
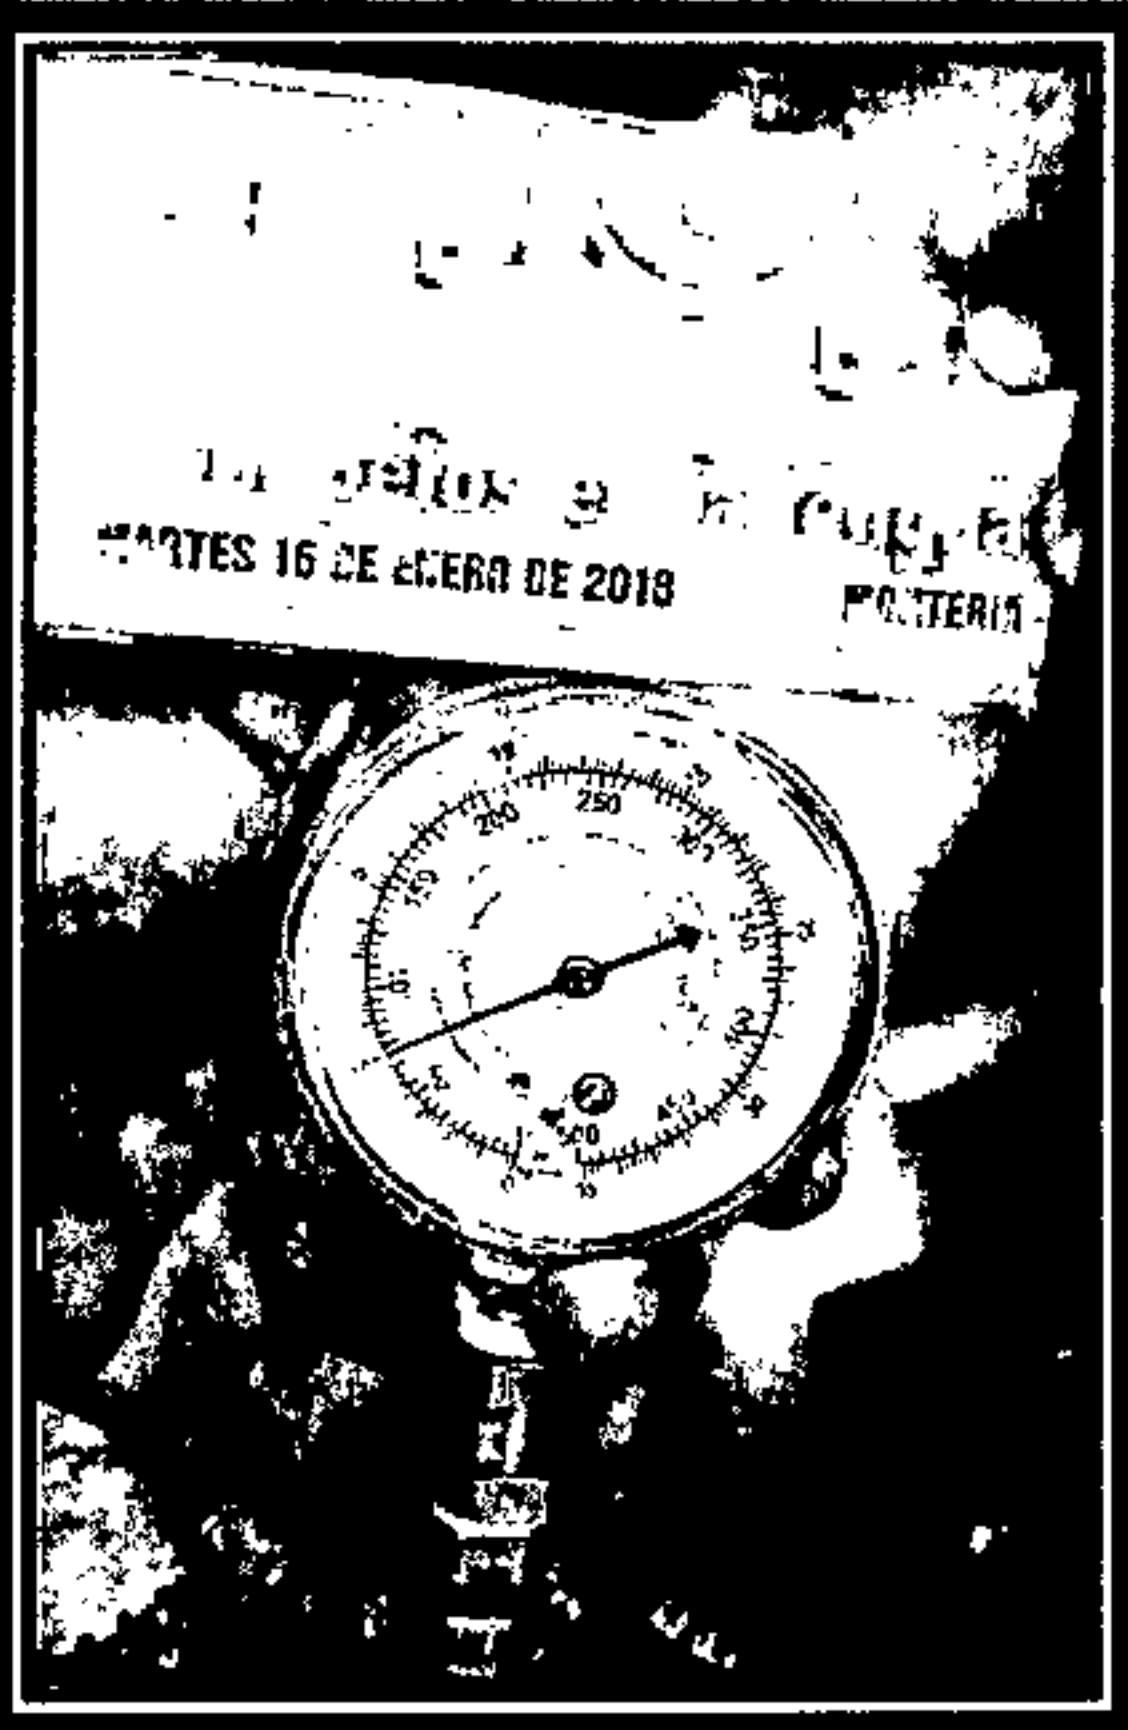
USUARIO: NELCI ARRIETA

Presión registrada: 70 PSI = 49.29 m.c.a.

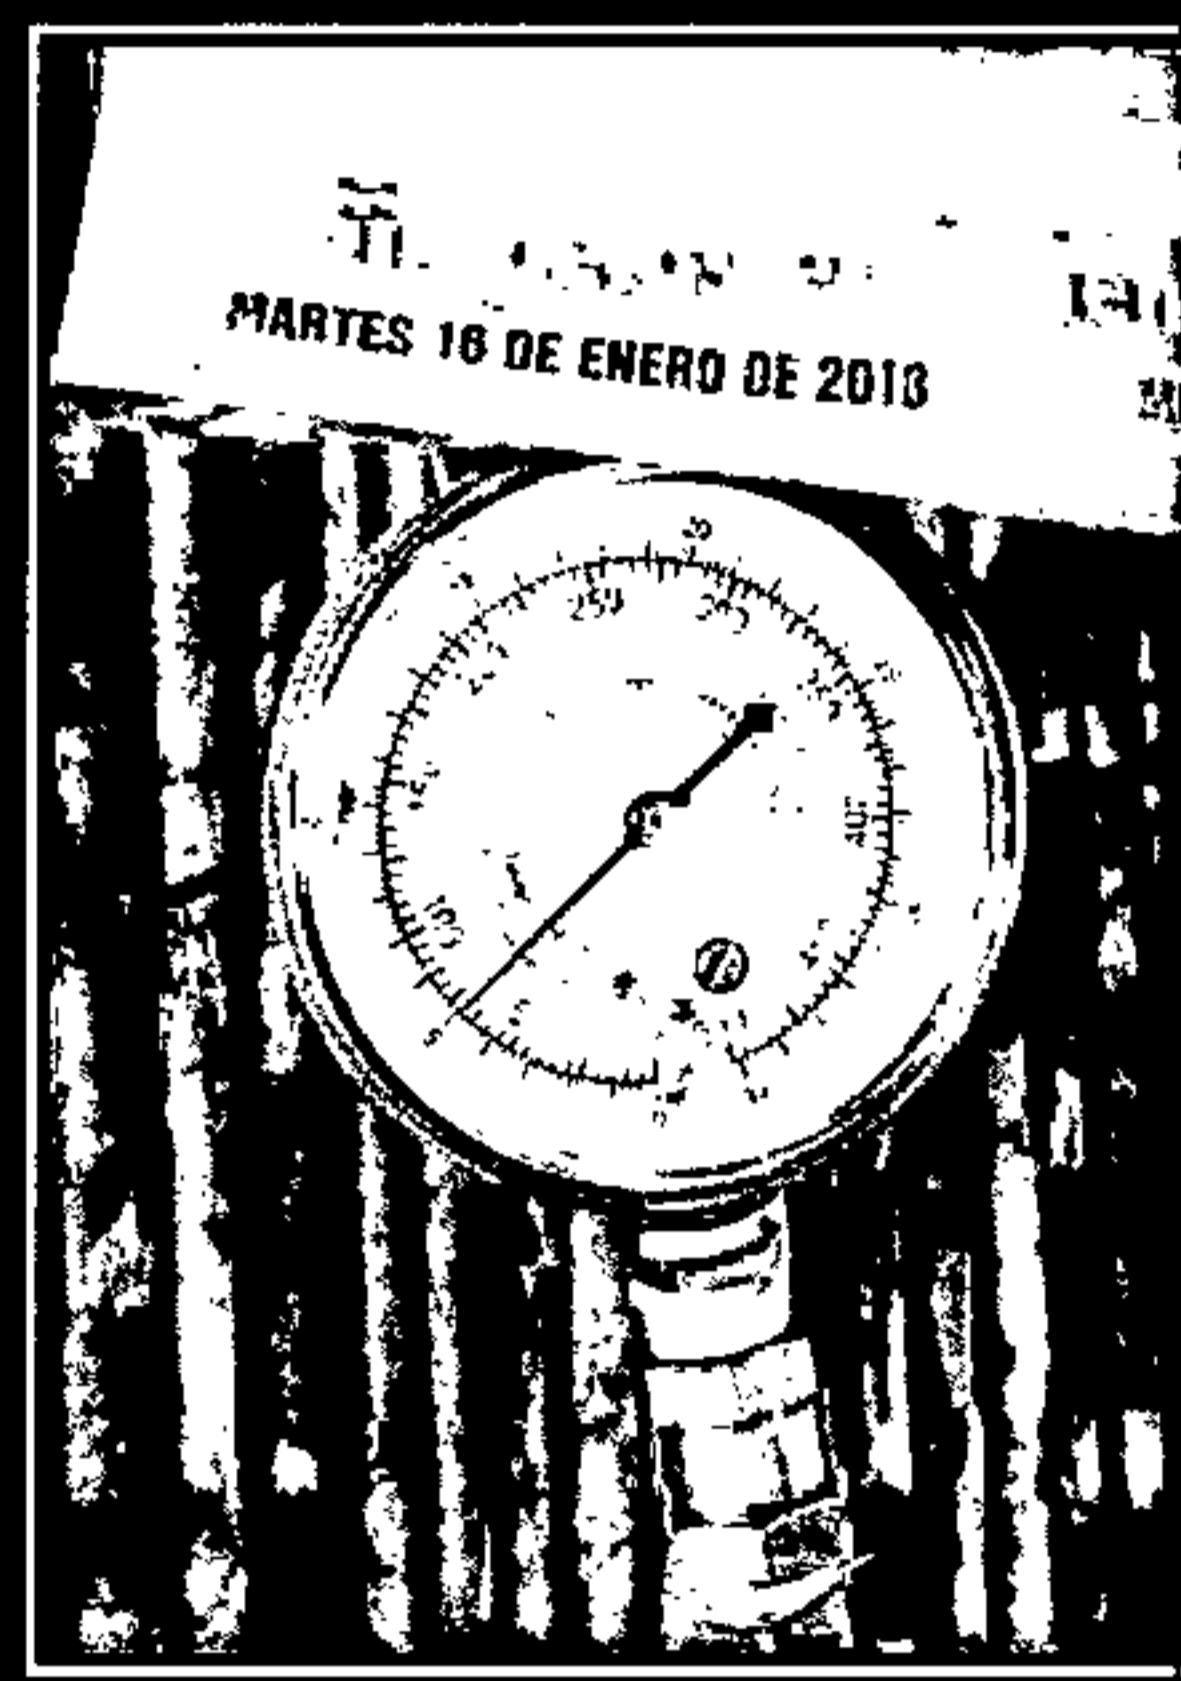
USUARIO: ANA RIBERO

Presión registrada: 66 PSI = 46.47 m.c.a.

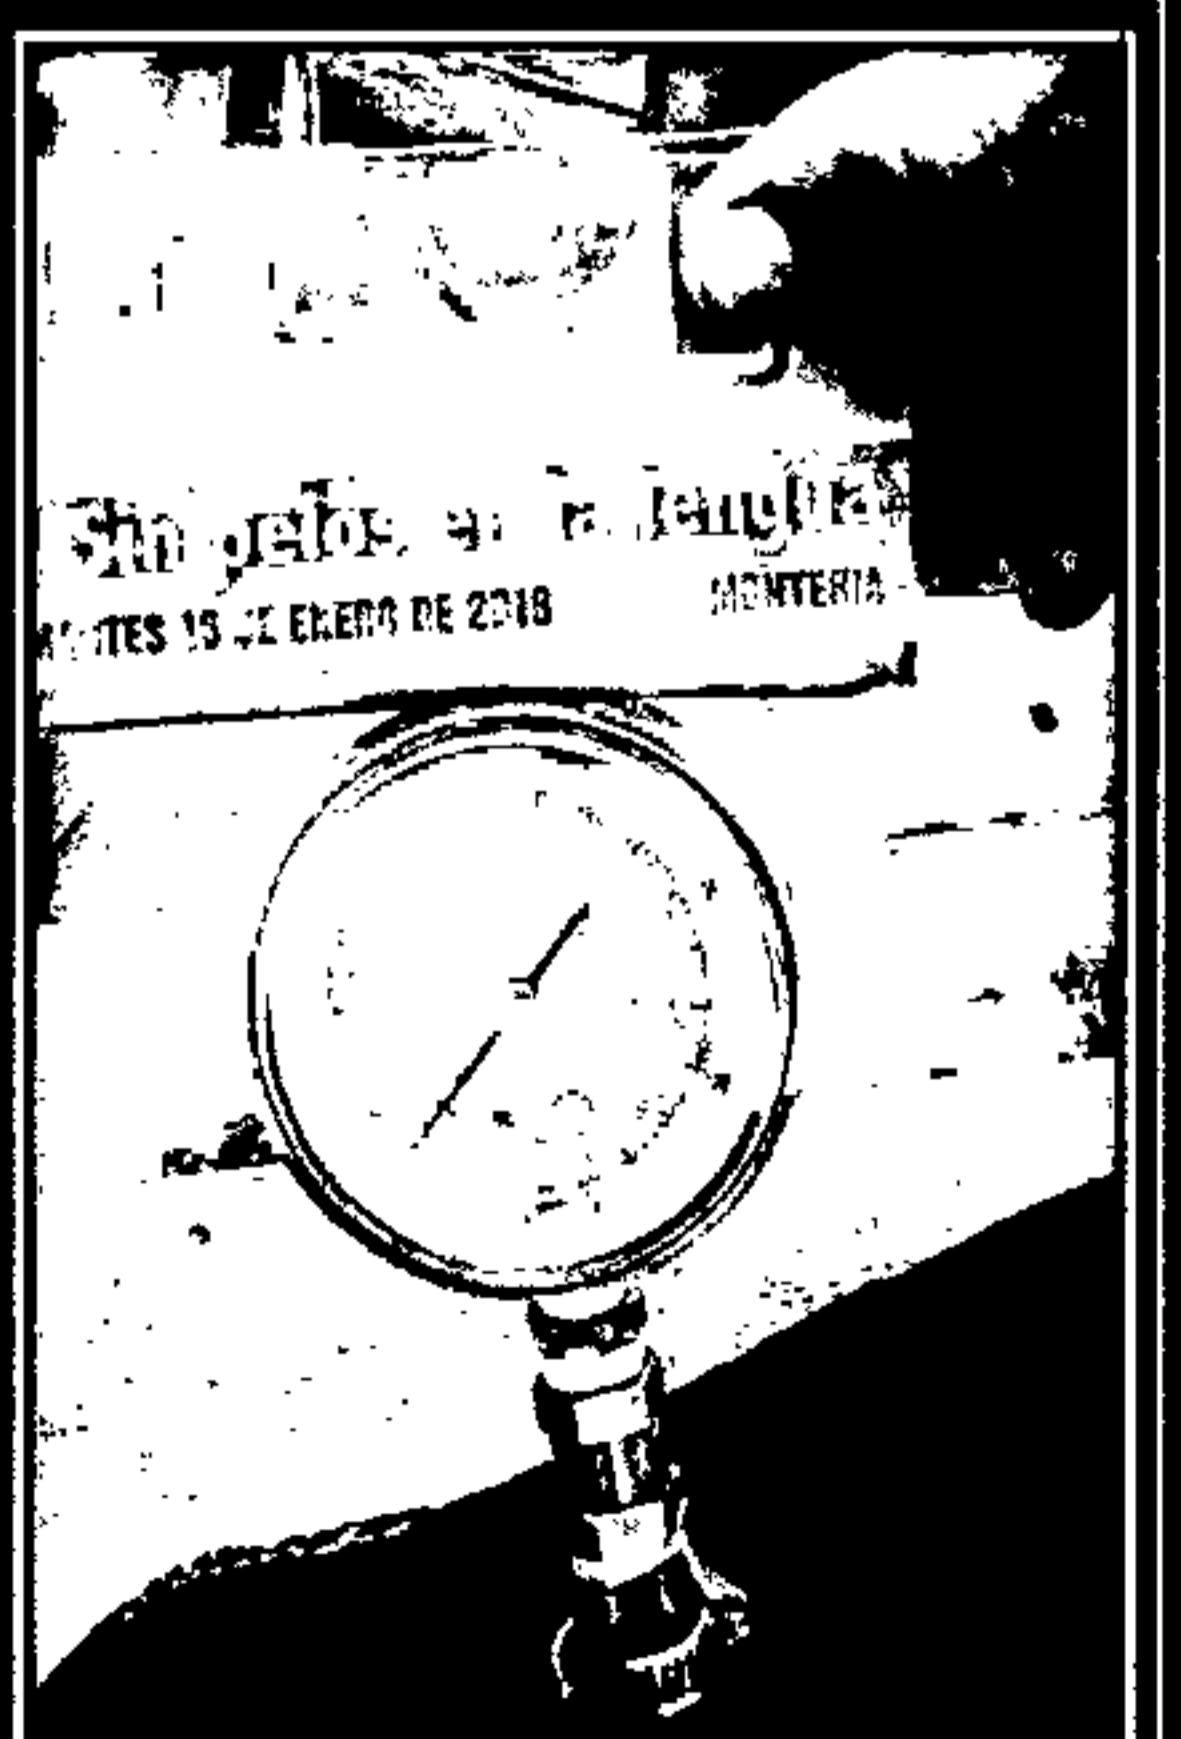
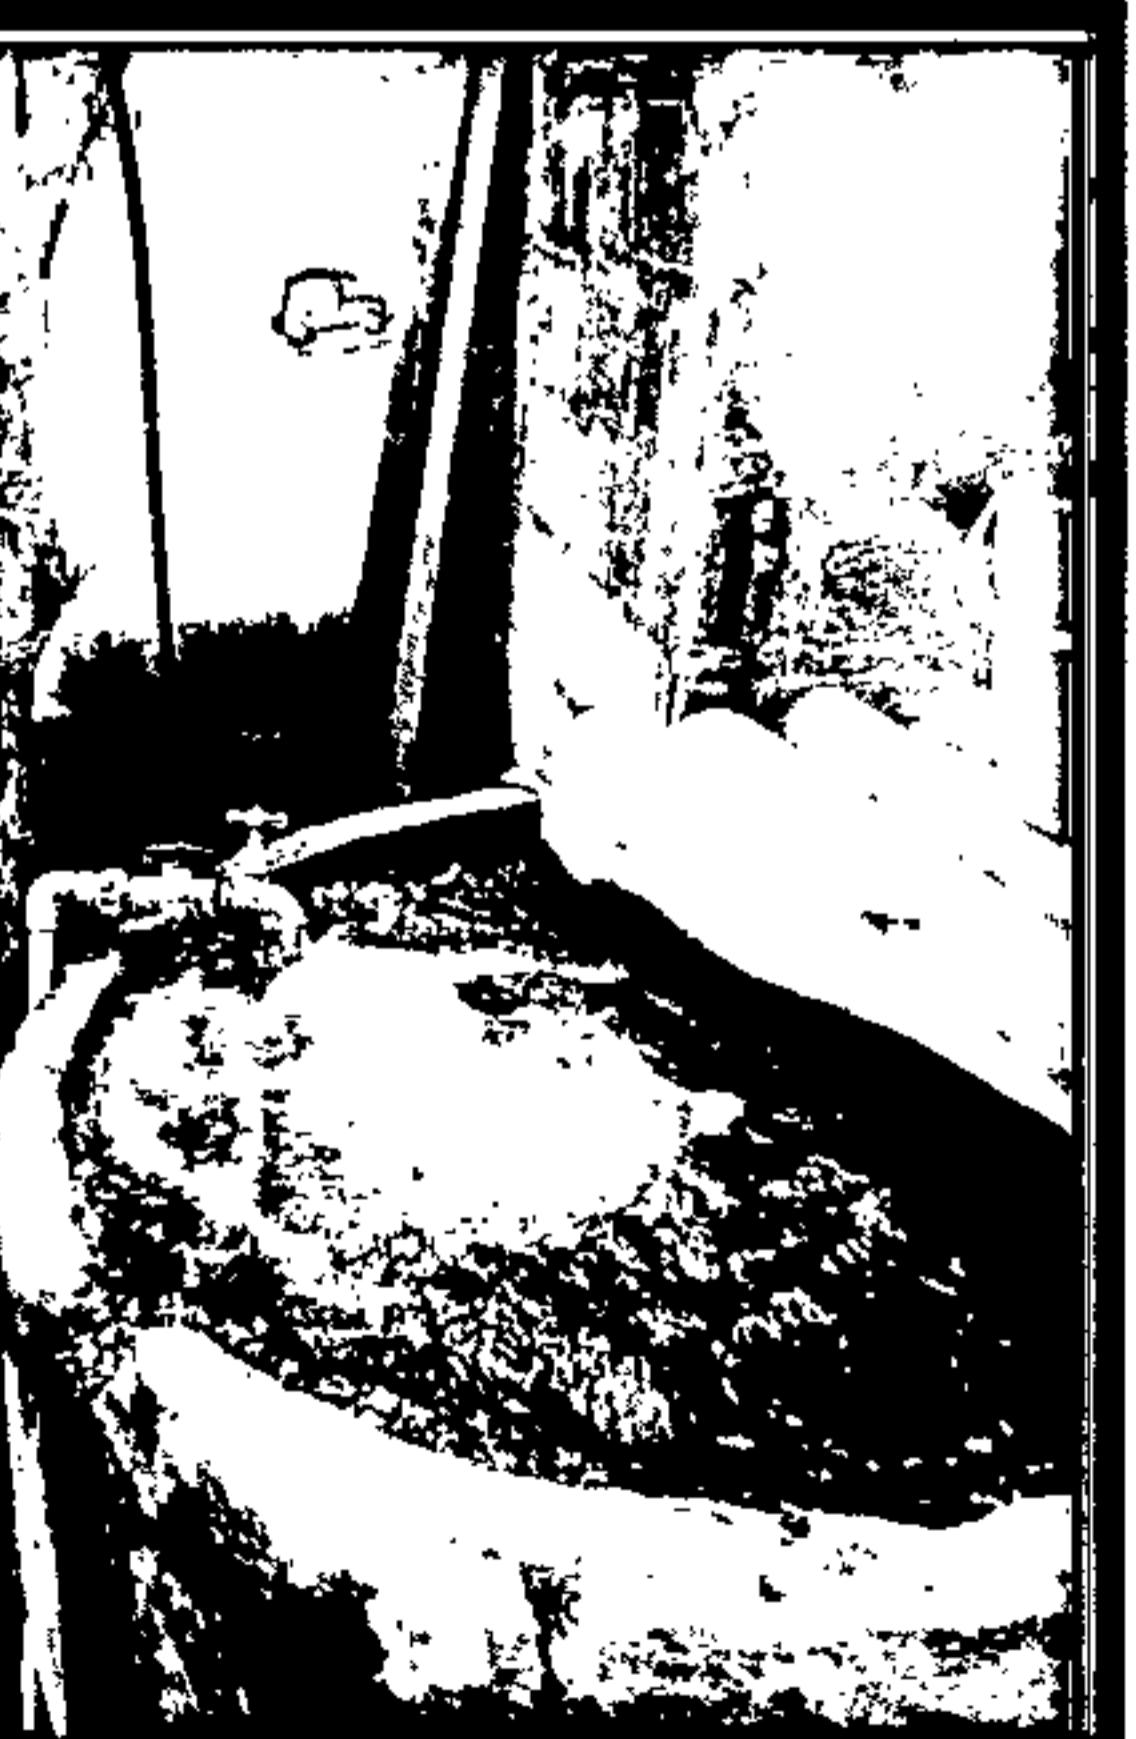
USUARIO: EUDEN MONTAÑO

Presión registrada: 50 PSI = 35.21 m.c.a.

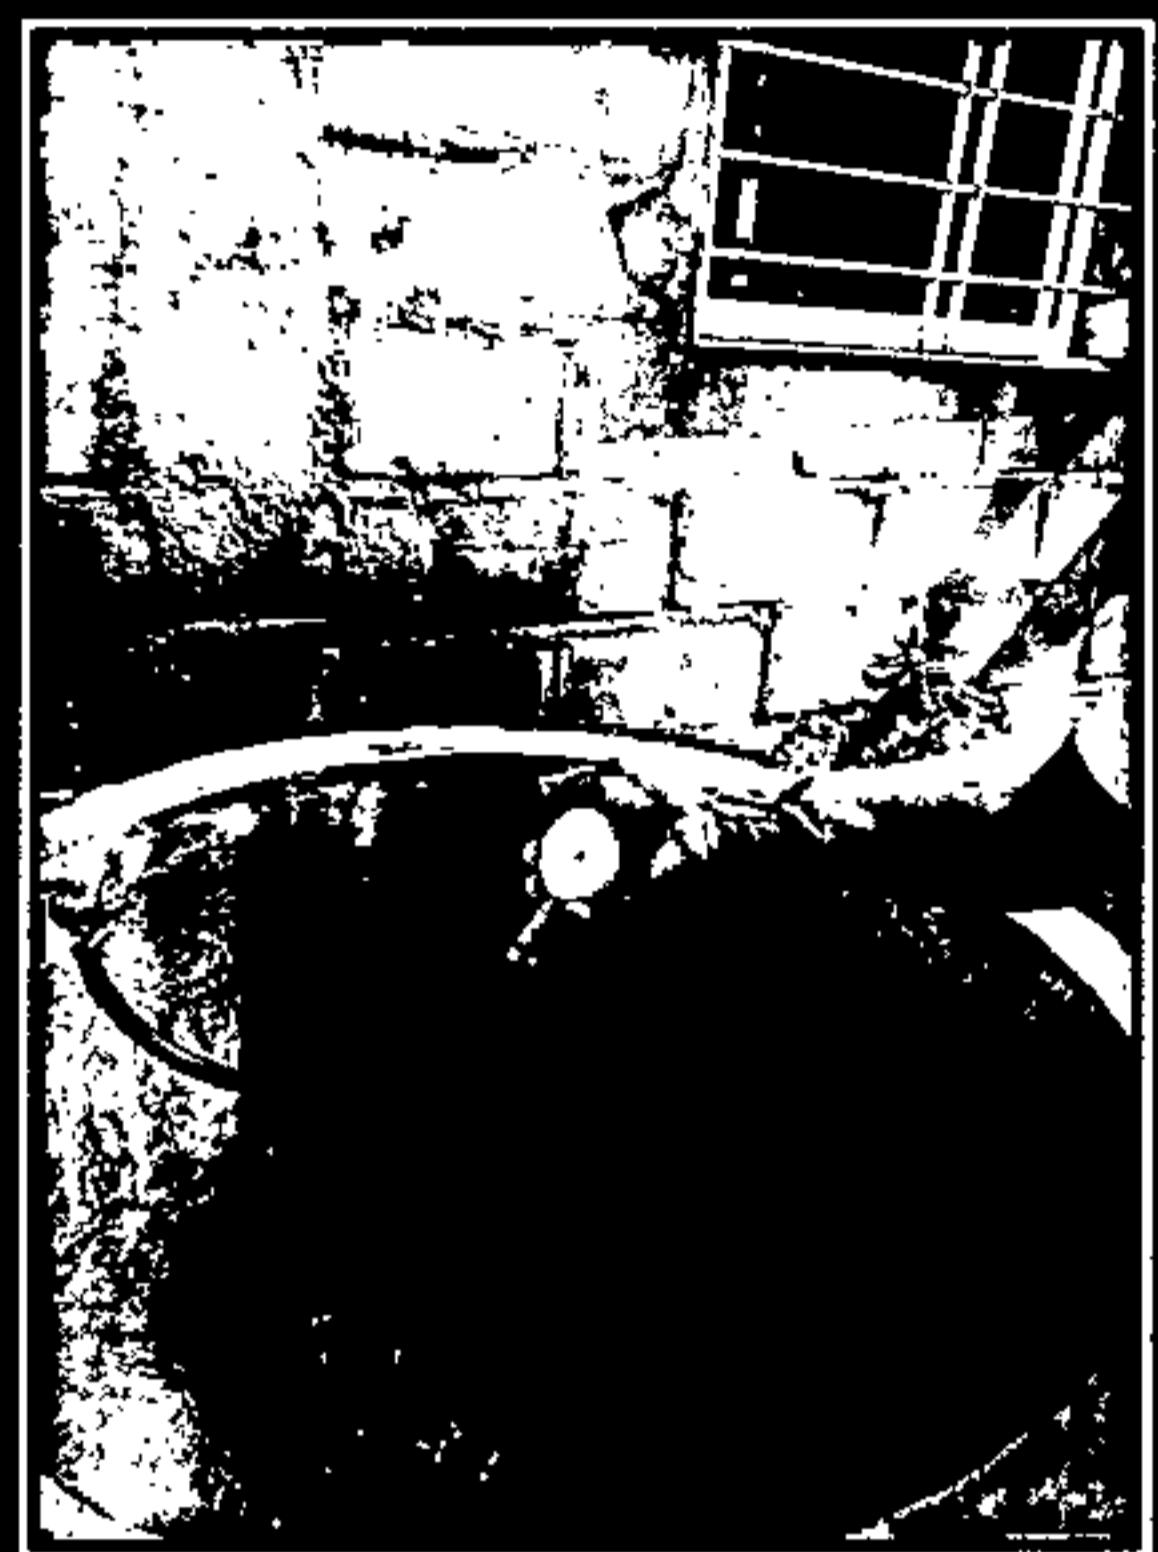
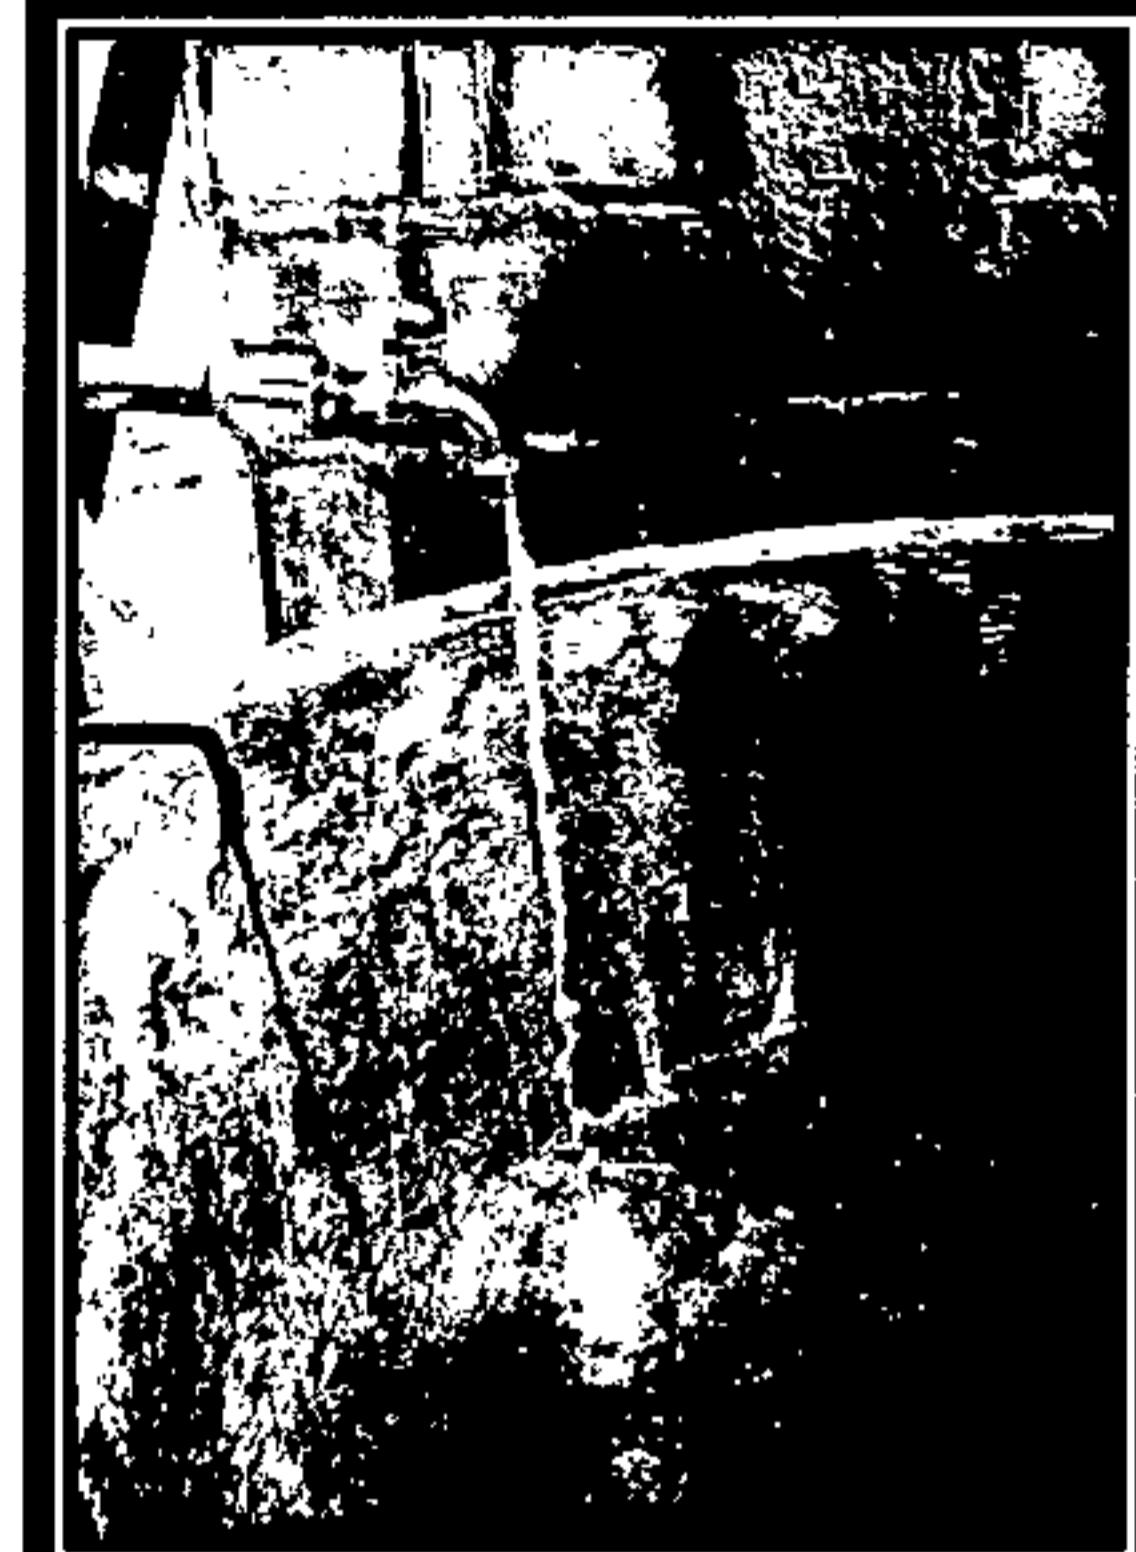
Presión registrada: 13 PSI = 9.15 m.c.a.

Fotos 108, 109 y 110. Evidencias fotográficas de medición de presión en conexión intradomiciliaria

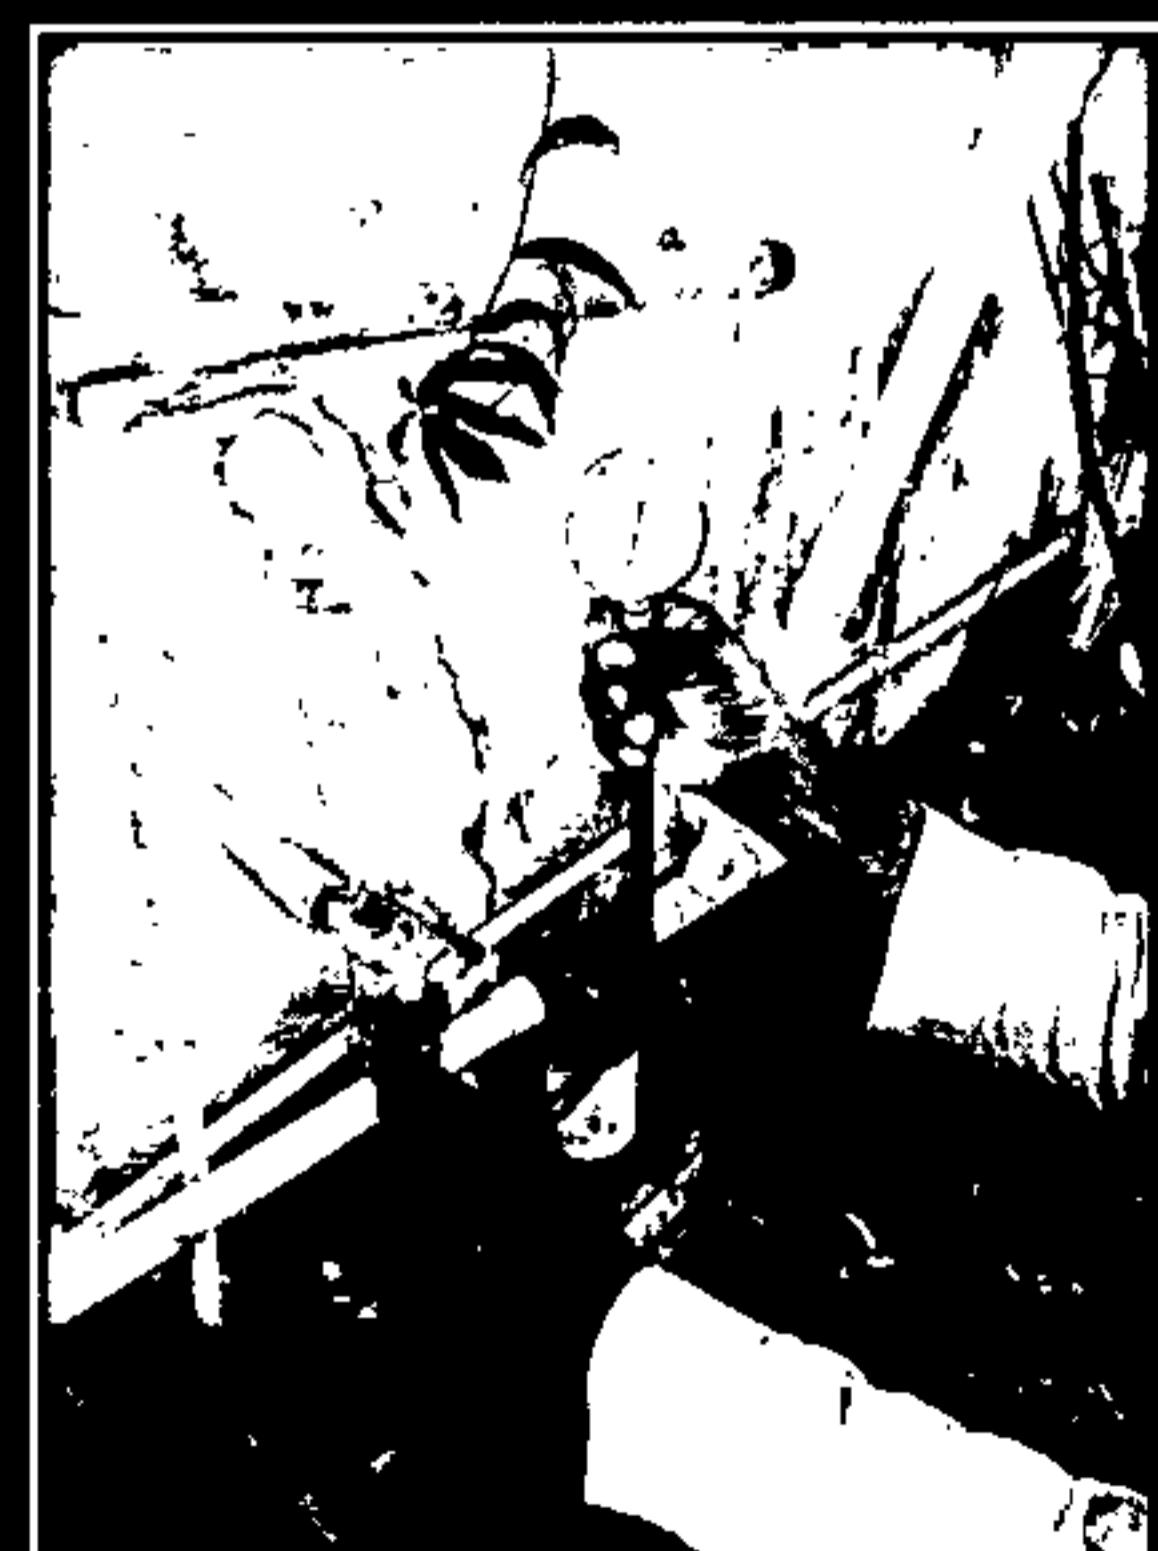
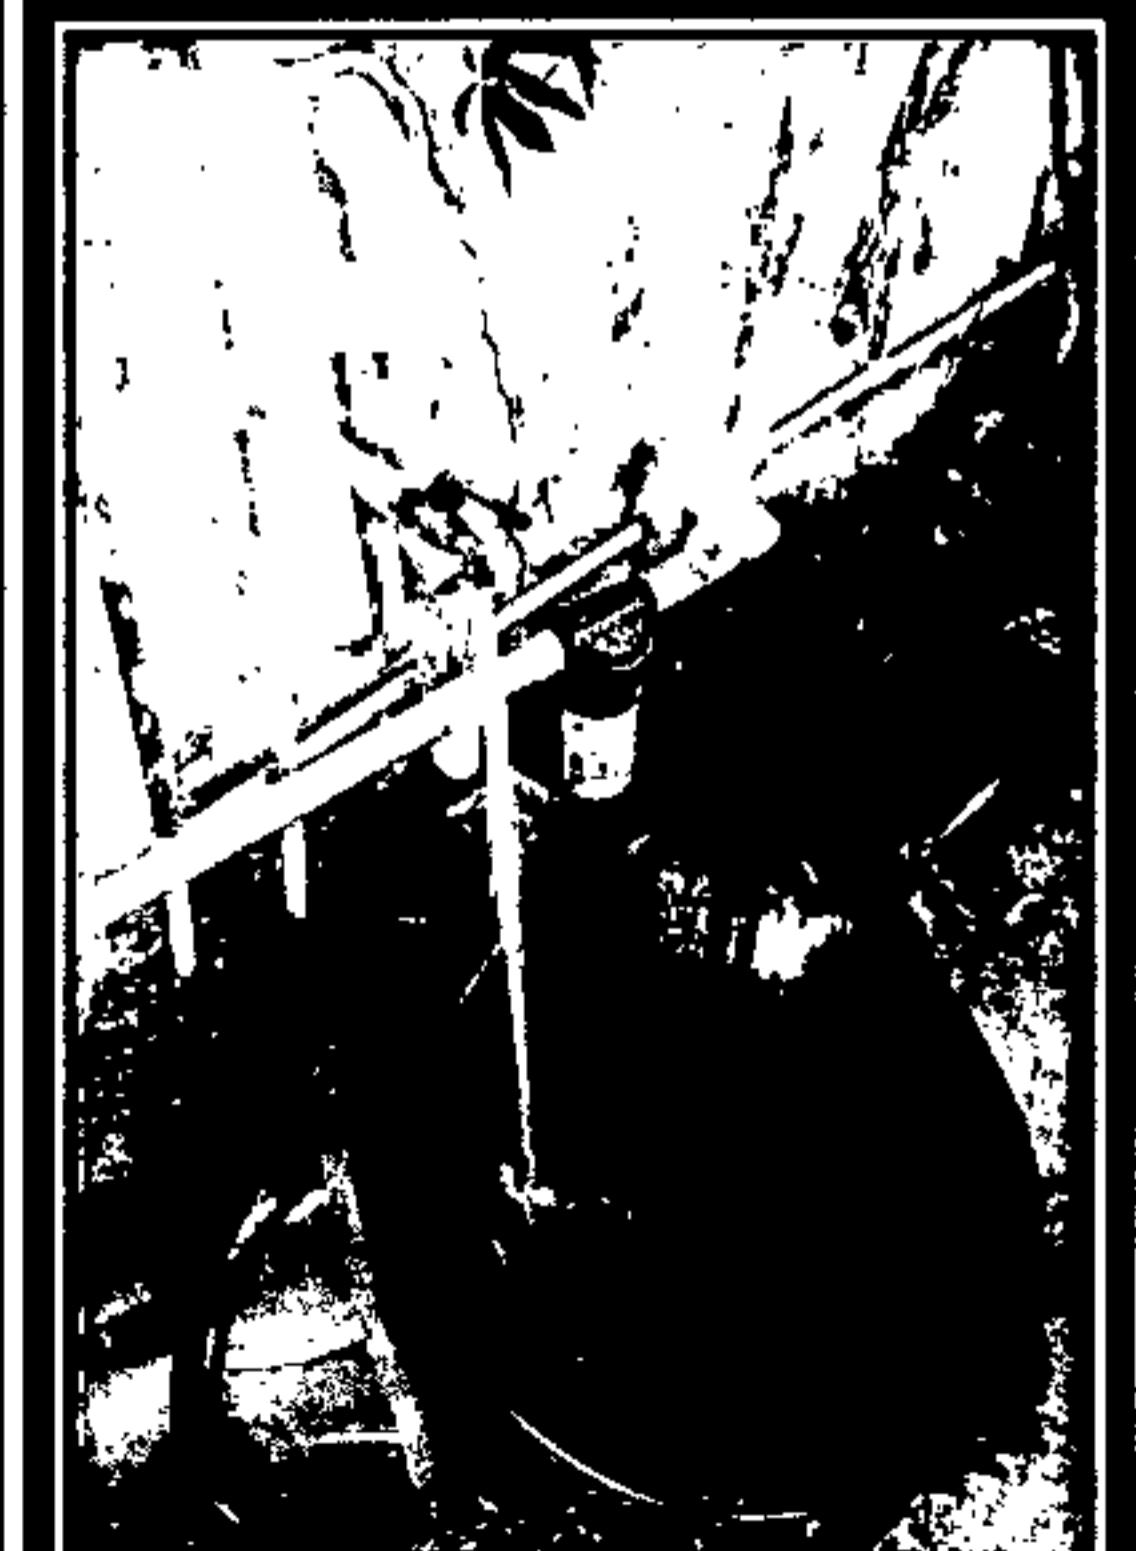
Presión registrada: 20 PSI = 14.08 m.c.a.

Fotos 111, 112 y 113. Evidencias fotográficas de medición de presión en conexión intradomiciliaria

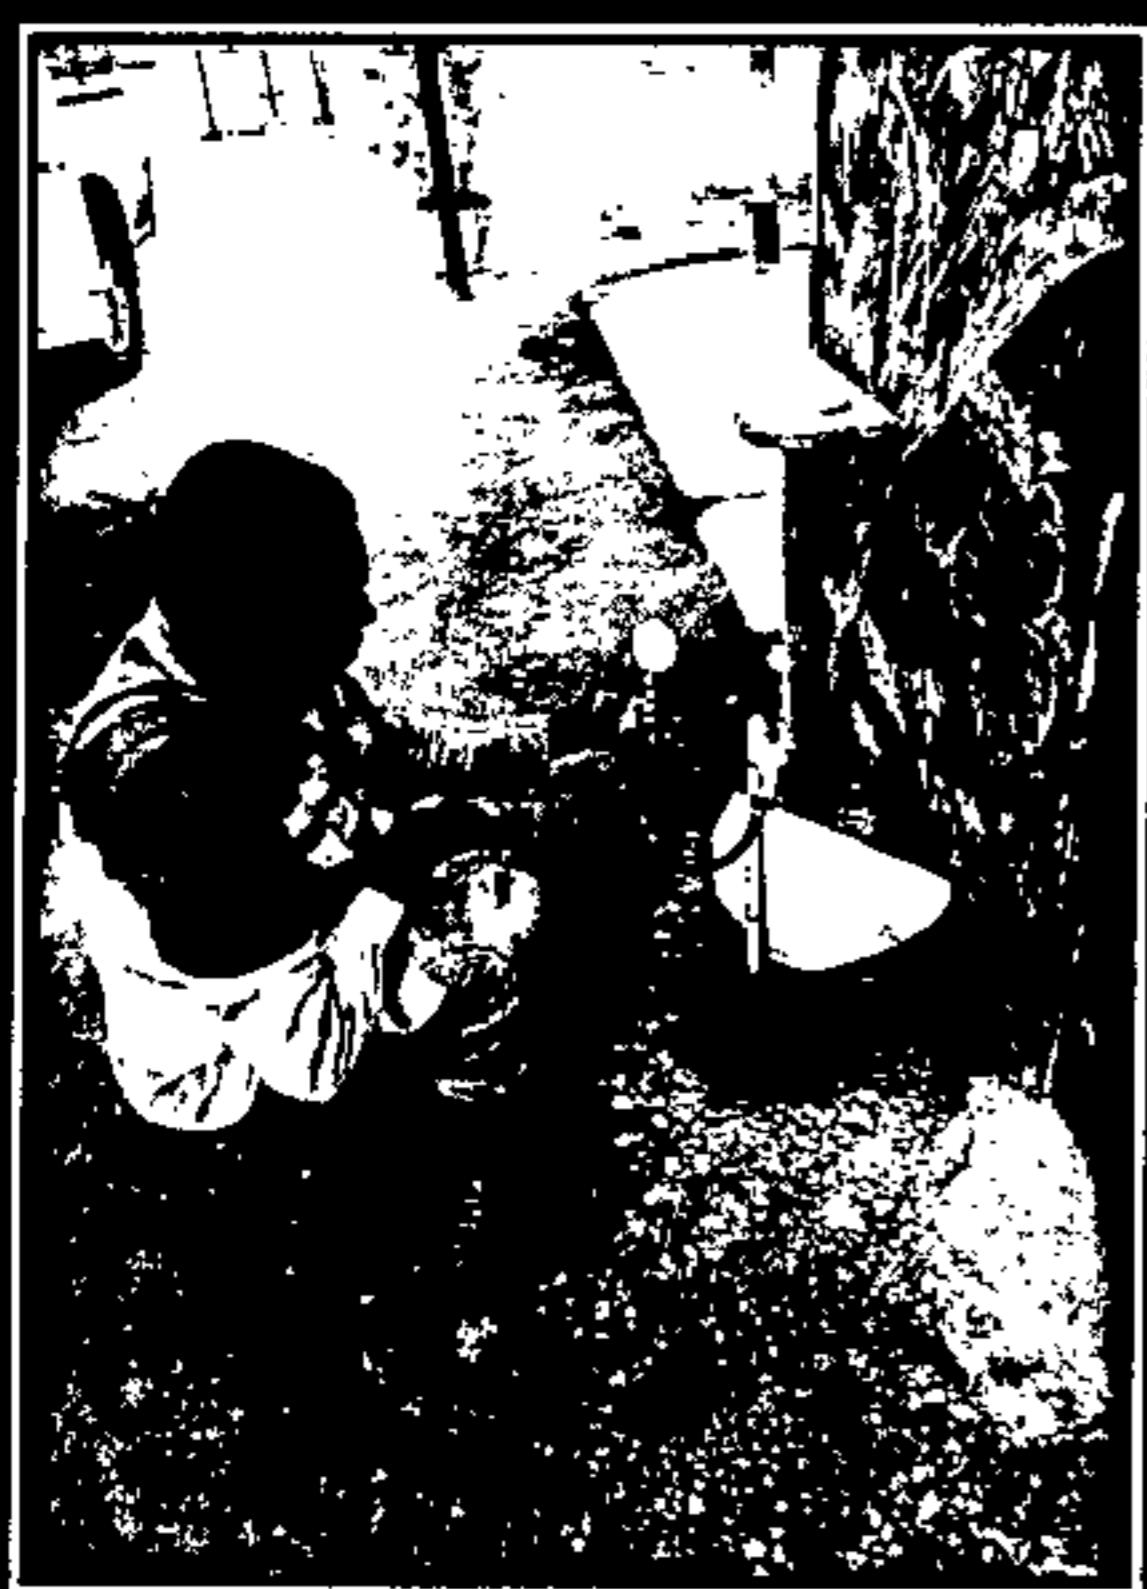
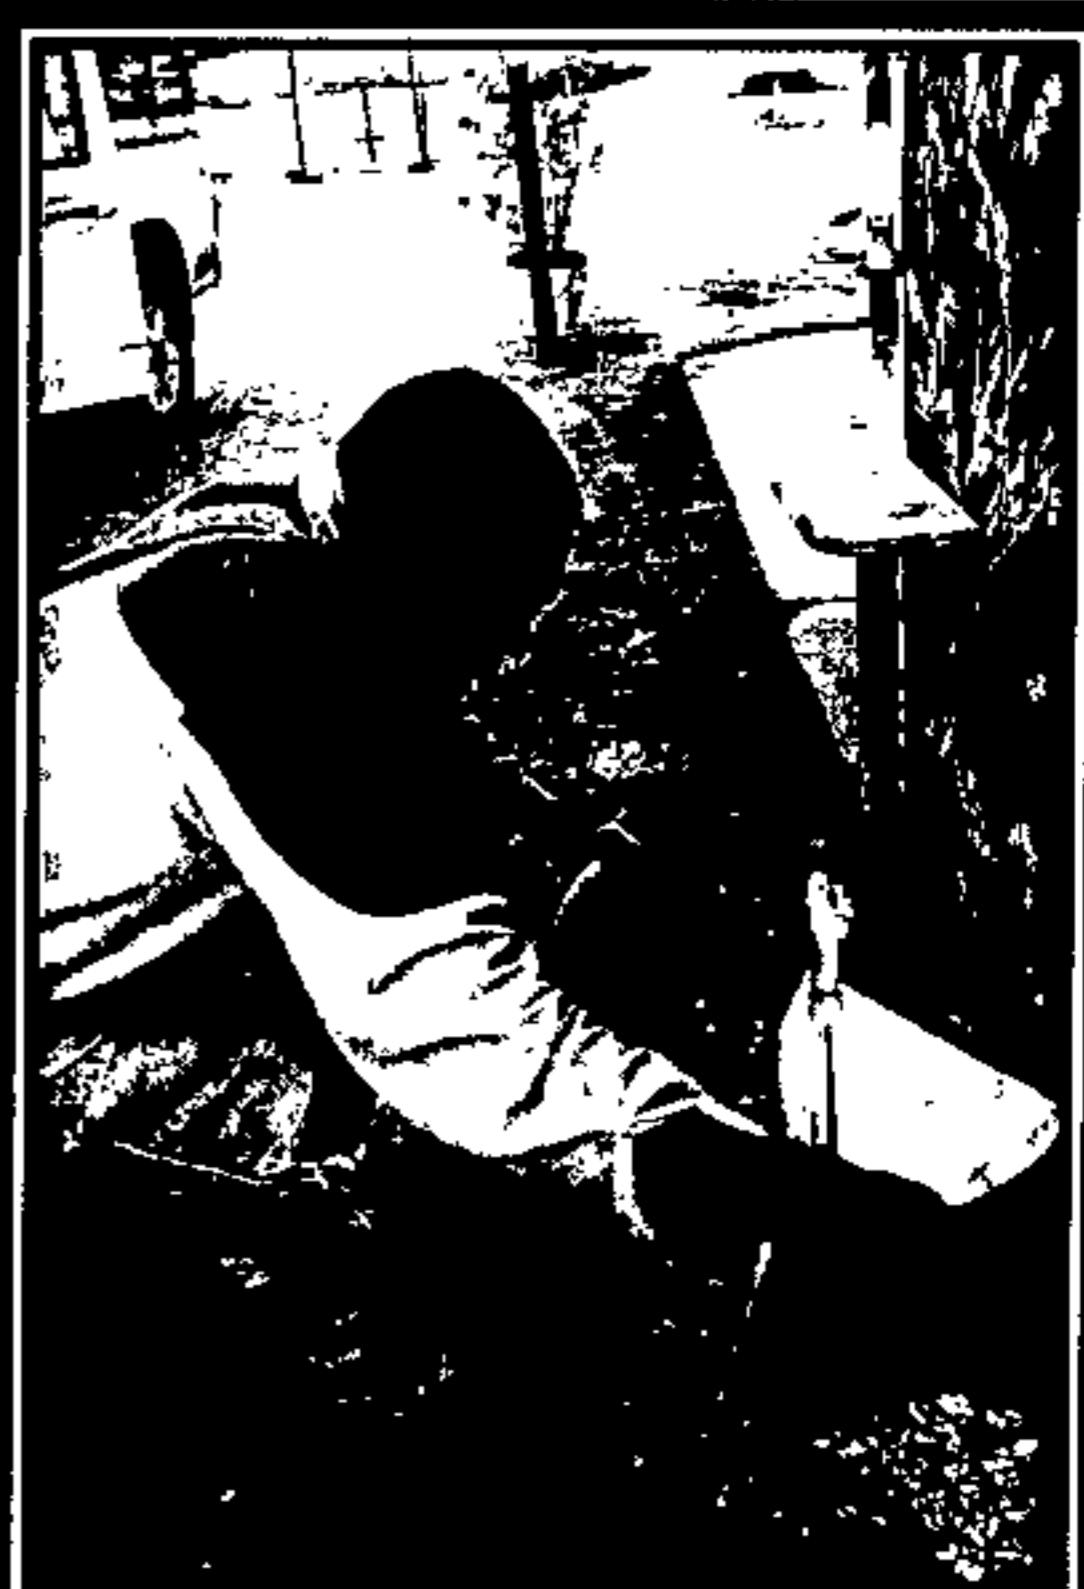
Presión registrada: 21 PSI = 14.78 m.c.a.

Fotos 114, 115 y 116. Evidencias fotográficas de medición de presión en conexión intradomiciliaria
