Asunto: Entrega del primer informe del Plan de Gestión Empresarial.

Por ese motivo la empresa Aguas del Sinú S.A. E.S.P., realiza la entrega del **Primer Informe** anexo a este oficio desarrollado en 100 folios y 457 anexos donde se puede observar el porcentaje de cumplimiento del Programa de Gestión Empresarial.

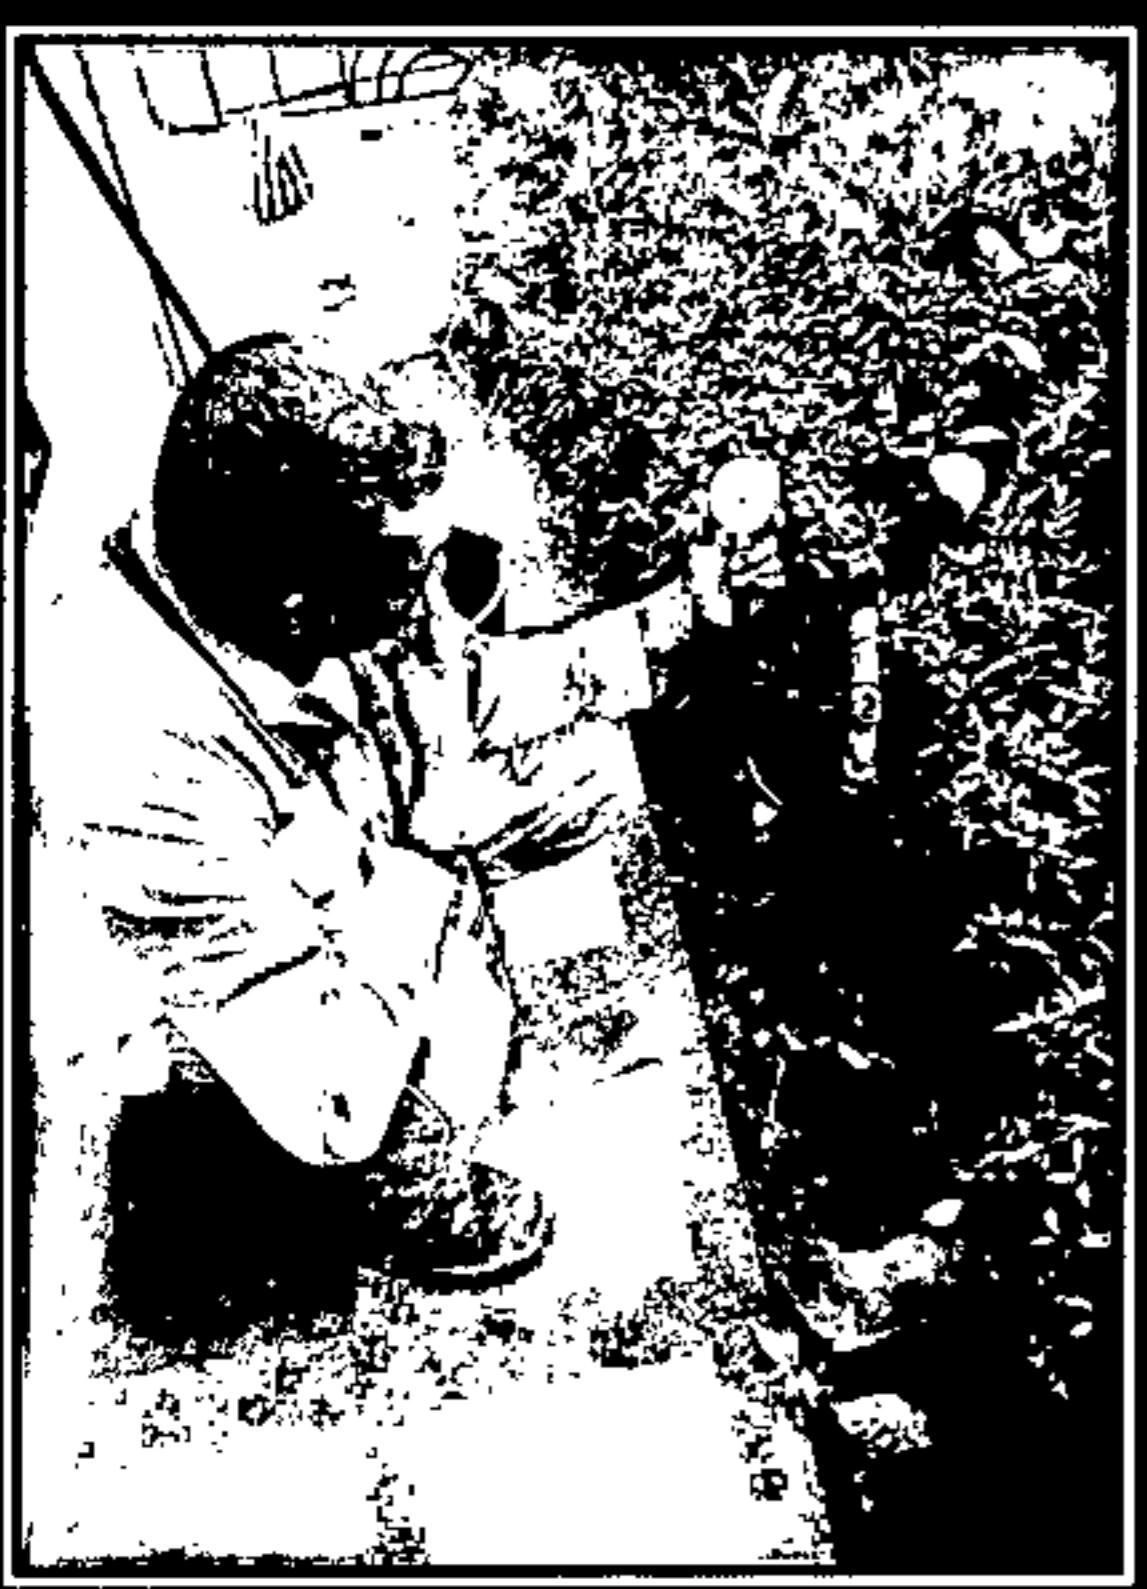
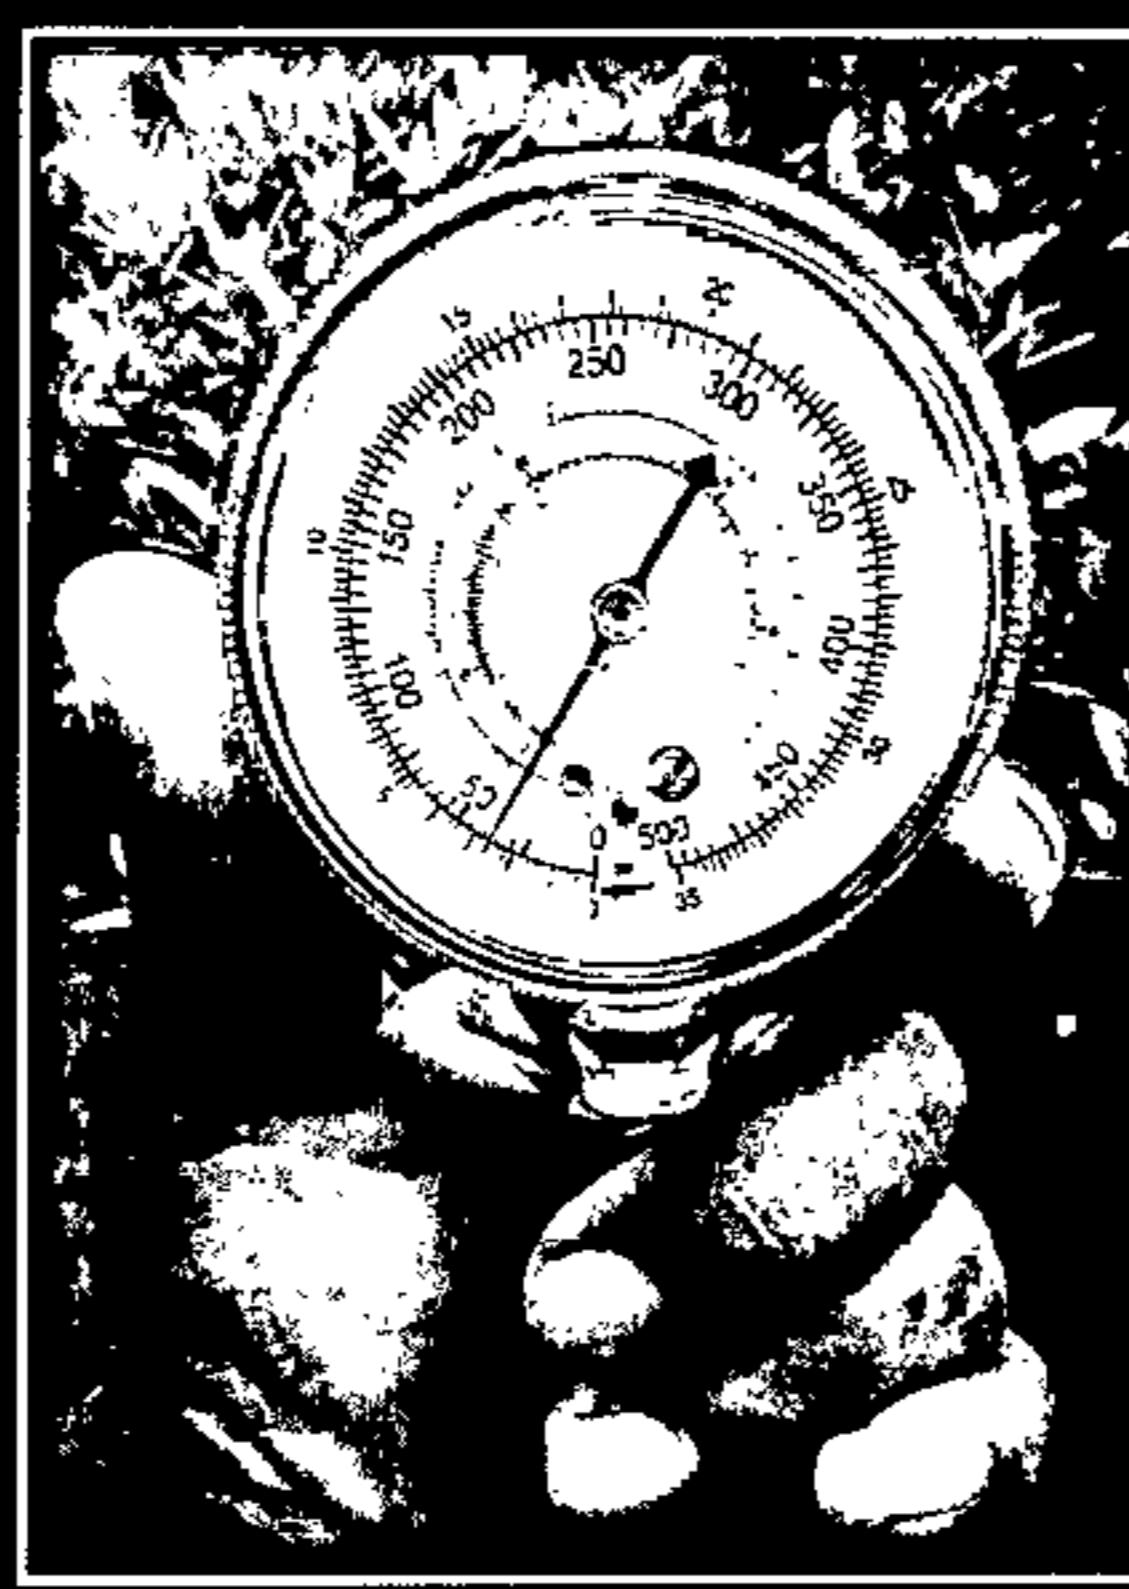
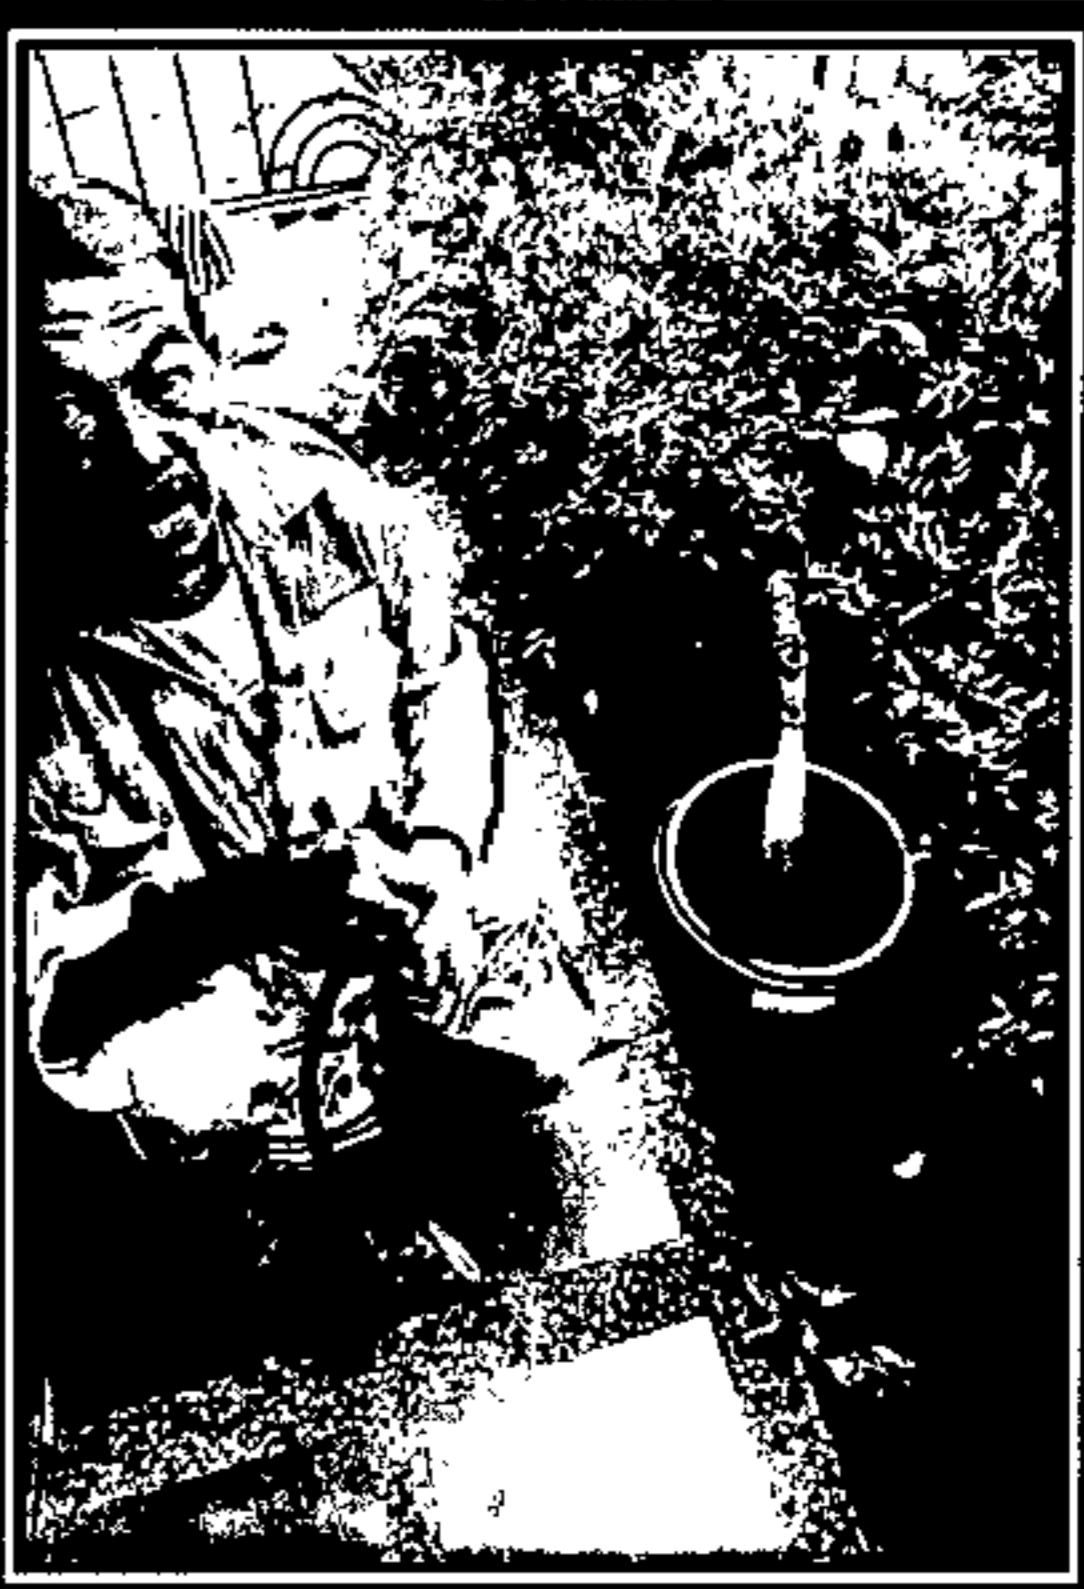
Presión registrada: 37 PSI = 26.05 m.c.a.

Fotos 117, 118 y 119. Evidencias fotográficas de medición de presión en conexión intradomiciliaria

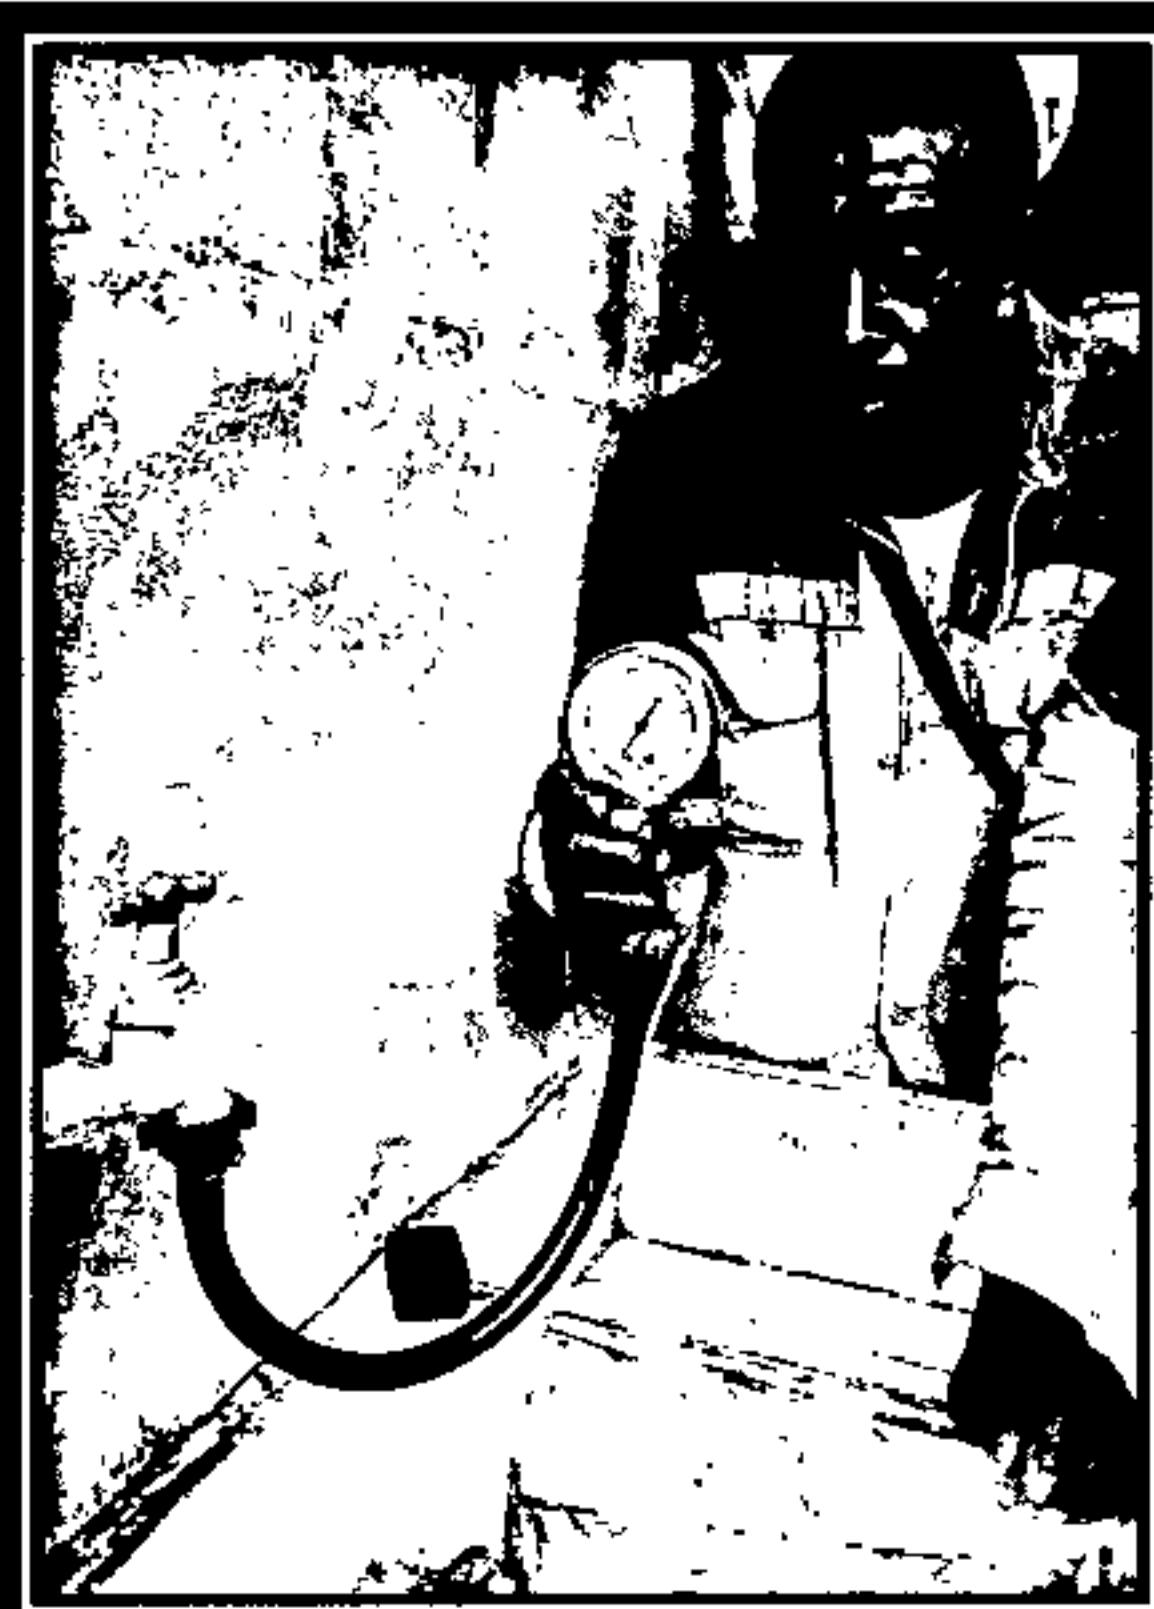
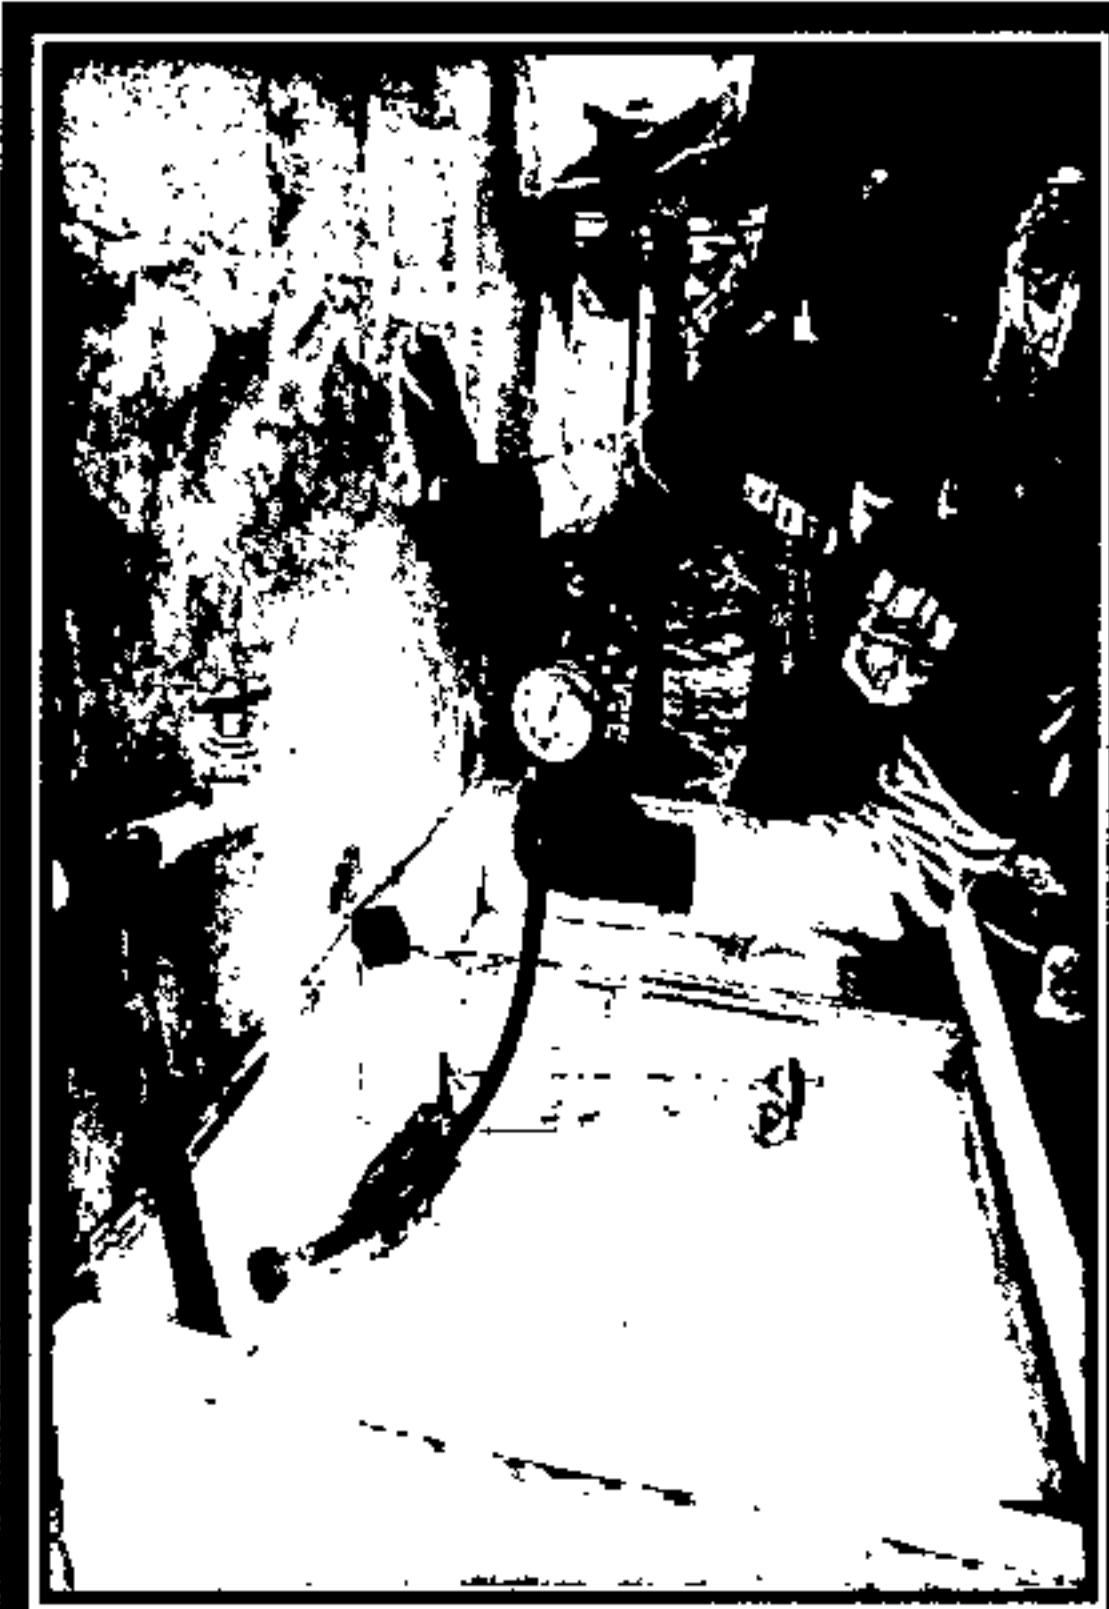
Presión registrada: 30 PSI = 21.12 m.c.a.

Fotos 120, 121 y 122. Evidencias fotográficas de medición de presión en conexión intradomiciliaria

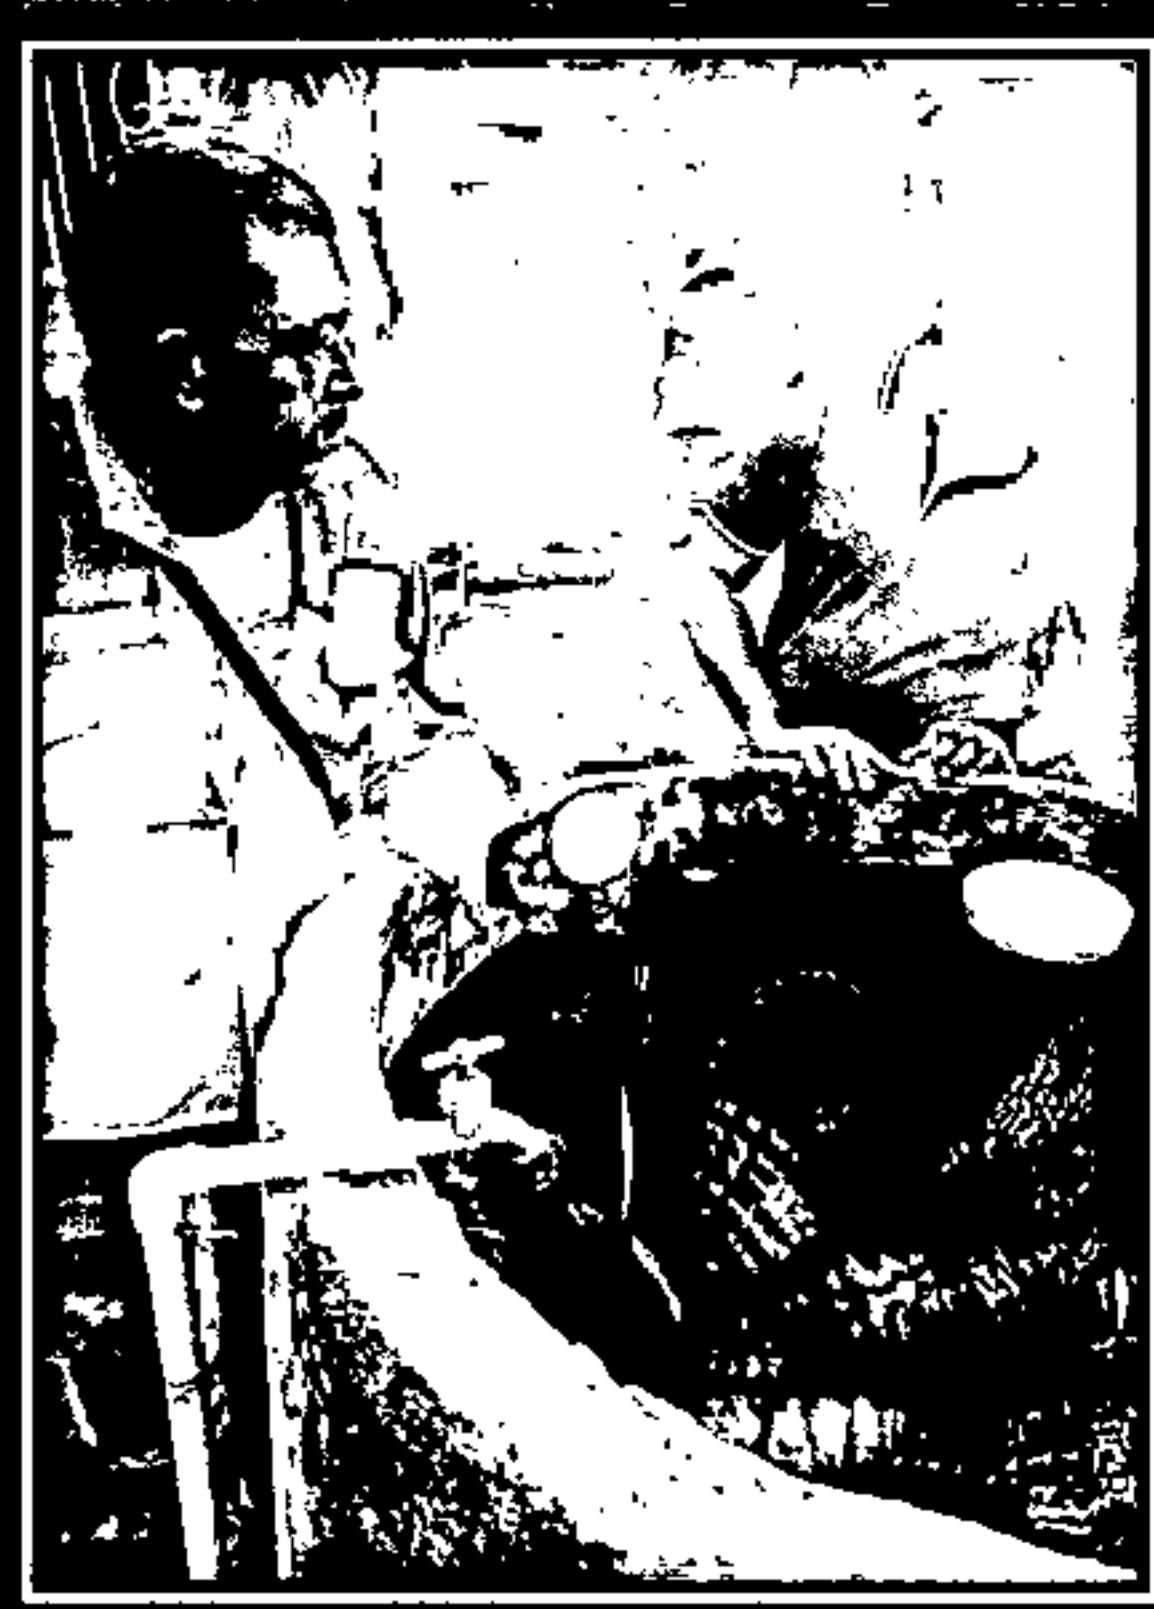
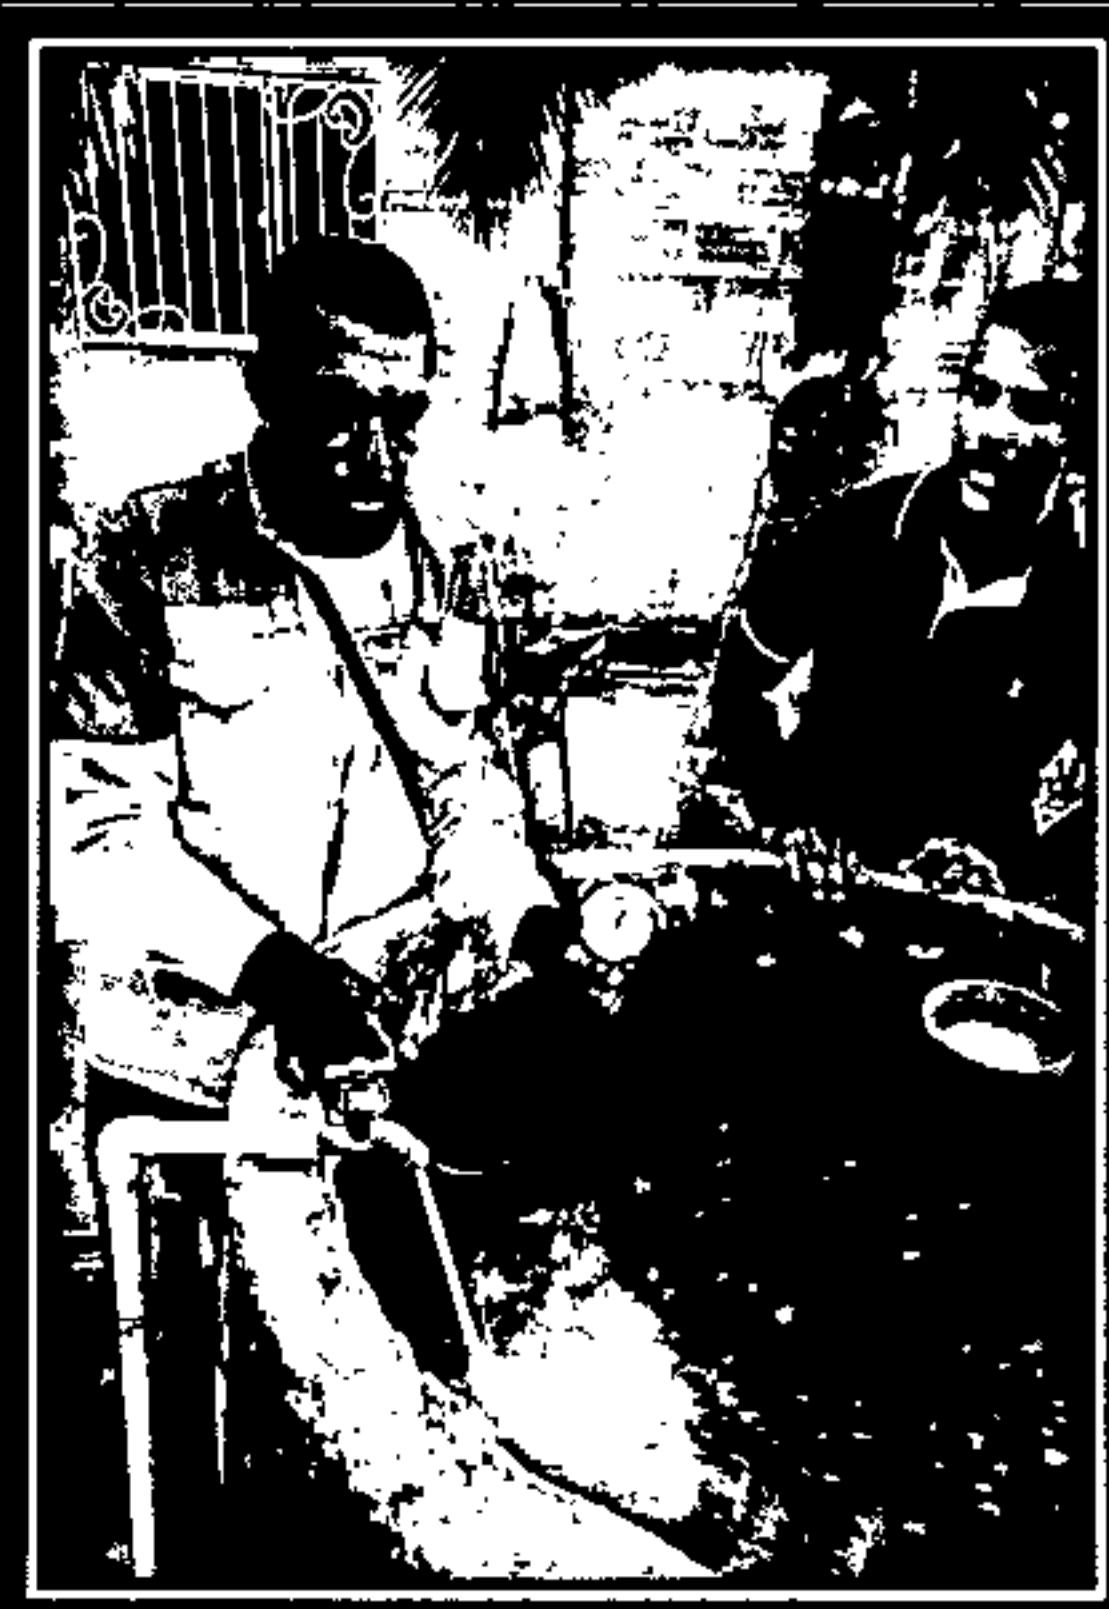
Presión registrada: 25 PSI = 17.6 m.c.a.

Fotos 123, 124 y 125. Evidencias fotográficas de medición de presión en conexión intradomiciliaria

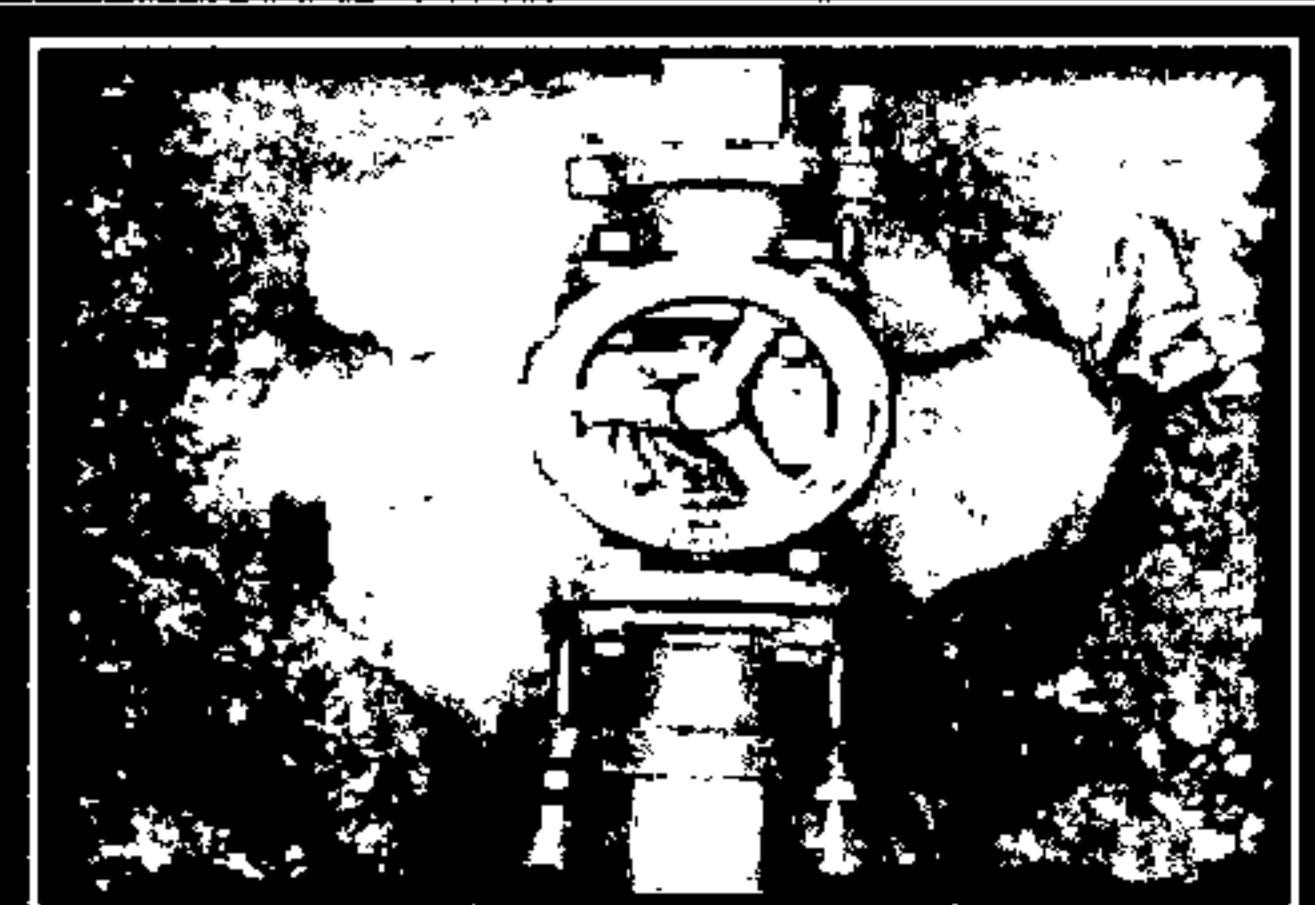
Foto 130 Y 131. Instalación de macro medidor 2" y válvula de control 2" – Corregimiento Villa Nueva jurisdicción del municipio de Purísima

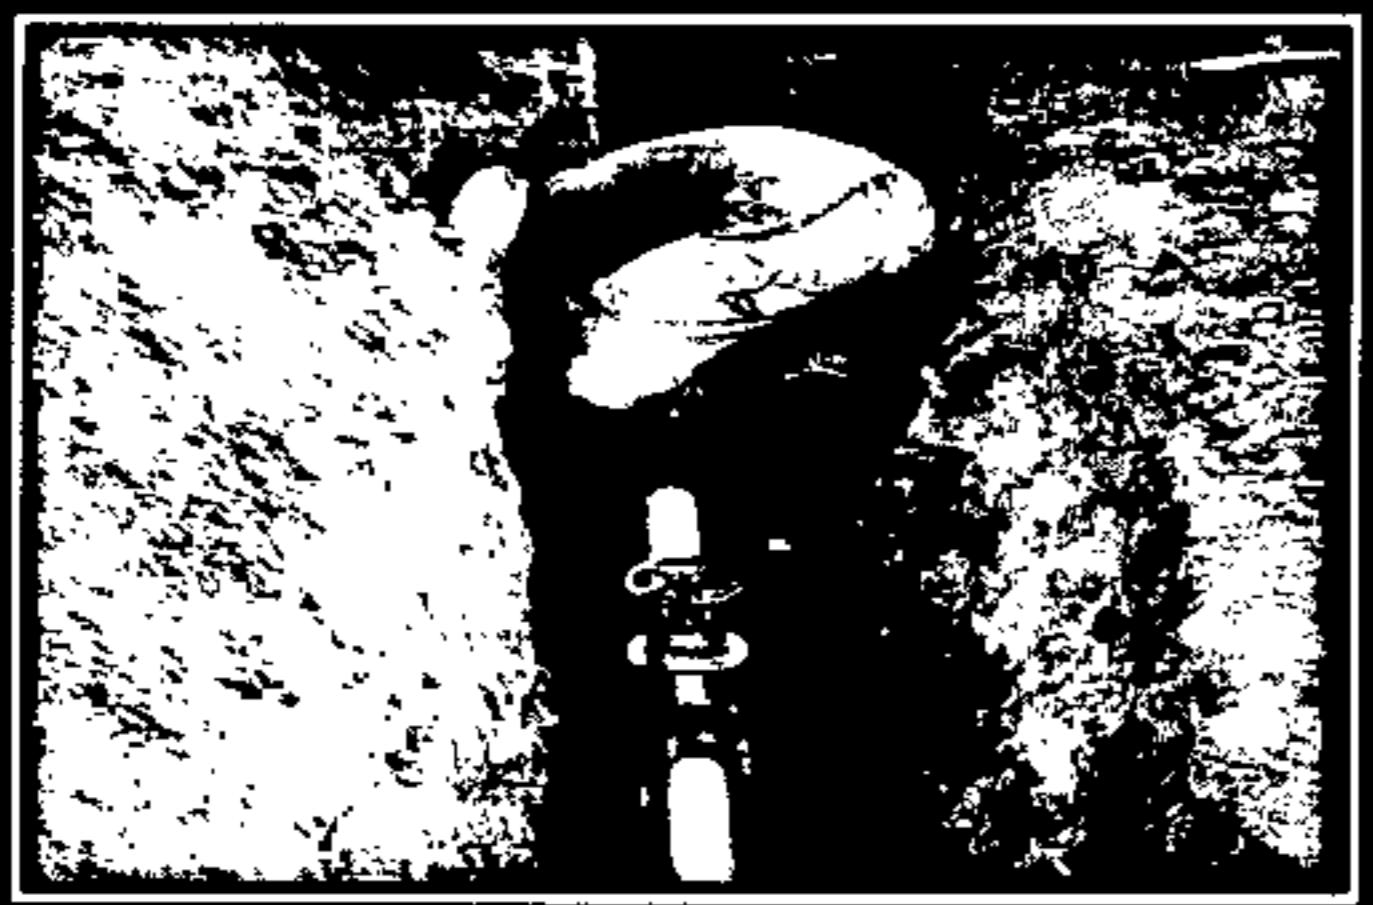
Foto 132 Y 133. Instalación de macro medidor 3" y válvula de control 3" – Corregimiento Los Corrales jurisdicción del municipio de Purísima.
