Asunto: Entrega del segundo informe del Plan de Gestión Empresarial.

Por ese motivo la empresa Aguas del Sinú S.A. E.S.P., realiza la entrega del **Tercer Informe** anexo a este oficio desarrollado en 104 folios y 314 anexos donde se puede observar el porcentaje de cumplimiento del Programa de Gestión Empresarial.

Contenido

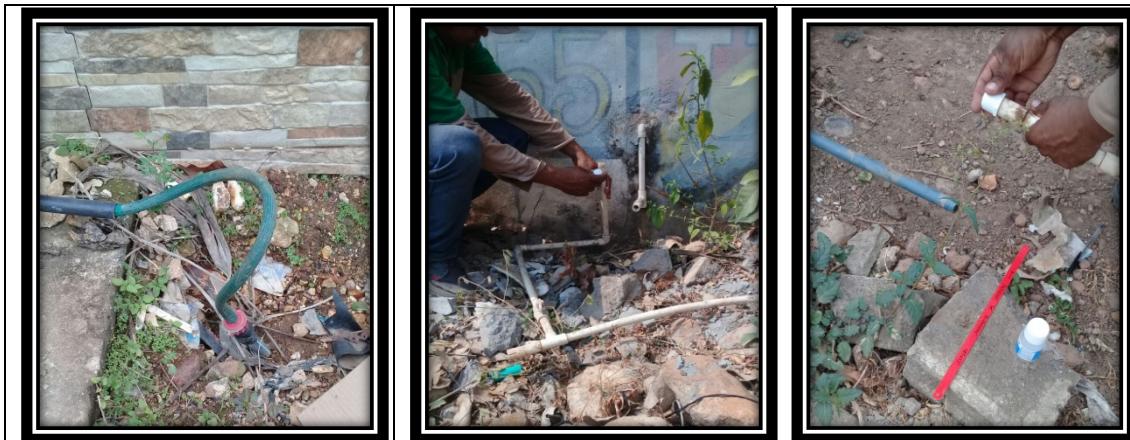
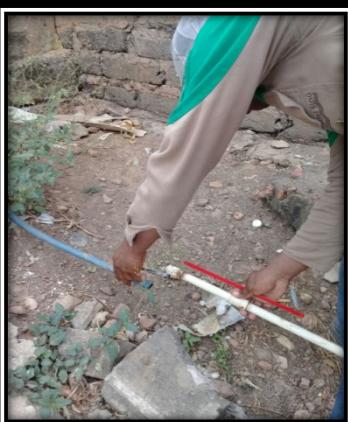
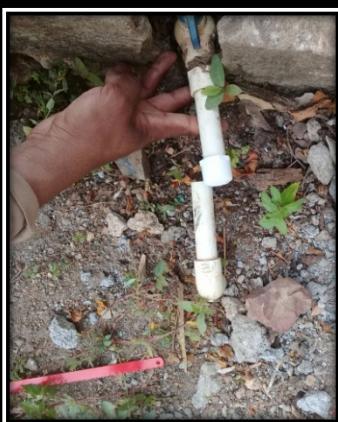
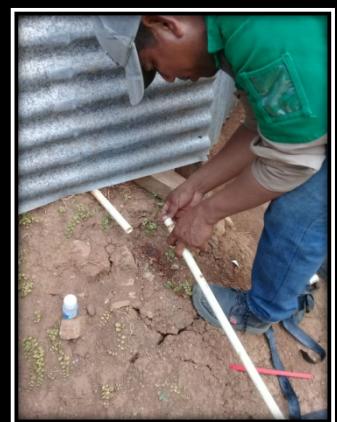
Fotos 1, 2, 3, 4, 5 y 6. Trabajos de cortes y suspensiones del servicio de acueducto por incumplimiento de lo expuesto en los Capítulos V y VI – Titulo II - del Decreto 302 de 2000 que reza las causales de suspensión de los servicios y Causales de corte y finalización del contrato, las actividades estuvieron situadas en los barrios Alto Kennedy, Alto Prado, Santo Domingo y Nueva Colombia.

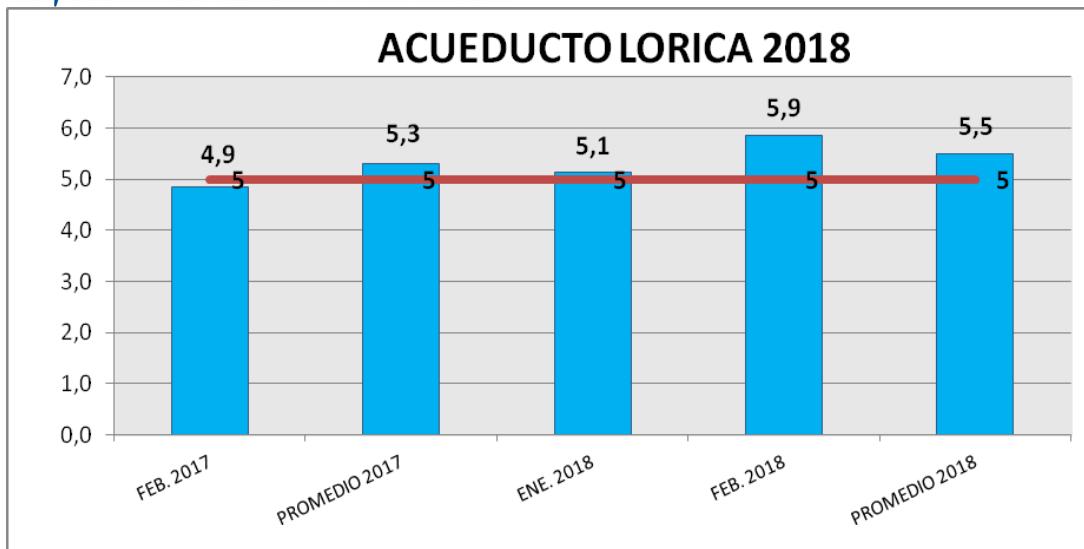
Gráfica 11. Indicador Horas/Daños – Lorica 2018

A continuación, se presenta tabla y gráfica del indicador Horas/Daños en toda la red de distribución de agua potable en el municipio de Lorica, en la cual se puede observar el reporte del mes de febrero 2017, el promedio del año 2017, febrero 2018 y promedio del año en curso. Cabe decir que el reporte del indicador aquí presente corresponde a un mayor número de daños en las redes de distribución de diámetros menores y acometidas domiciliarias, las cuales no representan un alto porcentaje de pérdida de agua. No obstantes, en el transcurso del mes se presentaron fugas en las líneas de conducción de diámetros superiores a 6" pulgadas, razón por la cual el índice aumentó superando la meta propuesta, debido a que el tiempo necesario para la realización de la reparación de estas fugas es mayor, ya que las actividades que hay que realizar requieren de más cantidades, por ejemplo mayores m³ de excavaciones, llenos y compactación.

LORICA - HORAS/DAÑOS ACUEDUCTO AÑO 2018				
MES	NÚMERO DE DAÑOS	HORAS REPARACIÓN DAÑOS	VALOR DEL INDICADOR	META
FEB. 2017	57	277	4,9	ACU <= 5
PROMEDIO 2017			5,3	ACU <= 5
ENE. 2018	32	164	5,1	ACU <= 5
FEB. 2018	25	146,6	5,9	ACU <= 5
PROMEDIO 2018			5,5	ACU <= 5

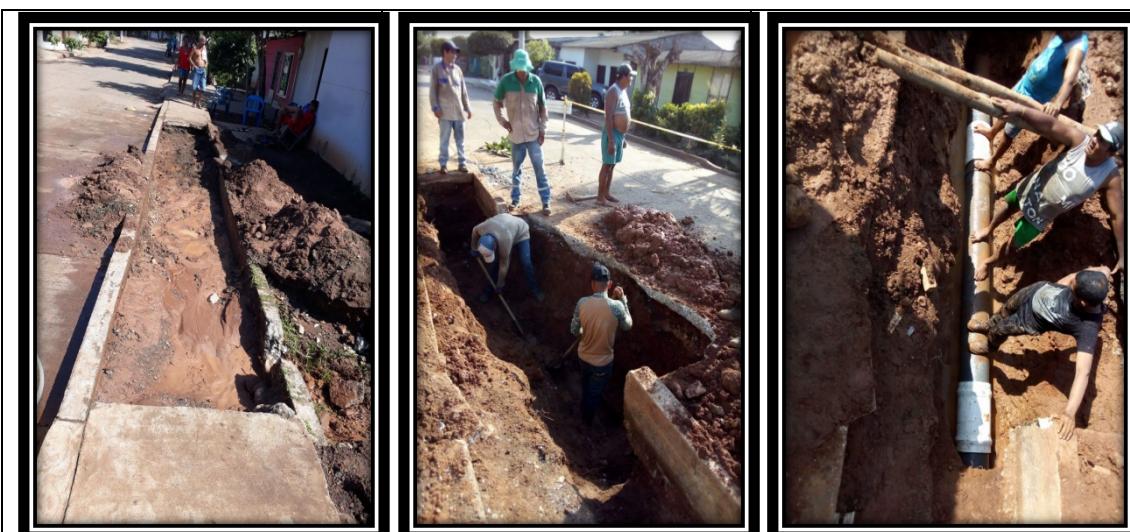
Fotos 13, 14 y 15. Trabajos de reparación de fugas presentadas en las líneas de conducción PTAP Lorica – Tanque de almacenamiento Nueva Colombia. Se evidencia el gran volumen de excavación que se requirió realizar para llevar a cabo la reparación de la fuga.

Evidencias de reparación de daños en tuberías superiores a 8"

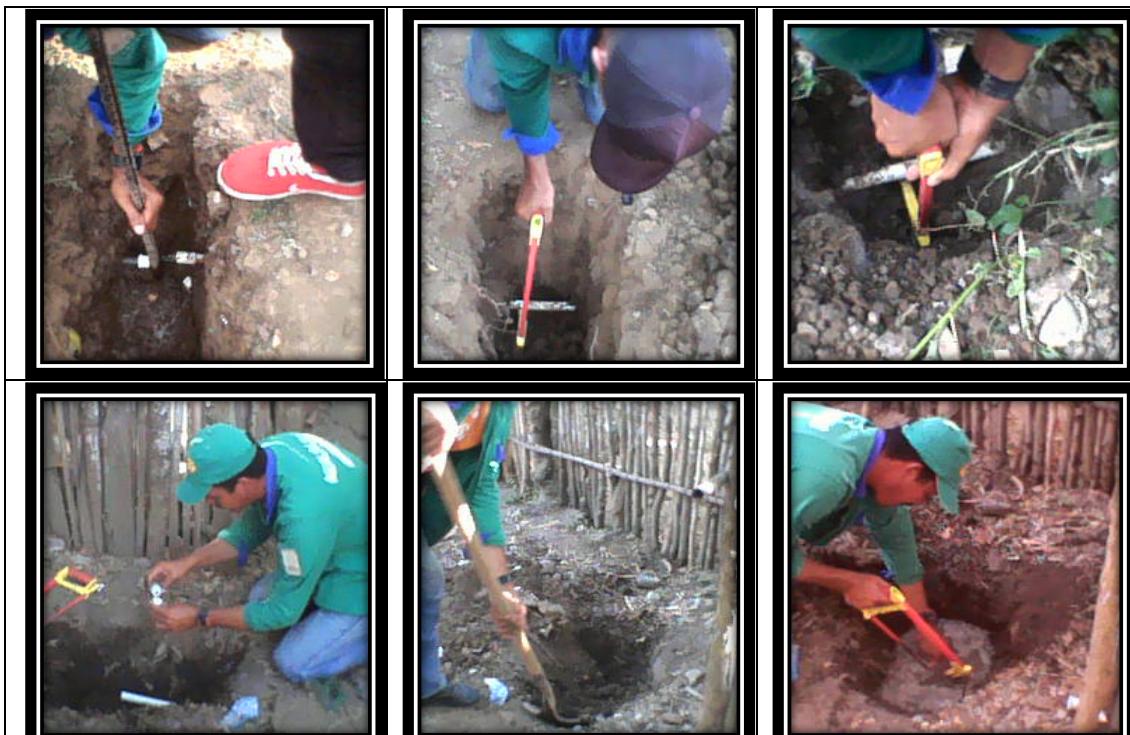
Fotos 16, 17, 18, 19, 20 y 21. Trabajos de cortes y suspensiones del servicio de acueducto por incumplimiento de lo expuesto en los Capítulos V y VI – Título II - del Decreto 302 de 2000 que reza las causales de suspensión de los servicios y Causales de corte y finalización del contrato, las actividades estuvieron situadas en los barrios Nuevo Milenio, Buenos Aires, Laureano Gómez, El Brillante Pozo Centro y Villa Orly.

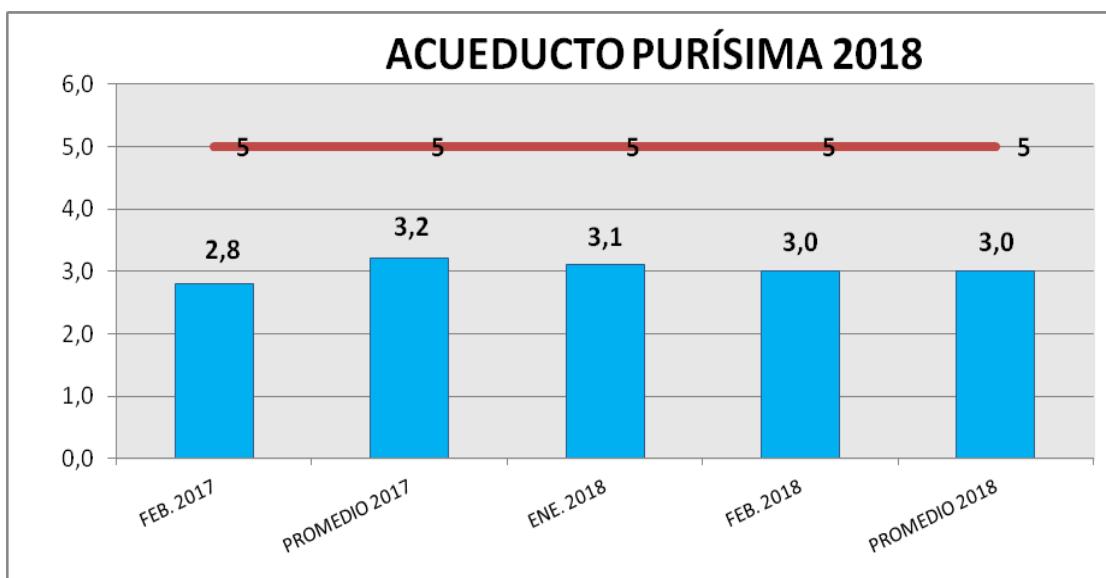
Gráfica 12. Indicador Horas/Daños – Purísima 2018

A continuación, se presenta tabla y gráfica del indicador Horas/Daños en toda la red de distribución de agua potable en el municipio de Purísima, en la cual se puede observar el reporte del mes de febrero 2017, el promedio del año 2017, febrero 2018 y promedio del año en curso.

Cabe decir que el reporte del indicador aquí presente corresponde a un mayor número de daños en las redes de distribución de diámetros menores y acometidas domiciliarias, las cuales no representan un alto porcentaje de pérdida de agua. No obstante, se puede evidenciar que en los meses transcurridos el indicador se encuentra por debajo de la meta propuesta e incluso por debajo del promedio del año 2017.

MES	NÚMERO DE DAÑOS	HORAS REPARACIÓN DAÑOS	VALOR DEL INDICADOR	META
FEB. 2017	3	8,5	2,8	ACU <= 5
PROMEDIO 2017			3,2	ACU <= 5
ENE. 2018	1	3,05	3,1	ACU <= 5
FEB. 2018	1	3	3,0	ACU <= 5
PROMEDIO 2018			3,0	ACU <= 5

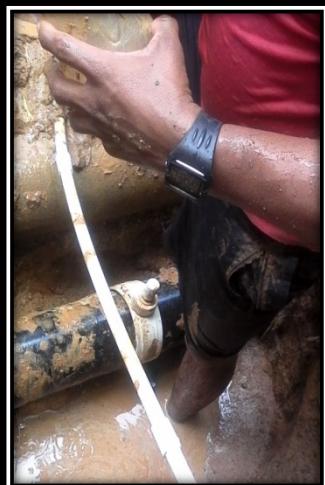
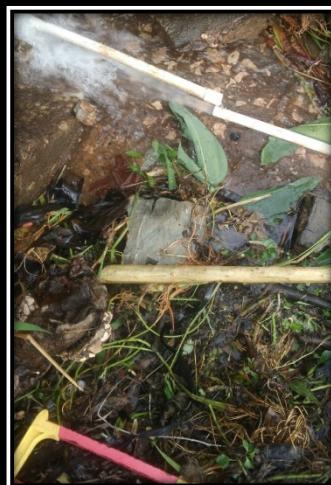
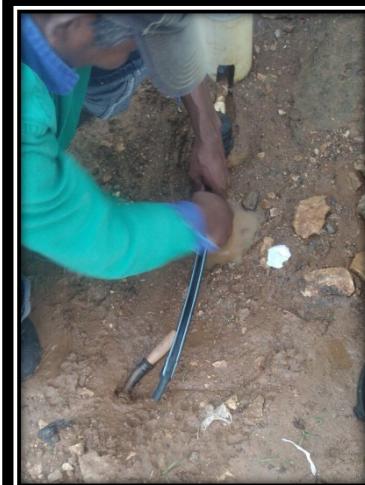
Fotos 22, 23 y 24. Trabajos de cortes y suspensiones del servicio de acueducto por incumplimiento de lo expuesto en los Capítulos V y VI – Título II - del Decreto 302 de 2000 que reza las causales de suspensión de los servicios y Causales de corte y finalización del contrato, las actividades estuvieron situadas en los barrios Venezuela, Santa Lucia, Centro y San Antonio.

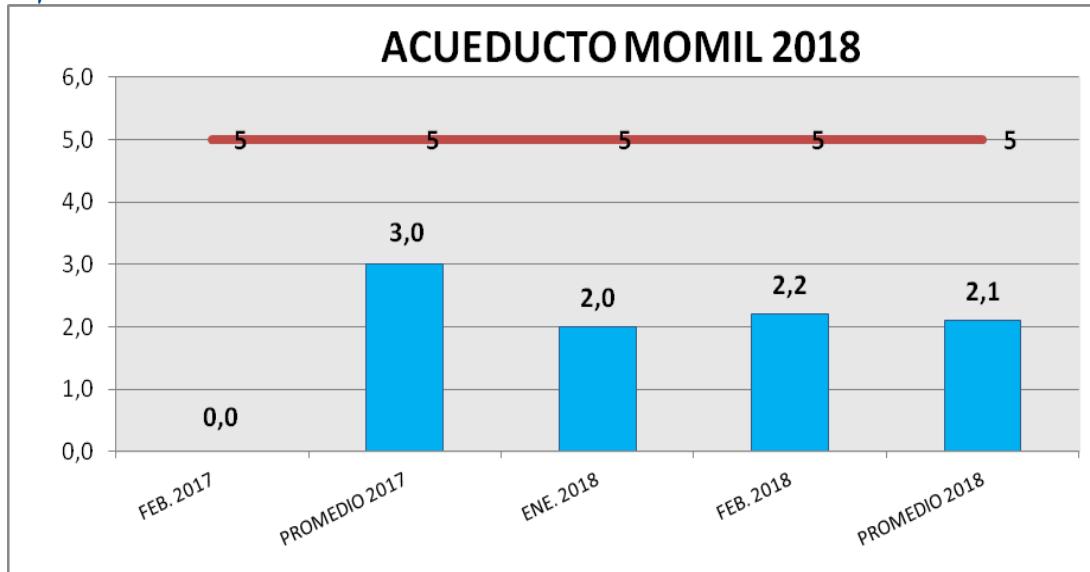
Gráfica 13. Indicador Horas/Daños – Momil 2018

Cabe decir que el reporte del indicador aquí presente corresponde a un mayor número de daños en las redes de distribución de diámetros menores y acometidas domiciliarias, las cuales no representan un alto porcentaje de pérdida de agua. No obstante, se puede evidenciar que en los meses transcurridos el indicador se encuentra por debajo de la meta propuesta e incluso por debajo del promedio del año 2017.

MOMIL - HORAS/DAÑOS ACUEDUCTO AÑO 2018				
MES	NÚMERO DE DAÑOS	HORAS REPARACIÓN DAÑOS	VALOR DEL INDICADOR	META
FEB. 2017	0	0	0,0	ACU <= 5
PROMEDIO 2017			3,0	ACU <= 5
ENE. 2018	5	10,1	2,0	ACU <= 5
FEB. 2018	8	17,2	2,2	ACU <= 5
PROMEDIO 2018			2,1	ACU <= 5

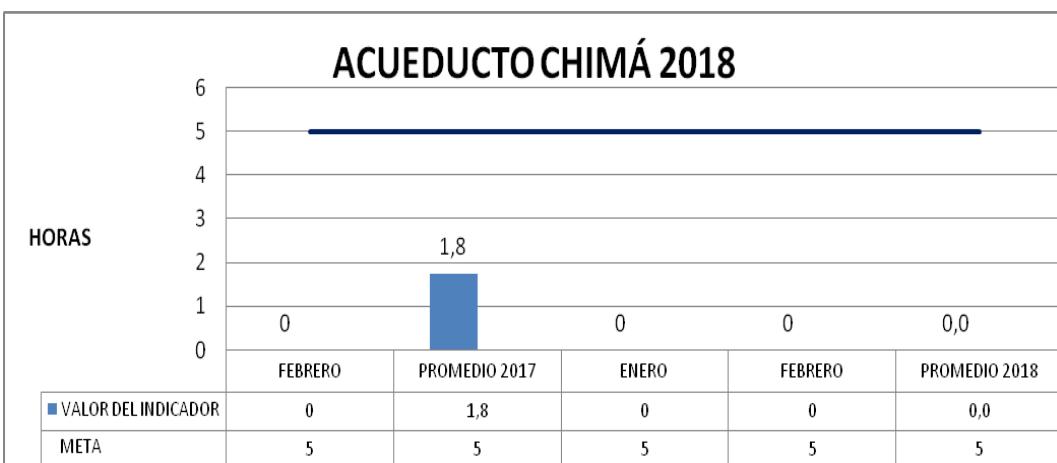
Gráfica 14. Indicador Horas/Daños - Chimá 2018

A continuación se presenta tabla y gráfica del indicador Horas/Daños en toda la red de distribución de agua potable en el municipio, en la cual se puede observar el reporte del mes de febrero 2017, el promedio del año 2017, febrero 2018 y promedio del año en curso. Cabe decir que el reporte del indicador aquí presente corresponde a daños en las redes de distribución de diámetros menores y acometidas domiciliarias, las cuales no representan un alto porcentaje de pérdida de agua. No obstante, se puede evidenciar que en los meses transcurridos el indicador se encuentra por debajo de la meta propuesta e incluso por debajo del promedio del año 2017.

PROMEDIO 2017			1,8	ACU <= 5	5
ENERO 2018	0	0	0	ACU <= 5	5
FEBRERO 2018	0	0	0	ACU <= 5	5
PROMEDIO 2018			0,0	ACU <= 5	5

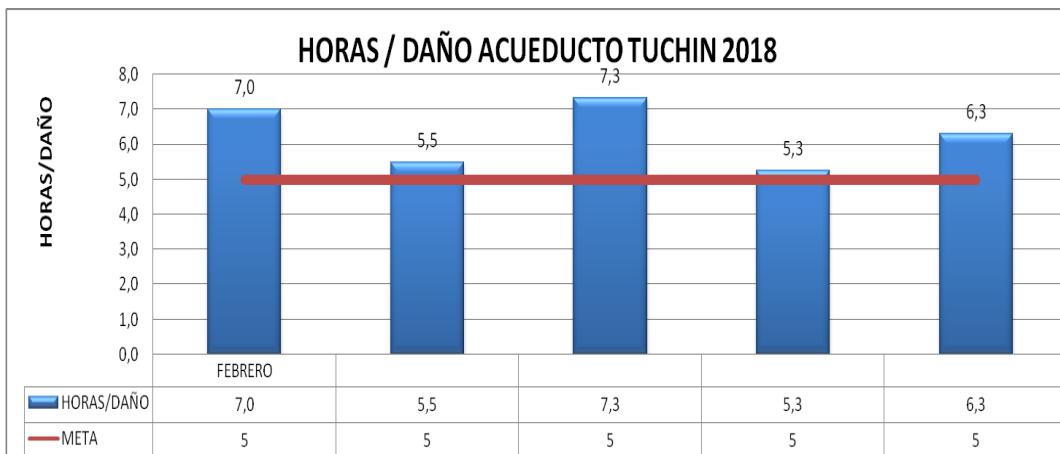
Gráfica 15. Indicadores Horas/Daños - Tuchín 2018

A continuación, se presenta tabla y gráfica del indicador Horas/Daños en toda la red de distribución de agua potable en el municipio de Tuchín, en la cual se puede observar el reporte del mes de febrero 2017, el promedio del año 2017, febrero 2018 y promedio del año en curso.

Cabe decir que el reporte del indicador aquí presente corresponde a un mayor número de daños en las redes de distribución de diámetros menores y acometidas domiciliarias, las cuales no representan un alto porcentaje de pérdida de agua. No obstantes, en el transcurso del mes se presentaron fugas en las líneas de conducción de diámetros superiores a 6" pulgadas, razón por la cual el índice aumentó superando la meta propuesta, debido a que el tiempo necesario para la realización de la reparación de estas fugas es mayor, ya que las actividades que hay que realizar requieren de más cantidades, por ejemplo mayores m³ de excavaciones, llenos y compactación.

TUCHIN ACUEDUCTO				
MES AÑO 2018	NÚMERO DE DAÑOS	HORAS REPARACIÓN DAÑOS	HORAS/DAÑO	META
FEBRERO 2017	4	28,1	7,0	ACU <= 5
PROMEDIO 2017			5,5	ACU <= 5
ENERO 2018	3	22	7,3	ACU <= 5
FEBRERO 2018	4	21	5,3	ACU <= 5
PROMEDIO 2018			6,3	ACU <= 5

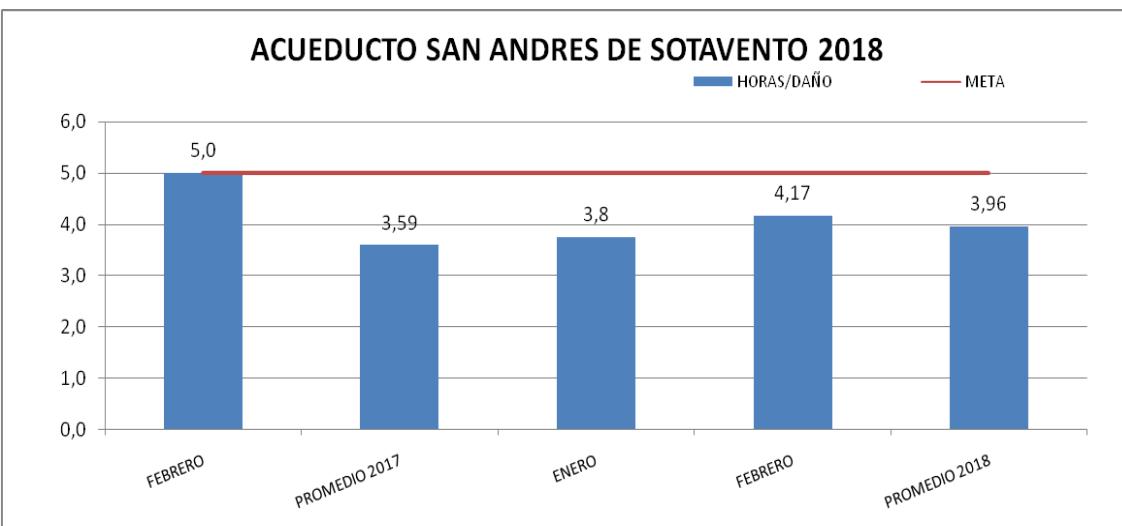
Gráfica 16. Indicadores Horas/Daños – San A. Sotavento 2018

A continuación se presenta tabla y gráfica del indicador Horas/Daños en toda la red de distribución de agua potable en el municipio, en la cual se puede observar el reporte del mes de enero 2017, el promedio del año 2017, enero 2018 y promedio del año en curso. Cabe decir que el reporte del indicador aquí presente corresponde a daños en las redes de distribución de diámetros menores y acometidas domiciliarias, las cuales no representan un alto porcentaje de pérdida de agua.

SAN ANDRES DE SOTAVENTO ACUEDUCTO 2018				
MES AÑO 2018	NÚMERO DE DAÑOS	HORAS REPARACIÓN DAÑOS	HORAS/DAÑO	META
FEBRERO 2017	4	20	5,0	ACU <= 5
PROMEDIO 2017	3,33	12,38	3,59	
ENERO 2018	2,00	7,50	3,8	ACU <= 5
FEBRERO 2018	3,00	12,50	4,17	ACU <= 5
PROMEDIO 2018			3,96

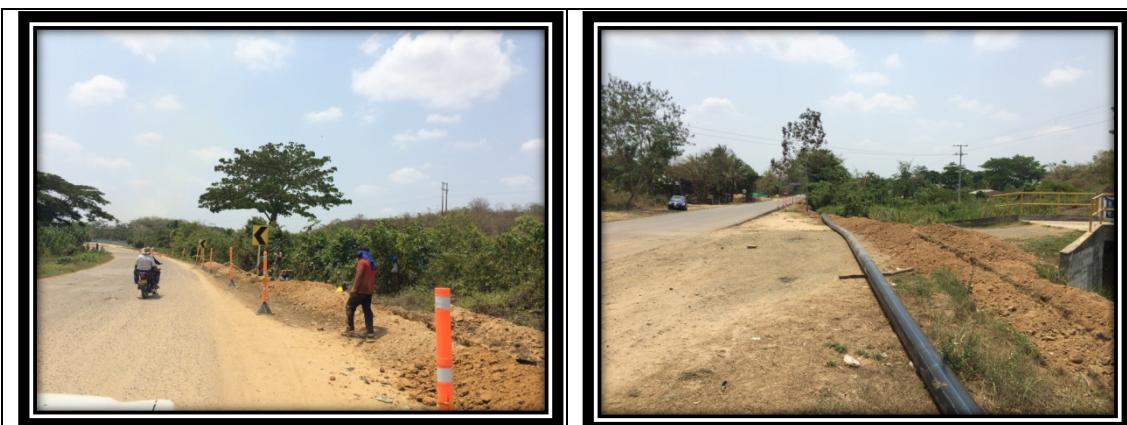
Foto 25 y 26. Actividades adelantadas en la instalación de nuevo tramo de EBAP Las Cruces hasta Tanque elevado ubicado en el municipio de San Andrés de Sotavento en de tubería PEAD de 8" en aras de optimizar redes de impulsión.

Es claro, que la prestación del servicio de acueducto en el municipio de san Andrés de Sotavento, depende estrictamente del embalse Cenegal mediante el cual se capta el agua y se conduce hasta la planta de tratamiento de agua potable Cenegal, desde la cual es impulsada hasta el tanque elevado ubicado en el municipio de san Andrés de sotavento, mediante esta nueva línea de impulsión en 8" PEAD se busca mejorar la continuidad y garantizar la prestación del servicio de acueducto en el municipio.

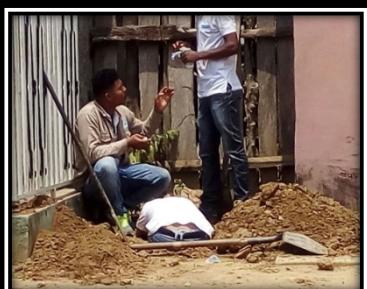
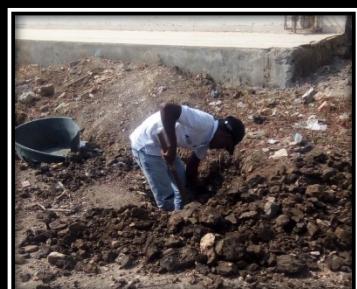
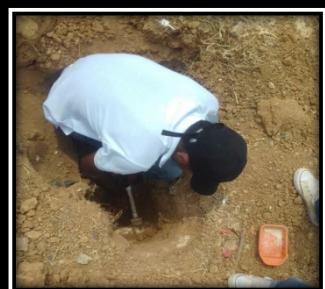
Fotos 27,28 y 29. Trabajos de cortes y suspensiones del servicio de acueducto por incumplimiento de lo expuesto en los Capítulos V y VI – Título II - del Decreto 302 de 2000 que reza las causales de suspensión de los servicios y Causales de corte y finalización del contrato, las actividades se realizaron en diferente sectores del municipio.

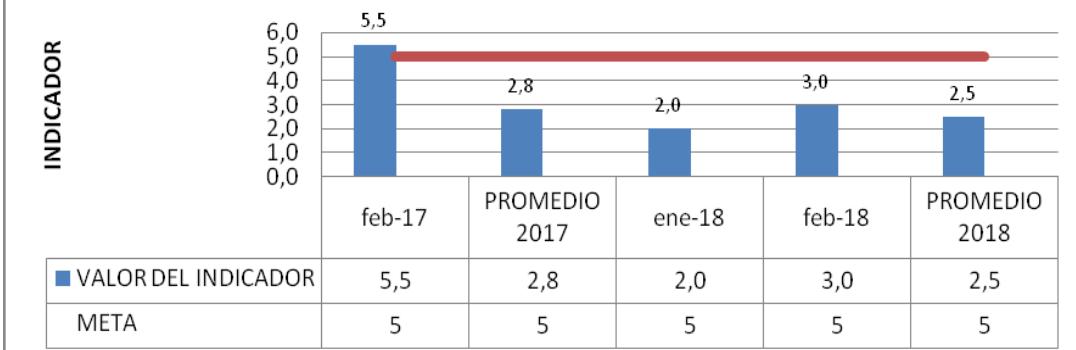
Gráfica 17. Indicadores Horas/Daños – San Antero 2018

INDICADOR HORA - DAÑO ACUEDUCTO 2018

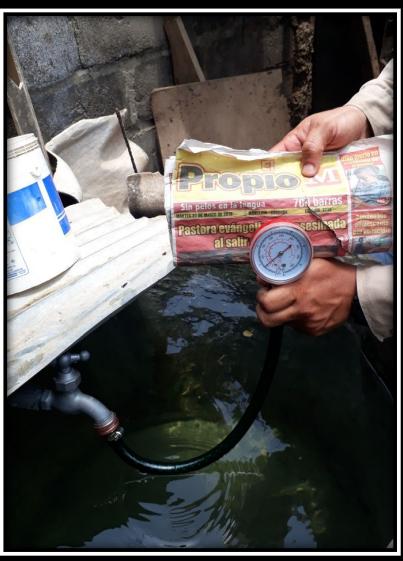
SECTOR: ZONA NORTE	BARRIO: ALTO KENNEDY	USUARIO: RAFAEL VILLEROS – JULIO JUNCO GUZMAN

Presión registrada: 50 PSI = 36.58 m.c.a.

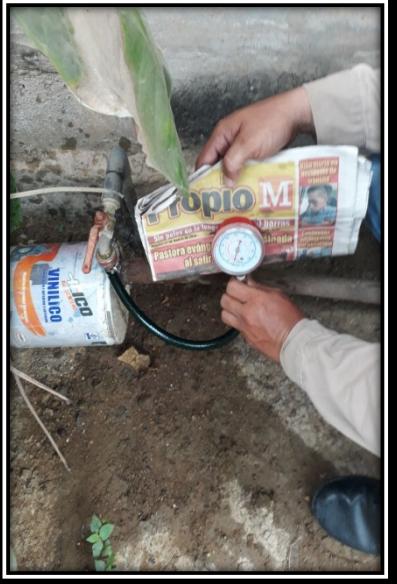
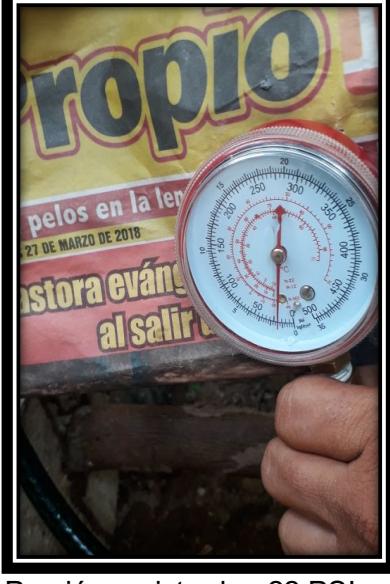
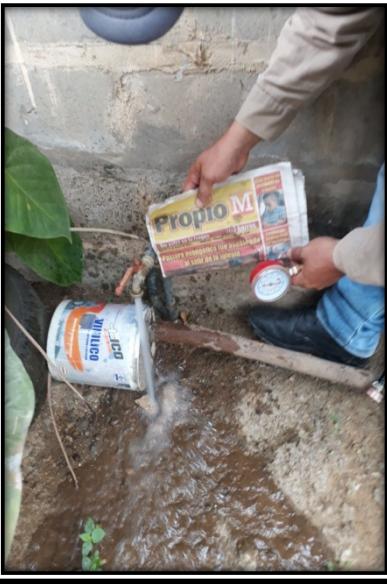
SECTOR: ZONA CENTRO	BARRIO: ARENAL	USUARIO: RAFAEL M. ARTEAGA

Presión registrada: 22 PSI = 15.48 m.c.a.

Fotos 37, 38 y 39. Evidencias fotográfica de medición de presión en conexión intradomiciliaria

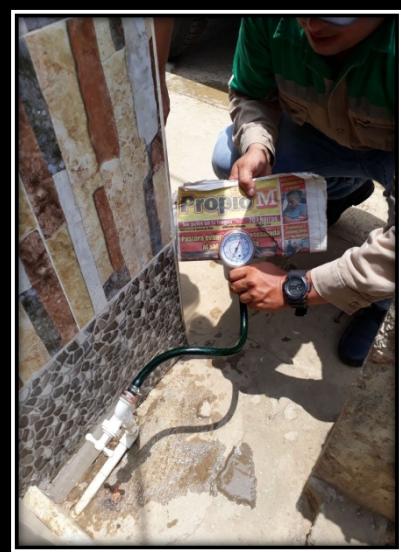
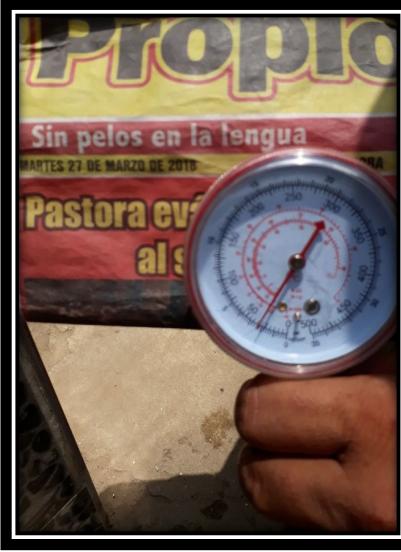
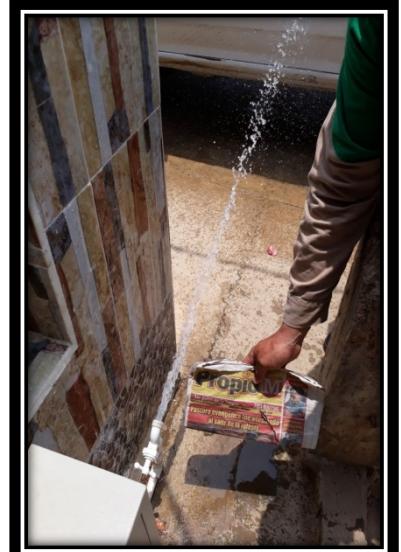
LORICA – CÓRDOBA		
SECTOR: ZONA CENTRO	BARRIO: SAN CARLOS	USUARIO: EUSBERTO MEDINA

Presión registrada: 31 PSI = 21.81 m.c.a.

Fotos 40, 41 y 42. Evidencias fotográfica de medición de presión en conexión intradomiciliaria

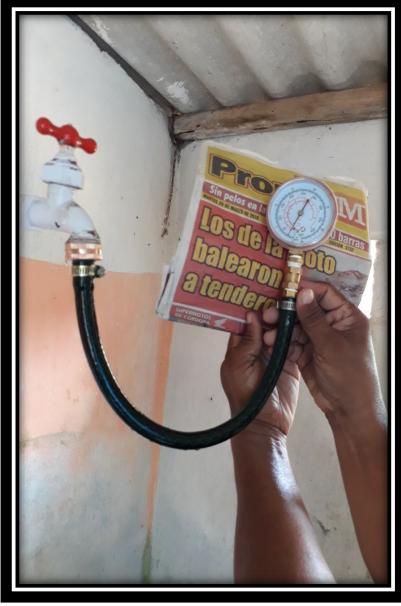
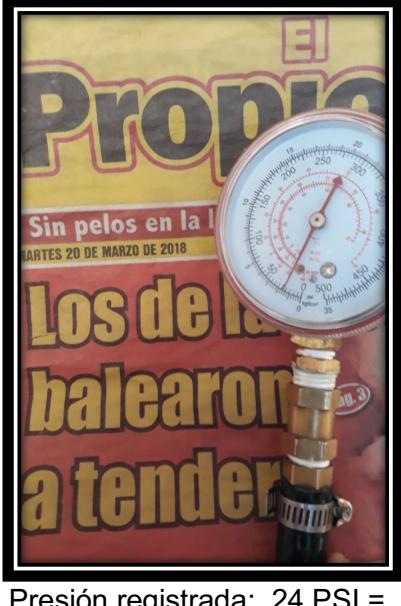
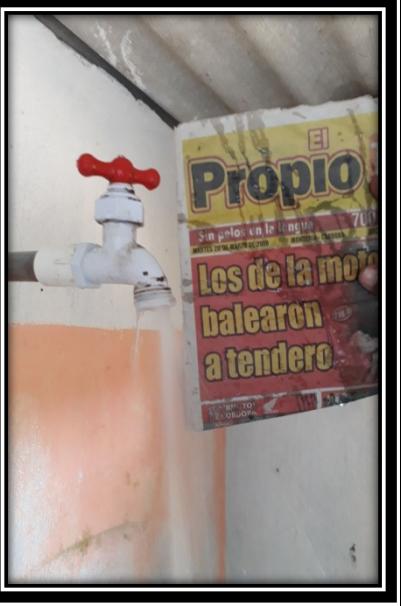
PURÍSIMA - CÓRDOBA		
SECTOR: PURISIMA 1	BARRIO: LOS CORRALES	USUARIO: DOLORES DE LA BARRERA

Presión registrada: 24 PSI = 16.88 m.c.a.

Fotos 43, 44 y 45. Evidencias fotográfica de medición de presión en conexión intradomiciliaria

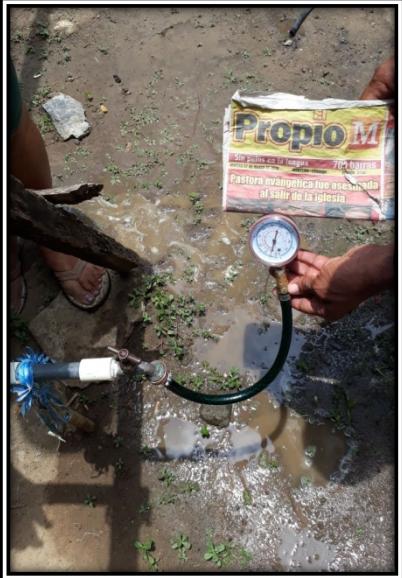
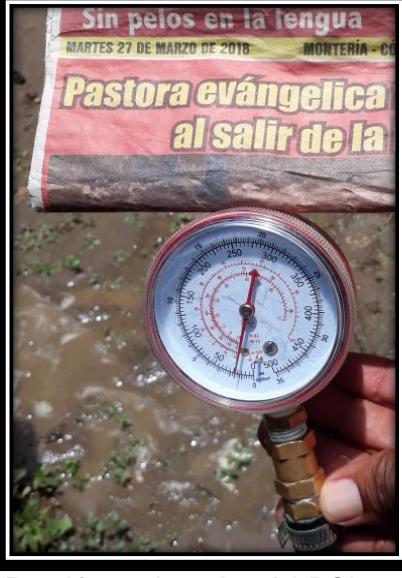
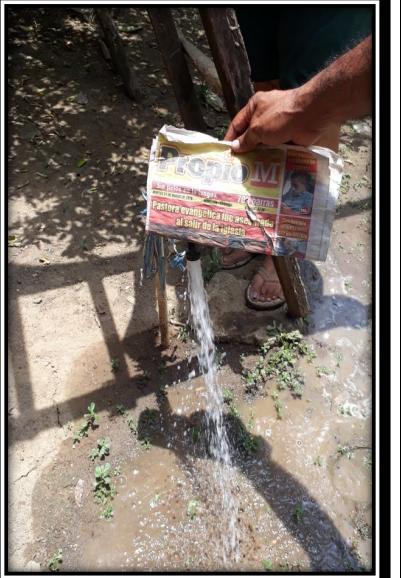
SECTOR: PURISIMA 1	BARRIO: LA CANDELARIA	USUARIO: SANTIAGO GARCIA

Presión registrada: 24 PSI =
16.88 m.c.a.

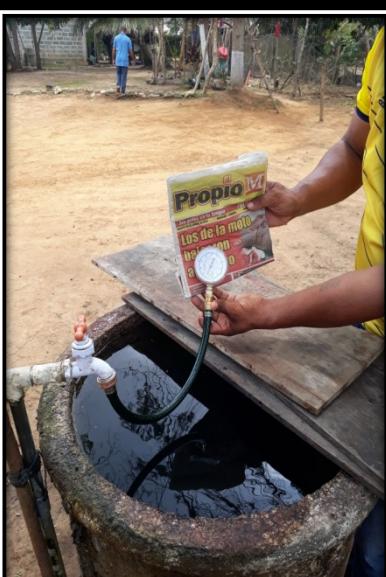
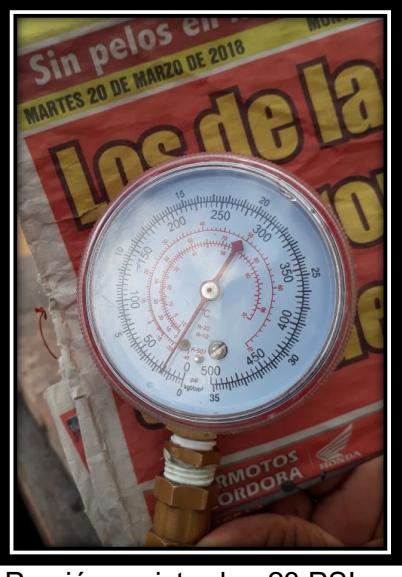
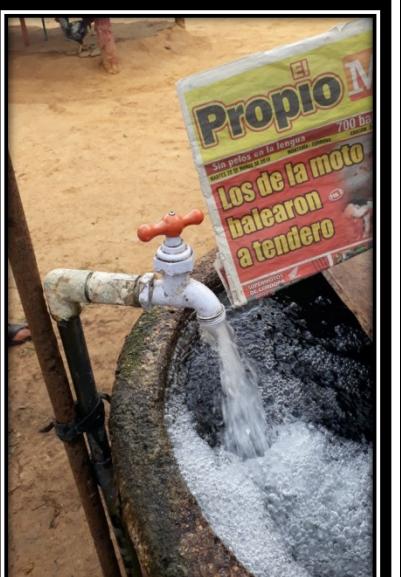
SECTOR: PURISIMA 1	BARRIO: LOS CORRALES	USUARIO: EUSEBIO ALVAREZ H.

Presión registrada: 23 PSI =
16.18 m.c.a.

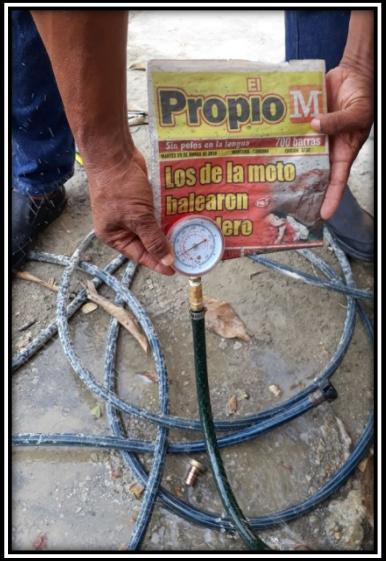
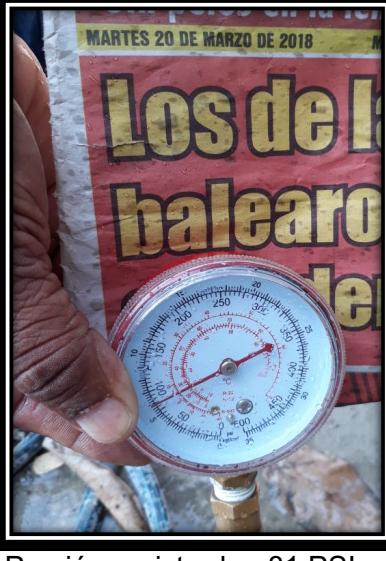
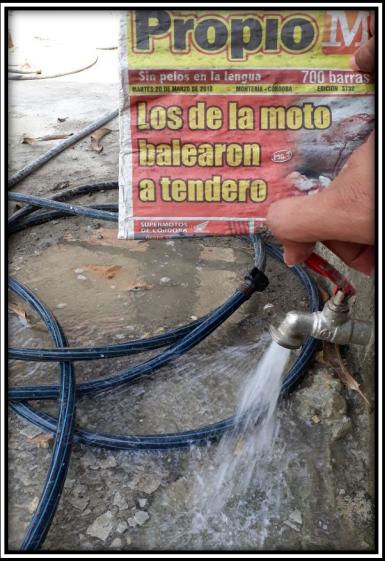
MOMIL - CÓRDOBA		
SECTOR: MOMIL1	BARRIO: SANTA LUCIA	USUARIO: REINALDO GOMEZ

Presión registrada: 81 PSI = 56.98 m.c.a.

Fotos 52, 53 y 54. Evidencias fotográfica de medición de presión en conexión intradomiciliaria

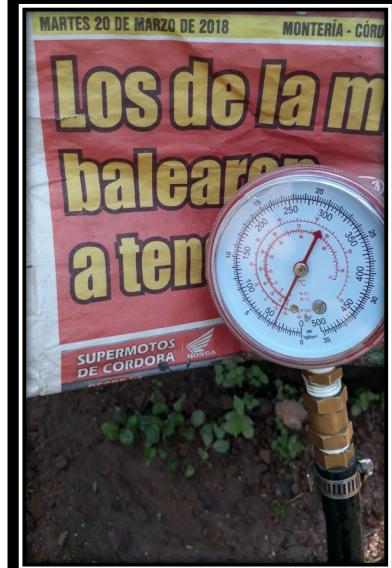
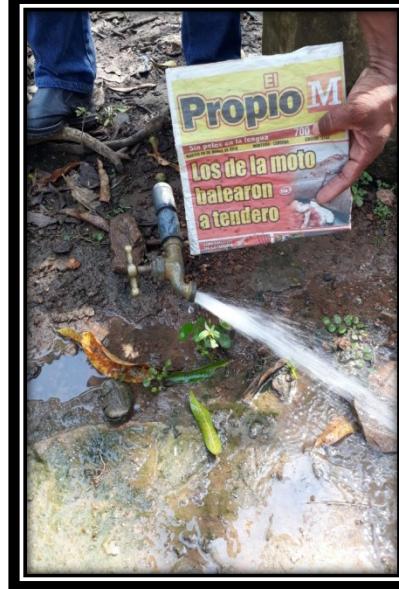
MOMIL - CÓRDOBA		
SECTOR: MOMIL1	BARRIO: LETICIA	USUARIO: ELISABETH T. SUAREZ

Presión registrada: 37 PSI =
26.03 m.c.a.

Fotos 55, 56 y 57. Evidencias fotográfica de medición de presión en conexión intradomiciliaria

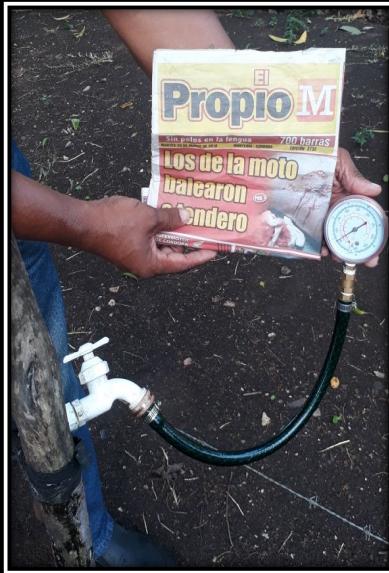
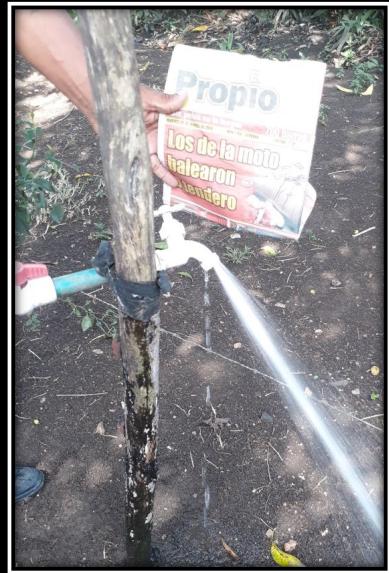
SECTOR: MOMIL1	BARRIO: EL CERRO	USUARIO: MARCOS MENDOZA

Presión registrada: 57 PSI = 4.09 m.c.a.

Fotos 61, 62 y 63. Evidencias fotográfica de medición de presión en conexión intradomiciliaria

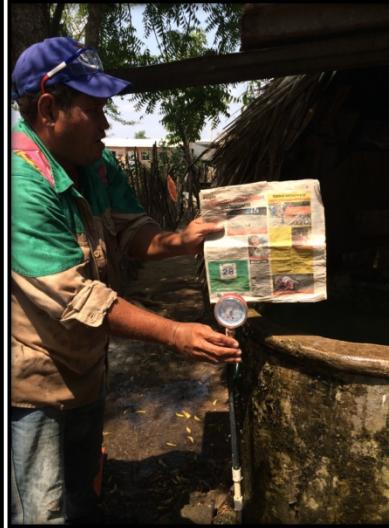
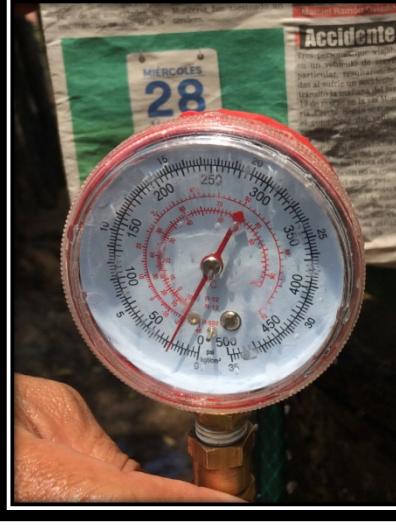
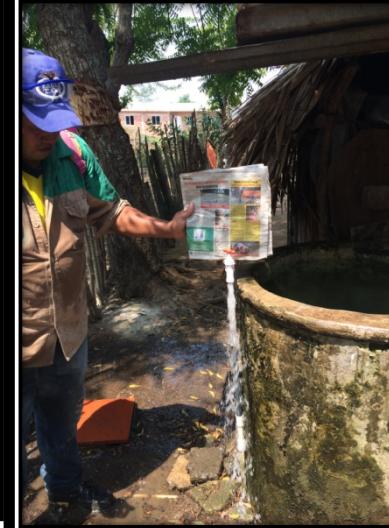
SECTOR: N° 2	BARRIO: AVENIDA SANTO DOMINGO	USUARIO: MANUEL MADERA CORDERO

Presión registrada: 25 PSI = 17.58 m.c.a.

Fotos 64, 65 y 66. Evidencias fotográfica de medición de presión en conexión intradomiciliaria

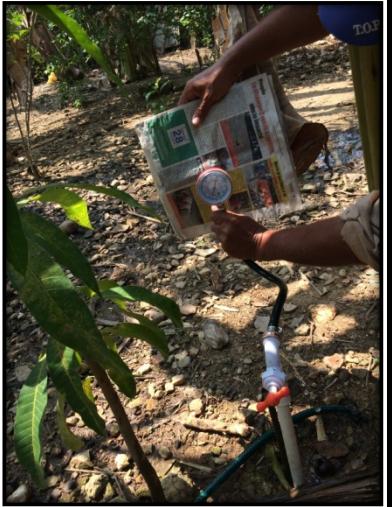
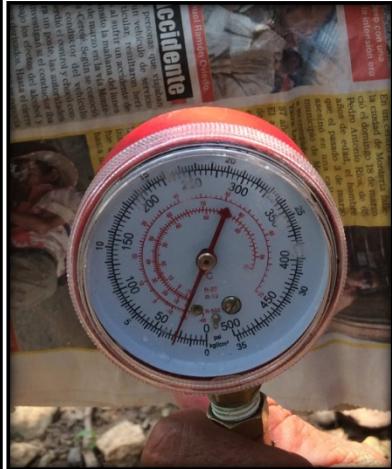
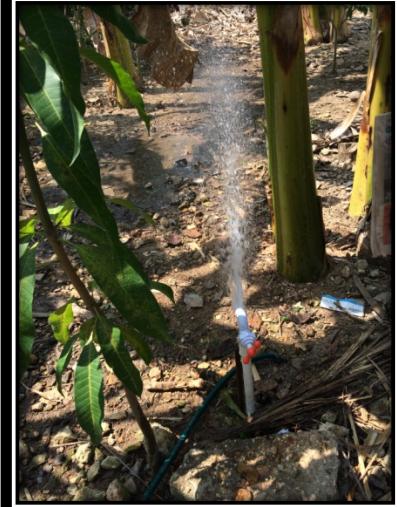
CHIMÁ – CÓRDOBA		
SECTOR: N° 2	BARRIO: CALLE DEL COMERCIO	USUARIO: DOMINGO PEREZ RIVAS

Presión registrada: 29 PSI = 20.40 m.c.a.

Fotos 67, 68 y 69. Evidencias fotográfica de medición de presión en conexión intradomiciliaria

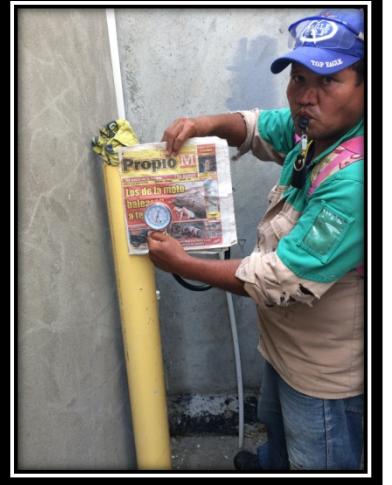
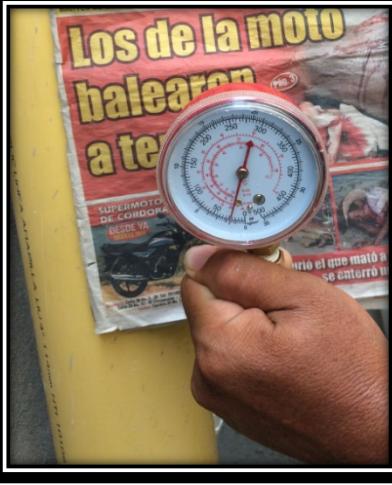
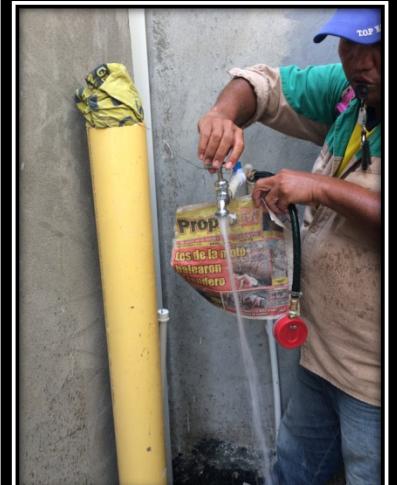
CHIMÁ – CÓRDOBA		
SECTOR: N° 2	BARRIO: CALLE DEL COMERCIO	USUARIO: IGNACIO MADERA

Presión registrada: 22 PSI = 15.47m.c.a.

Fotos 70, 71 y 72. Evidencias fotográfica de medición de presión en conexión intradomiciliaria

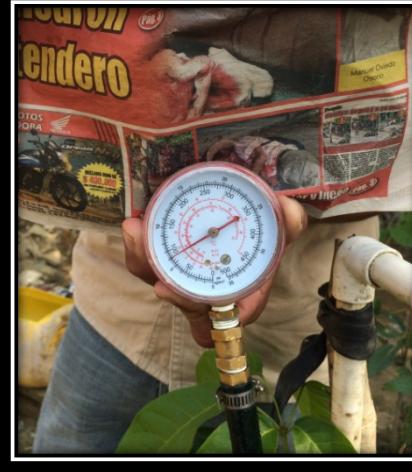
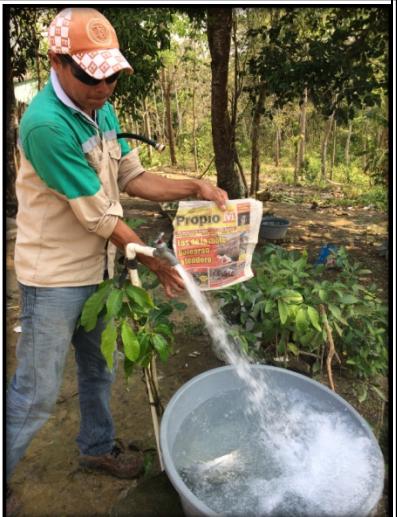
SECTOR: OTRAS ZONAS	BARRIO: EL TAMARINDO	USUARIO: EMILIANO ESTRADA CAMPO

Presión registrada: 86 PSI = 60.5 m.c.a.

Fotos 73, 74 y 75. Evidencias fotográfica de medición de presión en conexión intradomiciliaria

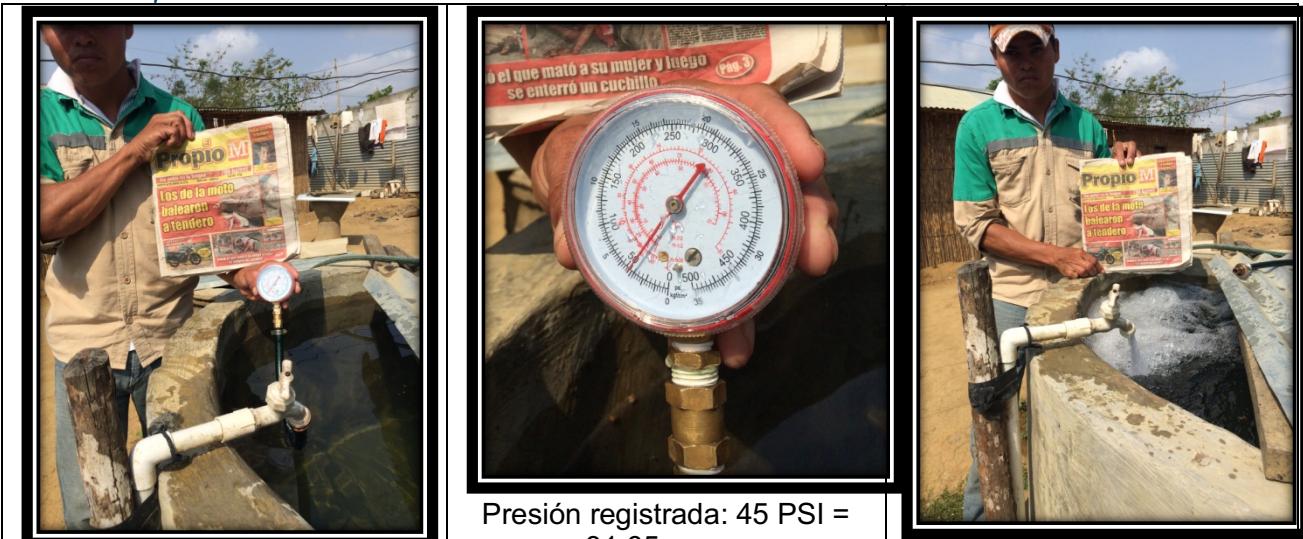
SECTOR: OTRAS ZONAS	BARRIO: ARAUCA	USUARIO: REGINALDO SUAREZ BENITEZ
---------------------	----------------	-----------------------------------

Fotos 76, 77 y 78. Evidencias fotográfica de medición de presión en conexión intradomiciliaria.

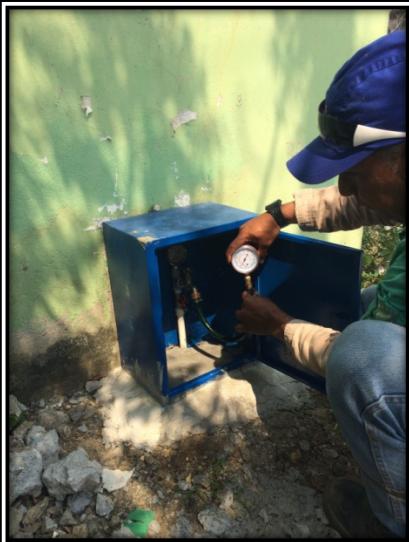
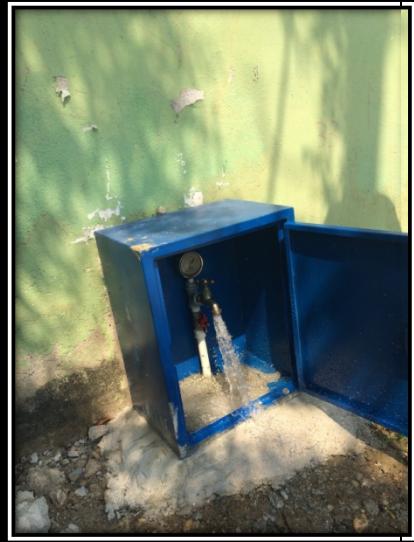
SAN ANDRES DE SOTAVENTO – CÓRDOBA		
SECTOR: N° 3	BARRIO: PINCHO ROY	USUARIO: CAJA DE MUESTREO

Presión registrada: 37 PSI =
26.03 m.c.a.

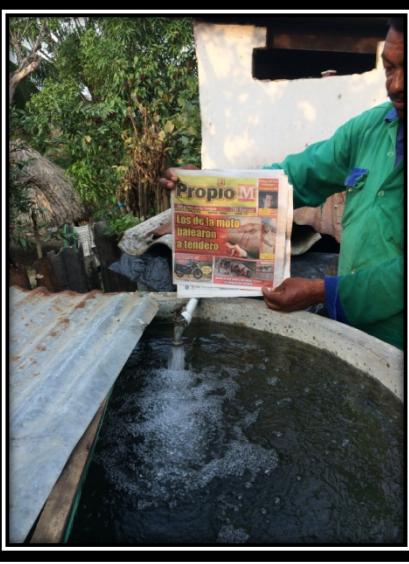
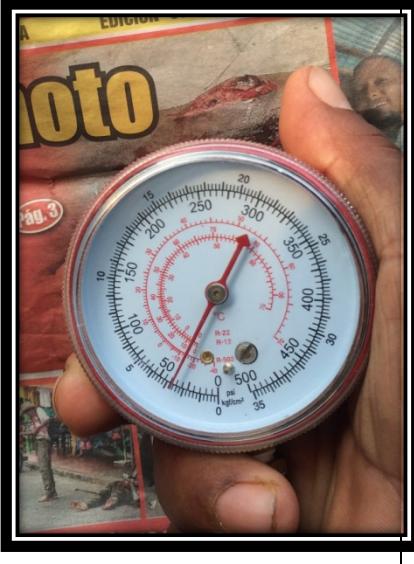
USUARIO: GREGORIO
CORREO RODRIGUEZ

Presión registrada: 39 PSI =
27.43 m.c.a.

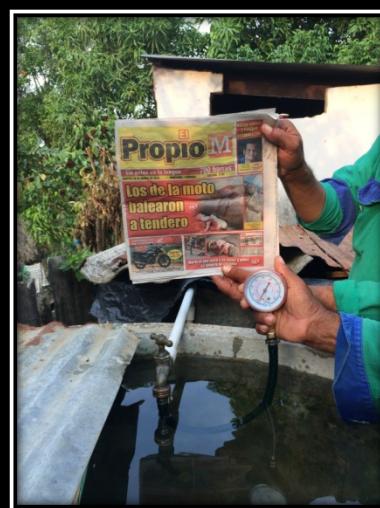
Fotos 85, 86 y 87. Evidencias fotográfica de medición de presión en conexión intradomiciliaria

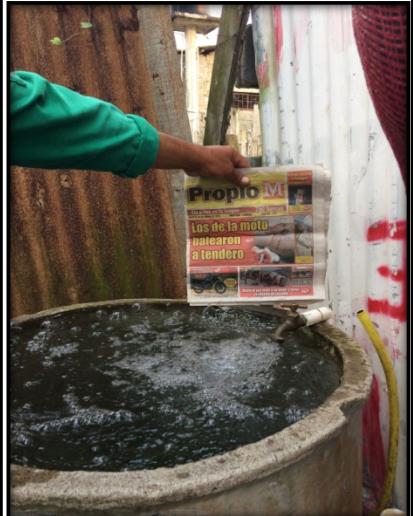
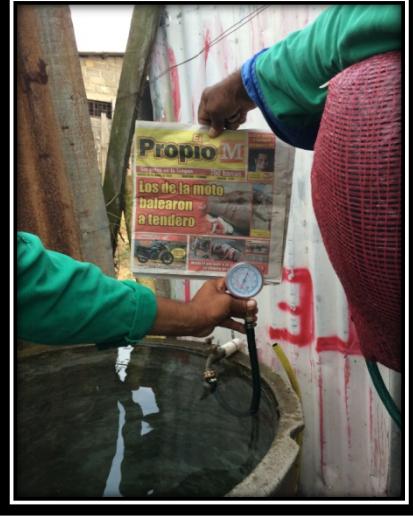
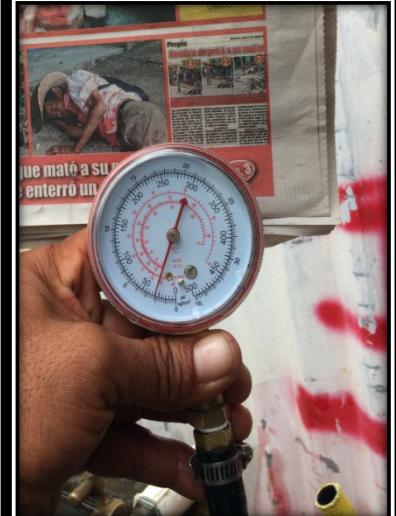
SECTOR: CALLE ARRIBA	BARRIO: PATEON	USUARIO: PATRICIA PEÑATA

Presión registrada: 31 PSI = 21.80 m.c.a.

Fotos 88, 89 y 90. Evidencias fotográfica de medición de presión en conexión intradomiciliaria

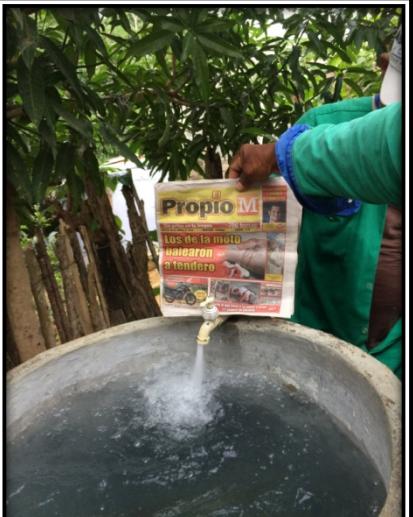
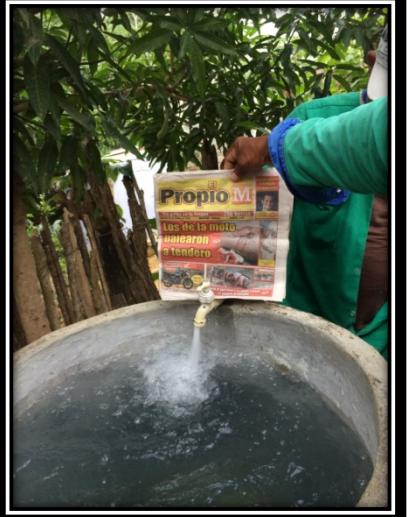
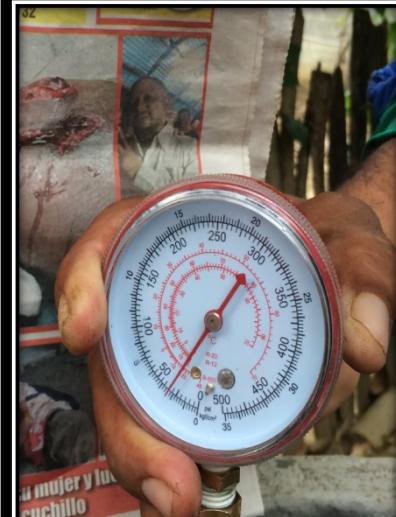
SECTOR: CALLE ARRIBA	BARRIO: OBRERO	USUARIO: CARMEN CORREA

Presión registrada: 35 PSI = 26.05 m.c.a.

Fotos 91, 92 y 93. Evidencias fotográfica de medición de presión en conexión intradomiciliaria

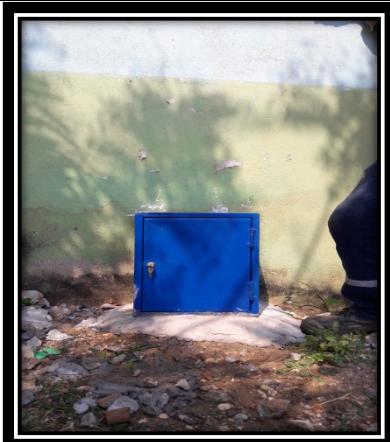
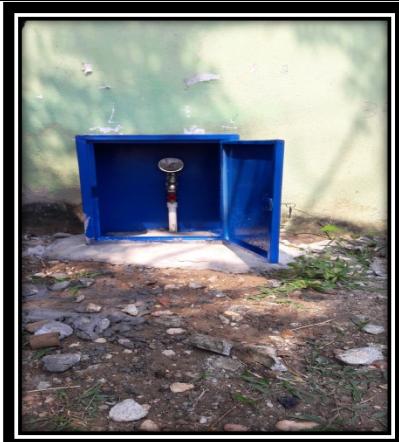
Localización del Punto: **Tanque elevado.**

Fotos 94 y 95. Evidencia fotográfica de limpieza y mantenimiento del sitio del punto de muestreo, y de la reposición de la caja.

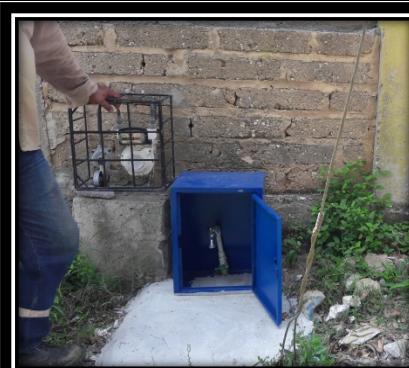
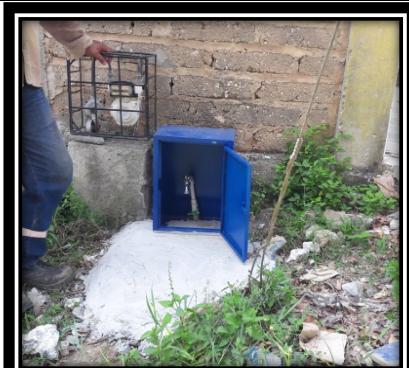
Localización del Punto: **Vivienda Félix Oviedo – Barrio La Bomba**

Fotos 96 y 97. Evidencia fotográfica de limpieza y mantenimiento del sitio del punto de muestreo, y de la reposición de la caja.

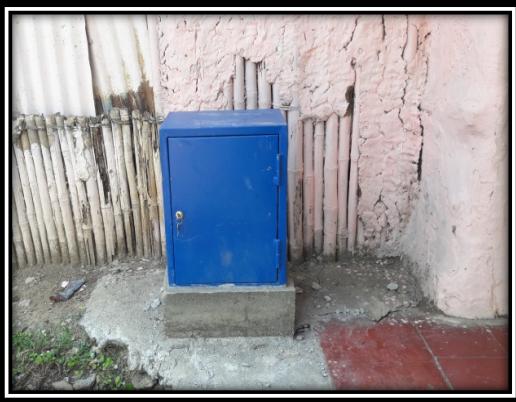
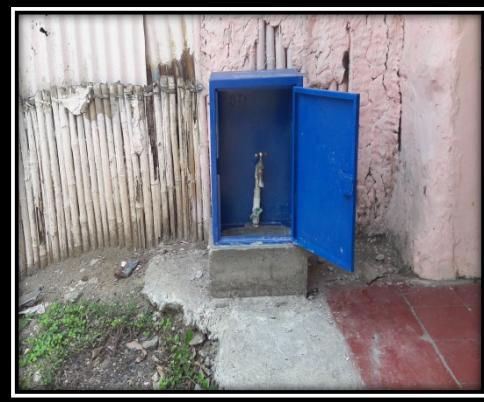
Fotos 98 y 99. Evidencia fotográfica de limpieza y mantenimiento del sitio del punto de muestreo, y de la reposición de la caja.
