Asunto: Entrega del segundo informe del Plan de Gestión Empresarial.

Por ese motivo la empresa Aguas del Sinú S.A. E.S.P., realiza la entrega del **Tercer Informe** anexo a este oficio desarrollado en 104 folios y 314 anexos donde se puede observar el porcentaje de cumplimiento del Programa de Gestión Empresarial.

Contenido

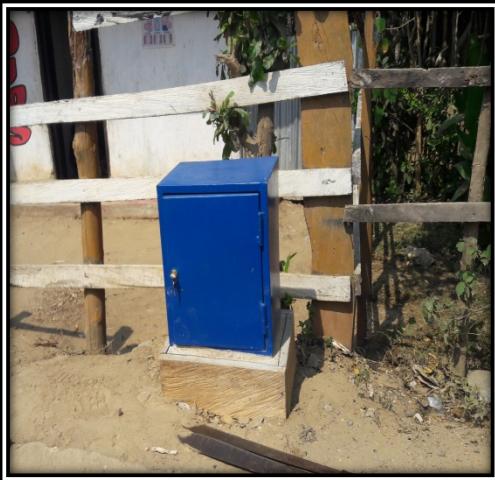
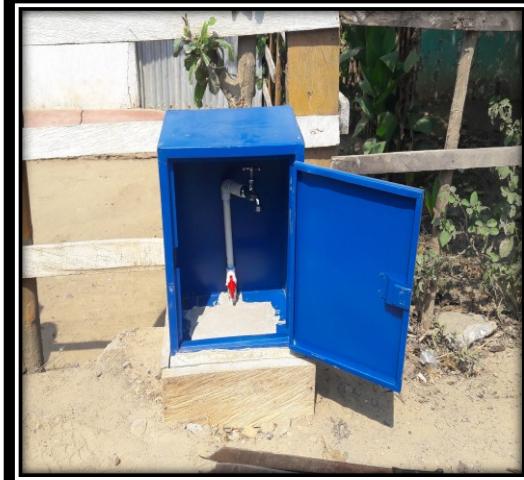
CÓDIGO: **923670**

Fotos 100 y 101. Evidencia fotográfica de limpieza y mantenimiento del sitio del punto de muestreo, y de la reposición de la caja.

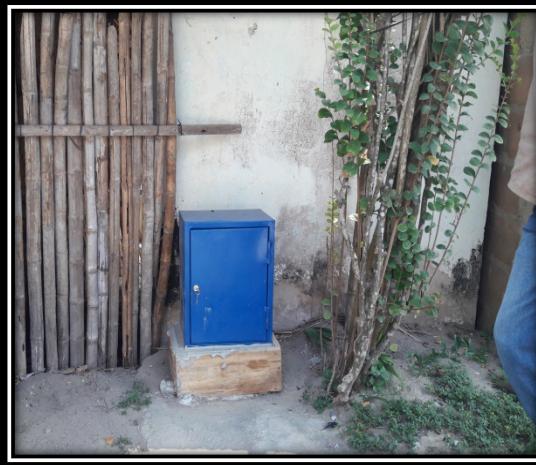
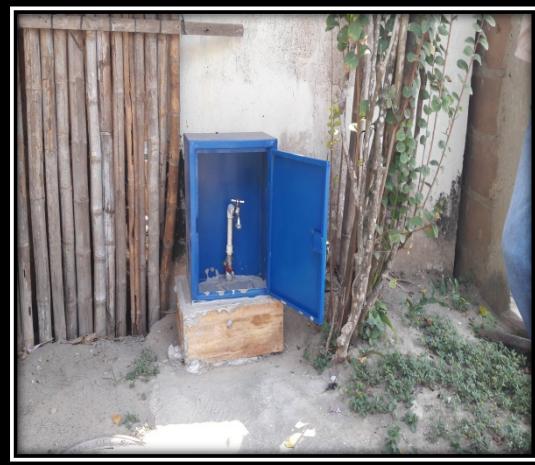
CÓDIGO: 1023670

Fotos 102 y 103. Evidencia fotográfica de limpieza y mantenimiento del sitio del punto de muestreo, y de la reposición de la caja.

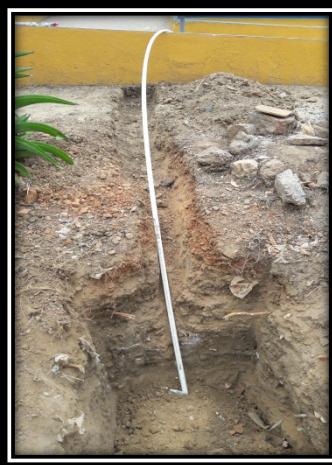
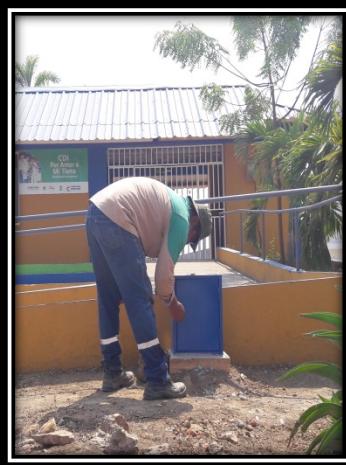
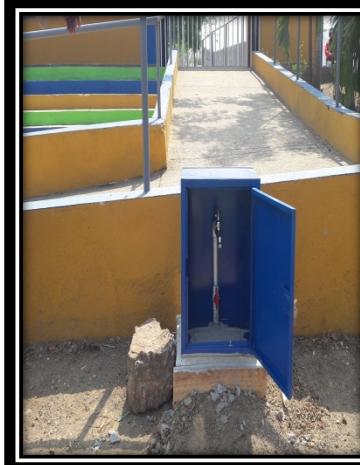
Localización del Punto: CDI por amor a Mi Tierra. Barrio Villa Helia

Fotos 104, 105 y 106. Evidencia fotográfica de la instalación del nuevo punto de muestreo.

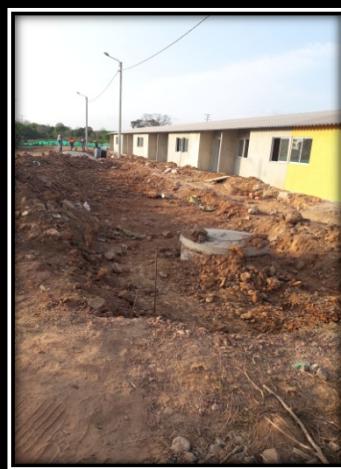
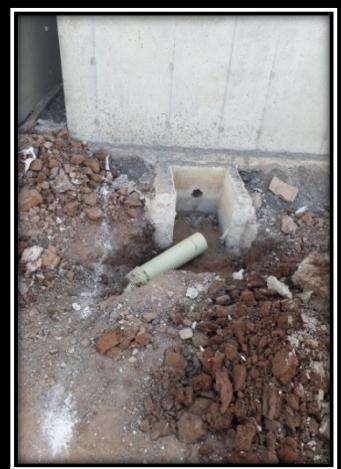
Actualmente los trabajos se siguen adelantando en aras de culminar toda la etapa constructiva del sistema de alcantarillado para la posterior prestación del servicio para 81 viviendas en el casco urbano del municipio. A continuación se presentan evidencias.

Fotos 107, 108 y 109 . Evidencia fotográfica de la construcción de nuevas camaras de inspeccion y nuevos tramos de alcantarillado en el municipio de Momil.

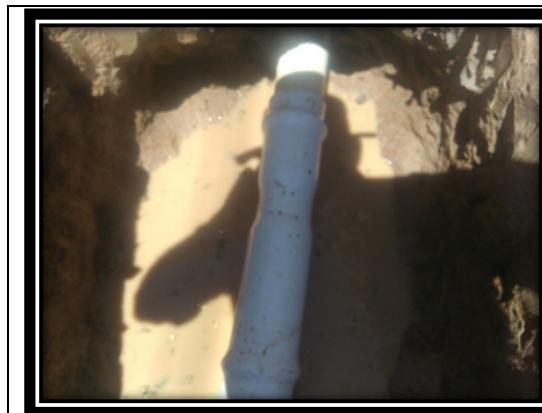
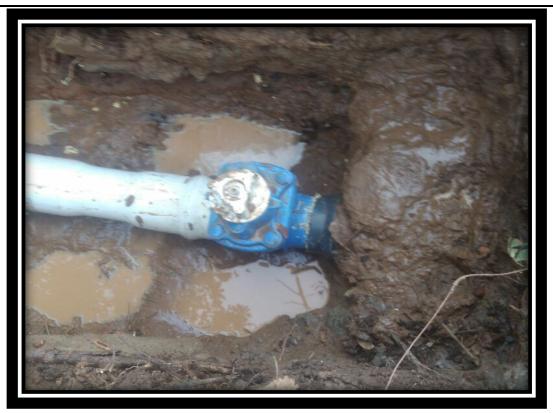
DETALLES DE VALVULAS INSTALADAS EN EL MES DE MARZO		
MUNICIPIO	UBICACIÓN	DIAMETRO ("")
Momil	Rural - San Miguel	4
