Asunto: Entrega del cuarto informe del Plan de Gestión Empresarial.

Por ese motivo la empresa Aguas del Sinú S.A. E.S.P., realiza la entrega del **Cuarto Informe** anexo a este oficio desarrollado en 112 folios y 618 anexos donde se puede observar el porcentaje de cumplimiento del Programa de Gestión Empresarial.

1. CUARTO AVANCE PROGRAMA DE GESTIÓN.....	5
2. ASPECTOS ADMINISTRATIVOS	5
2.1.1 TRAMITAR EL CCL PARA EL PERSONAL OPERATIVO DE ACUEDUCTO Y ALCANTARILLADO Y ASEO.....	5

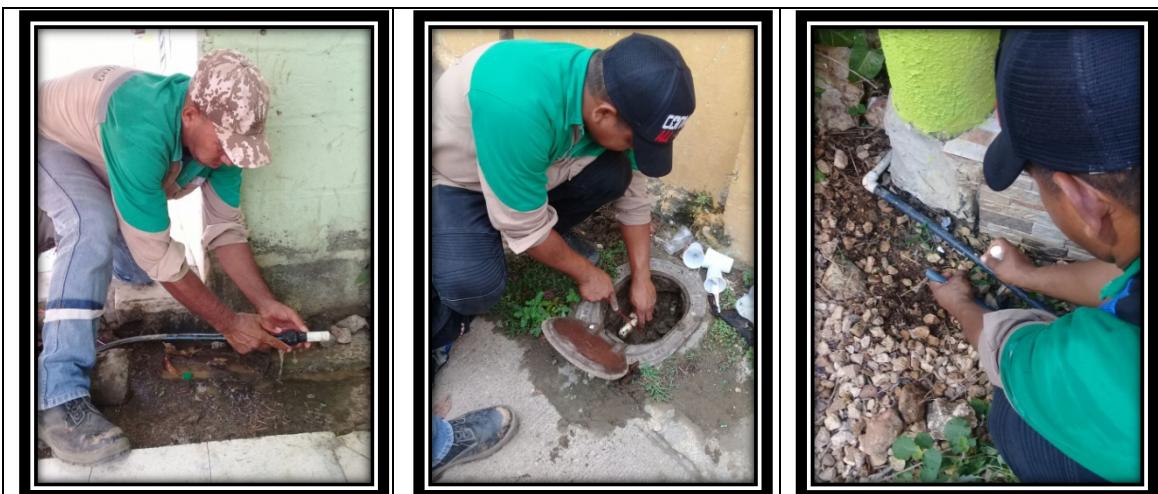
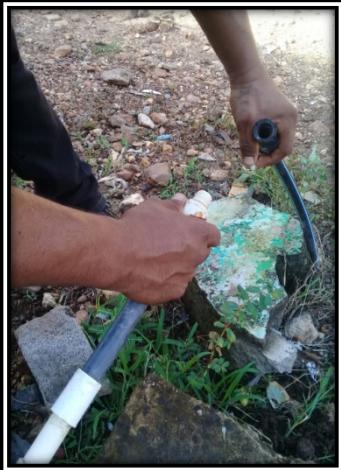
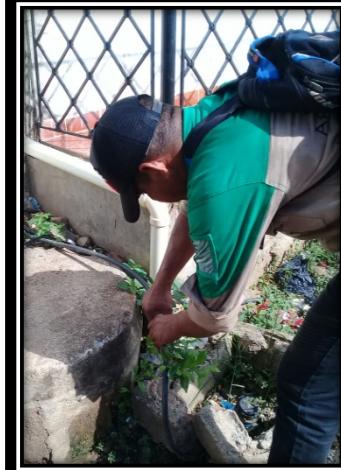
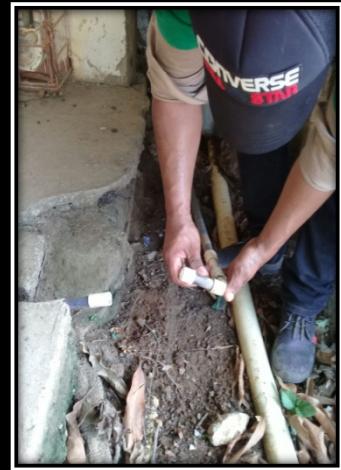
Fotos 1, 2, 3, 4, 5 y 6. Trabajos de cortes y suspensiones del servicio de acueducto por incumplimiento de lo expuesto en los Capítulos V y VI – Título II - del Decreto 302 de 2000 que reza las causales de suspensión de los servicios y Causales de corte y finalización del contrato, las actividades estuvieron situadas en los barrios San Miguel, Nueva Colombia, Nuevo Oriente, San Pedro, Los andes, Remolino, Villa Juana y alto Kennedy.

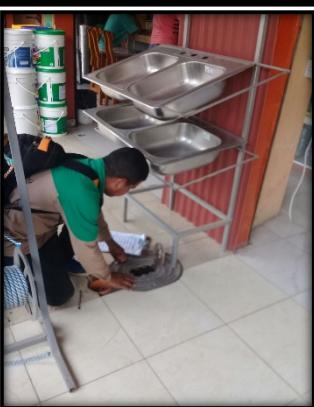
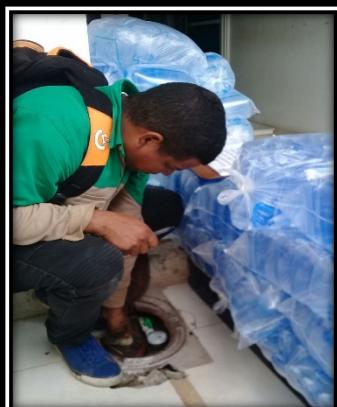
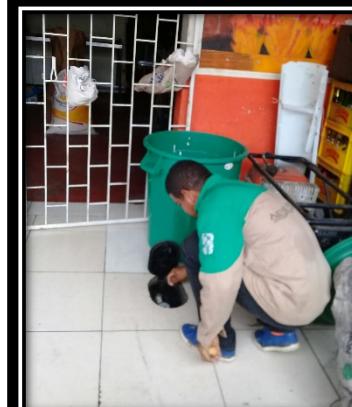
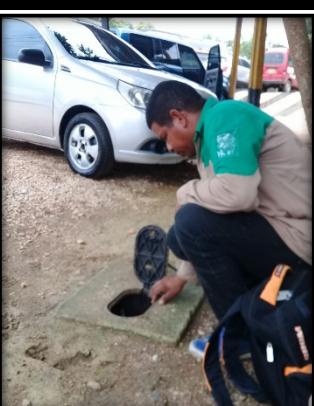
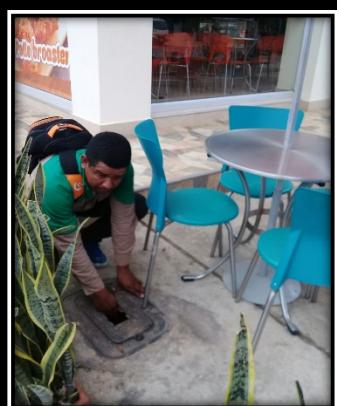
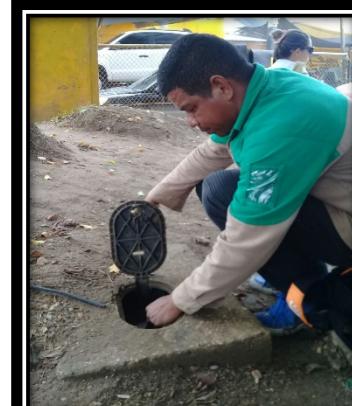
Fotos 7, 8, 9, 10, 11 y 12. Trabajos de visitas a grandes consumidores, tales como lavaderos, empresas empaquetadoras de agua potable y panaderías, ubicadas en el casco urbano del municipio. Véase en el **Anexo 5.2.2.4.1.1.** Formato de orden de revisión de servicios o revisión previa.

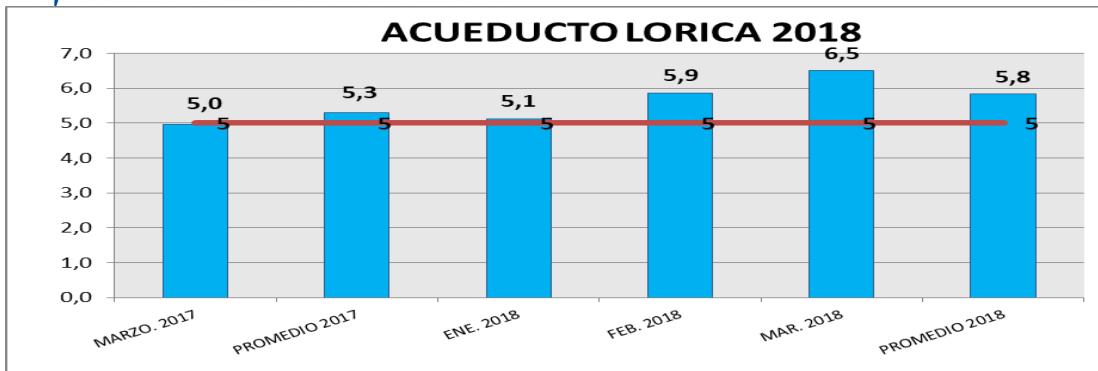
Gráfica 12. Indicador Horas/Daños – Lorica 2018

A continuación, se presenta tabla y gráfica del indicador Horas/Daños en toda la red de distribución de agua potable en el municipio de Lorica, en la cual se puede observar el reporte del mes de marzo 2017, el promedio del año 2017, marzo 2018 y promedio del año en curso. Cabe decir que el reporte del indicador aquí presente corresponde a un mayor número de daños en las redes de distribución de diámetros menores y acometidas domiciliarias, las cuales no representan un alto porcentaje de pérdida de agua. No obstantes, en el transcurso del mes se presentaron fugas en tuberías de la red de distribución de diámetros superiores a 6" pulgadas, razón por la cual el índice amentó superando la meta propuesta, debido a que el tiempo necesario para la reparación de fugas de esta índole requieren mucho más trabajo.

Tabla 11. Indicador Horas/Daños – Lorica 2018

La empresa por medio de personal técnico especializado realiza inspección y recorridos periódicos en las redes de distribución del municipio, para identificar de forma oportuna presencia de fugas y de igual manera realizar mantenimientos correctivos e incluso la reposición de tramos de tuberías que presenten altas porosidades y haya cumplido con su vida útil; si es necesario, dando así cumplimiento al **Anexo 5.2.2.4.1.2. F-TEC-01 Programa y Control de actividades**.

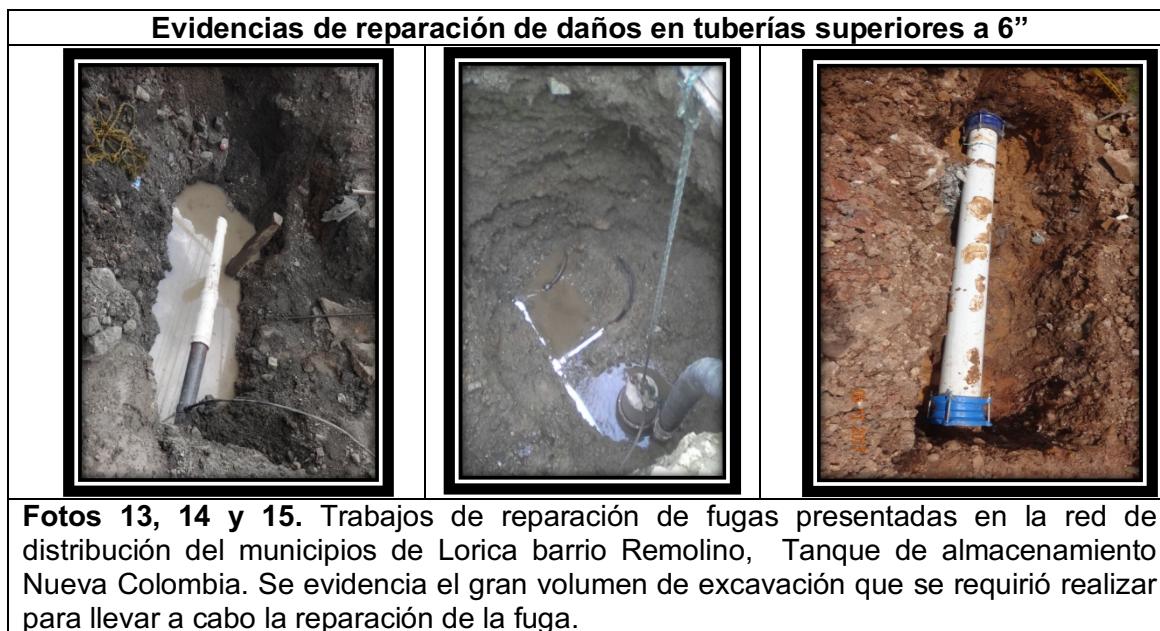
LORICA - HORAS/DAÑOS ACUEDUCTO AÑO 2018				
MES	NÚMERO DE DAÑOS	HORAS REPARACIÓN DAÑOS	VALOR DEL INDICADOR	META
MARZO. 2017	49	243	5,0	ACU <= 5
PROMEDIO 2017			5,3	ACU <= 5
ENE. 2018	32	164	5,1	ACU <= 5
FEB. 2018	25	146,6	5,9	ACU <= 5
MAR. 2018	20	130	6,5	ACU <= 5
PROMEDIO 2018			5,8	ACU <= 5

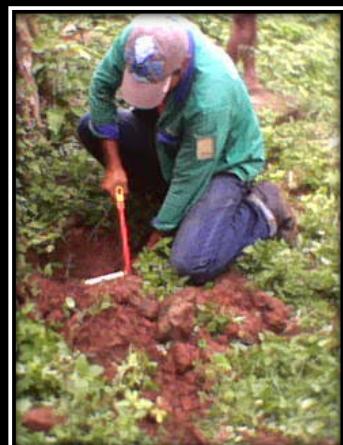
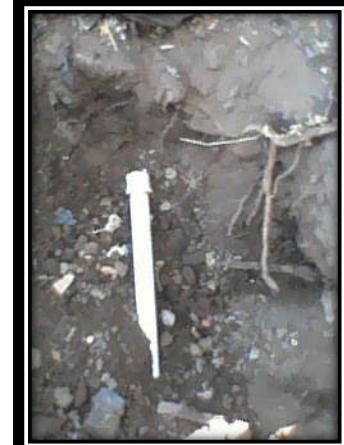
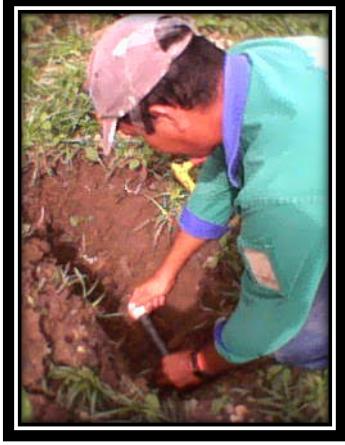
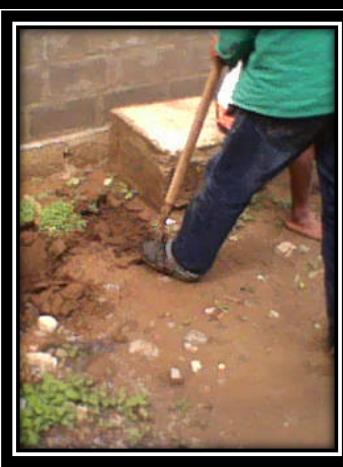
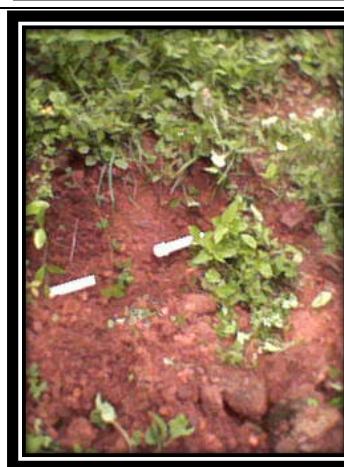
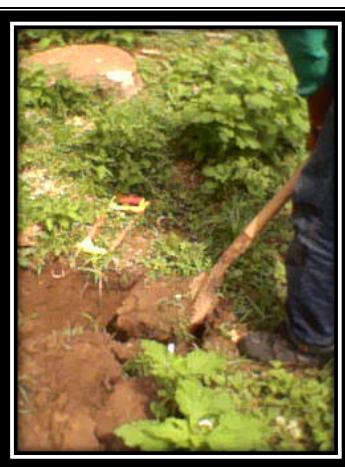
Fotos 16, 17, 18, 19, 20 y 21. Trabajos de cortes y suspensiones del servicio de acueducto por incumplimiento de lo expuesto en los Capítulos V y VI – Título II - del Decreto 302 de 2000 que reza las causales de suspensión de los servicios y Causales de corte y finalización del contrato. Durante este mes las actividades estuvieron situadas en los barrios Nuevo Milenio, Buenos Aires, y Villa Diana.

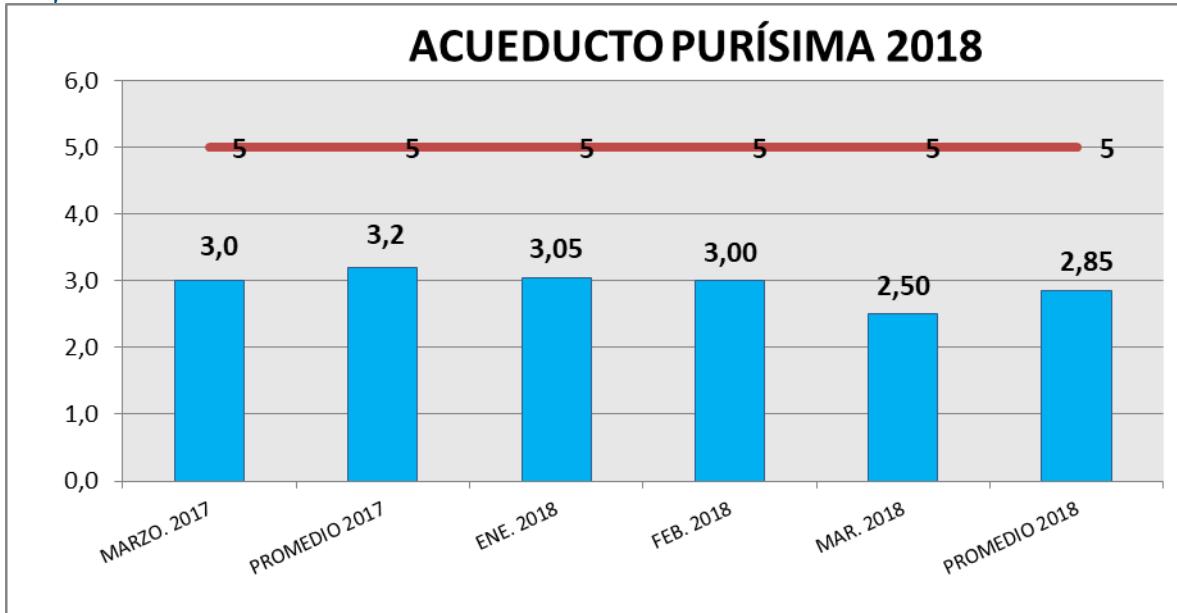
Gráfica 13. Indicador Horas/Daños – Purísima 2018

A continuación, se presenta tabla y gráfica del indicador Horas/Daños en toda la red de distribución de agua potable en el municipio de Purísima, en la cual se puede observar el reporte del mes de marzo 2017, el promedio del año 2017, marzo 2018 y promedio del año en curso. Cabe decir que el reporte del indicador aquí presente corresponde a un mayor número de daños en las redes de distribución de diámetros menores y acometidas domiciliarias, las cuales no representan un alto porcentaje de pérdida de agua. No obstante, se puede evidenciar que en los meses transcurridos el indicador se encuentra por debajo de la meta propuesta e incluso por debajo del promedio del año 2017.

Tabla 13. Indicador Horas/Daños – Purísima 2018

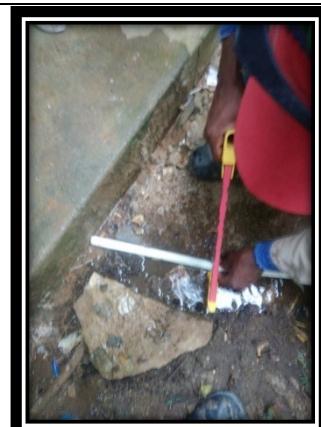
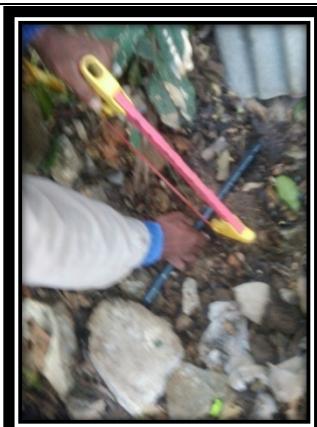
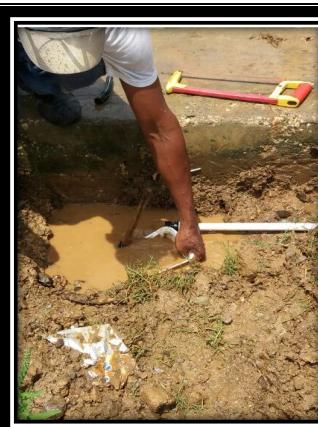
Fotos 22, 23 y 24. Trabajos de cortes y suspensiones del servicio de acueducto por incumplimiento de lo expuesto en los Capítulos V y VI – Título II - del Decreto 302 de 2000 que reza las causales de suspensión de los servicios y Causales de corte y finalización del contrato, la acción tuvo presencia en los barrios Las Lamas, El Mamón, Santander y San Francisco.

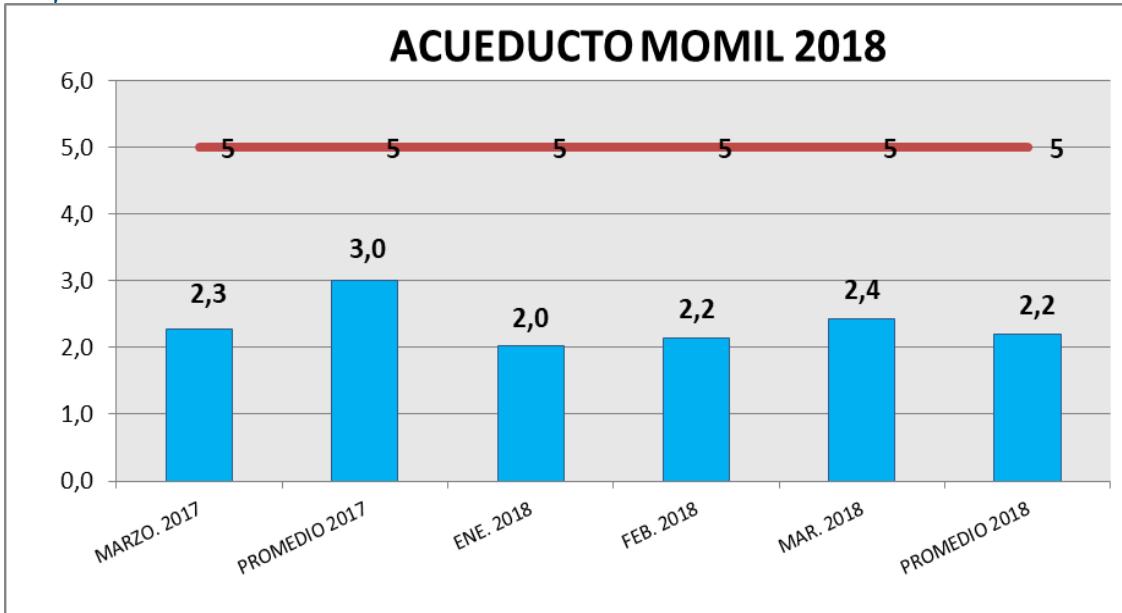
Gráfica 14. Indicador Horas/Daños – Momil 2018

A continuación, se presenta tabla y gráfica del indicador Horas/Daños en toda la red de distribución de agua potable en el municipio de Momil, en la cual se puede observar el reporte del mes de marzo 2017, el promedio del año 2017, marzo 2018 y promedio del año en curso. Cabe decir que el reporte del indicador aquí presente corresponde a un mayor número de daños en las redes de distribución de diámetros menores y acometidas domiciliarias, las cuales no representan un alto porcentaje de pérdida de agua. No obstante, se puede evidenciar que en los meses transcurridos el indicador se encuentra por debajo de la meta propuesta e incluso por debajo del promedio del año 2017.

Tabla 15. Indicador Horas/Daños – Momil 2018

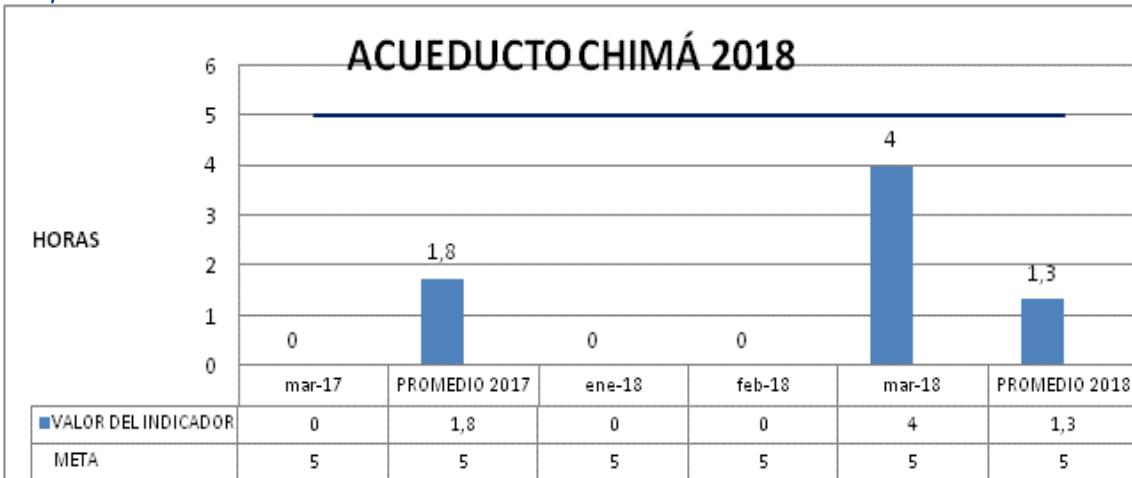
Gráfica 15. Indicador Horas/Daños - Chima 2018

A continuación se presenta tabla y gráfica del indicador Horas/Daños en toda la red de distribución de agua potable en el municipio, en la cual se puede observar el reporte del mes de marzo 2017, el promedio del año 2017, marzo 2018 y promedio del año en curso. Cabe decir que el reporte del indicador aquí presente corresponde a daños en las redes de distribución de diámetros menores y acometidas domiciliarias, las cuales no representan un alto porcentaje de pérdida de agua. No obstante, se puede evidenciar que en los meses transcurridos el indicador se encuentra por debajo de la meta propuesta e incluso por debajo del promedio del año 2017.

Tabla 16. Indicador Horas/Daños - Chima 2018

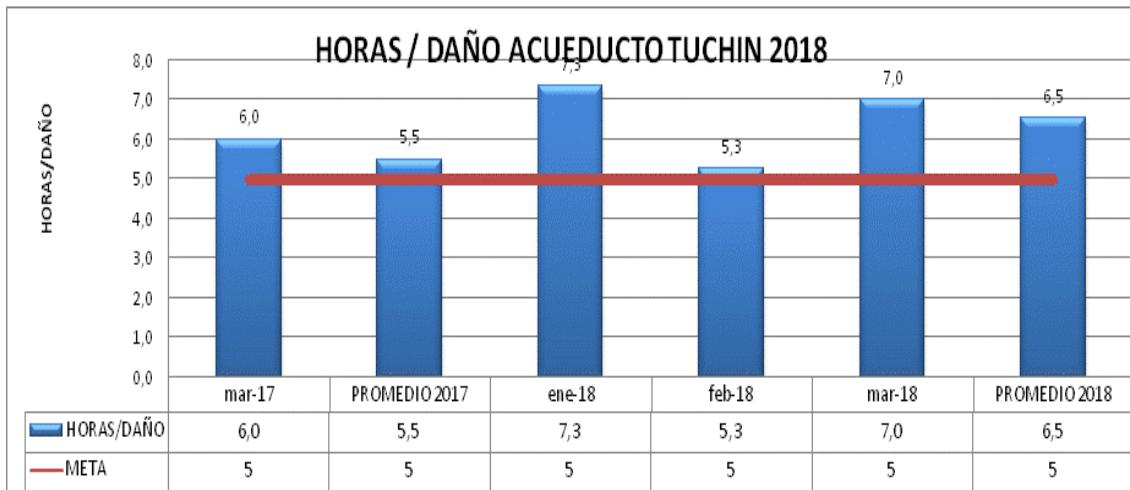
Gráfica 16. Indicadores Horas/Daños - Tuchín 2018

A continuación, se presenta tabla y gráfica del indicador Horas/Daños en toda la red de distribución de agua potable en el municipio de Tuchín, en la cual se puede observar el reporte del mes de marzo 2017, el promedio del año 2017, marzo 2018 y promedio del año en curso.

Cabe decir que el reporte del indicador aquí presente corresponde a un mayor número de daños en las redes de distribución de diámetros menores y acometidas domiciliarias, las cuales no representan un alto porcentaje de pérdida de agua. No obstantes, en el transcurso del mes se presentaron fugas en las líneas de conducción de diámetros superiores a 6" pulgadas, razón por la cual el índice amentó superando la meta propuesta, debido a que el tiempo necesario para la realización de la reparación de estas fugas es mayor, ya que las actividades que hay que realizar requieren de más cantidades, por ejemplo mayores m³ de excavaciones, llenos y compactación.

Tabla 18. Indicadores Horas/Daños - Tuchín 2018

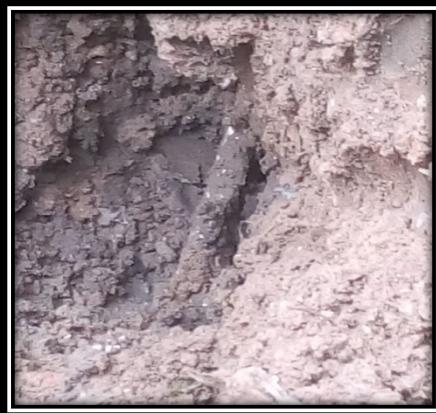
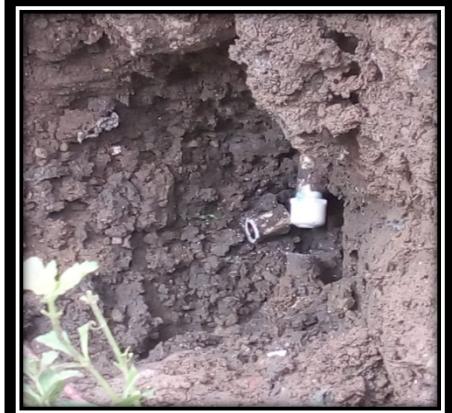
Fotos 25, y 26. Trabajos de cortes y suspensiones del servicio de acueducto por incumplimiento de lo expuesto en los Capítulos V y VI – Título II - del Decreto 302 de 2000 que reza las causales de suspensión de los servicios y Causales de corte y finalización del contrato, las actividades estuvieron situadas en el barrio boca canoa.

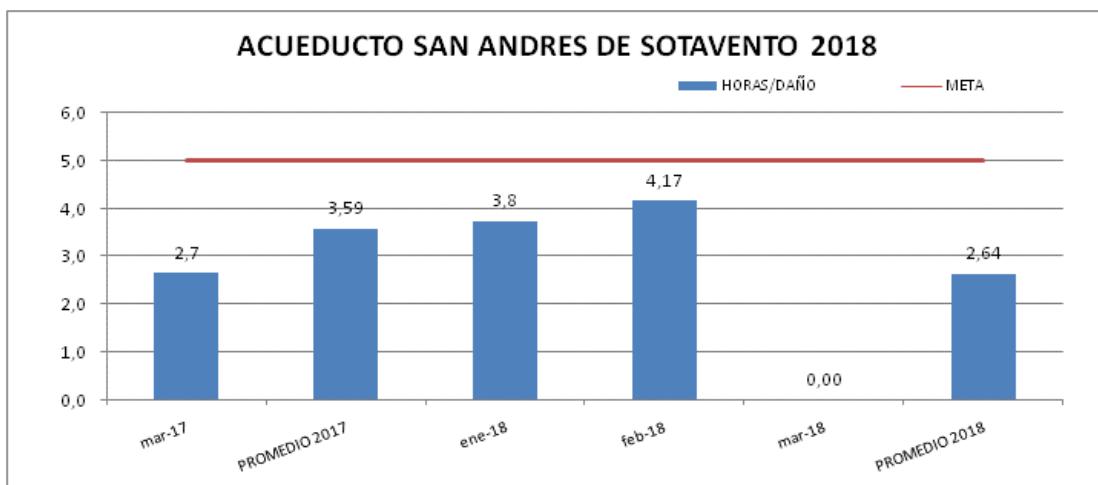
Gráfica 17. Indicadores Horas/Daños – San A. Sotavento 2018

A continuación se presenta tabla y gráfica del indicador Horas/Daños en toda la red de distribución de agua potable en el municipio, en la cual se puede observar el reporte del mes de marzo 2017, el promedio del año 2017, marzo 2018 y promedio del año en curso. Cabe decir que el reporte del indicador aquí presente corresponde a daños en las redes de distribución de diámetros menores y acometidas domiciliarias, las cuales no representan un alto porcentaje de pérdida de agua.

Tabla 20. Indicadores Horas/Daños - San A. Sotavento 2018

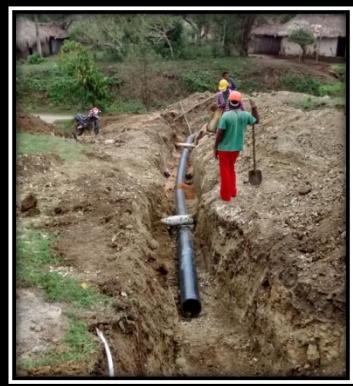
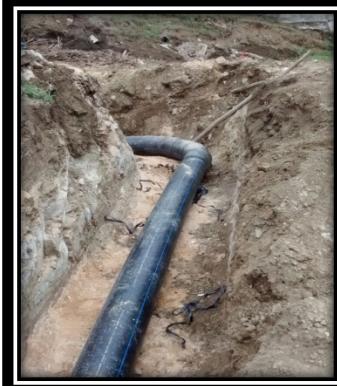
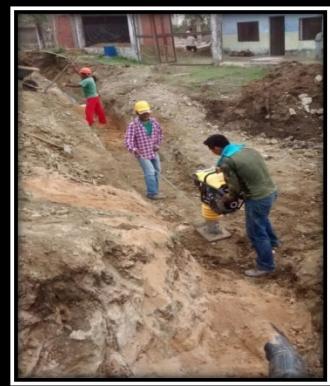
sotavento, mediante esta nueva línea de impulsión en 8" PEAD se busca mejorar la continuidad y garantizar la prestación del servicio de acueducto en el municipio.

Foto 27,28 y 29. Actividades adelantadas en la instalación de nuevo tramo de EBAP Las Cruces hasta Tanque elevado ubicado en el municipio de San Andrés de Sotavento en tubería PEAD de 8" en aras de optimizar red de impulsión.

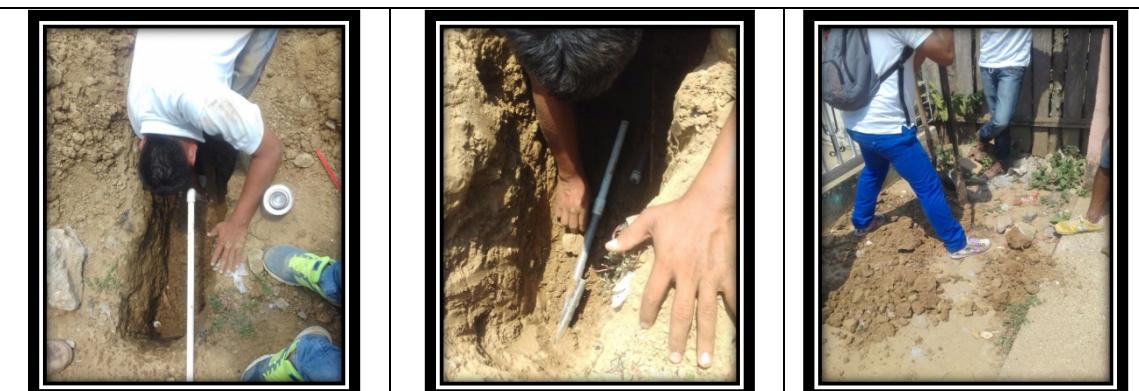
Fotos 30, 31, y 32. Trabajos de cortes y suspensiones del servicio de acueducto por incumplimiento de lo expuesto en los Capítulos V y VI – Título II - del Decreto 302 de 2000 que reza las causales de suspensión de los servicios y Causales de corte y finalización del contrato, las actividades se realizaron en diferente sectores del municipio.

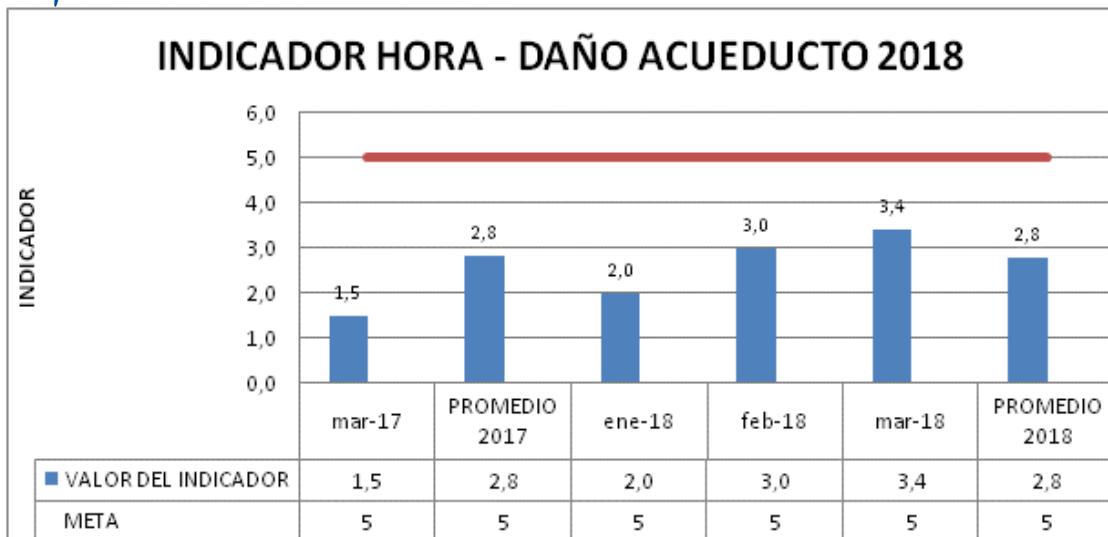
Gráfica 18. Indicadores Horas/Daños – San Antero 2018

A continuación se presenta tabla y gráfica del indicador Horas/Daños en toda la red de distribución de agua potable en el municipio de Lorica, en la cual se puede observar el reporte del mes de marzo 2017, el promedio del año 2017, marzo 2018 y promedio del año en curso. Cabe decir que el reporte del indicador aquí presente corresponde a daños en las redes de distribución de diámetros menores y acometidas domiciliarias, las cuales no representan un alto porcentaje de pérdida de agua.

Tabla 22. Indicadores Horas/Daños – San Antero 2018

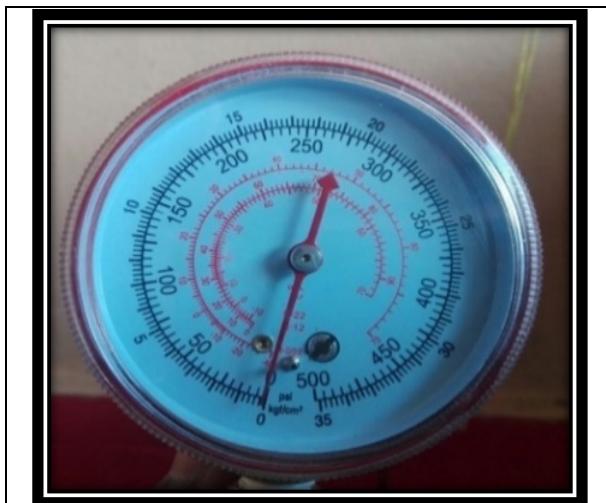
Foto 33. Manómetro empleado para la realización de toma de muestras.

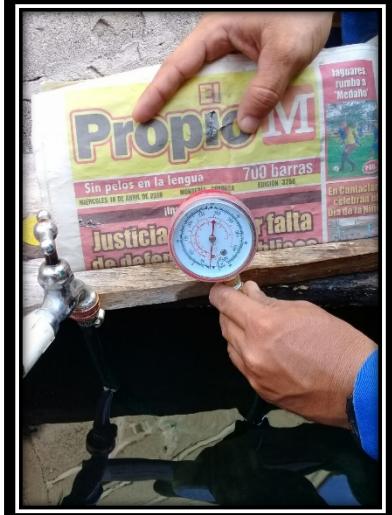
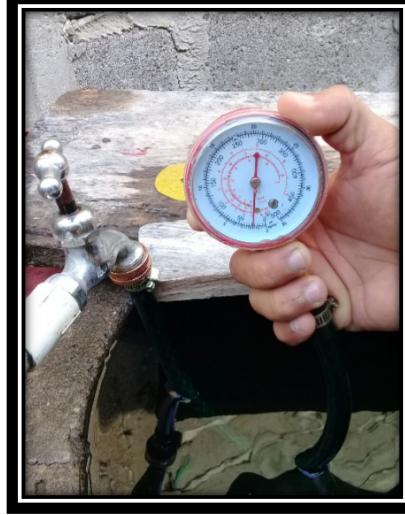
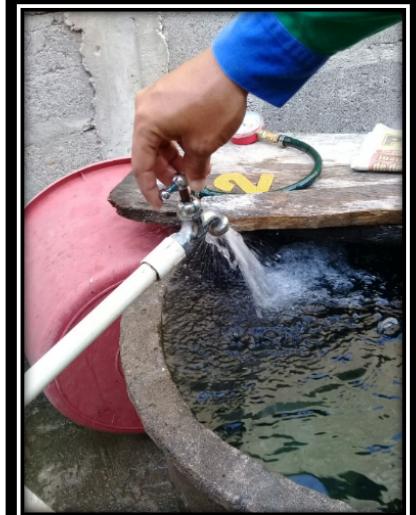
LORICA – CÓRDOBA		
SECTOR: ZONA NORTE	BARRIO: LOS ALPES	USUARIO: CANDELARIA OROZCO

Presión registrada: 24 PSI
=16.88 m.c.a.

Fotos 34, 35 y 36. Evidencias fotográfica de medición de presión en conexión intradomiciliaria

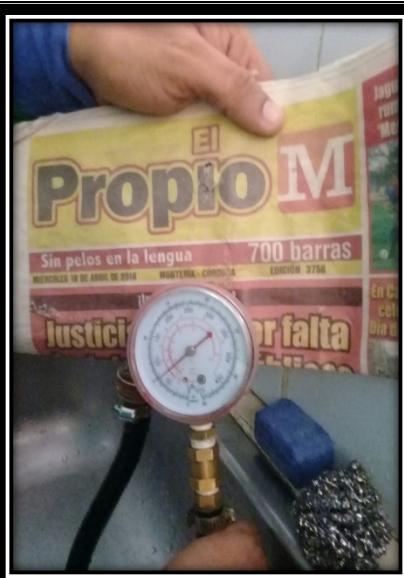
USUARIO: JOSE MERCADO

Presión registrada: 58 PSI =
40.80 m.c.a.

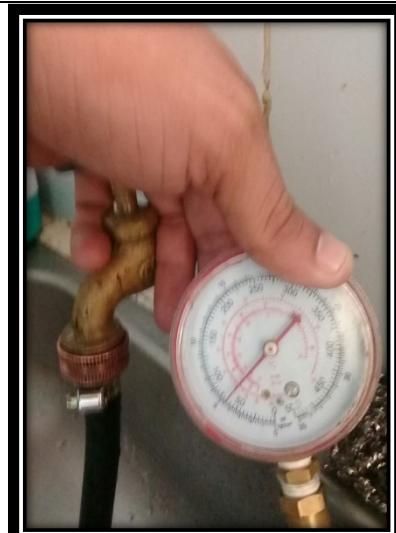
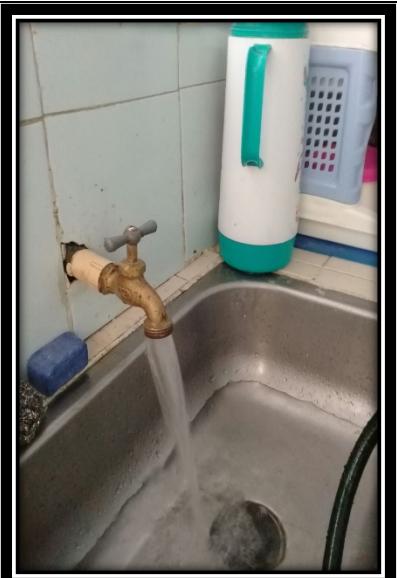
Fotos 37, 38 y 39. Evidencias fotográfica de medición de presión en conexión intradomiciliaria

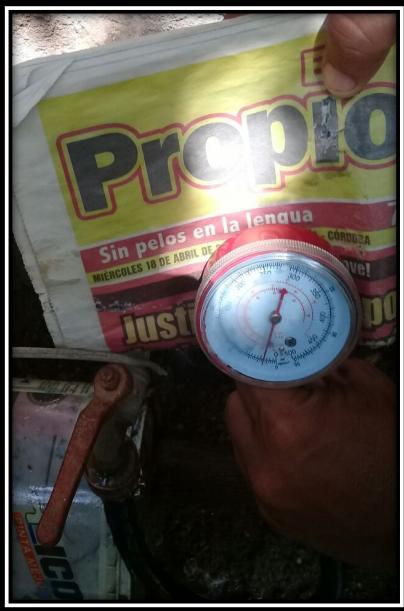
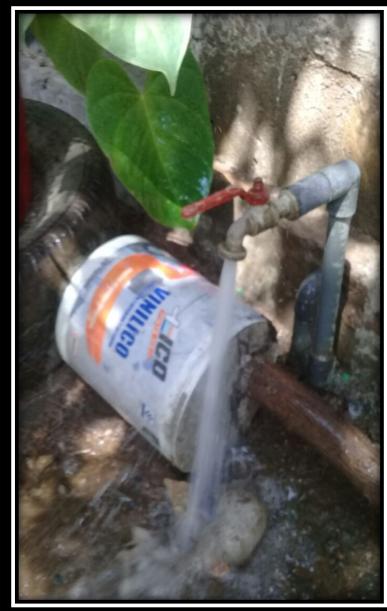
USUARIO: RAFAEL M.
ARTEAGA

Presión registrada: 22 PSI =
15.48 m.c.a.

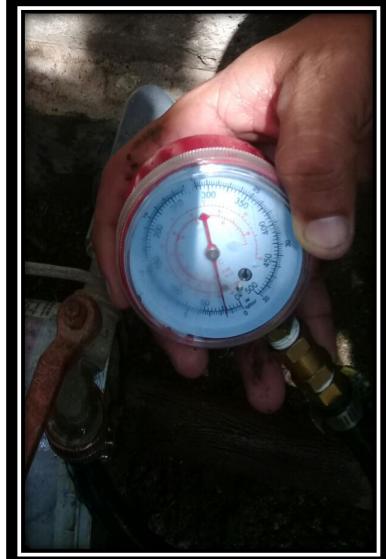
Fotos 40, 41 y 42. Evidencias fotográfica de medición de presión en conexión intradomiciliaria

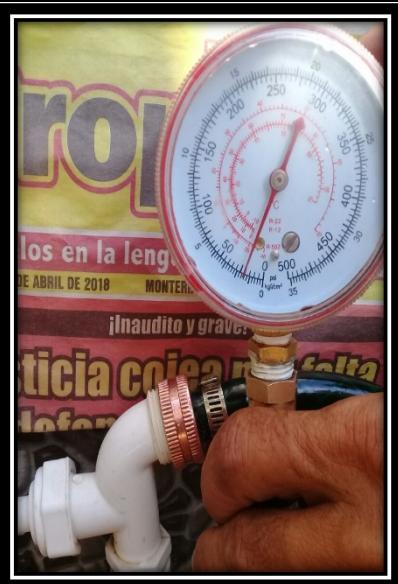
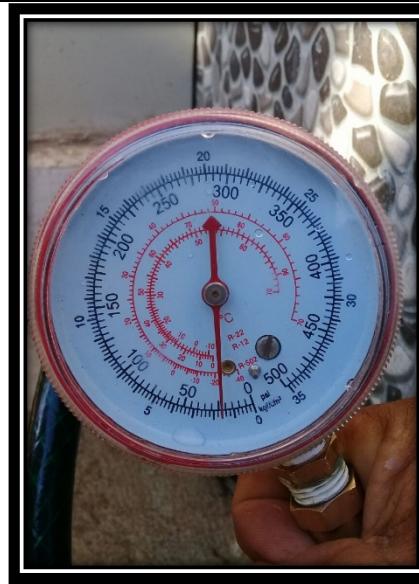
USUARIO: AUSBERTO
MEDINA

Presión registrada: 24 PSI =
16.88 m.c.a.

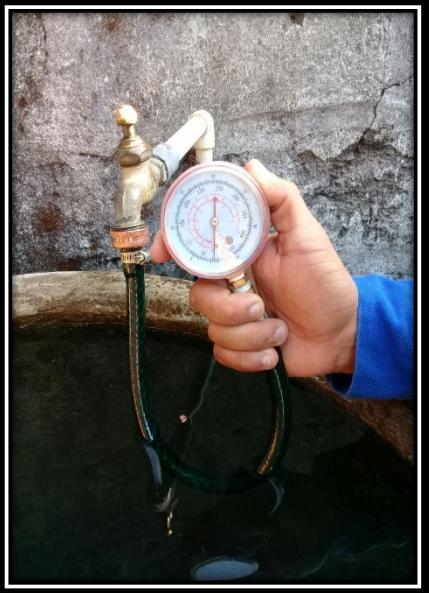
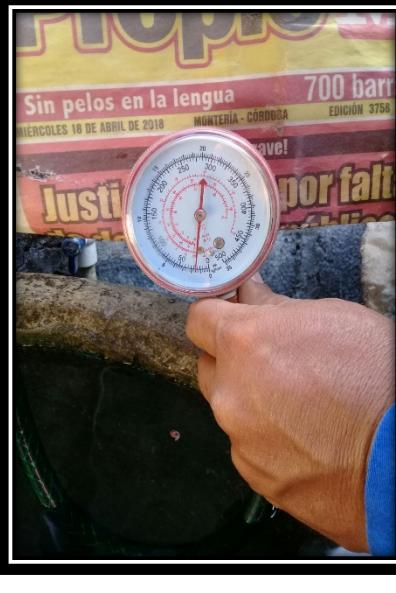
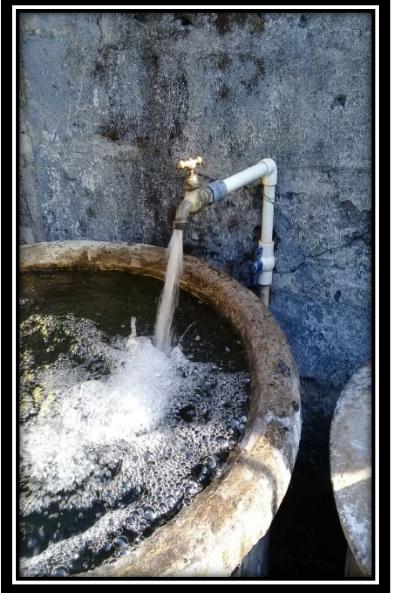
SECTOR: ZONA NORTE	BARRIO: NUEVA COLOMBIA	USUARIO: EMIRO LOPEZ

Presión registrada: 24.5 PSI
=17.23 m.c.a.

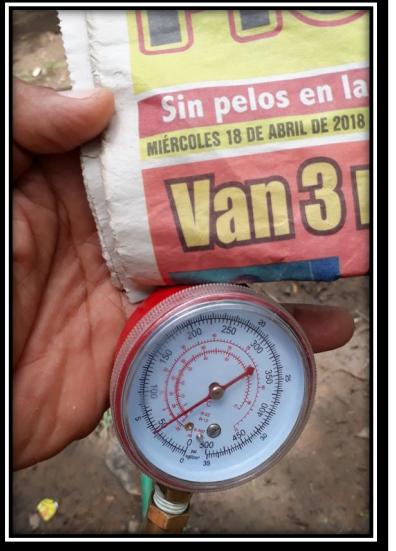
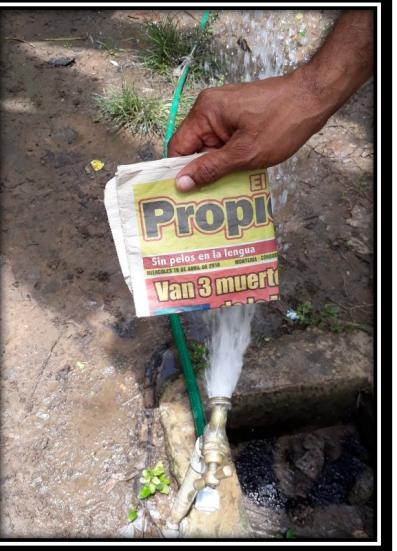
PURÍSIMA - CÓRDOBA		
SECTOR: PURISIMA 1	BARRIO: LOS CORRALES	USUARIO: TELMA HERNANDEZ

Presión registrada: 46 PSI =
32.36 m.c.a.

Fotos 49, 50 y 51. Evidencias fotográfica de medición de presión en conexión intradomiciliaria.

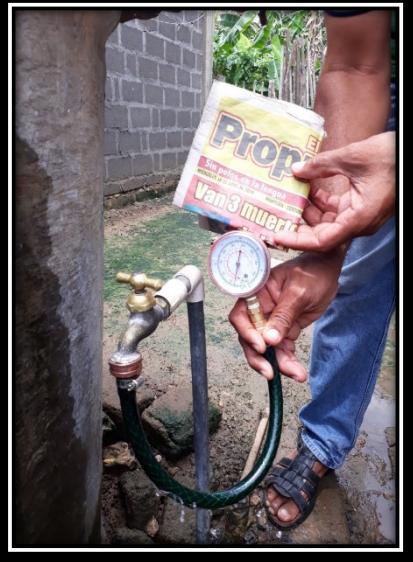
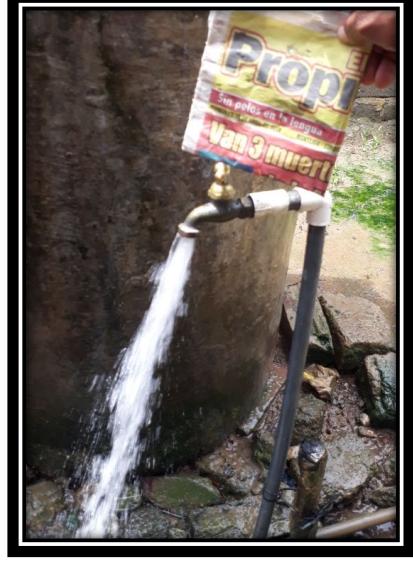
PURÍSIMA - CÓRDOBA		
SECTOR: PURISIMA 1	BARRIO: LA CANDELARIA	USUARIO: MARÍA BENITEZ

<p>Presión registrada: 30 PSI = 21.10 m.c.a.</p>

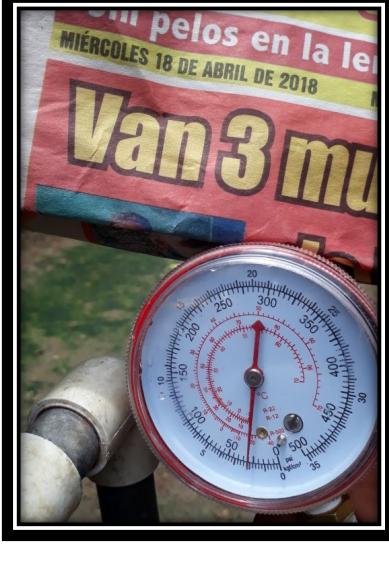
Fotos 52, 53 y 54. Evidencias fotográfica de medición de presión en conexión intradomiciliaria

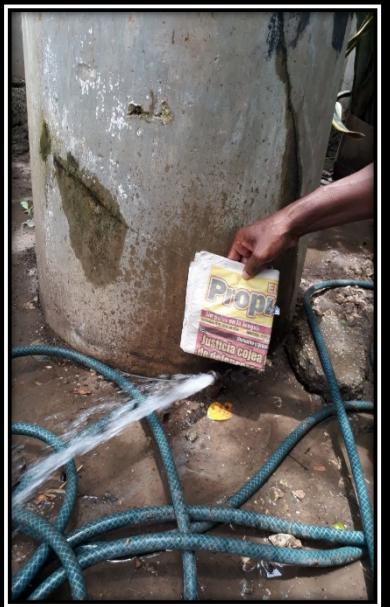
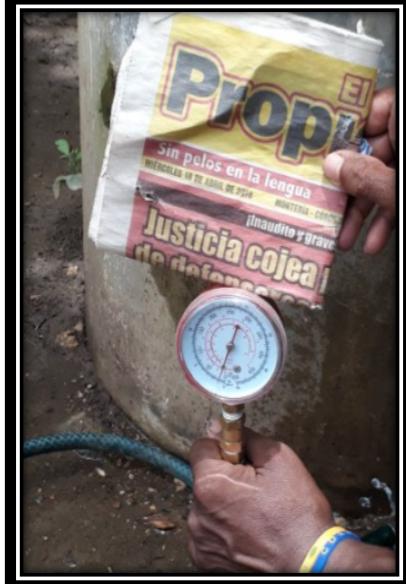
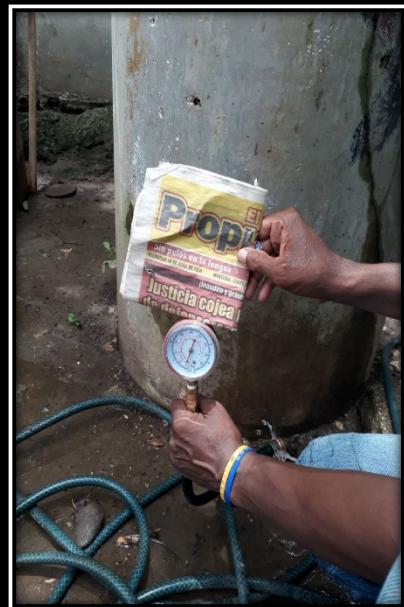
MOMIL - CÓRDOBA		
SECTOR: MOMIL1	BARRIO: VENEZUELA	USUARIO: GUILLERMO VILLADIEGO

Presión registrada: 16 PSI = 11.25 m.c.a.

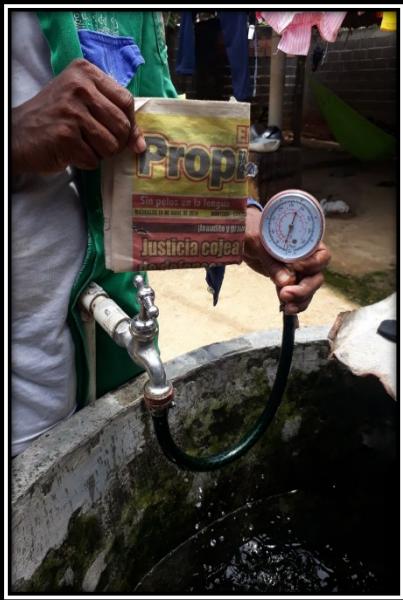
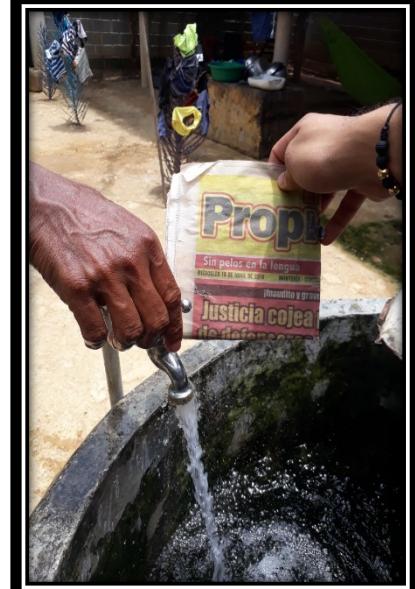
MOMIL - CÓRDOBA		
SECTOR: MOMIL1	BARRIO: LA VICTORIA	USUARIO: FELIZ CALDERON

Presión registrada: 15.5 PSI
=10.90 m.c.a.

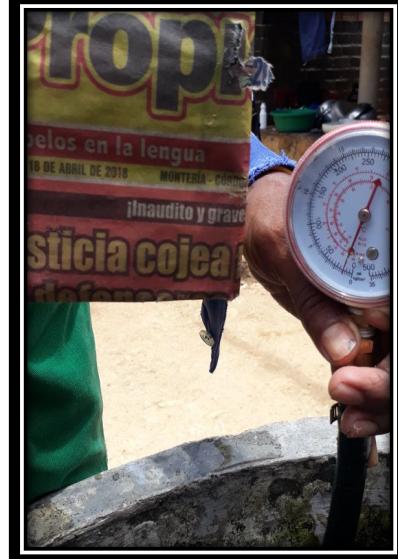
Fotos 61, 62 y 63. Evidencias fotográfica de medición de presión en conexión intradomiciliaria

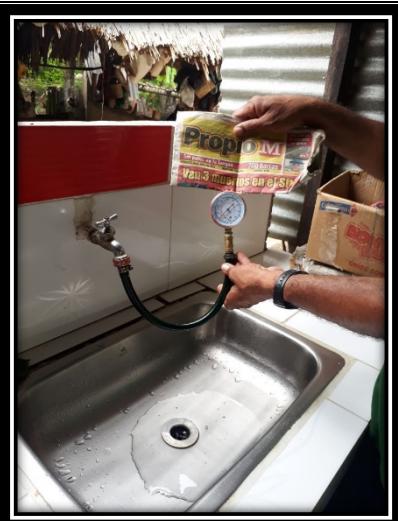
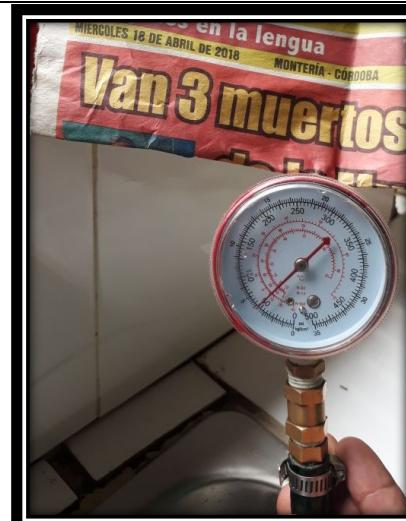
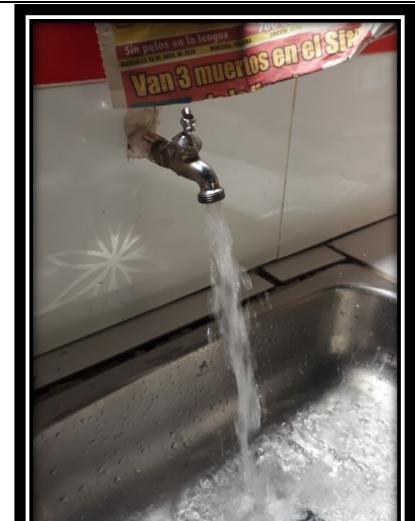
USUARIO: MARTHA OSORIO

Presión registrada: 53 PSI =
37.28 m.c.a.

Fotos 64, 65 y 66. Evidencias fotográfica de medición de presión en conexión intradomiciliaria

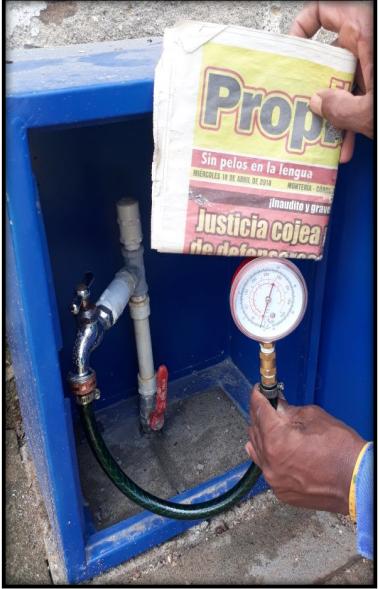
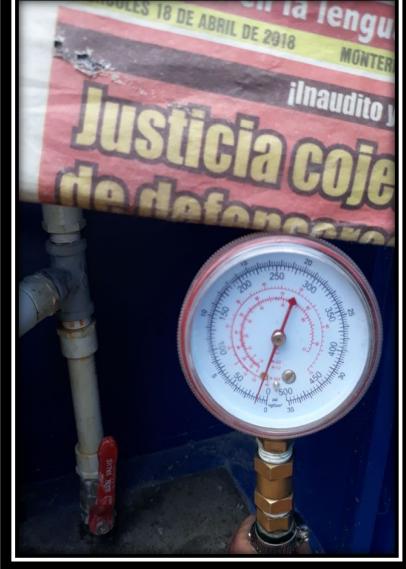
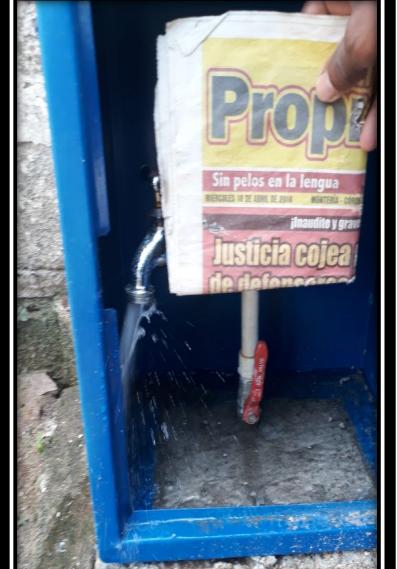
<p>Presión registrada: 16 PSI = 11.25 m.c.a.</p>

Fotos 67, 68 y 69. Evidencias fotográfica de medición de presión en conexión intradomiciliaria

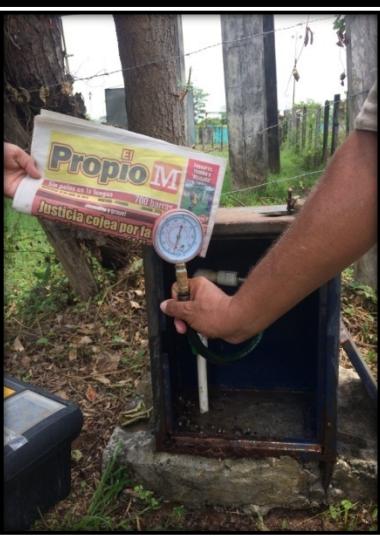
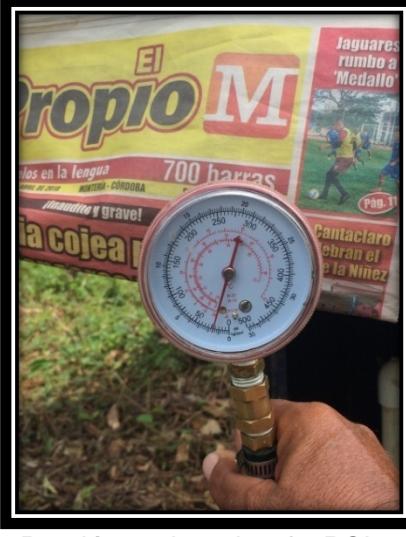
CHIMÁ – CÓRDOBA		
SECTOR: N° 1	BARRIO: AVENIDA SANTO DOMINGO	USUARIO: CAJA DE MUESTRAS No. 1

<p>Presión registrada: 25 PSI = 17.58 m.c.a.</p>

Fotos 70, 71 y 72. Evidencias fotográfica de medición de presión en conexión intradomiciliaria

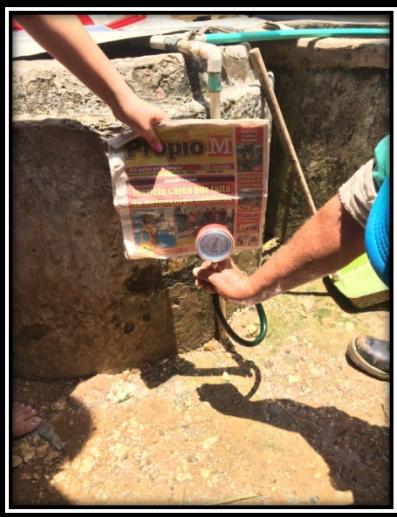
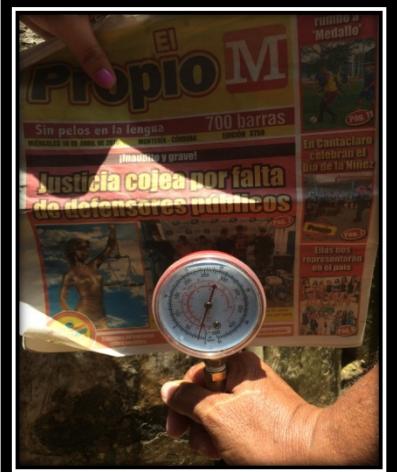
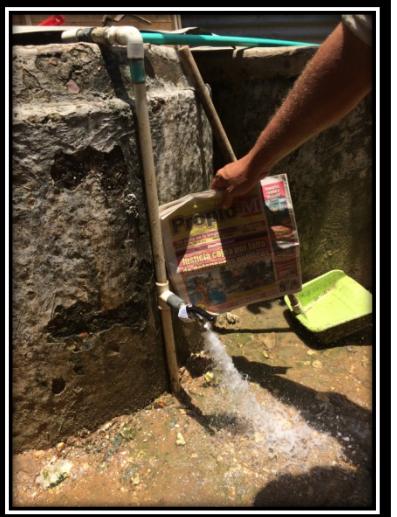
CHIMÁ – CÓRDOBA		
SECTOR: N° 1	BARRIO: VILLA DEL ROSARIO	USUARIO: OSBALDO RICO

<p>Presión registrada: 16 PSI = 11.25 m.c.a.</p>

Fotos 73, 74 y 75. Evidencias fotográfica de medición de presión en conexión intradomiciliaria

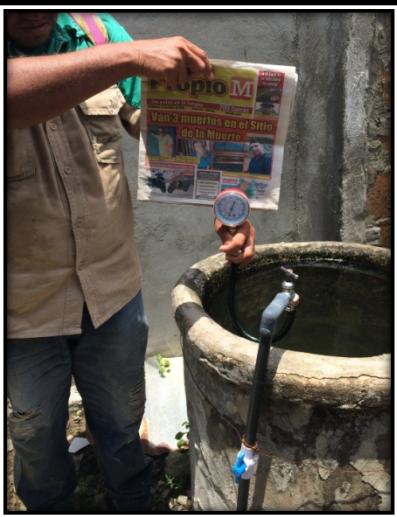
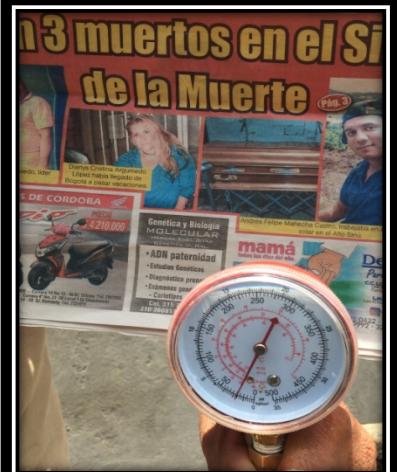
CHIMÁ – CÓRDOBA		
SECTOR: N° 1	BARRIO: CENTRO	USUARIO: ORLANDA MANJANRREZ

<p>Presión registrada: 26 PSI = 18.29 m.c.a.</p>

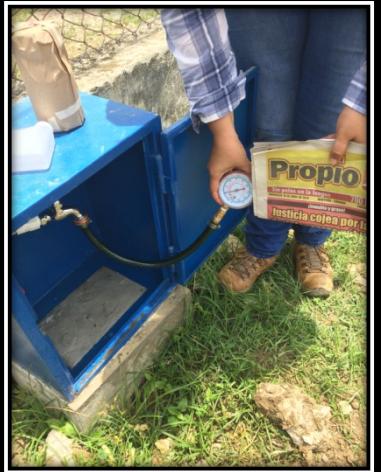
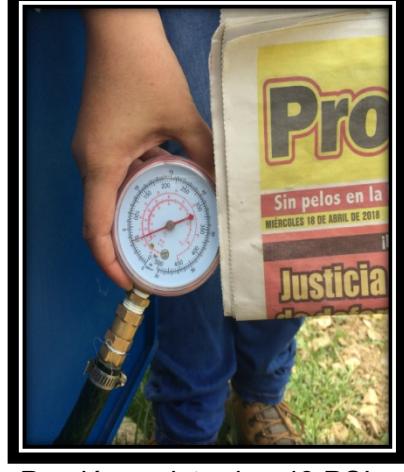
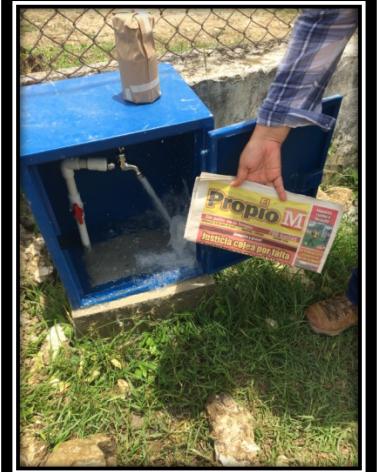
SECTOR: OTRAS ZONAS	BARRIO: LAS CRUCES	USUARIO: CAJA DE MUESTREO

<p>Presión registrada: 49 PSI = 34.47 m.c.a.</p>

Fotos 79, 80 y 81. Evidencias fotográfica de medición de presión en conexión intradomiciliaria.

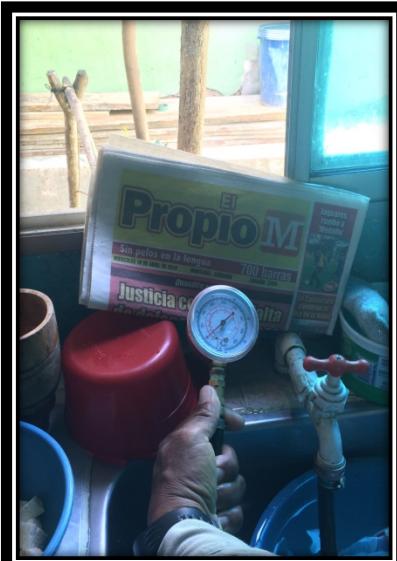
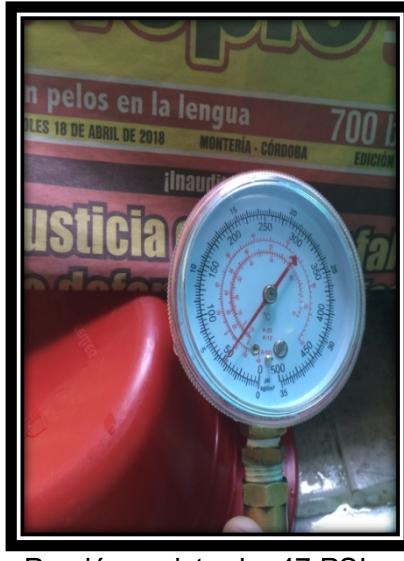
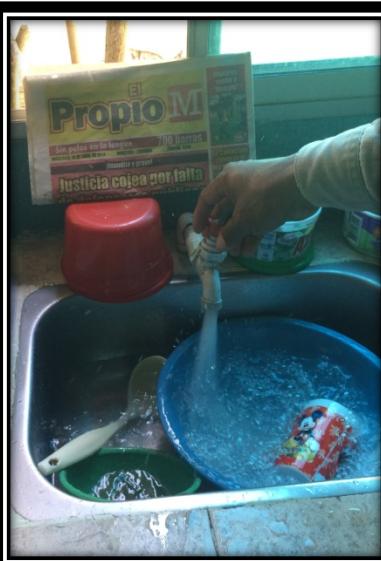
SAN ANDRES DE SOTAVENTO – CÓRDOBA		
SECTOR: N° 4	BARRIO: LA POPA	USUARIO: VIVIANA PAOLA CONDE JIMENEZ

<p>Presión registrada: 47 PSI = 33.06 m.c.a.</p>

Fotos 82, 83 y 84. Evidencias fotográfica de medición de presión en conexión intradomiciliaria
