Asunto: Entrega del cuarto informe del Plan de Gestión Empresarial.

Por ese motivo la empresa Aguas del Sinú S.A. E.S.P., realiza la entrega del **Cuarto Informe** anexo a este oficio desarrollado en 112 folios y 618 anexos donde se puede observar el porcentaje de cumplimiento del Programa de Gestión Empresarial.

1. CUARTO AVANCE PROGRAMA DE GESTIÓN.....	5
2. ASPECTOS ADMINISTRATIVOS	5
2.1.1 TRAMITAR EL CCL PARA EL PERSONAL OPERATIVO DE ACUEDUCTO Y ALCANTARILLADO Y ASEO.....	5

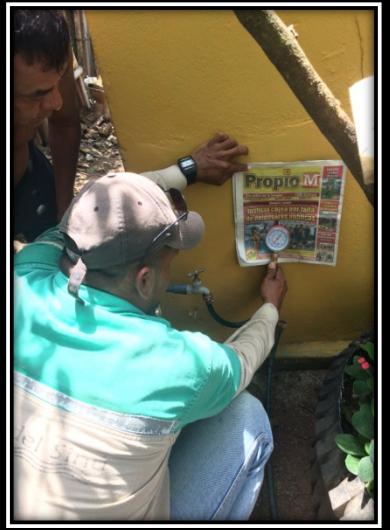
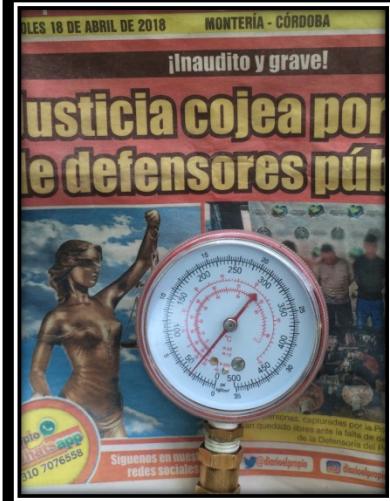
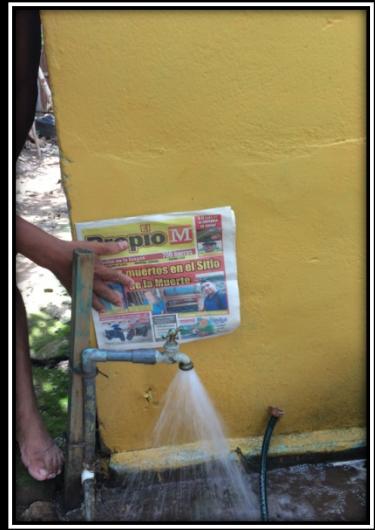
SECTOR: N° 4	BARRIO: CENTRO	USUARIO: JUAN JIMENEZ

<p>Presión registrada: 35 PSI = 24.62 m.c.a.</p>

Fotos 85, 86 y 87. Evidencias fotográfica de medición de presión en conexión intradomiciliaria

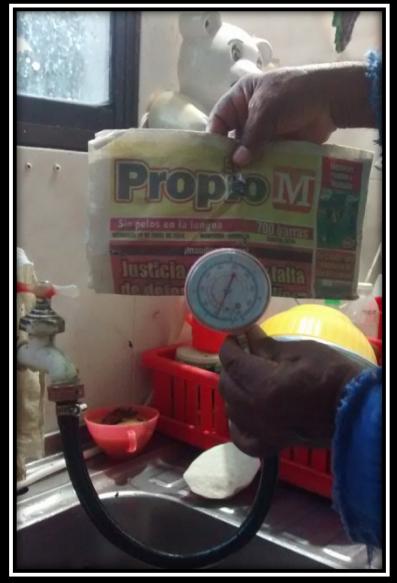
SAN ANTERO – CÓRDOBA		
SECTOR: CALLE ARRIBA	BARRIO: CEVERA	USUARIO: ENRIQUETA AGRESOT PEREIRA

<p>Presión registrada: 41 PSI = 28.84 m.c.a.</p>

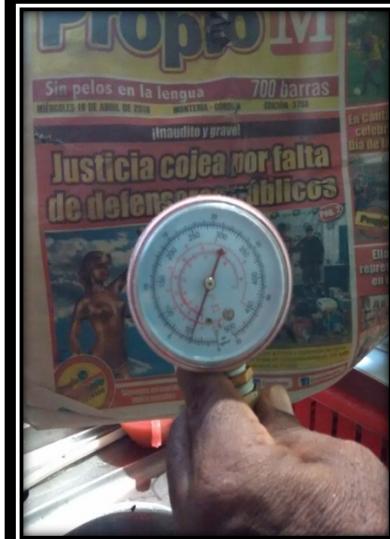
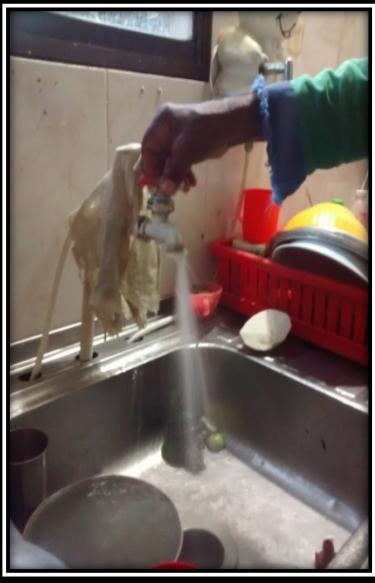
Fotos 88, 89 y 90. Evidencias fotográfica de medición de presión en conexión intradomiciliaria

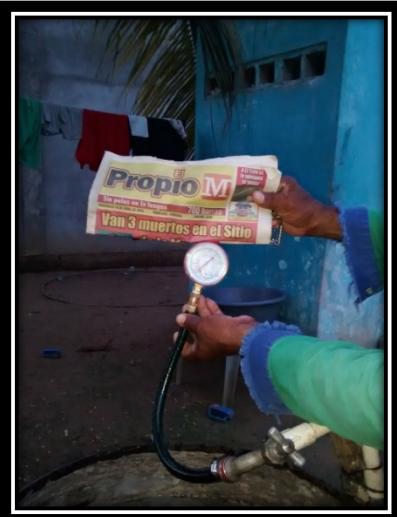
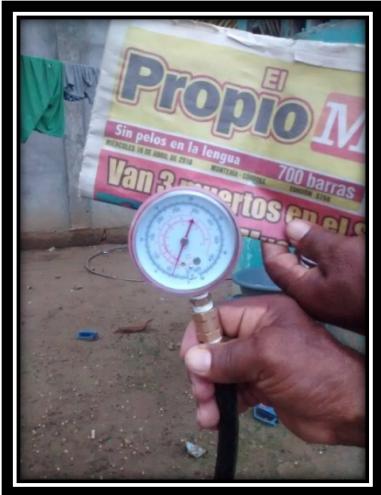
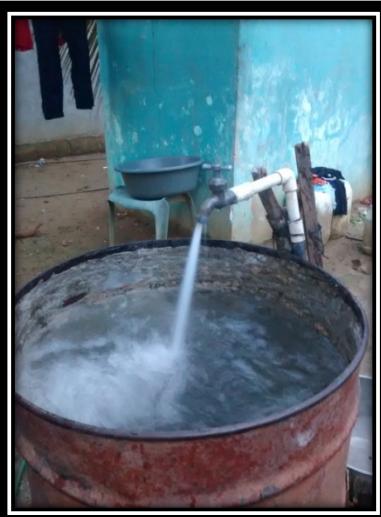
SAN ANTERO – CÓRDOBA		
SECTOR: CALLE ARRIBA	BARRIO: SAN JOSÉ DE PETARE	USUARIO: ROSA ELENA COA

Presión registrada: 36 PSI = 25.32 m.c.a.

Fotos 91, 92 y 93. Evidencias fotográfica de medición de presión en conexión intradomiciliaria

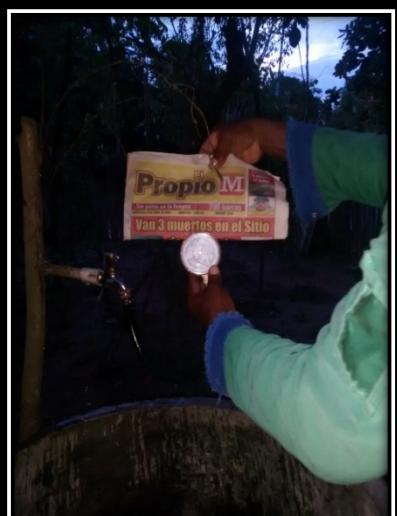
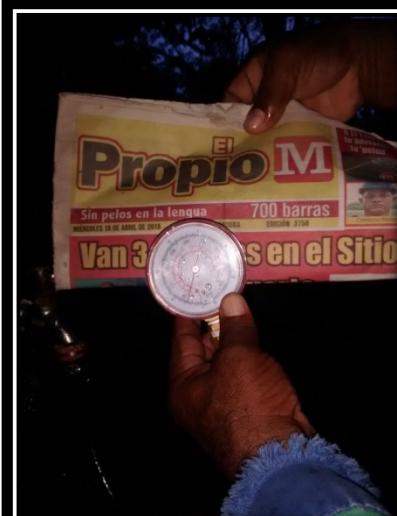
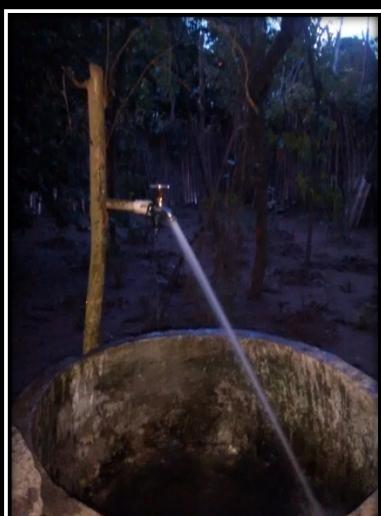
SAN ANTERO – CÓRDOBA		
SECTOR: CALLE ARRIBA	BARRIO: SAN MIGUEL	USUARIO: ZONIA LADEUTH

Presión registrada: 37 PSI = 26.03 m.c.a.

Fotos 94, 95 y 96. Evidencias fotográfica de medición de presión en conexión intradomiciliaria.

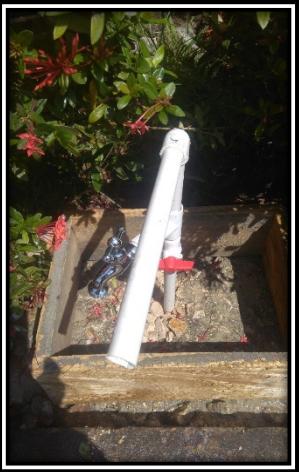
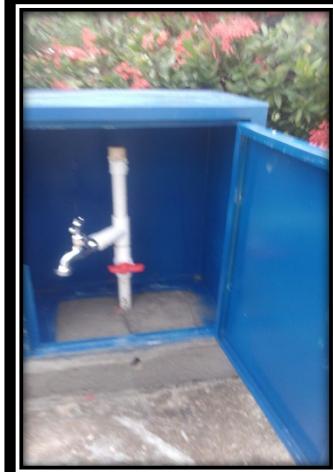
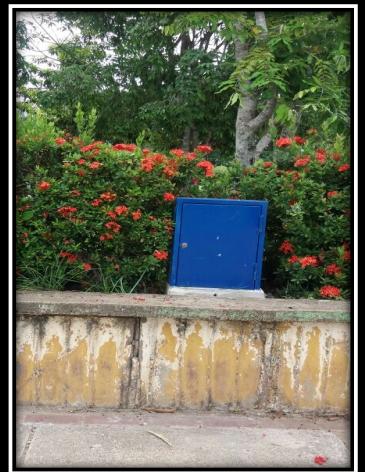
MOMIL – CÓRDOBA	
Localización del Punto: Parque Enrique Olaya Herrera	
CÓDIGO: 623464

Fotos 97, 98 y 99. Evidencia fotográfica de limpieza y de la reposición de la caja.

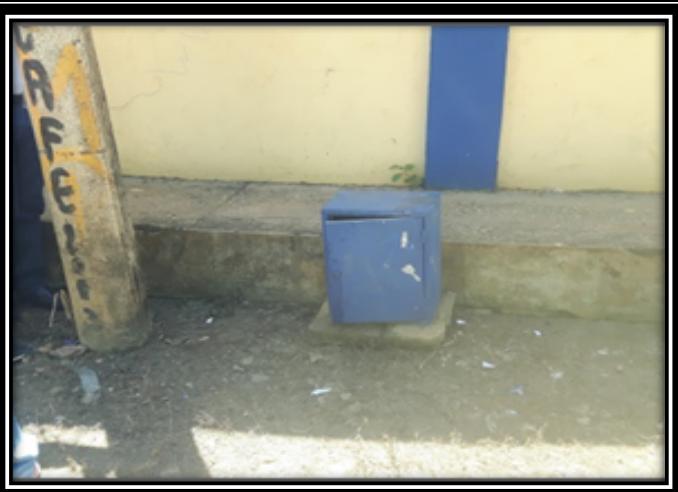
CÓDIGO: 723464

Fotos 100. Evidencia fotográfica de limpieza y mantenimiento del sitio del punto de muestreo

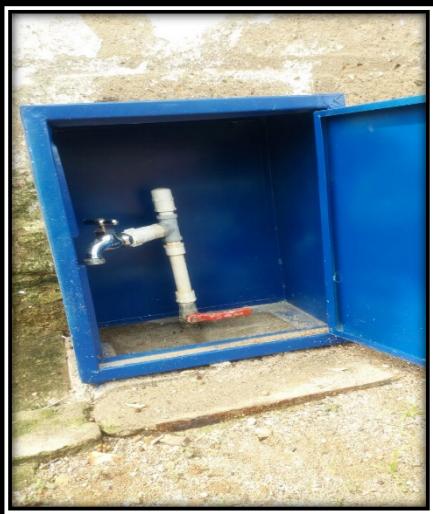
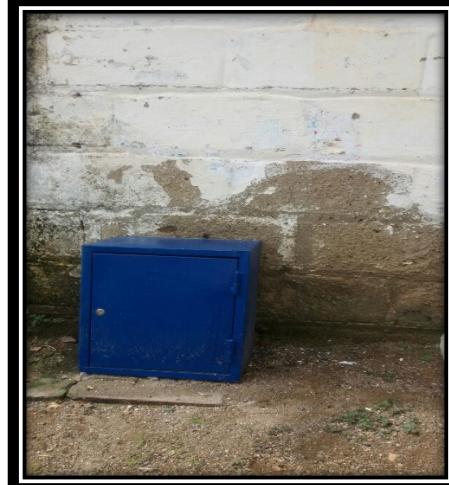
Localización del Punto: Parque Simón Bolívar B/Las Lamas

Fotos 101 y 102. Evidencia fotográfica de limpieza y mantenimiento del sitio del punto de muestreo, y de la reposición de la caja.

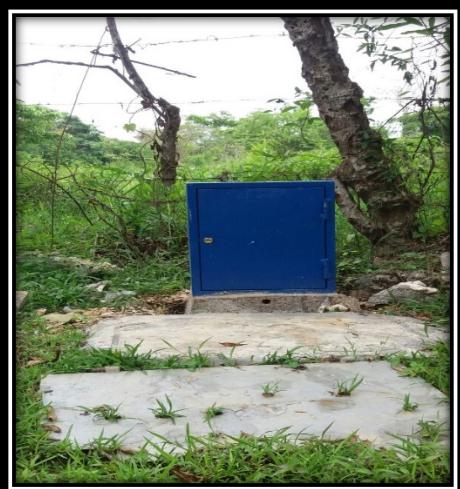
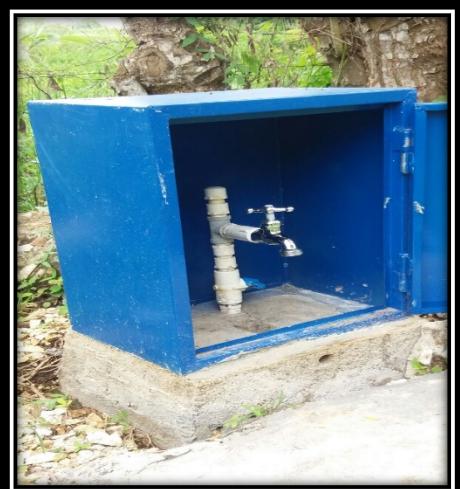
Localización del Punto: Tanque Elevado B/ Leticia

Fotos 103 y 104. Evidencia fotográfica de limpieza y mantenimiento del sitio del punto de muestreo, y de la reposición de la caja.

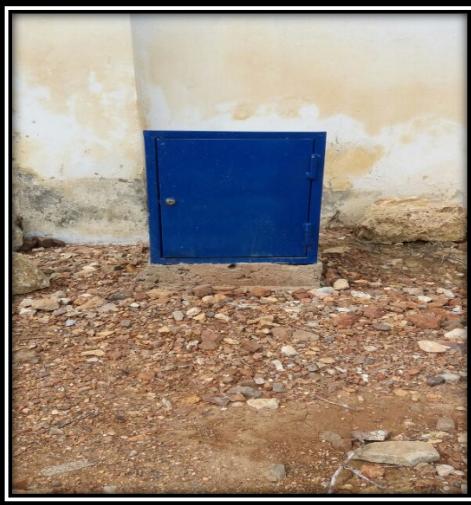
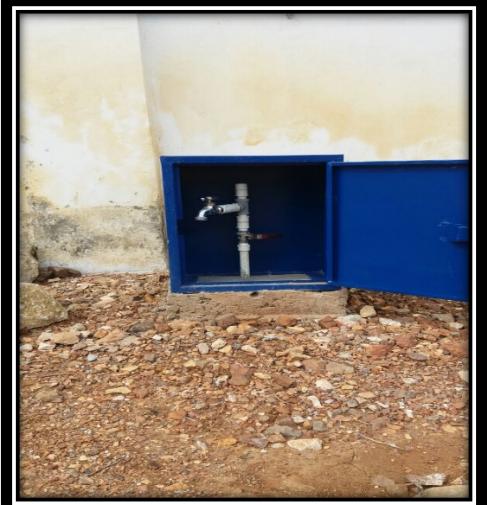
CÓDIGO: **1023464**

Fotos 105 y 106. Evidencia fotográfica de limpieza y mantenimiento del sitio del punto de muestreo, y de la reposición de la caja.

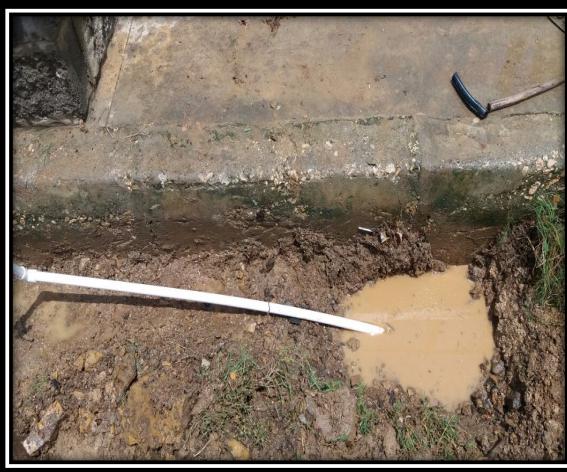
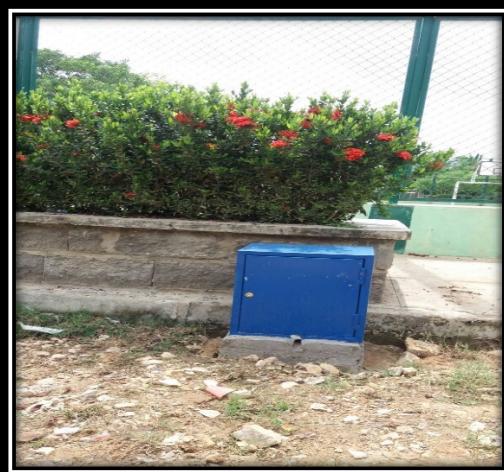
CÓDIGO: **1123464**

Fotos 107 y 108. Evidencia fotográfica de limpieza y mantenimiento del sitio del punto de muestreo, y de la reposición de la caja.

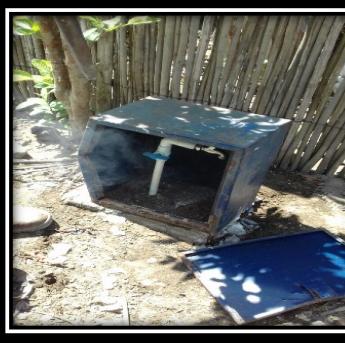
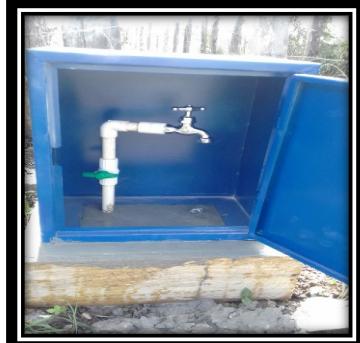
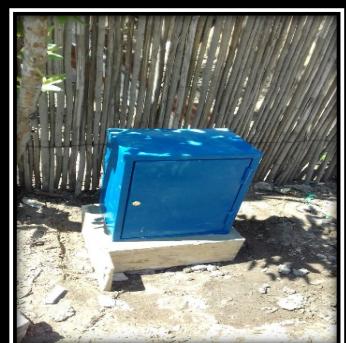
Fotos 109, 110 y 111. Evidencia fotográfica de limpieza y mantenimiento del sitio del punto de muestreo, y de la reposición de la caja.

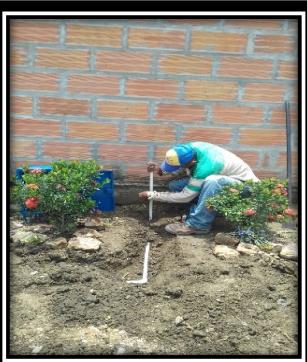
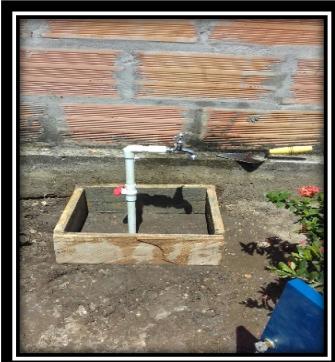
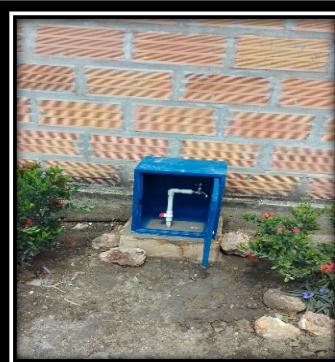
Localización del Punto: Vivienda Elena Velásquez B/La Punta

Fotos 112, 113 y 114. Evidencia fotográfica de limpieza y mantenimiento del sitio del punto de muestreo, y de la reposición de la caja.

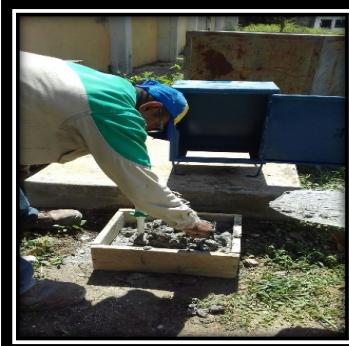
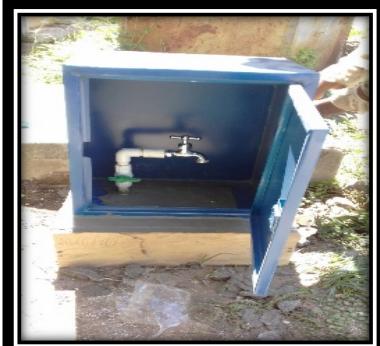
Localización del Punto: Alcaldía B/ Centro

Fotos 115, 116 y 117. Evidencia fotográfica de limpieza y mantenimiento del sitio del punto de muestreo, y de la reposición de la caja.

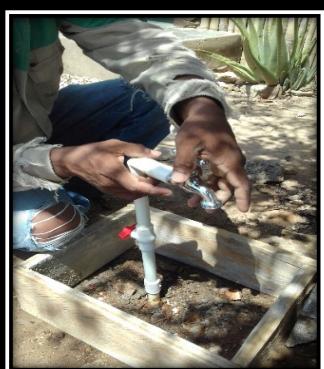
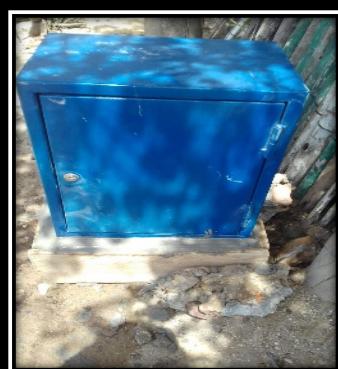
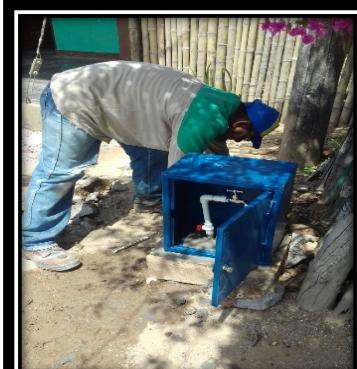
CÓDIGO: 823168

Fotos 118, 119 y 120. Evidencia fotográfica de limpieza y mantenimiento del sitio del punto de muestreo, y de la reposición de la caja.

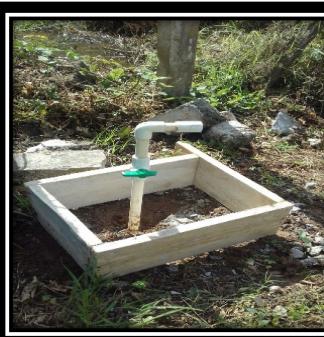
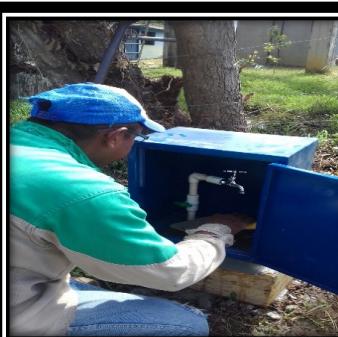
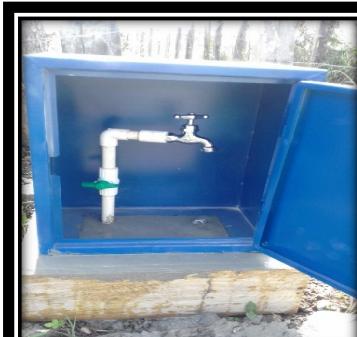
Localización del Punto: Tanque elevado B/ Villa del Rosario

Fotos 121, 122 y 123. Evidencia fotográfica de limpieza y mantenimiento del sitio del punto de muestreo, y de la reposición de la caja.

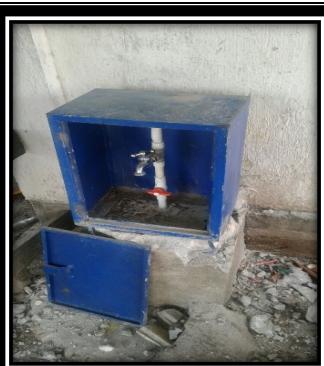
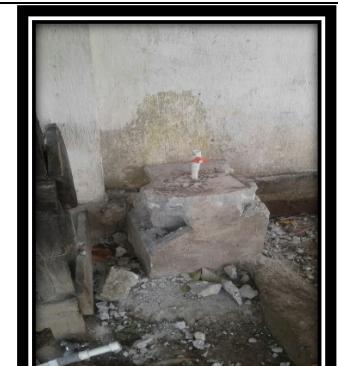
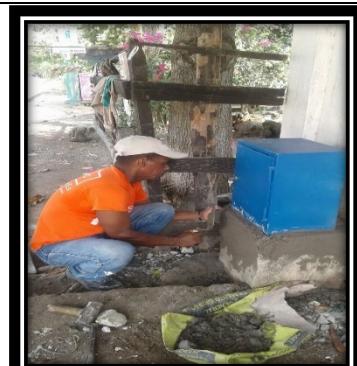
Localización del Punto: Parqueadero Playa Blanca

Fotos 124, 125 y 126. Evidencia fotográfica de limpieza y mantenimiento del sitio del punto de muestreo, y de la reposición de la caja

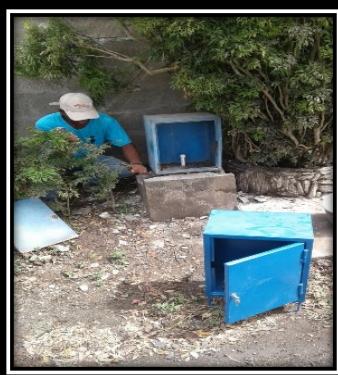
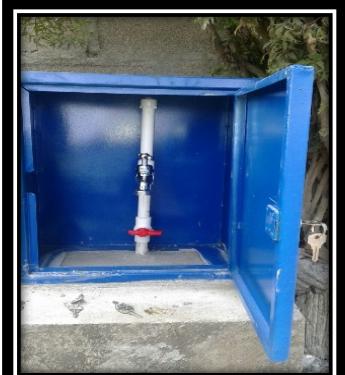
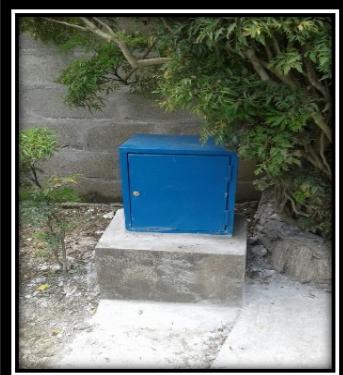
Localización del Punto: Cabaña Villa Regina

Fotos 127, 128 y 129. Evidencia fotográfica de limpieza y mantenimiento del sitio del punto de muestreo, y de la reposición de la caja.

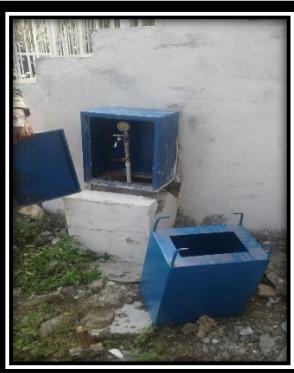
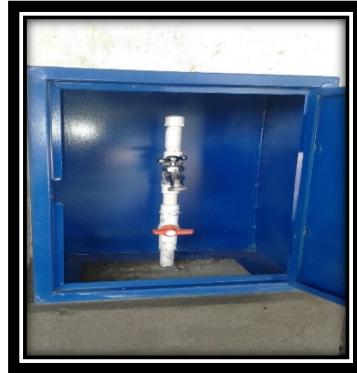
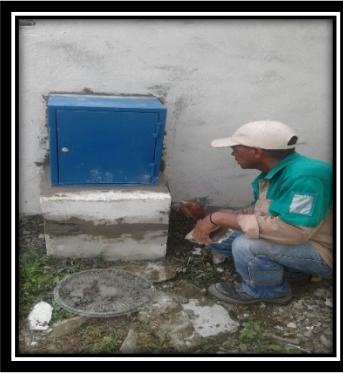
Localización del Punto: Vivienda Familia Ávila Correa B/Calle abajo

Fotos 130, 131 y 132. Evidencia fotográfica de limpieza y mantenimiento del sitio del punto de muestreo, y de la reposición de la caja.

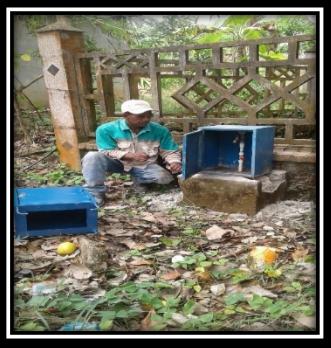
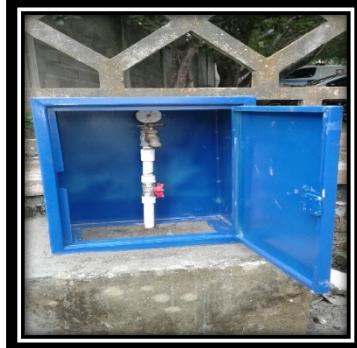
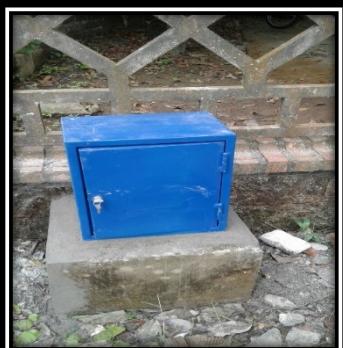
Localización del Punto: CAMU Tomás Cipriano Díaz

Fotos 133, 134 y 135. Evidencia fotográfica de limpieza y mantenimiento del sitio del punto de muestreo, y de la reposición de la caja.

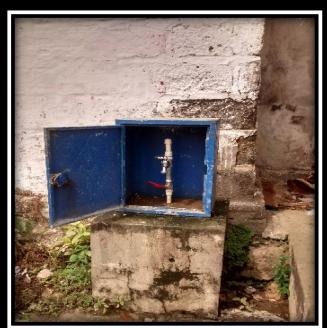
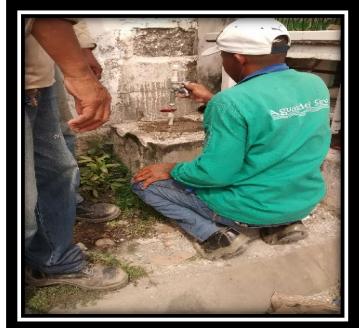
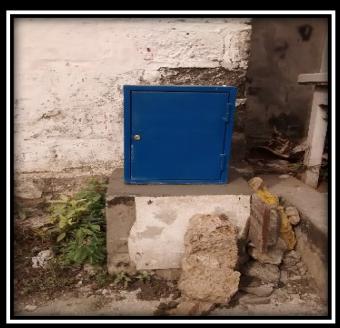
Localización del Punto: Mercado Público

Fotos 136, 137 y 138. Evidencia fotográfica de la instalación del nuevo punto de muestreo.

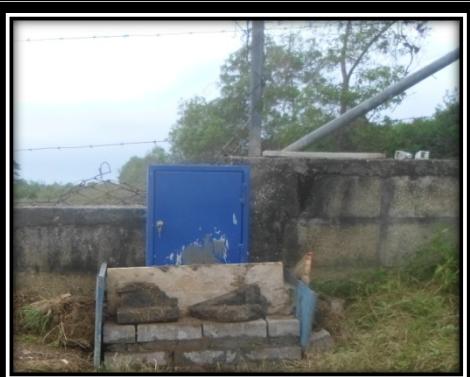
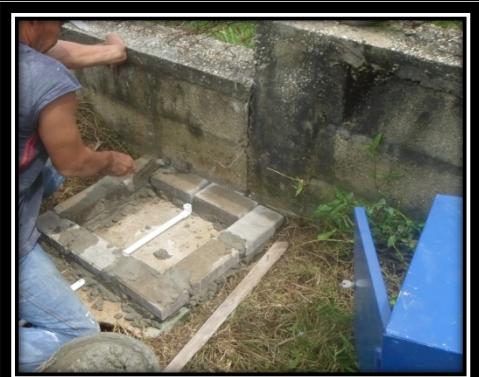
Localización del Punto: Planta de Tratamiento - Tijereta

Fotos 139 y 140. Evidencia fotográfica de la instalación del nuevo punto de muestreo.

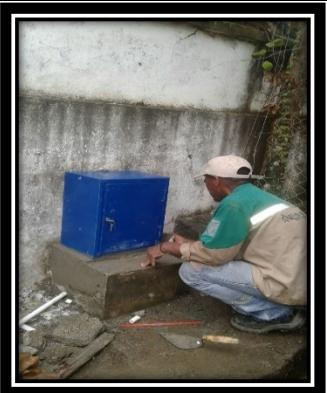
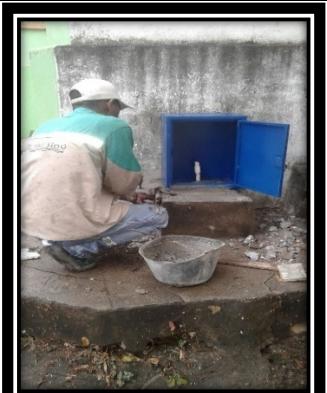
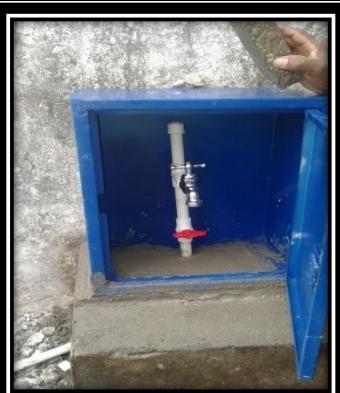
Localización del Punto: C.D.I Caracolí B/Sagrado Corazón

Fotos 141, 142 y 143. Evidencia fotográfica de la instalación del nuevo punto de muestreo.

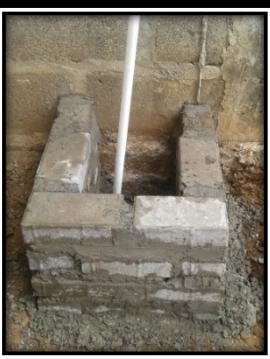
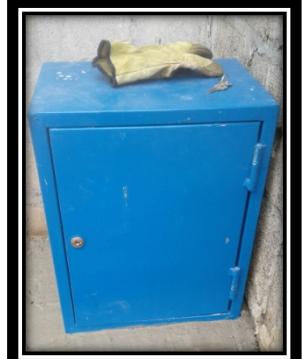
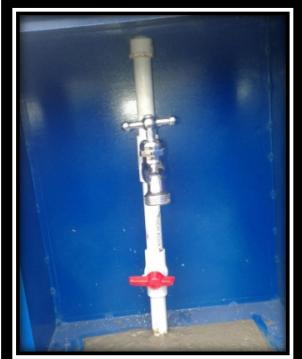
SAN ANTERO – CÓRDOBA		
Localización del Punto: Vivienda Ennis Torres Betancurt B/Miriam Pardo		
CÓDIGO: 1523672

Fotos 144, 145 y 146. Evidencia fotográfica de la instalación del nuevo punto de muestreo.

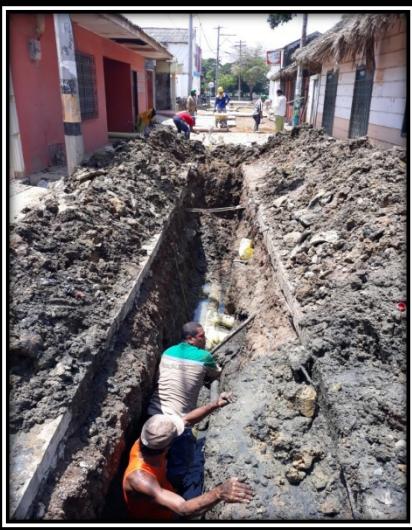
Reposición de tramos de red recolectoras del sistema de alcantarillado municipal.

Fotos 147. Reposition Barrio Remolino

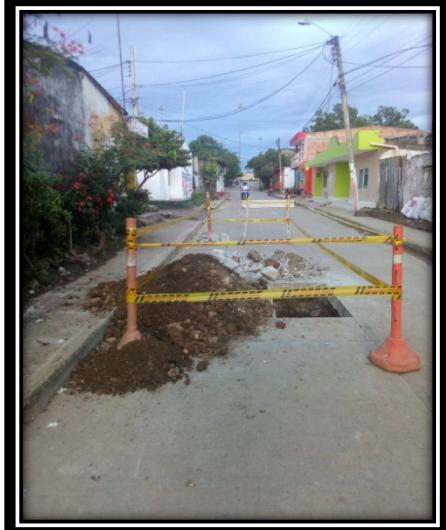
Fotos 148. Reposition Barrio Remolino

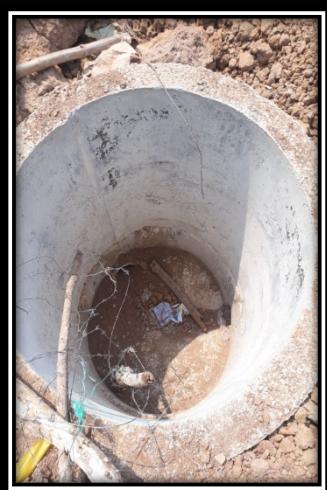
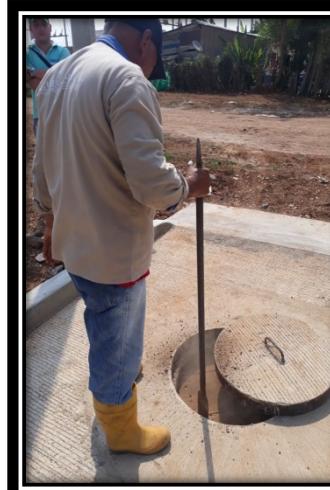
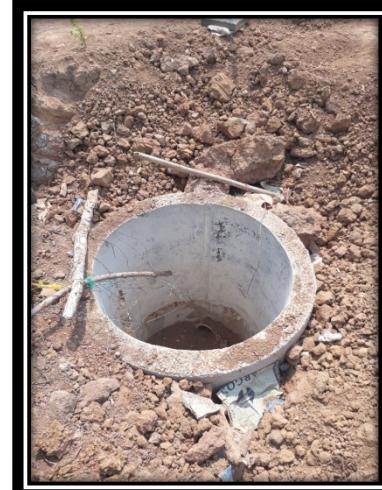
Durante el mes abril del año 2018, continuaron los trabajos de ampliación de redes de alcantarillado en la urbanización Villa Nazaret en el municipio. Con el transcurrir de los días se llevó a cabo la construcción de 6 nuevas cámaras de inspección y 5 tramos de alcantarillado en tubería PVC Novafort 8" equivalentes a 185.95 metros.

Fotos 149, 150 y 151 . Evidencia fotográfica de la construcción de nuevas camaras de inspección y nuevos tramos de alcantarillado en el municipio de Momil.

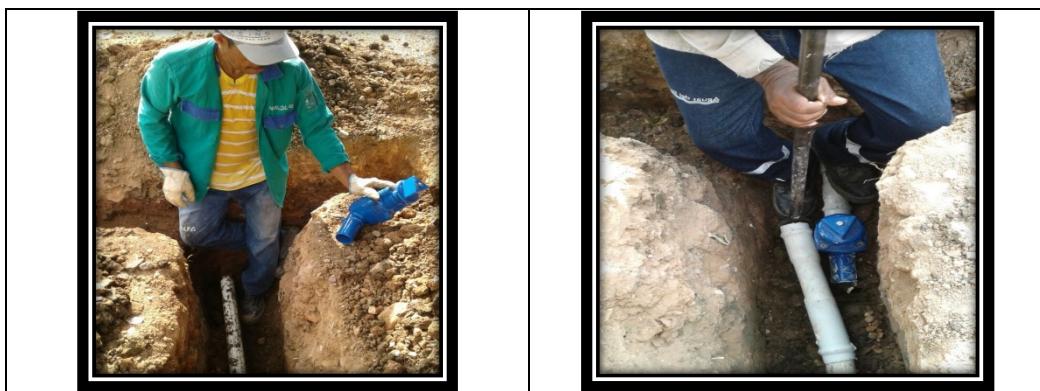
Foto 173 y 174. Instalación de válvulas de compuerta 2" en barrio Santa Catalina, municipio de San Antero.

DETALLES DE VALVULAS INSTALADAS EN EL MES DE ABRIL		
MUNICIPIO	UBICACIÓN	DIAMETRO (")
San Antero	Santa Catalina - Amaya	2
San Andrés de Sotavento	Puesto seco	4

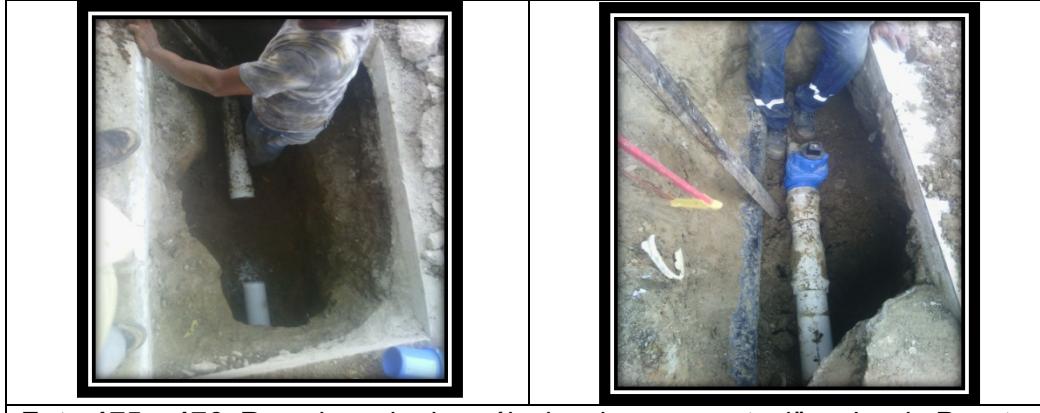
Foto 175 y 176. Remplazo de dos válvulas de compuerta 4" en barrio Puesto seco, municipio de San Andrés de Sotavento.
