Asunto: Entrega del quinto informe del Plan de Gestión Empresarial.

Por ese motivo la empresa Aguas del Sinú S.A. E.S.P., realiza la entrega del **Quinto Informe** anexo a este oficio desarrollado en 116 folios y 376 anexos donde se puede observar el porcentaje de cumplimiento del Programa de Gestión Empresarial.

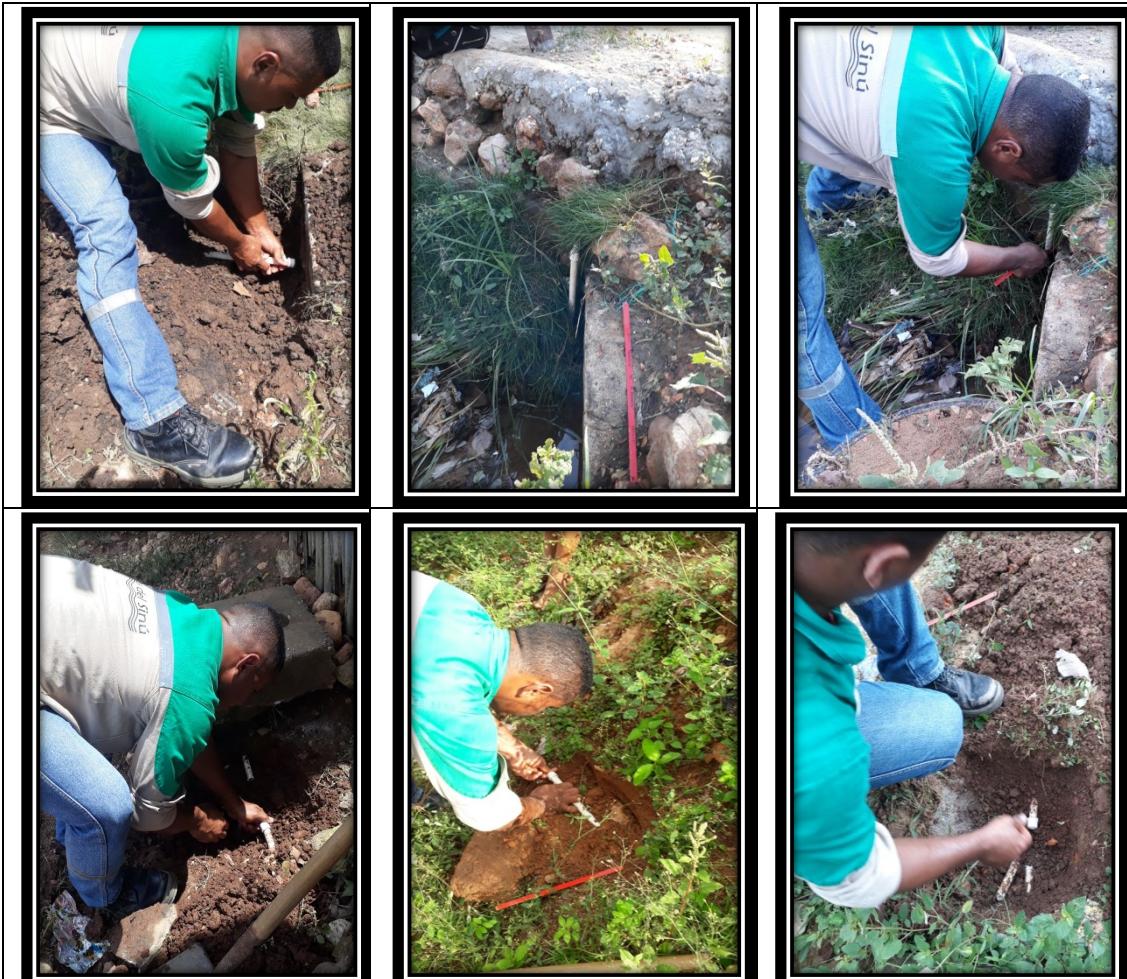
Fotos 1, 2, 3, 4, 5 y 6. Trabajos de cortes y suspensiones del servicio de acueducto por incumplimiento de lo expuesto en los Capítulos V y VI – Titulo II - del Decreto 302 de 2000 que reza las causales de suspensión de los servicios y Causales de corte y finalización del contrato, las actividades estuvieron situadas en los barrios El Progreso, Vista Hermosa, San Francisco Y 20 de Julio.

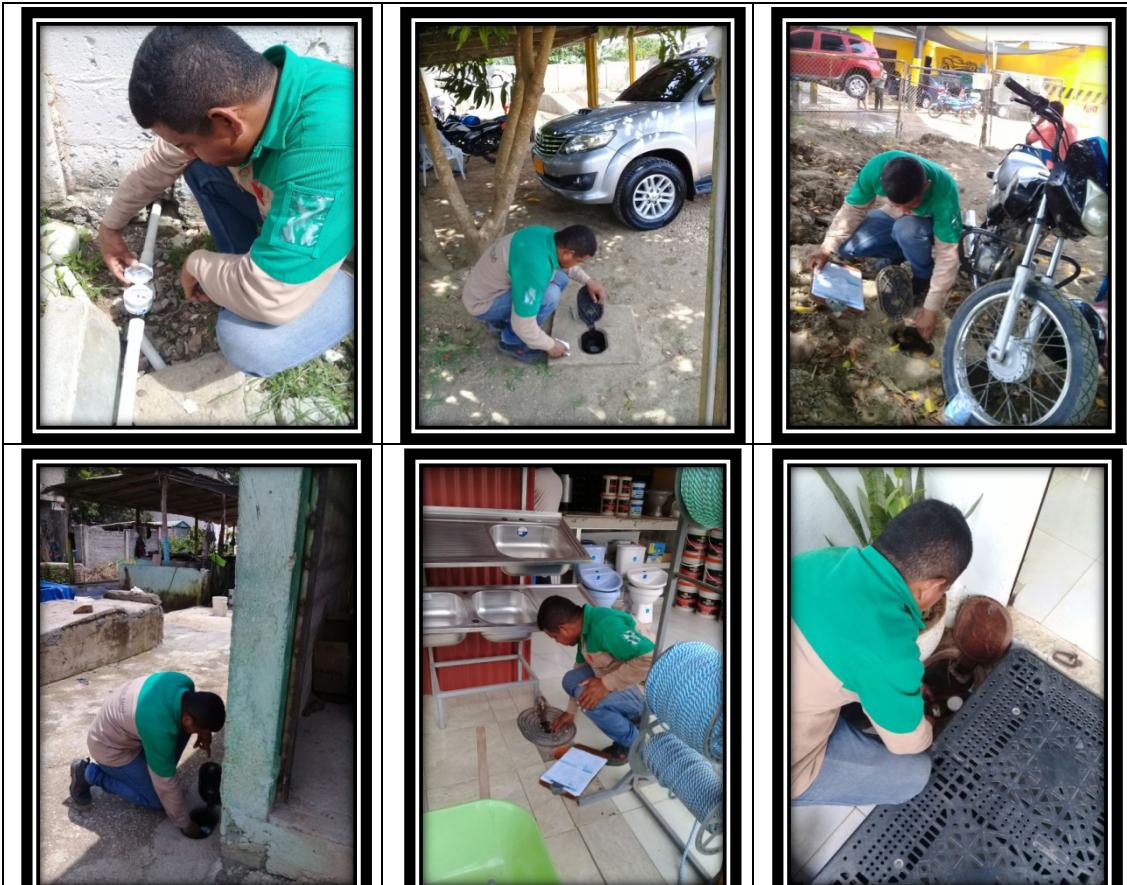
Fotos 7, 8, 9, 10, 11 y 12. Trabajos de visitas a grandes consumidores, tales como lavaderos, empresas empaquetadoras de agua potable, restaurantes y panaderías, ubicadas en el casco urbano del municipio. Véase en el **Anexo 5.2.2.5.1.1.** Formato de orden de revisión de servicios o revisión previa.

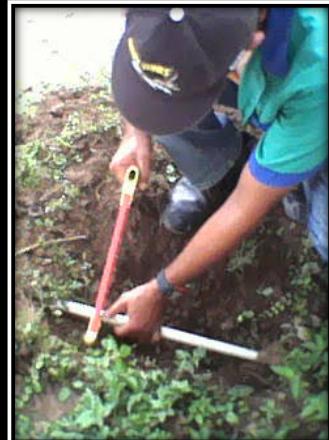
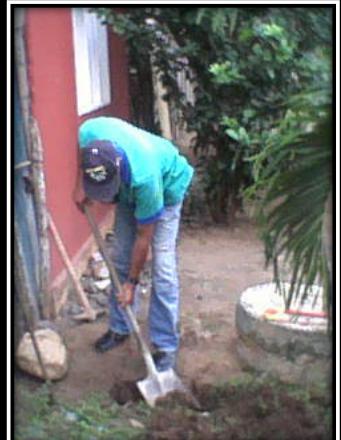
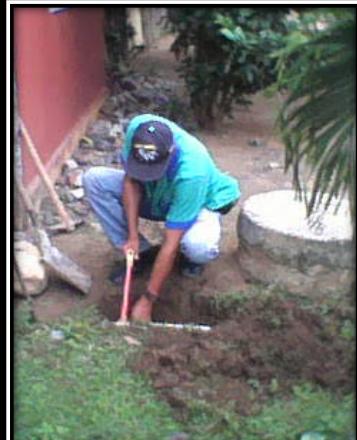
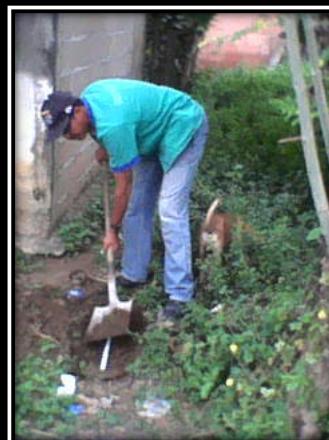
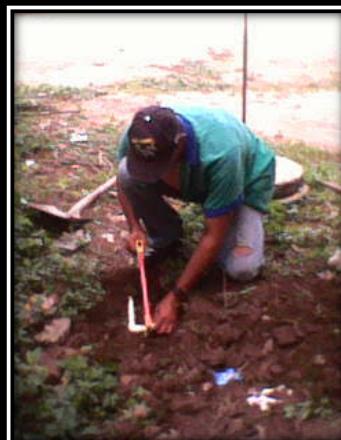
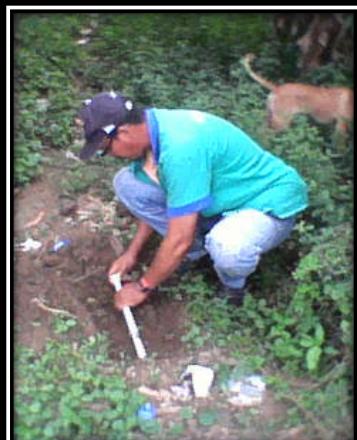
Fotos 13, 14, 15, 16, 17 y 18. Trabajos de cortes y suspensiones del servicio de acueducto por incumplimiento de lo expuesto en los Capítulos V y VI – Título II - del Decreto 302 de 2000 que reza las causales de suspensión de los servicios y Causales de corte y finalización del contrato. Durante este mes las actividades estuvieron situadas en los barrios Buenos Aires y San Juan de las Palmas.

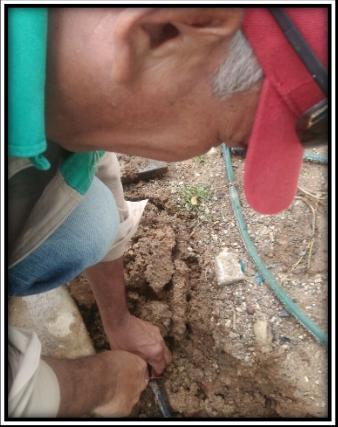
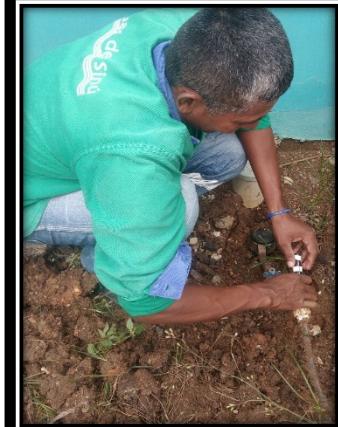
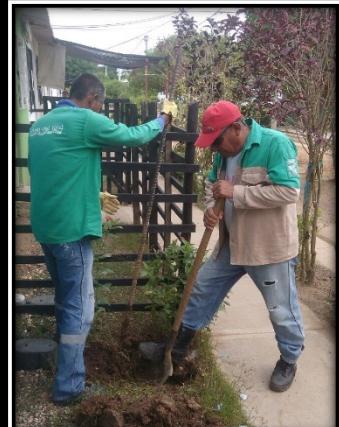
Fotos 19, 20 y 21. Trabajos de cortes y suspensiones del servicio de acueducto por incumplimiento de lo expuesto en los Capítulos V y VI – Título II - del Decreto 302 de 2000 que reza las causales de suspensión de los servicios y Causales de corte y finalización del contrato, la acción tuvo presencia en los barrios Las Lamas, San francisco y Rincón.

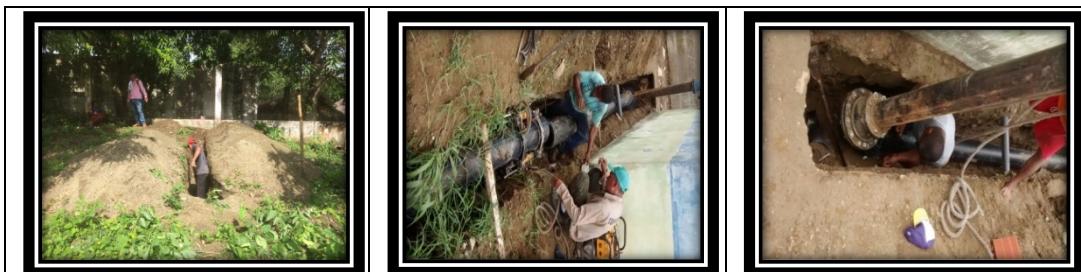
Se realiza la instalación de nuevo tramo de 2 mil 696 metros de tubería PEAD de 8" en aras de optimizar red de impulsión actual, el cual tiene instalados la totalidad del proyecto, en el mes de mayo del presente año se realizan los respectivos empalmes con la existente tubería de 8" PVC, que conduce desde la EBAP Momil hasta tanque semienterrado en EBAP Las Cruces.

Foto 22, 23 y 24: empalme realizado en nueva línea de impulsión EBAP Momil – Tuchin que comprende 2 mil 696 metros de tubería de PED en 8".

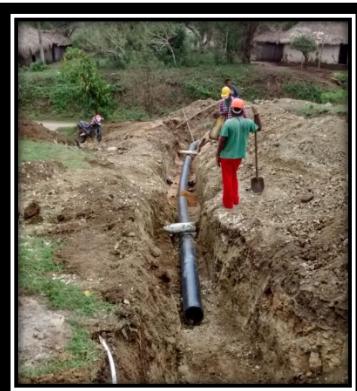
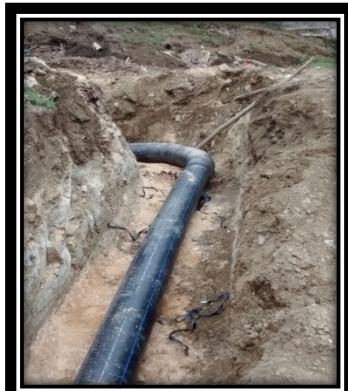
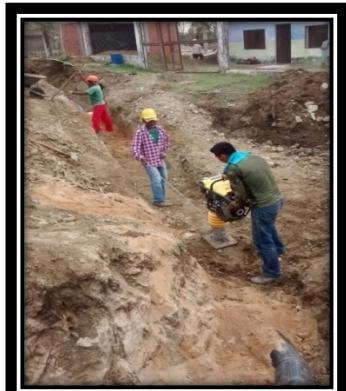
Foto 25, 26 y 27. Actividades adelantadas en la instalación de nuevo tramo de EBAP Las Cruces hasta Tanque elevado ubicado en el municipio de San Andrés de Sotavento en tubería PEAD de 8" en aras de optimizar red de impulsión.

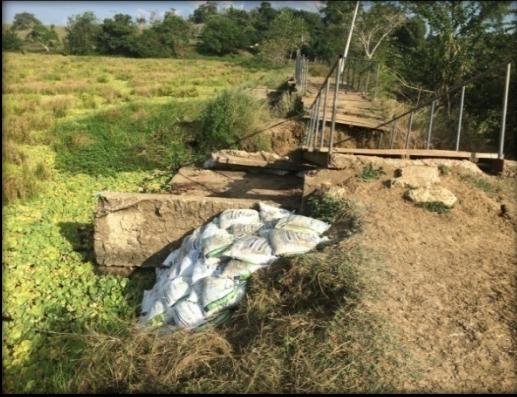
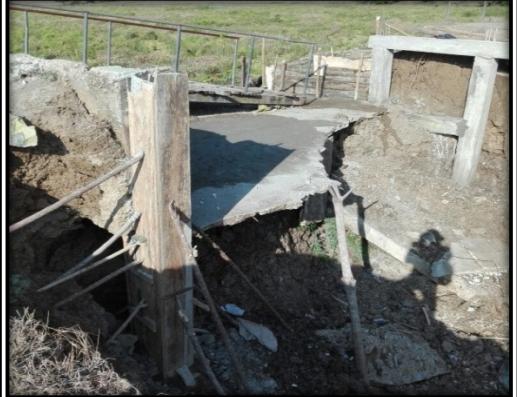
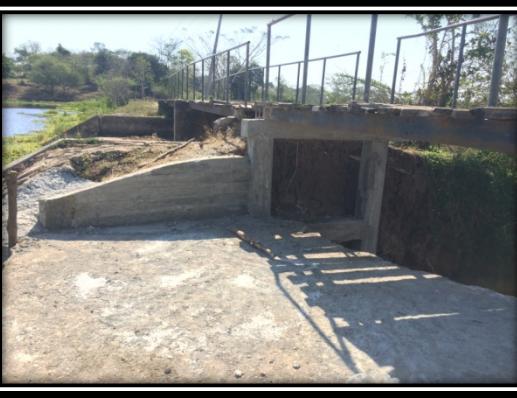
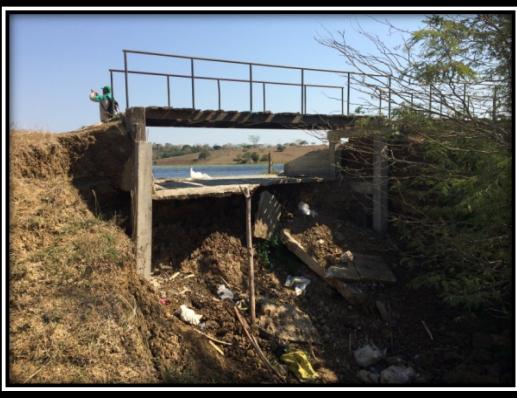
El pasado 12 de mayo del año 2018, la creciente del embalse ubicado en la vereda Cenegal, a causa de las constantes lluvias en este sector ocasionó un desbordamiento involuntario de las estructuras donde vierte este embalse, en el mes de noviembre del año 2017 se venían presentado ya estos inconvenientes con la estructura de vertimiento la cual se había socavado y así perdiendo parte de si, para lo cual la empresa Aguas del Sinú S.A E.S.P., trato de mitigar el daño reforzando la estructura.

Foto 28, 29, 30 y 31: evidencias de trabajos realizados por la empresa Aguas del Sinú S.A E.S.P., para mitigar el daño causado por el invierno del año pasado a la estructura de vertimiento.

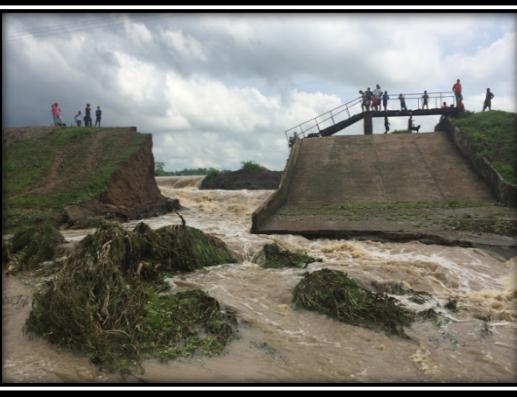
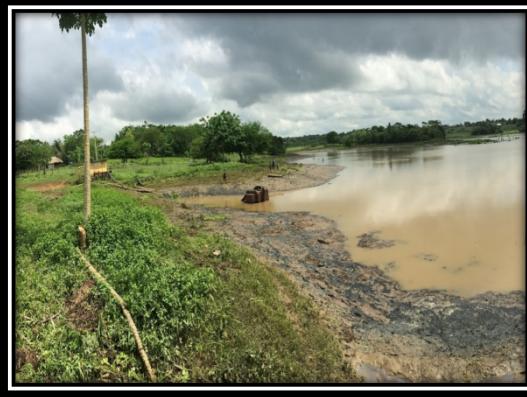
A raíz de esto el municipio de San Andrés de Sotavento, las veredas de Gegen, Barro Colorao, San Isidro 1, Flores de Mocha, El Tamarindo, etc, se ven afectados y en este momento no gozan del agua potable brindado por la empresa Aguas del Sinú S.A E.S.P., por lo tanto están perjudicados más de 1782 usuarios de este municipio.

Foto 32 y 33: Emergencia presentada el día 12 de mayo a causa de desplome de estructura de vertimientos en el embalse.

La Empresa Aguas de Sinú S.A E.S.P., en aras de solucionar el problema técnico que le corresponde, acude a dar solución, dado que no se puede captar el preciado líquido del embalse, por lo tanto la empresa se encuentra en constante trabajos de dragado en la bocatoma de la captación donde lo que actualmente succiona es solo lodo, no obstante se han estado enviando carro tanque de agua potable para de esta forma cumplir con el plan de contingencia elaborado por la empresa ver **Anexo 5.2.2.5.6.3.**

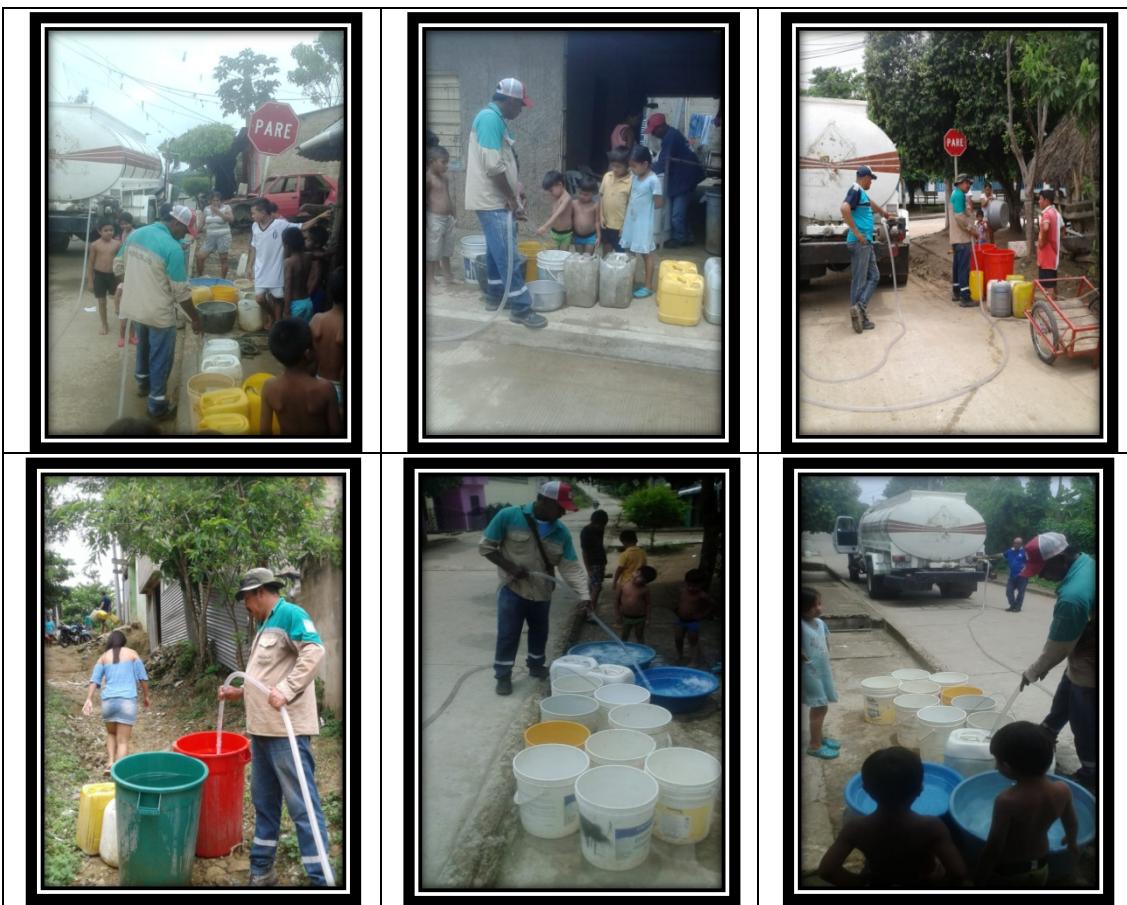
Foto 34, 35, 36, 37, 38 y 39: entrega de agua en carro tanque como plan de contingencia por causa de la emergencia presentada en el embalse de Cenegal donde se capta el agua para luego tratarla y distribuirla al municipio.

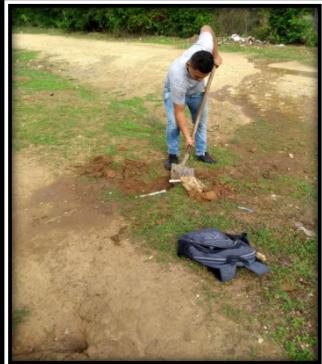
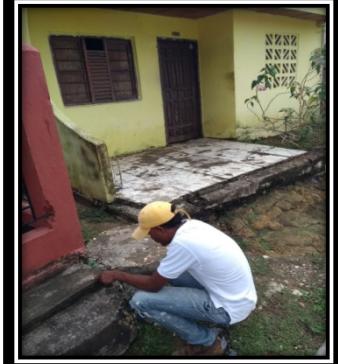
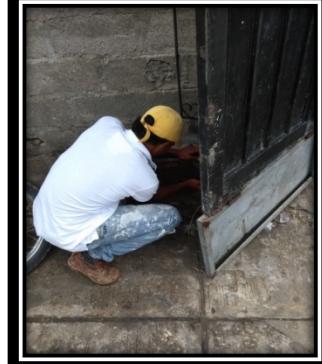
Fotos 40, 41 y 42. Trabajos de cortes y suspensiones del servicio de acueducto por incumplimiento de lo expuesto en los Capítulos V y VI – Título II - del Decreto 302 de 2000 que reza las causales de suspensión de los servicios y Causales de corte y finalización del contrato, las actividades se realizaron en diferente sectores del municipio.

Es necesario aclarar que las conexiones ilegales o no técnicas que yacen en las líneas de conducciones generan grandes inconvenientes en la operación del sistema de acueducto del municipio; al descompensar las redes de distribución causando pérdidas de presión y caudal. No obstante, también afectan económicamente porque aumentan los gastos de operación.

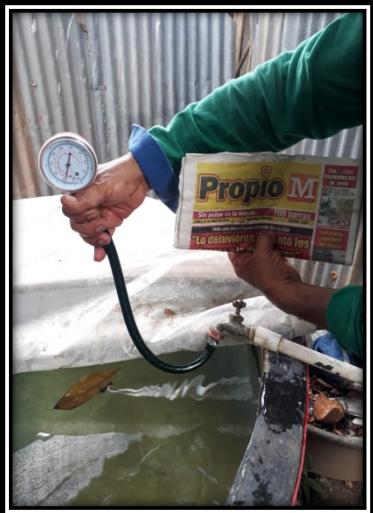
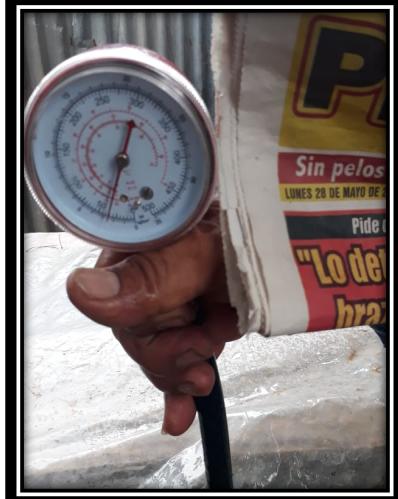
LORICA – CÓRDOBA		
SECTOR: ZONA NORTE	BARRIO: SAN FRANCISCO	USUARIO: GUINALDINA QUINTANA

Presión registrada: 35 PSI
=24.62 m.c.a.

Fotos 45, 46 y 47. Evidencias fotográfica de medición de presión en conexión intradomiciliaria

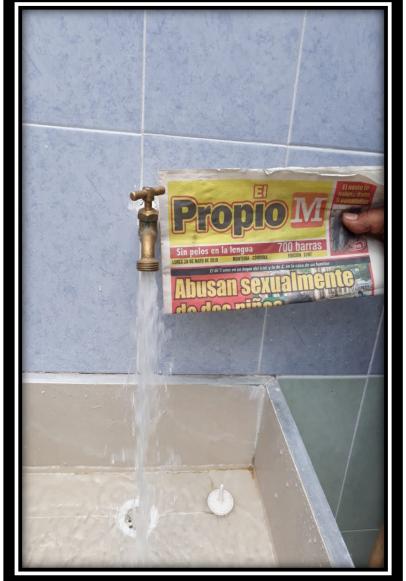
Presión registrada: 27 PSI =
18.99 m.c.a.

Fotos 51, 52 y 53. Evidencias fotográfica de medición de presión en conexión intradomiciliaria

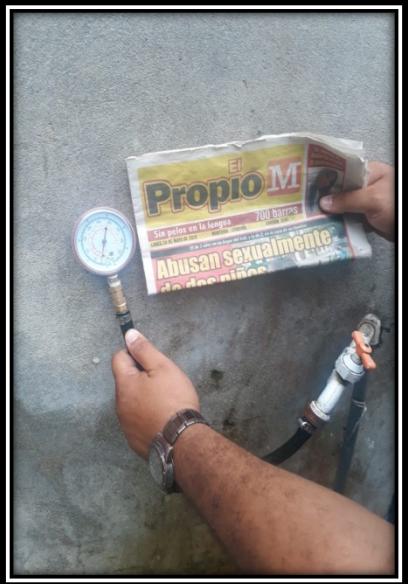
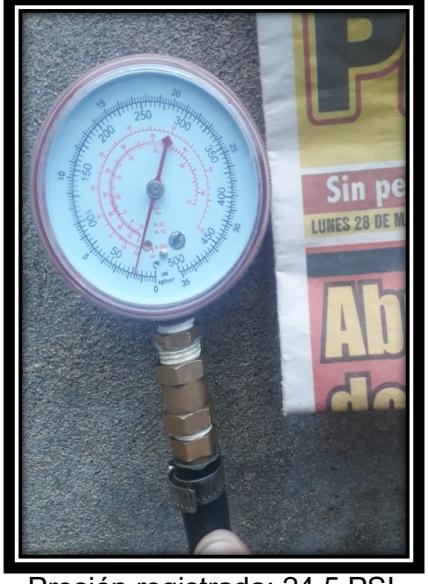
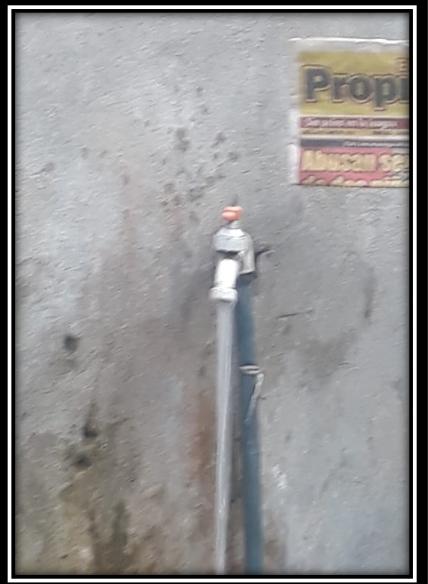
SECTOR: ZONA CENTRO	BARRIO: CASCAJAL	USUARIO: EMIRO LOPEZ

<p>Presión registrada: 24.5 PSI $=17.23$ m.c.a.</p>

Fotos 57, 58 y 59. Evidencias fotográfica de medición de presión en conexión intradomiciliaria

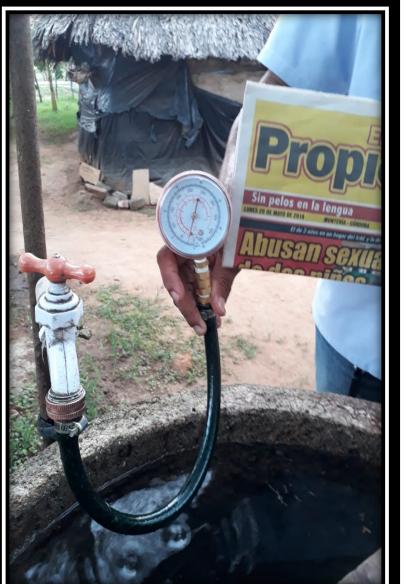
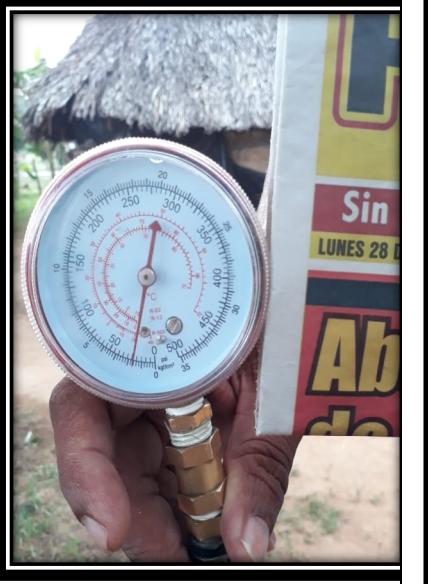
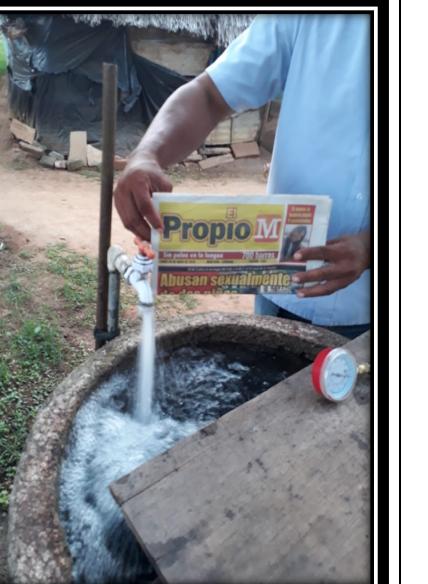
PURÍSIMA - CÓRDOBA		
SECTOR: PURISIMA 1	BARRIO: LOS CORRALES	USUARIO: MARIO ALVAREZ

<p>Presión registrada: 25 PSI = 17.58 m.c.a.</p>

Fotos 60, 61 y 62. Evidencias fotográfica de medición de presión en conexión intradomiciliaria.

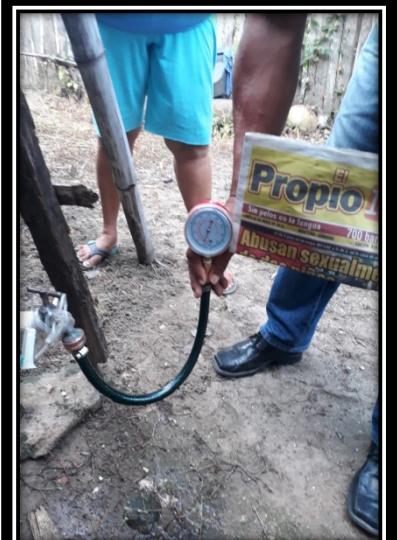
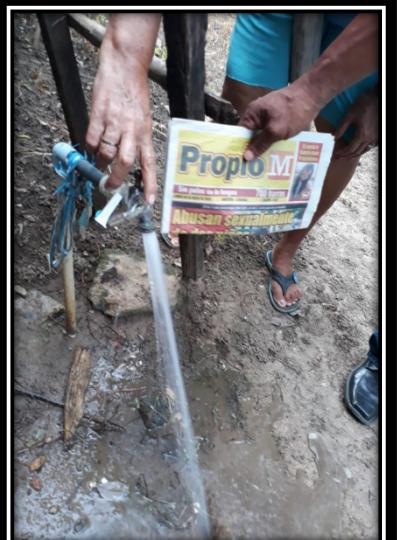
PURÍSIMA - CÓRDOBA		
SECTOR: PURISIMA 1	BARRIO: LA CANDELARIA	USUARIO: MARÍA BENITEZ

Presión registrada: 15.5 PSI = 10.90 m.c.a.

Fotos 63, 64 y 65. Evidencias fotográfica de medición de presión en conexión intradomiciliaria

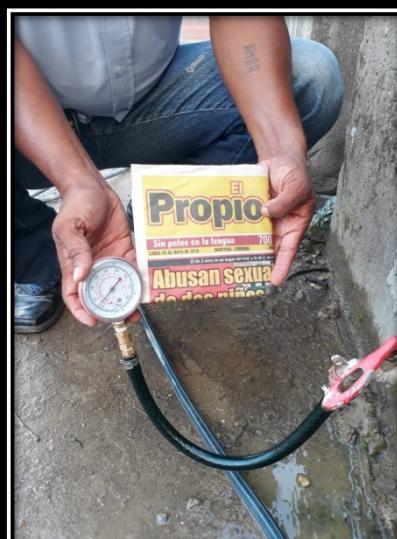
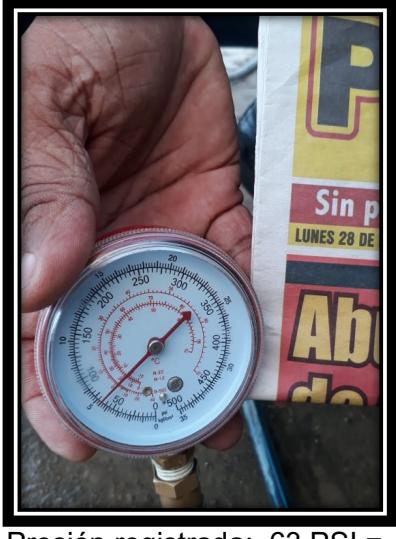
MOMIL - CÓRDOBA		
SECTOR: MOMIL 1	BARRIO: SANTA LUCIA	USUARIO: REINALDO GOMEZ

Presión registrada: 63 PSI = 44.32 m.c.a.

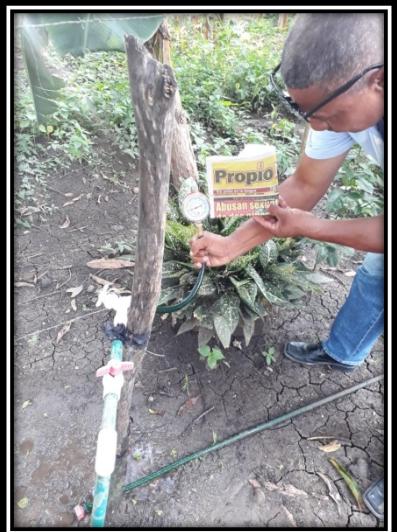
MOMIL - CÓRDOBA		
SECTOR: MOMIL1	BARRIO: EL CERRO	USUARIO: MARCOS MENDOZA

Presión registrada: 53 PSI = 38.69 m.c.a.

Fotos 69, 70 y 71. Evidencias fotográfica de medición de presión en conexión intradomiciliaria

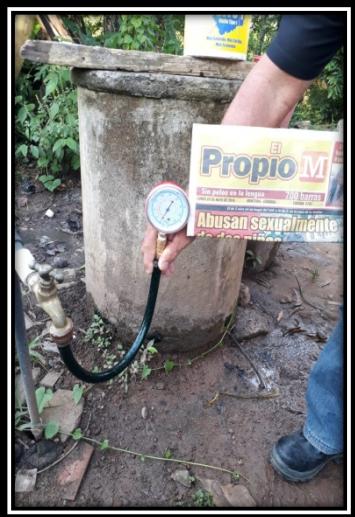
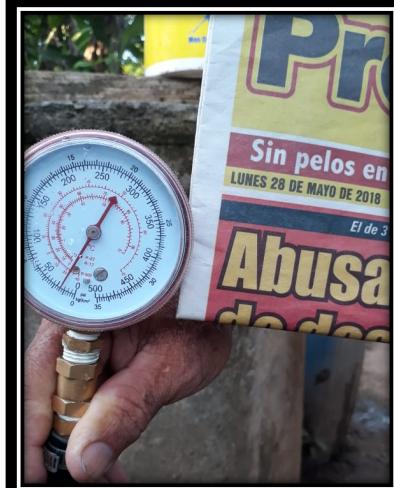
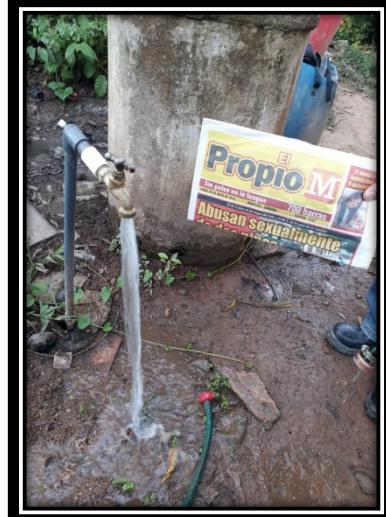
MOMIL - CÓRDOBA		
SECTOR: MOMIL1	BARRIO: LETICIA	USUARIO: ELIZABETH TRECO

Presión registrada: 21 PSI =
14.77 m.c.a.

Fotos 72, 73 y 74. Evidencias fotográfica de medición de presión en conexión intradomiciliaria

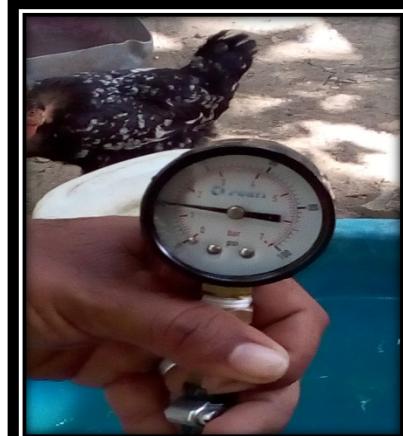
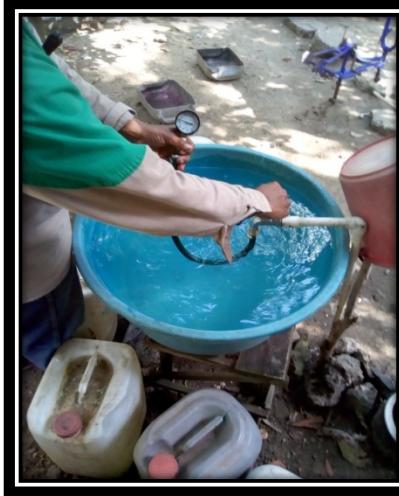
Fotos 78, 79 y 80. Evidencias fotográfica de medición de presión en conexión intradomiciliaria

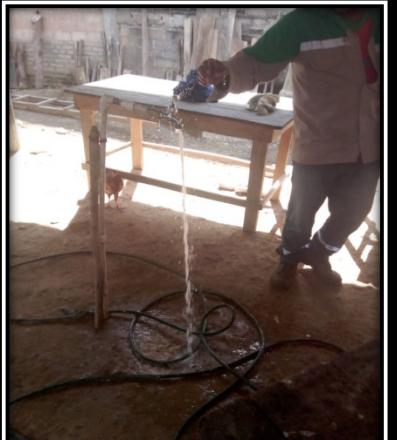
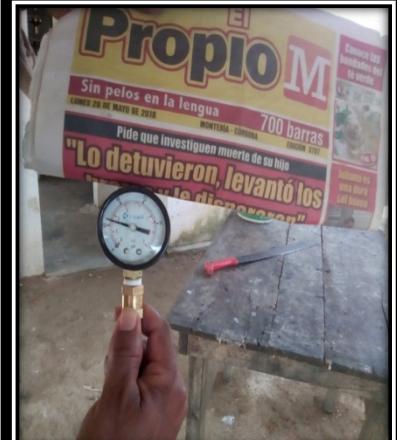
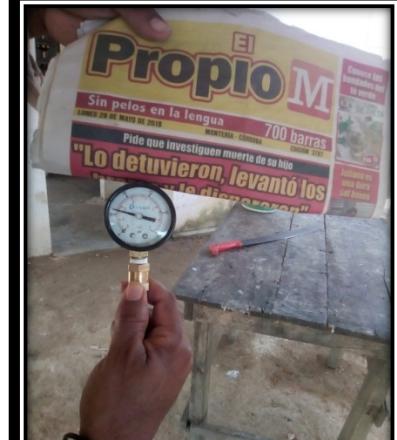
SECTOR: N° 1	BARRIO: OLGA RICO	USUARIO: LA TRINIDAD

<p>Presión registrada: 25 PSI = 17.58 m.c.a.</p>

Fotos 81, 82 y 83. Evidencias fotográfica de medicion de presion en conexiion intradomiciliaria

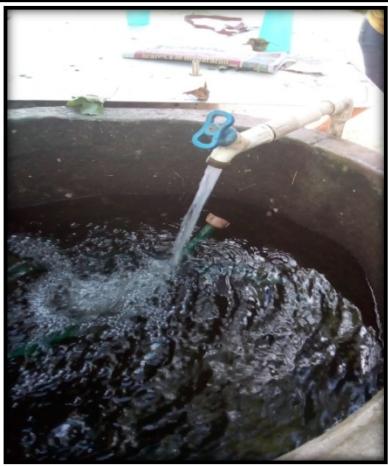
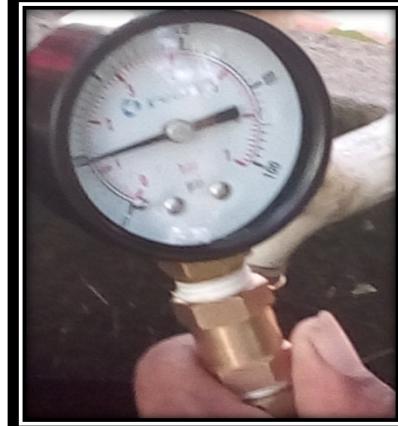
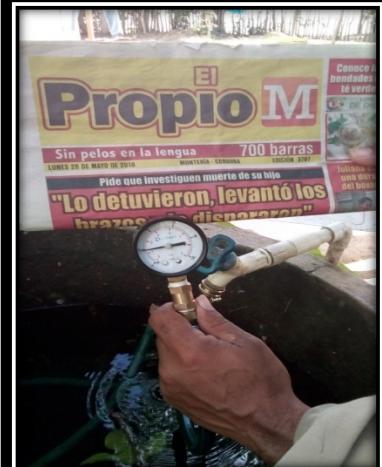
TUCHIN – CÓRDOBA

Presión registrada: 19 PSI =
13.36 m.c.a.

Fotos 84, 85 y 86. Evidencias fotográfica de medición de presión en conexión intradomiciliaria.

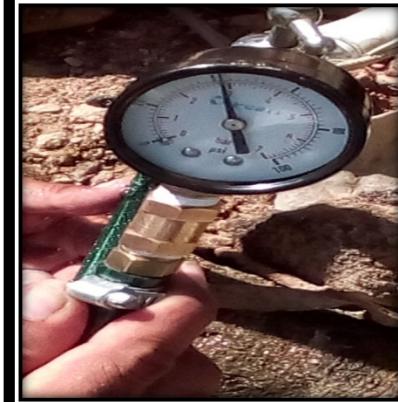
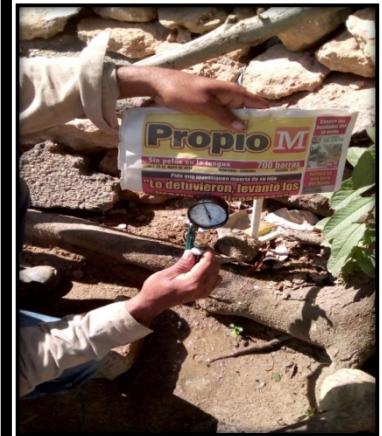
BARRIO: ARAUCA

Presión registrada: 42 PSI =
29.54 m.c.a.

Fotos 87, 88 y 89. Evidencias fotográfica de medición de presión en conexión intradomiciliaria.

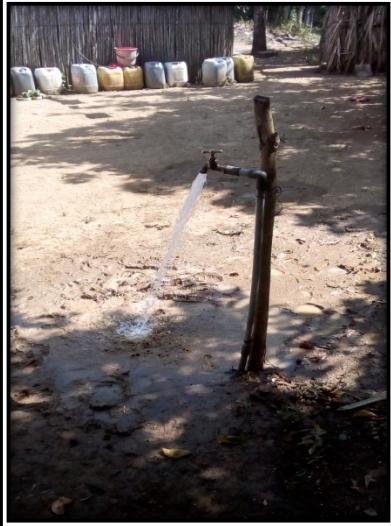
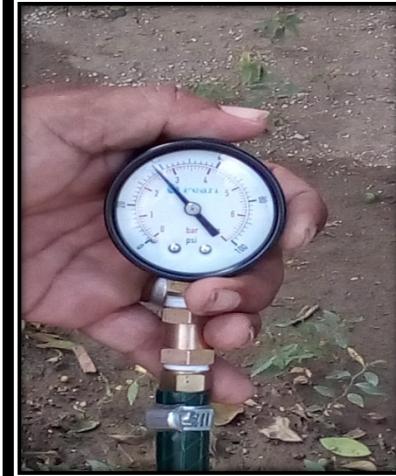
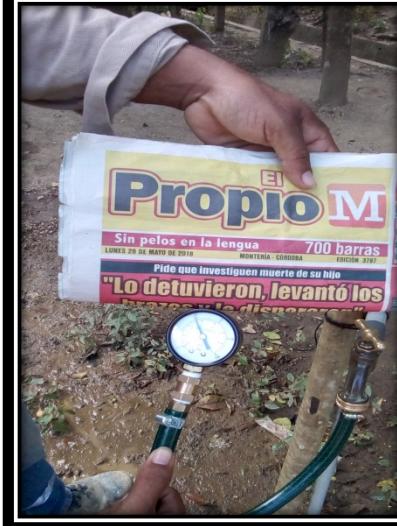
Presión registrada: 37 PSI =
26.03 m.c.a.

Fotos 90, 91 y 92. Evidencias fotográfica de medicion de presion en conexiion intradomiciliaria.

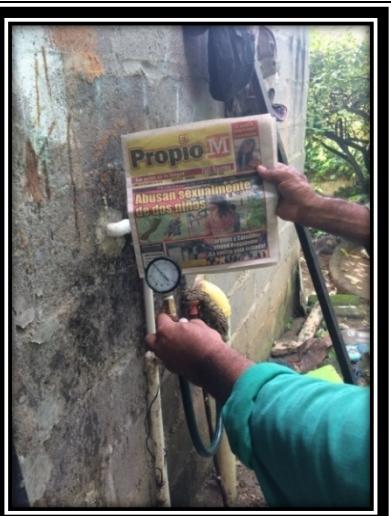
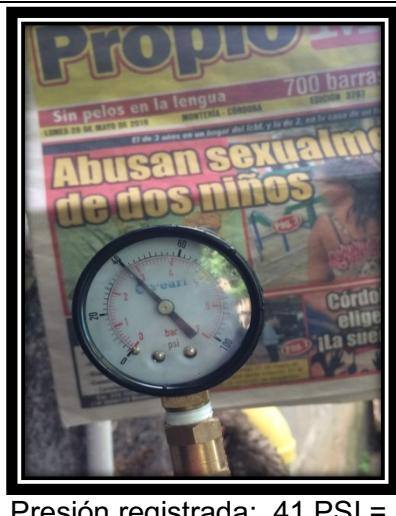
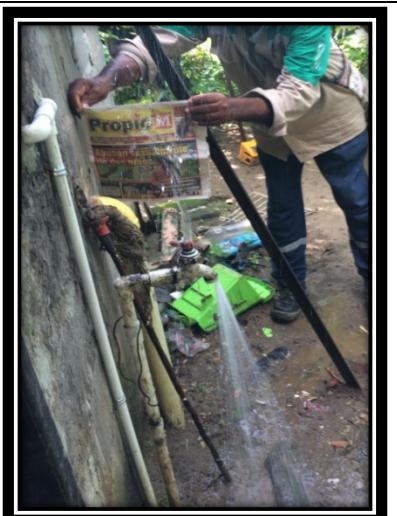
SAN ANTERO – CÓRDOBA		
SECTOR: CALLE ABAJO	BARRIO: OBRERO	USUARIO: UMBERTO MARTINEZ

<p>Presión registrada: 41 PSI = 28.84 m.c.a.</p>

Fotos 93, 94 y 95. Evidencias fotográfica de medicion de presion en conexiion intradomiciliaria.

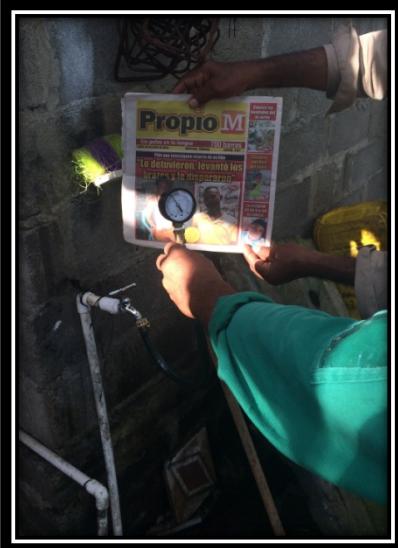
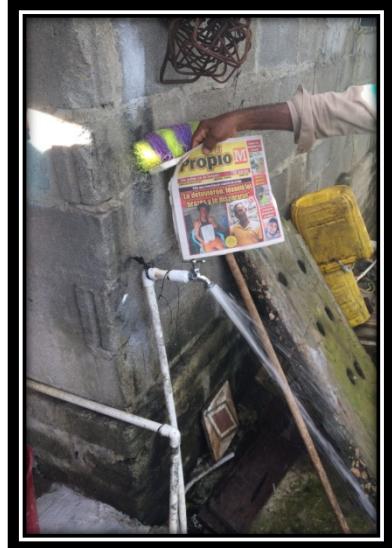
USUARIO: TEOFILo
PADILLA

Presión registrada: 42 PSI =
29.54 m.c.a.

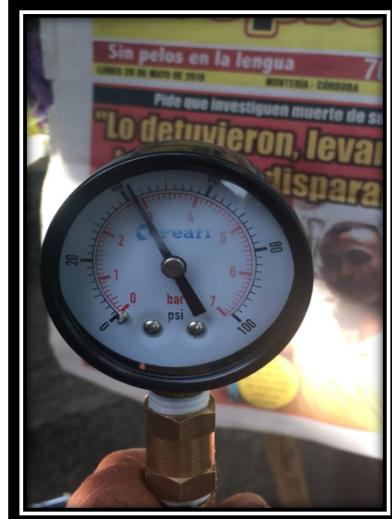
Fotos 96, 97 y 98. Evidencias fotográfica de medición de presión en conexión intradomiciliaria.
