Paratebueno, 11 de Marzo de 2018

Oficio ESP 34-2018

Asunto: Informe mensual de seguimiento del programa de gestión Empresa de Servicios Públicos de Paratebueno E.S.P. – Superintendencia de Servicios Públicos Domiciliarios.

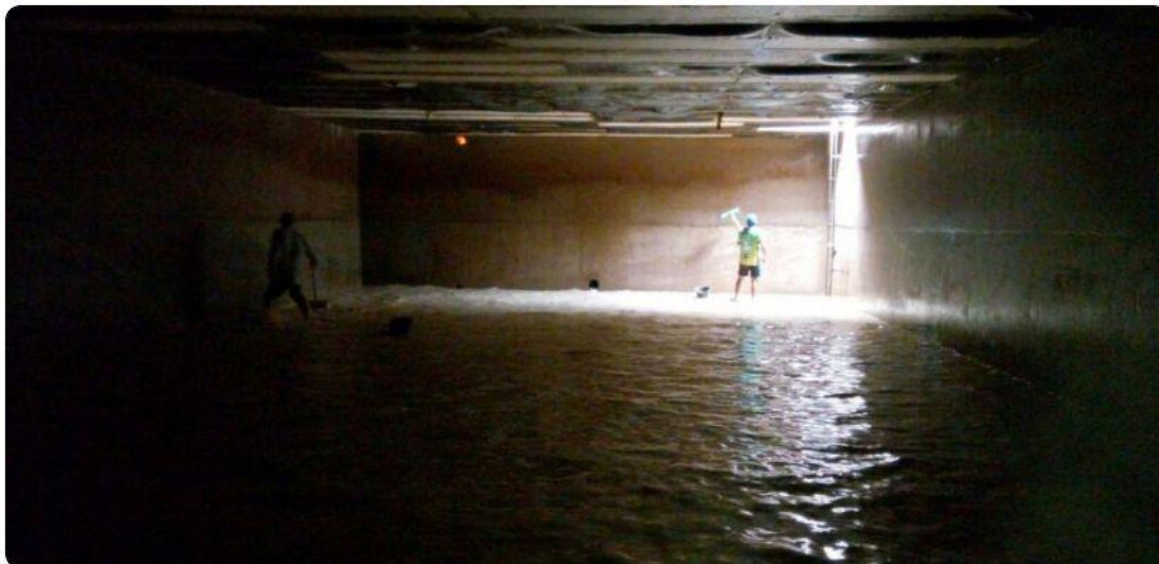
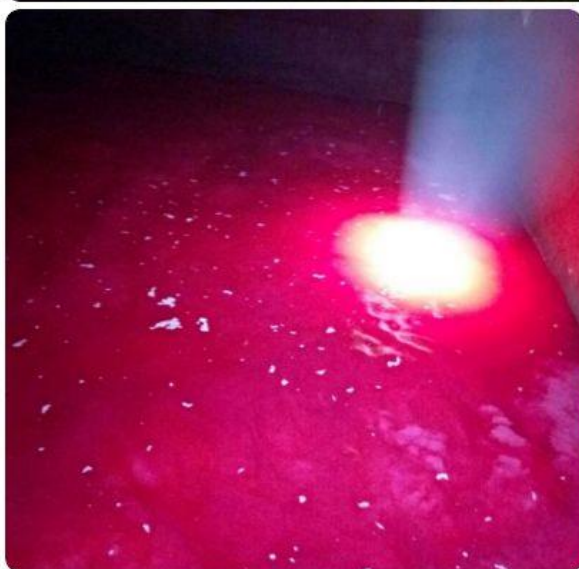
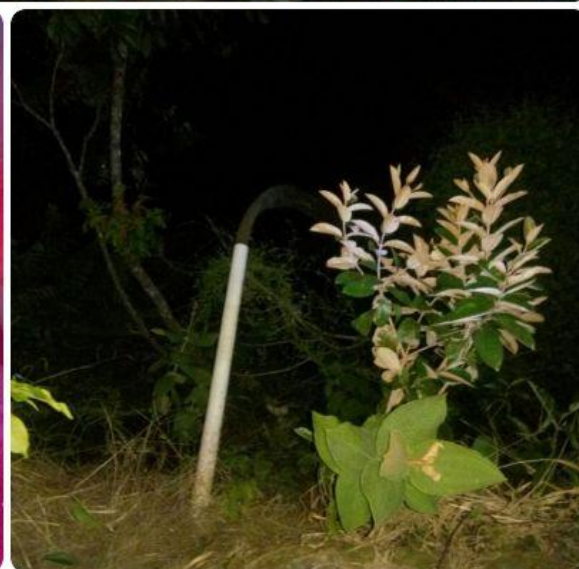
Anexo 3. Fotografías de las actividades de mantenimiento al tanque de almacenamiento y redes

El 1 del mes de Marzo de 2018, se realizó mantenimiento al tanque de almacenamiento y a las redes de distribución. En la PTAP se realizó lavado del tanque de almacenamiento, removiendo los sedimentos de turbidez que con el tiempo se depositaron allí; luego se aumentó la concentración de desinfectante y se aplicó un colorante al agua, dando un aspecto rojo con el fin de evitar su consumo en la población. En el casco urbano se realizó lavado de la red de distribución mediante las válvulas de purga ubicadas en los diferentes puntos; permitiendo evacuar los remanentes de lodo y desinfectando la red.

En el anexo 3 del tercer informe del programa de gestión se encuentran las evidencias de las actividades de mantenimiento al tanque de almacenamiento, redes de conducción y distribución mediante la purga.

Como se mencionó en el punto anterior, en el anexo 3 del tercer informe mensual enviado, se encuentran las fotografías de las actividades de mantenimiento del tanque de almacenamiento, al que se realizó lavado, remocion de sedimentos y se aplicó una dosis mayor de cloro para desinfectar.

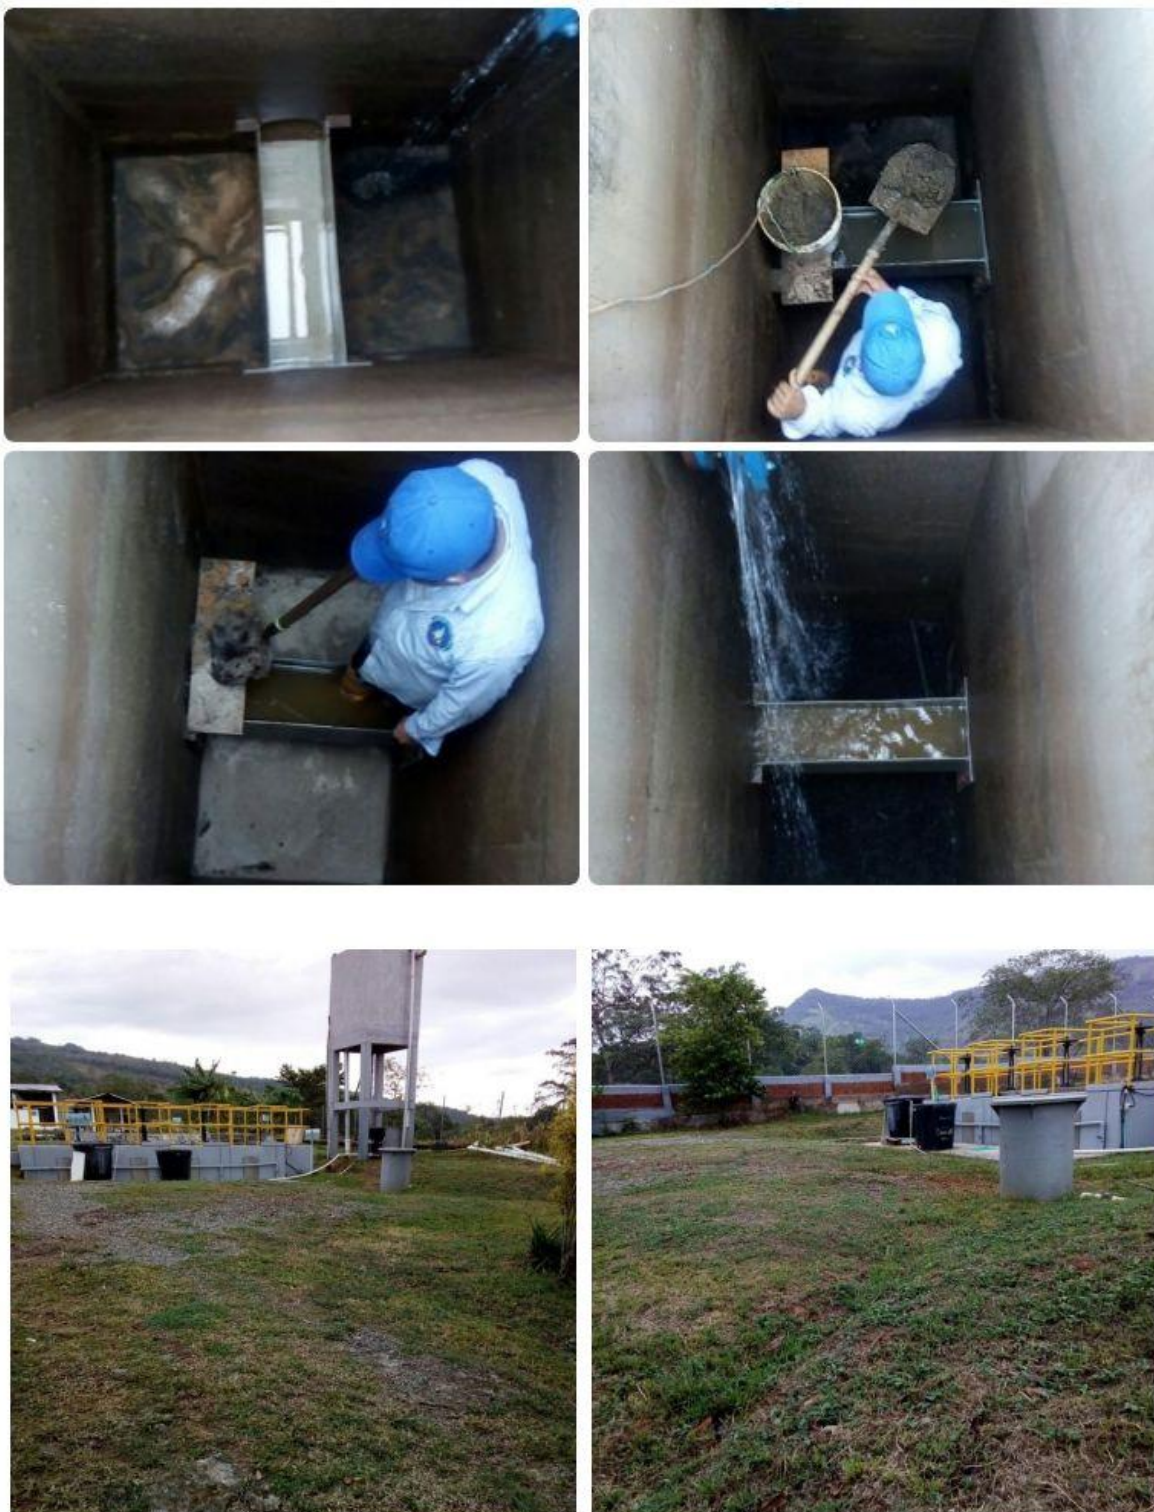
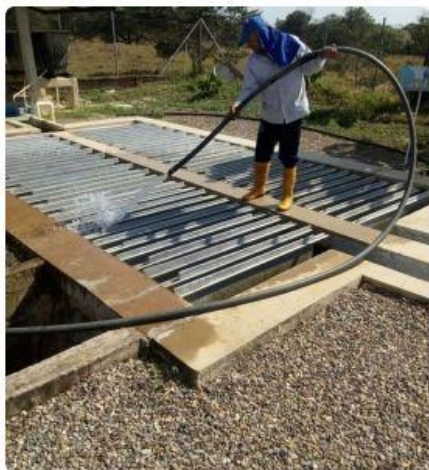
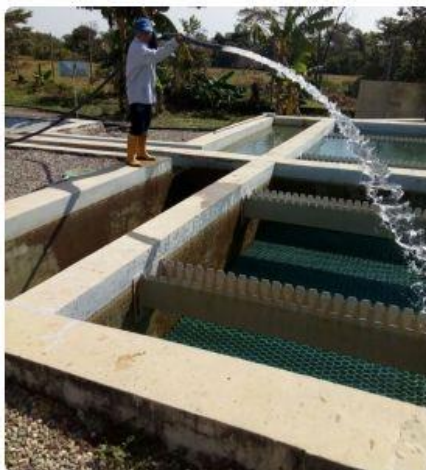
Anexo 4. Registro fotografico de las actividades de limpieza y mantenimiento de la PTAP

Avance: 1) Para época seca se realiza lavado de filtros, tanques de floculación y sedimentación con menor frecuencia debido al desabastecimiento de agua en la fuente (Caño Palomas), sin embargo se realiza lavado o mantenimiento al sistema que mas lo requiera, para un óptimo funcionamiento de la PTAP. 2) Se realiza recolección de residuos sólidos y mantenimiento de zonas verdes que se encuentran dentro del perímetro de la planta de tratamiento de agua potable

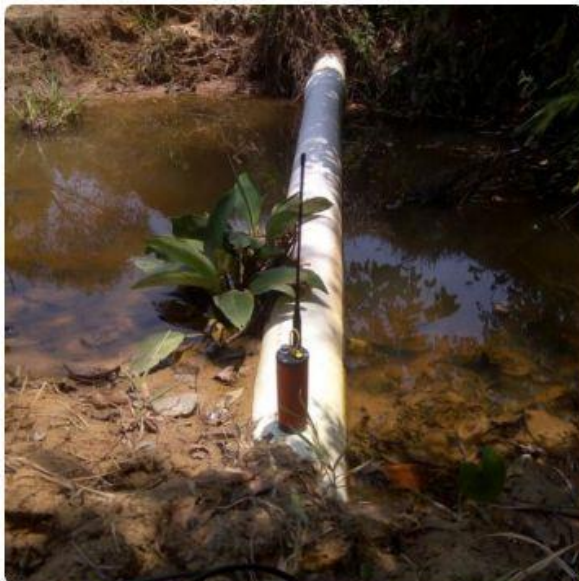
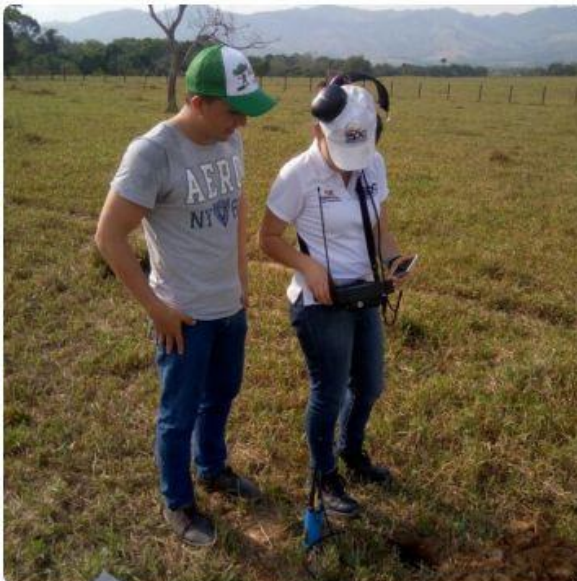
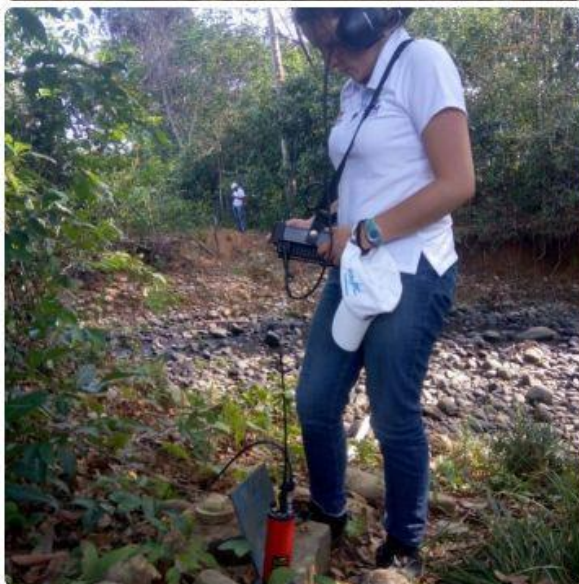
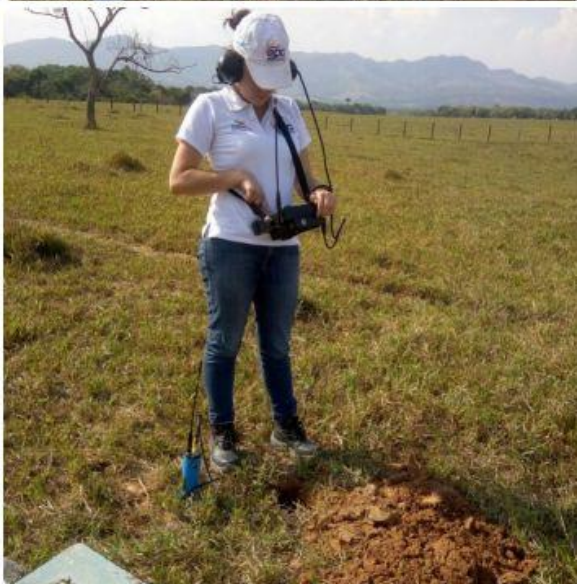
Anexo 4. Revisión de la red de conducción con correlador

El día 15 de Marzo de 2018 se realiza la inspección de un tramo de la red de conducción con el correlador (Anexo 4) para la detección de posibles fugas, arrojando como resultado unos puntos para ser revisados y descartar si son o no fugas debido al estado físico de la tubería o por accesorios en malas condiciones. Se adoptaron compromisos con la funcionaria de EPC, de que en máximo 60 días serán revisados los puntos determinados con el correlador.

Los riesgos de contaminación del agua suministrada pueden presentarse en los tramos con fugas identificados.
